● 輪島市門前町浦上地内「浦上交差点」から1.1km地点 崩落箇所

# 令和6年能登半島地震 国道249号 道路啓開5工区の状況 (担当会社:株式会社大林組)

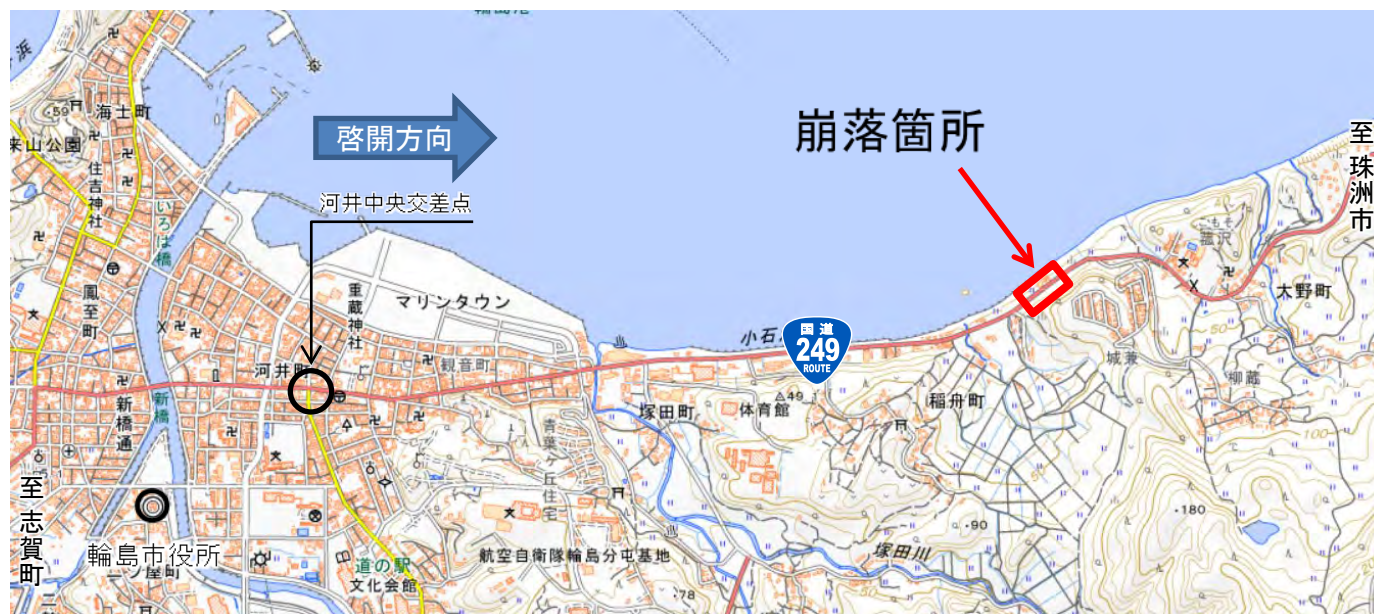
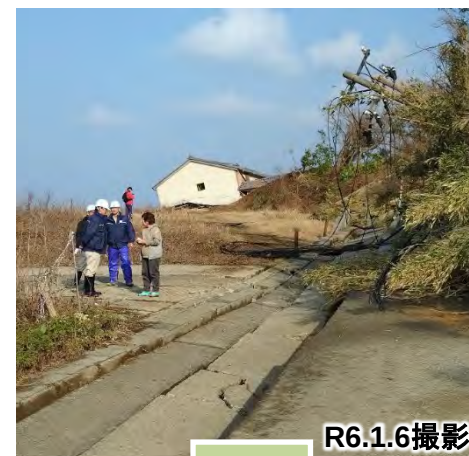
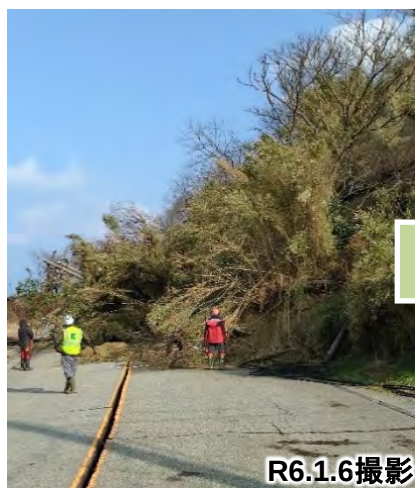
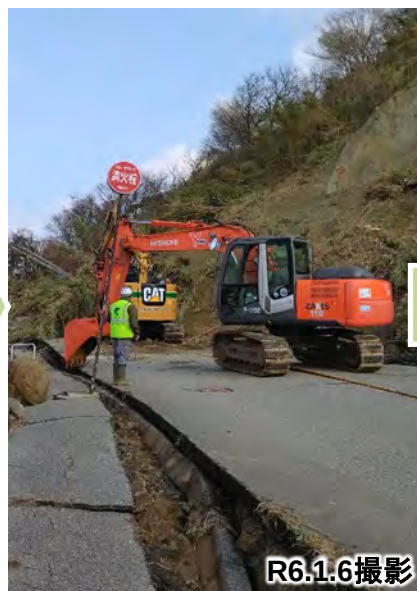
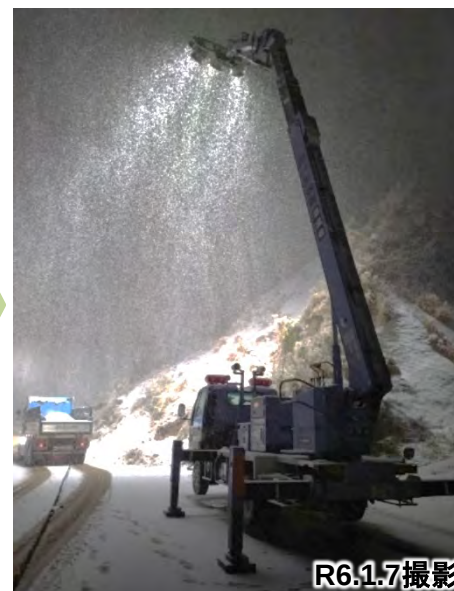
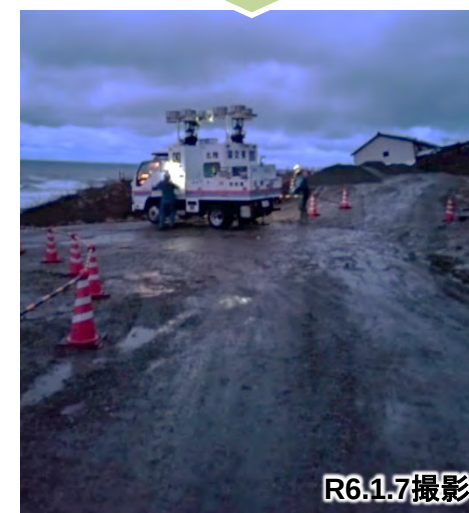
● 輪島市河井町地内「河井中央交差点」から2.2km地点(輪島市稲舟町付近) 崩落箇所状況

1/13啓開済

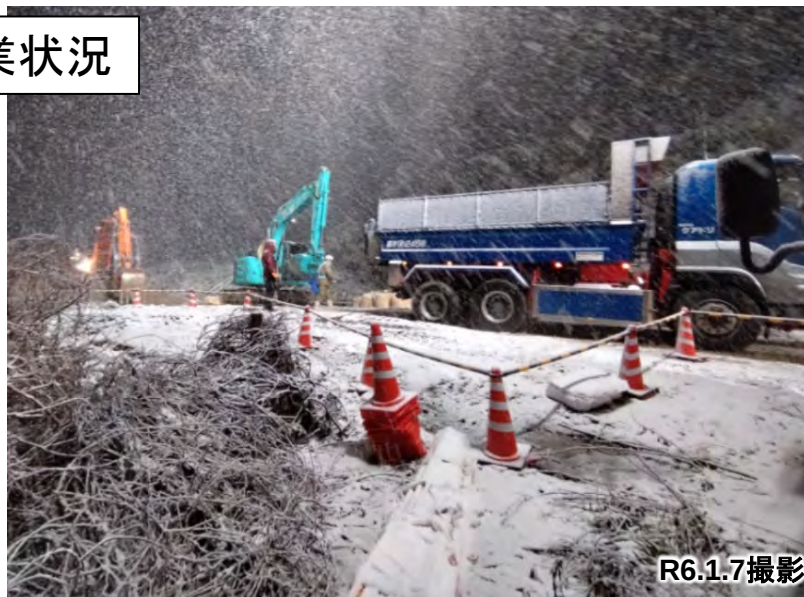
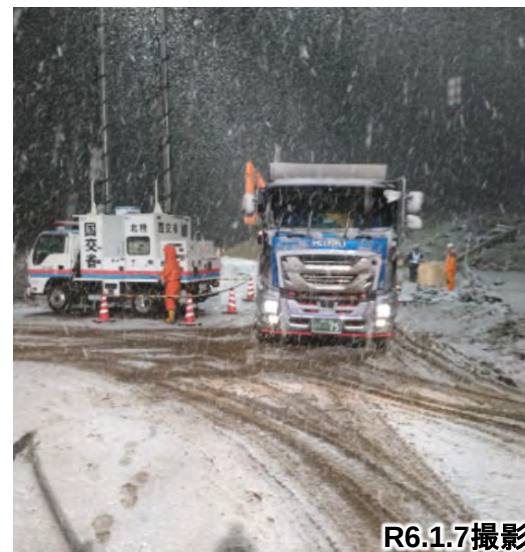
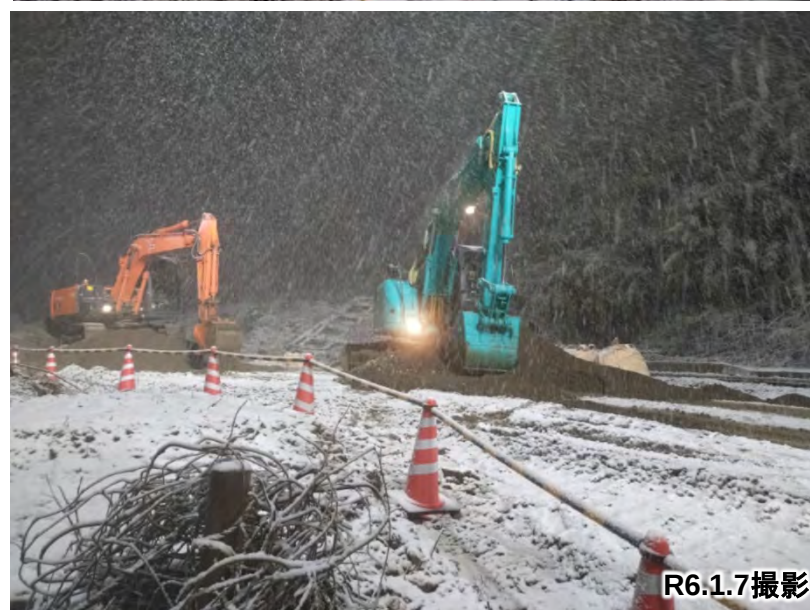
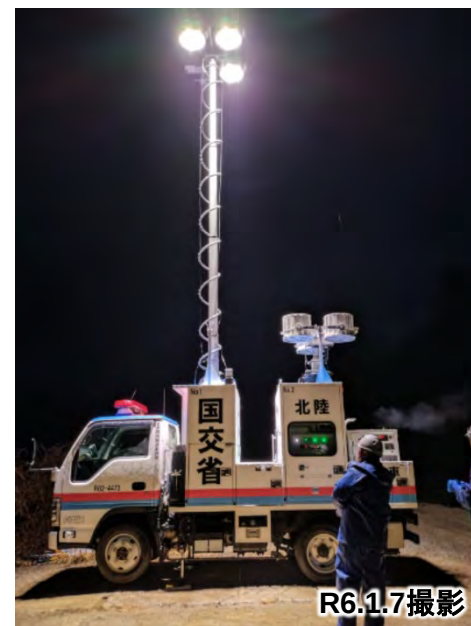
● 輪島市河井町地内「河井中央交差点」から2.2km地点(輪島市稲舟町付近) 崩落箇所の状況

1/13啓開済

啓開作業状況

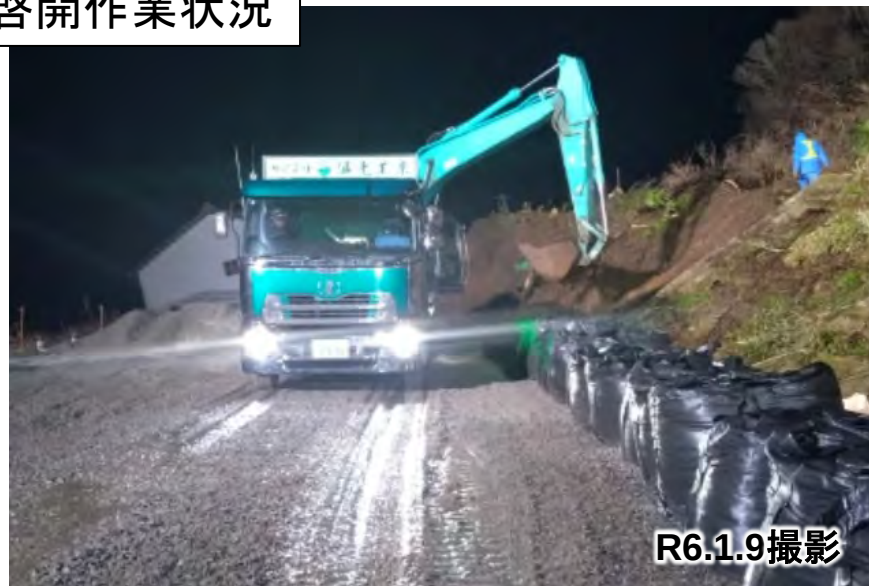
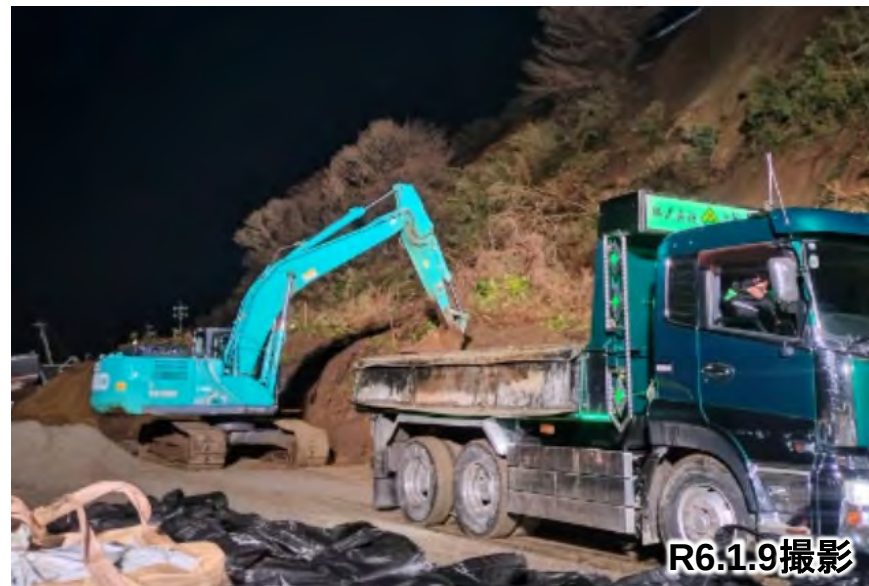
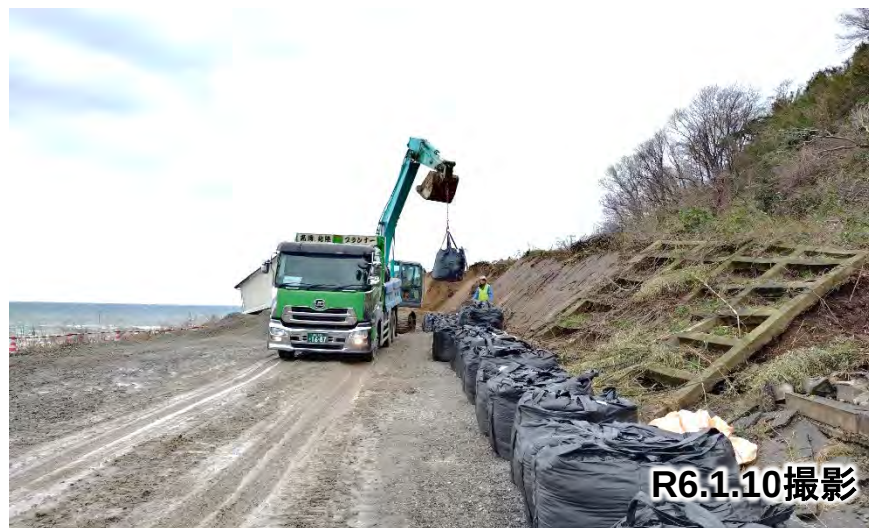
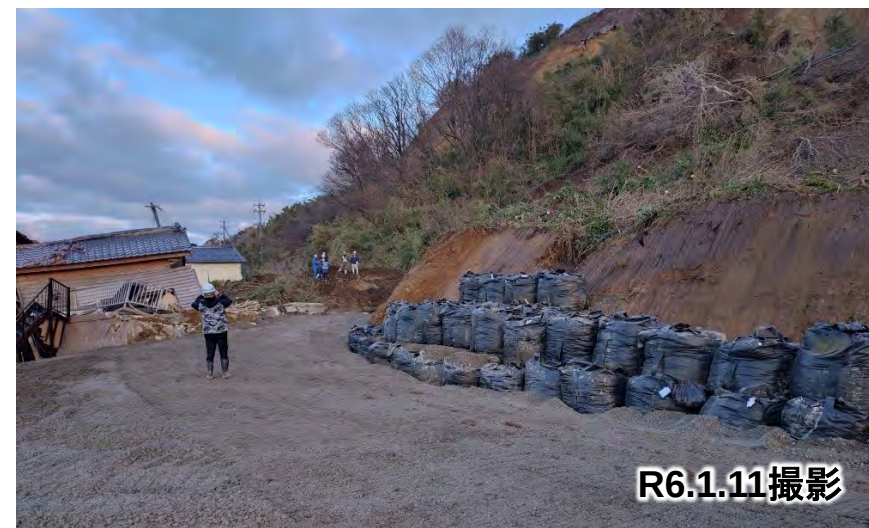
● 輪島市河井町地内「河井中央交差点」から2.2km地点(輪島市稲舟町付近) 崩落箇所の状況

1/13啓開済

啓開作業状況

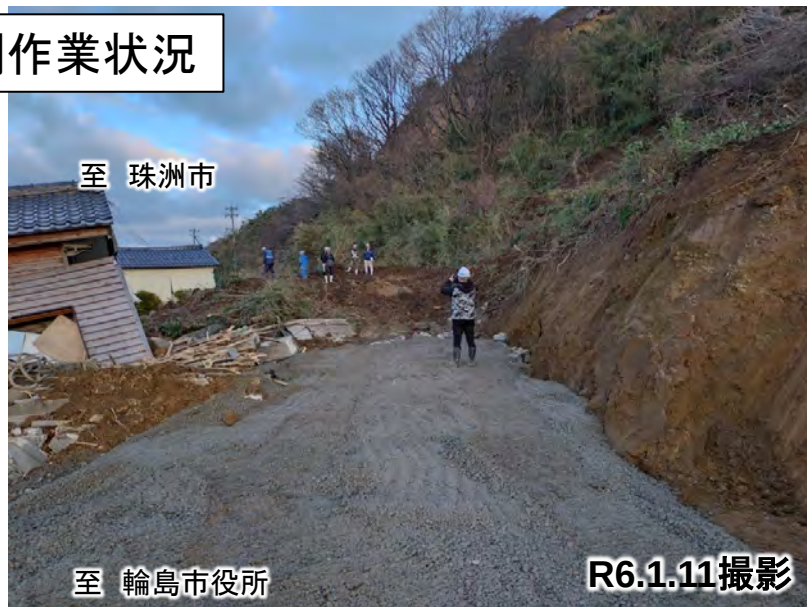
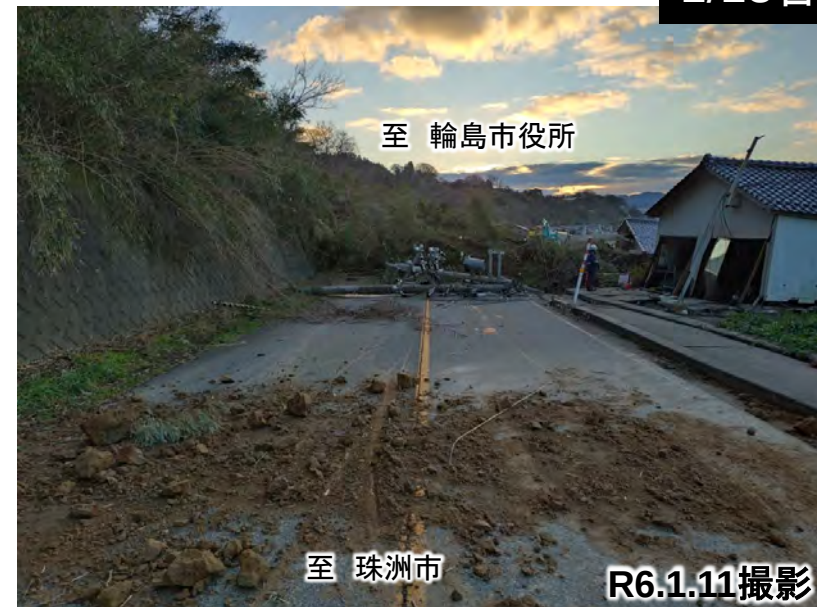
- 輪島市河井町地内「河井中央交差点」から2.2km地点(輪島市稲舟町付近) 崩落箇所の状況

1/13啓開済

啓開作業状況

R6.1.13.10時 啓開完了後の状況

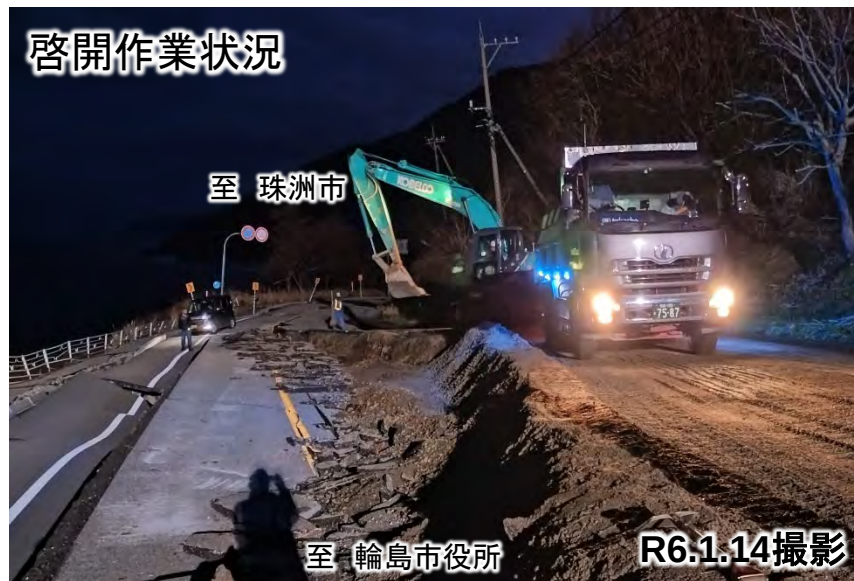
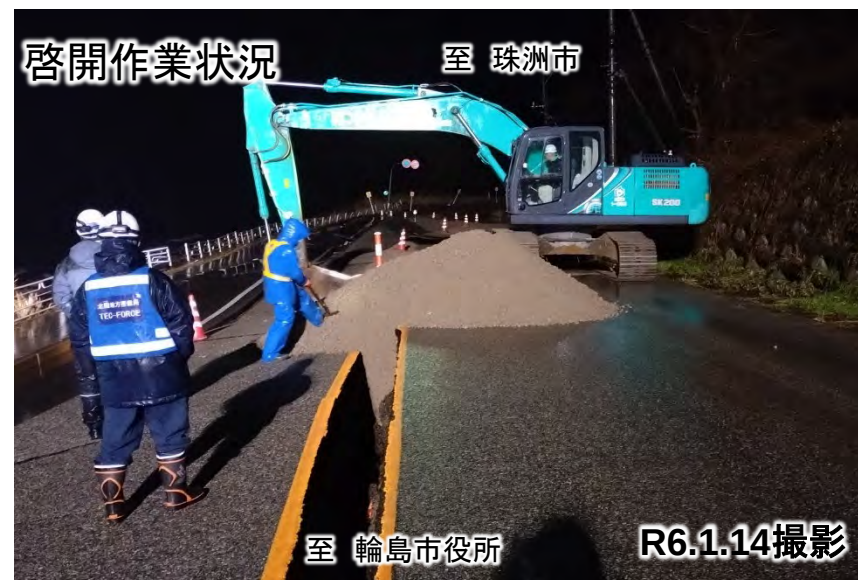
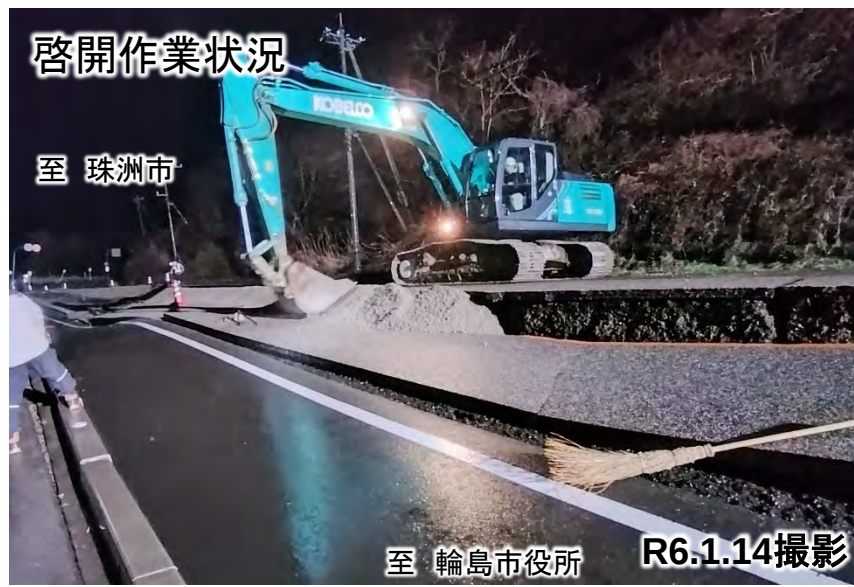
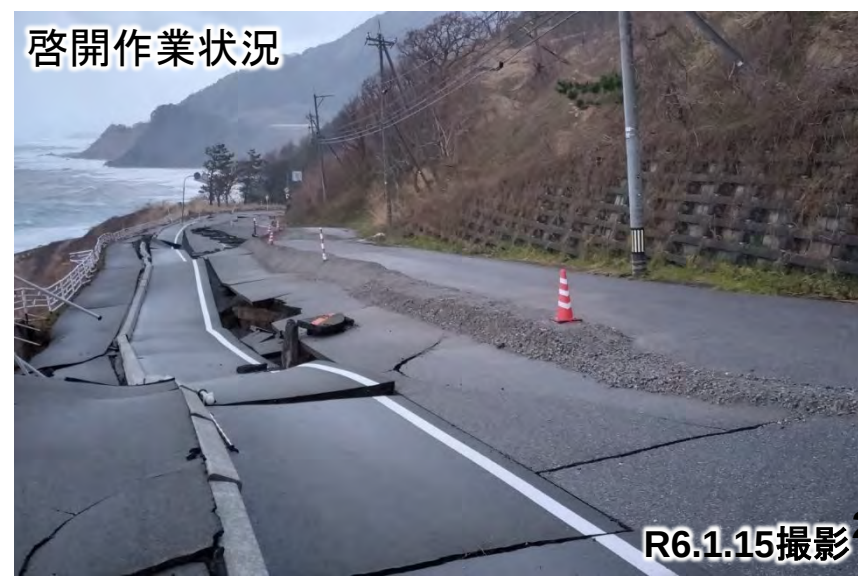
- 輪島市河井町地内「河井中央交差点」から5.8km地点(輪島市深見町付近) 路面陥没・亀裂

1/16啓開済

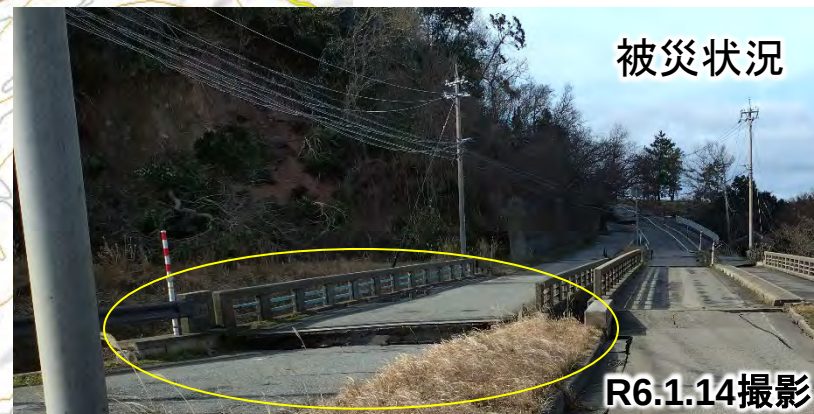
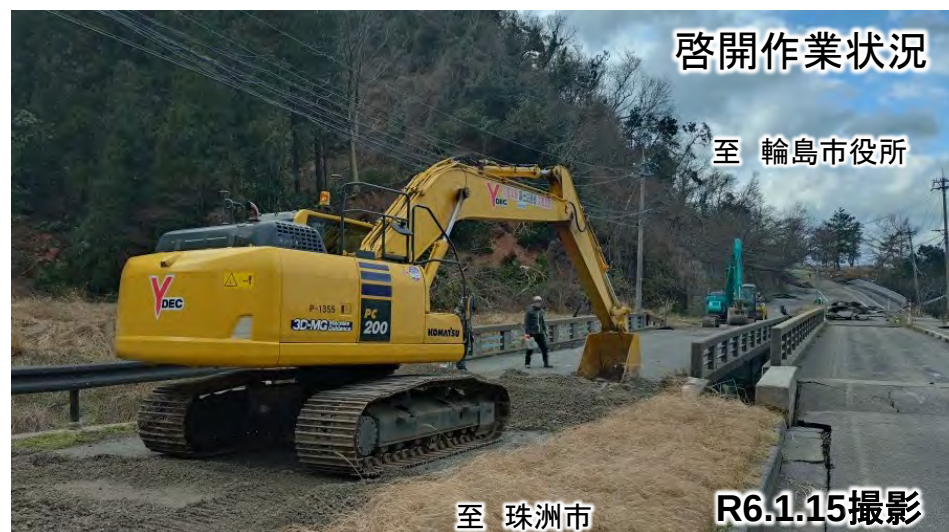
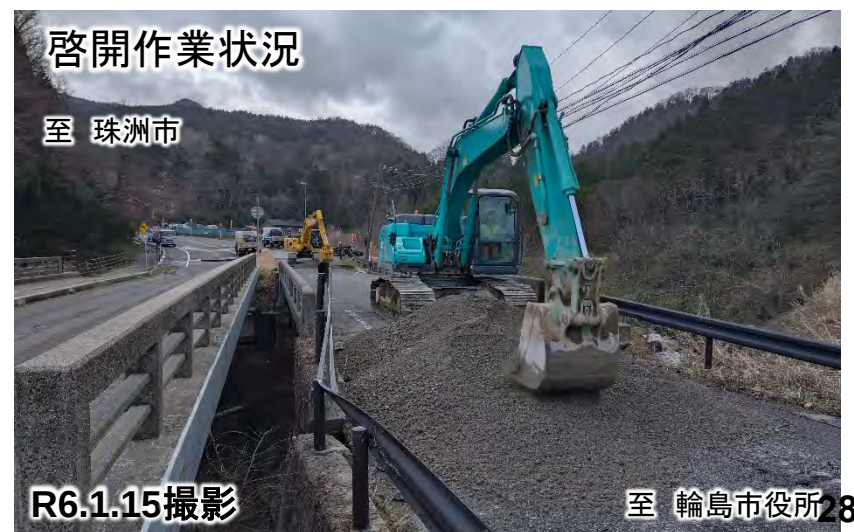
● 輪島市河井町地内「河井中央交差点」から6.5km地点(輪島市深見町付近) 深見橋 段差

1/16啓開済

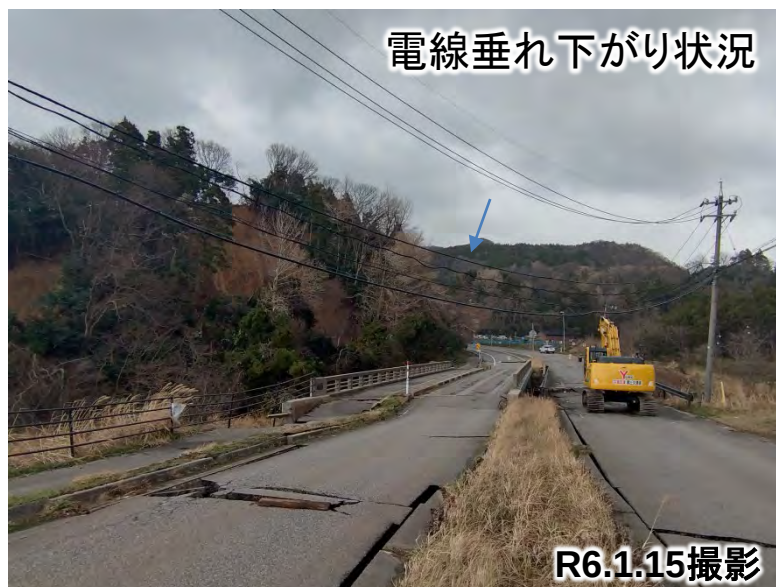
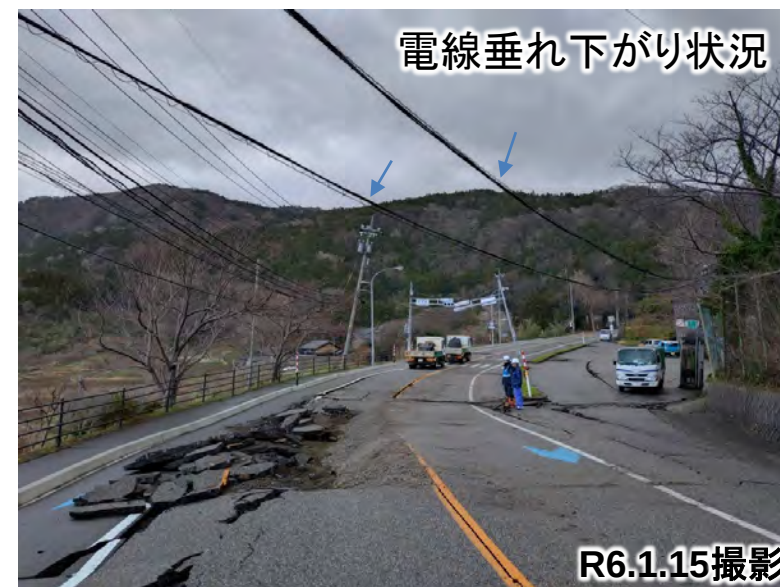
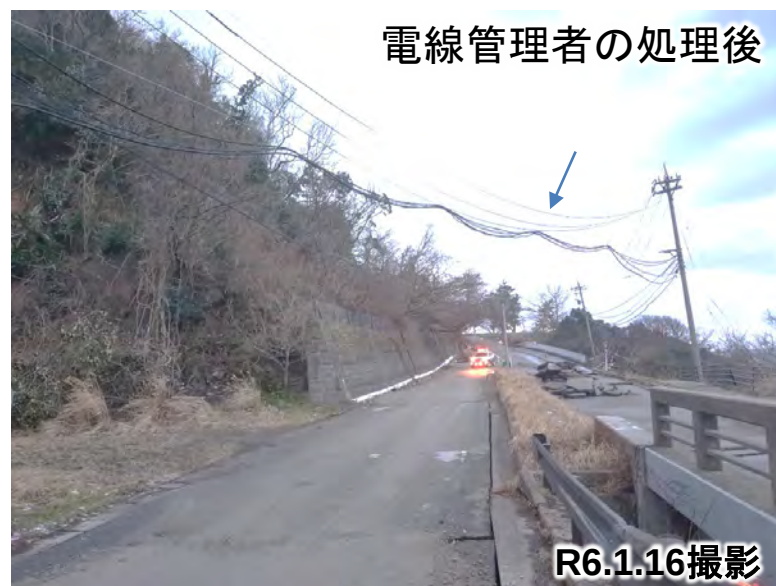
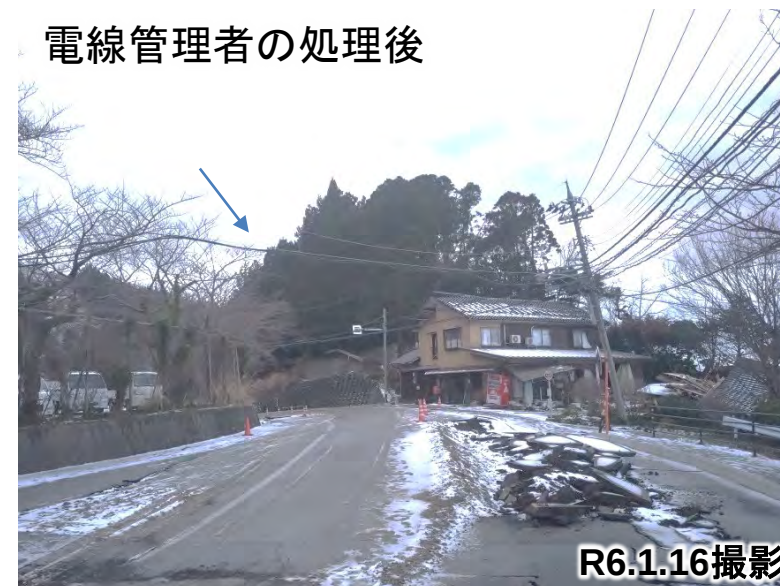
● 輪島市河井町地内「河井中央交差点」から6.5km地点(輪島市深見町付近) 架空線垂れ下がり

1/16啓開済

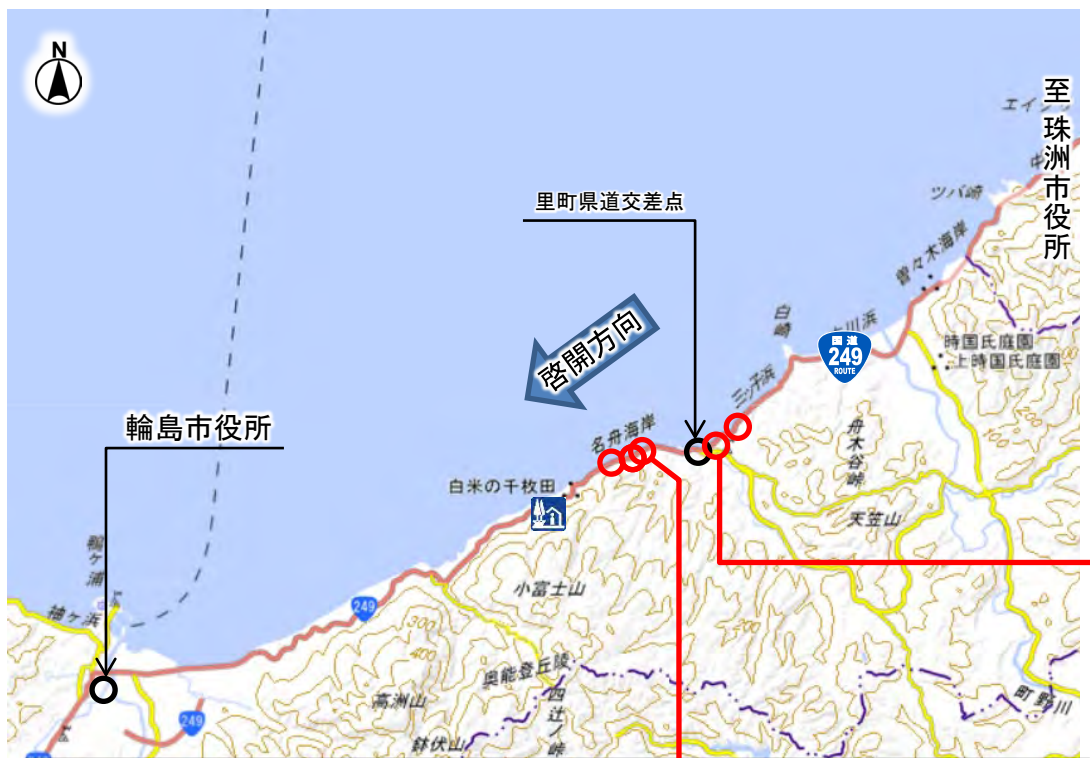
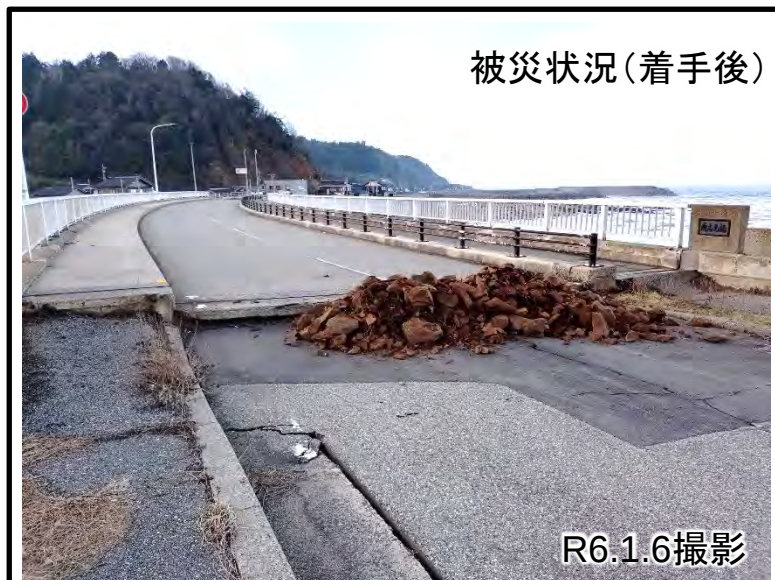
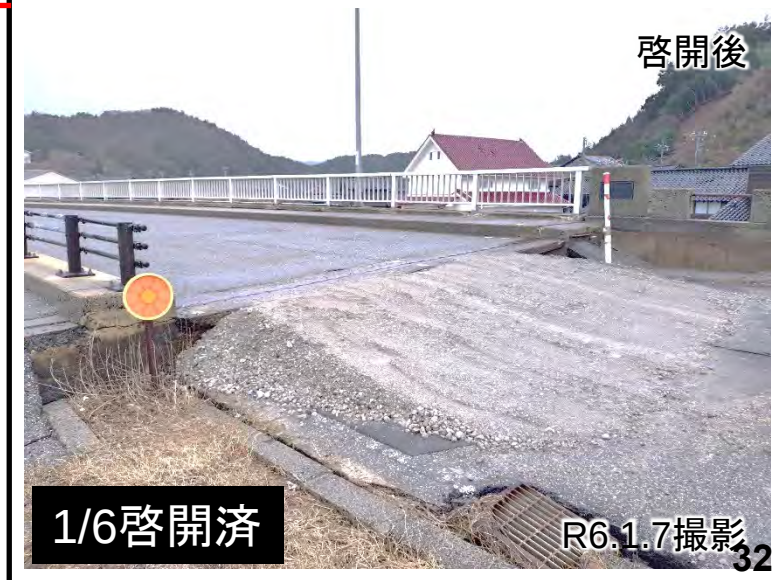
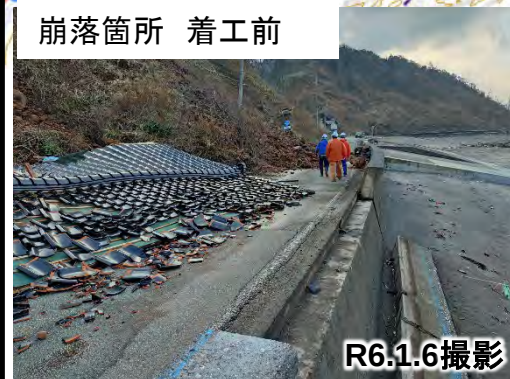
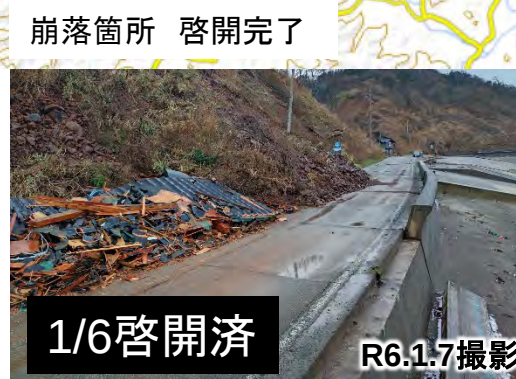
● 輪島市里町地内「里町県道交差点」から西へ1.6km 崩落箇所の状況

1/6啓開済

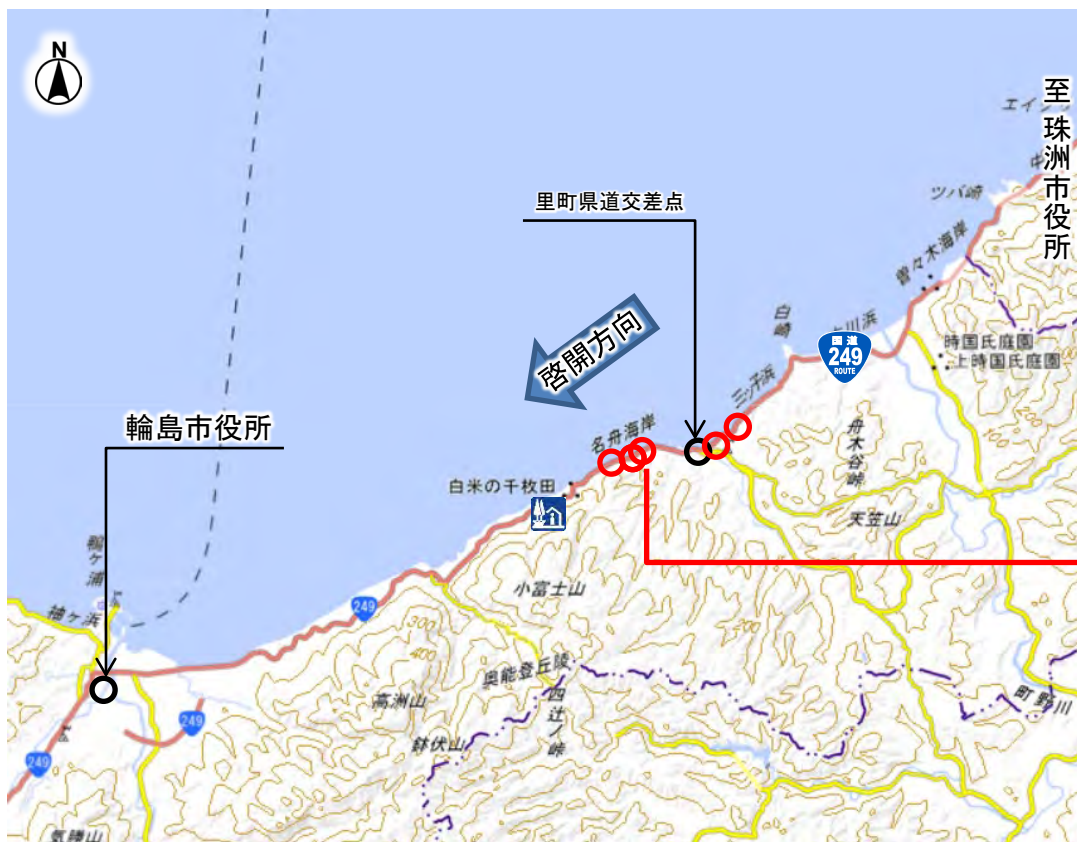
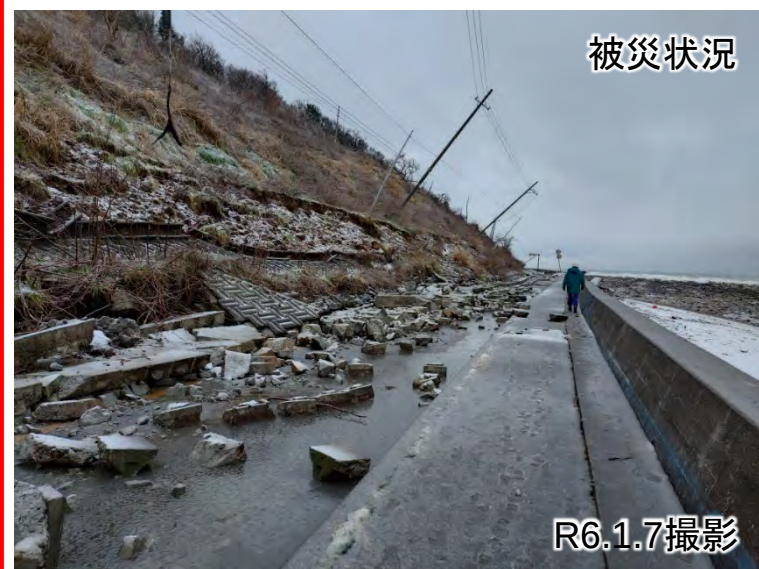
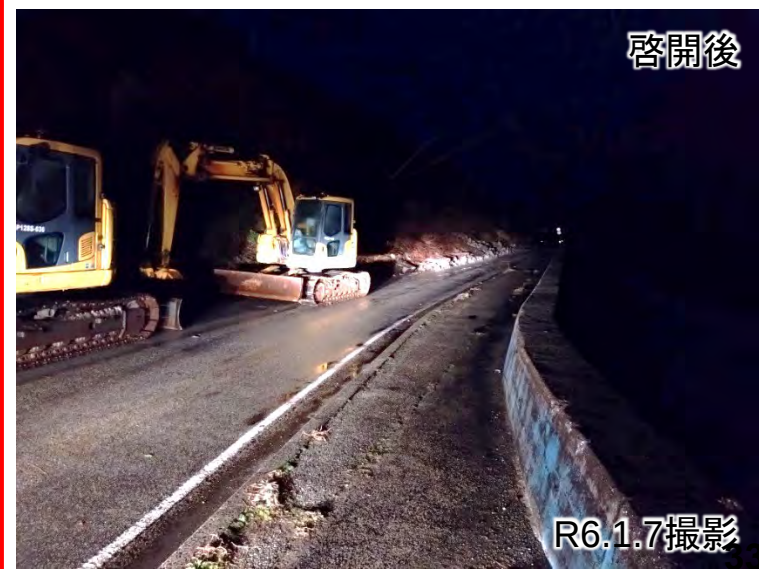
●輪島市里町地内「里町県道交差点」から西へ1.6km 崩落箇所状況

1/7啓開済

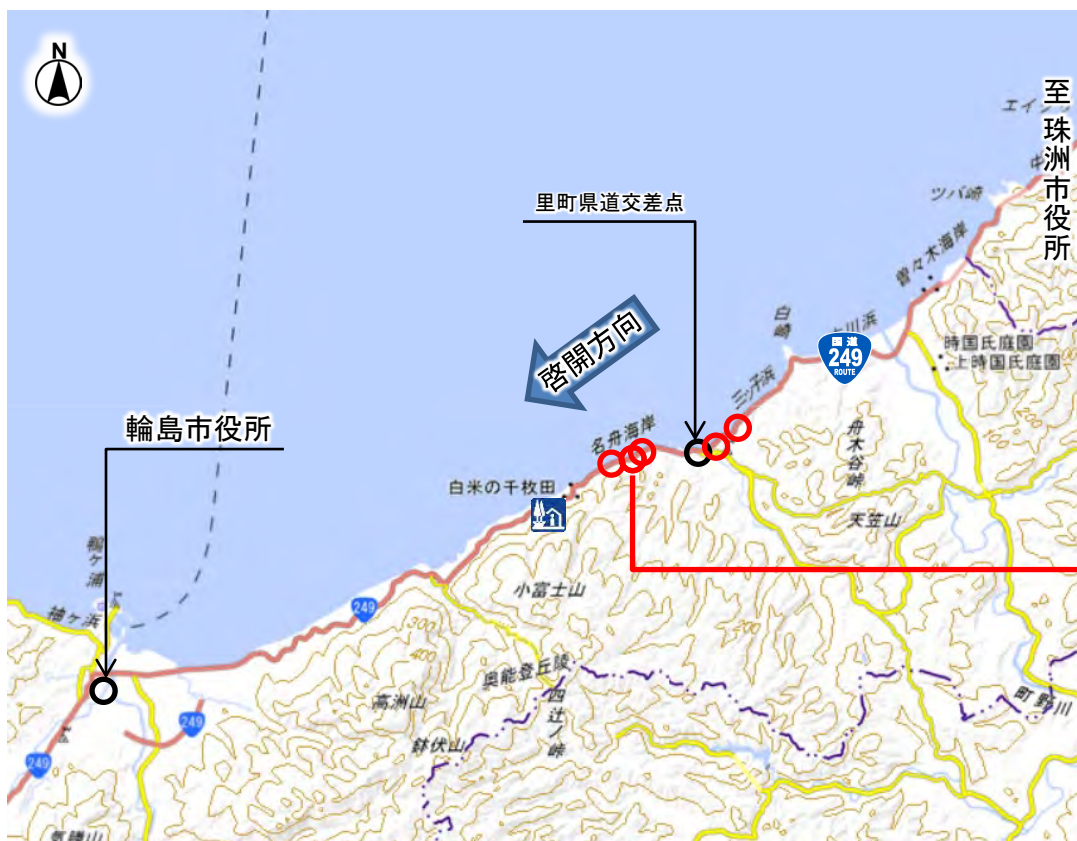
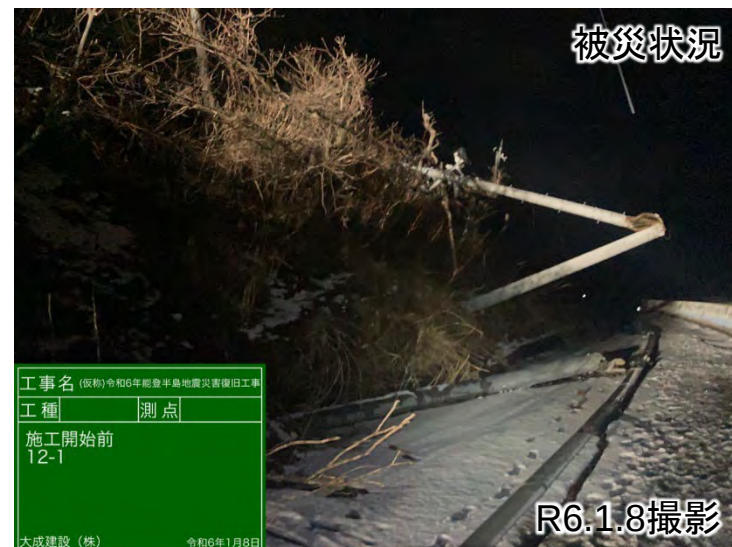
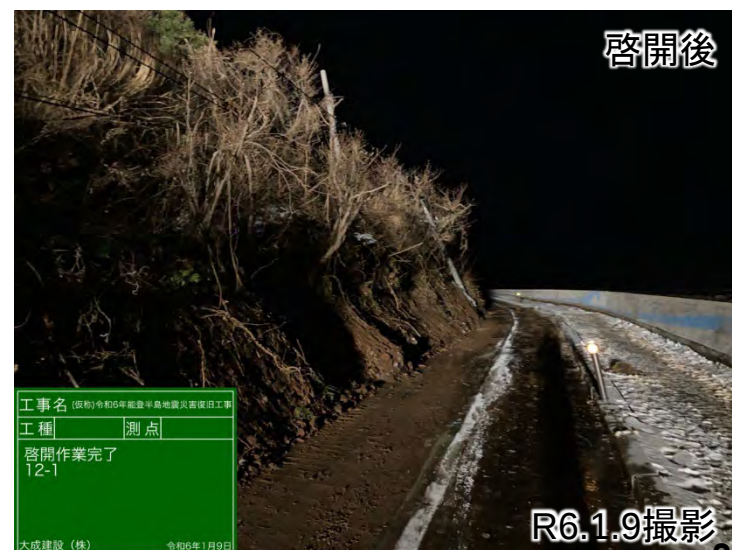
●輪島市里町地内「里町県道交差点」から西へ1.8km 崩落箇所の状況

1/9啓開済

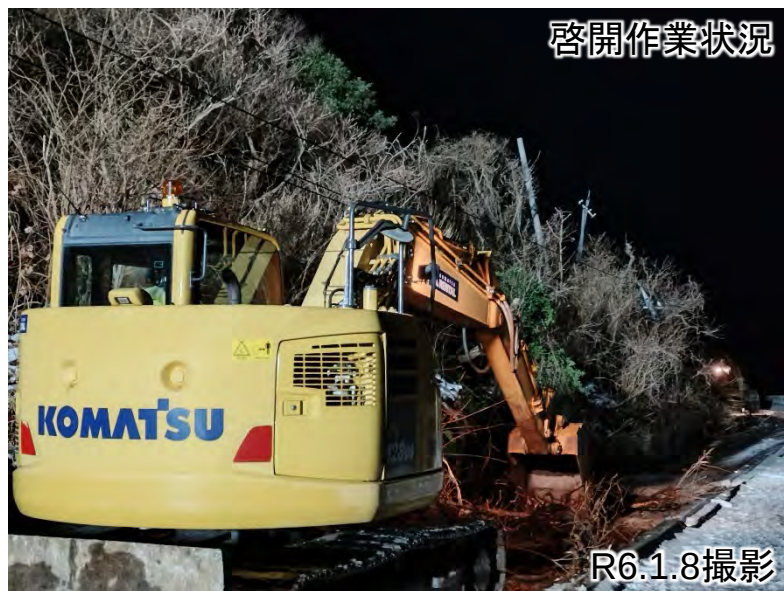
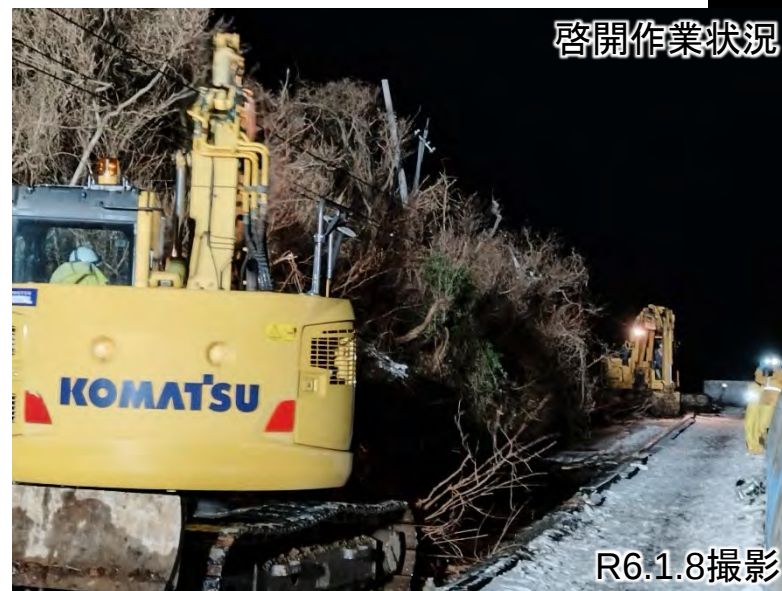
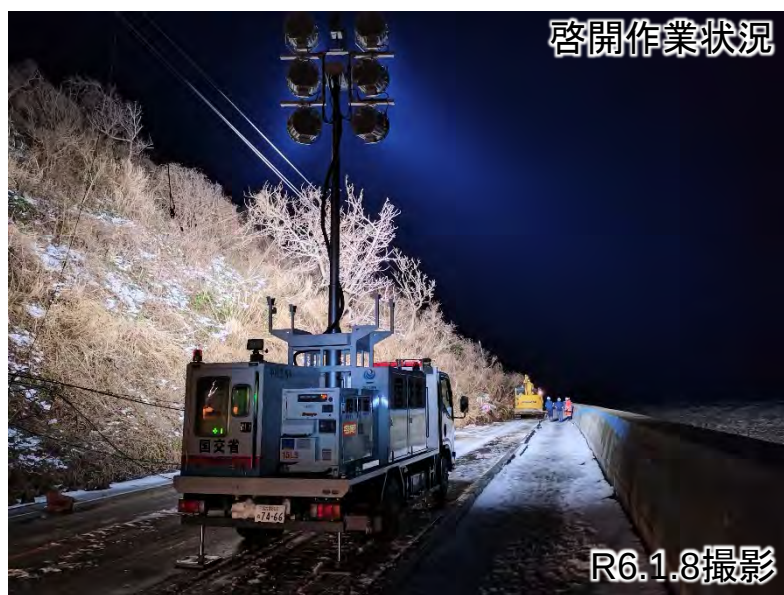
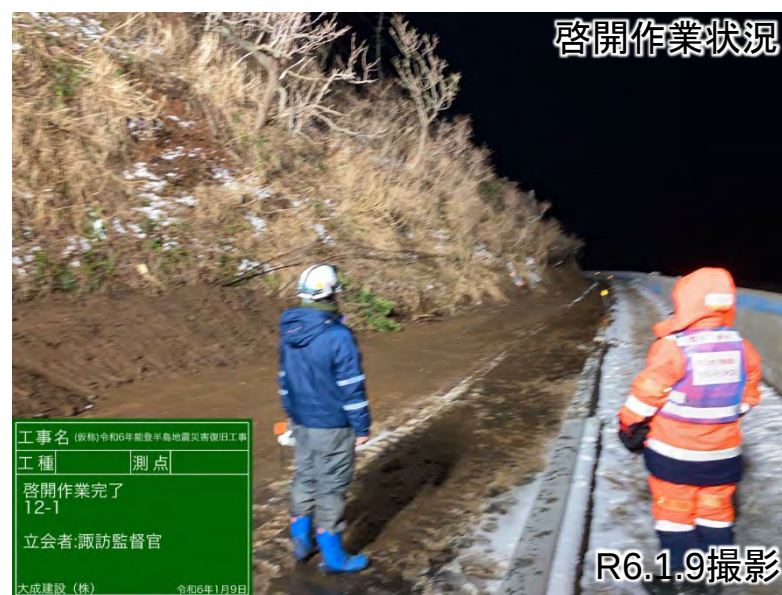
● 輪島市里町地内「里町県道交差点」から西へ1.8km 崩落箇所状況

1/9啓開済

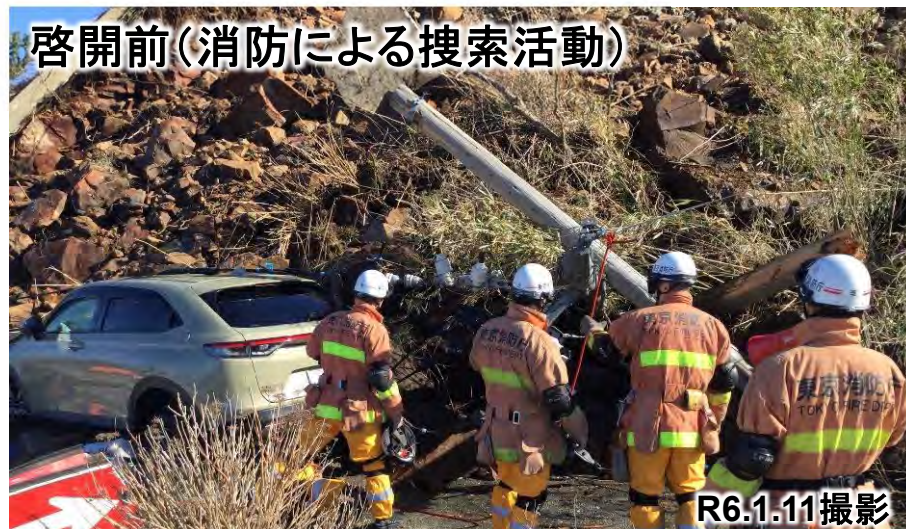
啓開前(消防による搜索活動)

消防搜索後、  
啓開作業開始
