- 輪島市門前町浦上地内「浦上交差点」から1.1km地点 崩落箇所

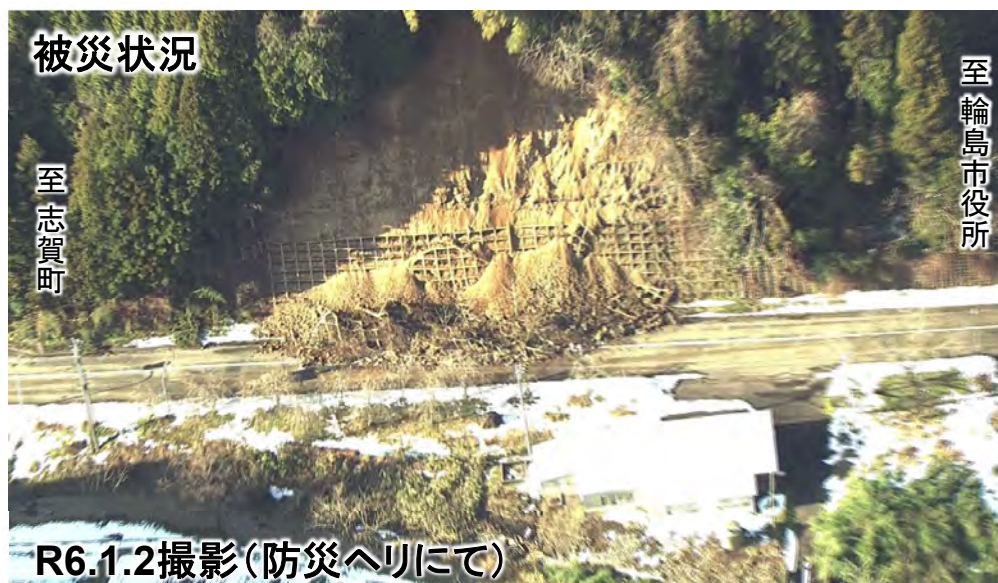
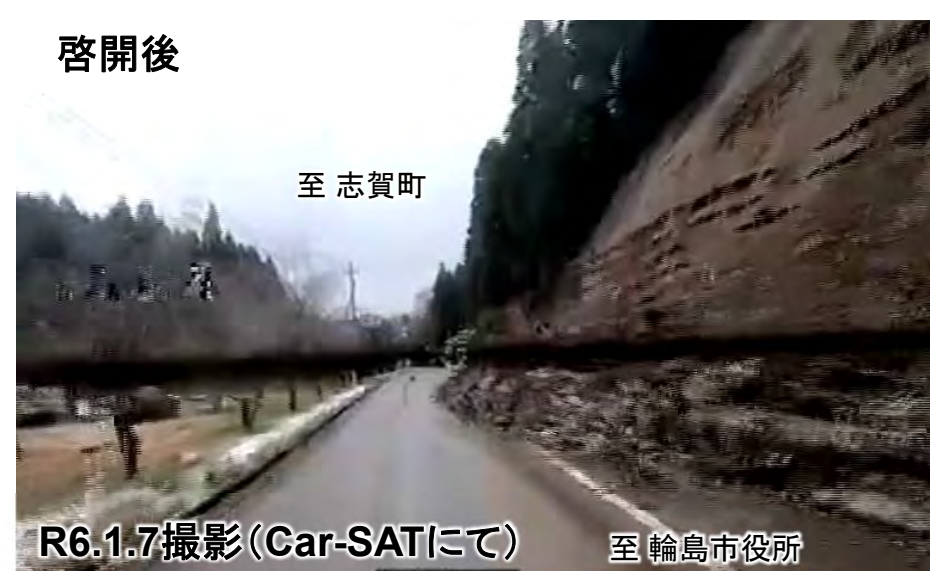
1/5啓開済

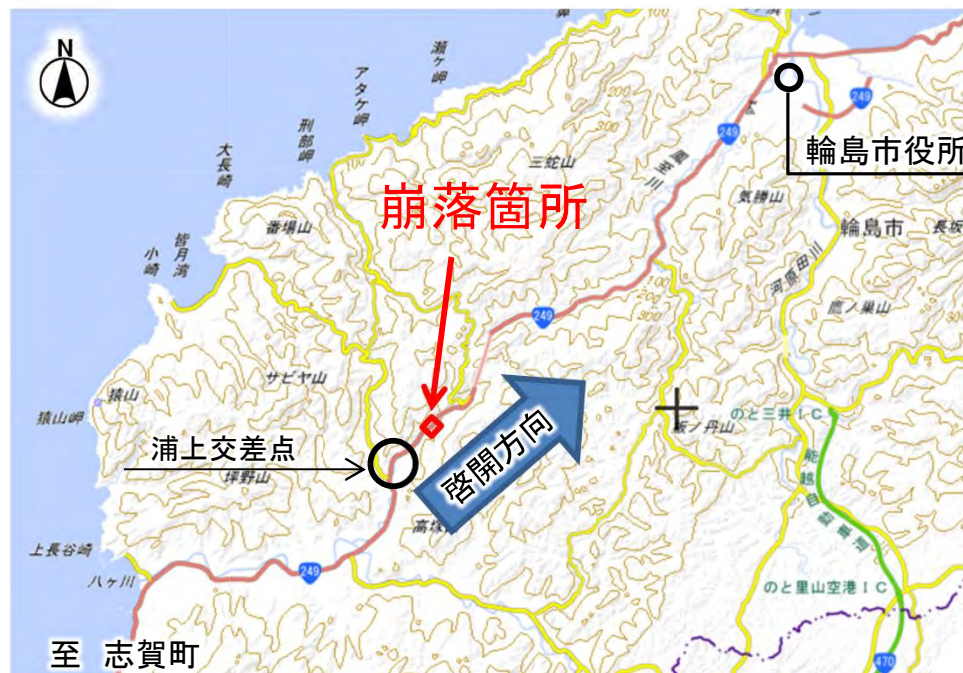
● 輪島市門前町浦上地内「浦上交差点」から1.7km地点 崩落箇所

啓開中

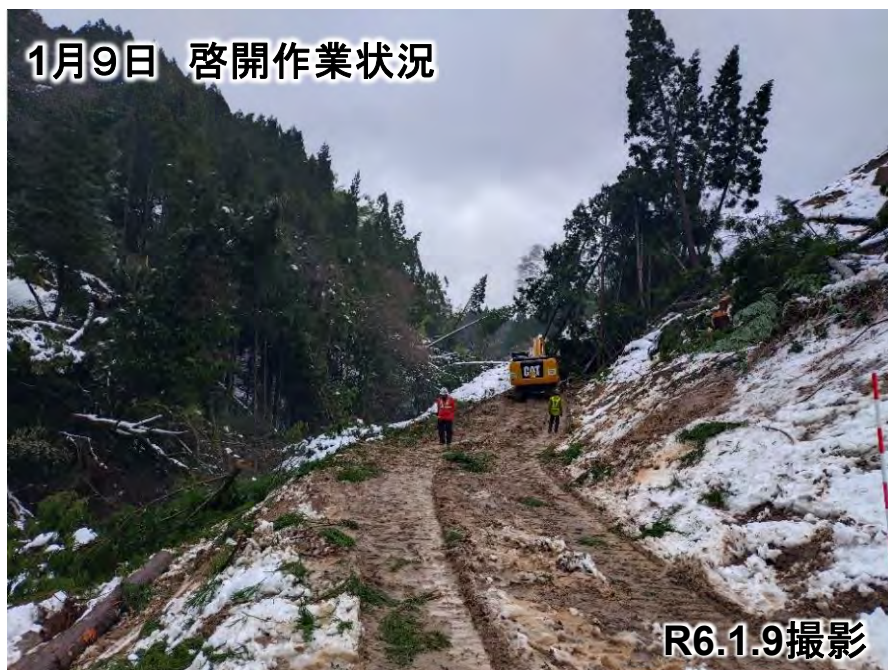
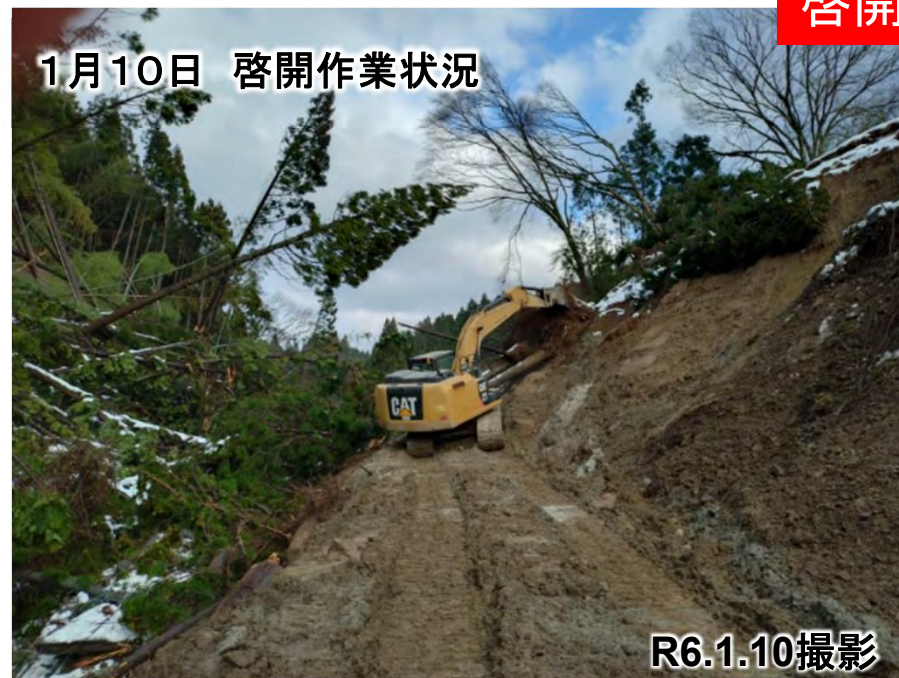
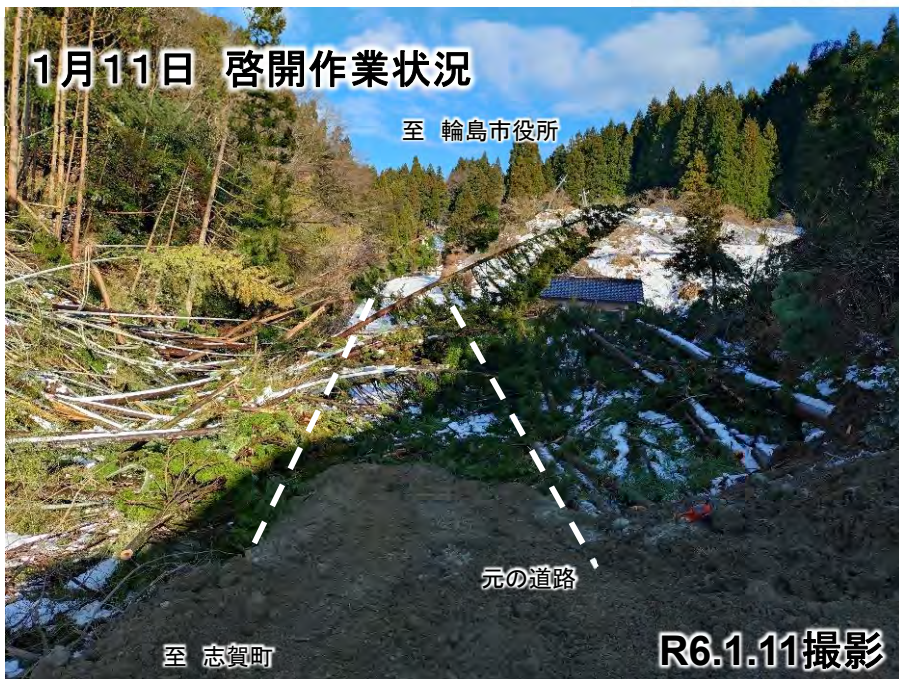
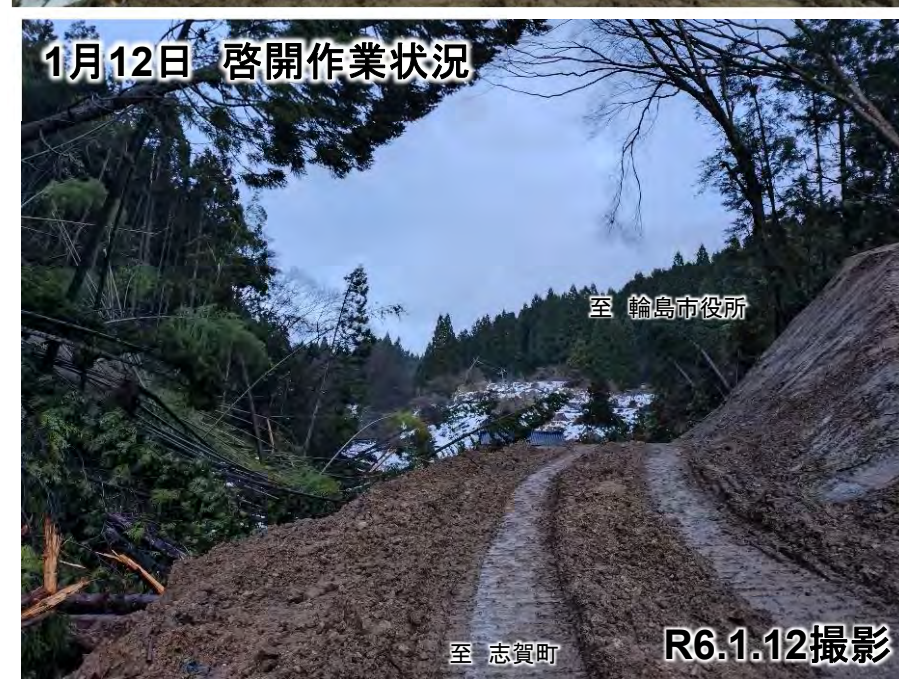
● 輪島市門前町浦上地内「浦上交差点」から1.7km地点 崩落箇所

啓開中

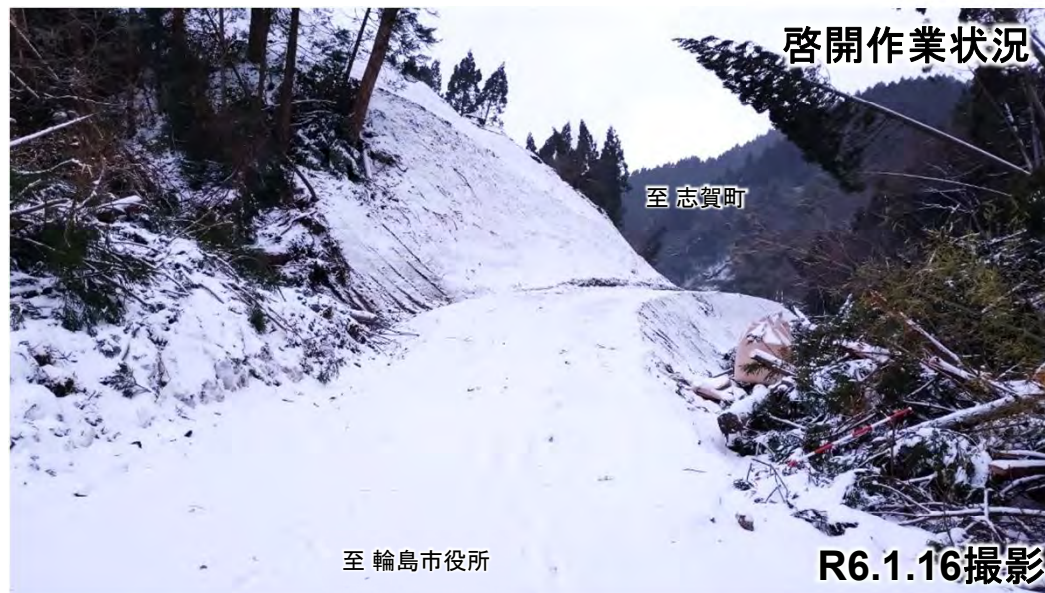
● 輪島市門前町浦上地内「浦上交差点」から1.7km地点 崩落箇所

啓開中

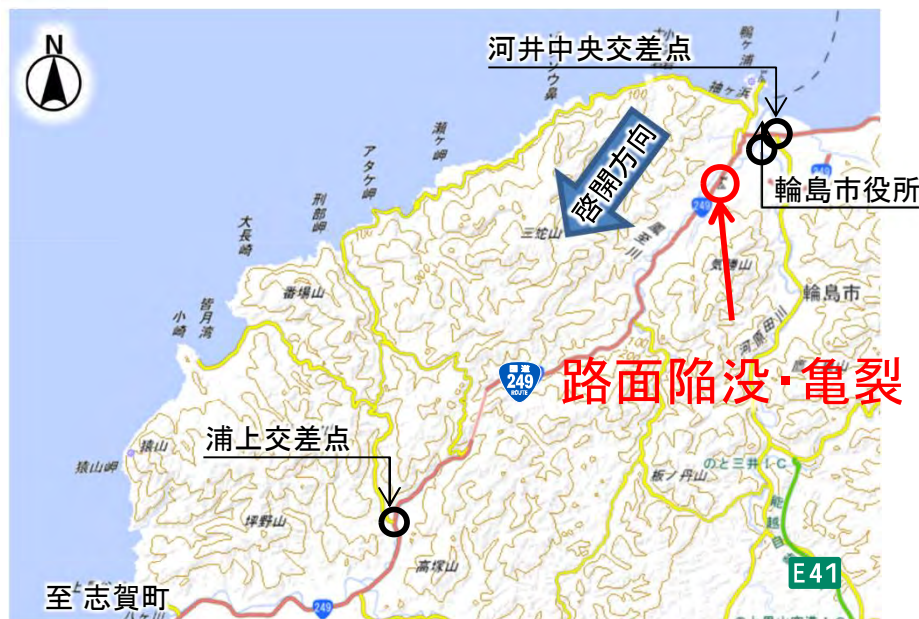
- 輪島市河井町地内「河井中央交差点」から2.9km地点(輪島市稲屋町付近)の路面変状の状況

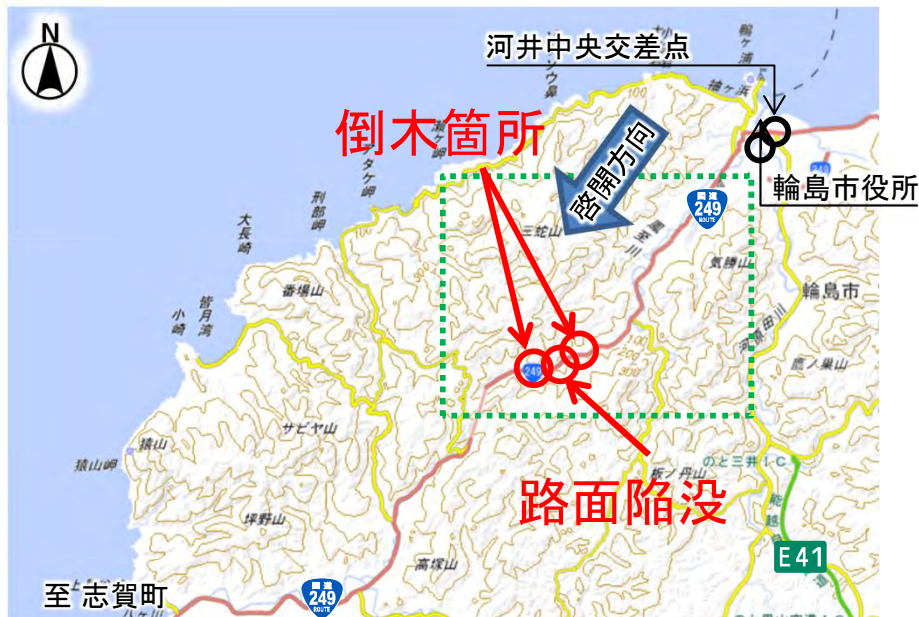
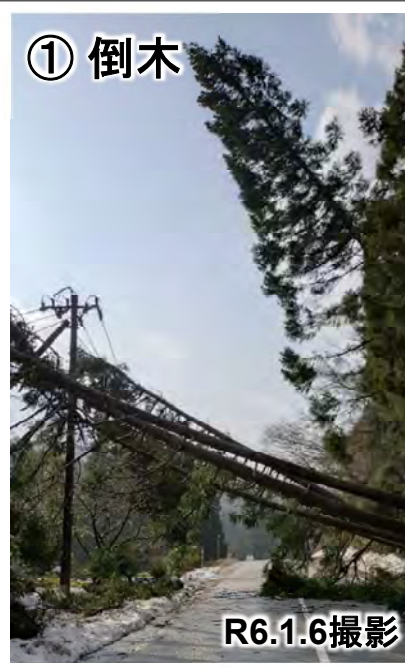
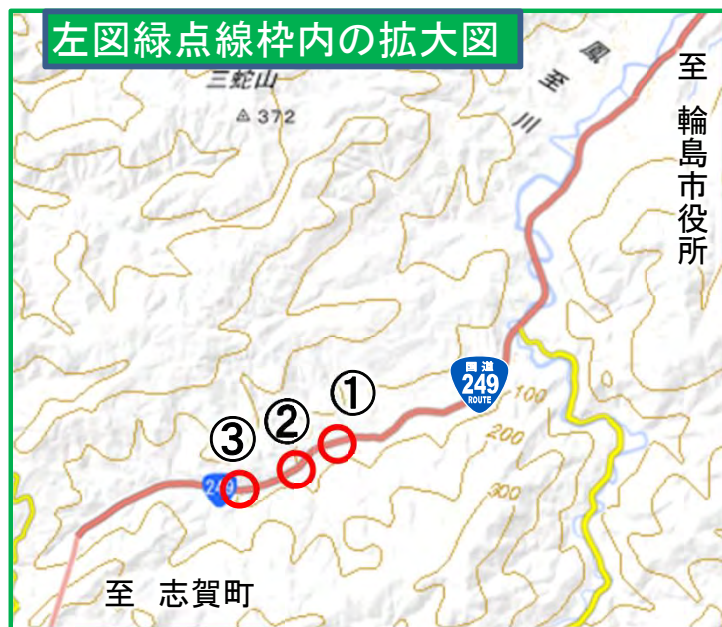
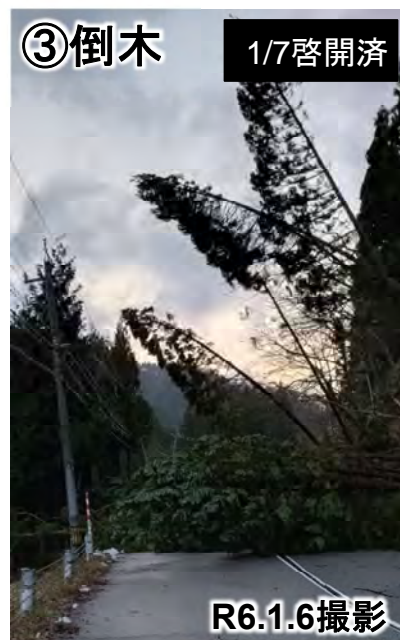
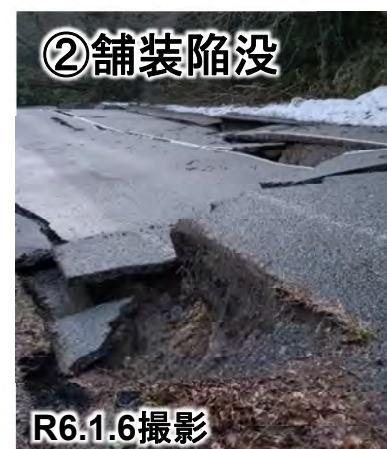
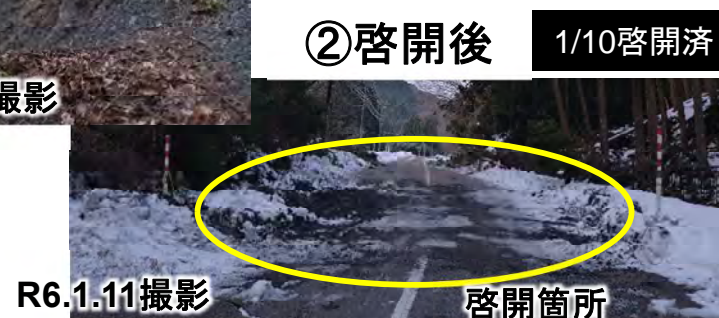
● 輪島市河井町地内「河井中央交差点」から7.9km地点(輪島市繩又町付近)の倒木、路面陥没の状況

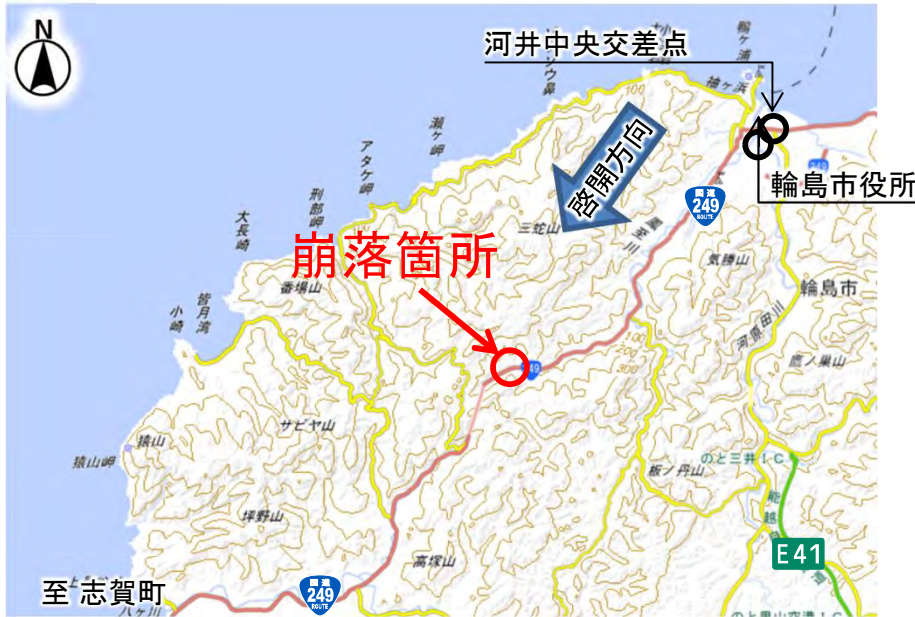
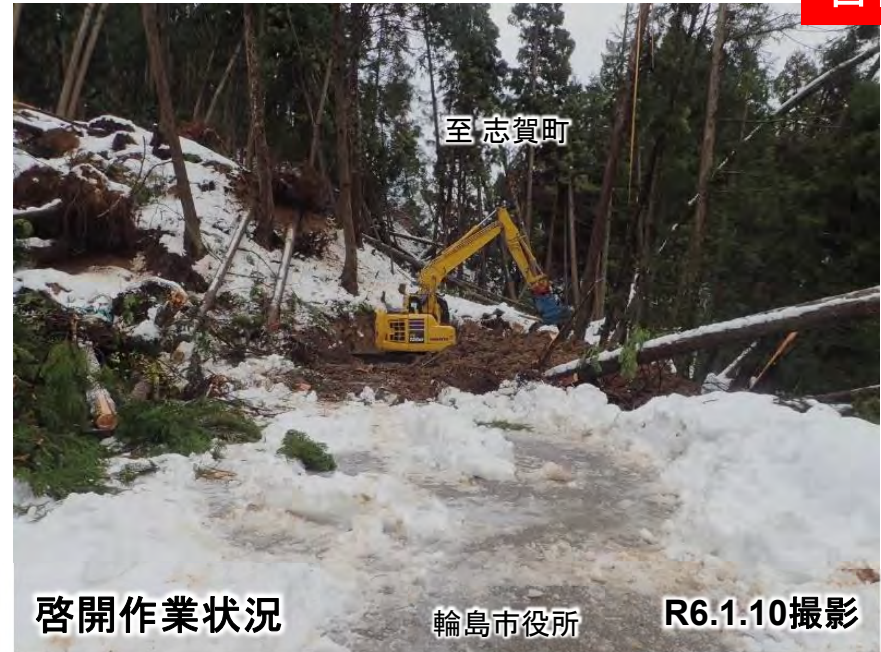
● 輪島市河井町地内「河井中央交差点」から7.9km地点(輪島市縄又町付近)の崩落箇所状況

啓開中

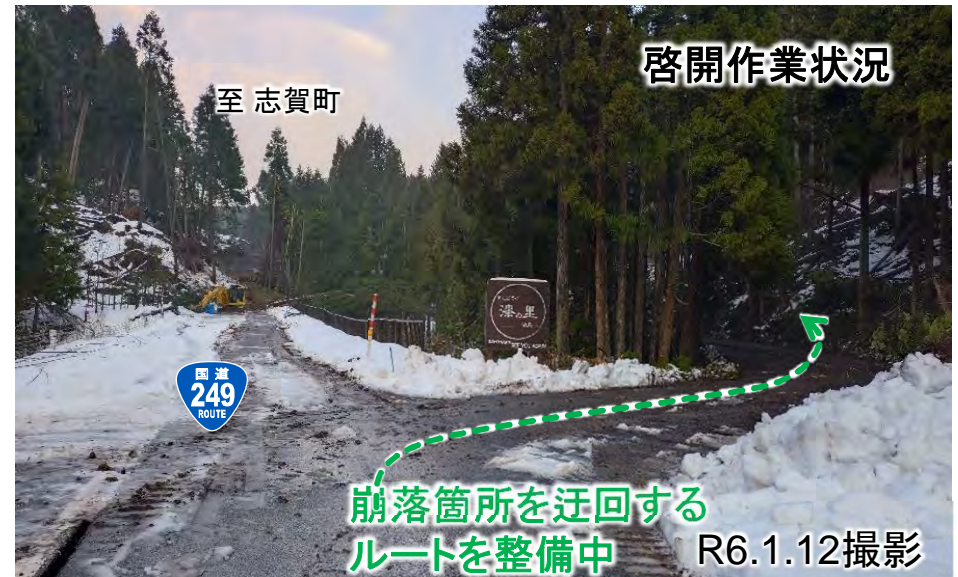
● 輪島市河井町地内「河井中央交差点」から7.9km地点(輪島市縄又町付近)の崩落箇所状況

啓開中

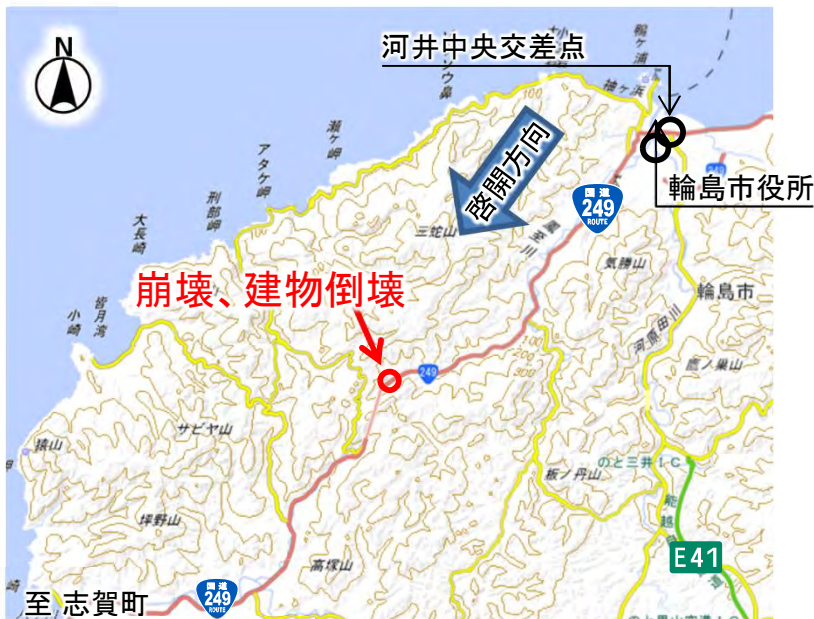
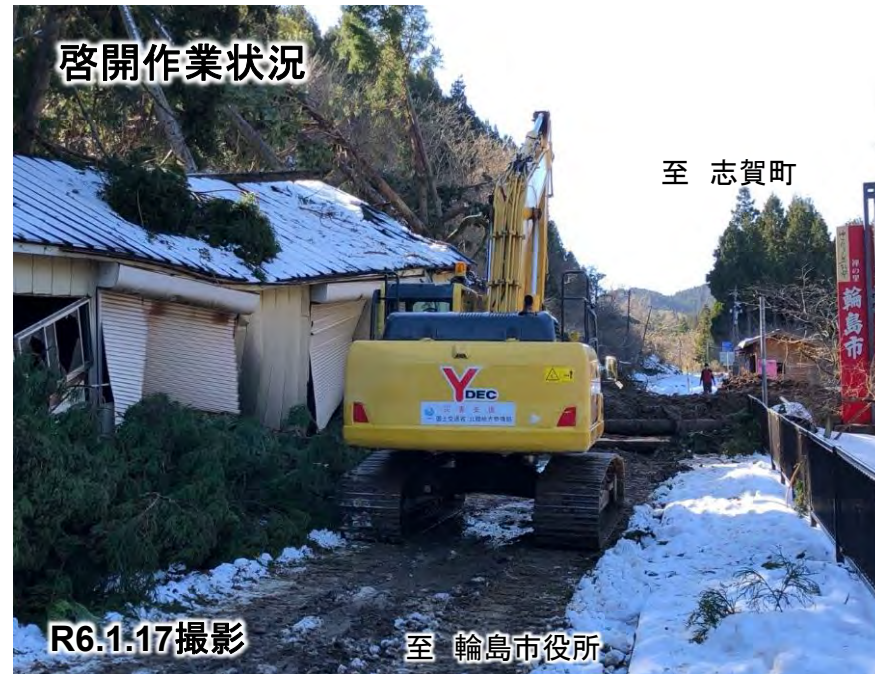
● 輪島市河井町地内「河井中央交差点」から10.3km地点(輪島市縄又町付近)の建物倒壊、崩落の状況

啓開中

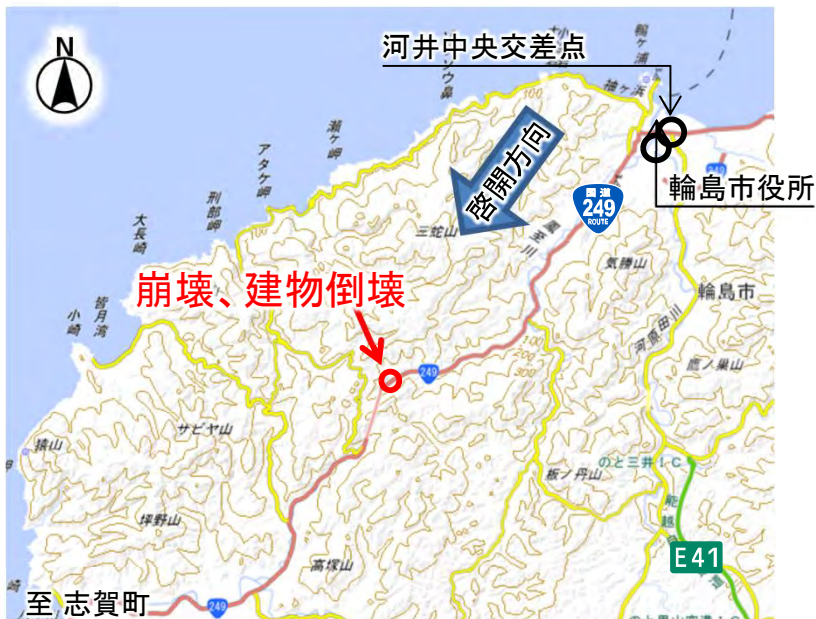
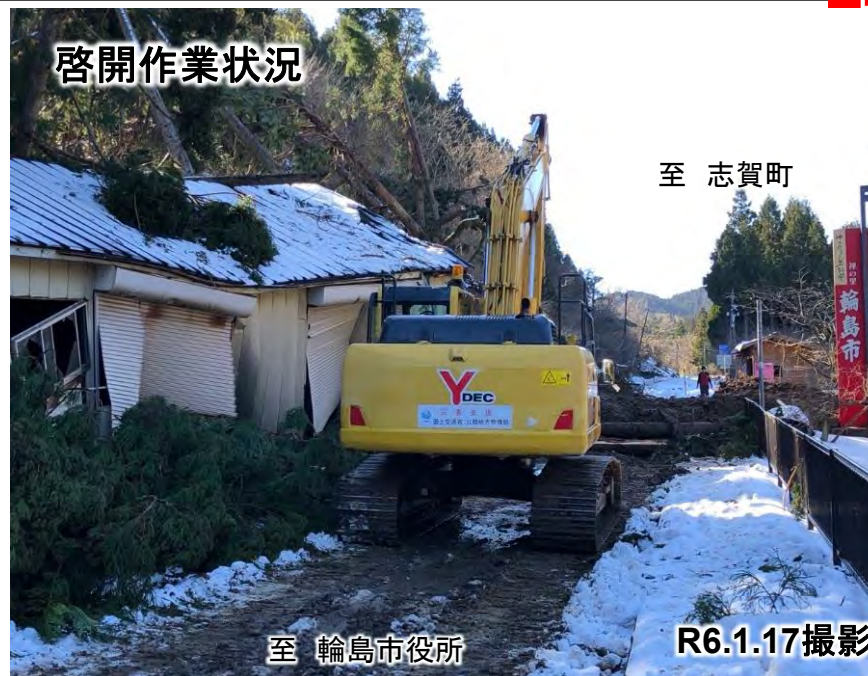
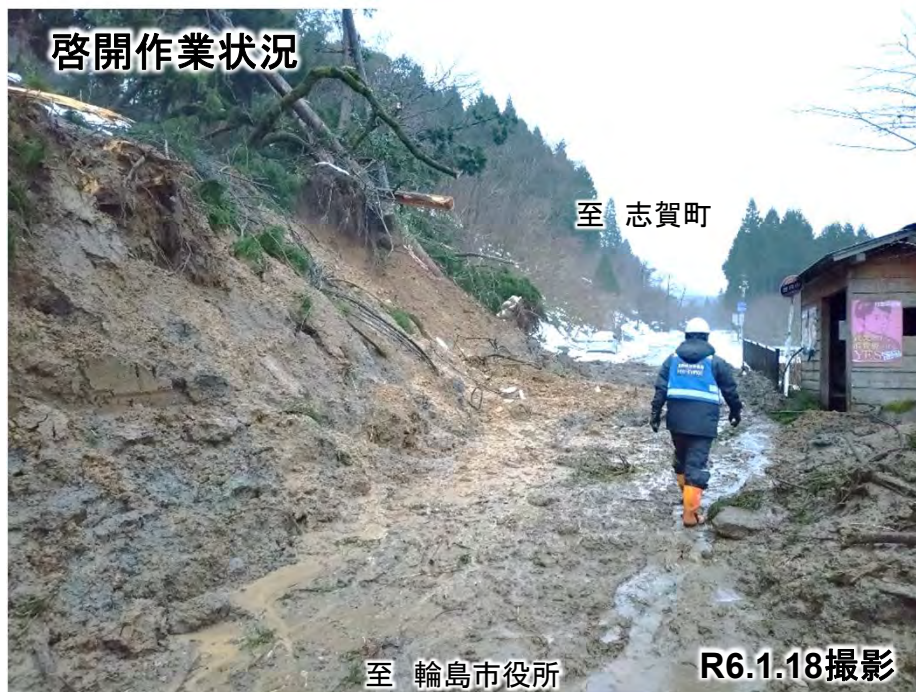
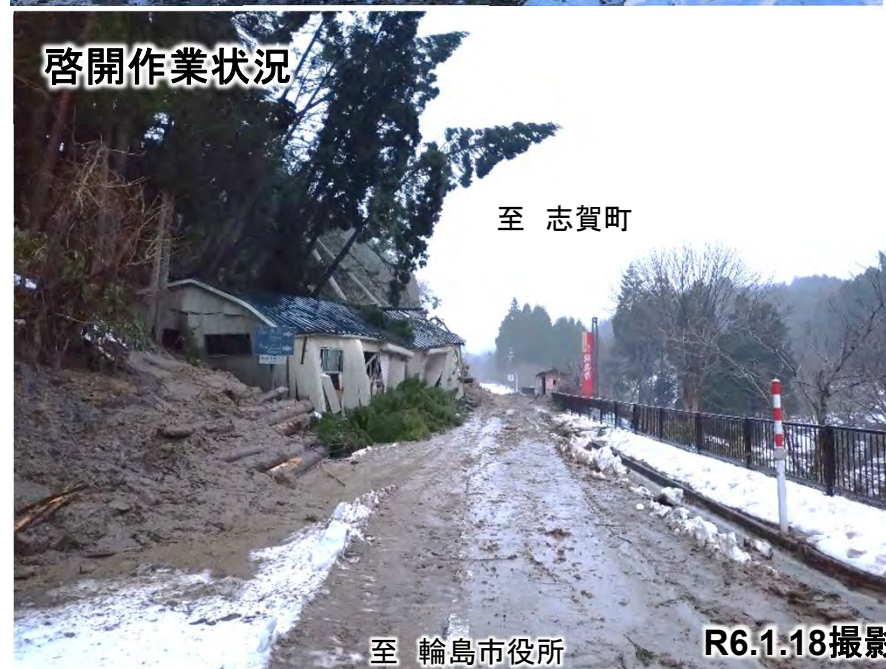
● 輪島市河井町地内「河井中央交差点」から10.3km地点(輪島市繩又町付近)の建物倒壊、崩落の状況

啓開中

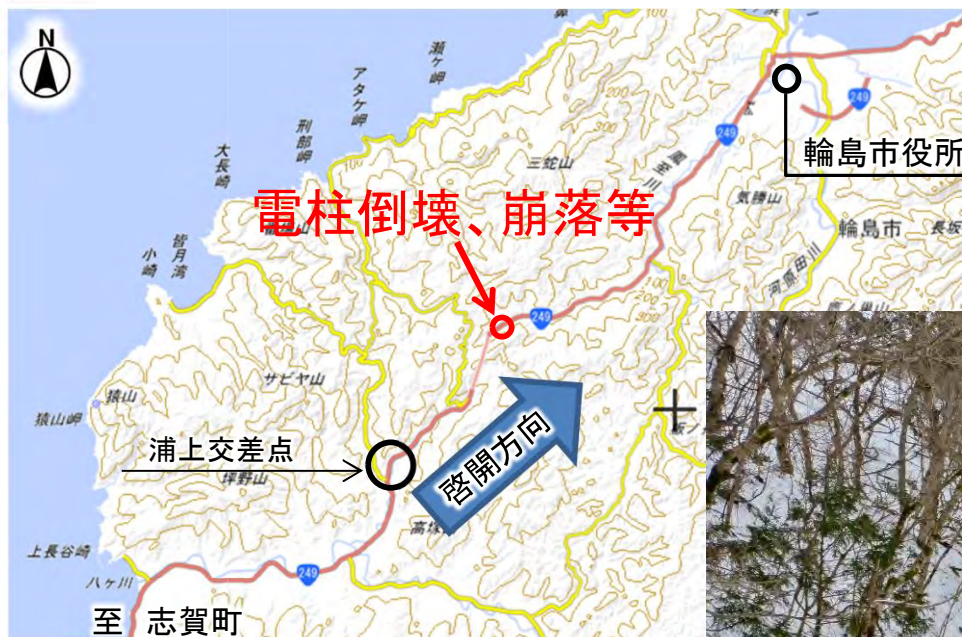
● 輪島市門前町浦上地内「浦上交差点」から10.5km地点 崩壊

啓開中

(写真の反対側で1工区からも啓開作業実施中)

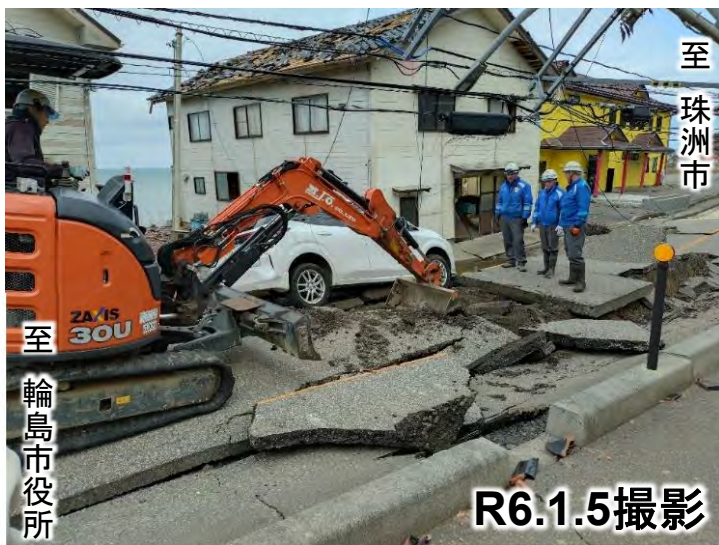
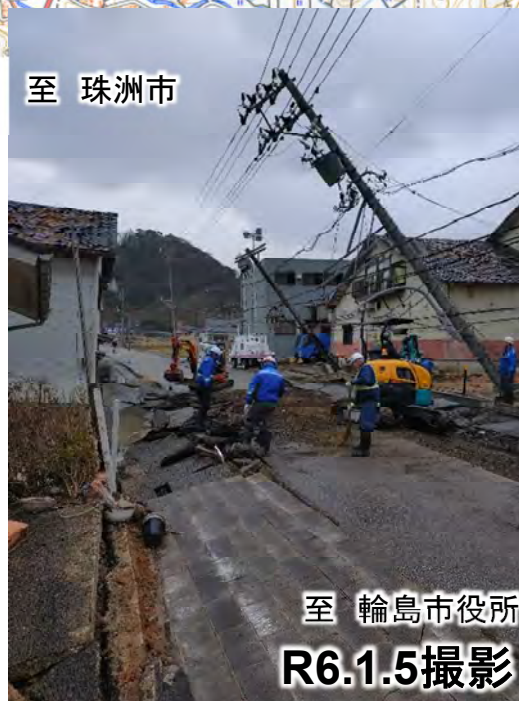
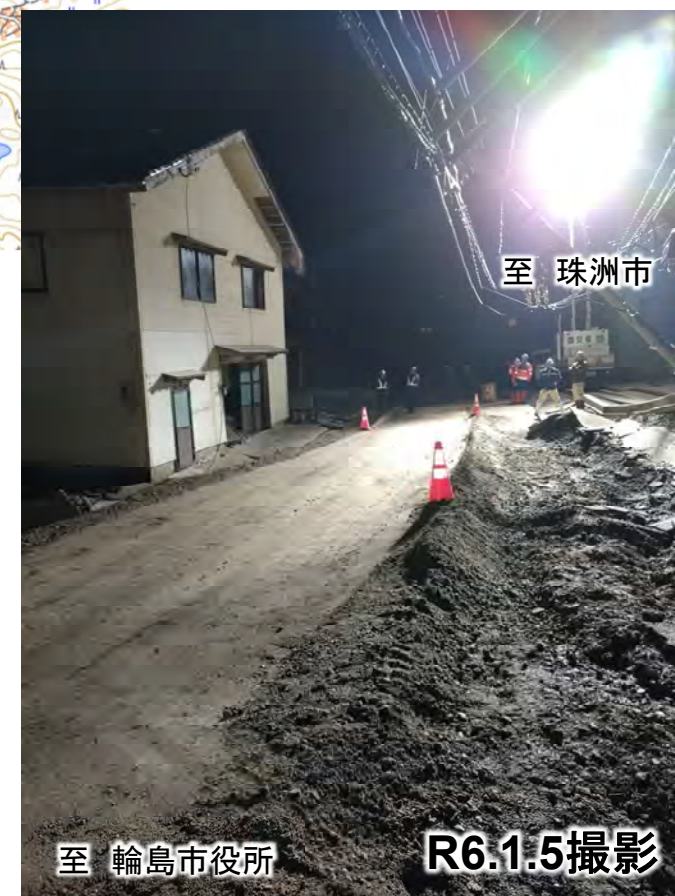
● 輪島市河井町地内「河井中央交差点」から2.2km地点(輪島市稲舟町付近) 崩落箇所の様況

1/13啓開済

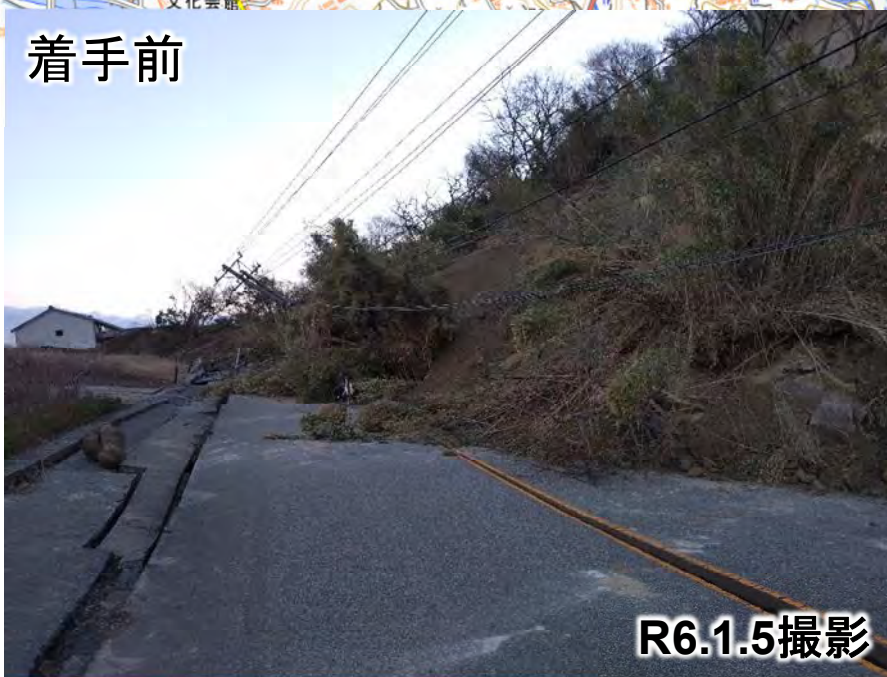
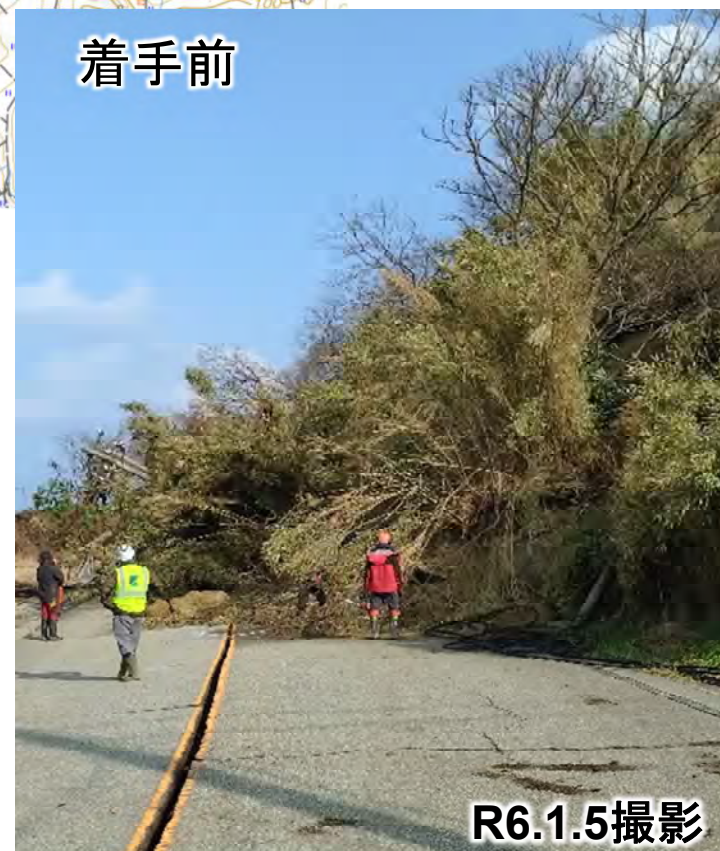
● 輪島市河井町地内「河井中央交差点」から2.2km地点(輪島市稲舟町付近) 崩落箇所 の状況

1/13 啓開済

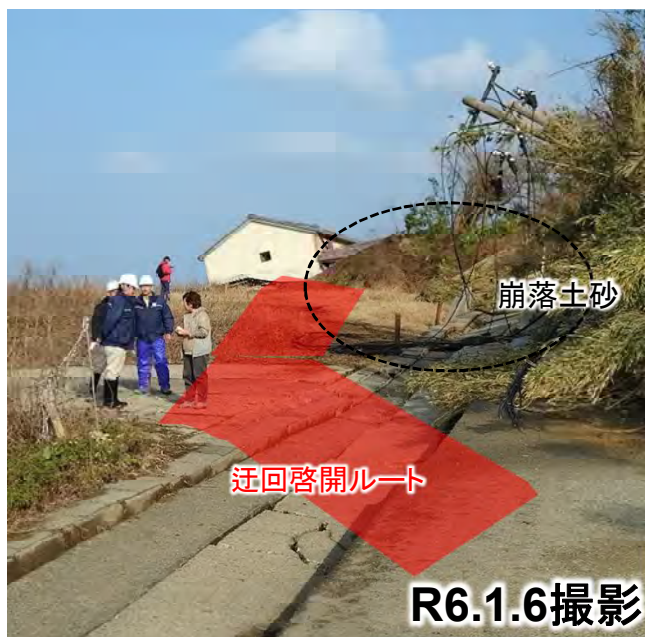
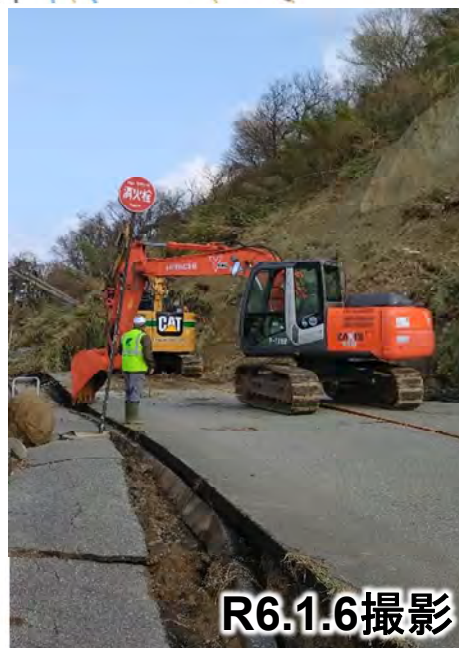
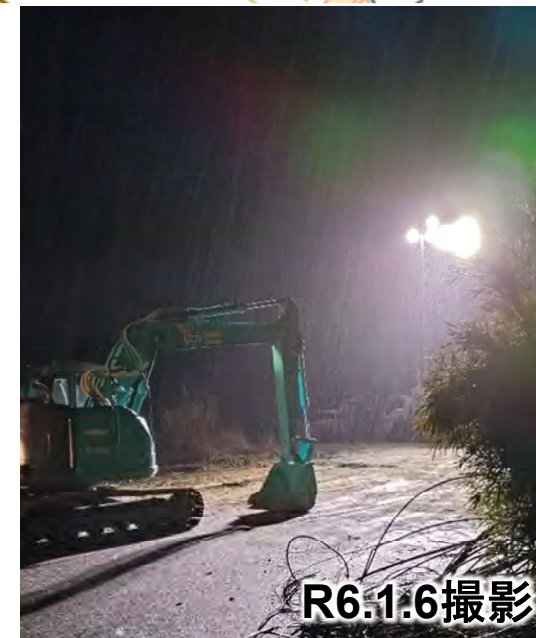
● 輪島市河井町地内「河井中央交差点」から2.2km地点(輪島市稲舟町付近) 崩落箇所

1/13 啓開済

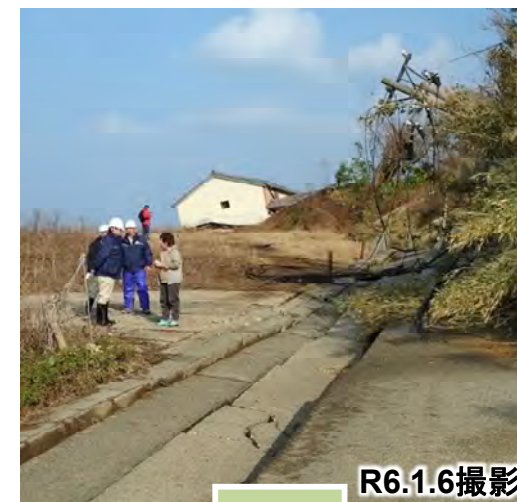
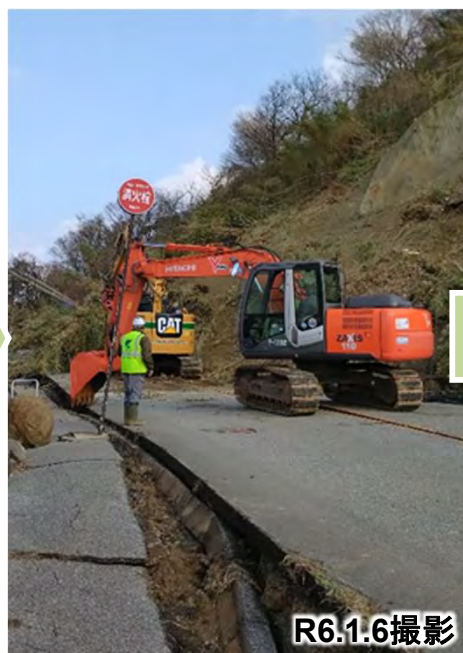
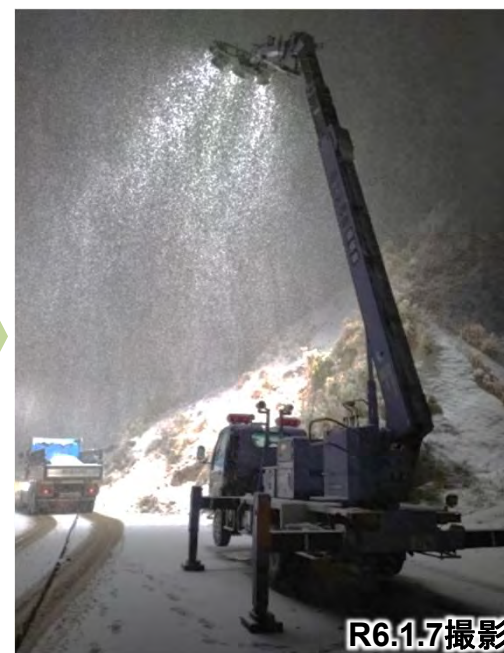
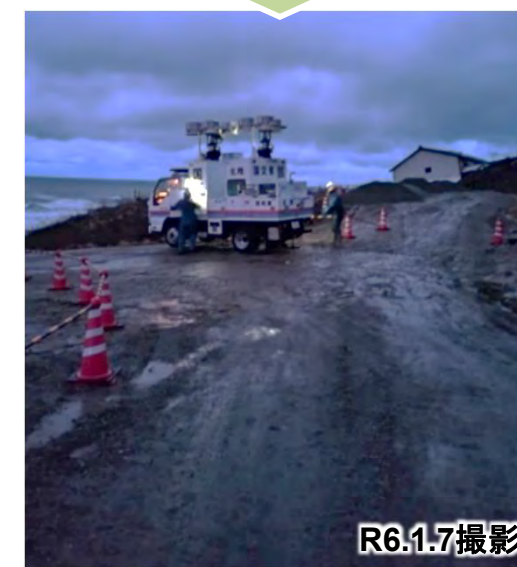
● 輪島市河井町地内「河井中央交差点」から2.2km地点(輪島市稲舟町付近) 崩落箇所 の状況

1/13啓開済

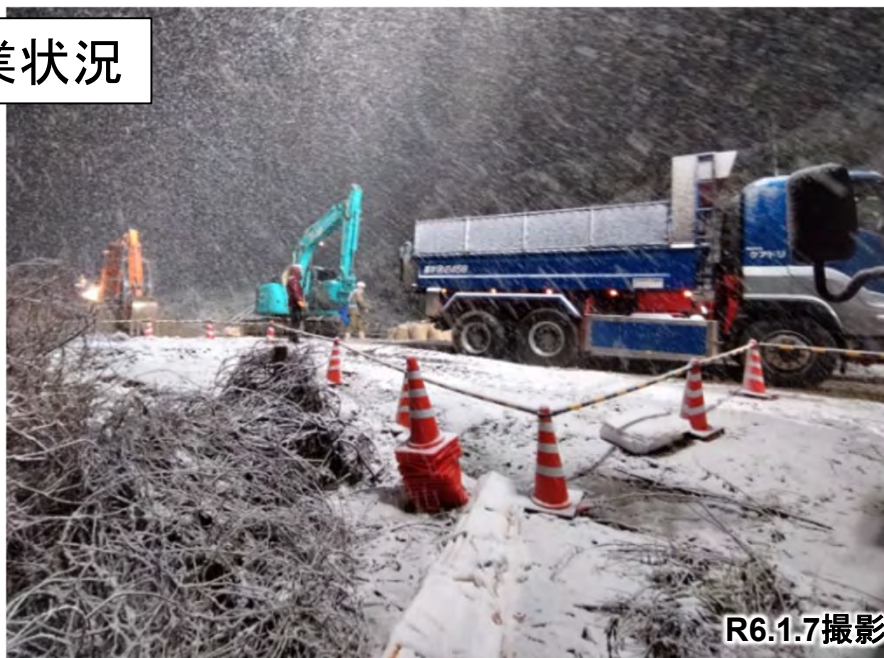
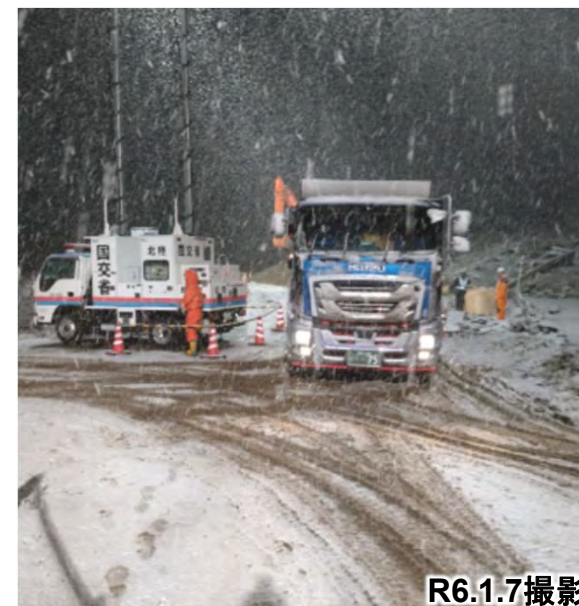
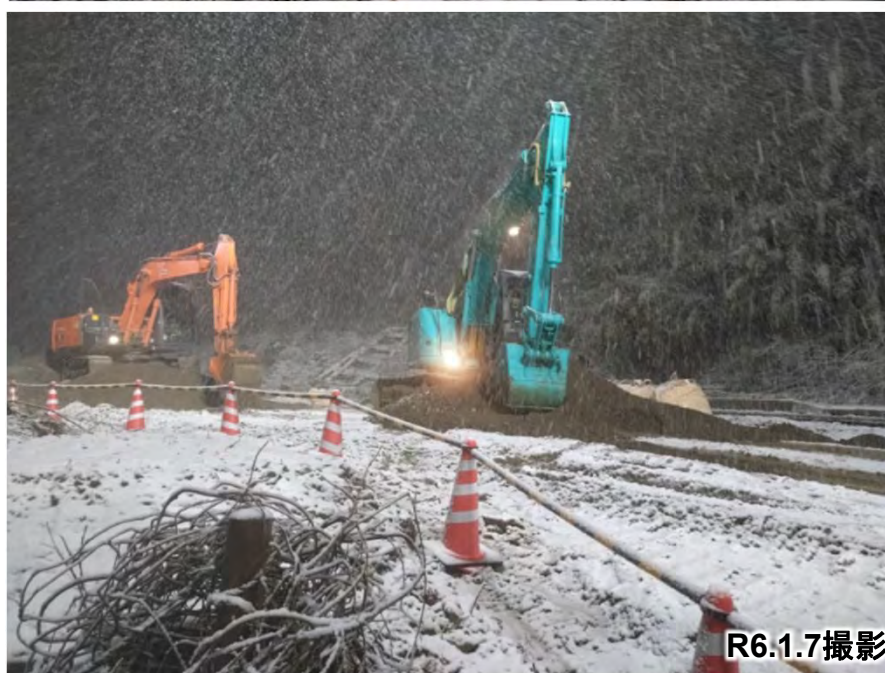
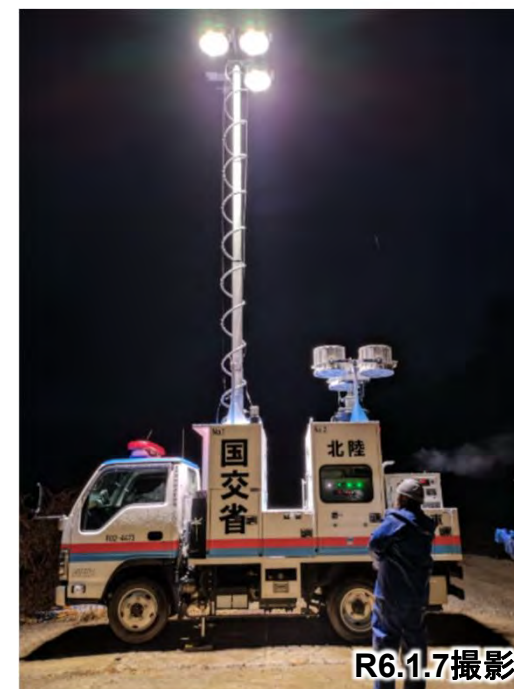
● 輪島市河井町地内「河井中央交差点」から2.2km地点(輪島市稲舟町付近) 崩落箇所 の状況

1/13啓開済

## 啓開作業状況

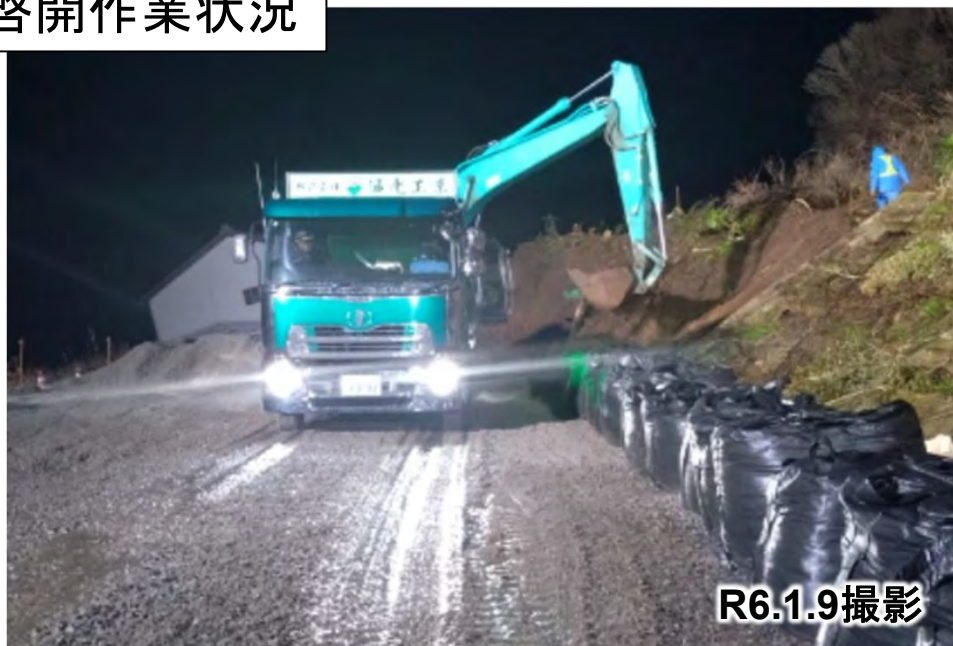
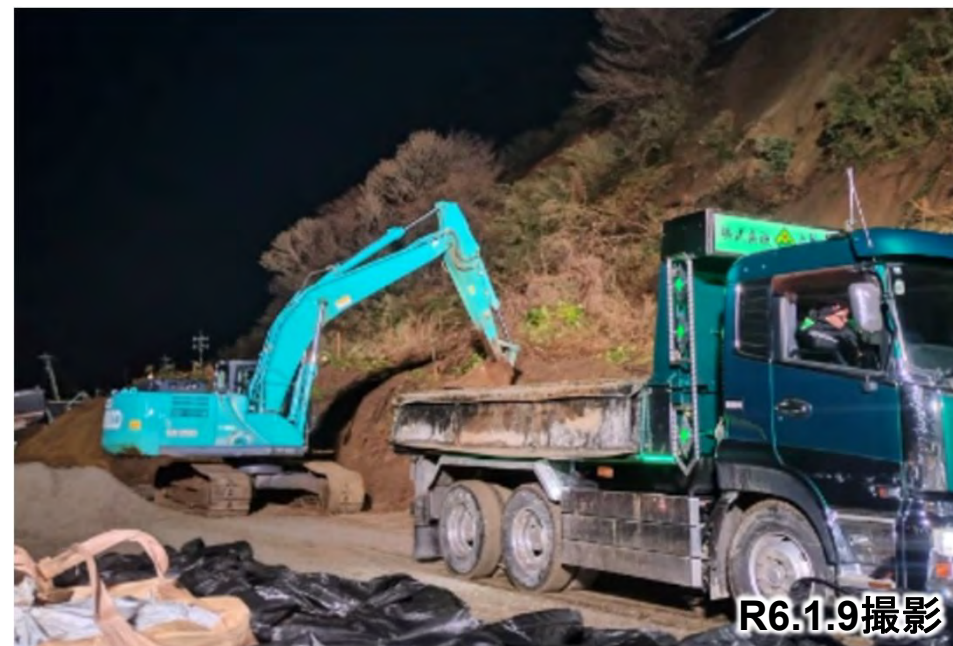
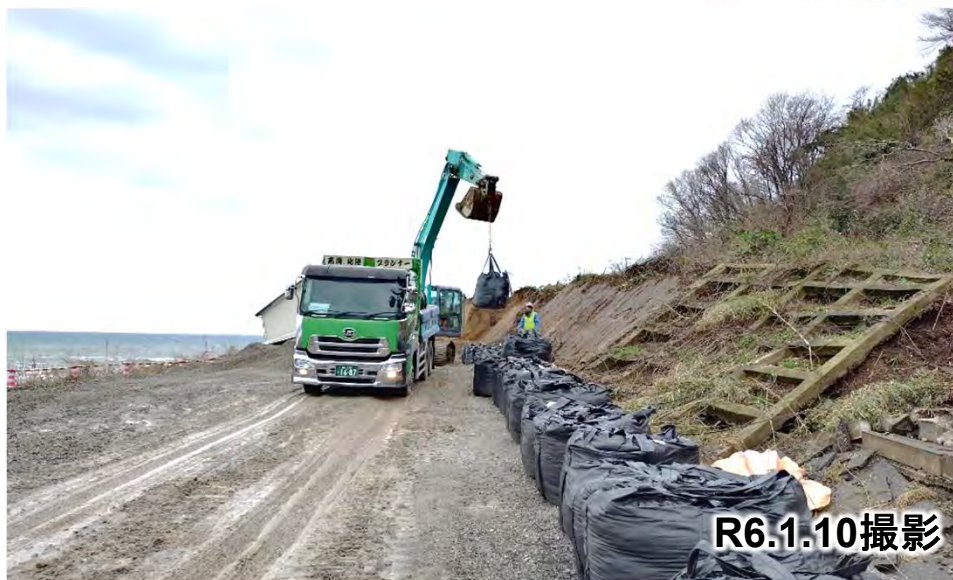
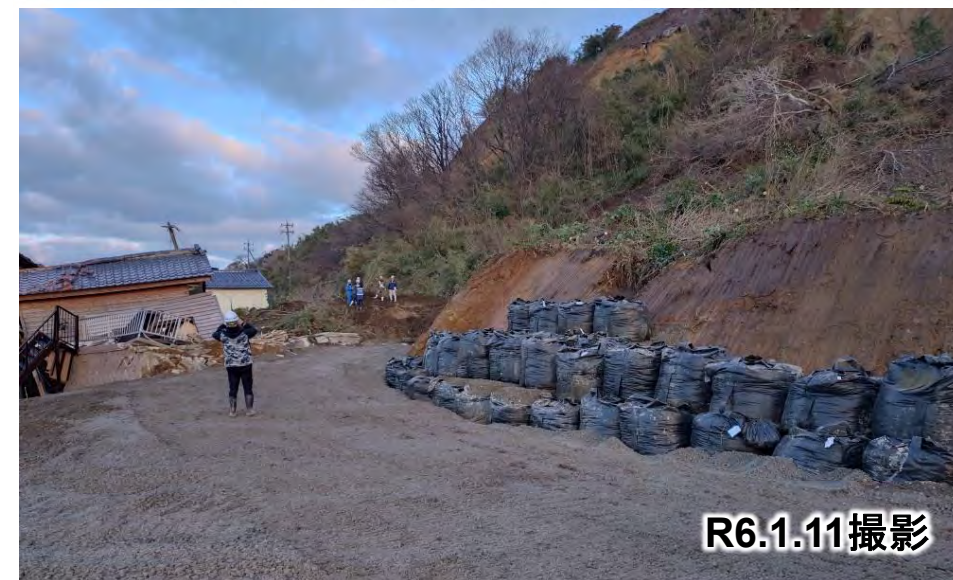
● 輪島市河井町地内「河井中央交差点」から2.2km地点(輪島市稲舟町付近) 崩落箇所 の状況

1/13啓開済

## 啓開作業状況
