- 輪島市門前町浦上地内「浦上交差点」から1.1km地点 崩落箇所

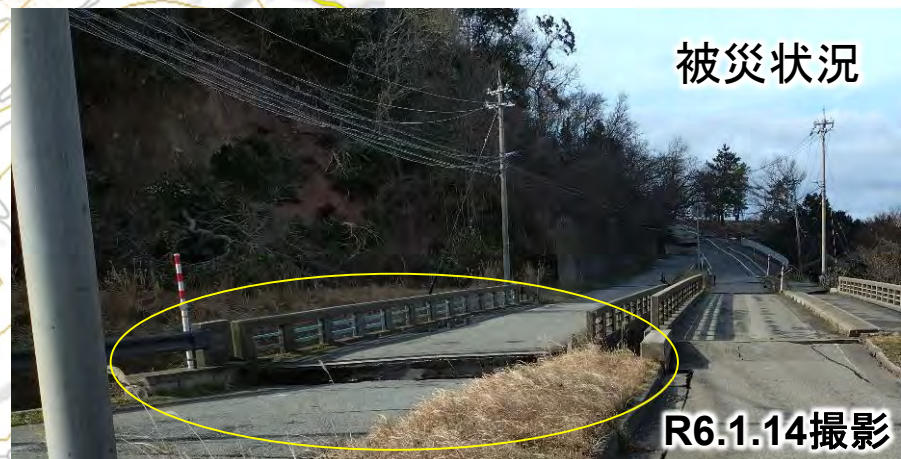
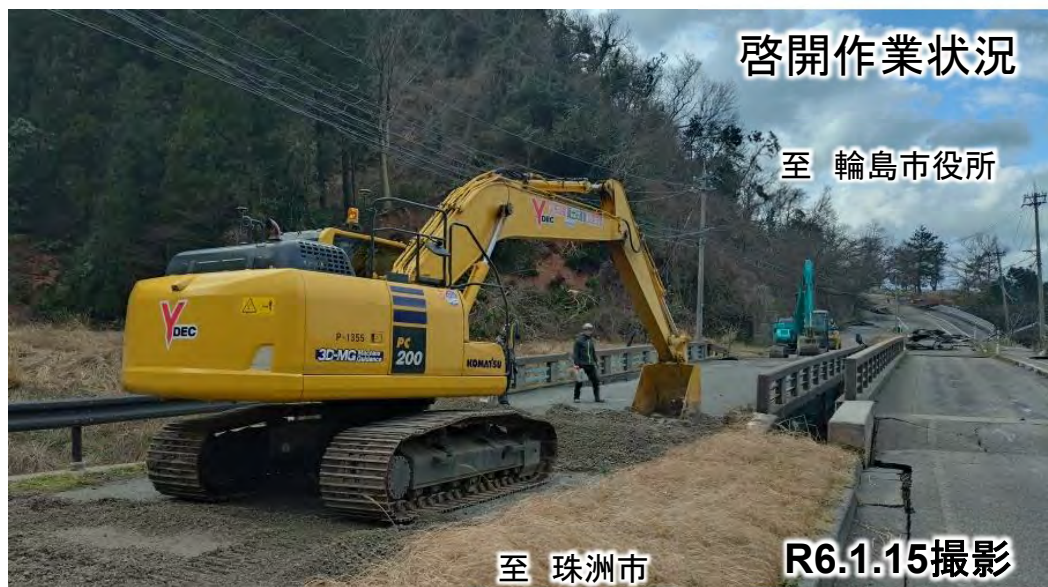
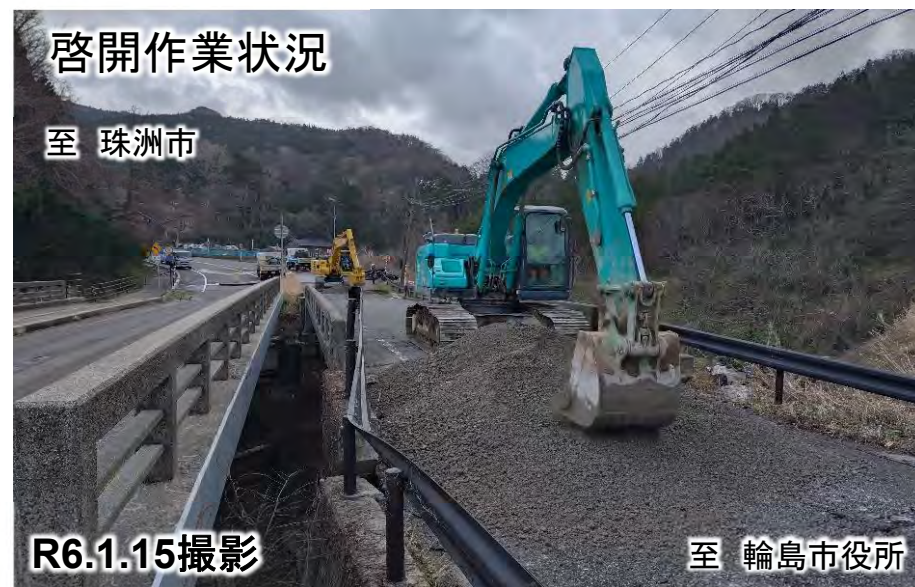
● 輪島市河井町地内「河井中央交差点」から6.5km地点(輪島市深見町付近) 架空線垂れ下がり

1/16啓開済

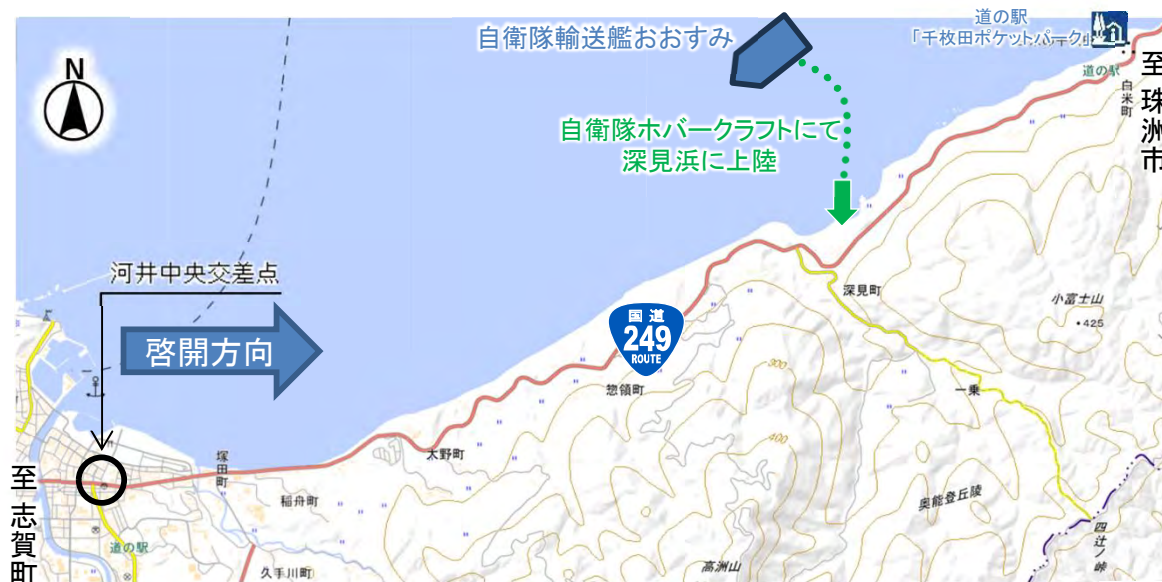
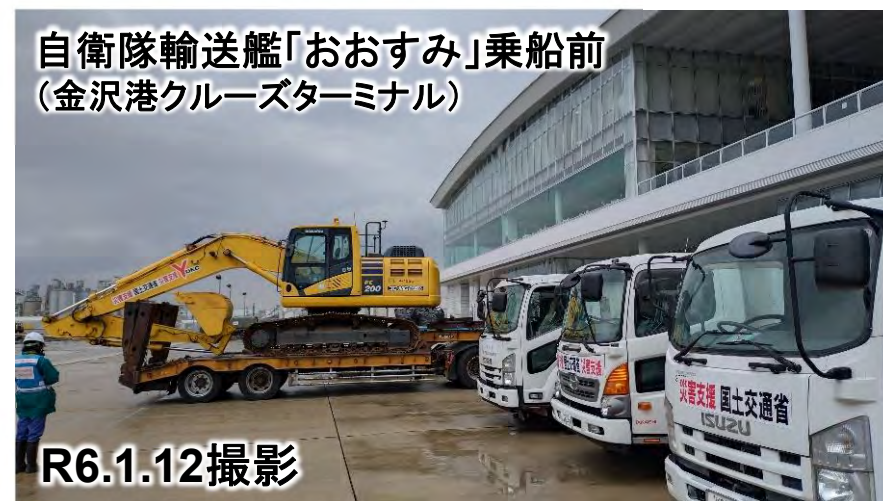
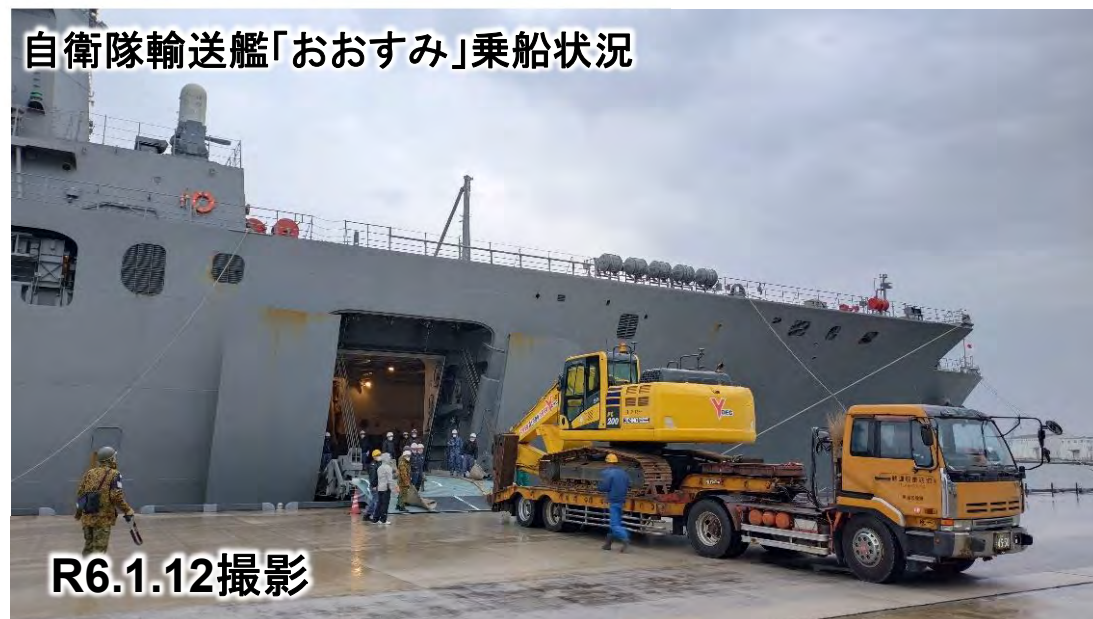
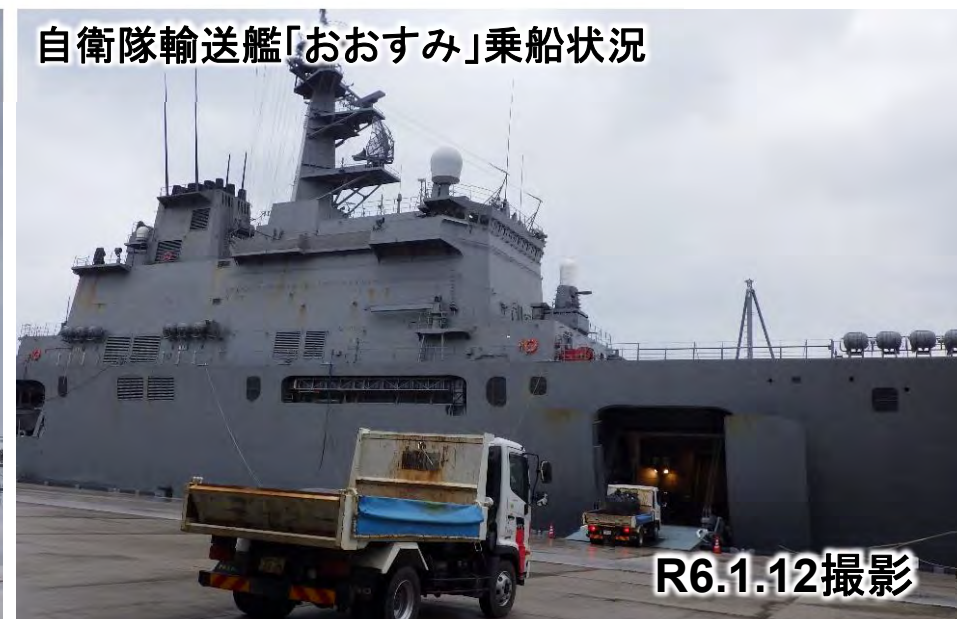
道の駅「千枚田ポケットパーク」から珠洲市側約0.8km地点で、大規模崩落(啓開不可)のため通行止め。

- 自衛隊の協力により、輸送艦「おおすみ」およびホバークラフトにて輪島市深見町に道路啓開部隊や資材を陸揚げ。

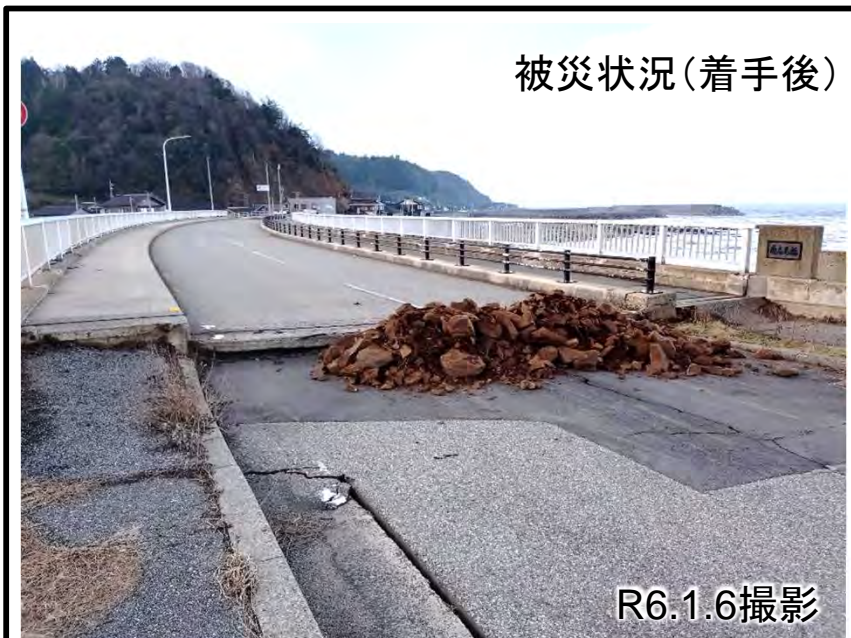
●輪島市里町地内「里町県道交差点」から西へ1.6km 崩落箇所 1/6 啓開済

被災状況(着手後)

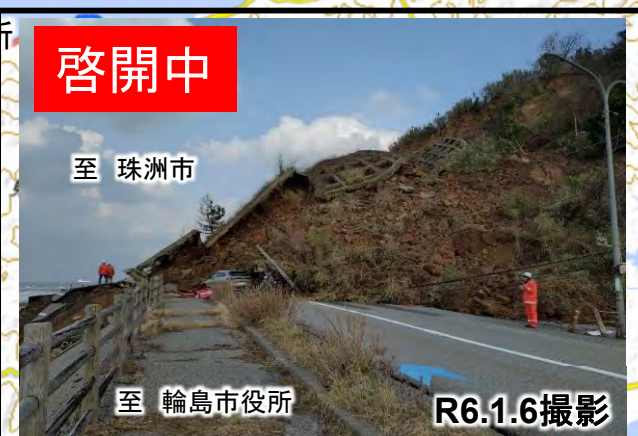
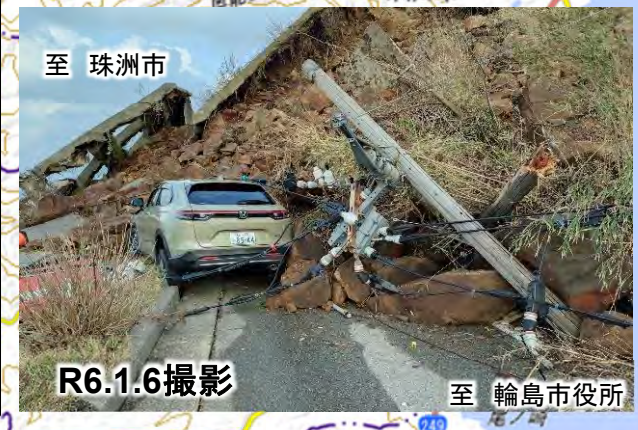
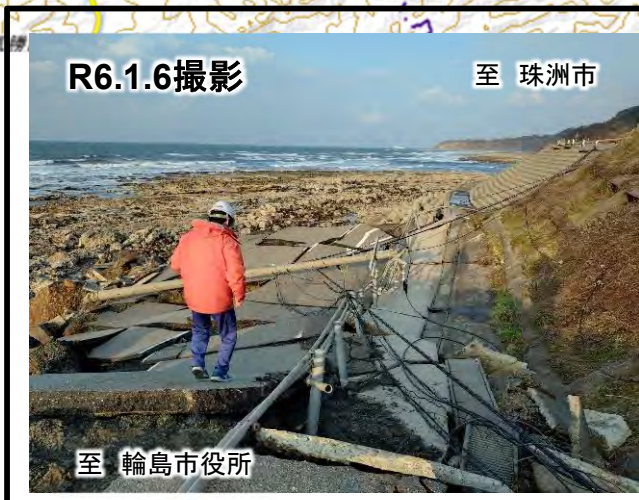
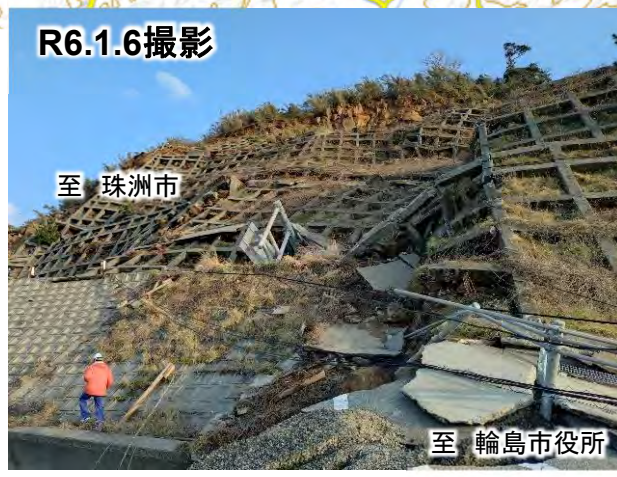
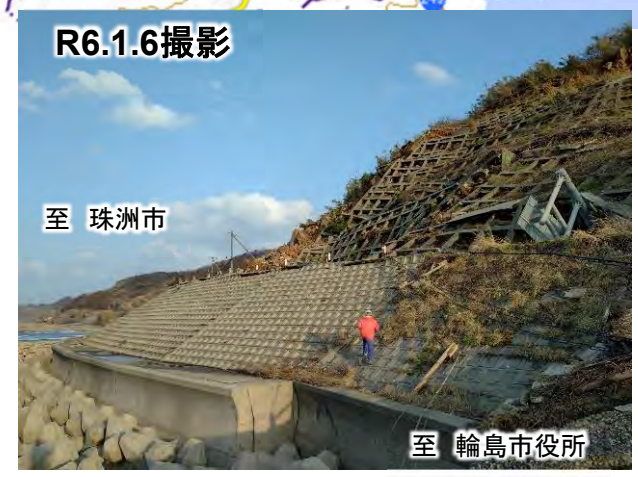
●輪島市里町地内「里町県道交差点」から東へ0.5km地点 崩落箇所等

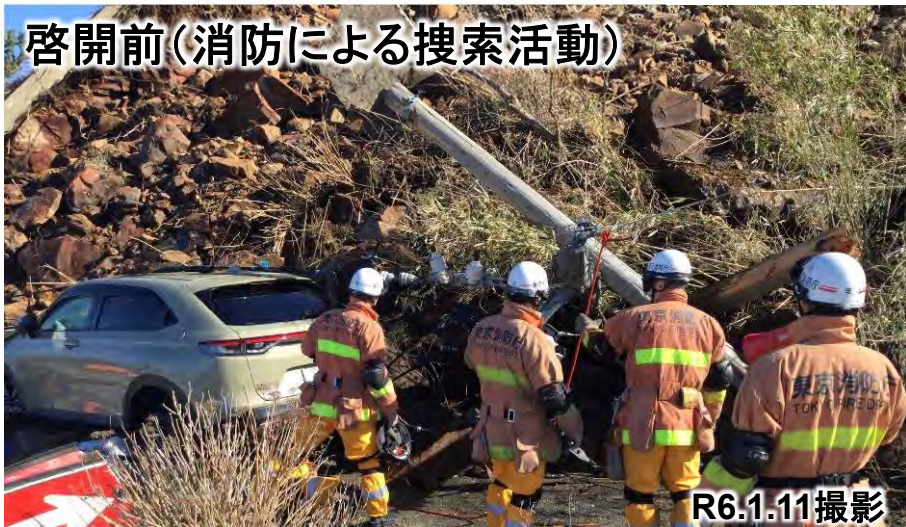
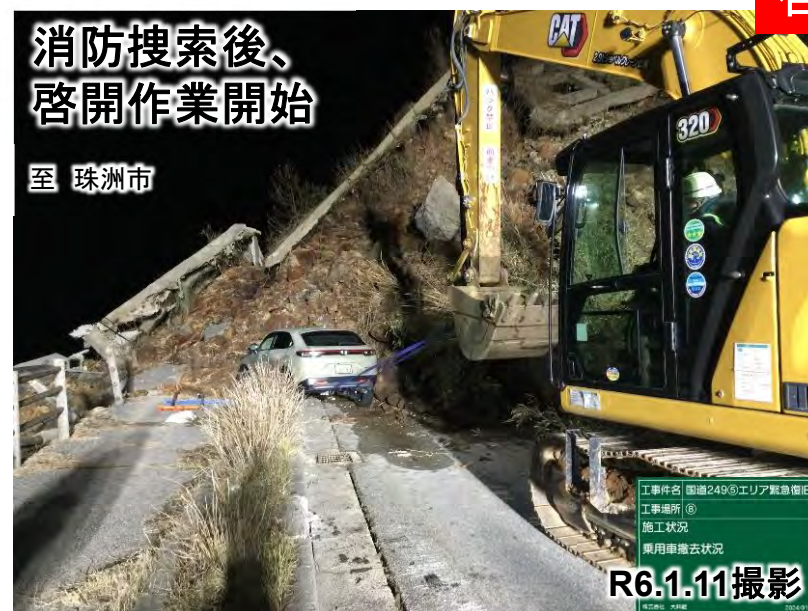
●輪島市里町地内「里町県道交差点」から東へ0.5km地点 崩落箇所等

啓開中

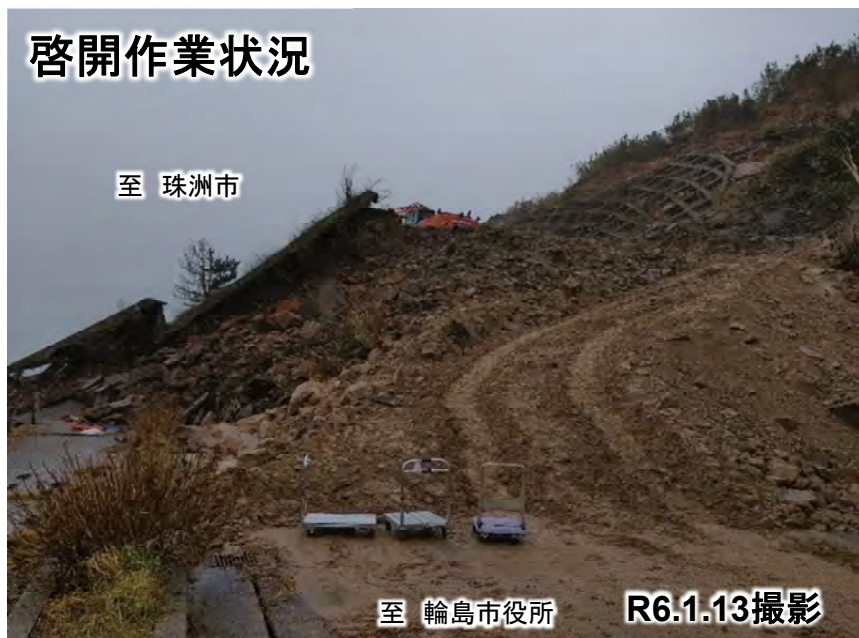
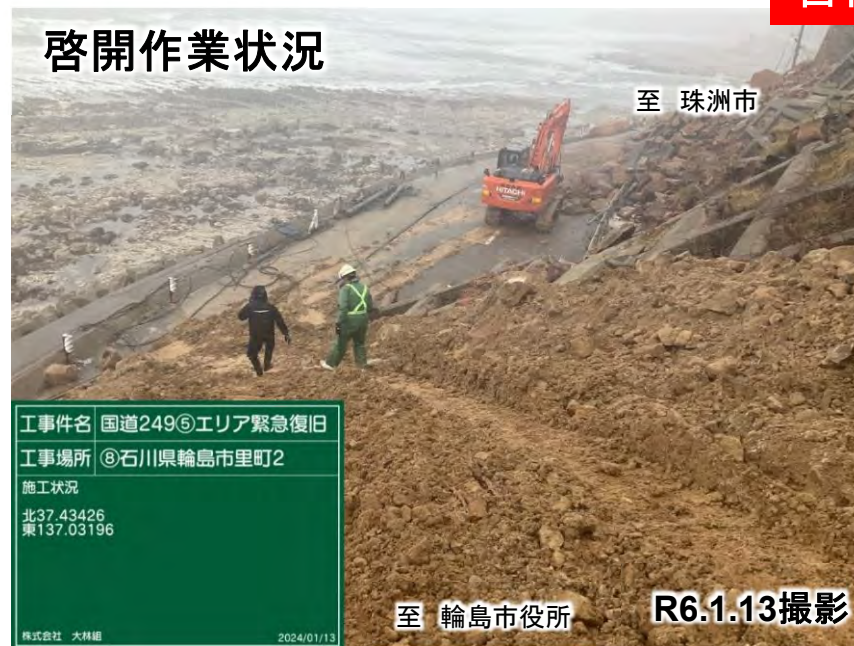
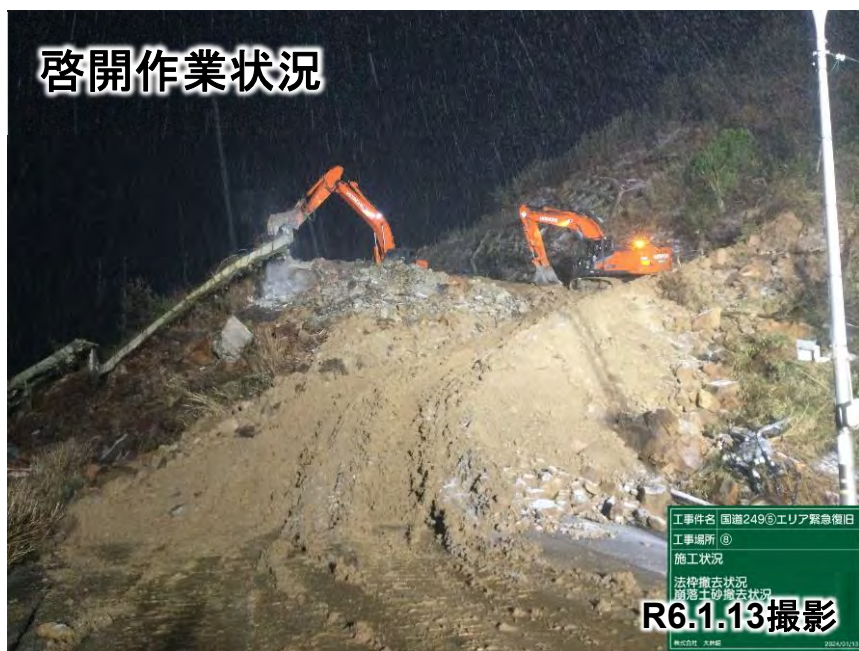
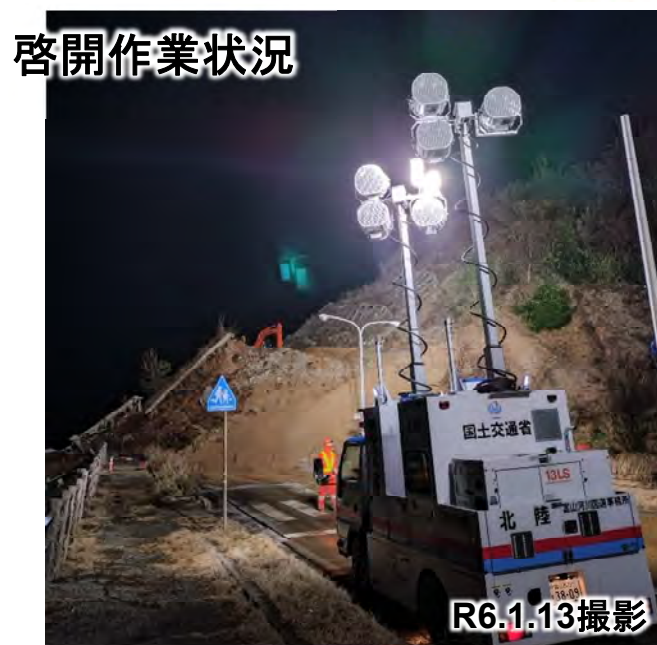
●輪島市里町地内「里町県道交差点」から東へ0.5km地点 崩落箇所等

啓開中

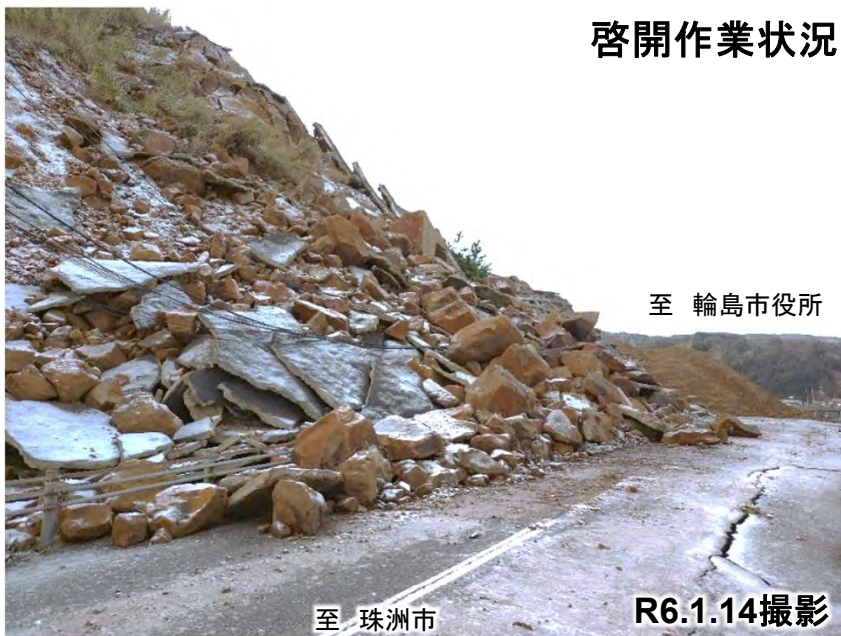
●輪島市里町地内「里町県道交差点」から東へ0.5km地点 崩落箇所等

啓開作業状況

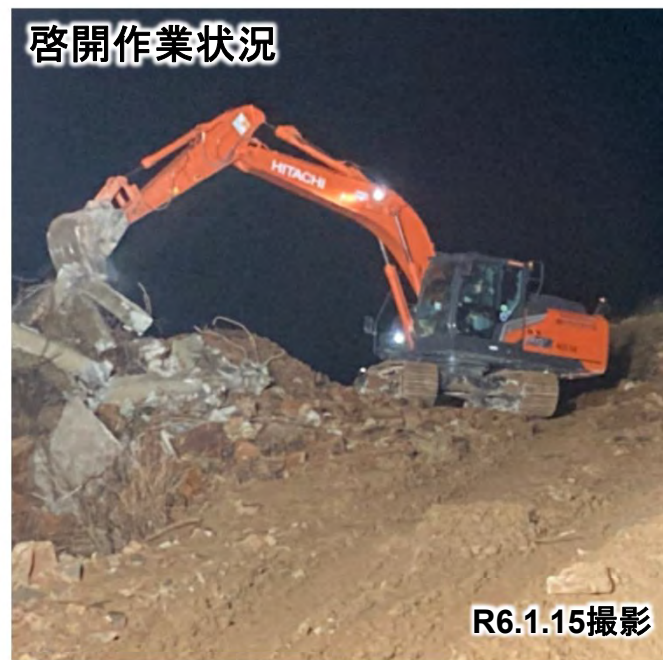
啓開作業状況

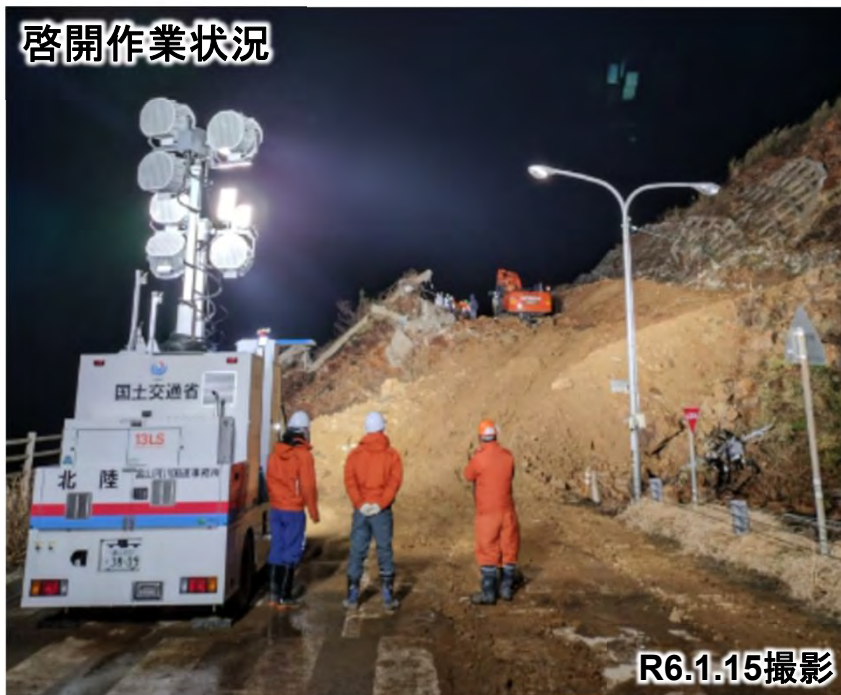
啓開作業状況

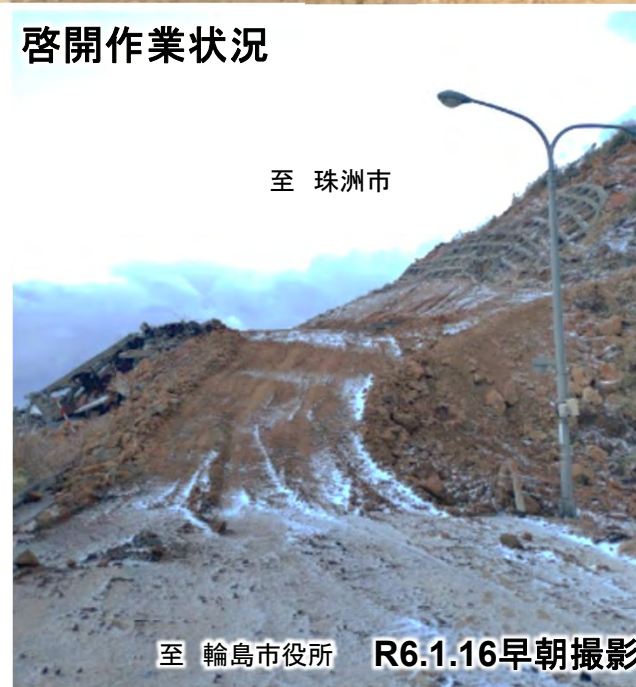
啓開作業状況

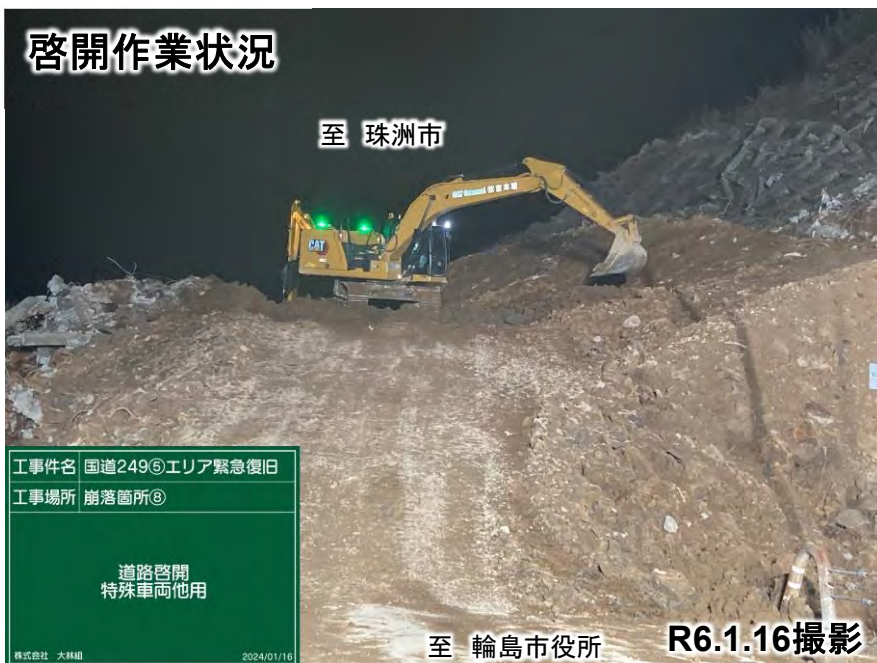
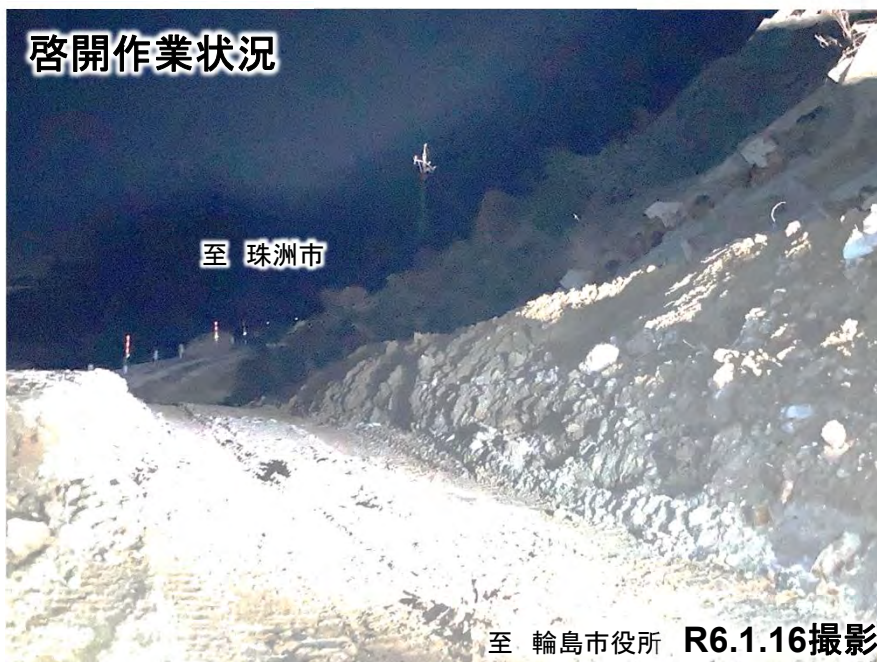
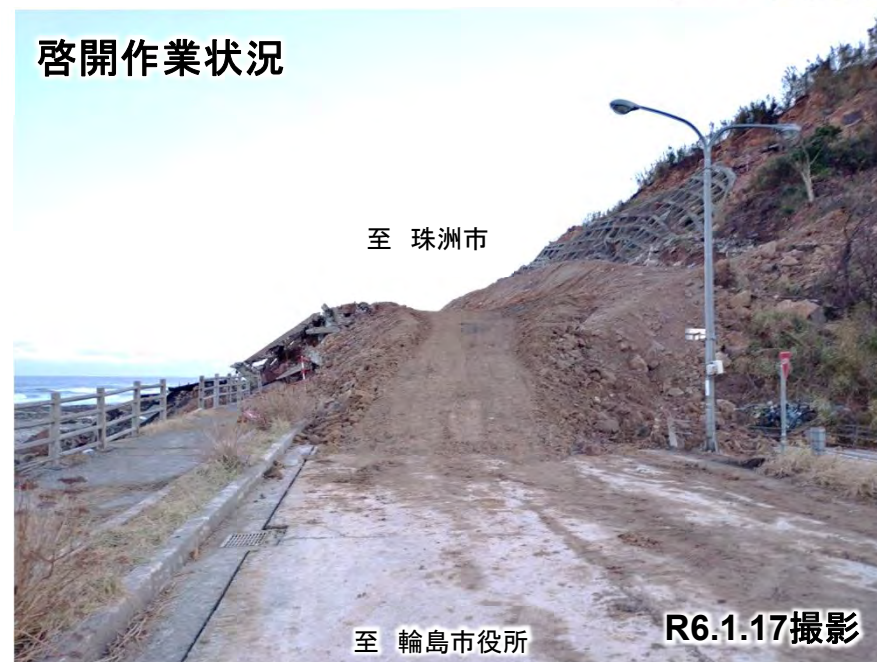
●輪島市里町地内「里町県道交差点」から東へ0.5km地点 崩落箇所等

啓開中

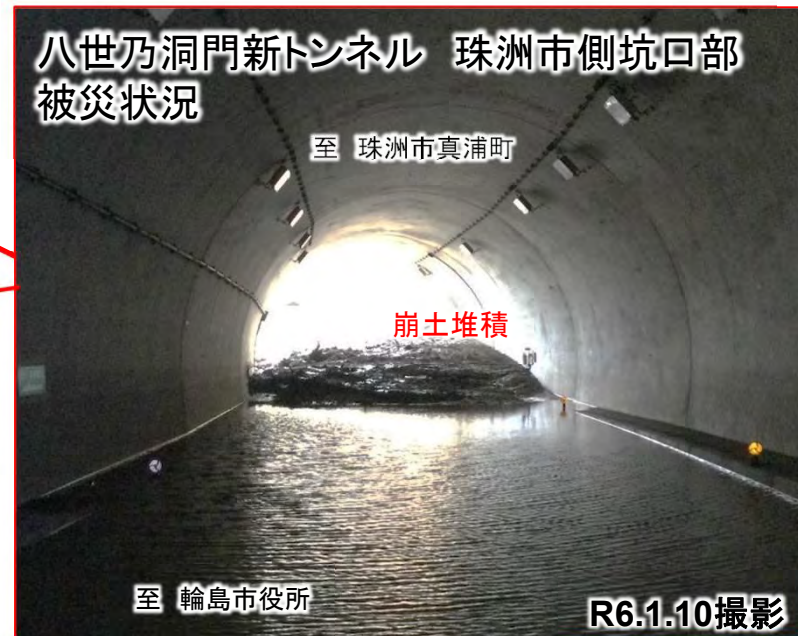
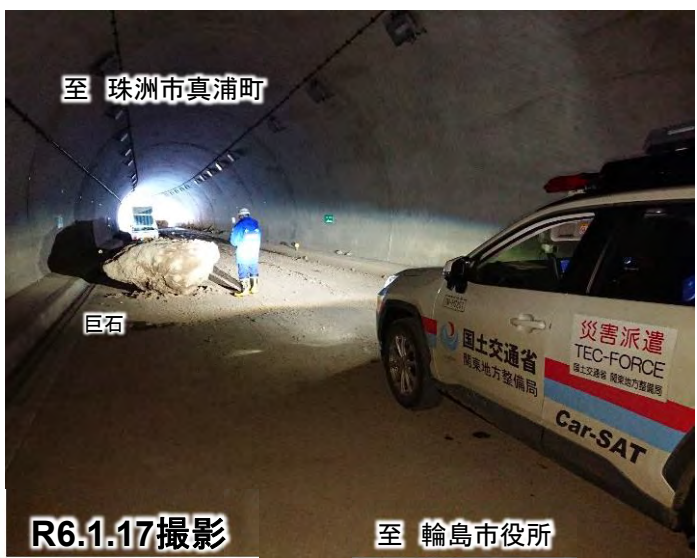
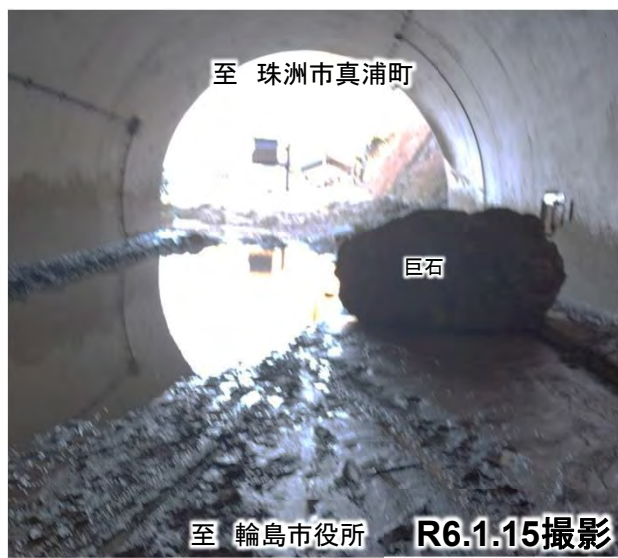
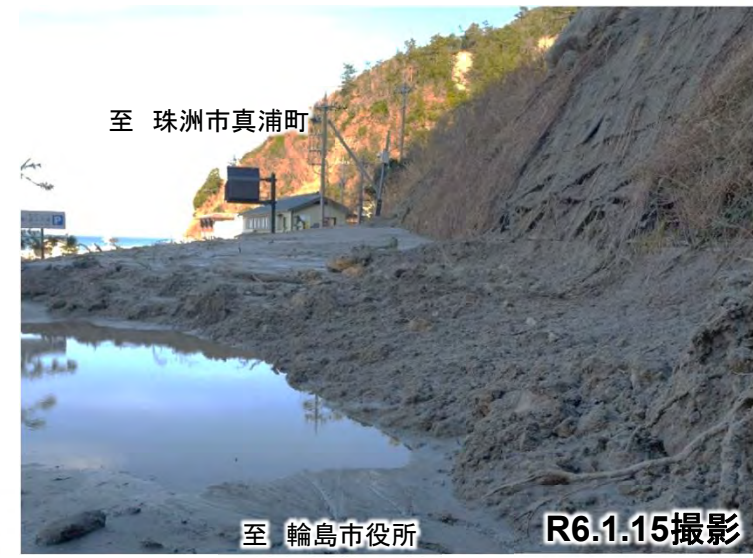
● 輪島市町野町曾々木「県道取付交差点」から1.3km地点 まで現地調査実施  
輪島市町野町曾々木と珠洲市真浦町を結ぶ 八世乃(はせの)洞門新トンネル 珠洲市側坑口部 落石、崩土堆積

**啓開中**
