- 輪島市門前町浦上地内「浦上交差点」から1.1km地点 崩落箇所

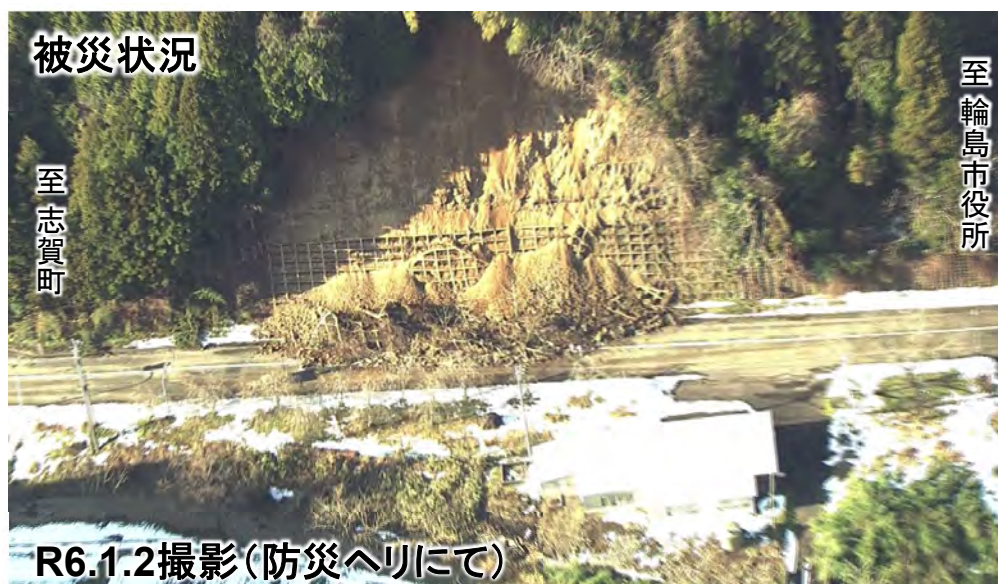
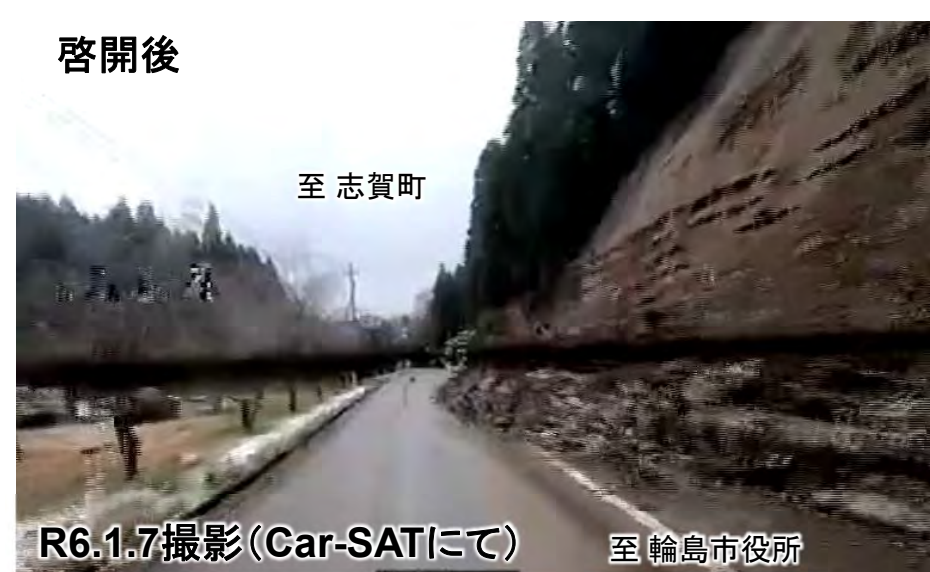
1/5啓開済

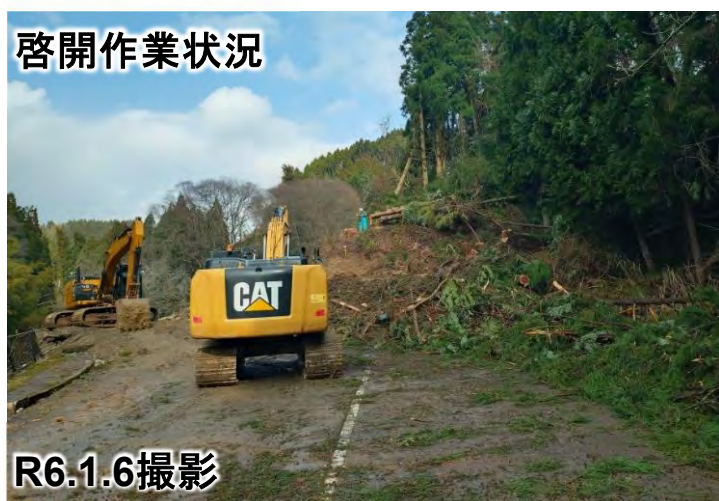
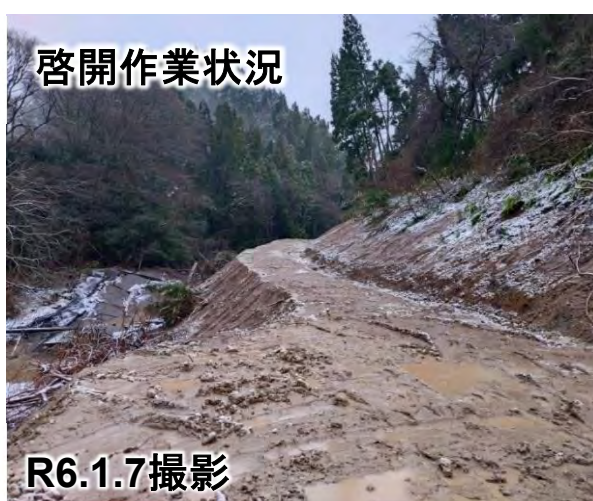
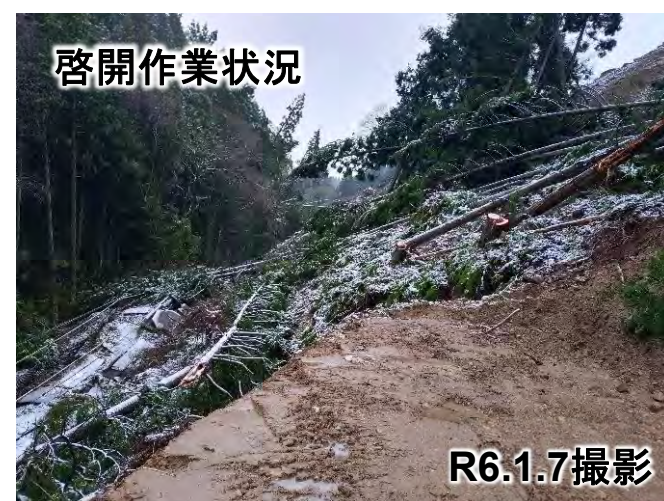
- 輪島市門前町浦上地内「浦上交差点」から1.7km地点 崩落箇所

啓開中

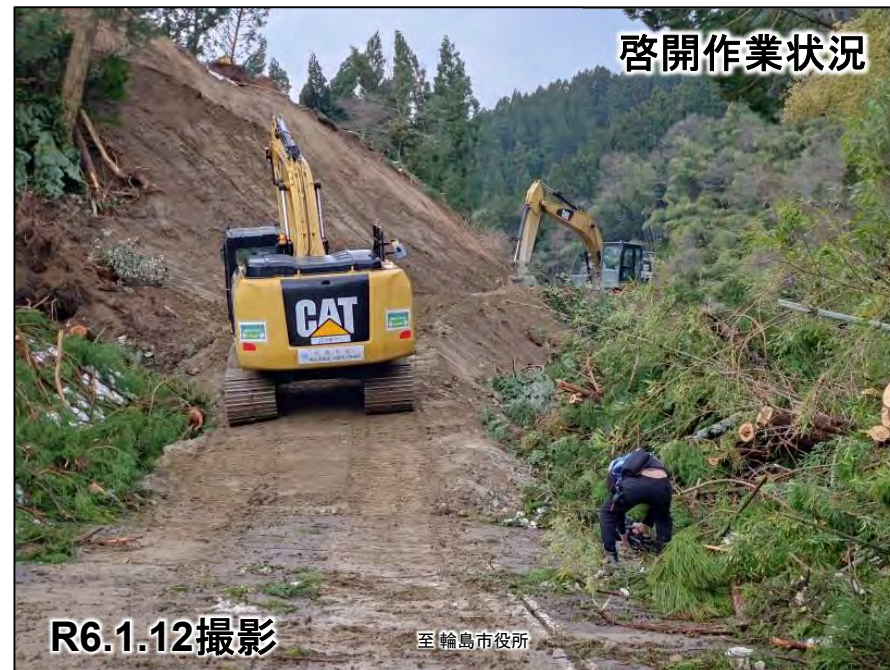
● 輪島市門前町浦上地内「浦上交差点」から1.7km地点 崩落箇所

啓開中

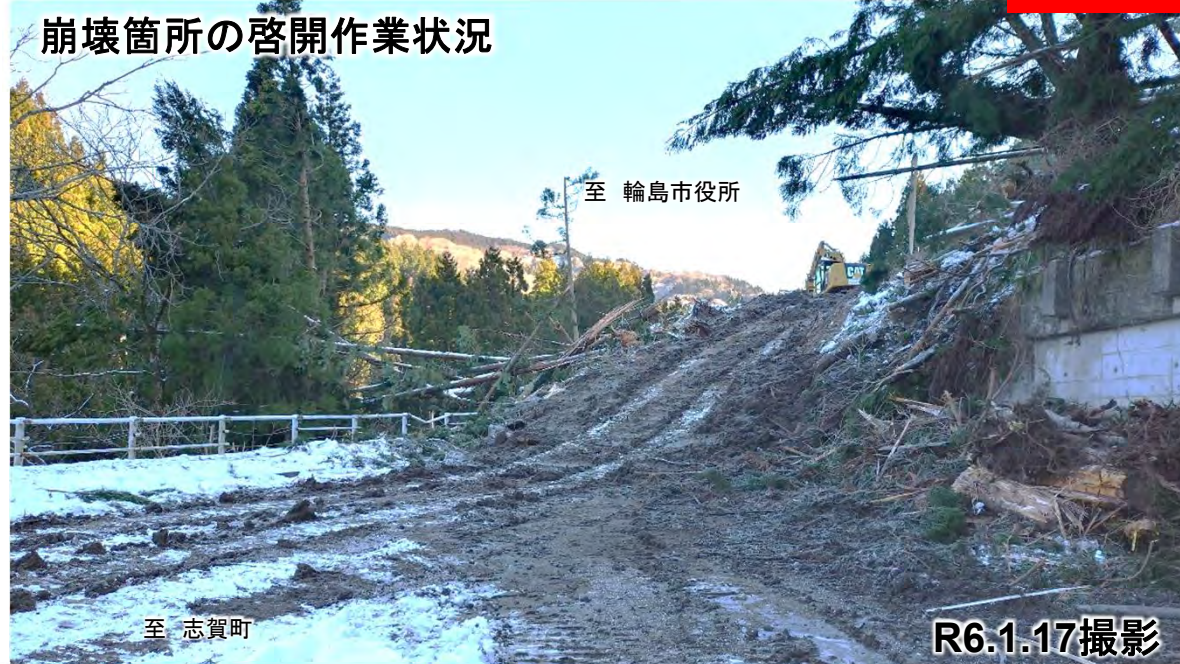
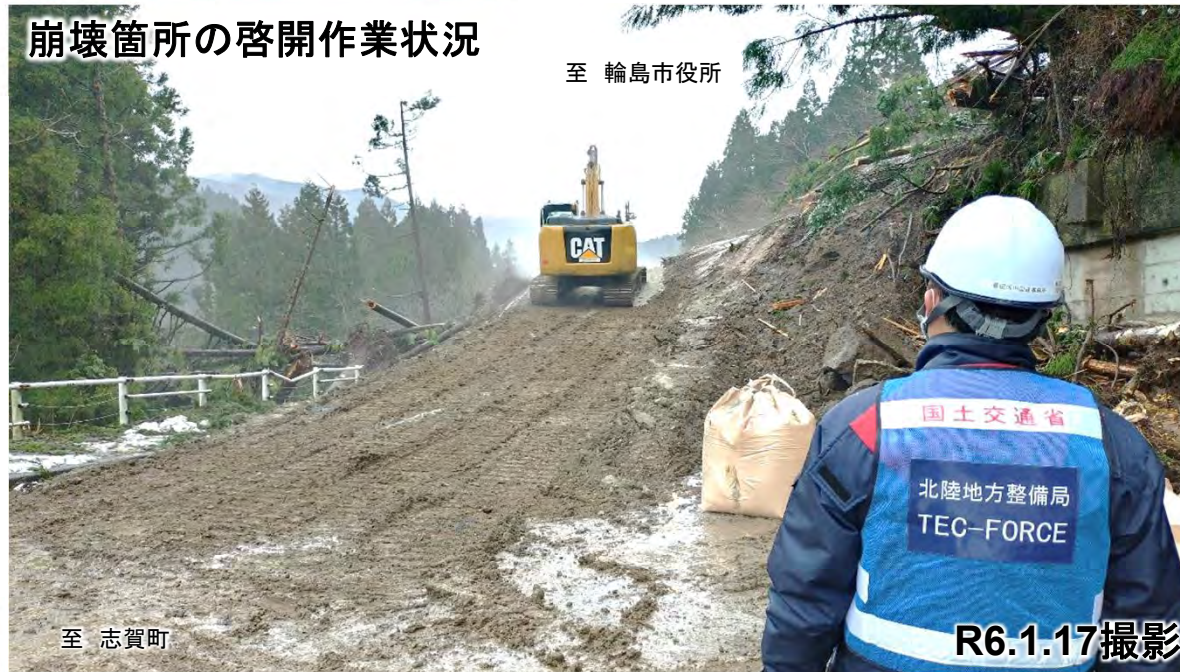
● 輪島市門前町浦上地内「浦上交差点」から4.4km地点 電柱倒壊、崩落、舗装亀裂

啓開中

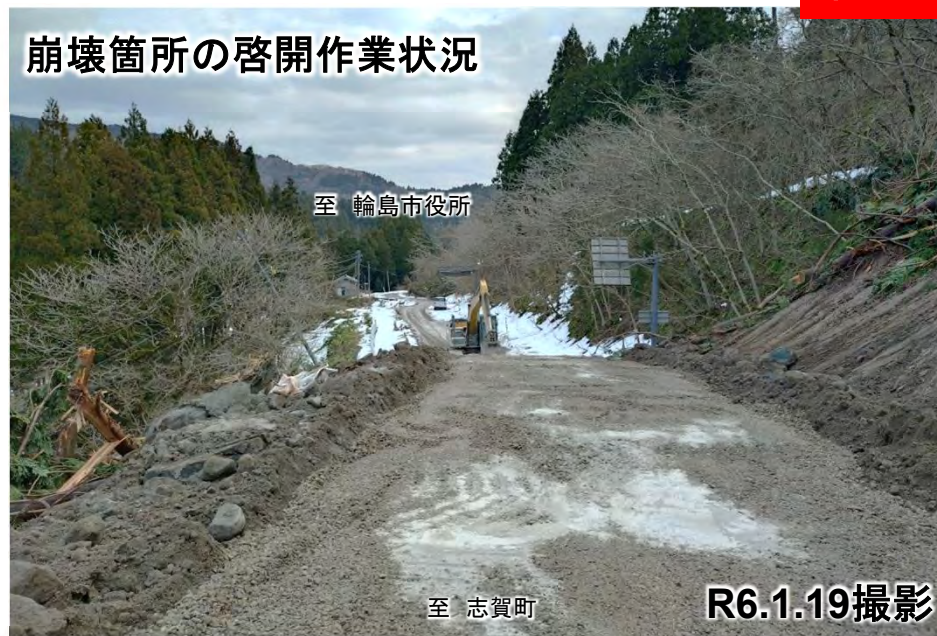
崩壊箇所の啓開作業状況

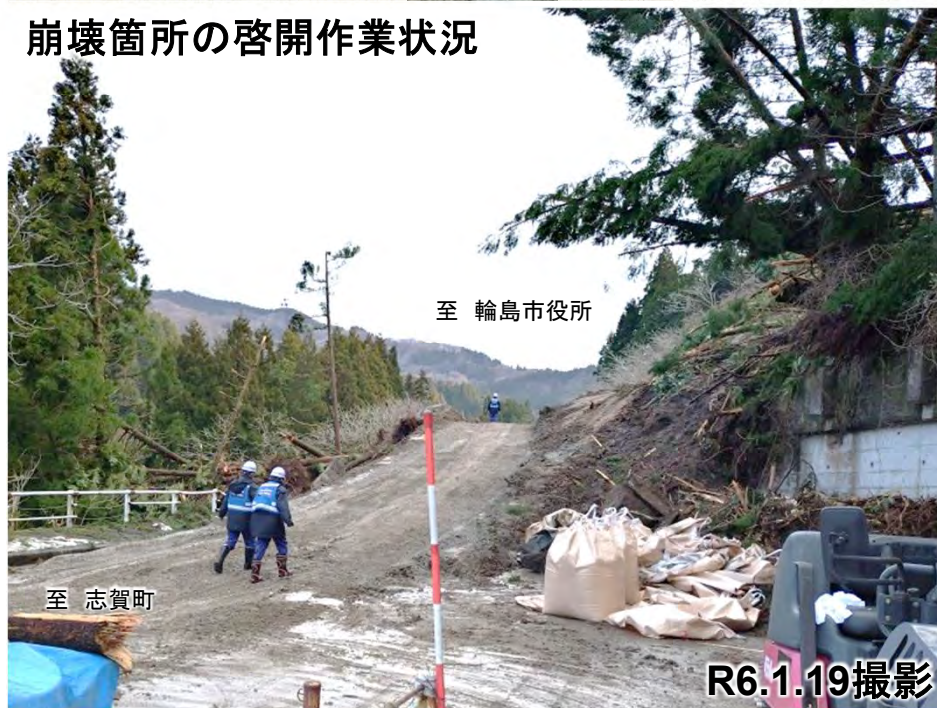
崩壊箇所の啓開作業状況

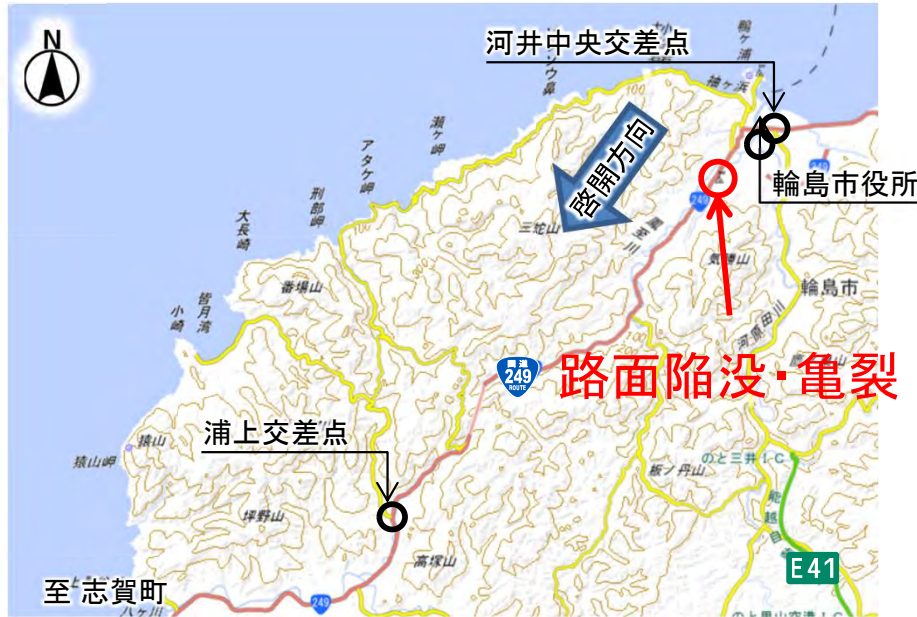
● 輪島市河井町地内「河井中央交差点」から2.9km地点(輪島市稲屋町付近)の路面変状の状況

1/6啓開済

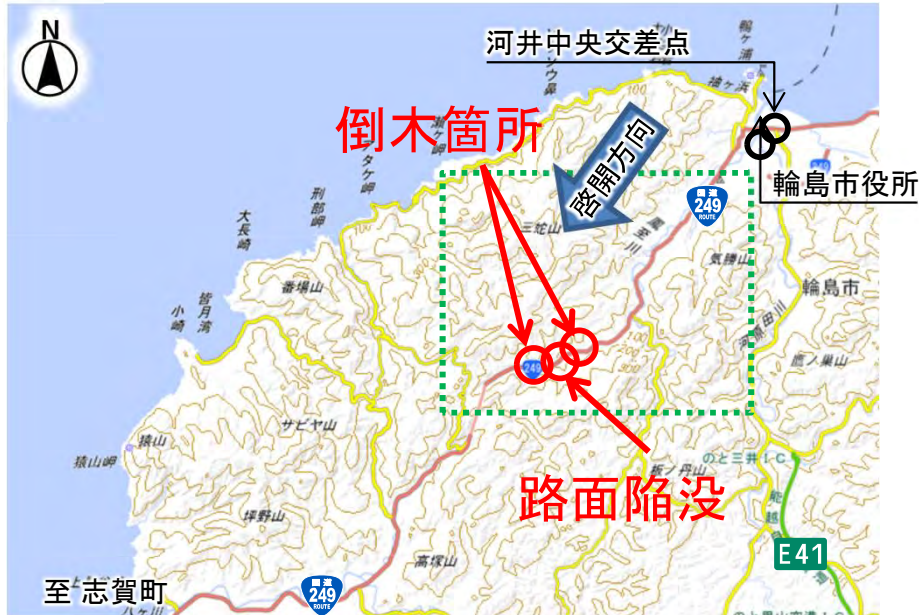
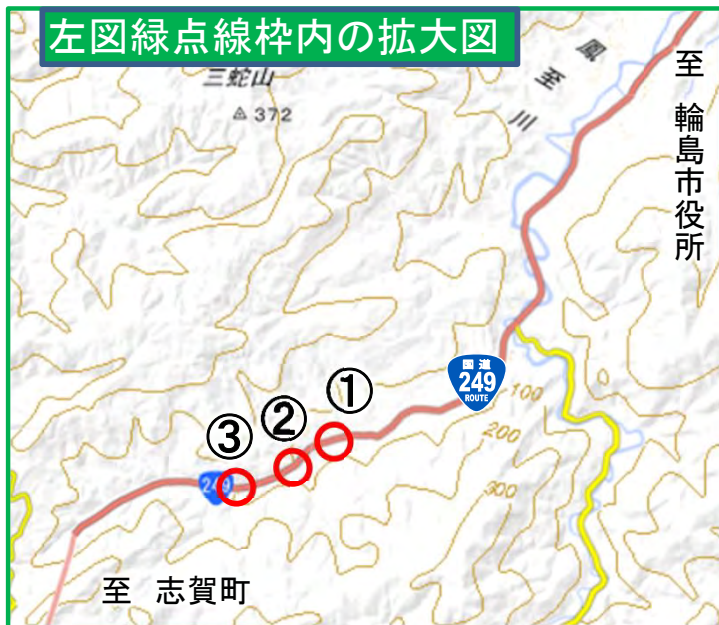
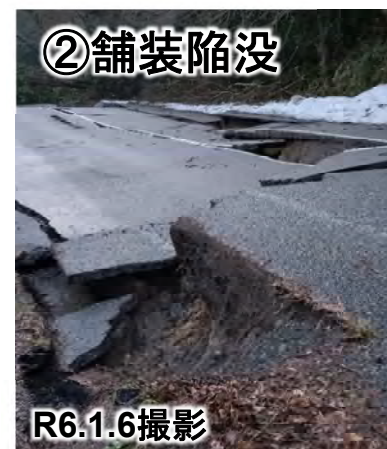
● 輪島市河井町地内「河井中央交差点」から7.9km地点(輪島市縄又町付近)の倒木、路面陥没の状況

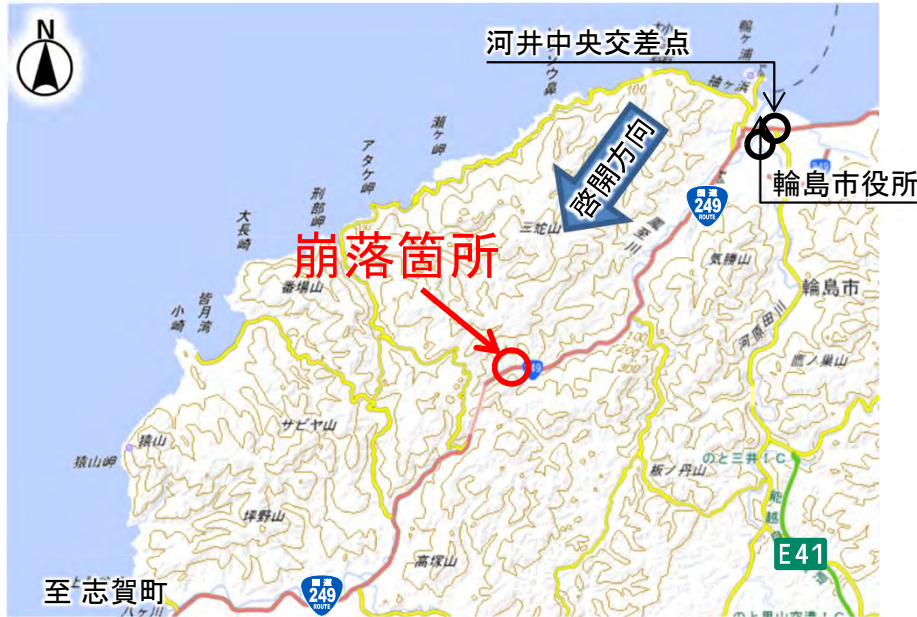
● 輪島市河井町地内「河井中央交差点」から7.9km地点(輪島市繩又町付近)の崩落箇所状況

啓開中

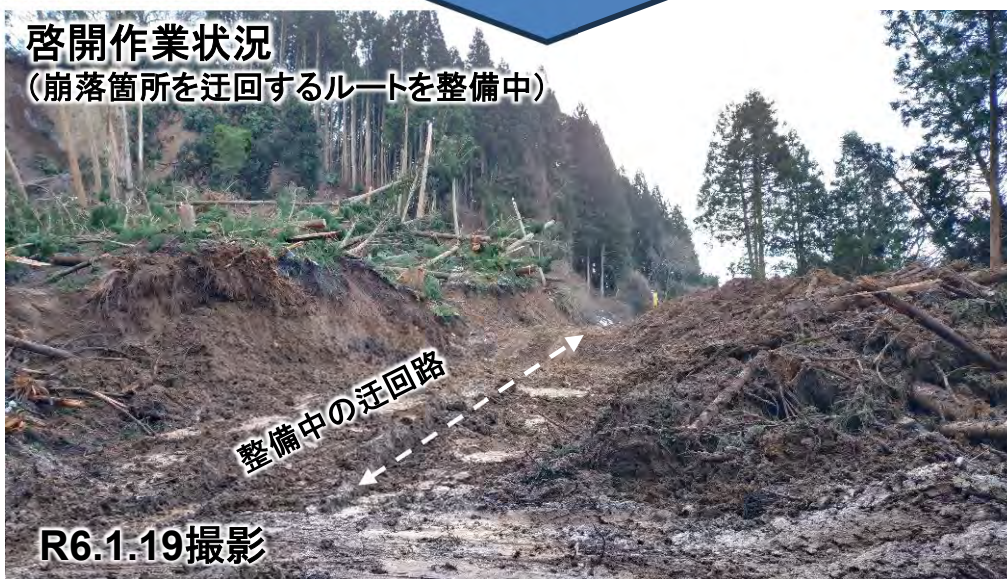
啓開作業状況

(崩落箇所を迂回するルートを整備中)

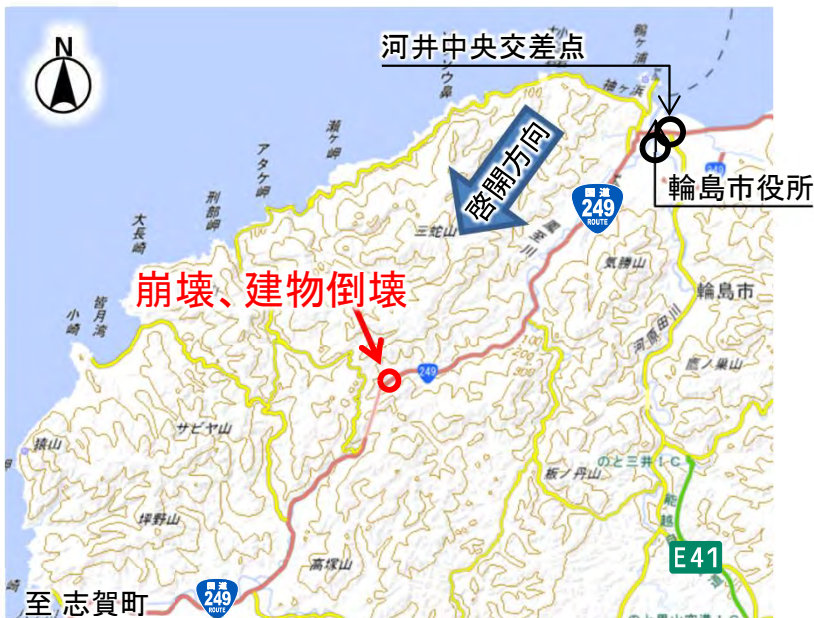
● 輪島市河井町地内「河井中央交差点」から10.3km地点(輪島市縄又町付近)の建物倒壊、崩落の状況

被災状況(輪島市方向から志賀町方向を望む)

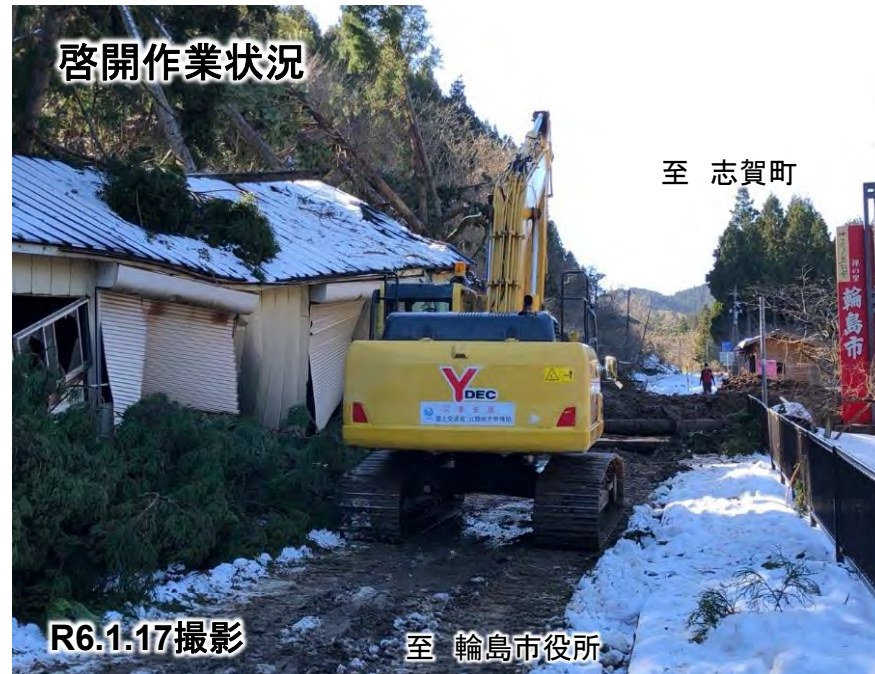
啓開作業状況

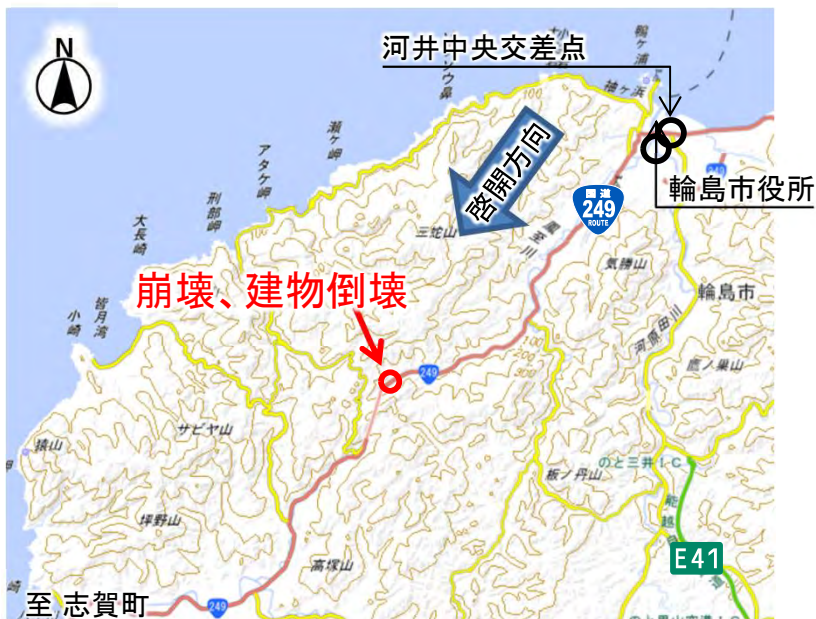
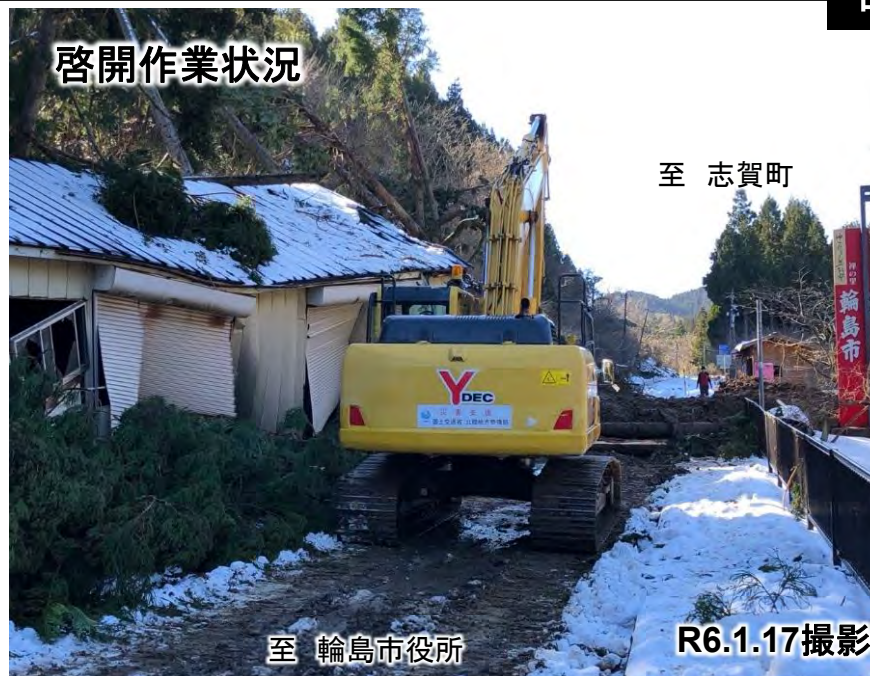
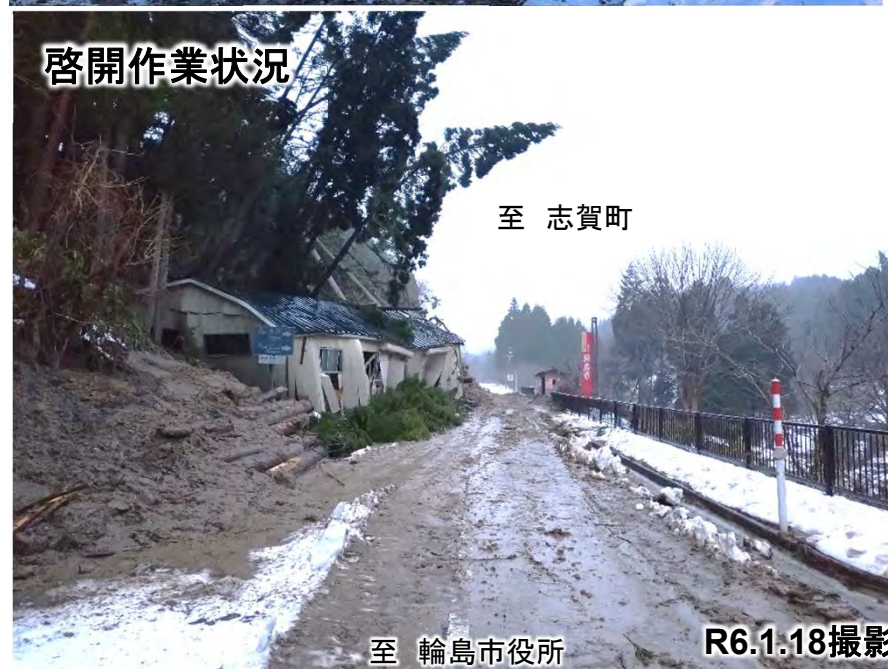
● 輪島市河井町地内「河井中央交差点」から10.3km地点(輪島市繩又町付近)の建物倒壊、崩落の状況

啓開済

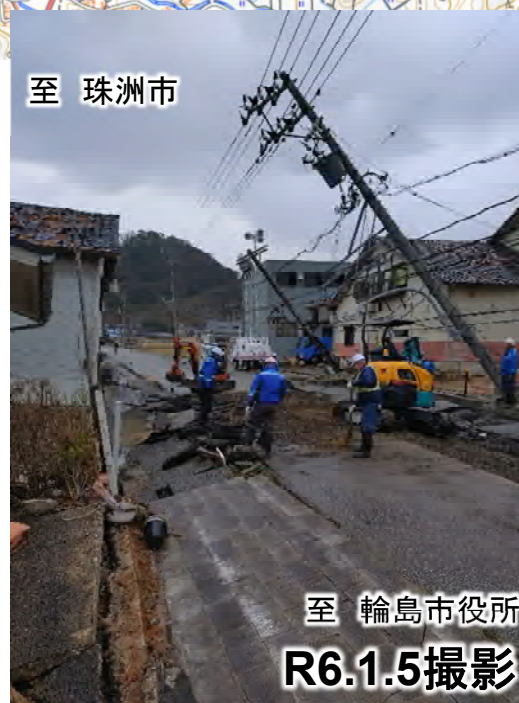
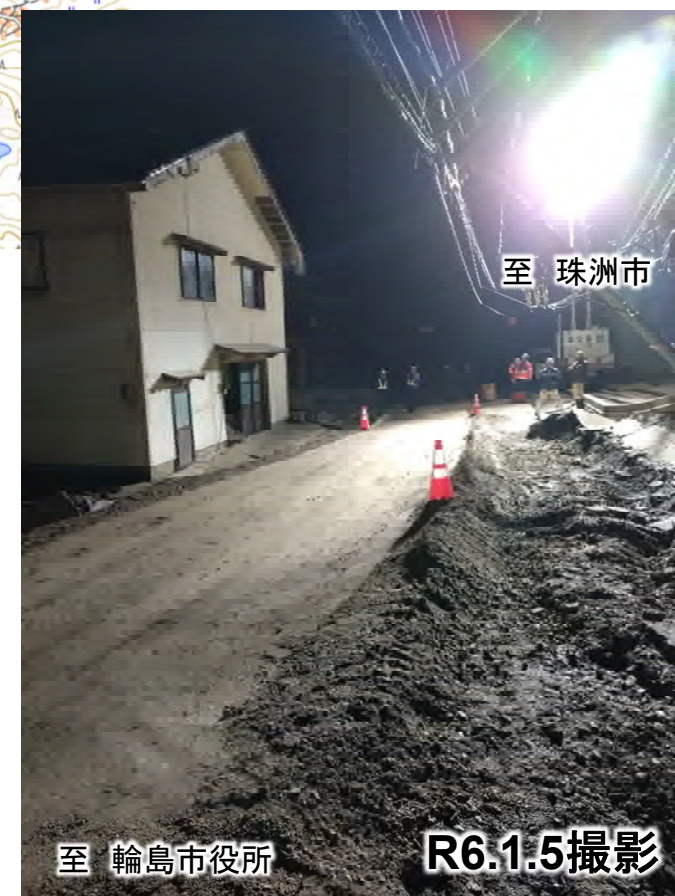
● 輪島市河井町地内「河井中央交差点」から1.9km地点(輪島市稲舟町付近) 路面変状の様況

1/5啓開済

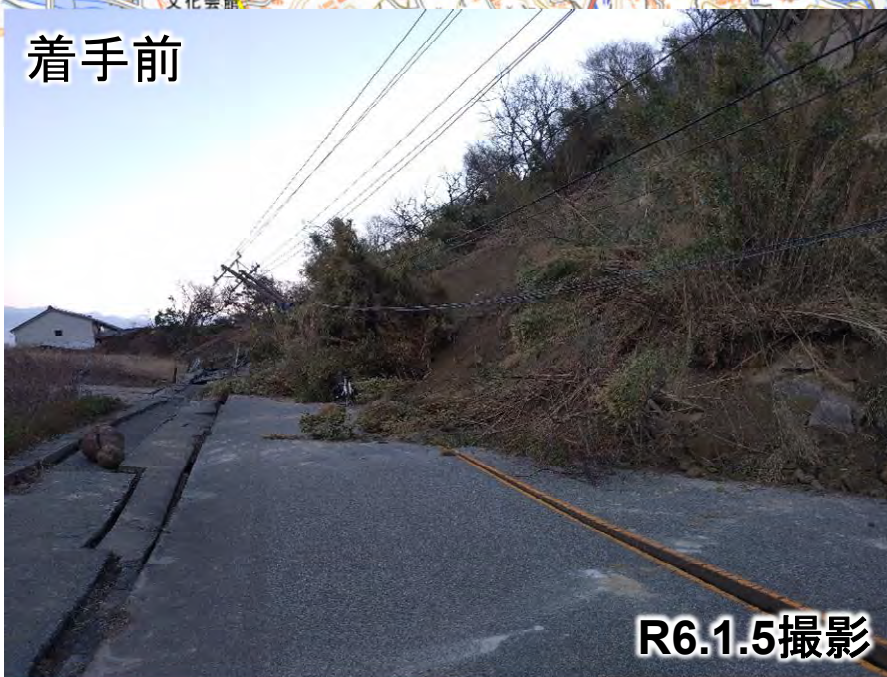
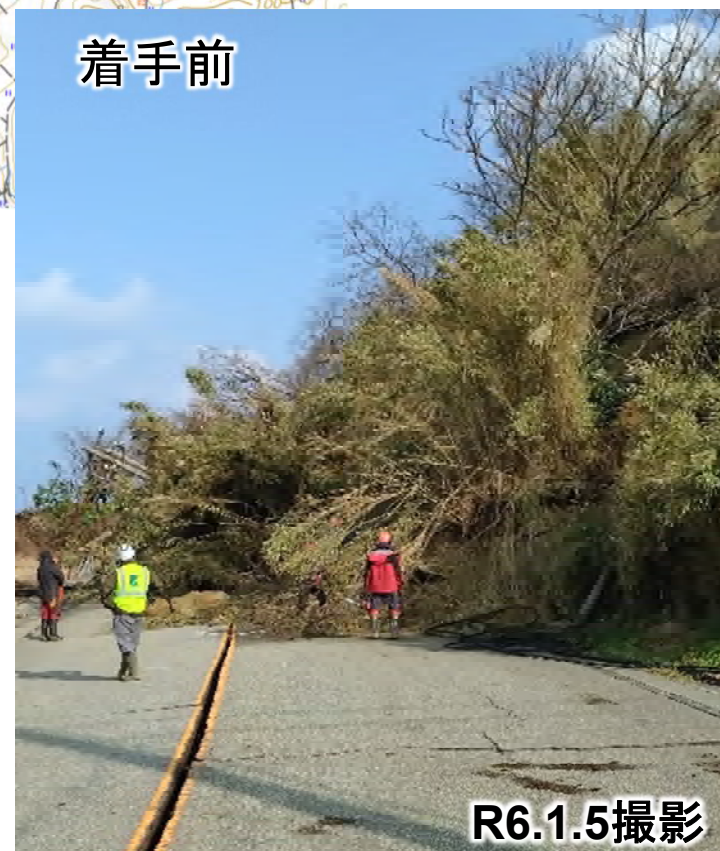
● 輪島市河井町地内「河井中央交差点」から2.2km地点(輪島市稲舟町付近) 崩落箇所

1/13啓開済

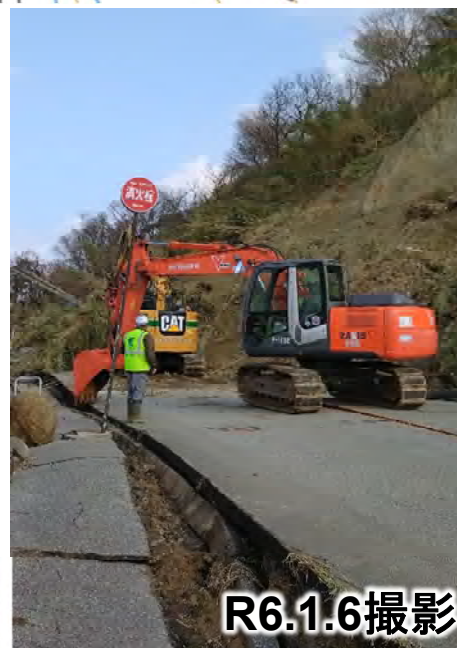
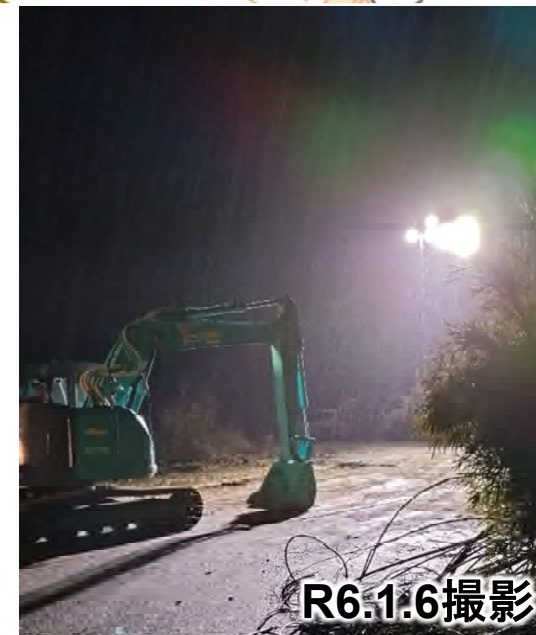
● 輪島市河井町地内「河井中央交差点」から2.2km地点(輪島市稲舟町付近) 崩落箇所

1/13啓開済

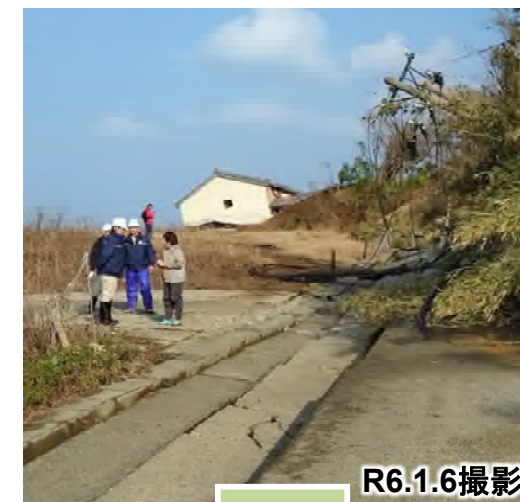
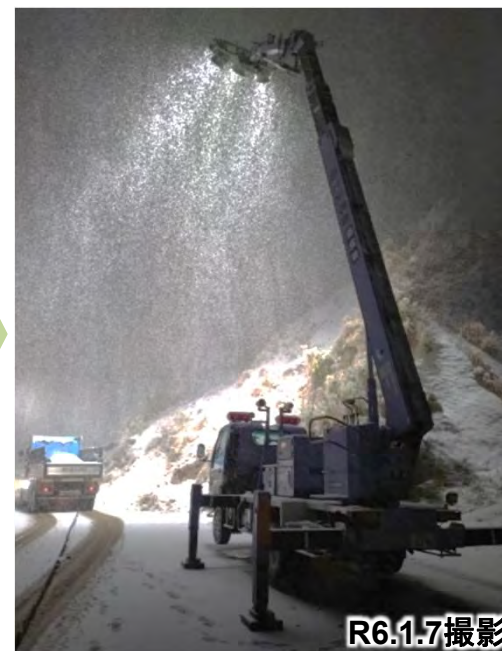
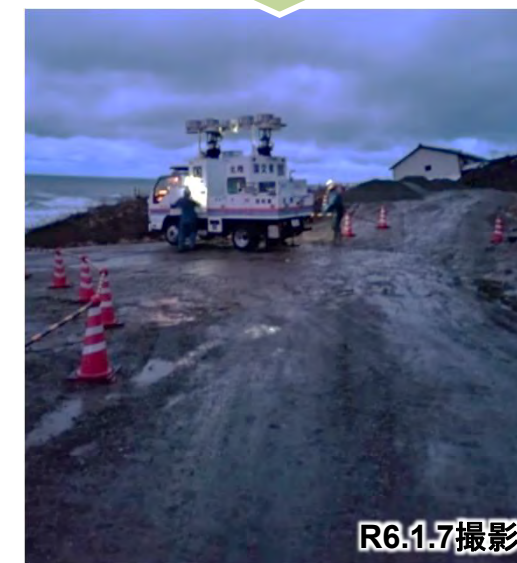
● 輪島市河井町地内「河井中央交差点」から2.2km地点(輪島市稲舟町付近) 崩落箇所

1/13 啓開済

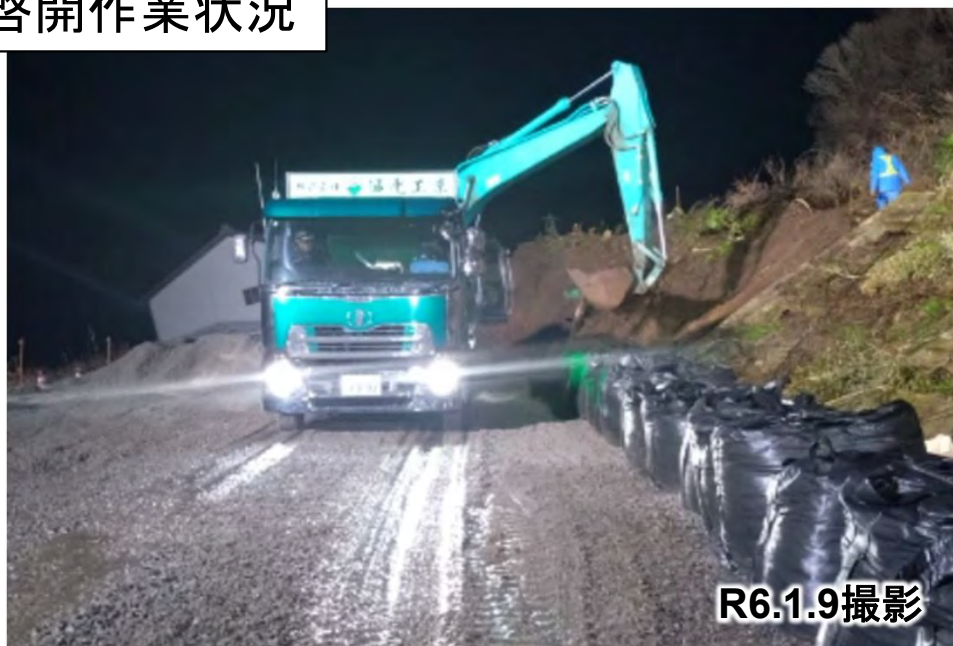
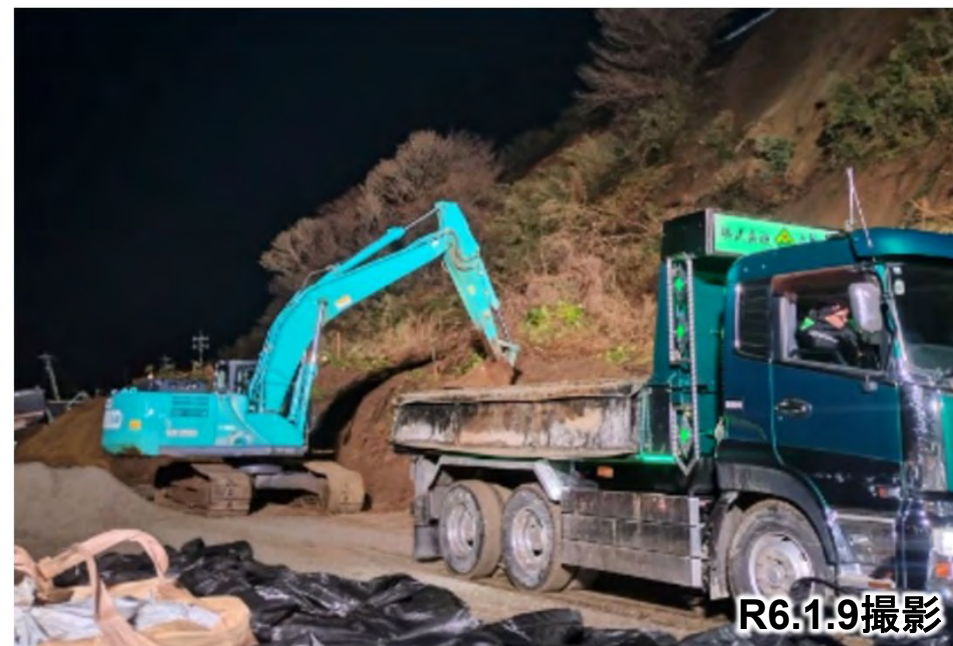
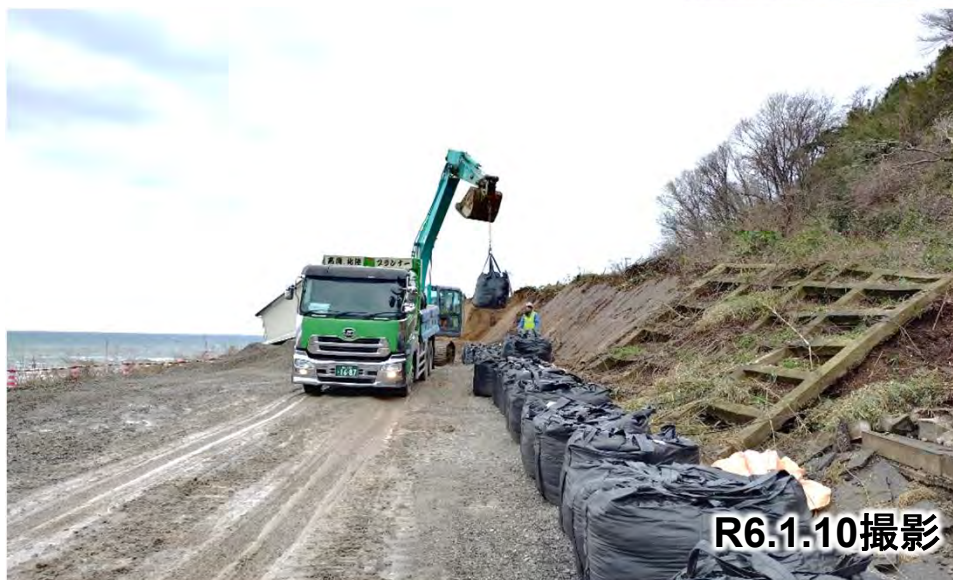
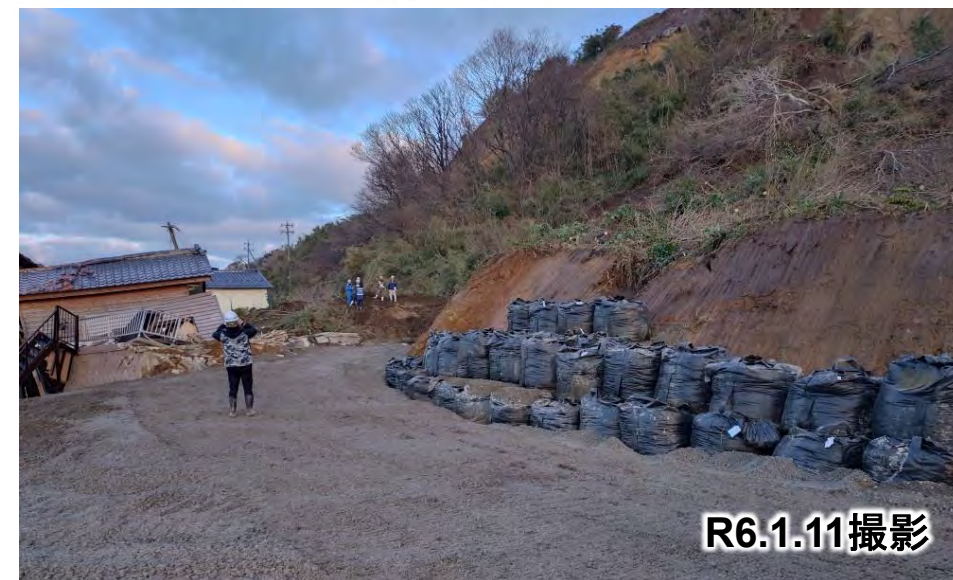
● 輪島市河井町地内「河井中央交差点」から2.2km地点(輪島市稲舟町付近) 崩落箇所 の状況

1/13啓開済

啓開作業状況

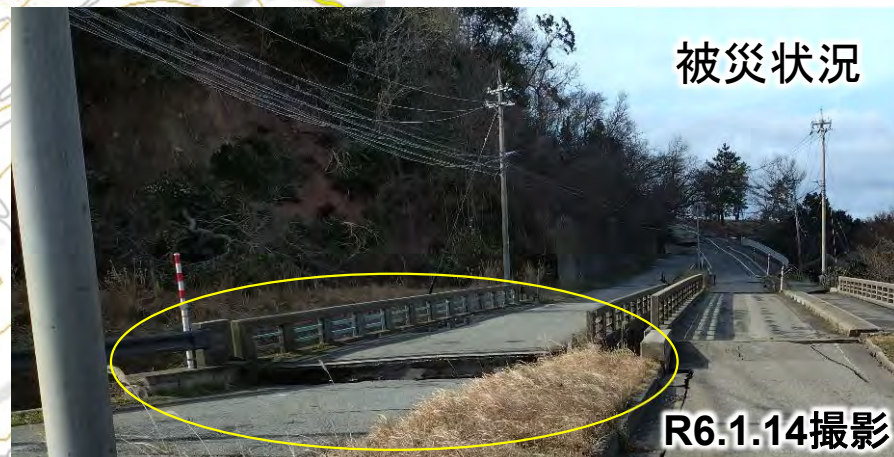
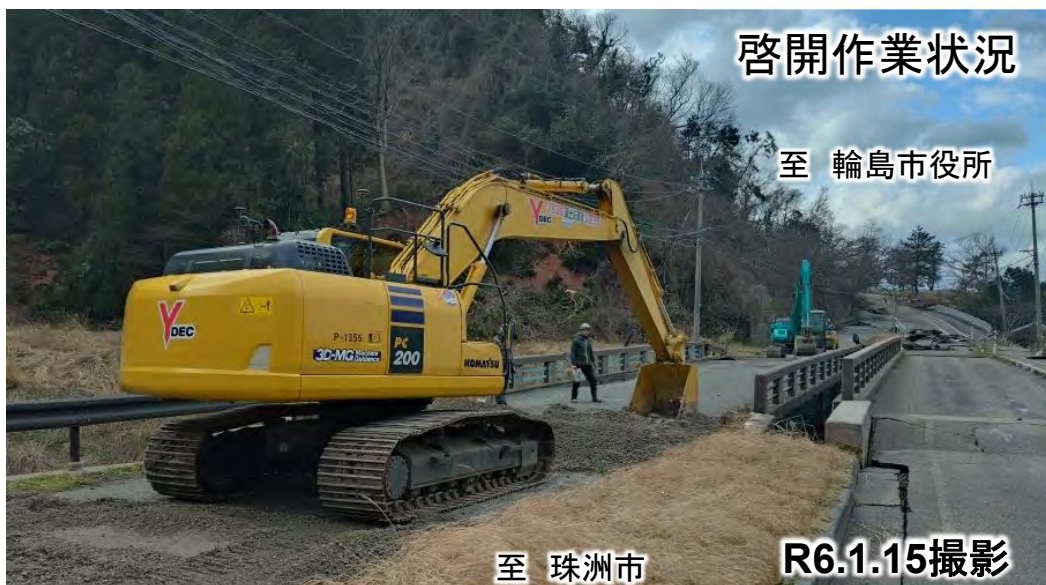
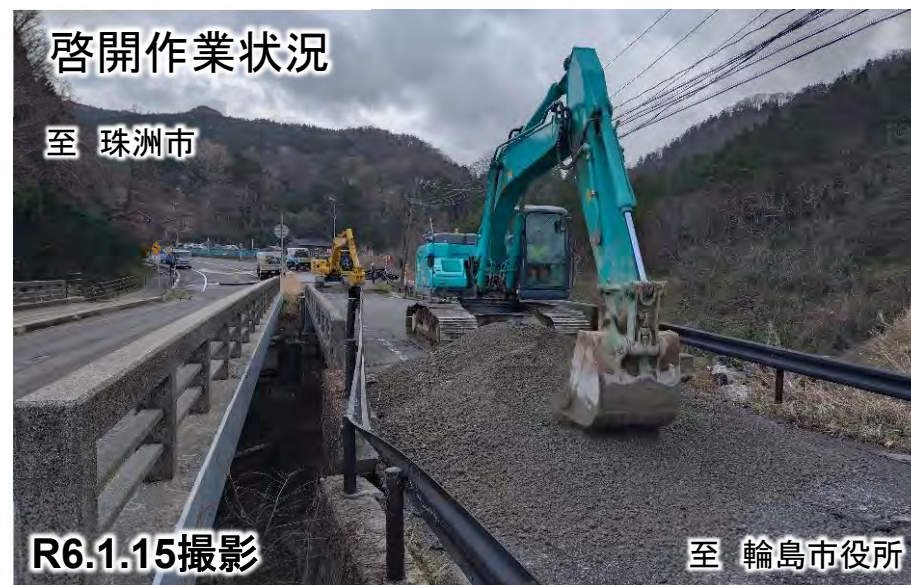
● 輪島市河井町地内「河井中央交差点」から6.5km地点(輪島市深見町付近) 深見橋 段差

1/16啓開済
