- 輪島市門前町浦上地内「浦上交差点」から1.1km地点 崩落箇所

● 輪島市門前町浦上地内「浦上交差点」から3.0km地点 中屋トンネル まで現地調査実施 トンネル内部で覆工崩落

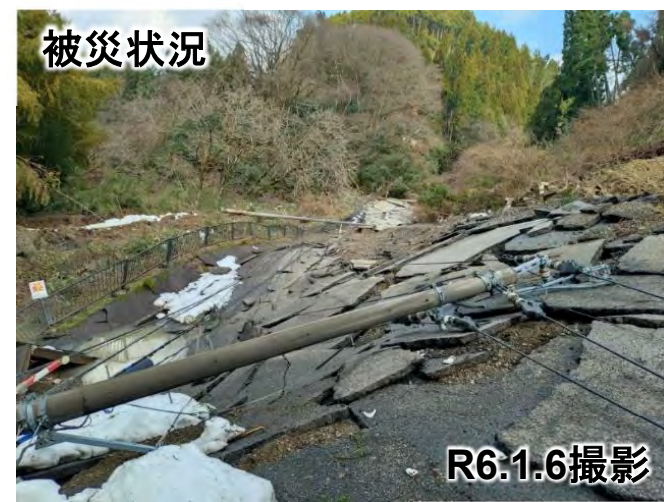
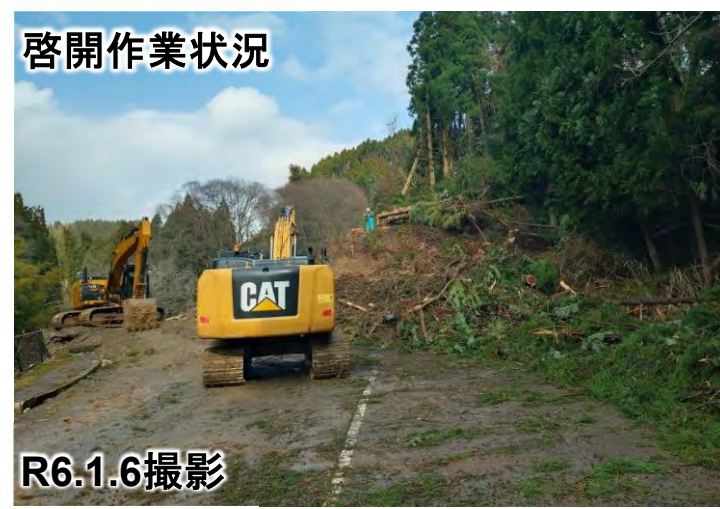
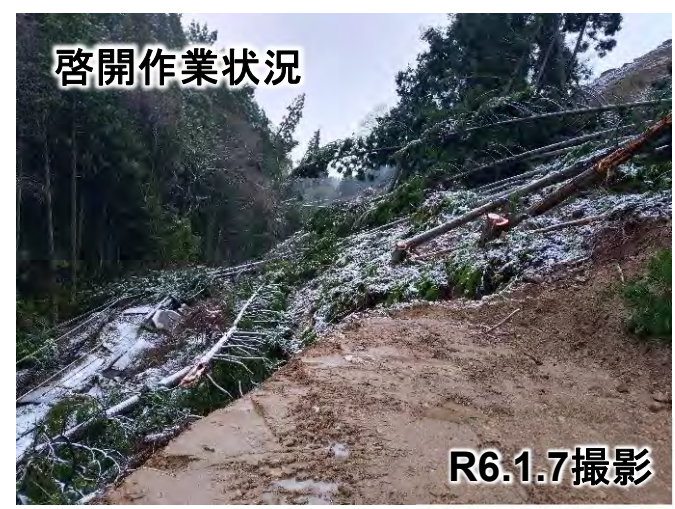
● 輪島市門前町浦上地内「浦上交差点」から1.7km地点 崩落箇所

啓開中

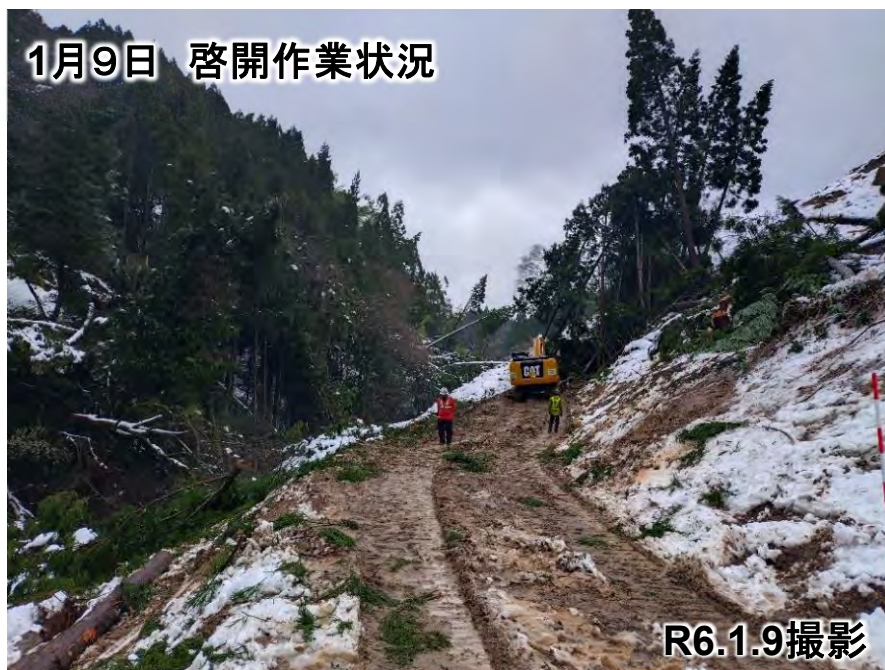
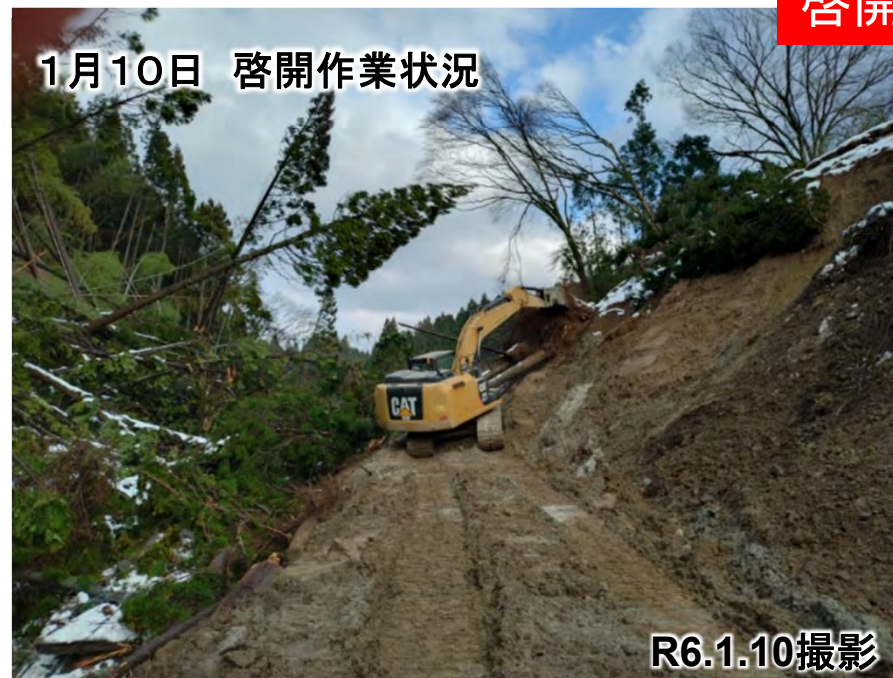
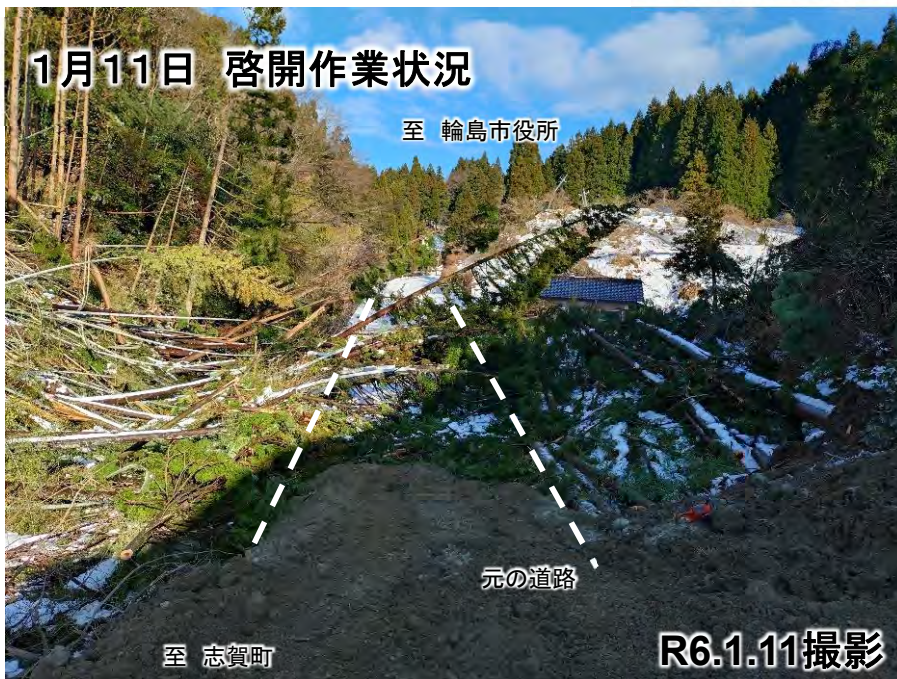
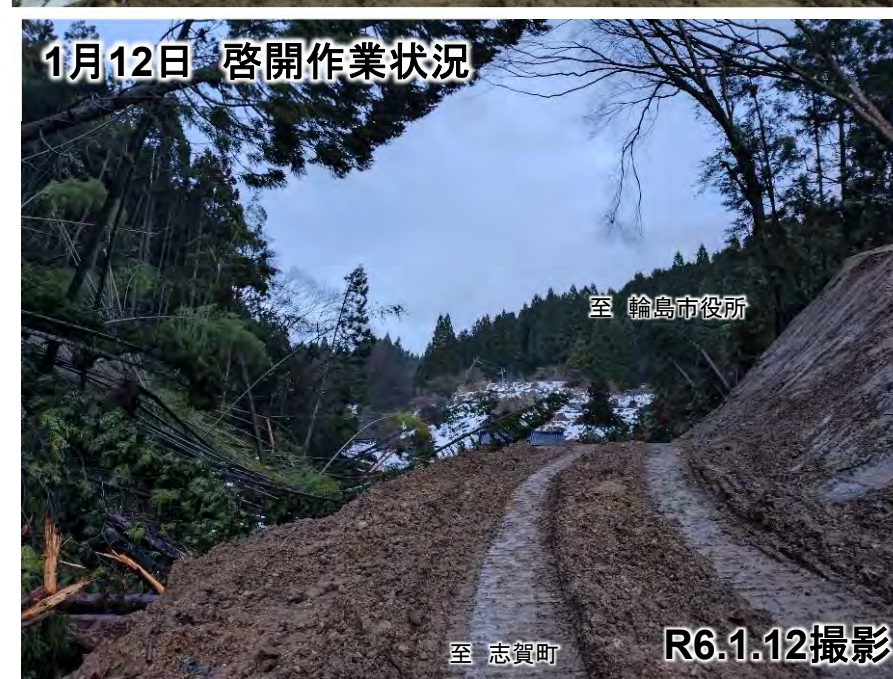
● 輪島市門前町浦上地内「浦上交差点」から1.7km地点 崩落箇所

啓開中

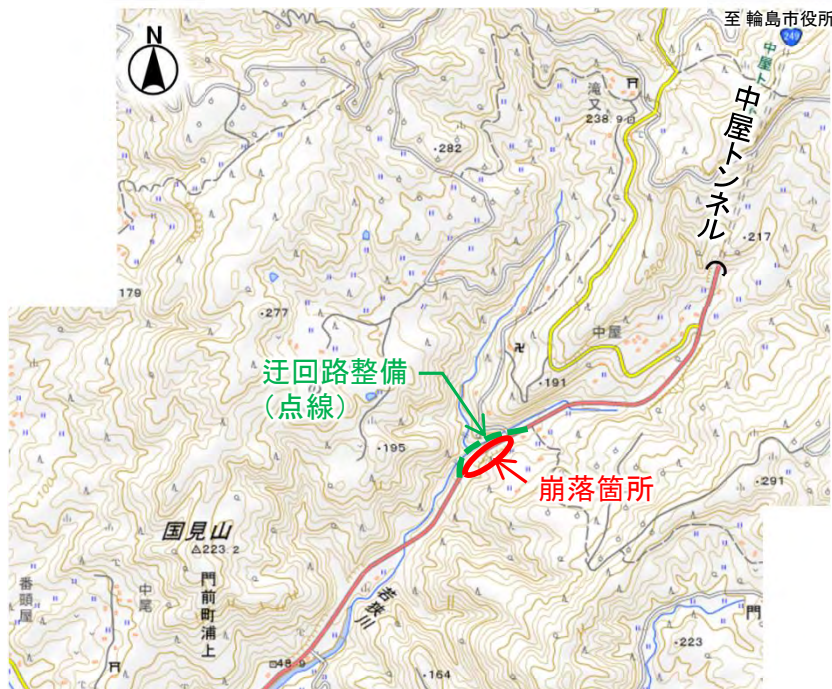
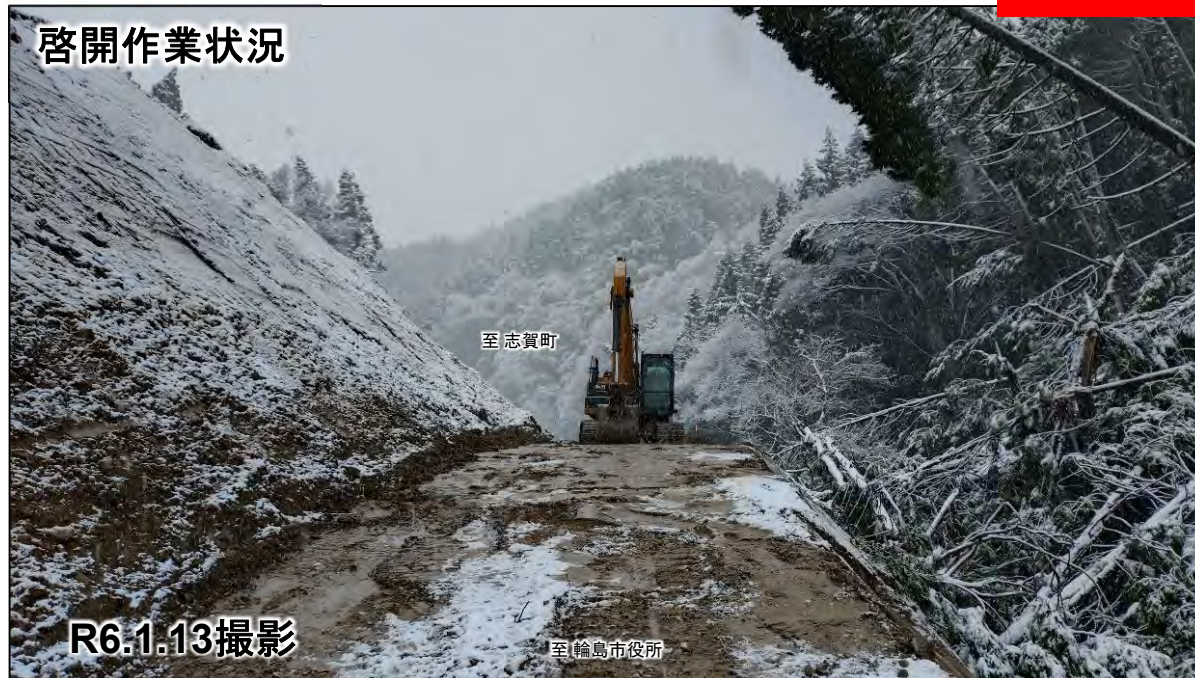
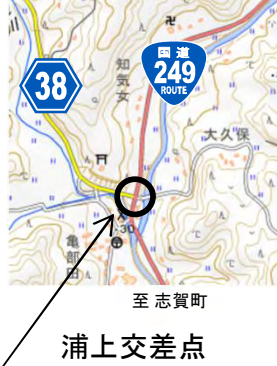
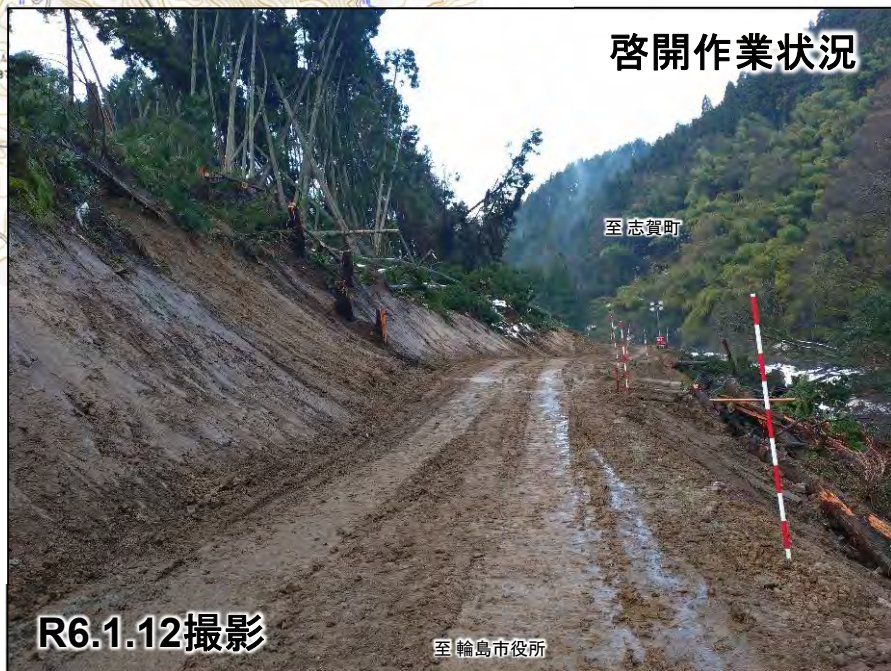
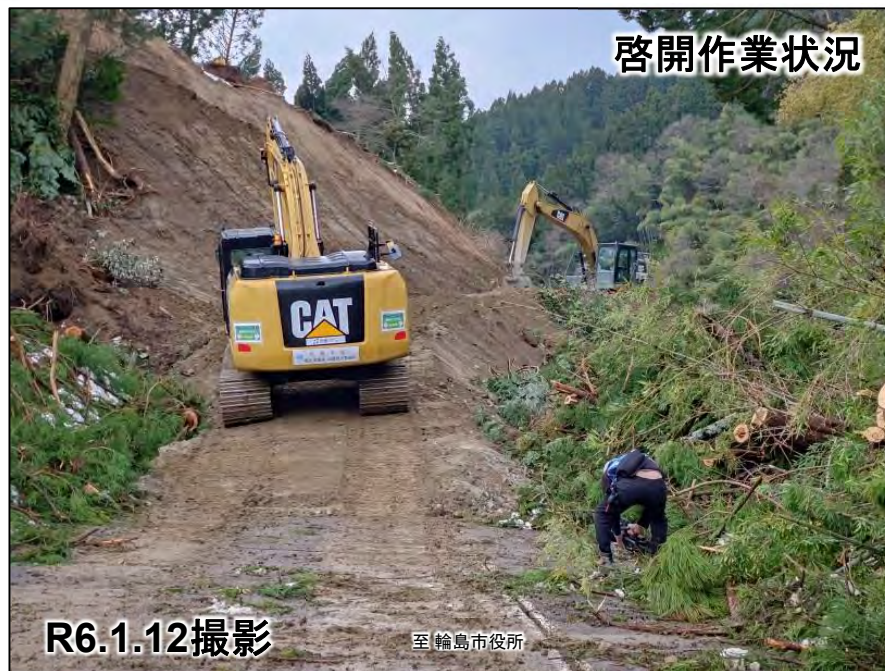
● 輪島市門前町浦上地内「浦上交差点」から1.7km地点 崩落箇所

啓開中

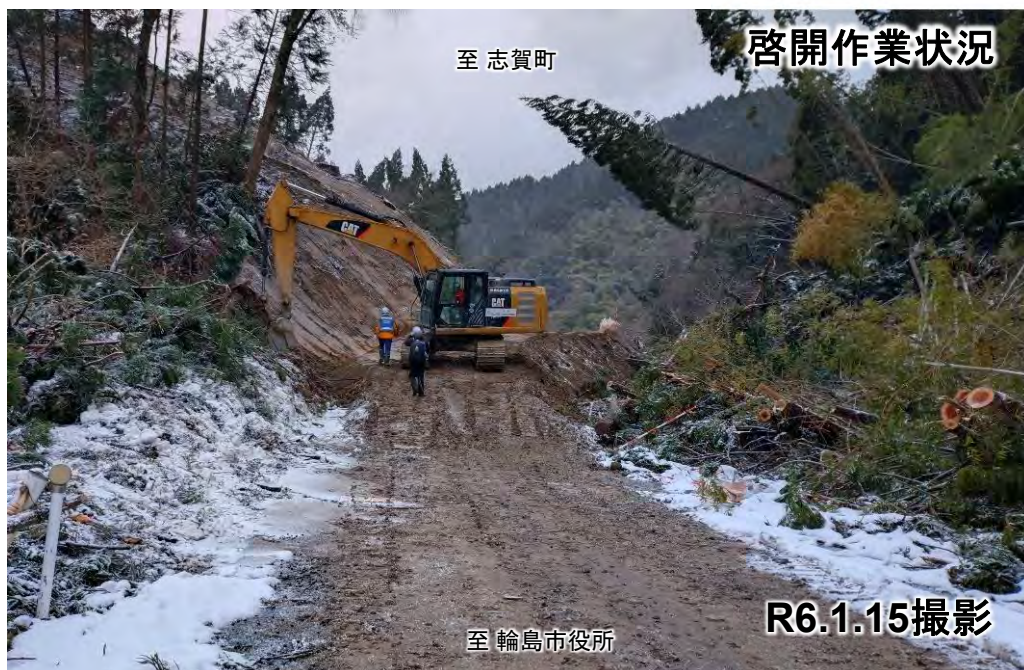
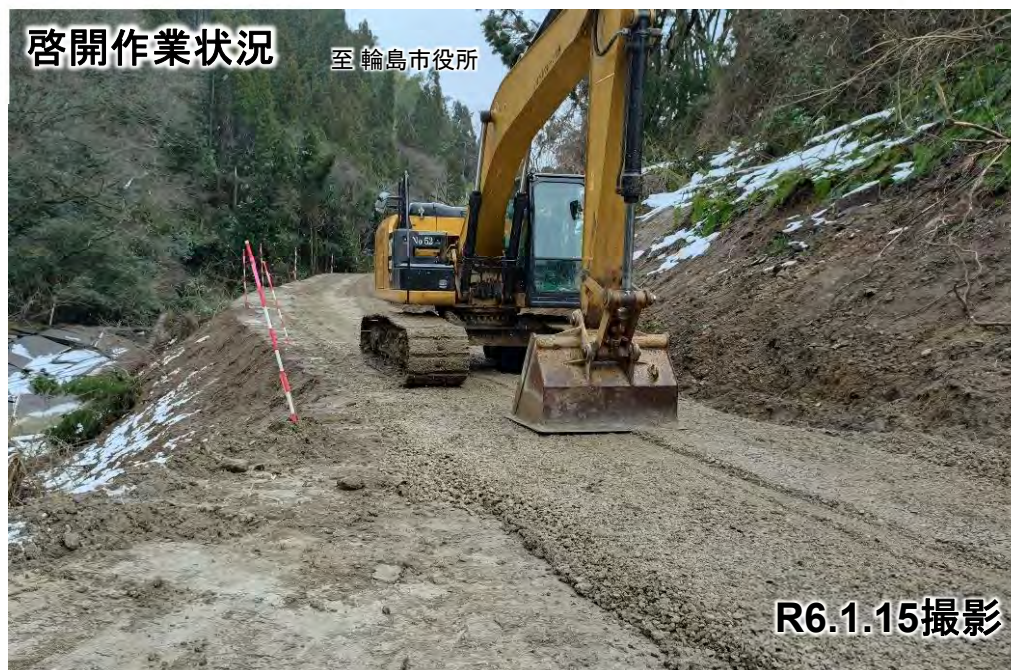
● 輪島市門前町浦上地内「浦上交差点」から1.7km地点 崩落箇所

啓開中

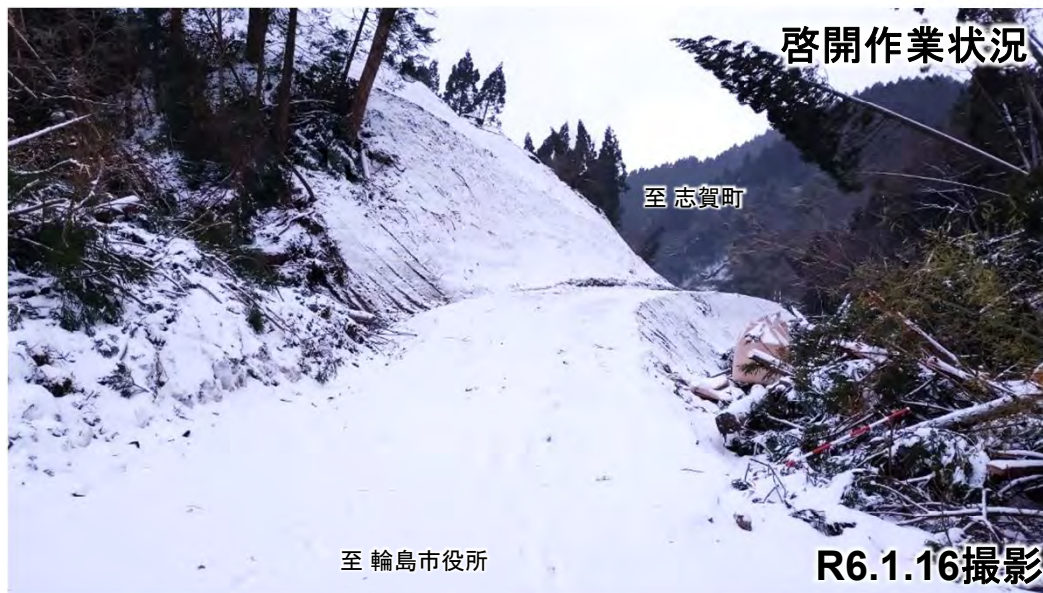
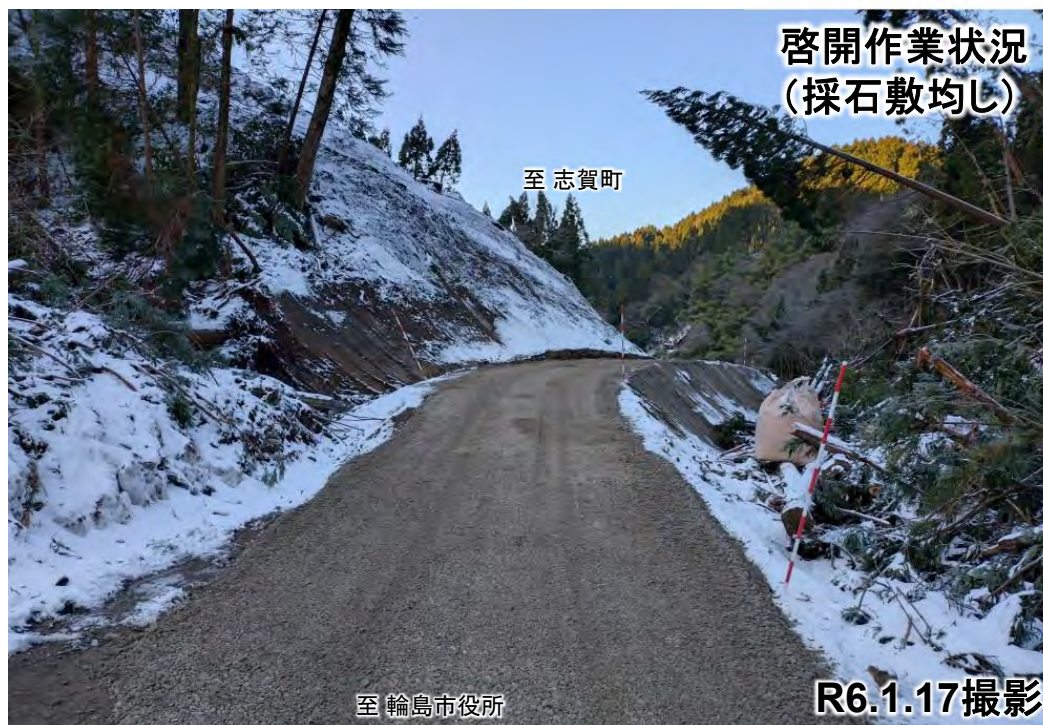
- 輪島市門前町浦上地内「浦上交差点」から1.7km地点 崩落箇所

啓開中

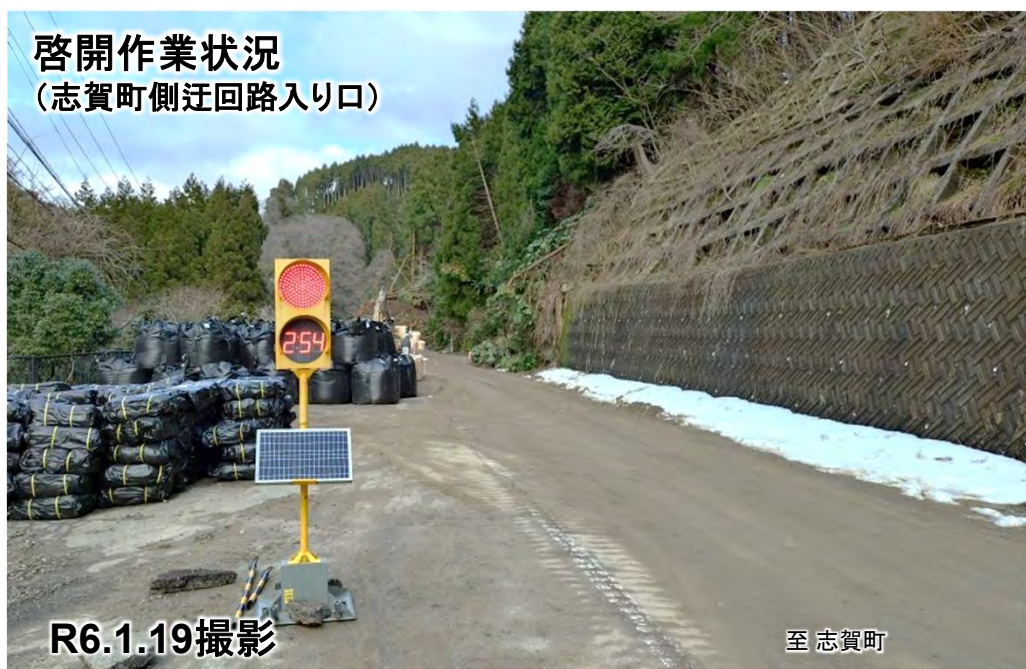
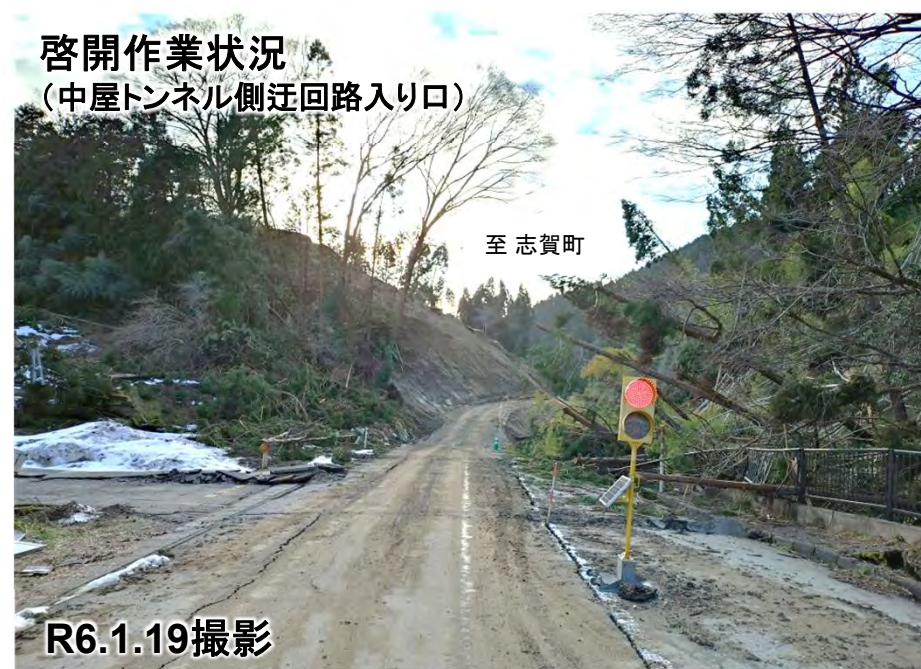
● 輪島市門前町浦上地内「浦上交差点」から1.7km地点 崩落箇所

啓開中

※啓開作業を実施中のため、一般車両の通行はできません。

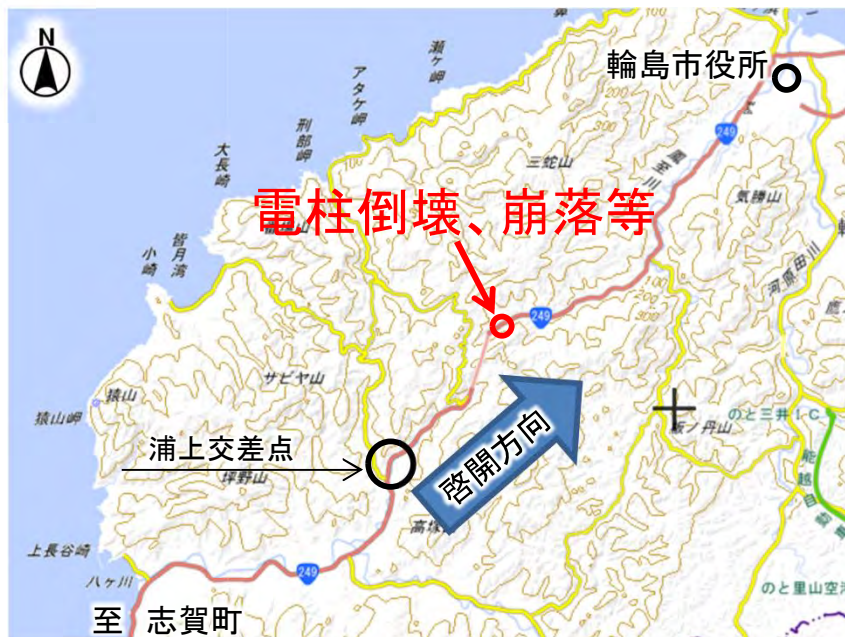
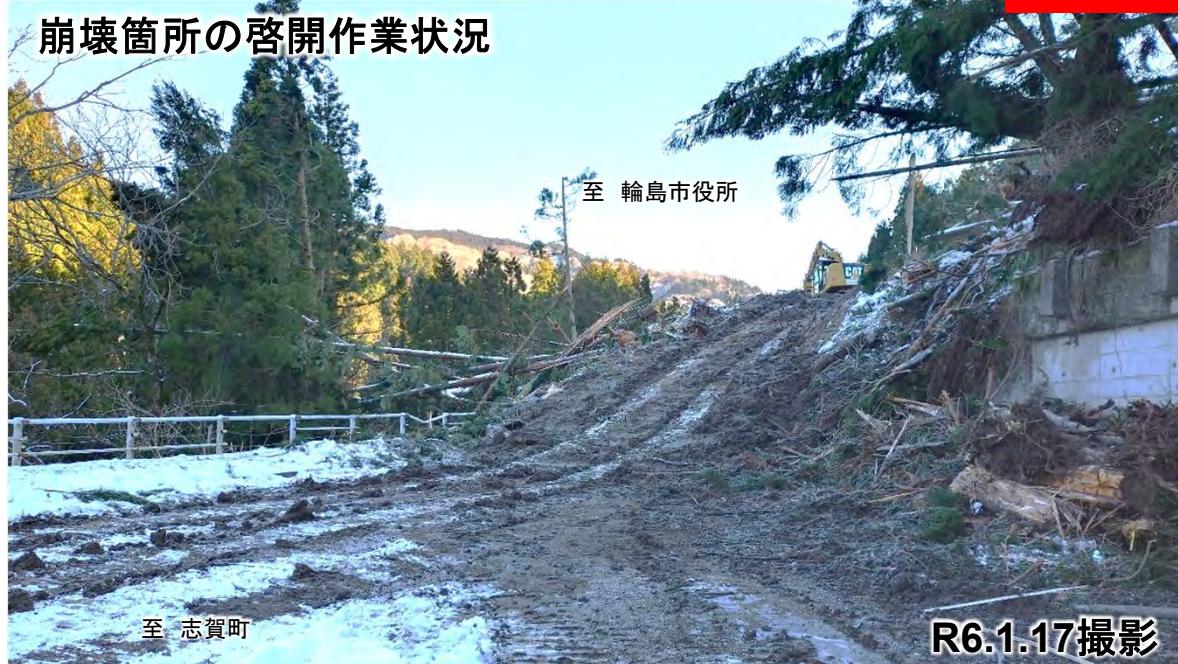
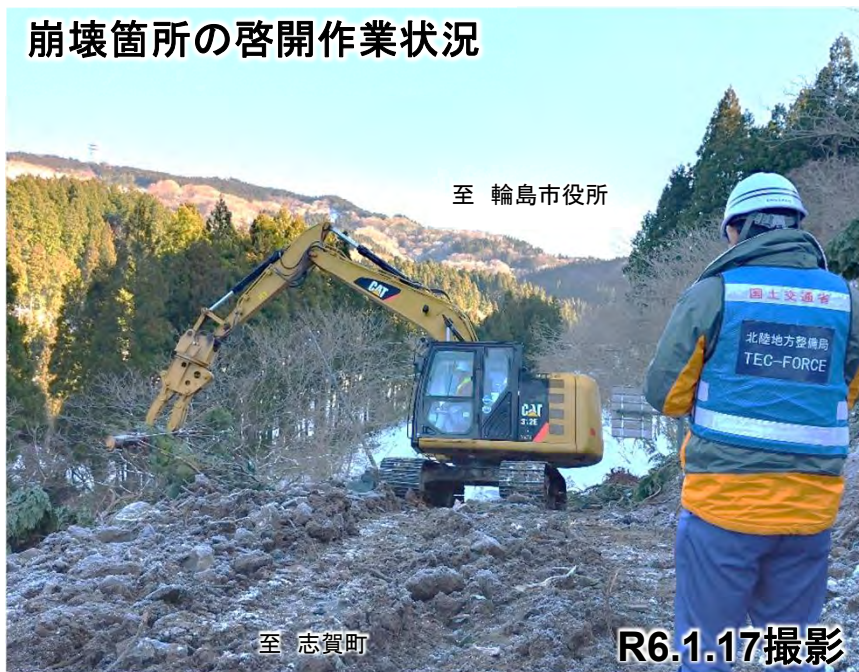
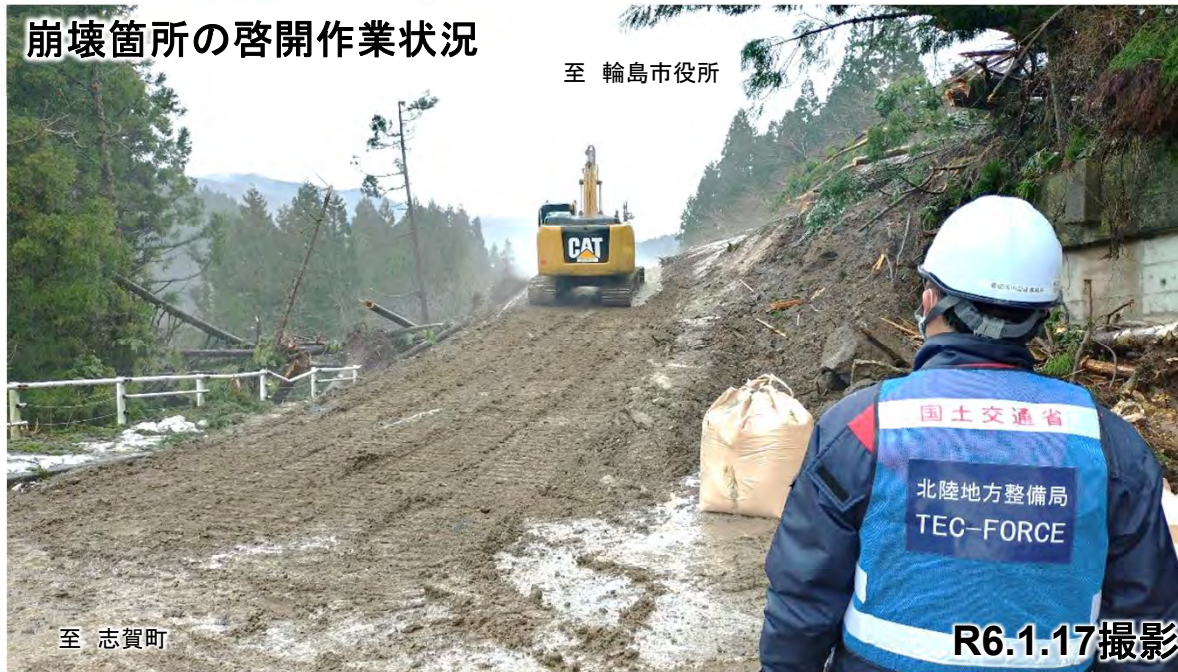
● 輪島市門前町浦上地内「浦上交差点」から4.4km地点 電柱倒壊、崩落、舗装亀裂

啓開中

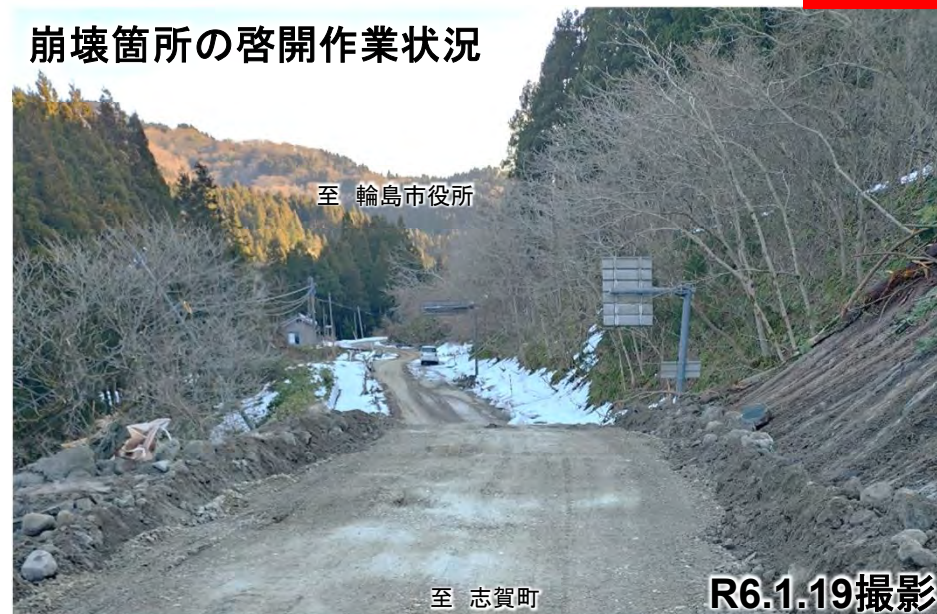
### 崩壊箇所の啓開作業状況

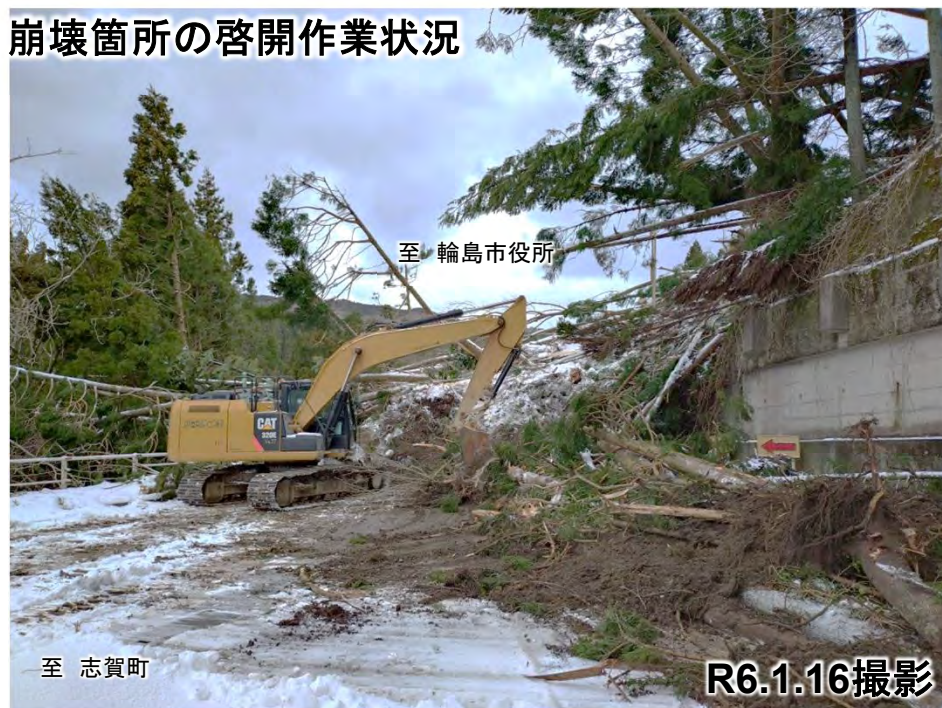
### 崩壊箇所の啓開作業状況

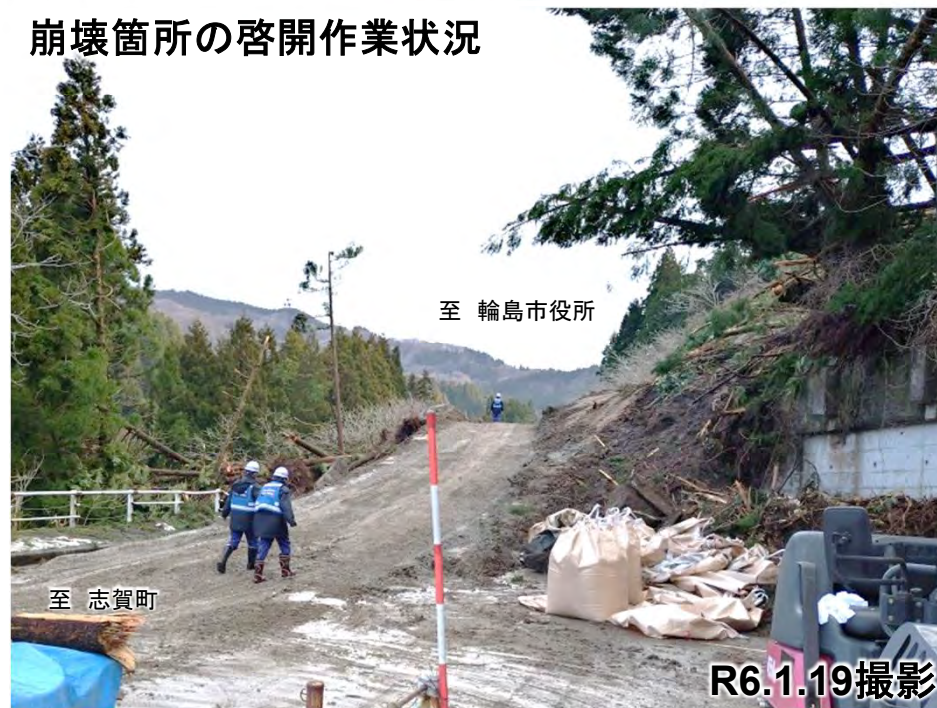
### 崩壊箇所の啓開作業状況

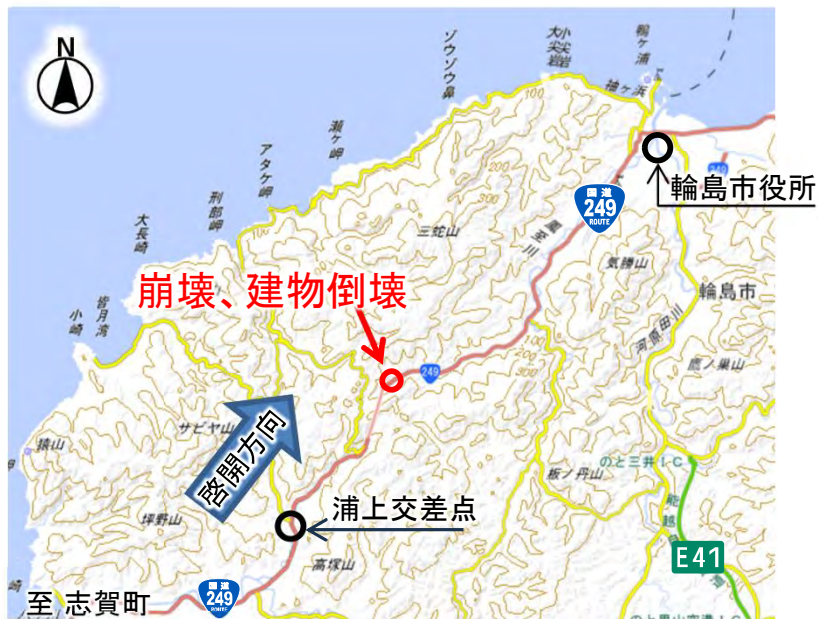
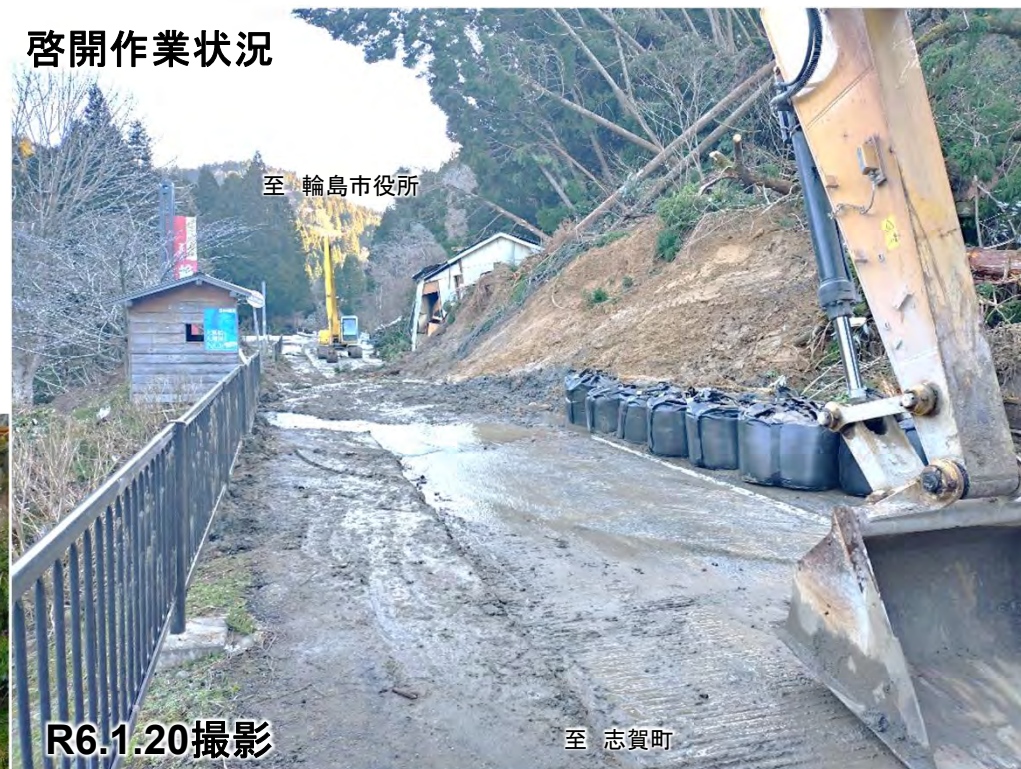
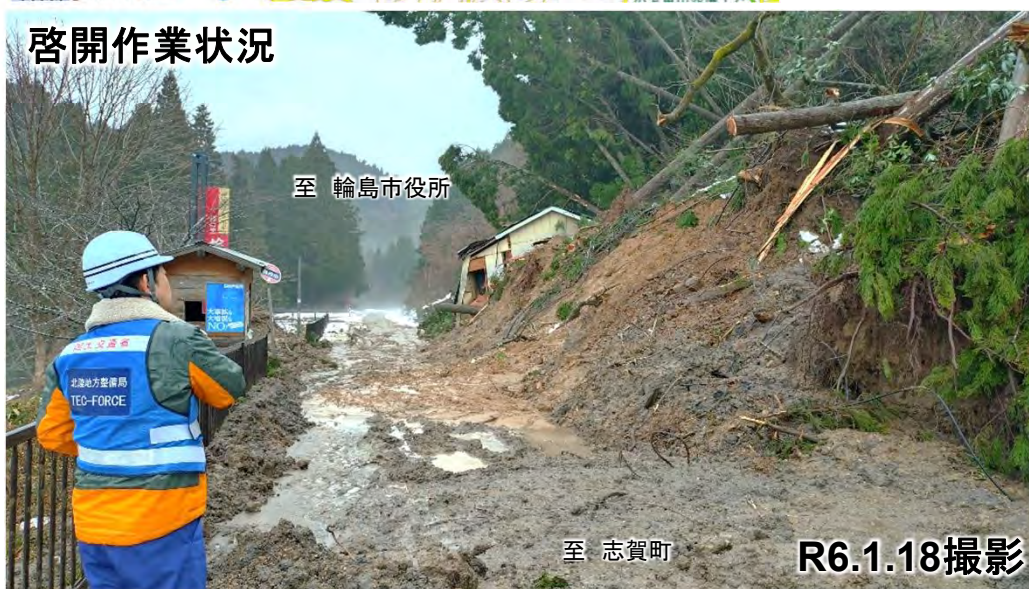
- 輪島市門前町浦上地内「浦上交差点」から4.9km地点 建物倒壊、崩落の状況
- 2工区(株式会社熊谷組)から啓開作業を引き継ぎ

啓開中

啓開作業状況

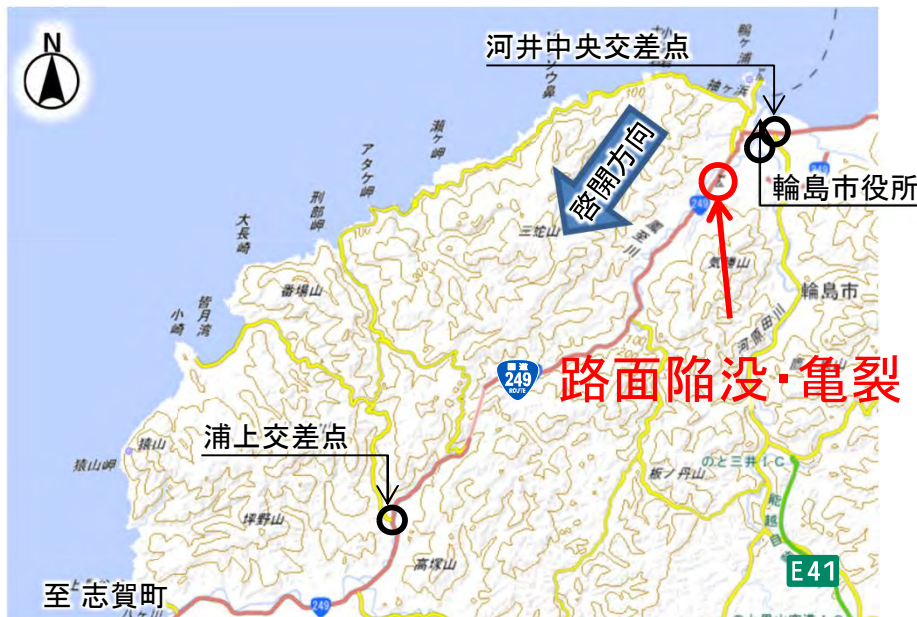
- 輪島市河井町地内「河井中央交差点」から2.9km地点(輪島市稲屋町付近)の路面変状の状況

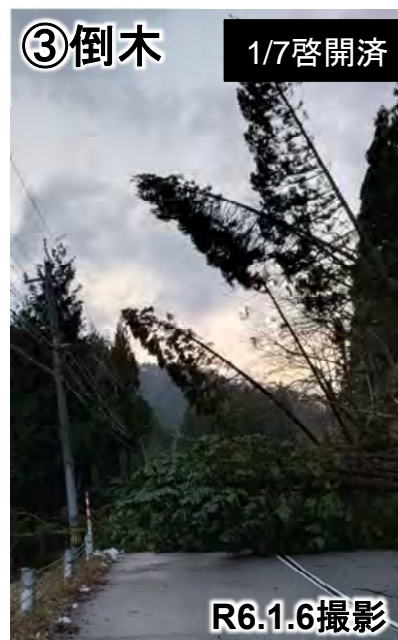
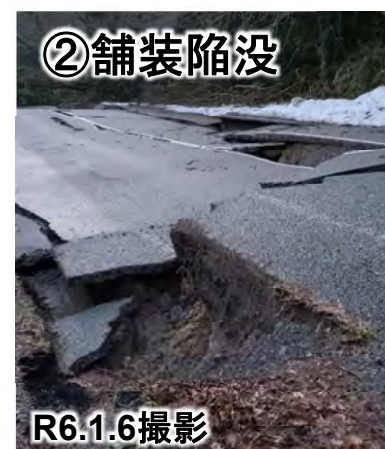
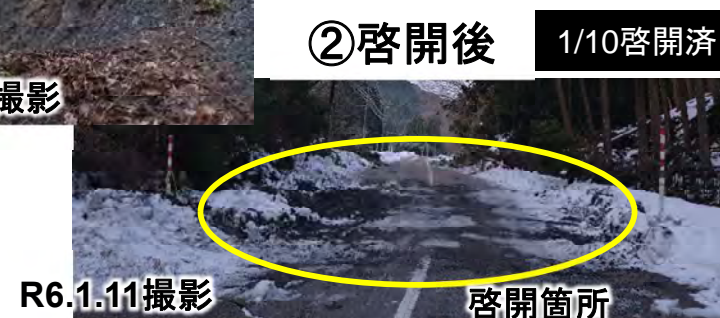
● 輪島市河井町地内「河井中央交差点」から7.9km地点(輪島市縄又町付近)の倒木、路面陥没の状況

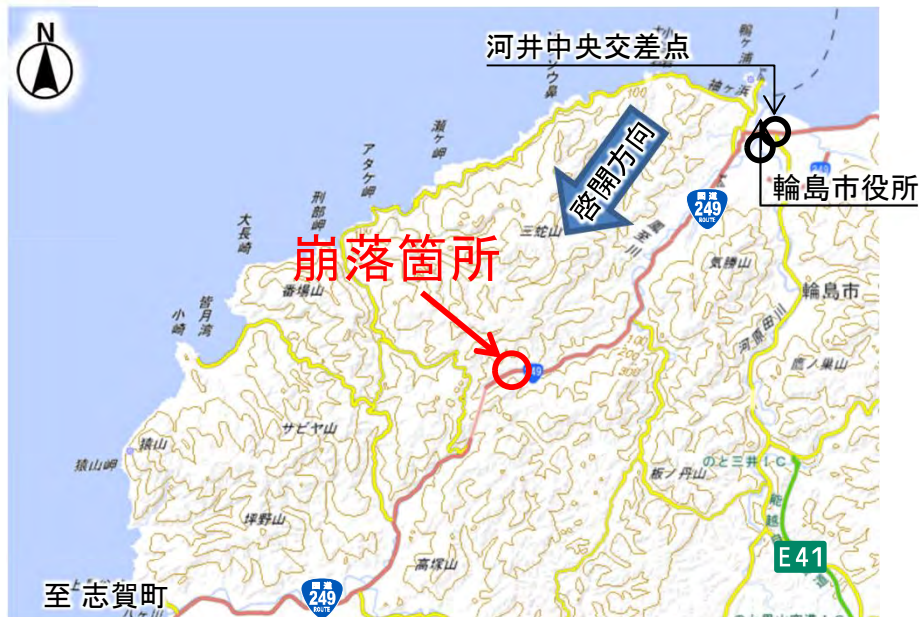
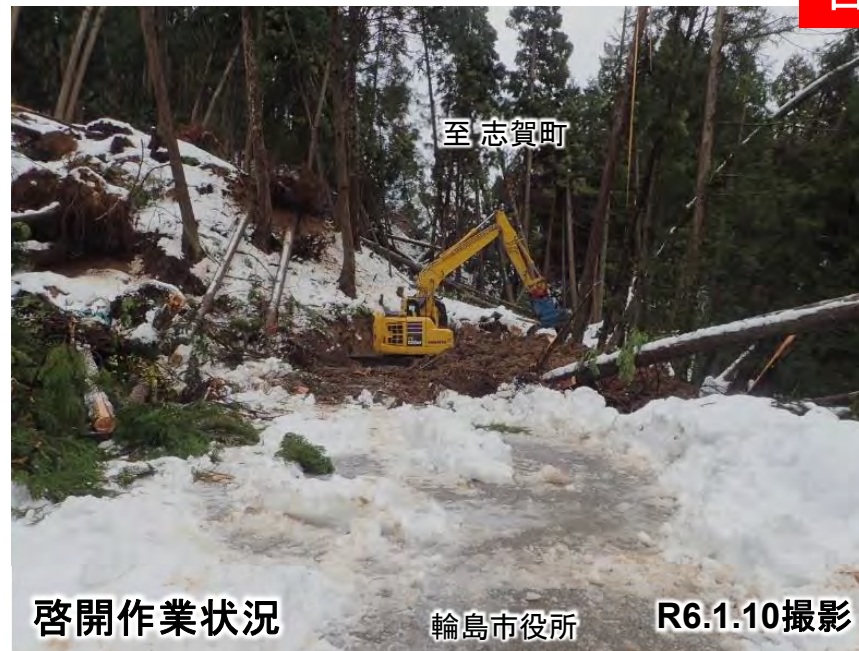
● 輪島市河井町地内「河井中央交差点」から7.9km地点(輪島市縄又町付近)の崩落箇所状況

啓開中

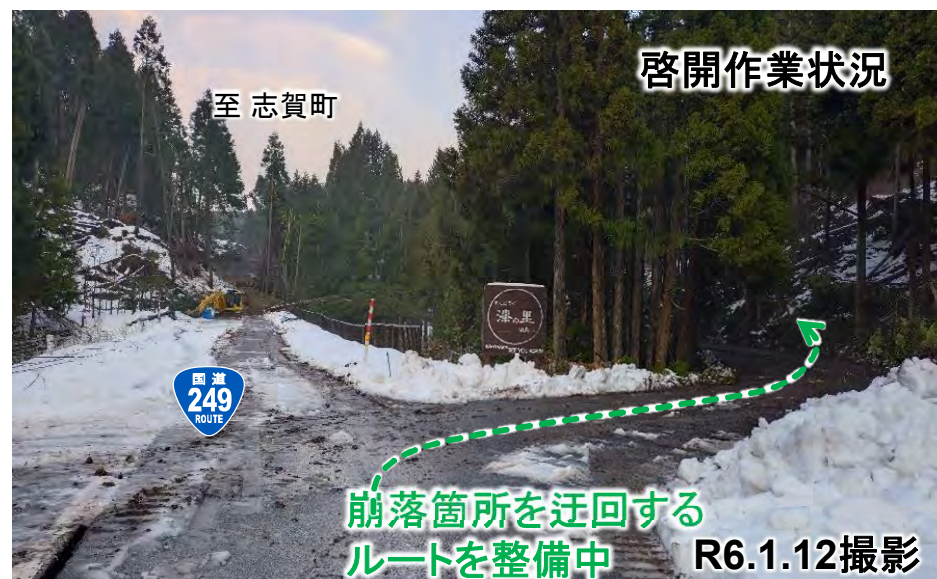
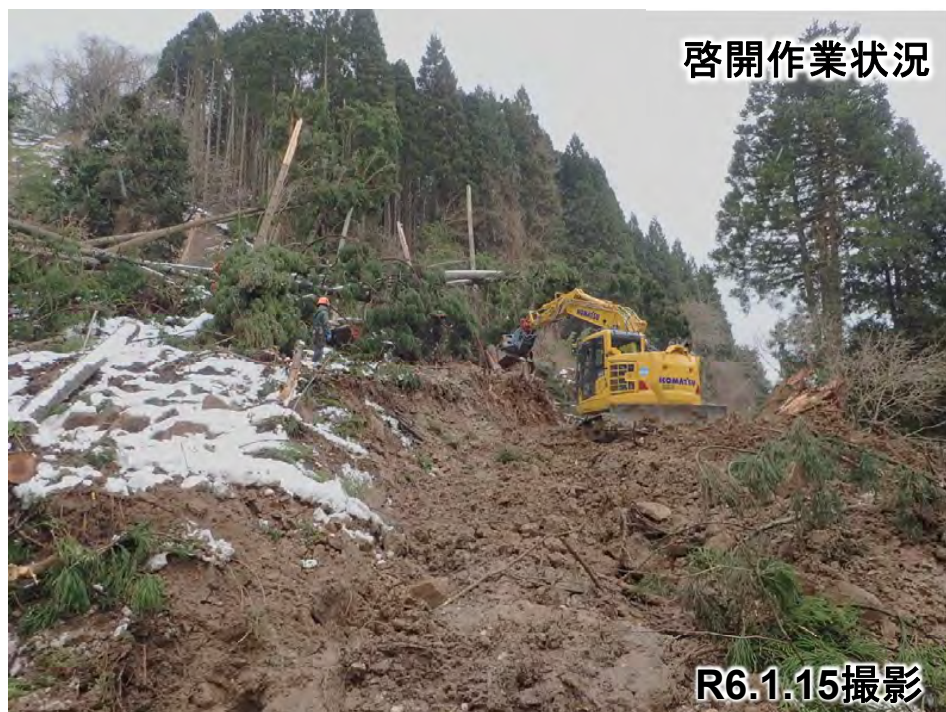
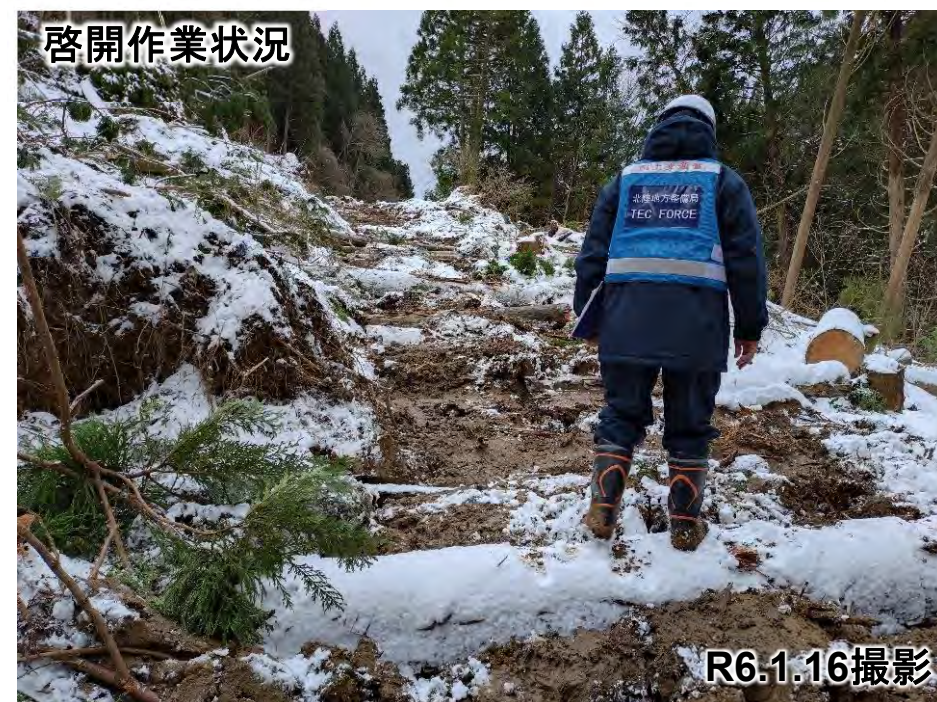
● 輪島市河井町地内「河井中央交差点」から7.9km地点(輪島市縄又町付近)の崩落箇所状況

啓開中

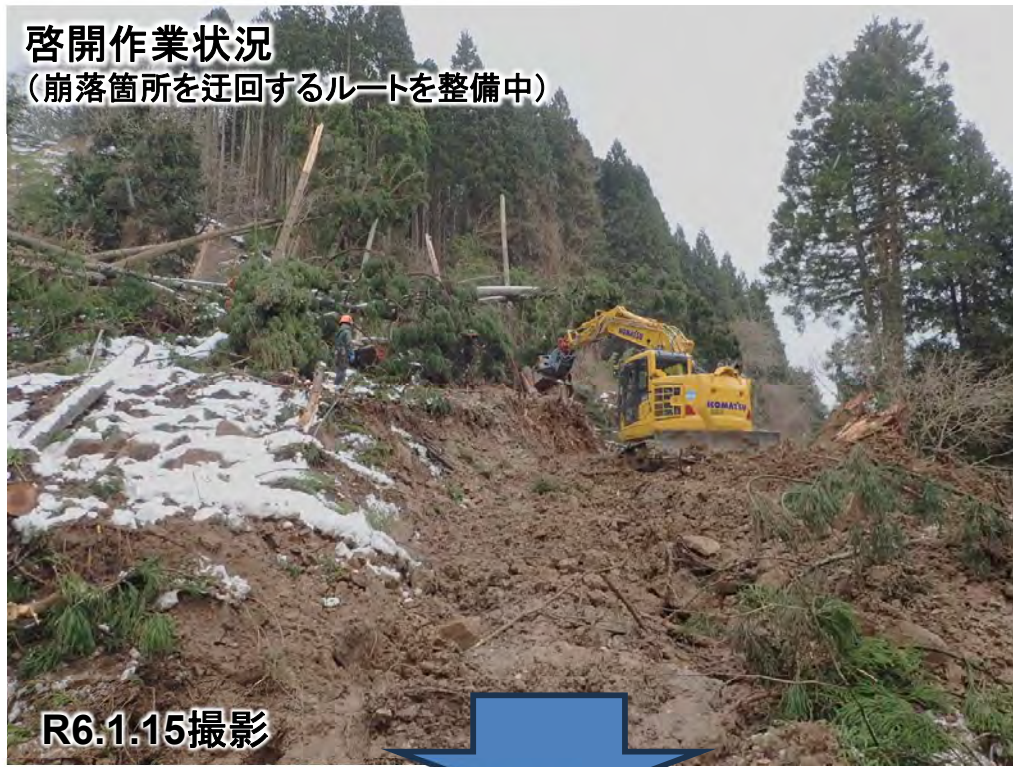
## ● 輪島市河井町地内「河井中央交差点」から7.9km地点(輪島市縄又町付近)の崩落箇所状況

### 啓開作業状況

(崩落箇所を迂回するルートを整備中)

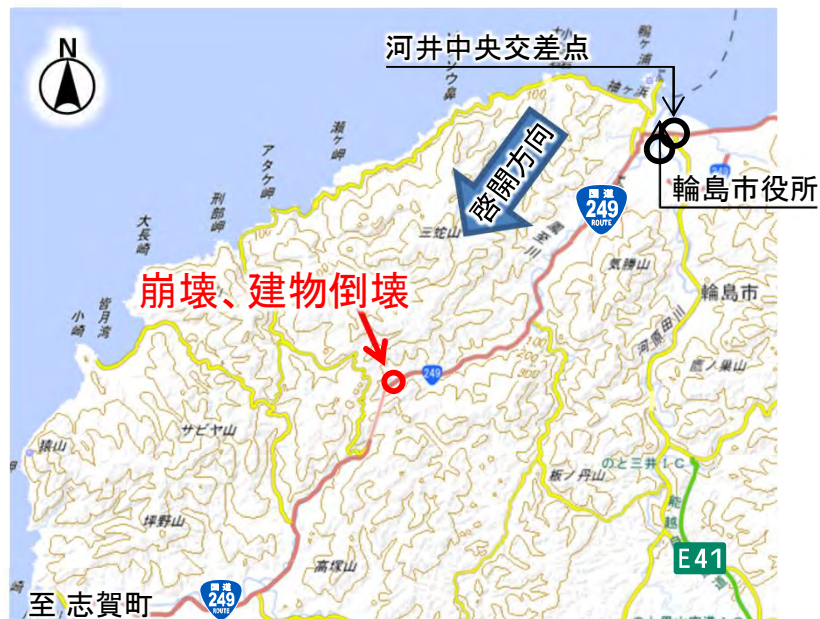
● 輪島市河井町地内「河井中央交差点」から10.3km地点(輪島市縄又町付近)の建物倒壊、崩落の状況

被災状況(志賀町方向から輪島市方向を望む)

啓開中
