- 輪島市門前町浦上地内「浦上交差点」から1.1km地点 崩落箇所

● 輪島市門前町浦上地内「浦上交差点」から3.0km地点 中屋トンネル まで現地調査実施 トンネル内部で覆工崩落

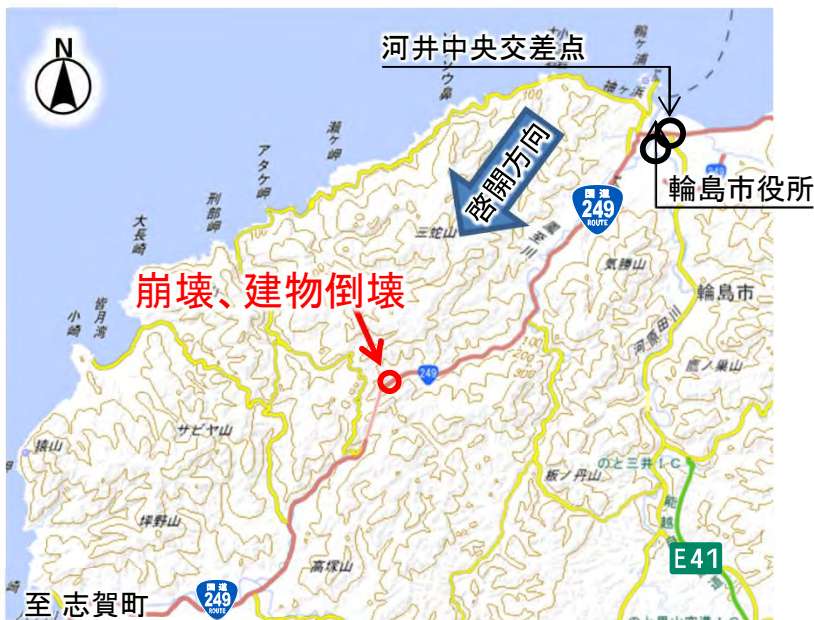
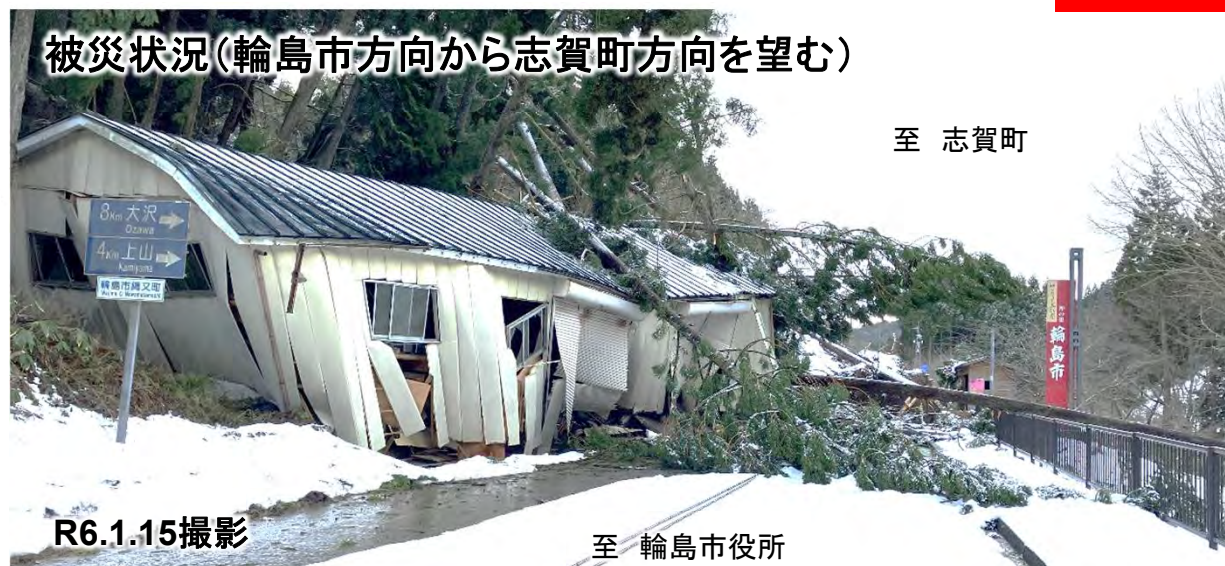
● 輪島市河井町地内「河井中央交差点」から10.3km地点(輪島市縄又町付近)の建物倒壊、崩落の状況

啓開中

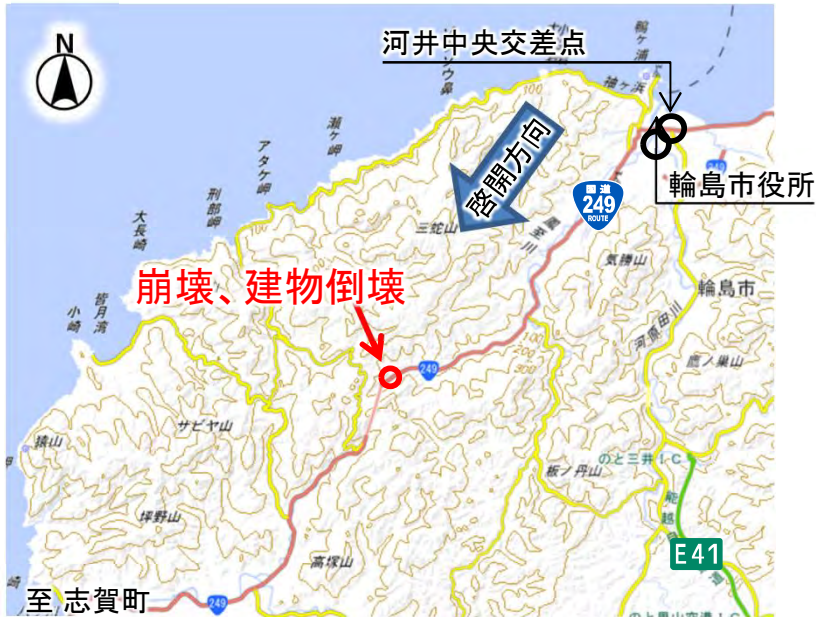
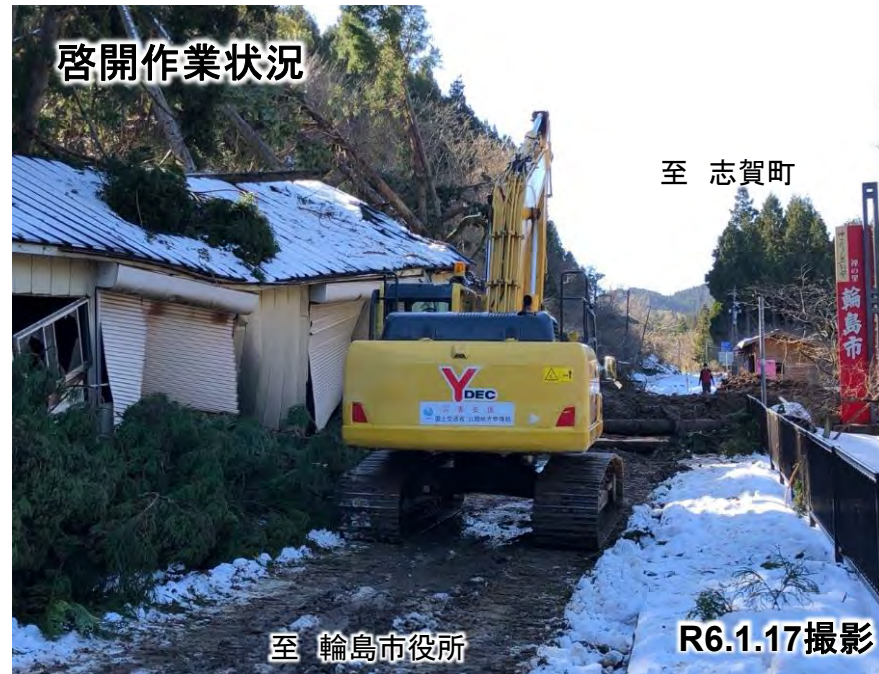
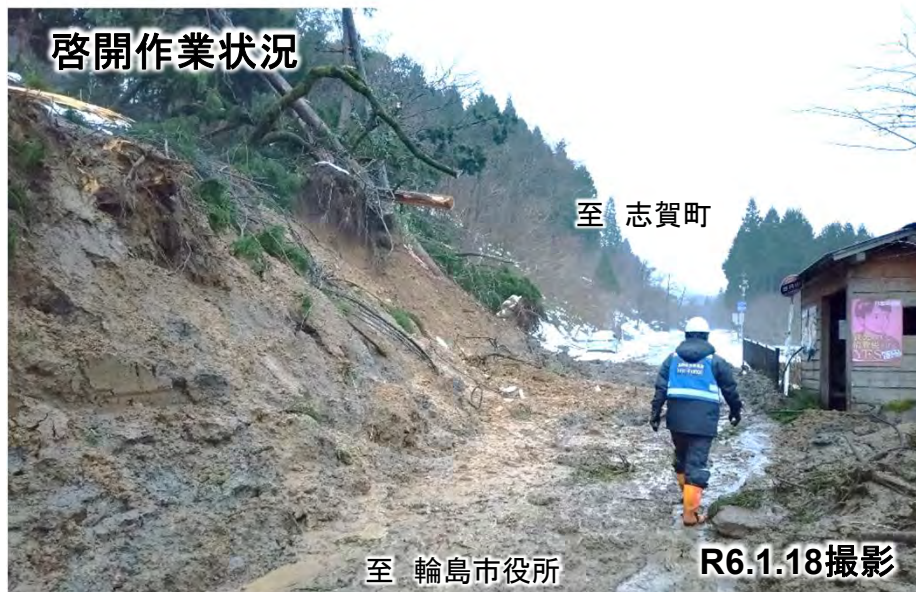
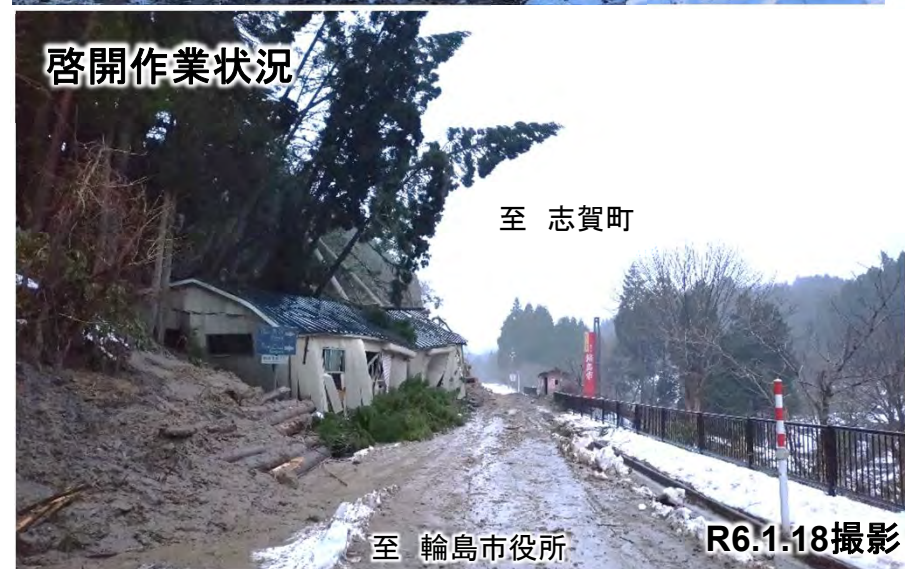
- 輪島市河井町地内「河井中央交差点」から10.3km地点(輪島市縄又町付近)の建物倒壊、崩落の状況
- 1工区(株式会社安藤・間)に当被災箇所への啓開を引き継ぎ

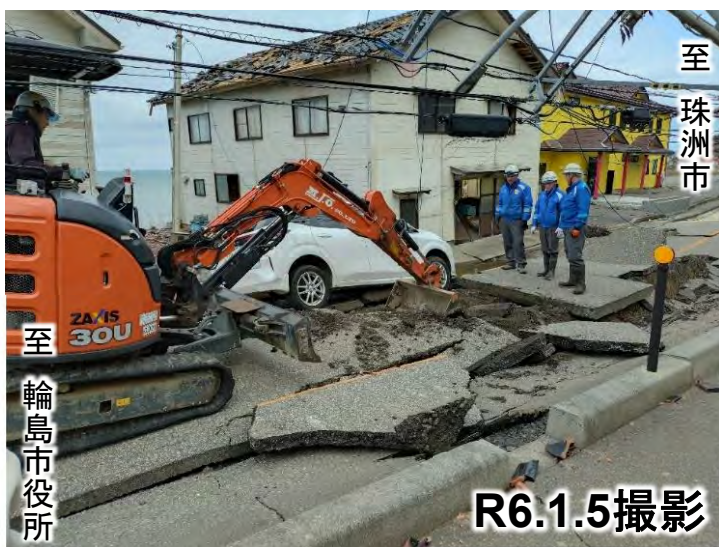
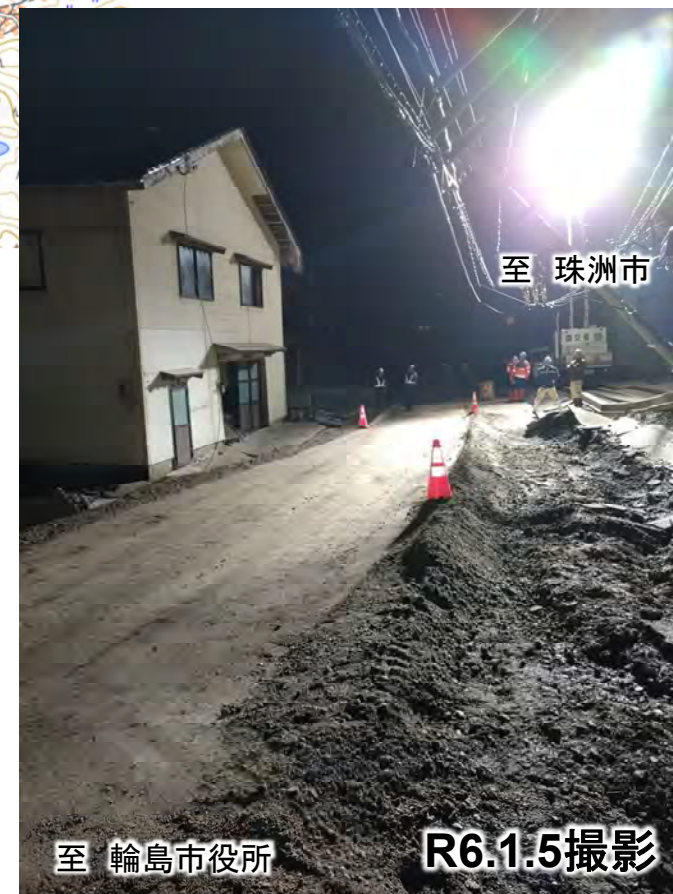
● 輪島市河井町地内「河井中央交差点」から1.9km地点(輪島市稲舟町付近) 路面変状の様況

1/5啓開済

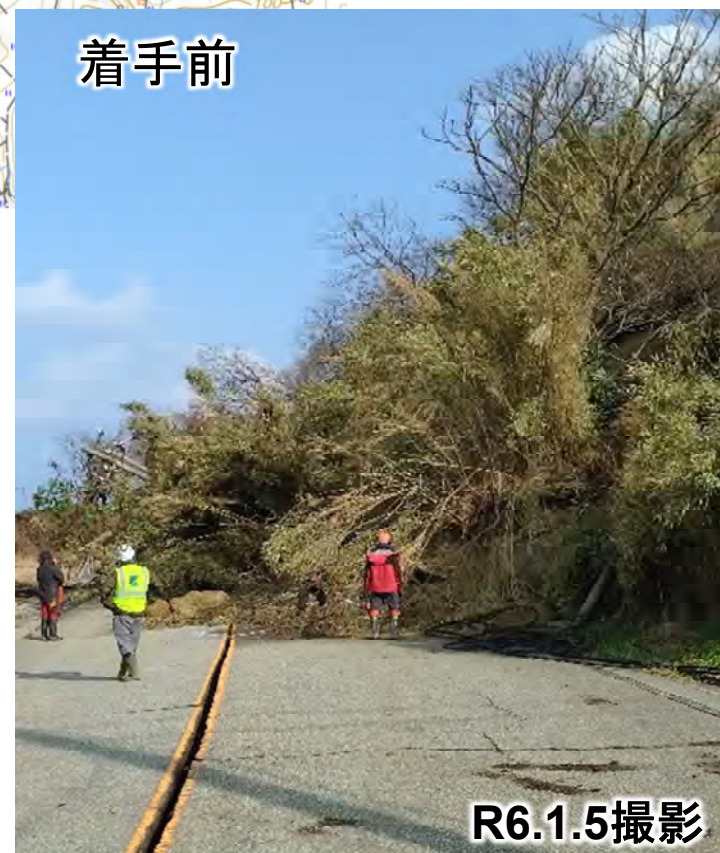
● 輪島市河井町地内「河井中央交差点」から2.2km地点(輪島市稲舟町付近) 崩落箇所

1/13啓開済

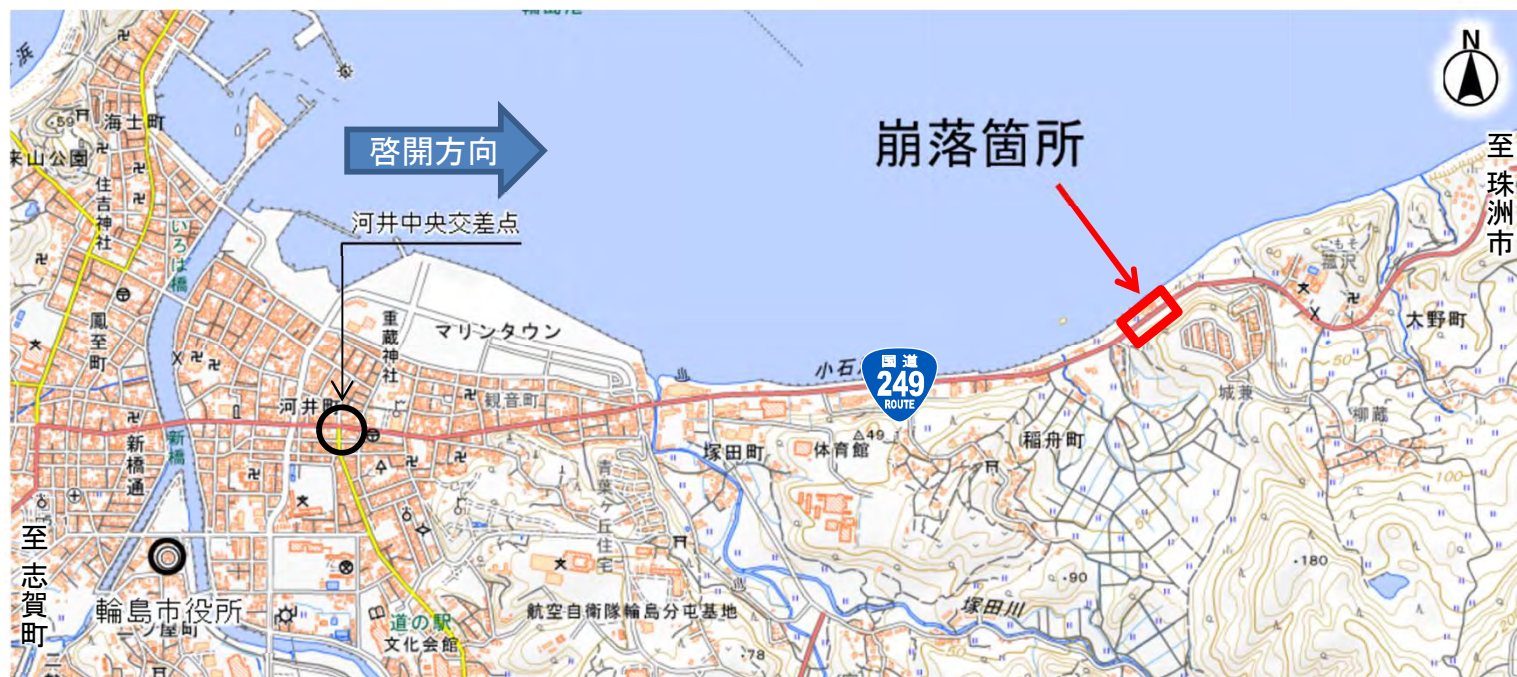
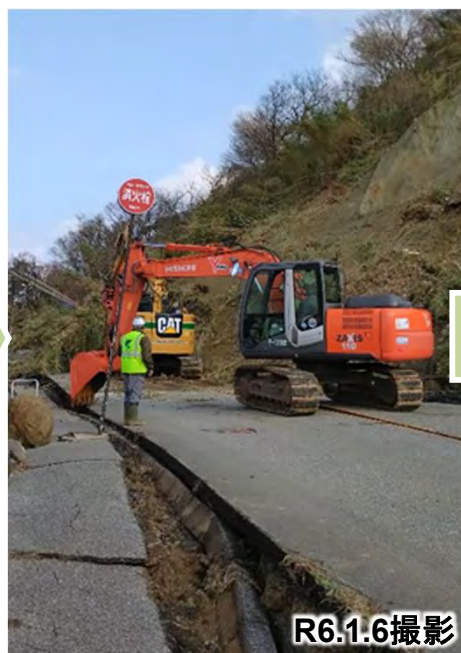
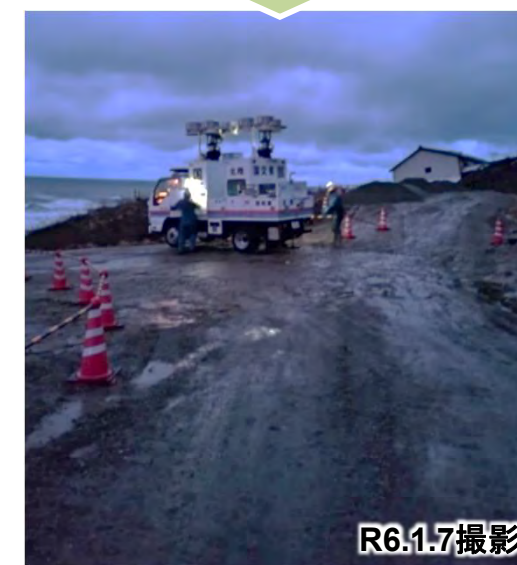
● 輪島市河井町地内「河井中央交差点」から2.2km地点(輪島市稲舟町付近) 崩落箇所

1/13 啓開済

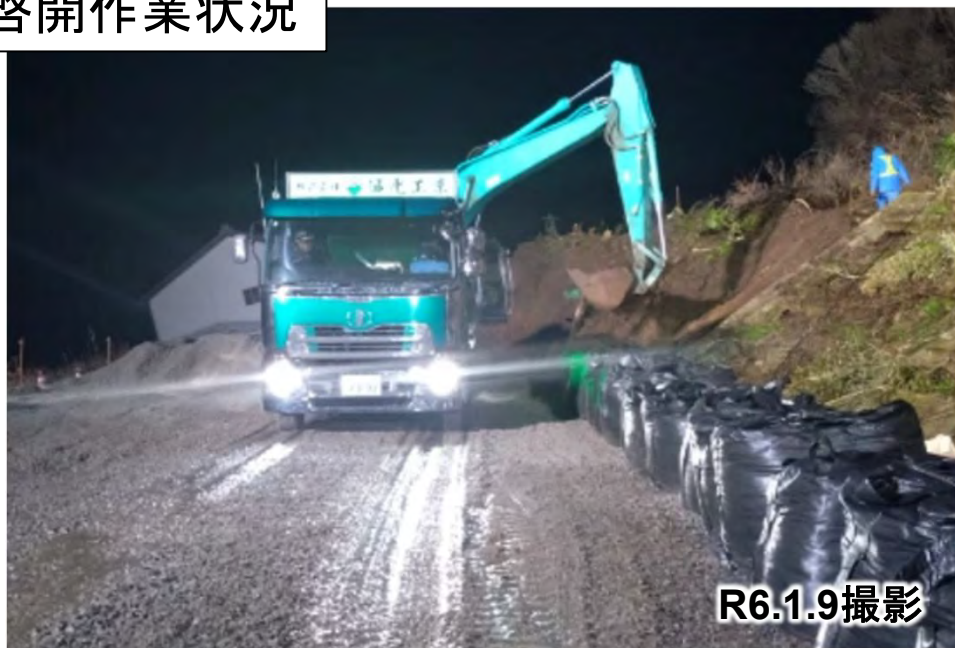
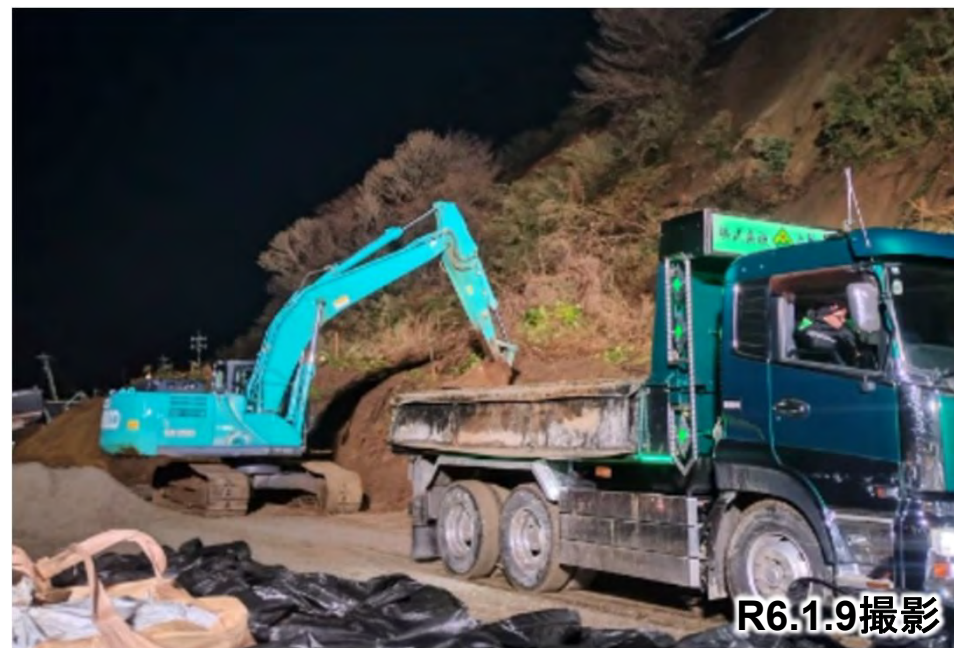
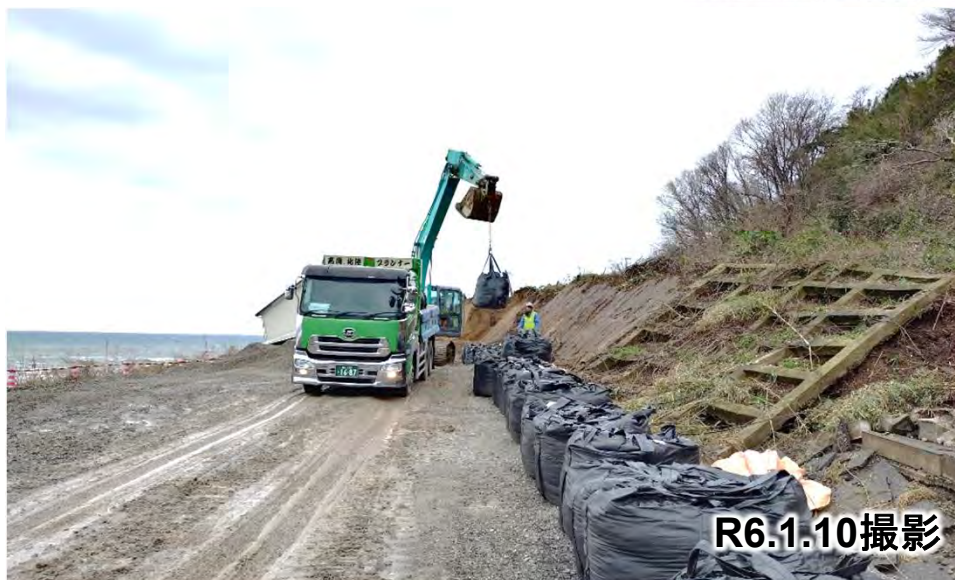
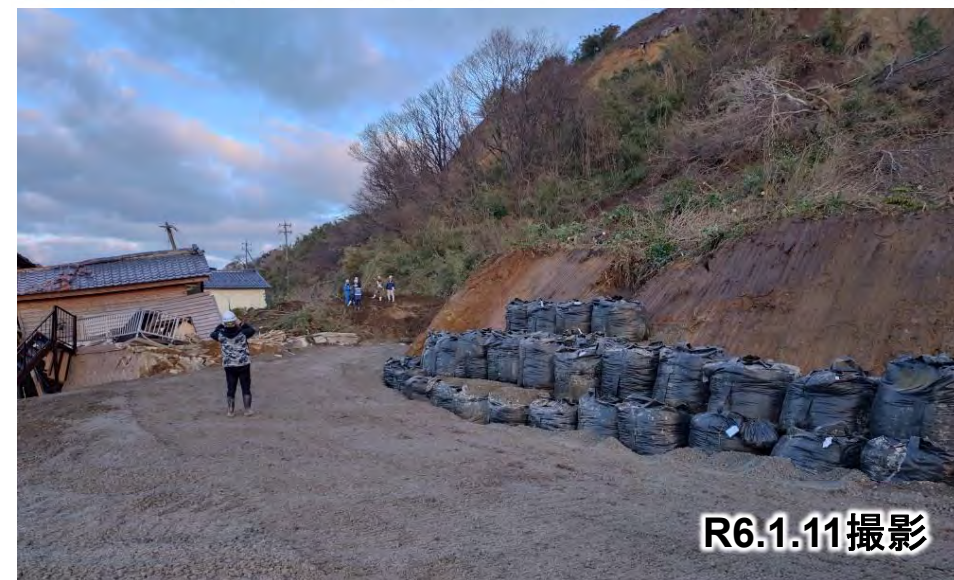
● 輪島市河井町地内「河井中央交差点」から2.2km地点(輪島市稲舟町付近) 崩落箇所 の状況

1/13啓開済

啓開作業状況

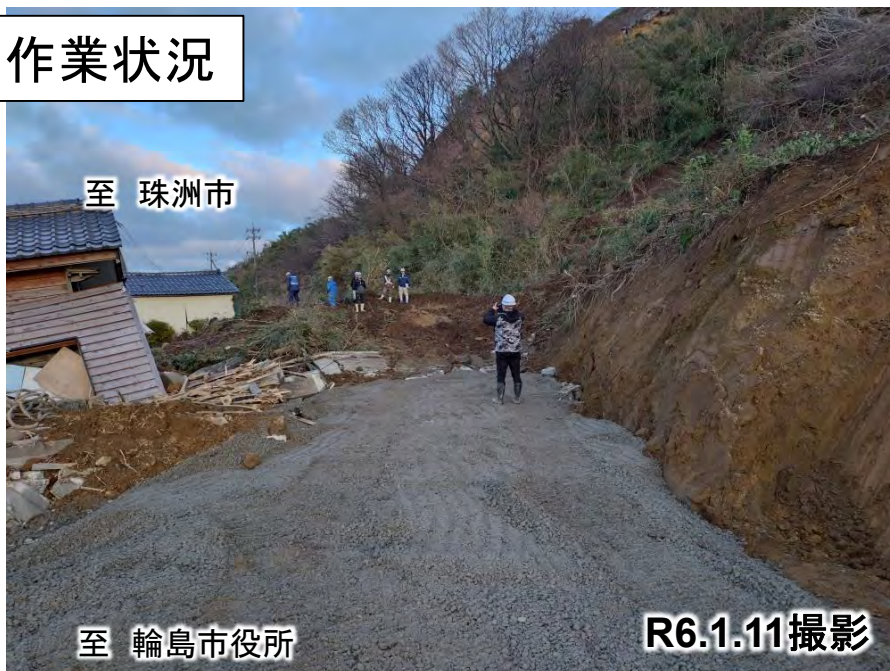
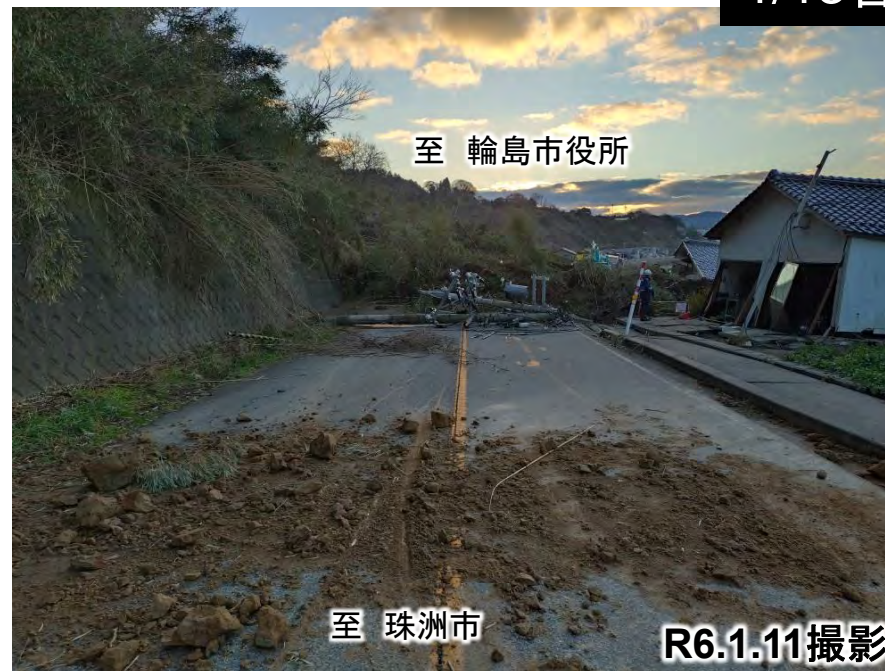
R6.1.13.10時 啓開完了後の状況

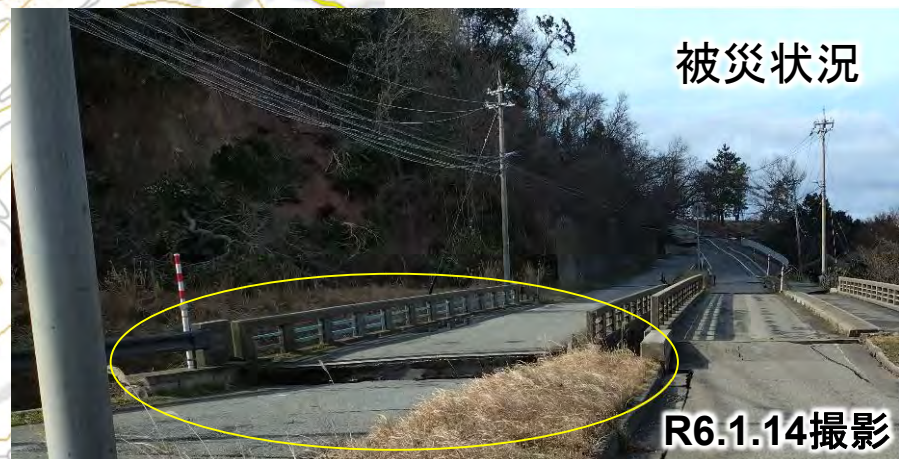
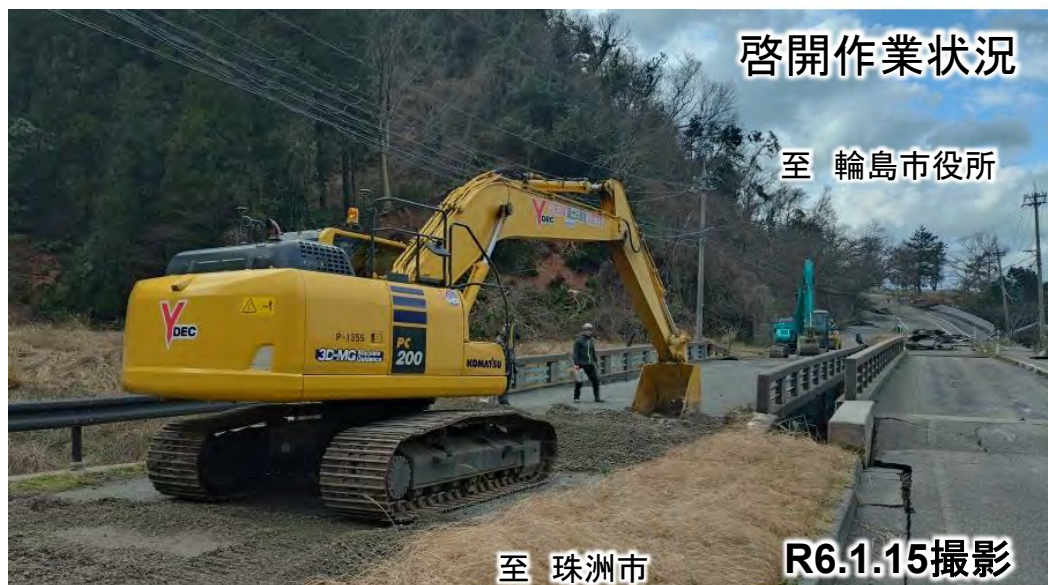
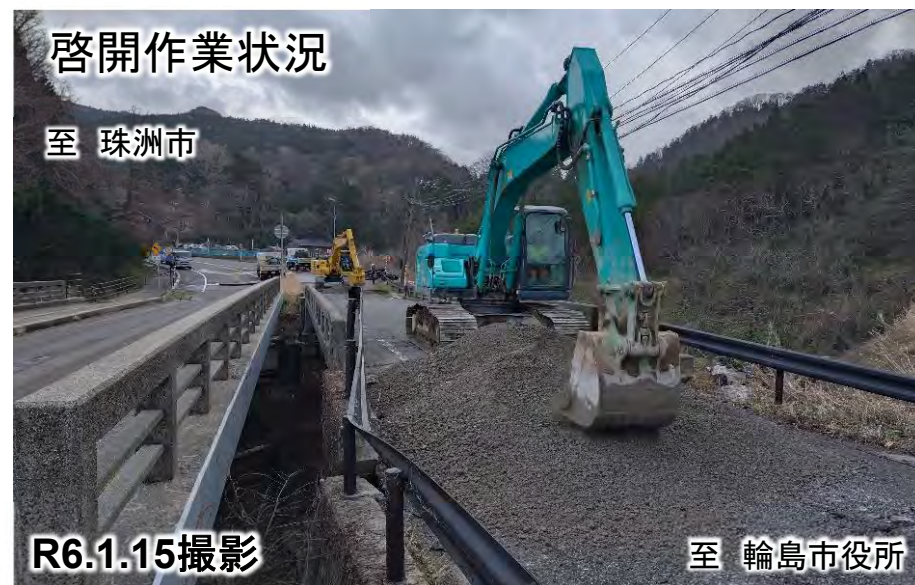
● 輪島市河井町地内「河井中央交差点」から6.5km地点(輪島市深見町付近) 深見橋 段差

1/16啓開済

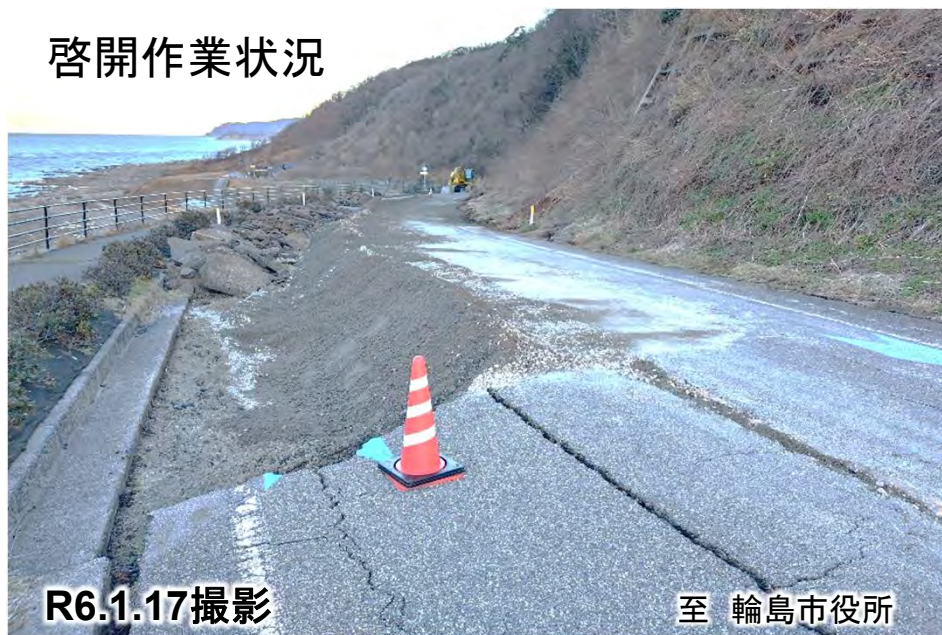
● 輪島市河井町地内「河井中央交差点」から10.3km地点(輪島市白米町付近) 舗装亀裂

啓開作業状況
