● 輪島市門前町浦上地内「浦上交差点」から1.1km地点 崩落箇所

被災状況

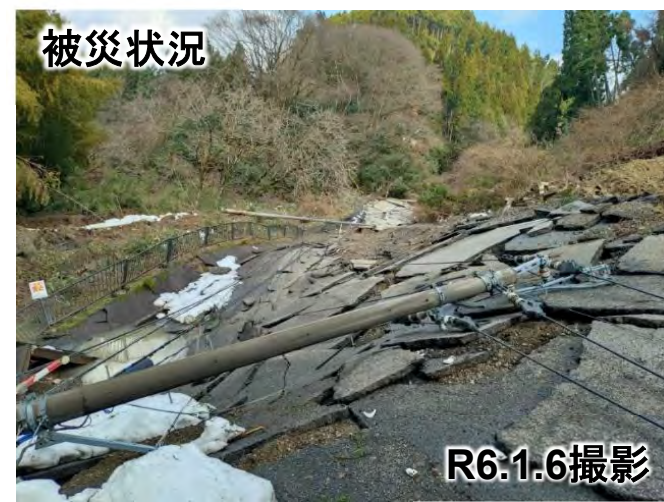
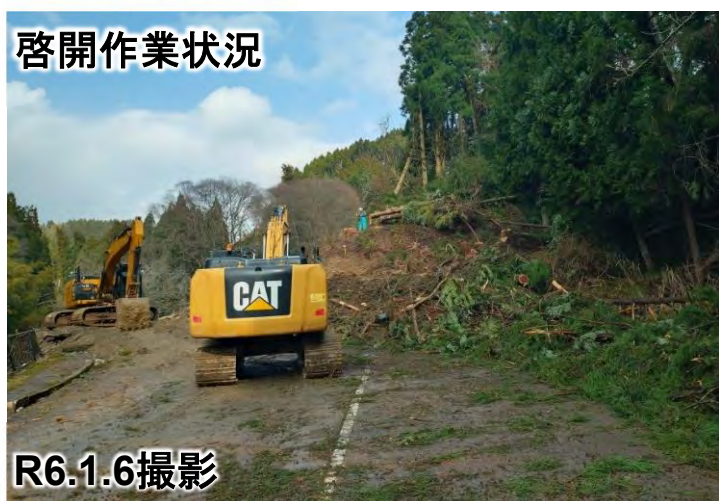
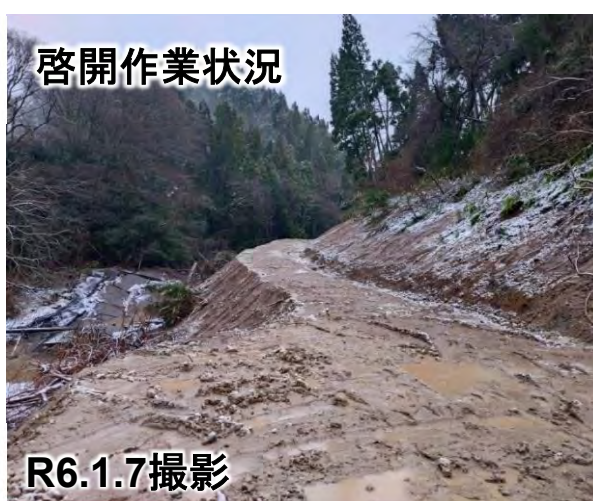
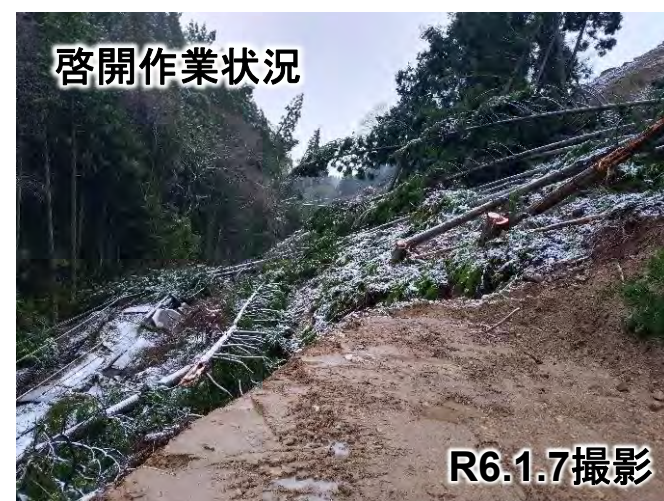
● 輪島市門前町浦上地内「浦上交差点」から1.7km地点 崩落箇所

啓開中

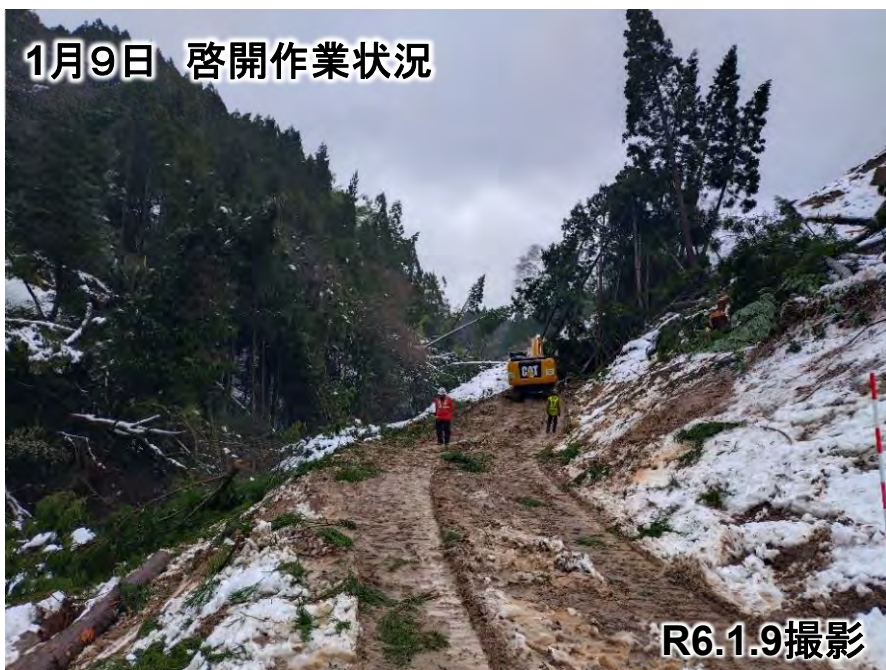
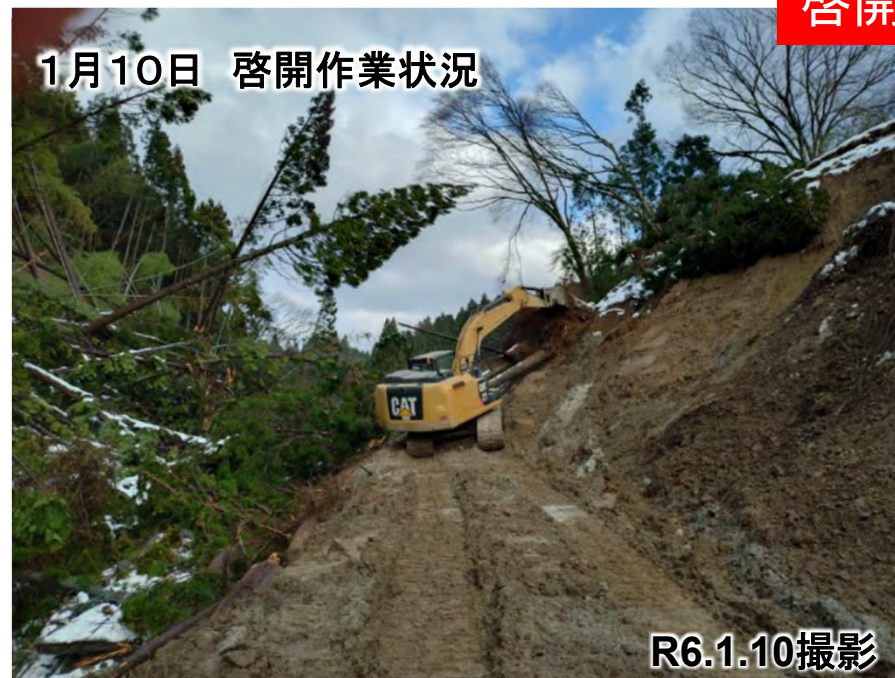
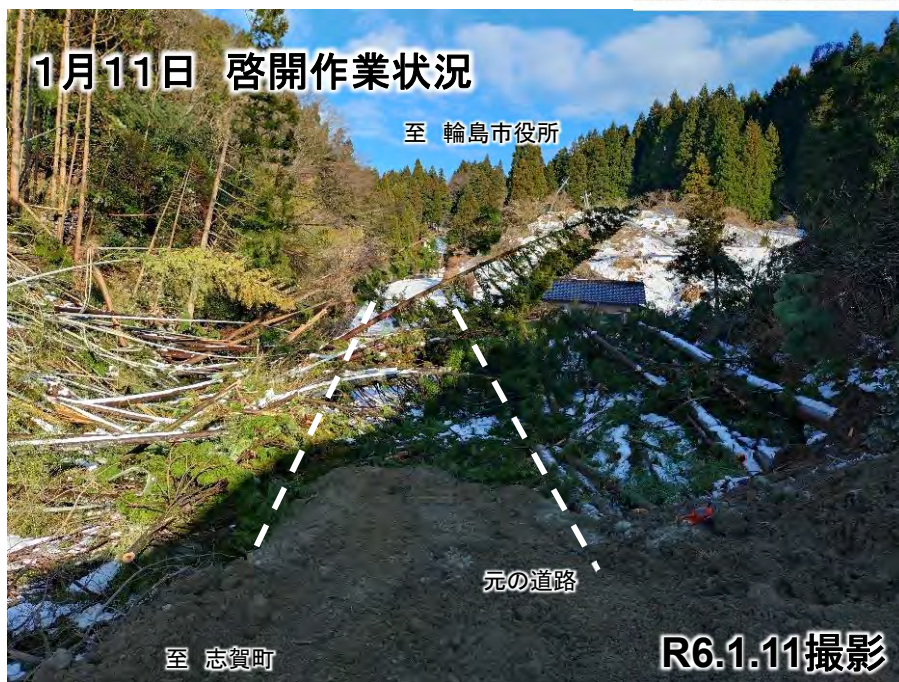
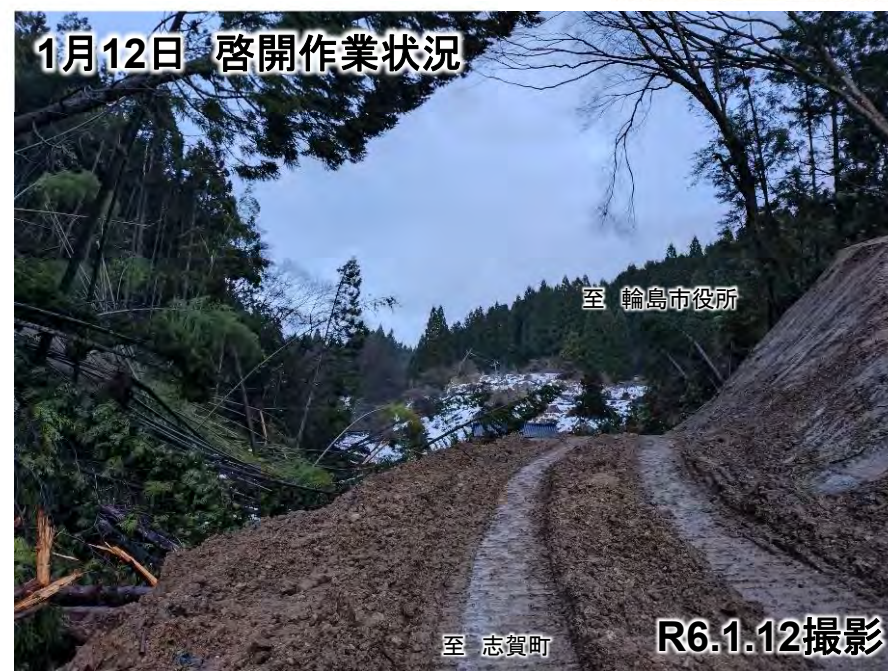
● 輪島市門前町浦上地内「浦上交差点」から1.7km地点 崩落箇所

啓開中

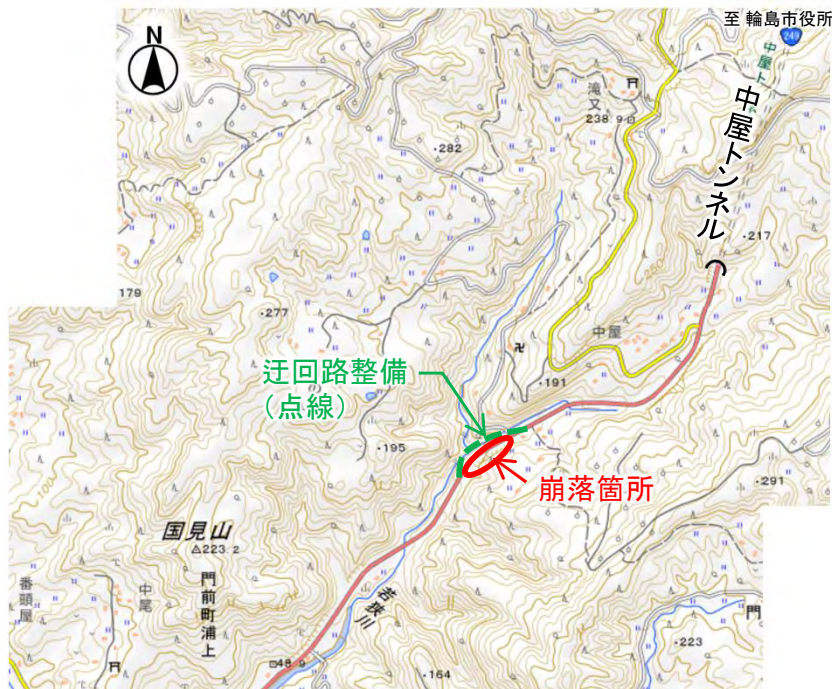
● 輪島市門前町浦上地内「浦上交差点」から1.7km地点 崩落箇所

啓開中

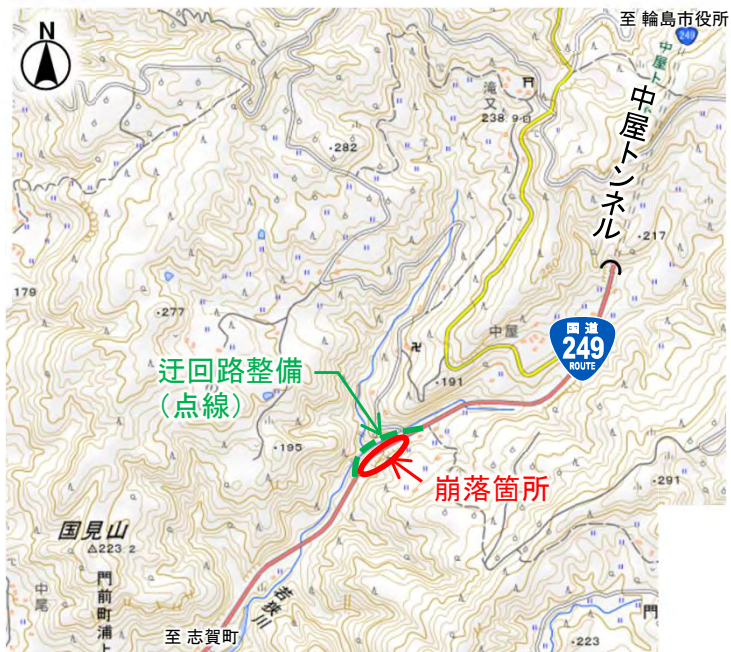
● 輪島市門前町浦上地内「浦上交差点」から1.7km地点 崩落箇所

啓開中

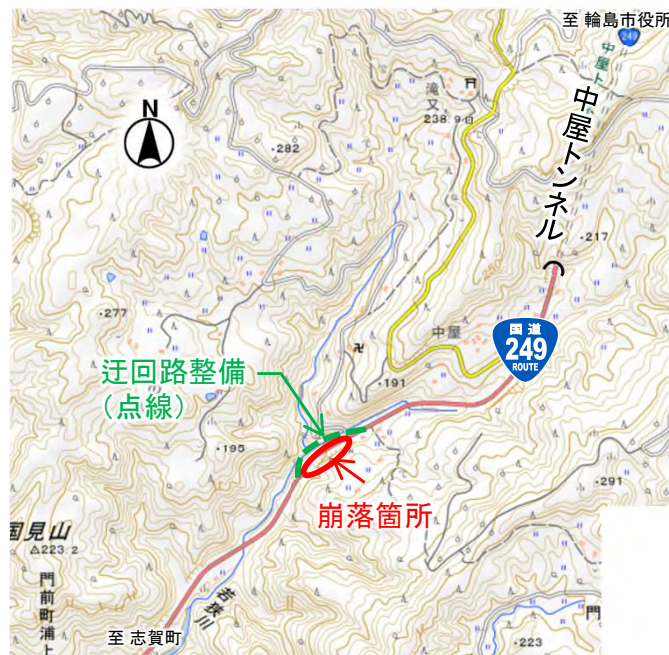
● 輪島市門前町浦上地内「浦上交差点」から1.7km地点 崩落箇所

啓開中

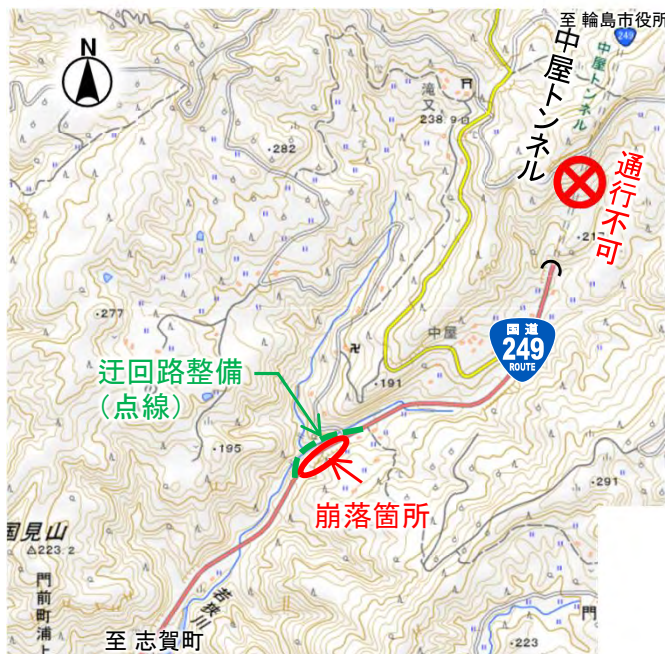
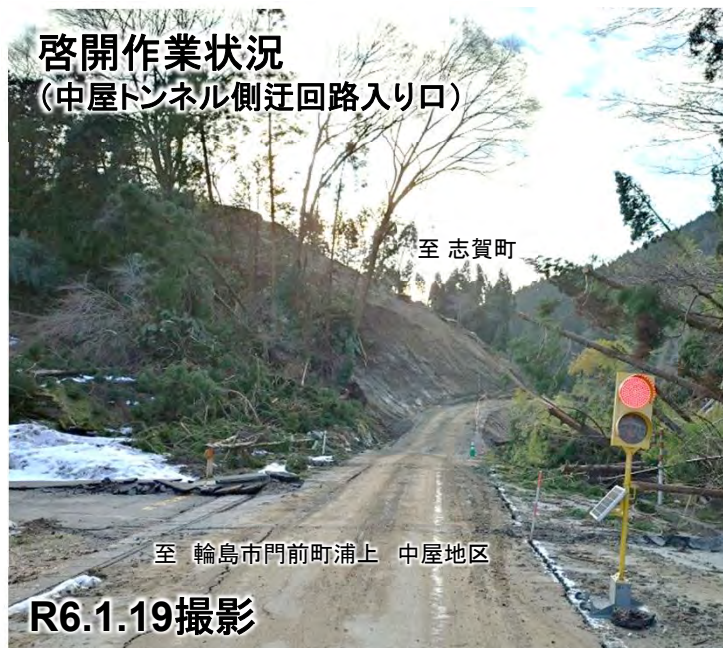
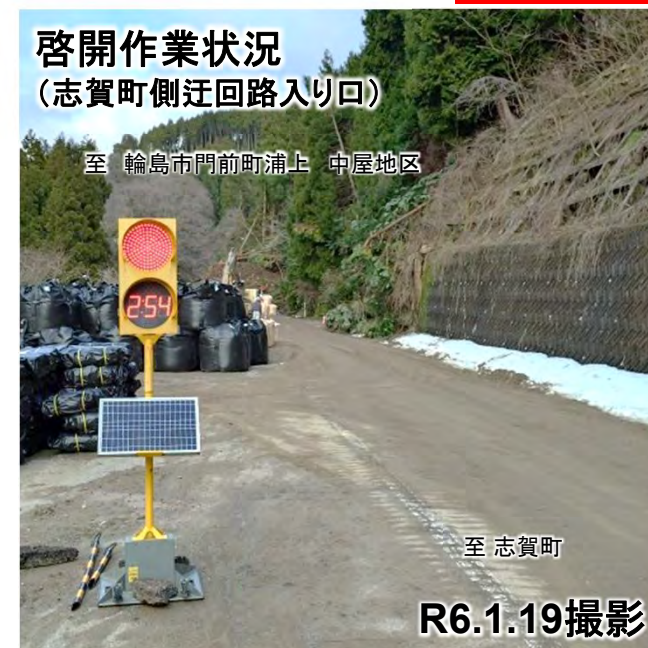
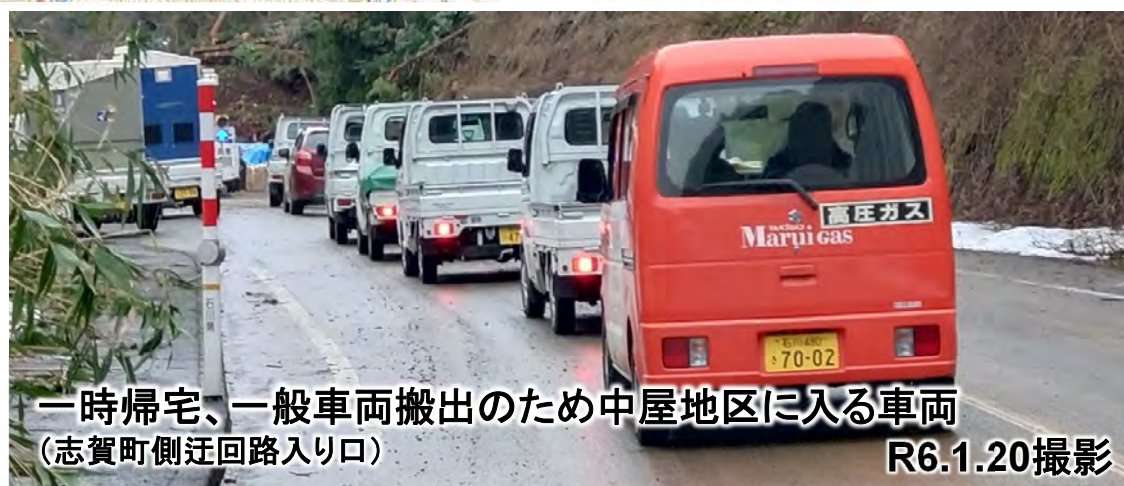
- 輪島市門前町浦上地内「浦上交差点」から1.7km地点 崩落箇所
- 迂回路の概成に伴い、1月20日、輪島市門前町浦上 中屋地区の地元関係者を対象に一時帰宅、車両搬出を実施
- 1月21日には、大雨により志賀町側の迂回路入り口で土砂流入を確認

啓開中

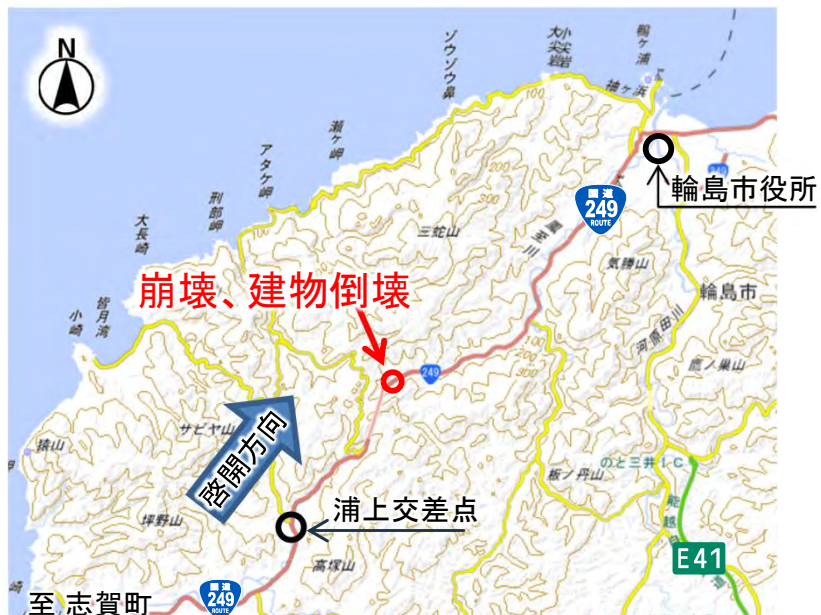
- 輪島市門前町浦上地内「浦上交差点」から4.9km地点 建物倒壊、崩落の状況
- 2工区(株式会社熊谷組)から啓開作業を引き継ぎ

啓開中

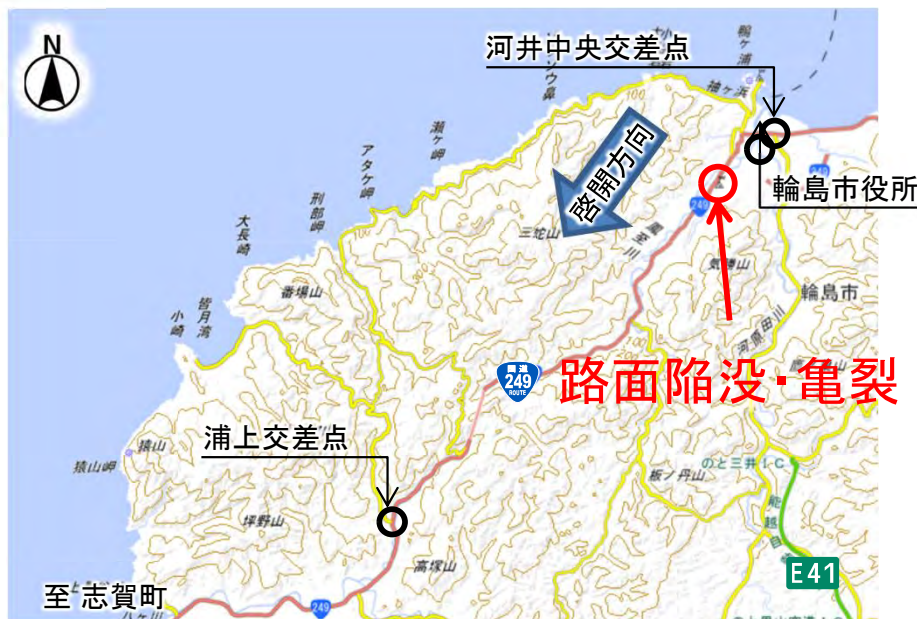
● 輪島市河井町地内「河井中央交差点」から2.9km地点(輪島市稲屋町付近)の路面変状の状況

1/6啓開済

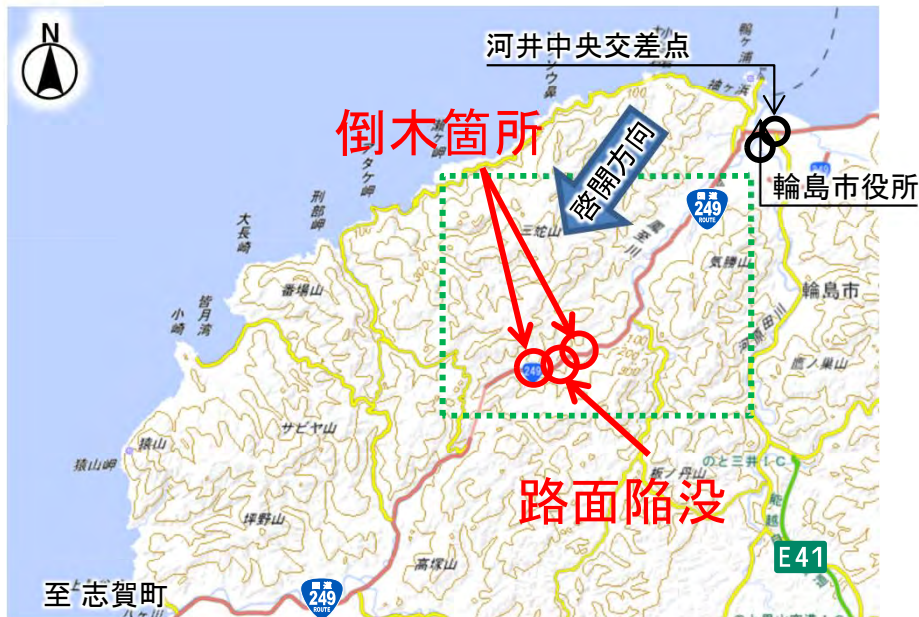
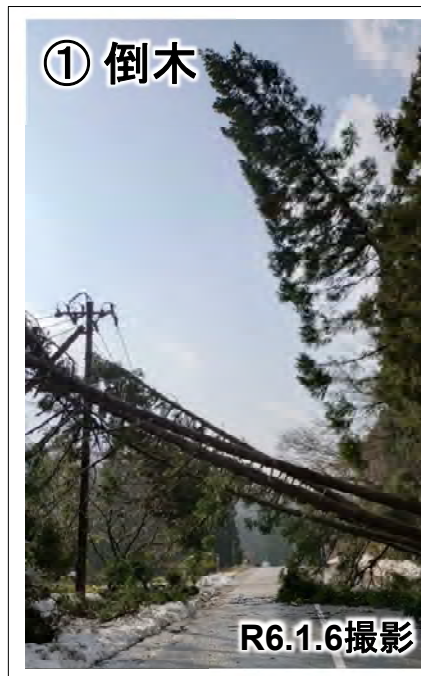
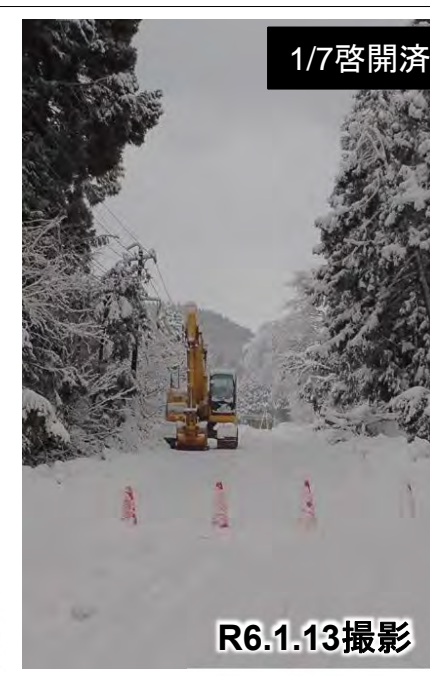
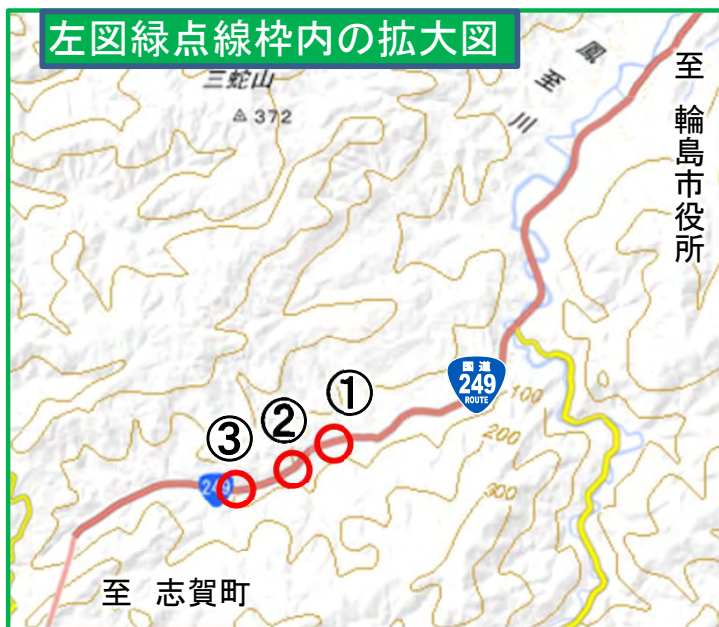
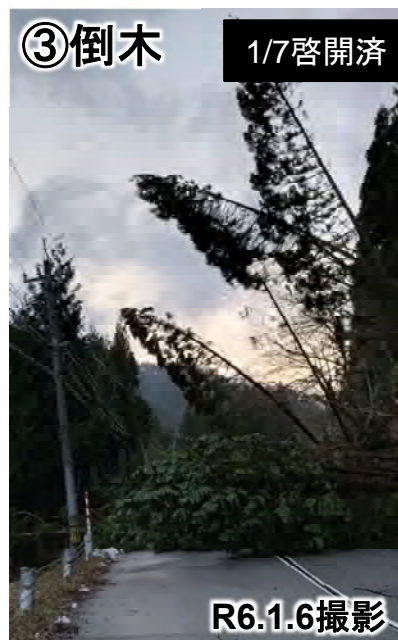
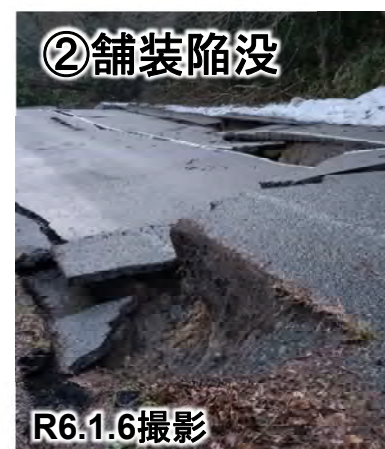
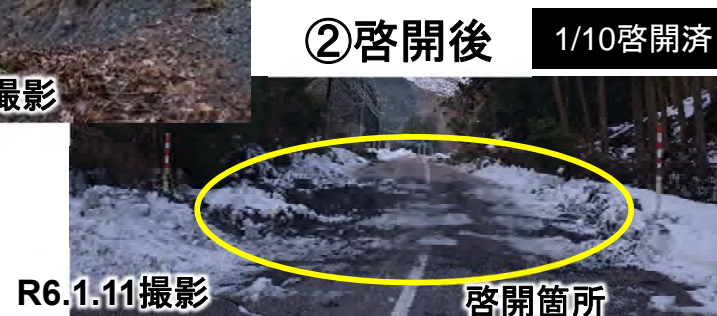
● 輪島市河井町地内「河井中央交差点」から7.9km地点(輪島市繩又町付近)の倒木、路面陥没の状況

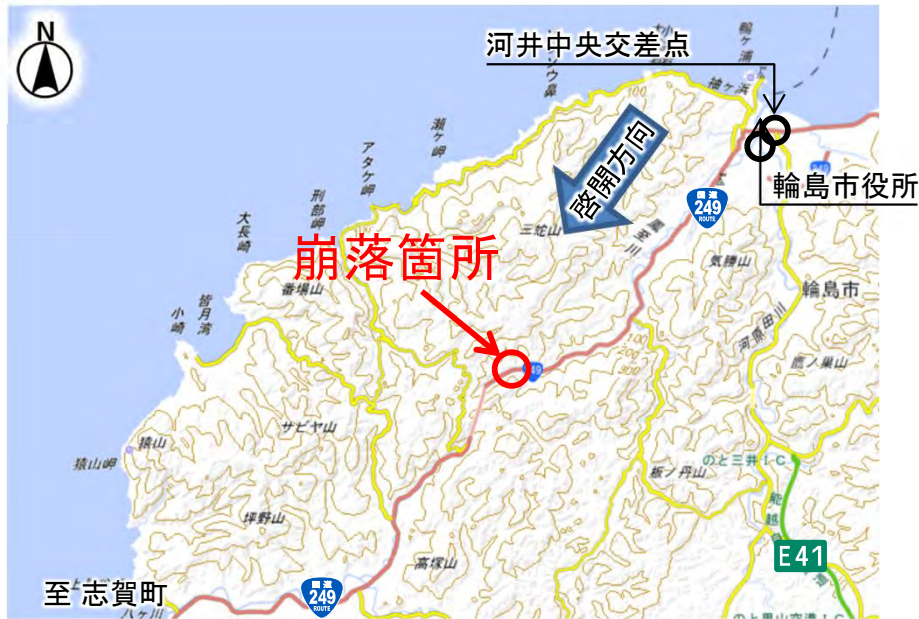
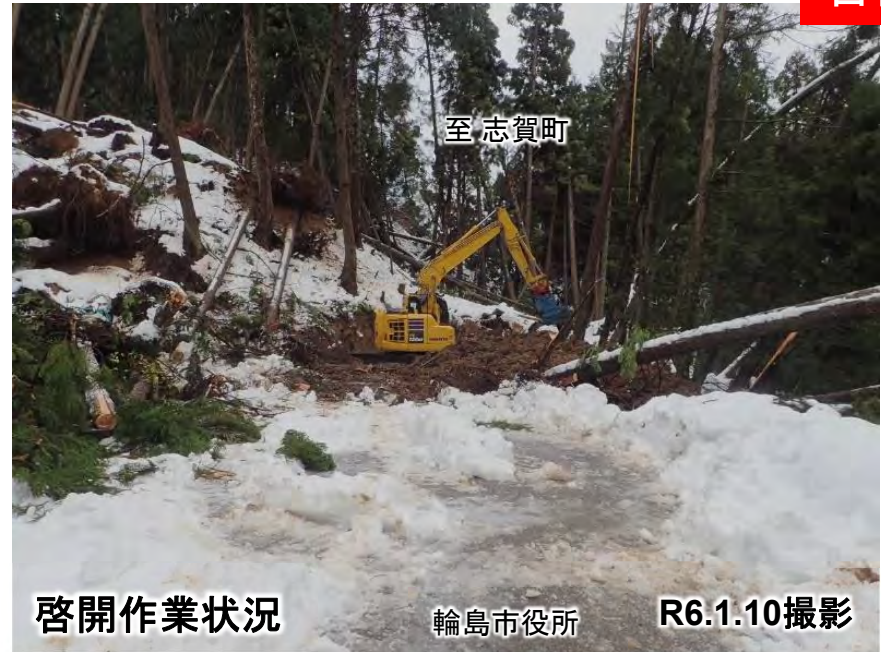
● 輪島市河井町地内「河井中央交差点」から7.9km地点(輪島市繩又町付近)の崩落箇所状況

啓開中

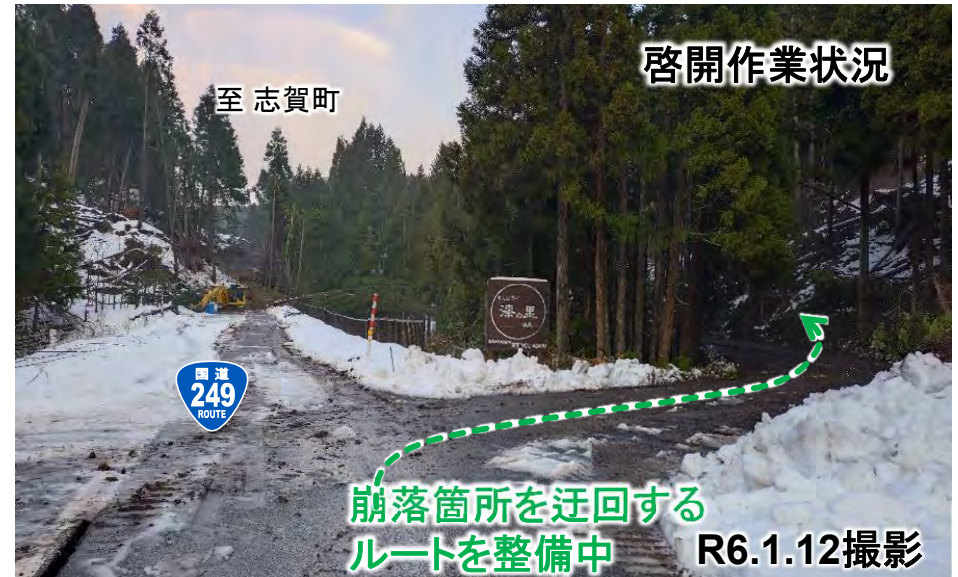
● 輪島市河井町地内「河井中央交差点」から7.9km地点(輪島市縄又町付近)の崩落箇所状況

啓開中

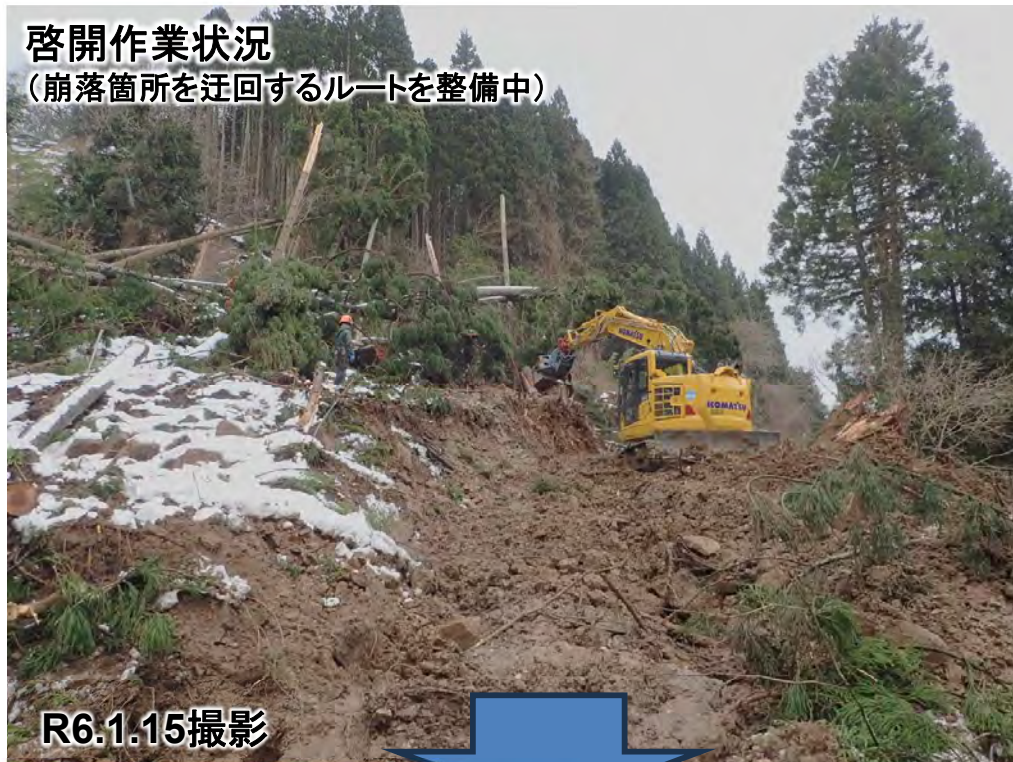
● 輪島市河井町地内「河井中央交差点」から7.9km地点(輪島市縄又町付近)の崩落箇所の状況

## 啓開作業状況

(崩落箇所を迂回するルートを整備中)

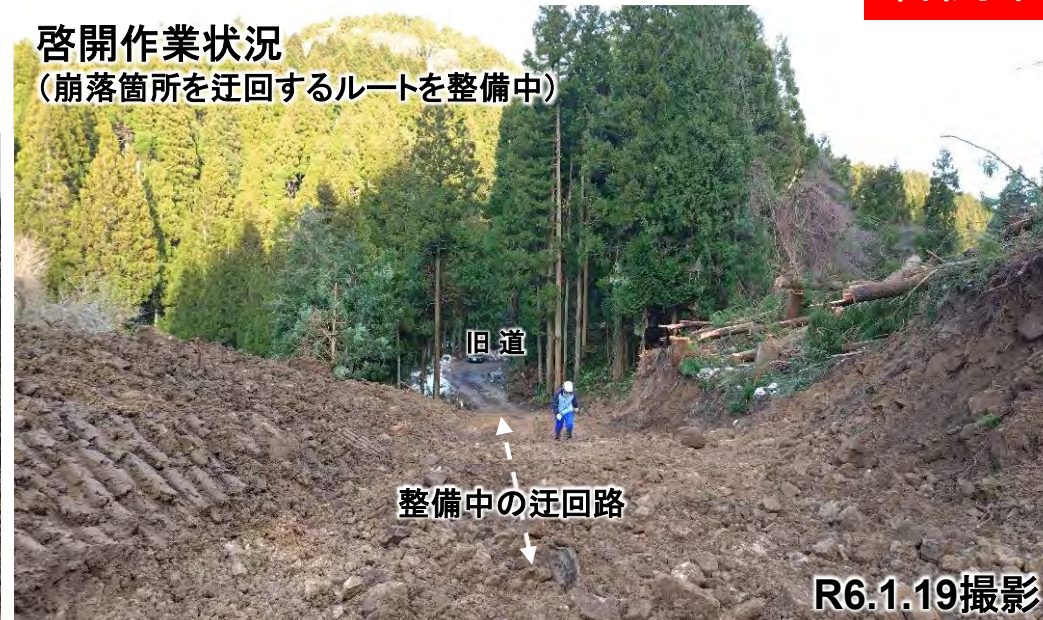
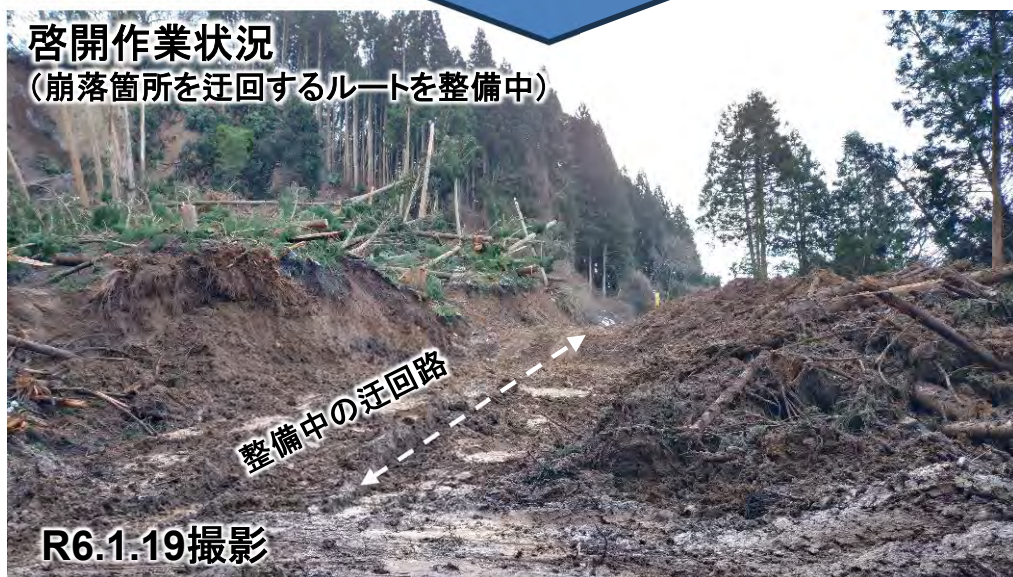
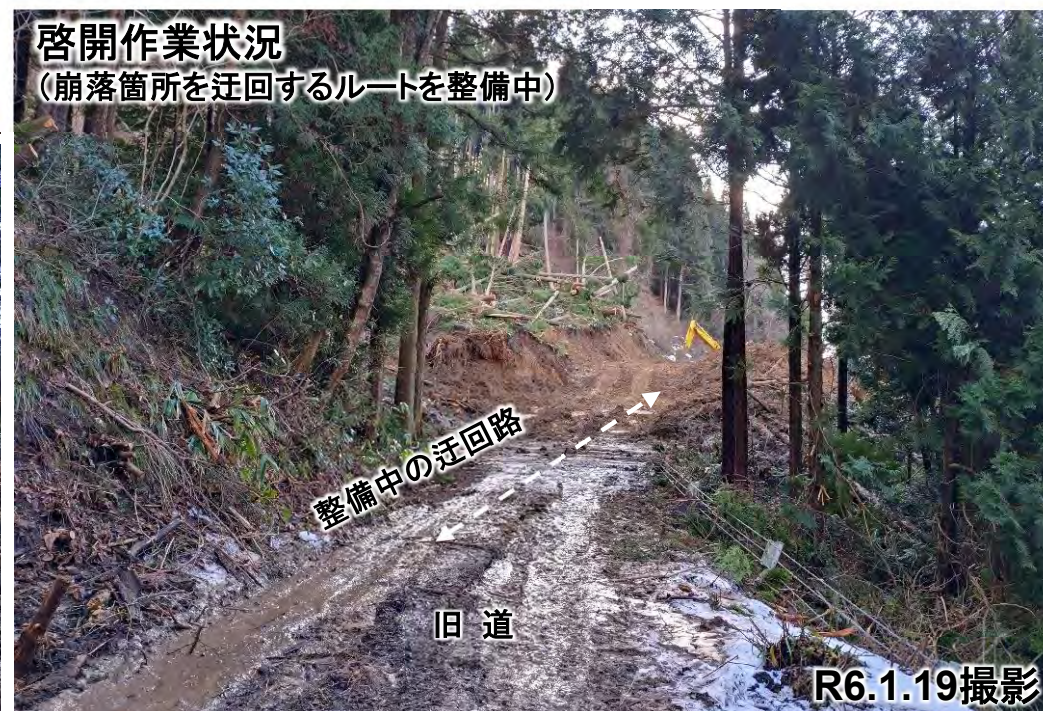
## 啓開作業状況

(崩落箇所を迂回するルートを整備中)

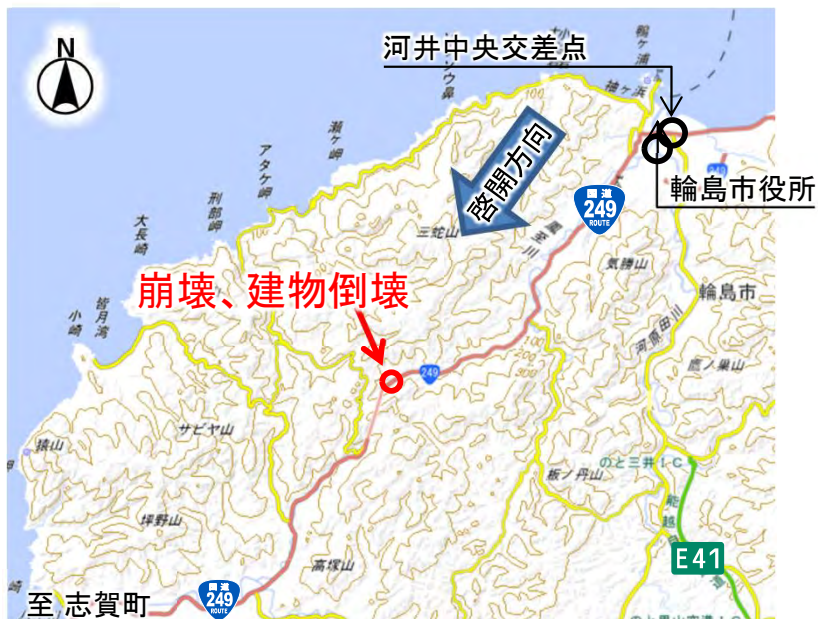
● 輪島市河井町地内「河井中央交差点」から10.3km地点(輪島市縄又町付近)の建物倒壊、崩落の状況

被災状況(志賀町方向から輪島市方向を望む)

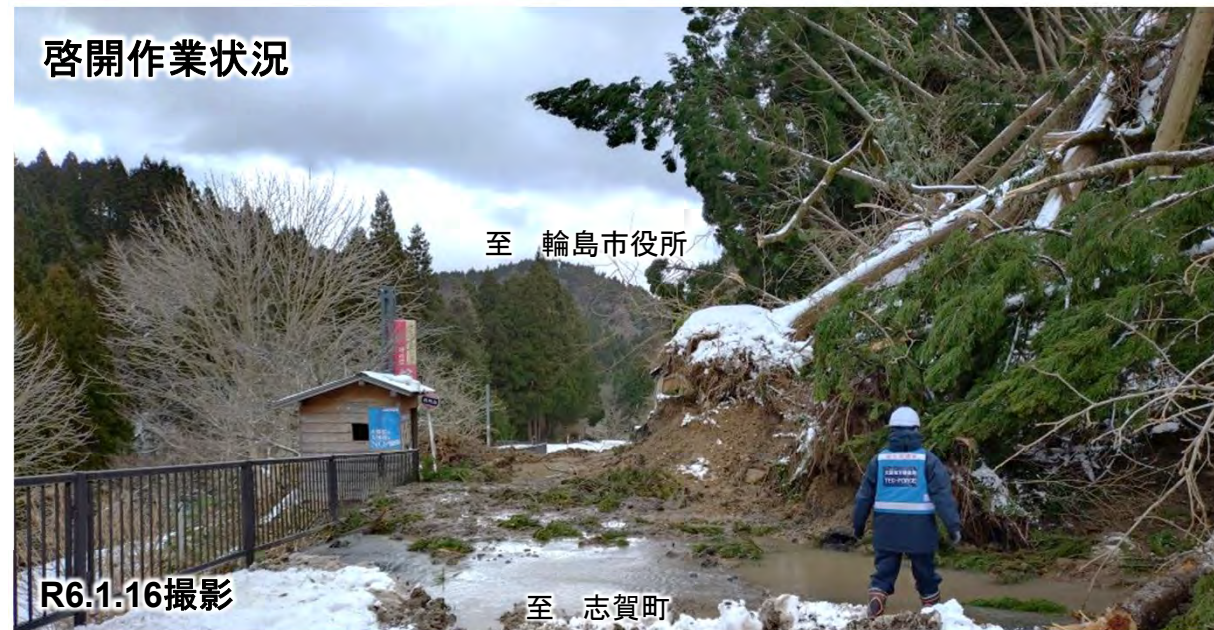
R6.1.16撮影

啓開作業状況

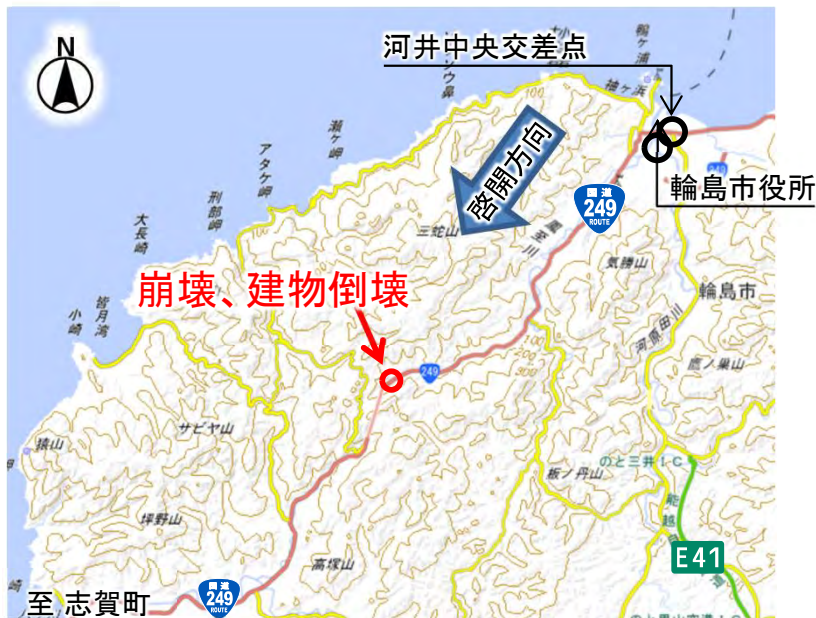
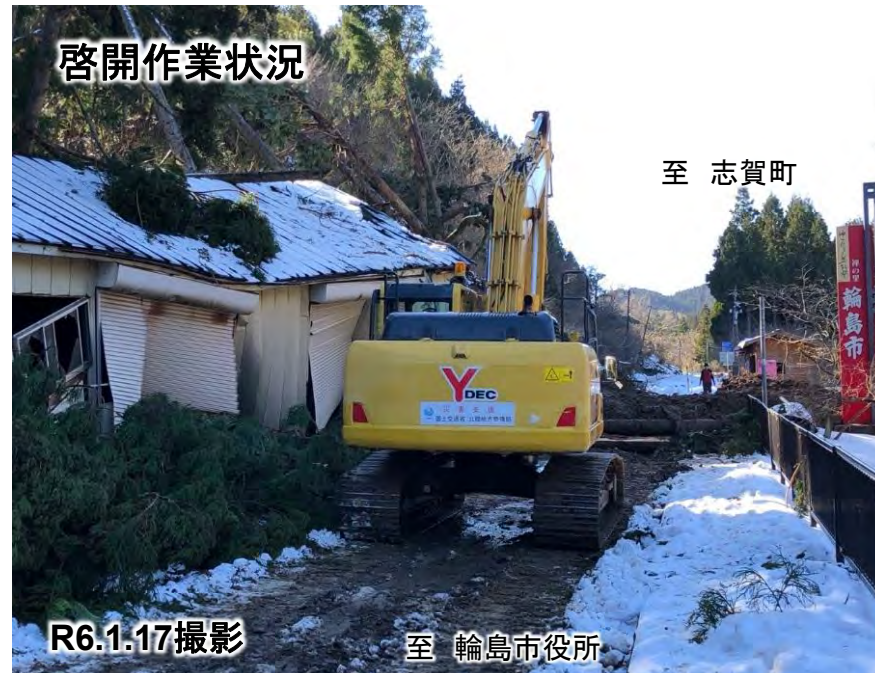
● 輪島市河井町地内「河井中央交差点」から10.3km地点(輪島市縄又町付近)の建物倒壊、崩落の状況

啓開中

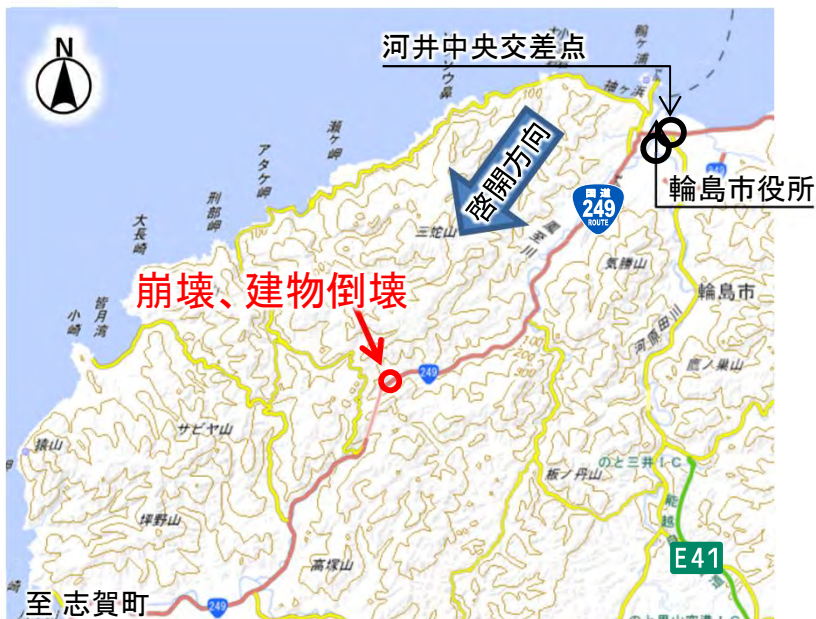
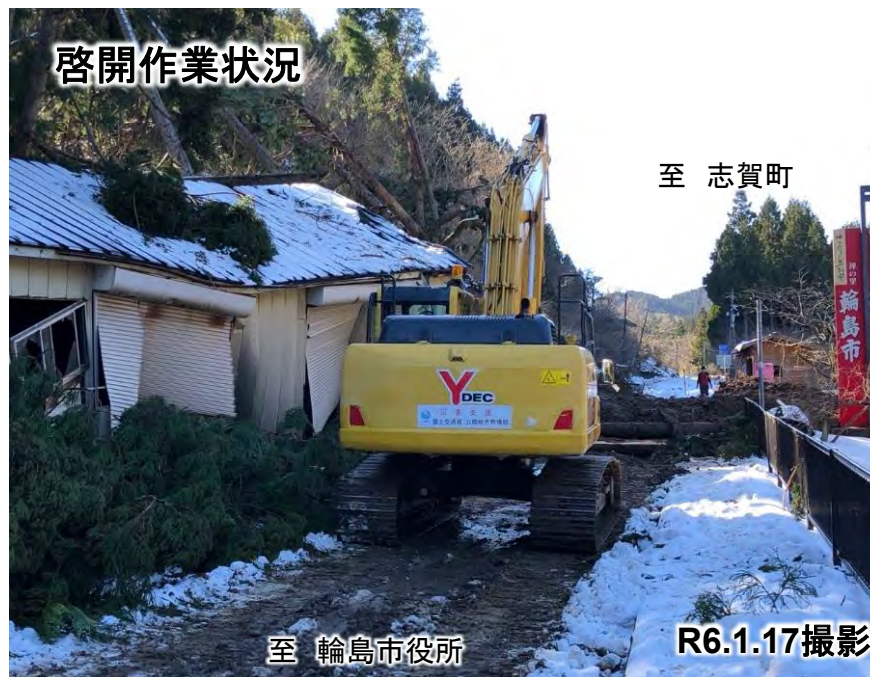
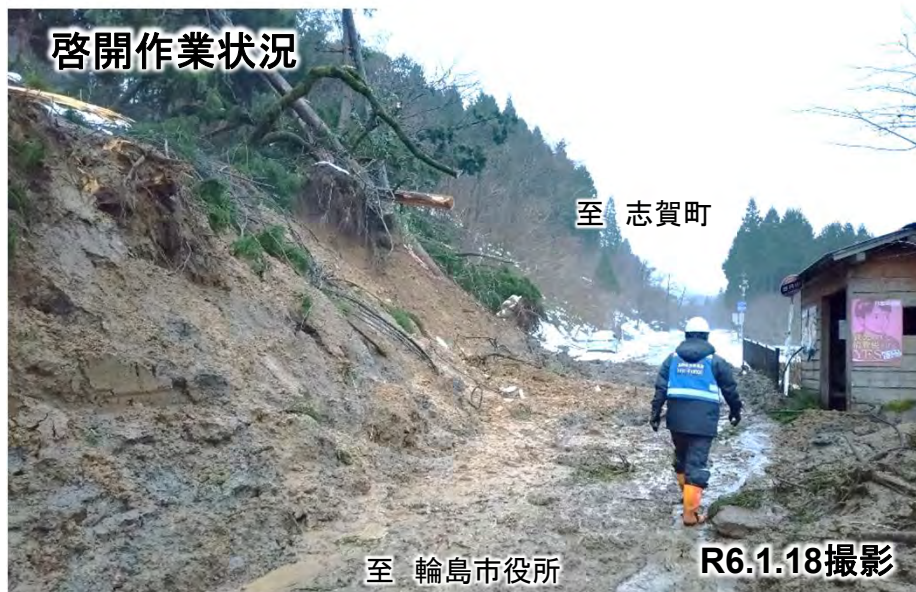
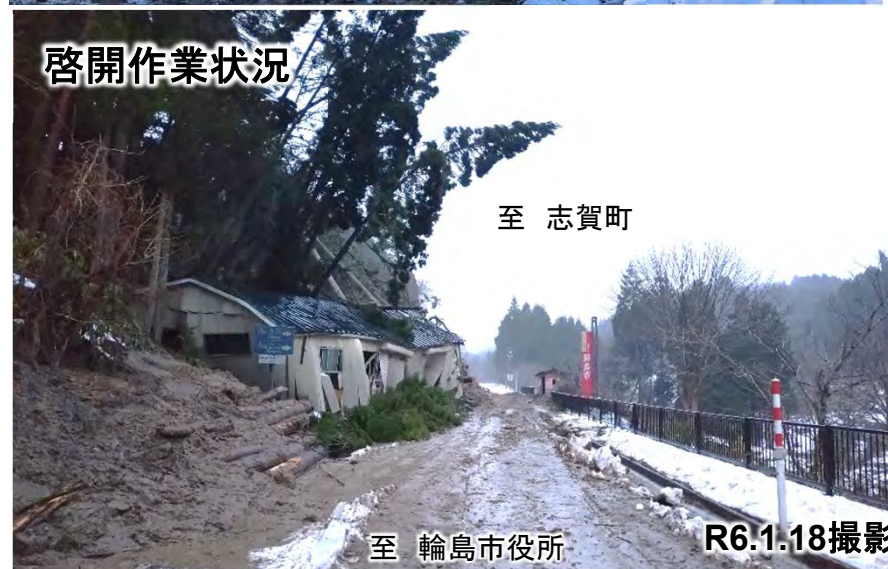
- 輪島市河井町地内「河井中央交差点」から10.3km地点(輪島市縄又町付近)の建物倒壊、崩落の状況
- 1工区(株式会社安藤・間)に当被災箇所への啓開を引き継ぎ

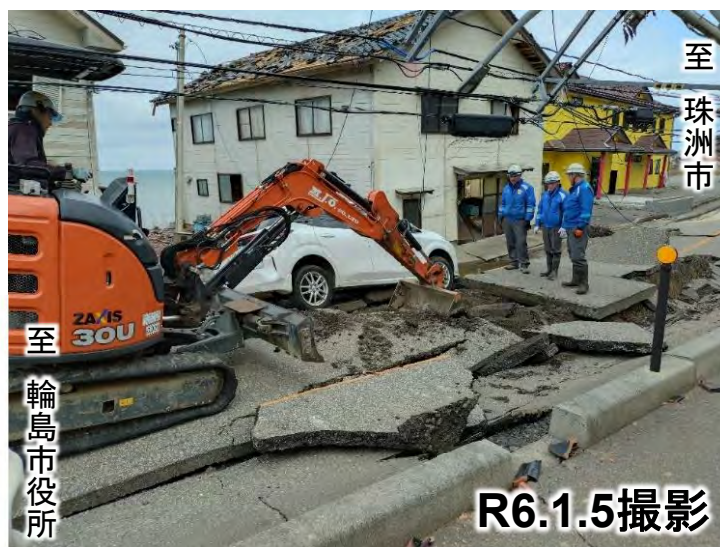
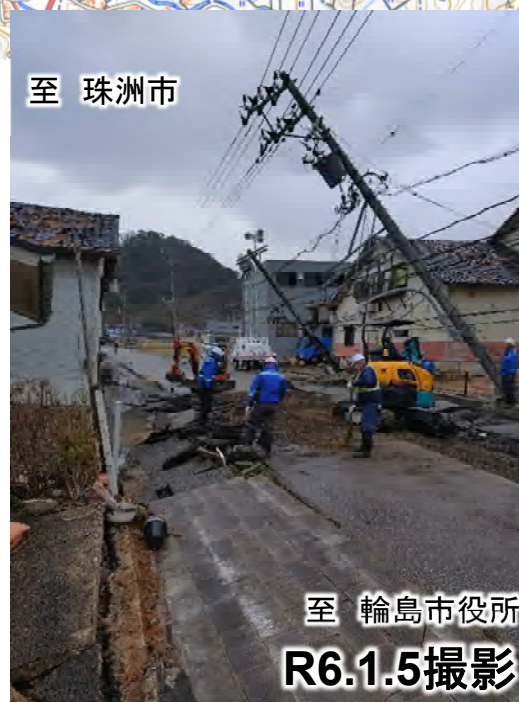
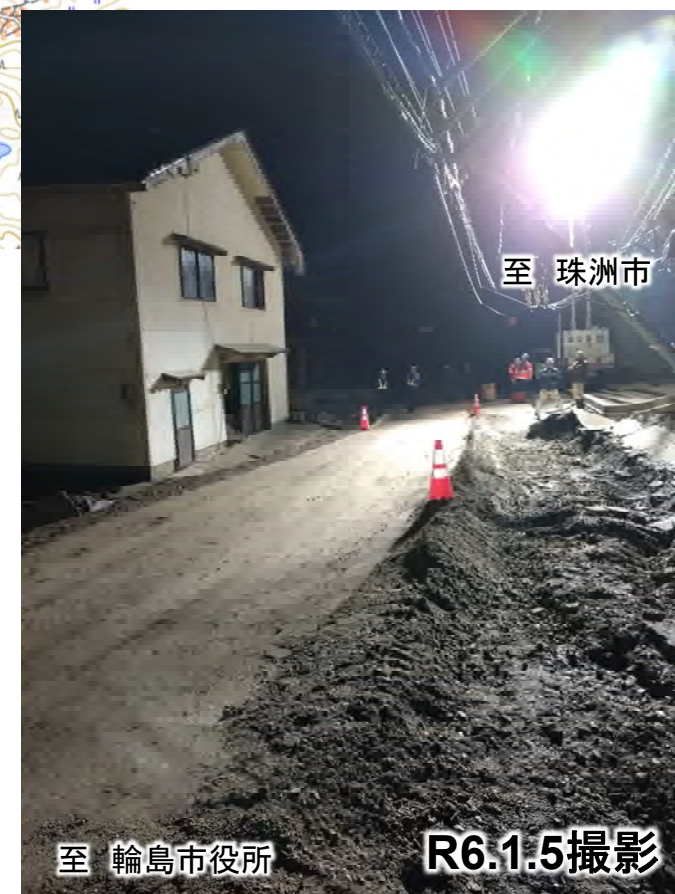
● 輪島市河井町地内「河井中央交差点」から1.9km地点(輪島市稲舟町付近) 路面変状の状況

1/5啓開済

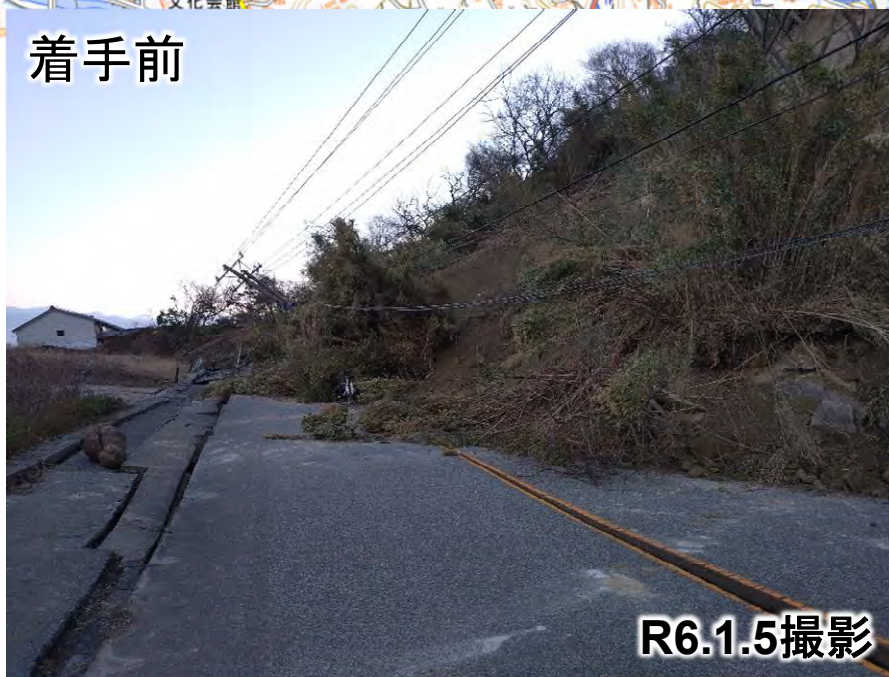
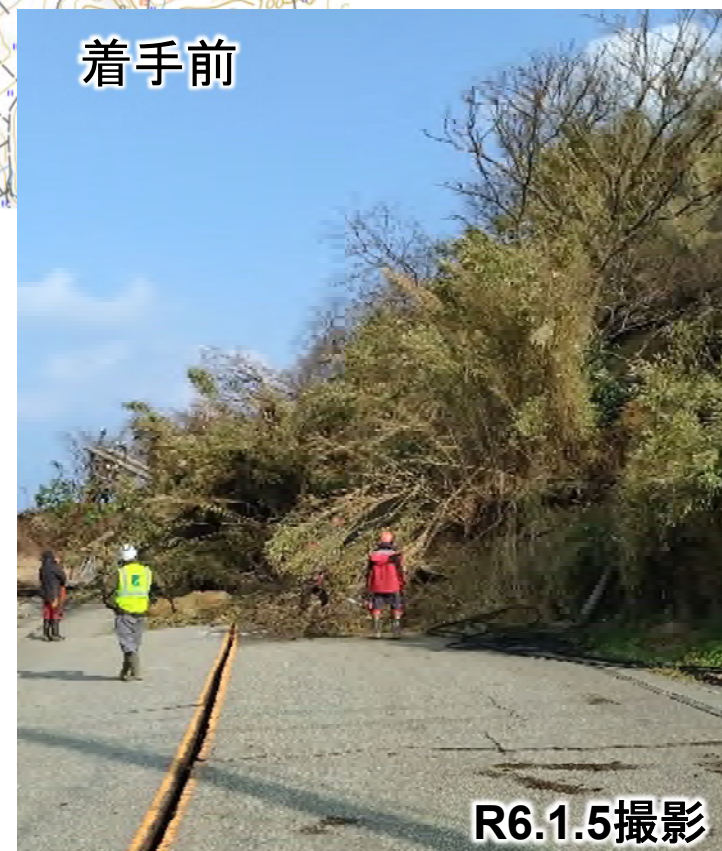
● 輪島市河井町地内「河井中央交差点」から2.2km地点(輪島市稲舟町付近) 崩落箇所

1/13啓開済
