● 輪島市門前町浦上地内「浦上交差点」から1.1km地点 崩落箇所

被災状況

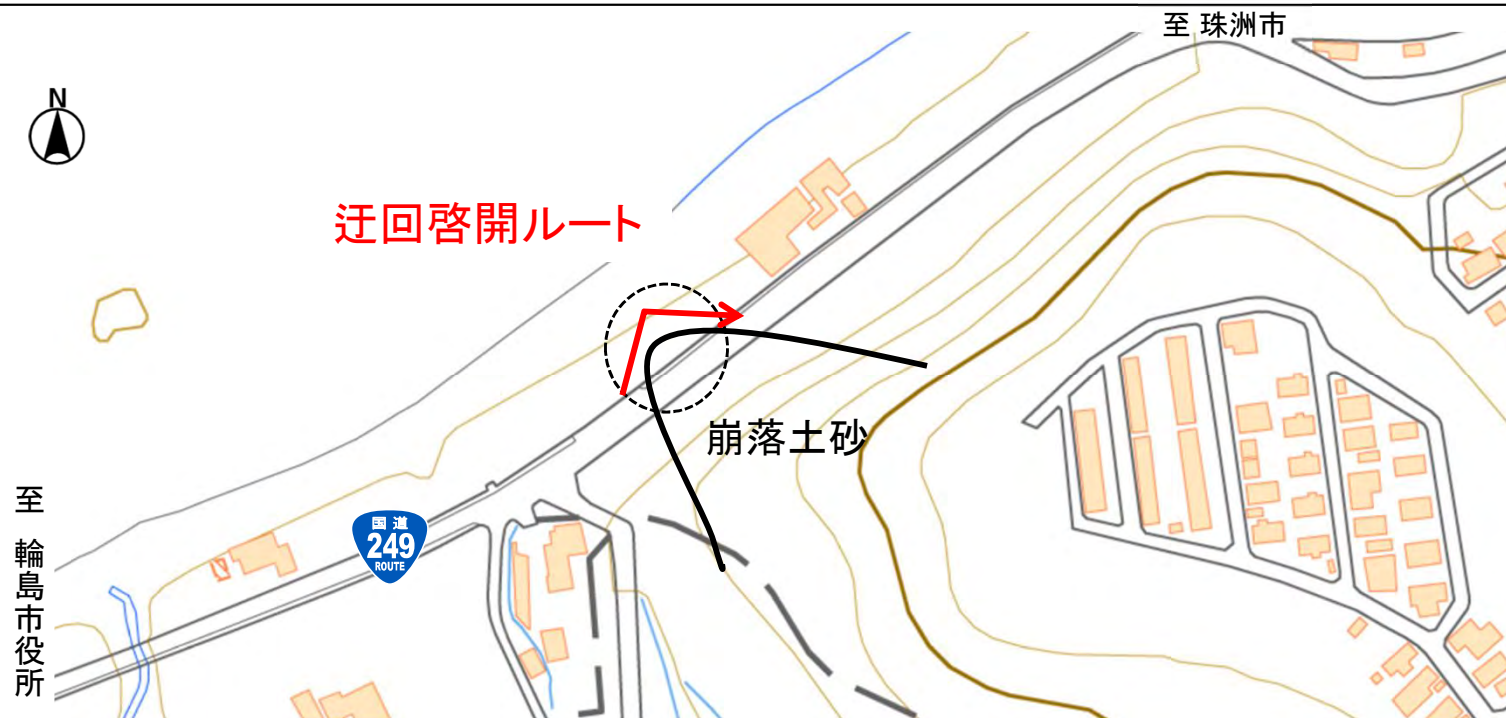
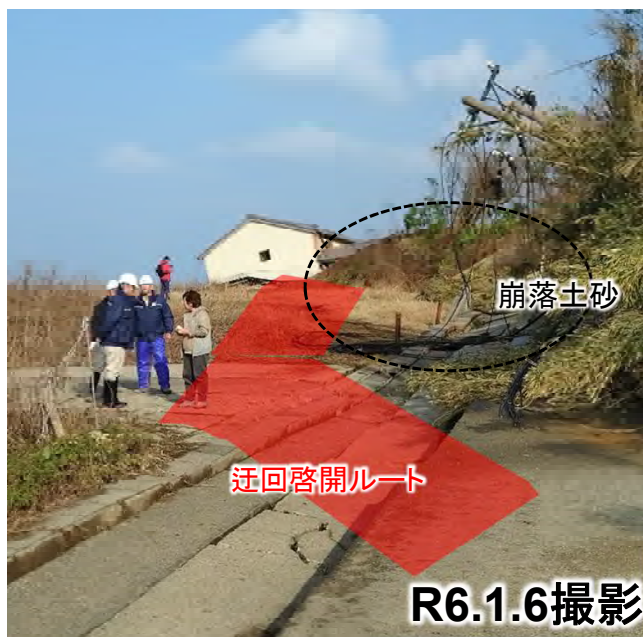
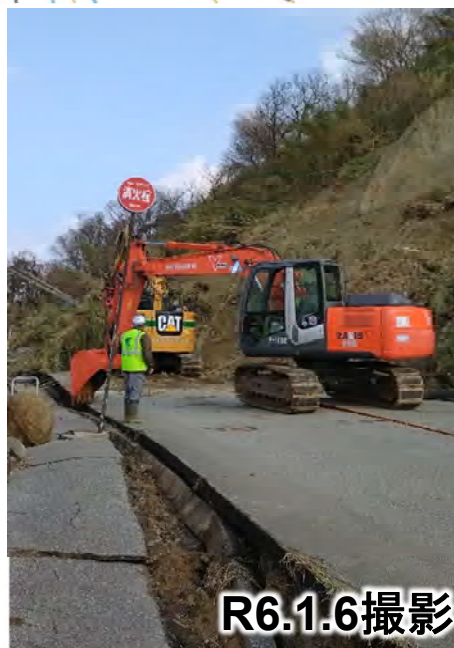
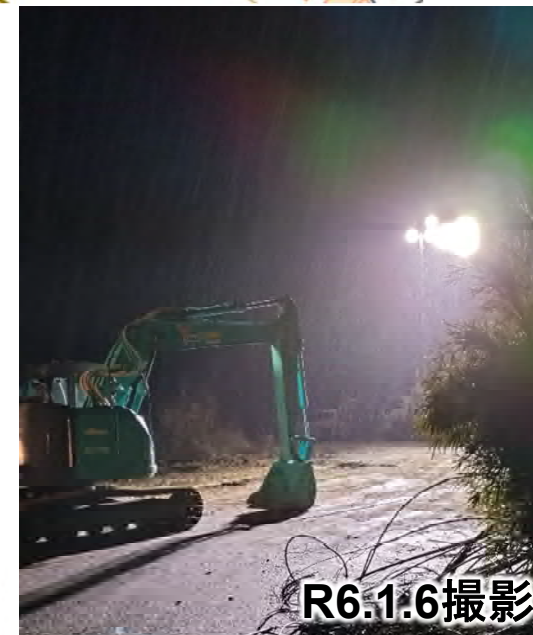
● 輪島市河井町地内「河井中央交差点」から2.2km地点(輪島市稲舟町付近) 崩落箇所

1/13啓開済

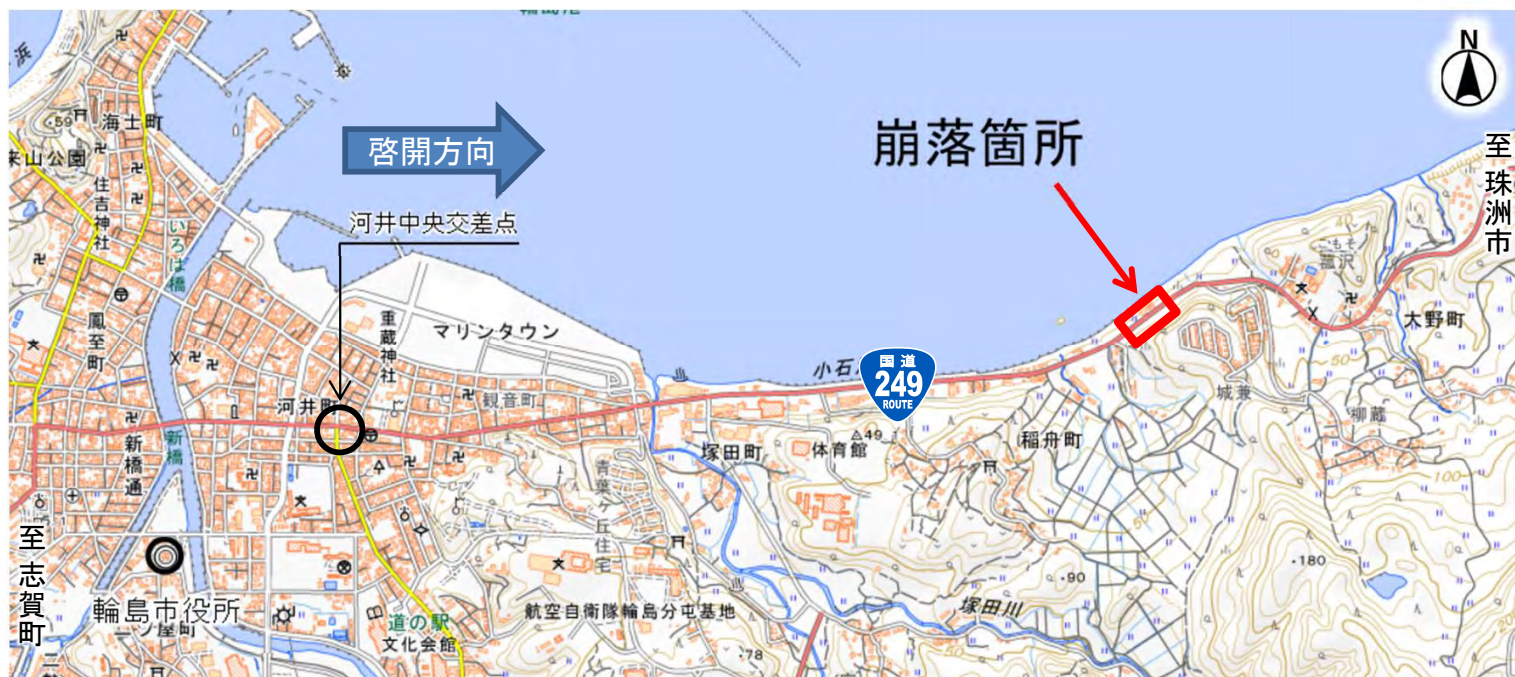
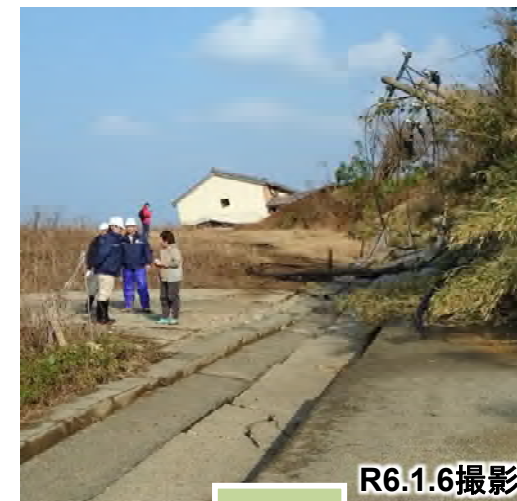
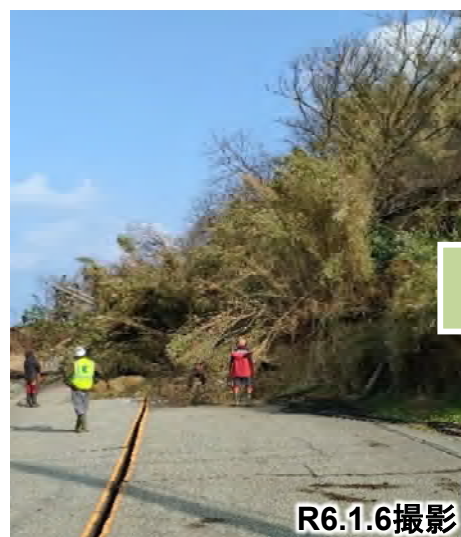
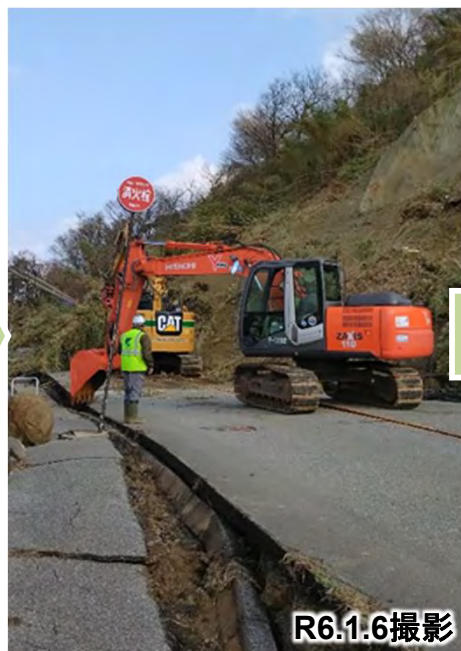
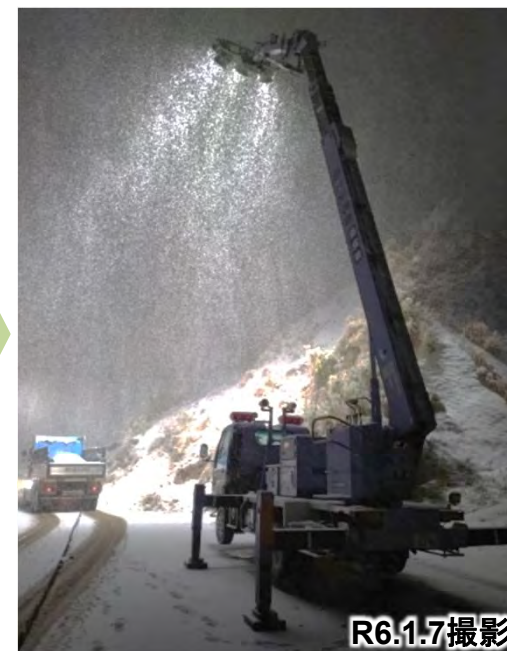
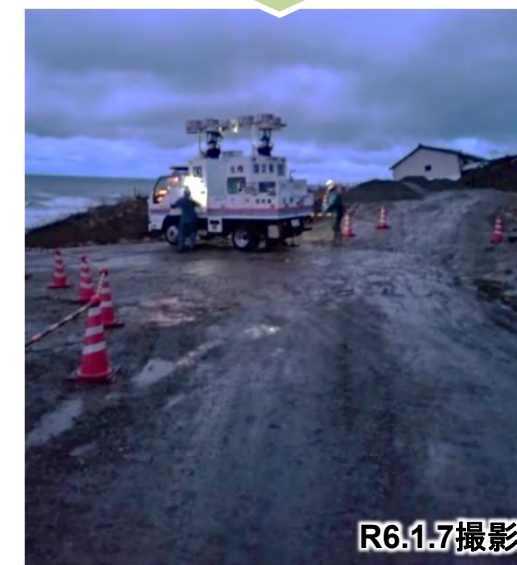
● 輪島市河井町地内「河井中央交差点」から2.2km地点(輪島市稲舟町付近) 崩落箇所

1/13啓開済

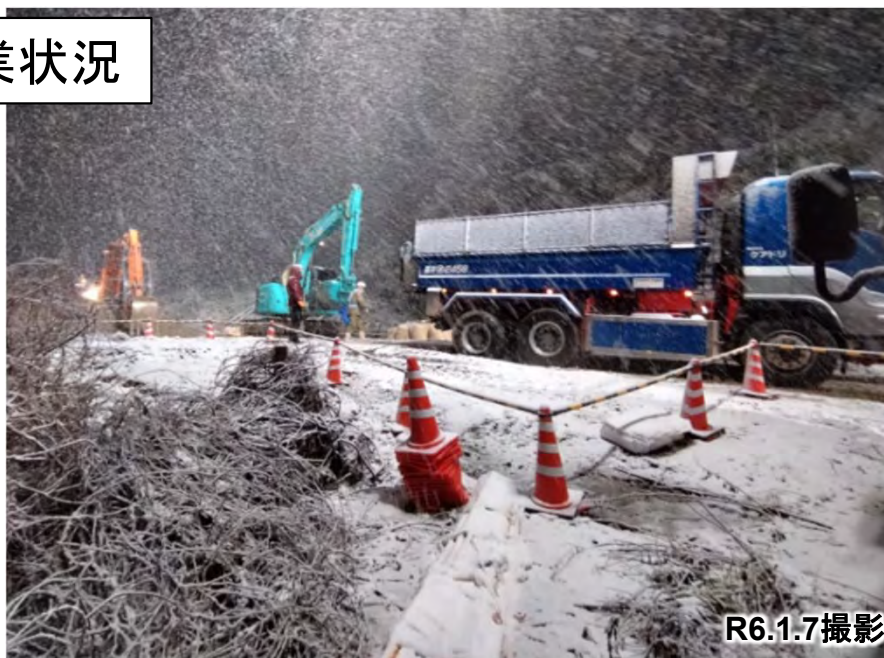
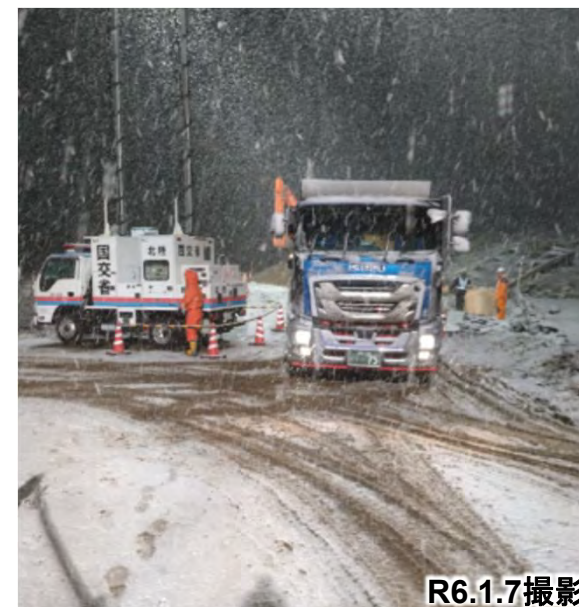
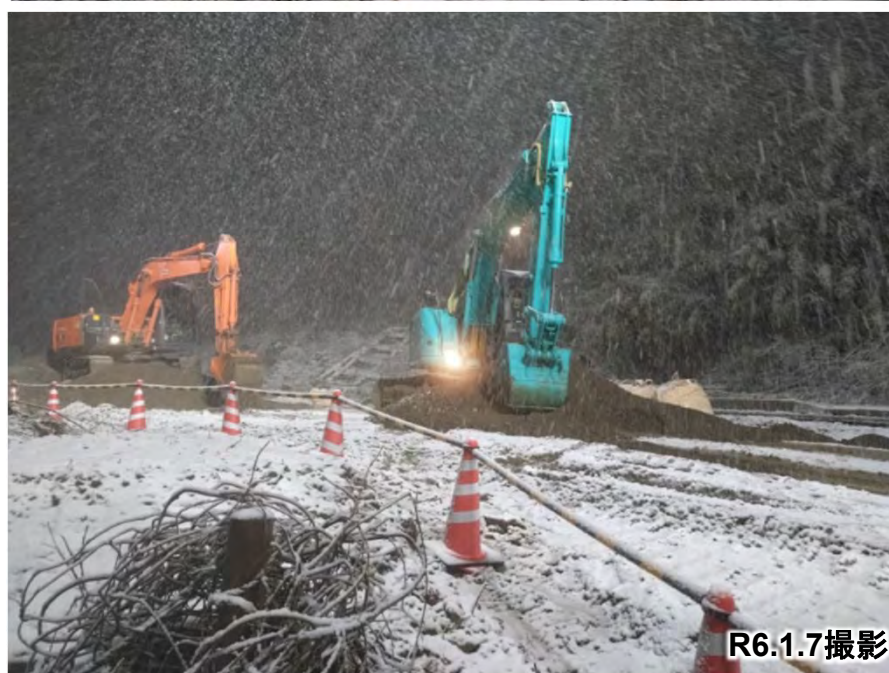
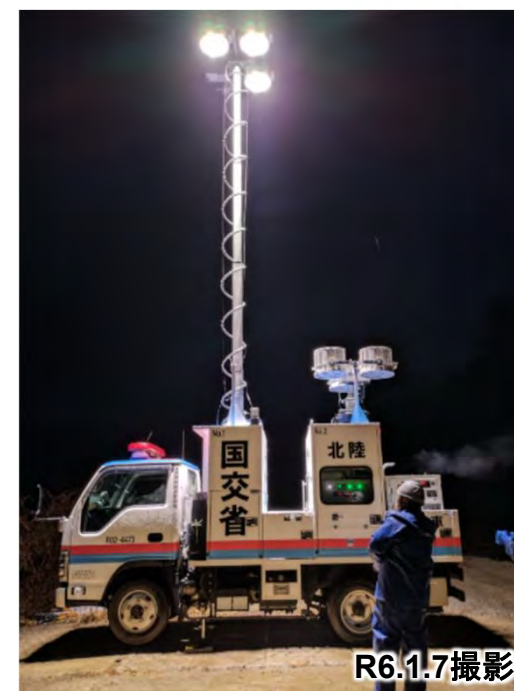
● 輪島市河井町地内「河井中央交差点」から2.2km地点(輪島市稲舟町付近) 崩落箇所への状況

## 啓開作業状況

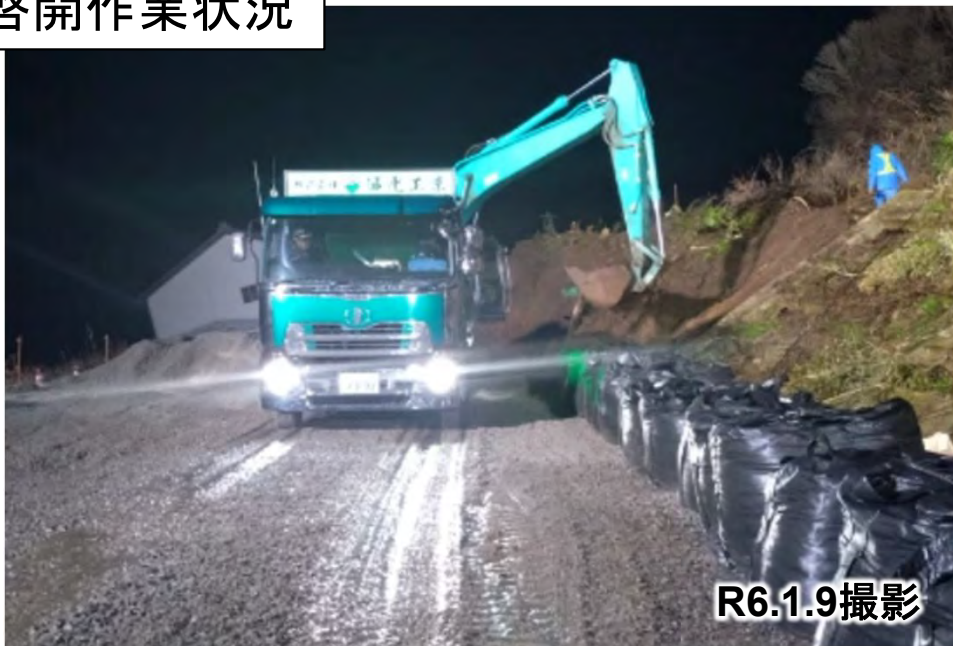
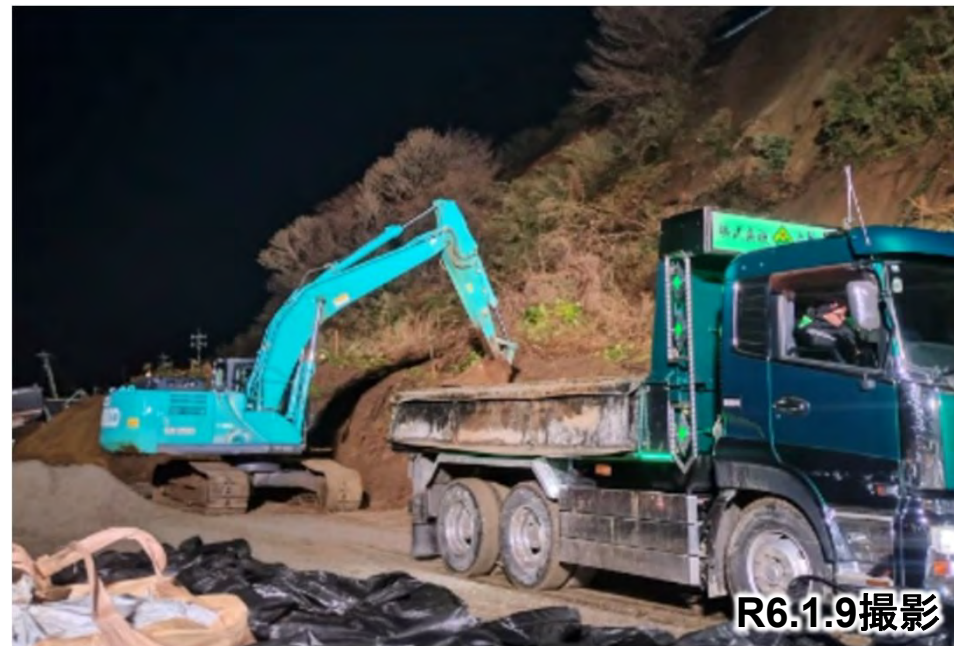
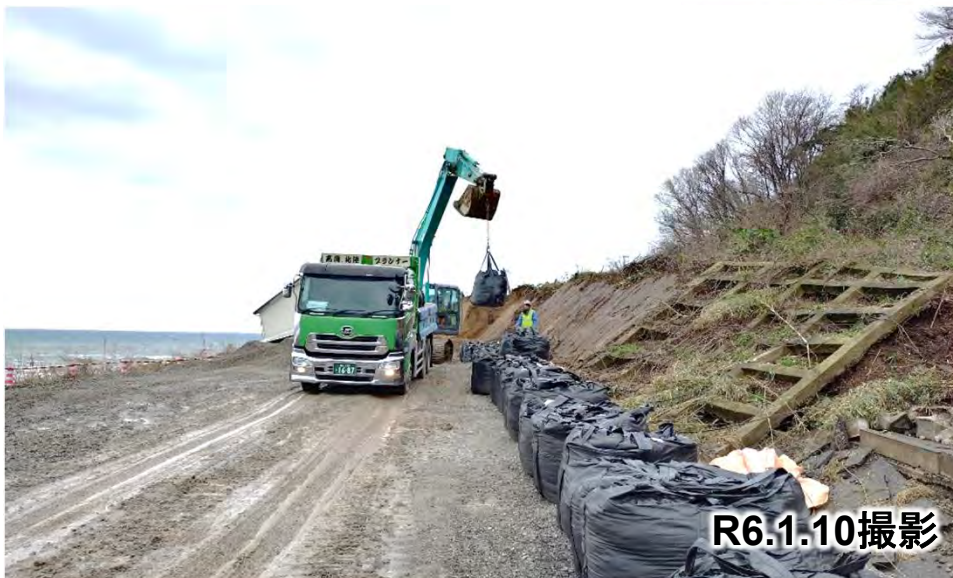
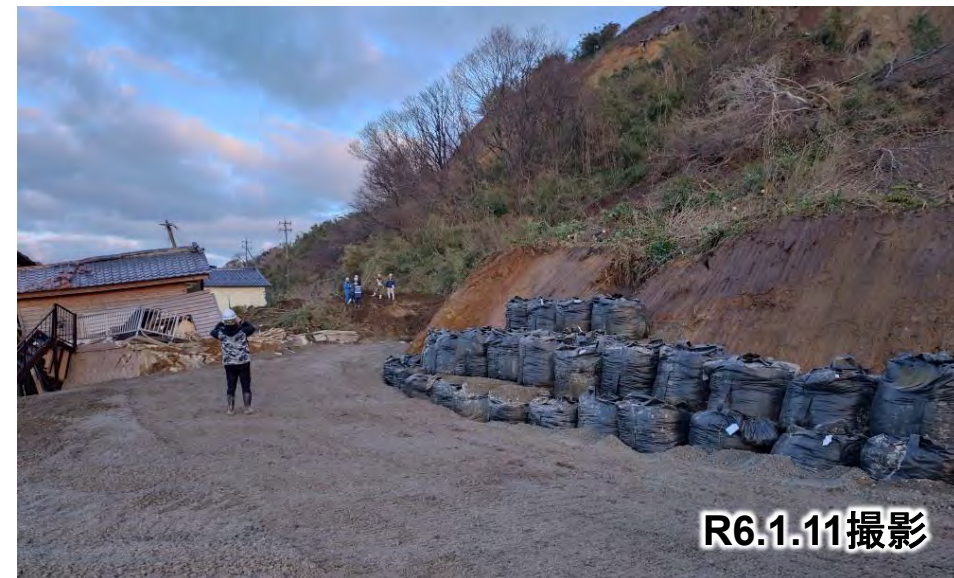
● 輪島市河井町地内「河井中央交差点」から2.2km地点(輪島市稲舟町付近) 崩落箇所状況

## 啓開作業状況

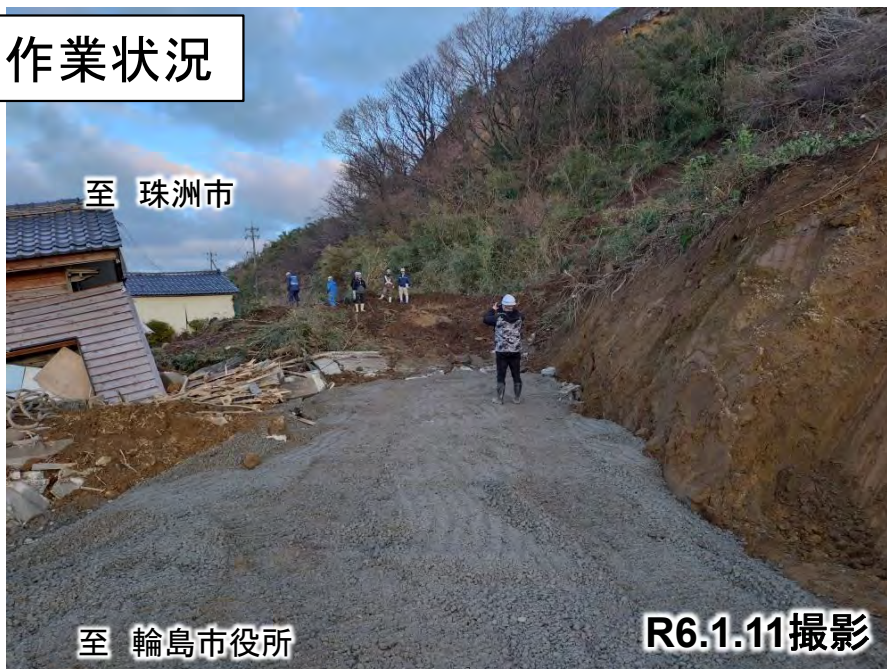
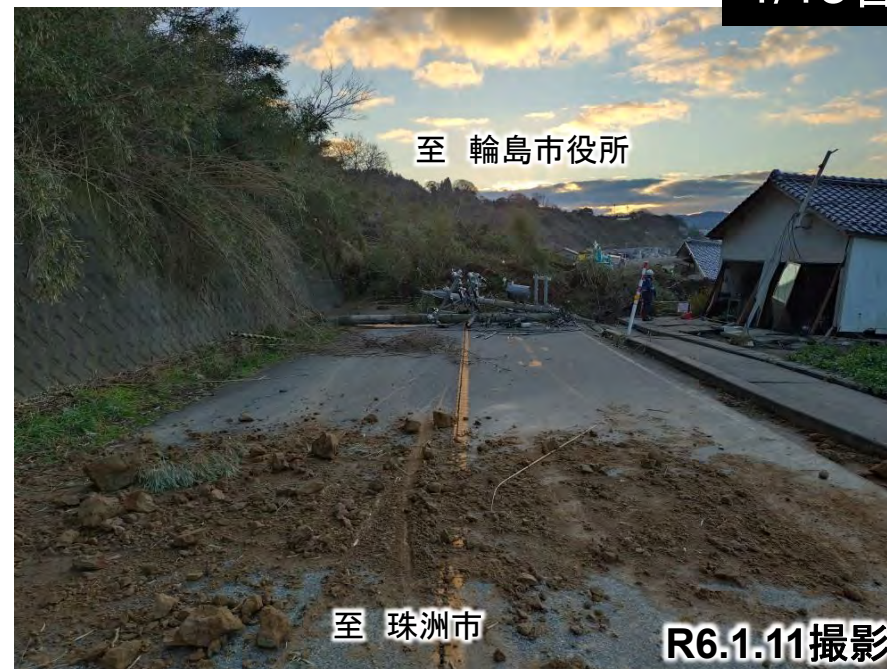
● 輪島市河井町地内「河井中央交差点」から2.2km地点(輪島市稲舟町付近) 崩落箇所 の状況

## 啓開作業状況

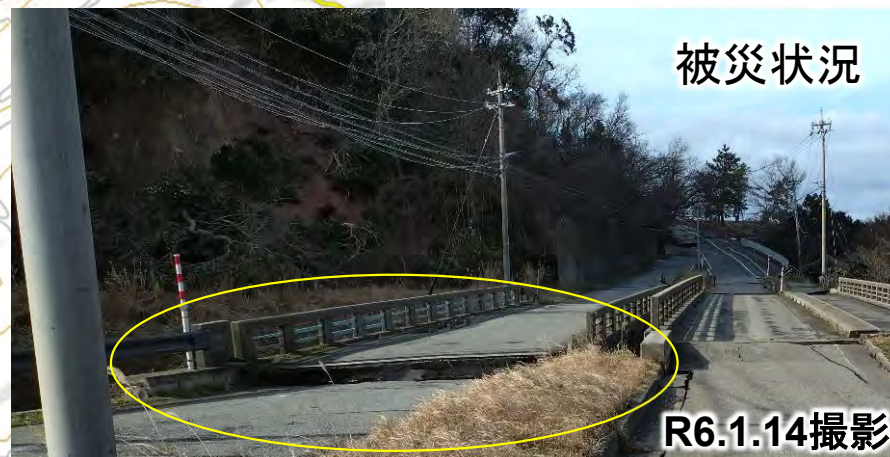
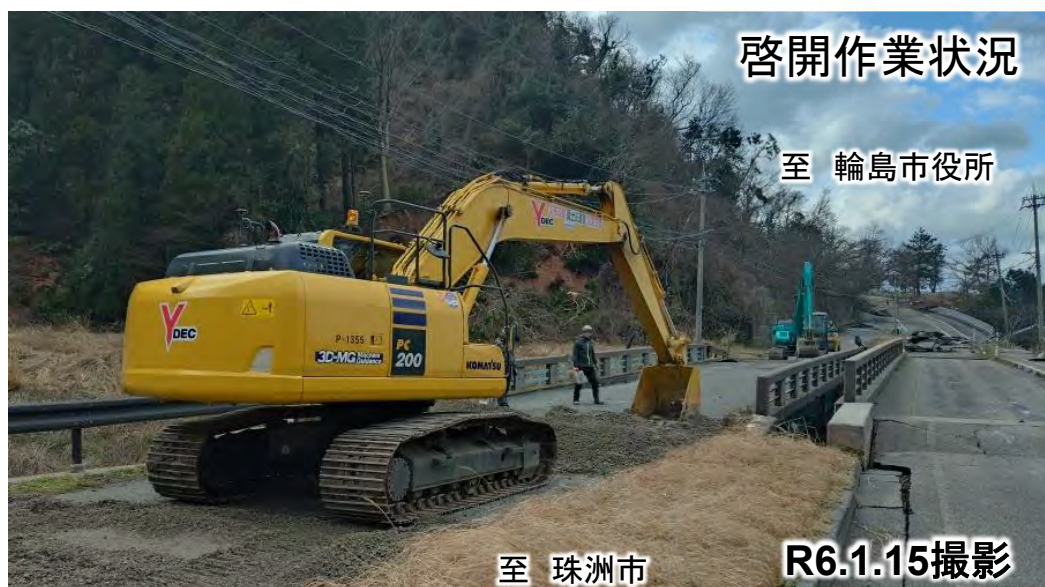
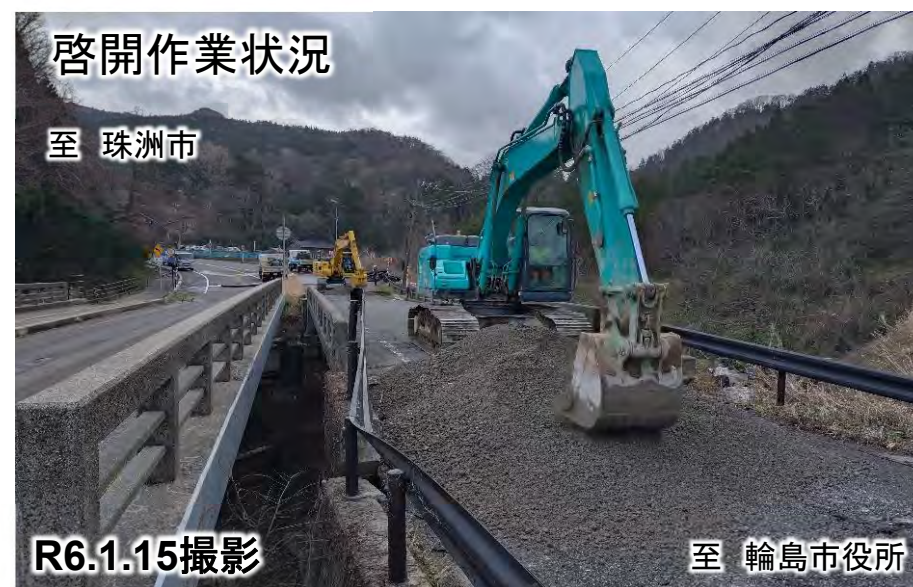
● 輪島市河井町地内「河井中央交差点」から6.5km地点(輪島市深見町付近) 深見橋 段差

1/16啓開済

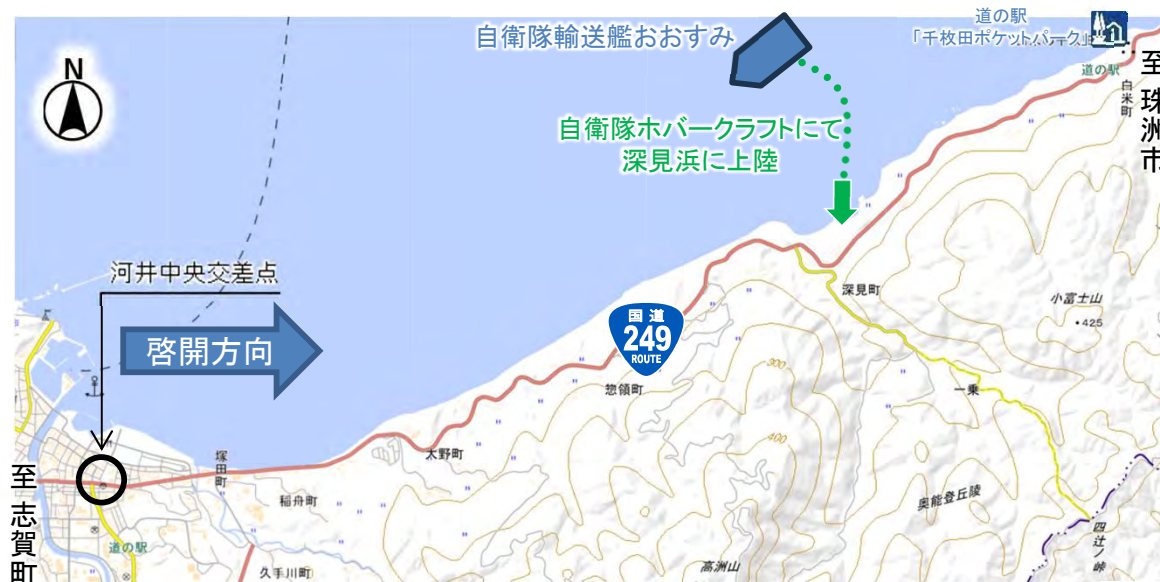
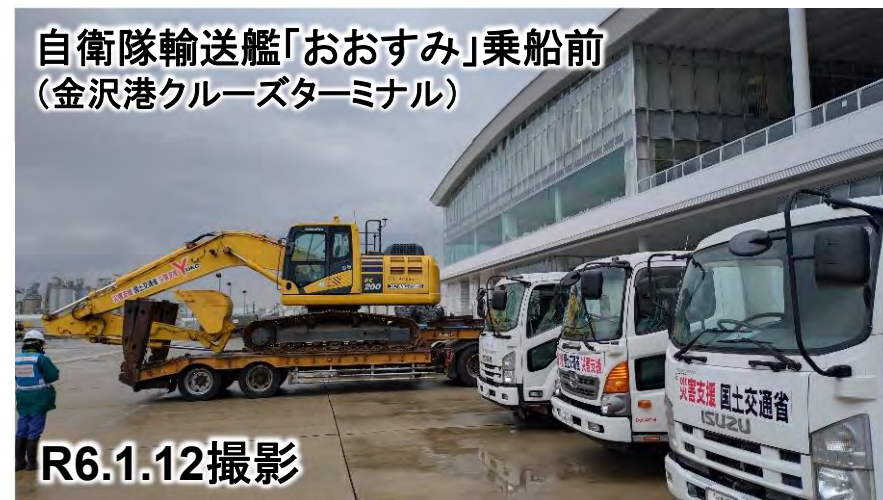
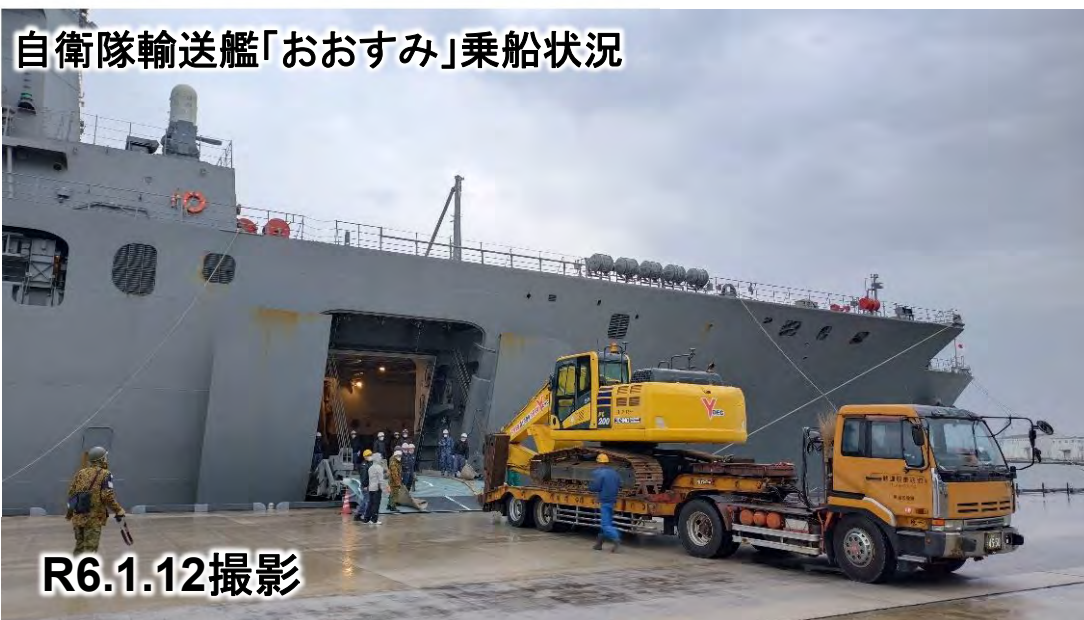
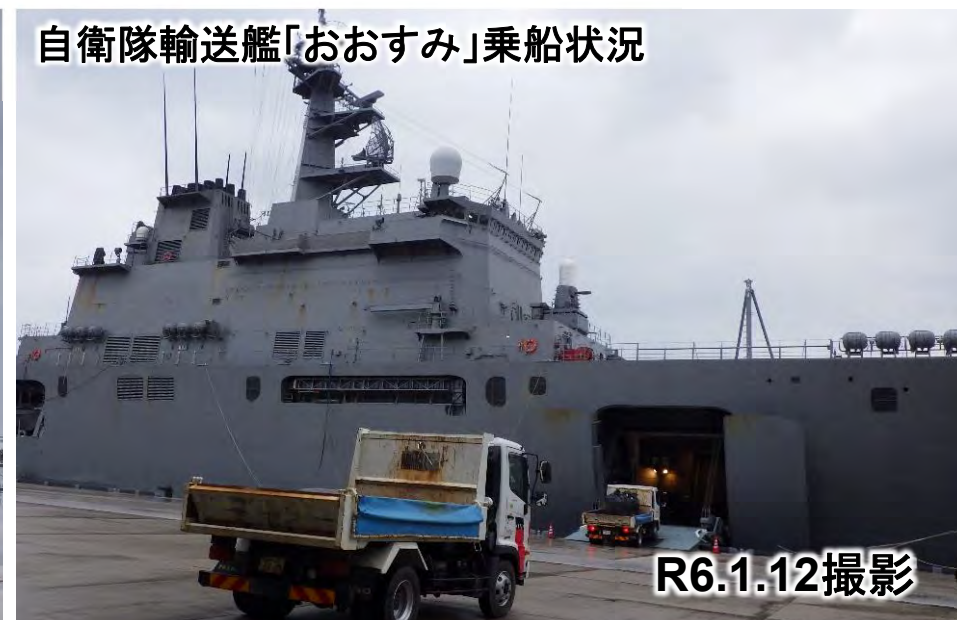
● 自衛隊の協力により、輸送艦「おおすみ」およびホバークラフトにて輪島市深見町に道路啓開部隊や資材を陸揚げ。

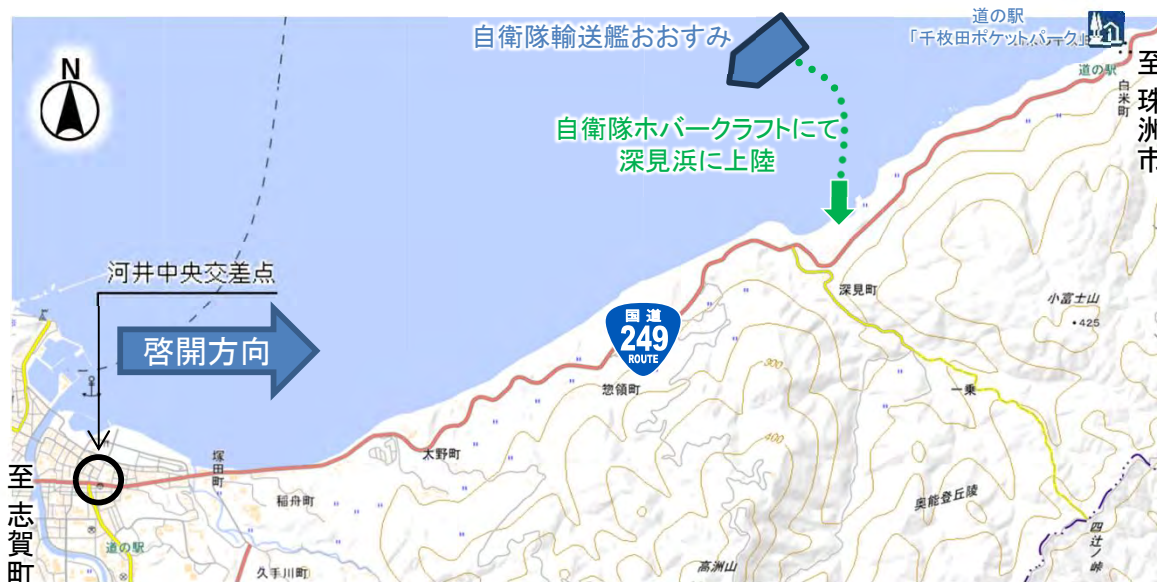
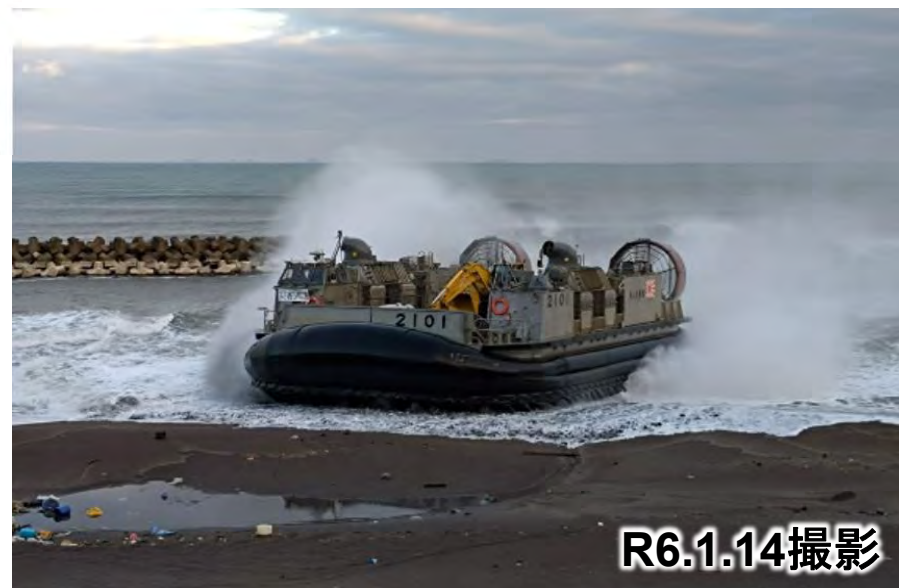
R6.1.14撮影

● 自衛隊の協力により、輸送艦「おおすみ」およびホバークラフトにて輪島市深見町に道路啓開部隊や資材を陸揚げ。

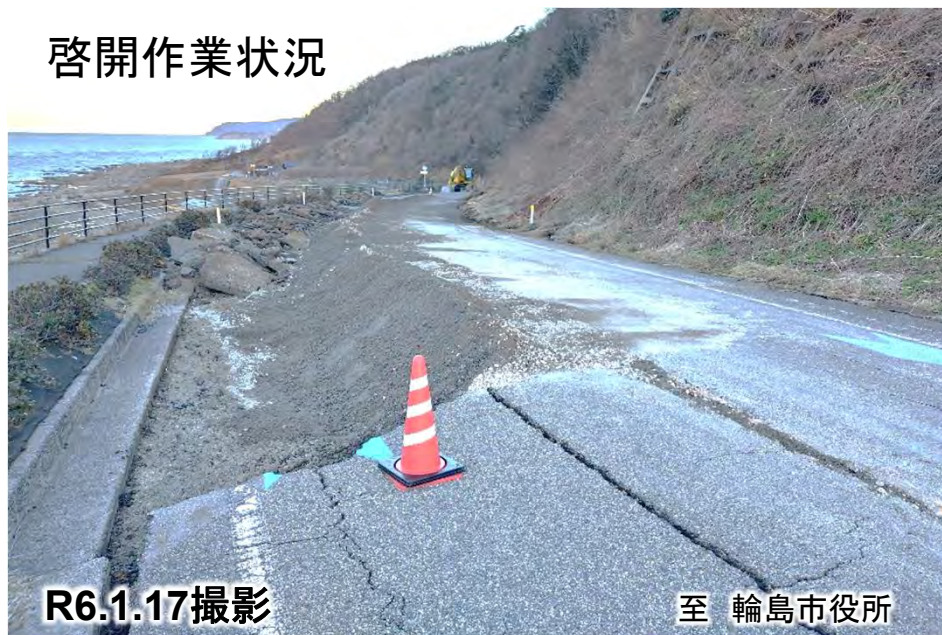
啓開作業状況

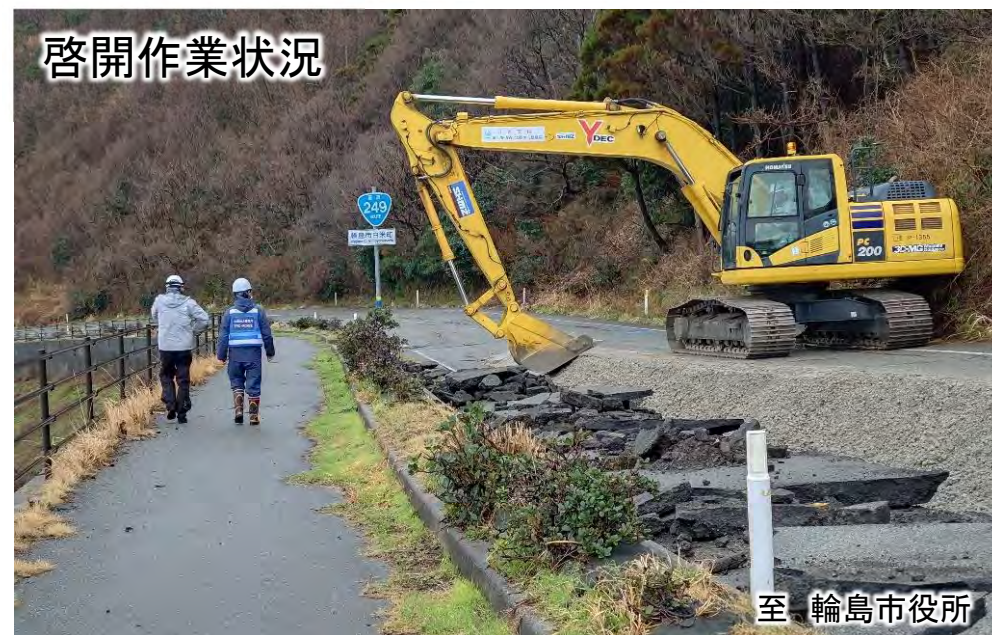
啓開作業状況

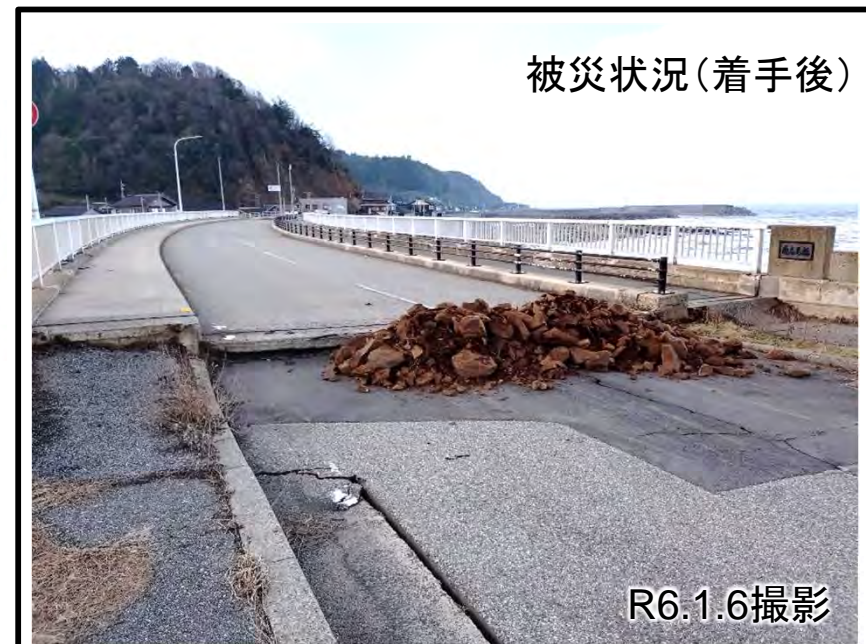
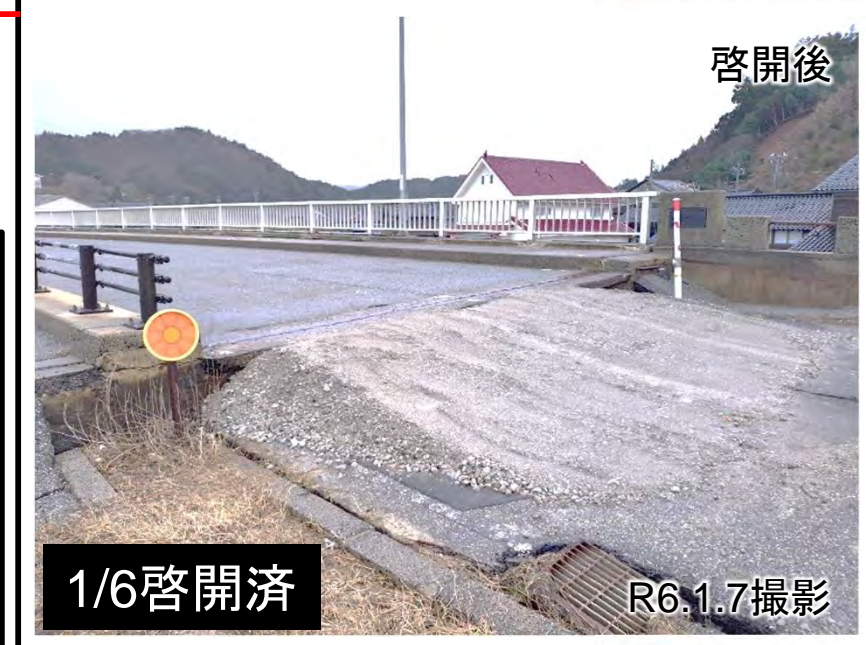
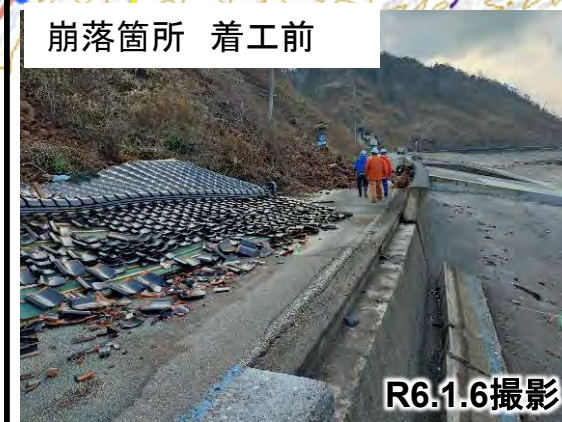
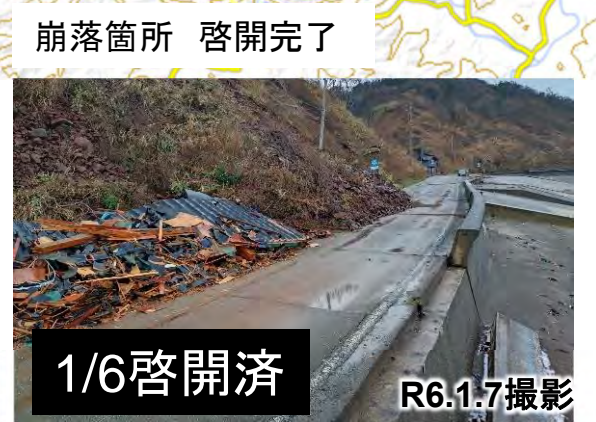
1/6啓開済

●輪島市里町地内「里町県道交差点」から西へ1.6km 崩落箇所 1/6の状況

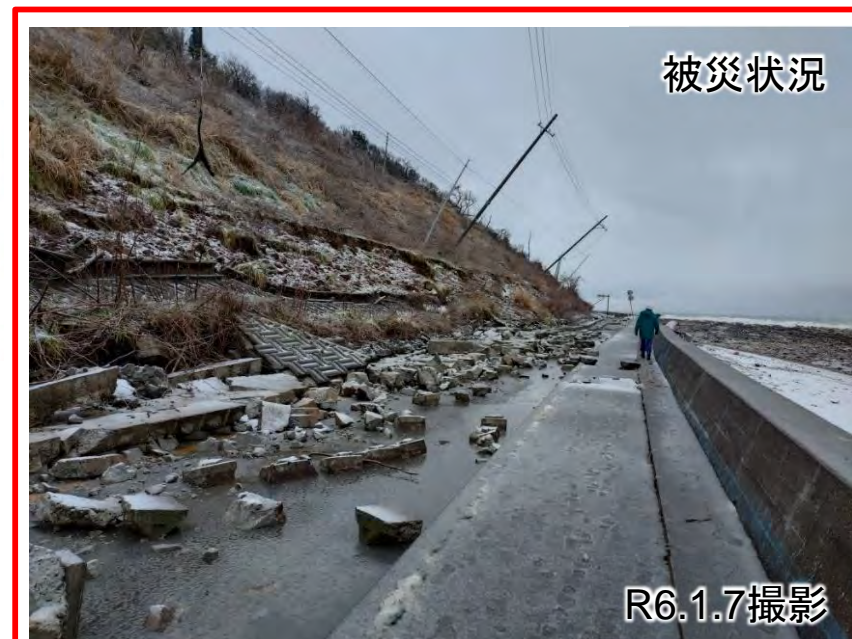
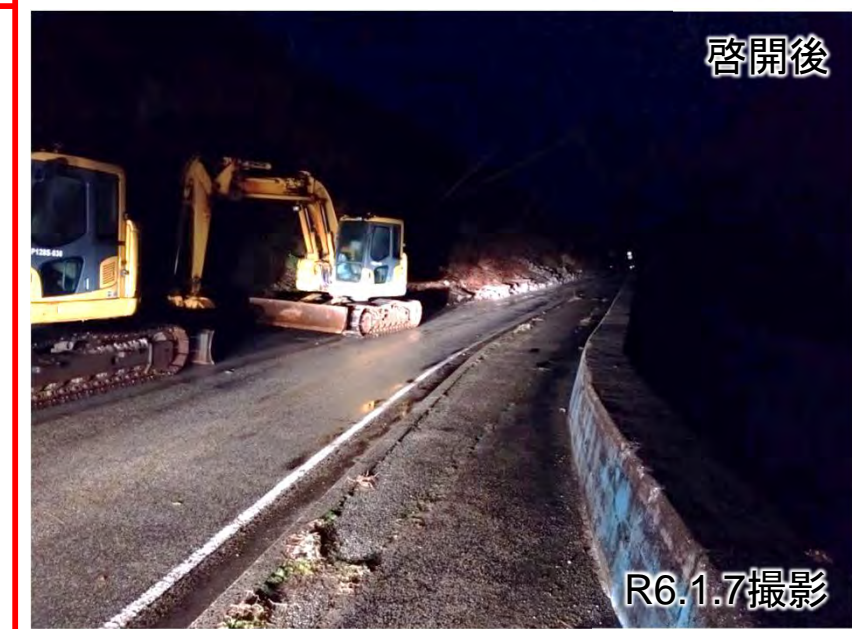
1/7啓開済

●輪島市里町地内「里町県道交差点」から西へ1.6km 崩落箇所状況

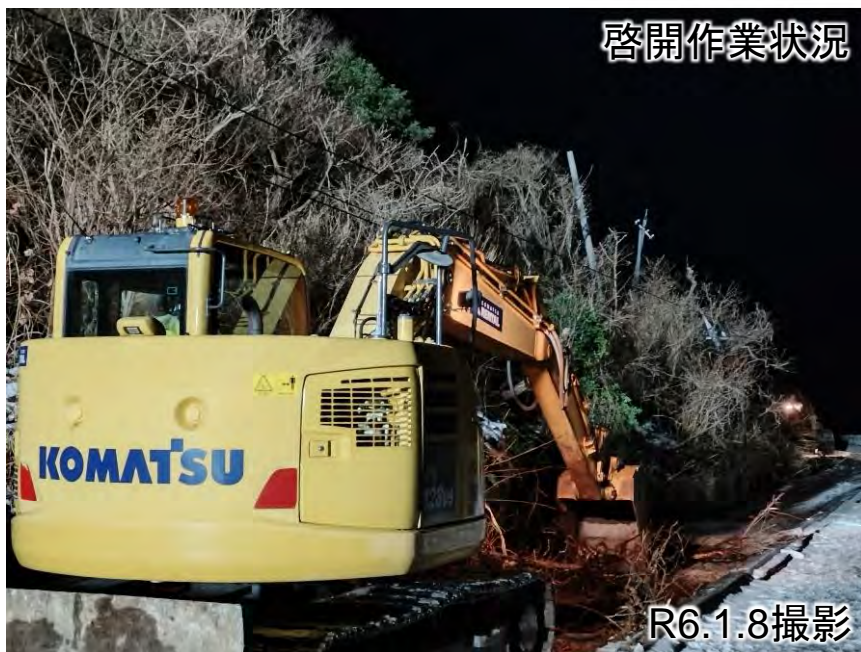
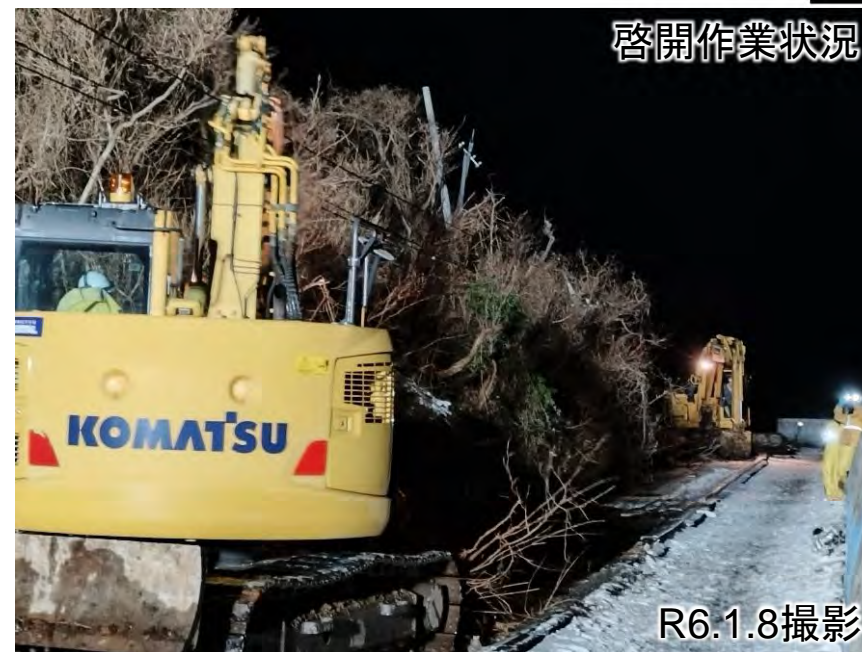
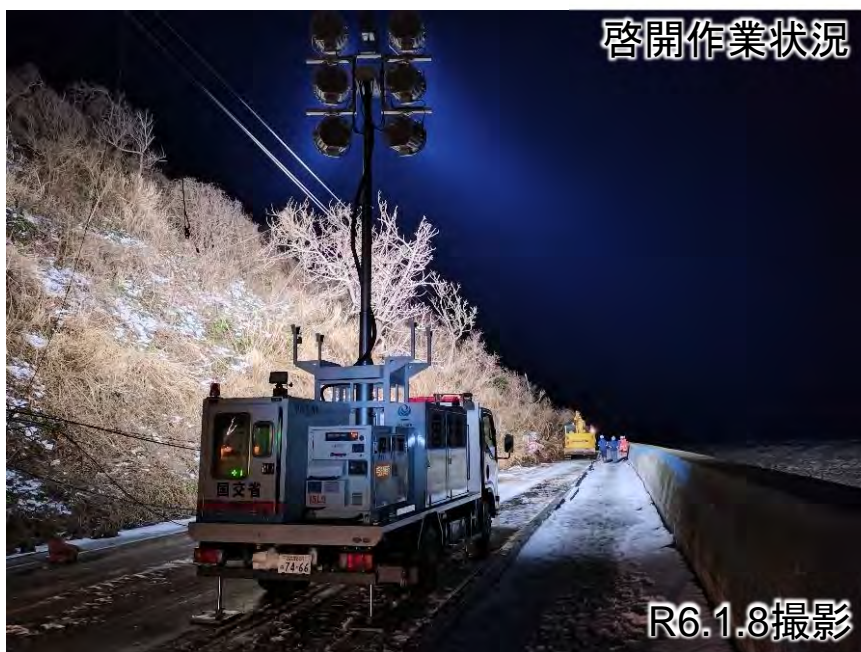
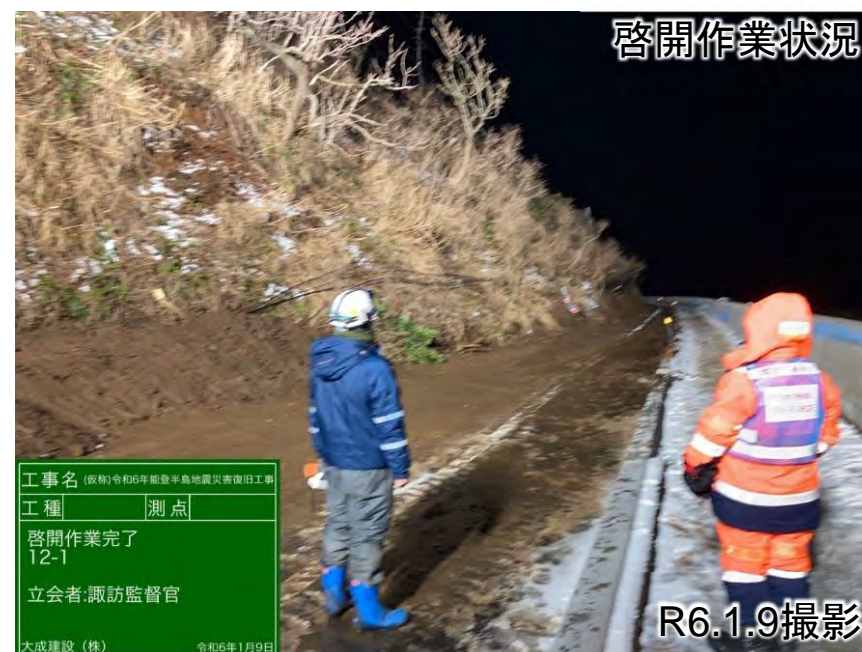
1/9啓開済

●輪島市里町地内「里町県道交差点」から西へ1.8km 崩落箇所状況
