令和6年能登半島地震 国道249号八世乃洞門新トンネル 道路啓開の状況 (担当会社:大成建設株式会社)

1/21

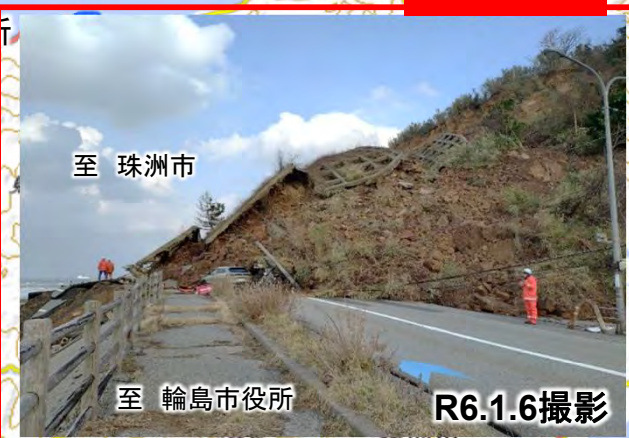
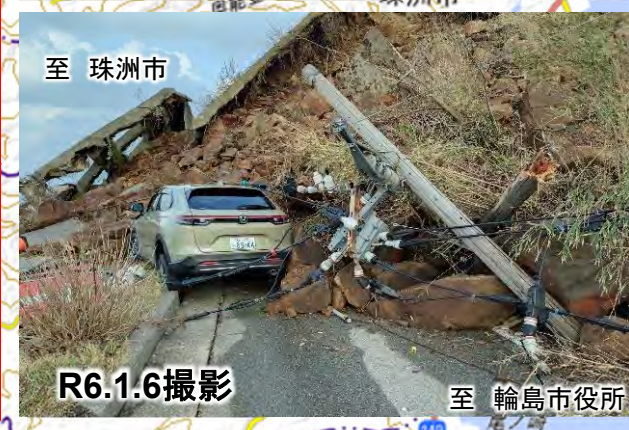
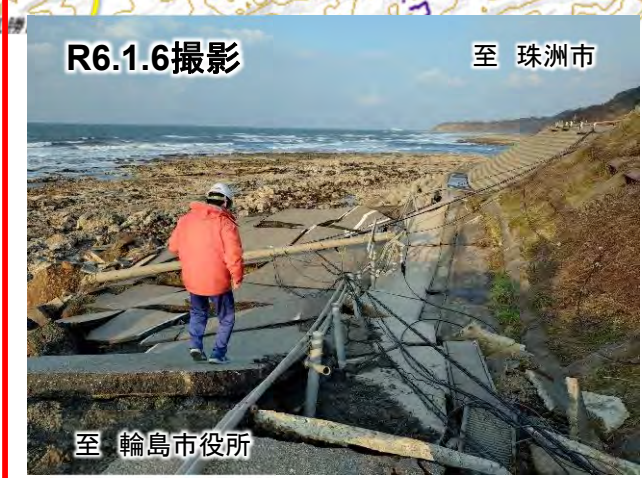
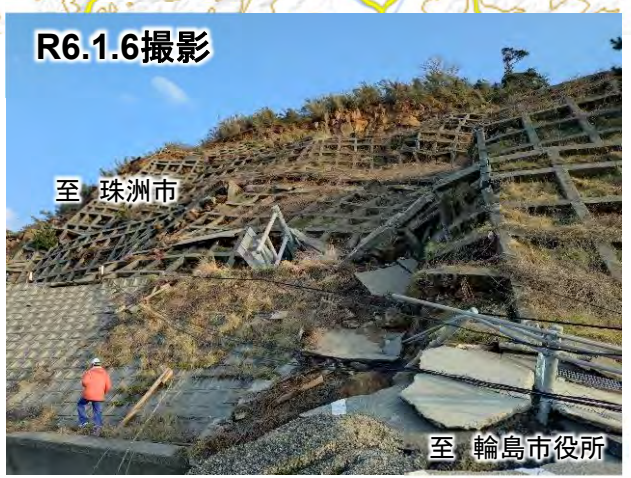
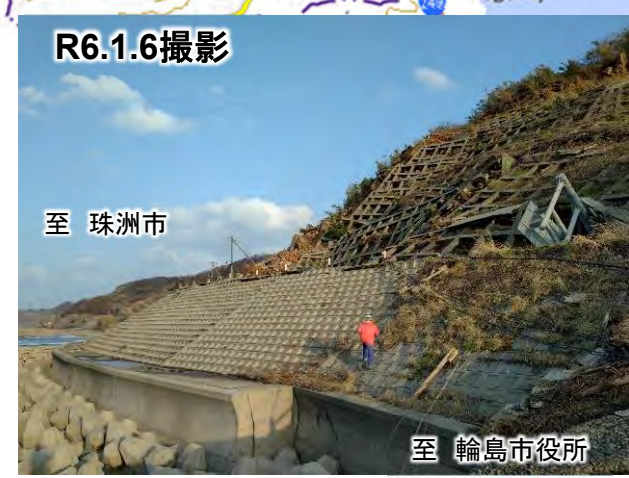
●輪島市里町地内「里町県道交差点」から東へ0.5km地点 崩落箇所等

啓開中

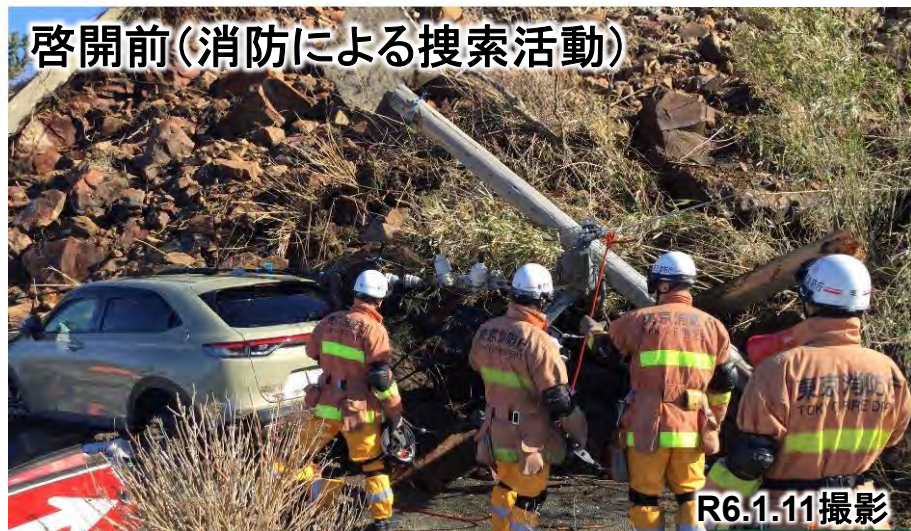
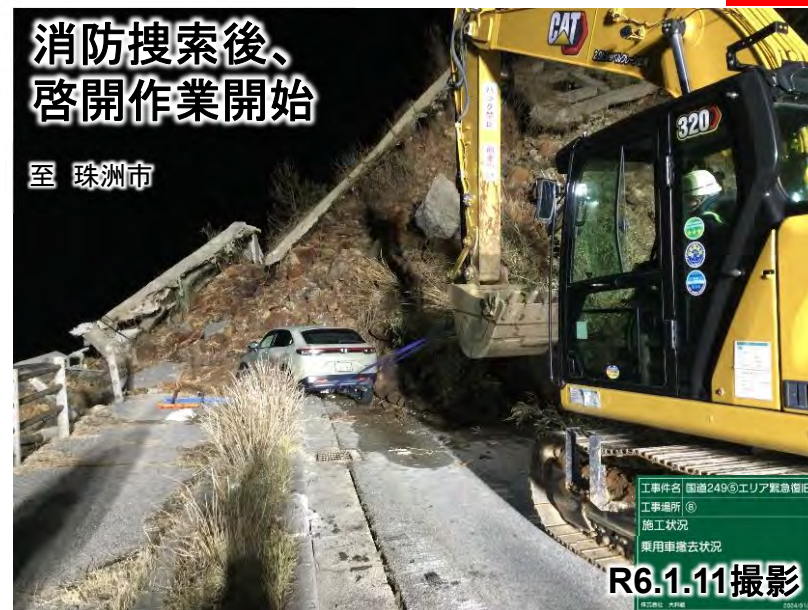
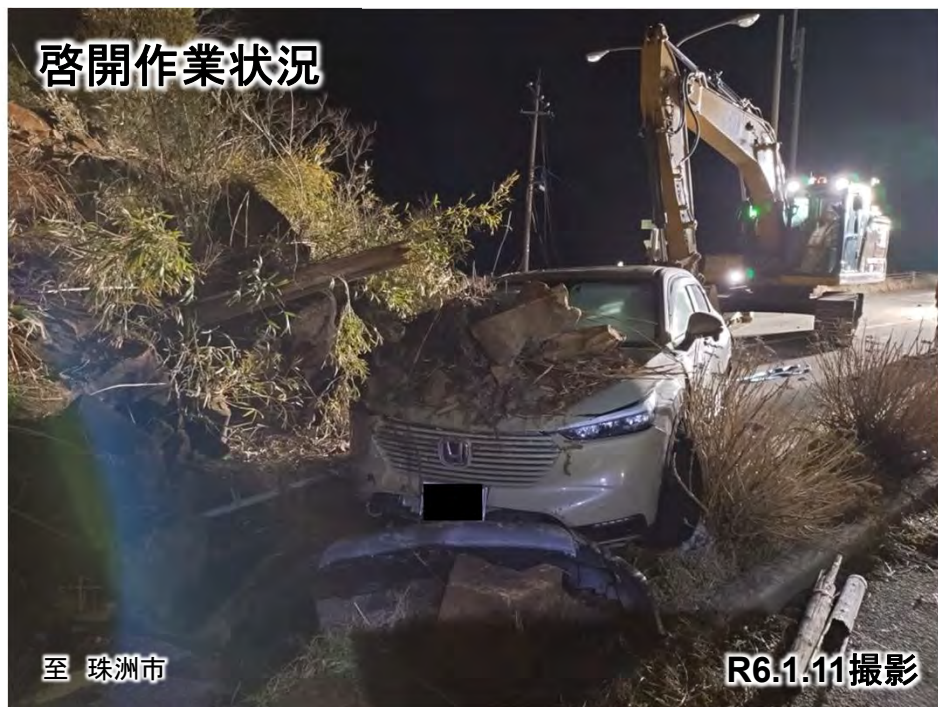
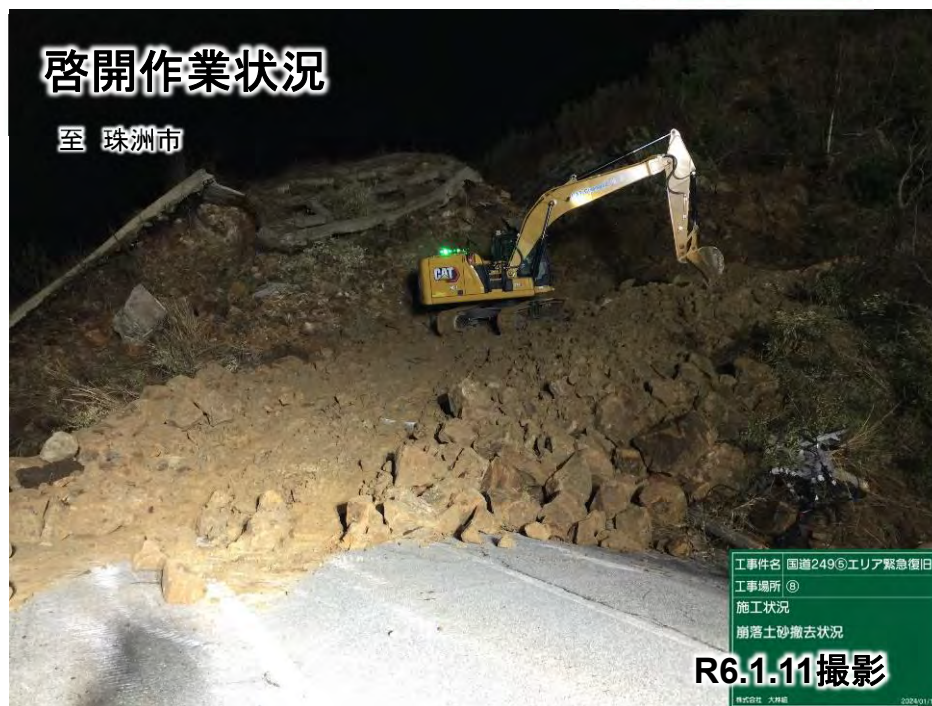
至 輪島市役所

●輪島市里町地内「里町県道交差点」から東へ0.5km地点 崩落箇所等

啓開中

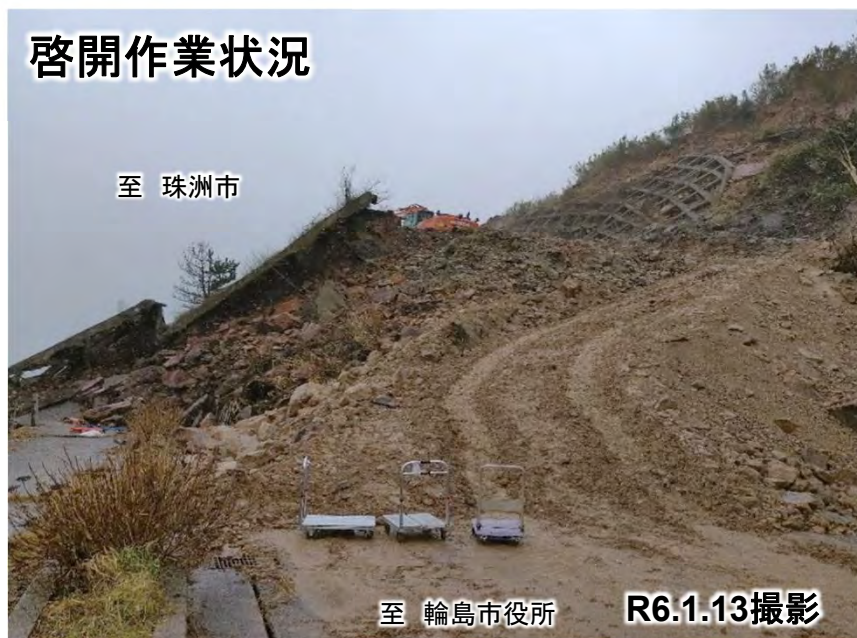
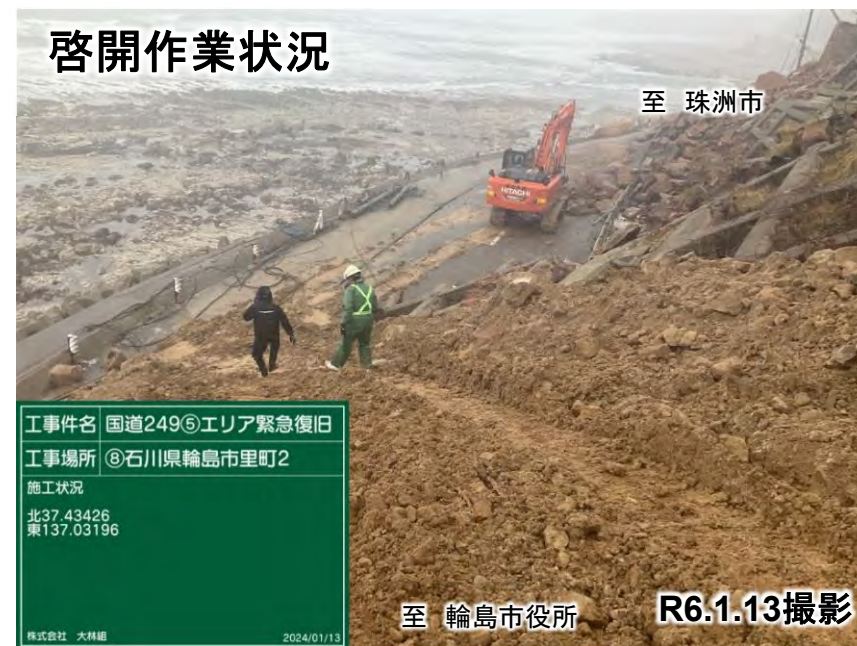
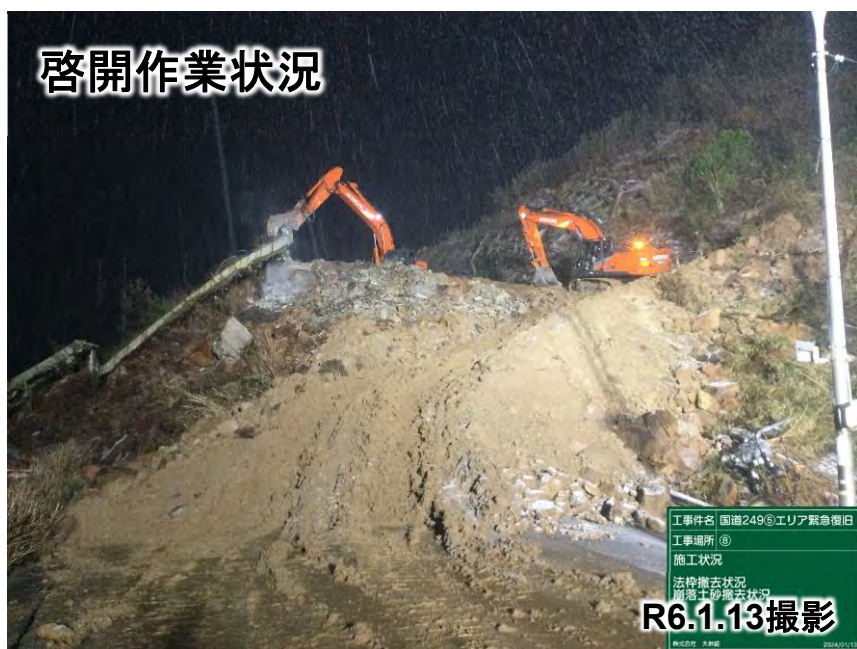
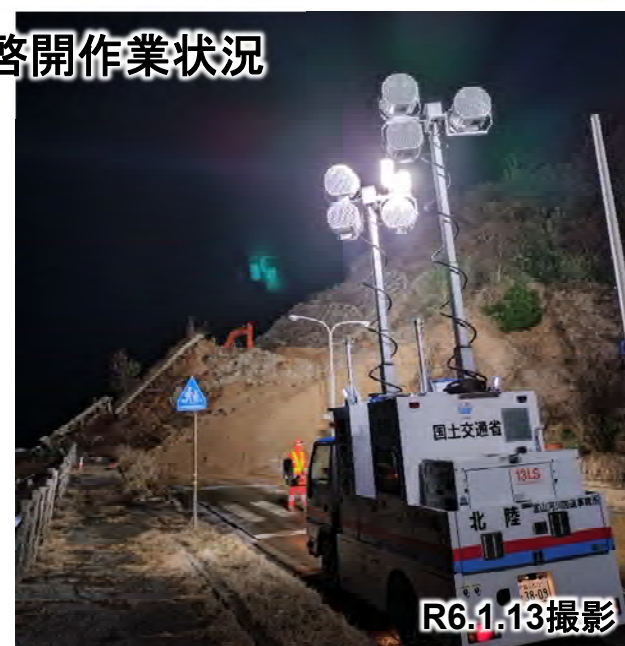
●輪島市里町地内「里町県道交差点」から東へ0.5km地点 崩落箇所等

啓開中

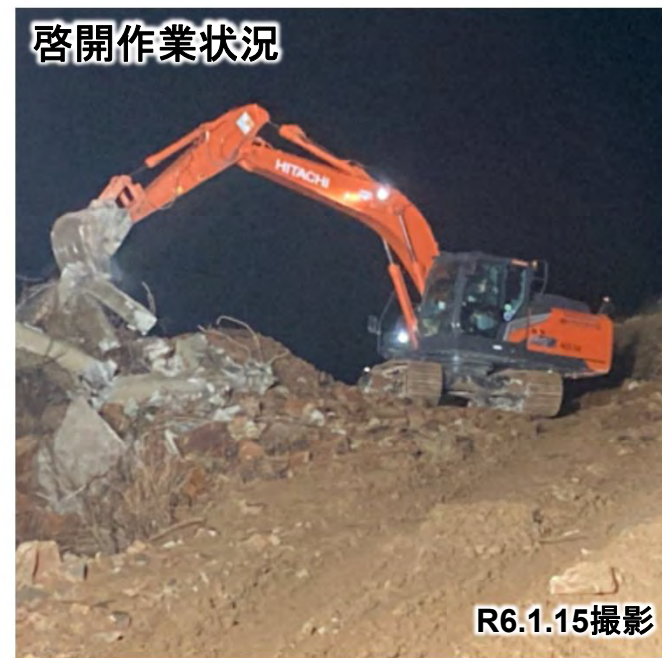
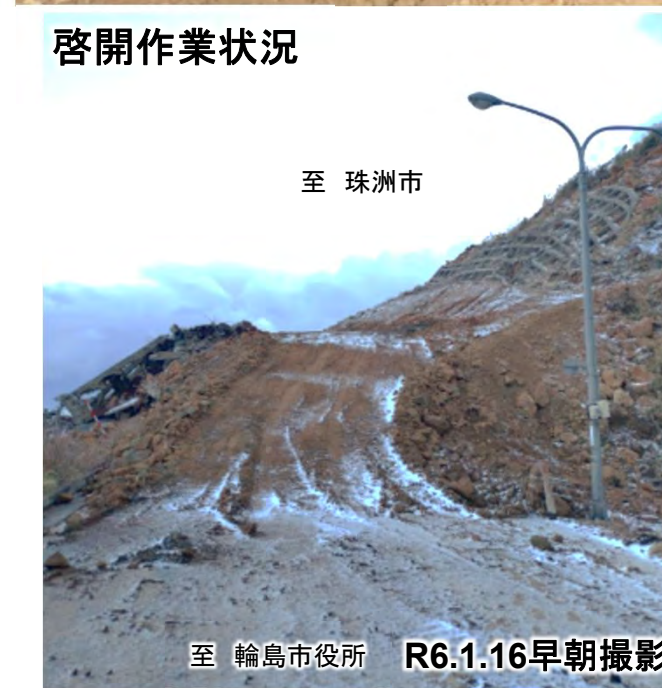
●輪島市里町地内「里町県道交差点」から東へ0.5km地点 崩落箇所等

啓開中

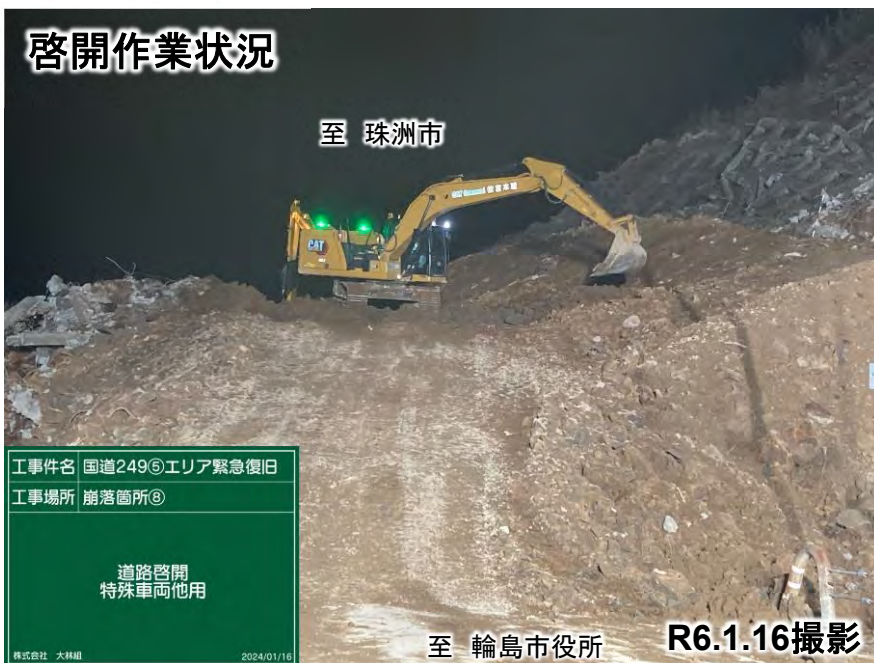
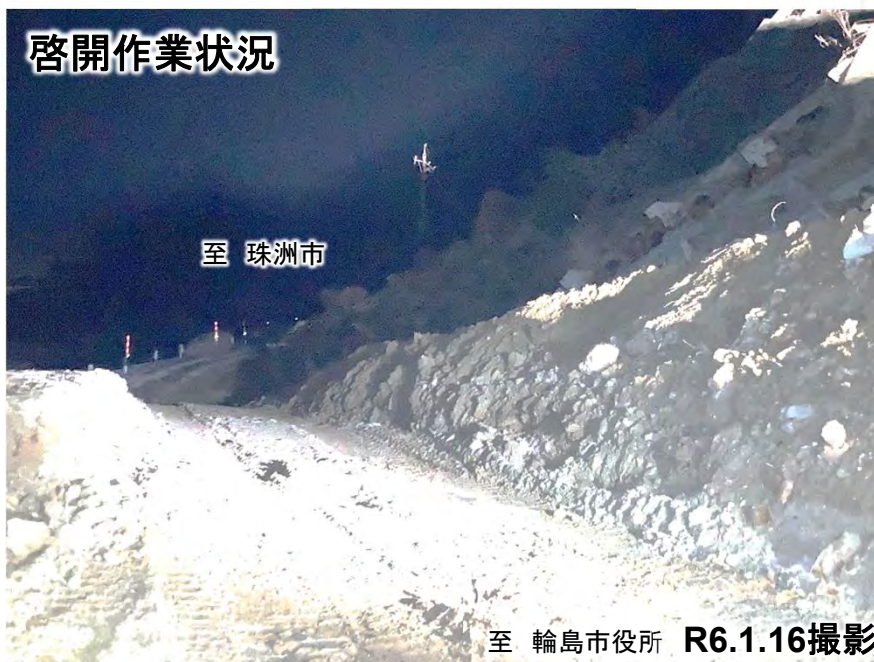
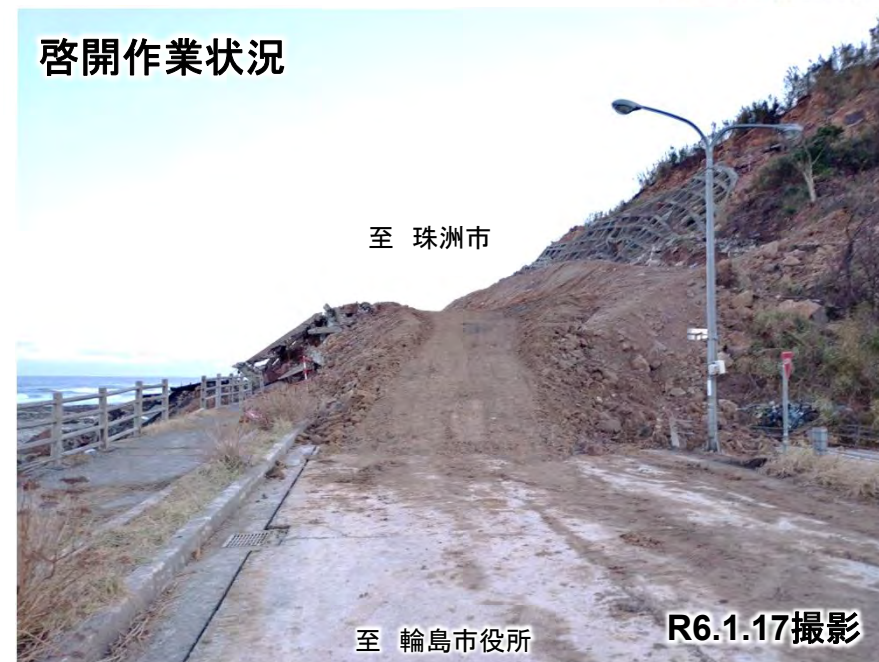
●輪島市里町地内「里町県道交差点」から東へ0.5km地点 崩落箇所等

啓開中

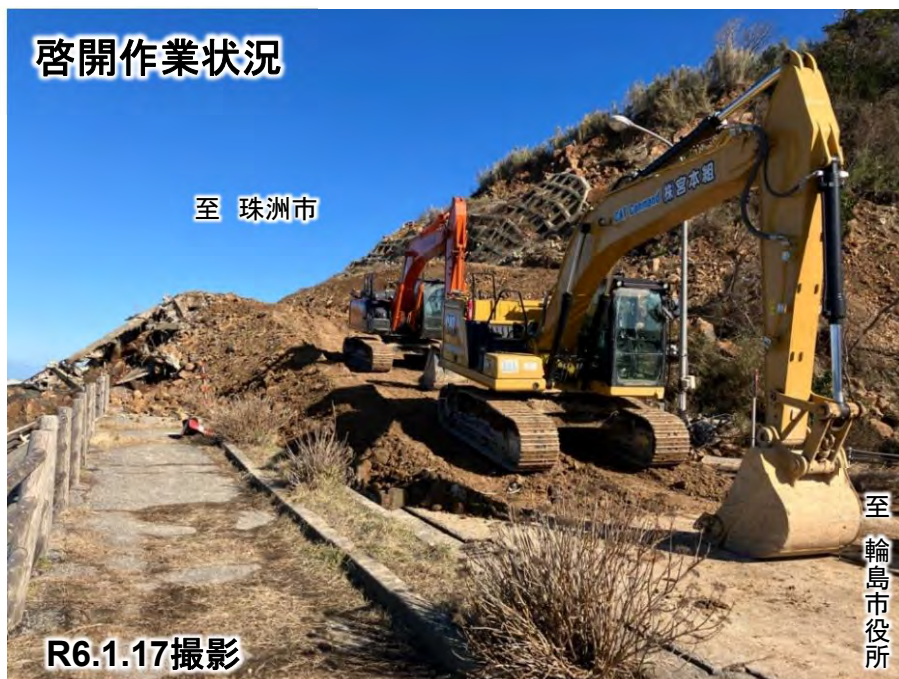
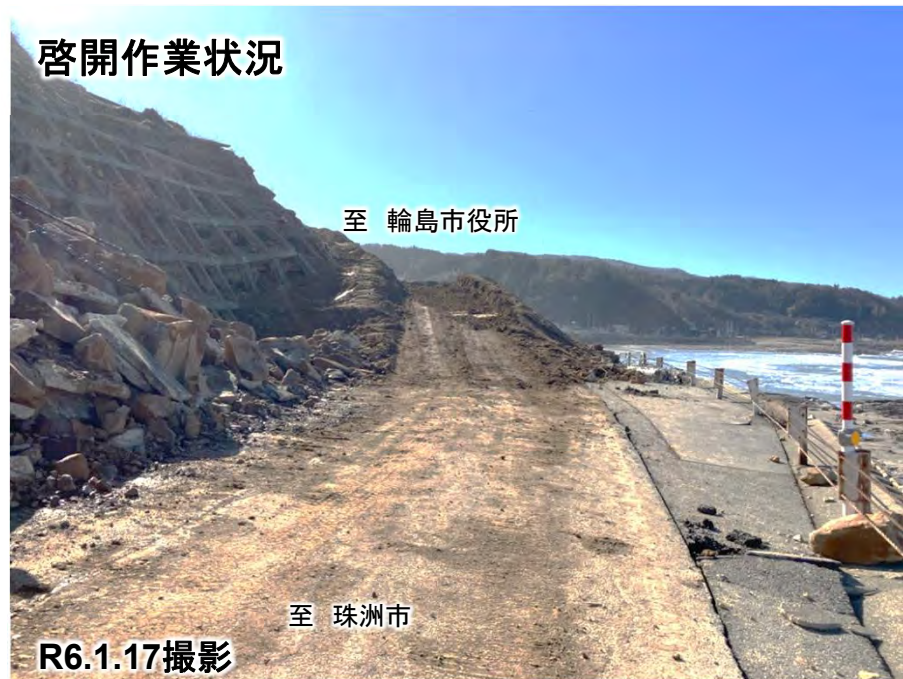
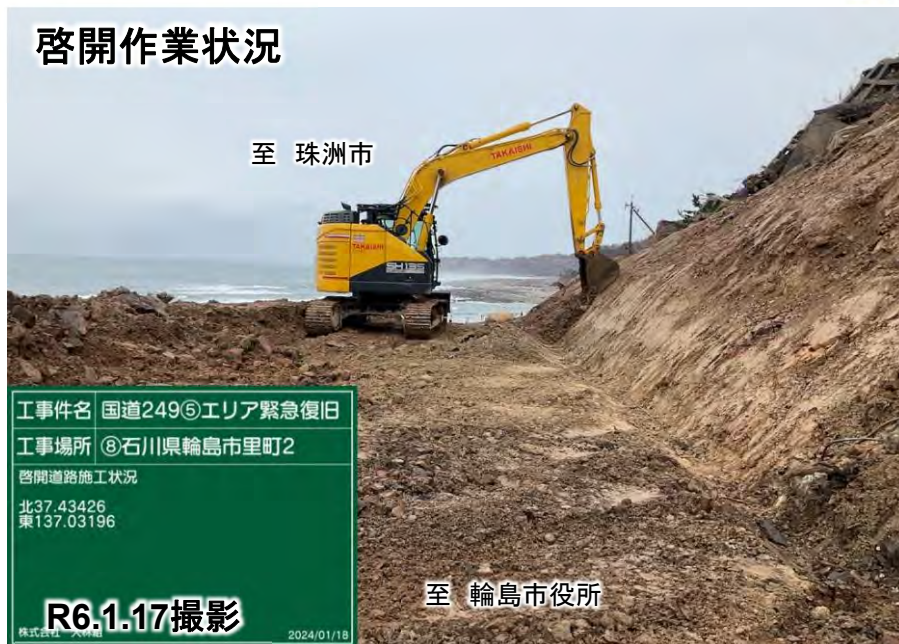
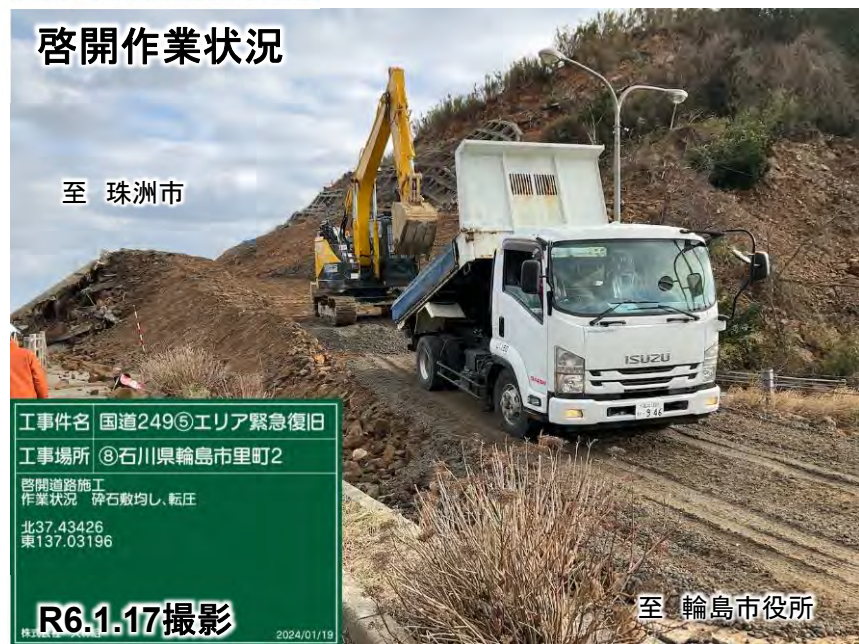
●輪島市里町地内「里町県道交差点」から東へ0.5km地点 崩落箇所等

啓開中

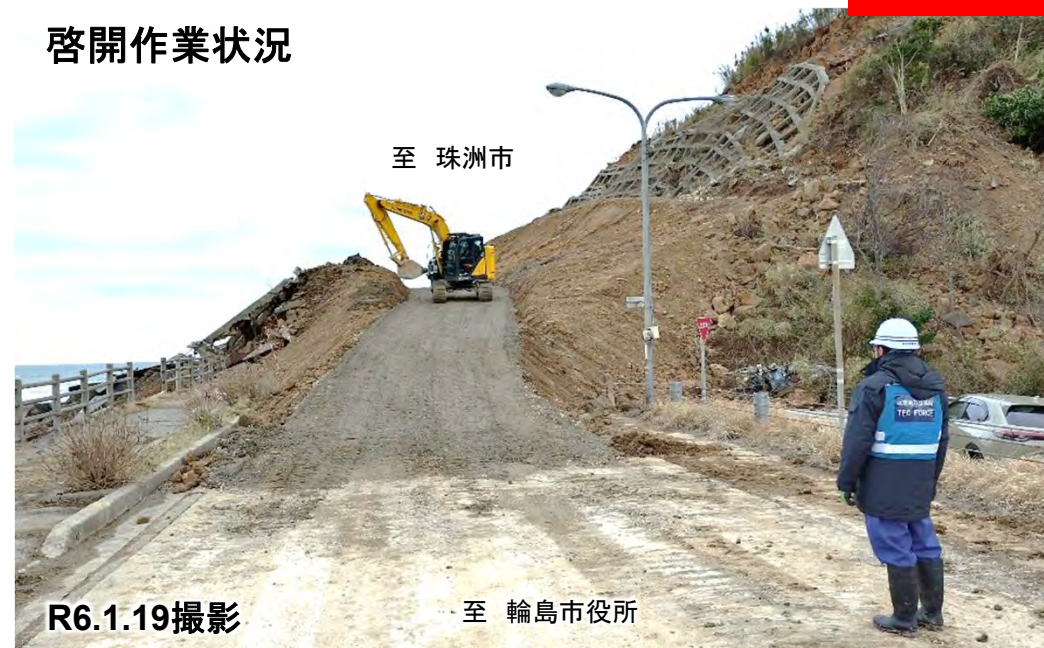
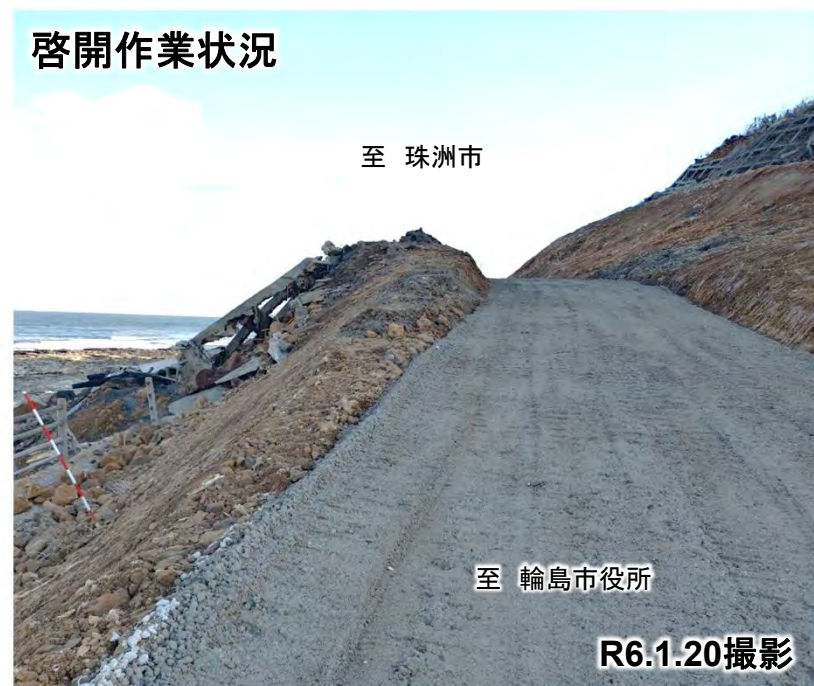
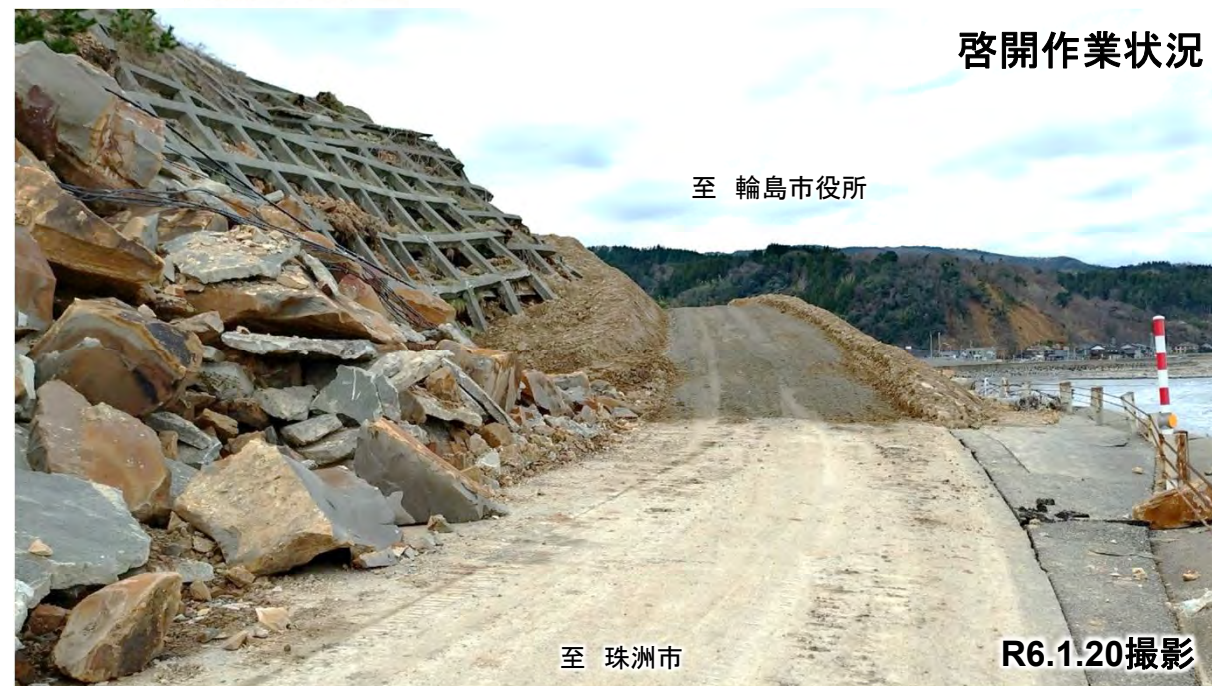
●輪島市里町地内「里町県道交差点」から東へ0.5km地点 崩落箇所等

啓開作業状況

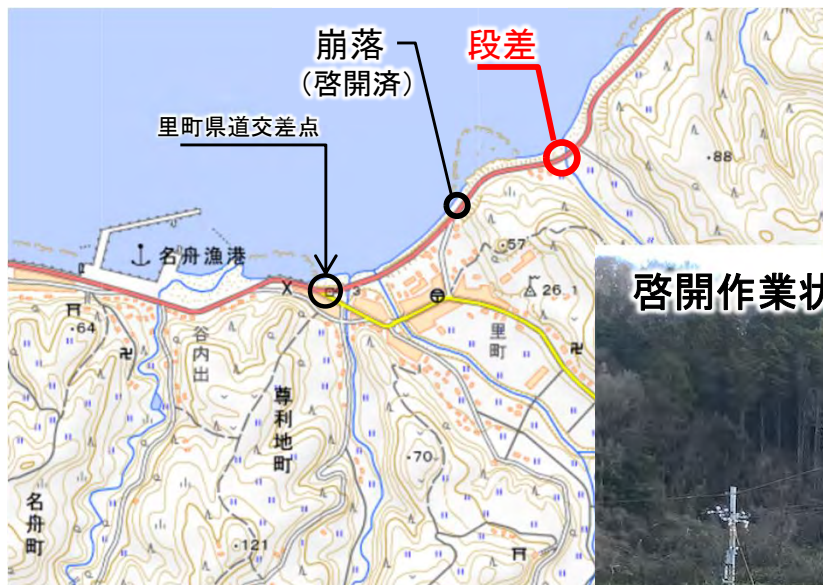
●輪島市里町地内「里町県道交差点」から東へ0.7km地点 渋田橋取付部 段差

啓開作業状況

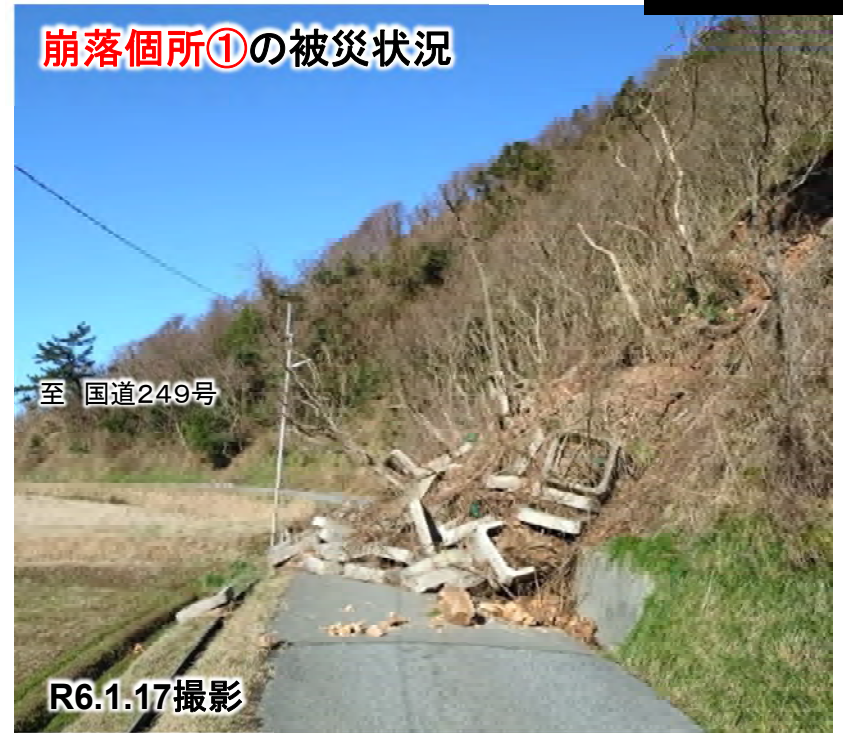
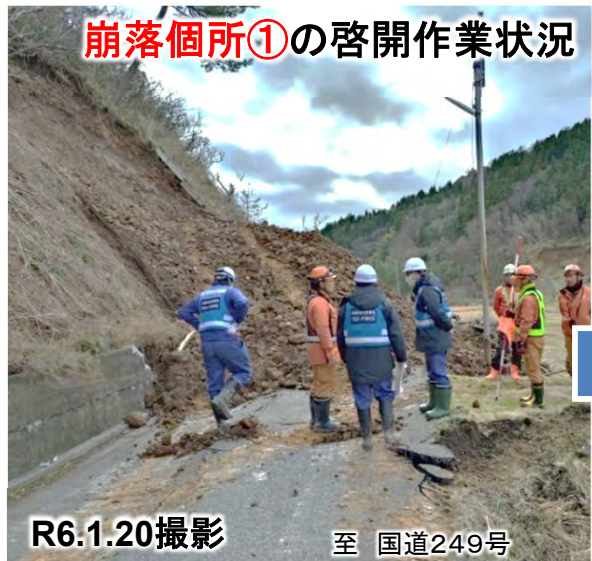
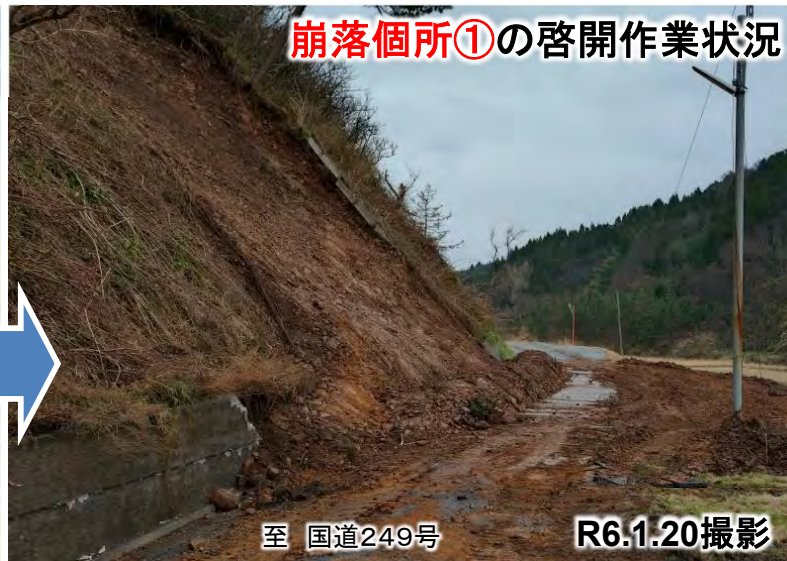
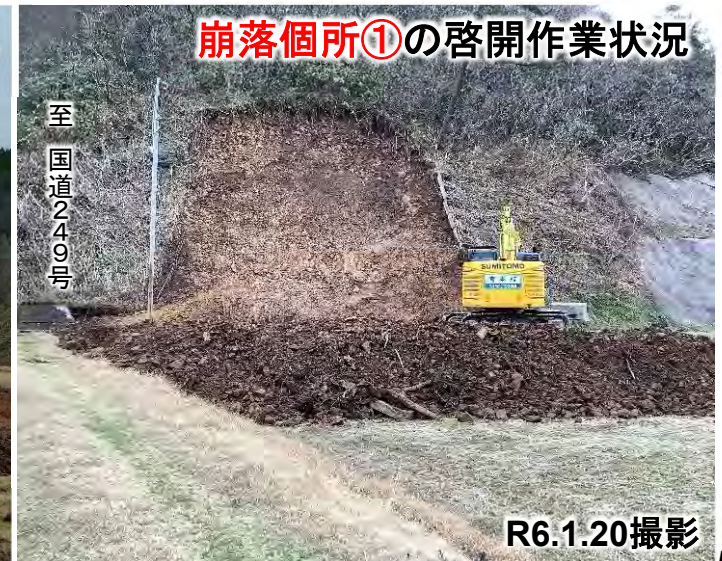
●輪島市渋田町地内 崩落箇所 被災状況

啓開済

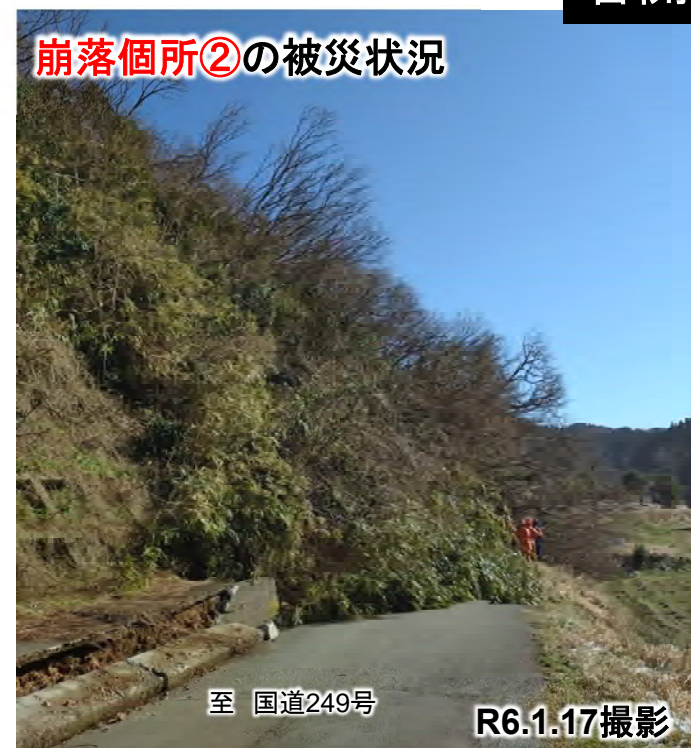
崩落箇所②の被災状況

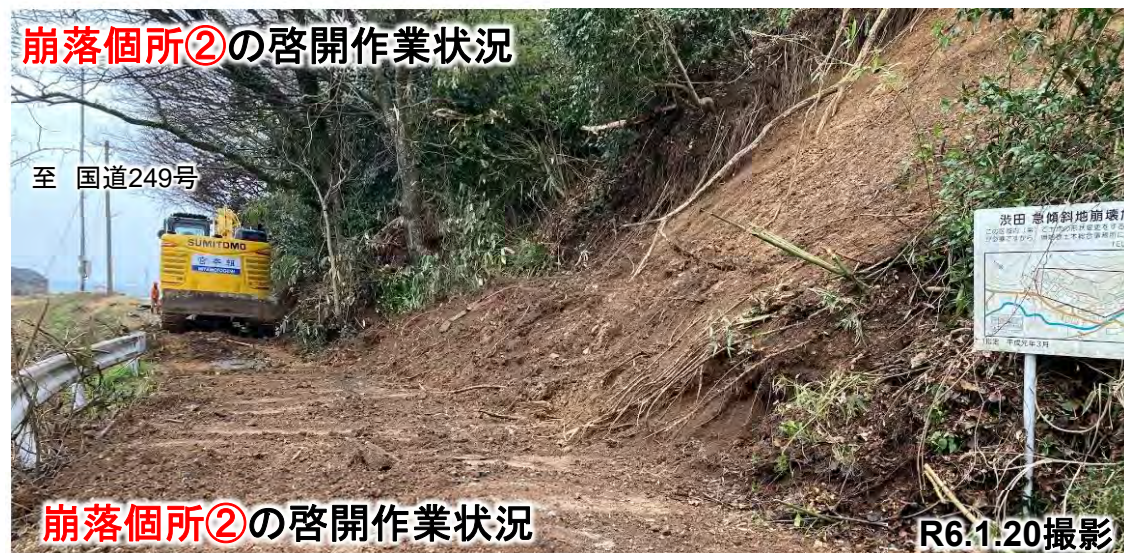
崩落箇所②の啓開作業状況

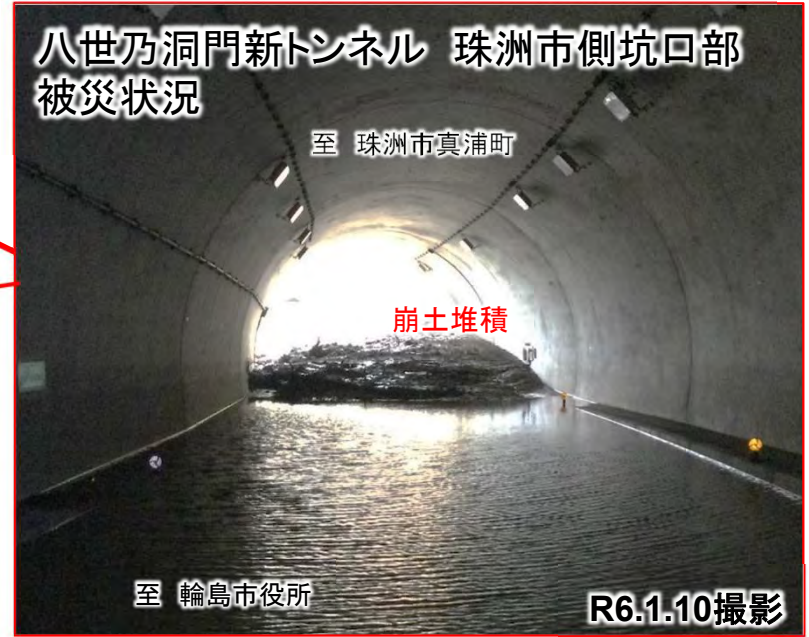
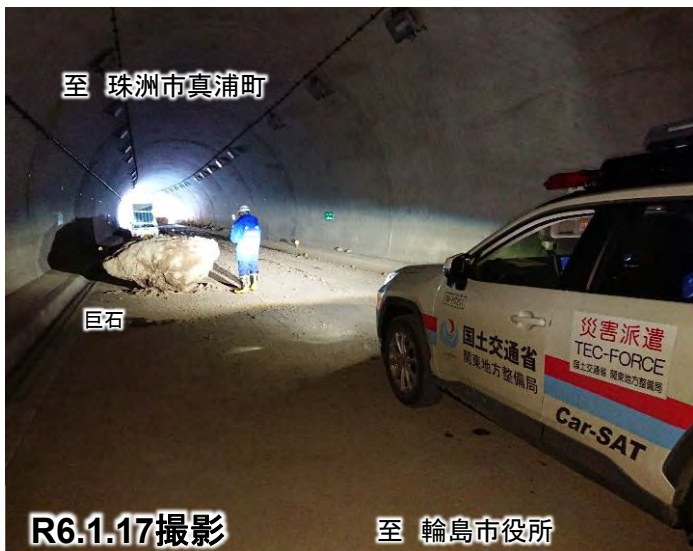
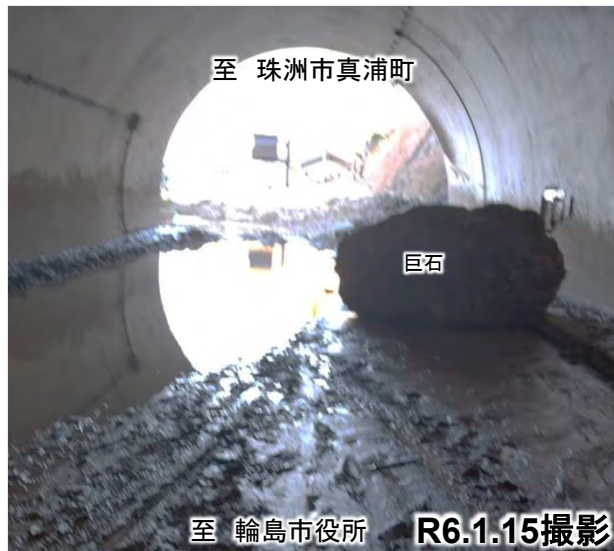
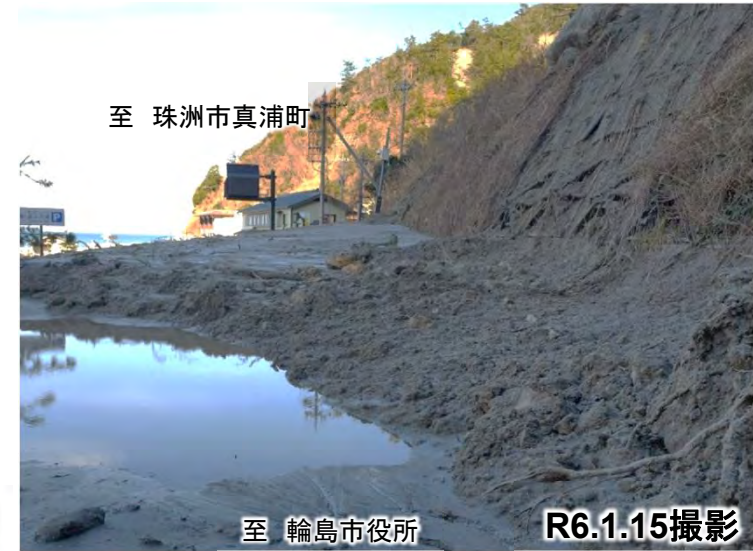
- 輪島市町野町曾々木「県道取付交差点」から1.3km地点 まで現地調査実施
- 輪島市町野町曾々木と珠洲市真浦町を結ぶ 八世乃(はせの)洞門新トンネル 珠洲市側坑口部 落石、崩土堆積

啓開中

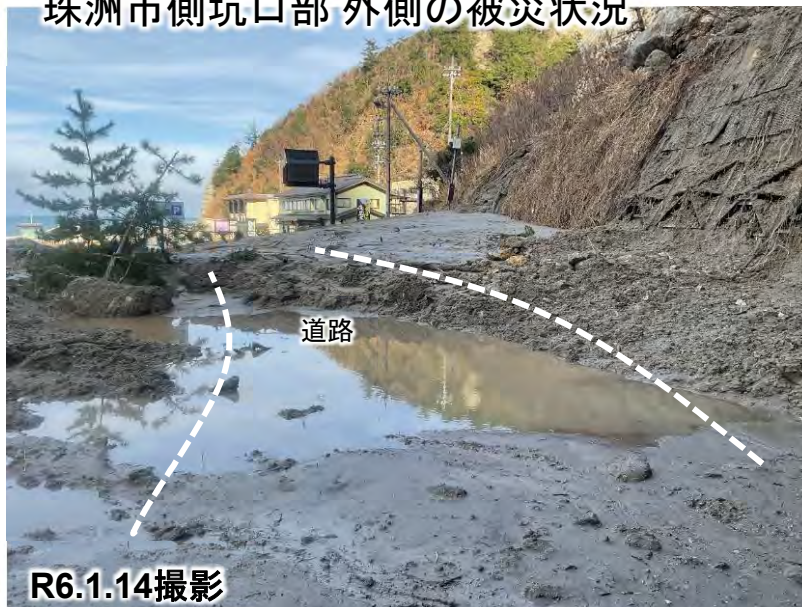
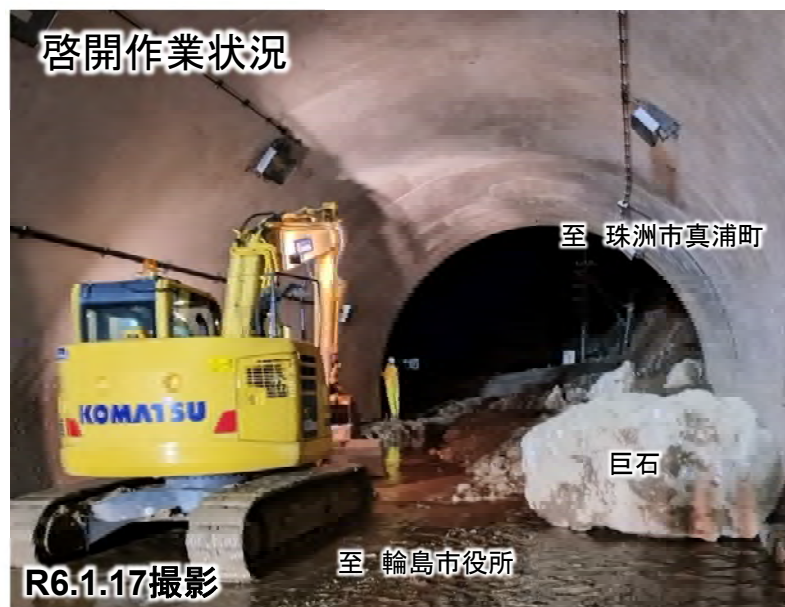
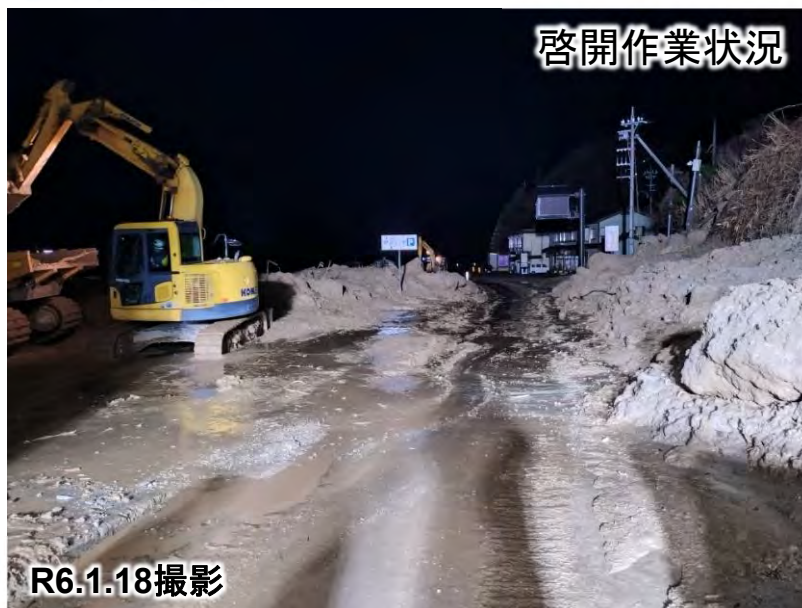
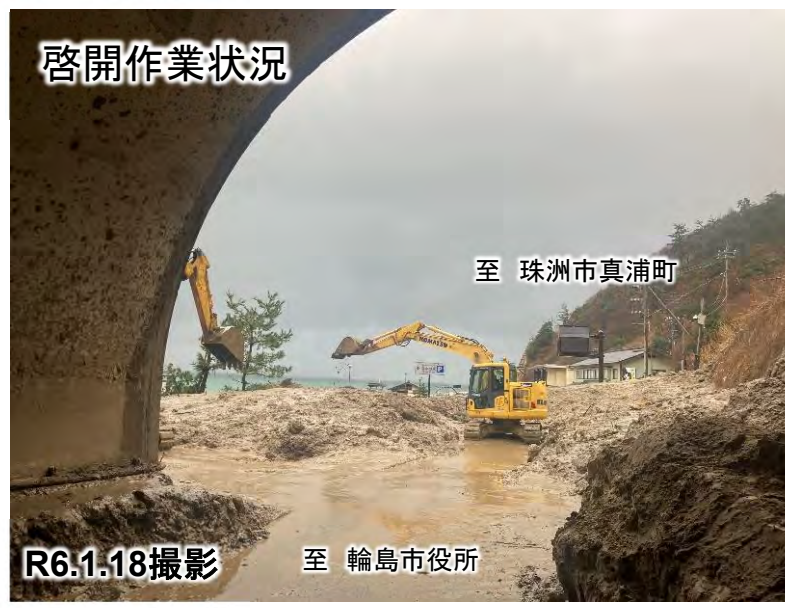
- 輪島市町野町曾々木「県道取付交差点」から1.3km地点
輪島市町野町曾々木と珠洲市真浦町を結ぶ 八世乃(はせの)洞門新トンネル 珠洲市側坑口部 落石、崩土堆積

八世乃洞門新トンネル
珠洲市側坑口部 外側の被災状況

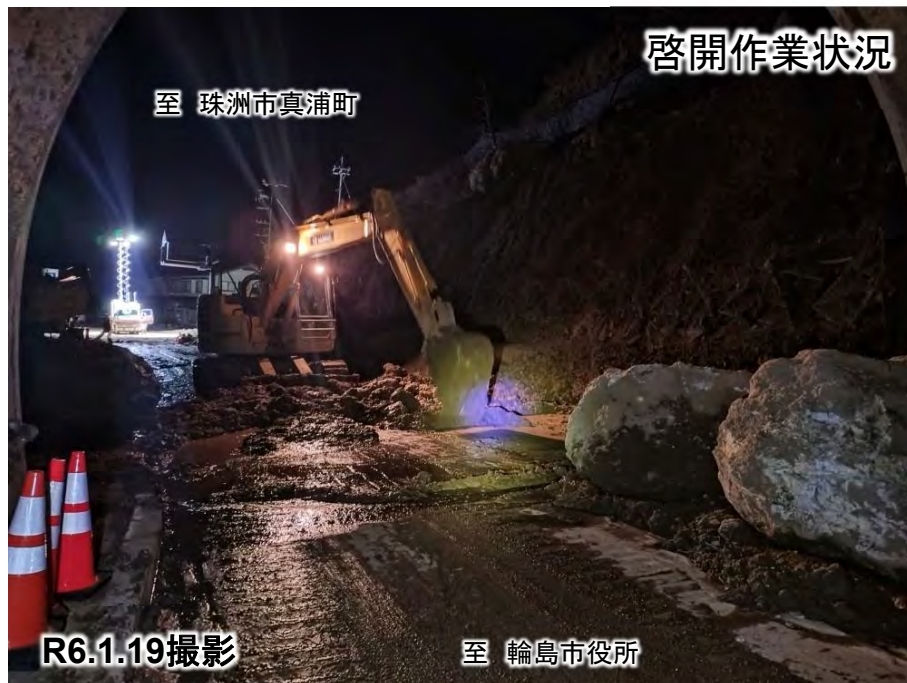
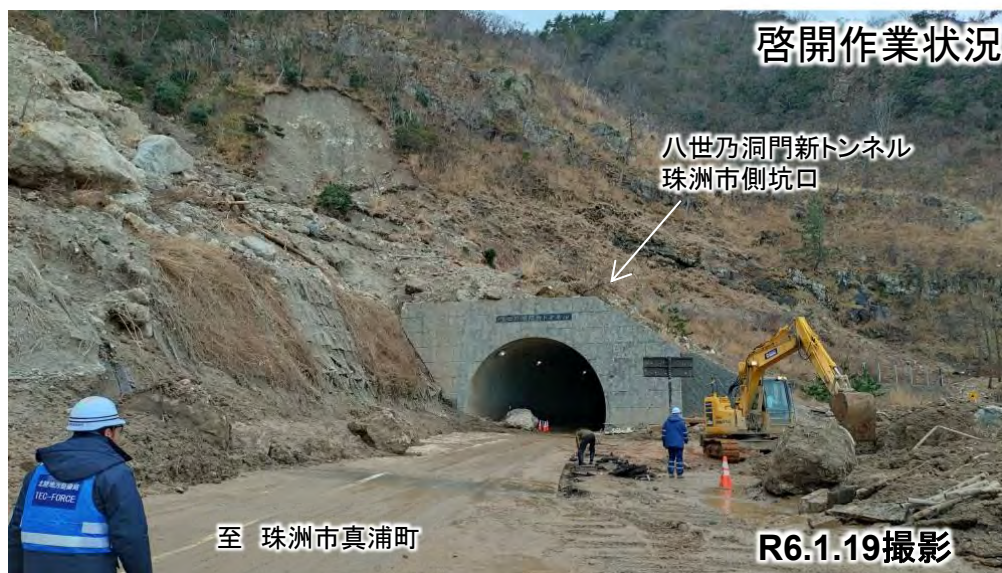
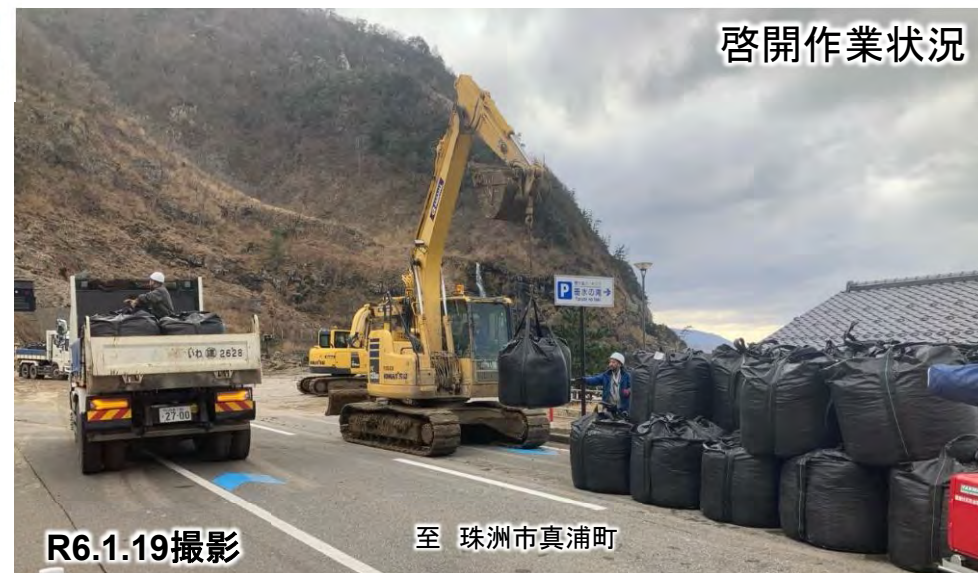
- 輪島市町野町曾々木「県道取付交差点」から1.3km地点
輪島市町野町曾々木と珠洲市真浦町を結ぶ 八世乃(はせの)洞門新トンネル 珠洲市側坑口部 落石、崩土堆積

啓開中
