令和6年能登半島地震 国道249号八世乃洞門新トンネル 道路啓開の状況 (担当会社:大成建設株式会社)

1/21

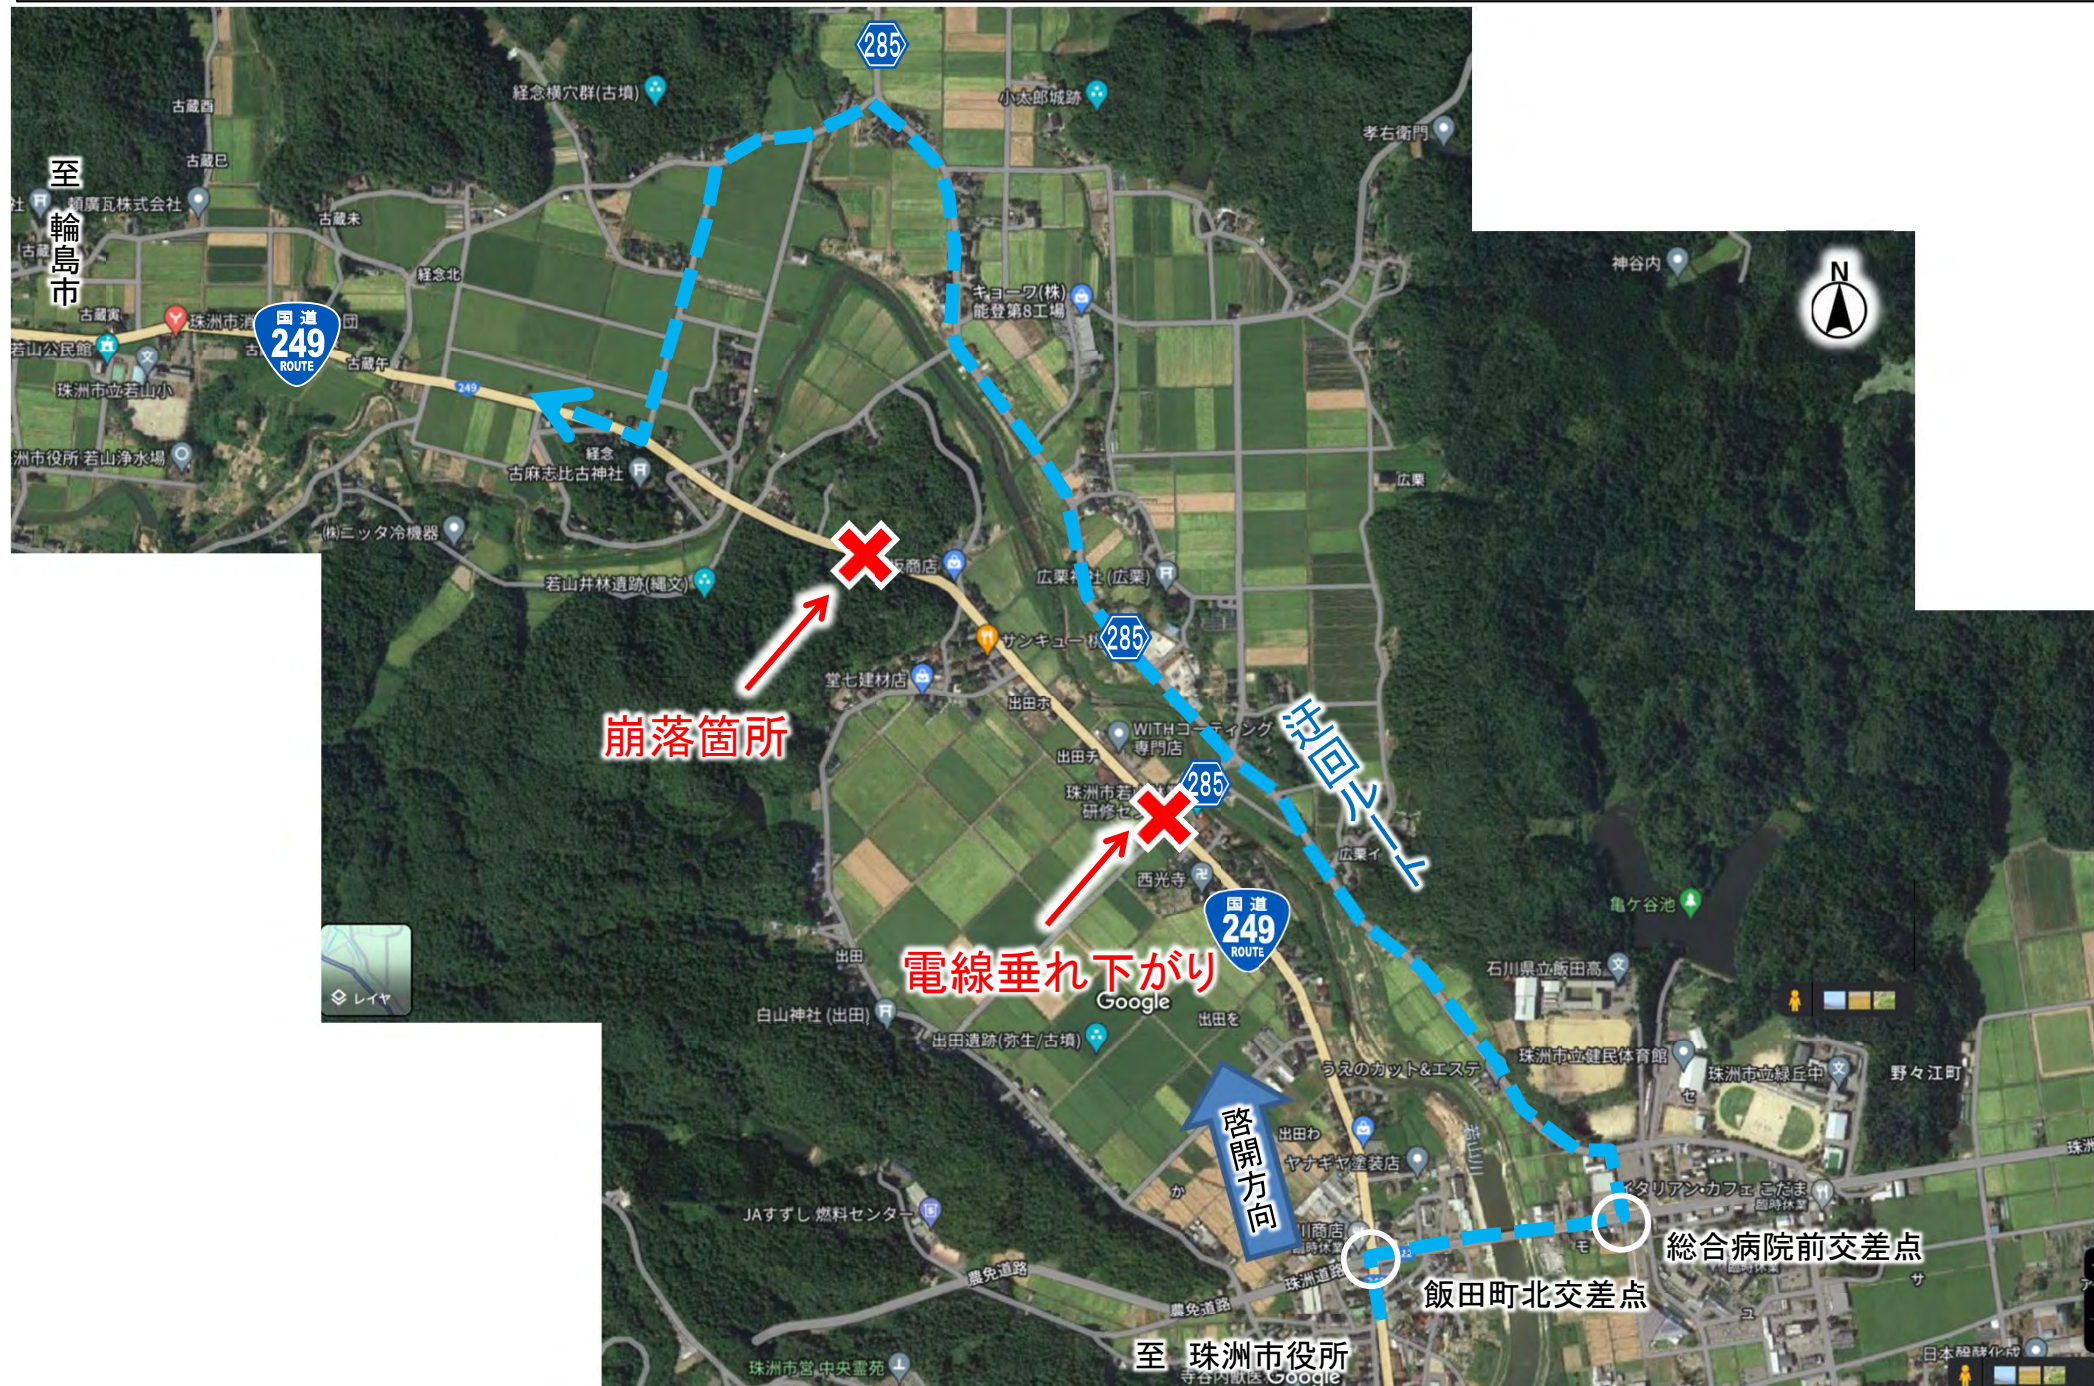
● 珠洲市若山町出田地内「すずなり西口交差点」から2.0km地点の崩落箇所を迂回するルート(青点線)

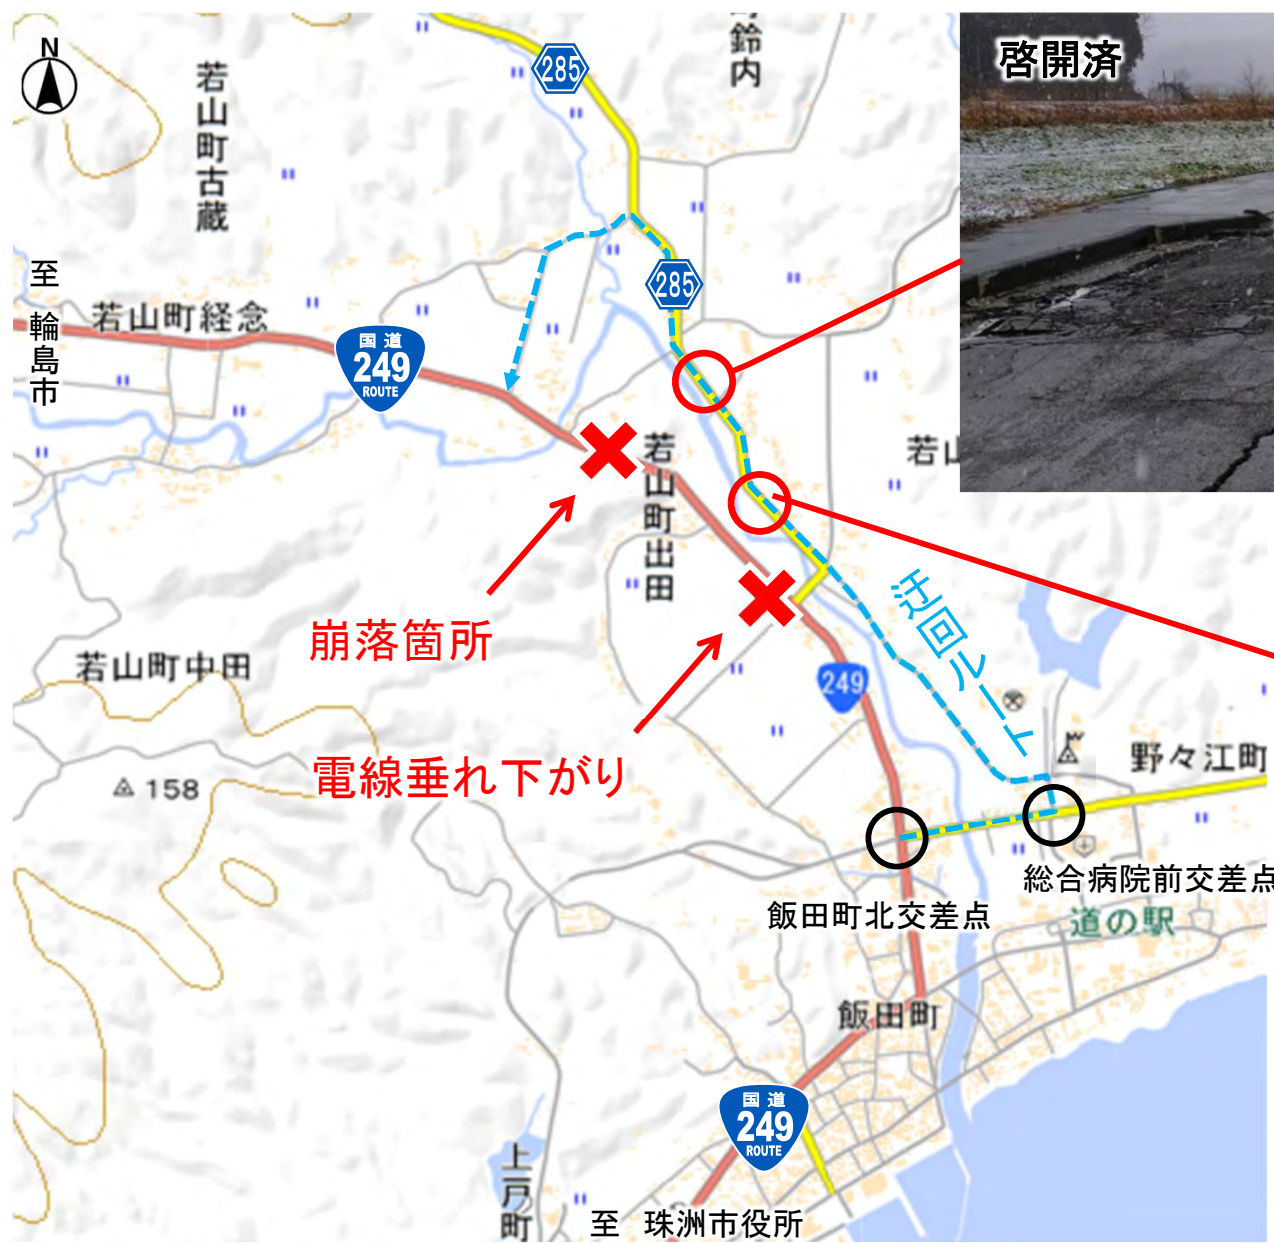
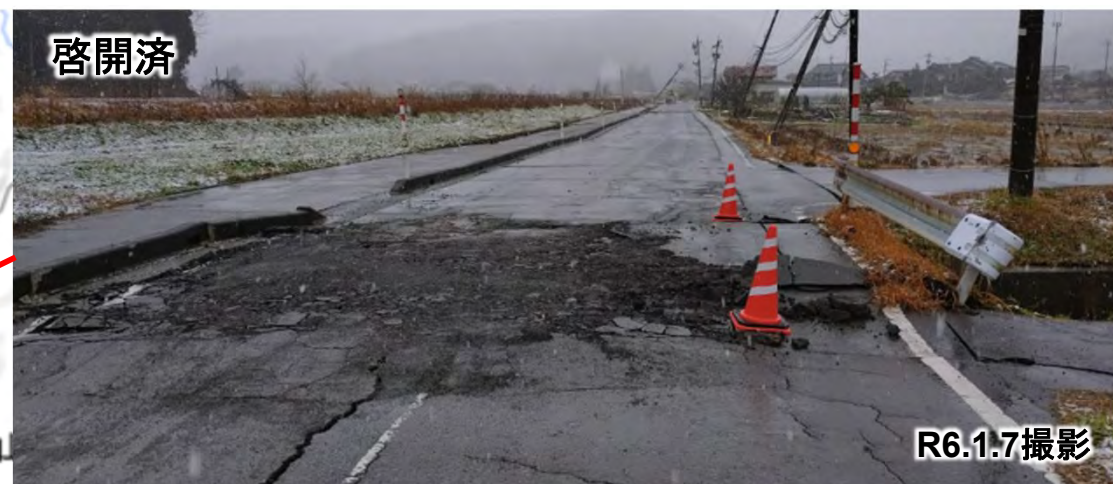
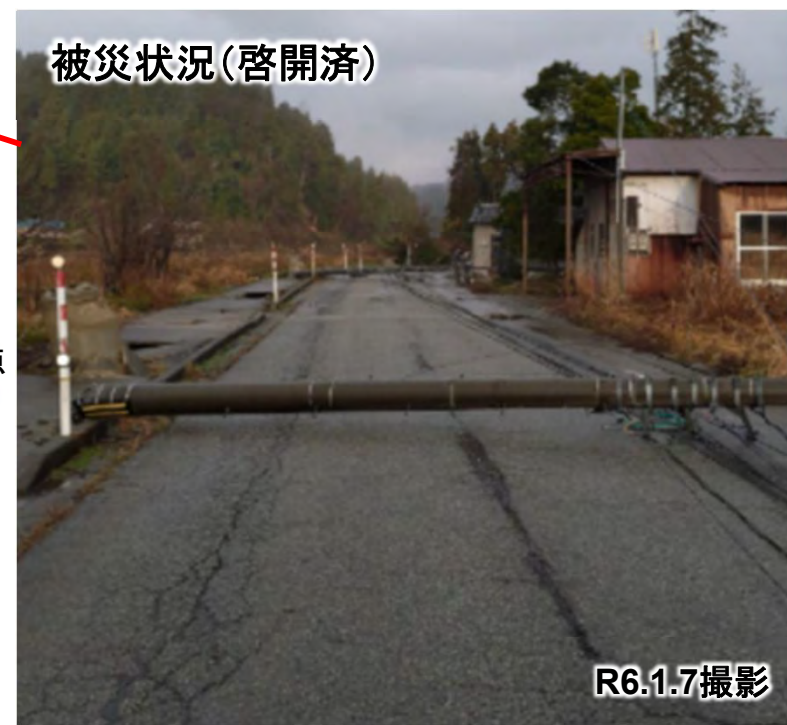
● 珠洲市若山町出田地内「すずなり西口交差点」から2.0km地点 崩落箇所迂回ルート of 啓開

迂回ルート
啓開済

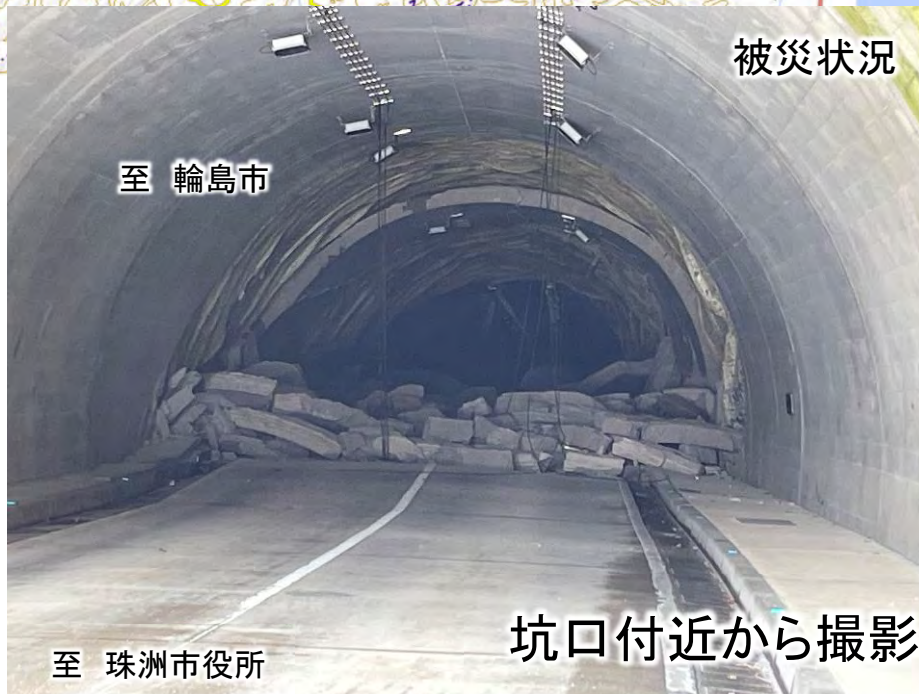
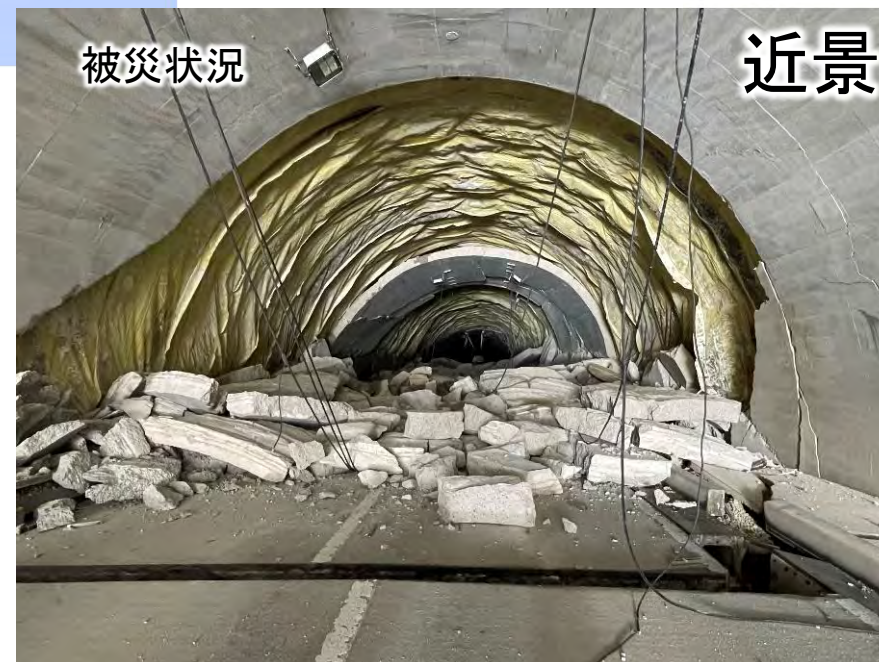
● 珠洲市若山町出田地内「すずなり西口交差点」から8.6km地点 トンネル覆工崩落箇所

啓開不可

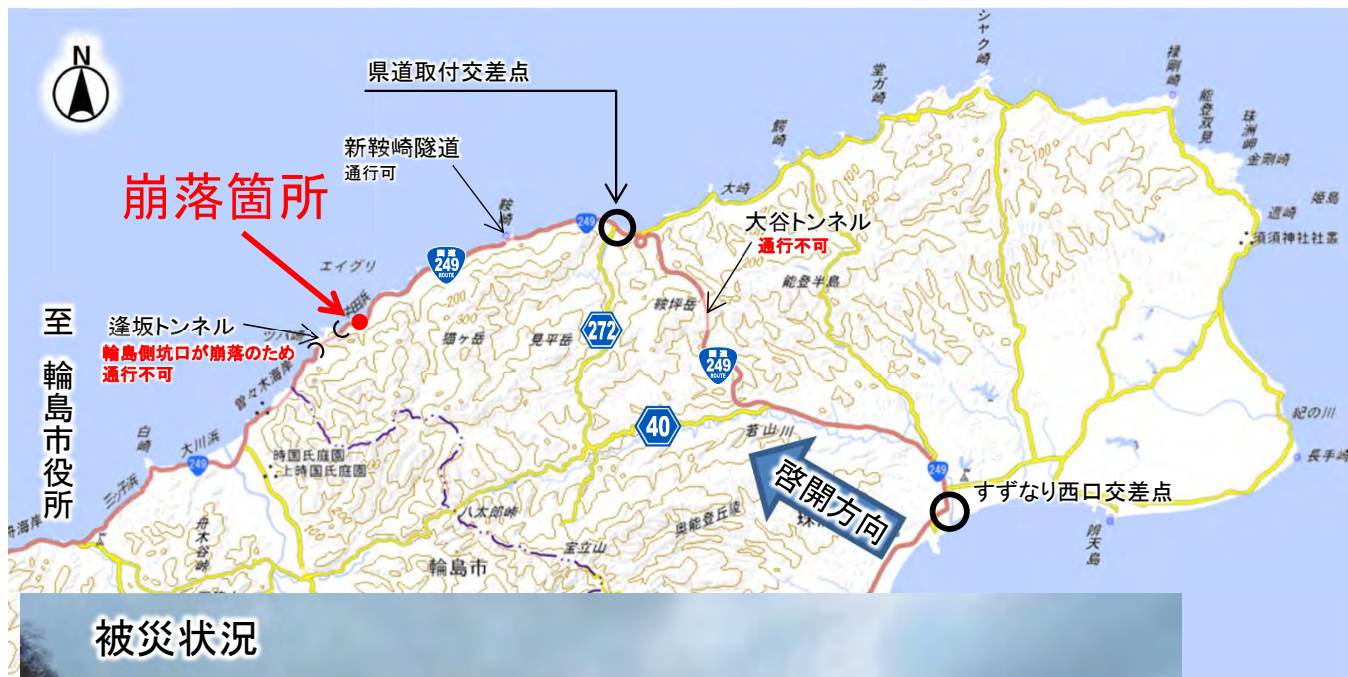
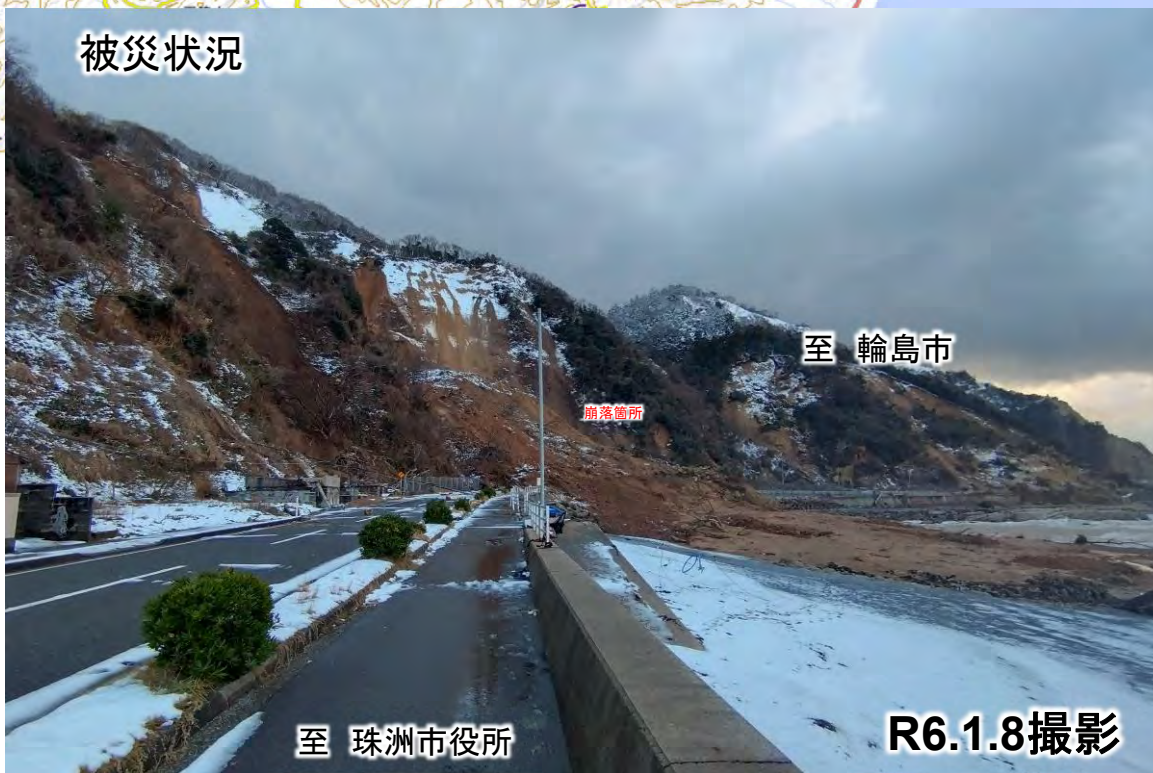
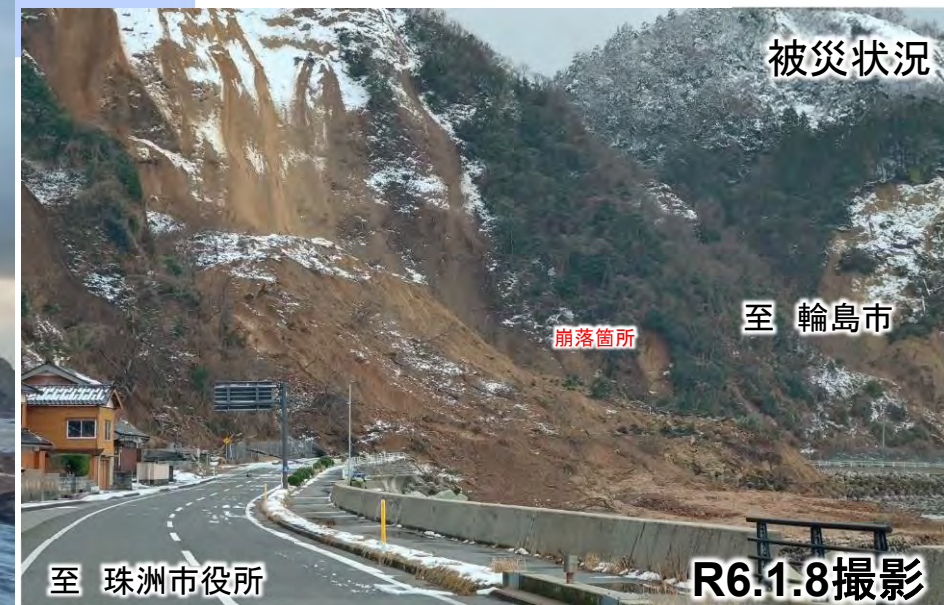
● 珠洲市大谷町「県道取付交差点」から6.6km地点 珠洲市仁江町 崩落箇所 まで現地調査実施

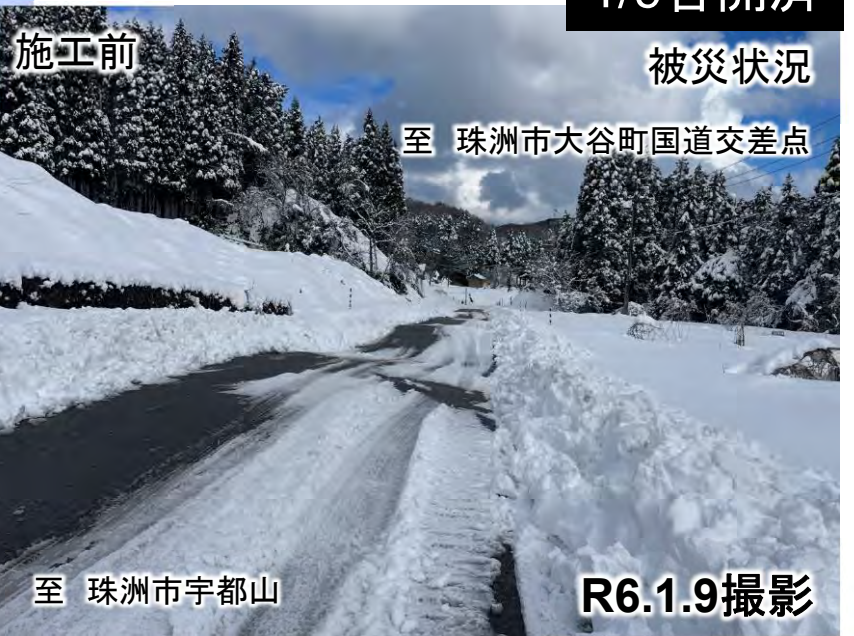
● 国道249号大谷トンネルの迂回ルートとなる県道272号上黒丸大谷線で 路面変状(珠洲市大谷町地内)

被災状況

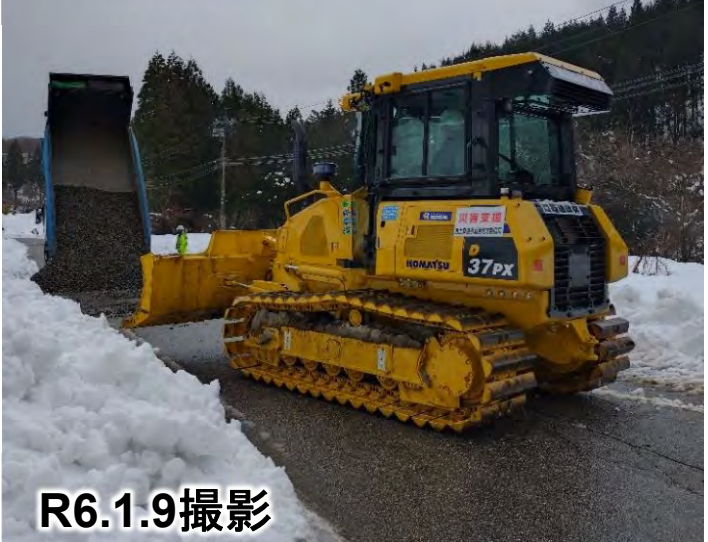
啓開作業状況

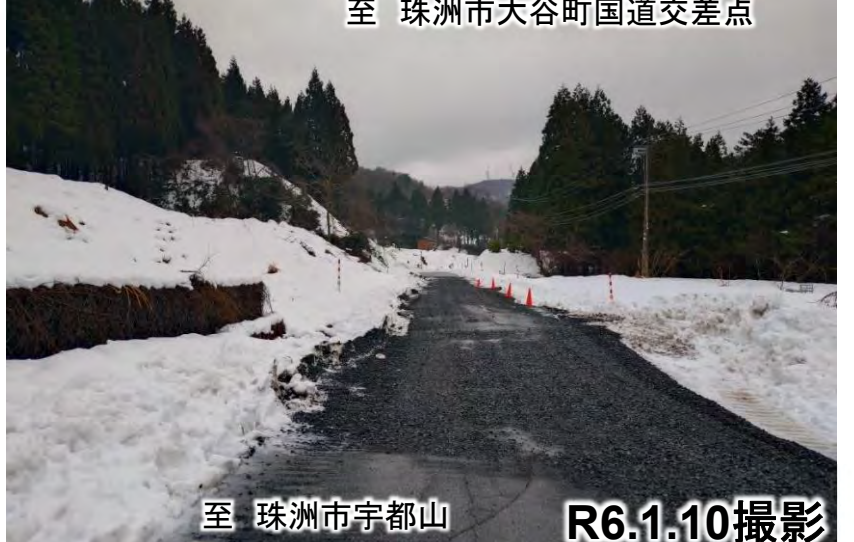
啓開後

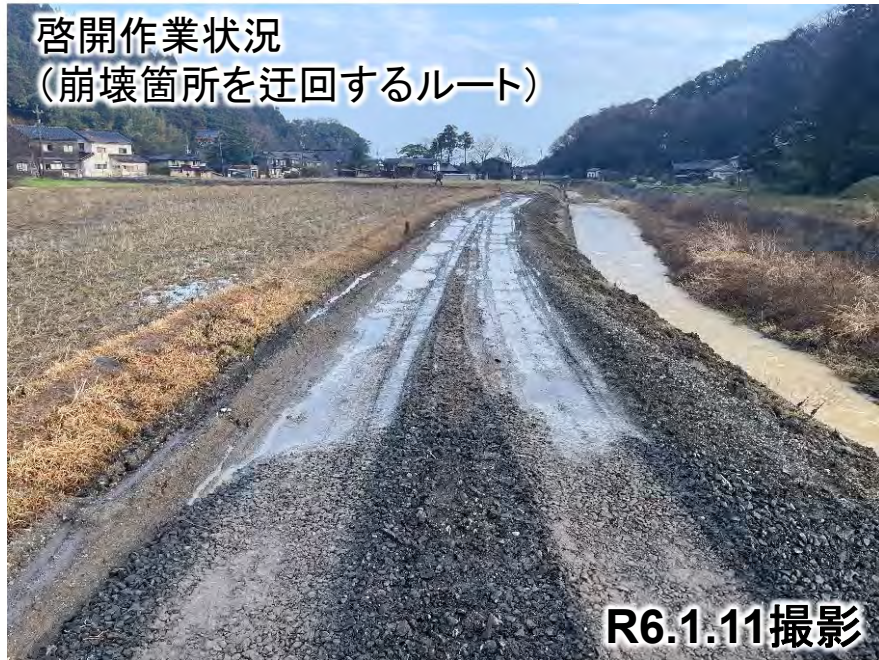
啓開作業状況
(崩壊箇所を迂回するルート)

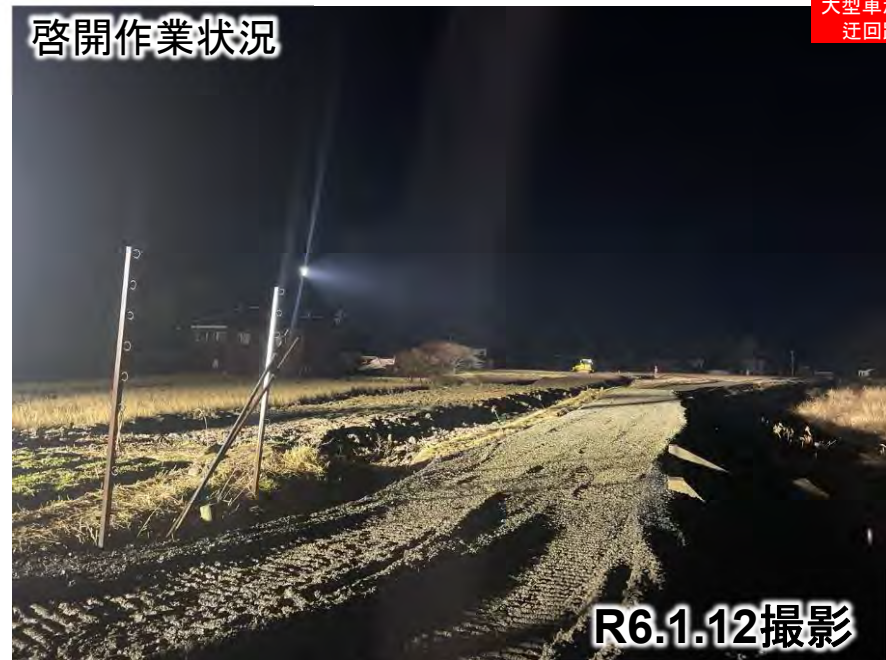
啓開作業状況

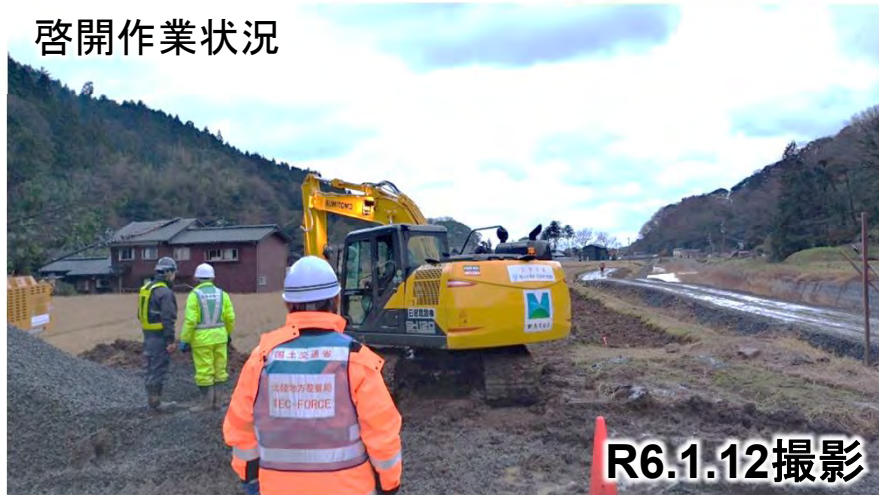
啓開作業状況

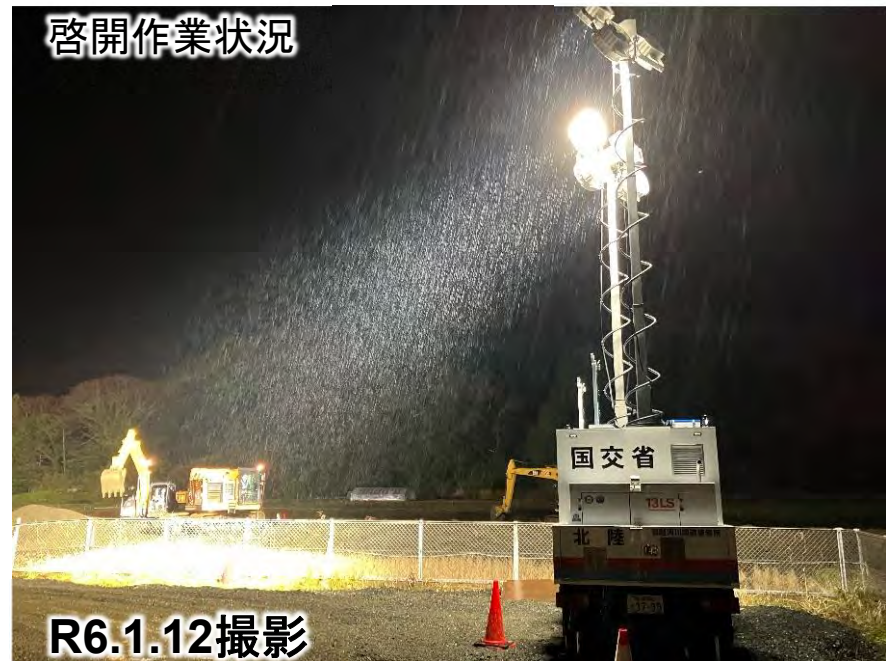
啓開作業状況

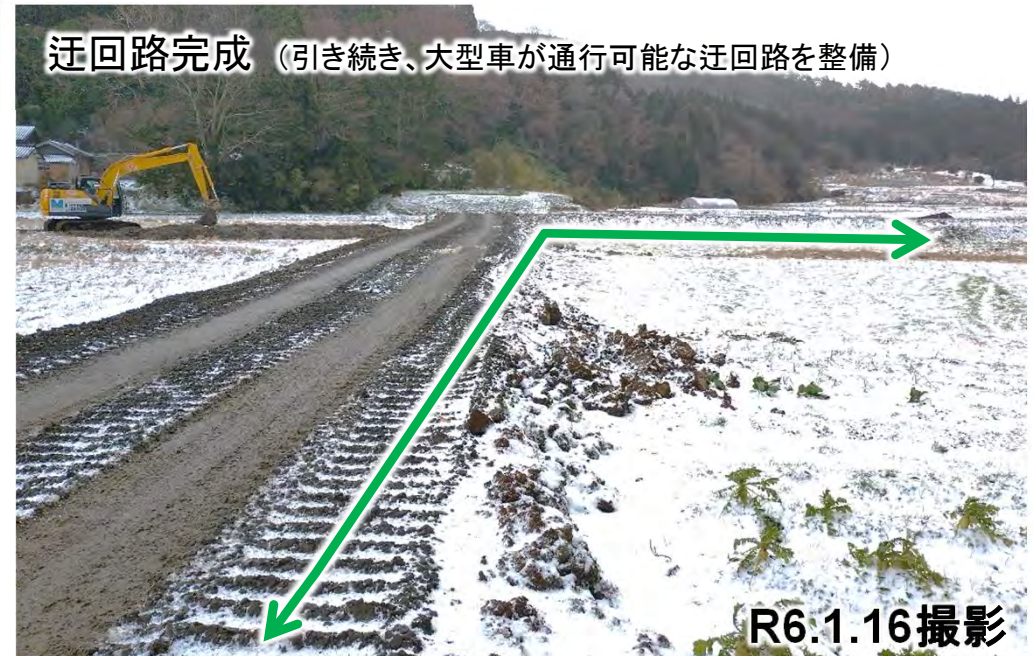
迂回路完成 (引き続き、大型車が通行可能な迂回路を整備)

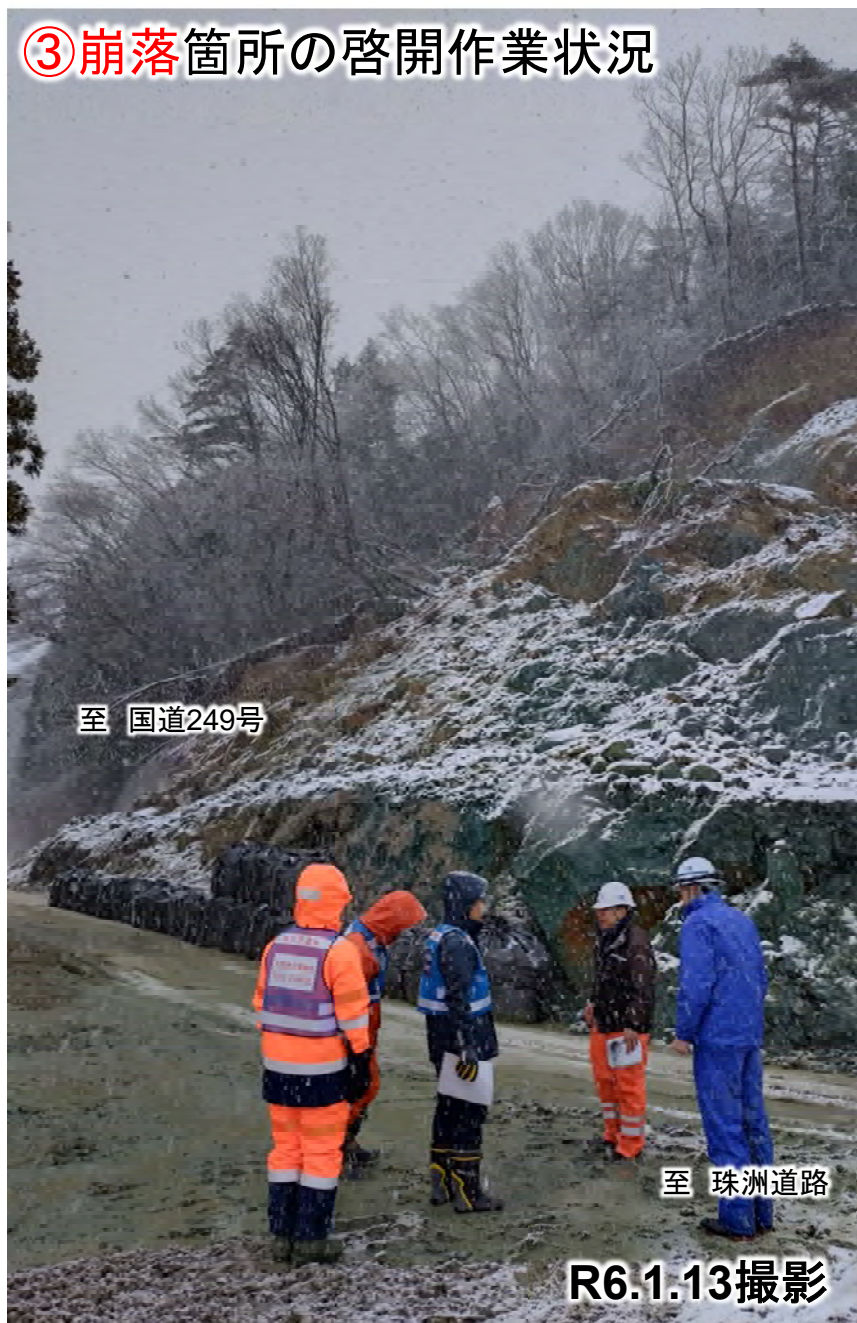
③ 崩落箇所の啓開作業状況

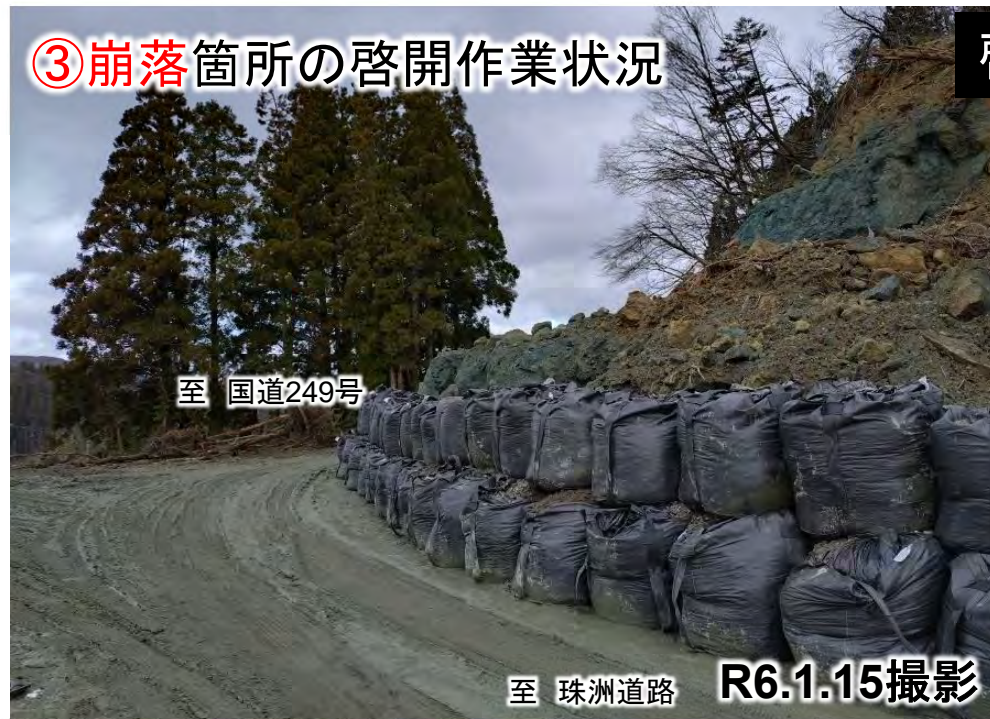
③ 崩落箇所の啓開作業状況

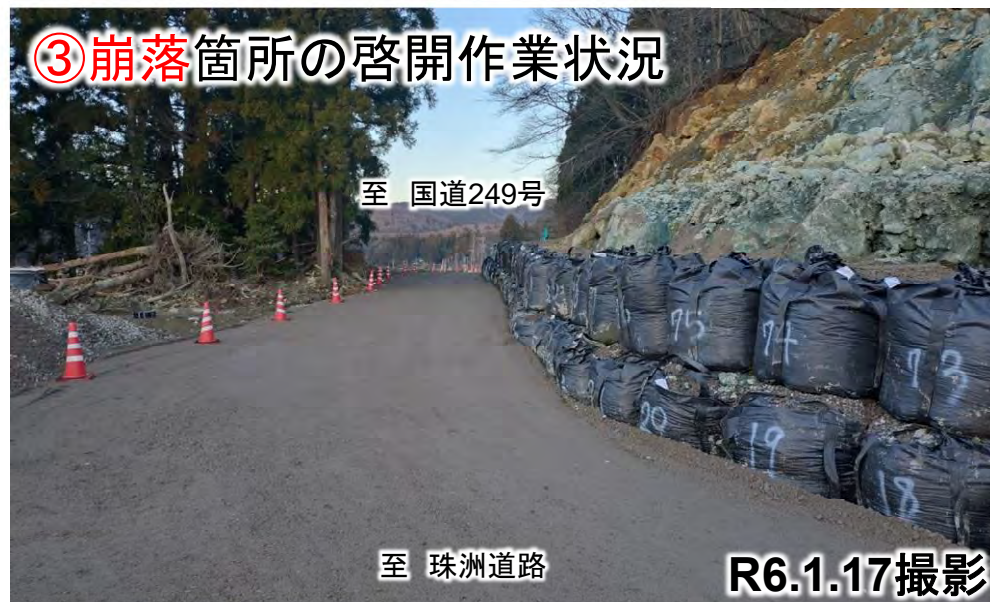
③ 崩落箇所の啓開作業状況

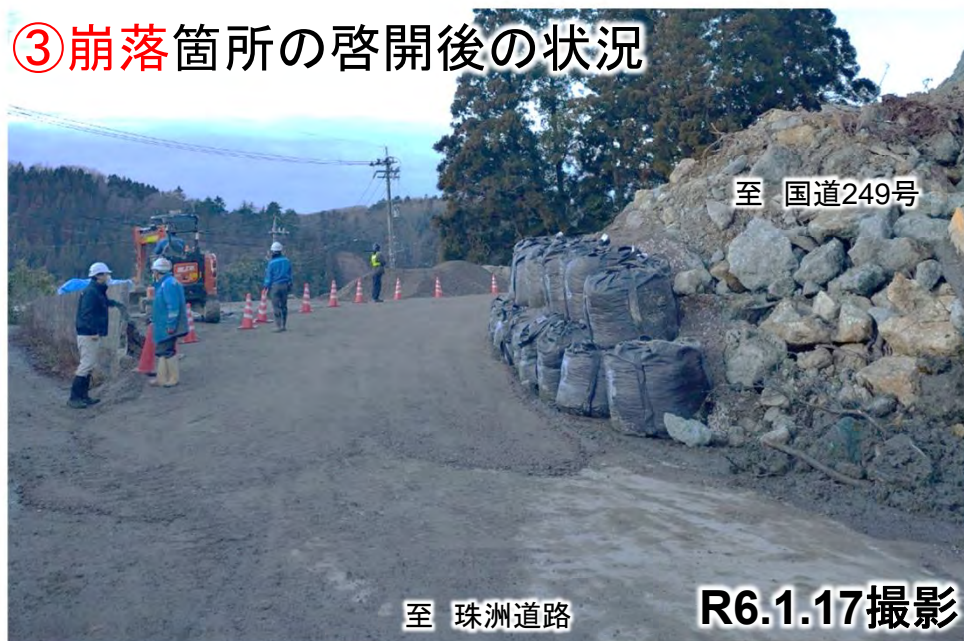
③ 崩落箇所の啓開後の状況

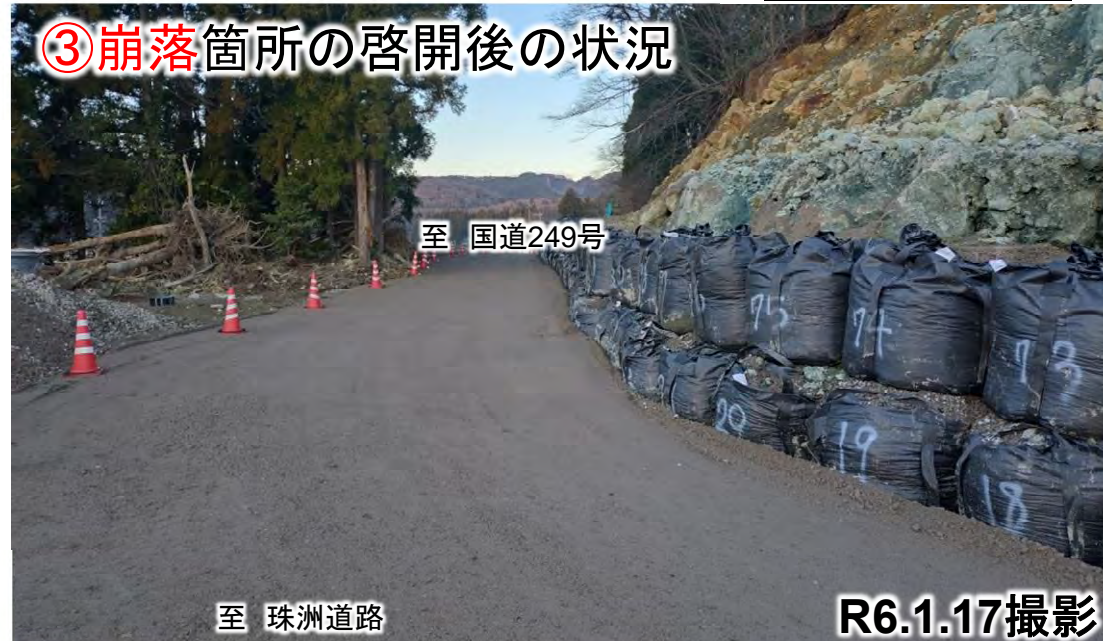
③ 崩落箇所の啓開後の状況

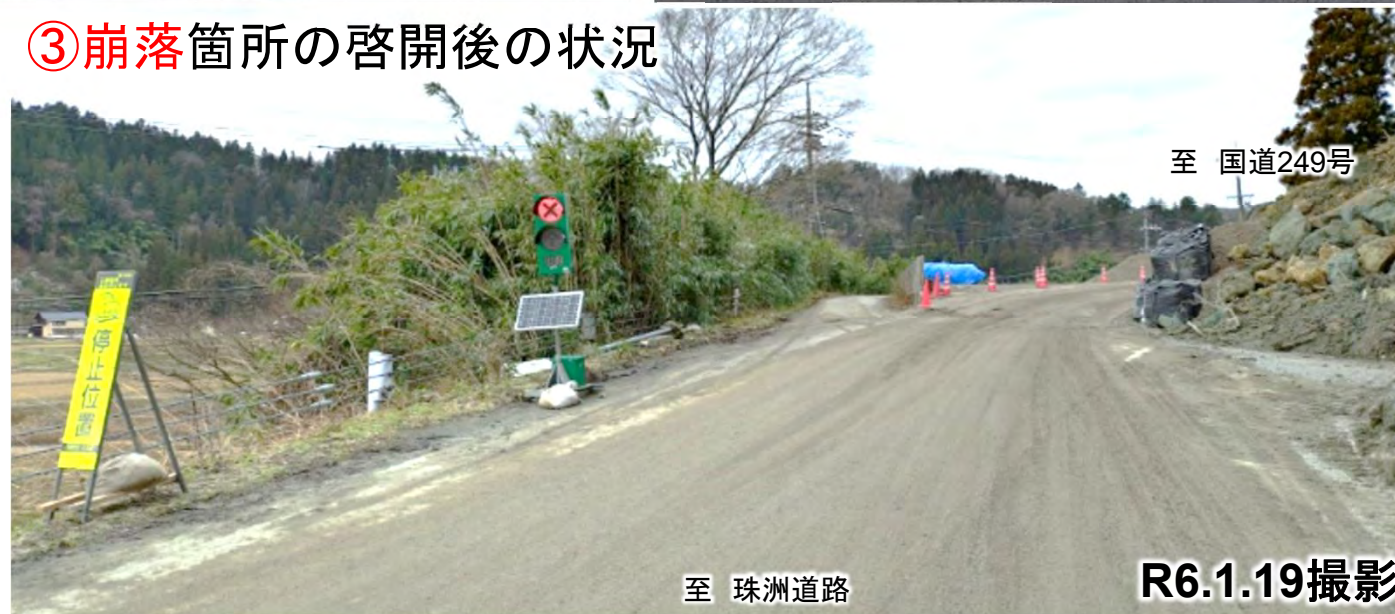
③ 崩落箇所の啓開後の状況

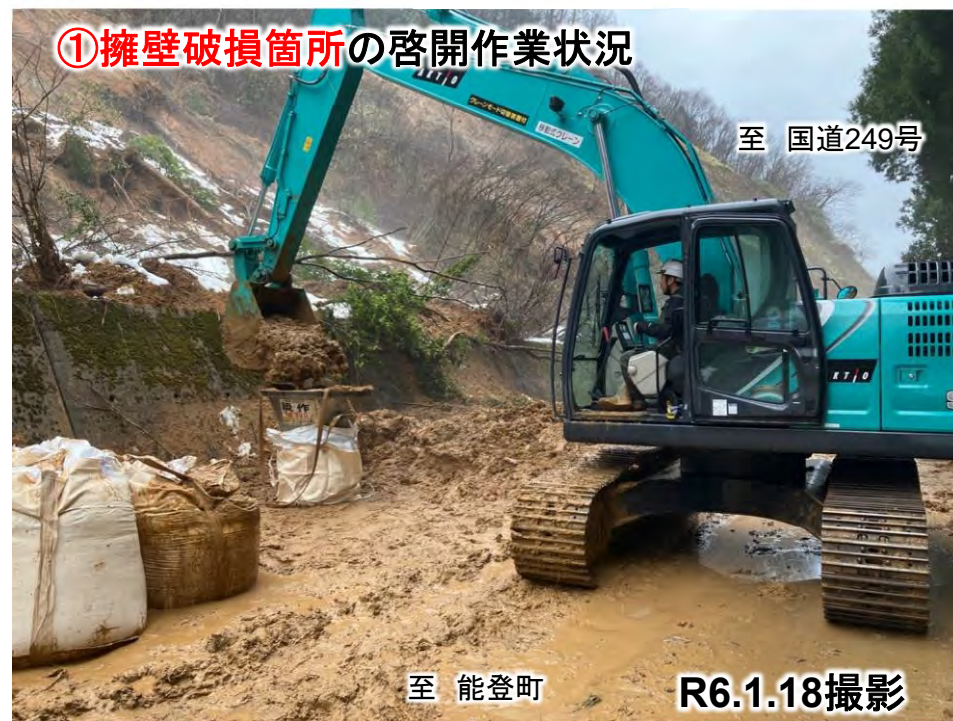
①擁壁破損箇所の啓開作業状況

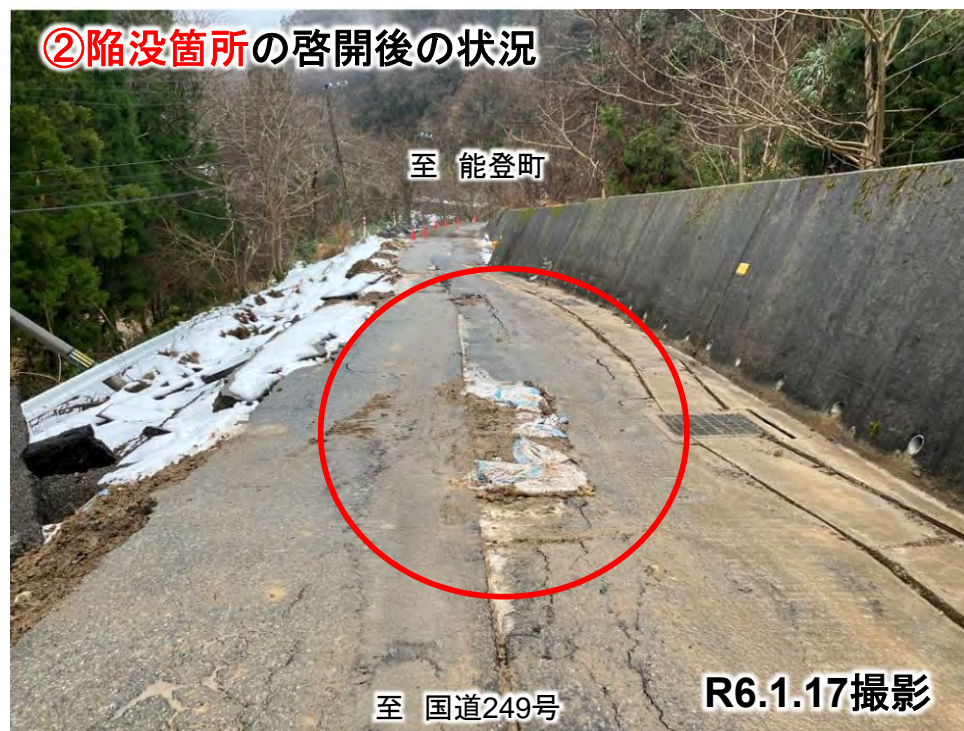
②陥没箇所の啓開後の状況

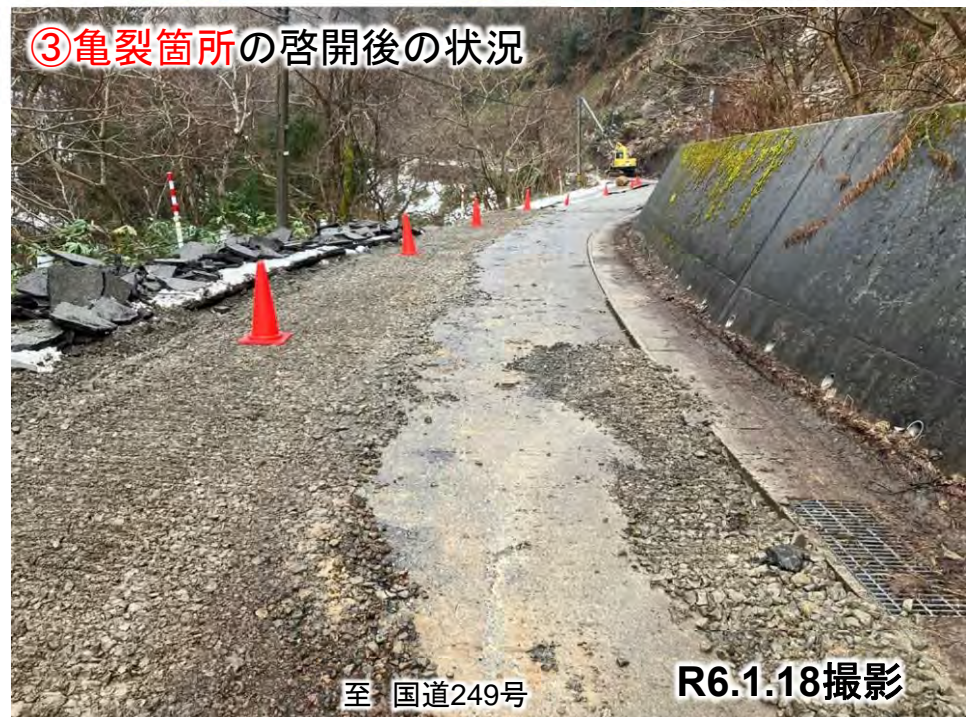
③ 亀裂箇所 の 啓開作業状況

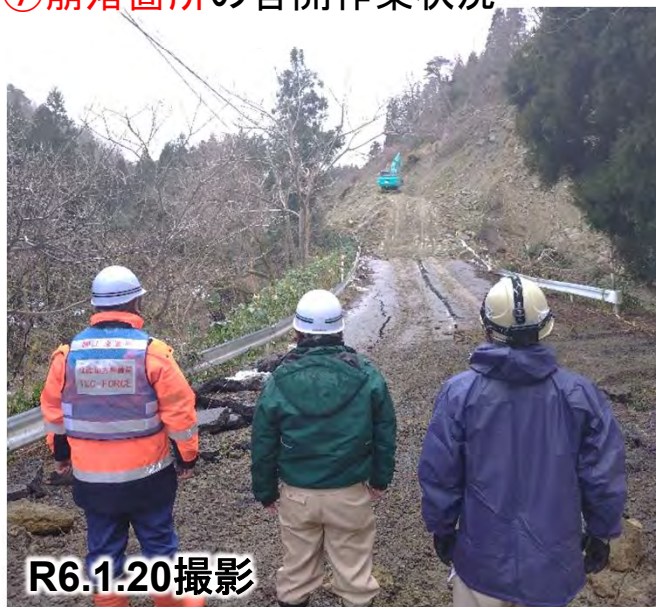
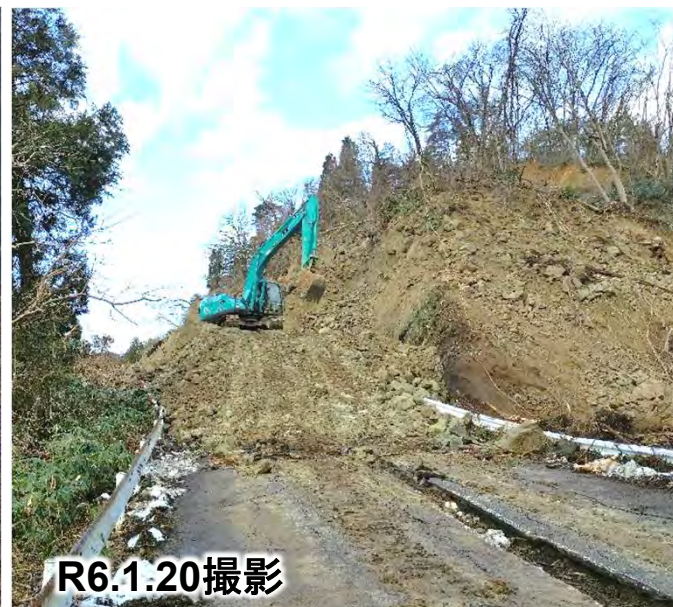
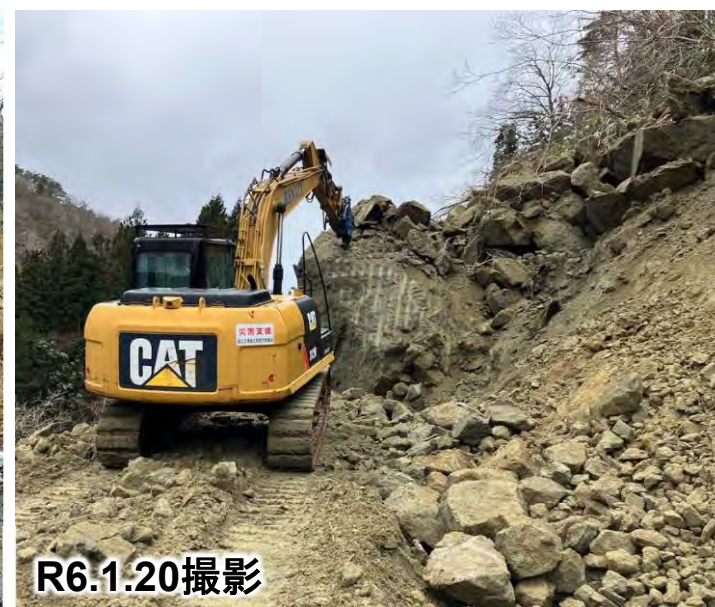
⑦崩落箇所の啓開作業状況

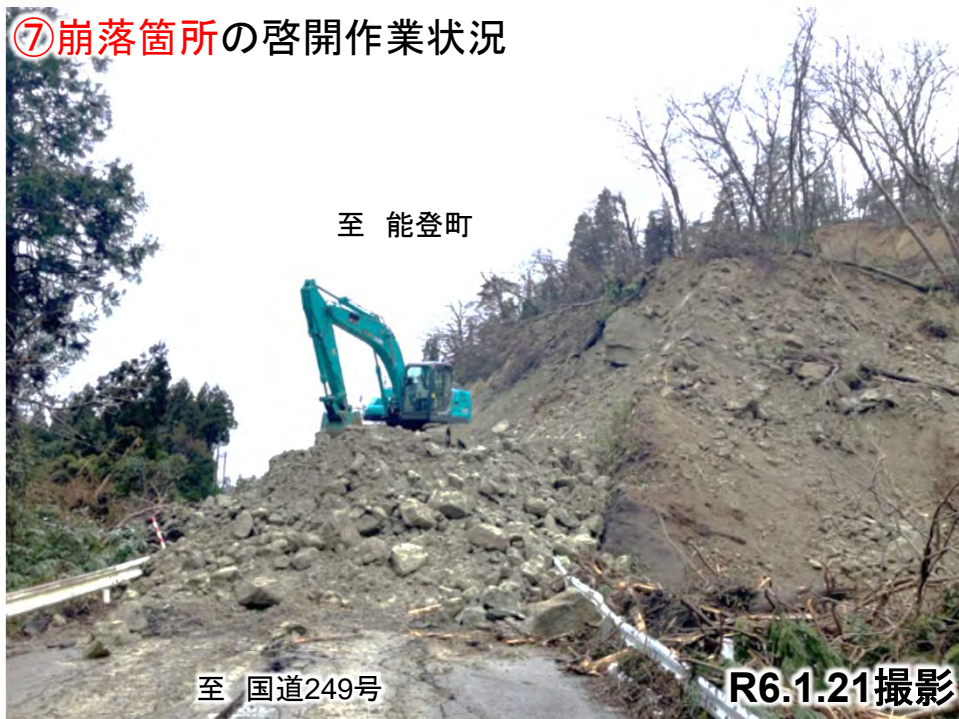
⑦崩落箇所への啓開作業状況

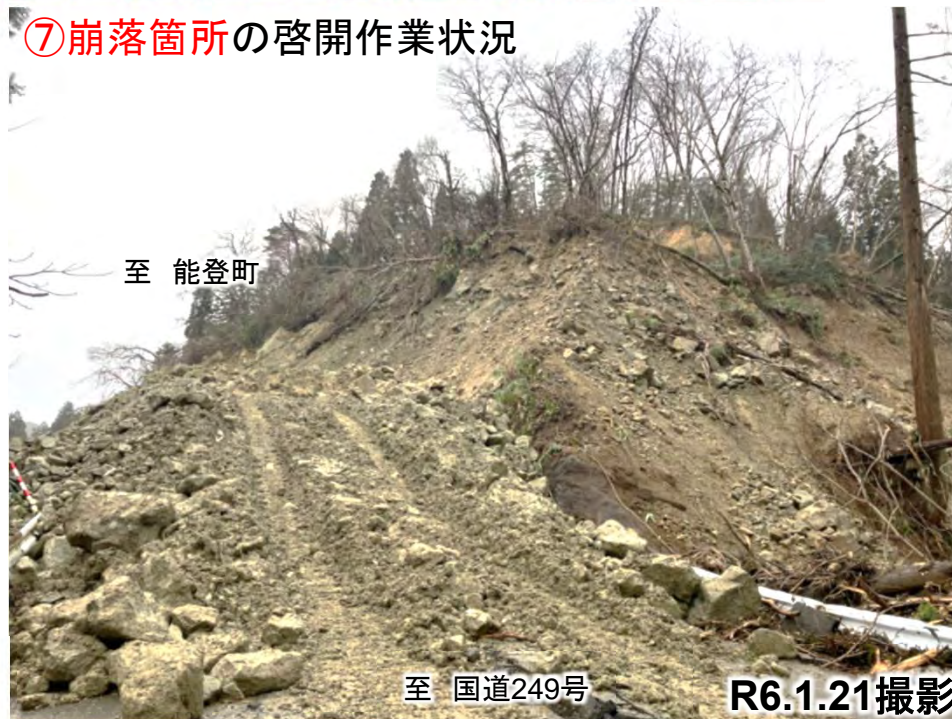
⑦崩落箇所への啓開作業状況
