令和6年能登半島地震 国道249号八世乃洞門新トンネル 道路啓開の状況 (担当会社:大成建設株式会社)

1/21

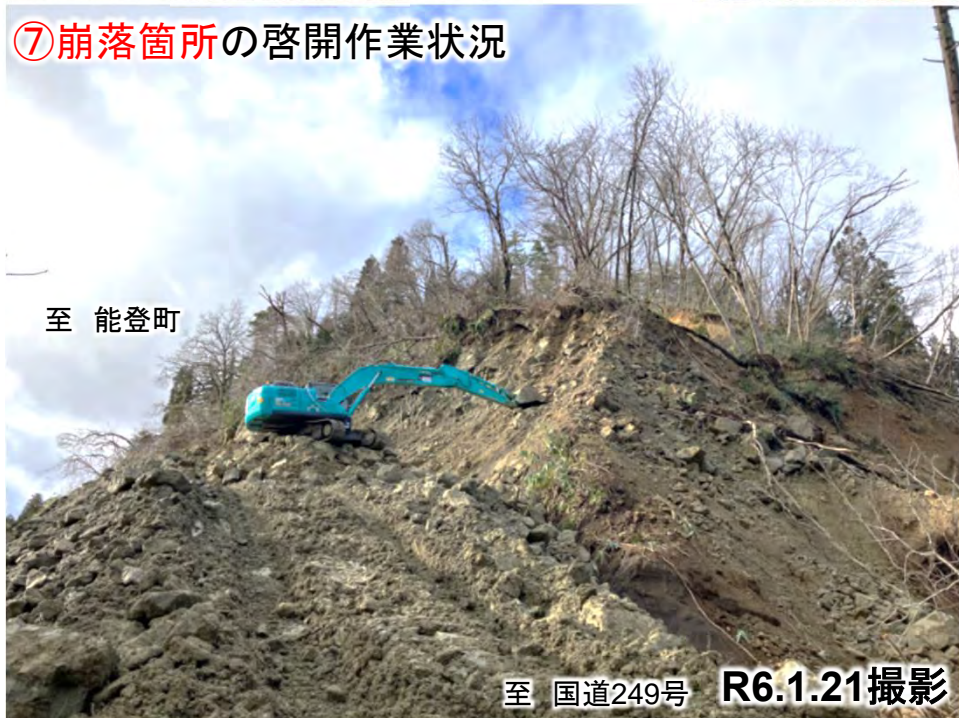
⑦崩落箇所への啓開作業状況

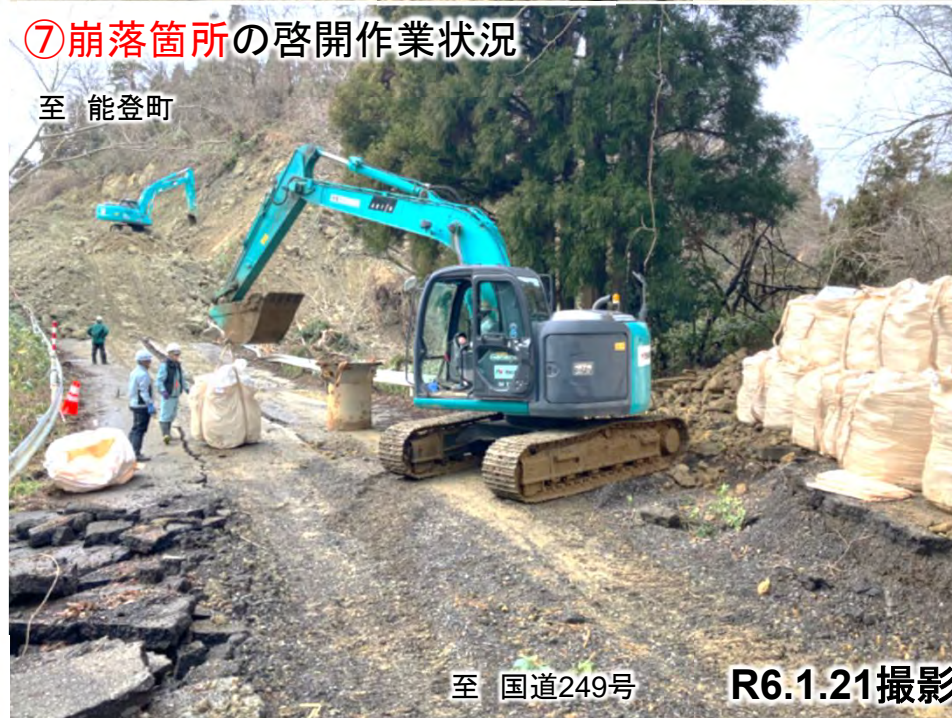
⑦崩落箇所への啓開作業状況
