- 輪島市門前町浦上地内「浦上交差点」から1.1km地点 崩落箇所

- 輪島市門前町浦上地内「浦上交差点」から1.7km地点 崩落箇所
- 迂回路の概成に伴い、1月20日、輪島市門前町浦上 中屋地区の地元関係者を対象に一時帰宅、車両搬出を実施
- 1月21日には、大雨により志賀町側の迂回路入り口で土砂流入を確認

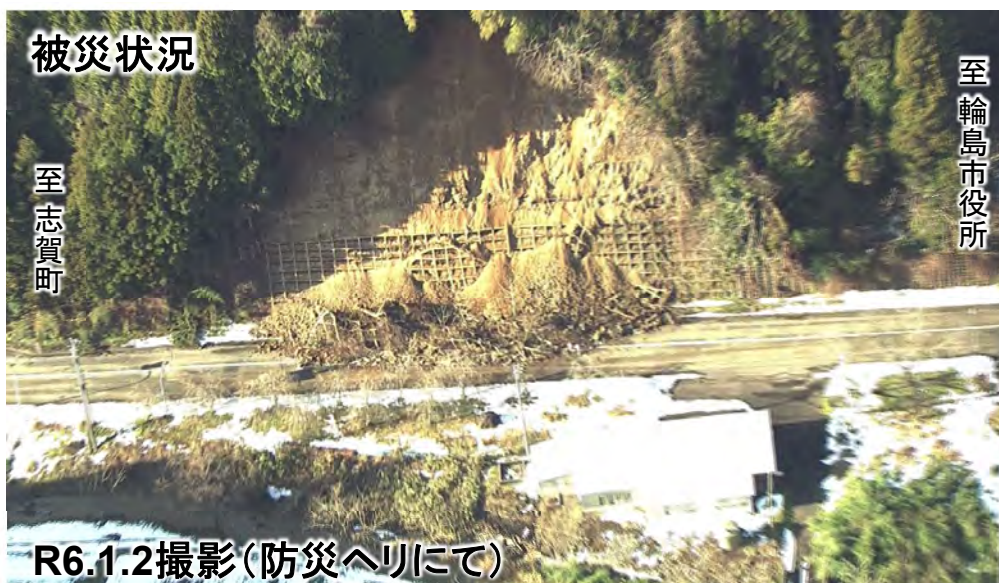
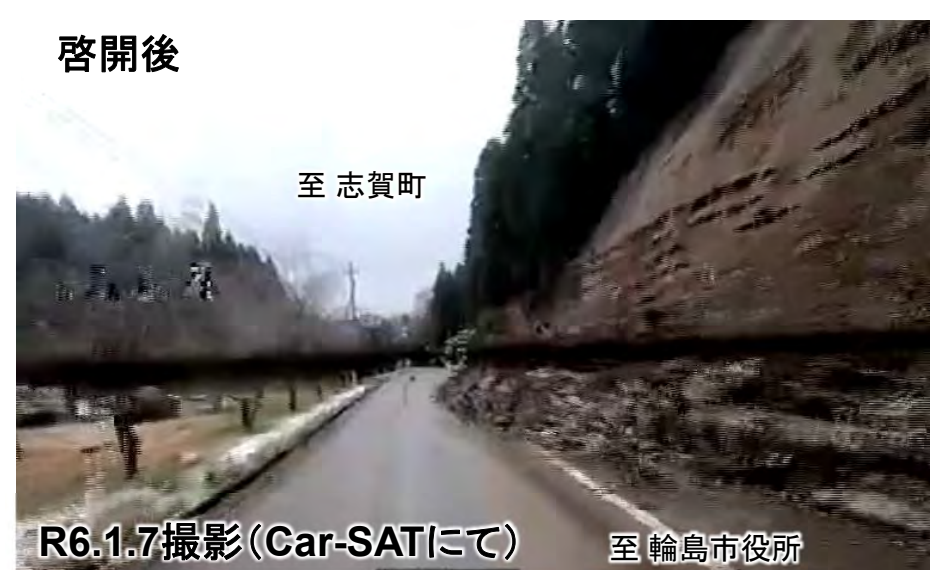
1/5啓開済

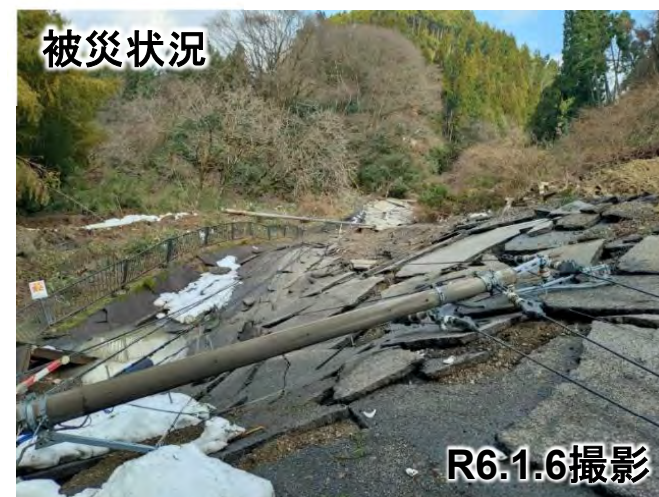
● 輪島市門前町浦上地内「浦上交差点」から1.7km地点 崩落箇所

啓開中

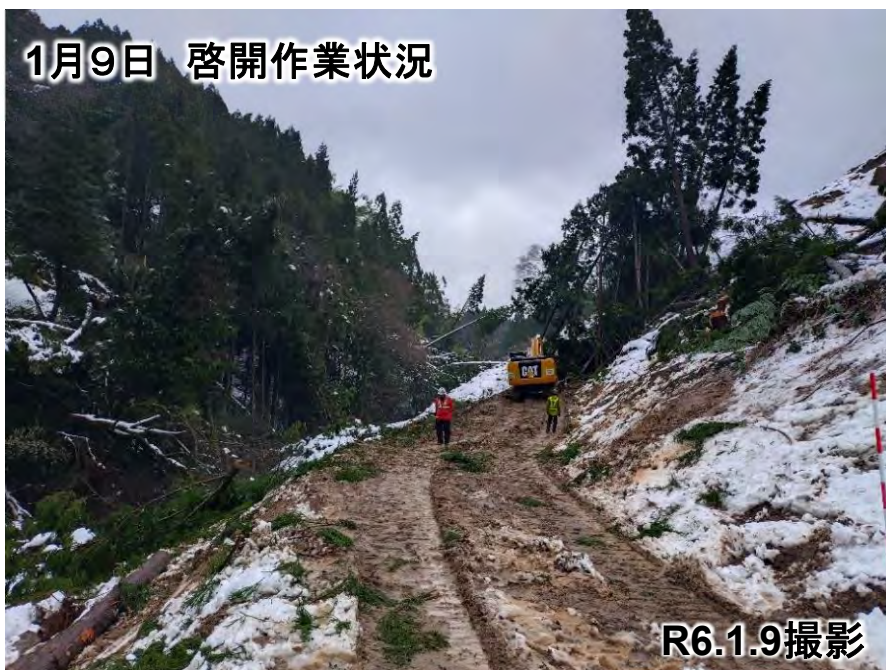
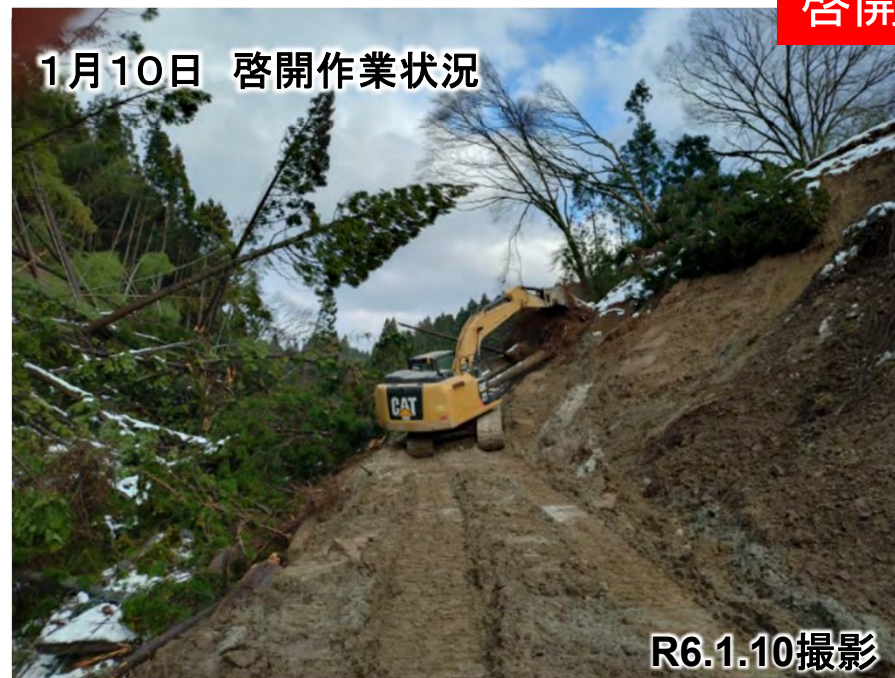
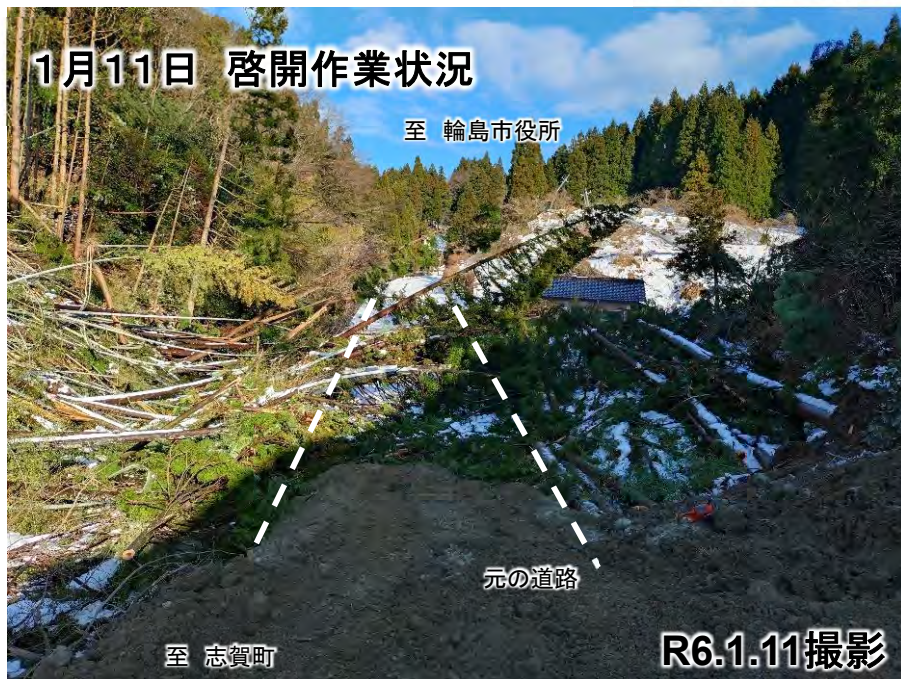
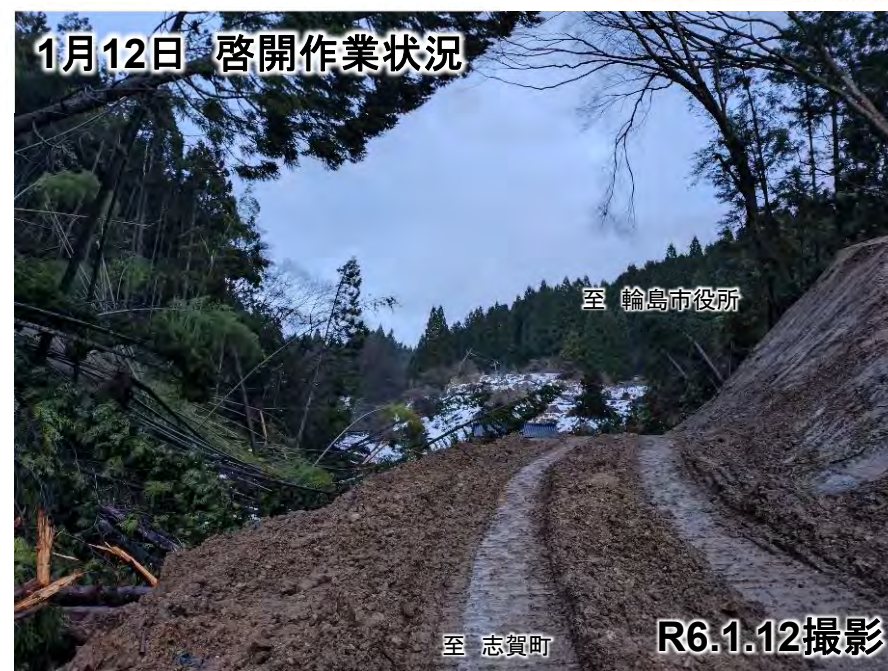
● 輪島市門前町浦上地内「浦上交差点」から1.7km地点 崩落箇所

啓開中

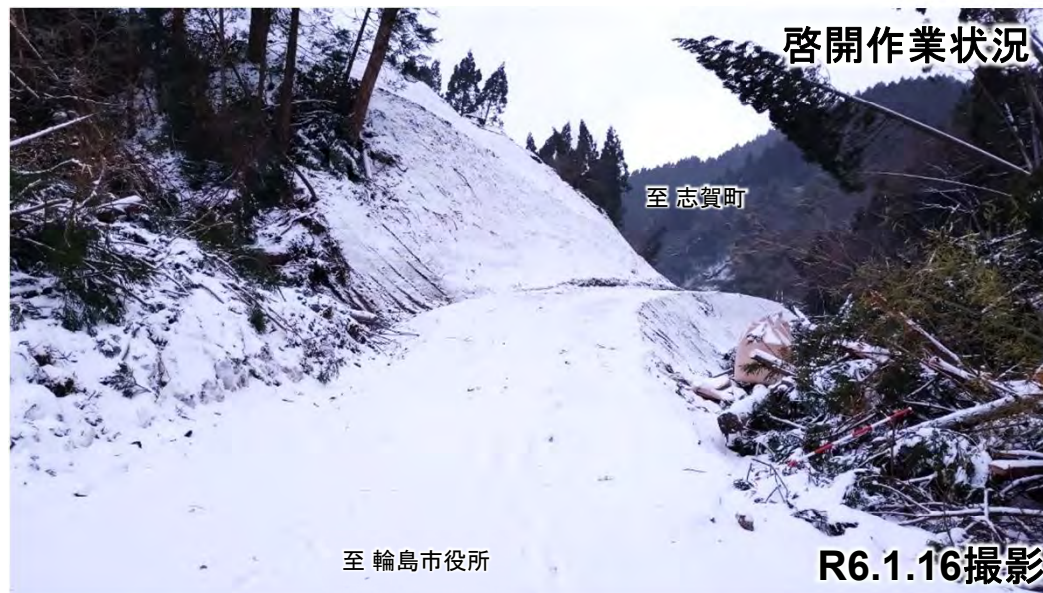
● 輪島市門前町浦上地内「浦上交差点」から1.7km地点 崩落箇所

啓開中

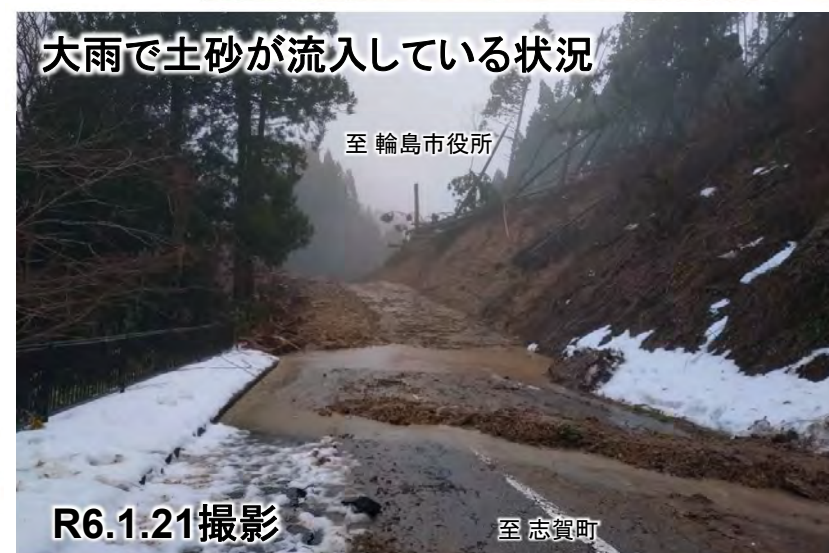
R6.1.21撮影

大雨で土砂が流入している状況

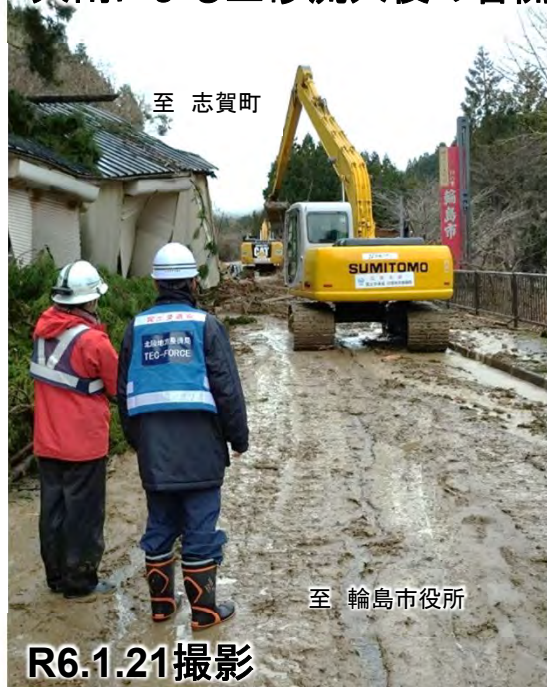
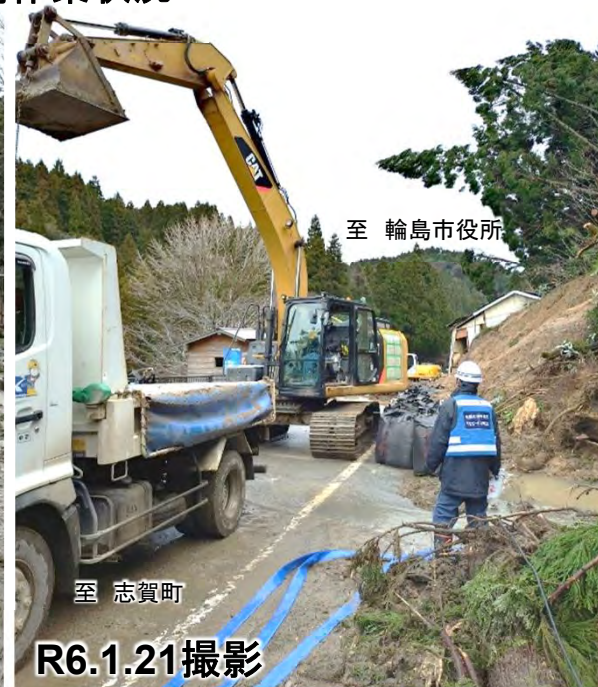
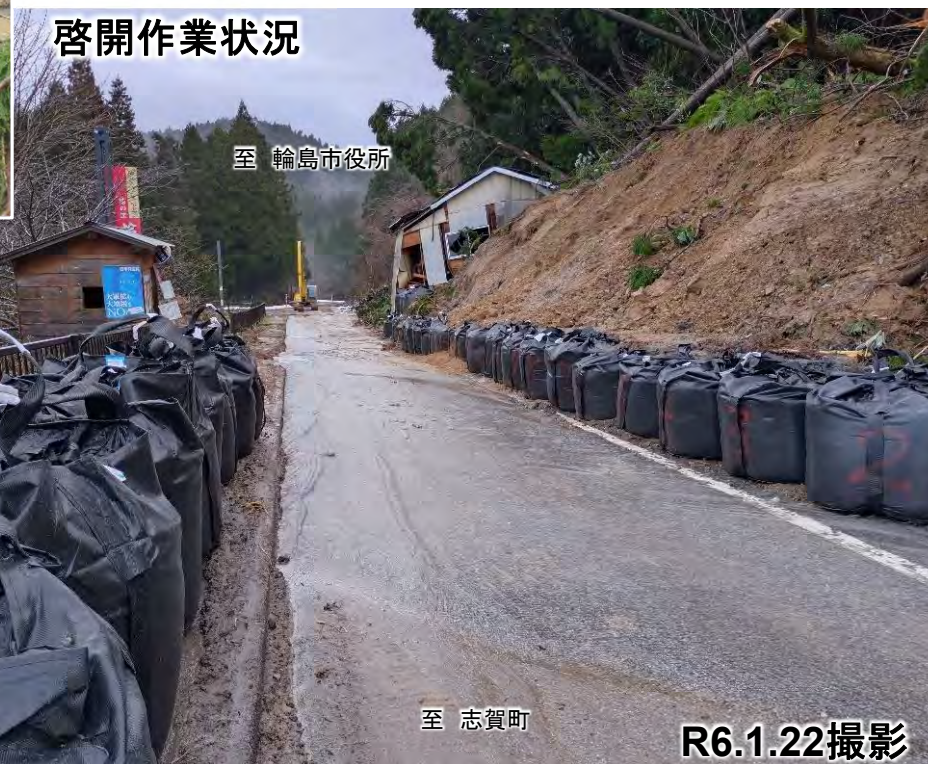
- 輪島市門前町浦上地内「浦上交差点」から4.9km地点 建物倒壊、崩落の状況
- 2工区(株式会社熊谷組)から啓開作業を引き継ぎ

大雨による土砂流入後の啓開作業状況

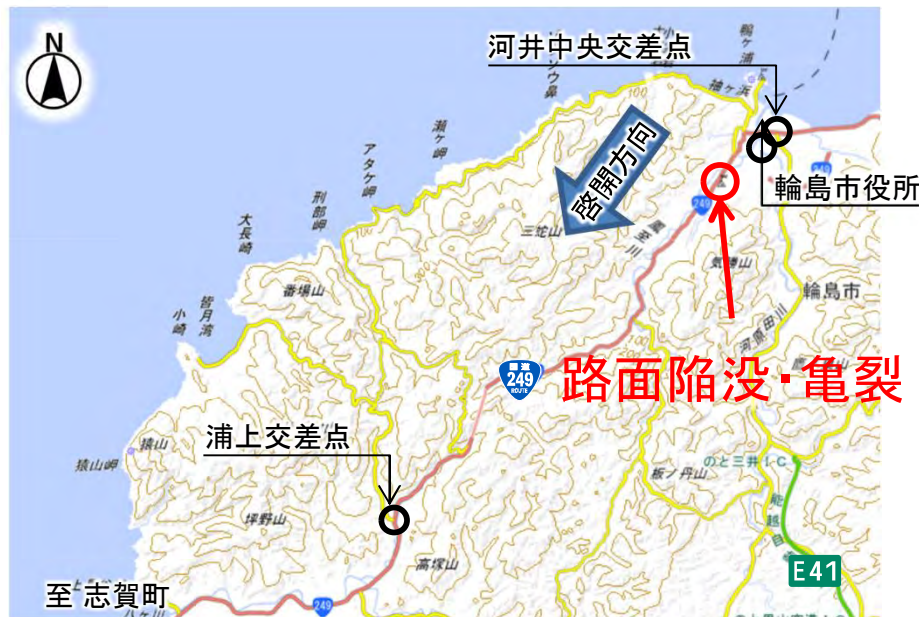
- 輪島市河井町地内「河井中央交差点」から2.9km地点(輪島市稲屋町付近)の路面変状の状況

1/6啓開済

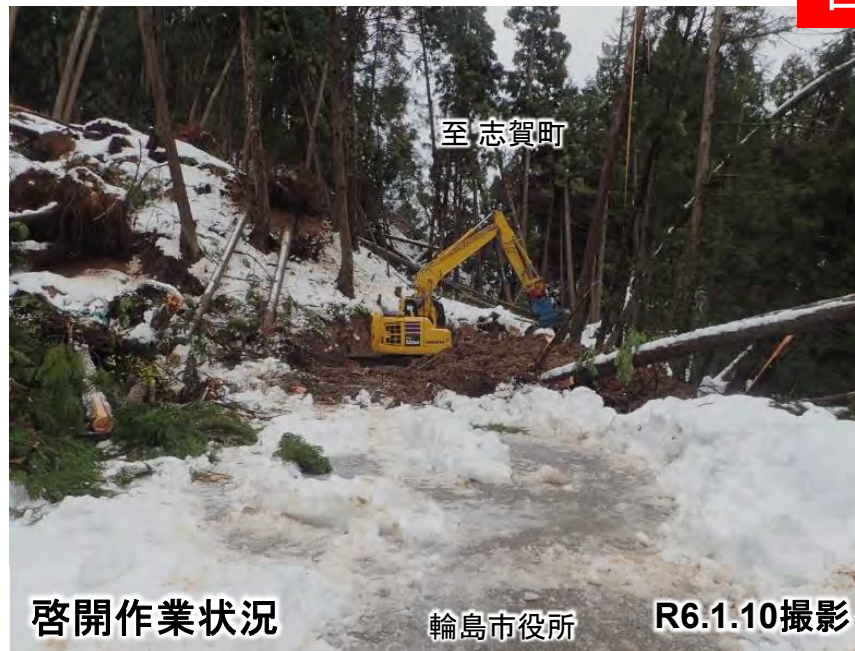
● 輪島市河井町地内「河井中央交差点」から7.9km地点(輪島市縄又町付近)の崩落箇所状況

啓開中

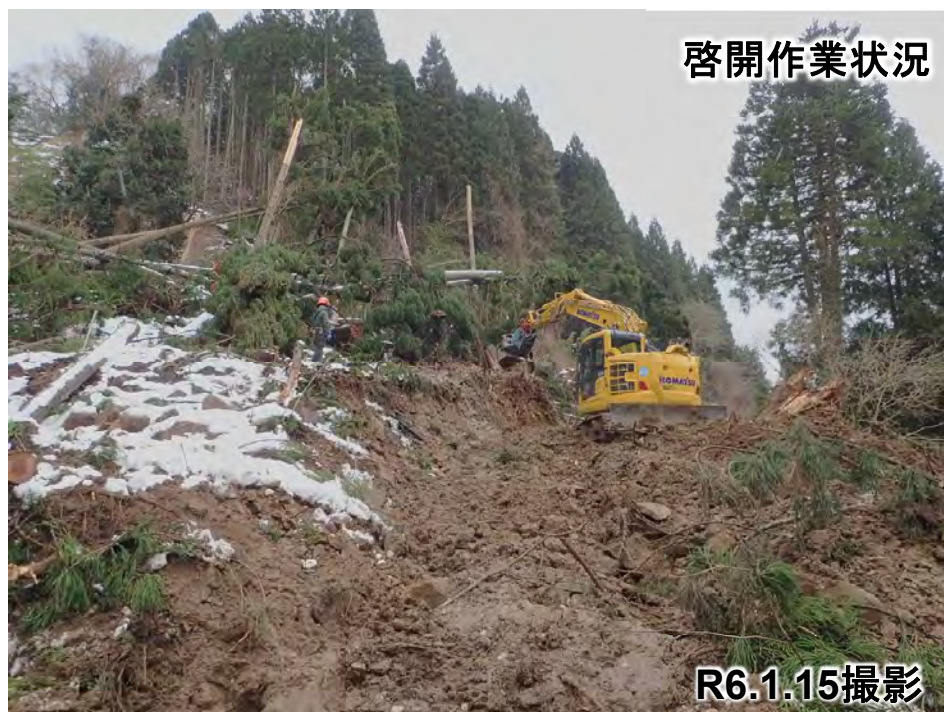
● 輪島市河井町地内「河井中央交差点」から7.9km地点(輪島市縄又町付近)の崩落箇所状況

啓開中

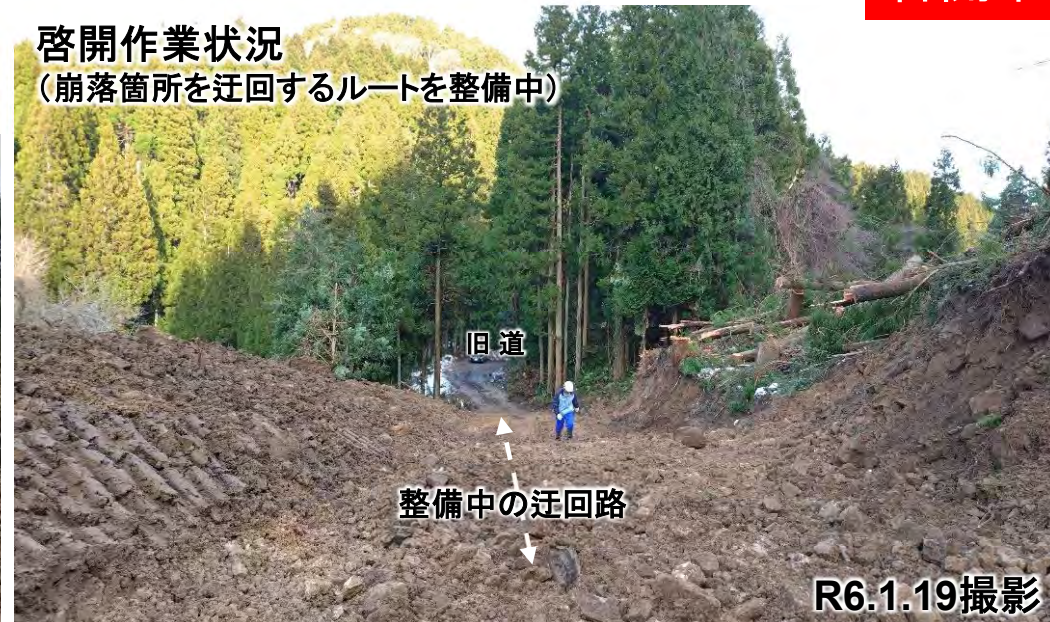
啓開作業状況

(崩落箇所を迂回するルートを整備中)

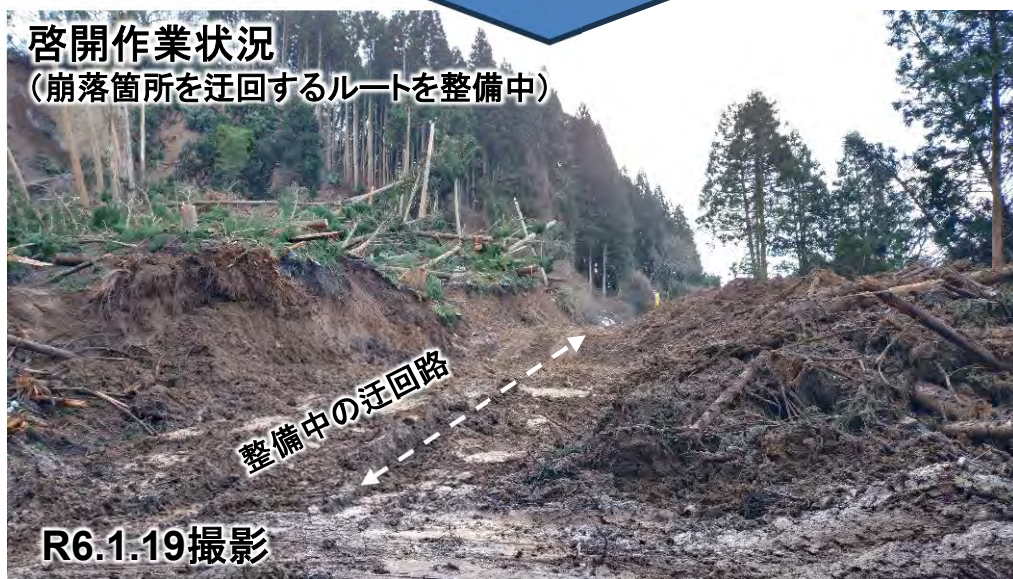
啓開作業状況

(崩落箇所を迂回するルートを整備中)

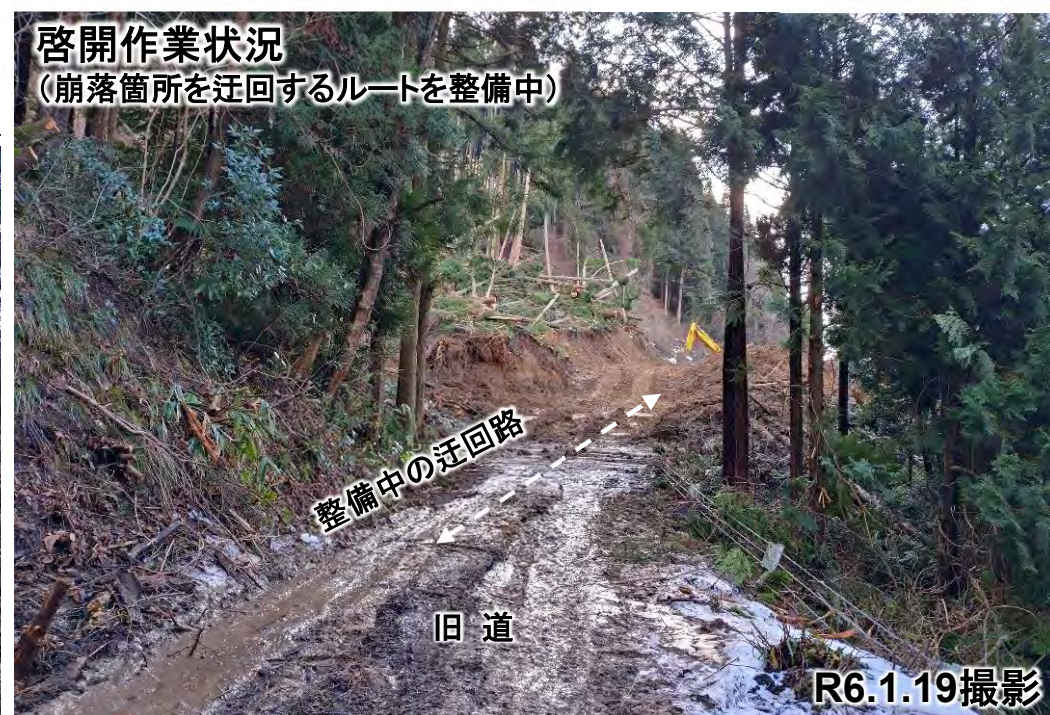
啓開作業状況

(崩落箇所を迂回するルートを整備中)

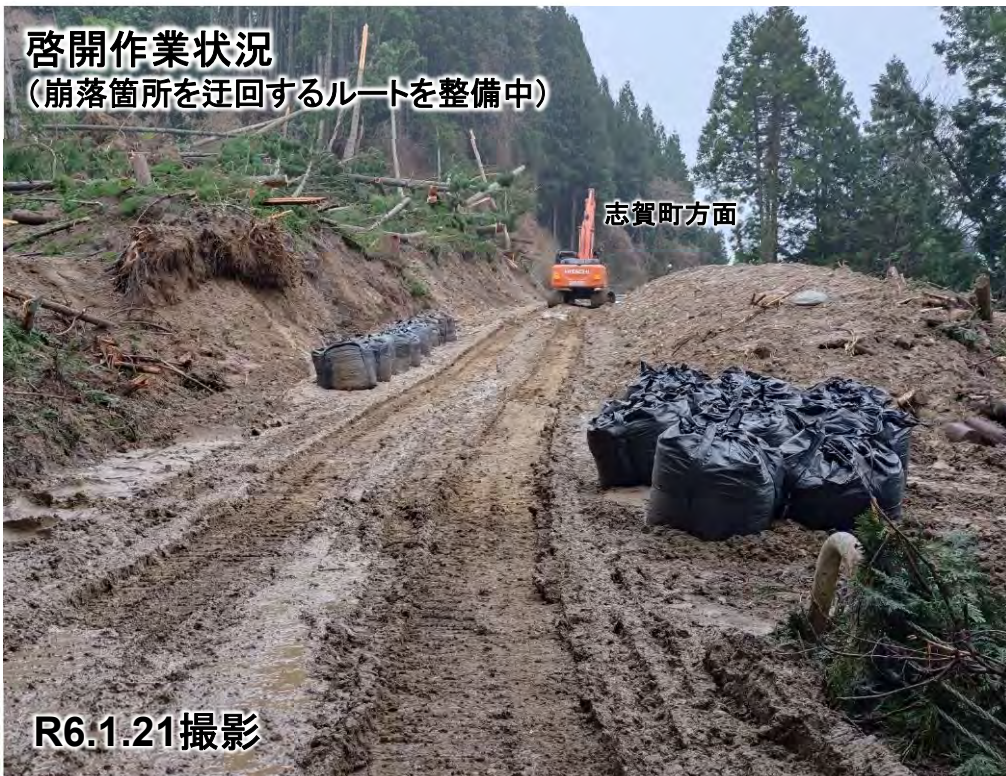
啓開作業状況

(崩落箇所を迂回するルートを整備中)

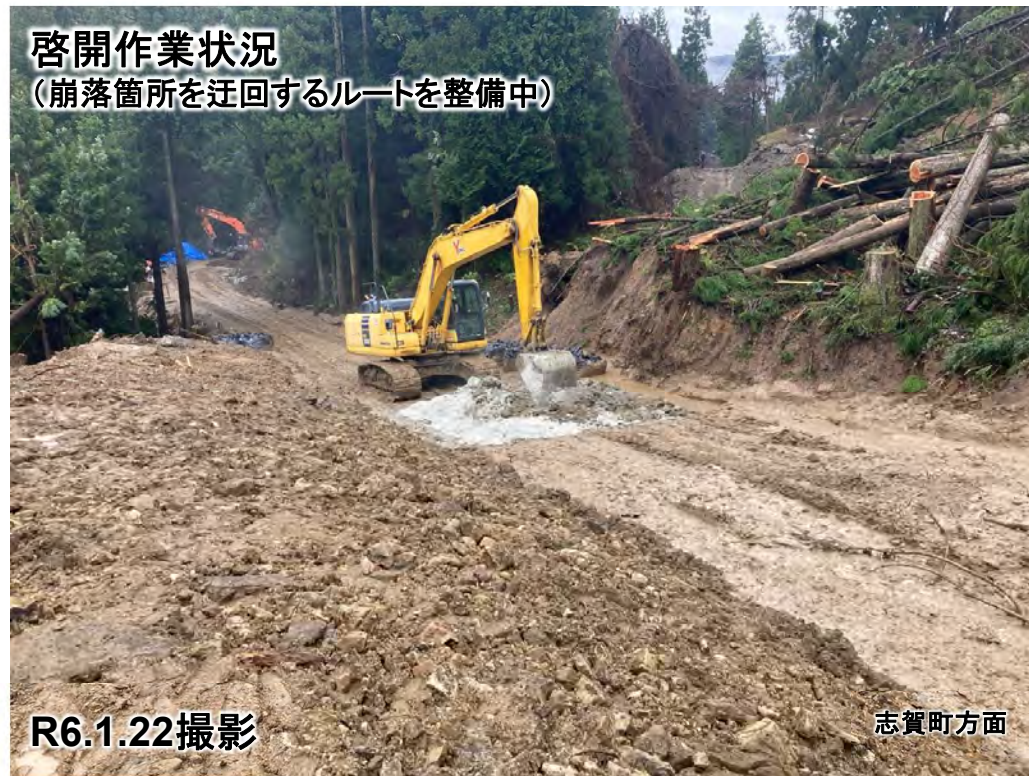
啓開作業状況

(崩落箇所を迂回するルートを整備中)

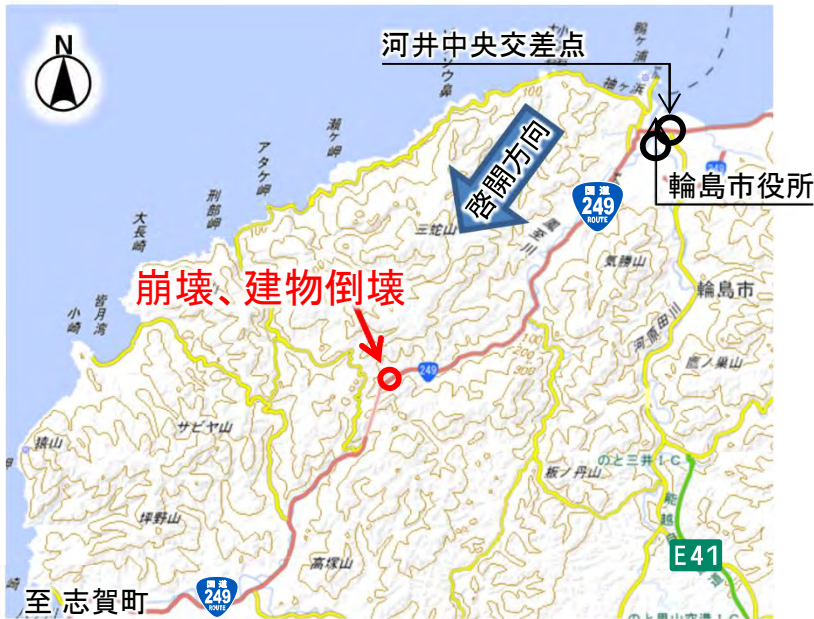
● 輪島市河井町地内「河井中央交差点」から10.3km地点(輪島市縄又町付近)の建物倒壊、崩落の状況

被災状況(志賀町方向から輪島市方向を望む)

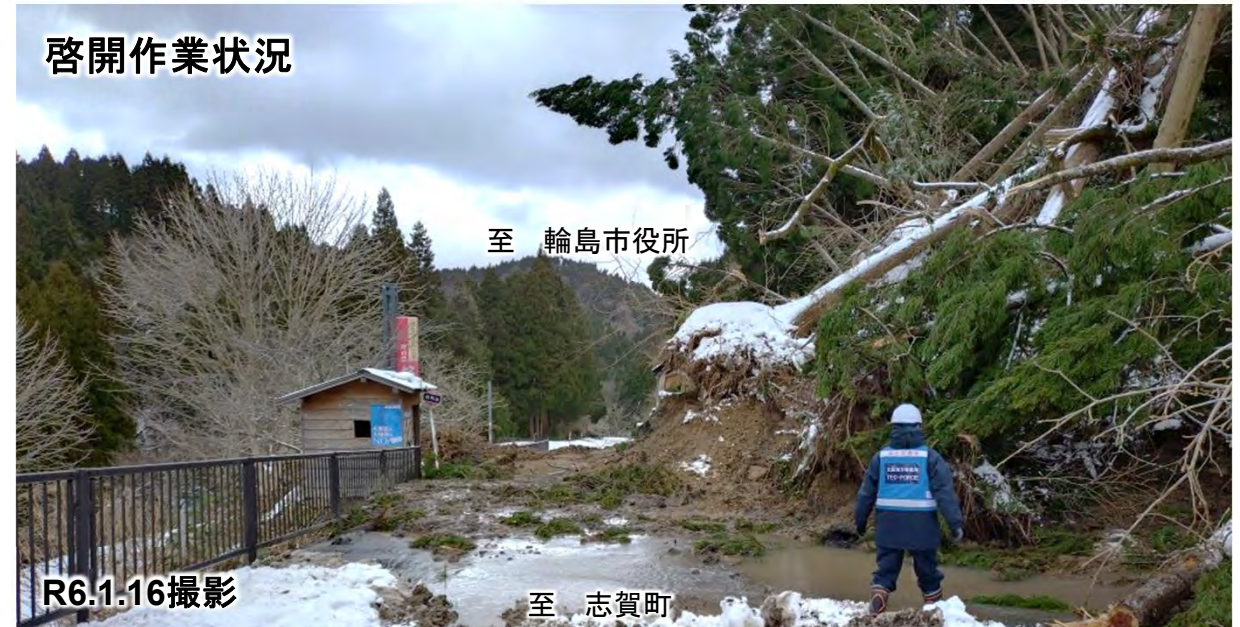
啓開作業状況

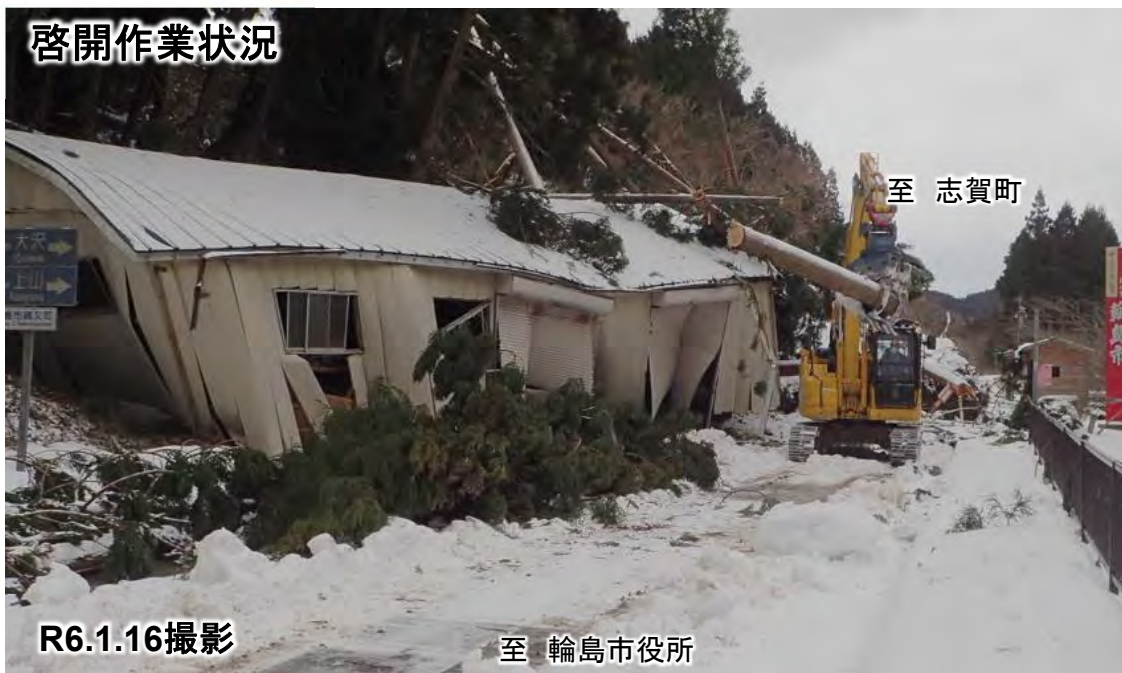
啓開作業状況

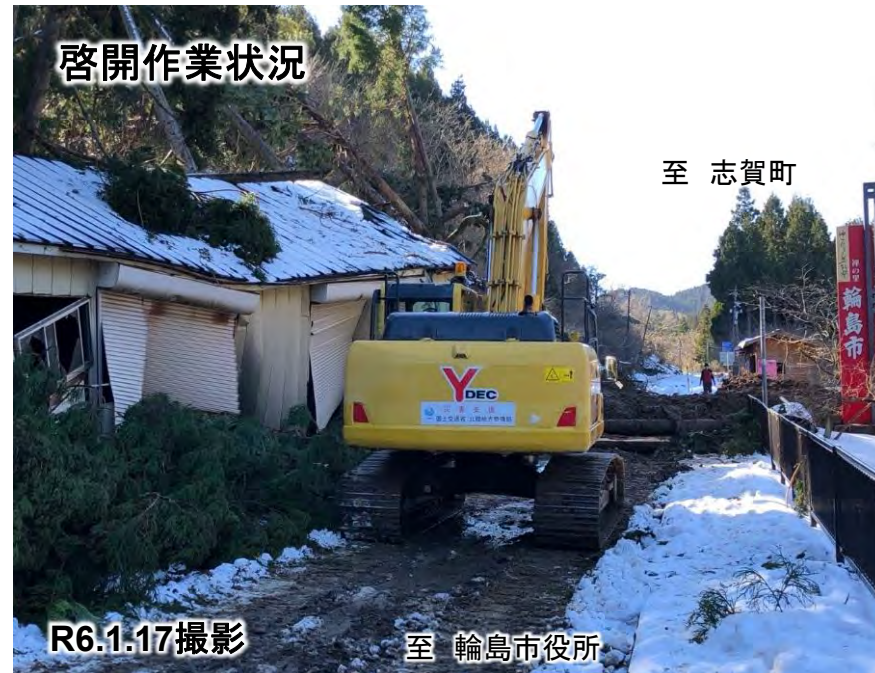
啓開作業状況

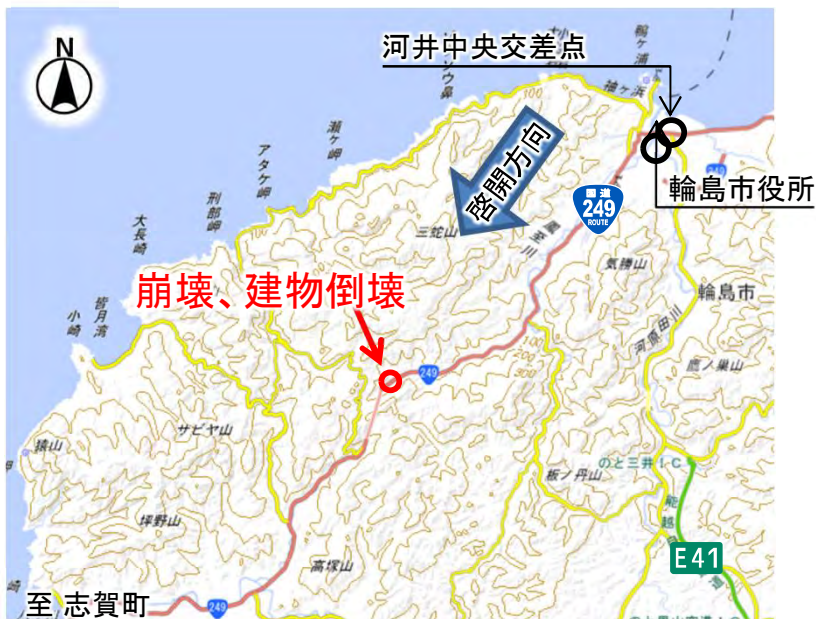
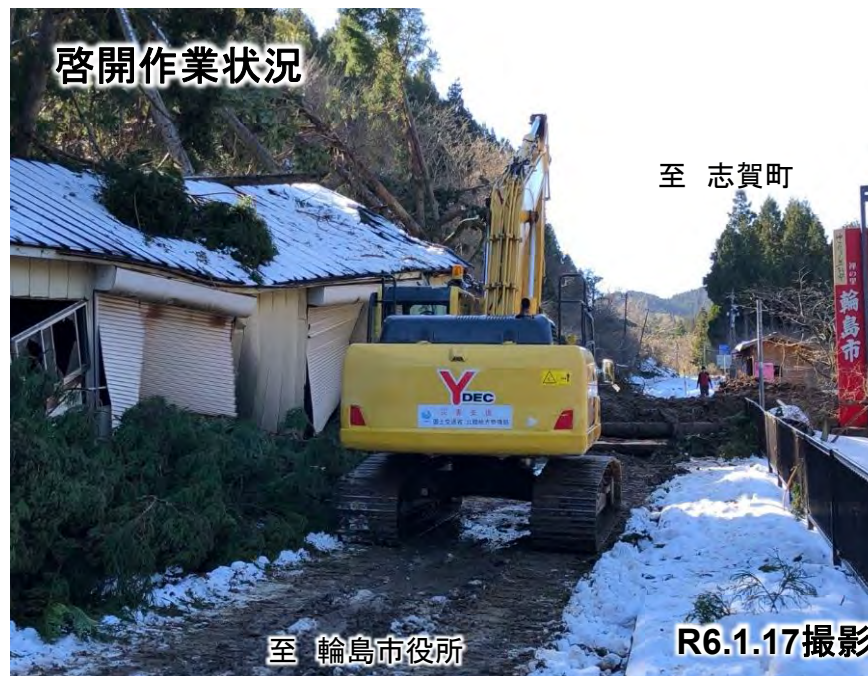
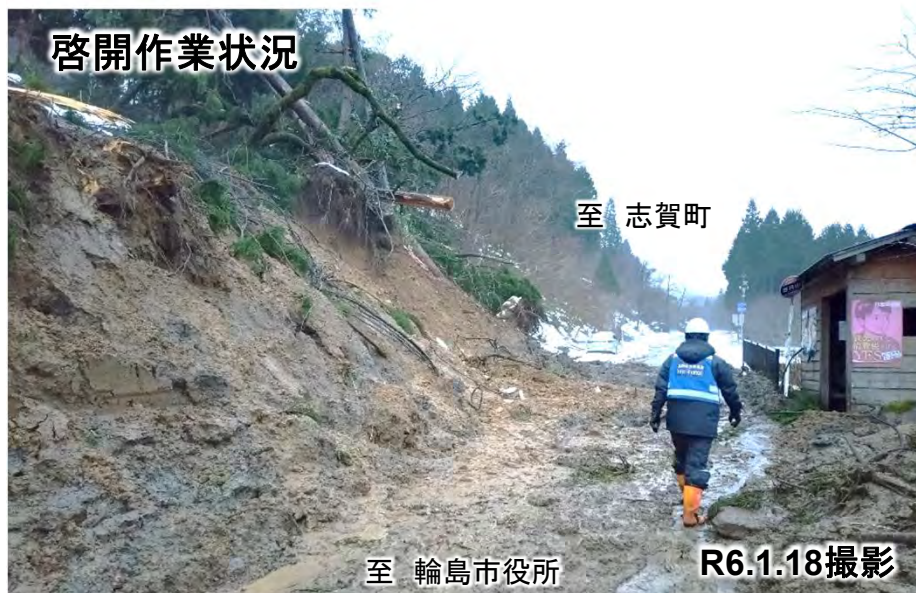
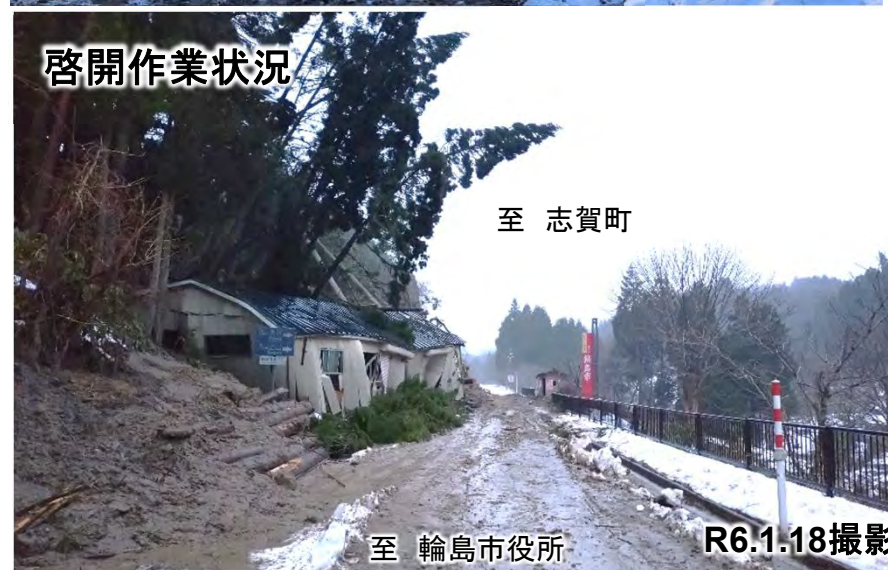
- 輪島市河井町地内「河井中央交差点」から10.3km地点(輪島市縄又町付近)の建物倒壊、崩落の状況
- 1工区(株式会社安藤・間)に当被災箇所への啓開を引き継ぎ

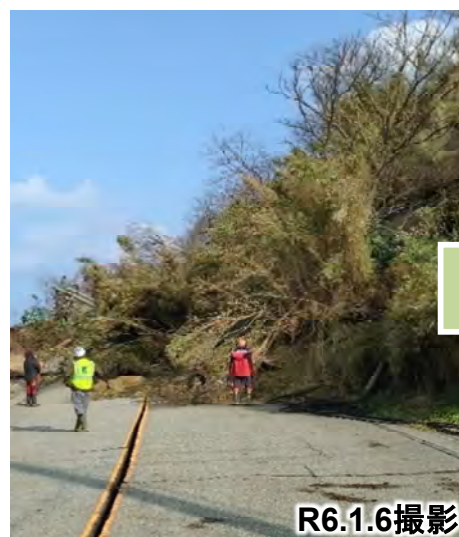
● 輪島市河井町地内「河井中央交差点」から2.2km地点(輪島市稲舟町付近) 崩落箇所

1/13啓開済

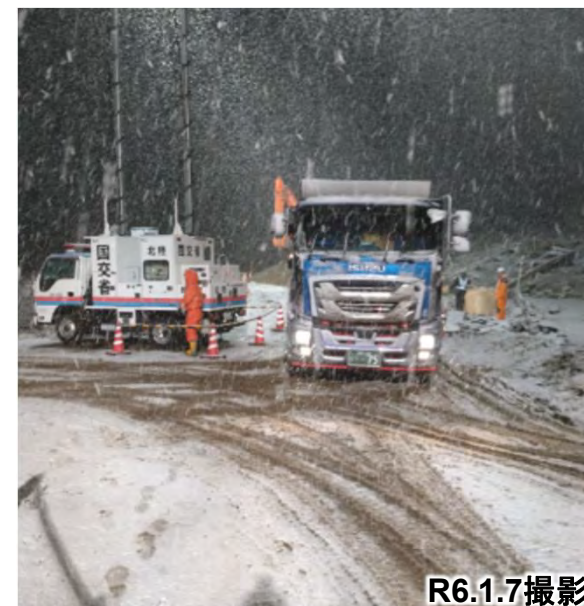
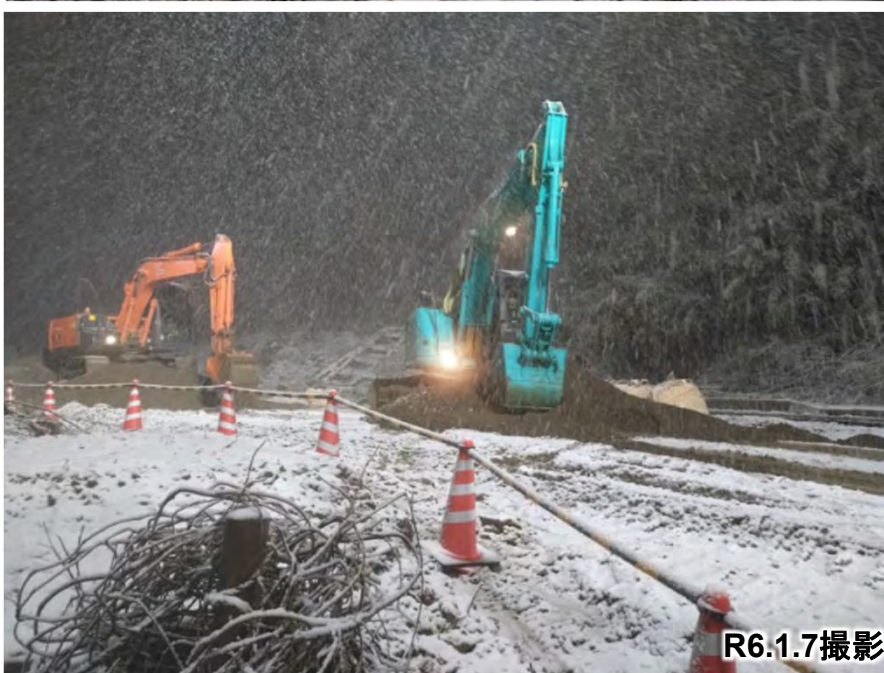
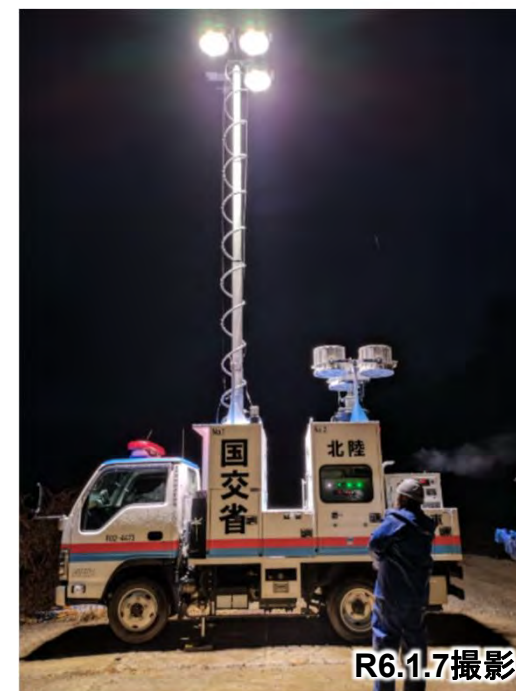
● 輪島市河井町地内「河井中央交差点」から2.2km地点(輪島市稲舟町付近) 崩落箇所への状況

1/13啓開済

啓開作業状況

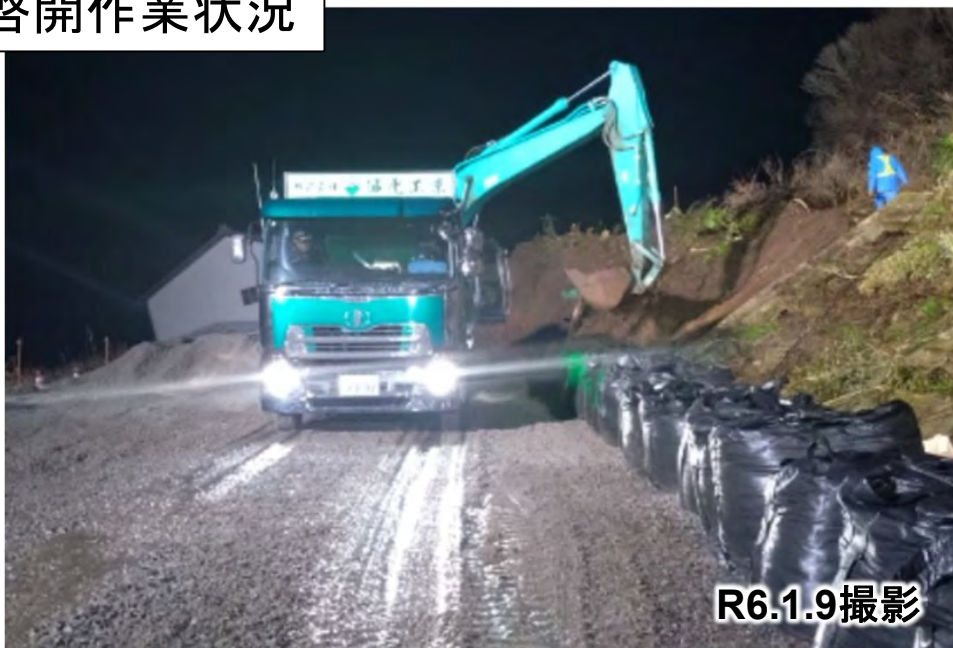
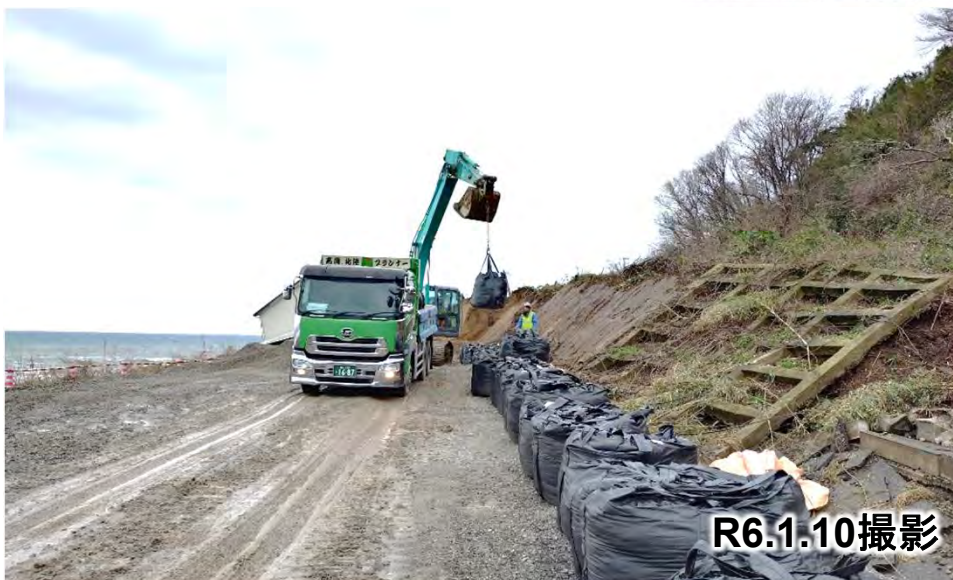
● 輪島市河井町地内「河井中央交差点」から2.2km地点(輪島市稲舟町付近) 崩落箇所 の状況

1/13啓開済

啓開作業状況

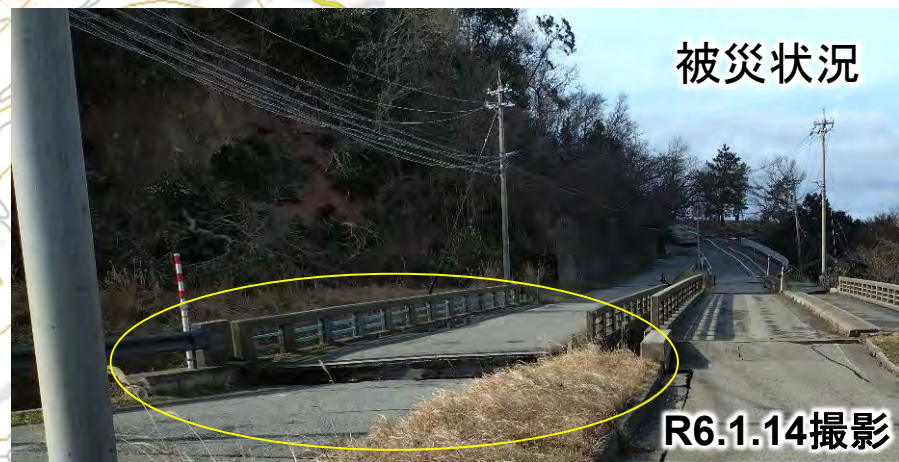
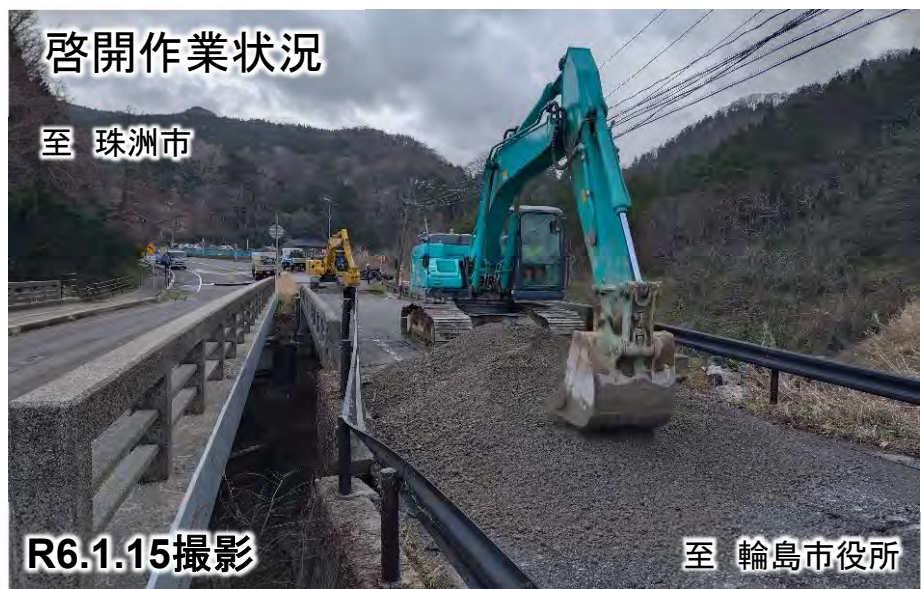
● 輪島市河井町地内「河井中央交差点」から6.5km地点(輪島市深見町付近) 深見橋 段差

1/16啓開済

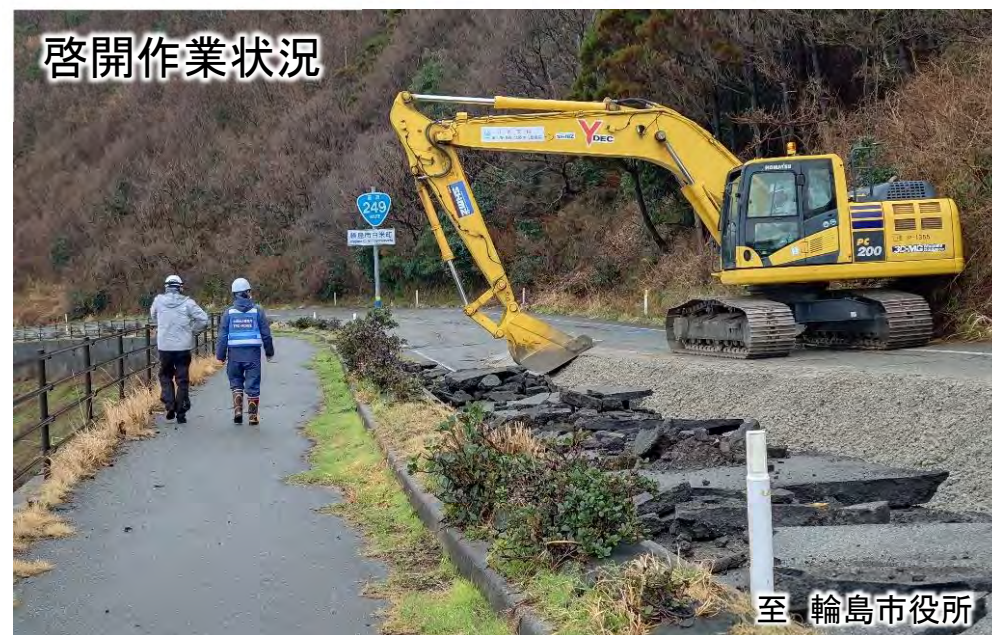
啓開作業状況

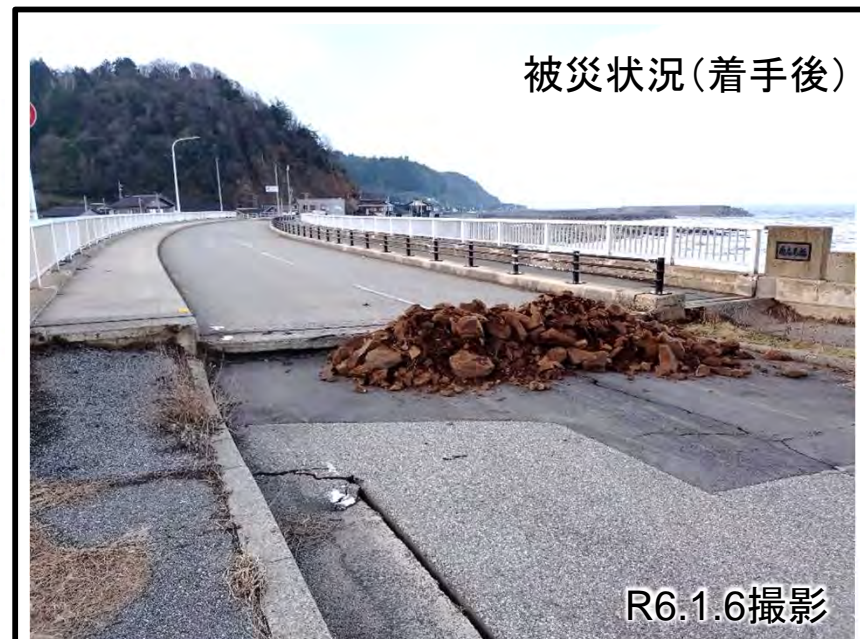
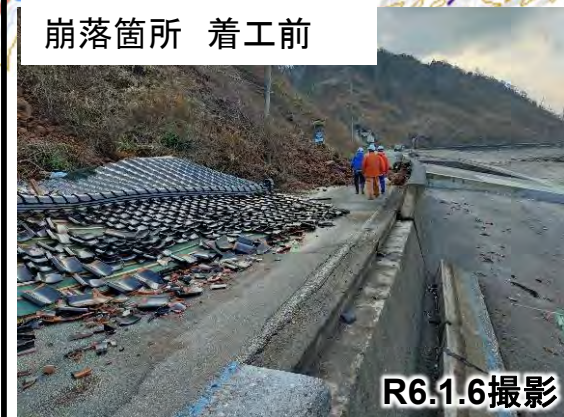
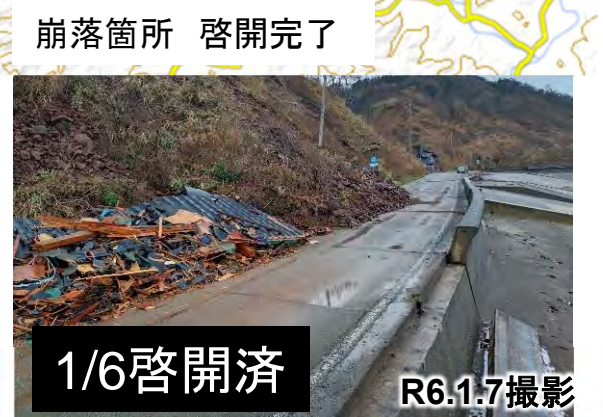
●輪島市里町地内「里町県道交差点」から西へ1.6km 崩落箇所 1/6 啓開済

1/6啓開済

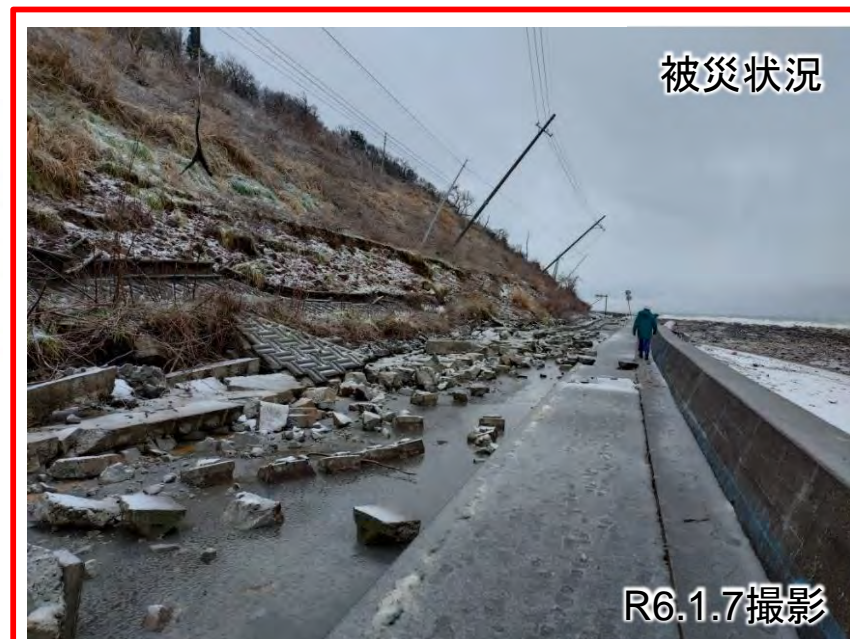
●輪島市里町地内「里町県道交差点」から西へ1.6km 崩落箇所状況

1/7啓開済
