- 輪島市門前町浦上地内「浦上交差点」から1.1km地点 崩落箇所

- 輪島市門前町浦上地内「浦上交差点」から1.7km地点 崩落箇所
- 迂回路の概成に伴い、1月20日、輪島市門前町浦上 中屋地区の地元関係者を対象に一時帰宅、車両搬出を実施
- 1月21日には、大雨により志賀町側の迂回路入り口で土砂流入を確認

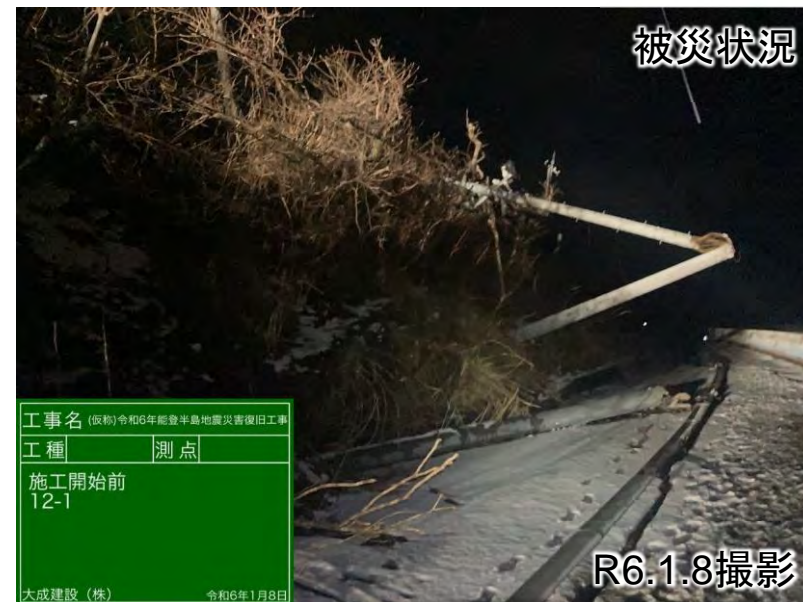
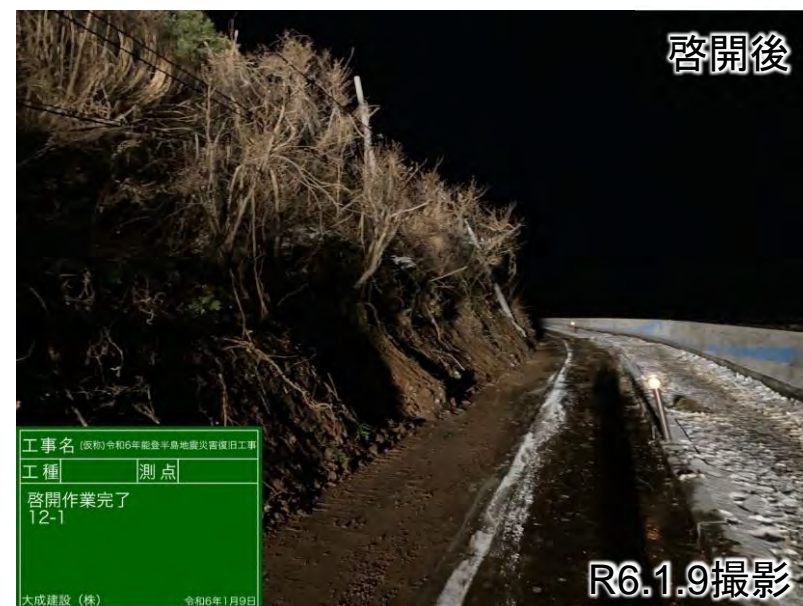
●輪島市里町地内「里町県道交差点」から西へ1.8km 崩落箇所状況

1/9啓開済
