● 輪島市門前町浦上地内「浦上交差点」から1.1km地点 崩落箇所

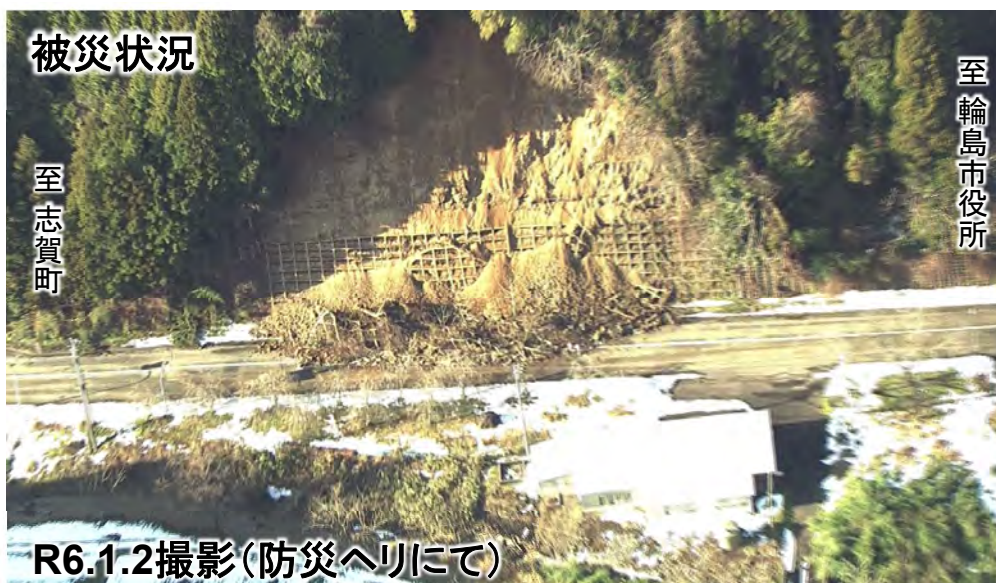
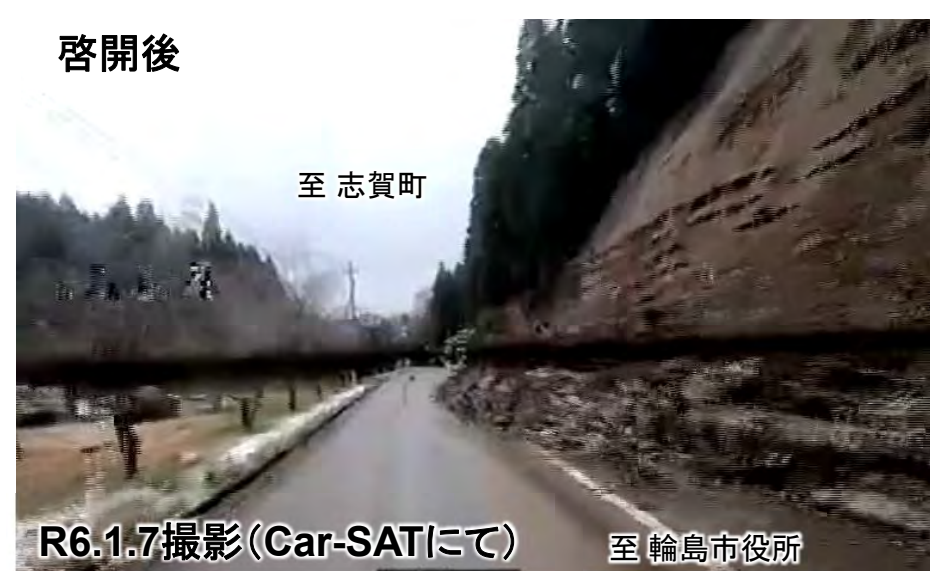
1/5啓開済

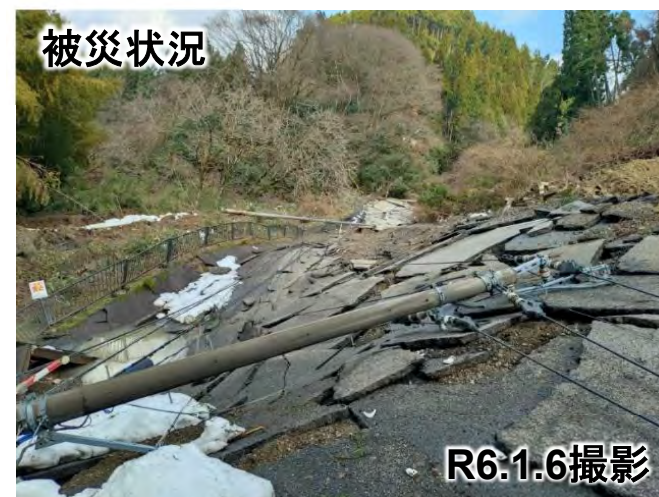
● 輪島市門前町浦上地内「浦上交差点」から1.7km地点 崩落箇所

啓開作業状況

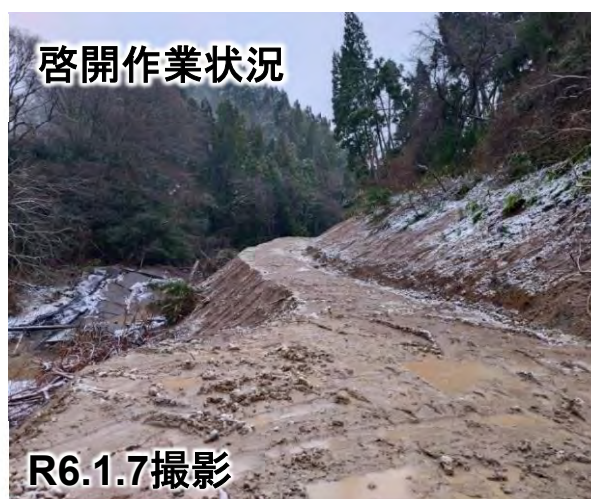
啓開作業状況

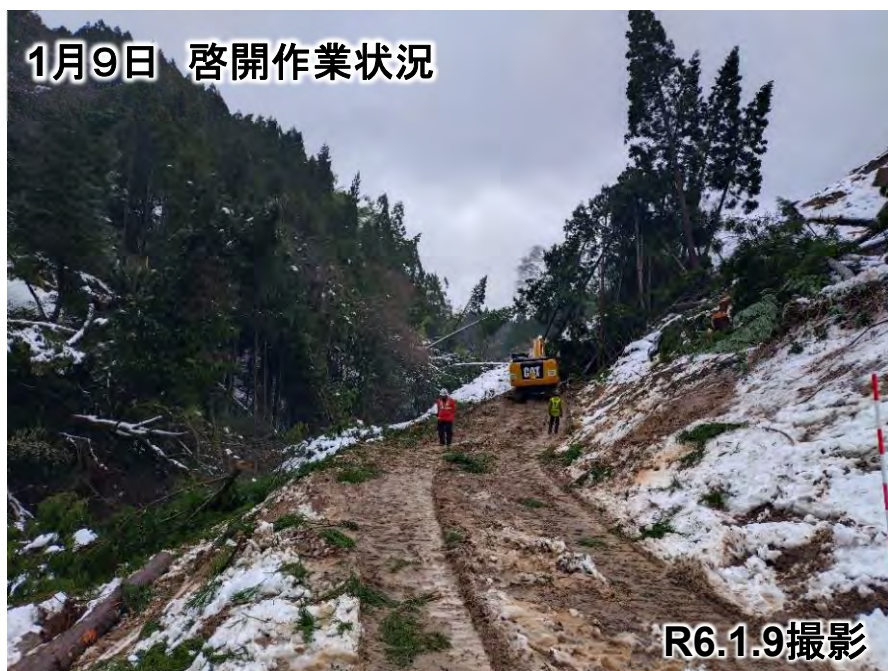
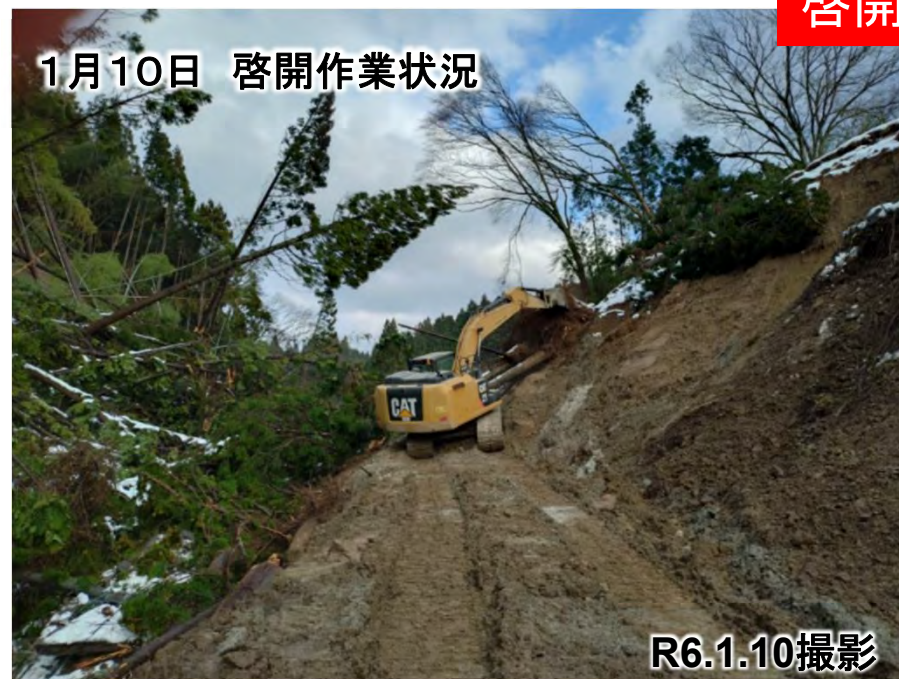
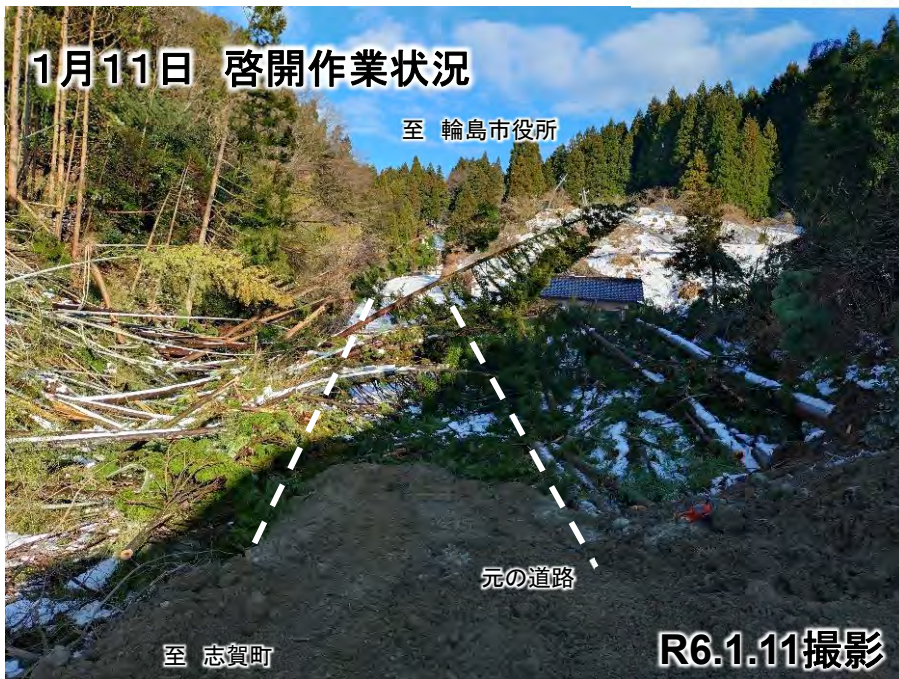
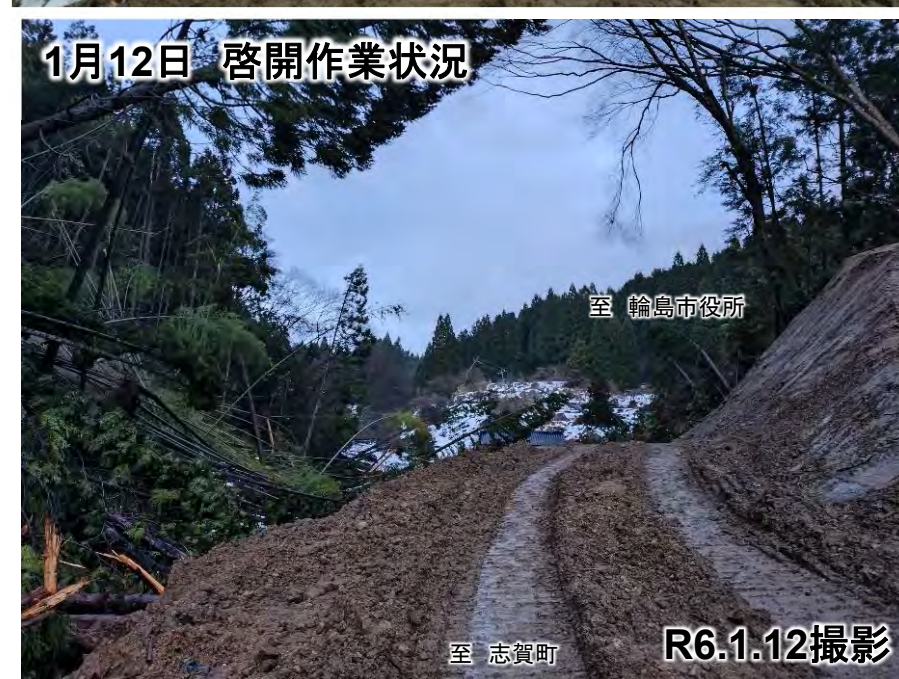
● 輪島市門前町浦上地内「浦上交差点」から1.7km地点 崩落箇所

啓開中

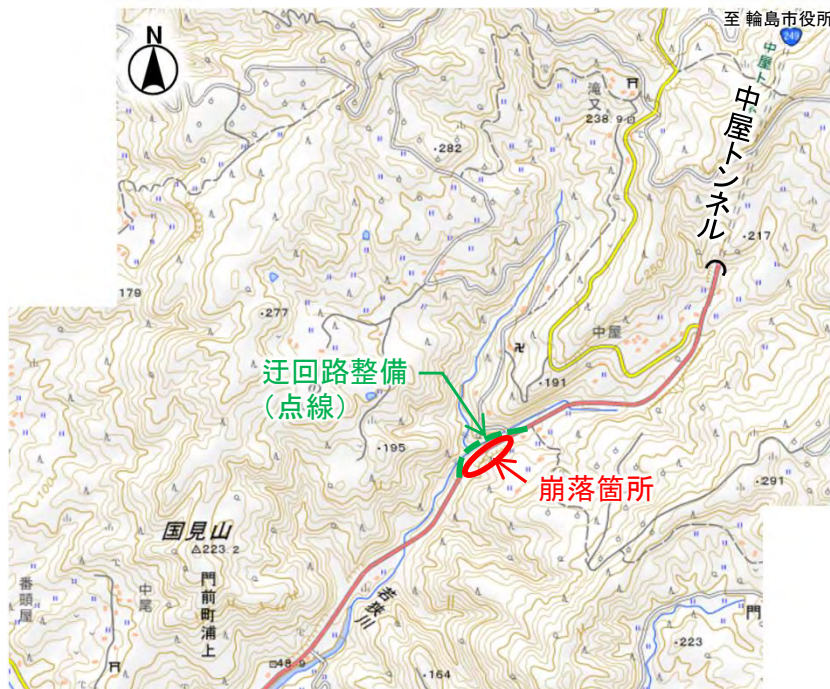
● 輪島市門前町浦上地内「浦上交差点」から1.7km地点 崩落箇所

啓開中

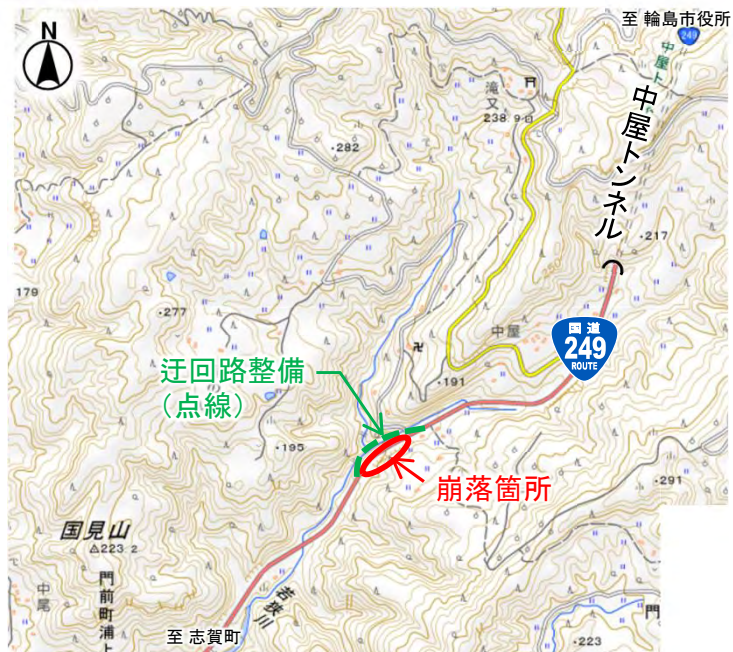
● 輪島市門前町浦上地内「浦上交差点」から1.7km地点 崩落箇所

啓開中

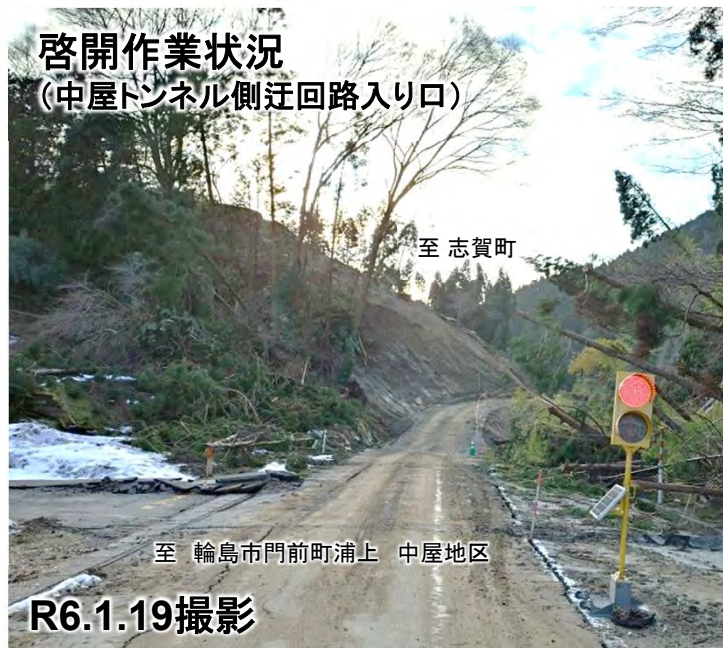
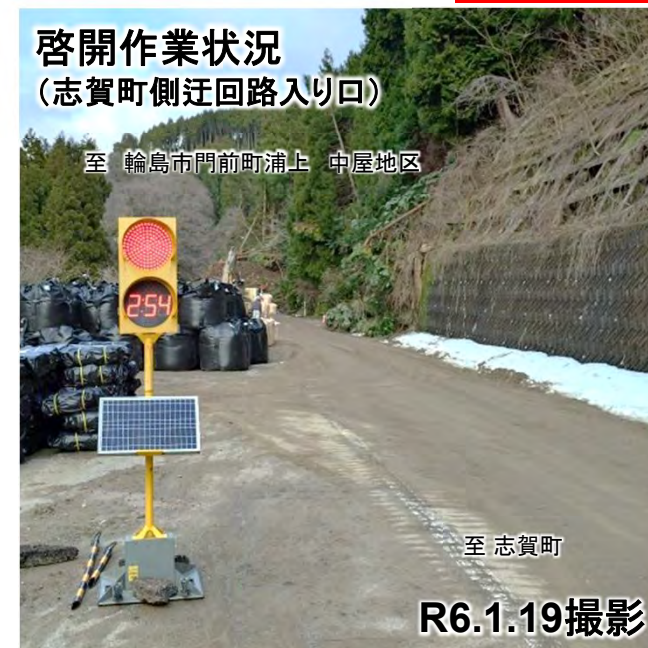
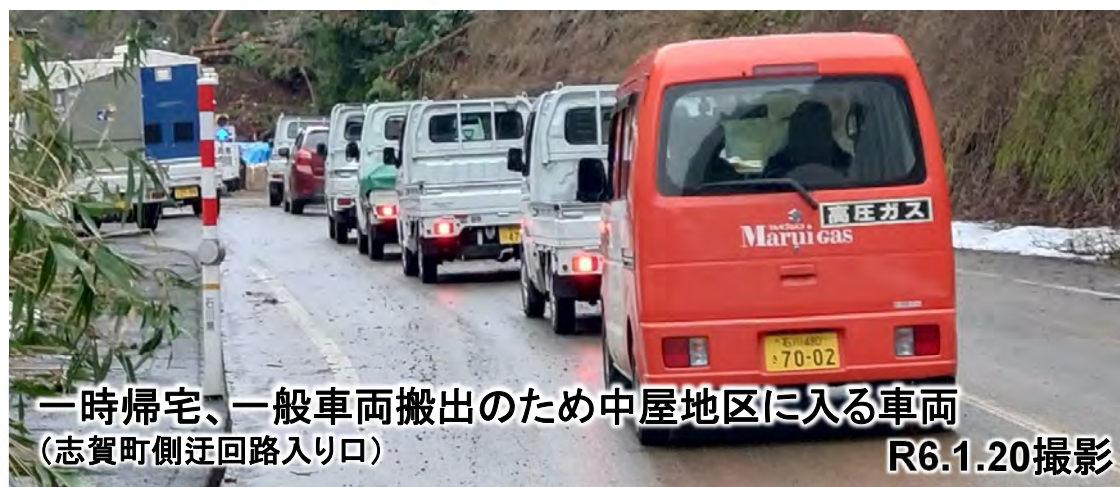
- 輪島市門前町浦上地内「浦上交差点」から1.7km地点 崩落箇所
- 迂回路の概成に伴い、1月20日、輪島市門前町浦上 中屋地区の地元関係者を対象に一時帰宅、車両搬出を実施

啓開中

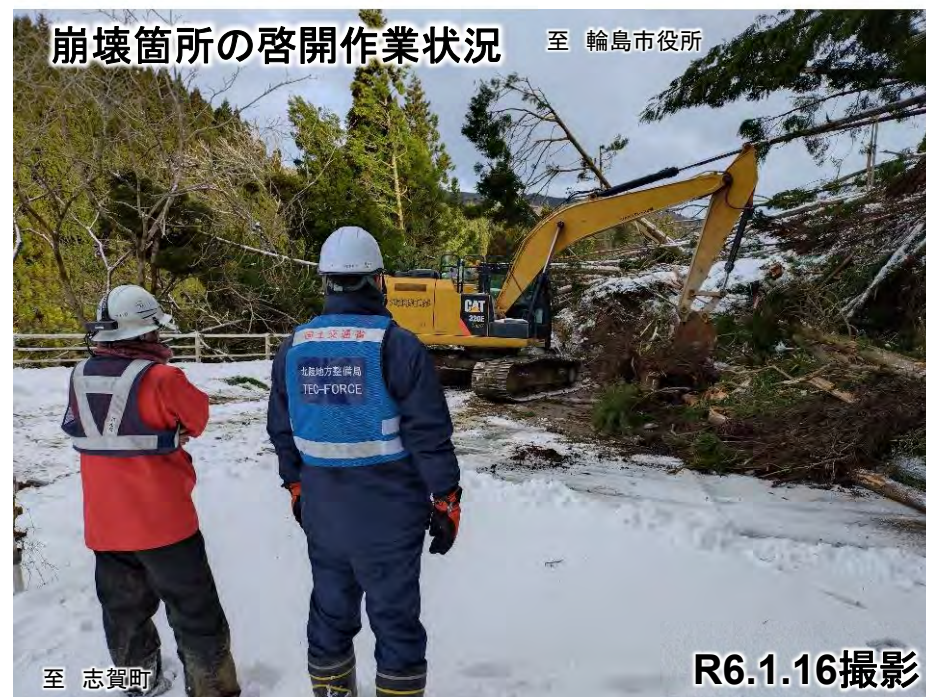
● 輪島市門前町浦上地内「浦上交差点」から4.4km地点 電柱倒壊、崩落、舗装亀裂

崩壊箇所の啓開作業状況

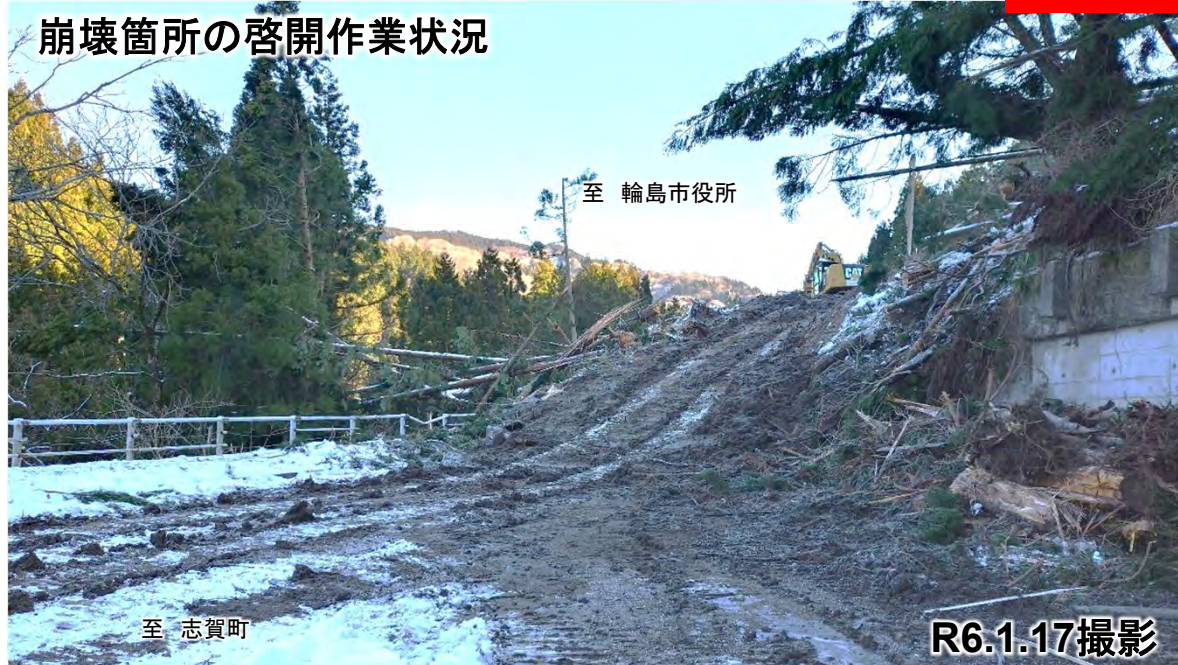
● 輪島市門前町浦上地内「浦上交差点」から4.4km地点 電柱倒壊、崩落、舗装亀裂

崩壊箇所の啓開作業状況

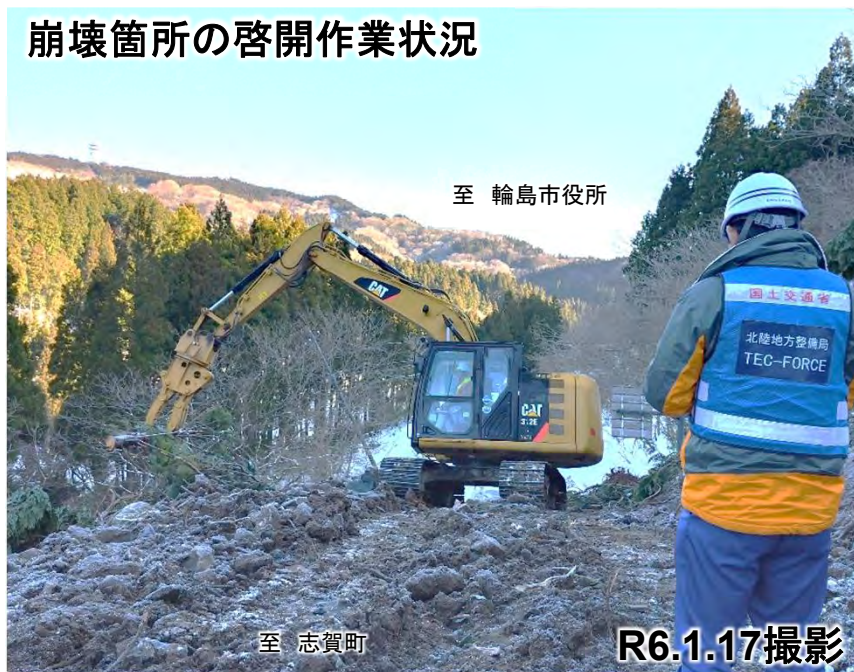
崩壊箇所の啓開作業状況

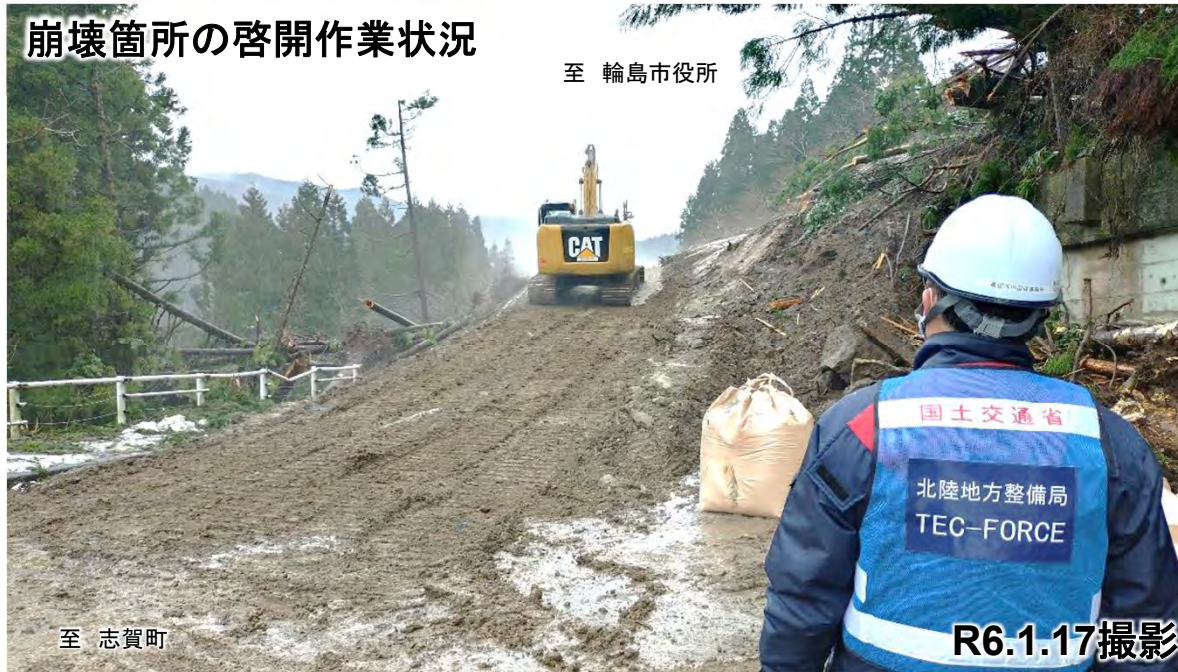
崩壊箇所の啓開作業状況

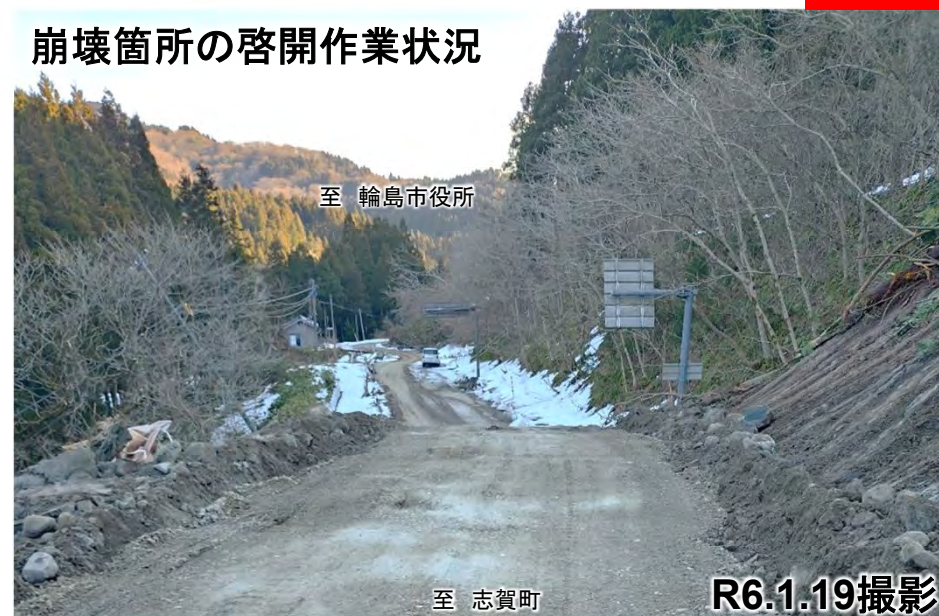
崩壊箇所の啓開作業状況

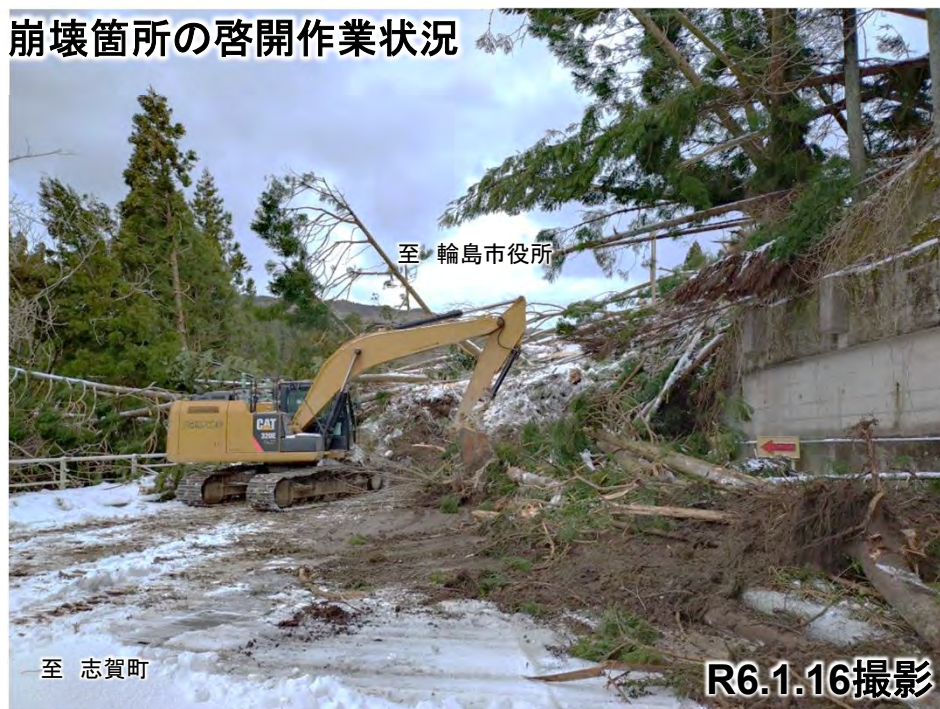
崩壊箇所の啓開作業状況

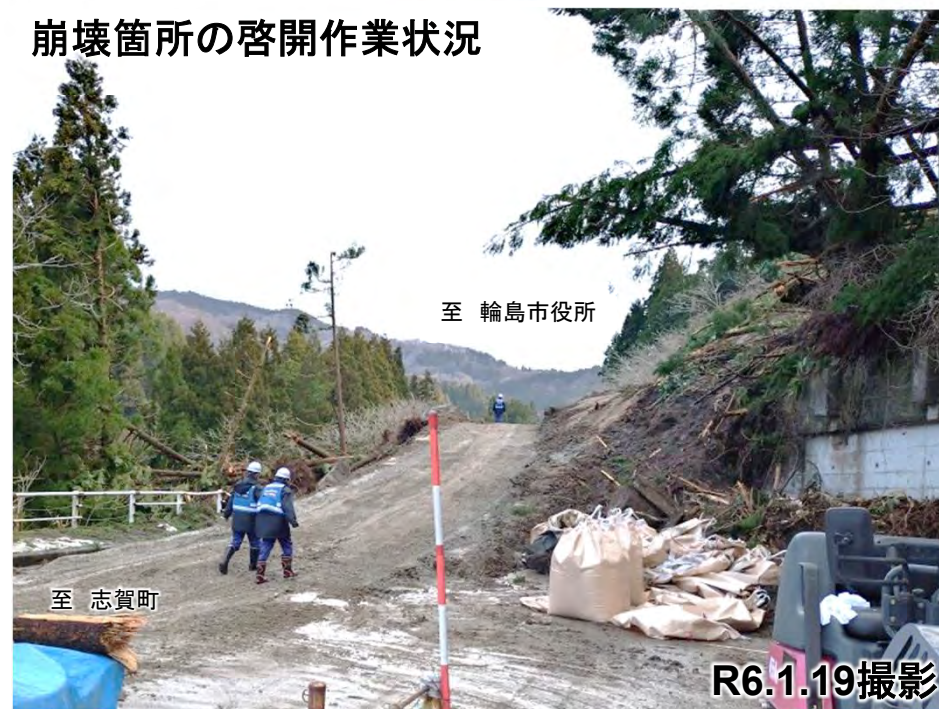
崩壊箇所の啓開作業状況

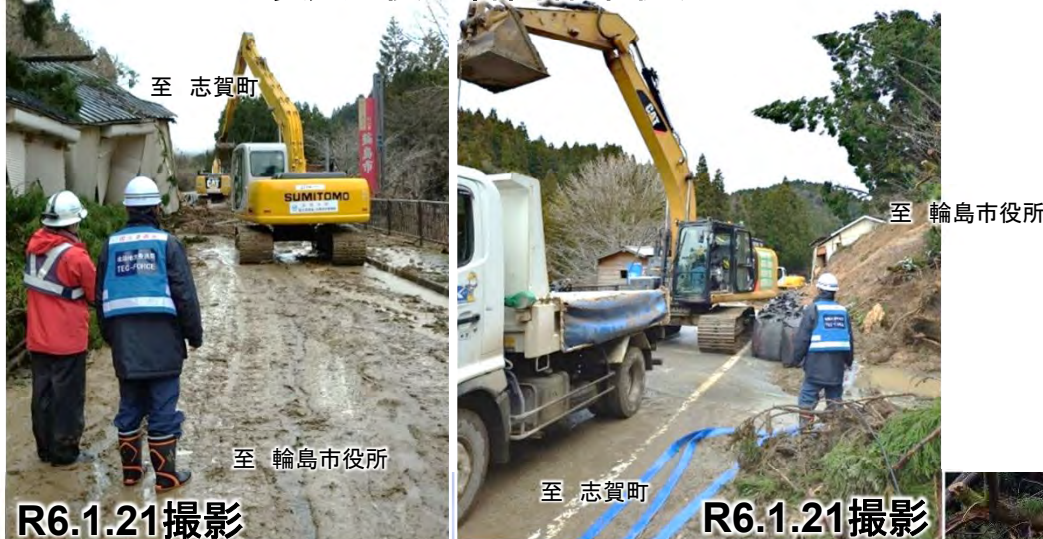
- 輪島市門前町浦上地内「浦上交差点」から4.9km地点 建物倒壊、崩落の状況
- 2工区(株式会社熊谷組)から啓開作業を引き継ぎ

大雨による土砂流入後の啓開作業状況

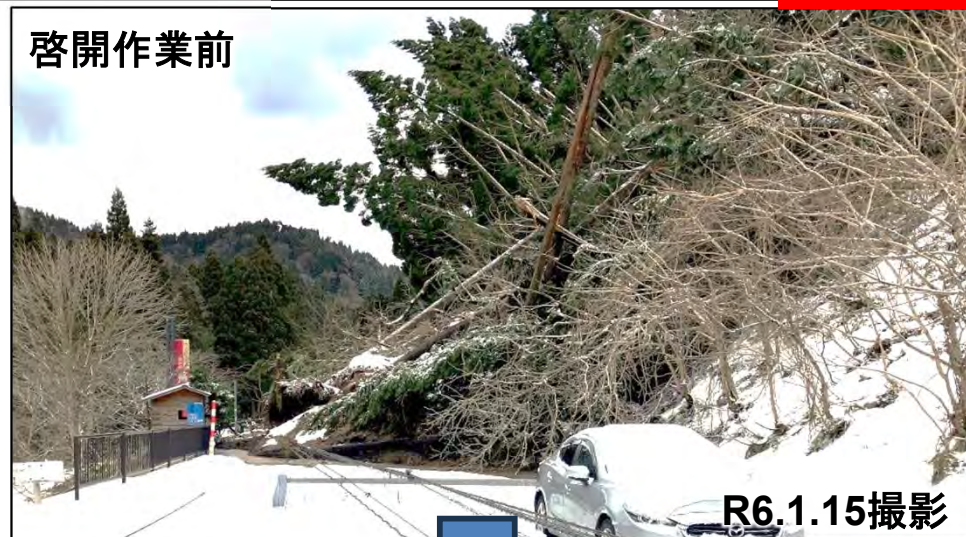
啓開作業前

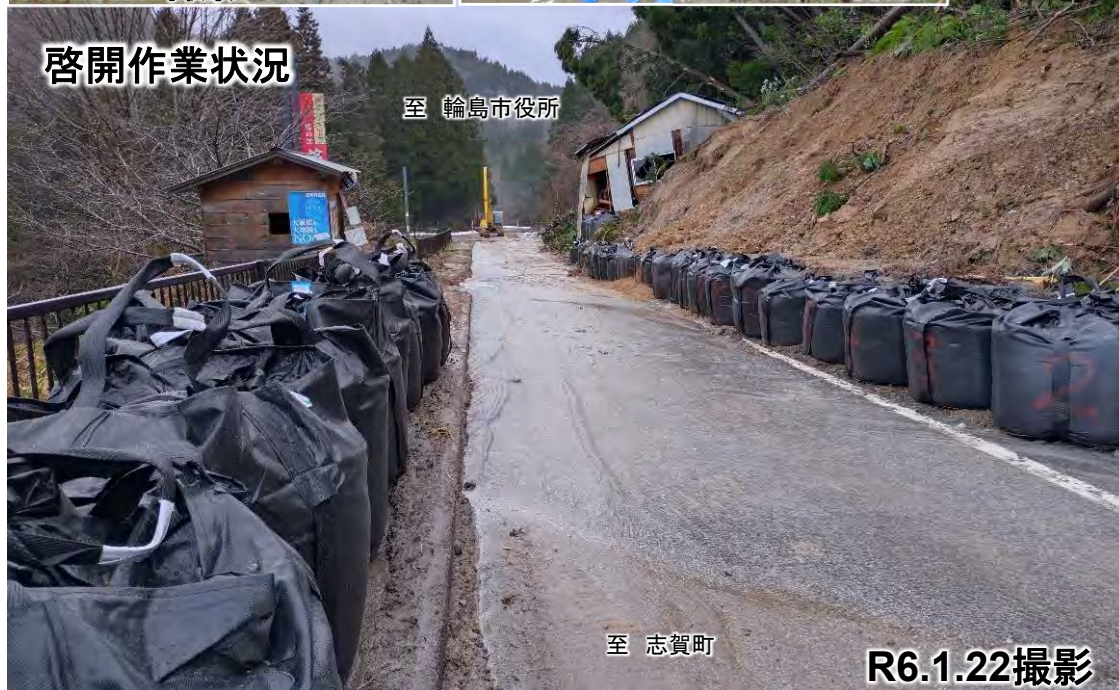
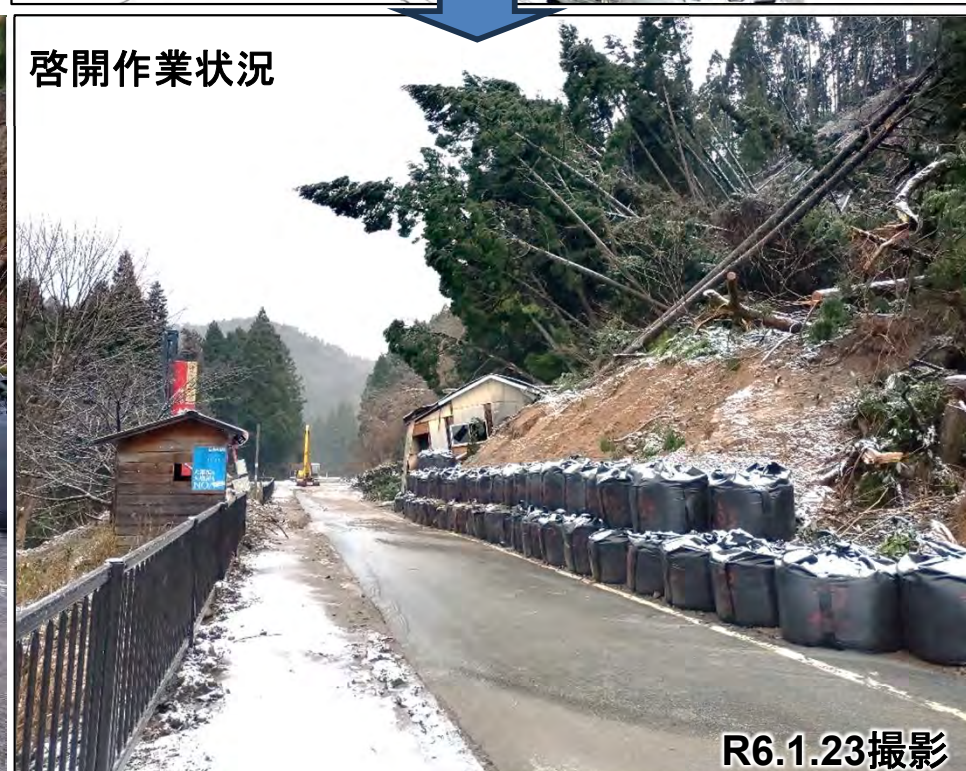
啓開作業状況

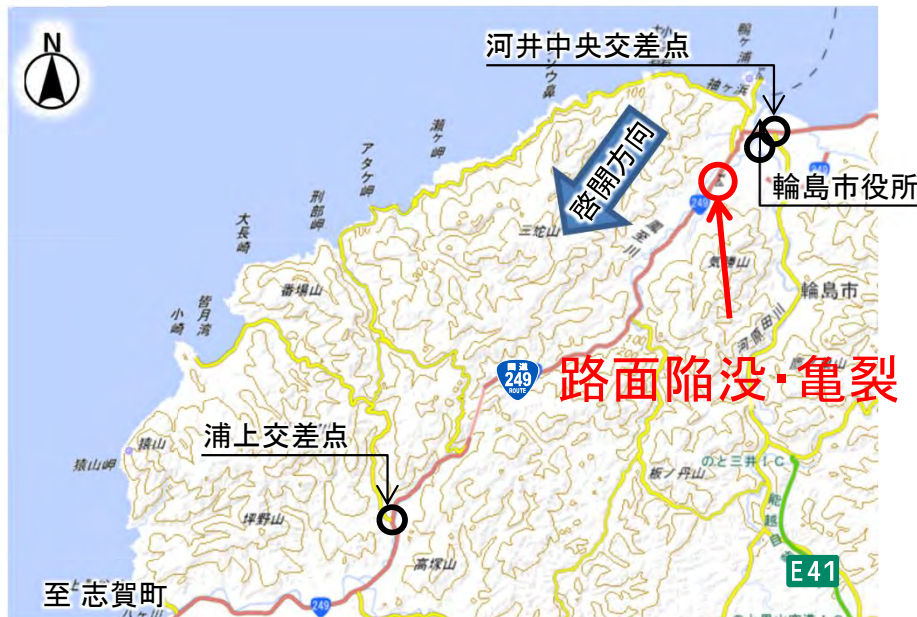
- 輪島市河井町地内「河井中央交差点」から2.9km地点(輪島市稲屋町付近)の路面変状の状況

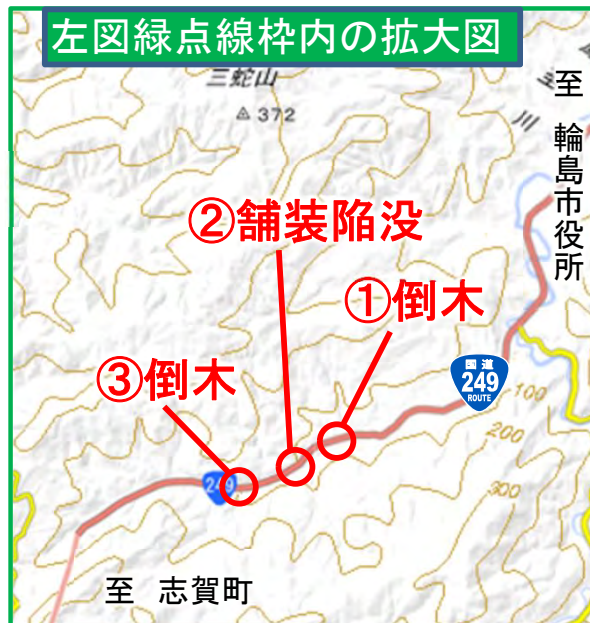
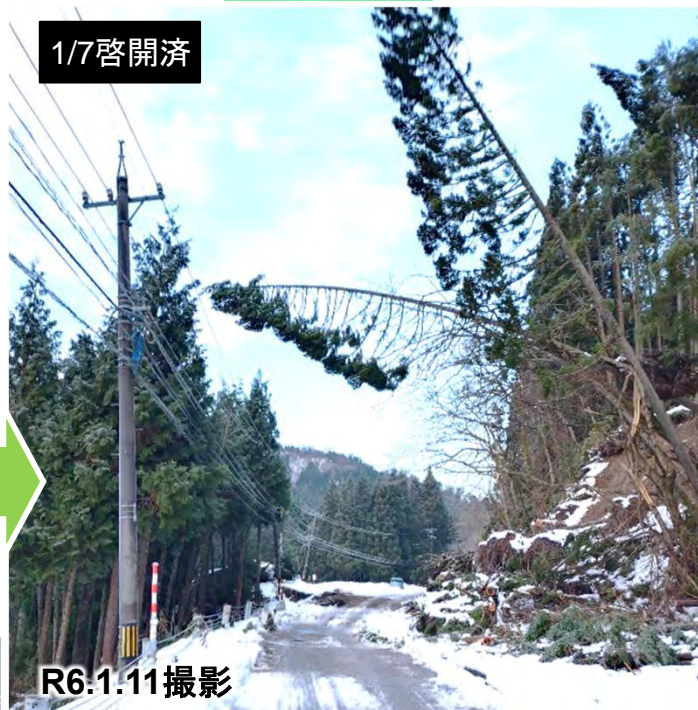
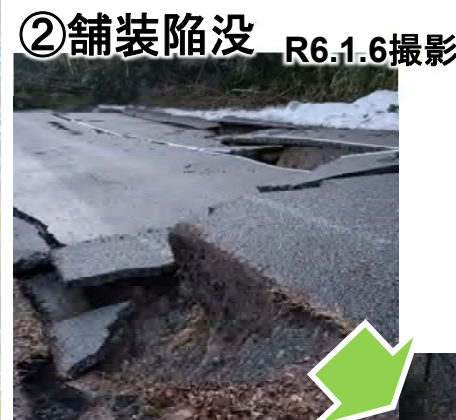
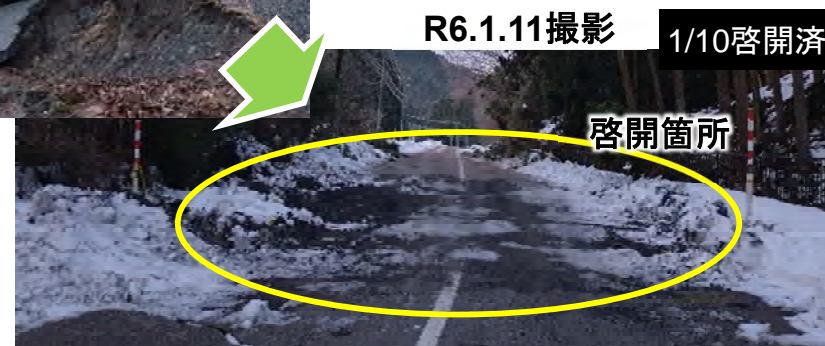
● 輪島市河井町地内「河井中央交差点」から7.9km地点(輪島市繩又町付近)の倒木、路面陥没の状況

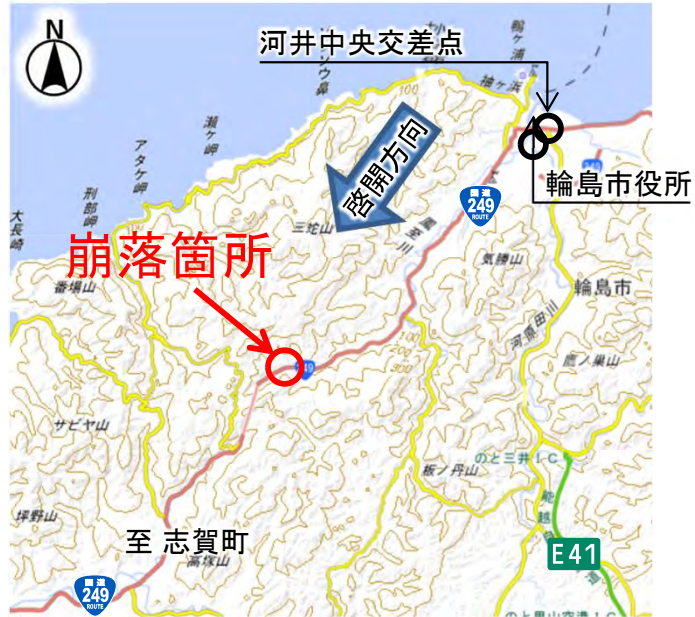
● 輪島市河井町地内「河井中央交差点」から7.9km地点(輪島市縄又町付近)の崩落箇所状況

啓開中

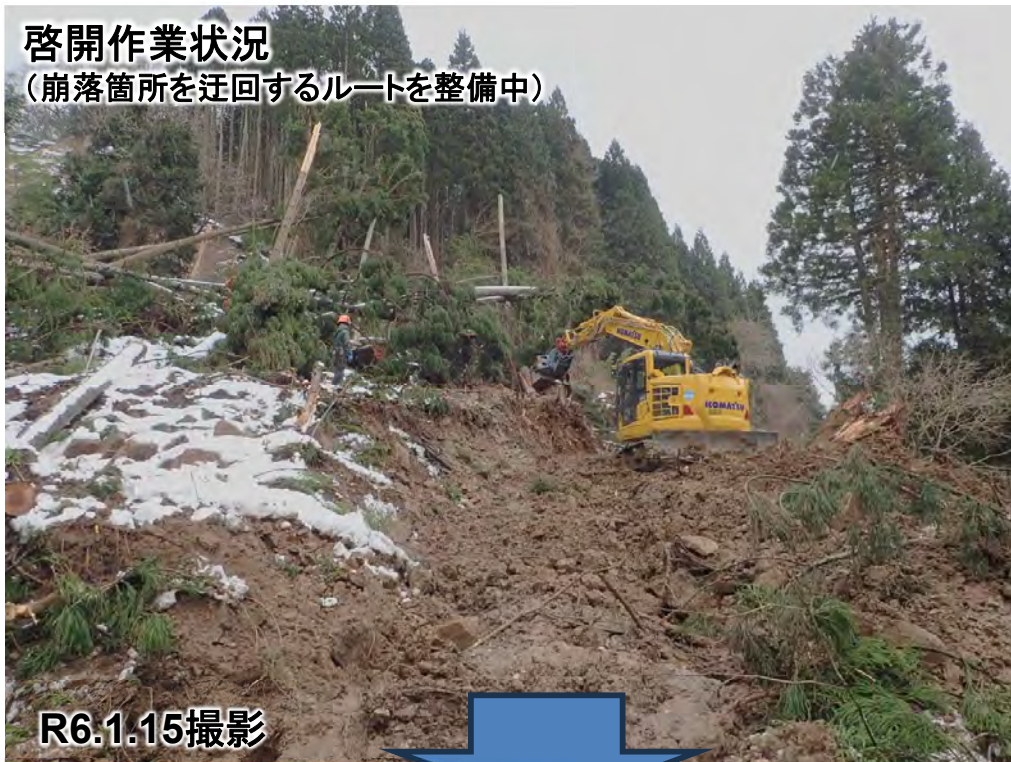
● 輪島市河井町地内「河井中央交差点」から7.9km地点(輪島市縄又町付近)の崩落箇所の状況

啓開中

啓開作業状況

(崩落箇所を迂回するルートを整備中)

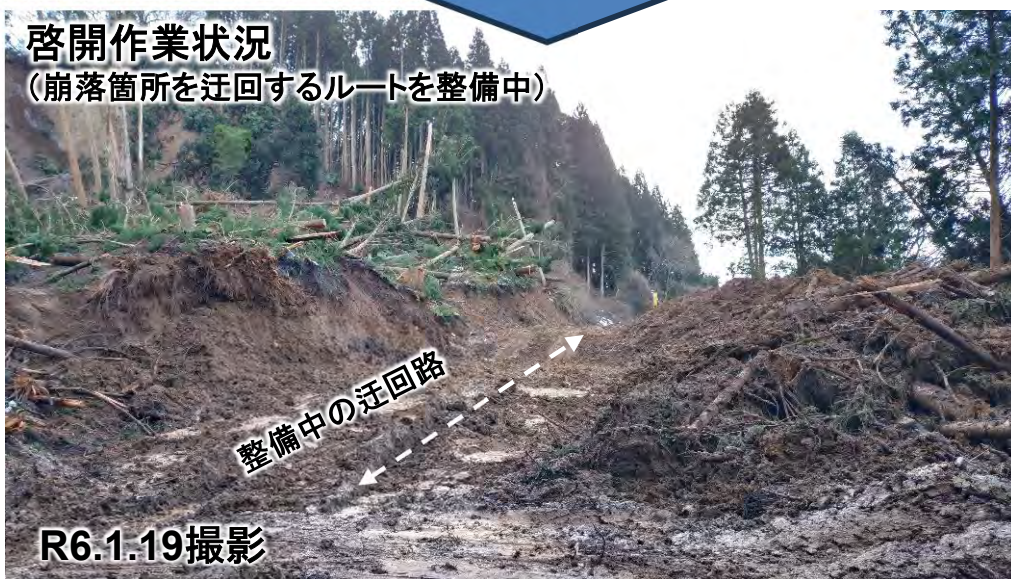
啓開作業状況

(崩落箇所を迂回するルートを整備中)

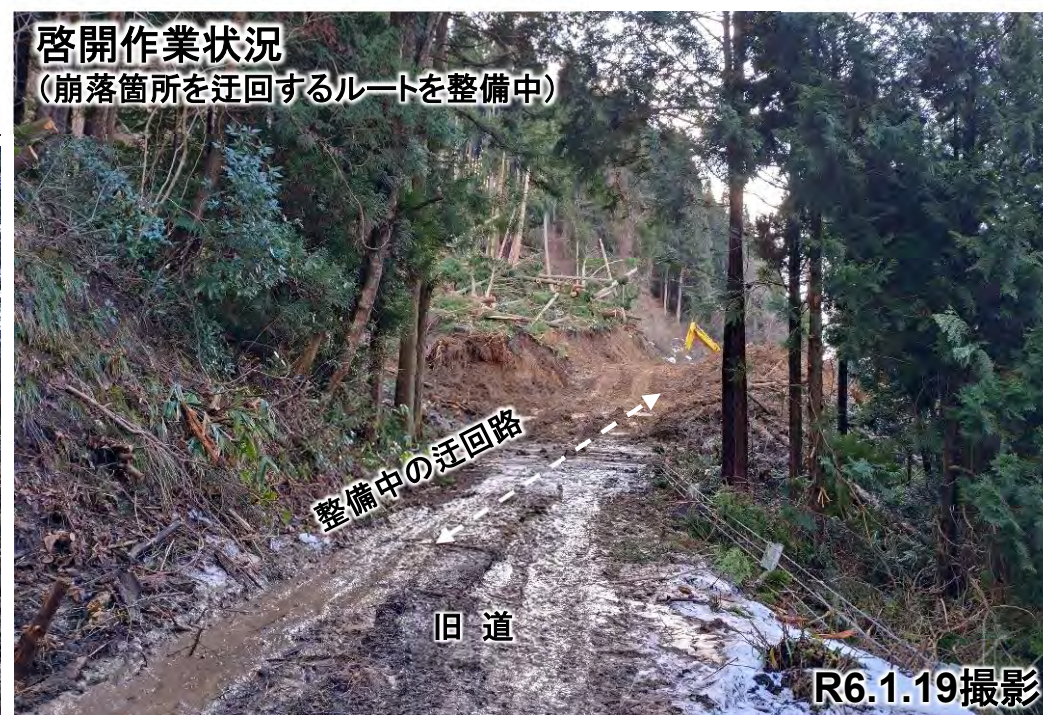
啓開作業状況

(崩落箇所を迂回するルートを整備中)

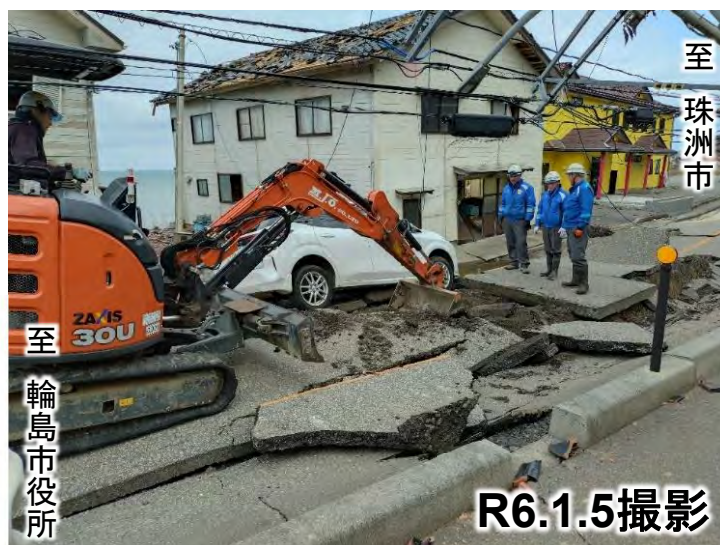
● 輪島市河井町地内「河井中央交差点」から1.9km地点(輪島市稲舟町付近) 路面変状の状況

1/5啓開済

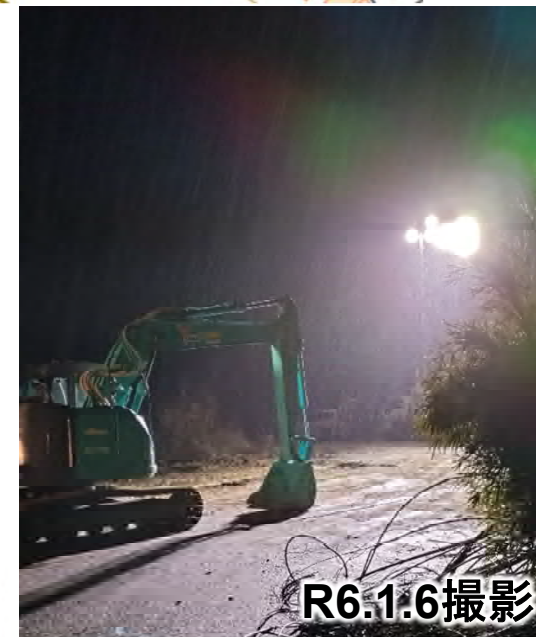
● 輪島市河井町地内「河井中央交差点」から2.2km地点(輪島市稲舟町付近) 崩落箇所状況

1/13啓開済

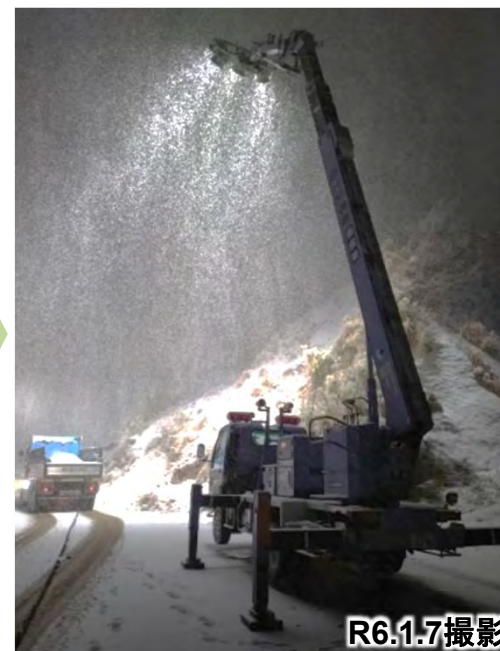
● 輪島市河井町地内「河井中央交差点」から2.2km地点(輪島市稲舟町付近) 崩落箇所

1/13啓開済

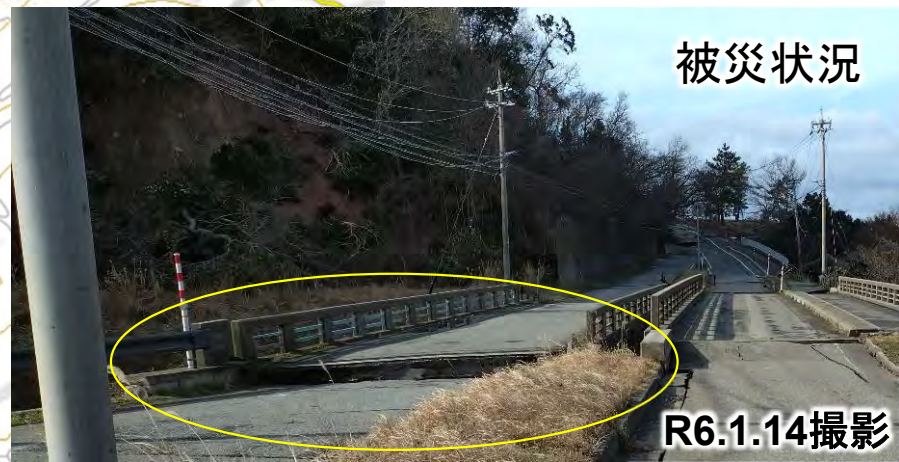
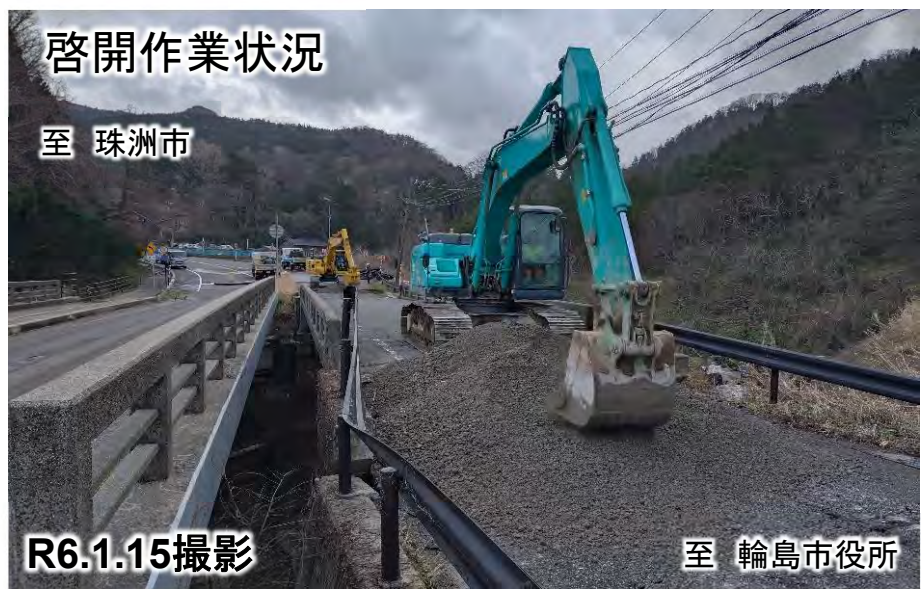
● 輪島市河井町地内「河井中央交差点」から6.5km地点(輪島市深見町付近) 深見橋 段差

1/16啓開済

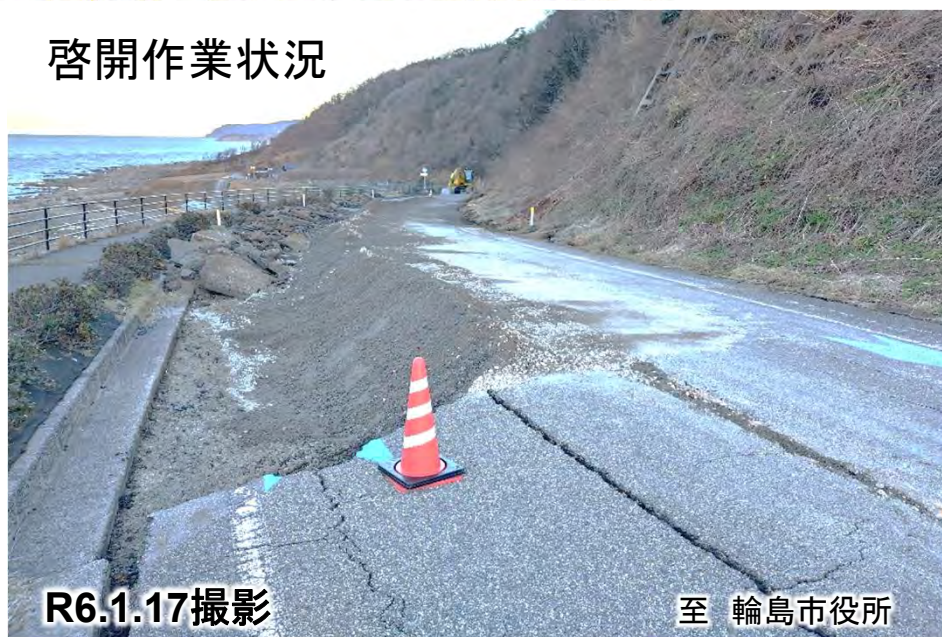
啓開作業状況

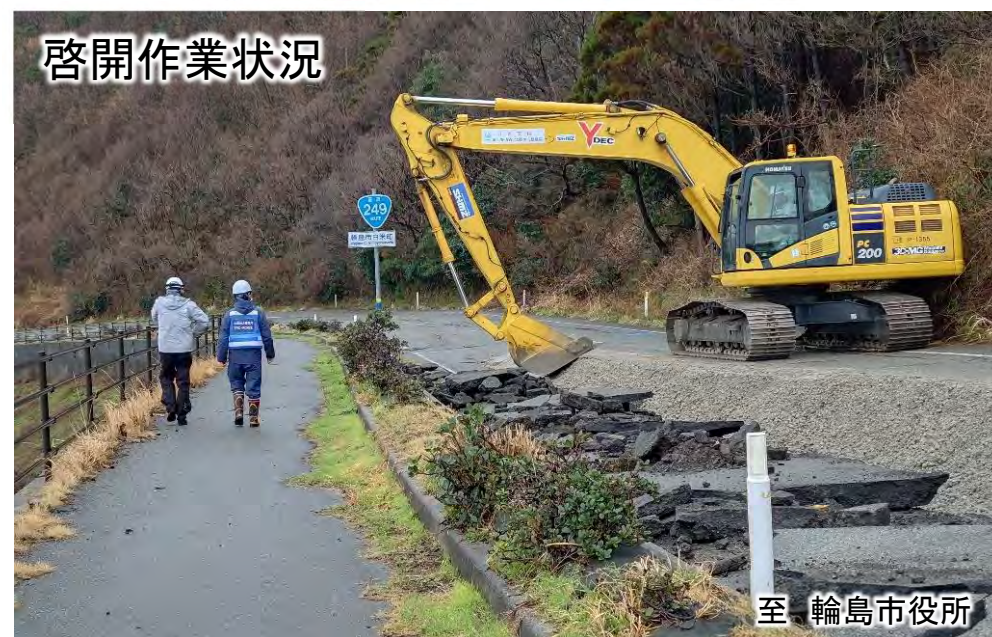
啓開作業状況

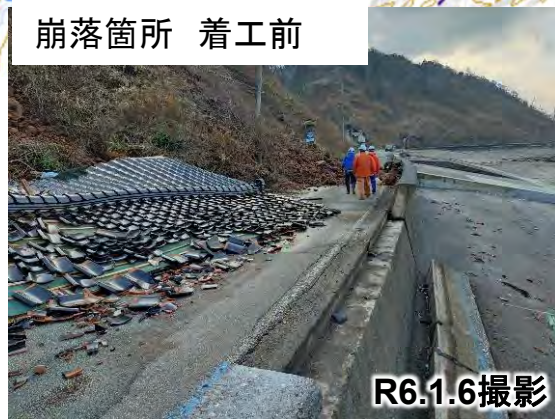
崩落箇所 着工前

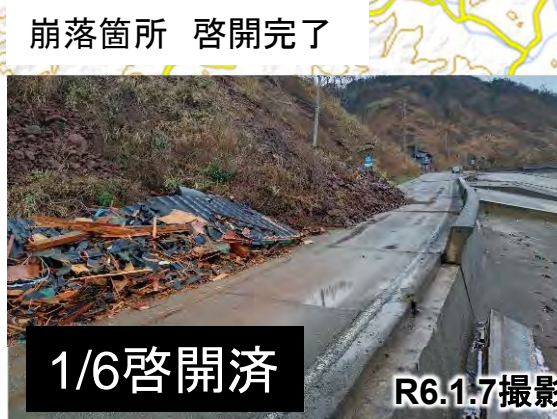
崩落箇所 啓開完了
