# 令和6年能登半島地震 国道249号 道路啓開5工区の状況 (担当会社:株式会社大林組)

1/26

19:00現在

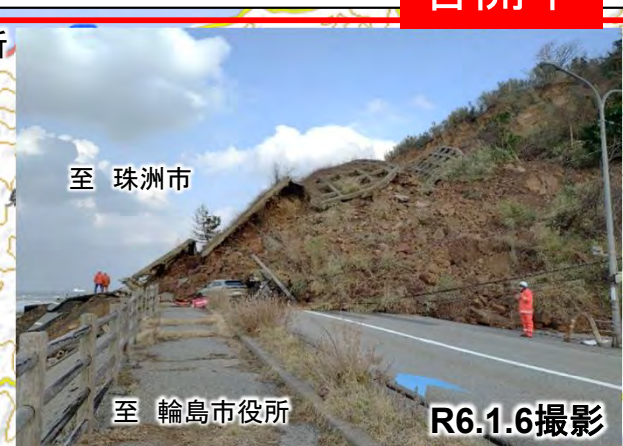
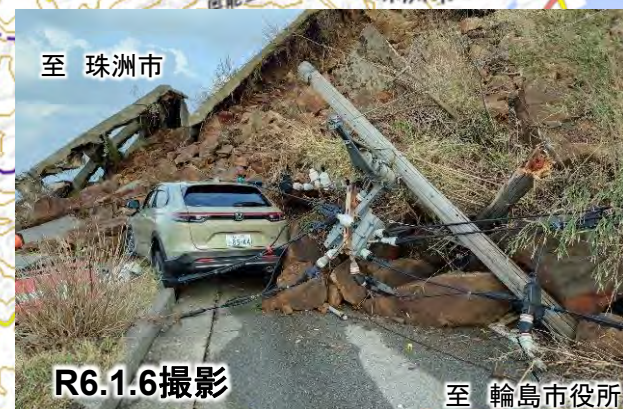
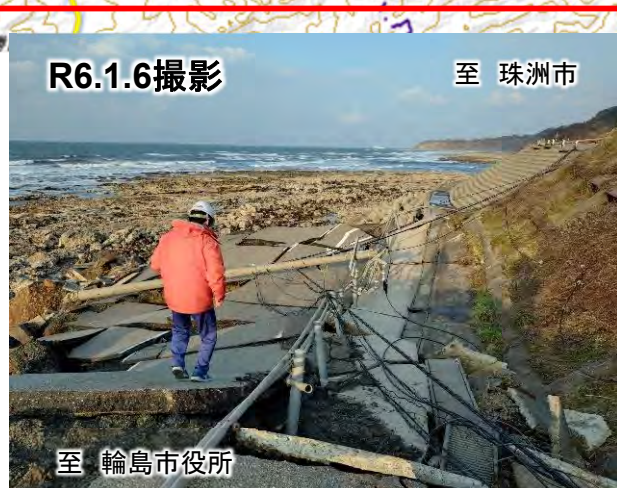
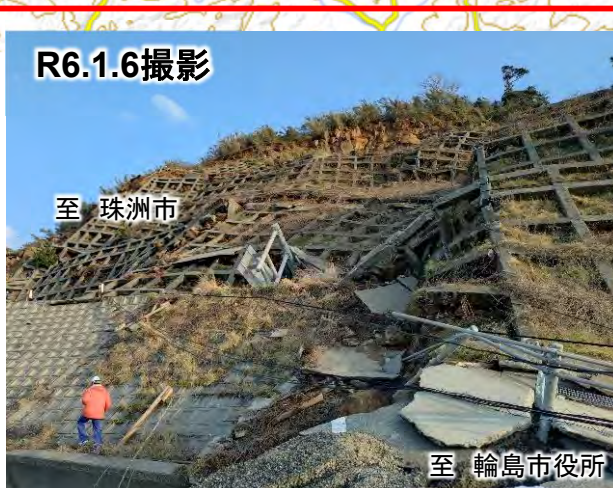
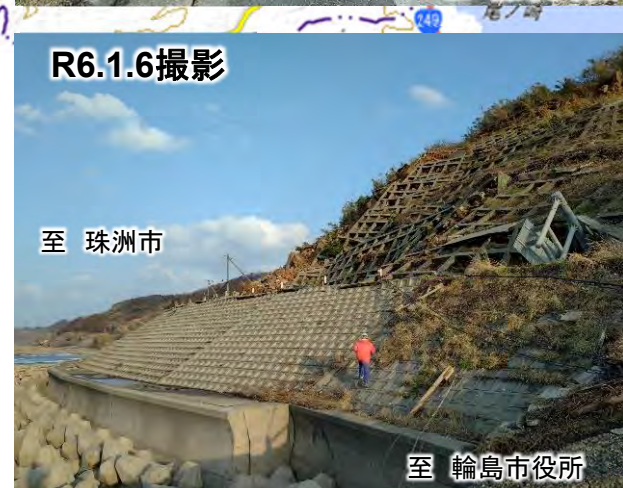
●輪島市里町地内「里町県道交差点」から東へ0.5km地点 崩落箇所等

啓開中

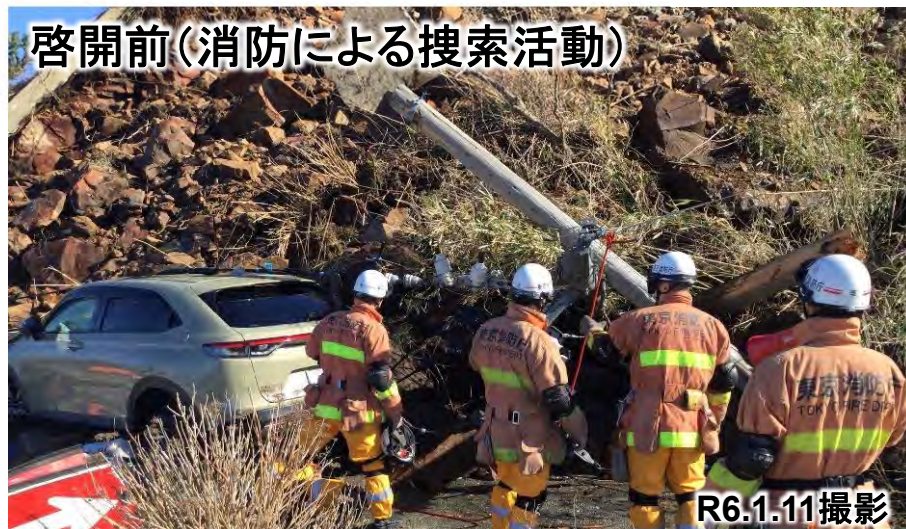
R6.1.11撮影

啓開前(消防による搜索活動)

消防搜索後、  
啓開作業開始

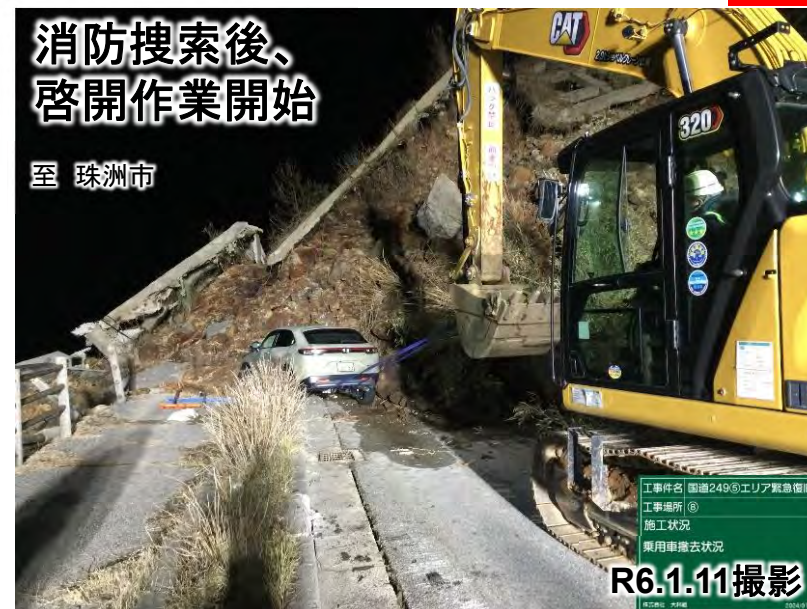
工事件名 国道249号エリア緊急復旧  
工事場所 ⑥  
施工状況  
乗用車撤去状況  
R6.1.11撮影

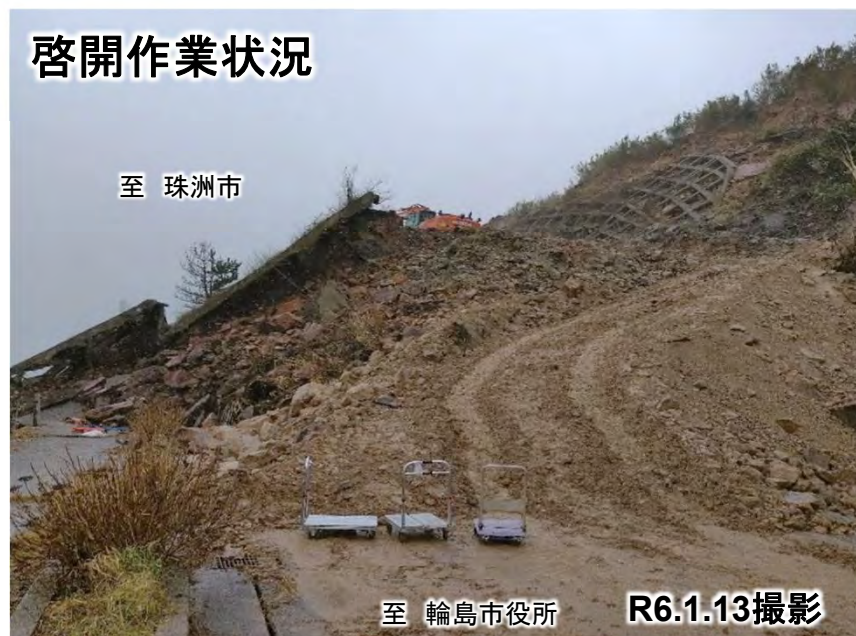
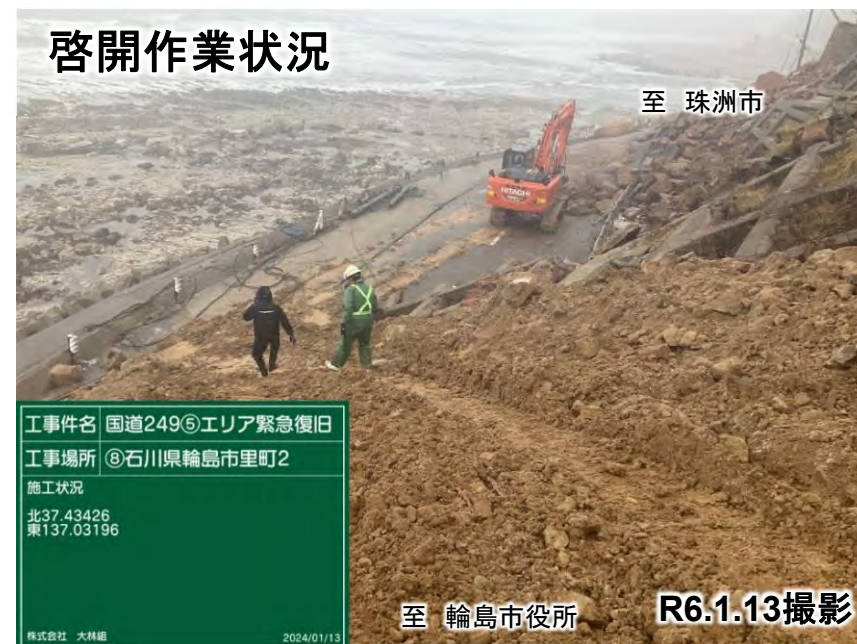
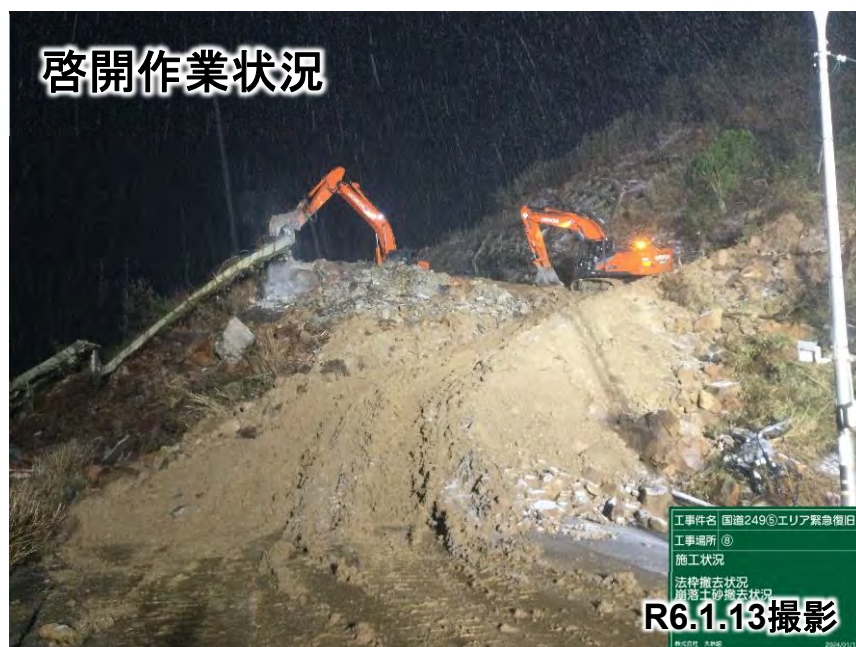
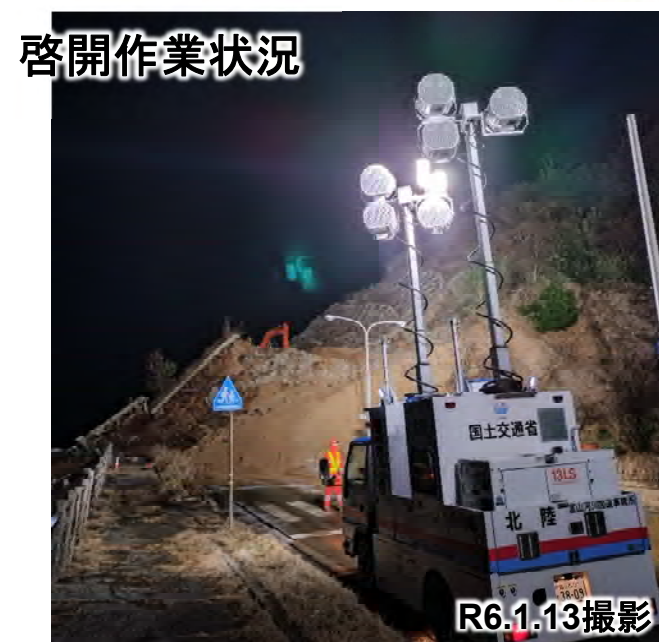
●輪島市里町地内「里町県道交差点」から東へ0.5km地点 崩落箇所等

啓開中

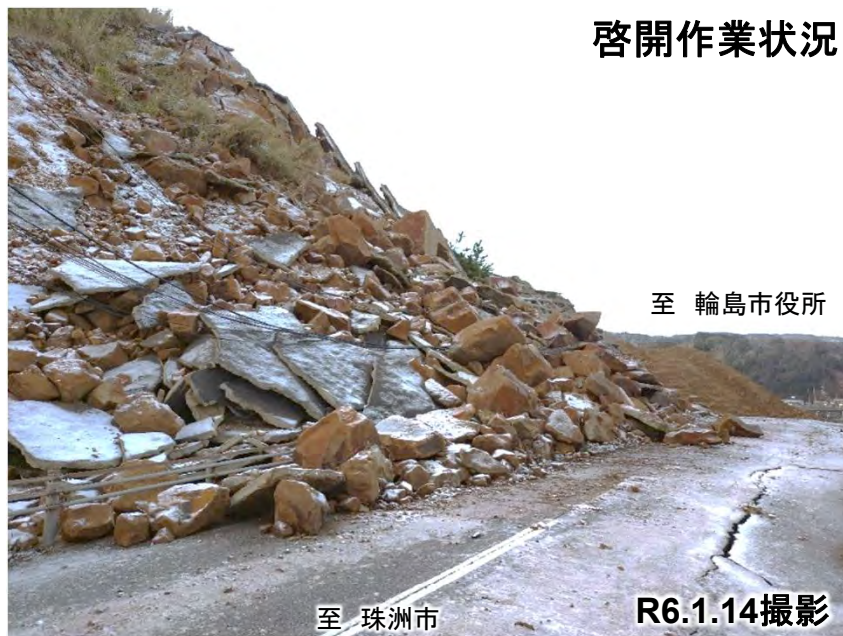
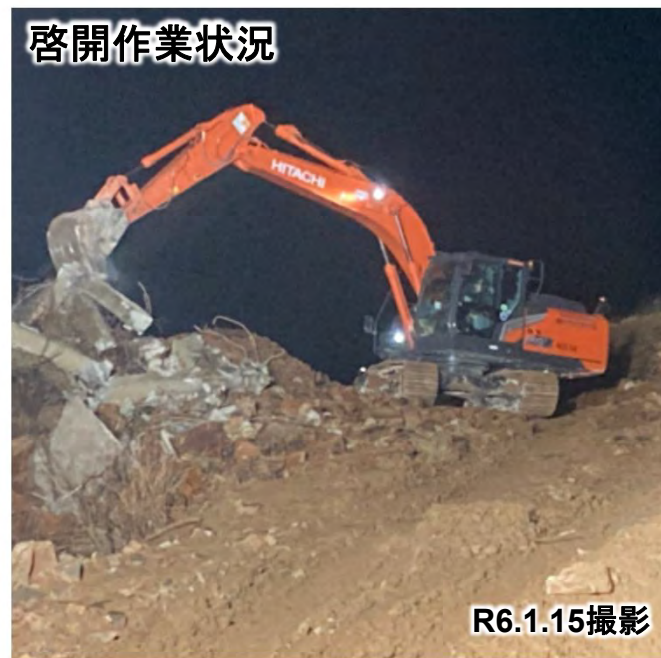
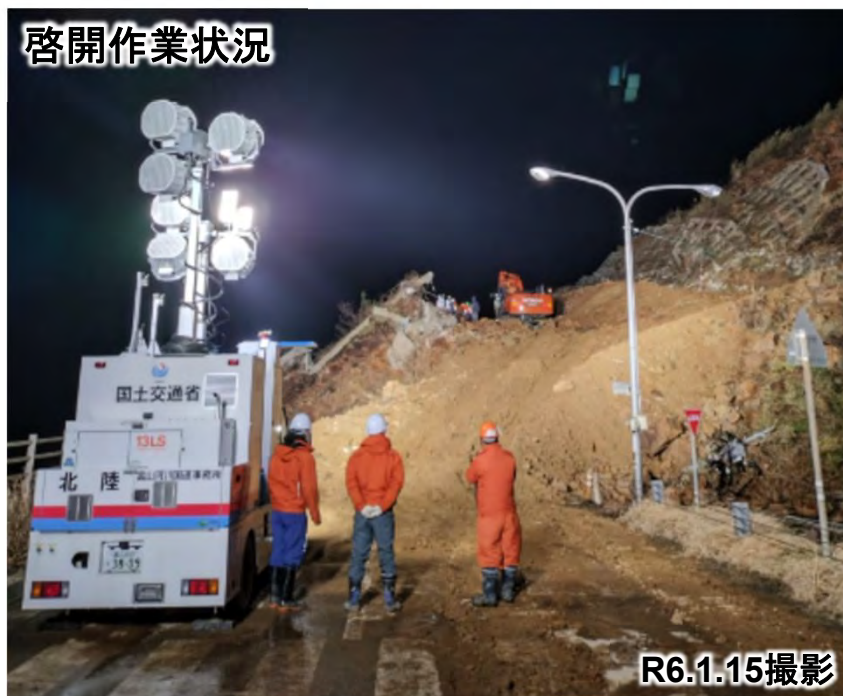
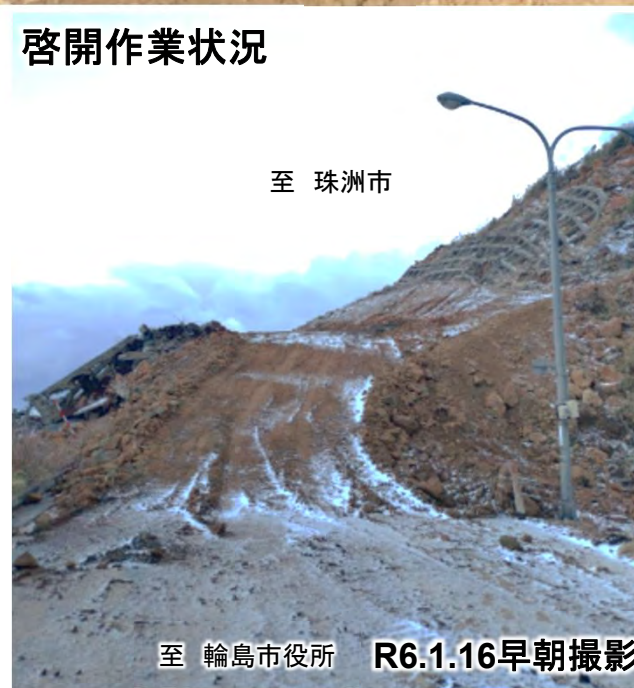
●輪島市里町地内「里町県道交差点」から東へ0.5km地点 崩落箇所等

啓開中

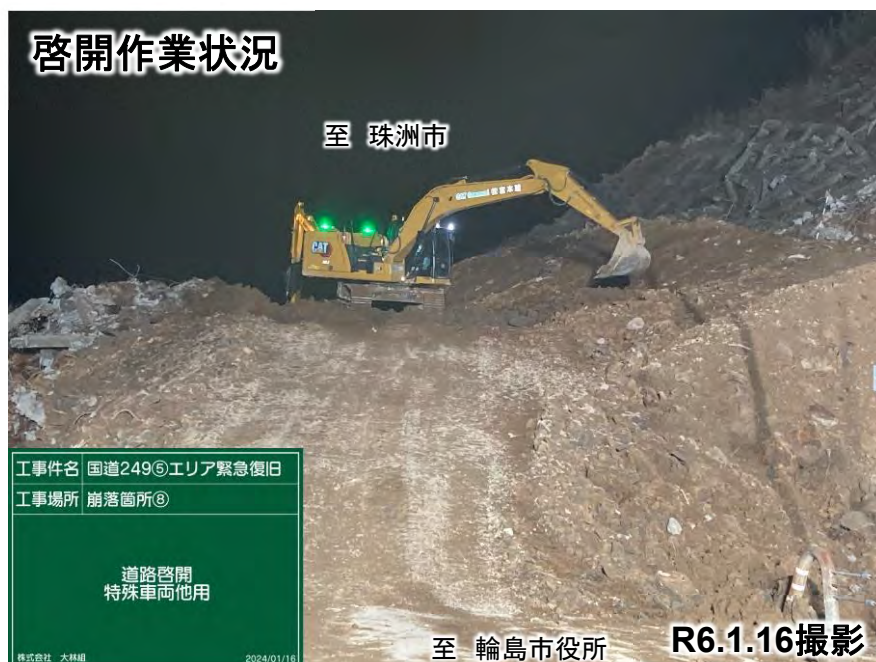
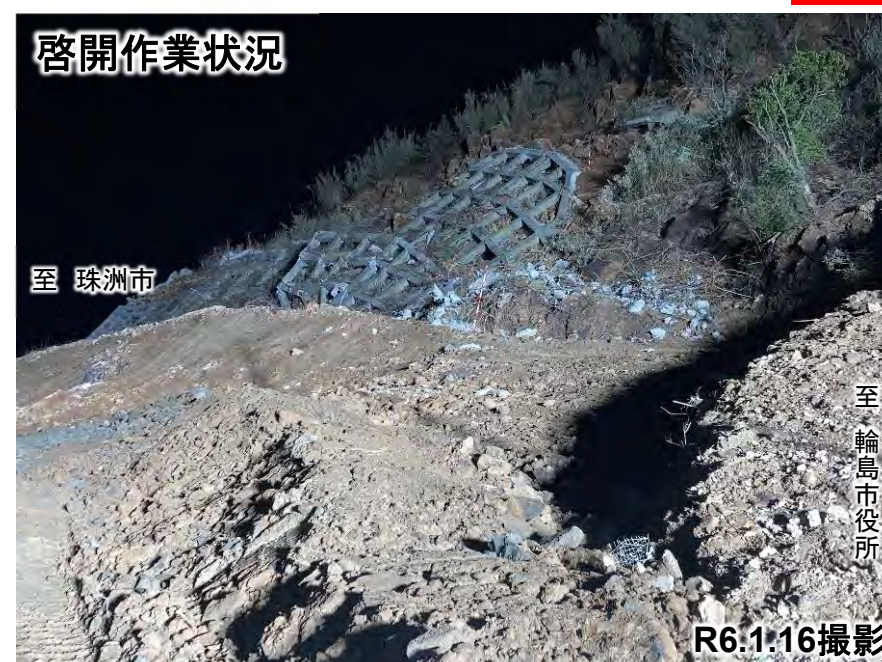
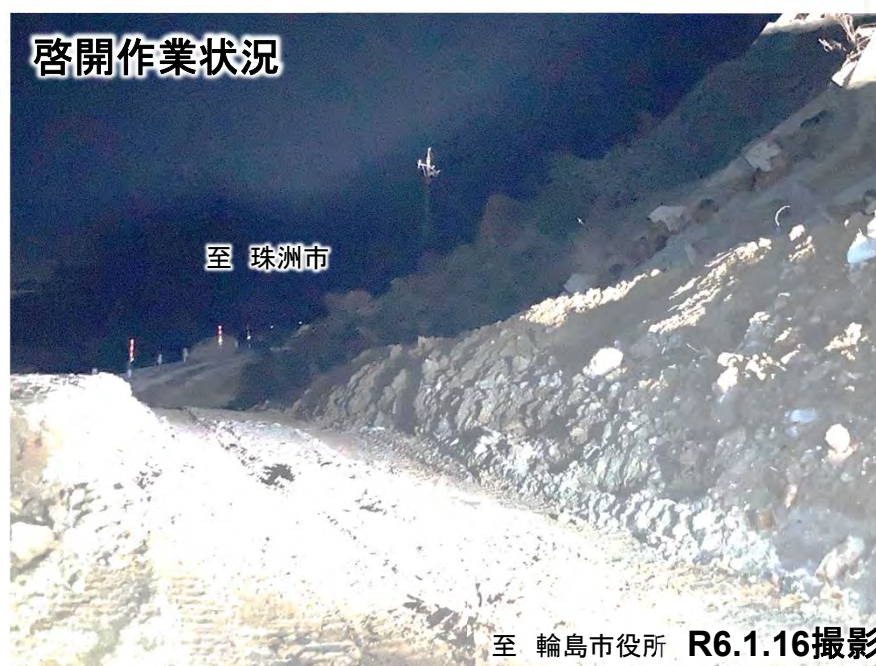
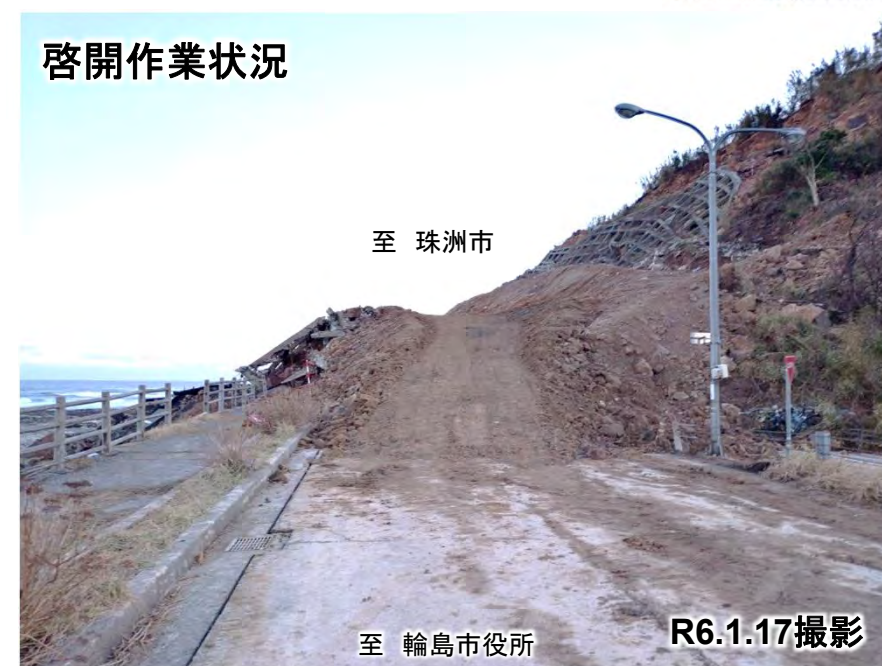
●輪島市里町地内「里町県道交差点」から東へ0.5km地点 崩落箇所等

啓開中

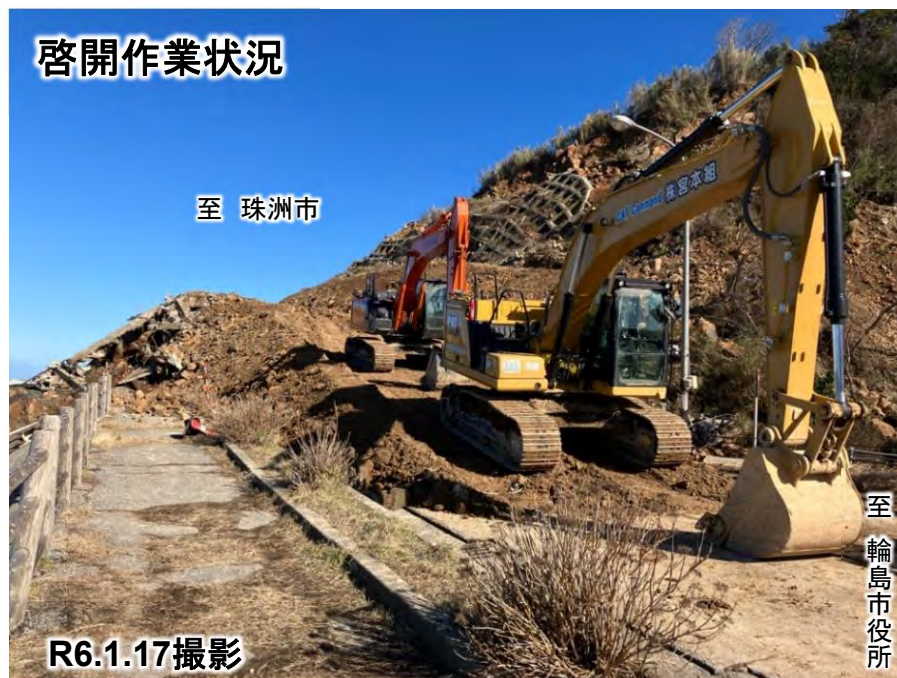
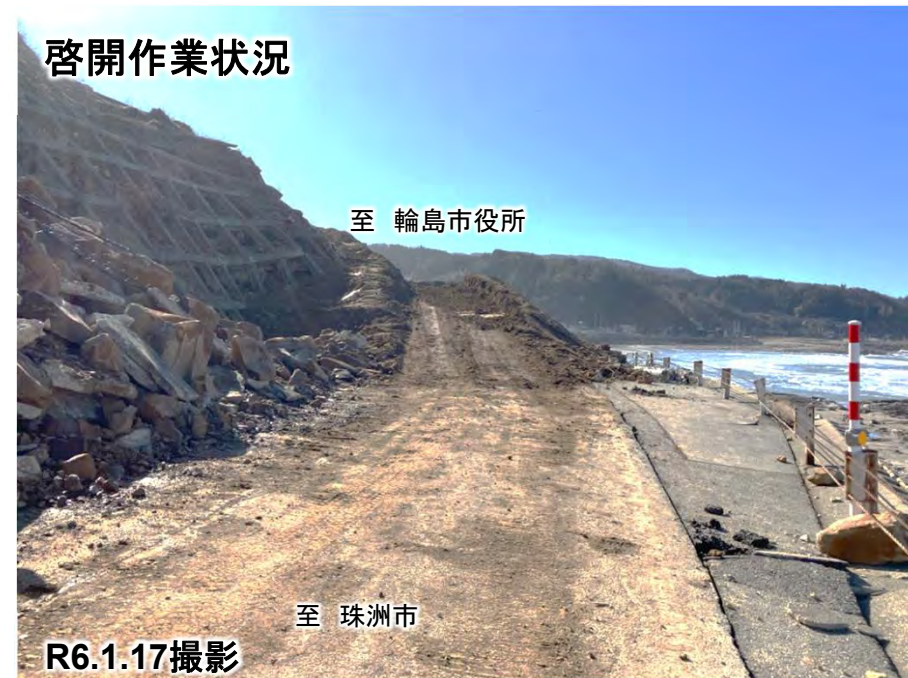
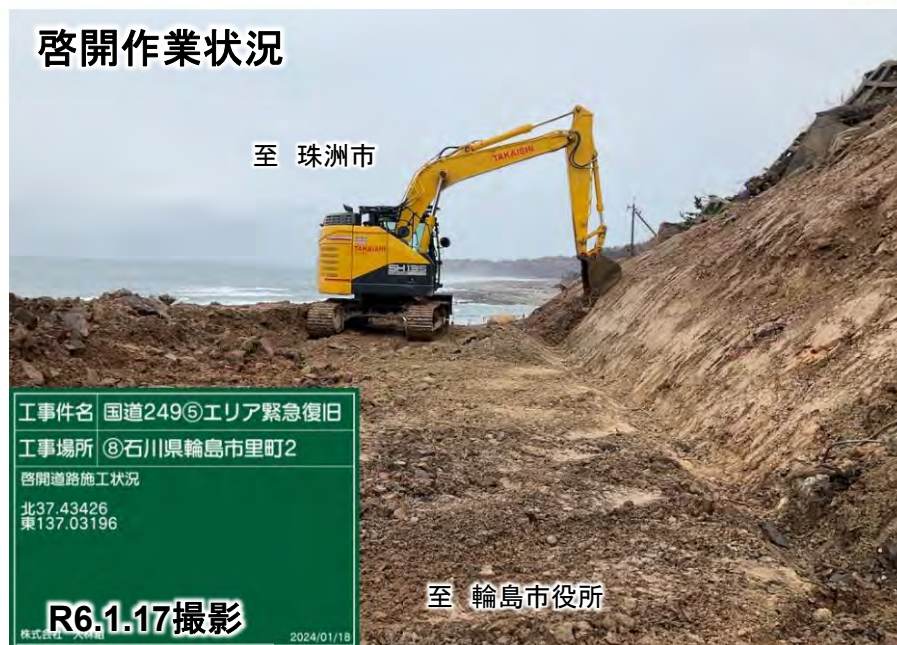
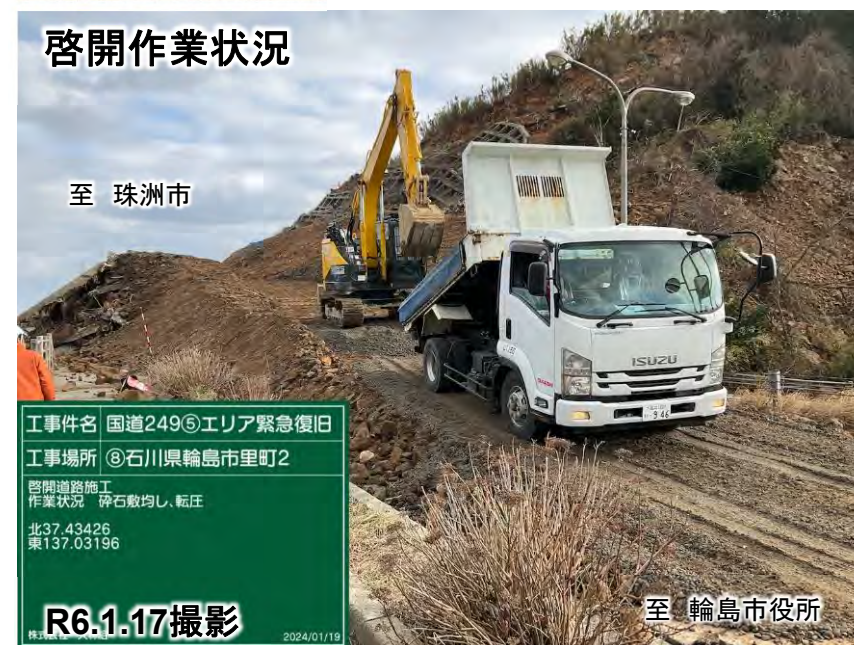
●輪島市里町地内「里町県道交差点」から東へ0.5km地点 崩落箇所等

啓開中

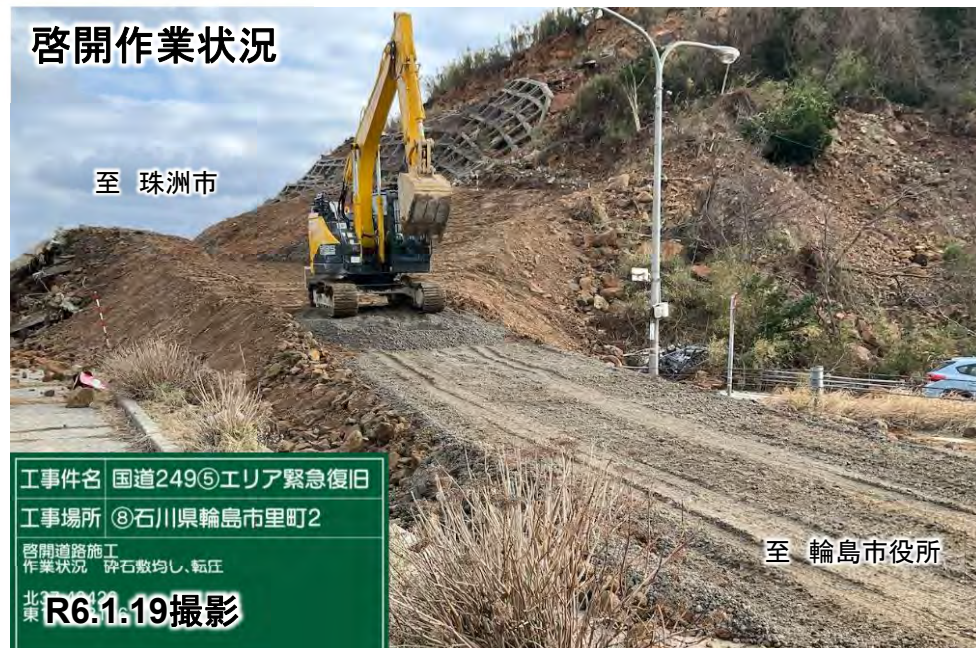
啓開作業状況

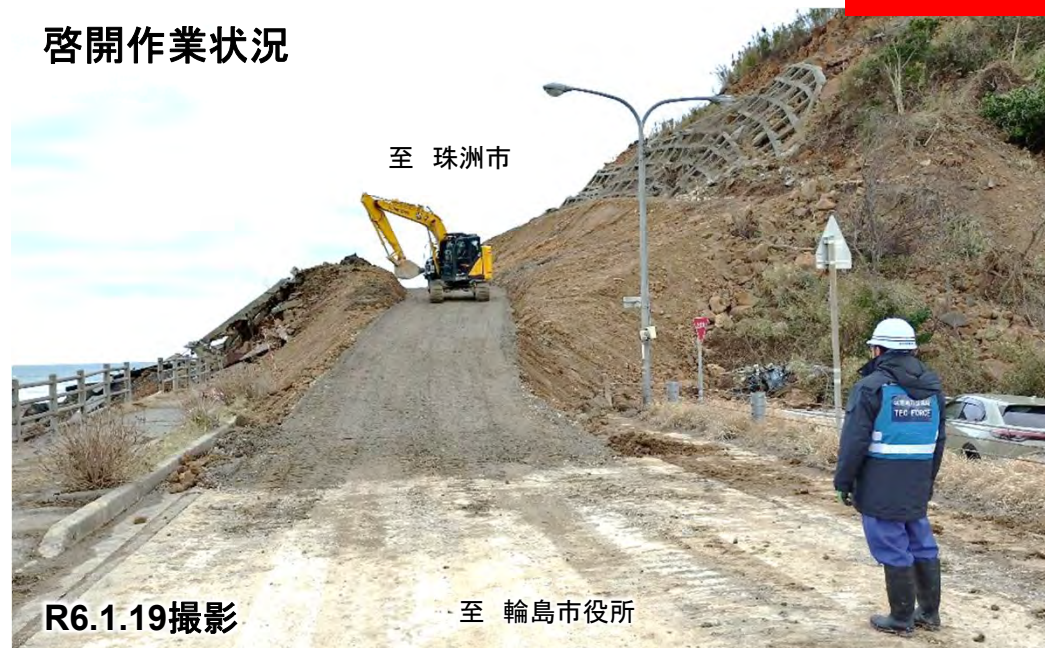
啓開作業状況

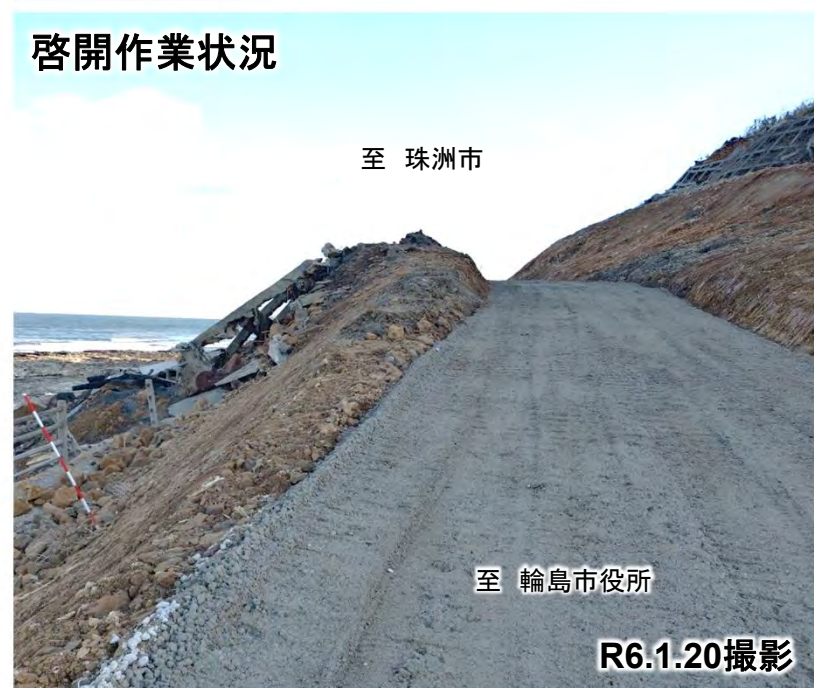
啓開作業状況

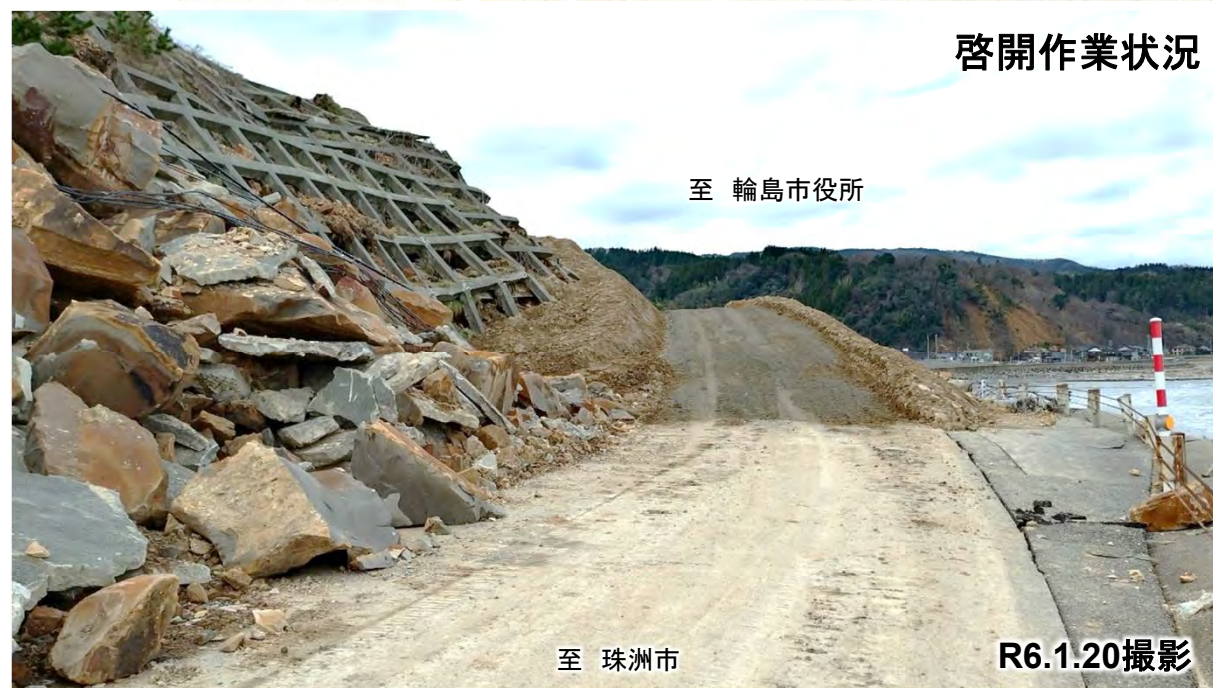
啓開作業状況

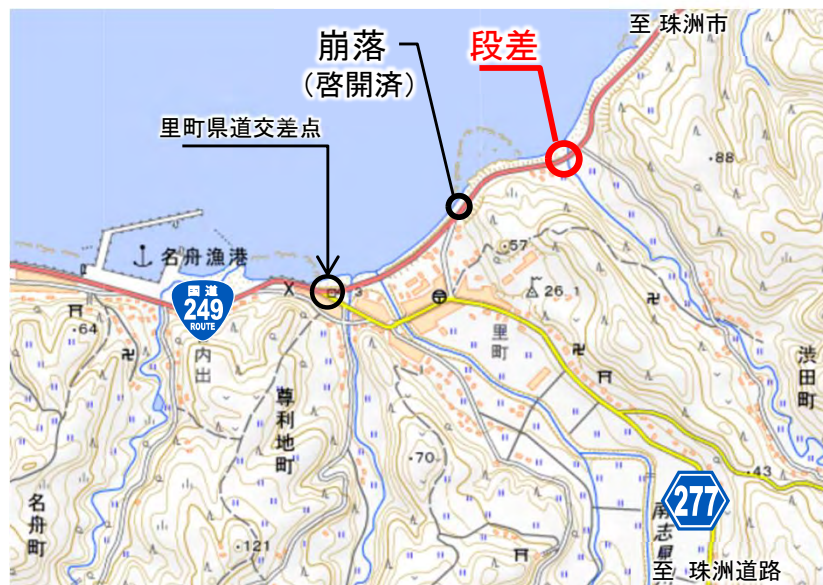
●輪島市里町地内「里町県道交差点」から東へ0.7km地点 渋田橋取付部 段差

啓開作業状況

工事件名 国道249号エリア緊急復旧工事  
工事場所 石川県輪島市渋田町テ28付近  
渋田橋  
端部段差砕石敷均し  
北緯 37.4351  
東経 137.0345  
株式会社 大林組 2024/01/20

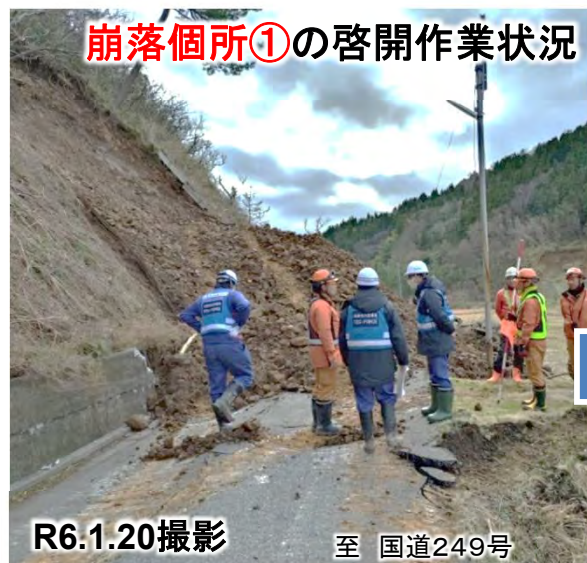
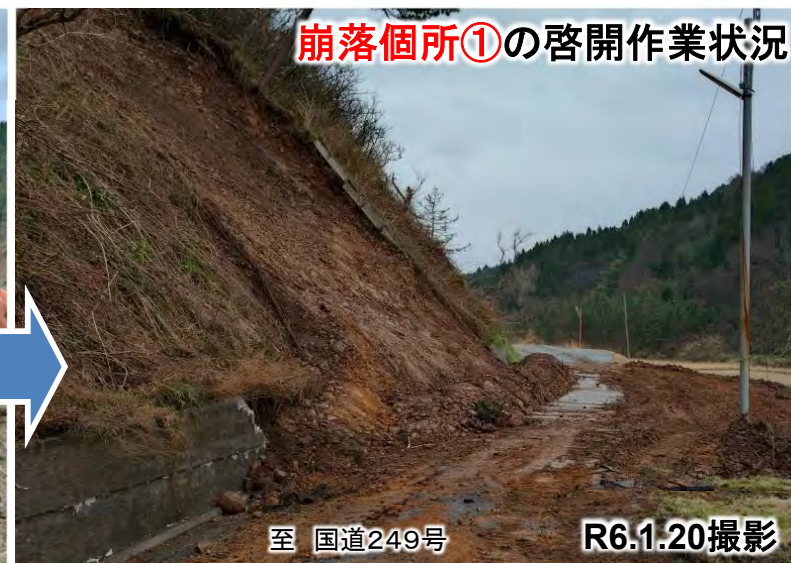
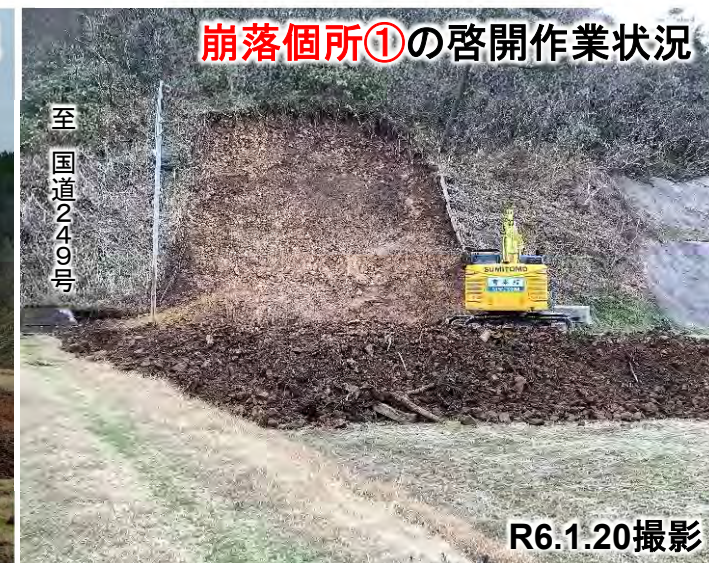
## ●輪島市渋田町地内 崩落箇所 被災状況

啓開済

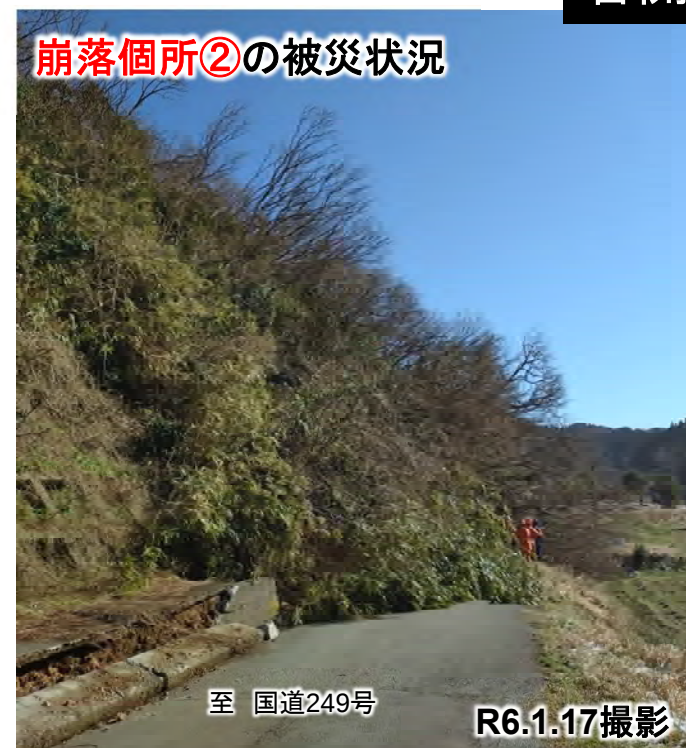
### 崩落箇所②の被災状況

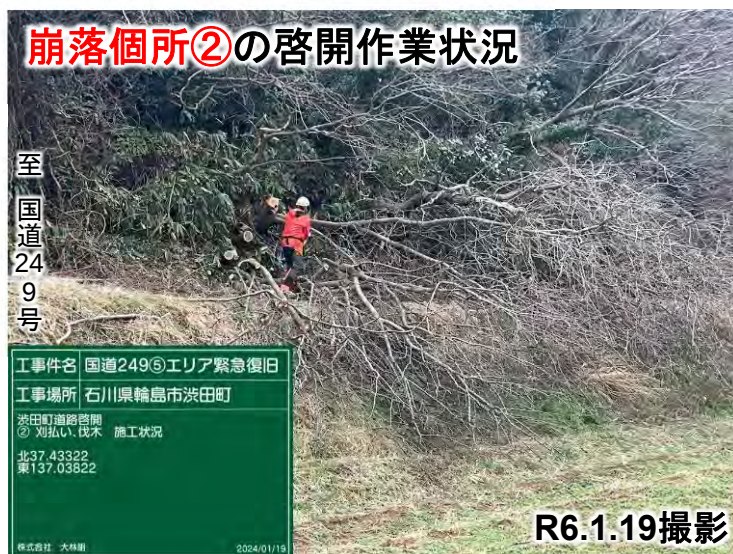
### 崩落箇所②の啓開作業状況

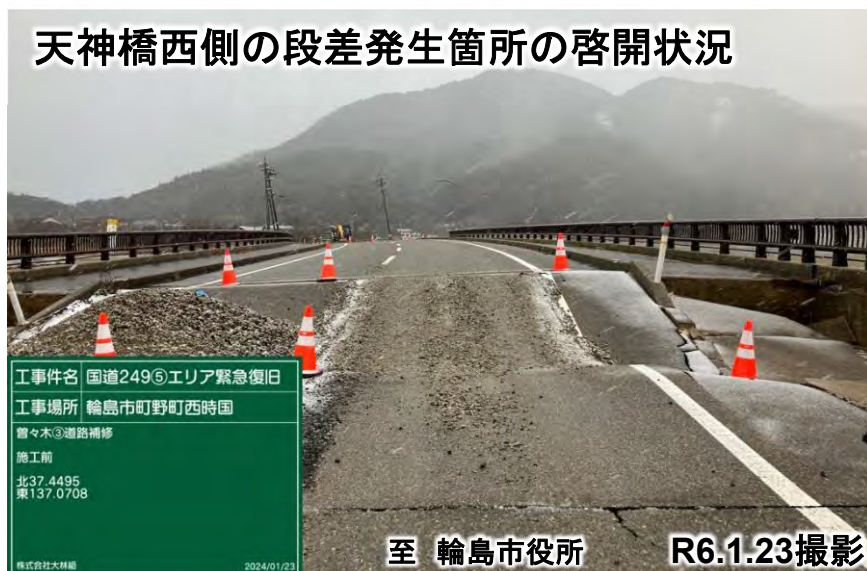
●輪島市町野町曾々木「県道取付交差点」から西へ0.5km地点 天神橋取付部 段差

天神橋西側の段差発生箇所の啓開状況

啓開済

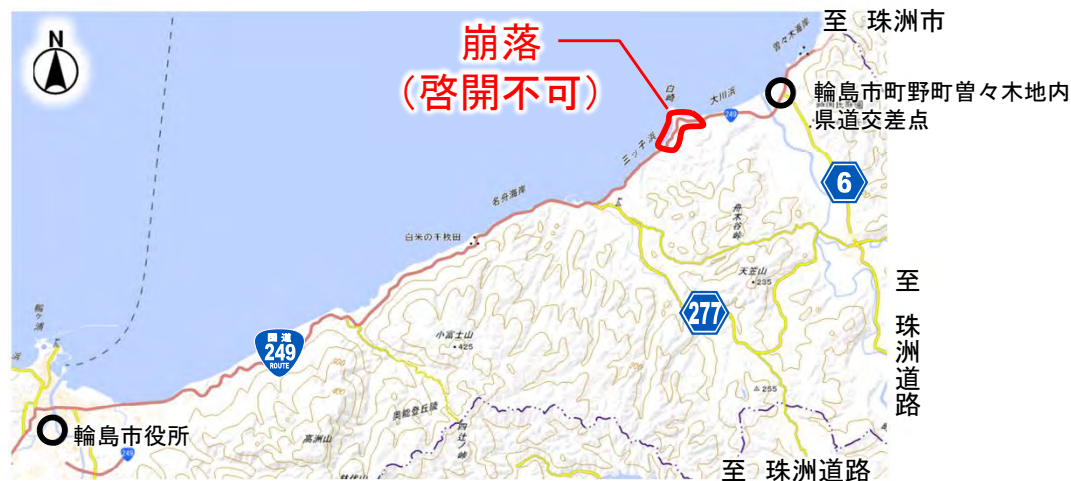
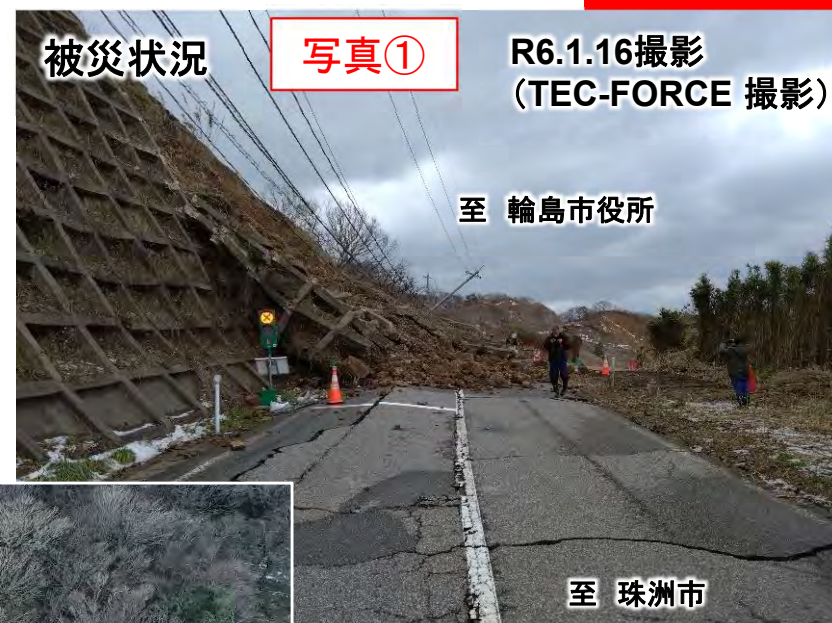
●輪島市町野町大川～渋田町間で大規模崩落 啓開不可

啓開不可

地震前から片側交互通行規制を実施し、道路工事を行っていた現場

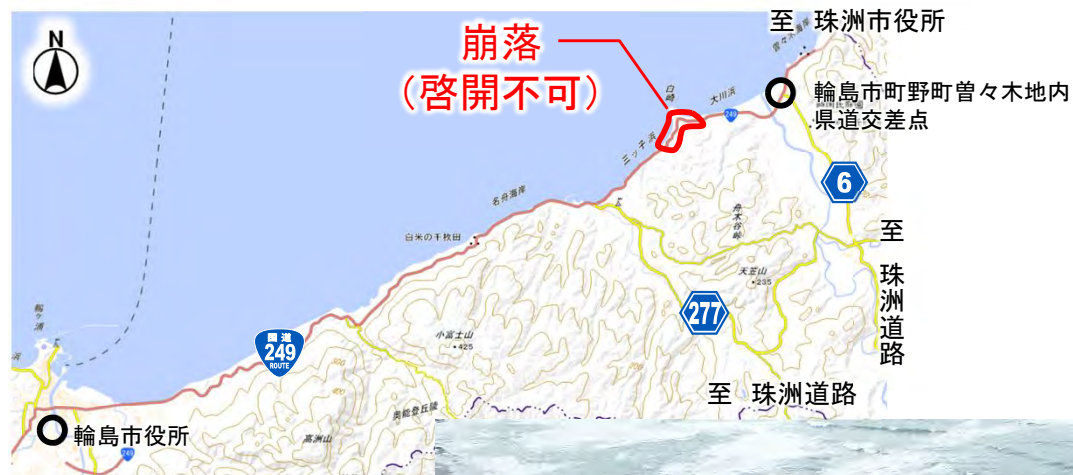
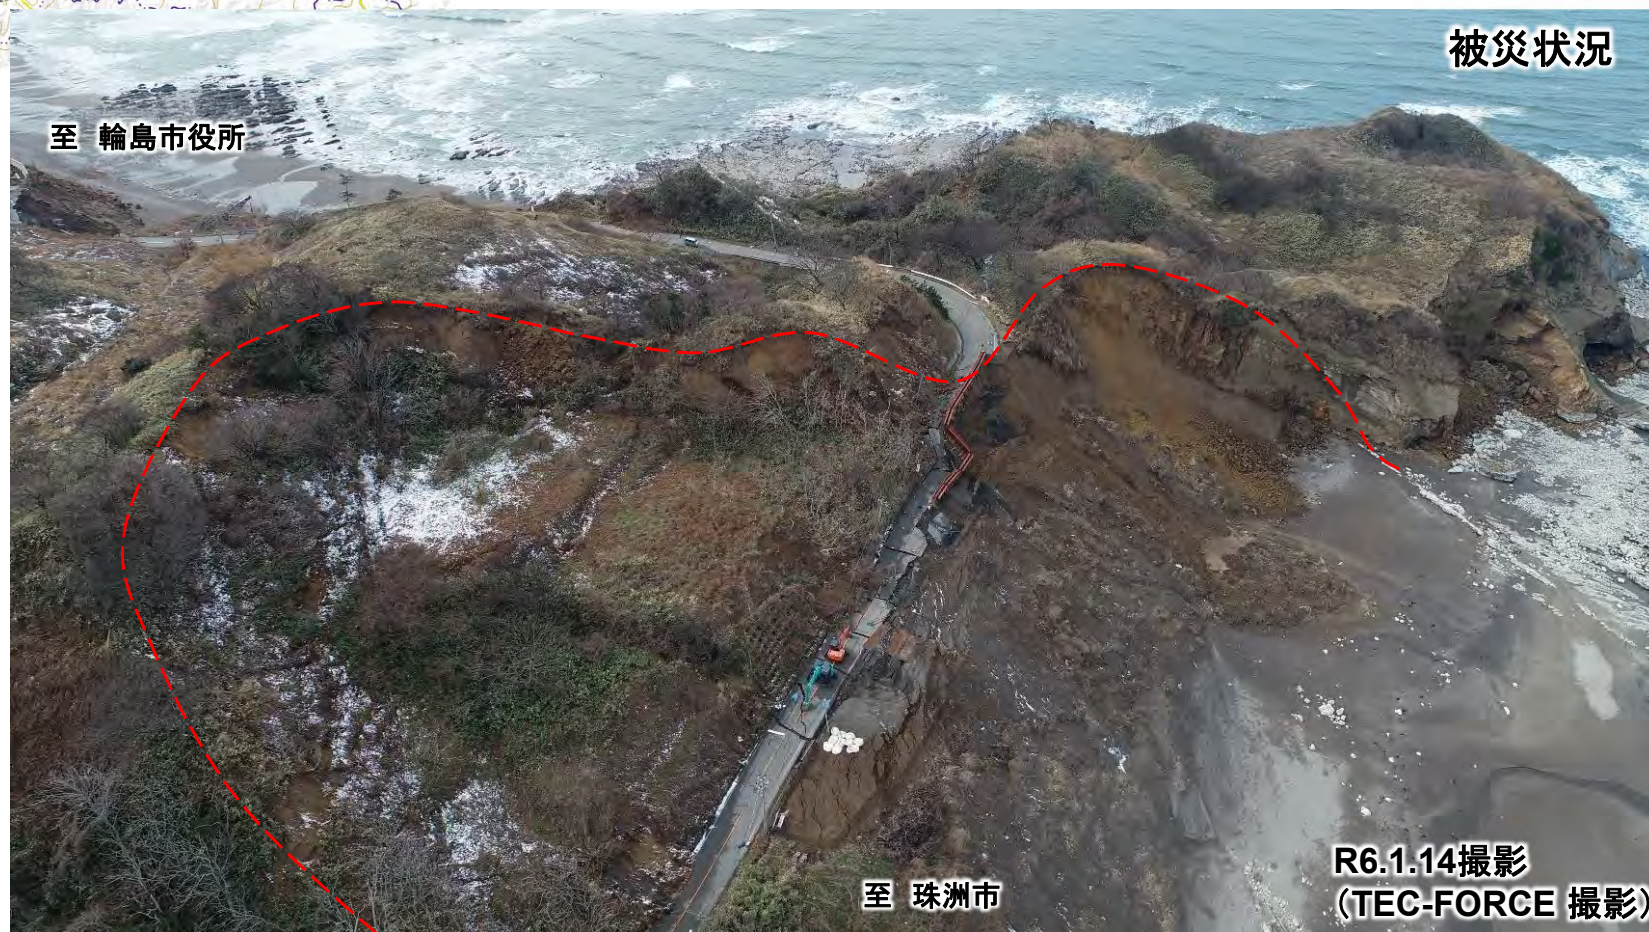
●輪島市町野町大川～渋田町間で大規模崩落 啓開不可

啓開不可

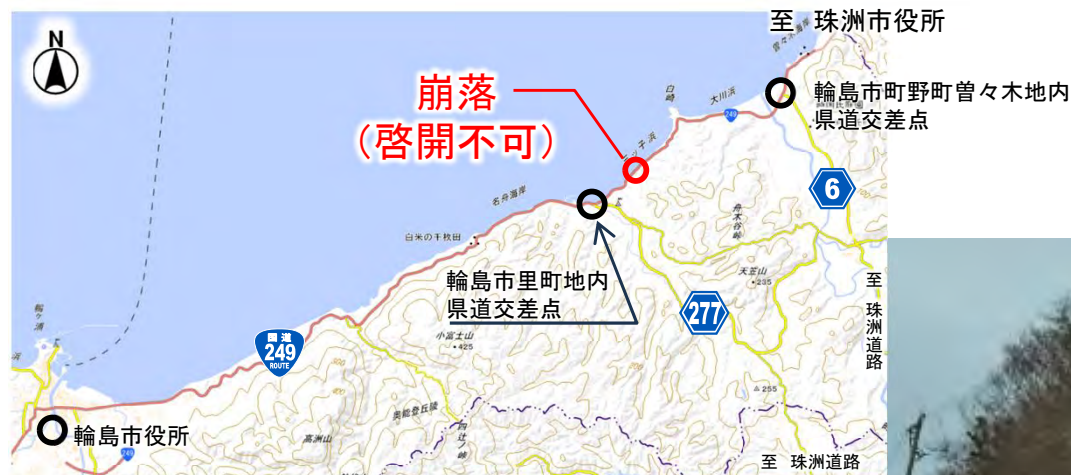
●輪島市町野町大川～渋田町間で大規模崩落 啓開不可

崩落箇所の被災状況

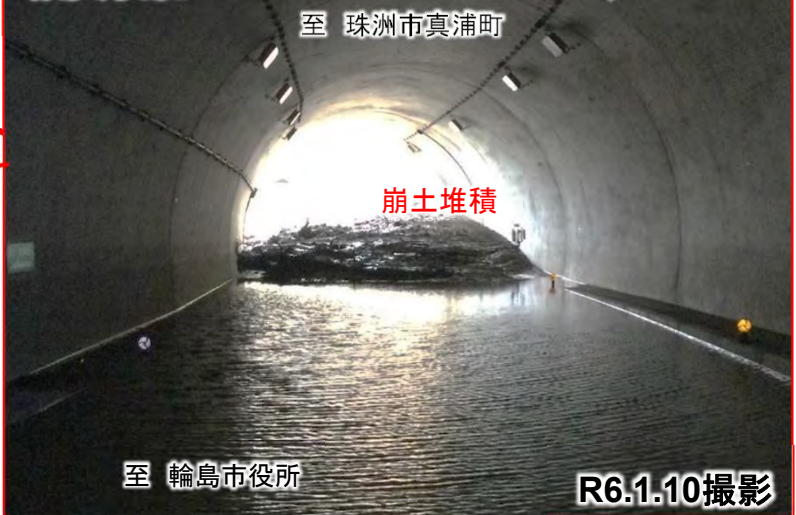
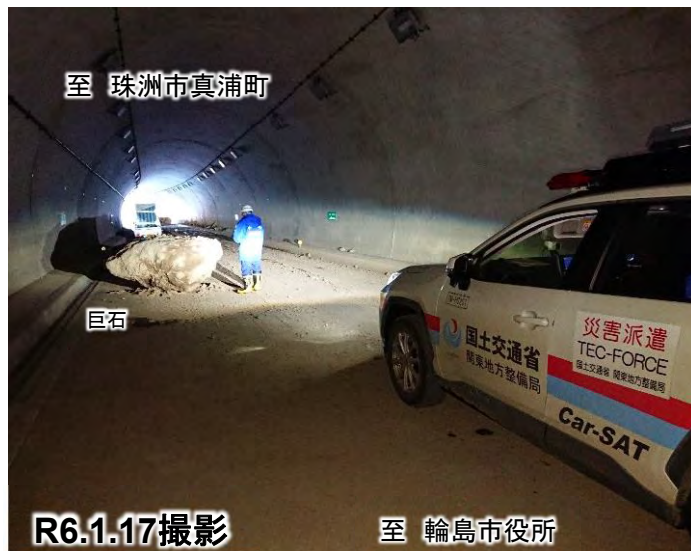
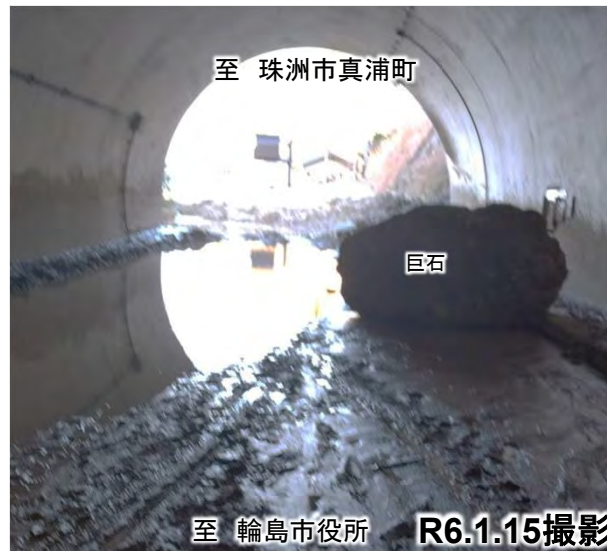
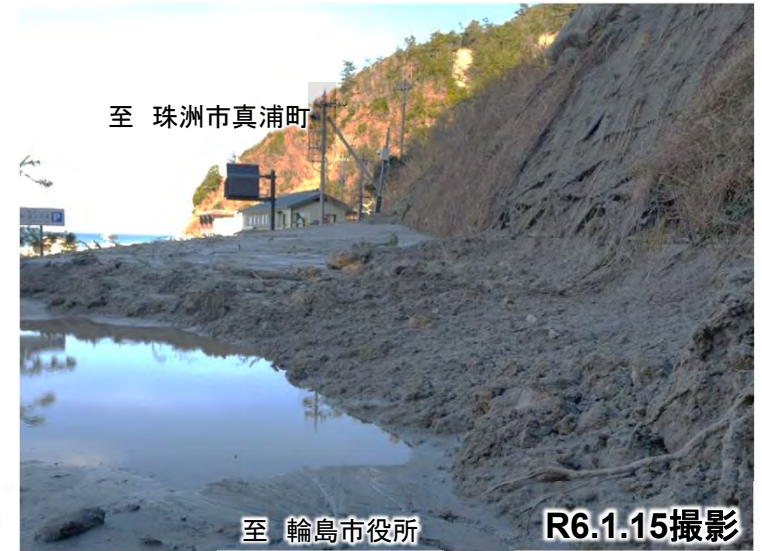
輪島市町野町曾々木と珠洲市真浦町を結ぶ 八世乃(はせの)洞門新トンネル 珠洲市側坑口部 落石、崩土堆積

八世乃洞門新トンネル 珠洲市側坑口部 被災状況

1/27啓開済

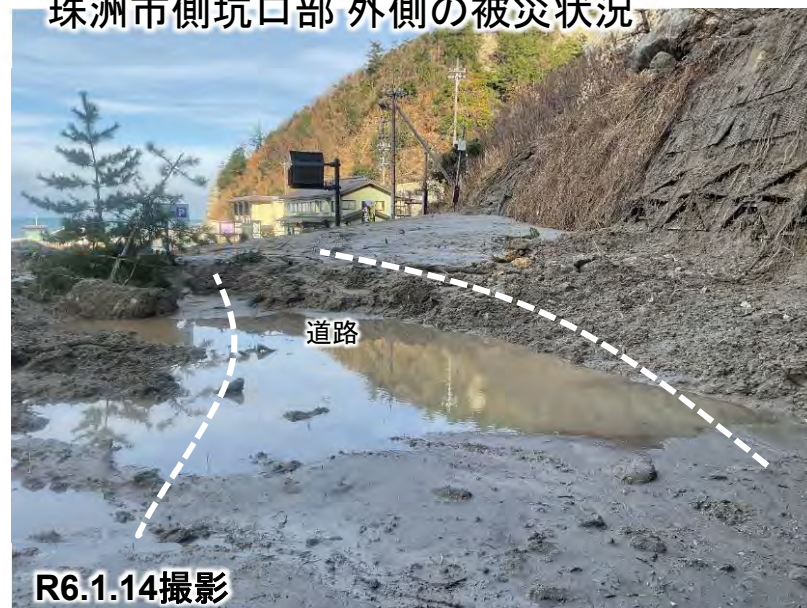
輪島市町野町曾々木と珠洲市真浦町を結ぶ 八世乃(はせの)洞門新トンネル 珠洲市側坑口部 落石、崩土堆積

珠洲市側坑口部 外側の被災状況

1/27啓開済

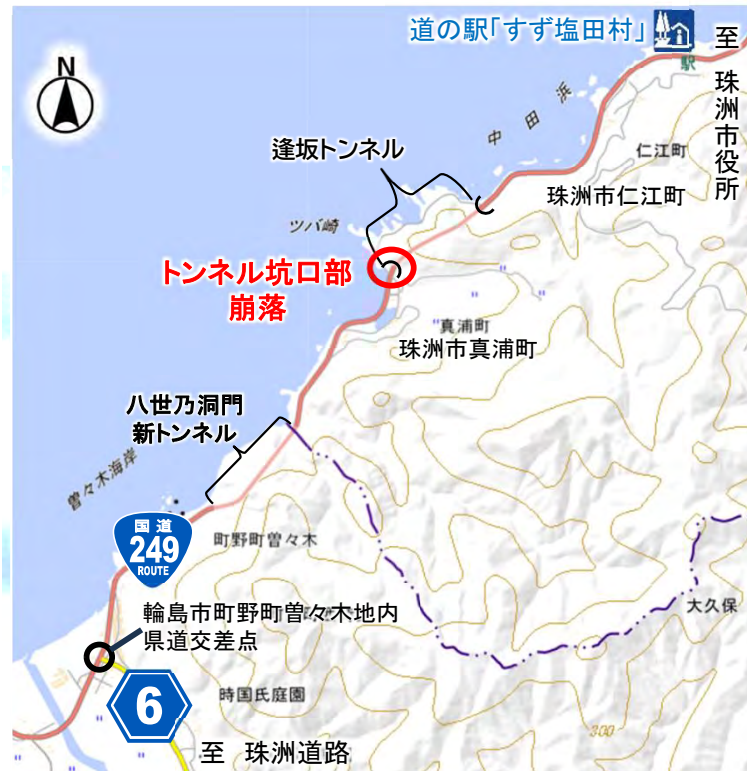
●輪島市仁江町から真浦町間の「逢坂トンネル」は、真浦町側坑口が 崩落

啓開不可

逢坂トンネル真浦町坑口の被災状況
