# 令和6年能登半島地震 国道249号 道路啓開5工区の状況 (担当会社:株式会社大林組)

1/26

19:00現在

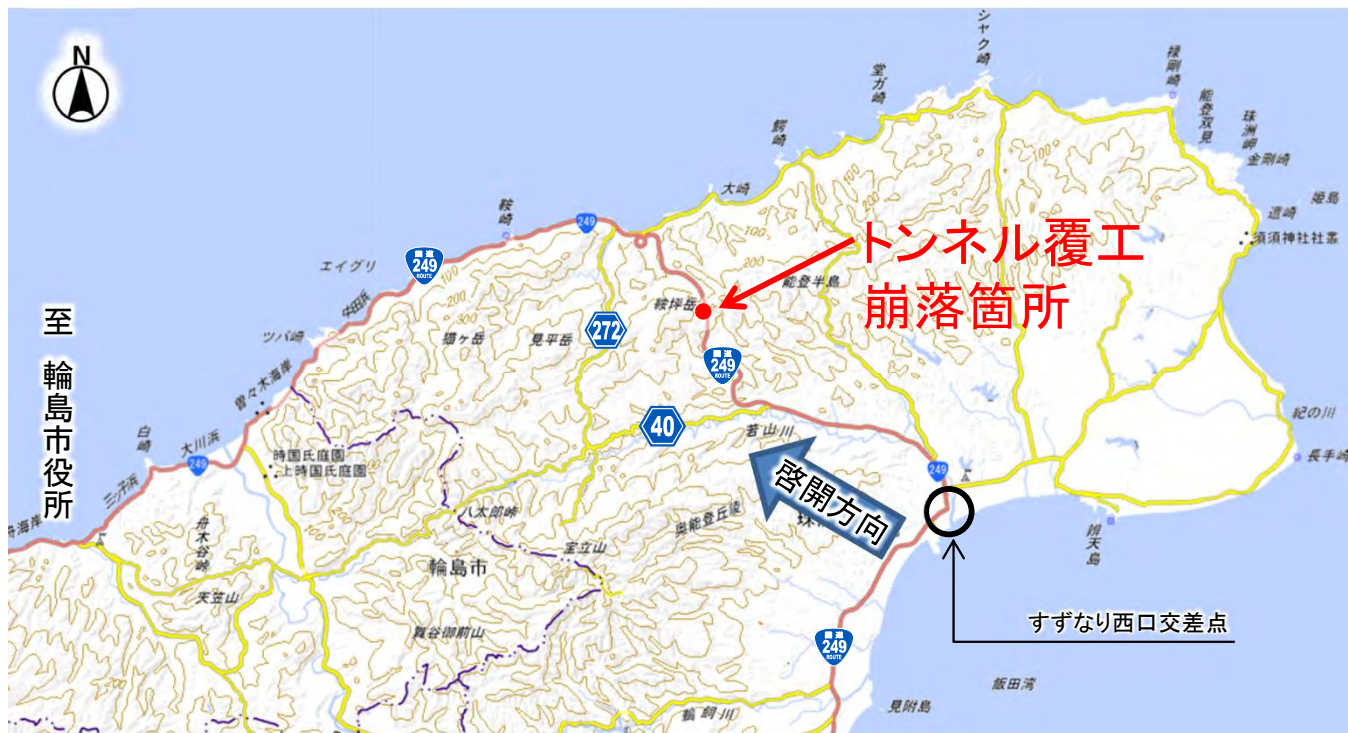
● 珠洲市若山町出田地内「すずなり西口交差点」から8.6km地点 トンネル覆工崩落箇所

啓開不可

学識者・土研・国総研による調査状況

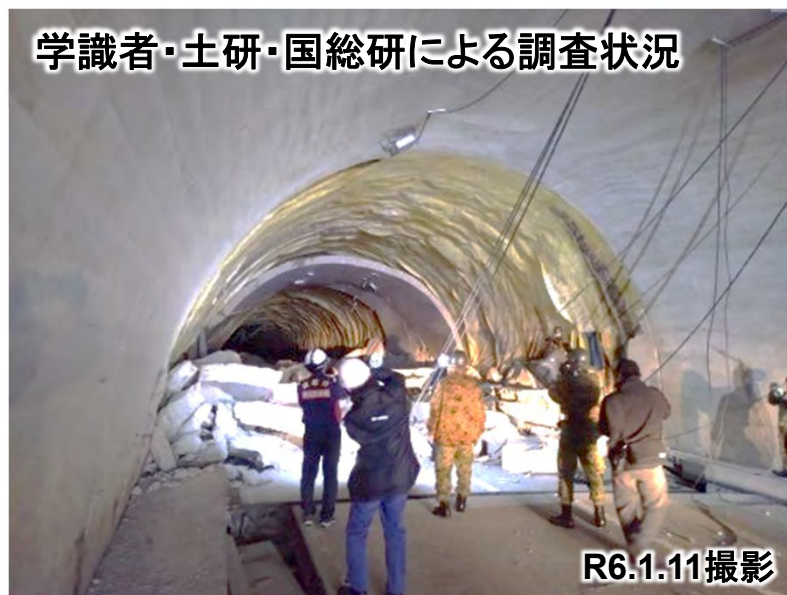
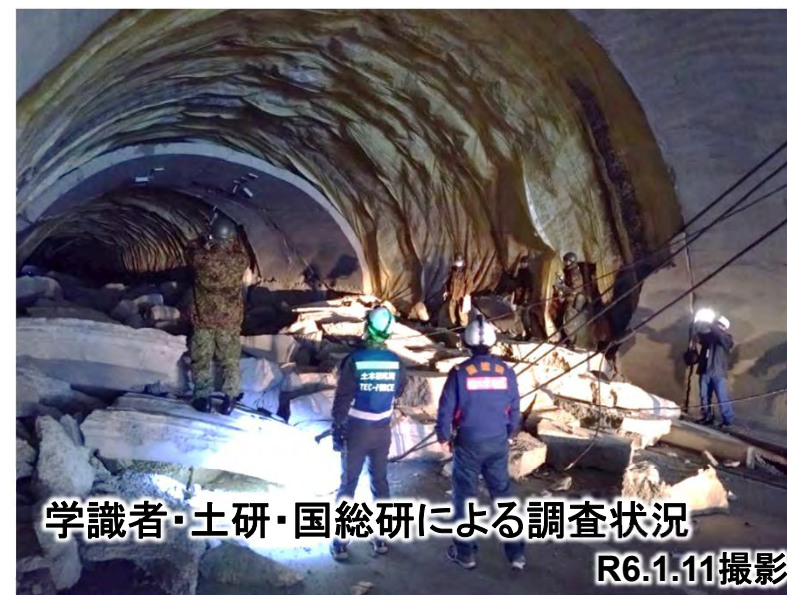
学識者・土研・国総研による調査状況

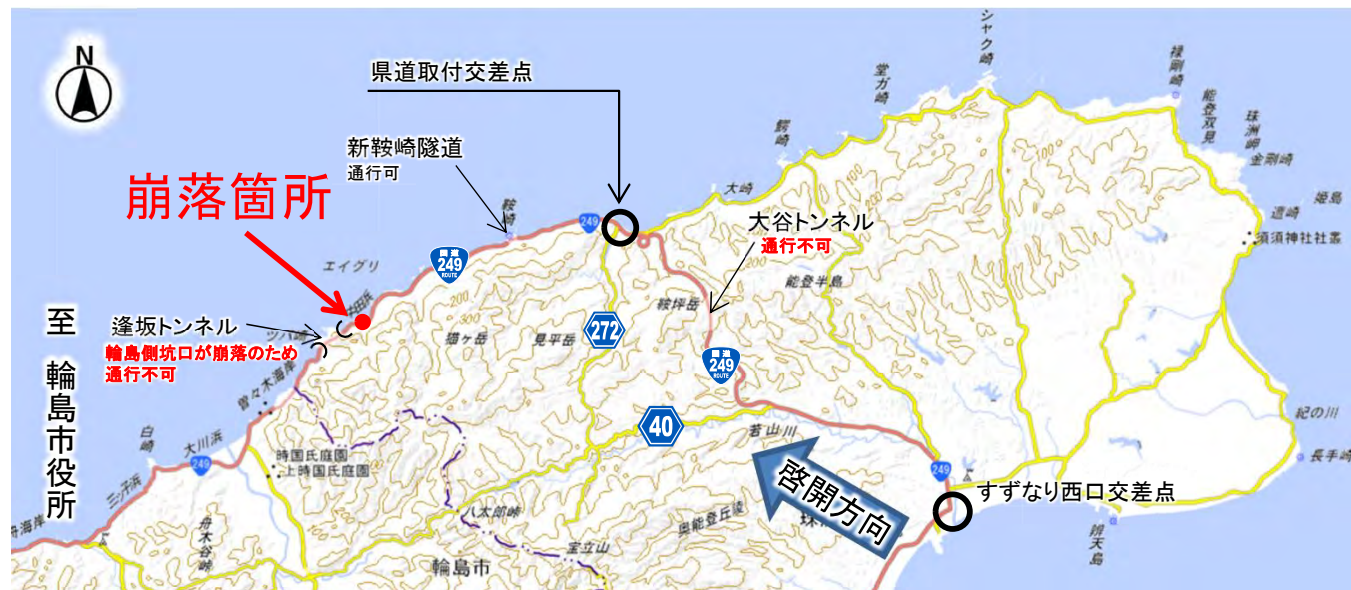
● 珠洲市大谷町「県道取付交差点」から6.6km地点 珠洲市仁江町 崩落箇所 まで現地調査実施

被災状況

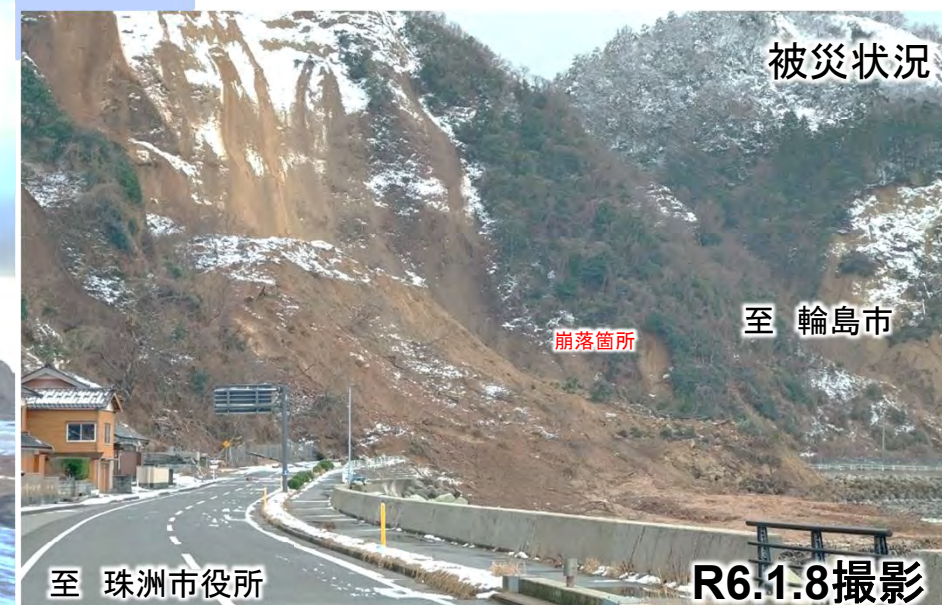
被災状況

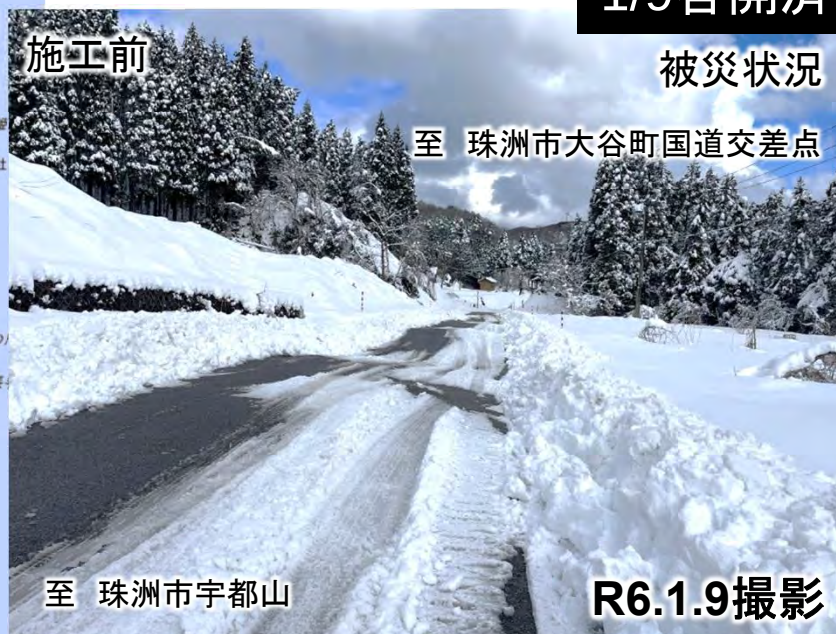
- 国道249号大谷トンネルの迂回ルートとなる県道272号上黒丸大谷線で 路面変状(珠洲市大谷町地内)

被災状況

1/9啓開済

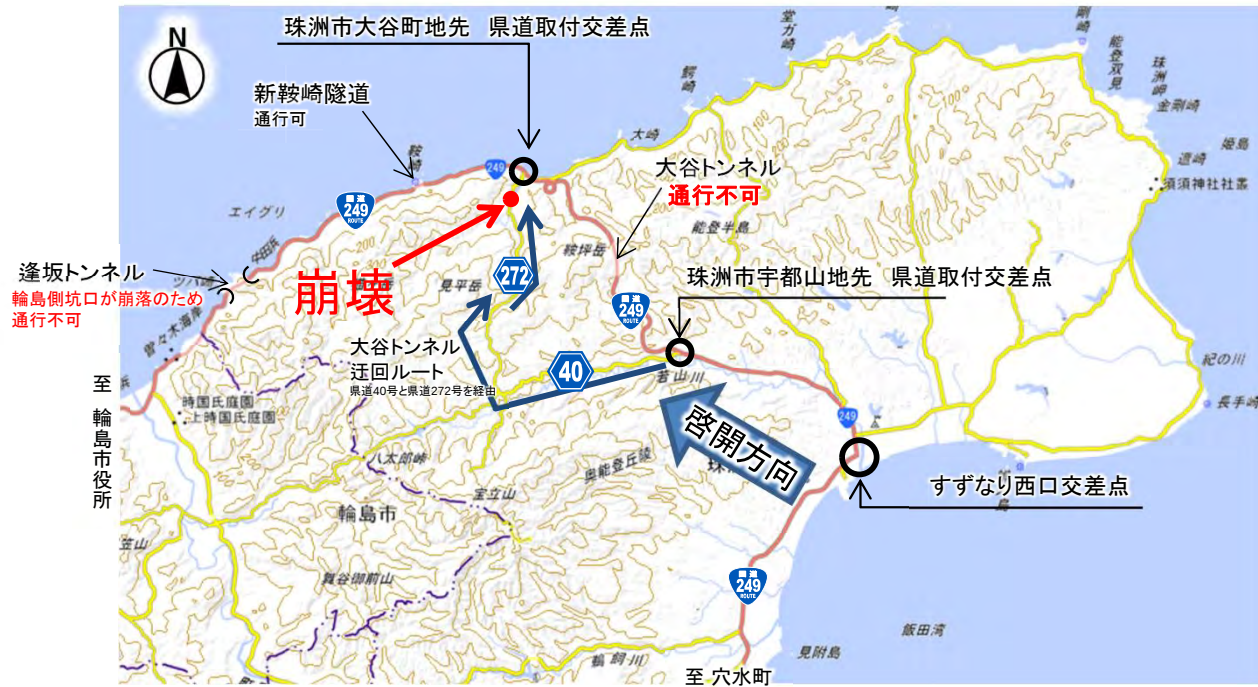
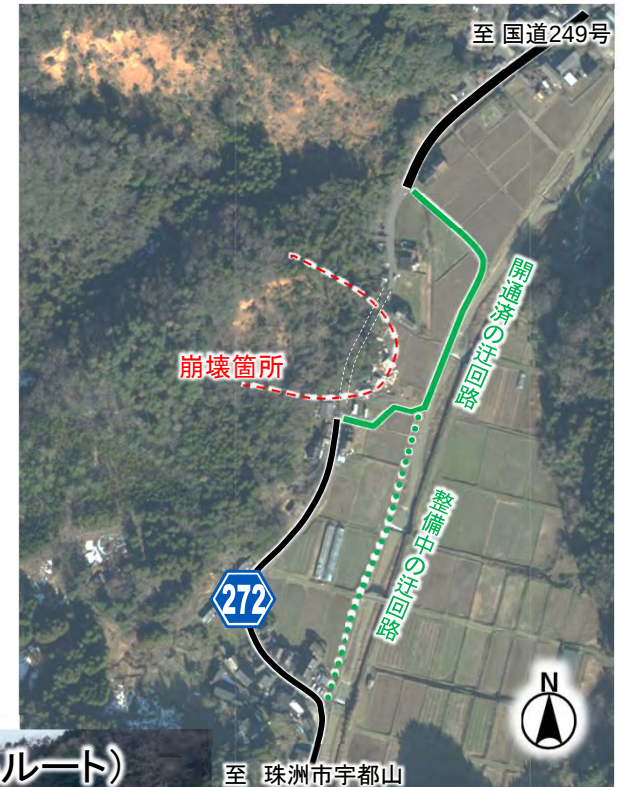
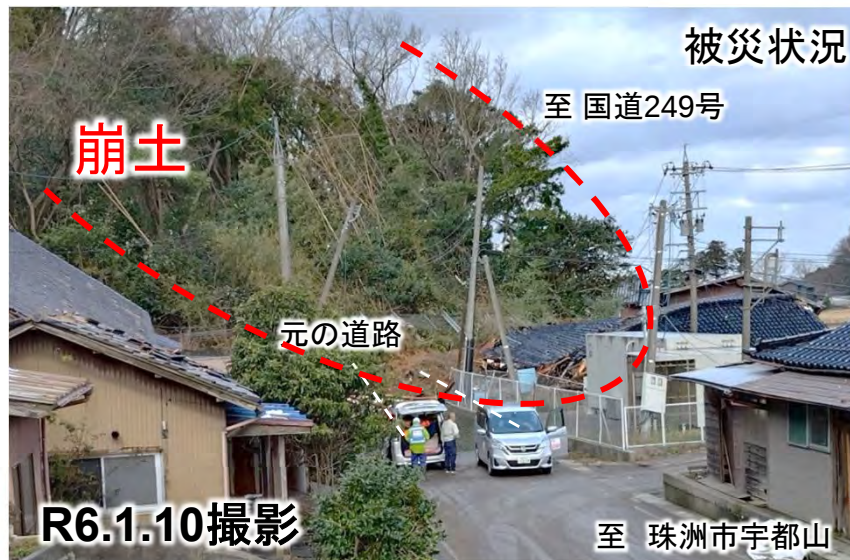
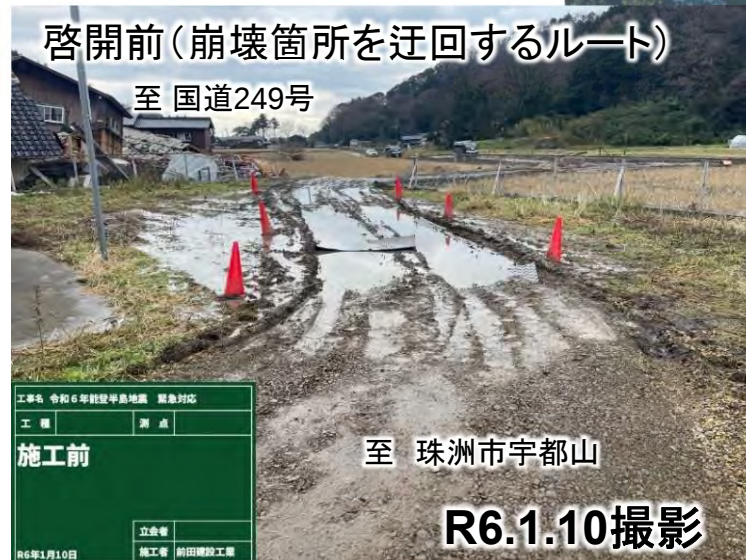
- 国道249号大谷トンネルの迂回ルートとなる県道272号上黒丸大谷線で 崩壊(珠洲市大谷町地内)
- 1月16日に普通車が通行可能な迂回路が完成。引き続き、大型車が通行可能な迂回路を整備中。

大型車が通行可能な  
迂回路を整備中

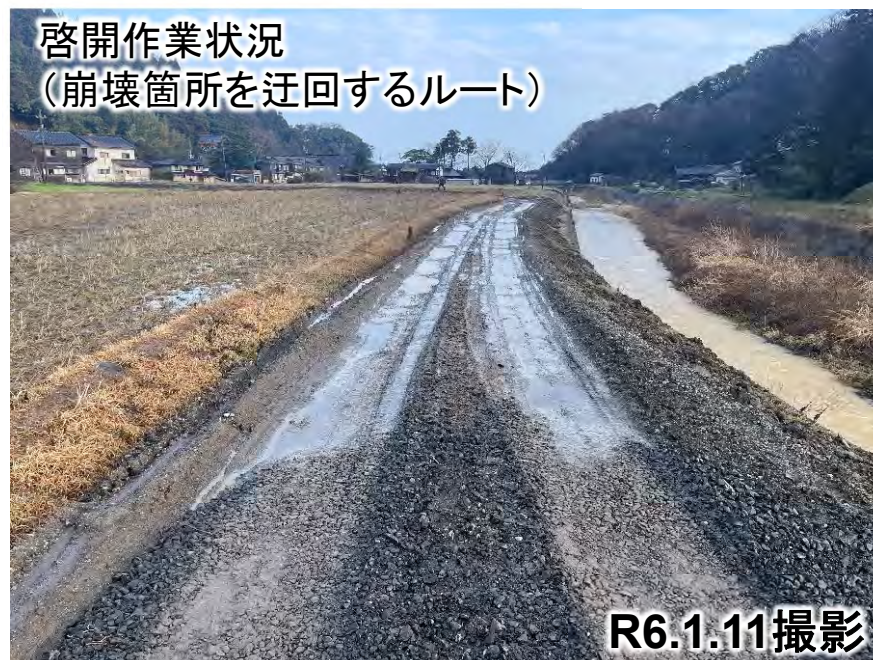
啓開作業状況  
(崩壊箇所を迂回するルート)

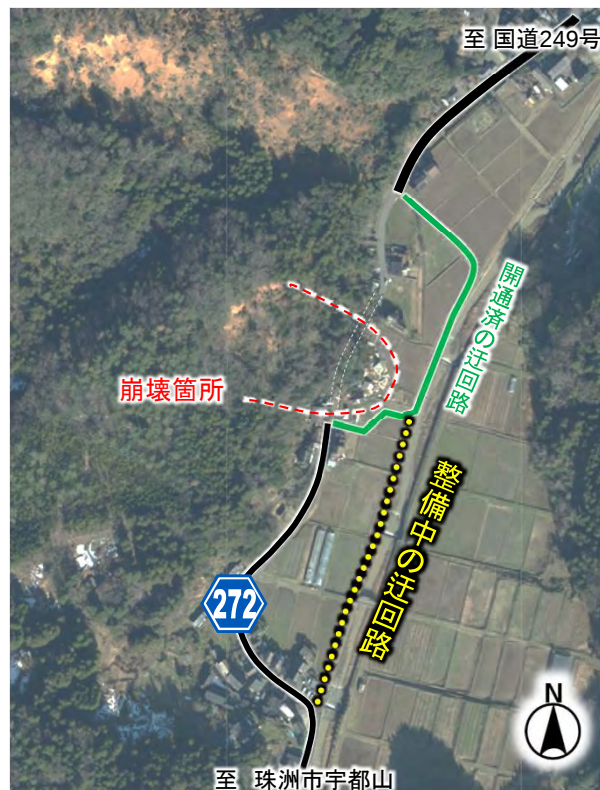
- 国道249号大谷トンネルの迂回ルートとなる県道272号上黒丸大谷線で 崩壊(珠洲市大谷町地内)

大型車が通行可能な迂回路を整備中

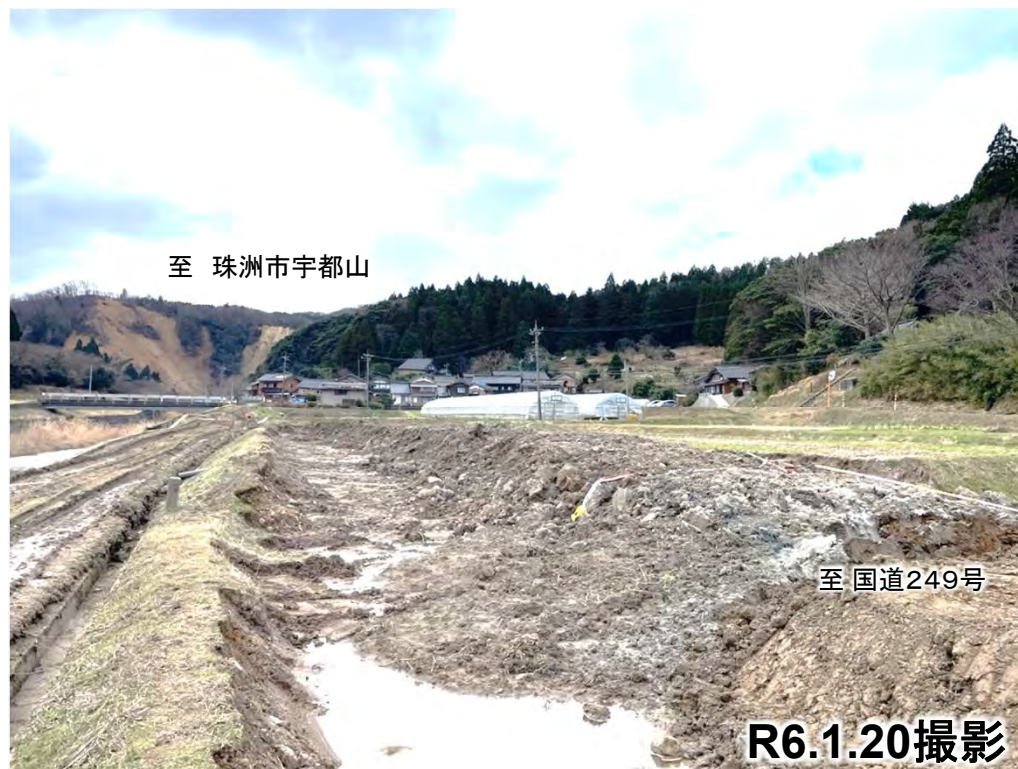
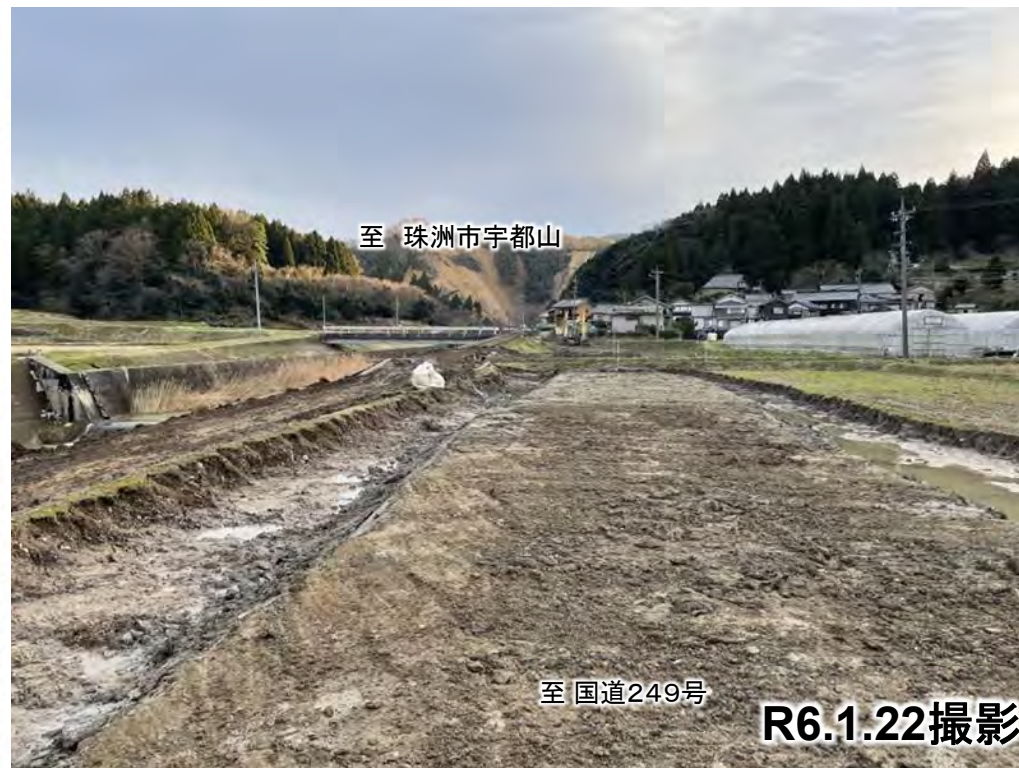
● 国道249号大谷トンネルの迂回ルートとなる県道272号上黒丸大谷線で 崩壊(珠洲市大谷町地内)

大型車が通行可能な迂回路を整備中
