●鳳珠郡能登町石井付近の石井交差点から 3.5km地点 鳳珠郡能登町小間生地区付近 亀裂箇所

● 珠洲市宝立町鵜飼地内「金峰寺交差点」から2.1km付近 珠洲市宝立町柏原付近 擁壁破損

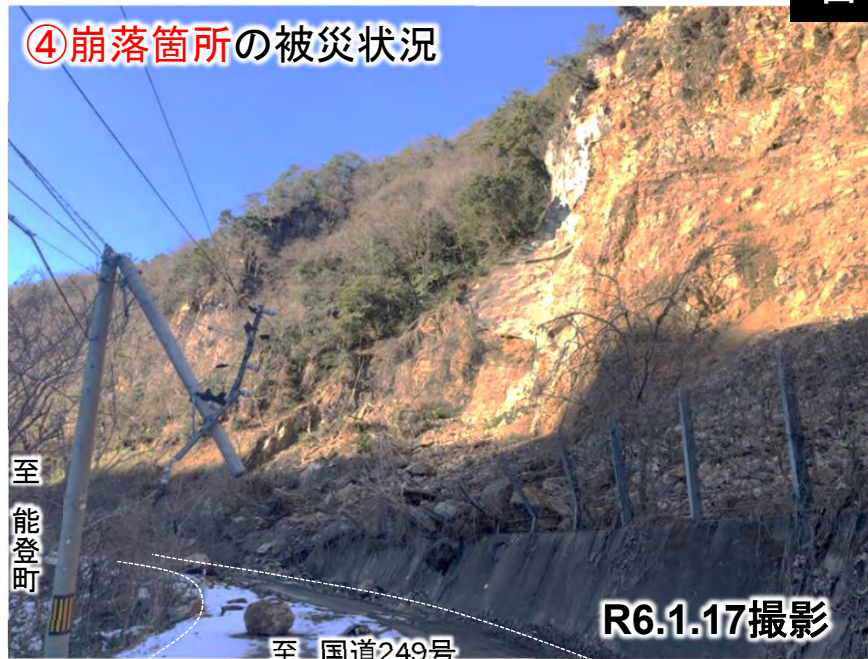
④崩落箇所の被災状況

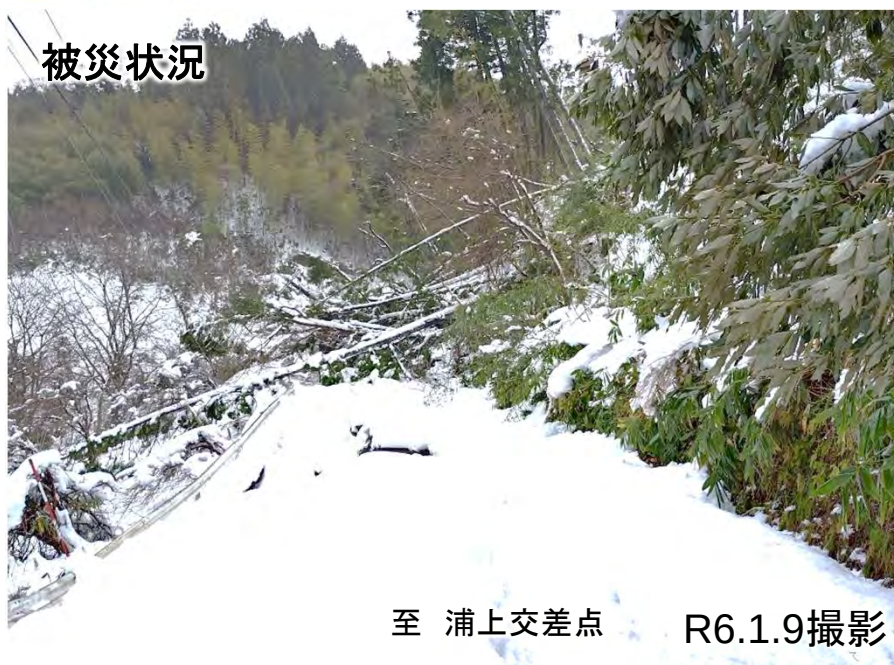
被災状況

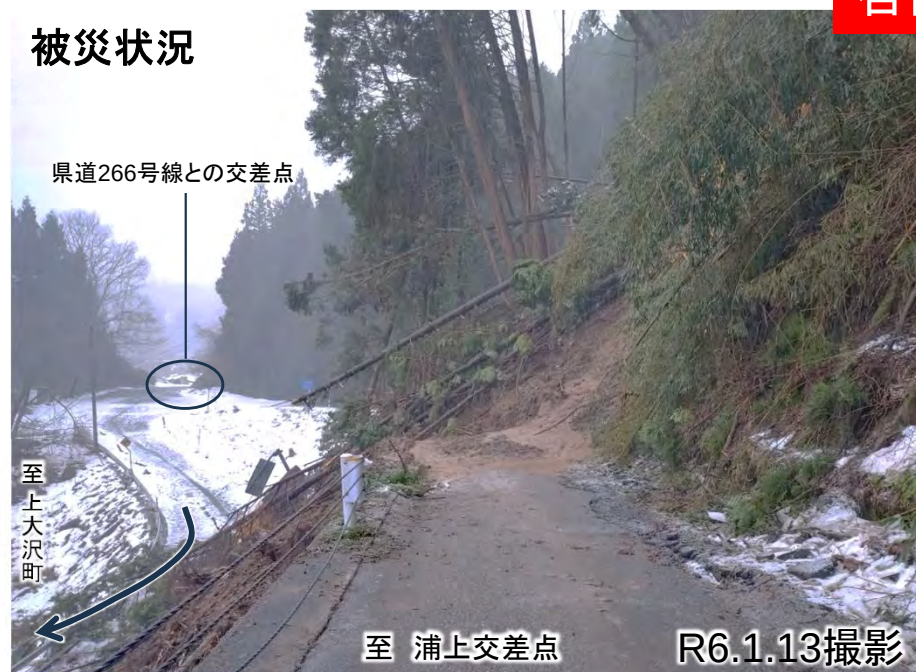
## 被災状況

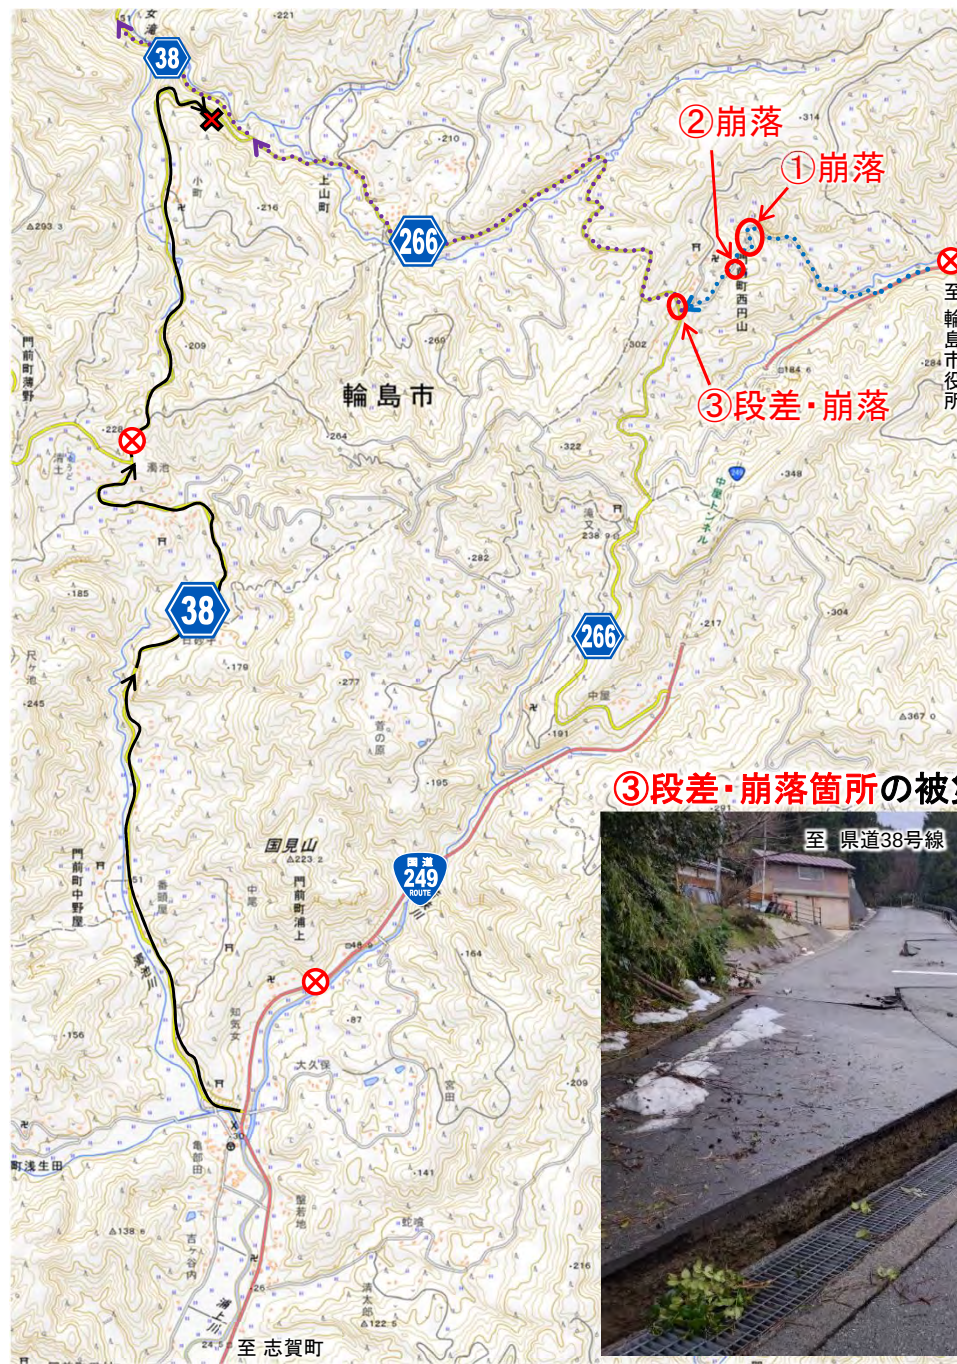
● 県道38号線の啓開不可箇所を迂回するため林道及び県道266号線を経由した迂回ルートを啓開

啓開中

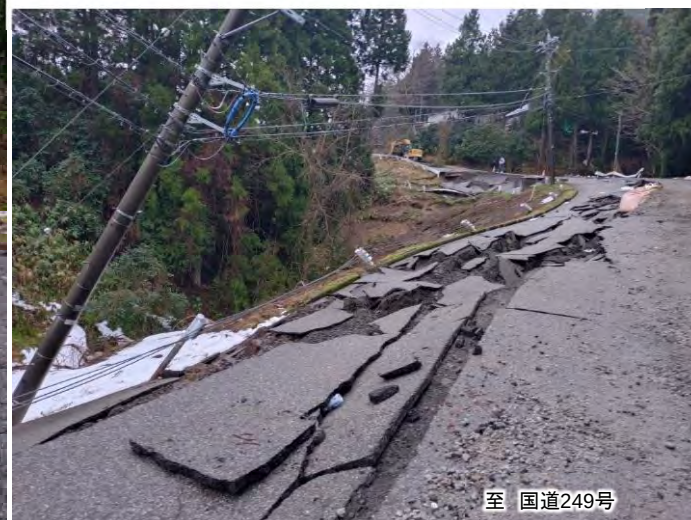
## ①崩落箇所の被災状況、啓開作業状況

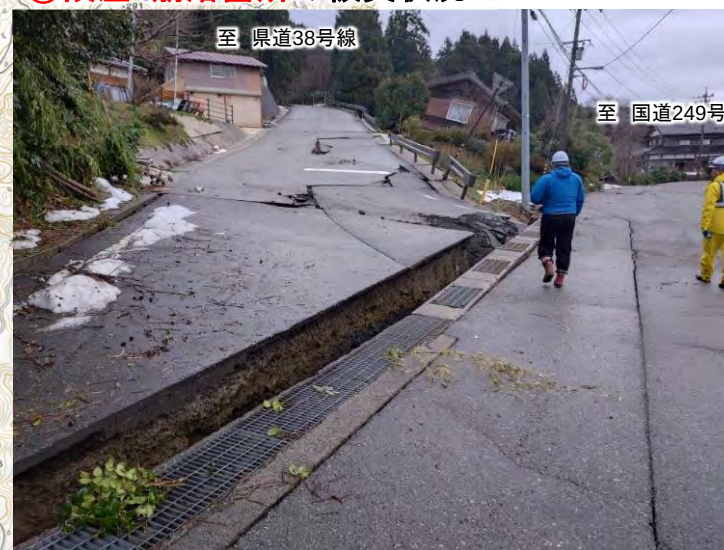
## ③段差・崩落箇所の被災状況

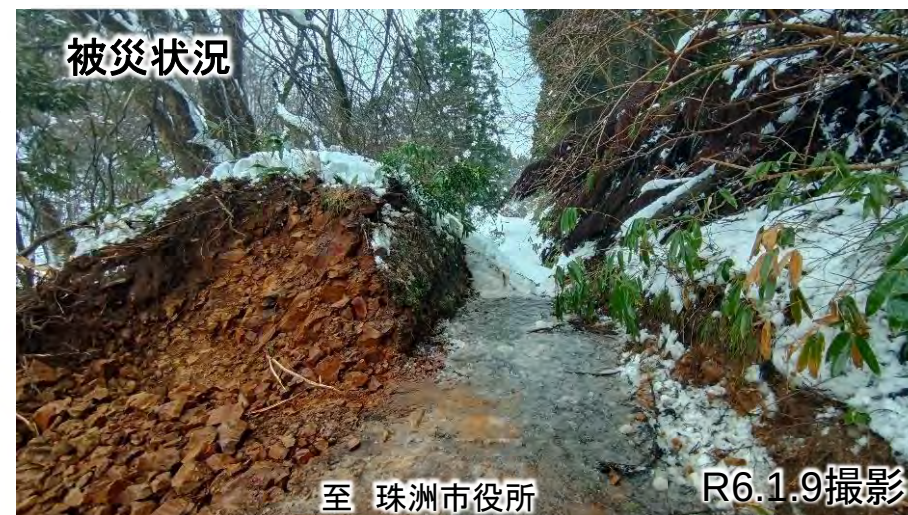
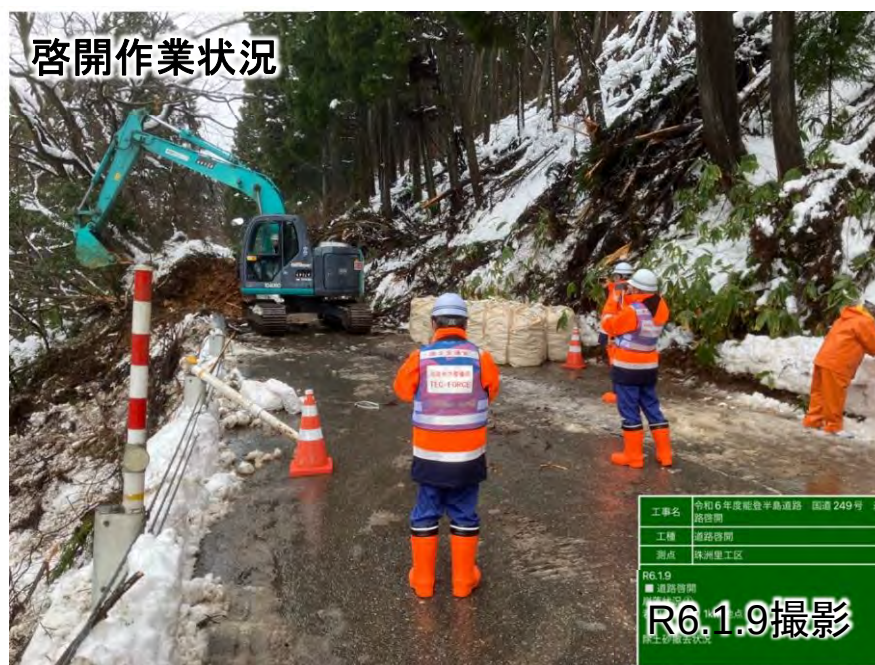
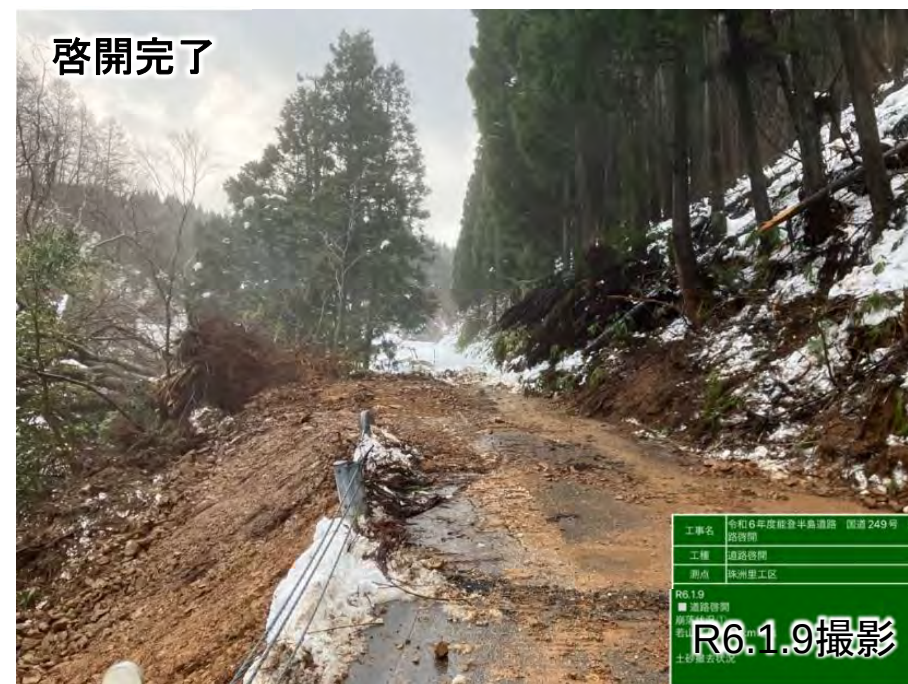
- 珠洲市若山町宇都山地内国道249号取付部交差点から7.9km地点付近 崩落箇所

啓開済

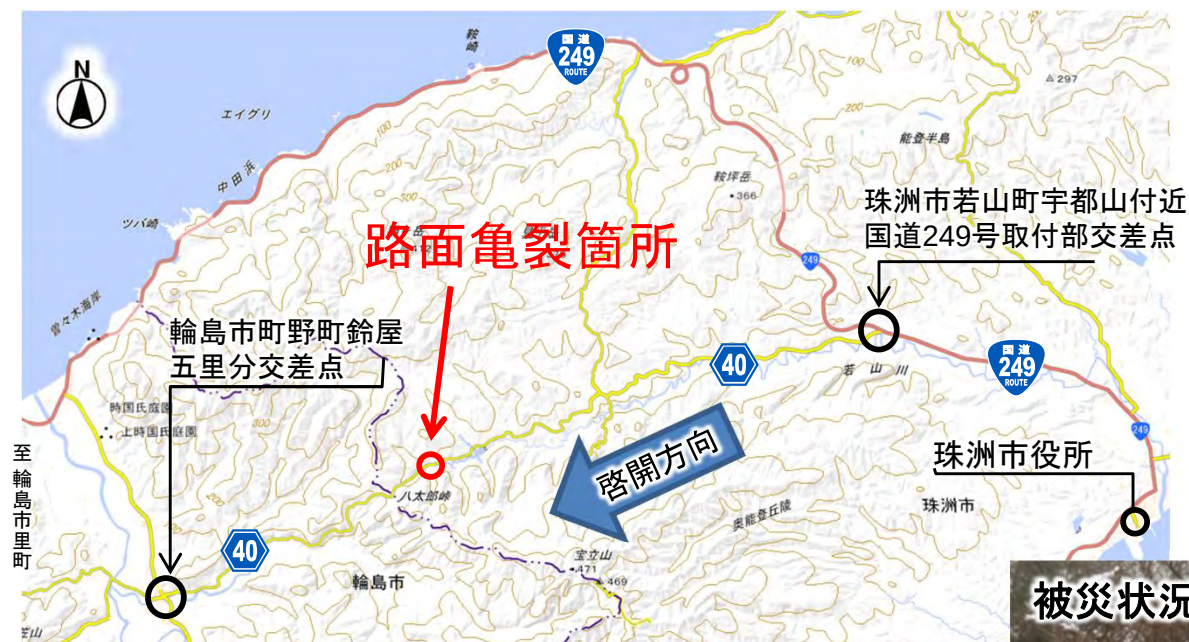
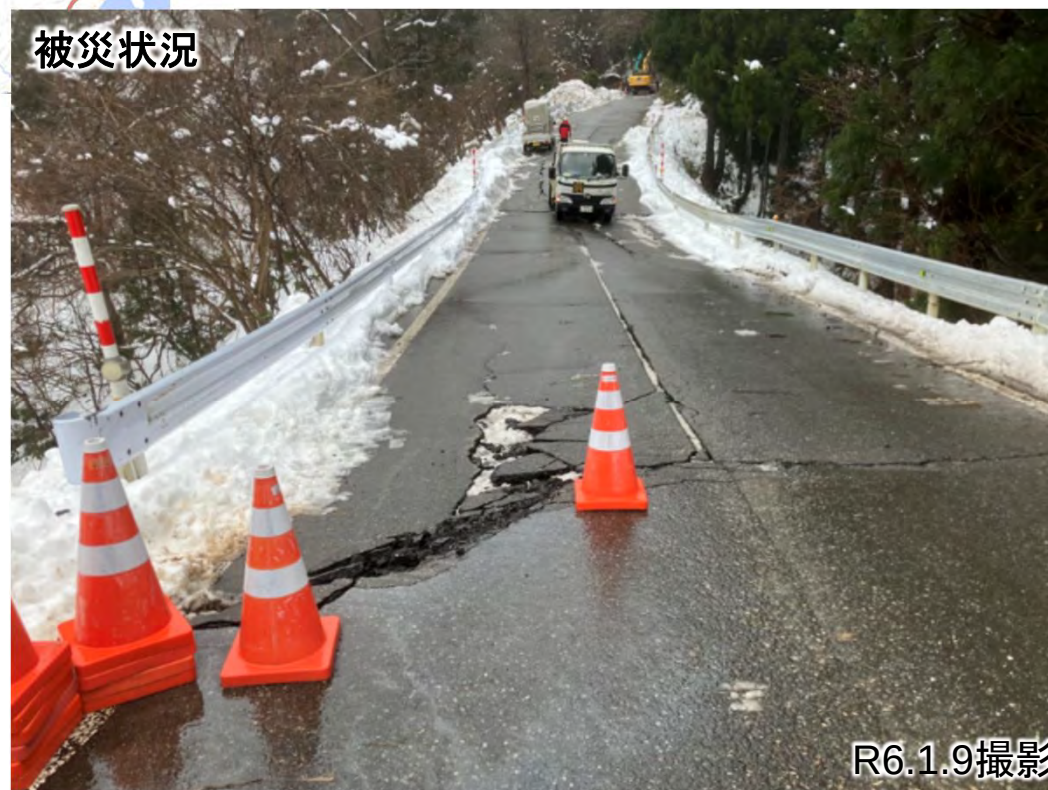
- 珠洲市若山町宇都山地内国道249号取付部交差点から8.6km地点付近 崩落箇所

啓開済

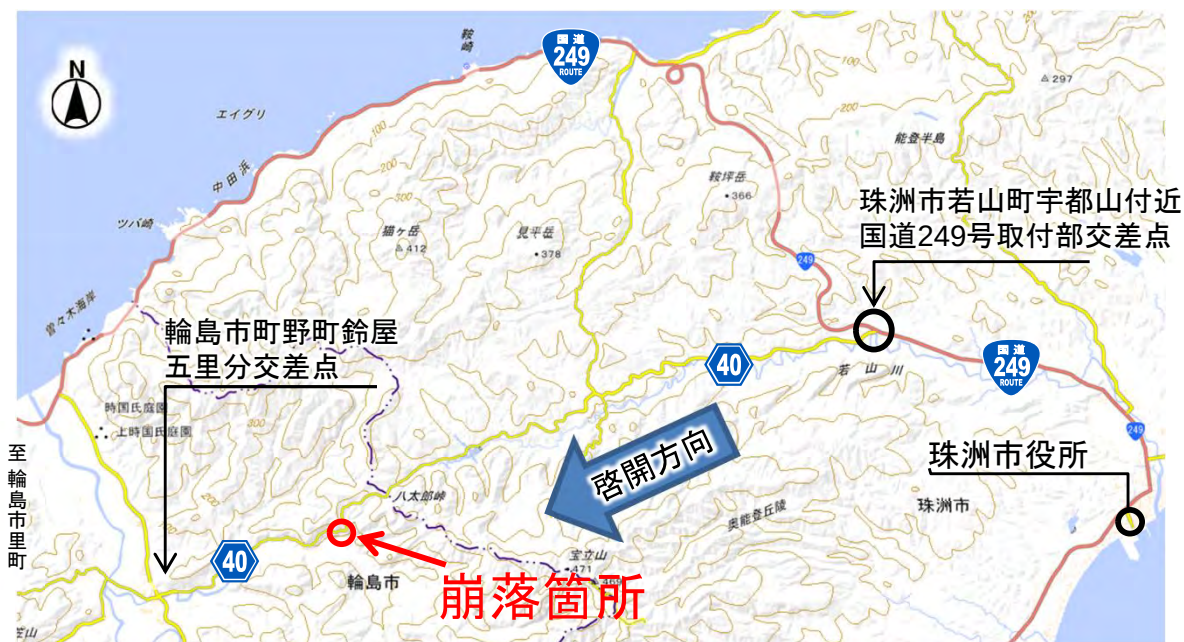
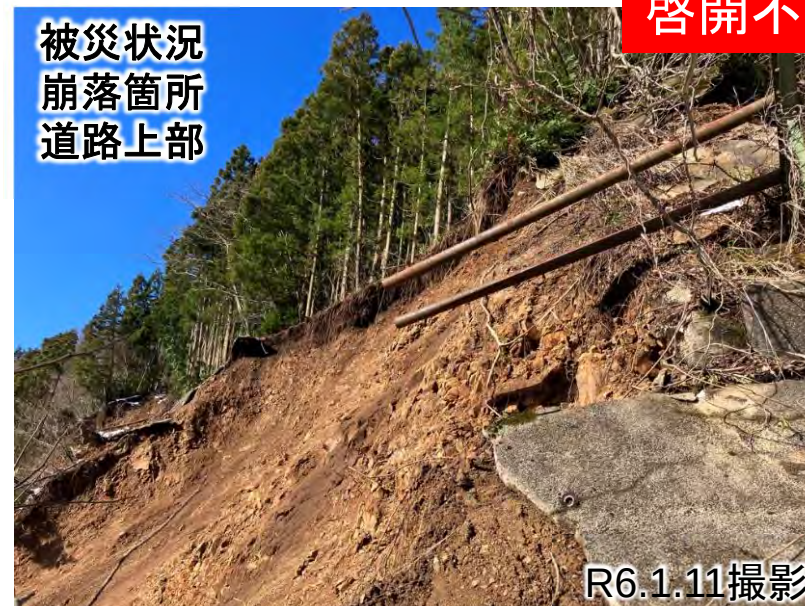
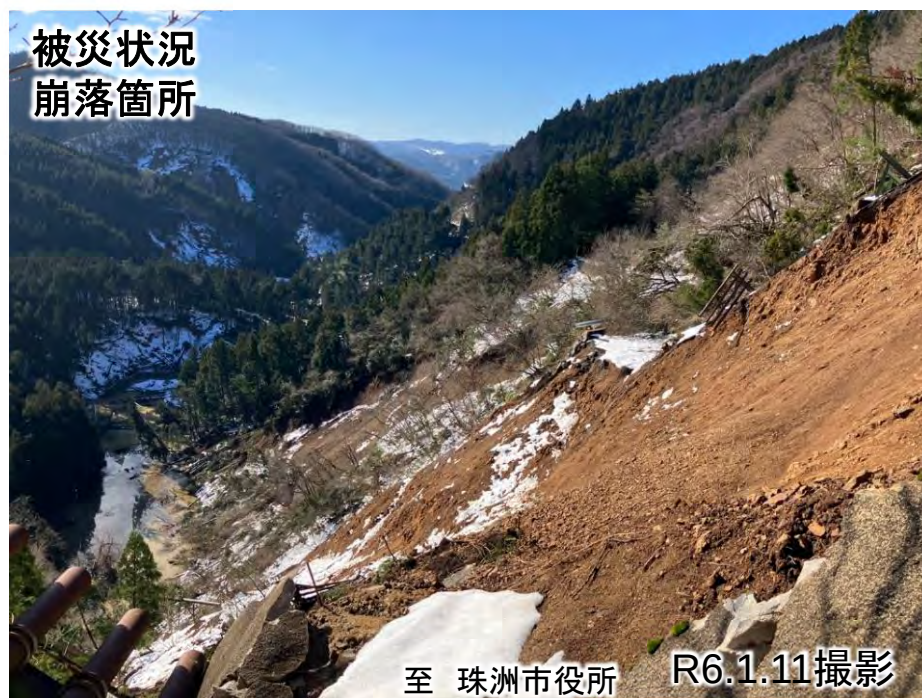
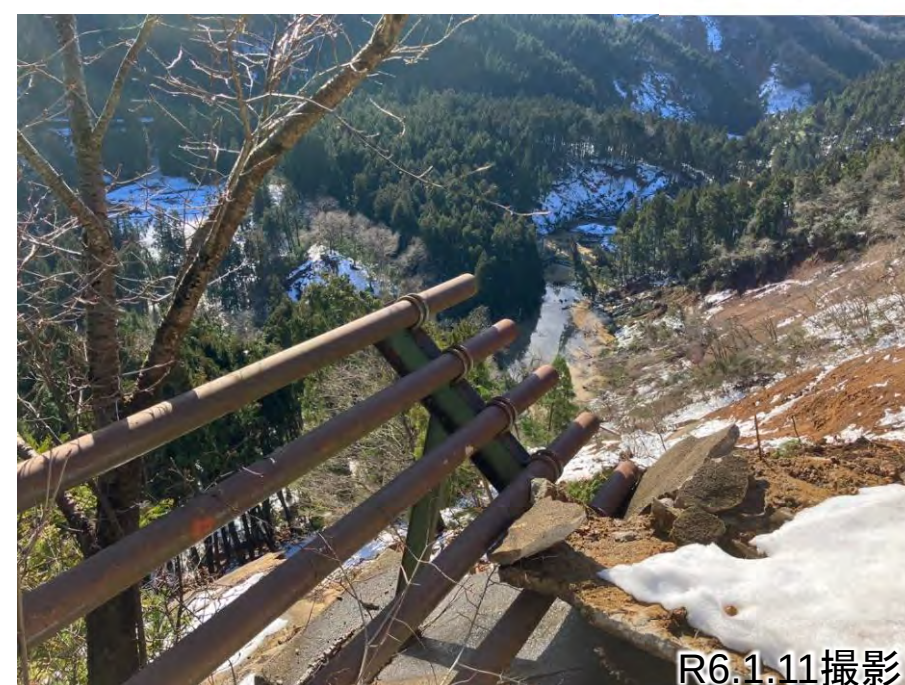
- 珠洲市若山町宇都山地内国道249号取付部交差点から10.3km地点付近 輪島市町野町寺山付近 崩落

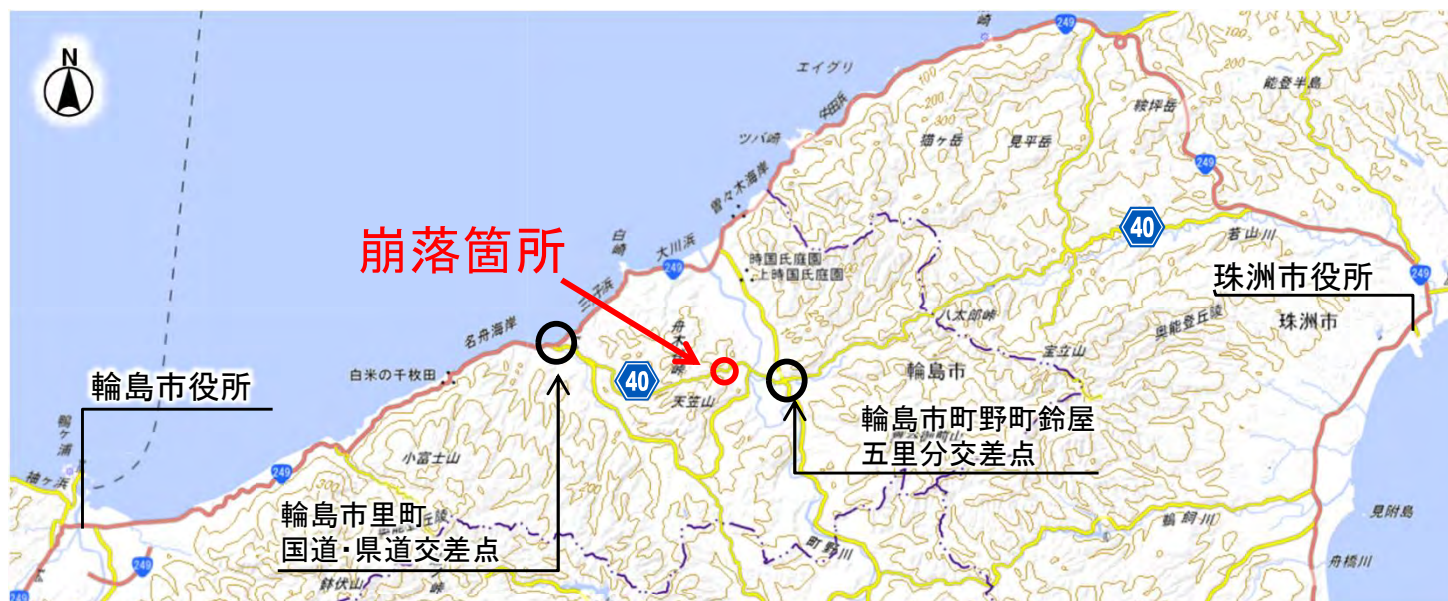
- 珠洲市若山町宇都山地内国道249号取付部交差点から7.9km地点付近 崩落箇所

啓開不可

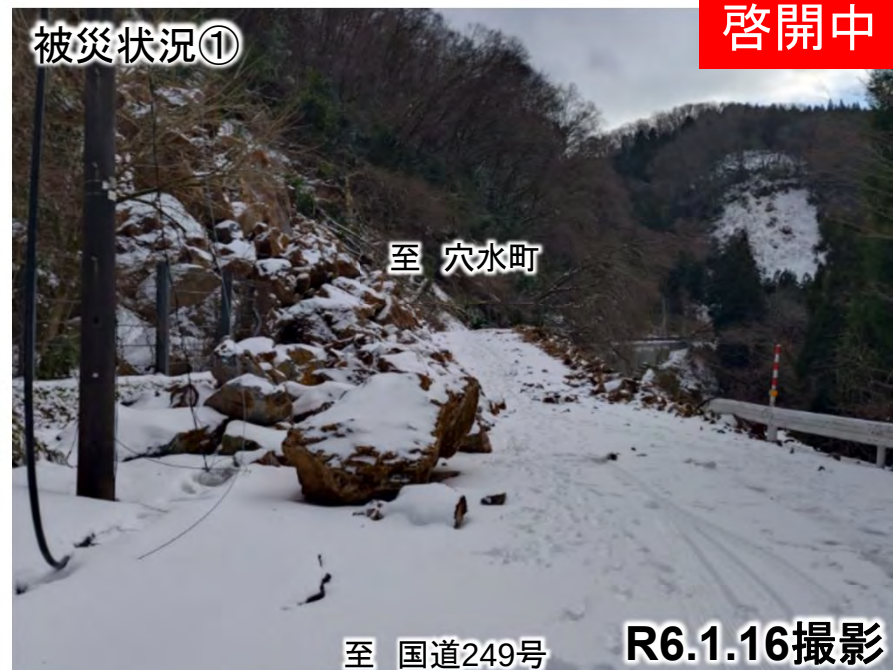
被災状況①

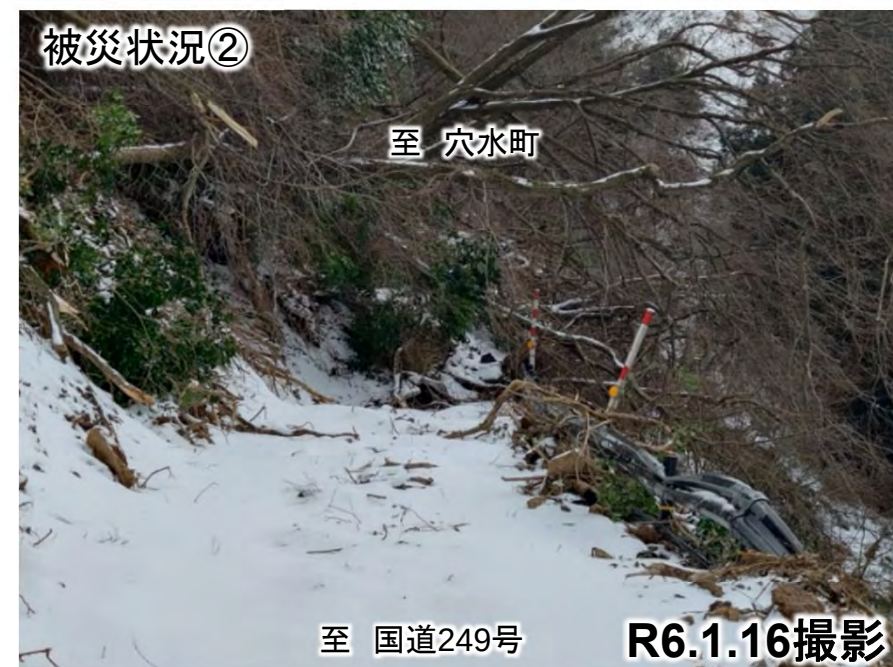
被災状況②

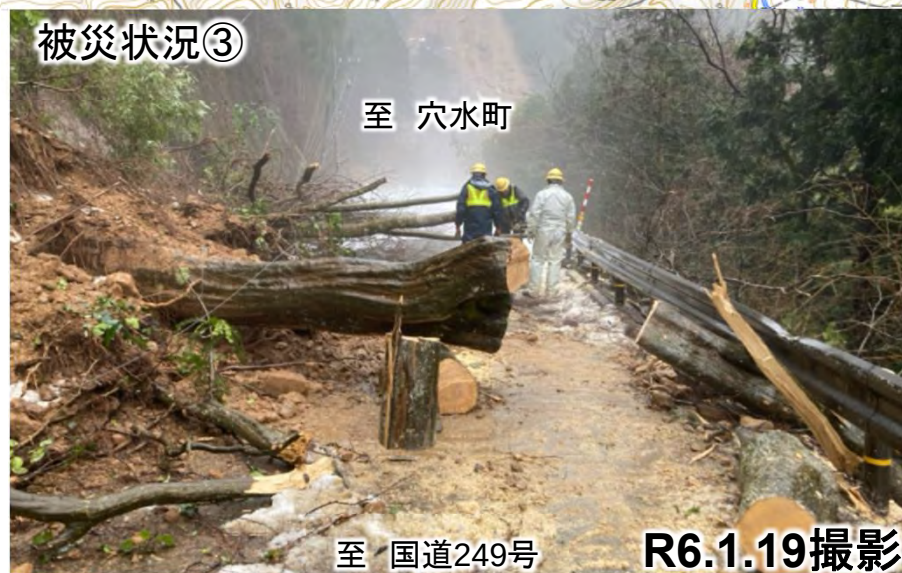
被災状況③

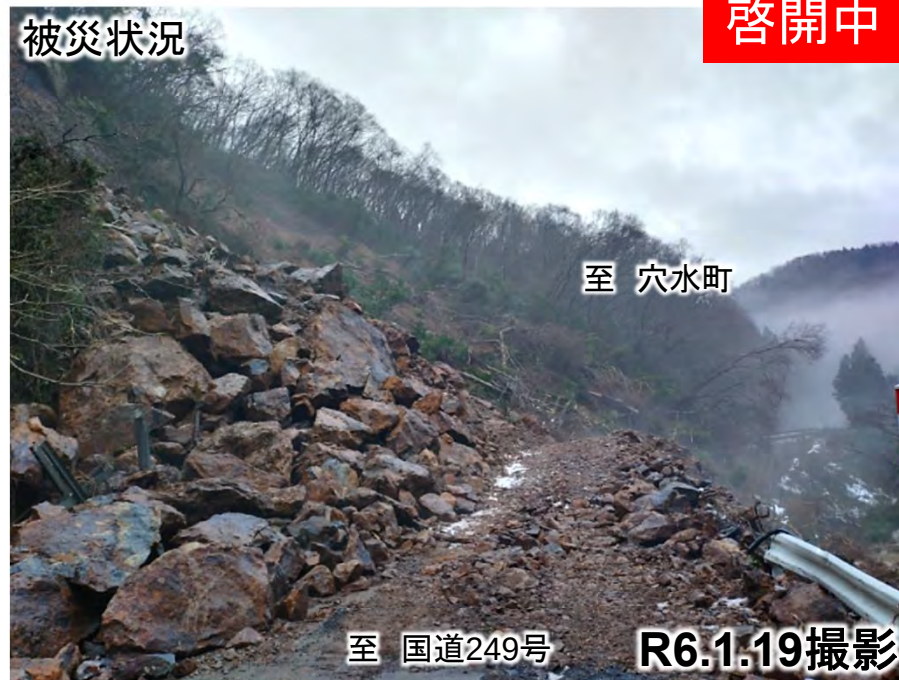
被災状況

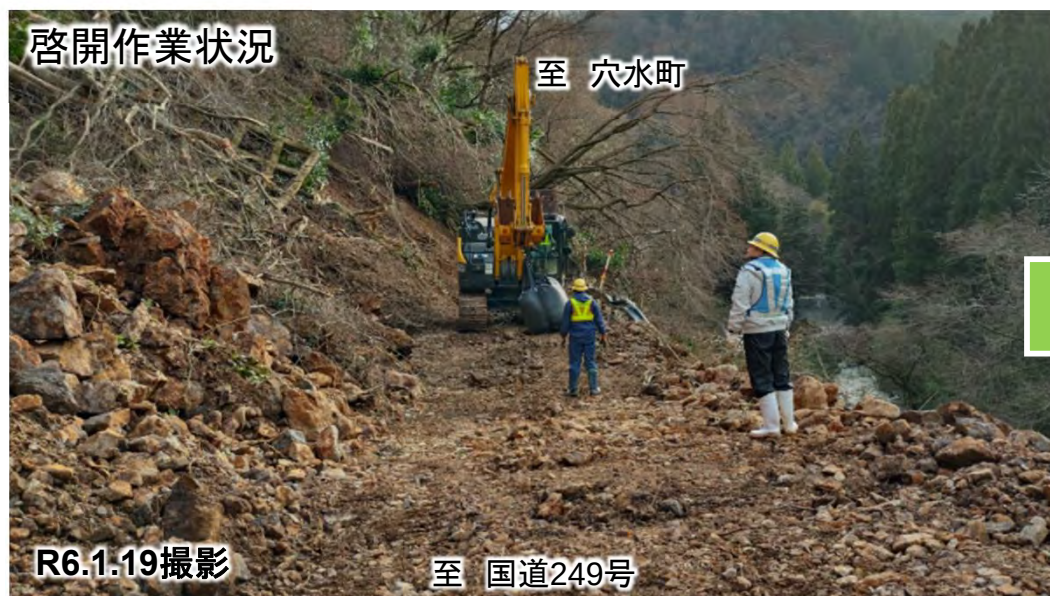
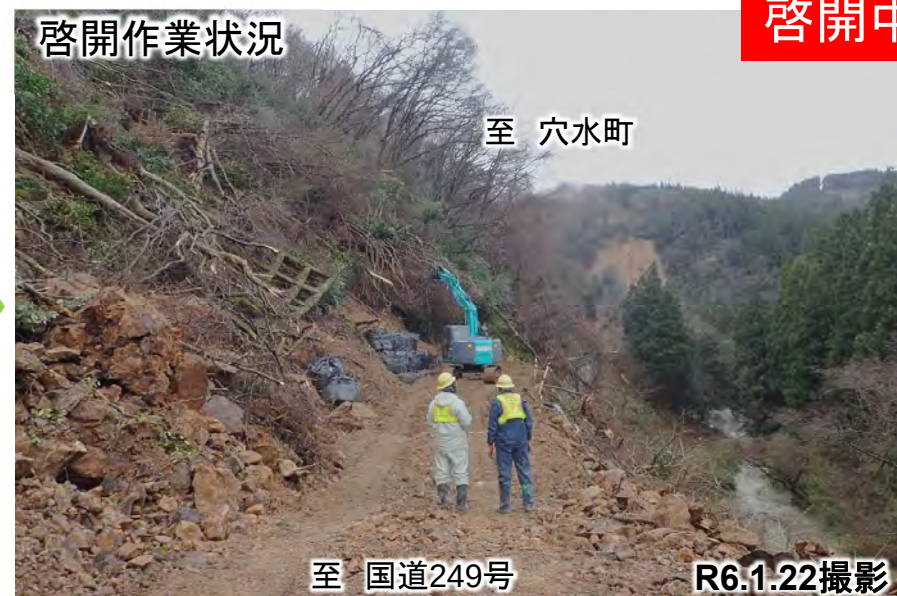
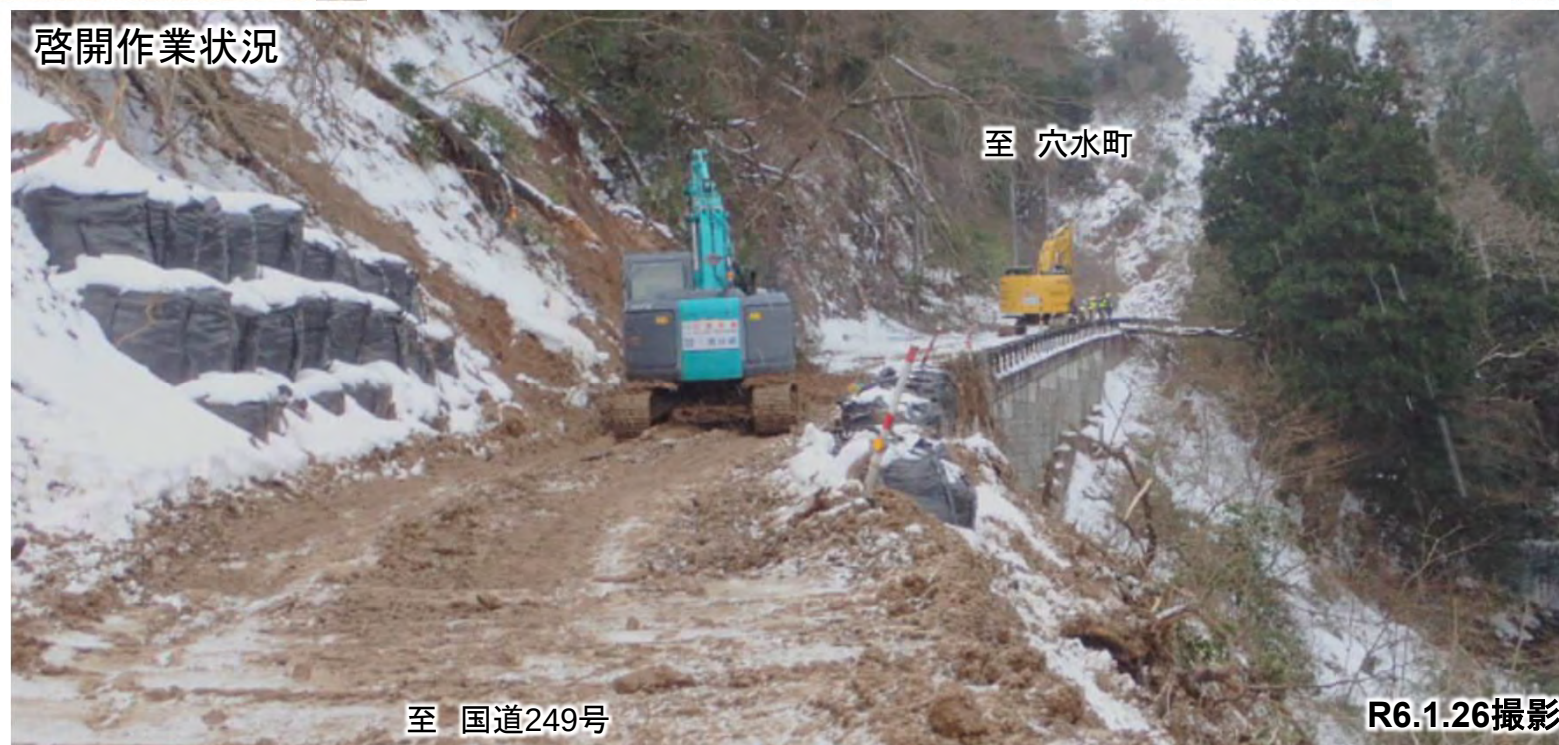
● 輪島市二俣町の国道249号「二俣町交差点」より0.9km地点 輪島市別所谷町付近 崩壊箇所の啓開作業状況

啓開中

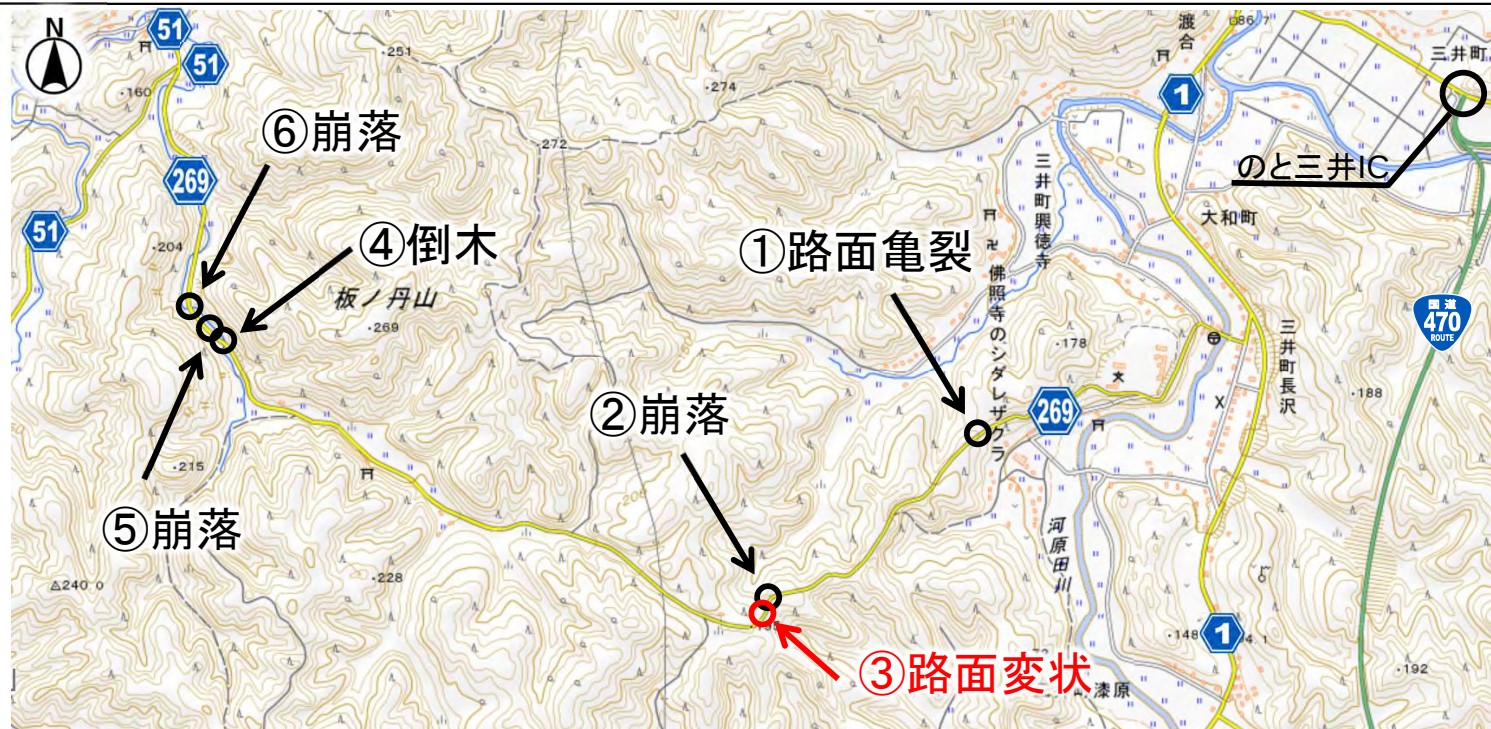
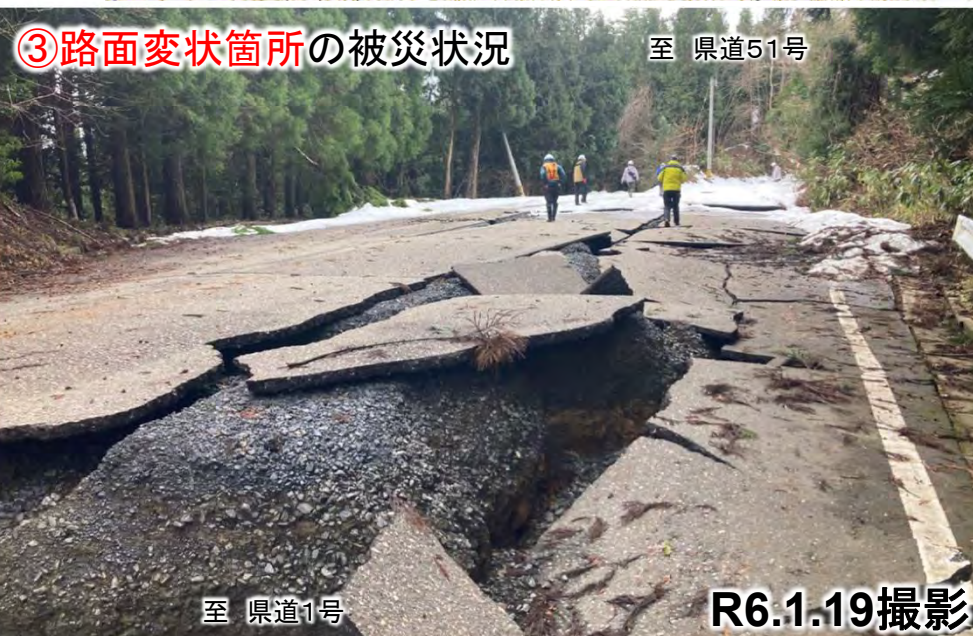
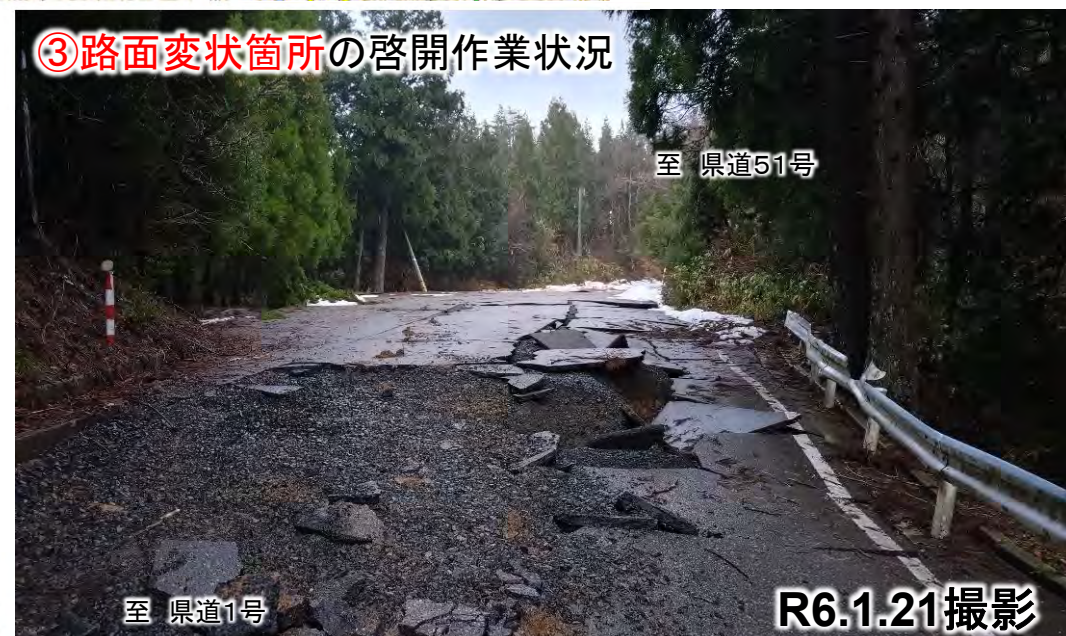
● 輪島市三井町長沢「県道1号線接続交差点」から1.9km地点 輪島市三井町長沢 路面変状箇所の啓開作業状況

啓開中

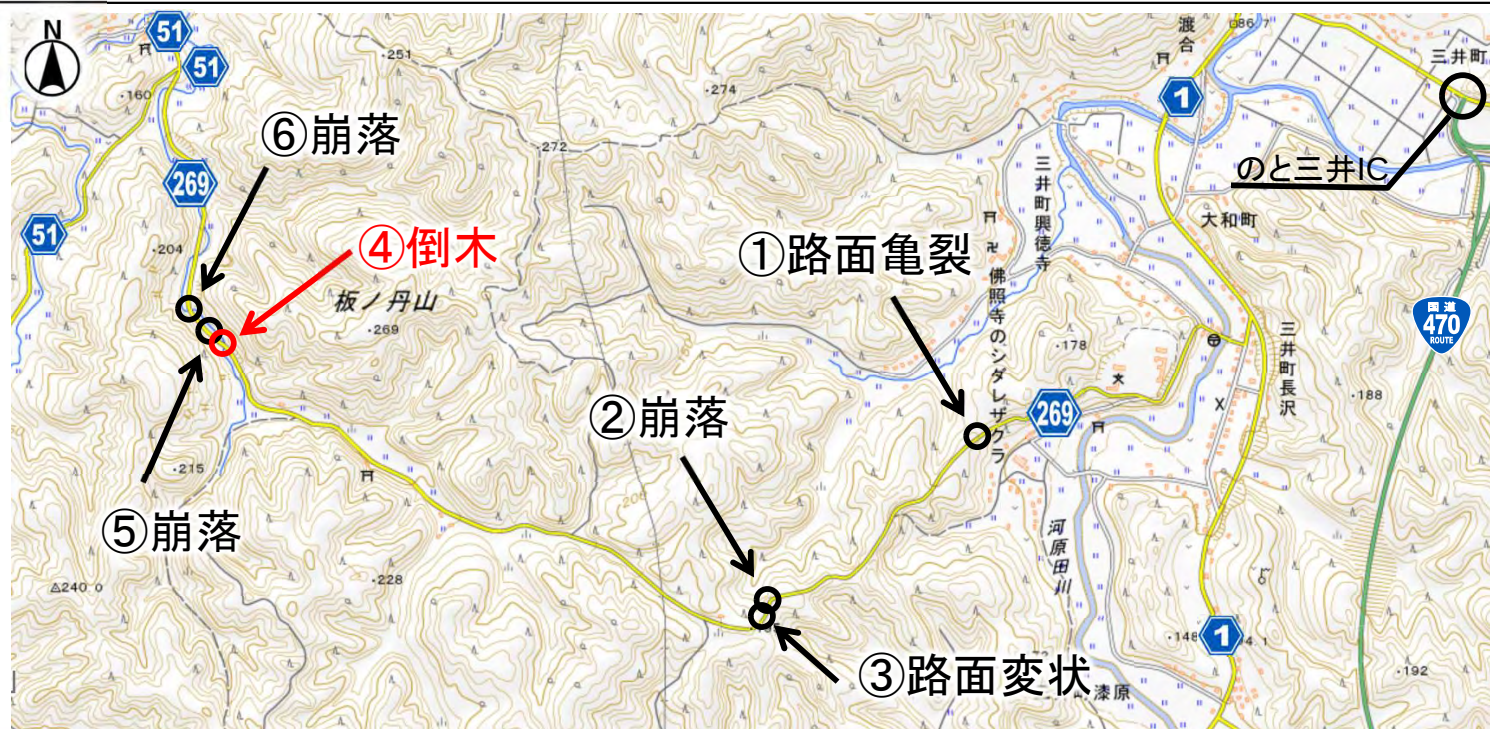
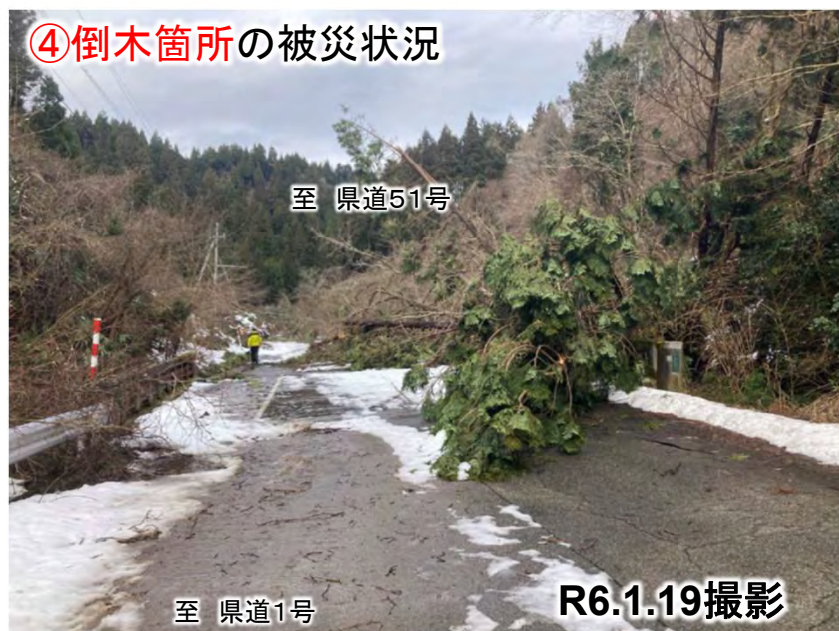
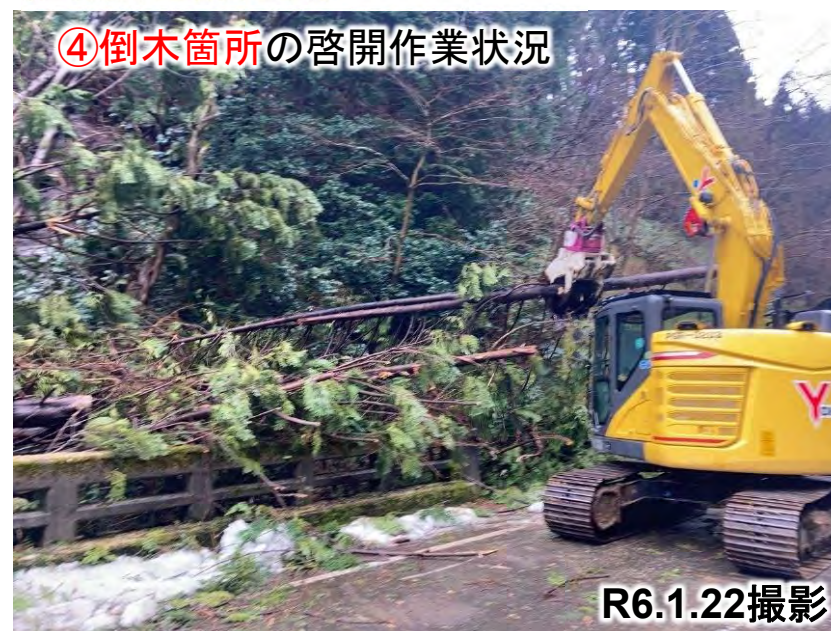
● 輪島市三井町長沢「県道1号線接続交差点」から3.8km地点 輪島市空熊町 倒木箇所への啓開作業状況

啓開中

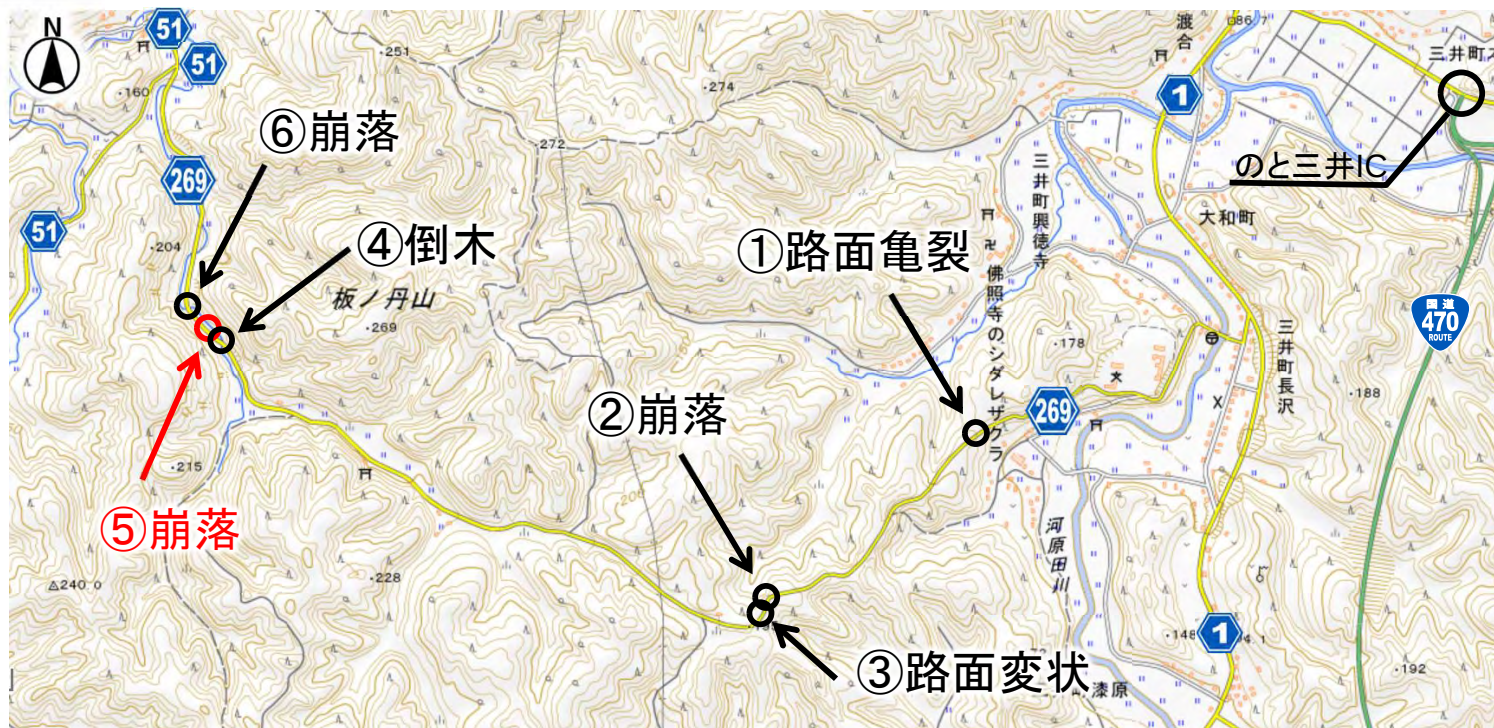
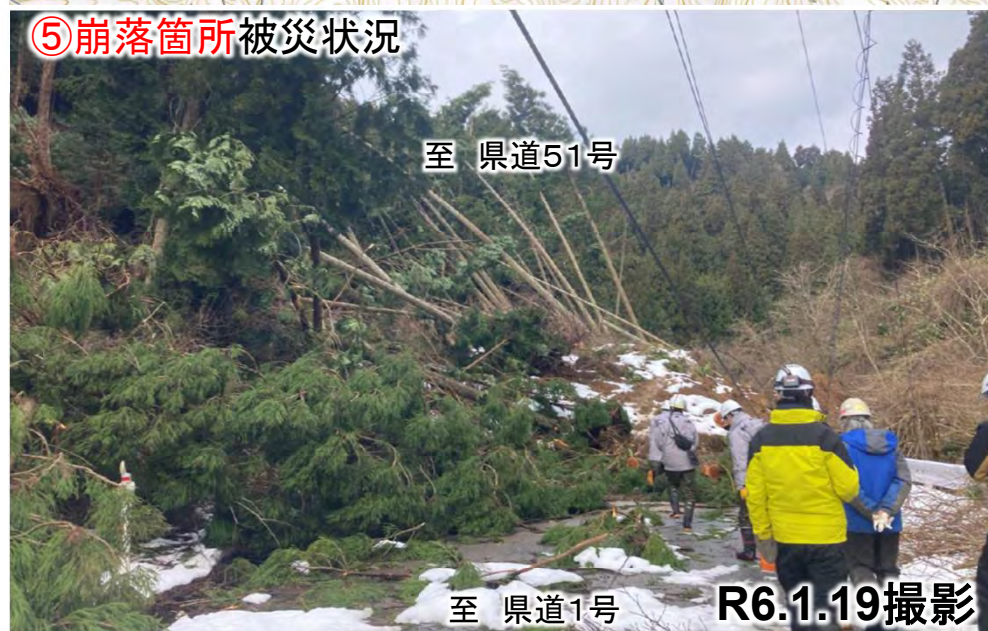
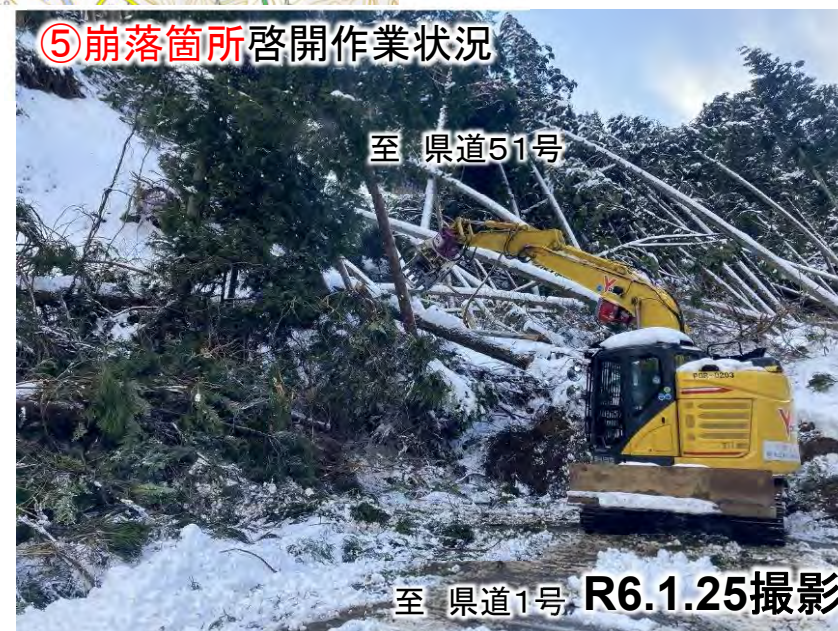
● 輪島市三井町長沢「県道1号線接続交差点」から4.0km地点 輪島市空熊町 崩落箇所 の啓開作業状況
