●鳳珠郡能登町石井付近の石井交差点から 3.5km地点 鳳珠郡能登町小間生地区付近 亀裂箇所

● 珠洲市宝立町鵜飼地内「金峰寺交差点」から2.1km付近 珠洲市宝立町柏原付近 擁壁破損

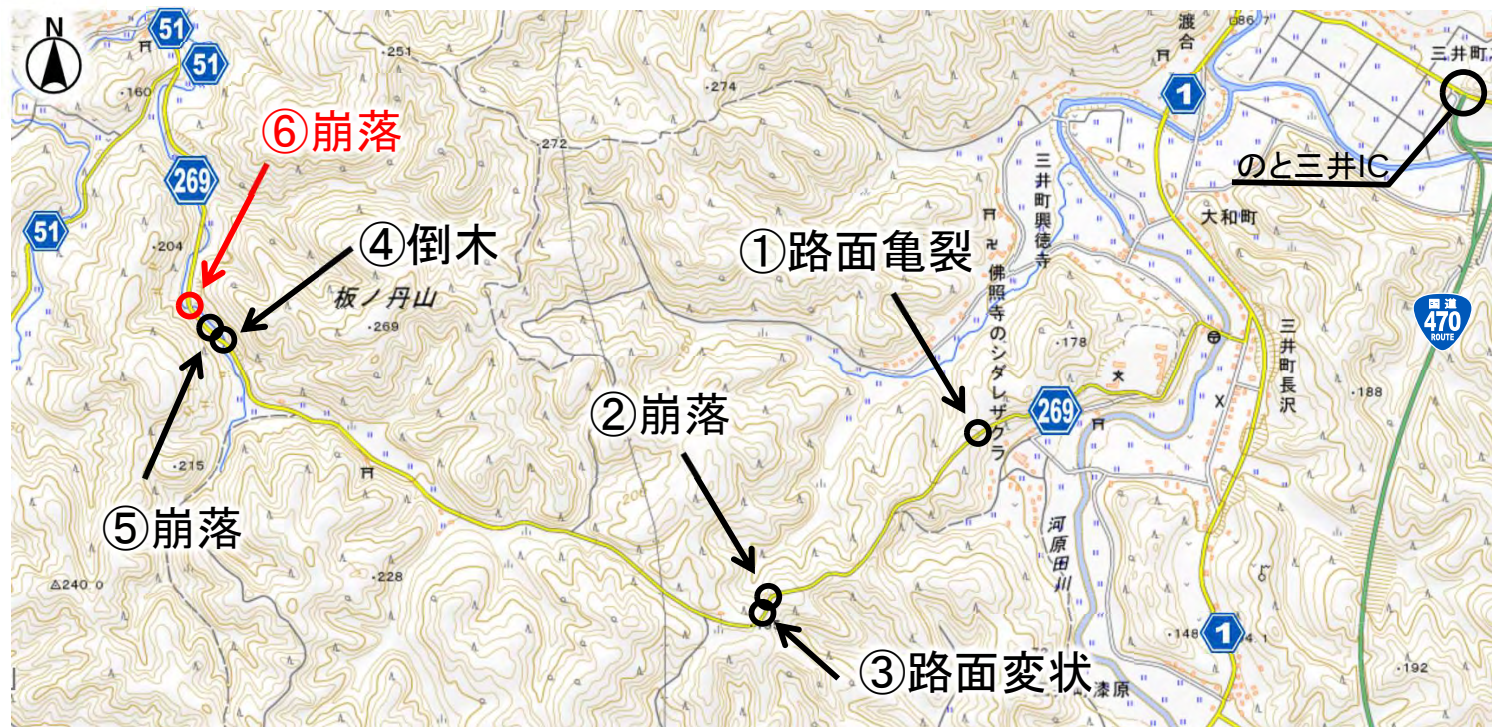
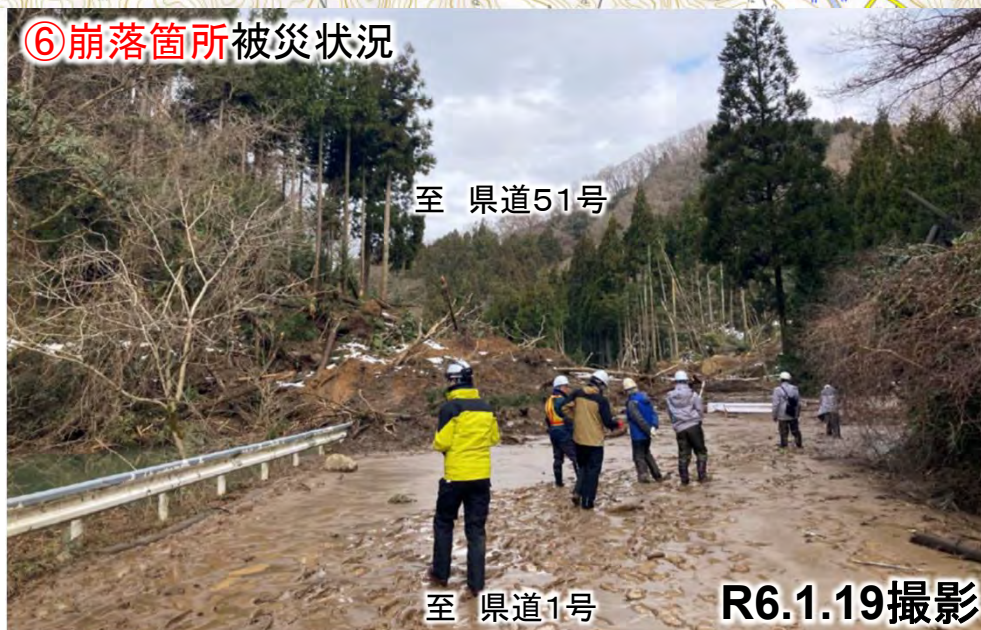
● 輪島市三井町長沢「県道1号線接続交差点」から4.3km地点 輪島市空熊町 崩落箇所 の現地調査結果
