# 令和6年能登半島地震 278 県道金蔵川西線の状況

1/26

19:00現在

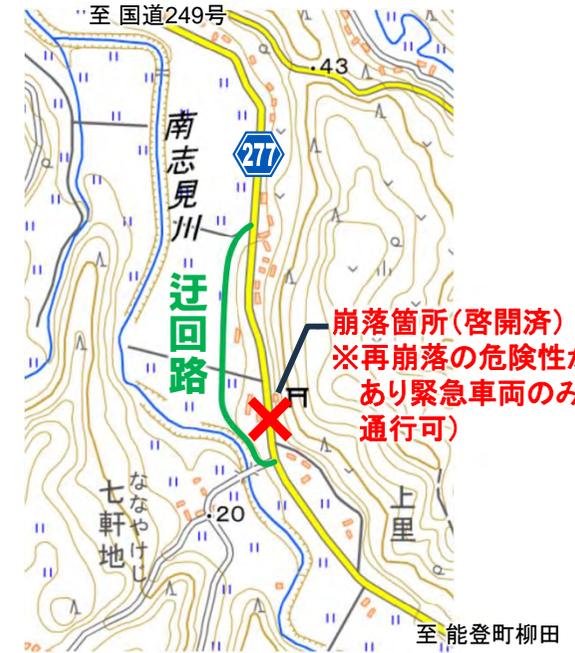
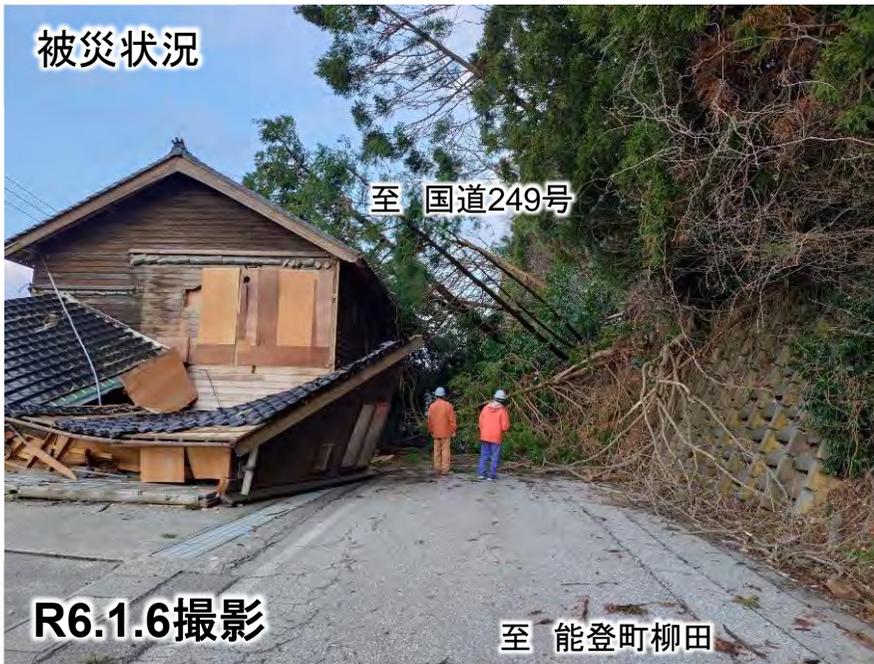
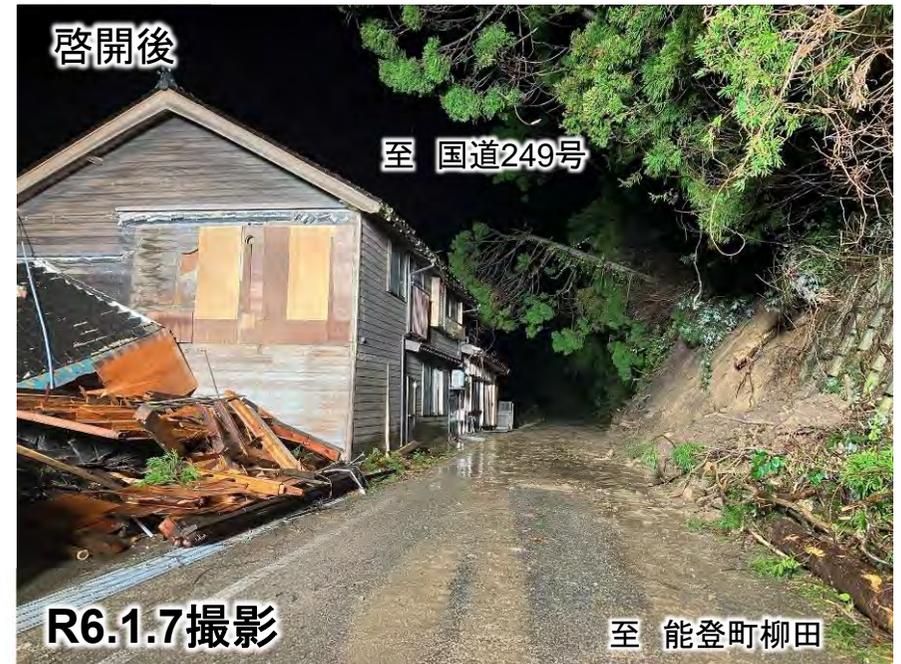
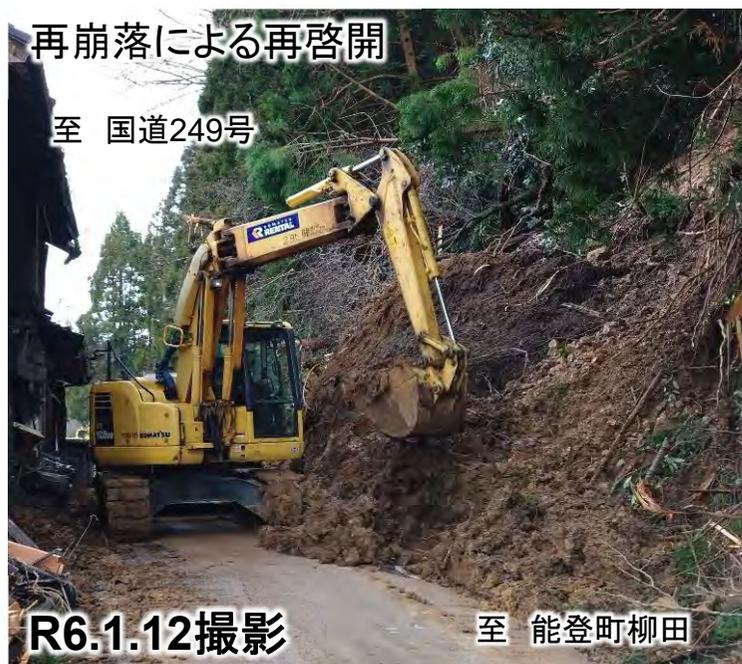
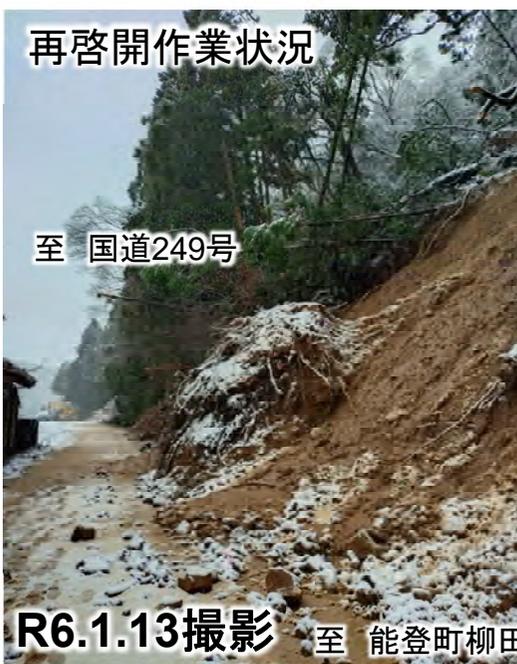
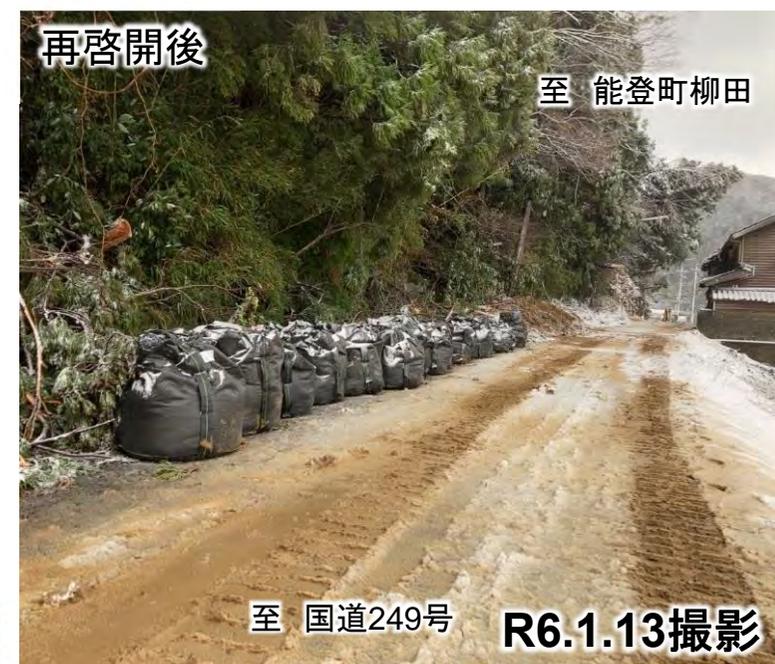
● 鳳珠郡能登町柳田「能登町柳田交差点」から8.1km地点 輪島市里町 崩落箇所

啓開後再崩落

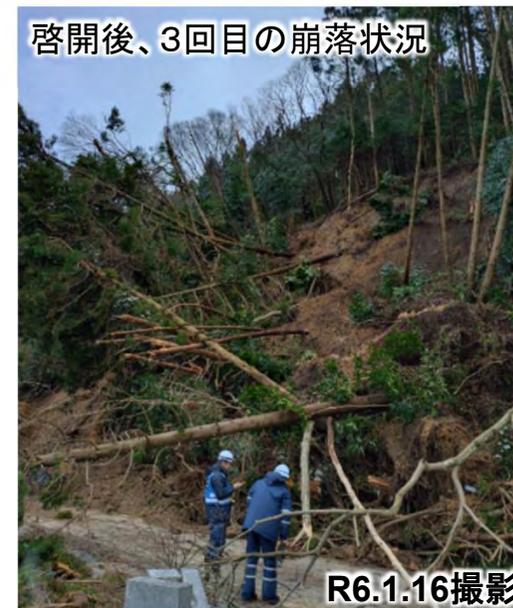
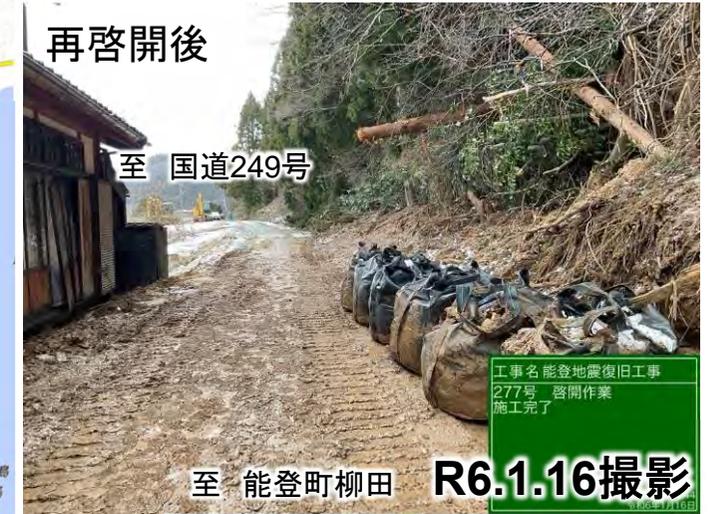
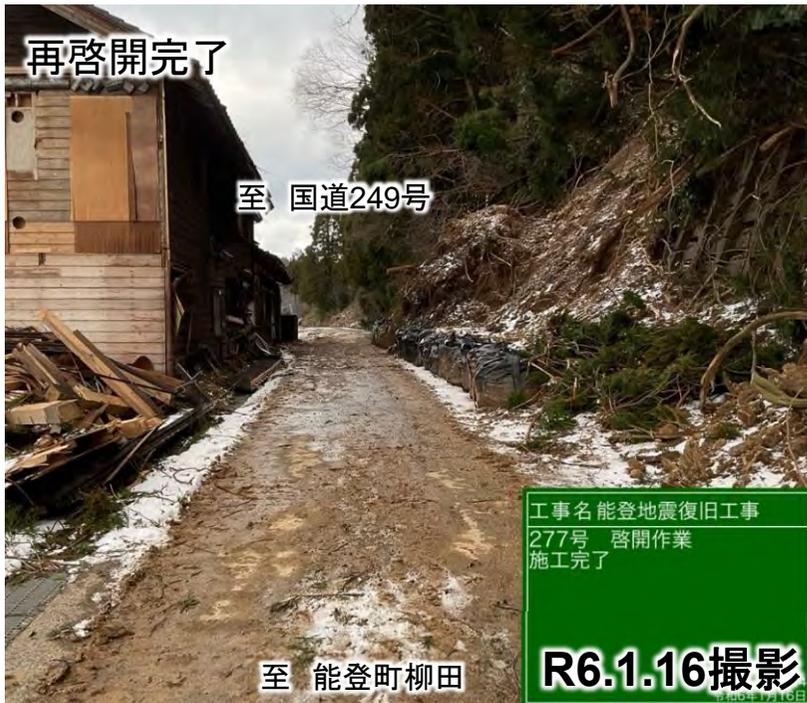
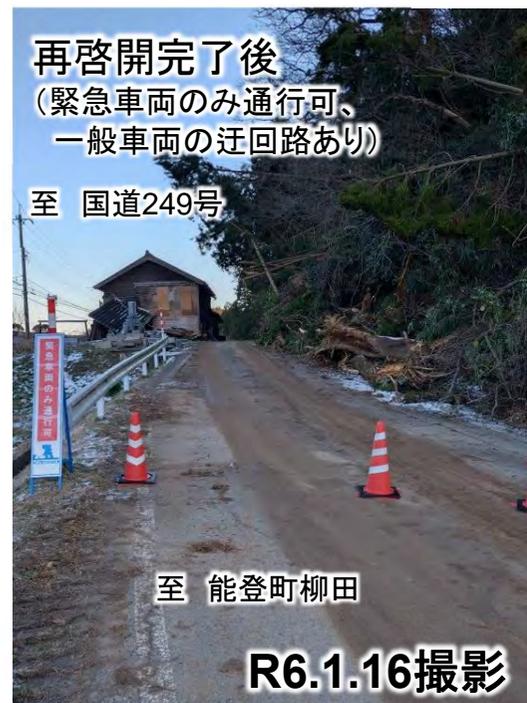
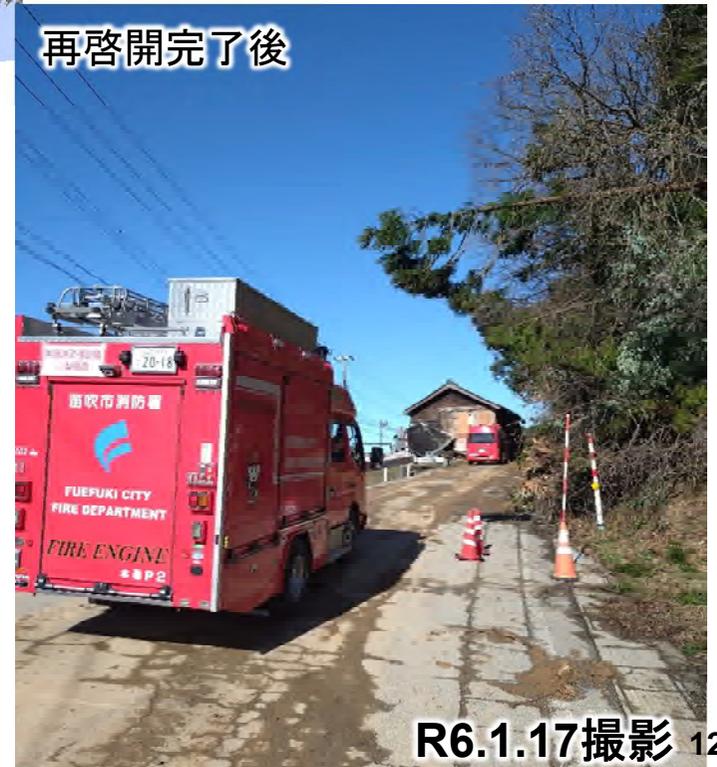
● 鳳珠郡能登町柳田「能登町柳田交差点」から8.1km地点 輪島市里町 崩落箇所

啓開後再崩落

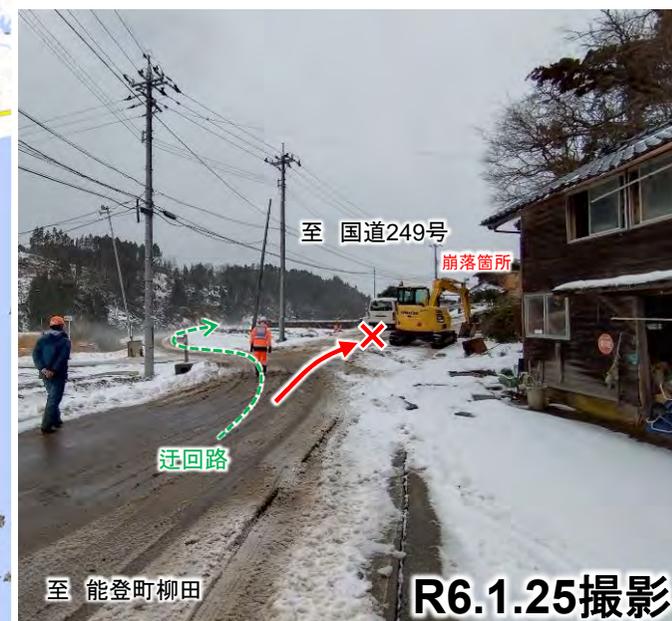
● 鳳珠郡能登町柳田「能登町柳田交差点」から8.1km地点 輪島市里町 崩落箇所

再啓開後再崩落

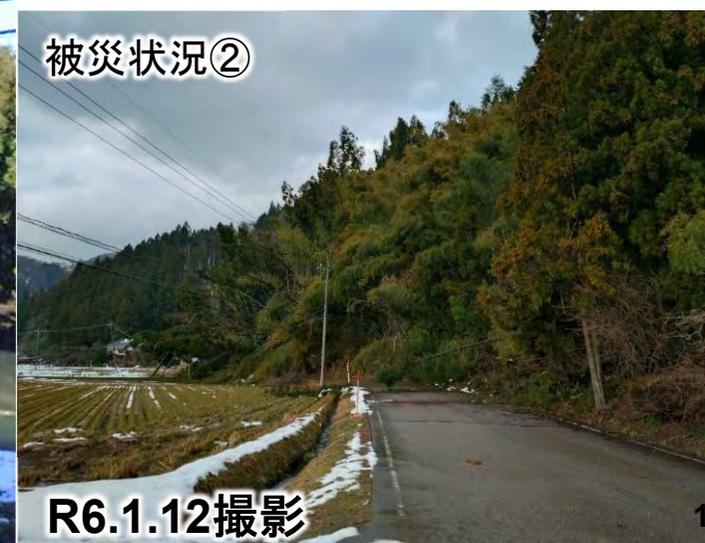
被災状況②

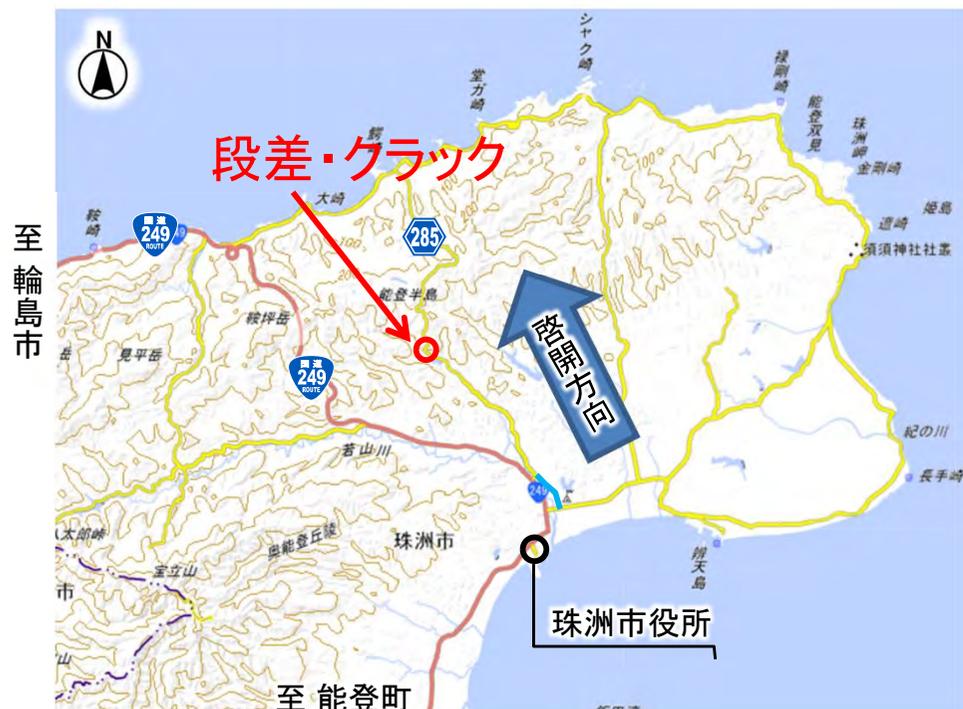
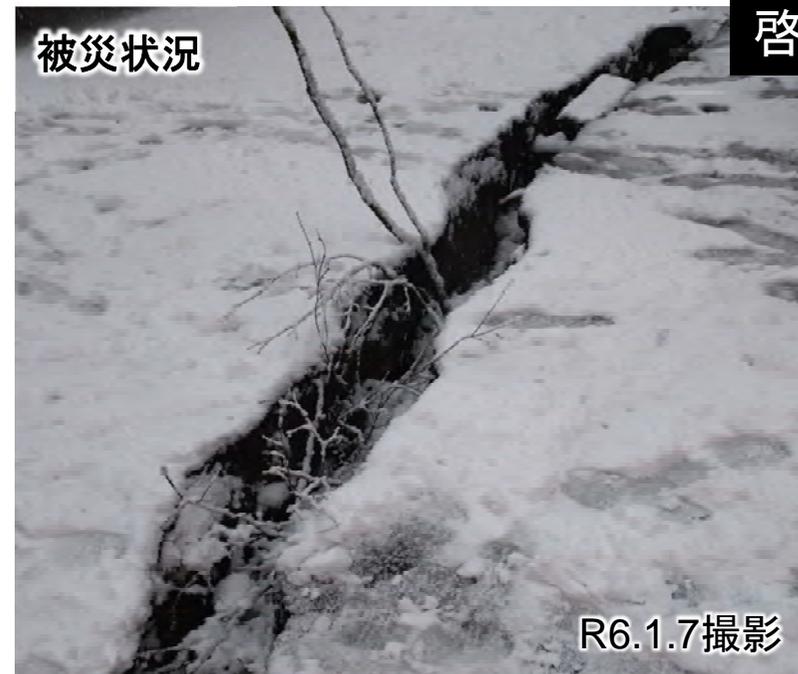
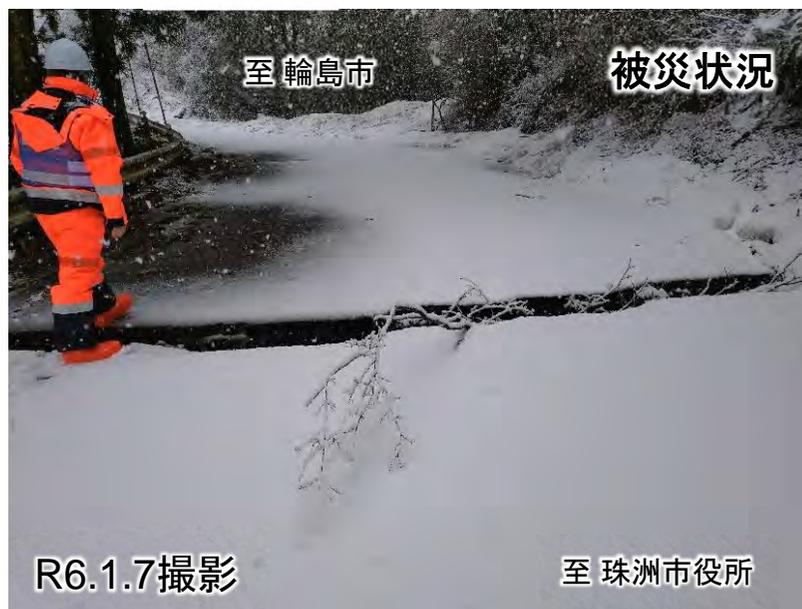
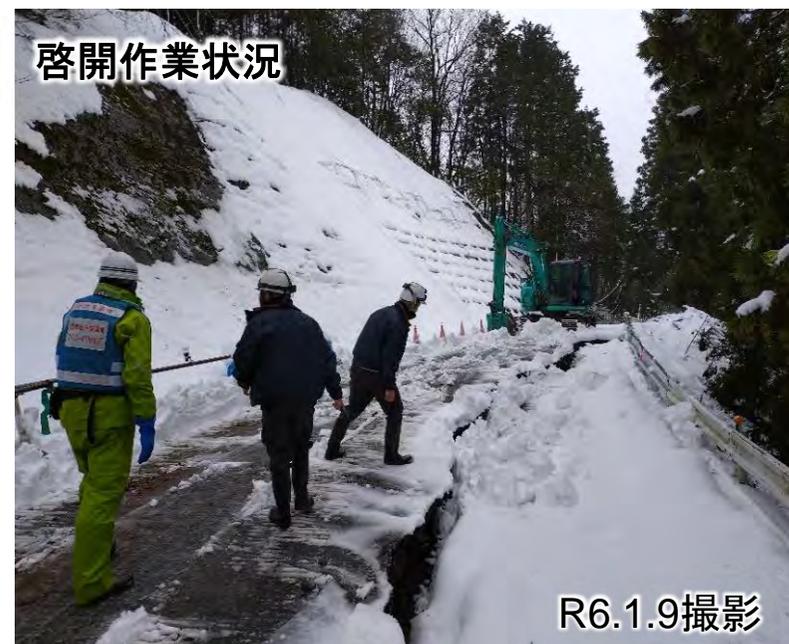
● 珠洲市若山町出田地内「広栗橋交差点」から約4.4km地点 路面段差解消後、道路除雪をしながら前進

啓開済

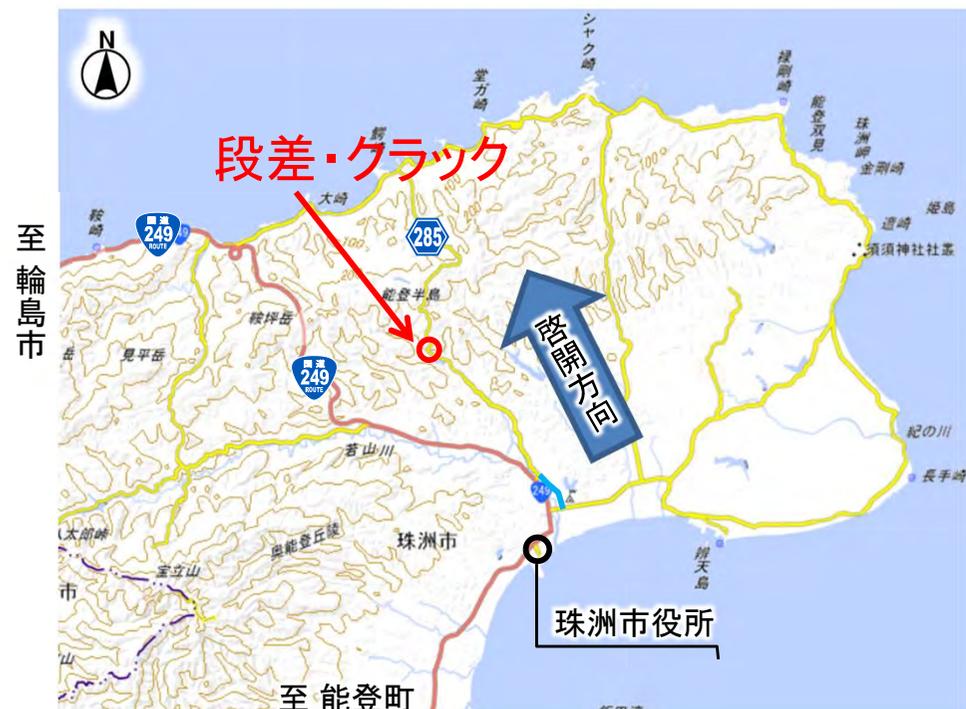
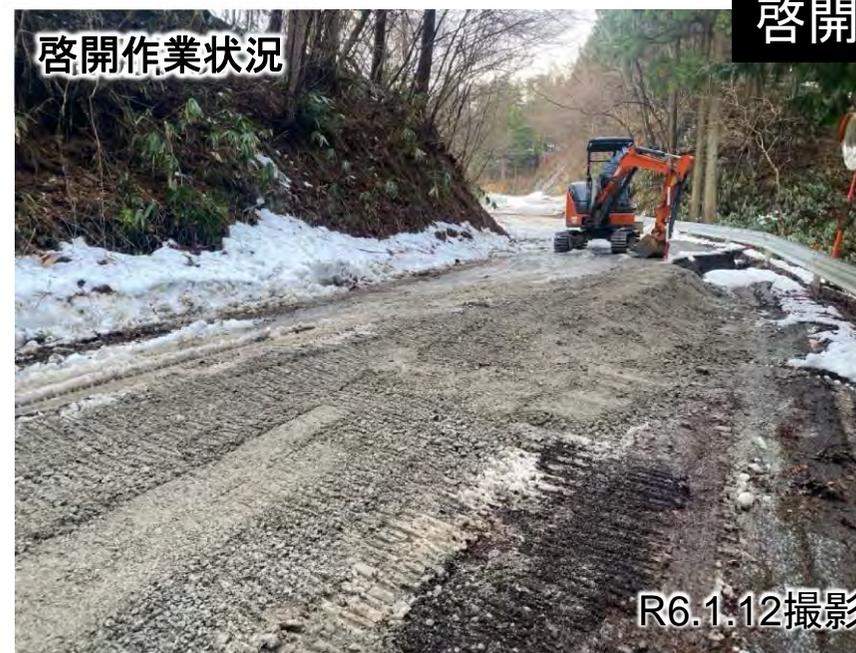
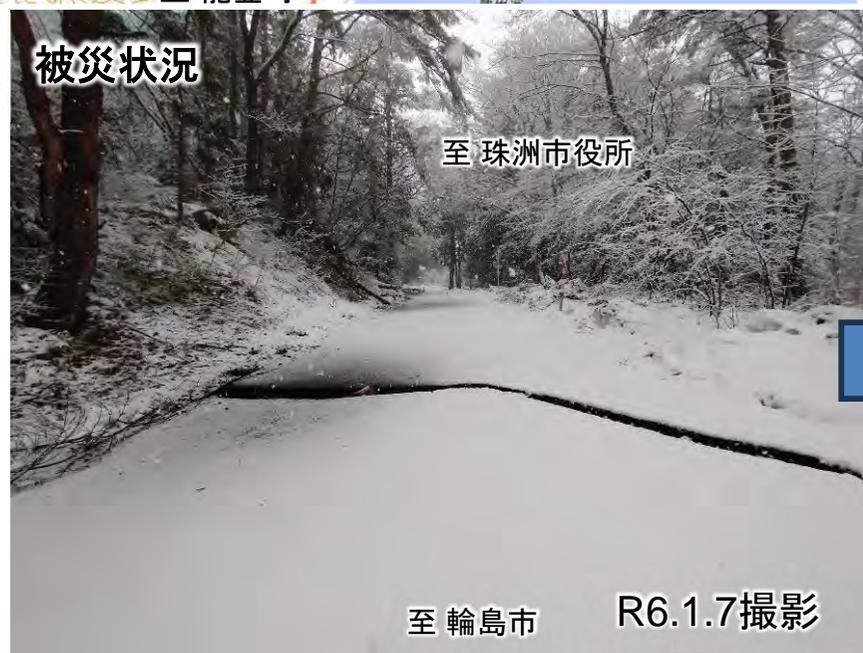
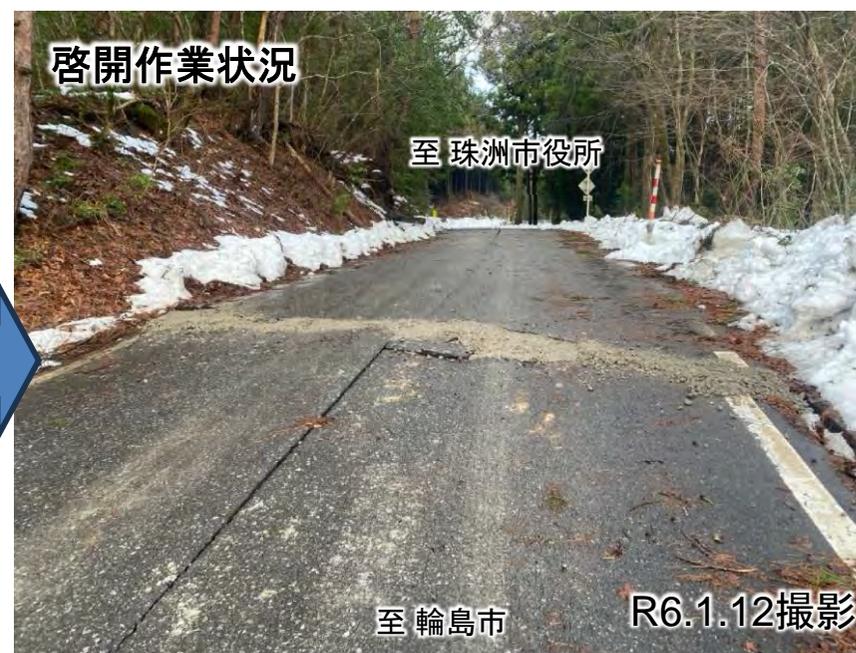
● 珠洲市若山町出田地内「広栗橋交差点」から約4.4km地点 路面段差解消後、道路除雪をしながら前進

啓開済

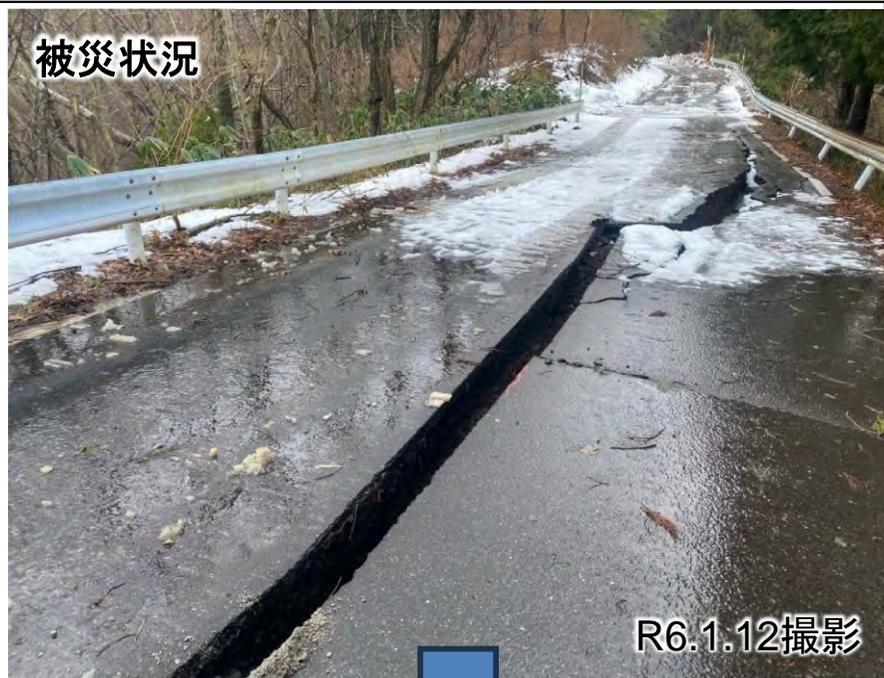
被災状況

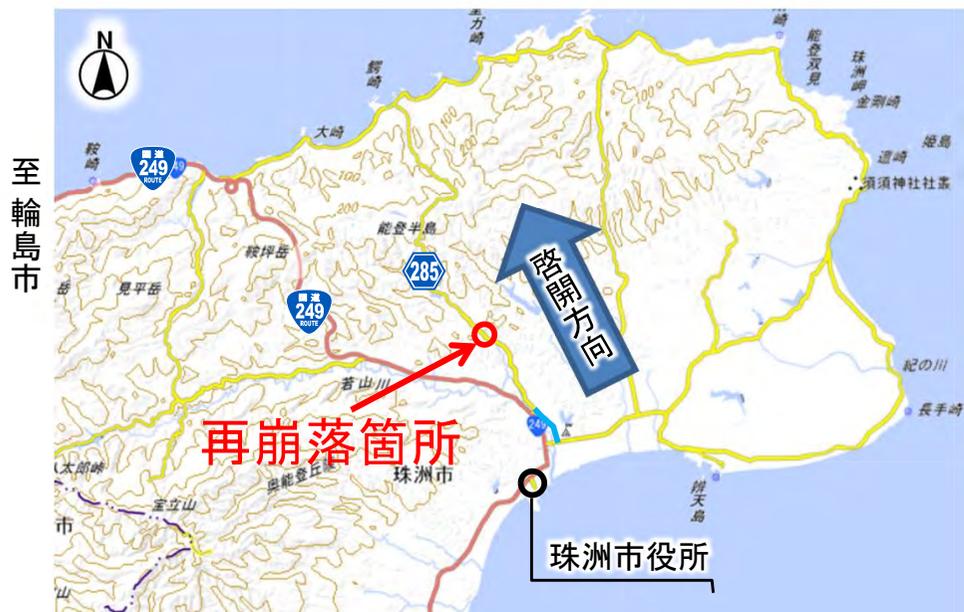
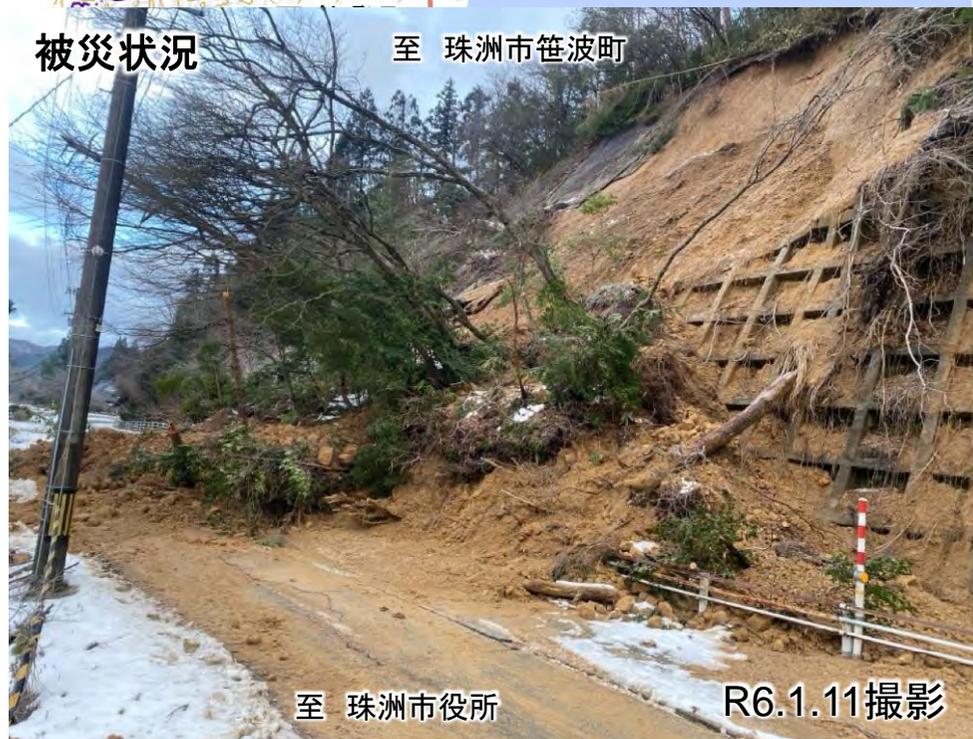
● 珠洲市若山町出田地内「広栗橋交差点」から約2.4km地点 崩落

被災状況

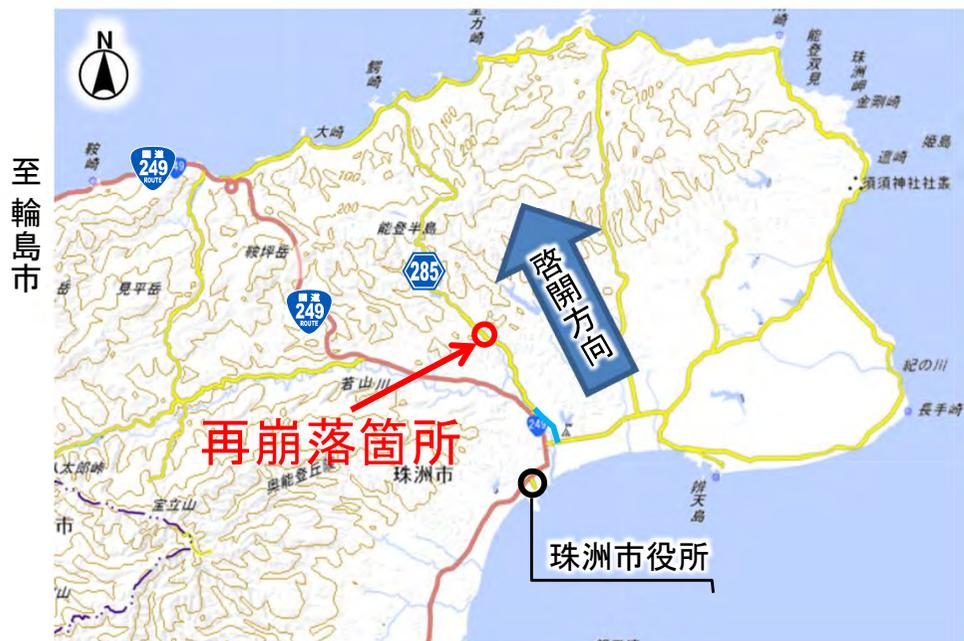
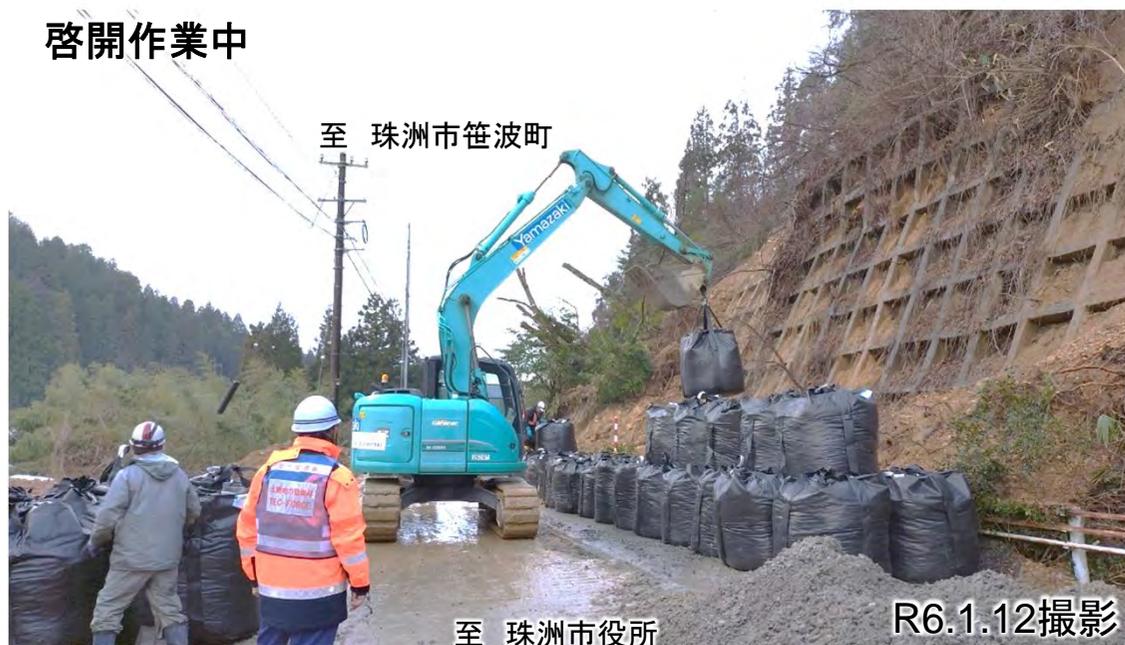
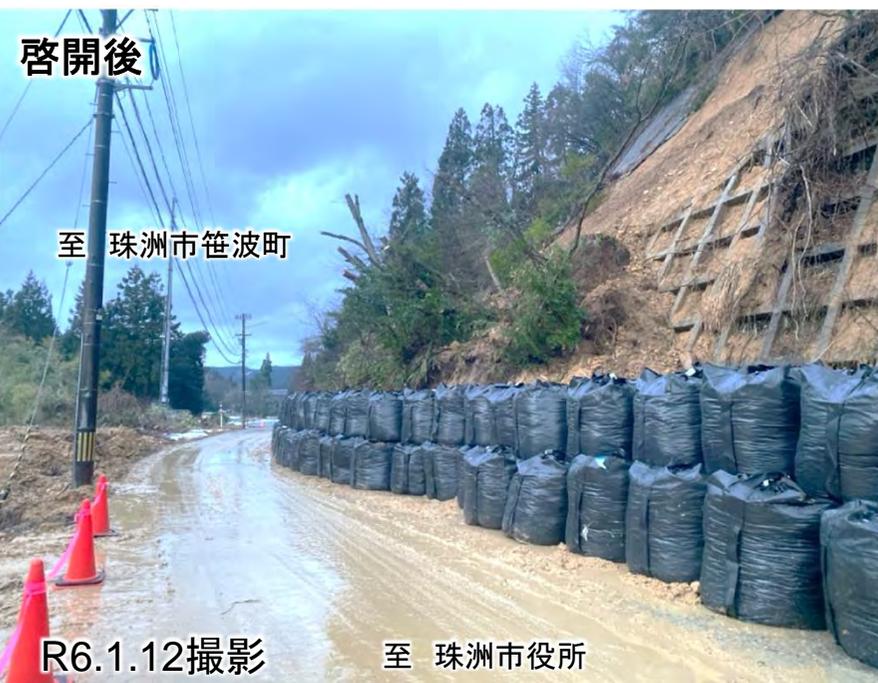
- 珠洲市若山町出田地内「広栗橋交差点」から約2.4km地点 崩落

啓開作業中

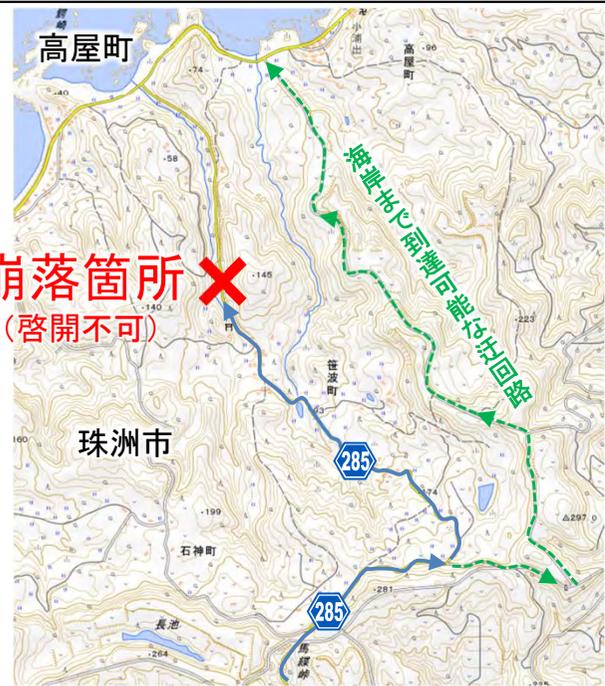
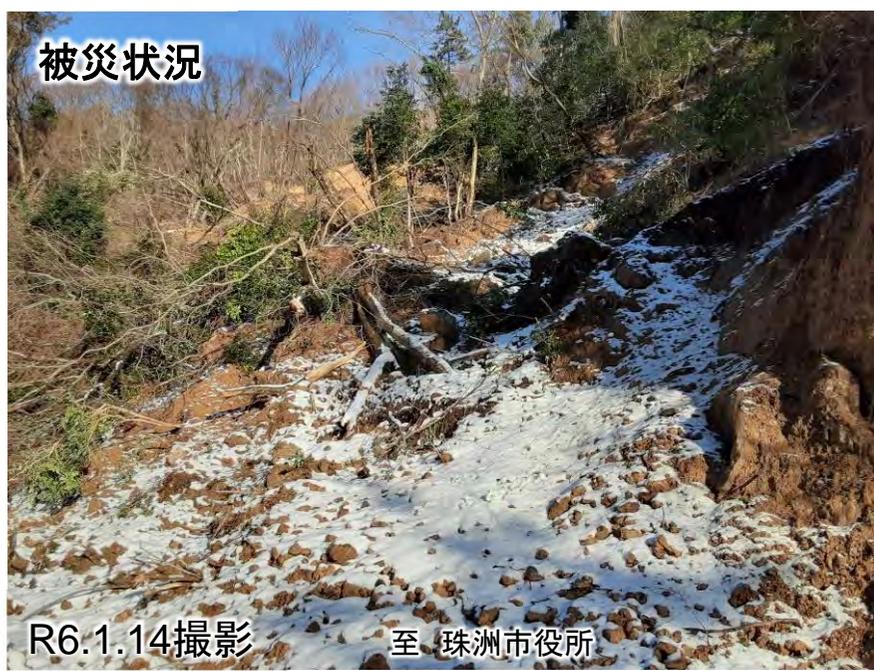
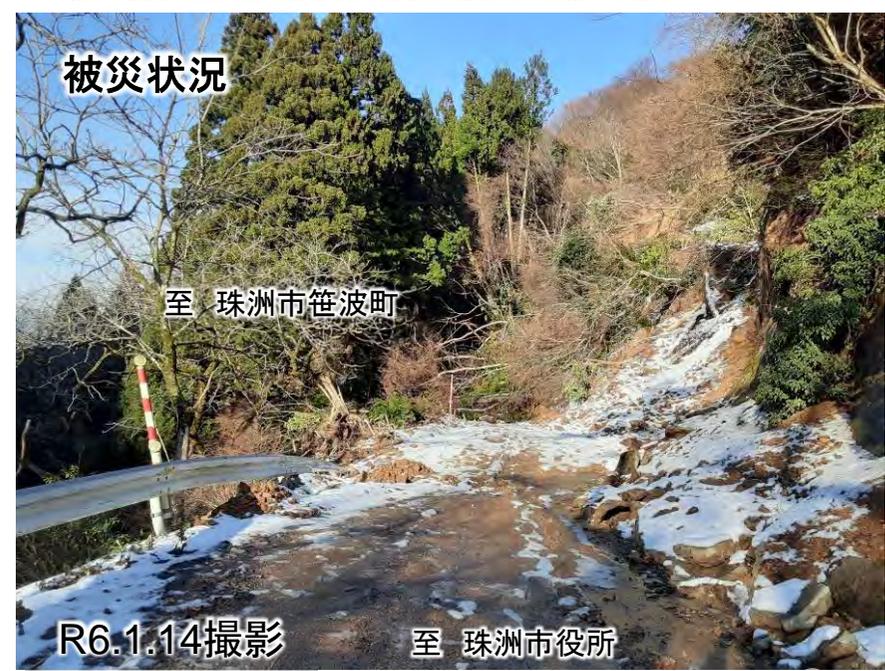
● 珠洲市若山町出田地内「広栗橋交差点」から約9.1km地点 崩落

啓開不可

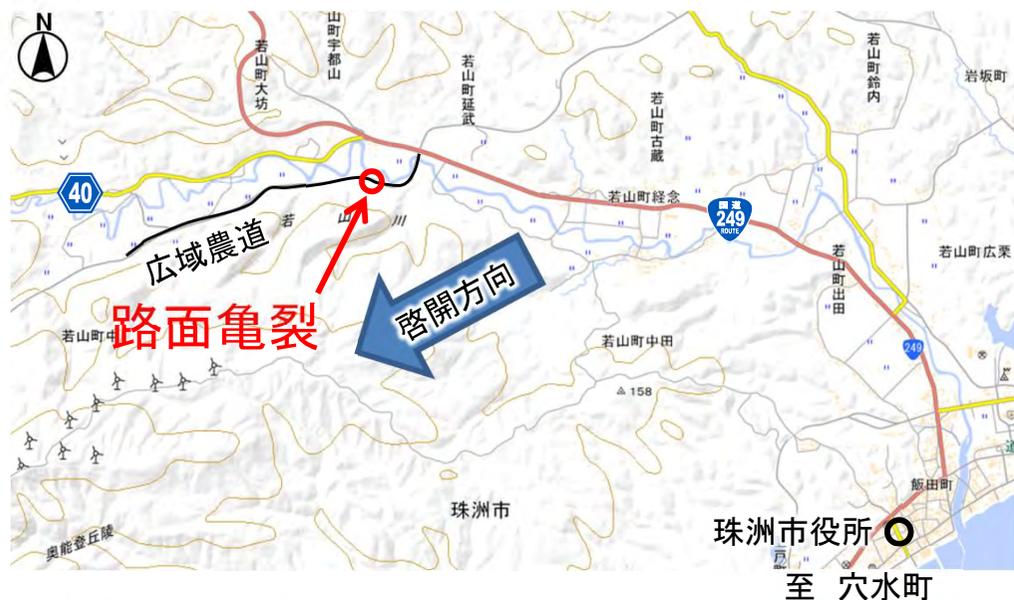
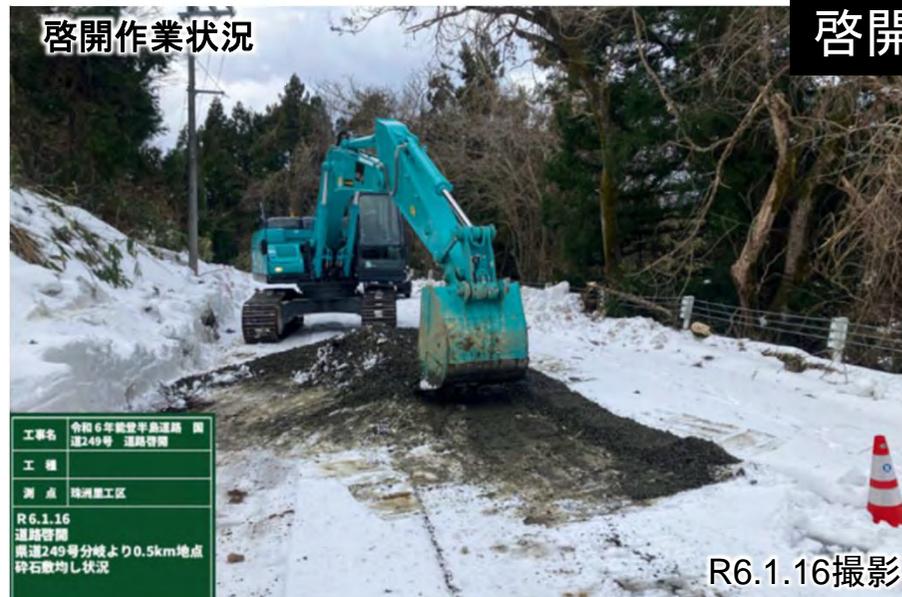
## ● 珠洲市若山町延武地内の国道接続交差点から約0.5km地点 路面亀裂

啓開済

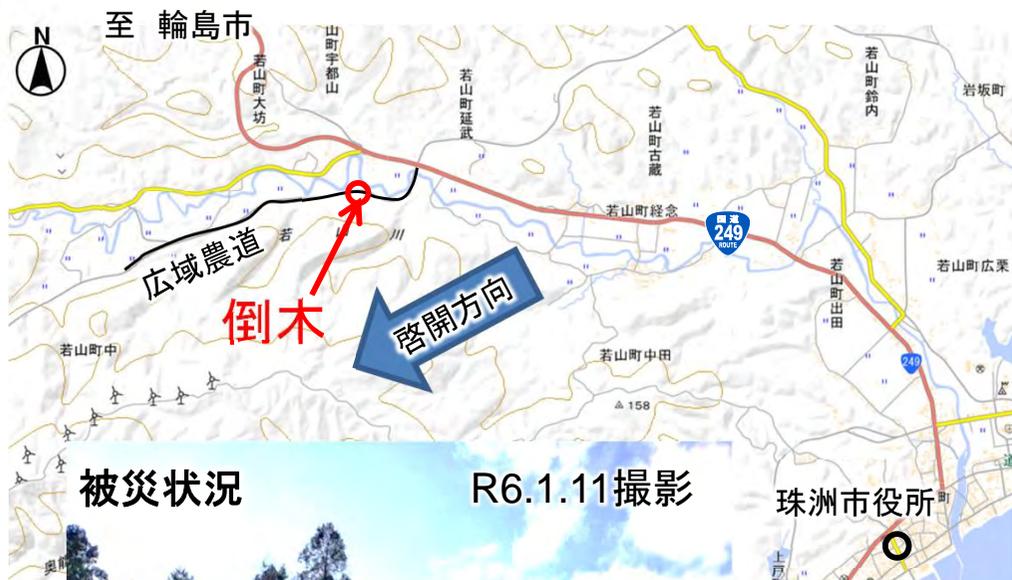
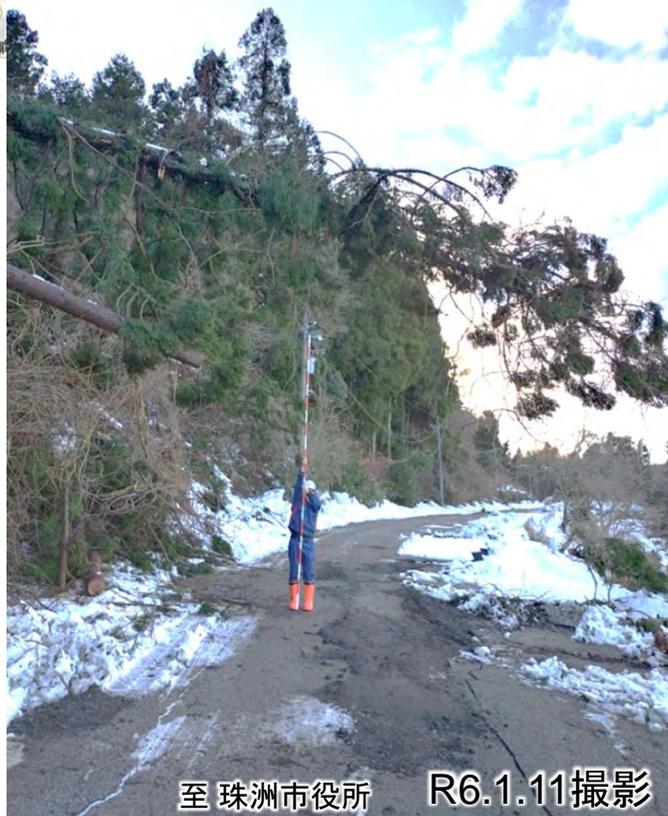
● 珠洲市若山町延武地内の国道接続交差点から約0.6km地点 倒木

被災状況

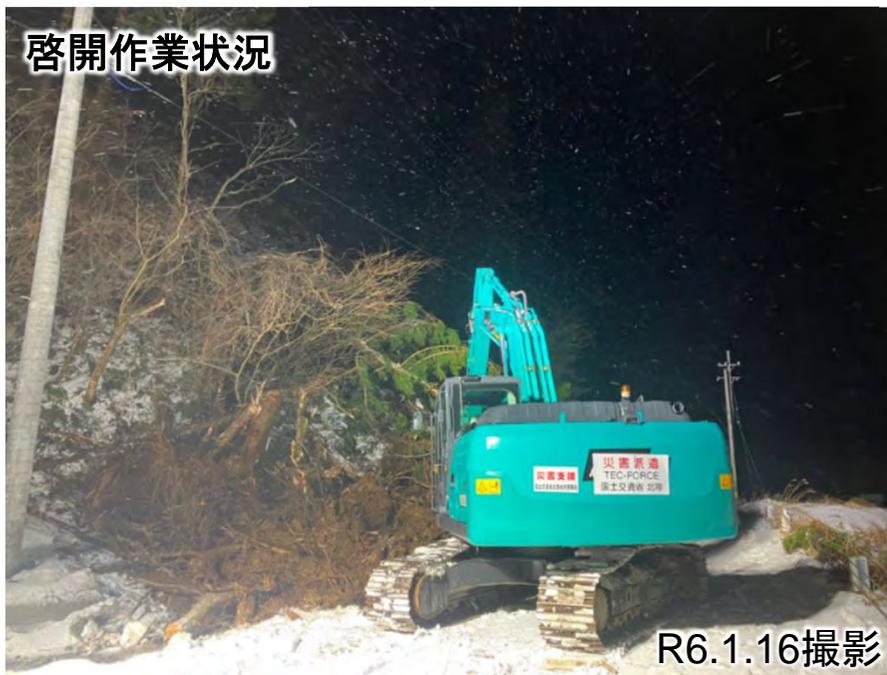
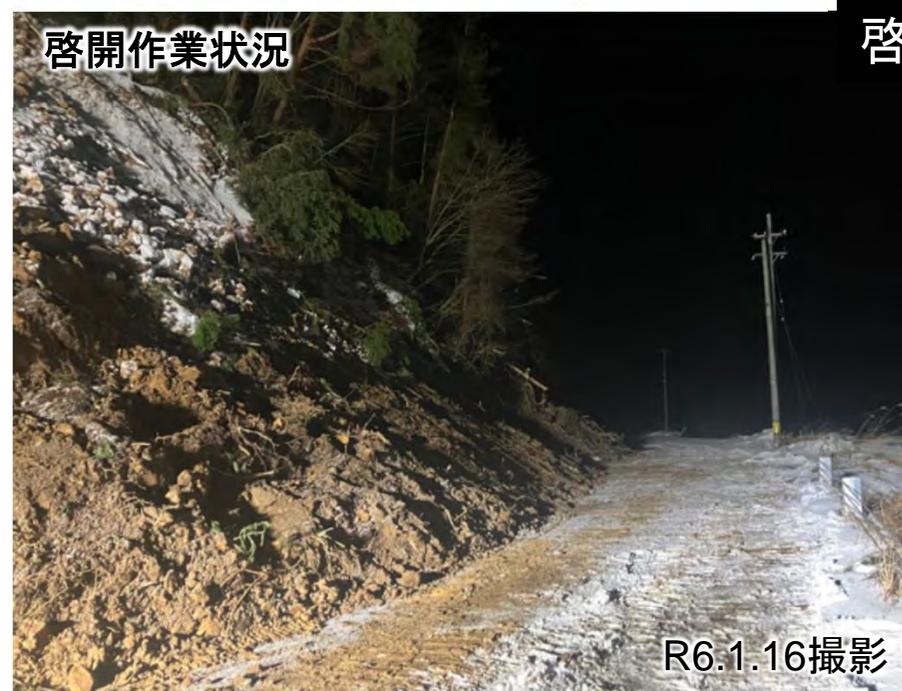
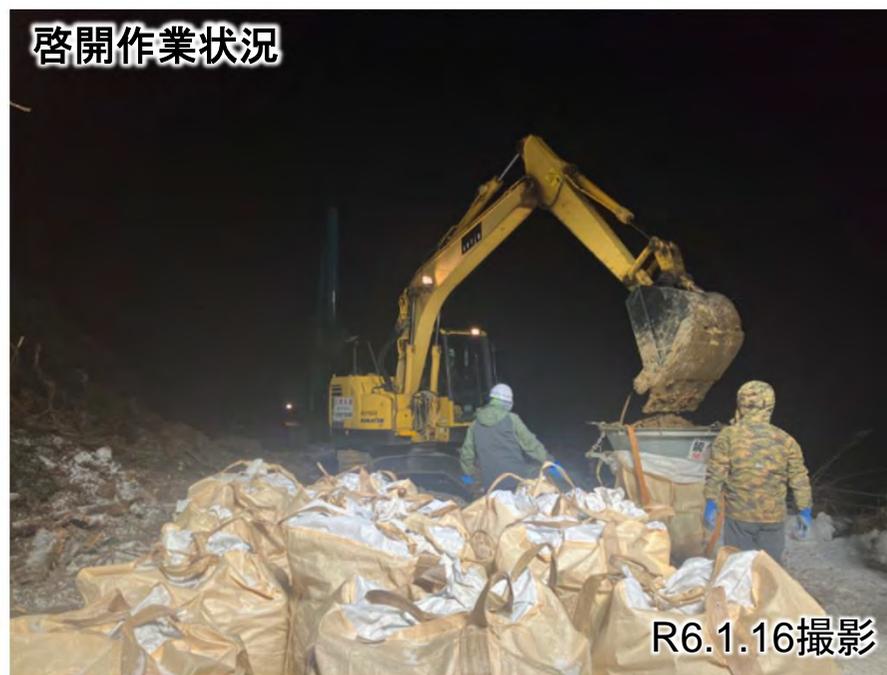
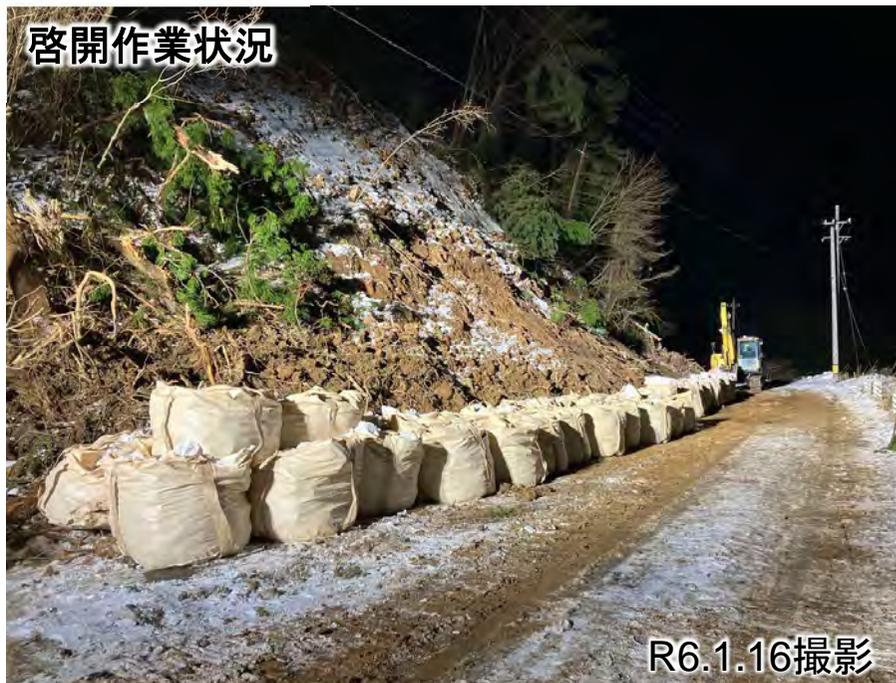
啓開済

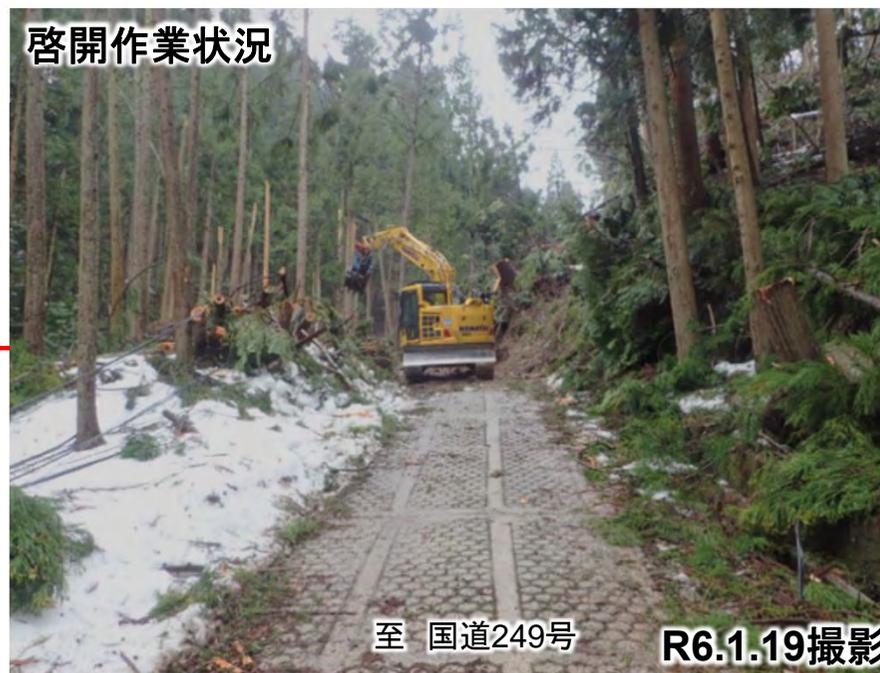
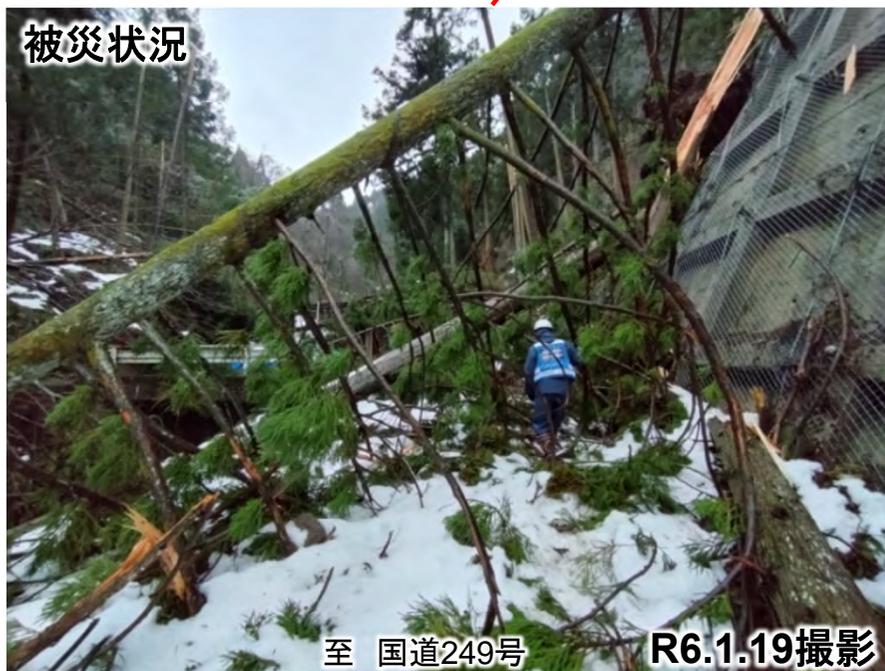
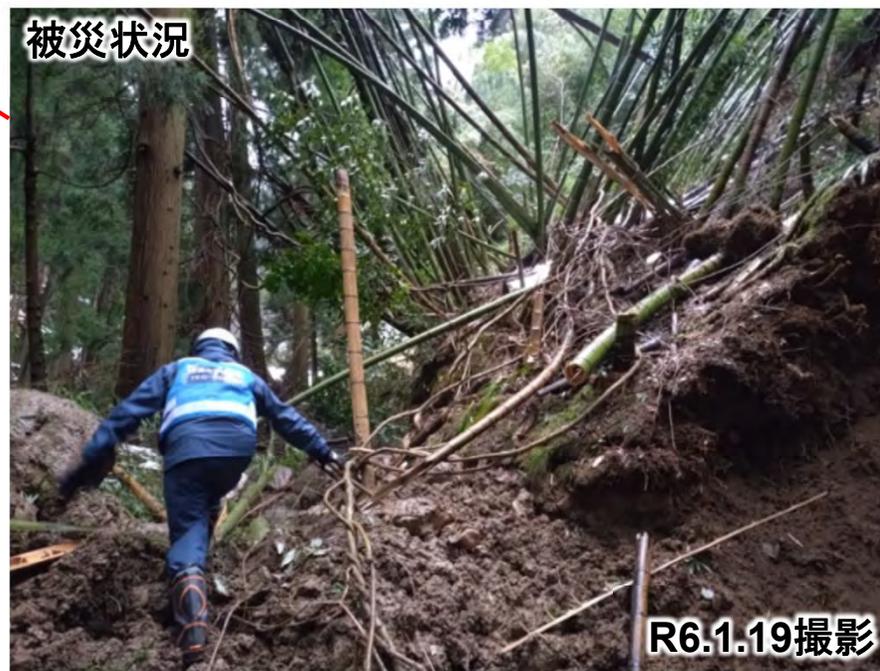
● 輪島市長井町の国道249号接続交差点より 1.7km地点 輪島市房田町付近 崩落箇所の啓開作業状況

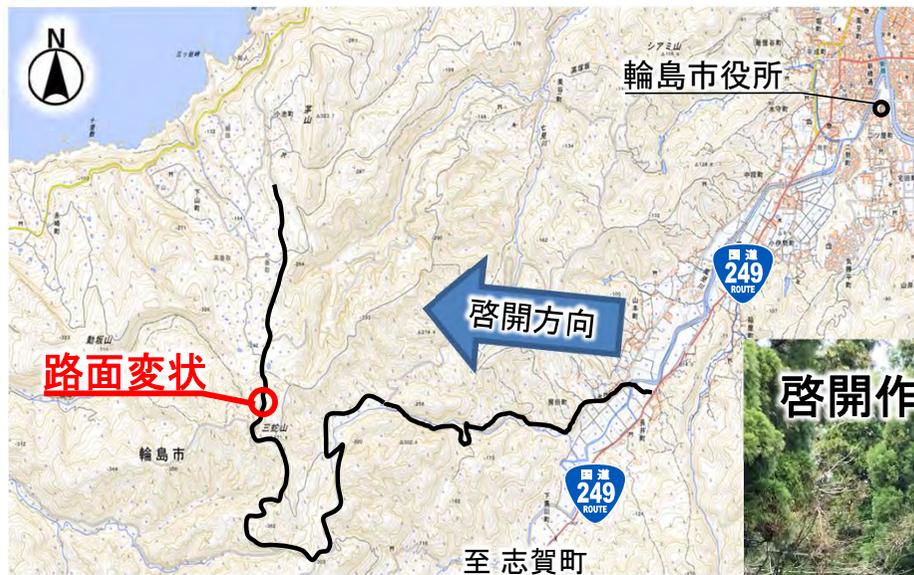
● 輪島市長井町の国道249号接続交差点より7.2km地点 輪島市大沢町付近 路面変状箇所の啓開作業状況

啓開作業状況
