# 令和6年能登半島地震 278 県道金蔵川西線の状況

1/26

19:00現在

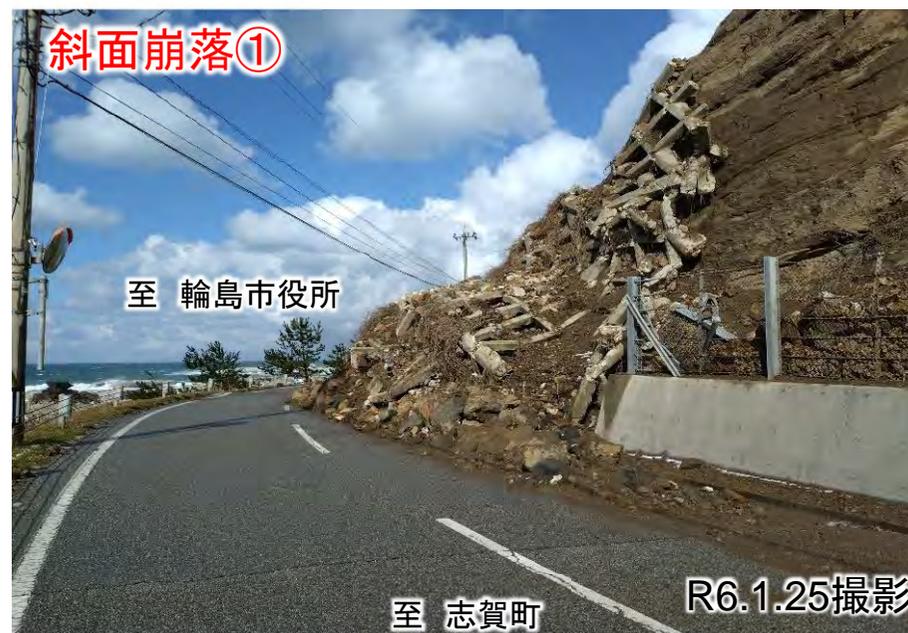
● 輪島市門前町道下地内「国道249号との交差点」から1.4km地点付近 崩落箇所の現地調査結果

斜面崩落①

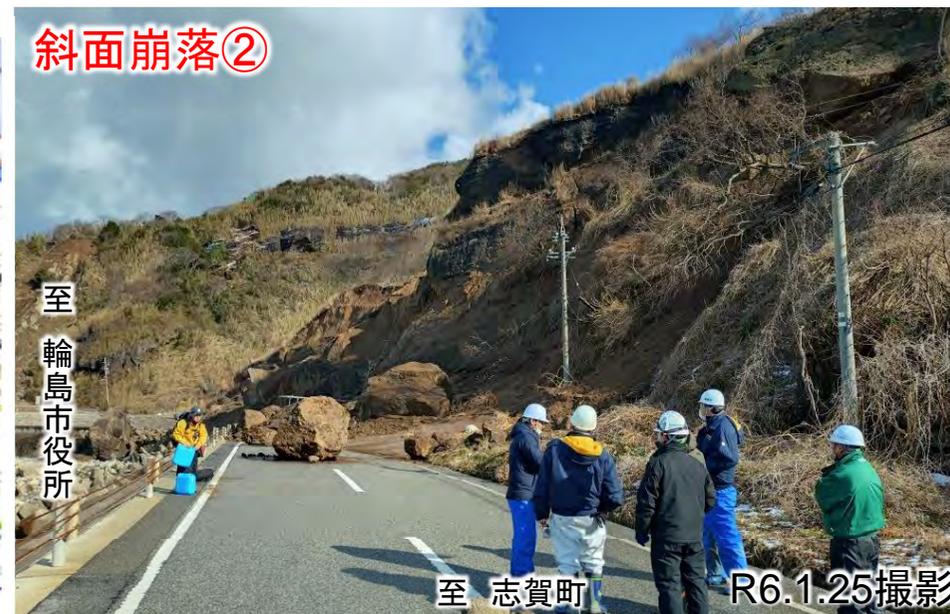
● 輪島市門前町道下地内「国道249号との交差点」から2.1km地点付近 崩落箇所の現地調査結果

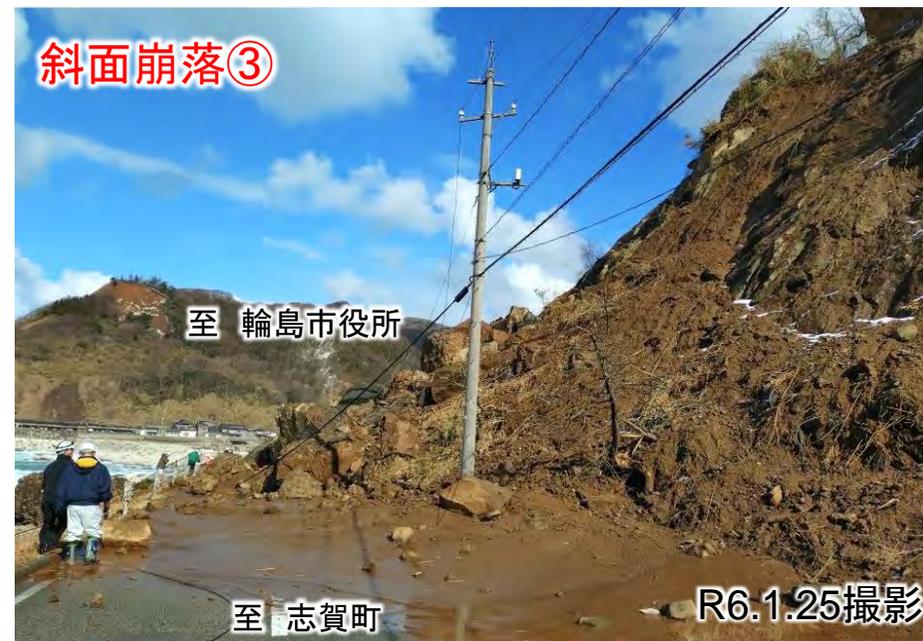
● 輪島市門前町道下地内「国道249号との交差点」から2.7km地点付近 崩落箇所の現地調査結果

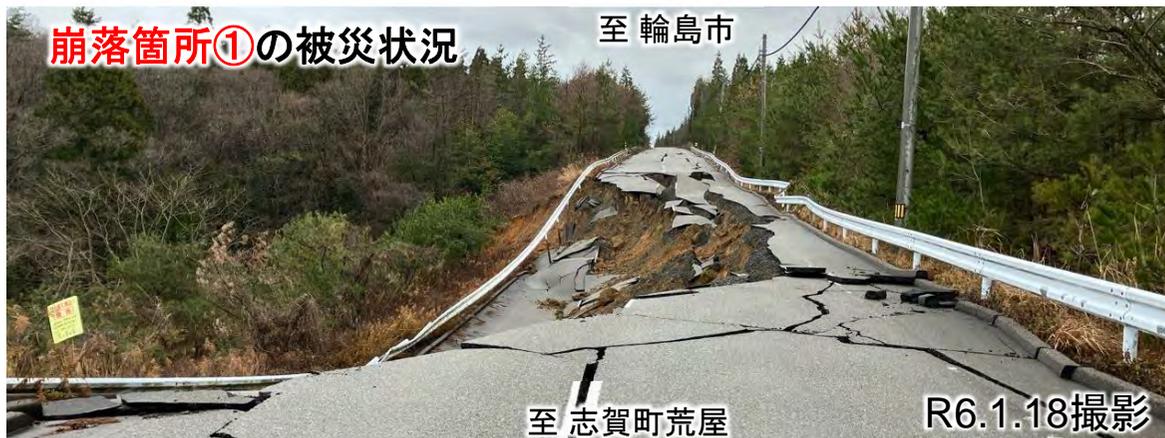
● 羽咋郡志賀町荒屋地内「国道との交差点」から約7.7km 崩落箇所①の状況

啓開中

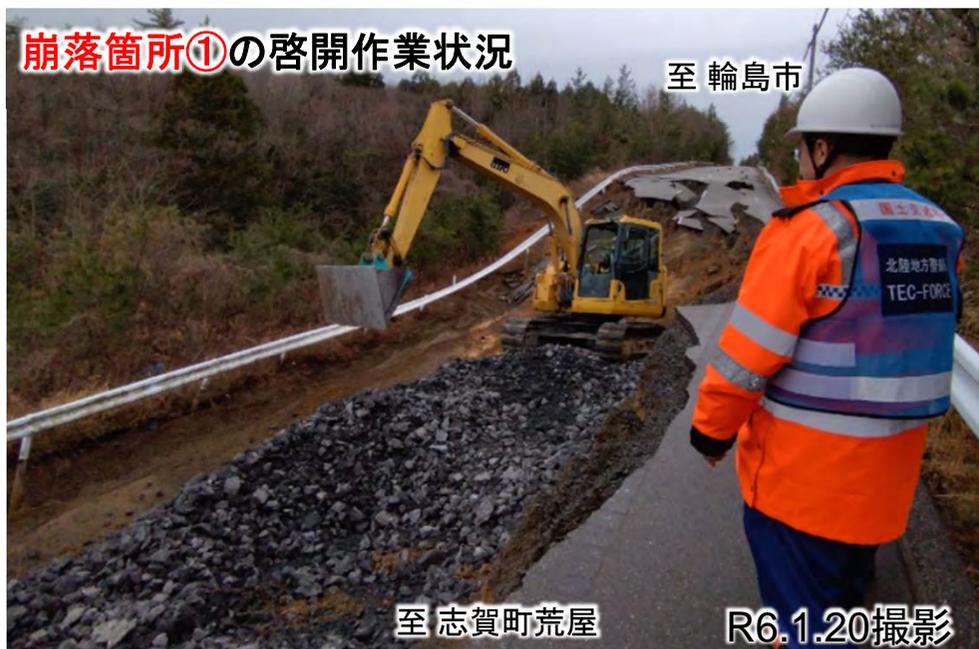
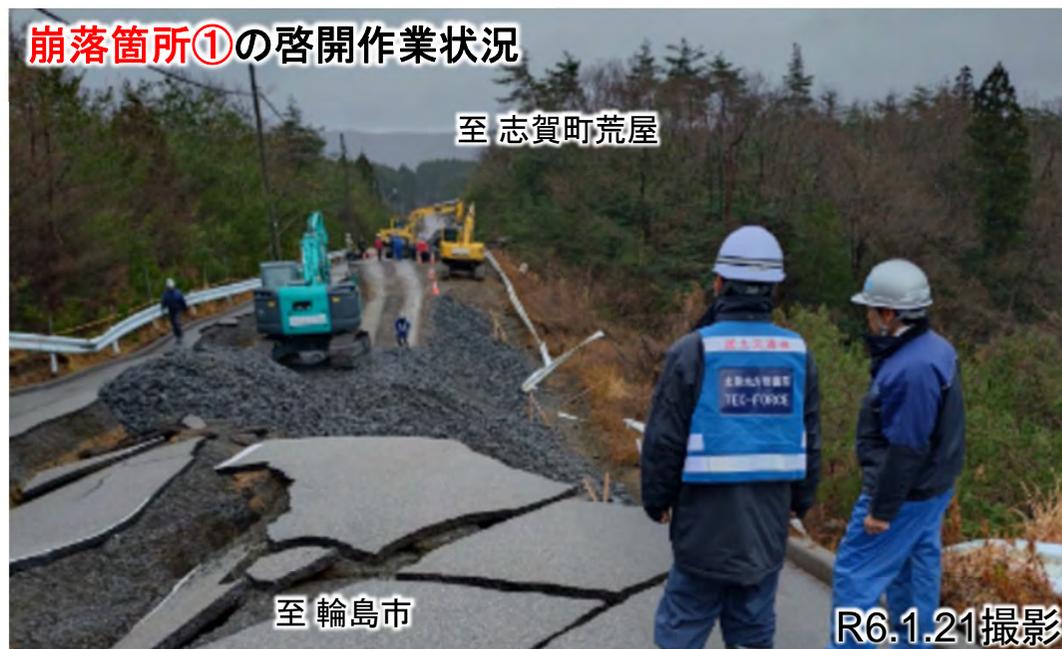
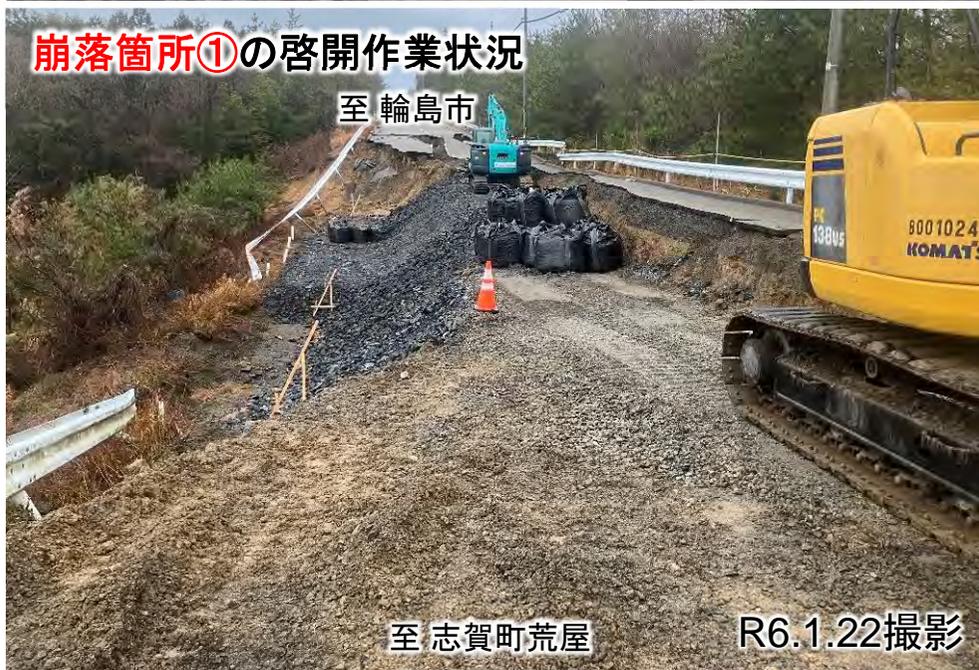
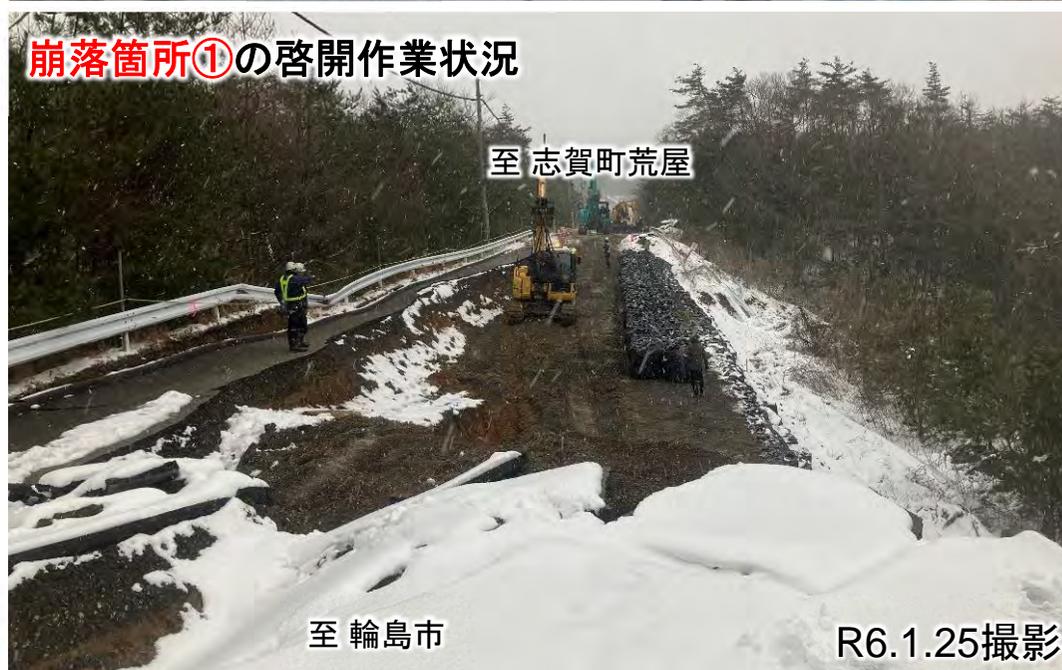
● 羽咋郡志賀町荒屋地内「国道との交差点」から 約7.7km 崩落箇所①の状況

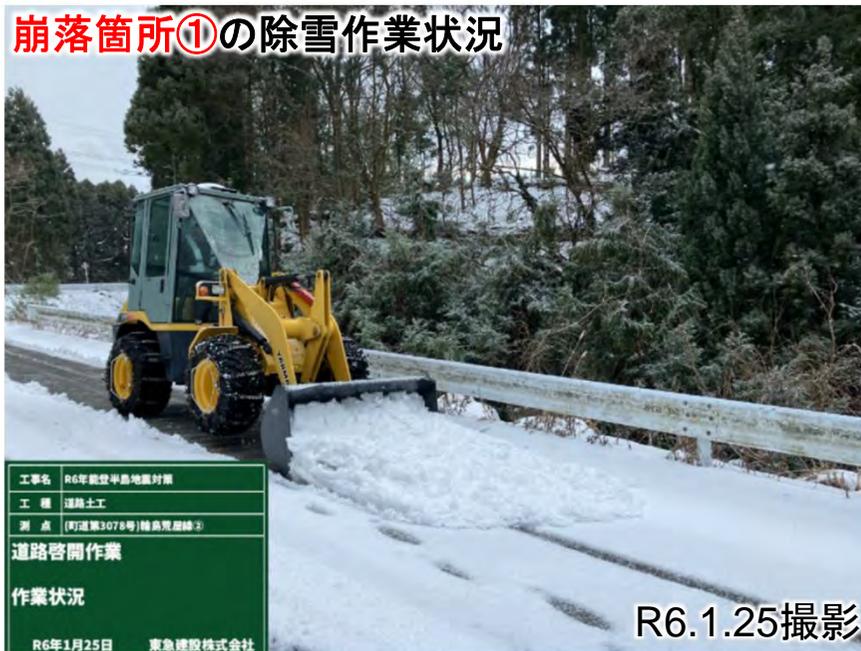
### 崩落箇所①の除雪作業状況

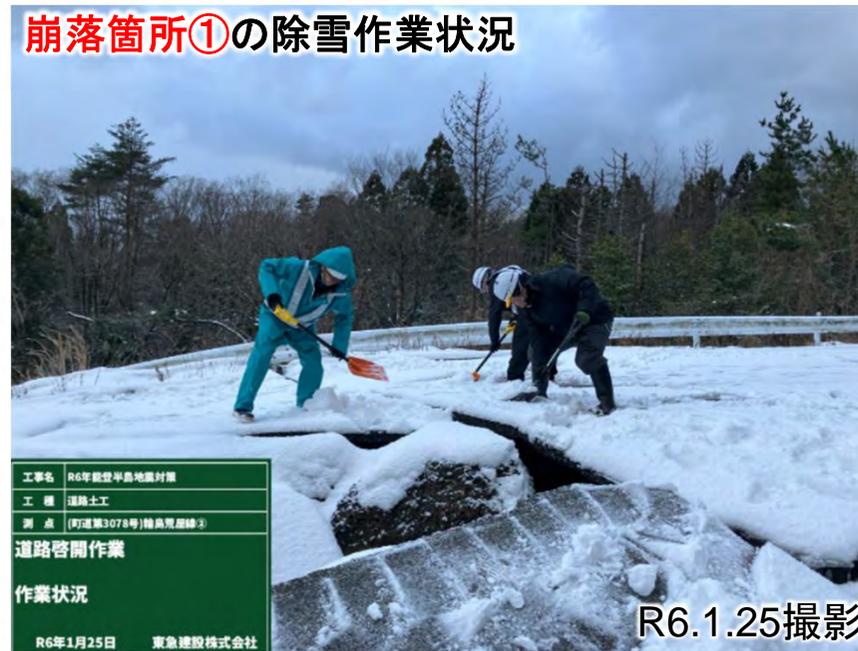
### 崩落箇所①の除雪作業状況

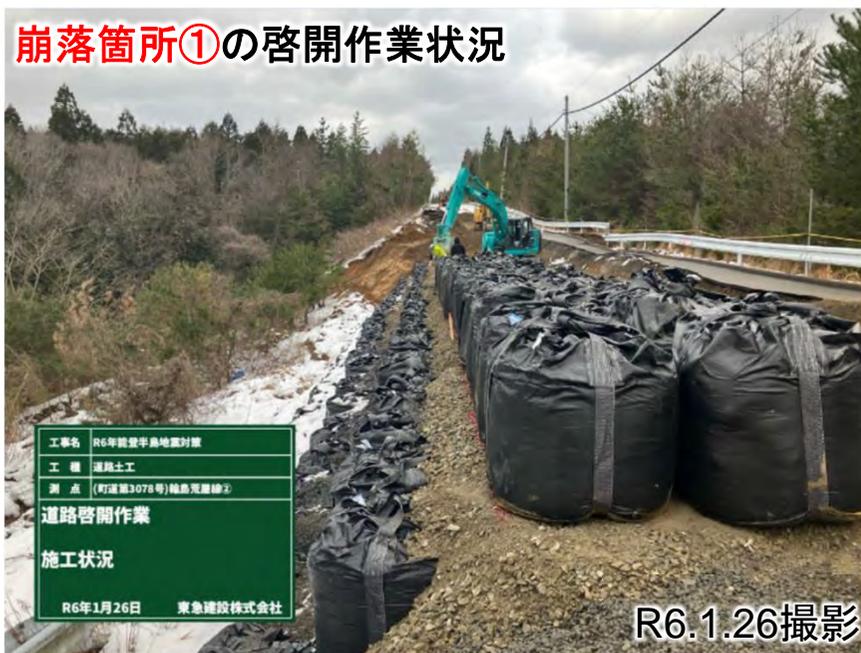
### 崩落箇所①の啓開作業状況

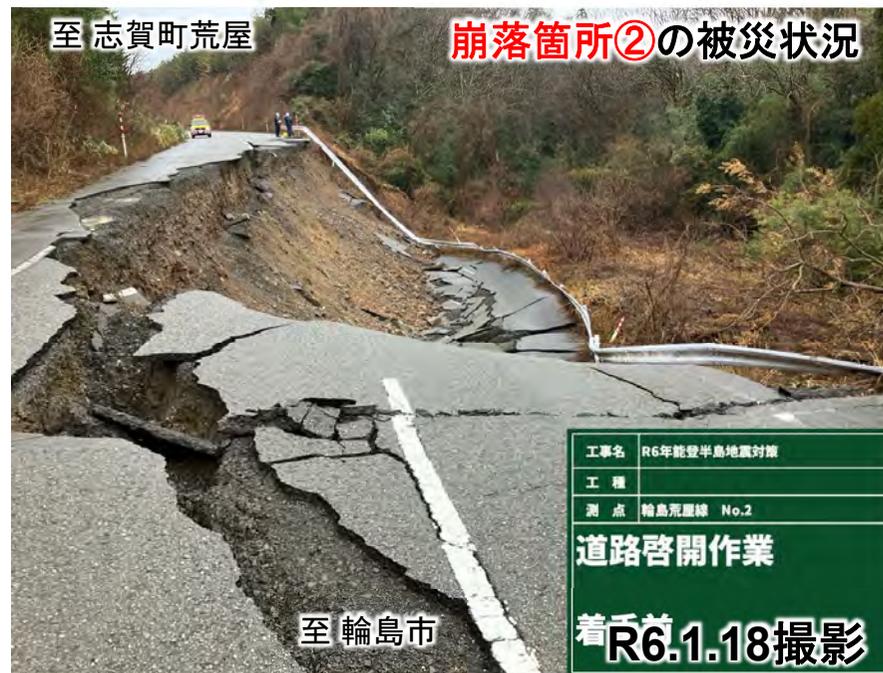
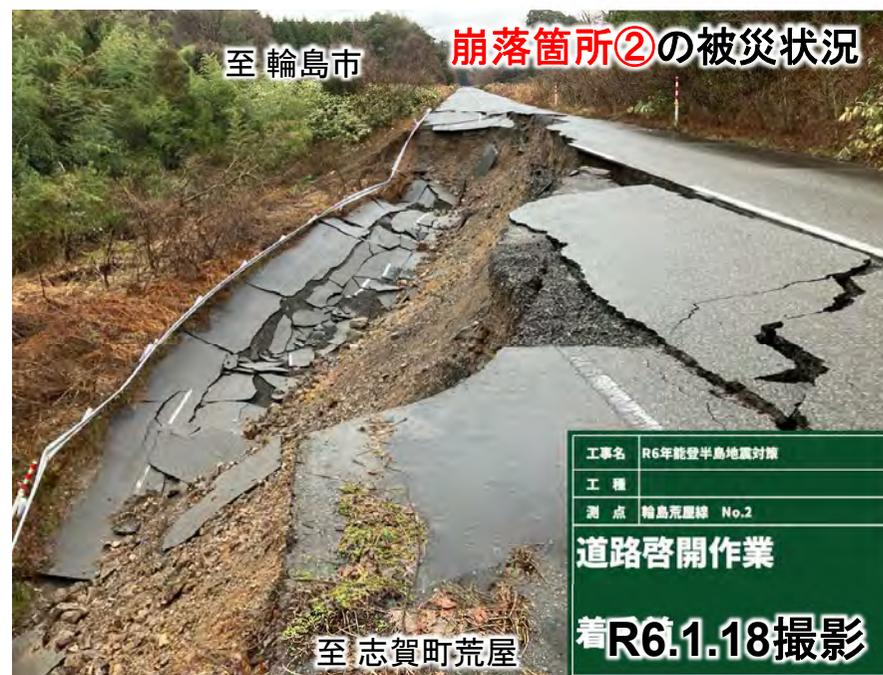
● 羽咋郡志賀町荒屋地内「国道との交差点」から約11.0km地点 崩落箇所②の状況

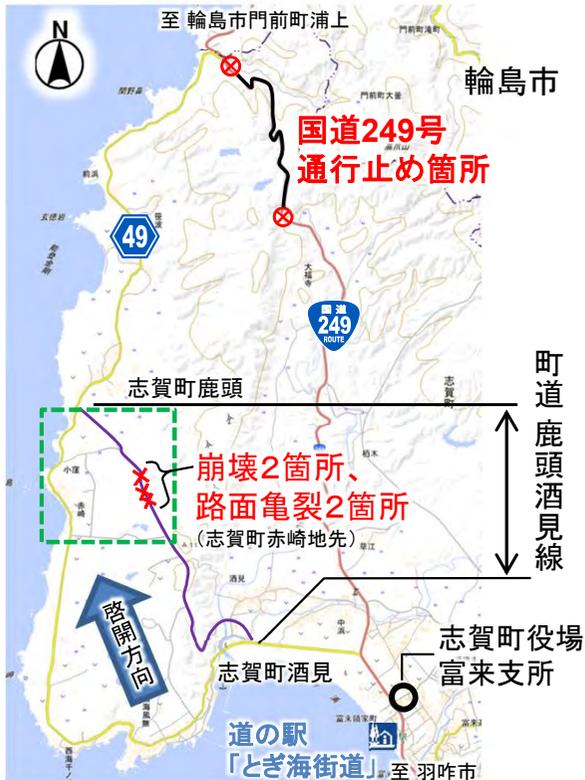
● 羽咋郡志賀町酒見地内「県道との交差点」から約3.2km地点（志賀町鹿頭地先） 崩壊

崩壊箇所①の被災状況

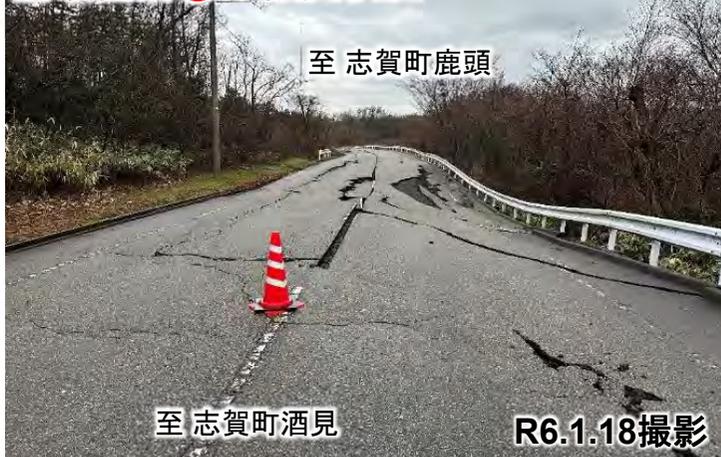
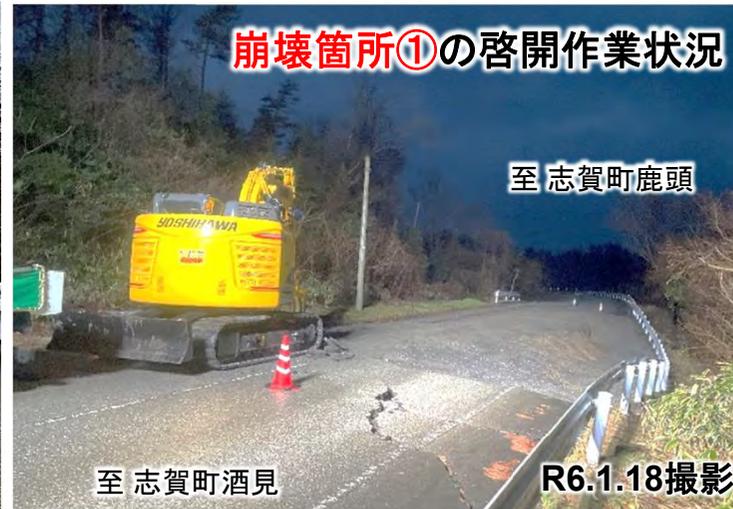
崩壊箇所①の啓開後の状況

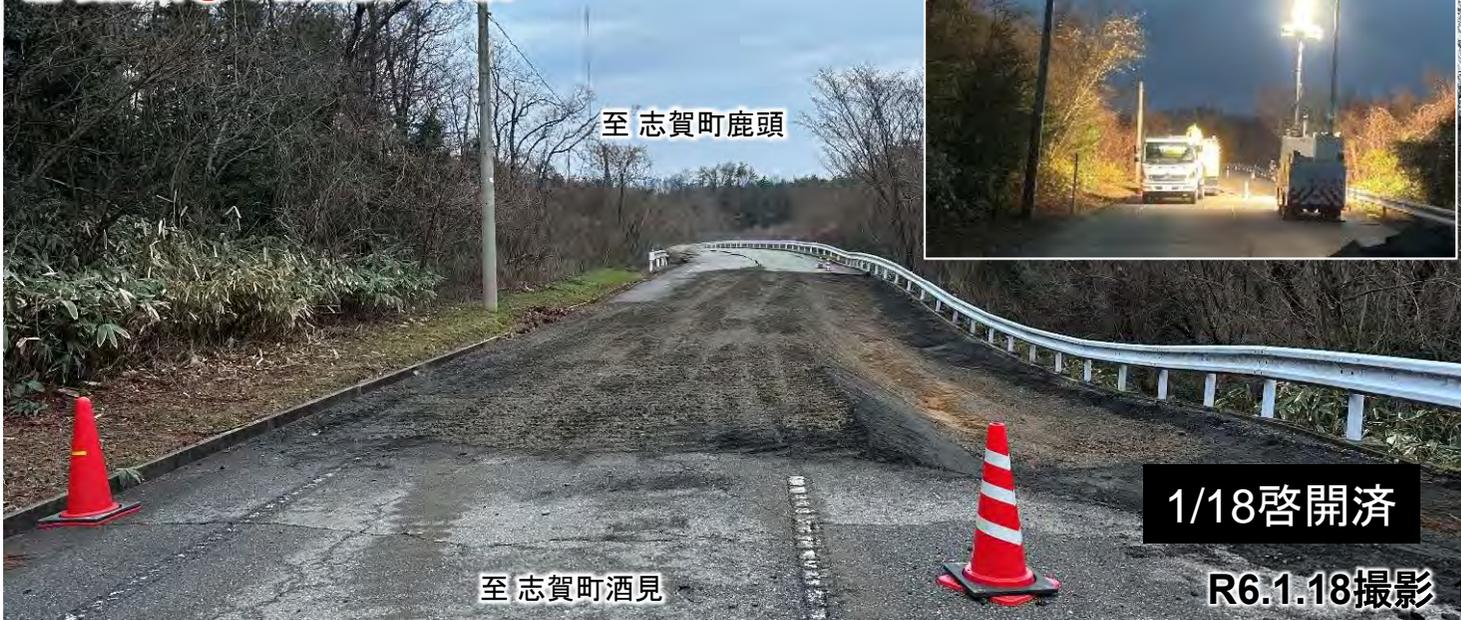
啓開作業状況 R6.1.18撮影

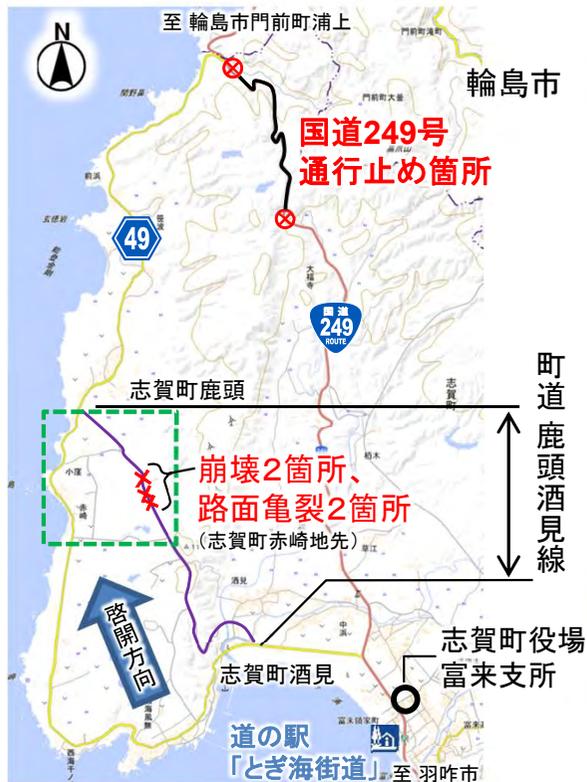
● 羽咋郡志賀町酒見地内「県道との交差点」から約3.6km地点（志賀町鹿頭地先） 路面亀裂 の状況

路面亀裂箇所①の被災状況

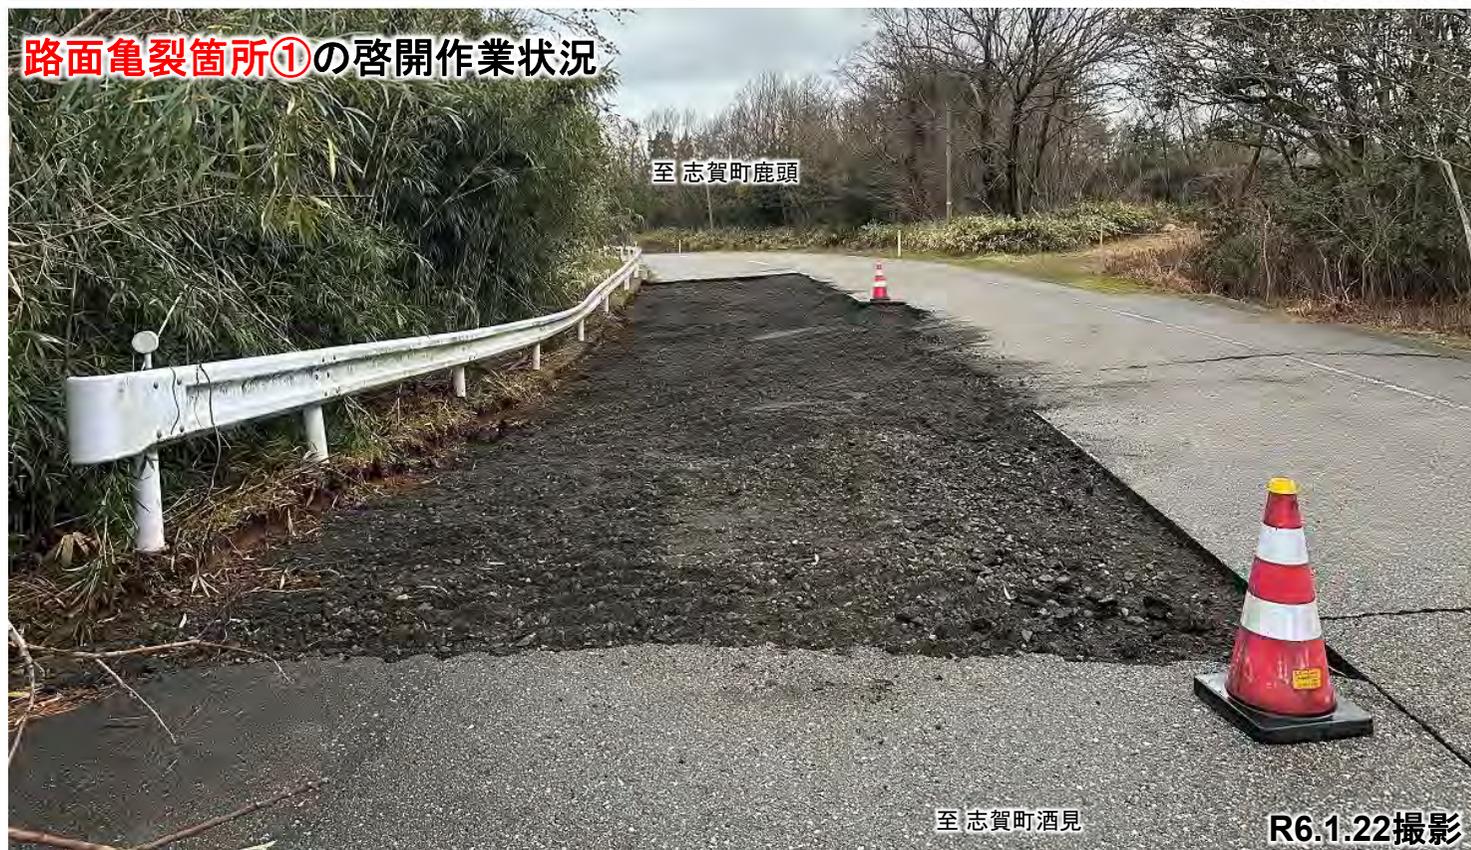
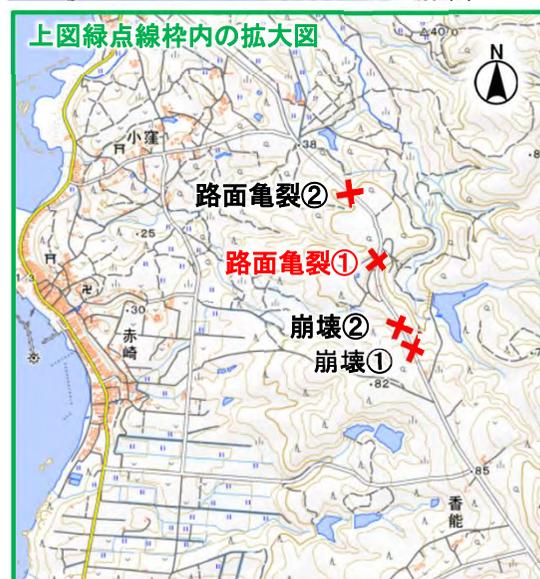
路面亀裂箇所①の啓開作業状況
