※国道249号の輪島市名舟町から輪島市白米町(道の駅「千枚田ポケットパーク」付近)間は、大規模崩落により通り抜け不可

工事名 (仮称)令和6年能登半島地震災害復旧工事
工種 測点
施工開始前
12-1
大成建設(株) 令和6年1月8日

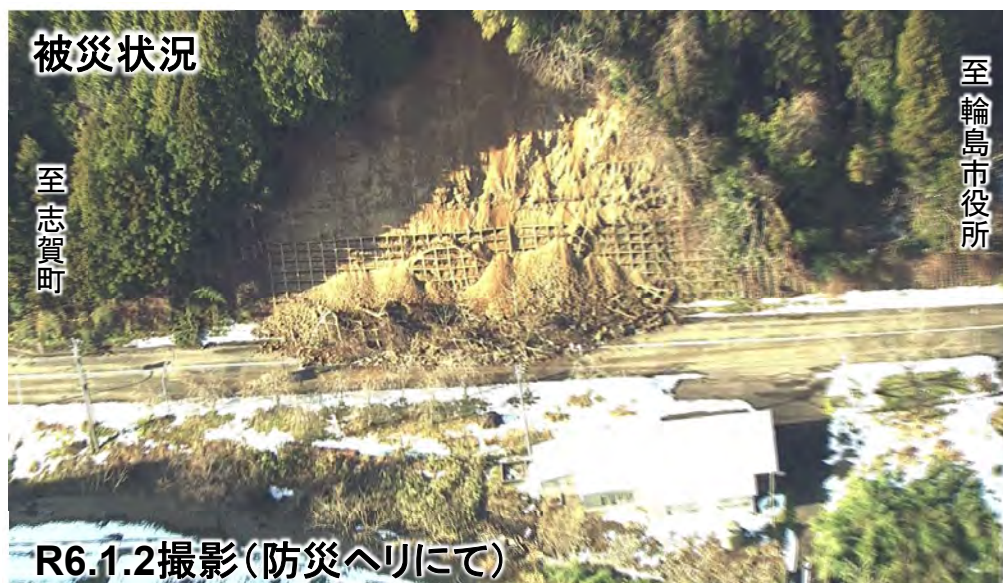
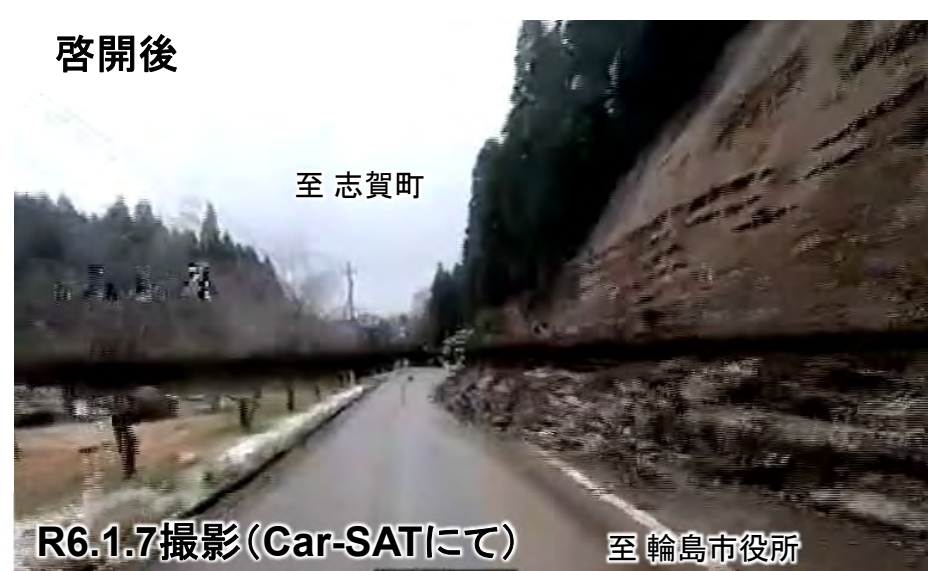
- 輪島市門前町浦上地内「浦上交差点」から1.1km地点 崩落箇所

1/5啓開済

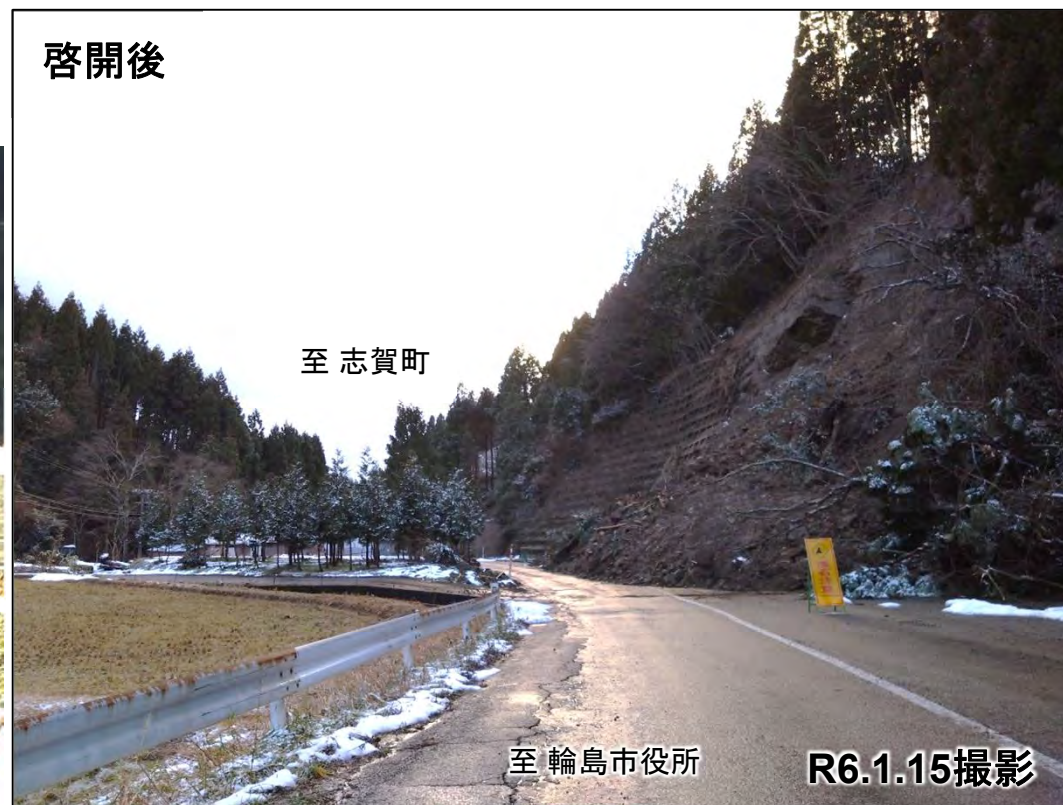
● 輪島市門前町浦上地内「浦上交差点」から1.3km地点 崩落箇所

啓開済

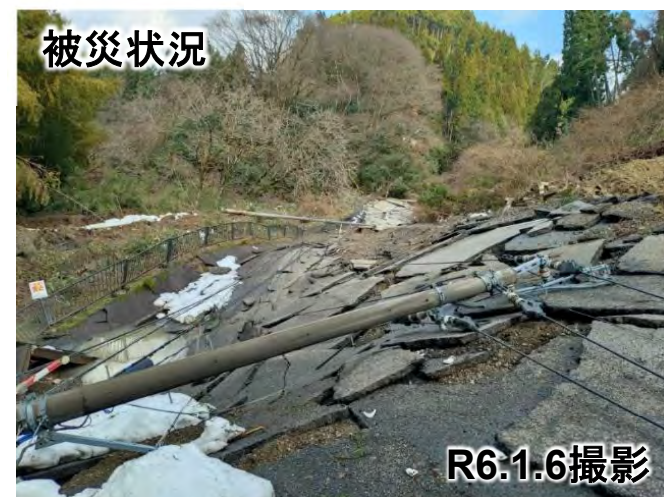
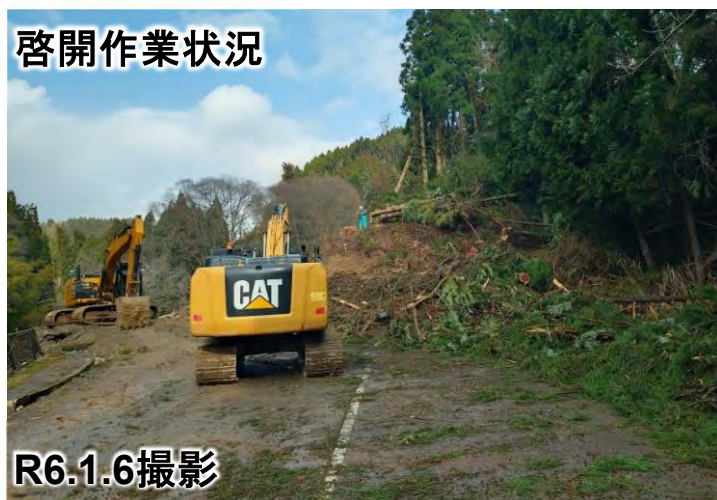
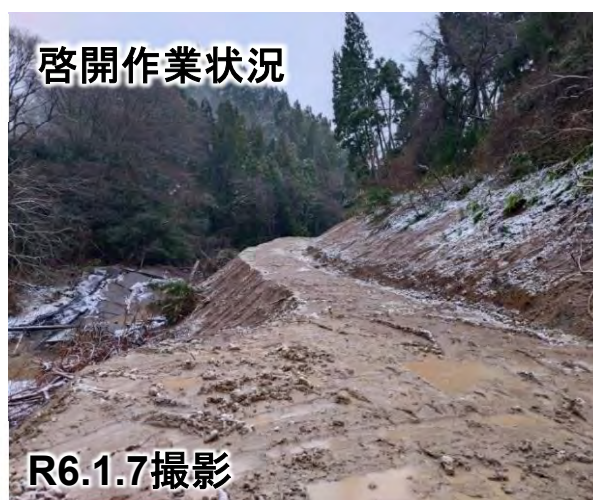
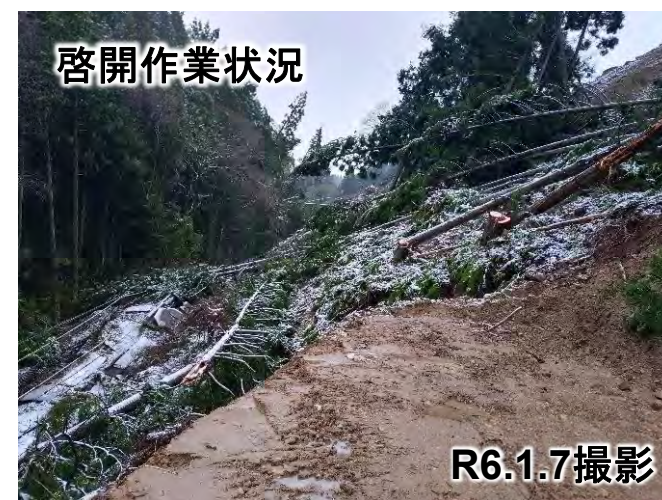
● 輪島市門前町浦上地内「浦上交差点」から1.7km地点 崩落箇所

啓開中

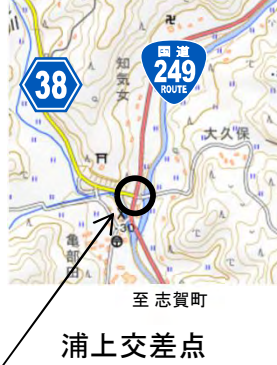
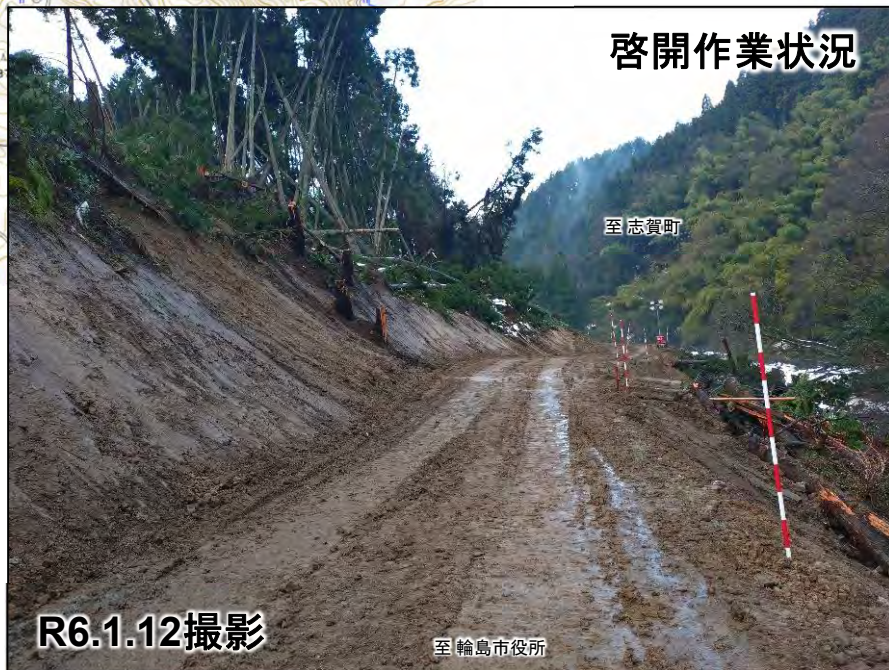
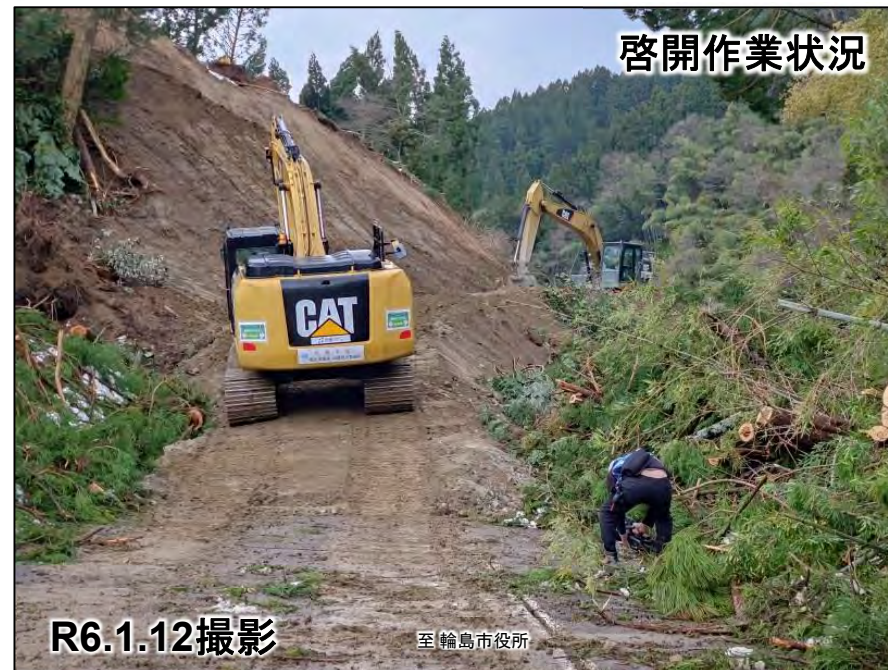
● 輪島市門前町浦上地内「浦上交差点」から1.7km地点 崩落箇所

啓開中

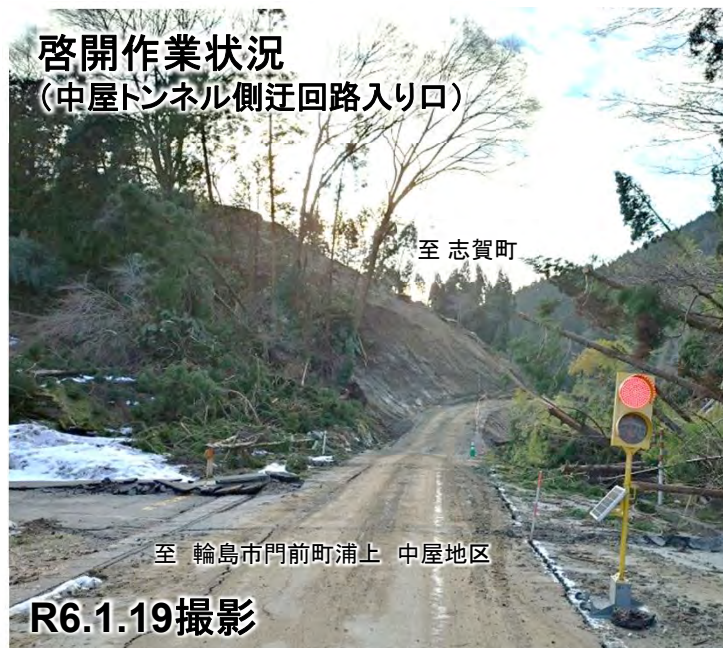
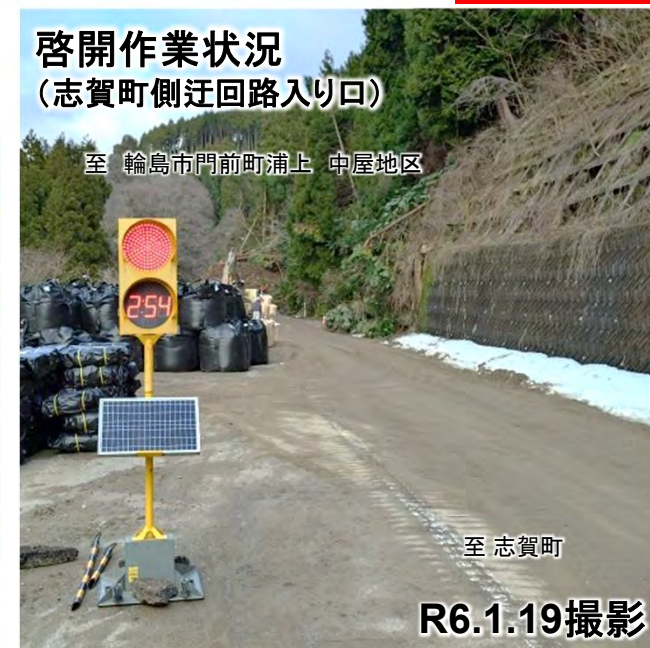
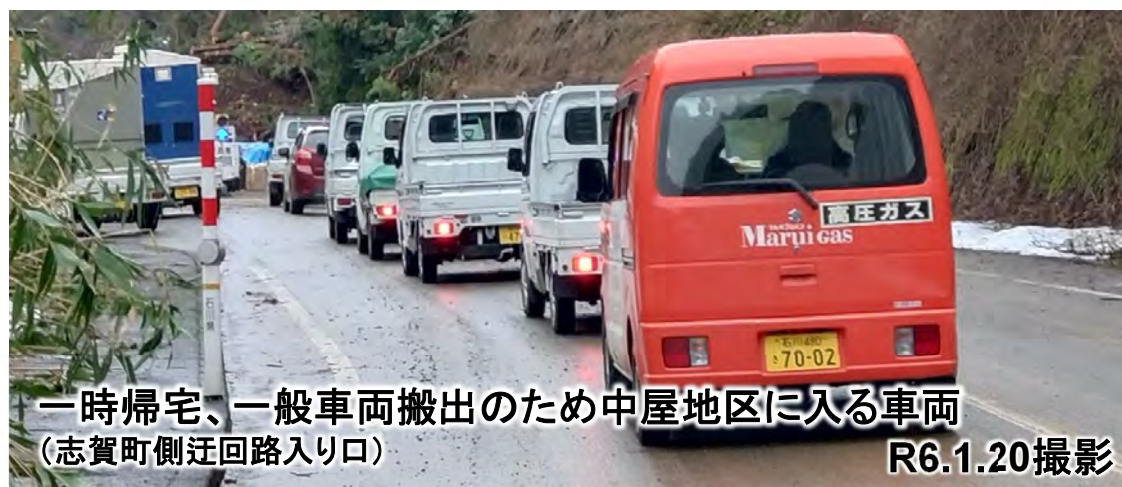
- 輪島市門前町浦上地内「浦上交差点」から1.7km地点 崩落箇所
- 迂回路の概成に伴い、1月20日、輪島市門前町浦上 中屋地区の地元関係者を対象に一時帰宅、車両搬出を実施

啓開中

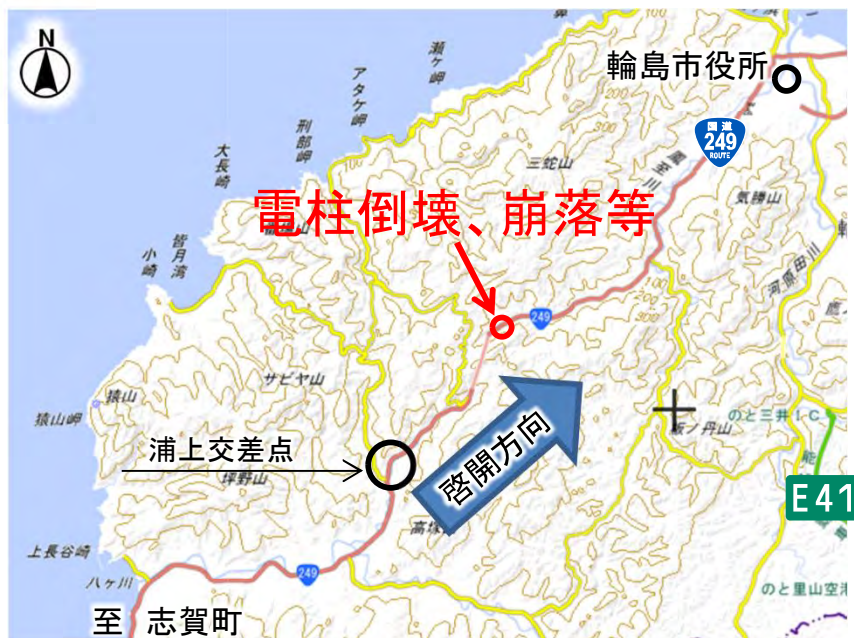
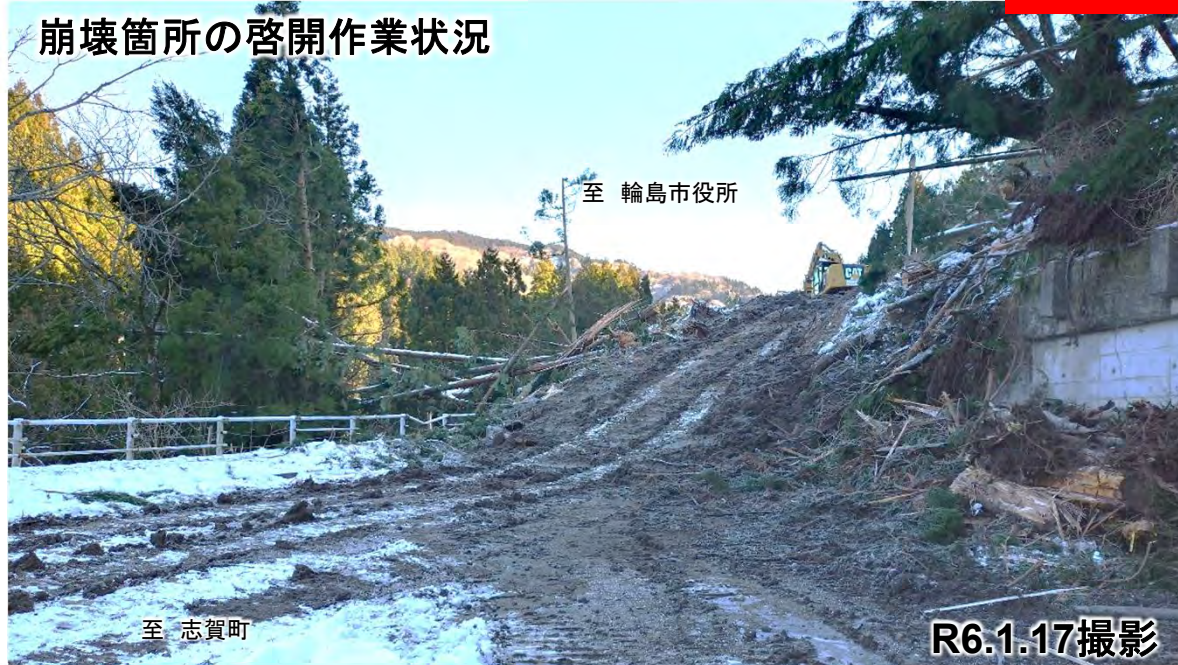
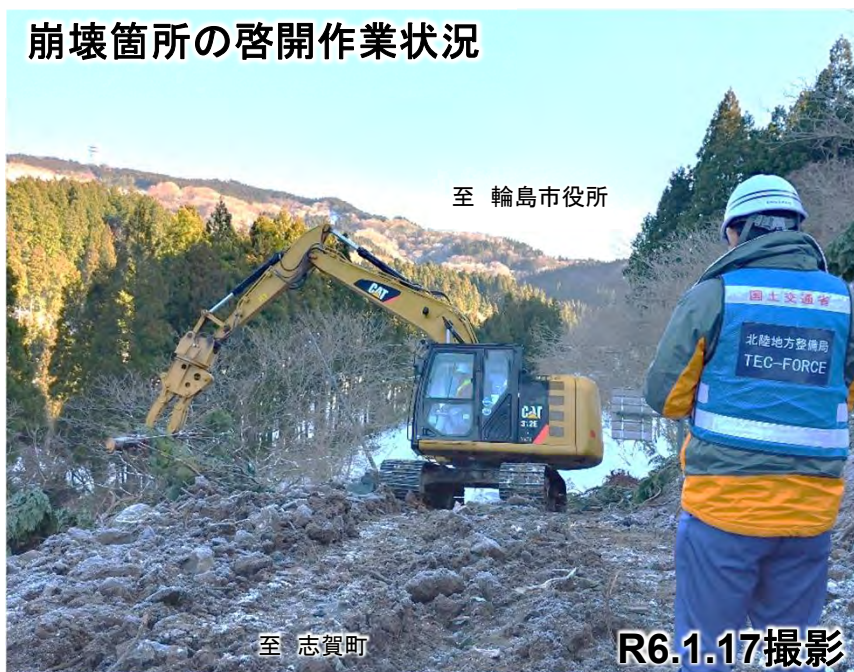
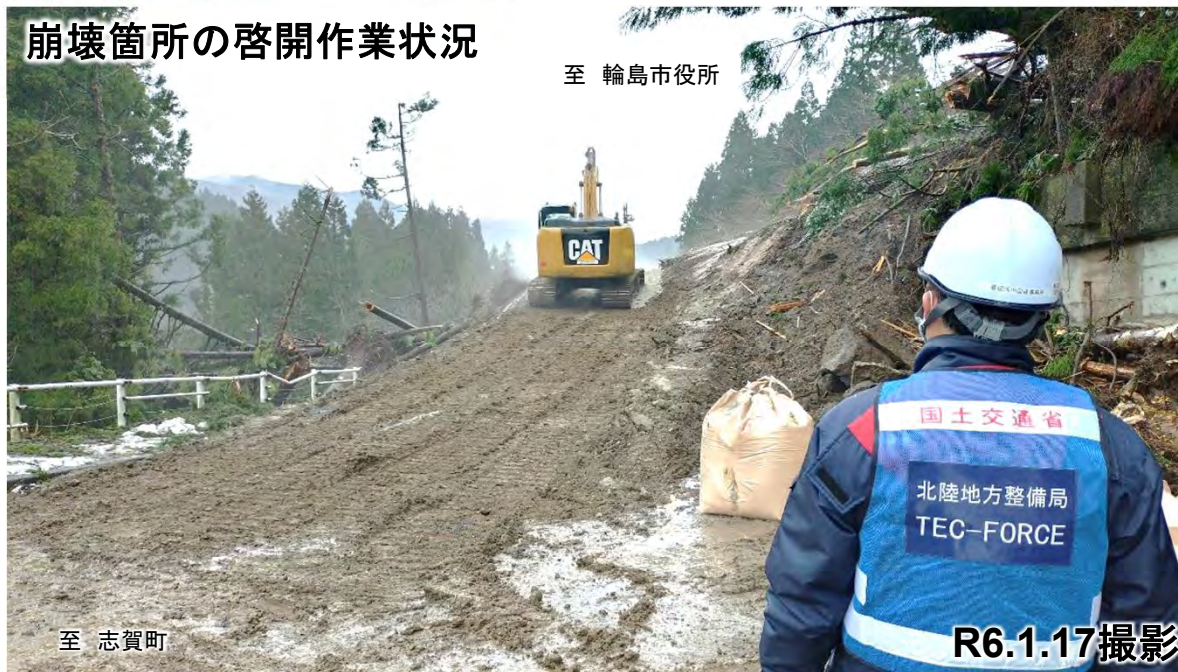
● 輪島市門前町浦上地内「浦上交差点」から4.4km地点 電柱倒壊、崩落、舗装亀裂

啓開中

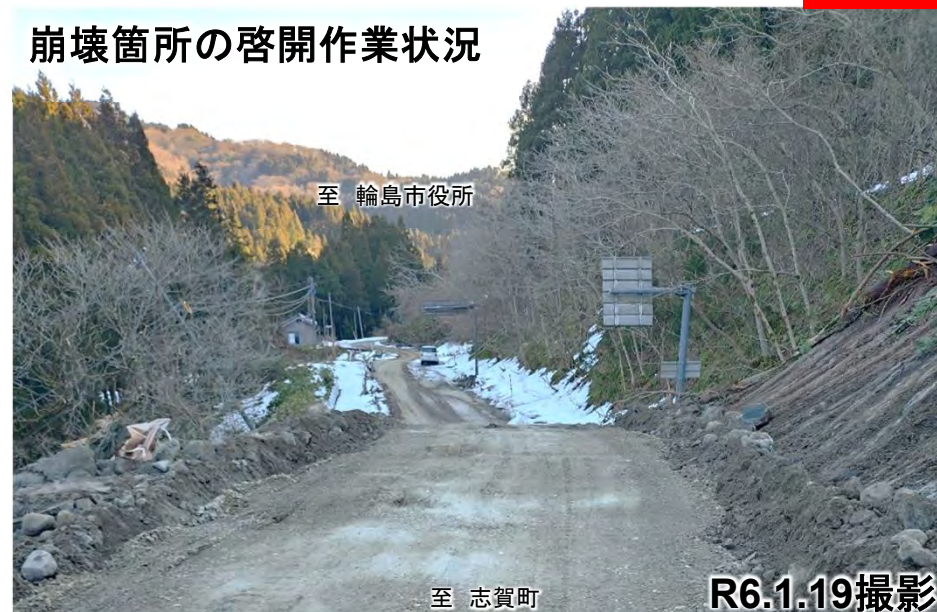
崩壊箇所の啓開作業状況

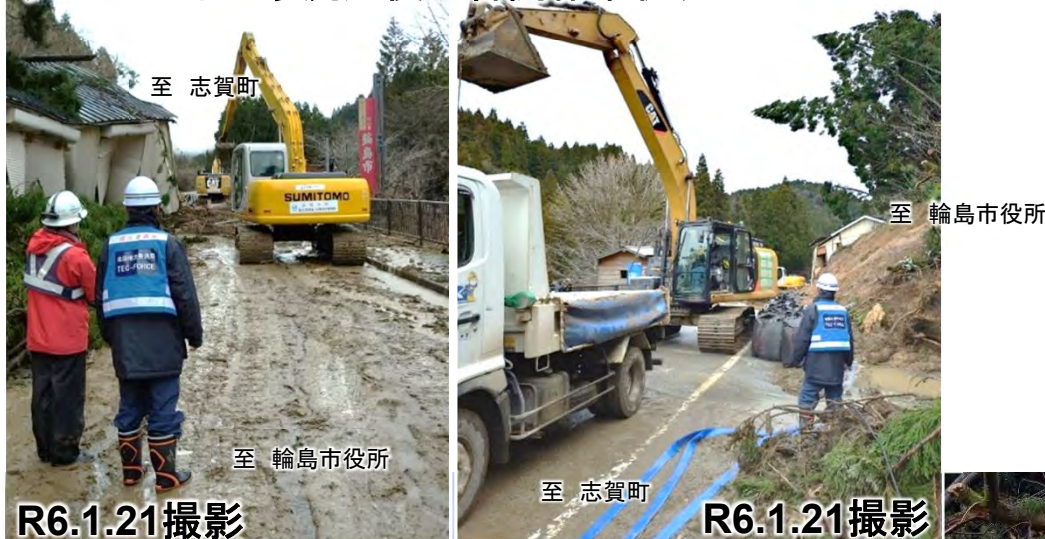
大雨による土砂流入後の啓開作業状況

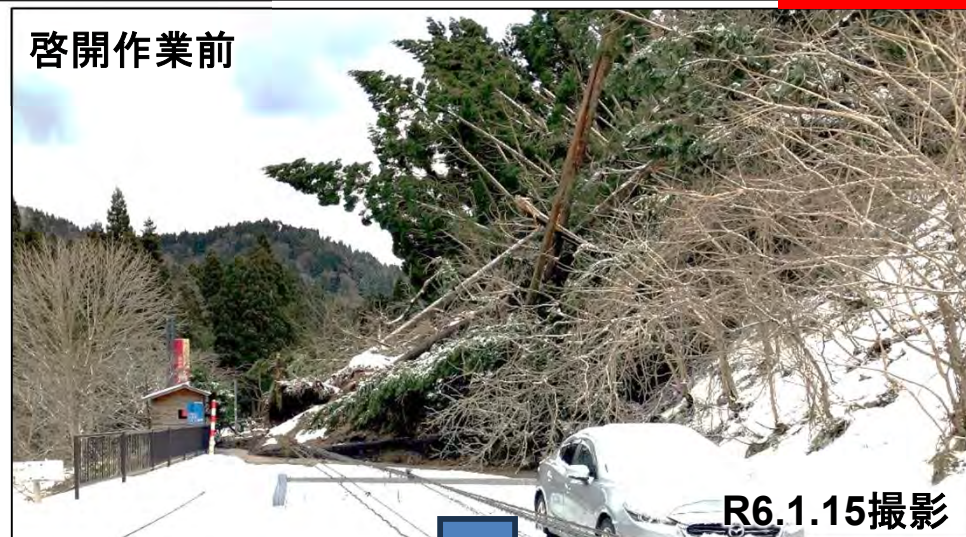
啓開作業前

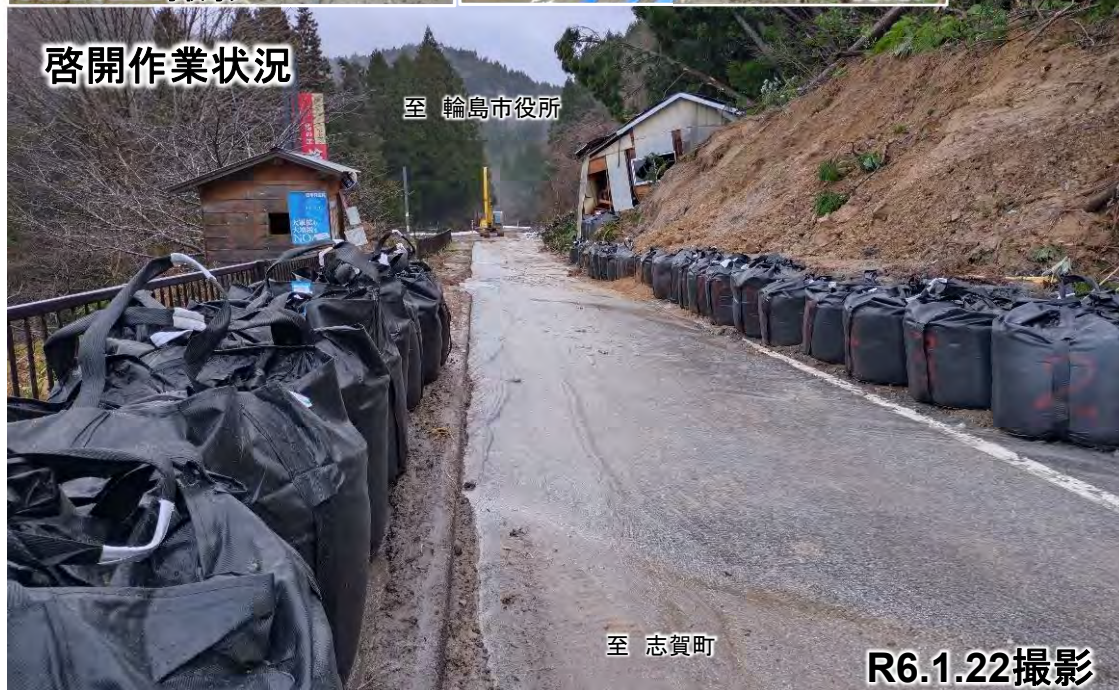
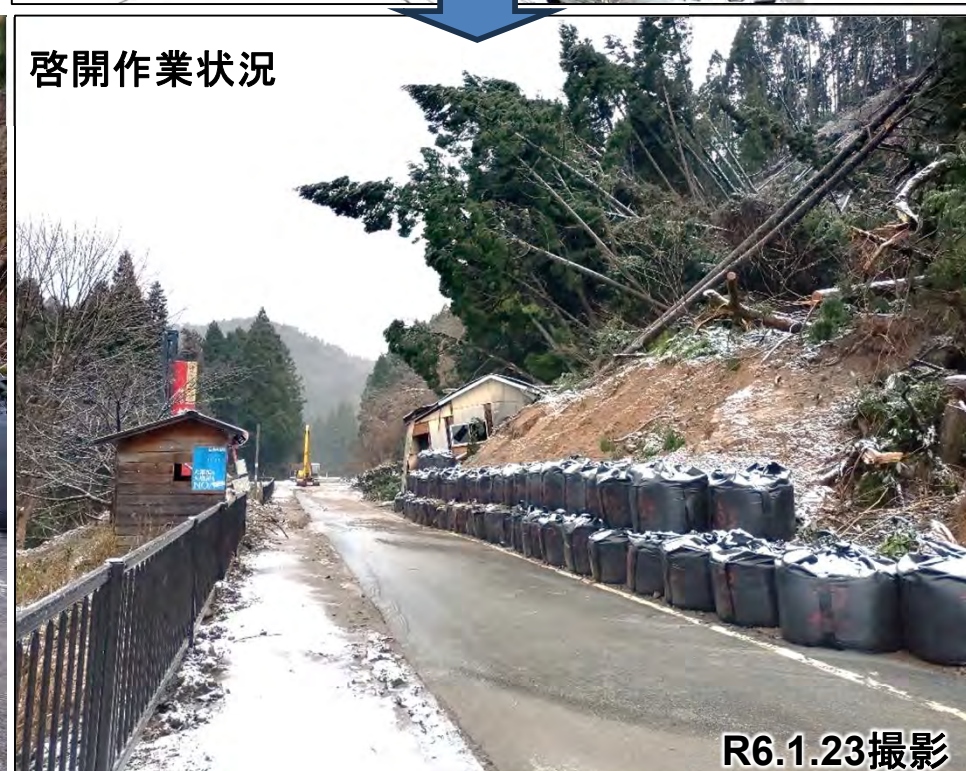
啓開作業状況

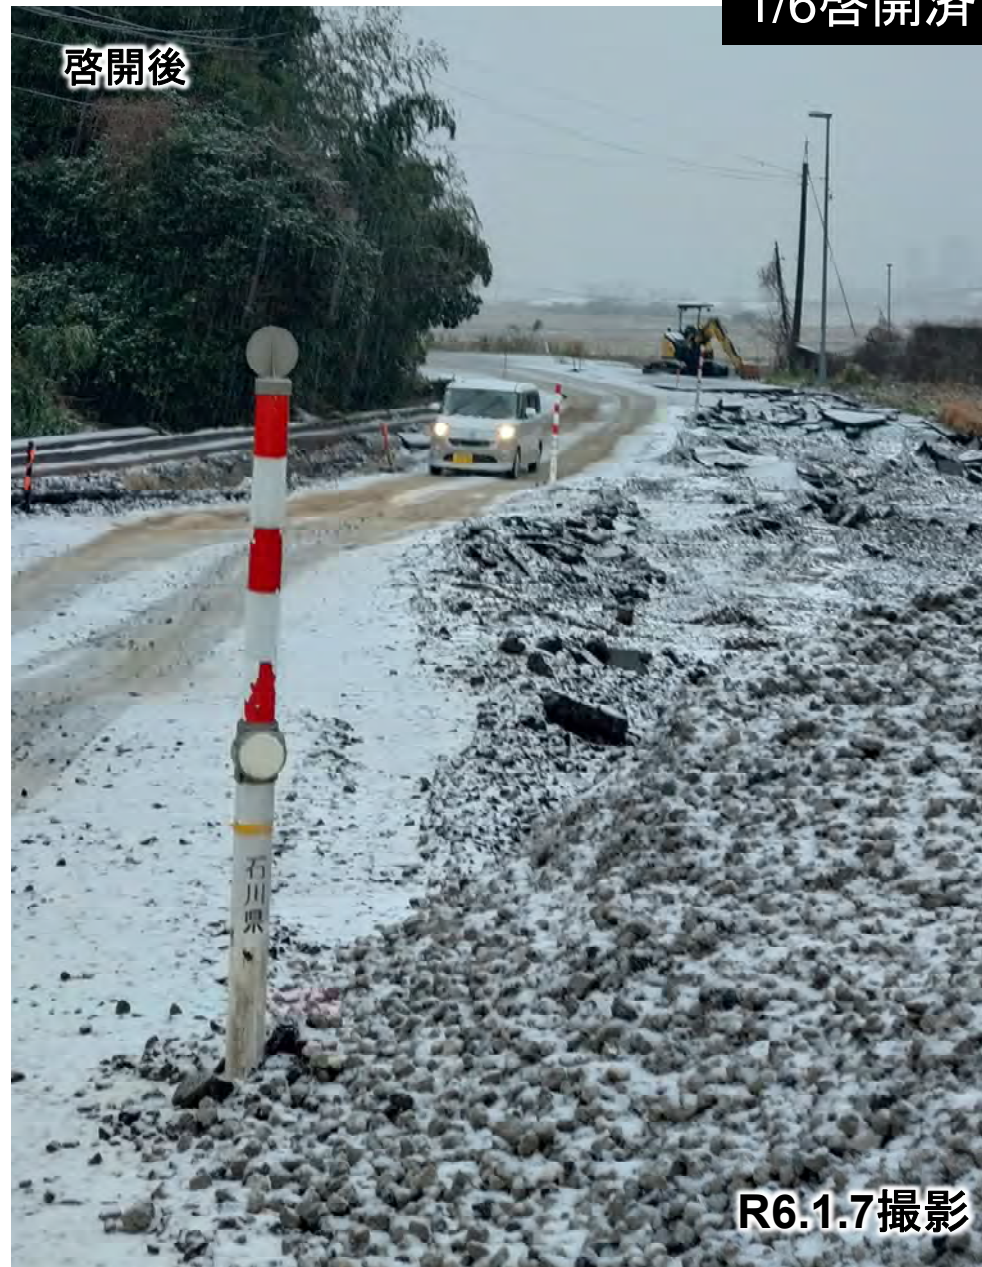
- 輪島市河井町地内「河井中央交差点」から2.9km地点(輪島市稲屋町付近)の路面変状の状況

1/6啓開済

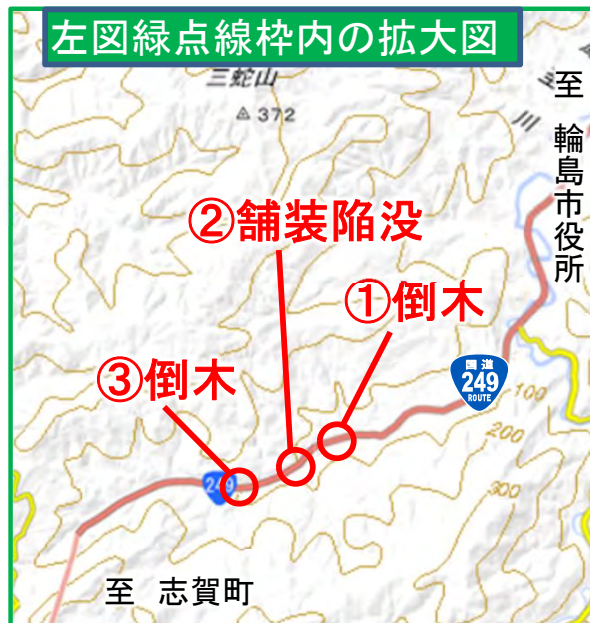
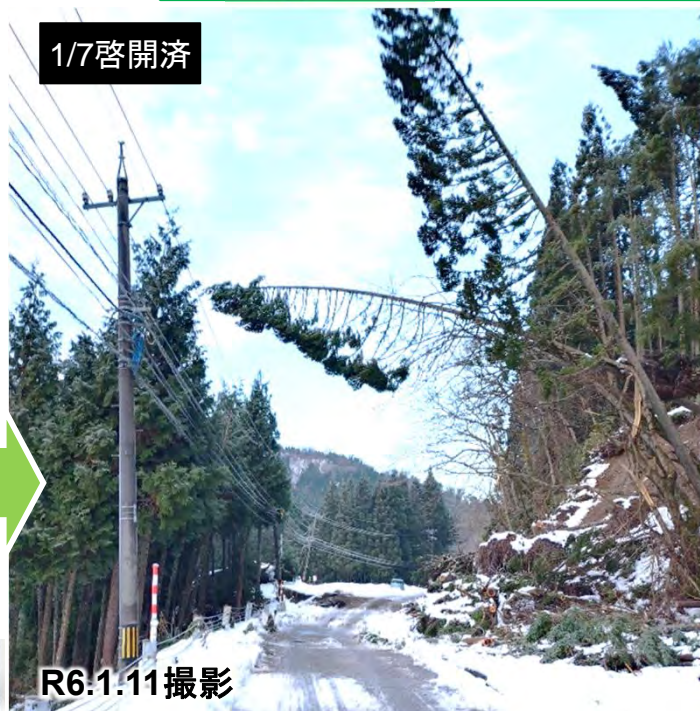
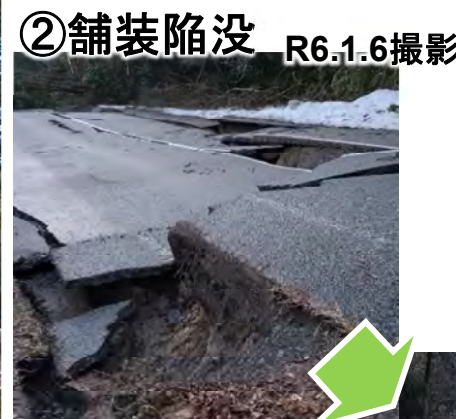
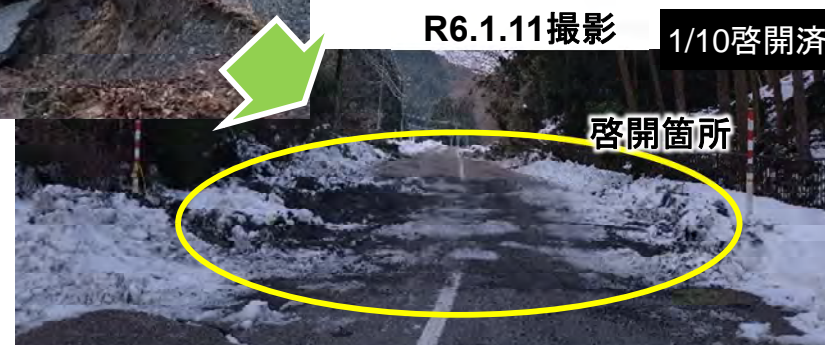
● 輪島市河井町地内「河井中央交差点」から7.9km地点(輪島市縄又町付近)の倒木、路面陥没の状況

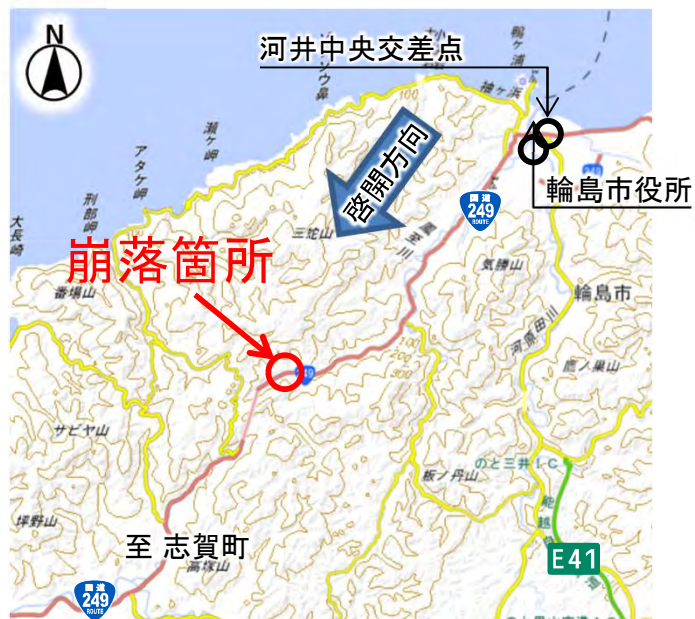
● 輪島市河井町地内「河井中央交差点」から7.9km地点(輪島市縄又町付近)の崩落箇所状況

啓開中

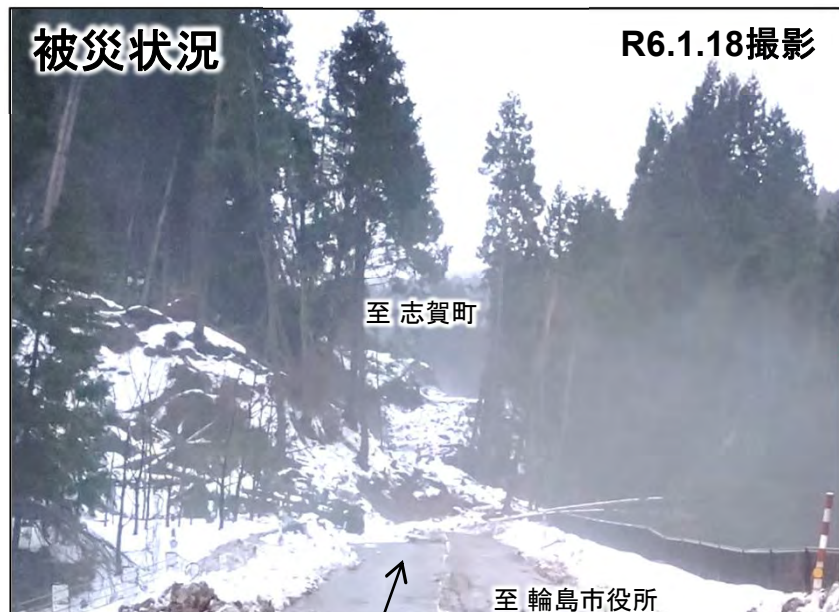
被災状況

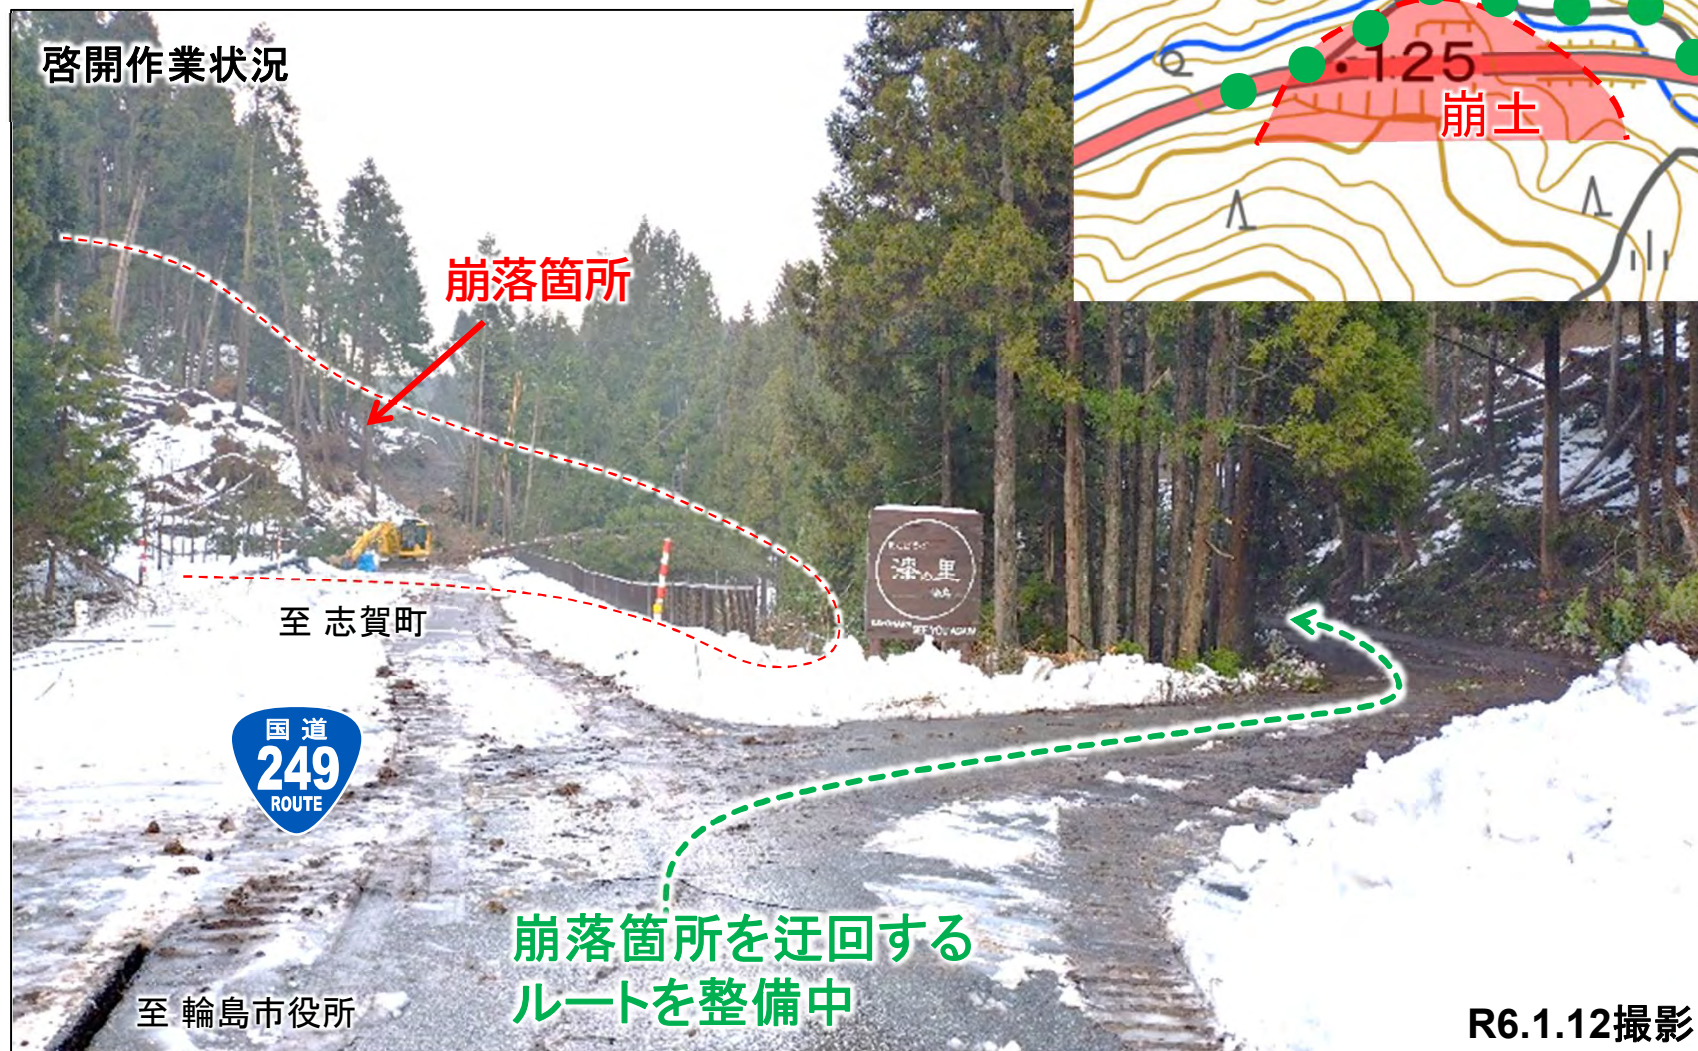
● 輪島市河井町地内「河井中央交差点」から7.9km地点(輪島市縄又町付近)の崩落箇所状況

啓開中

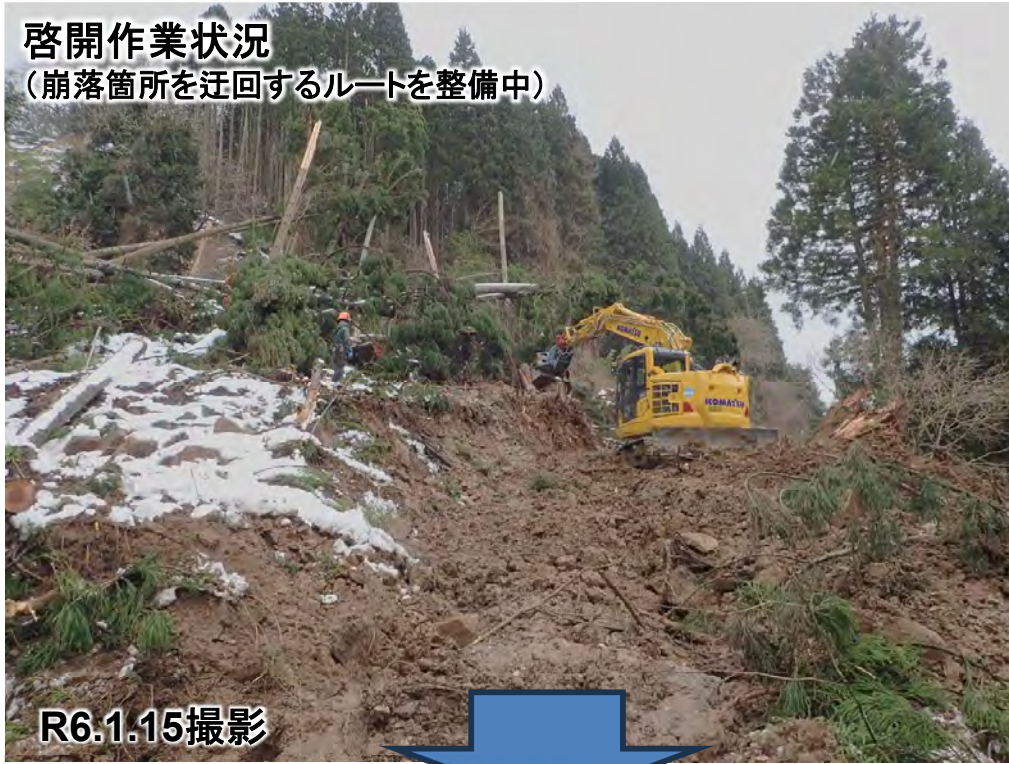
啓開作業状況

(崩落箇所を迂回するルートを整備中)

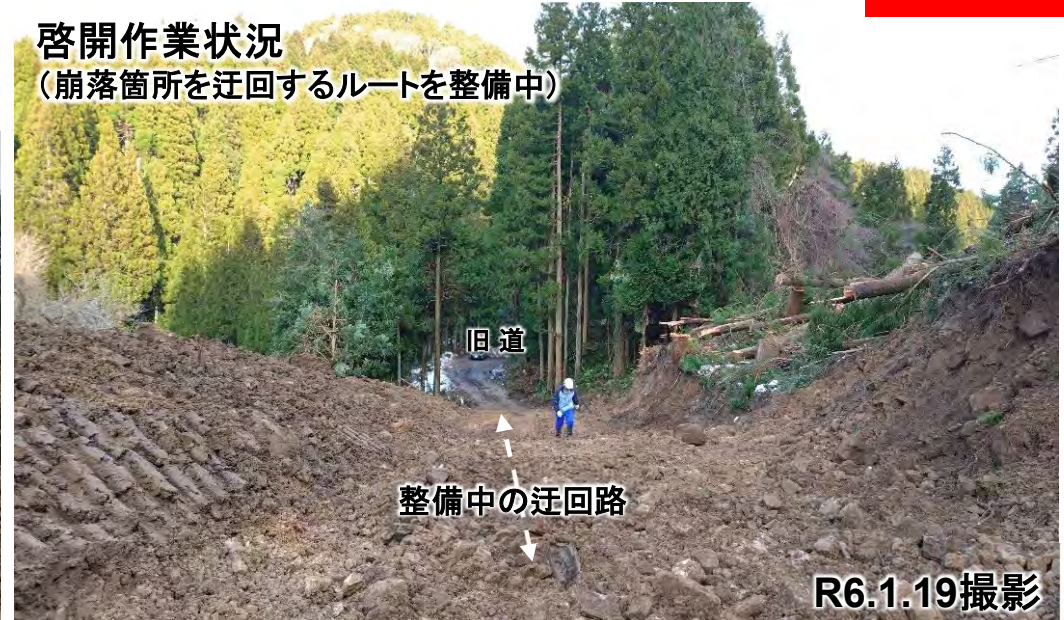
啓開作業状況

(崩落箇所を迂回するルートを整備中)

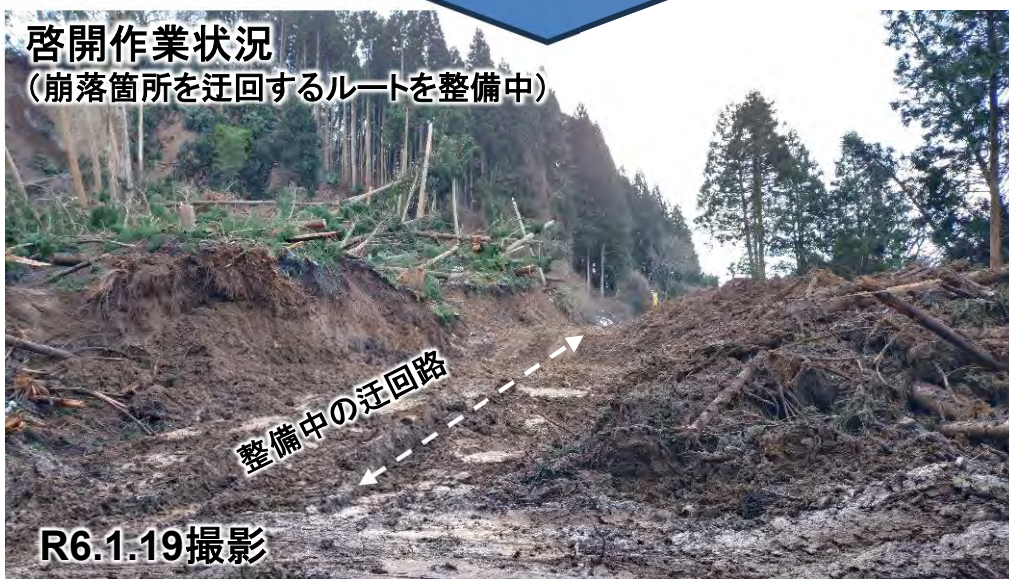
啓開作業状況

(崩落箇所を迂回するルートを整備中)

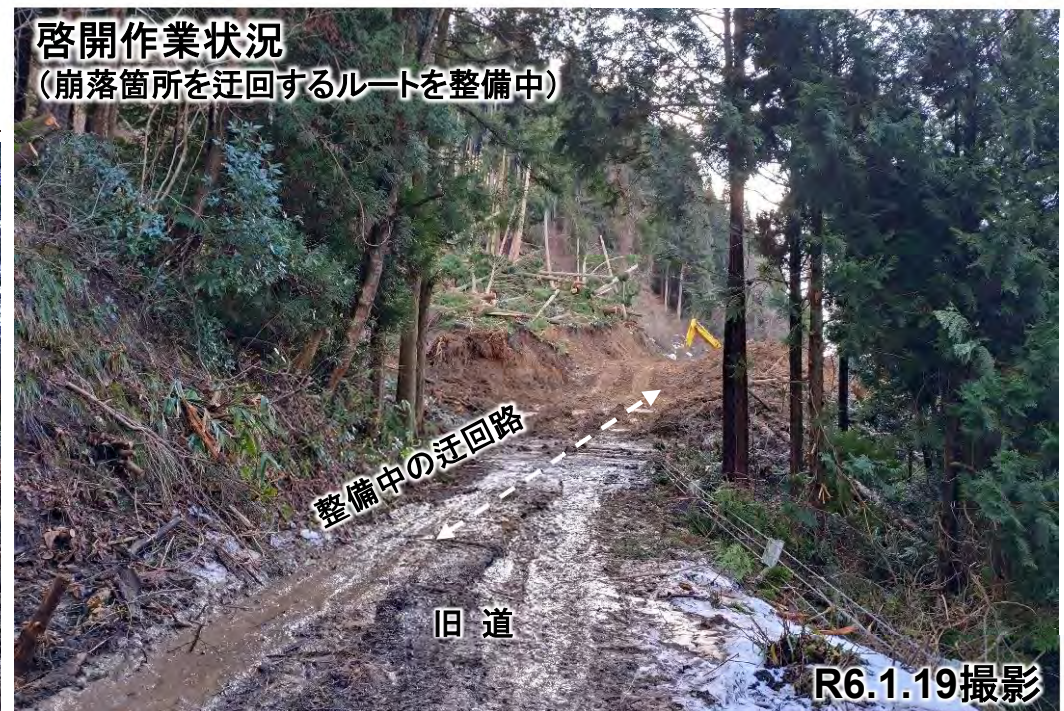
啓開作業状況

(崩落箇所を迂回するルートを整備中)

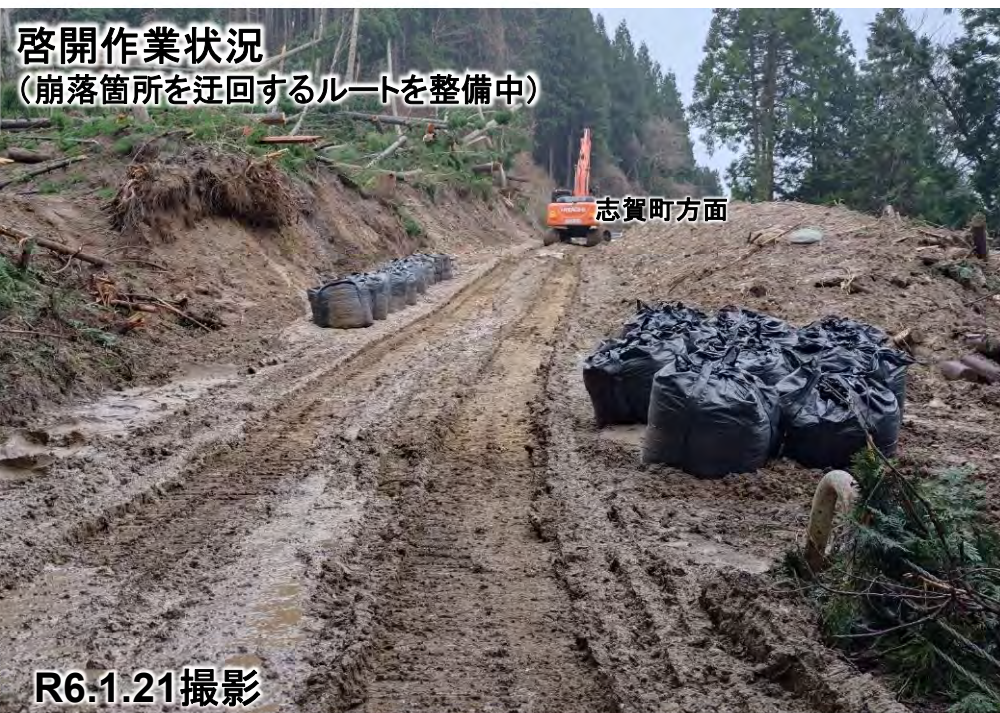
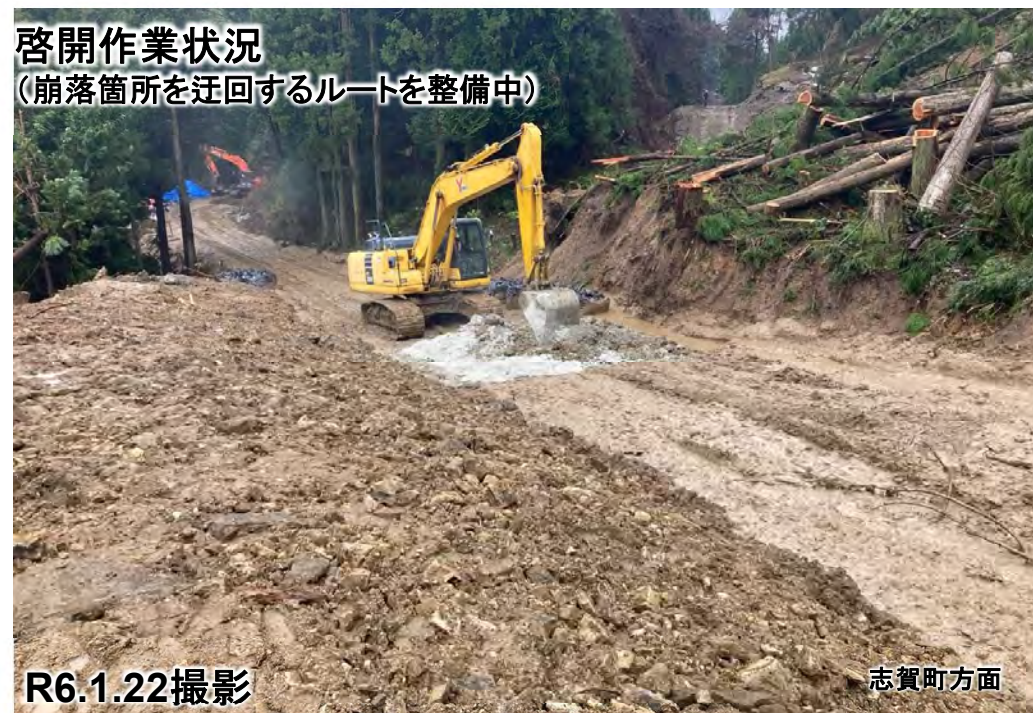
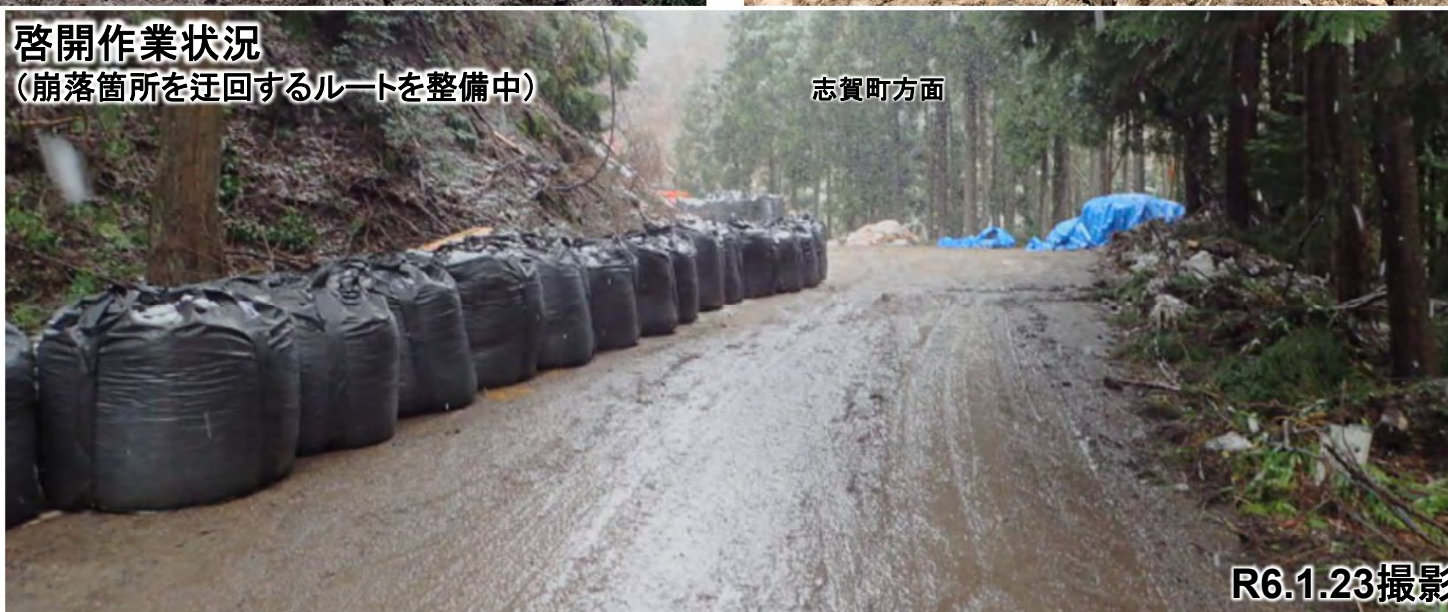
● 輪島市河井町地内「河井中央交差点」から7.9km地点(輪島市繩又町付近)の崩落箇所状況

啓開中

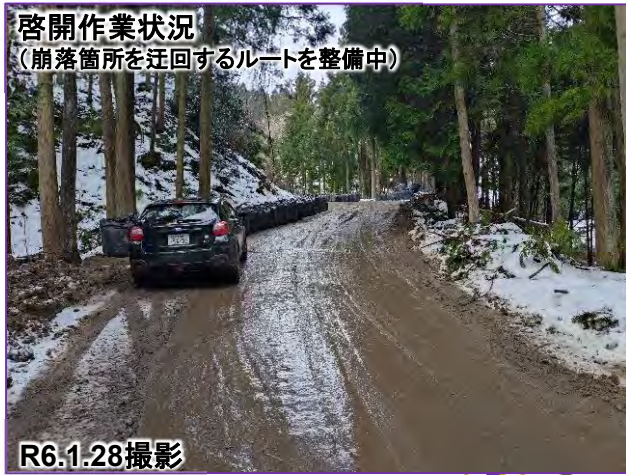
啓開作業状況
(崩落箇所を迂回するルートを整備中)

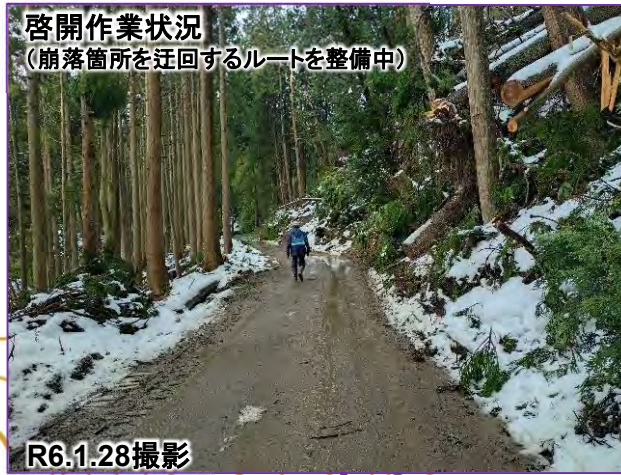
啓開作業状況
(崩落箇所を迂回するルートを整備中)

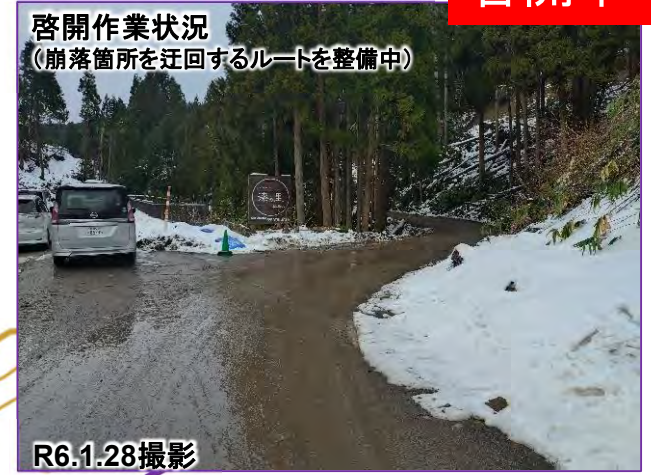
啓開作業状況
(崩落箇所を迂回するルートを整備中)
