※国道249号の輪島市名舟町から輪島市白米町(道の駅「千枚田ポケットパーク」付近)間は、大規模崩落により通り抜け不可

工事名 (仮称)令和6年能登半島地震災害復旧工事
工種 測点
施工開始前
12-1
大成建設(株) 令和6年1月8日

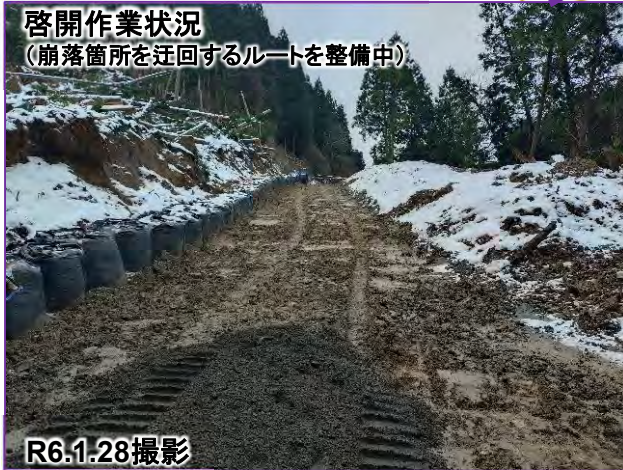
啓開作業状況
(崩落箇所を迂回するルートを整備中)

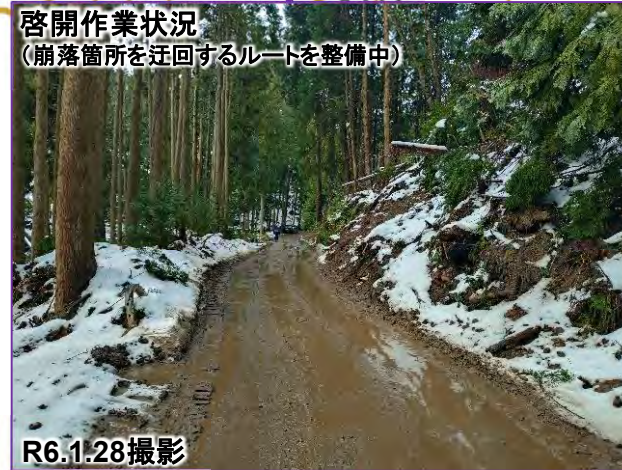
啓開作業状況
(崩落箇所を迂回するルートを整備中)

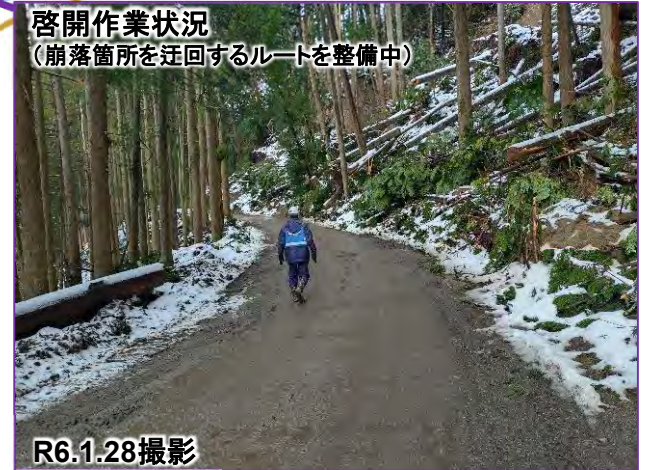
啓開作業状況
(崩落箇所を迂回するルートを整備中)

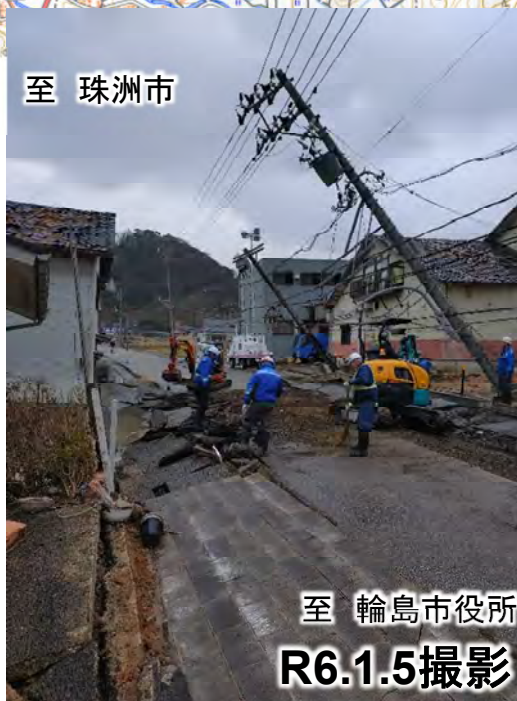
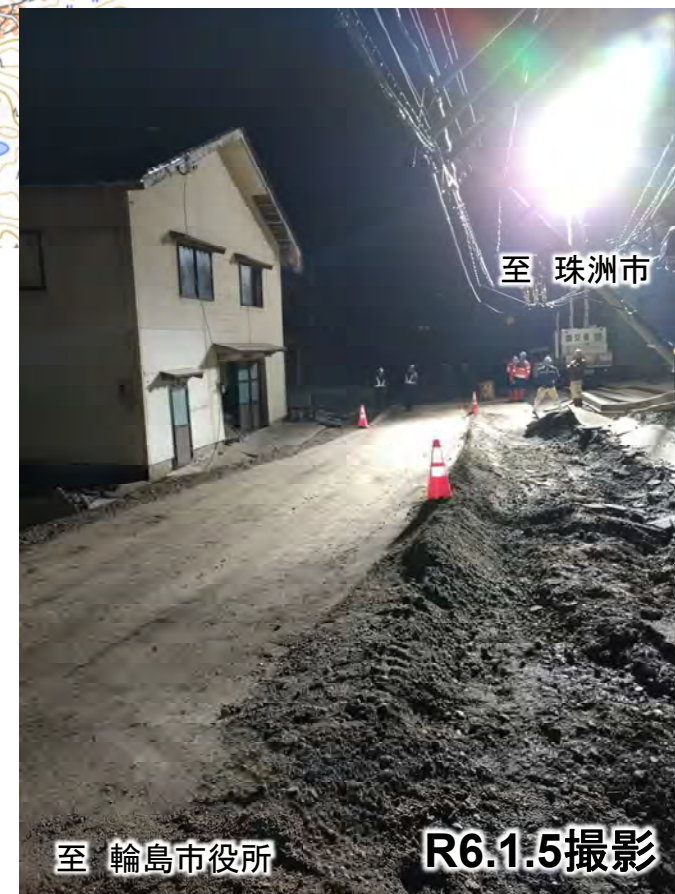
● 輪島市河井町地内「河井中央交差点」から1.9km地点(輪島市稲舟町付近) 路面変状の状況

1/5啓開済

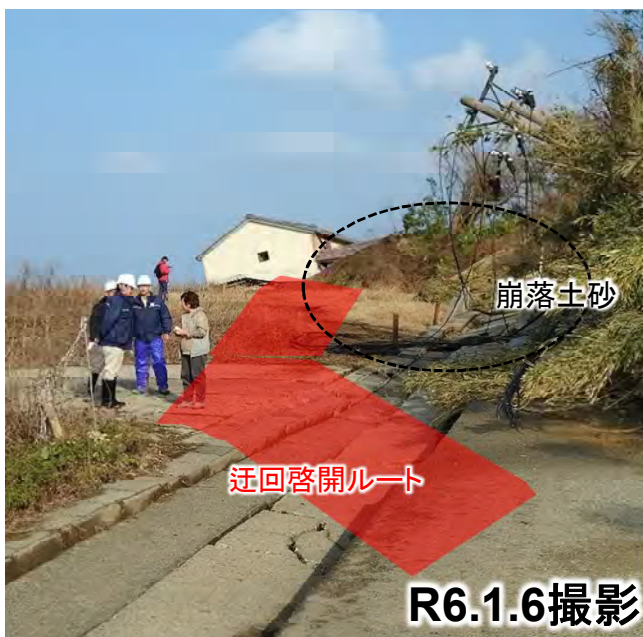
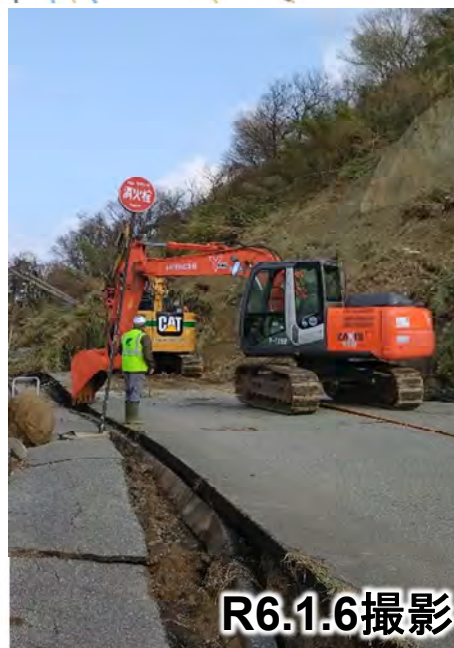
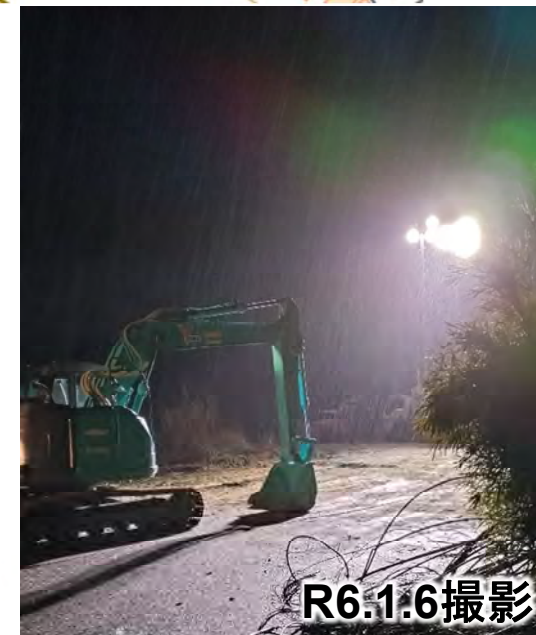
● 輪島市河井町地内「河井中央交差点」から2.2km地点(輪島市稲舟町付近) 崩落箇所

1/13啓開済

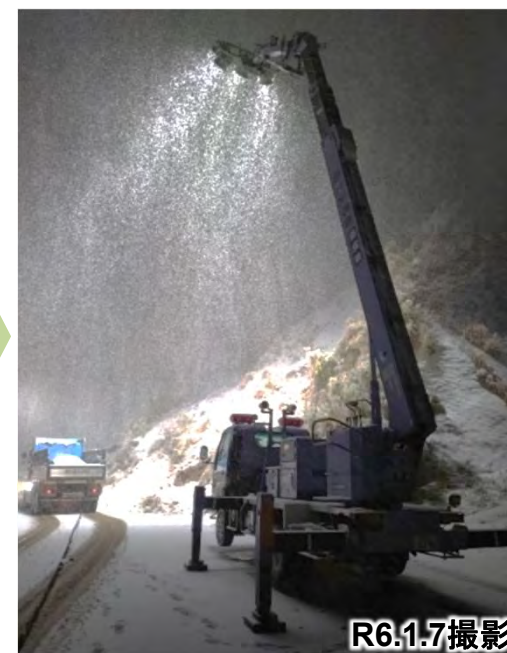
● 輪島市河井町地内「河井中央交差点」から2.2km地点(輪島市稲舟町付近) 崩落箇所 の状況

1/13啓開済

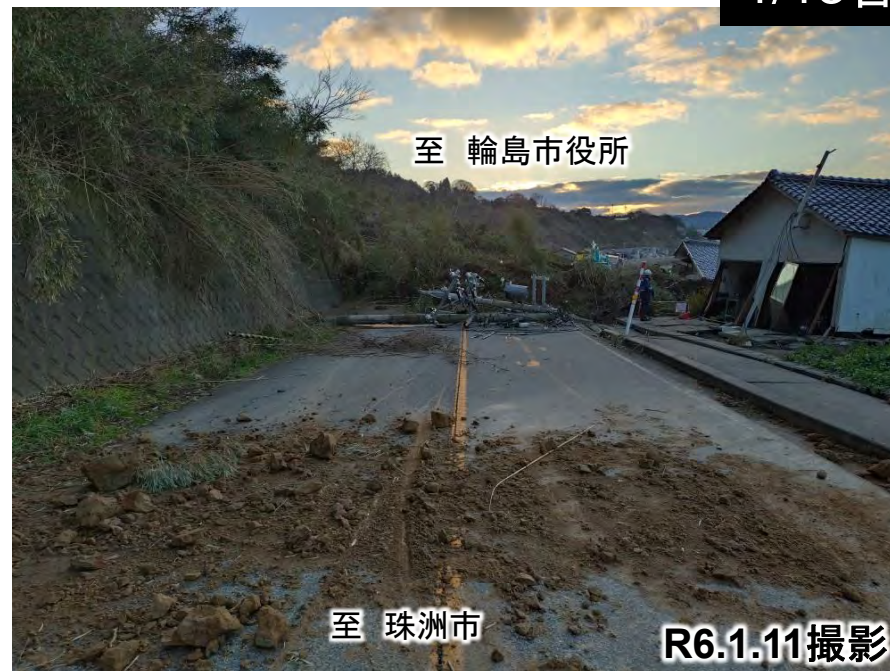
● 輪島市河井町地内「河井中央交差点」から2.2km地点(輪島市稲舟町付近) 崩落箇所への状況

1/13啓開済

啓開作業状況

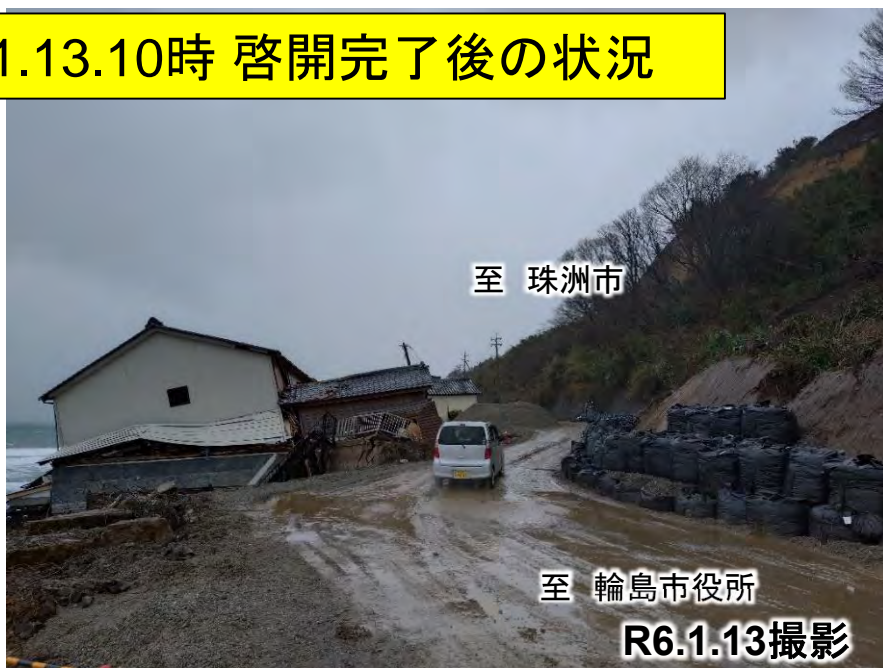
R6.1.13.10時 啓開完了後の状況

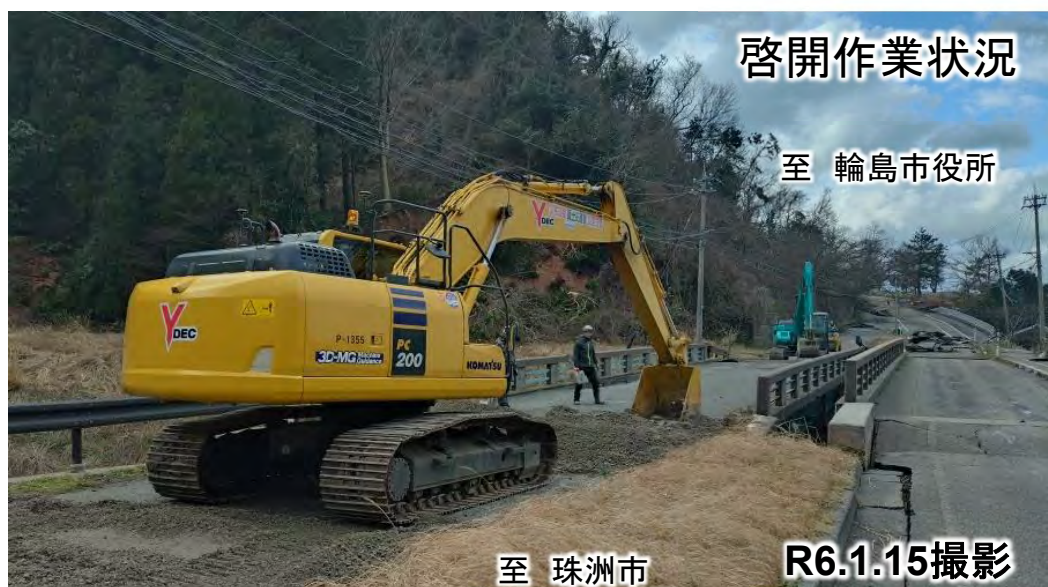
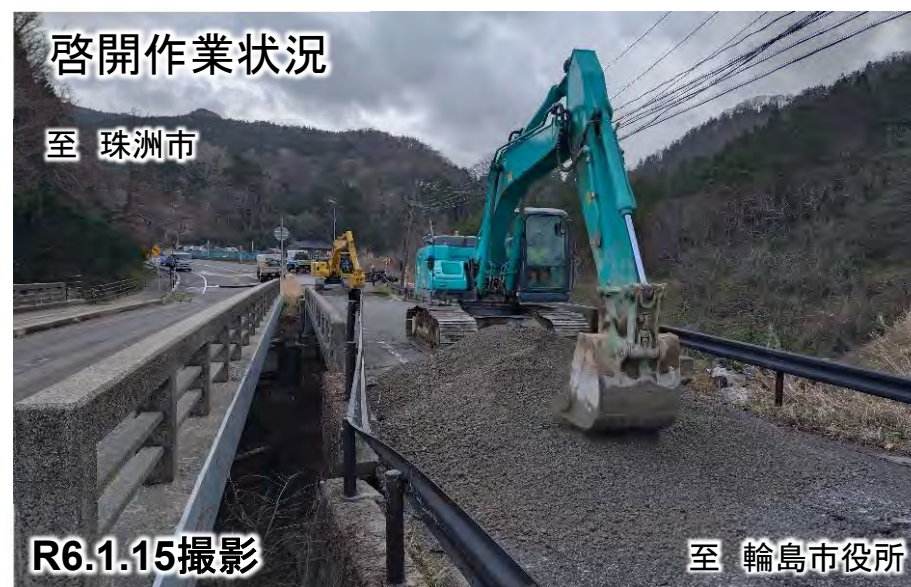
● 輪島市河井町地内「河井中央交差点」から6.5km地点(輪島市深見町付近) 深見橋 段差

1/16啓開済

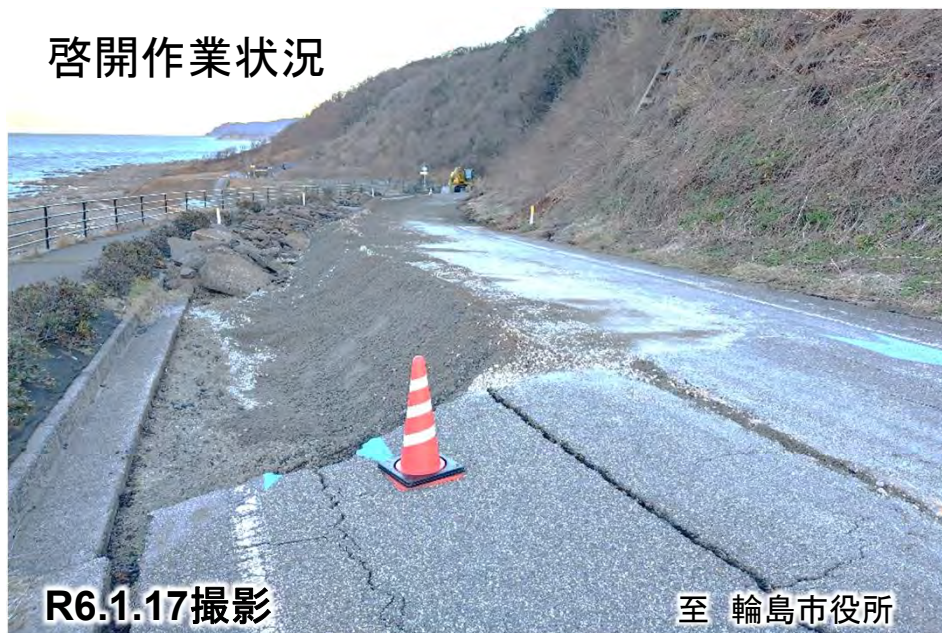
● 輪島市河井町地内「河井中央交差点」から10.3km地点(輪島市白米町付近) 舗装亀裂

啓開作業状況

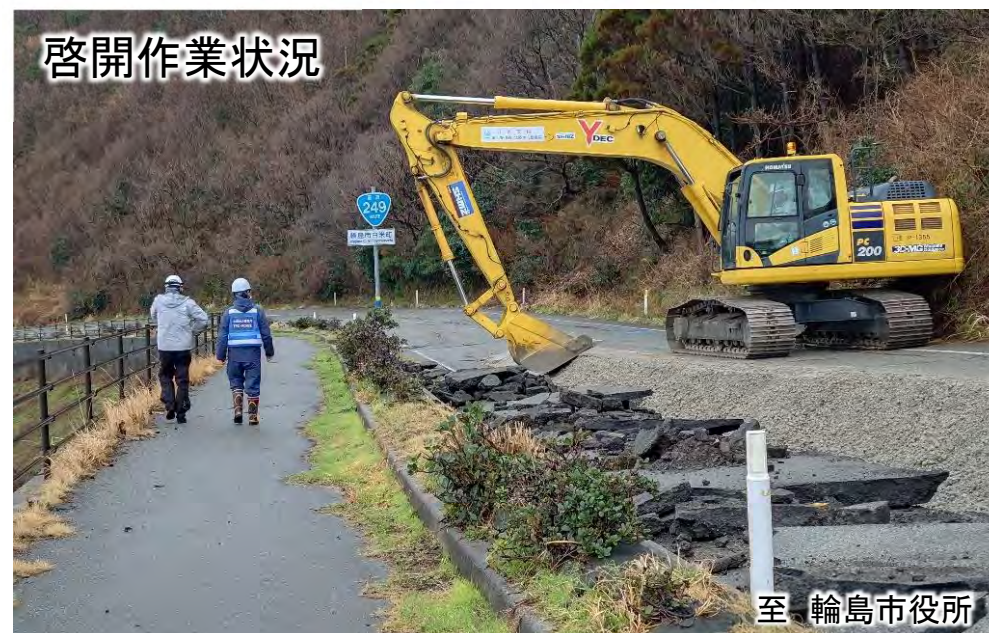
啓開作業状況

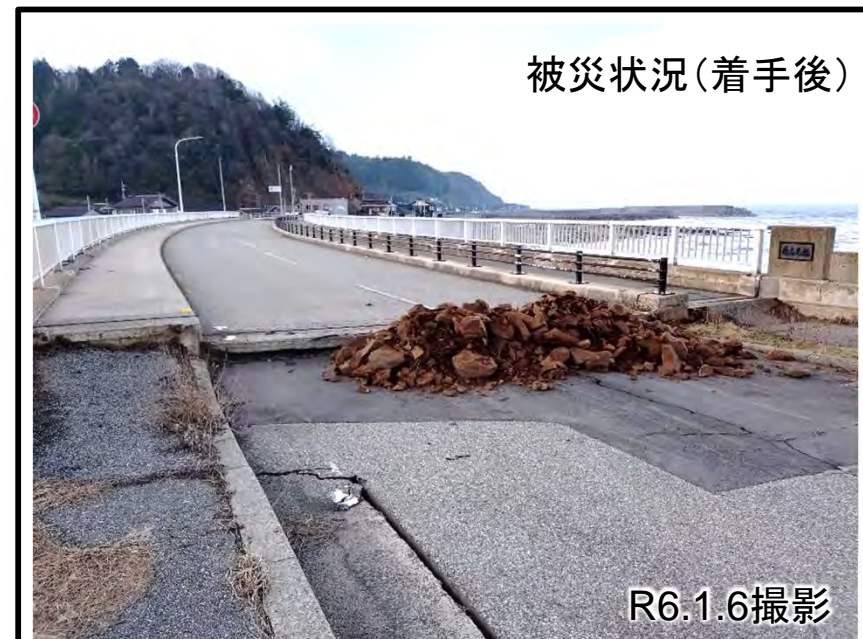
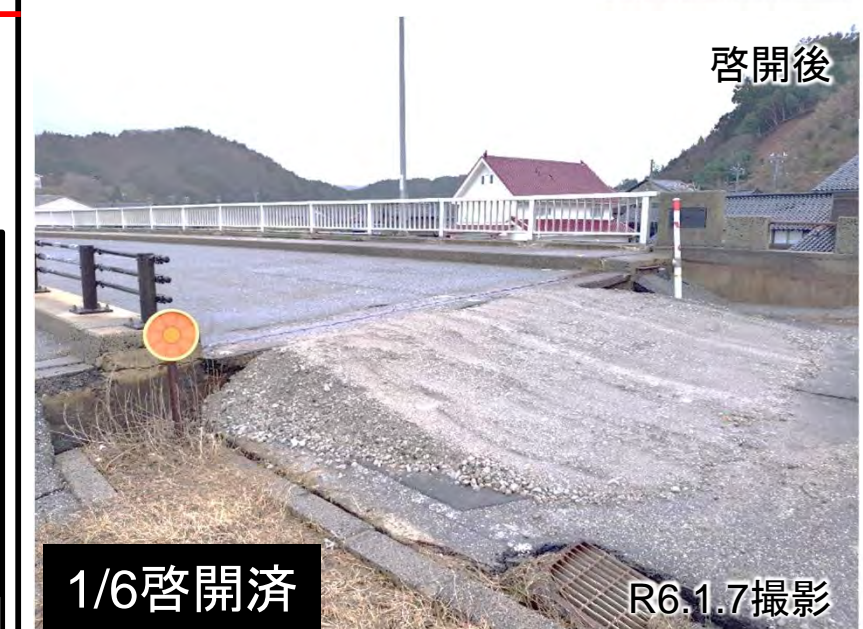
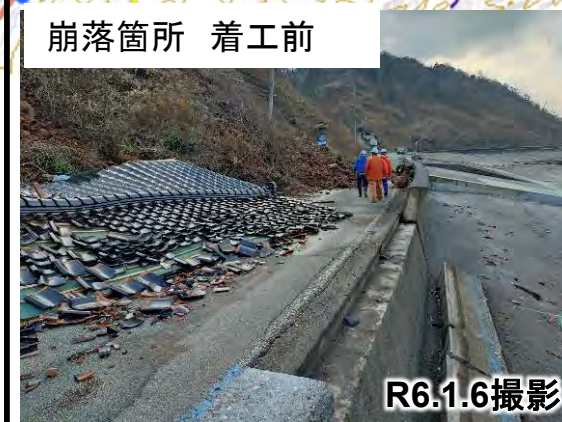
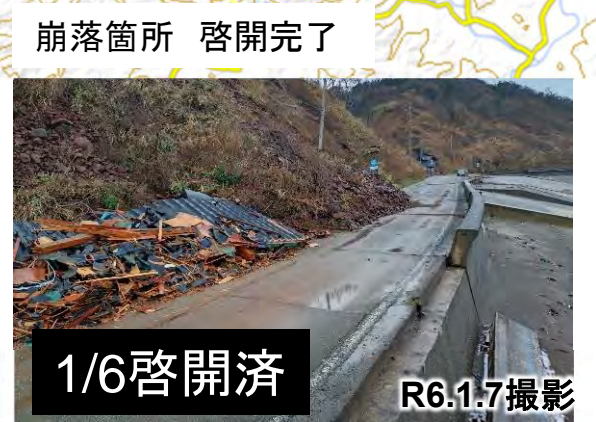
●輪島市里町地内「里町県道交差点」から西へ1.6km 崩落箇所 1/6 啓開済

1/6啓開済

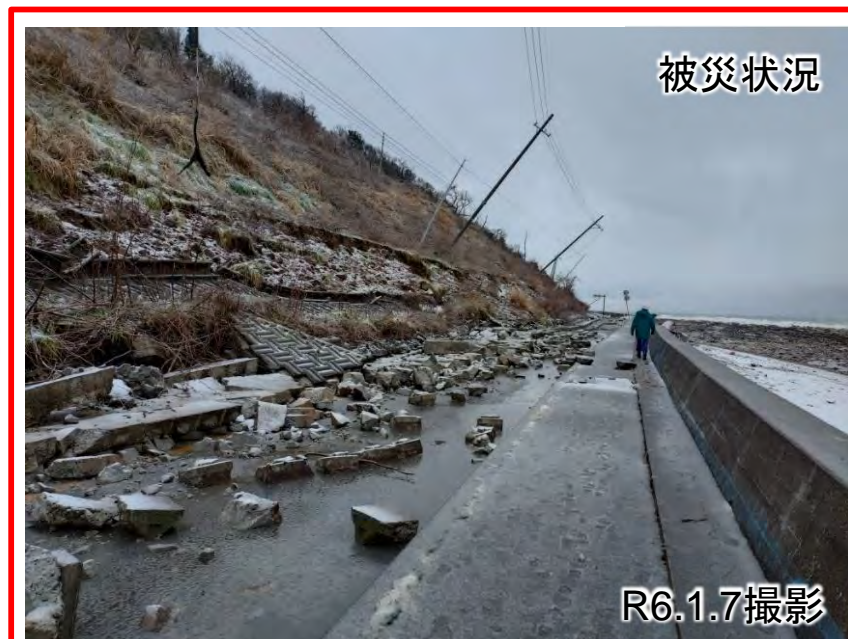
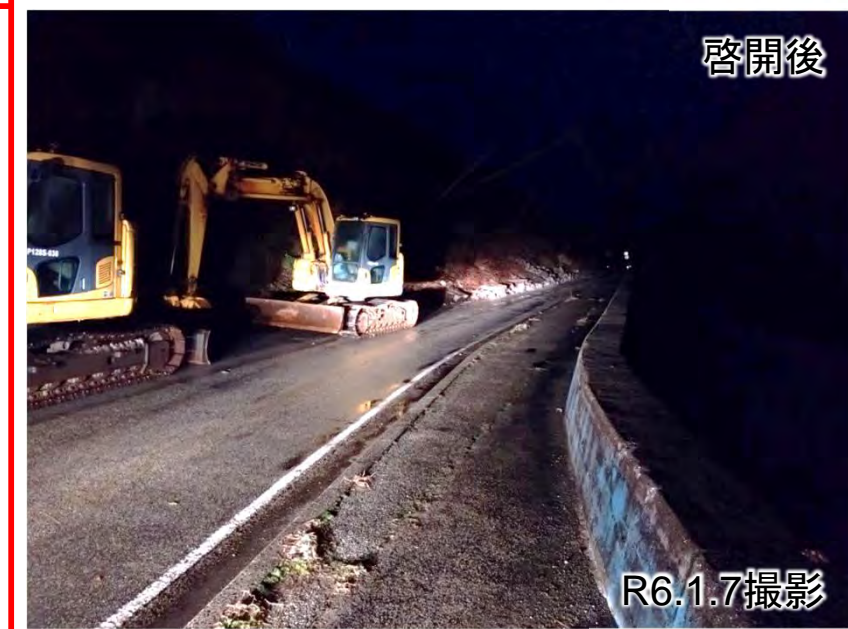
●輪島市里町地内「里町県道交差点」から西へ1.6km 崩落箇所状況

1/7啓開済

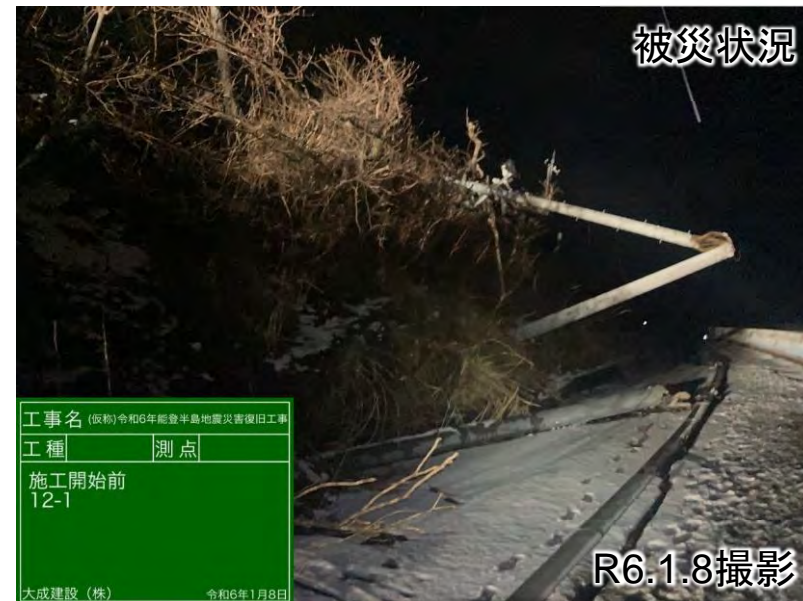
●輪島市里町地内「里町県道交差点」から西へ1.8km 崩落箇所状況

被災状況

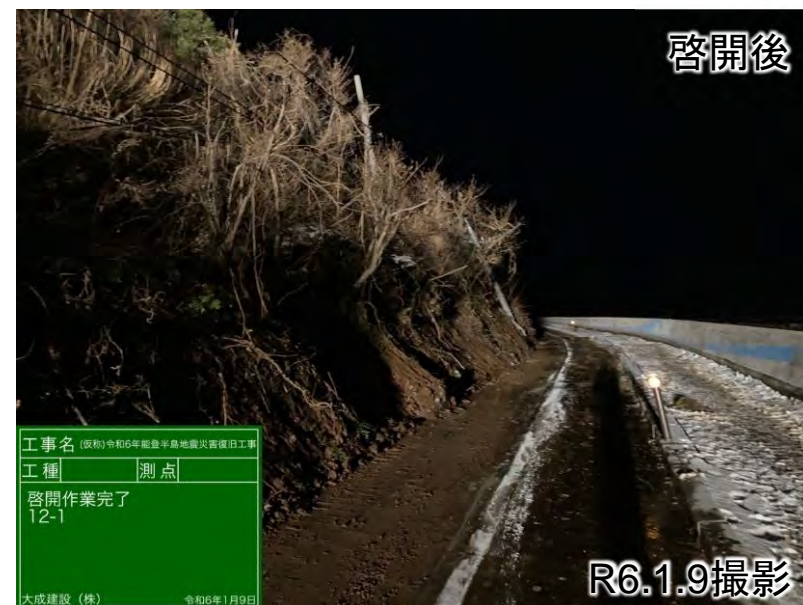
啓開後

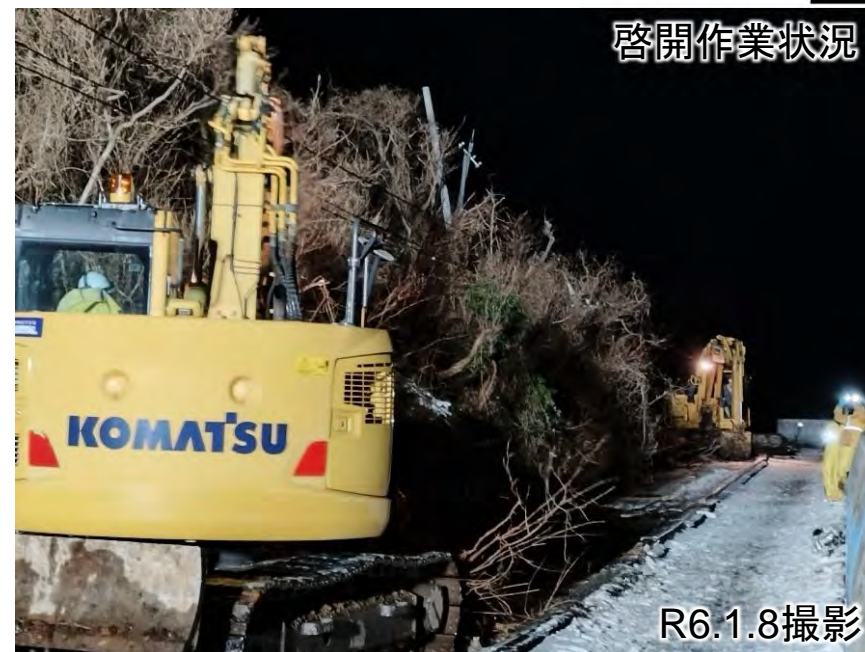
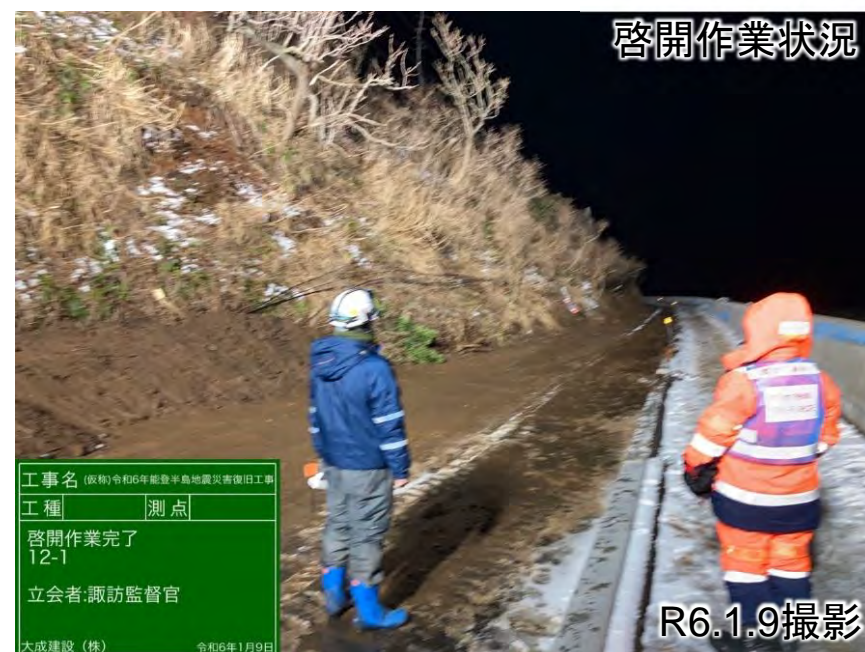
●輪島市里町地内「里町県道交差点」から西へ1.8km 崩落箇所状況

1/9啓開済
