● 鳳珠郡能登町石井付近の石井交差点から 3.5km地点 鳳珠郡能登町小間生地区付近 亀裂箇所

● 珠洲市宝立町鵜飼地内「金峰寺交差点」から2.1km付近 珠洲市宝立町柏原付近 擁壁破損

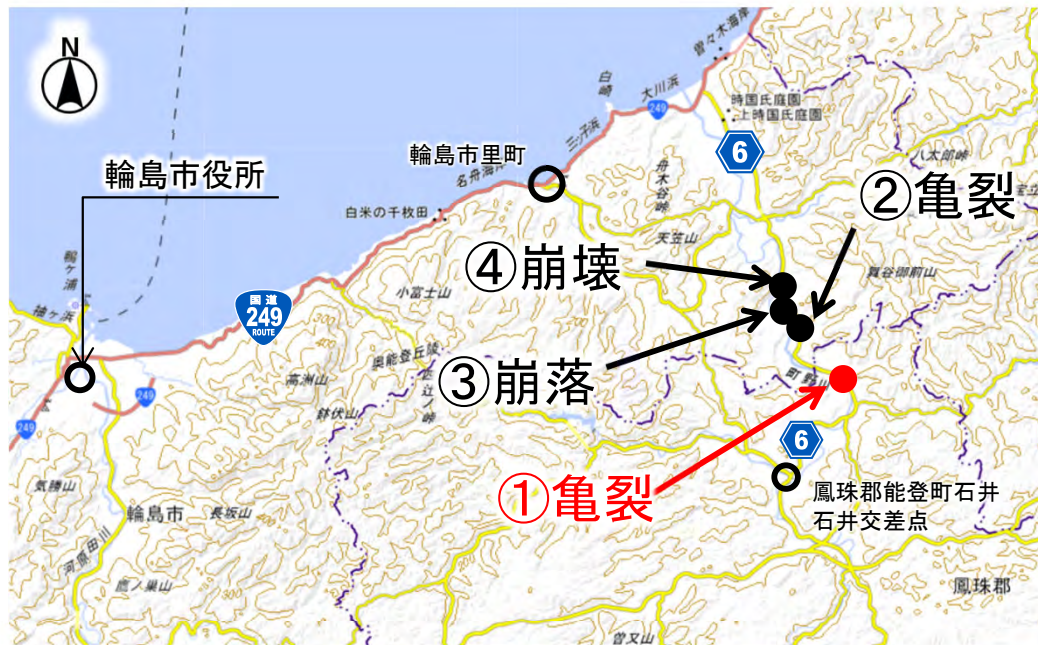
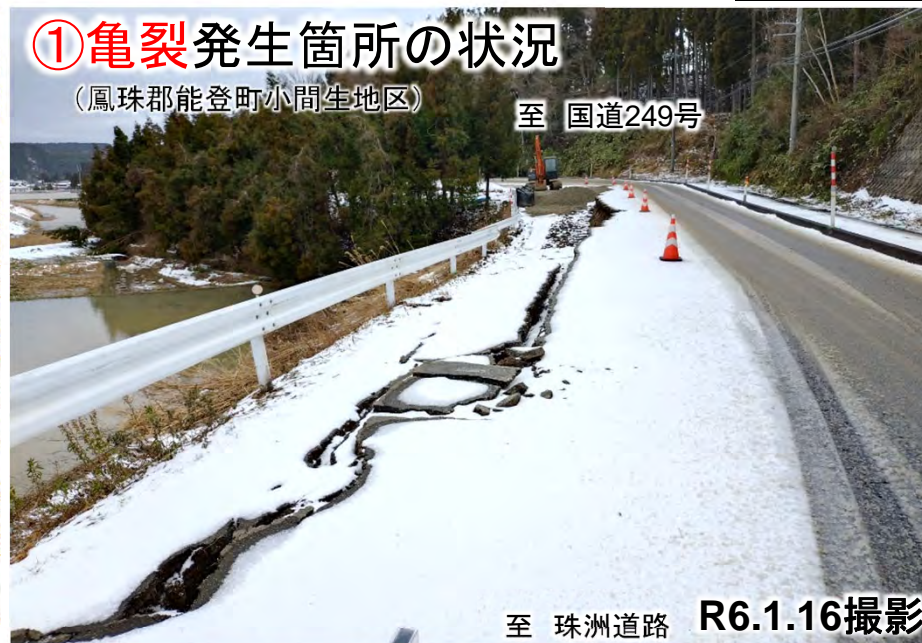
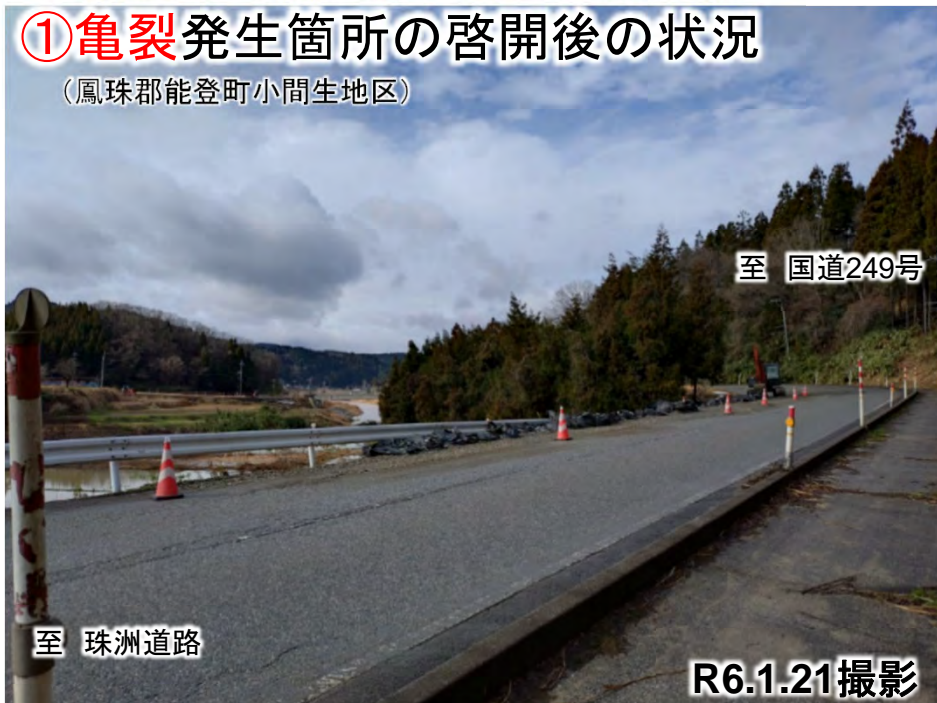
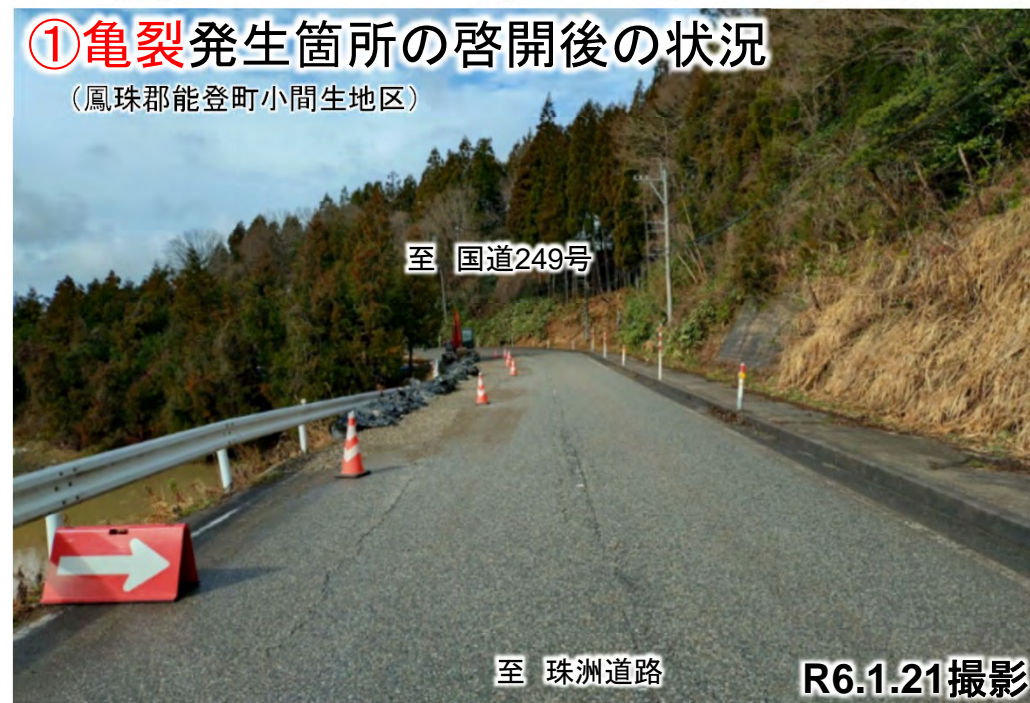
啓開済

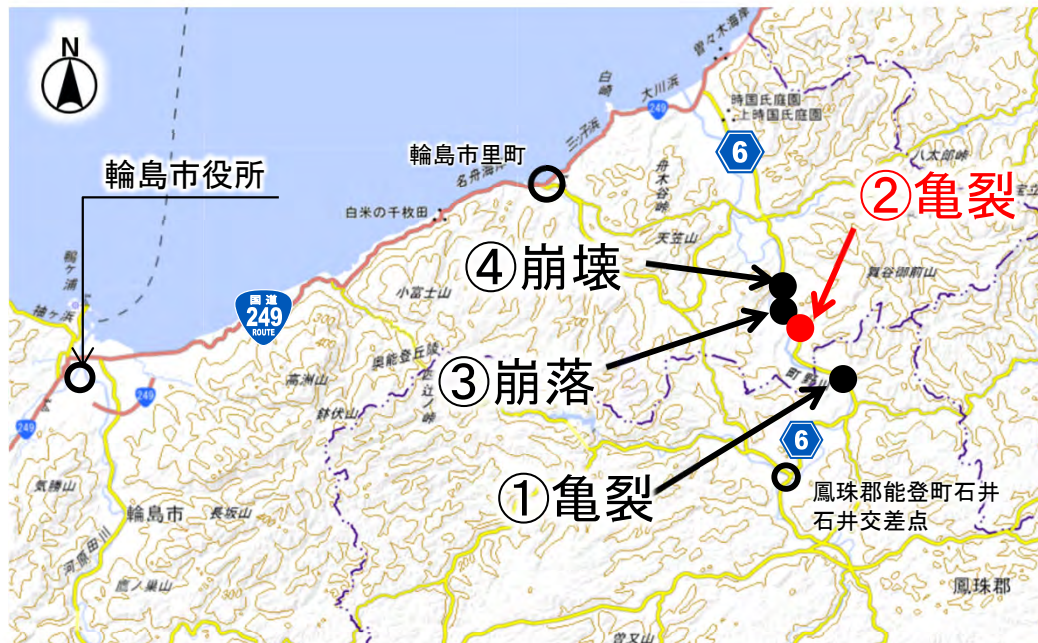
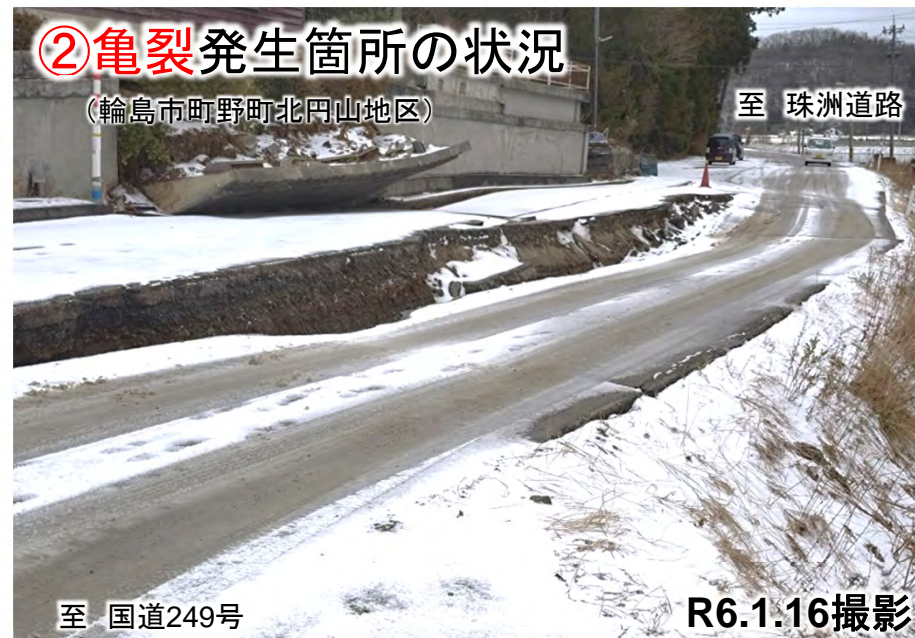
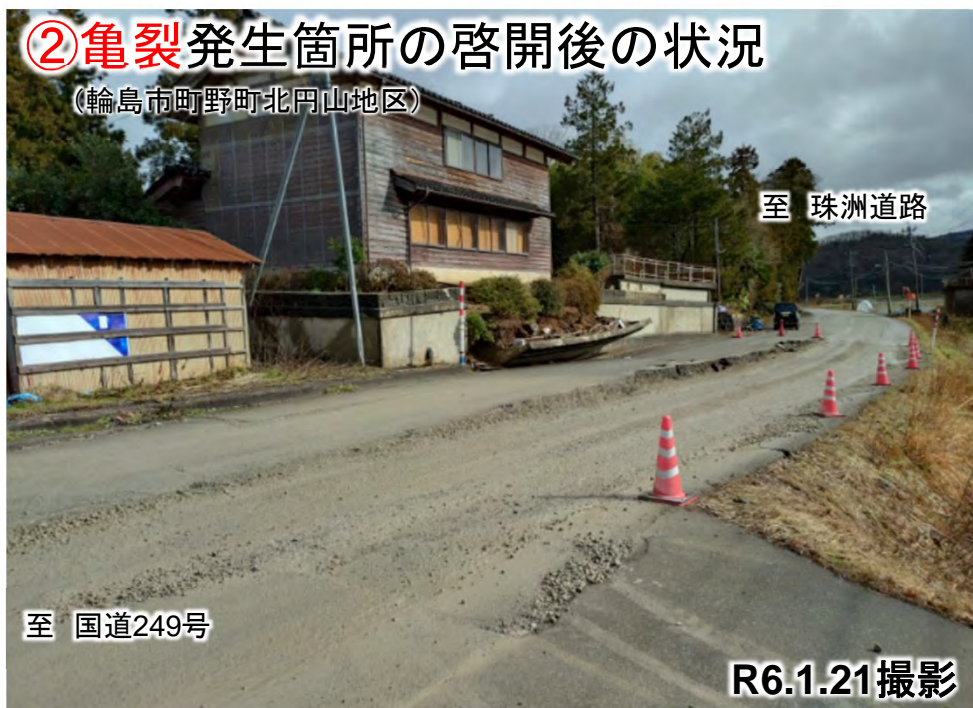
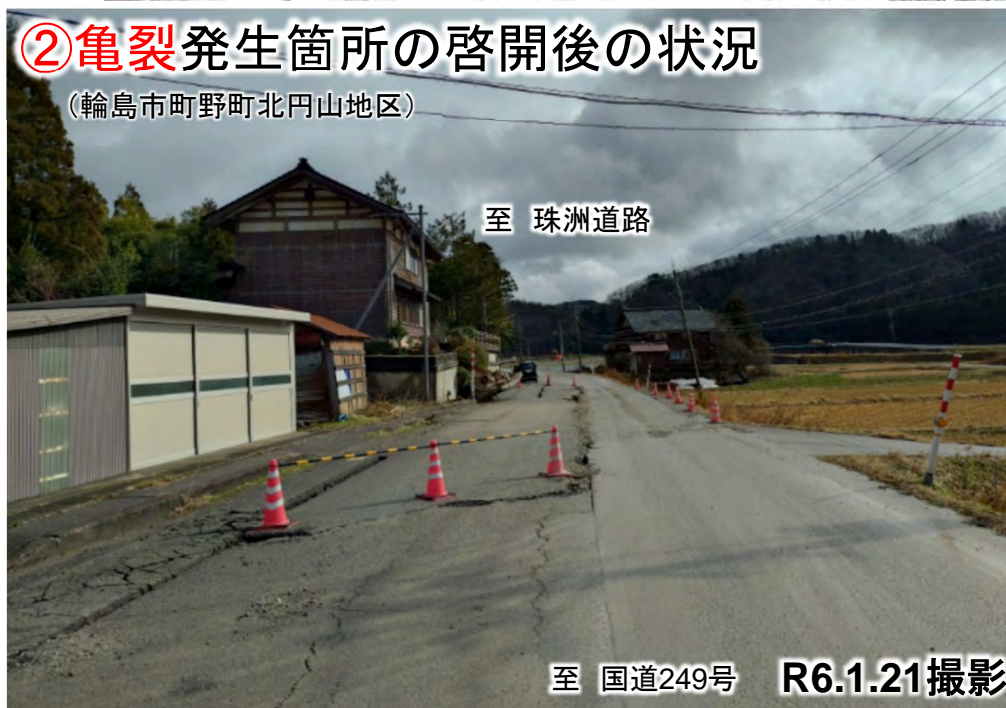
● 鳳珠郡能登町石井付近の石井交差点から 4.8km地点 輪島市町野町北円山地区付近 崩壊箇所

啓開済

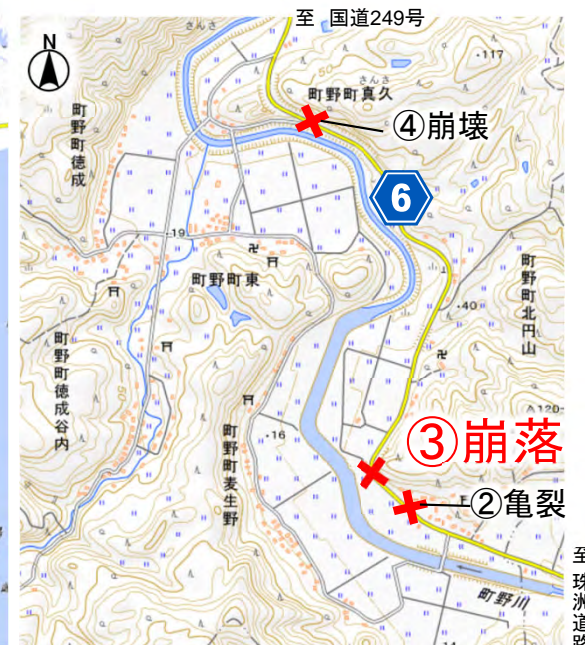
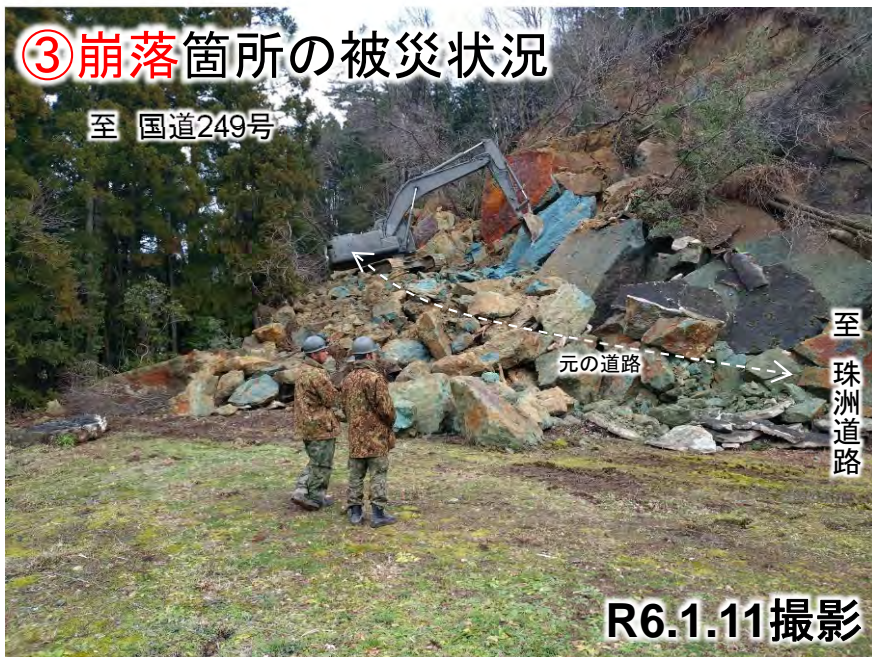
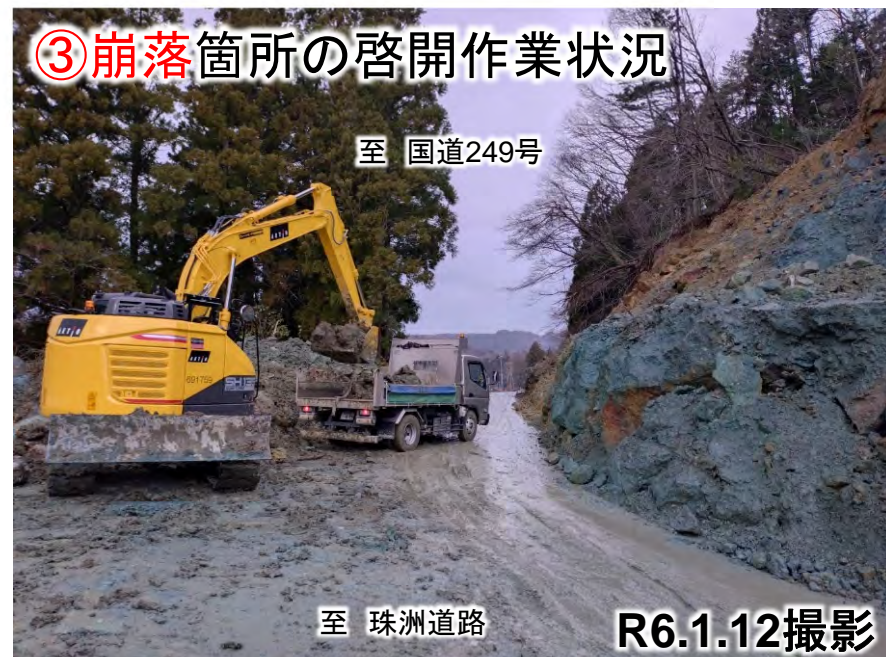
● 鳳珠郡能登町石井付近の石井交差点から 5.2km地点 輪島市町野町北円山付近 崩壊箇所 (自衛隊と連携)

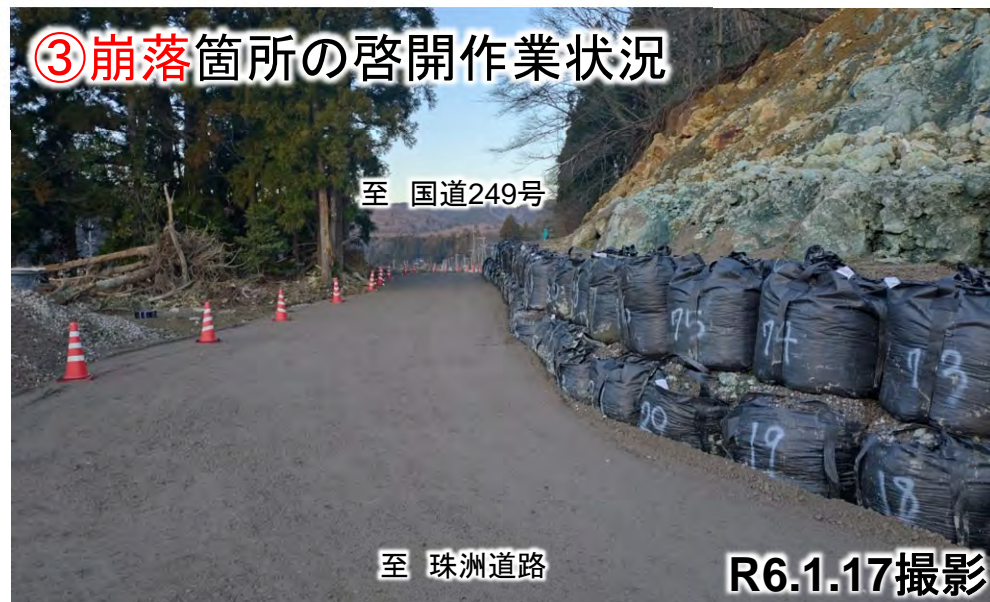
③ 崩落箇所の啓開作業状況

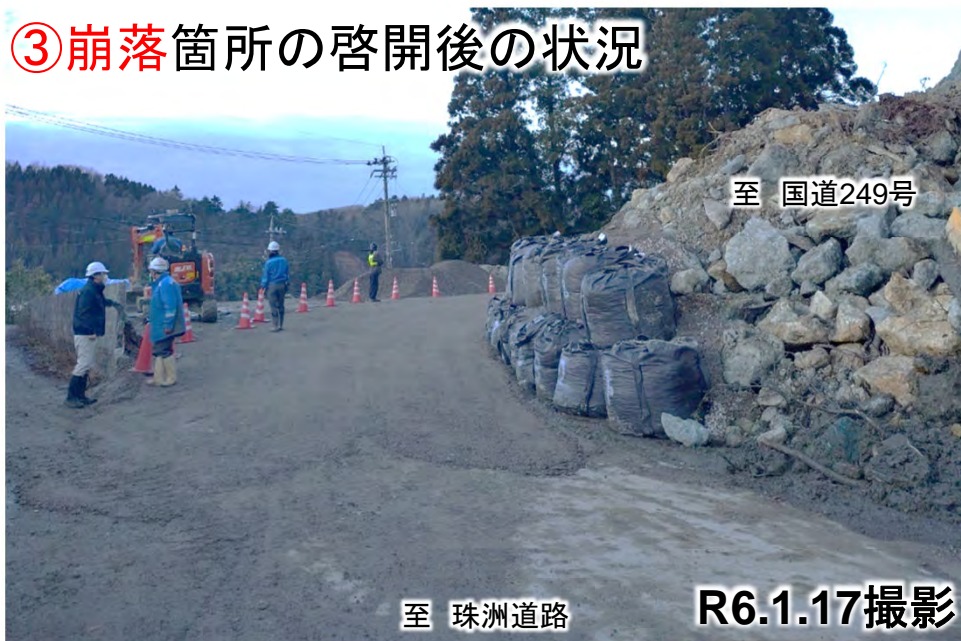
● 鳳珠郡能登町石井付近の石井交差点から 5.2km地点 輪島市町野町北円山付近 崩壊箇所 (自衛隊と連携)

1/19啓開済

③ 崩落箇所の啓開後の状況

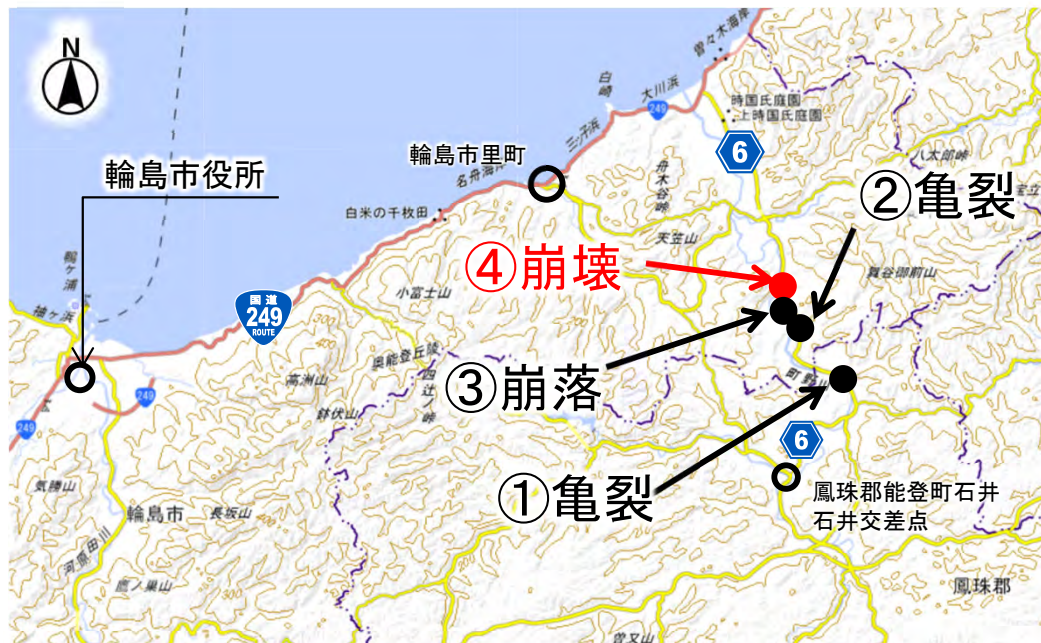
● 鳳珠郡能登町石井付近の石井交差点から 6.4km地点 輪島市町野町真久地区付近 崩壊箇所

啓開済

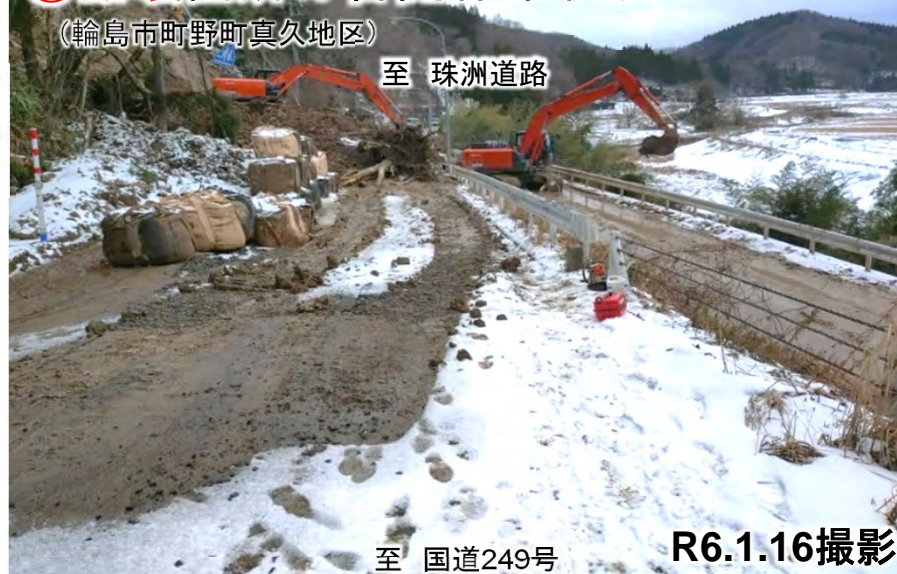
(輪島市町野町真久地区)

④ 崩壊箇所の啓開作業状況

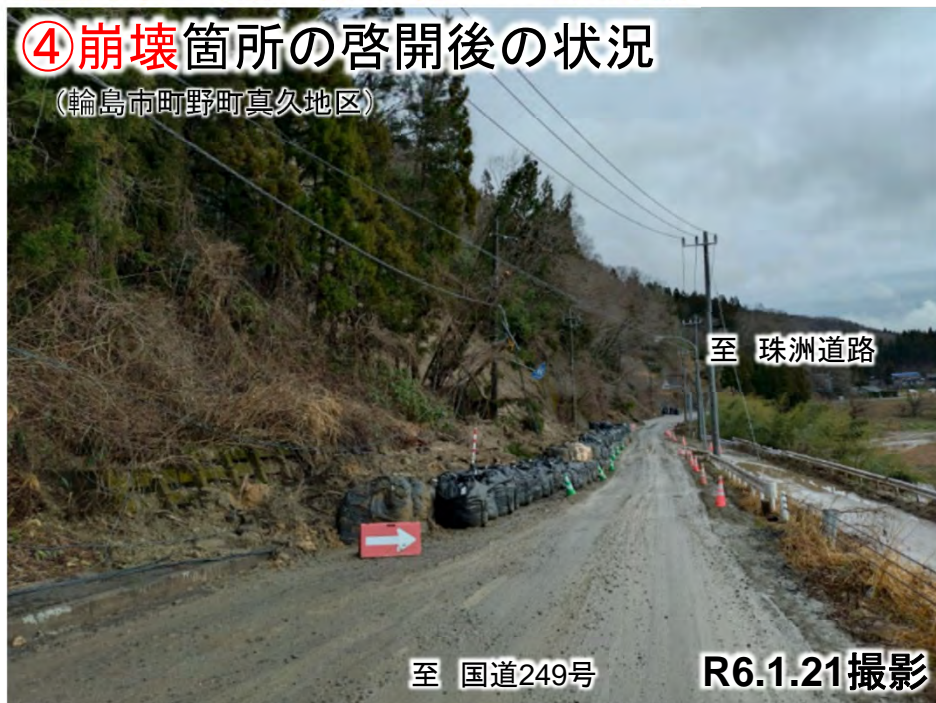
(輪島市町野町真久地区)

④ 崩壊箇所の啓開後の状況

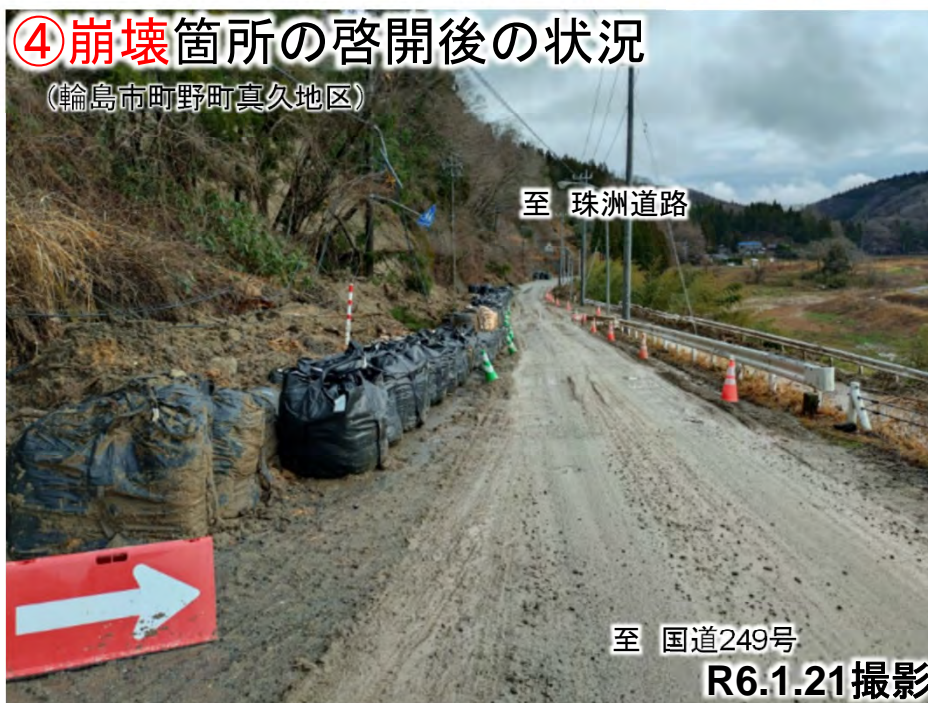
(輪島市町野町真久地区)

④ 崩壊箇所の啓開後の状況

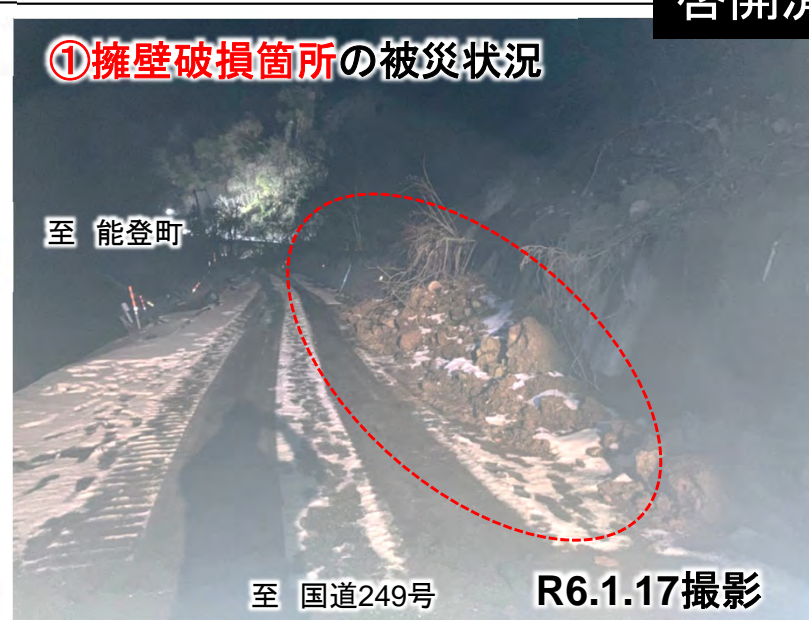
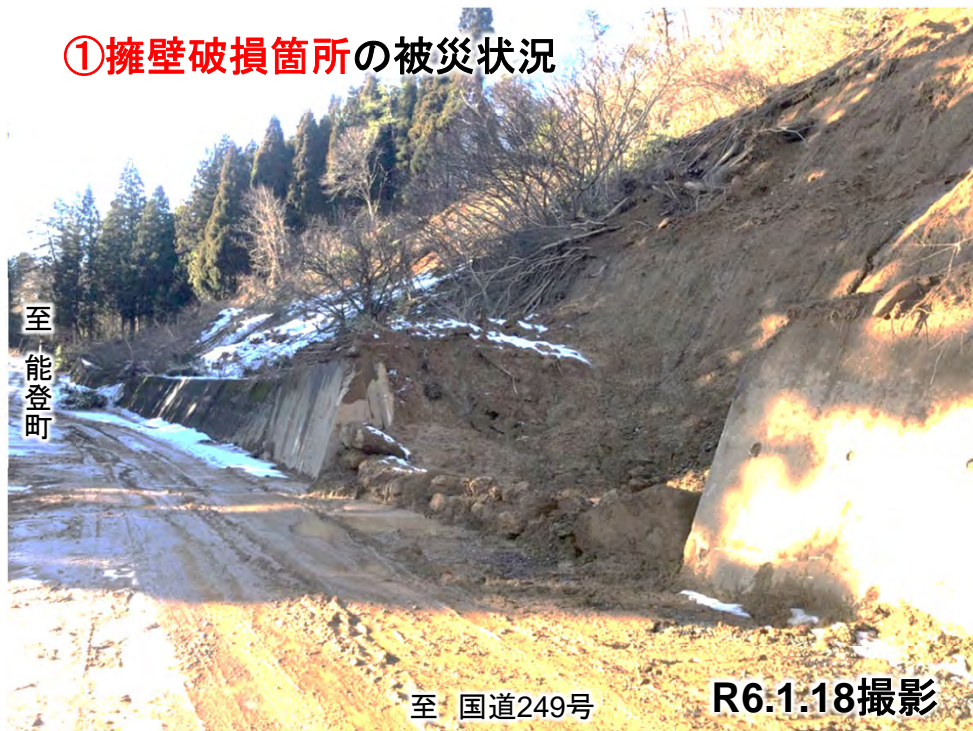
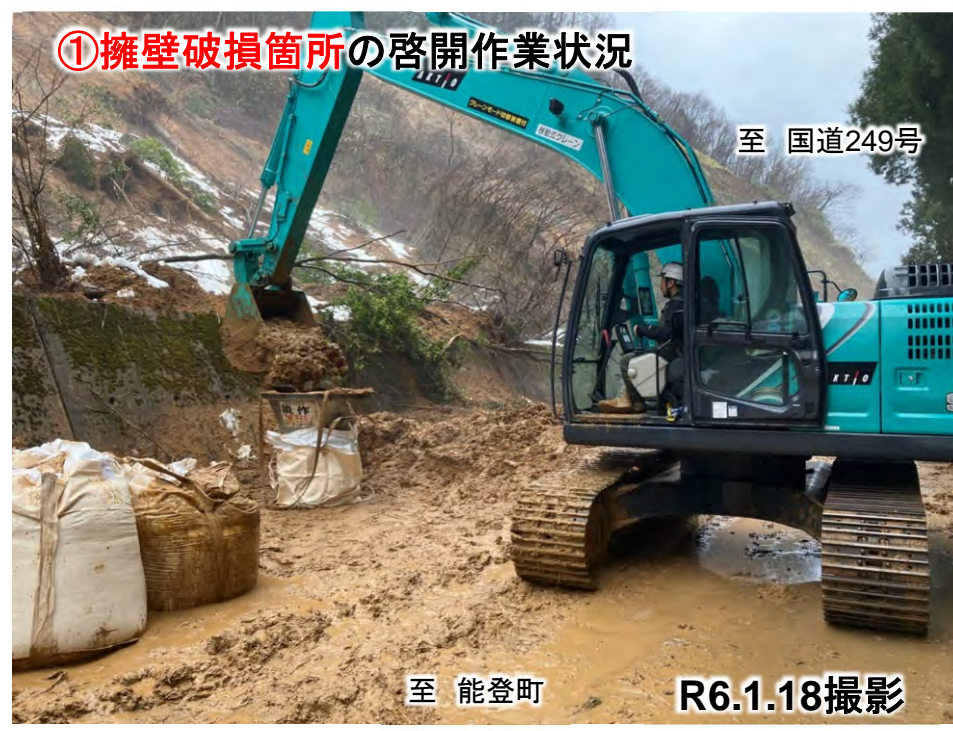
啓開済

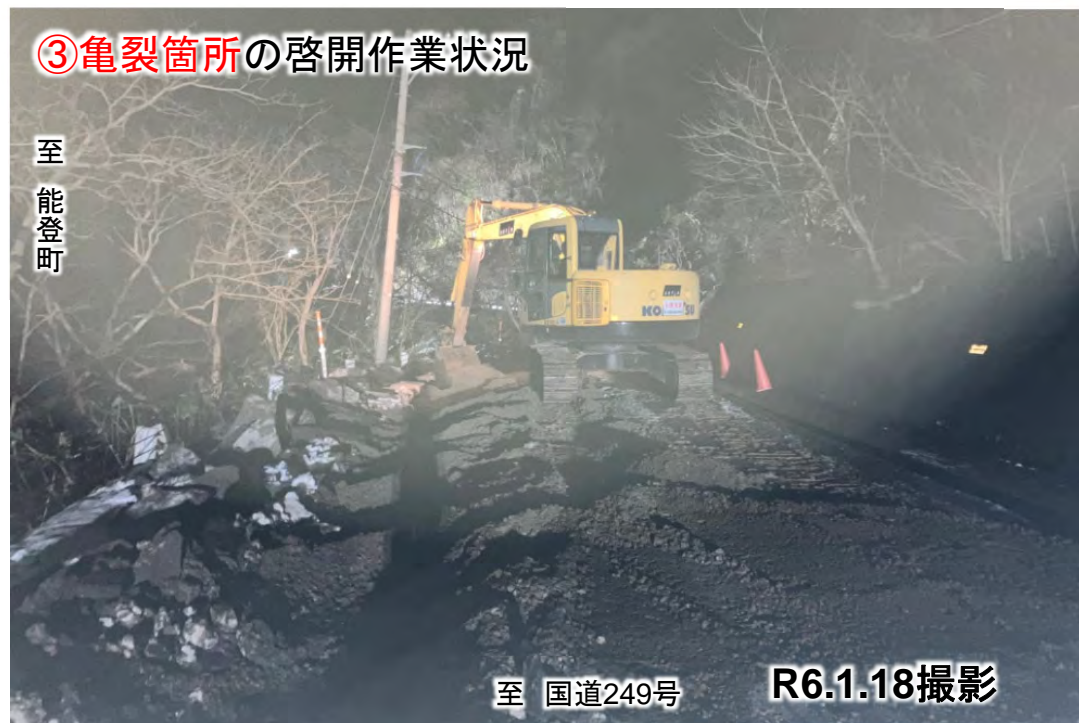
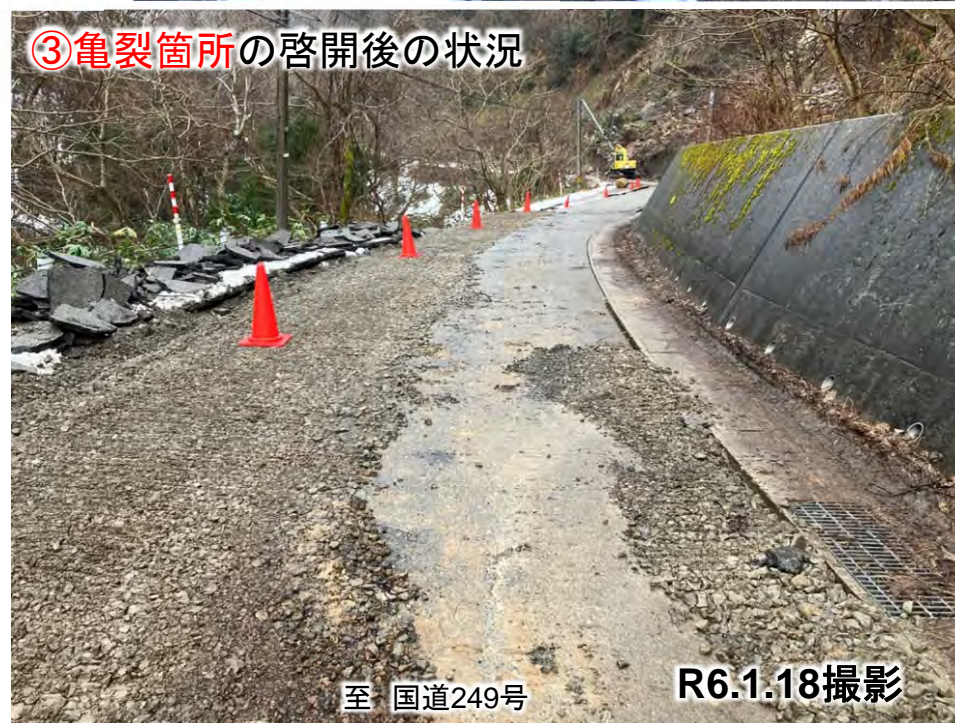
● 珠洲市宝立町鵜飼地内「金峰寺交差点」から2.3km付近 珠洲市宝立町柏原付近 路面亀裂

啓開済

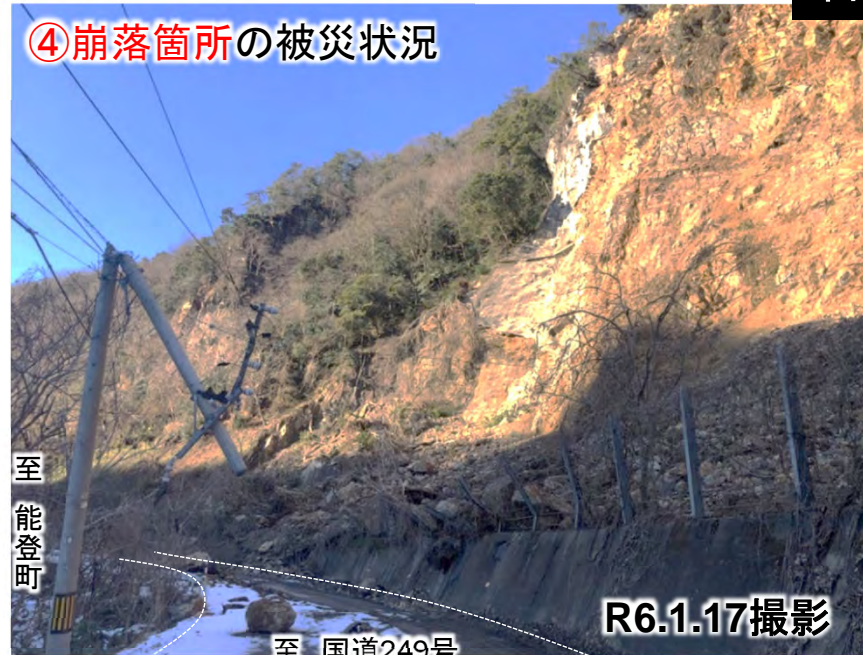
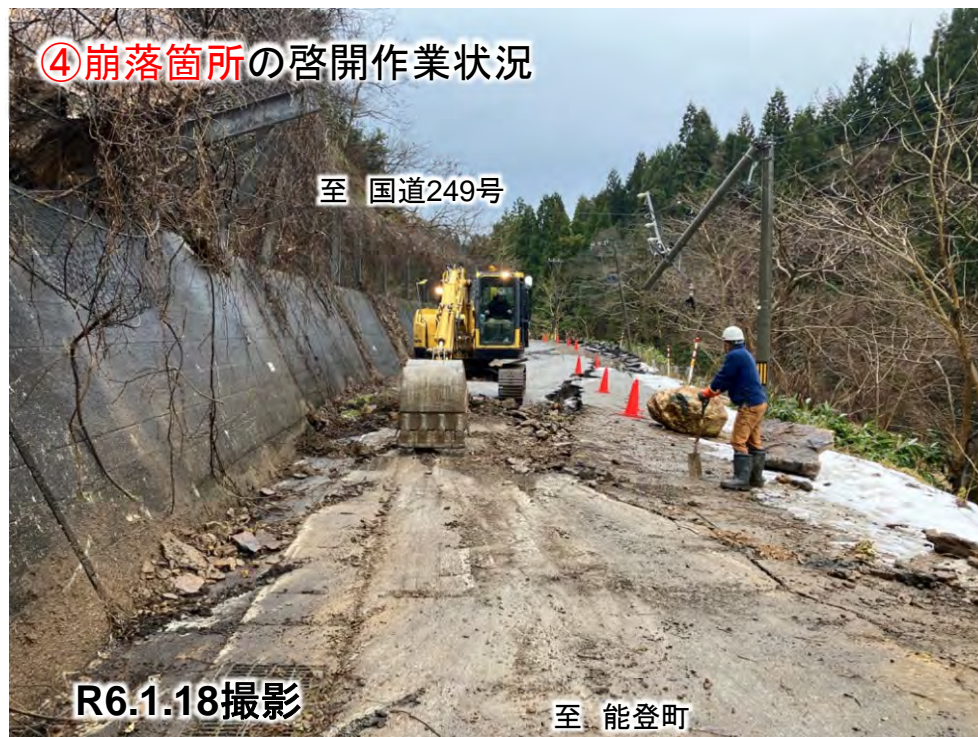
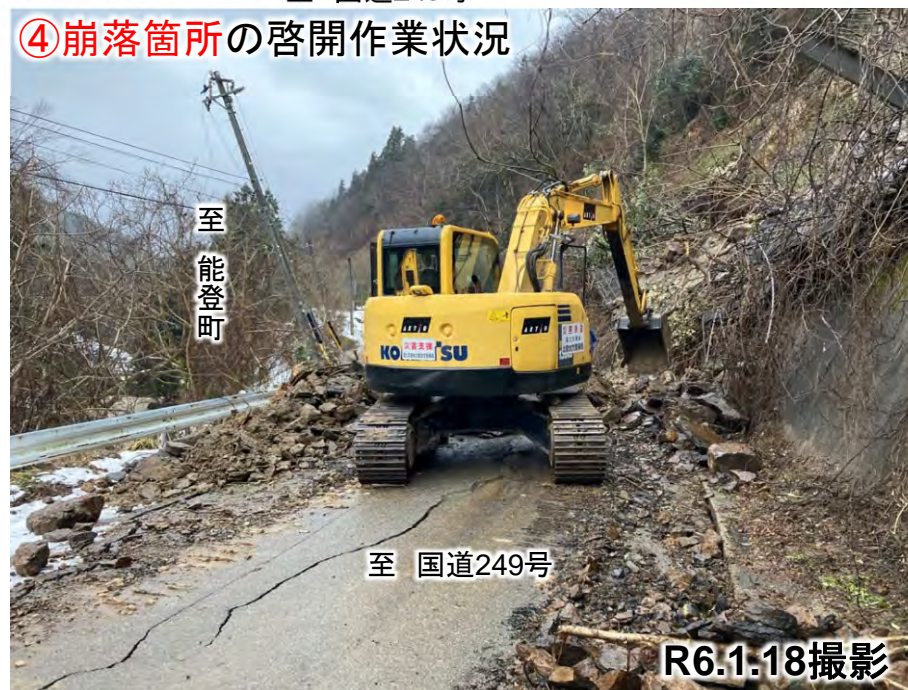
● 珠洲市宝立町鵜飼地内「金峰寺交差点」から2.4km付近 珠洲市宝立町柏原付近 崩落箇所

啓開済

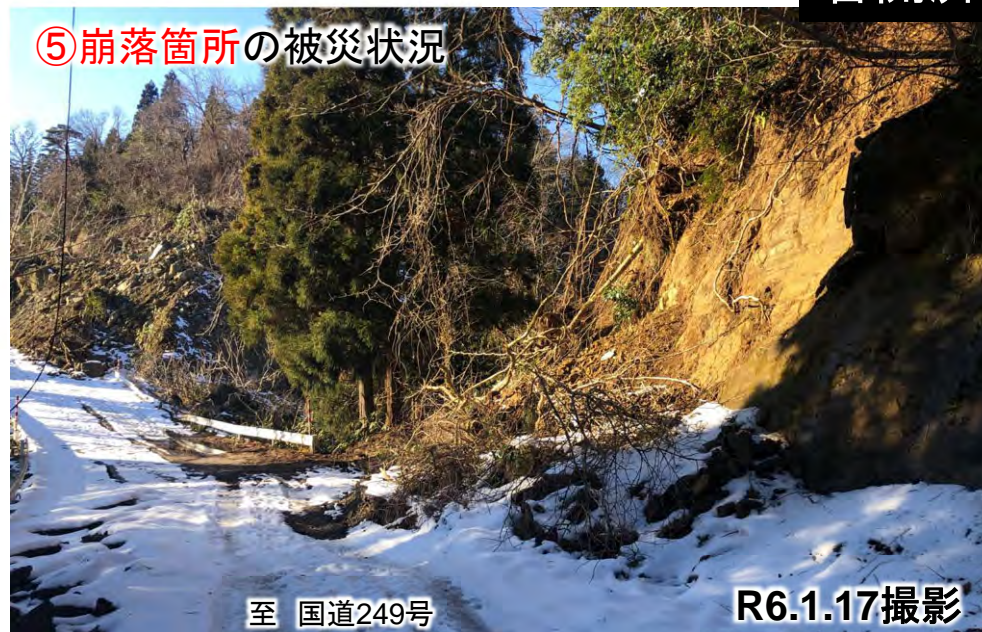
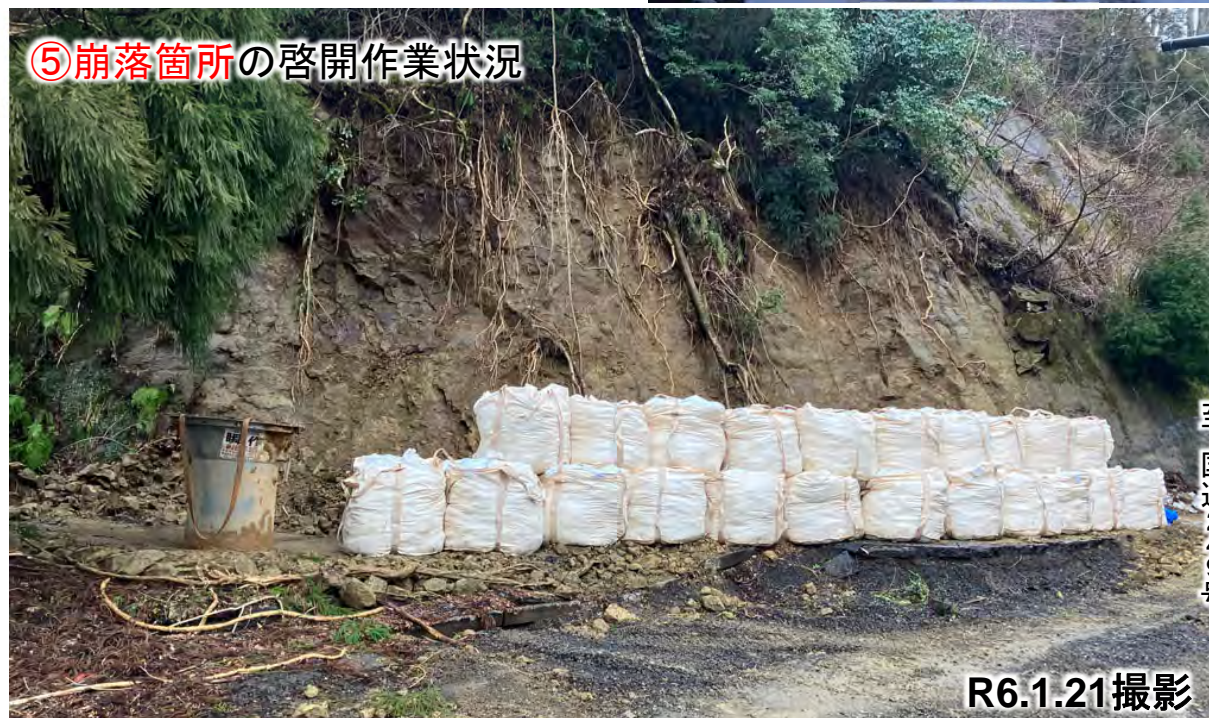
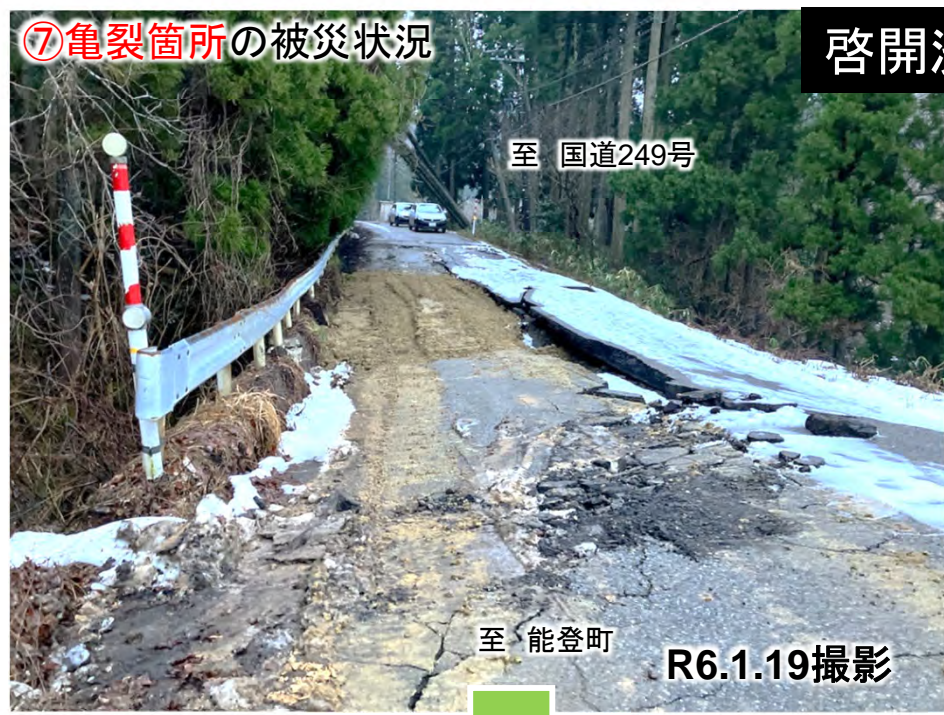
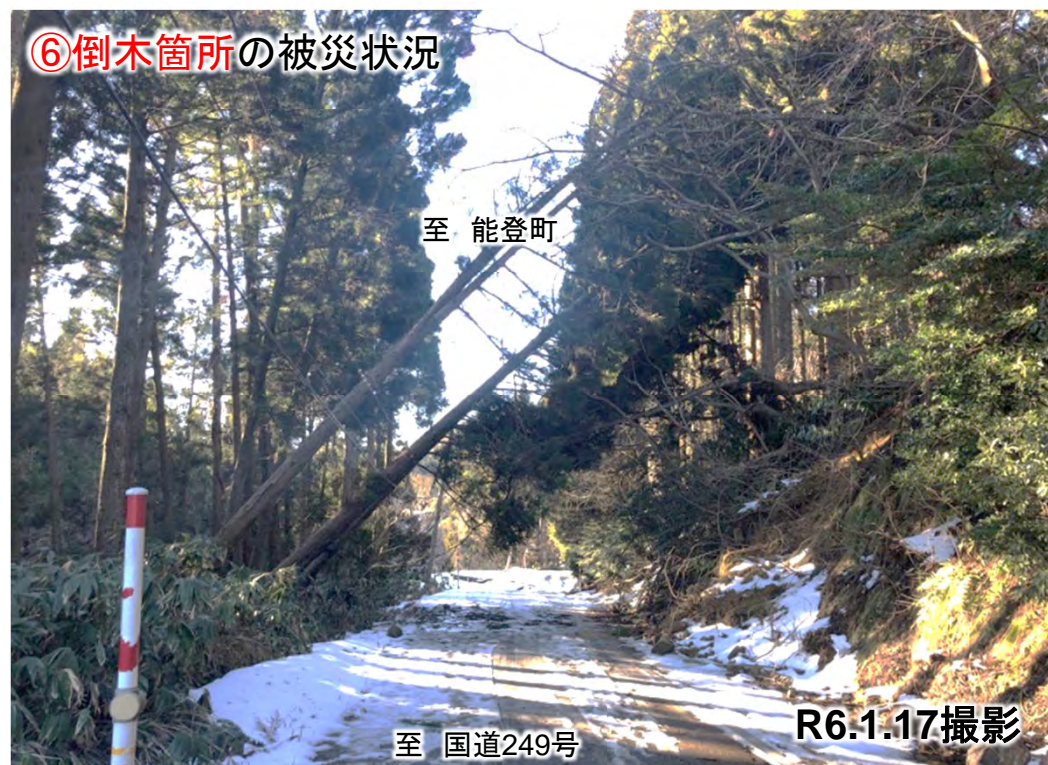
● 珠洲市宝立町鵜飼地内「金峰寺交差点」から2.4km付近 珠洲市宝立町柏原付近 崩落箇所

啓開済

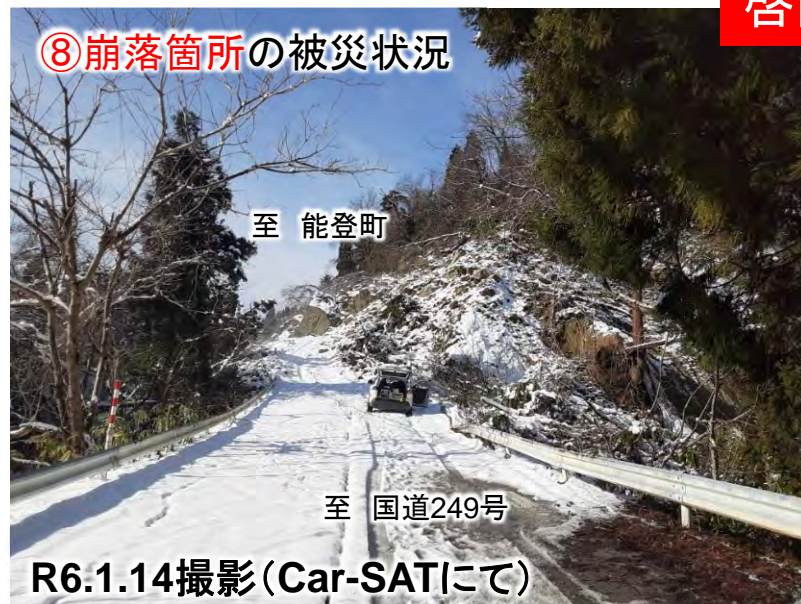
● 珠洲市宝立町鵜飼地区金峰寺交差点から3.0km付近 珠洲市宝立町柏原付近 被災状況 現地調査実施

啓開中

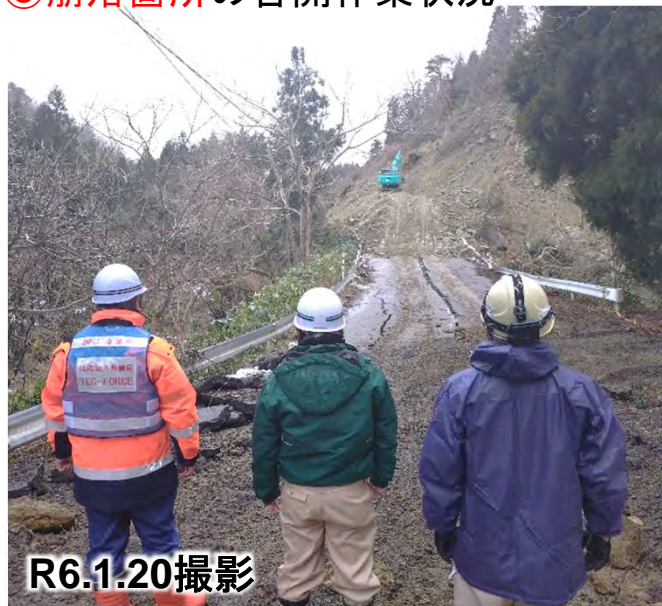
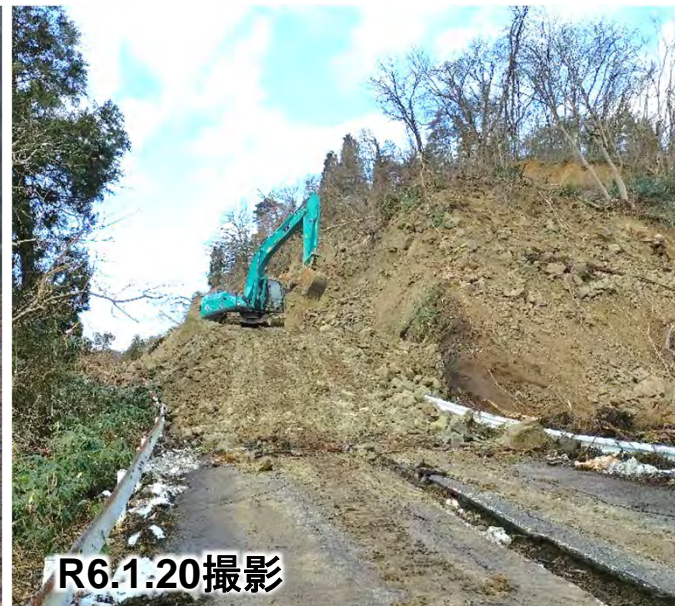
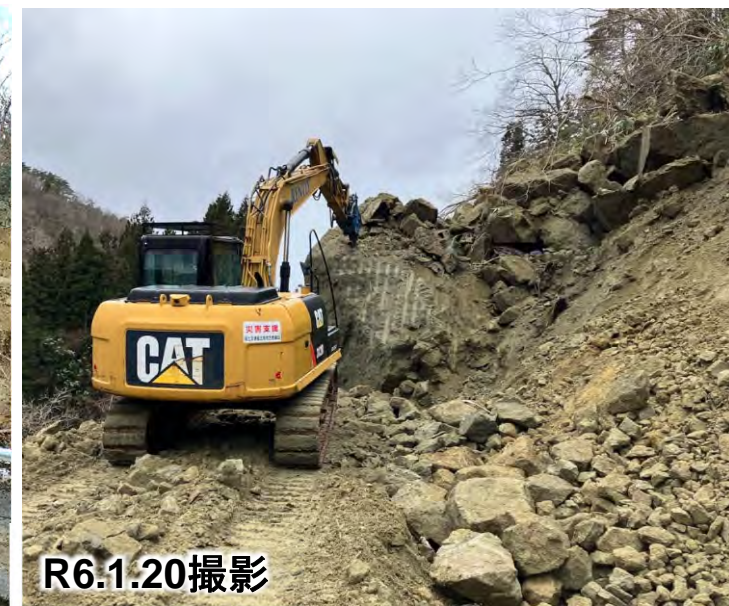
⑧崩落箇所の啓開作業状況

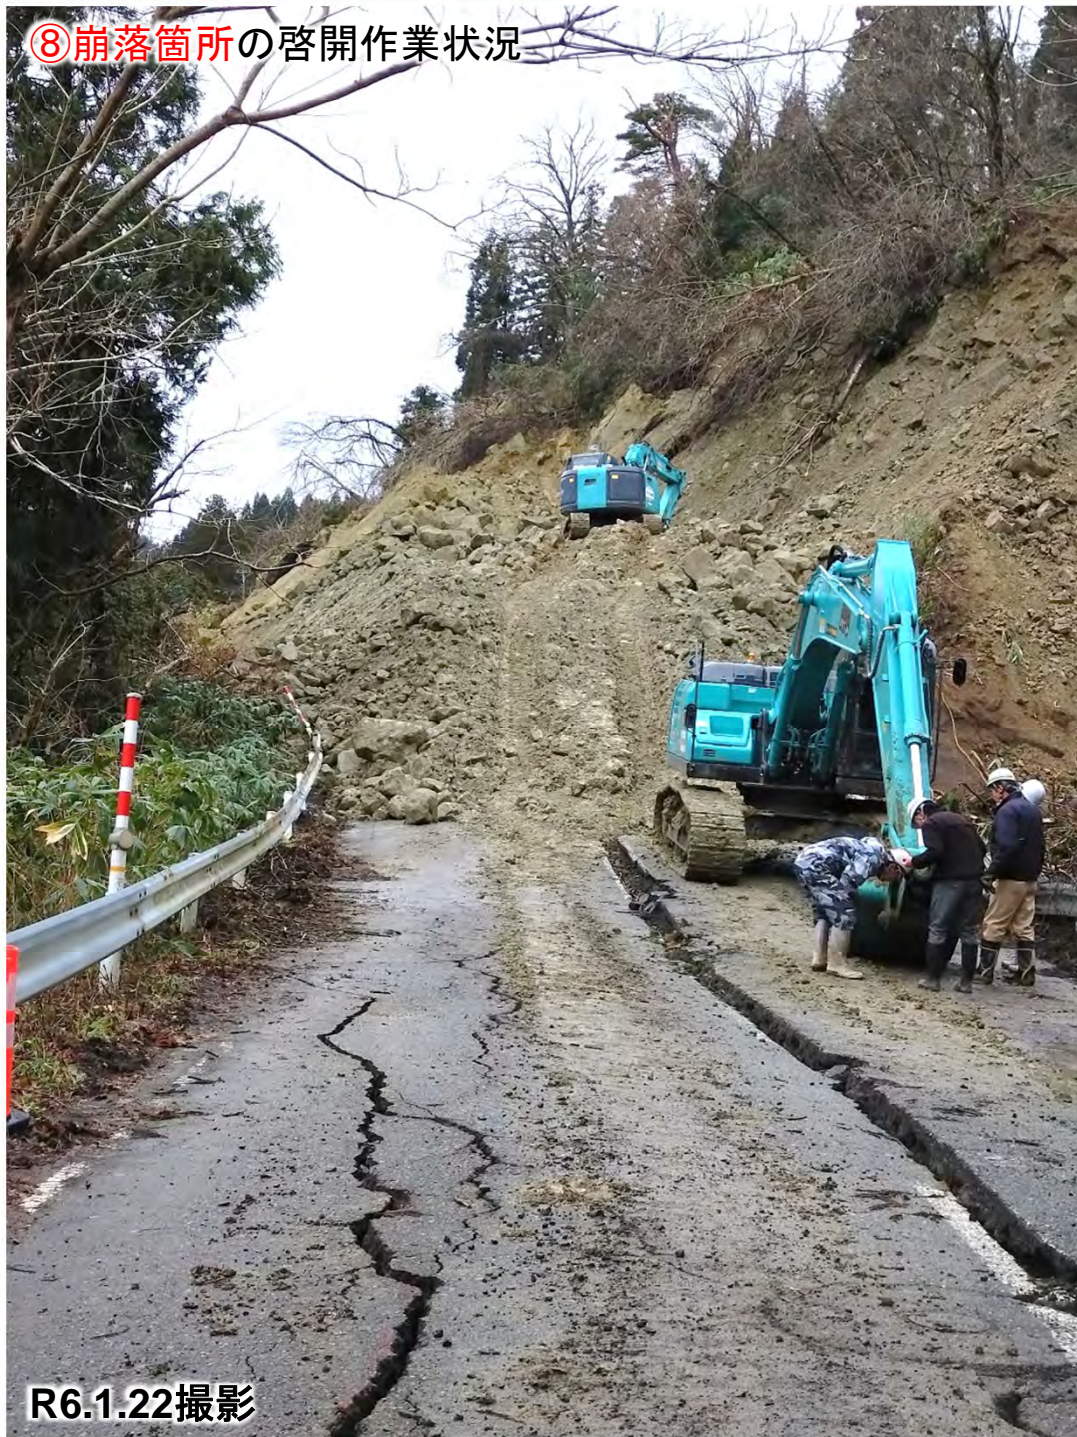
R6.1.22撮影

⑧崩落箇所の啓開作業状況

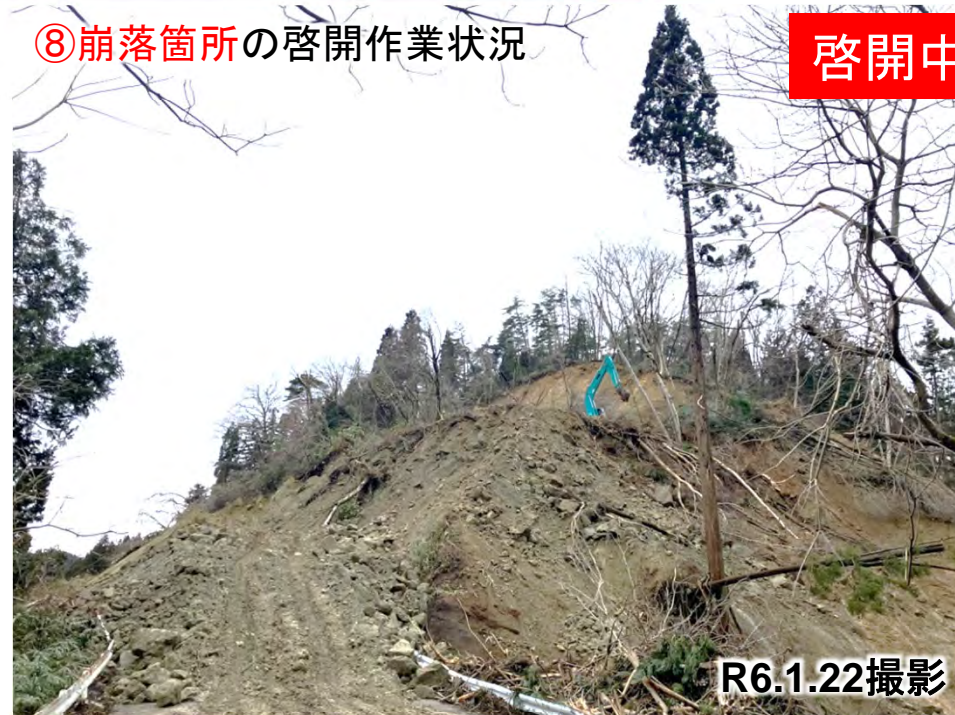
R6.1.22撮影

⑧崩落箇所の啓開作業状況
