● 鳳珠郡能登町石井付近の石井交差点から 3.5km地点 鳳珠郡能登町小間生地区付近 亀裂箇所

● 珠洲市宝立町鵜飼地内「金峰寺交差点」から2.1km付近 珠洲市宝立町柏原付近 擁壁破損

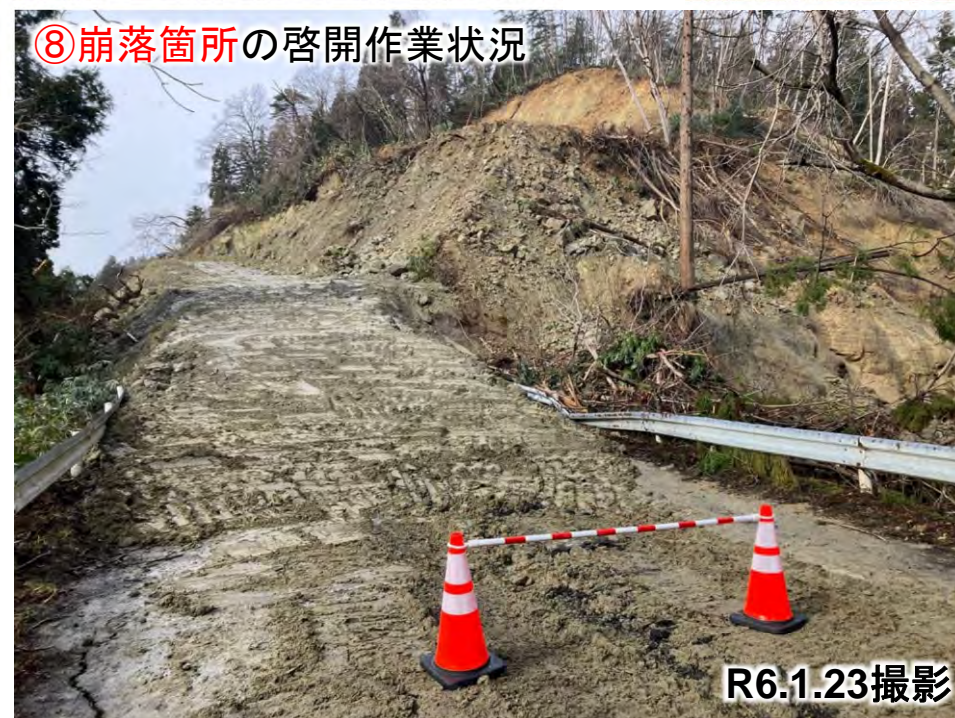
R6.1.23撮影

⑧崩落箇所の啓開作業状況

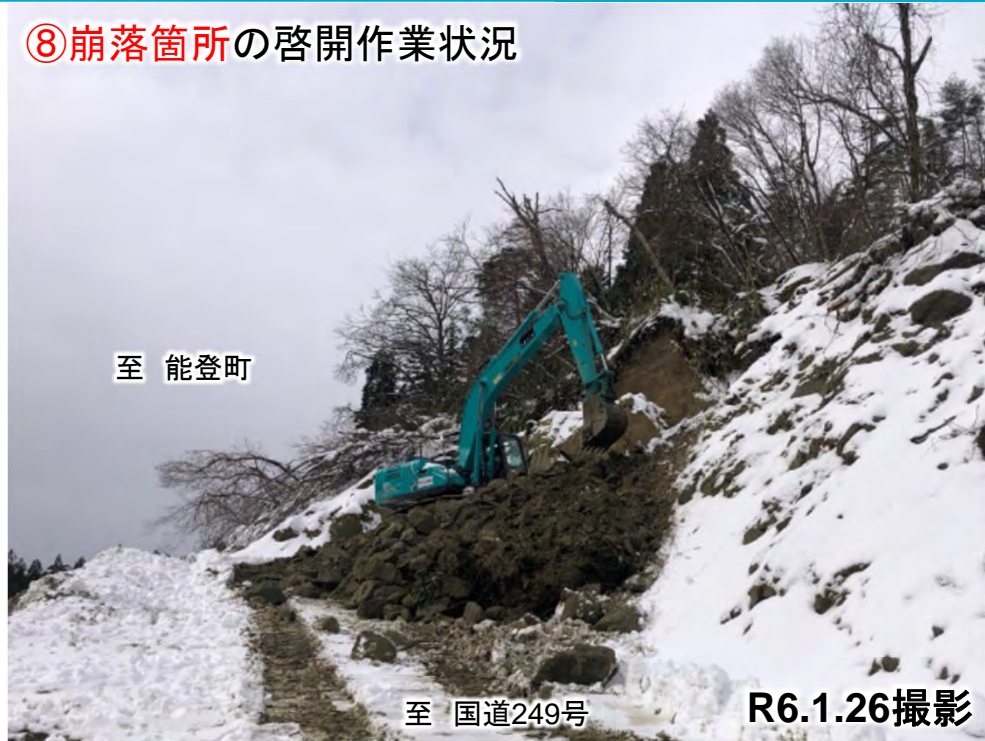
⑧崩落箇所への啓開作業状況

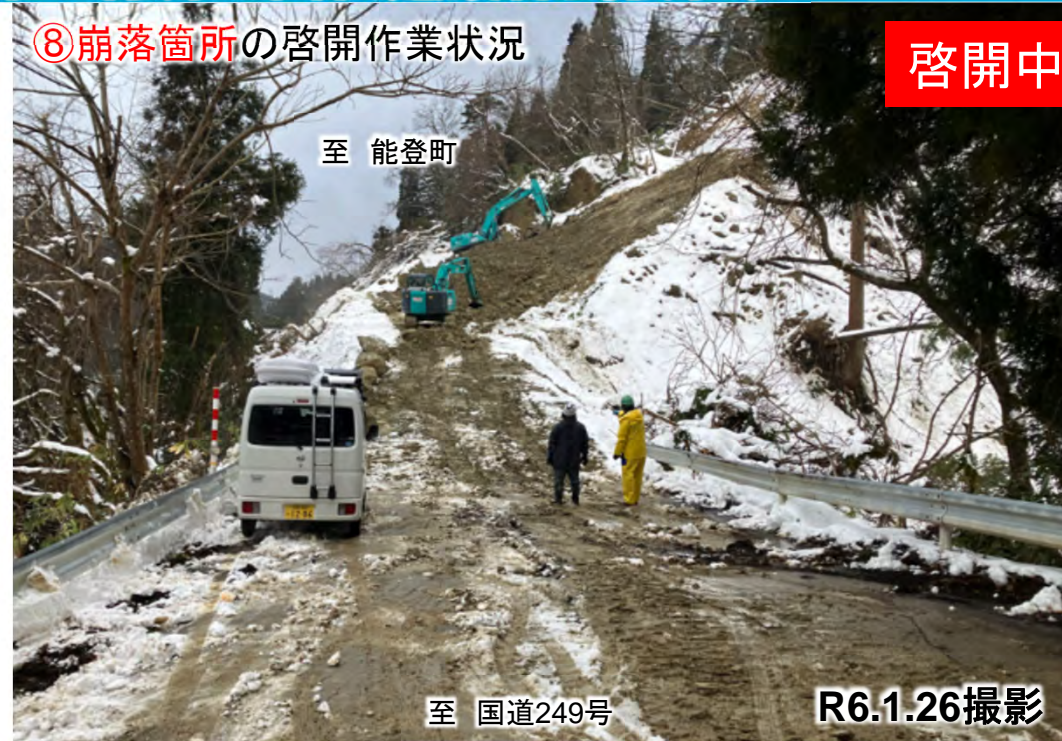
⑧崩落箇所への啓開作業状況

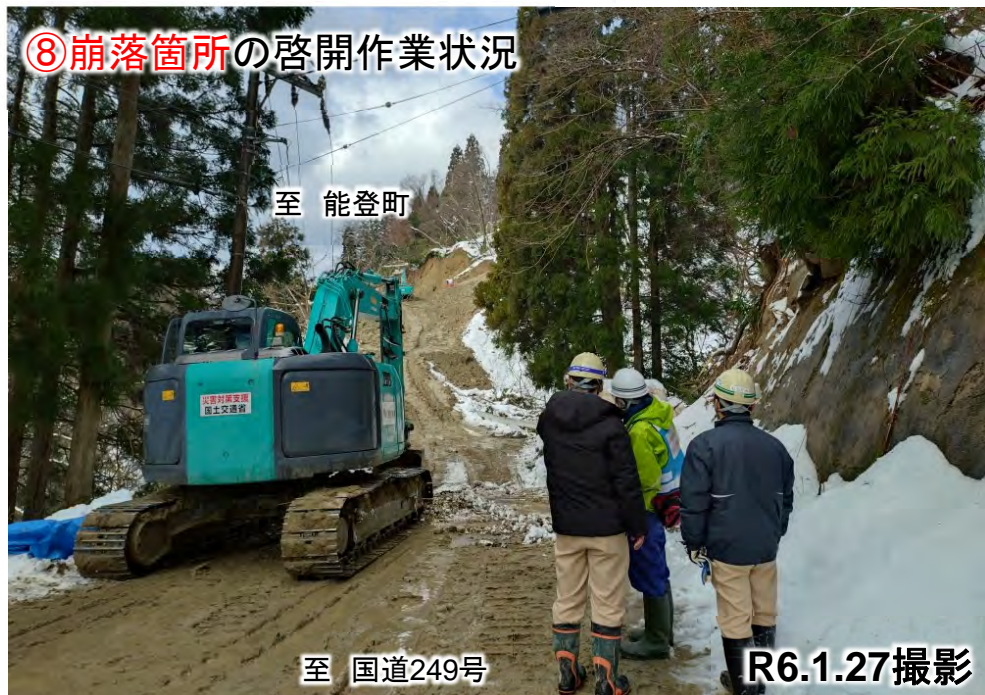
⑧崩落箇所への啓開作業状況

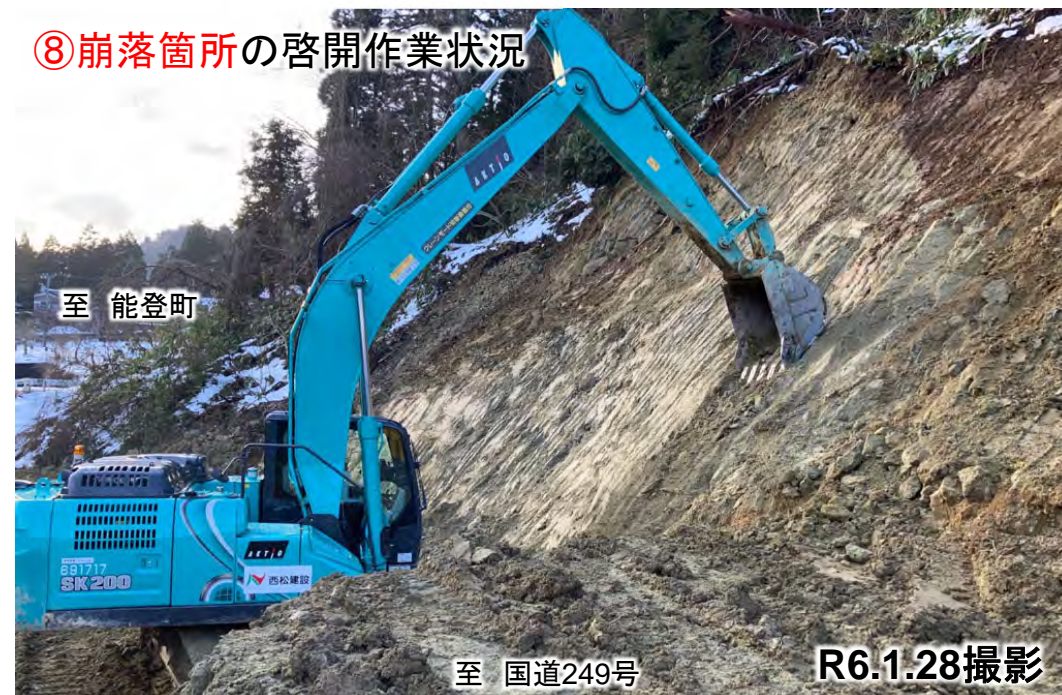
⑧崩落箇所への啓開作業状況

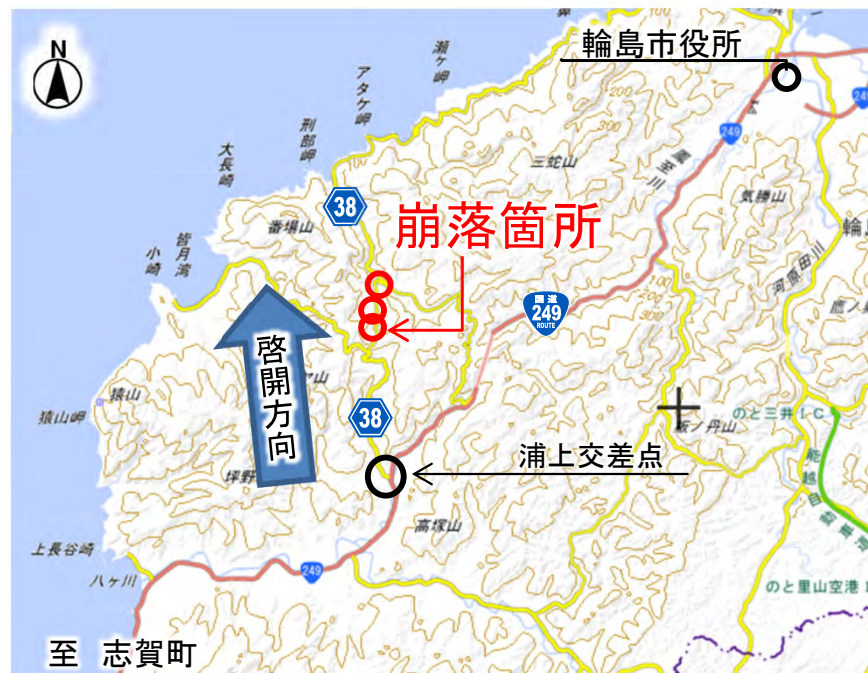
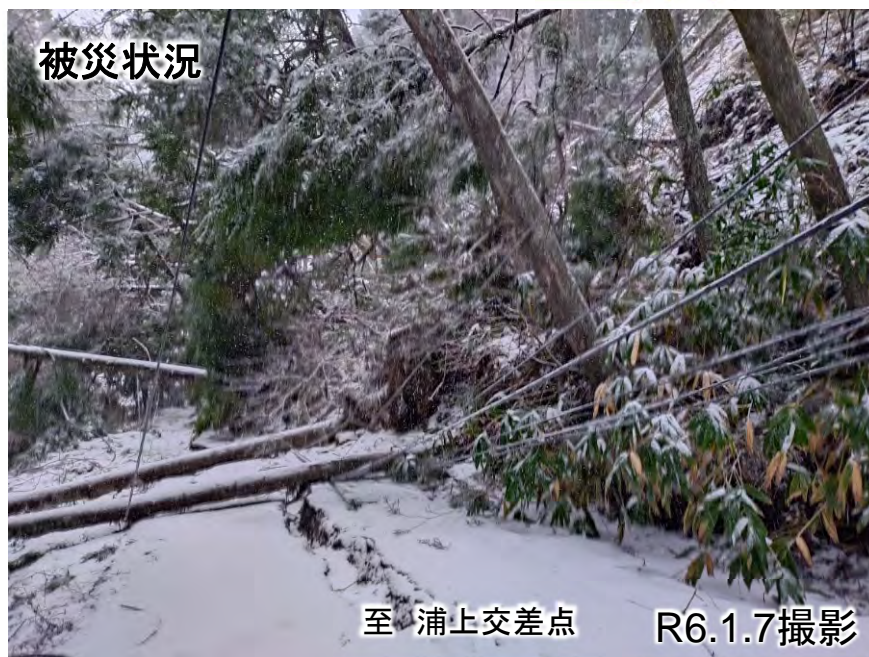
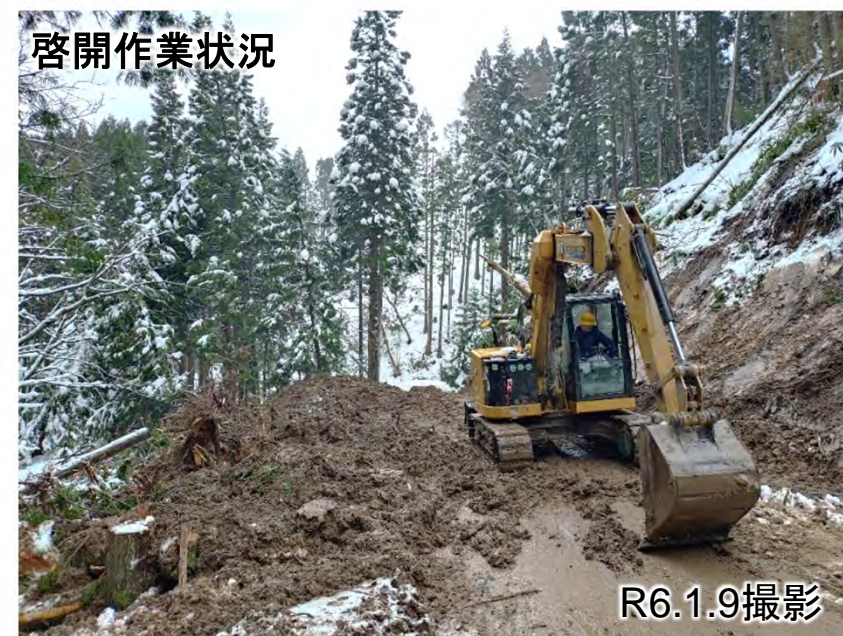
● 輪島市門前町浦上地内「浦上交差点」から4.5km地点付近 崩落箇所

啓開済

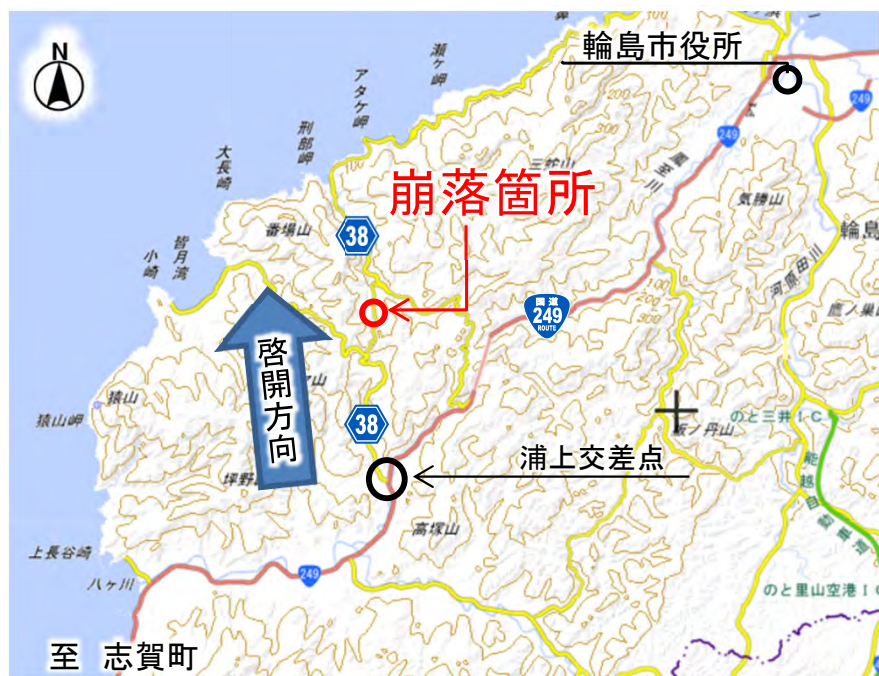
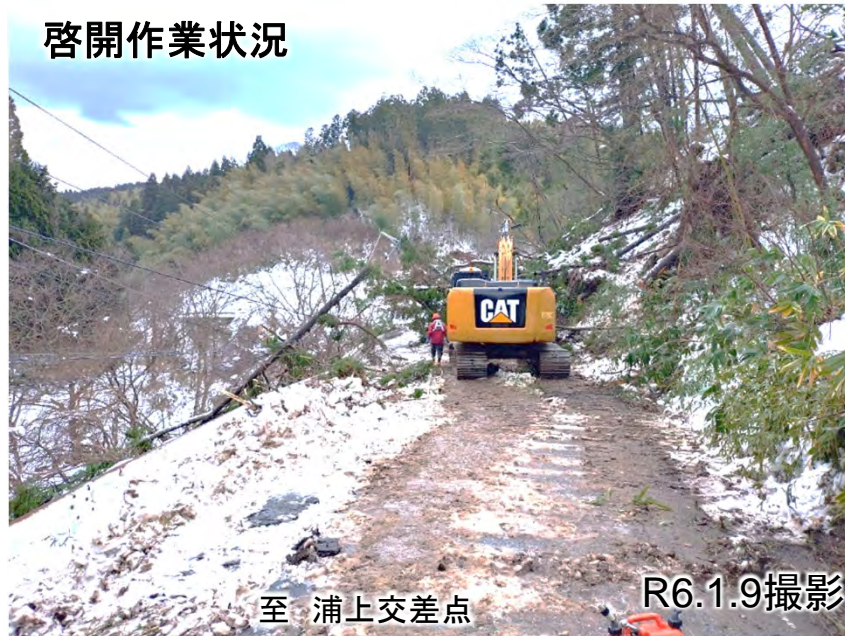
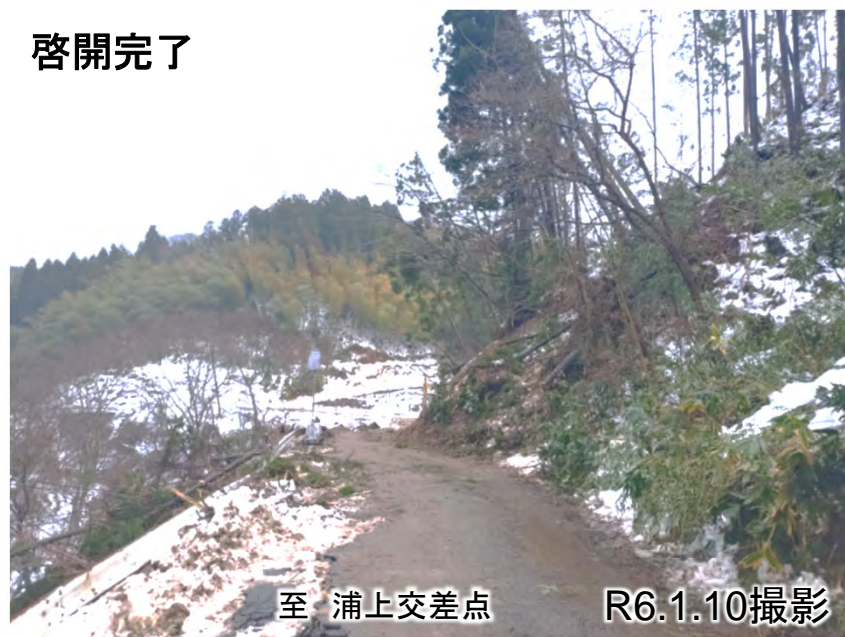
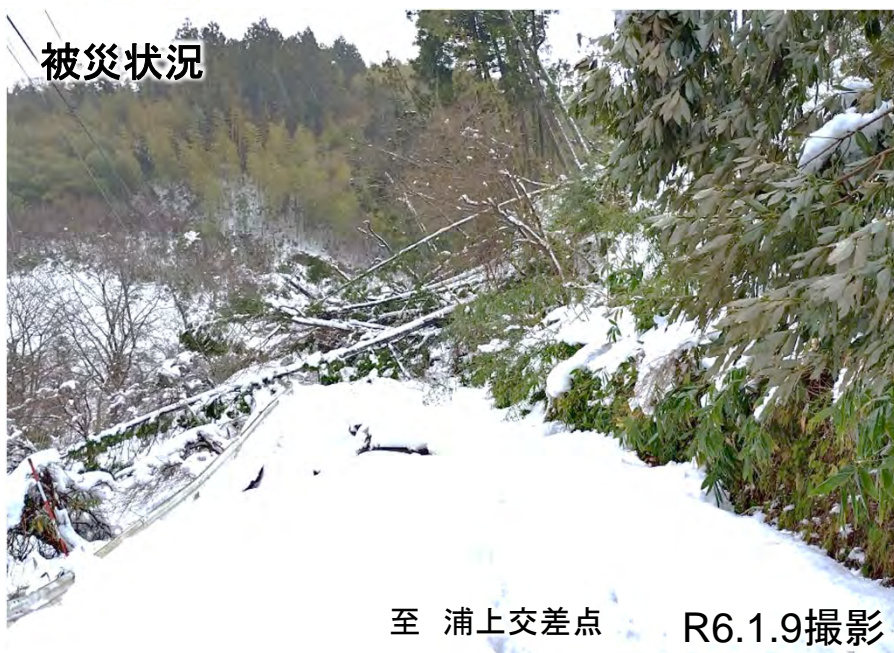
● 輪島市門前町浦上地内「浦上交差点」から4.8km地点付近 崩落箇所

啓開済

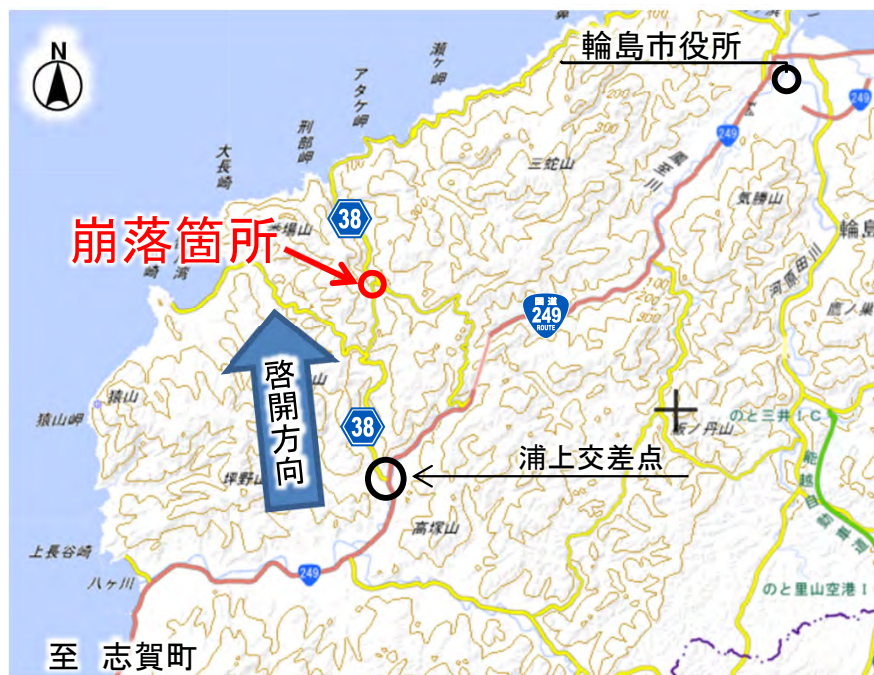
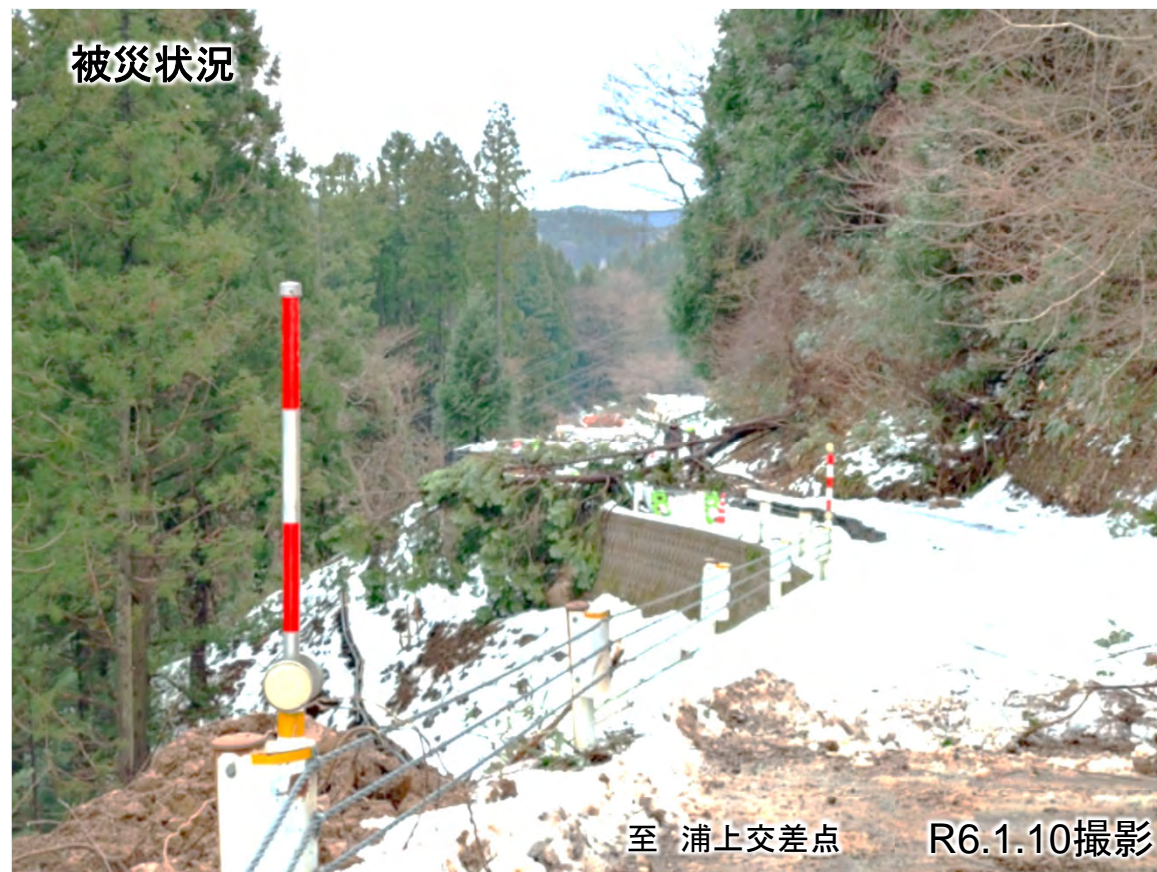
R6.1.10撮影

● 輪島市門前町浦上地内「浦上交差点」から5.7km地点付近 崩落箇所

1/11 啓開済

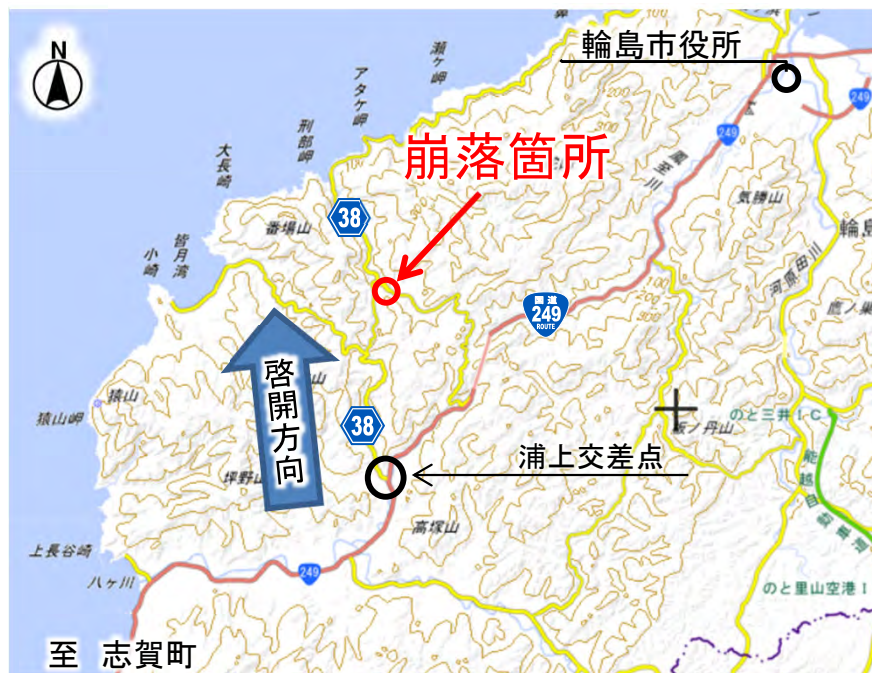
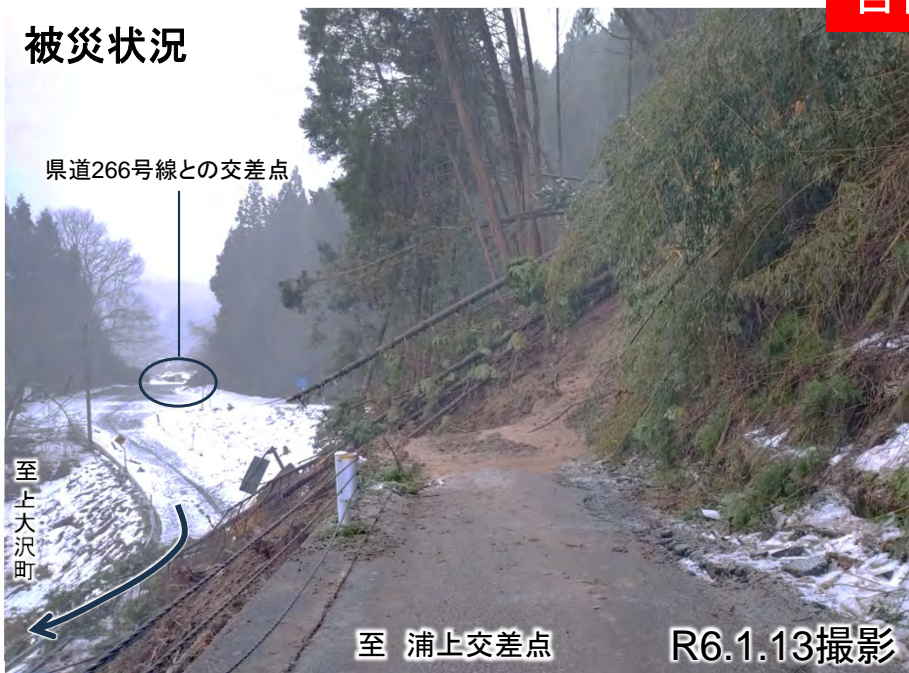
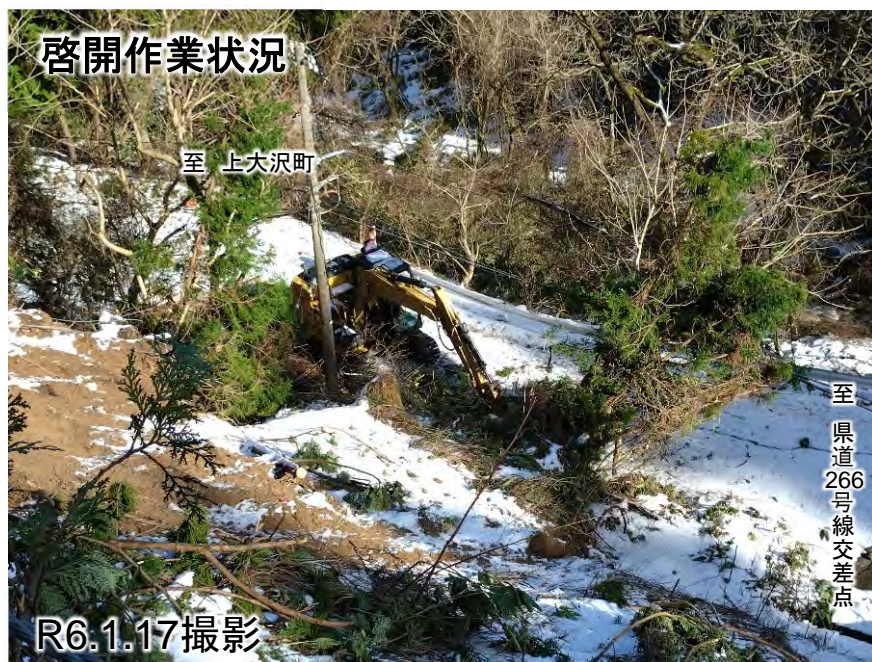
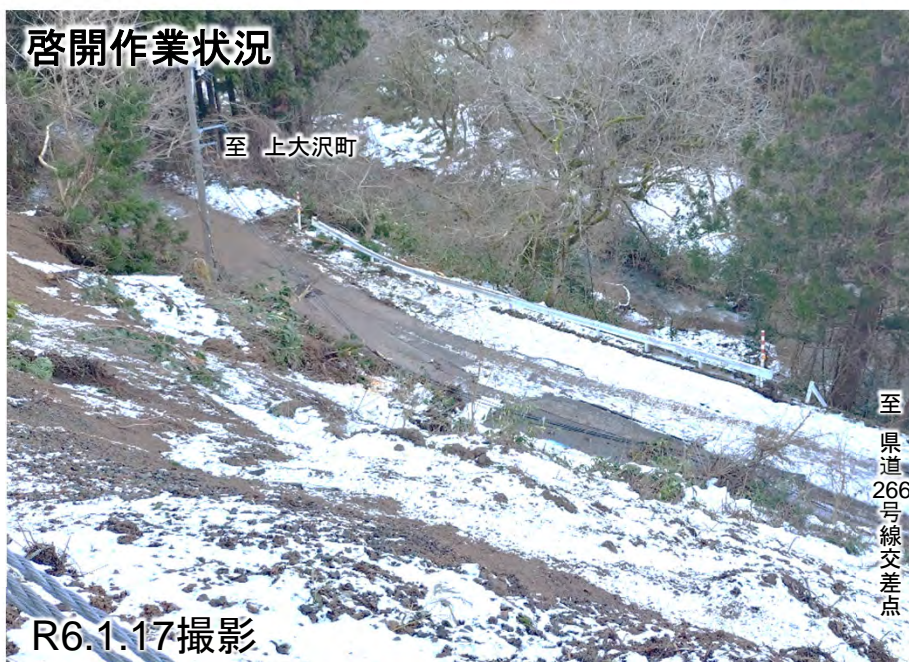
● 輪島市門前町浦上地内「浦上交差点」から5.8km地点付近 崩落箇所

啓開不可

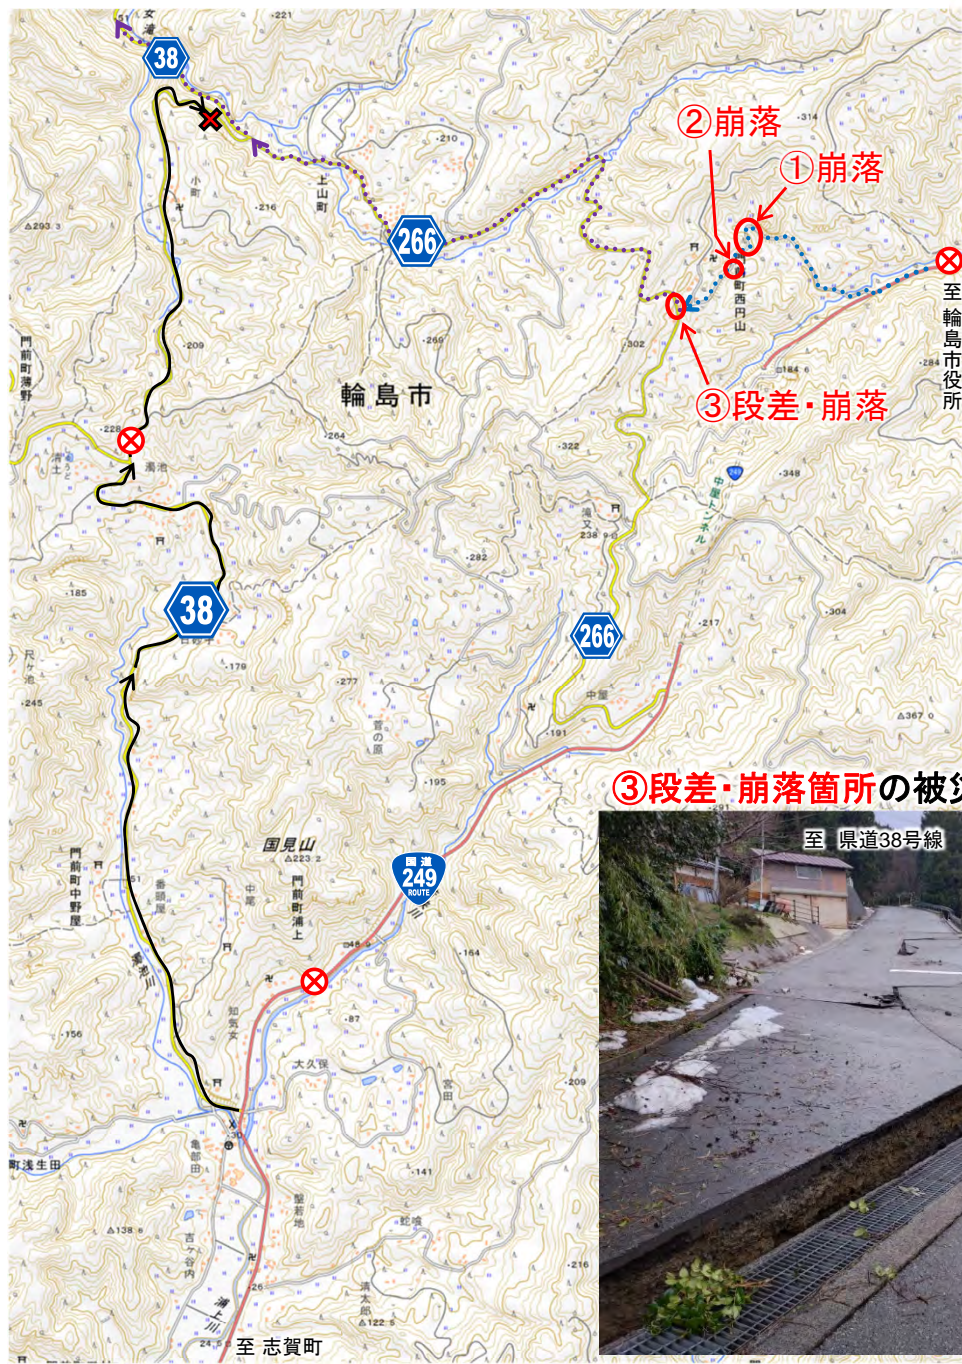
● 県道38号線の啓開不可箇所を迂回するため林道及び県道266号線を経由した迂回ルートを啓開

啓開中

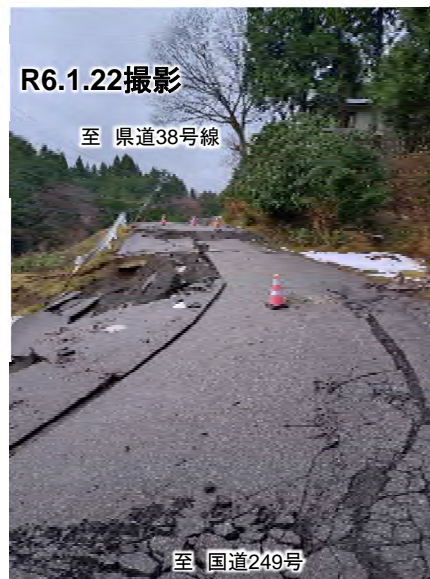
①崩落箇所の被災状況

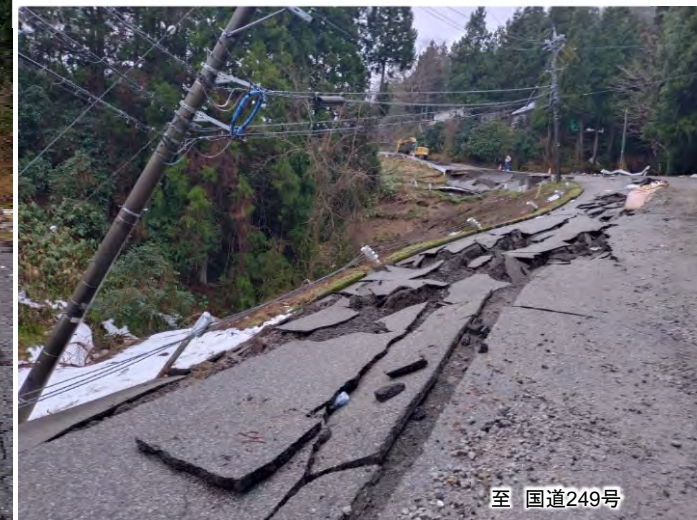
①崩落箇所の被災状況、啓開作業状況

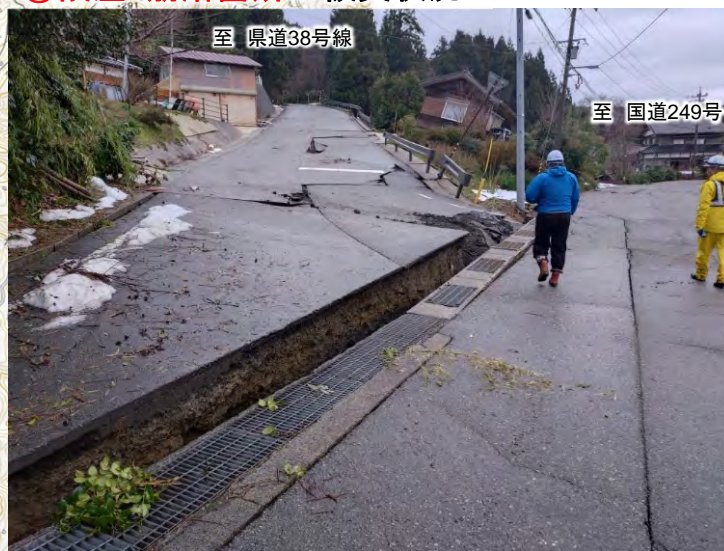
③段差・崩落箇所の被災状況

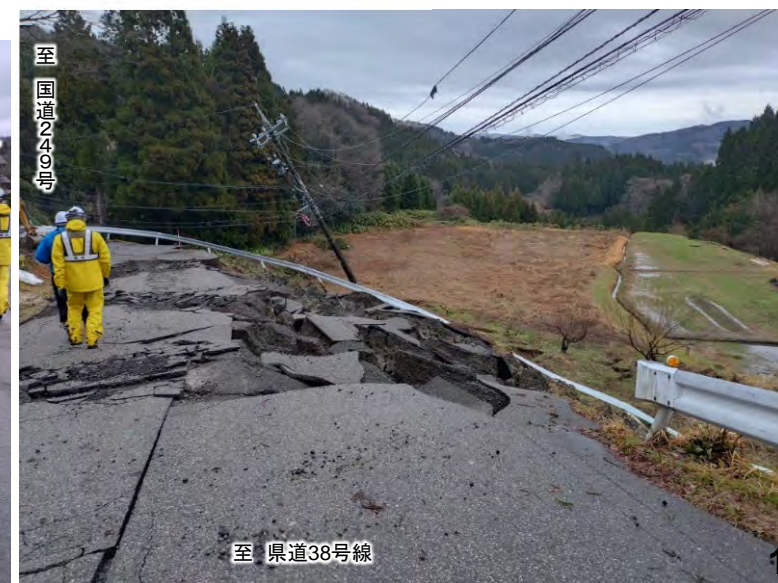
②崩落箇所の被災状況

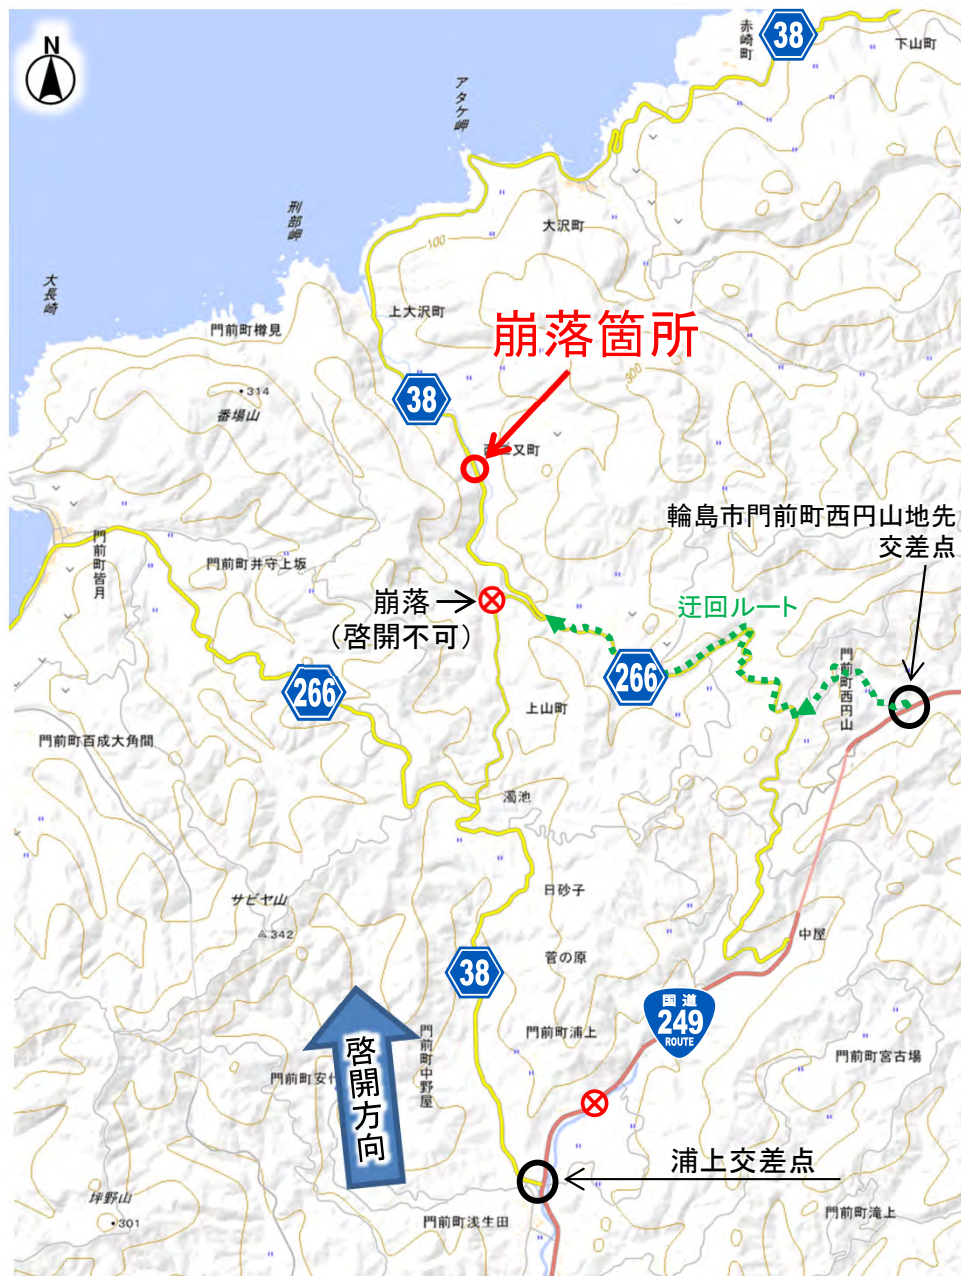
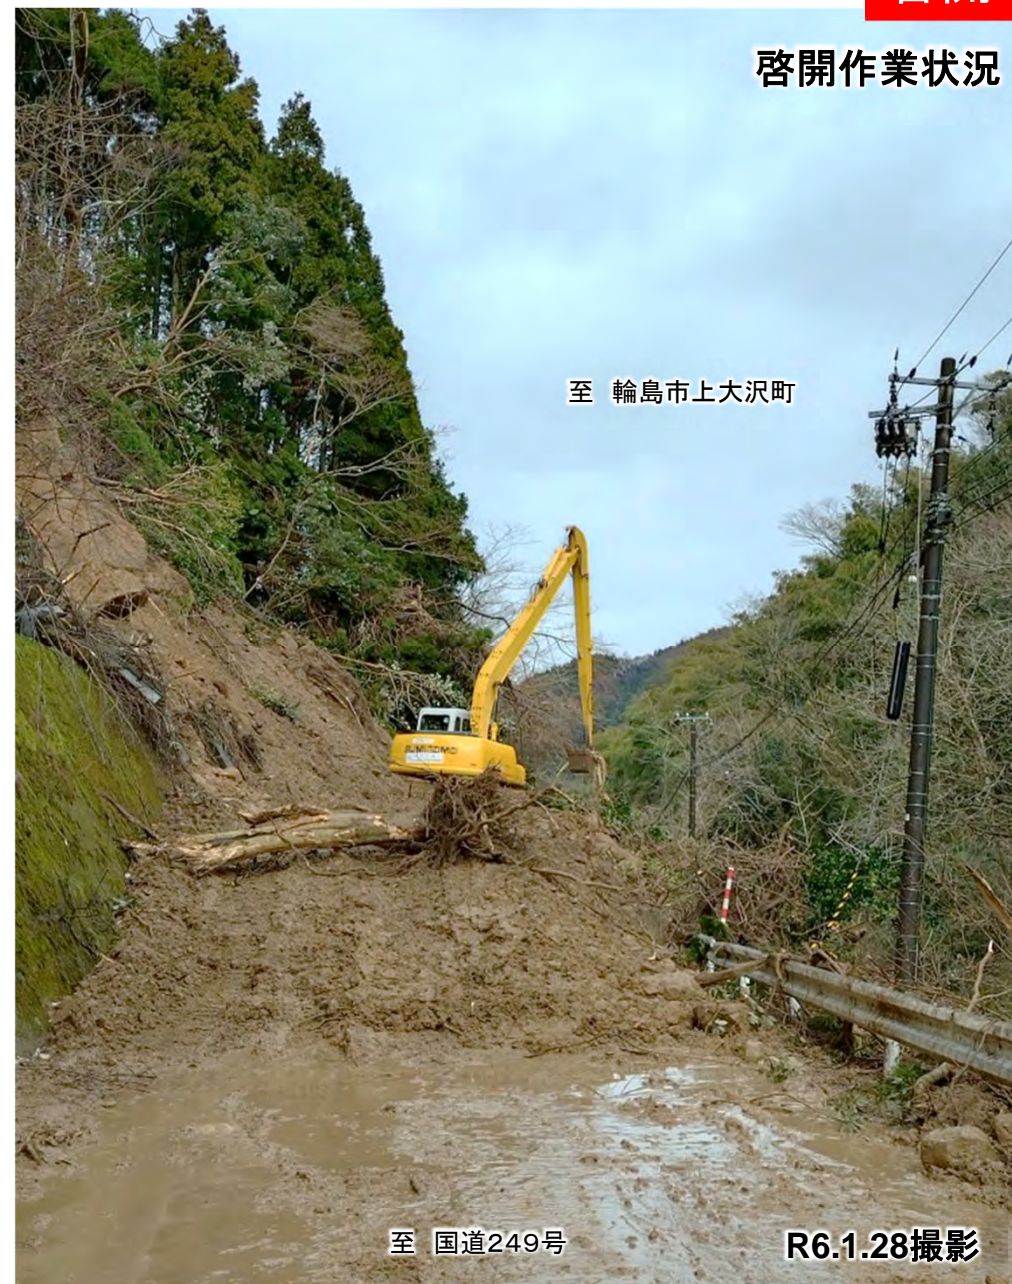
● 輪島市門前町浦上地内「浦上交差点」から約7.6km地点付近(迂回ルートで 国道249号輪島市門前町西円山地先交差点から県道266号線等を経由し、崩落箇所まで約6.0km付近) 崩落

啓開中

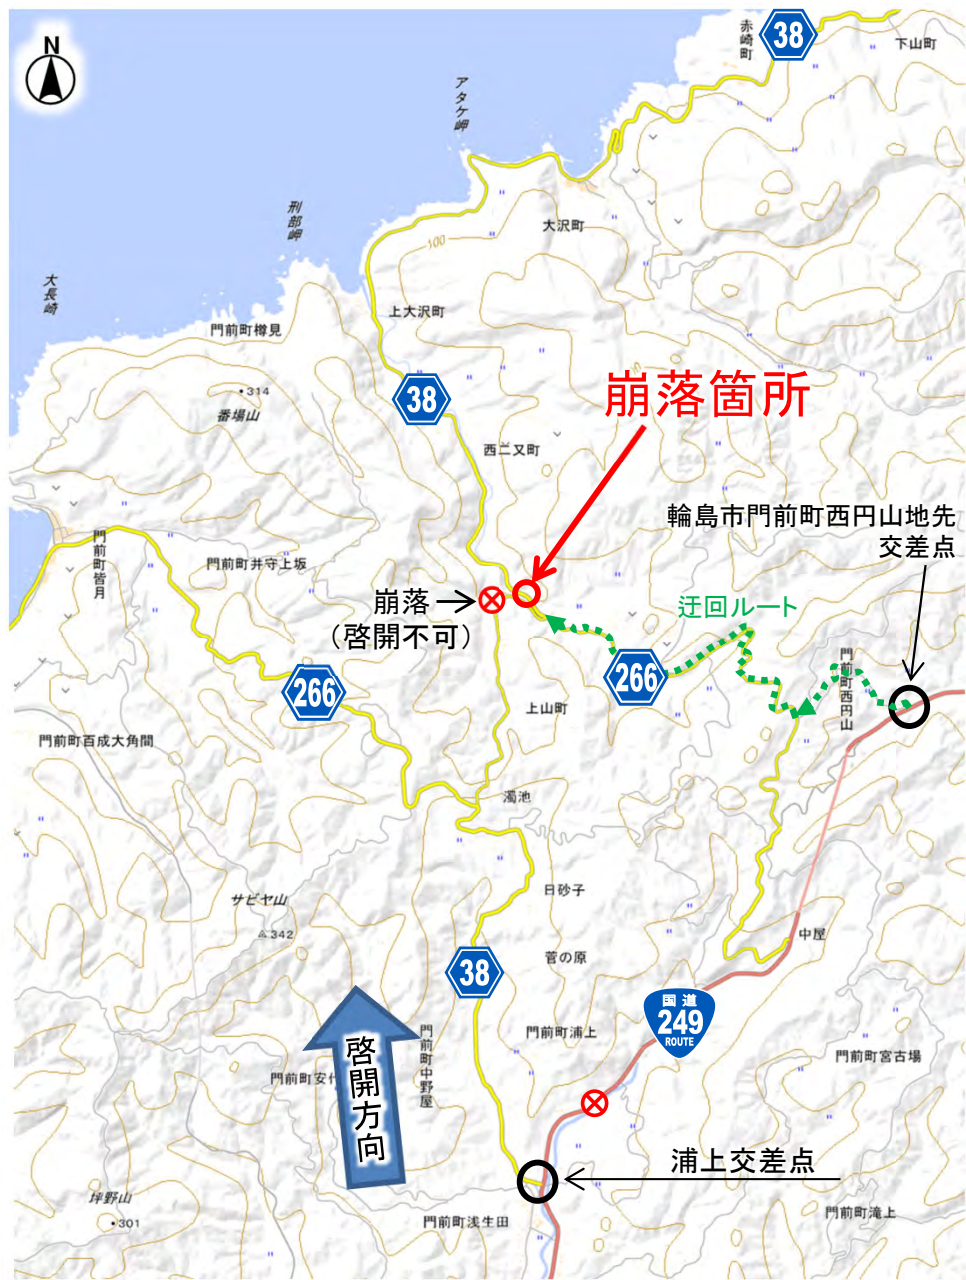
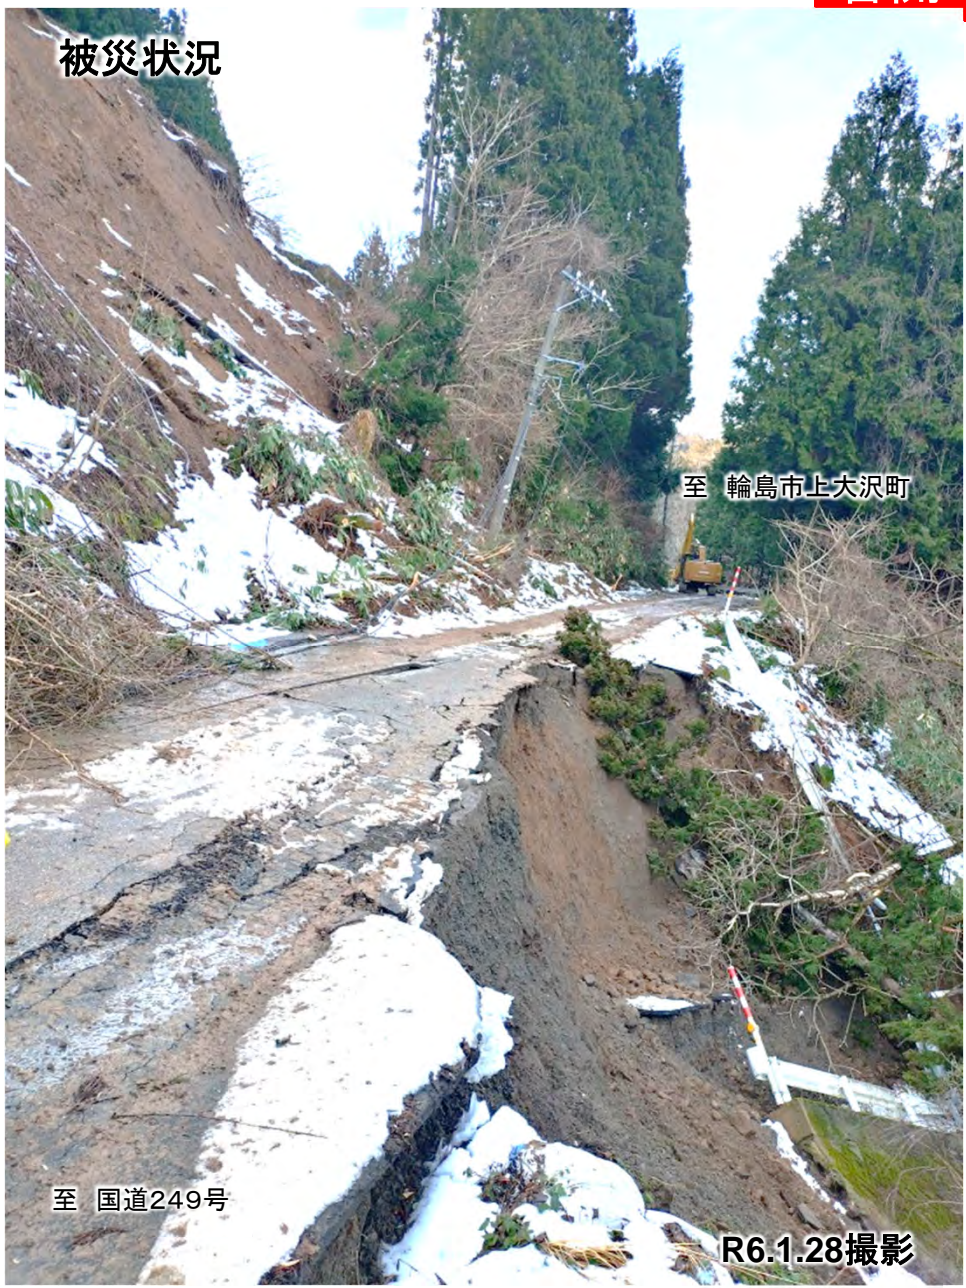
- 輪島市門前町浦上地内「浦上交差点」から約6.4km地点付近(迂回ルートで 国道249号輪島市門前町西円山地先交差点から県道266号線等を経由し、崩落箇所まで約4.8km付近)で 崩落

啓開中

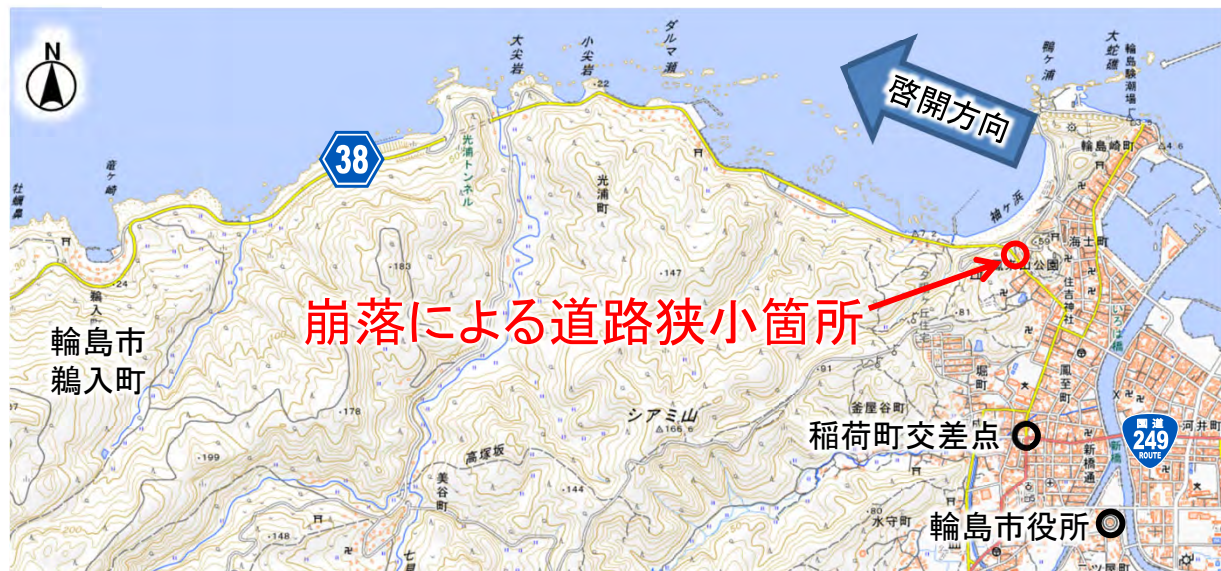
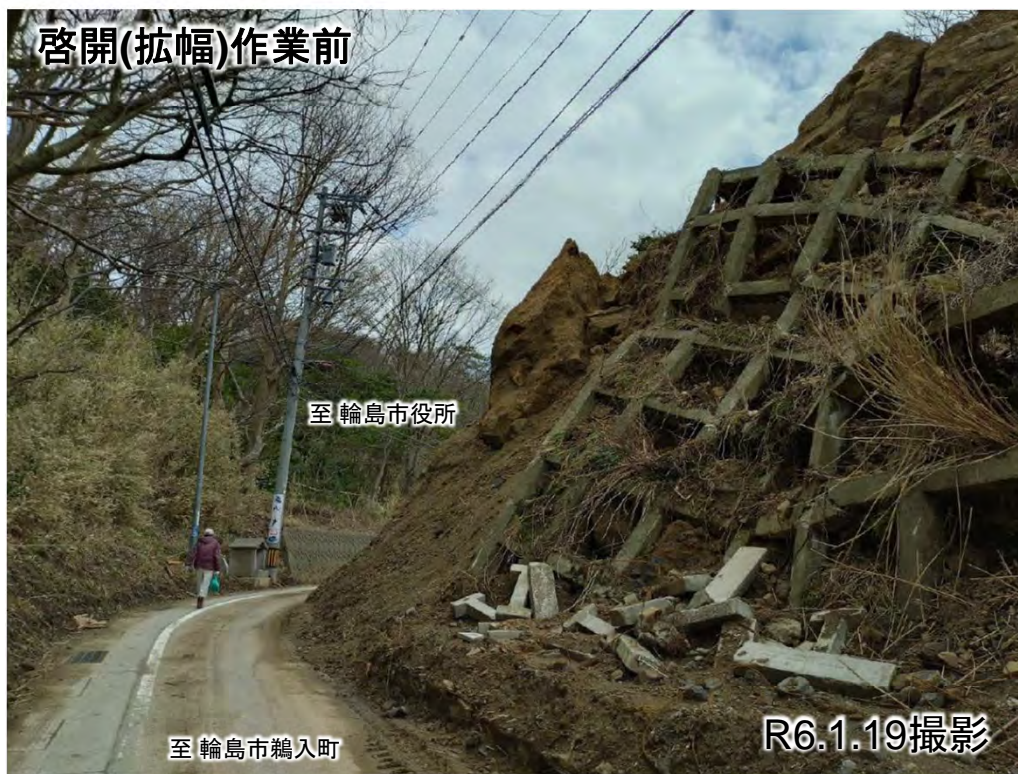
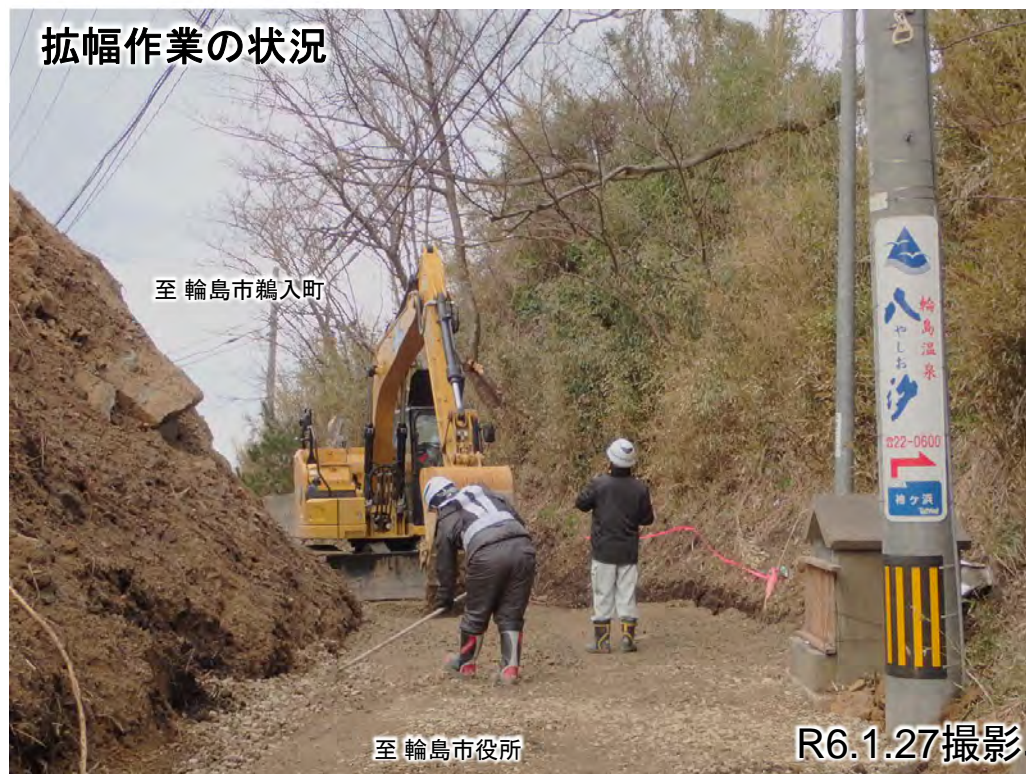
● 輪島市街「稲荷町交差点」から0.9km地点付近 崩落による狭小箇所

啓開済
