● 鳳珠郡能登町石井付近の石井交差点から 3.5km地点 鳳珠郡能登町小間生地区付近 亀裂箇所

● 珠洲市宝立町鵜飼地内「金峰寺交差点」から2.1km付近 珠洲市宝立町柏原付近 擁壁破損

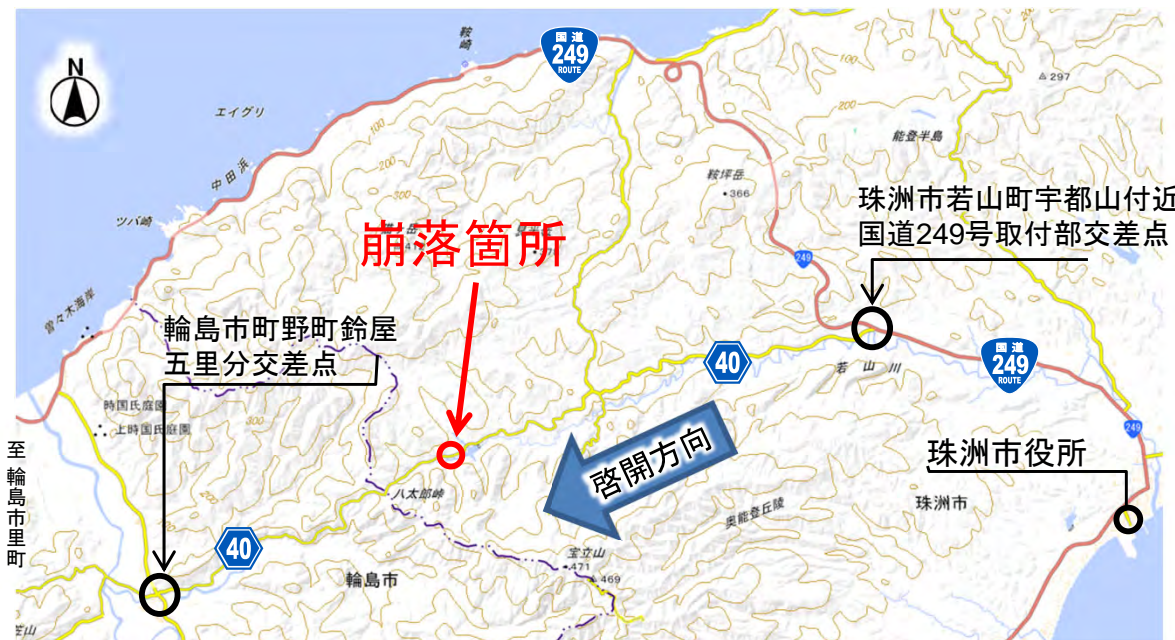
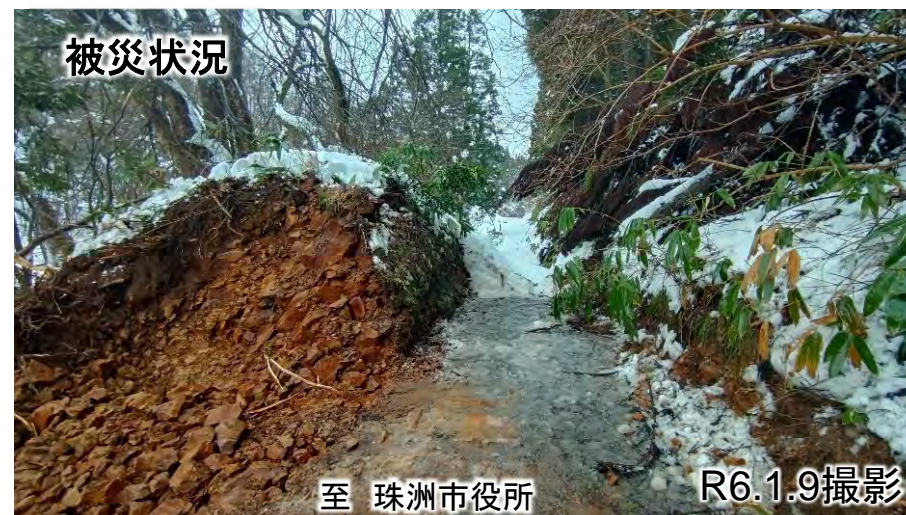
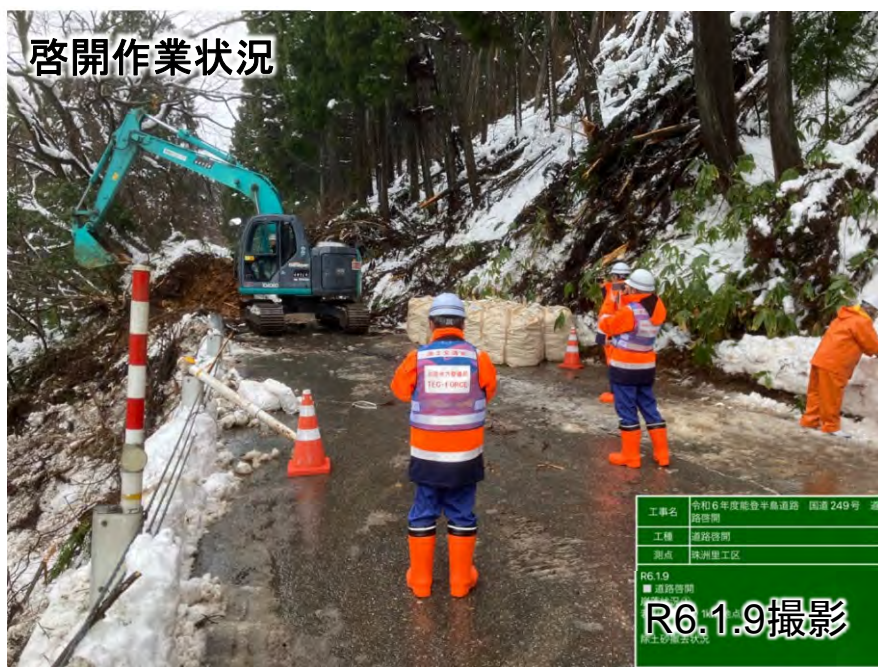
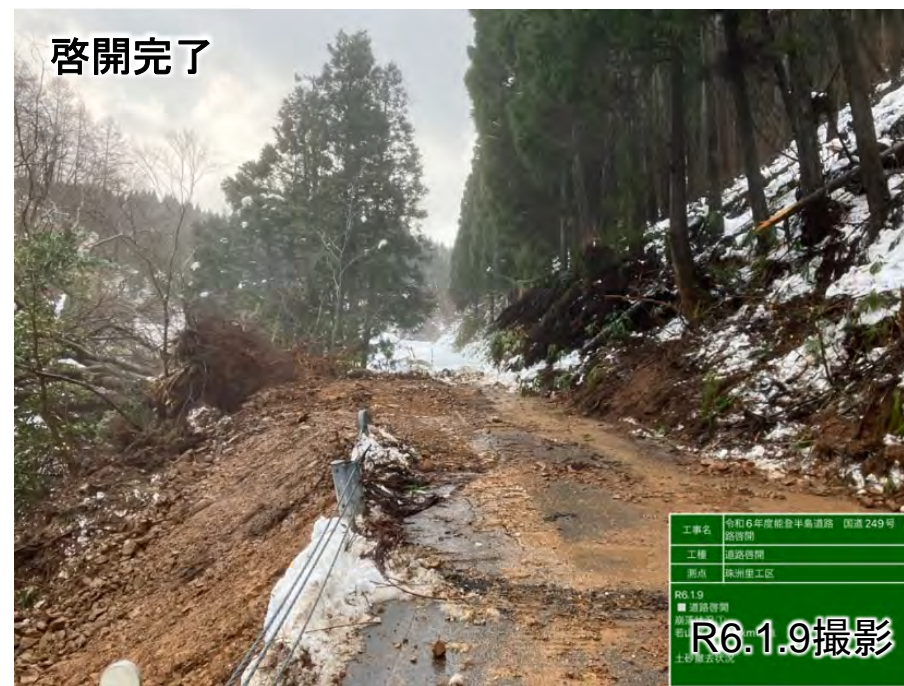
● 珠洲市若山町宇都山地内国道249号取付部交差点から7.9km地点付近 崩落箇所

啓開済

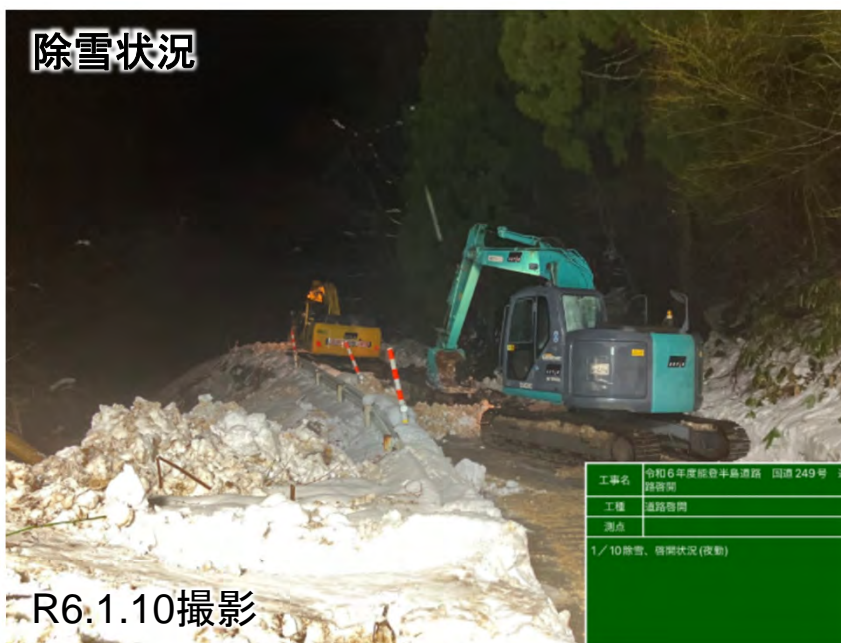
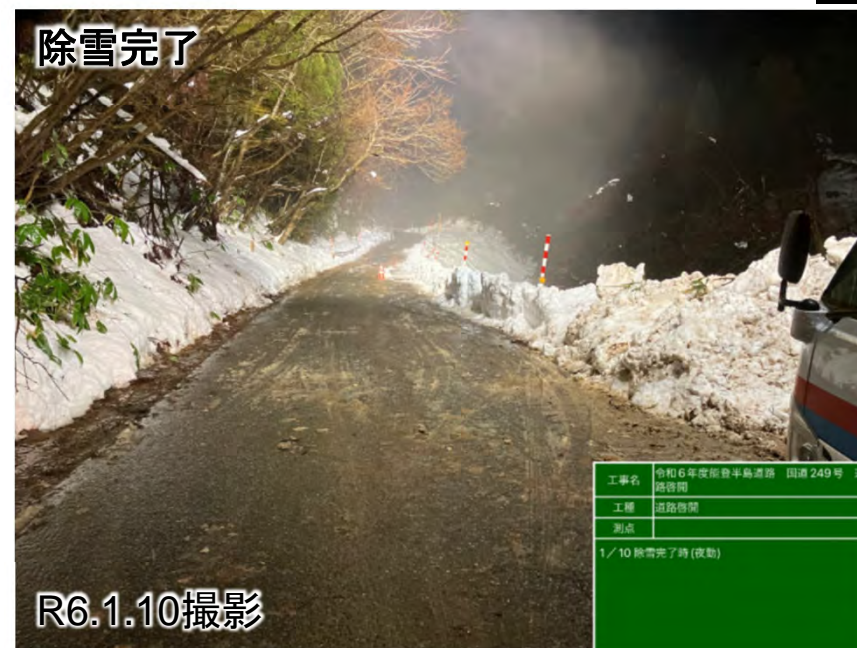
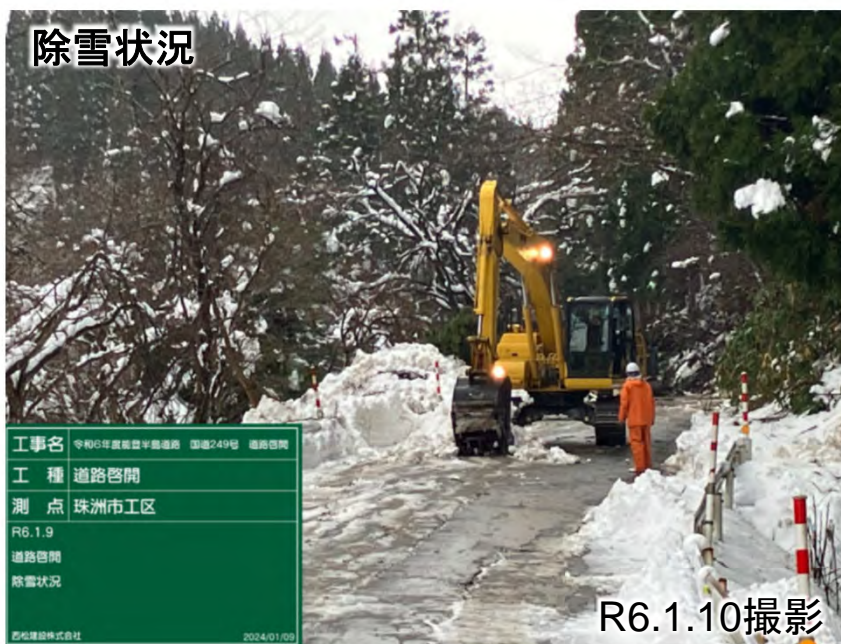
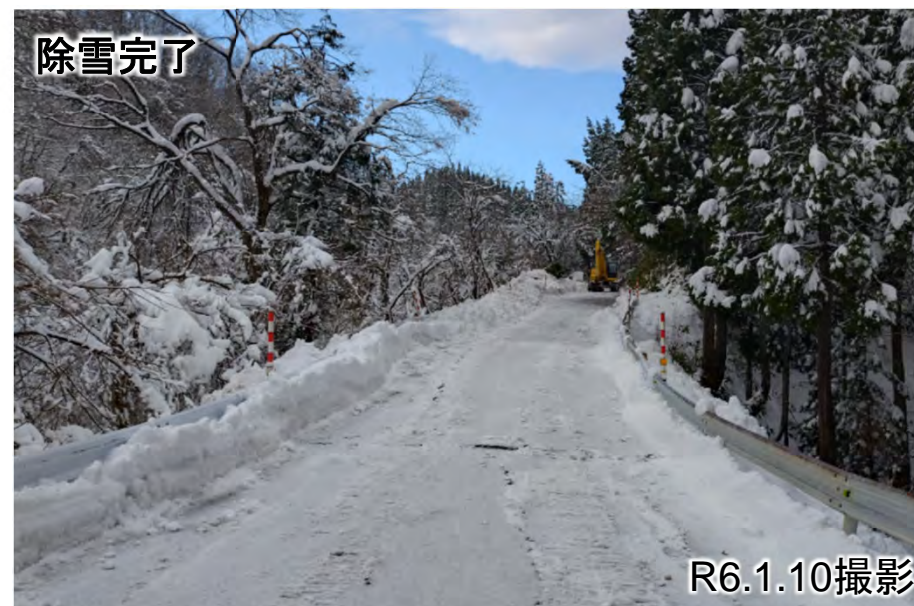
● 珠洲市若山町宇都山地内国道249号取付部交差点から7.9km地点付近 崩落箇所

啓開済

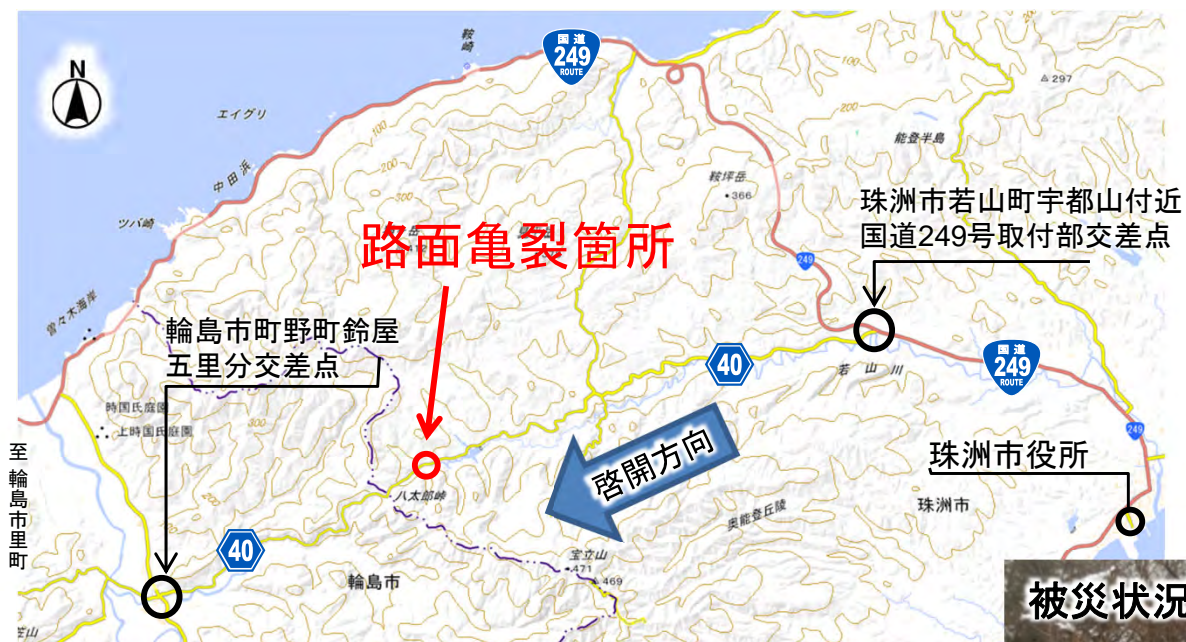
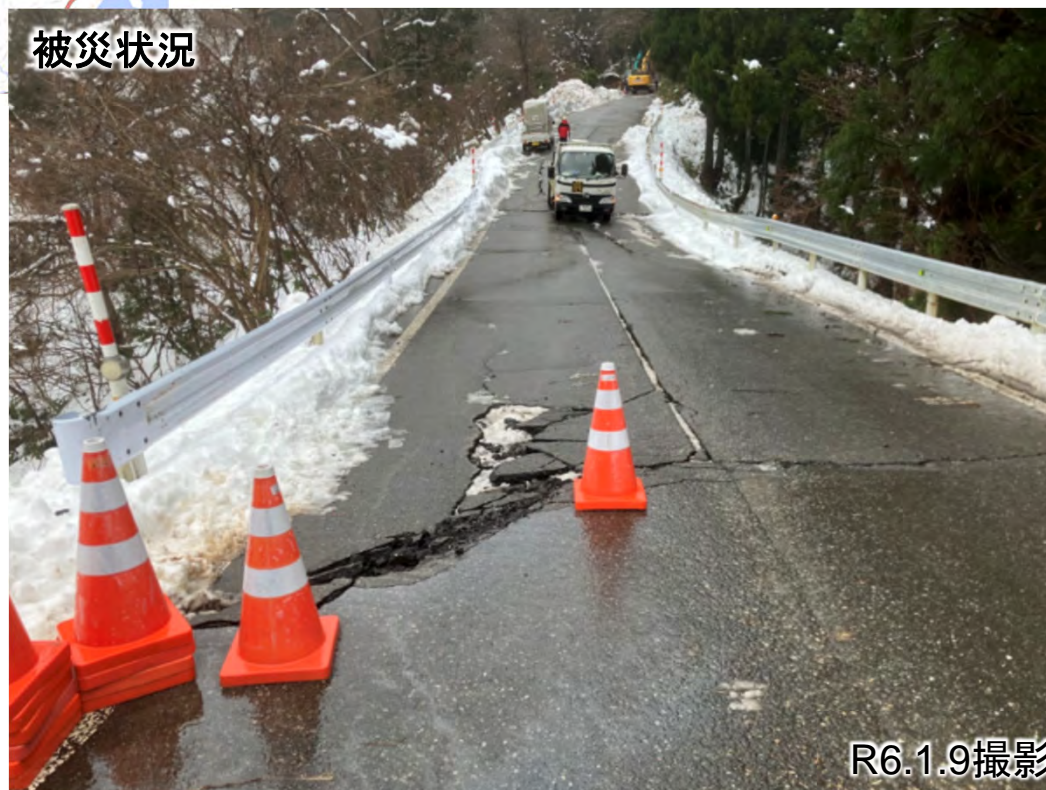
● 珠洲市若山町宇都山地内国道249号取付部交差点から8.6km地点付近 崩落箇所

啓開済

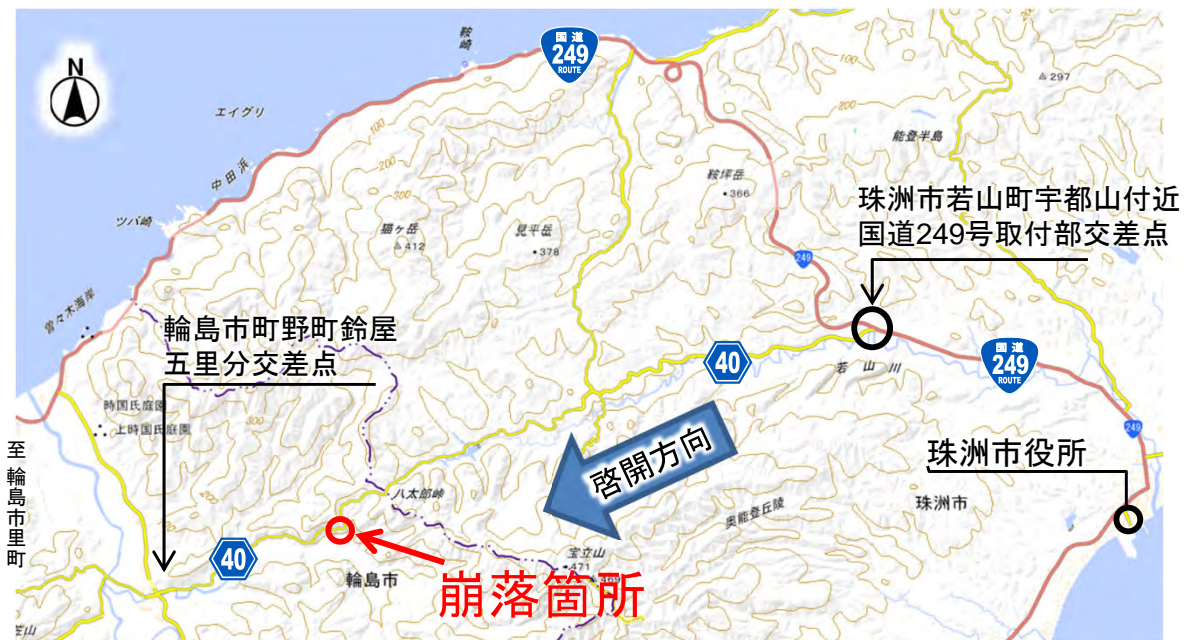
● 珠洲市若山町宇都山地内国道249号取付部交差点から10.3km地点付近 輪島市町野町寺山付近 崩落

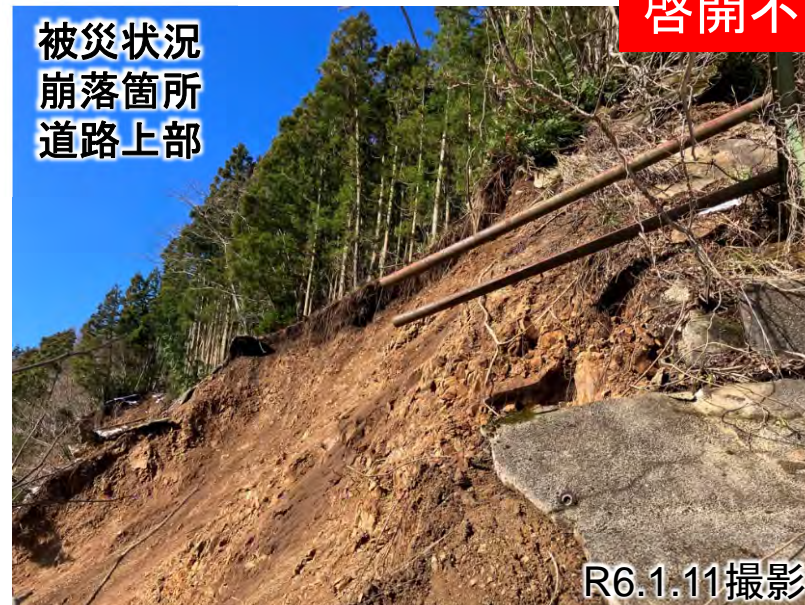
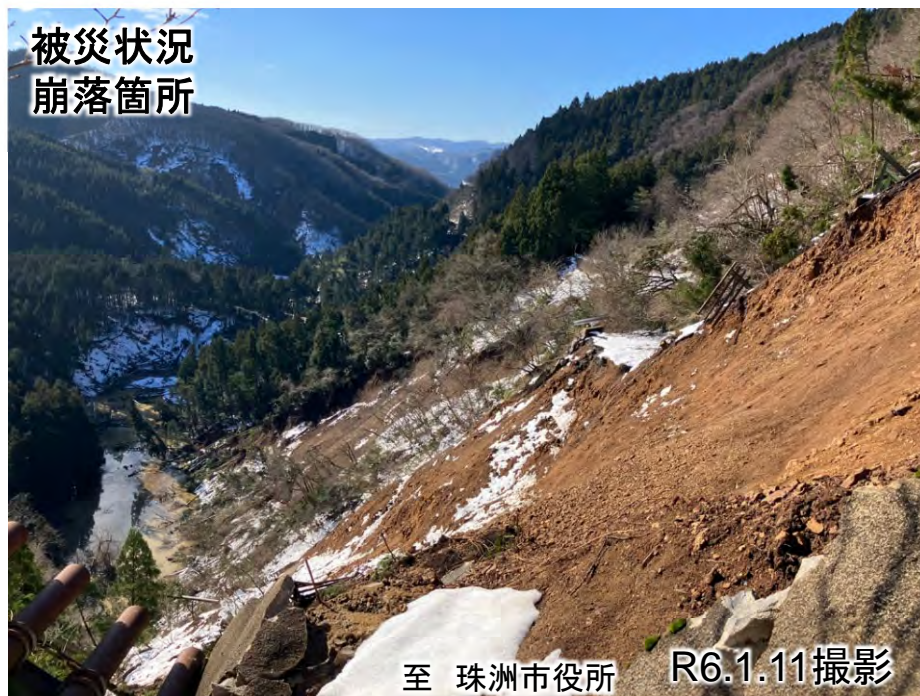
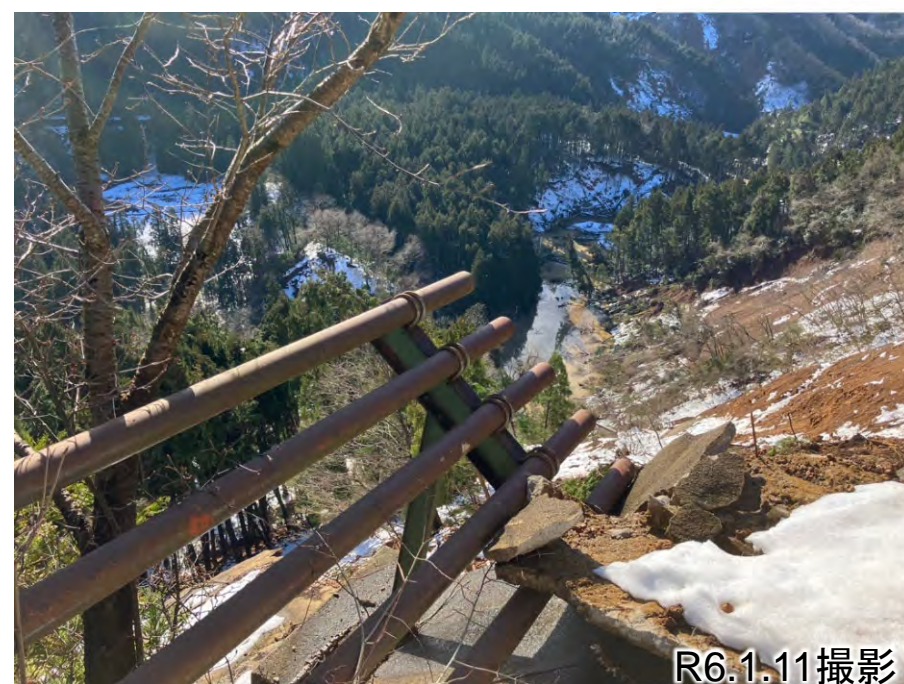
被災状況
崩落箇所
道路上部

啓開不可

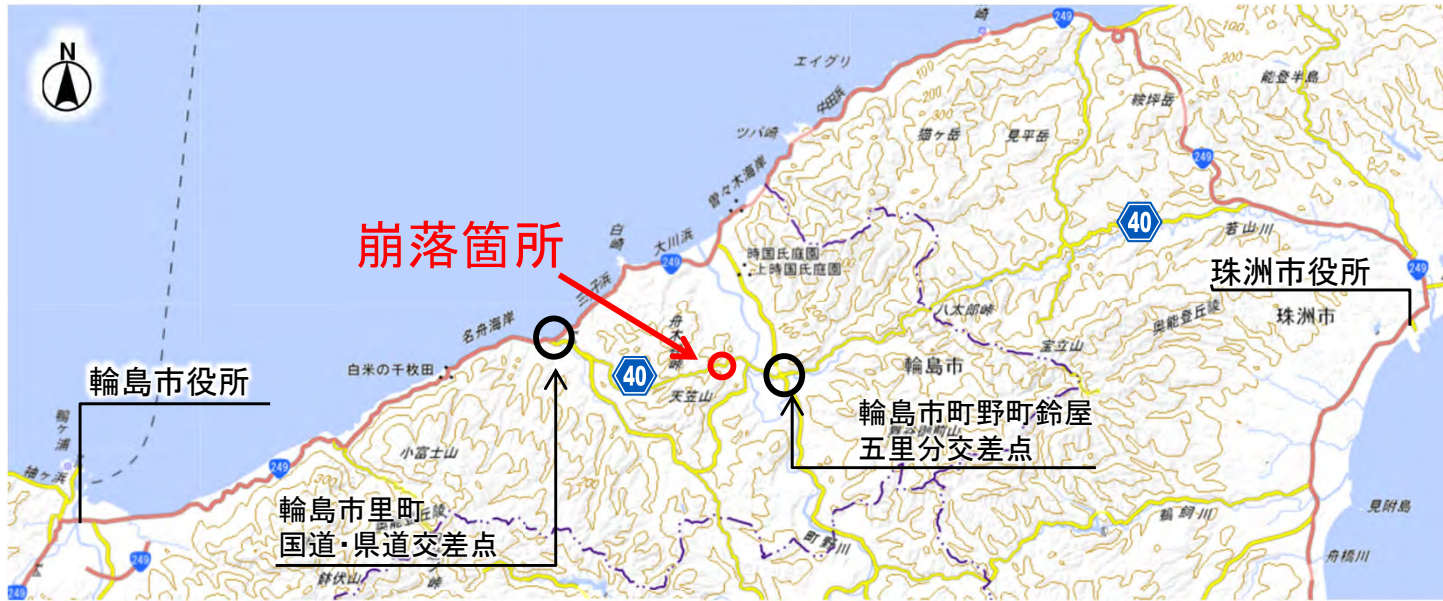
● 珠洲市若山町宇都山地内国道249号取付部交差点から7.9km地点付近 崩落箇所

啓開不可

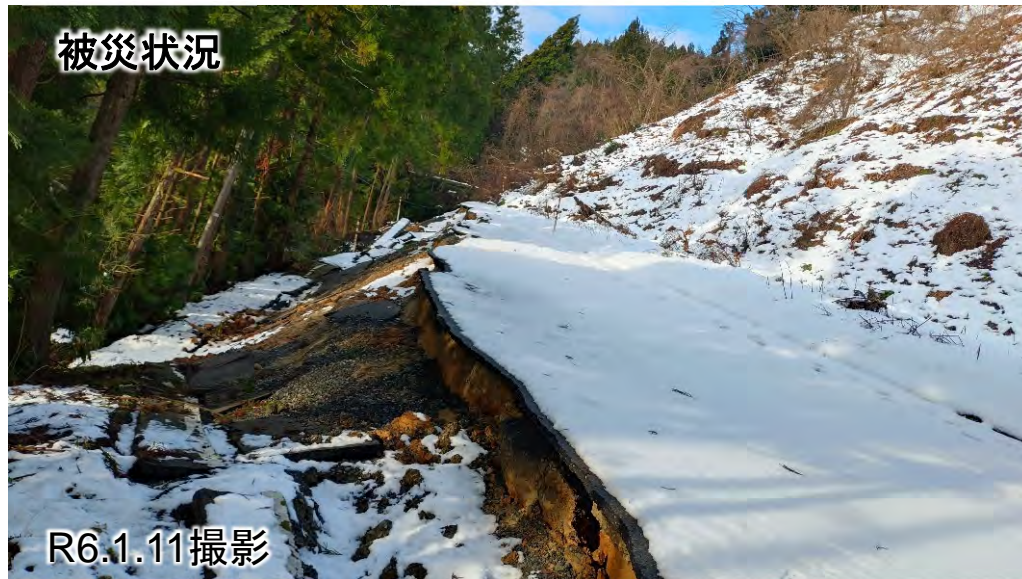
被災状況

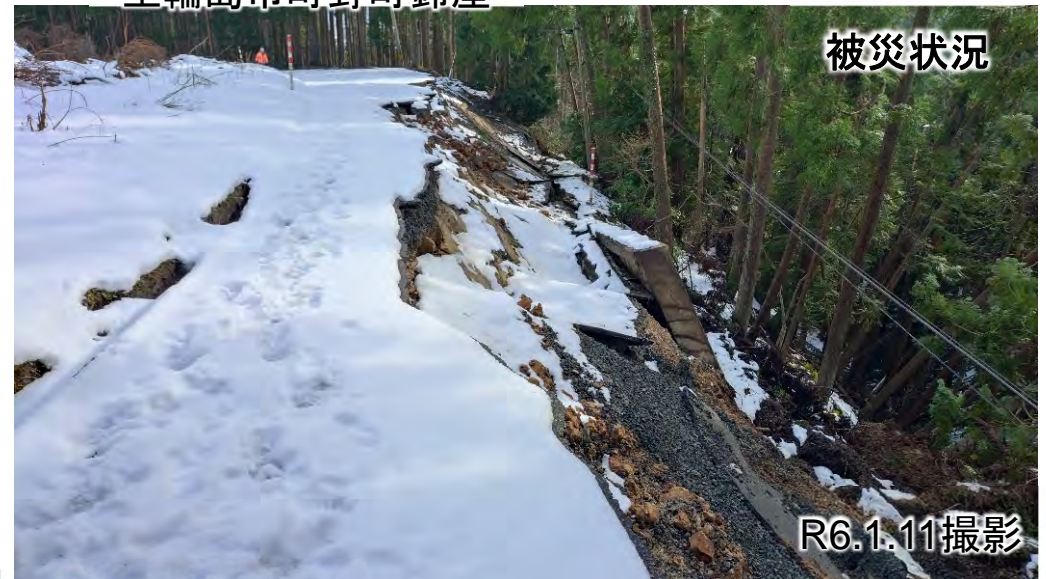
被災状況

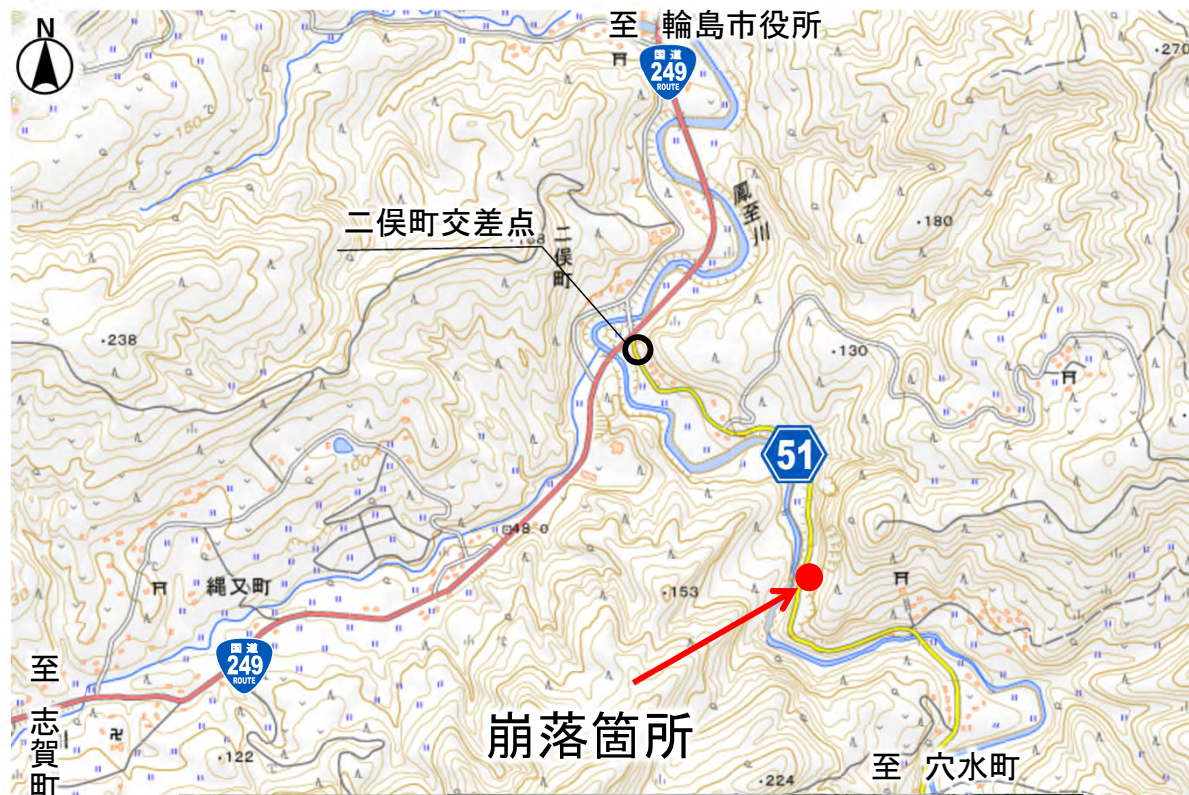
● 輪島市二俣町の国道249号「二俣町交差点」より0.9km地点 輪島市別所谷町付近 崩壊箇所の啓開作業状況

啓開中

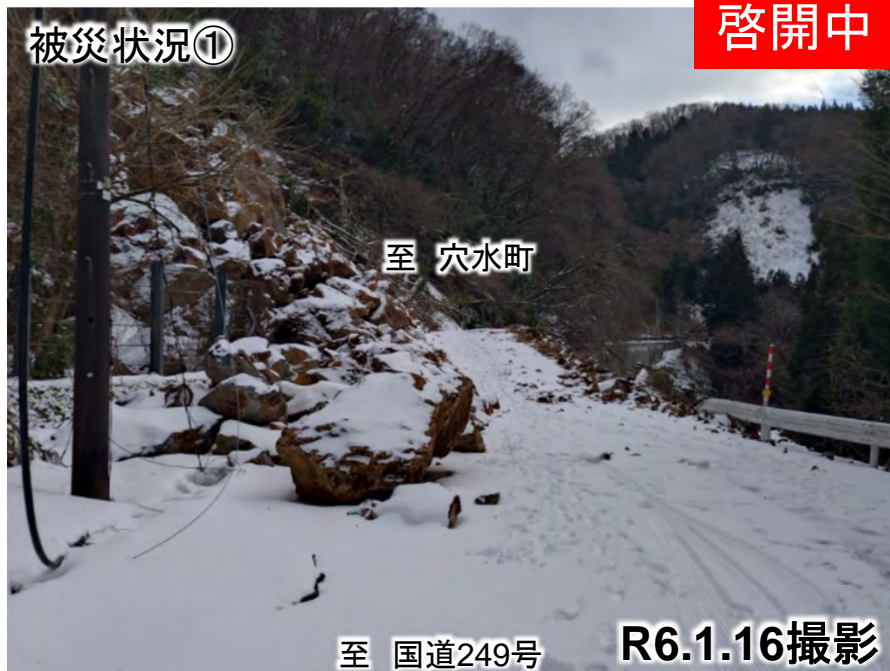
被災状況①

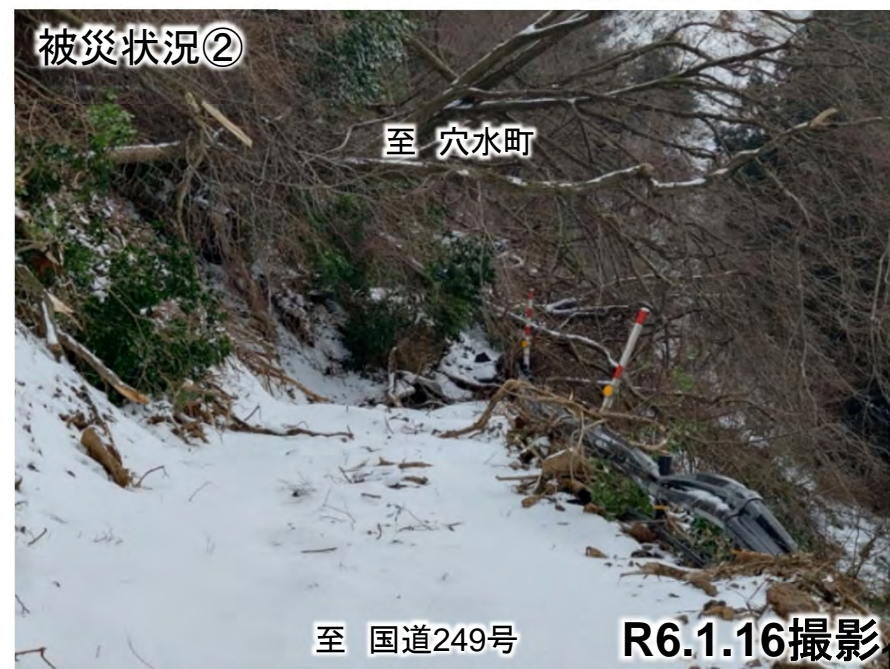
被災状況②

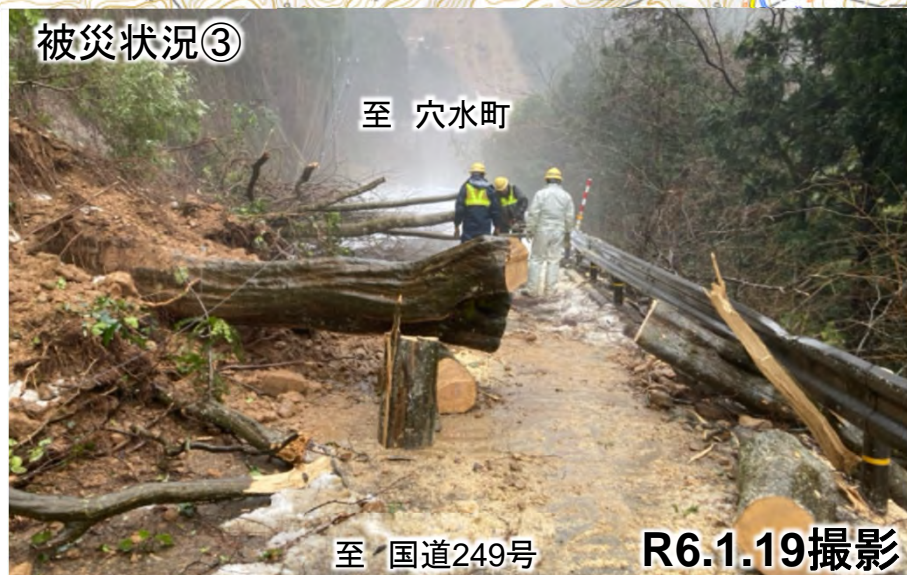
被災状況③

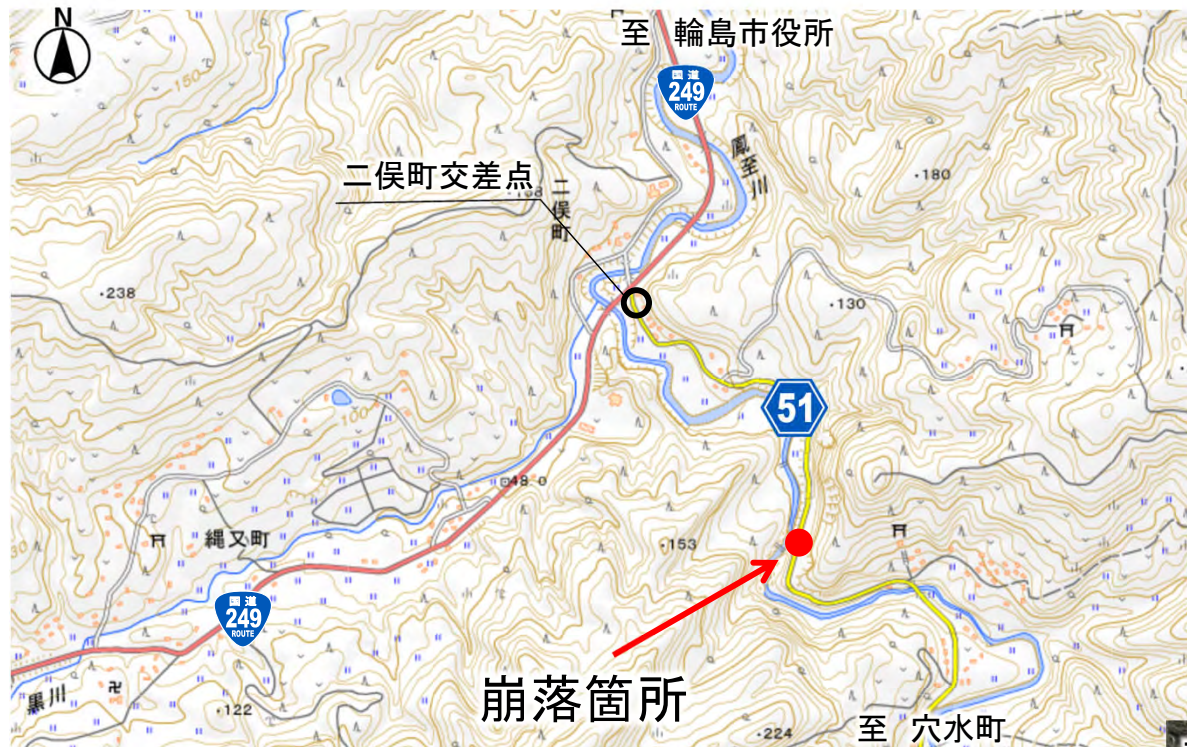
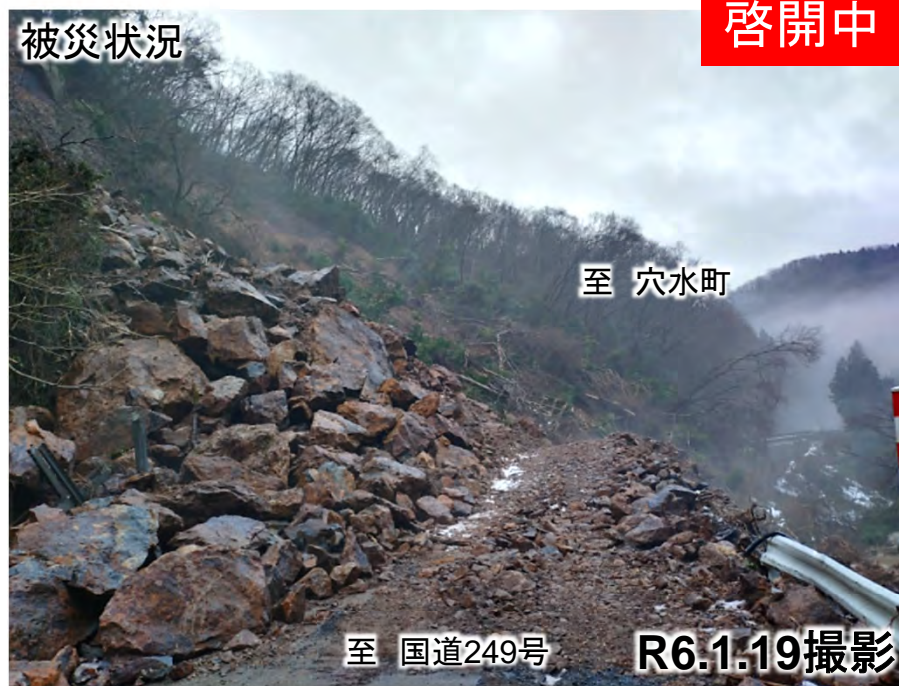
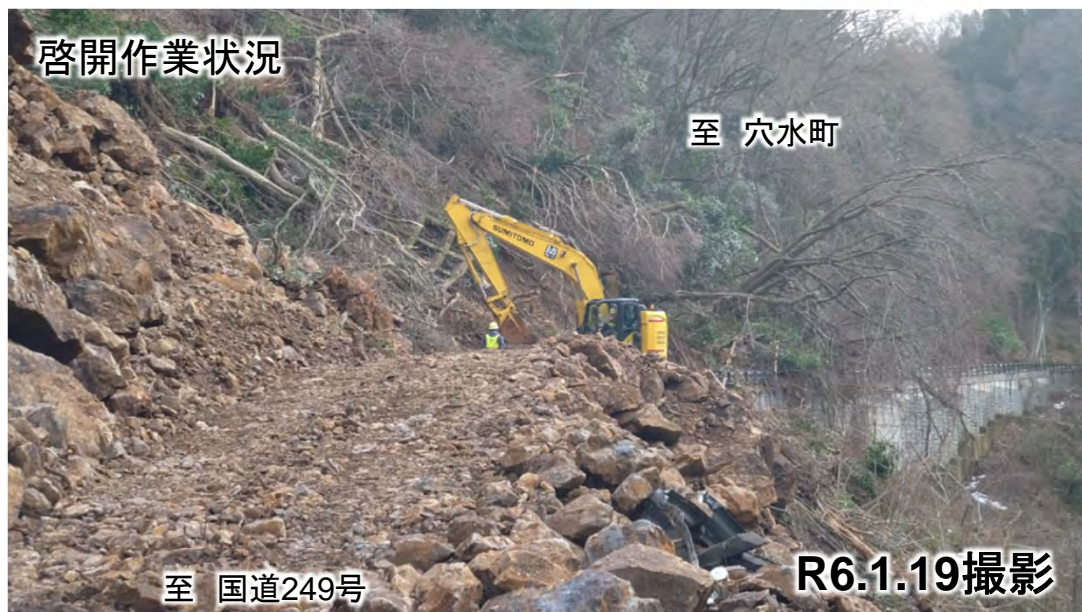
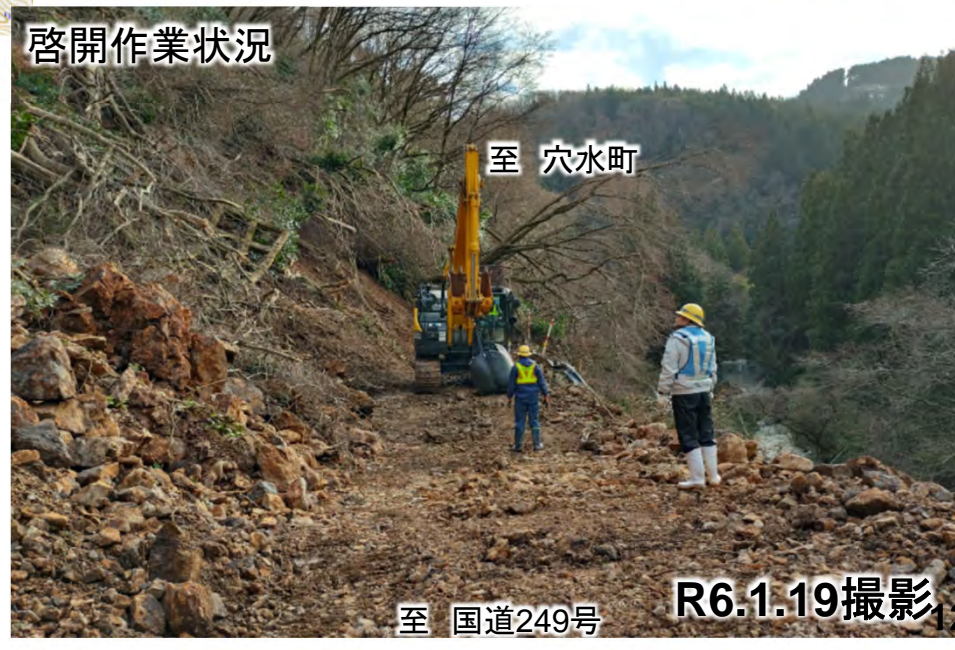
● 輪島市二俣町の国道249号「二俣町交差点」より0.9km地点 輪島市別所谷町付近 崩壊箇所の啓開作業状況

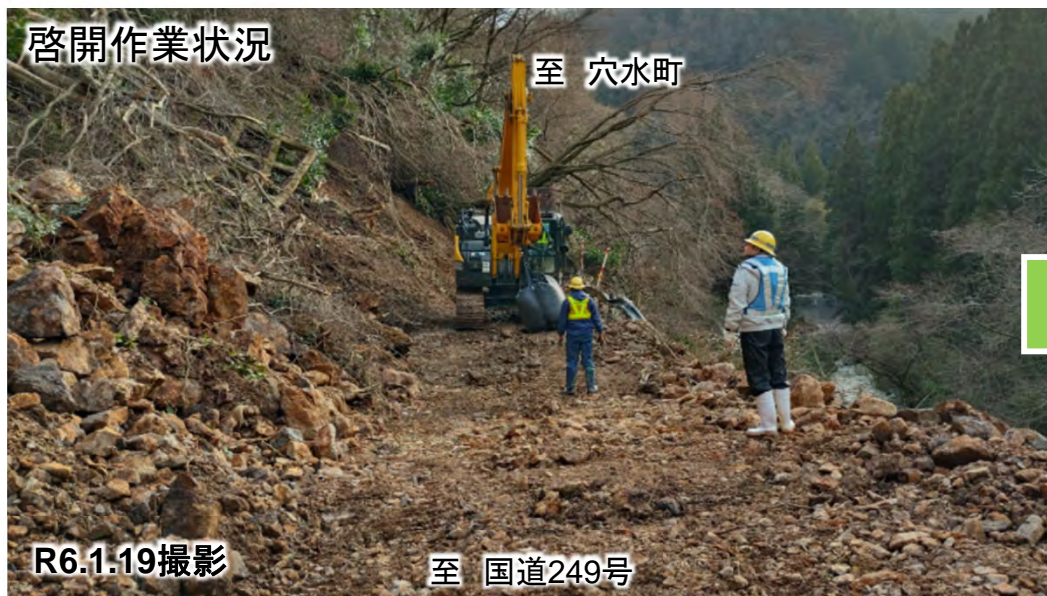
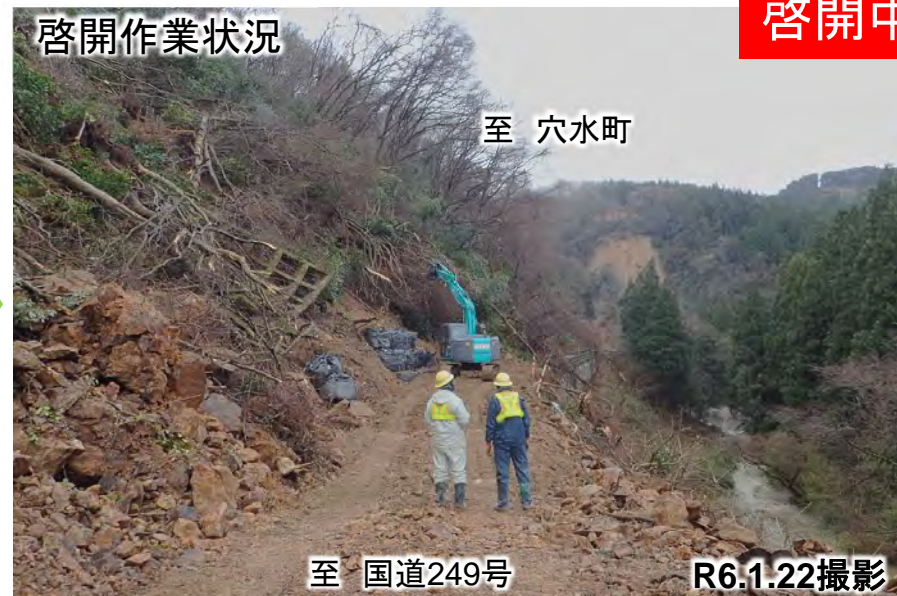
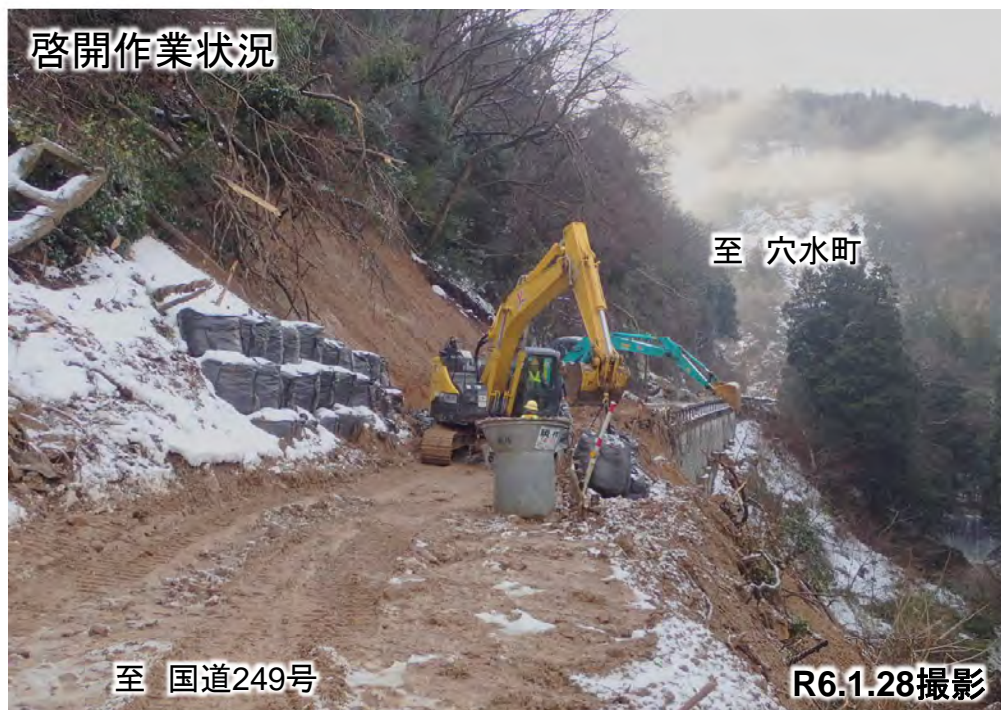
● 輪島市二俣町の国道249号「二俣町交差点」より 0.9km地点 輪島市別所谷町付近 崩壊箇所の啓開作業状況

啓開中
