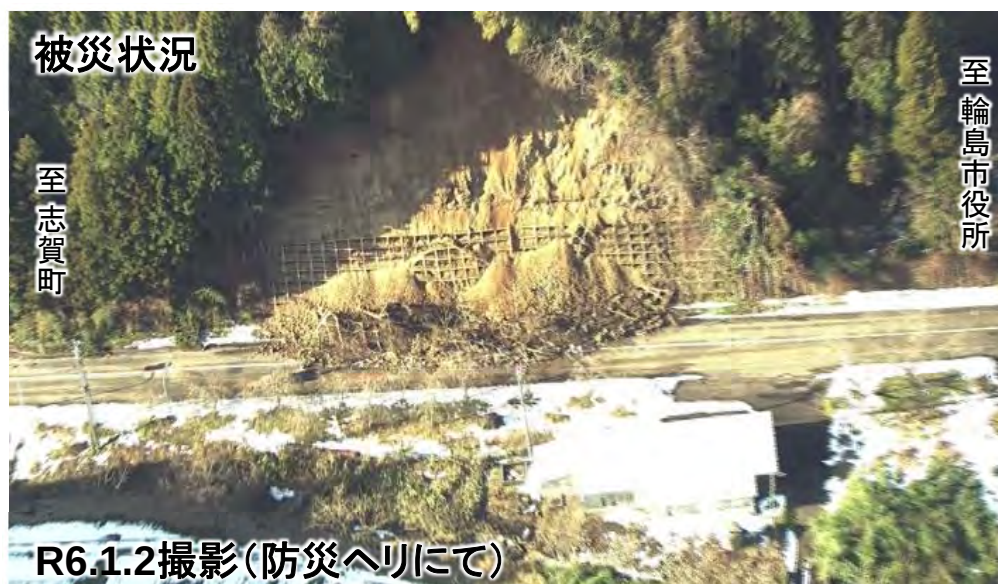
- 輪島市門前町浦上地内「浦上交差点」から1.1km地点 崩落箇所

被災状況

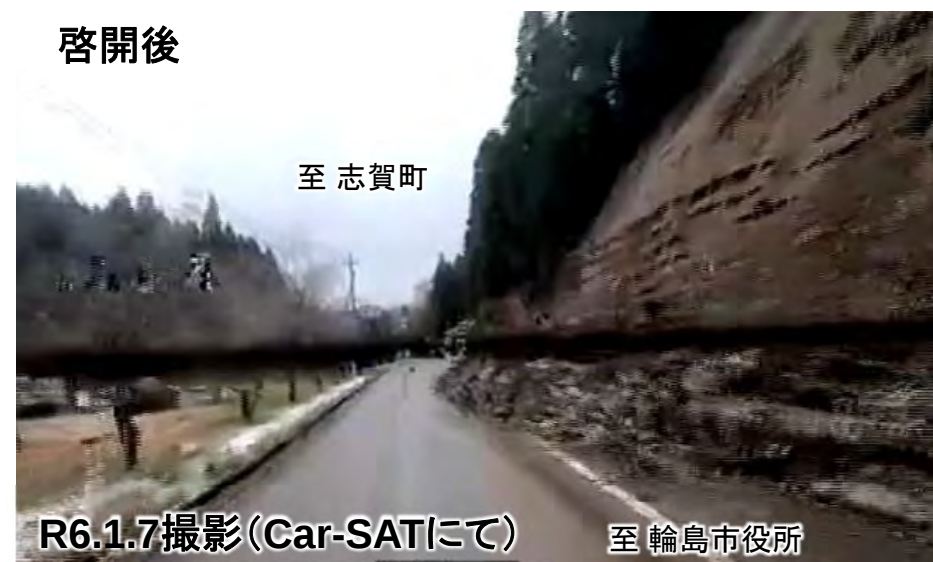
啓開後

1/5啓開済

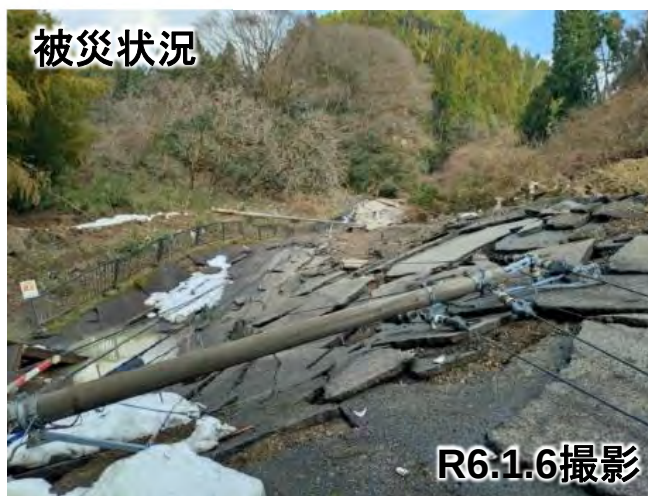
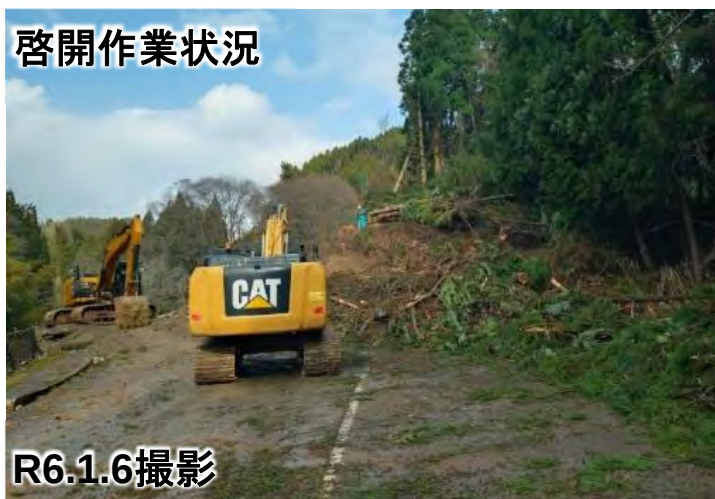
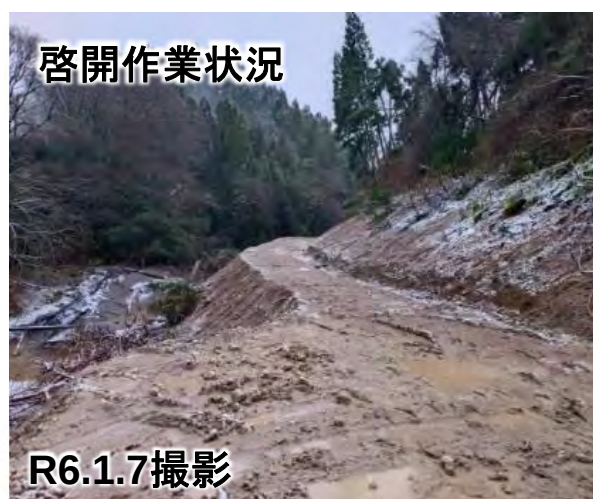
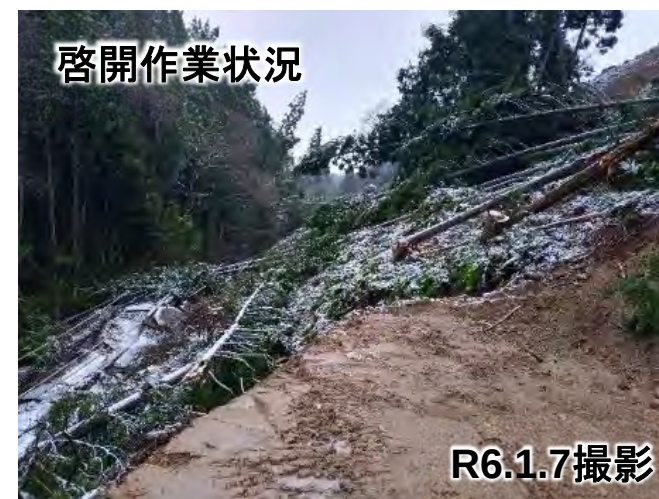
- 輪島市門前町浦上地内「浦上交差点」から1.7km地点 崩落箇所

**啓開中**

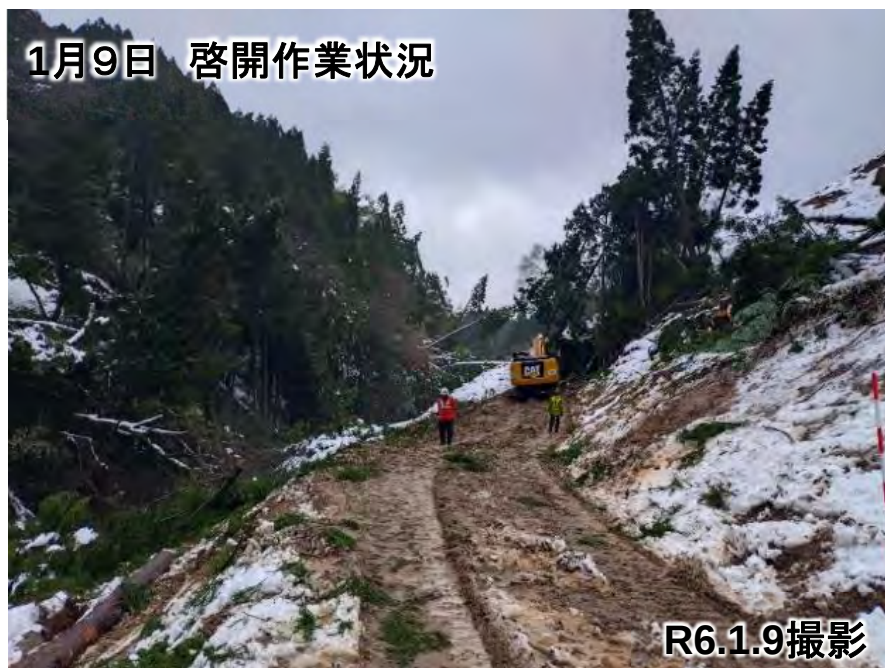
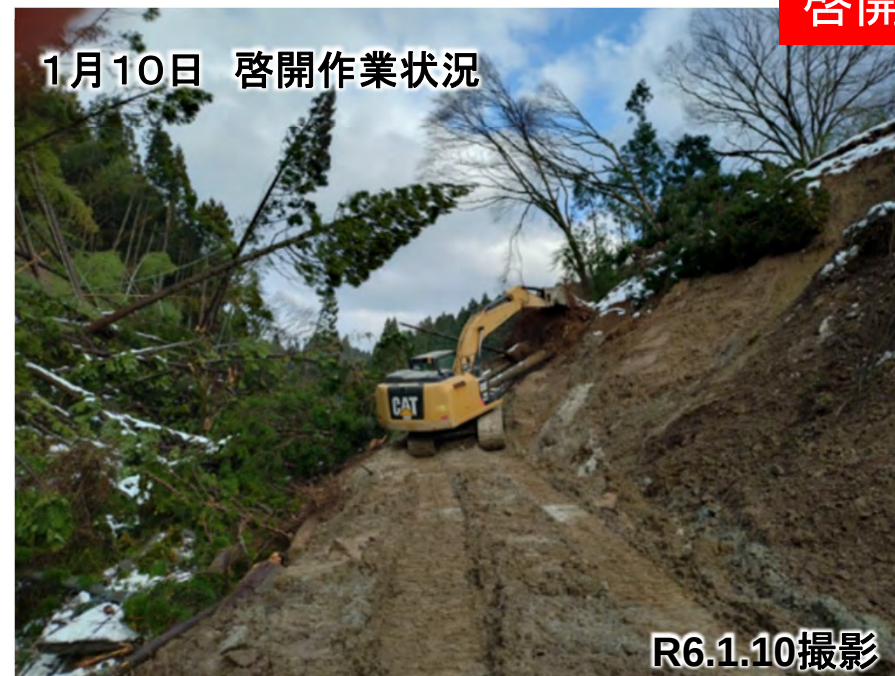
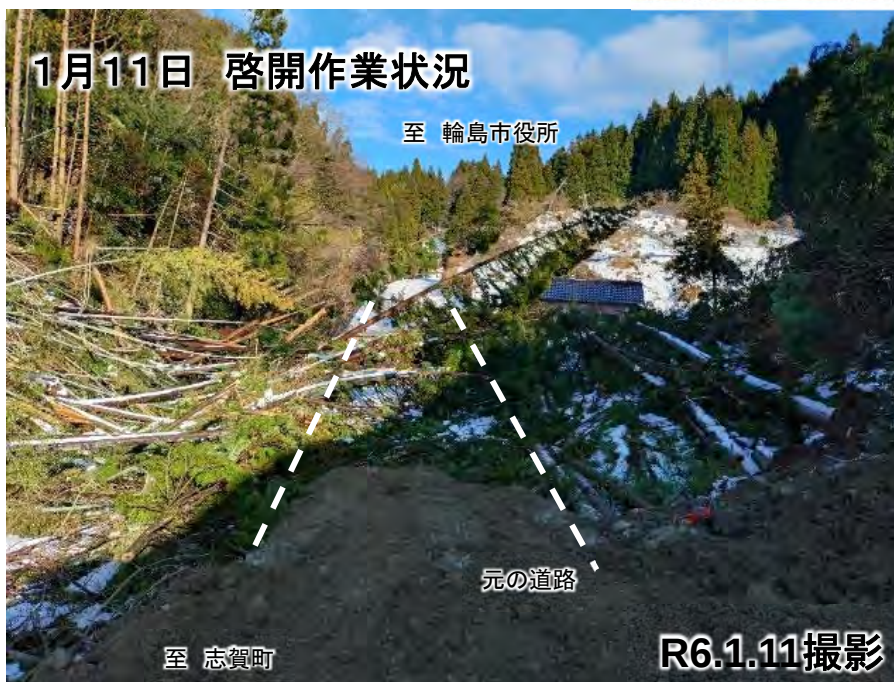
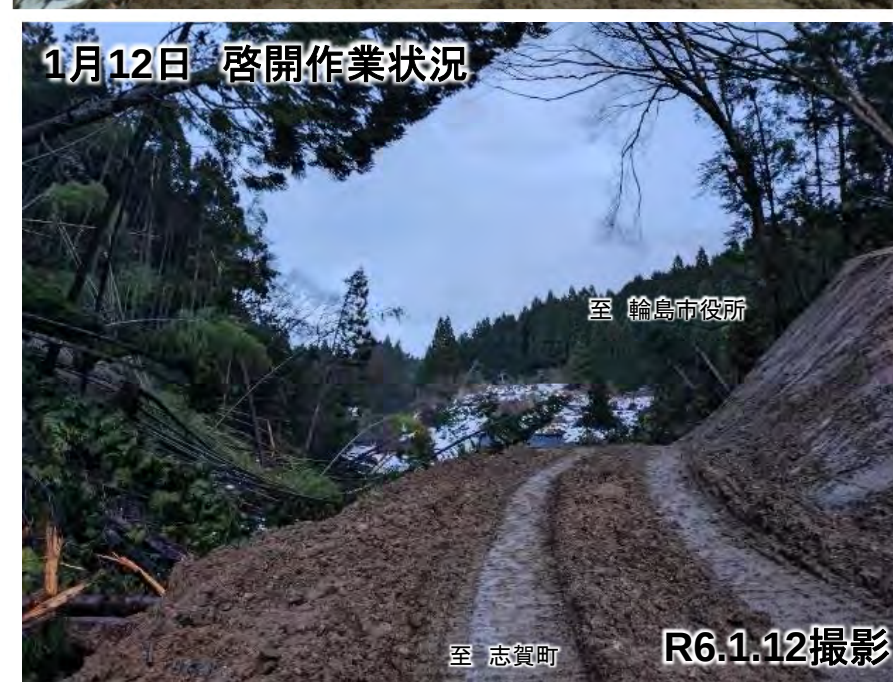
- 輪島市門前町浦上地内「浦上交差点」から1.7km地点 崩落箇所

啓開中

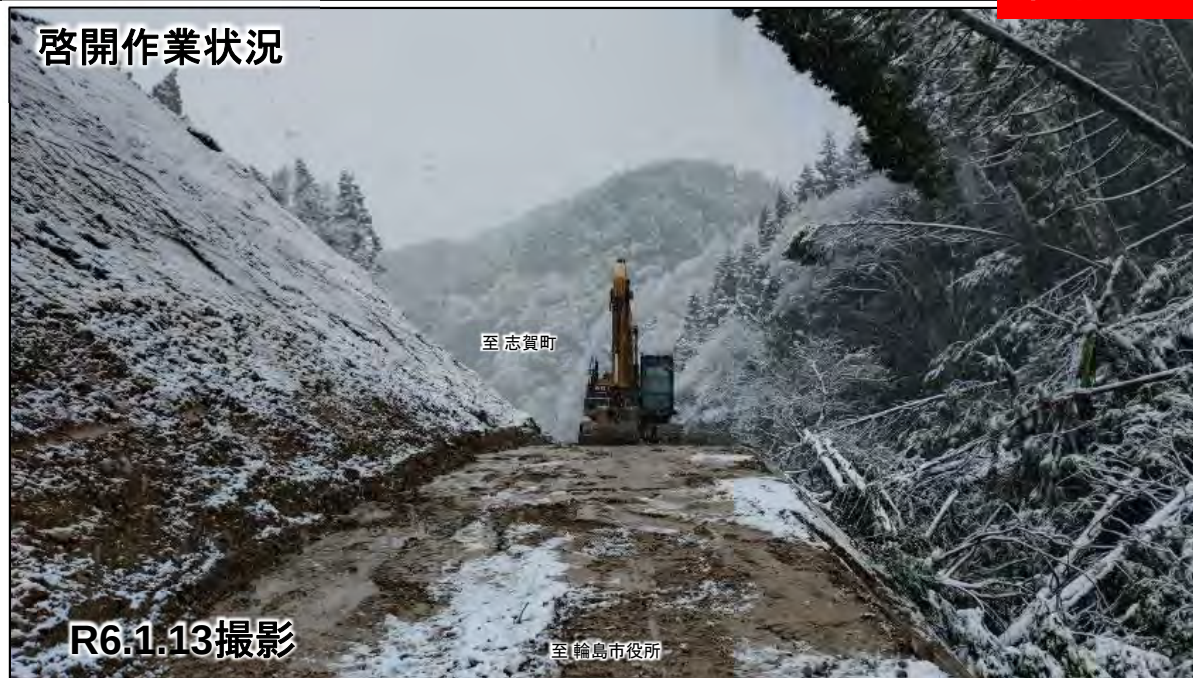
R6.1.13撮影

啓開作業状況

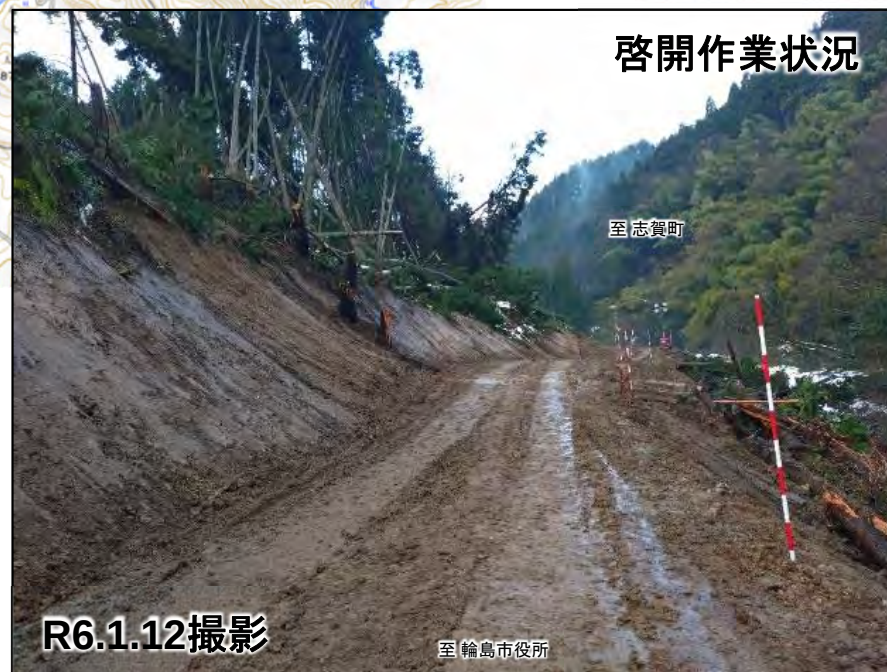
R6.1.12撮影

啓開作業状況

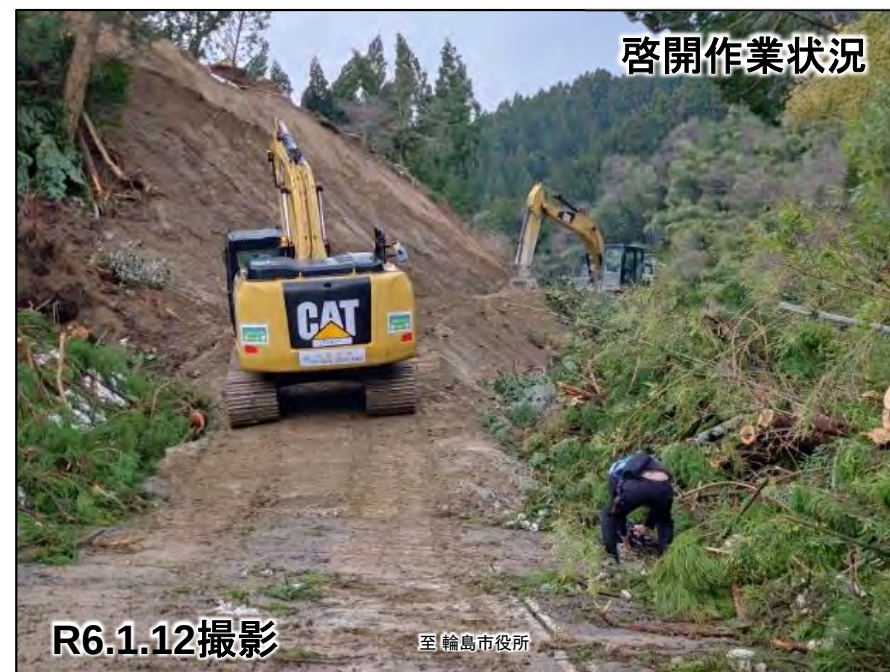
R6.1.12撮影

啓開作業状況

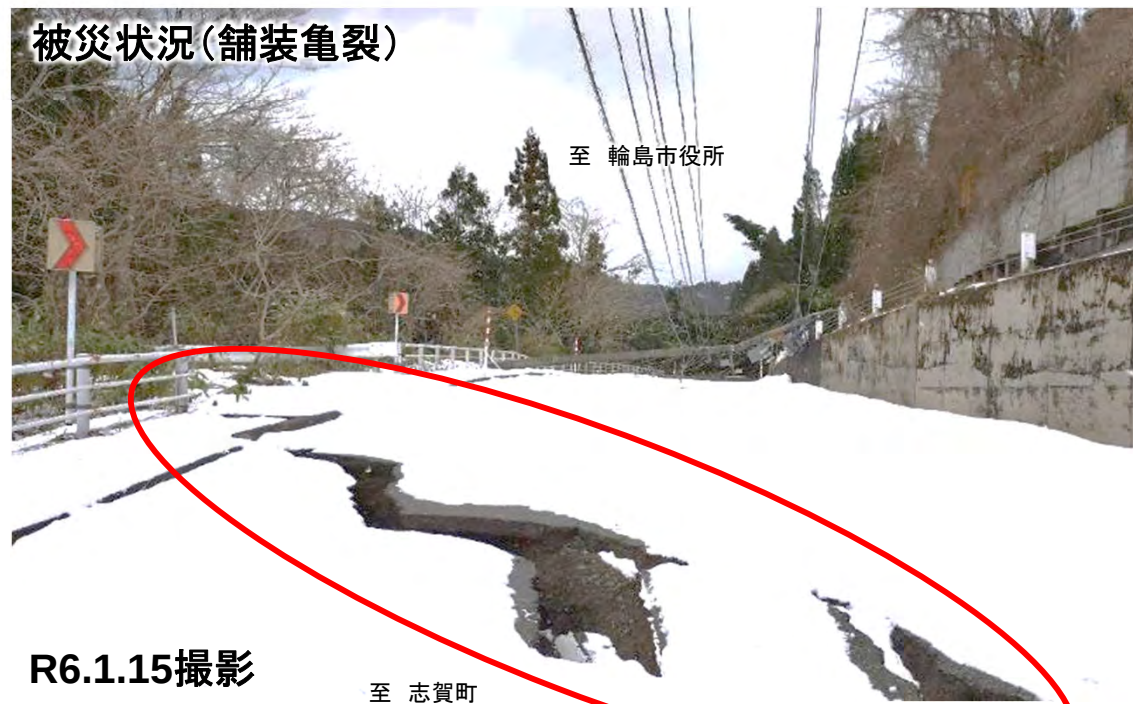
● 輪島市門前町浦上地内「浦上交差点」から4.4km地点 電柱倒壊、崩落、舗装亀裂

被災状況(舗装亀裂)

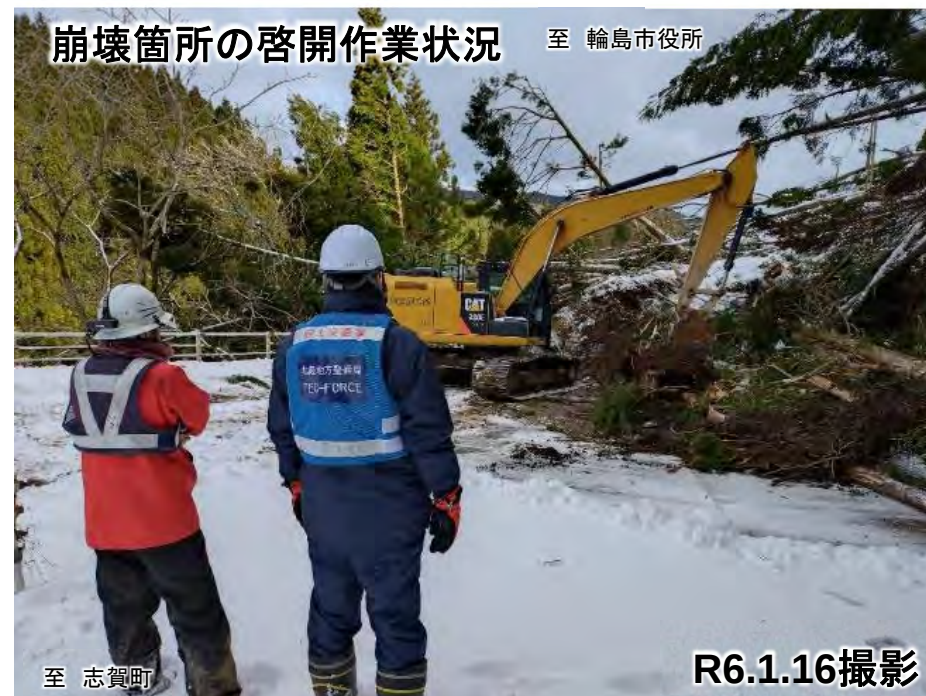
崩壊箇所の啓開作業状況

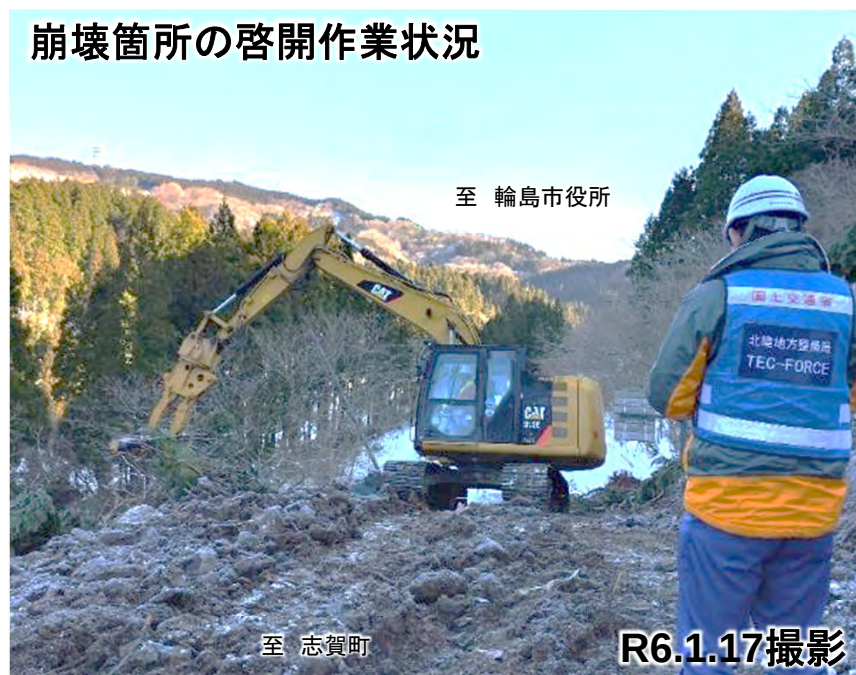
崩壊箇所の啓開作業状況

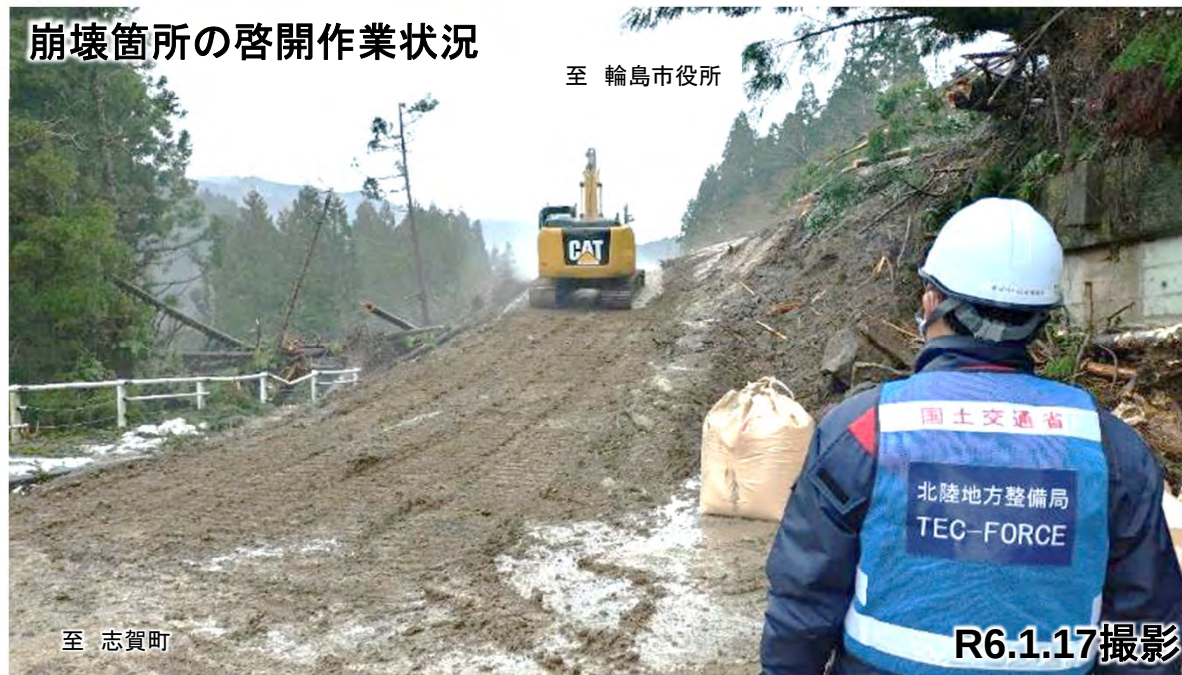
崩壊箇所の啓開作業状況

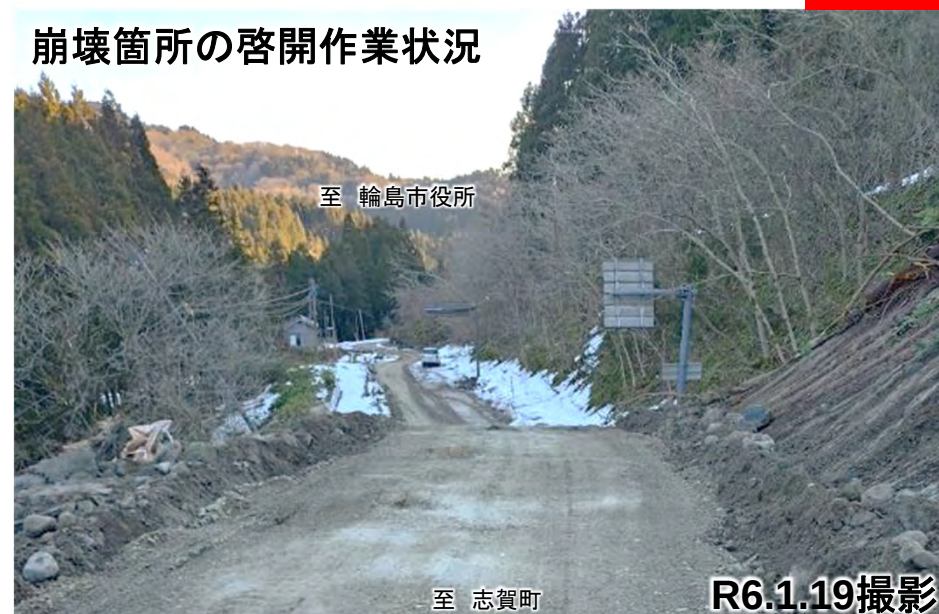
崩壊箇所の啓開作業状況

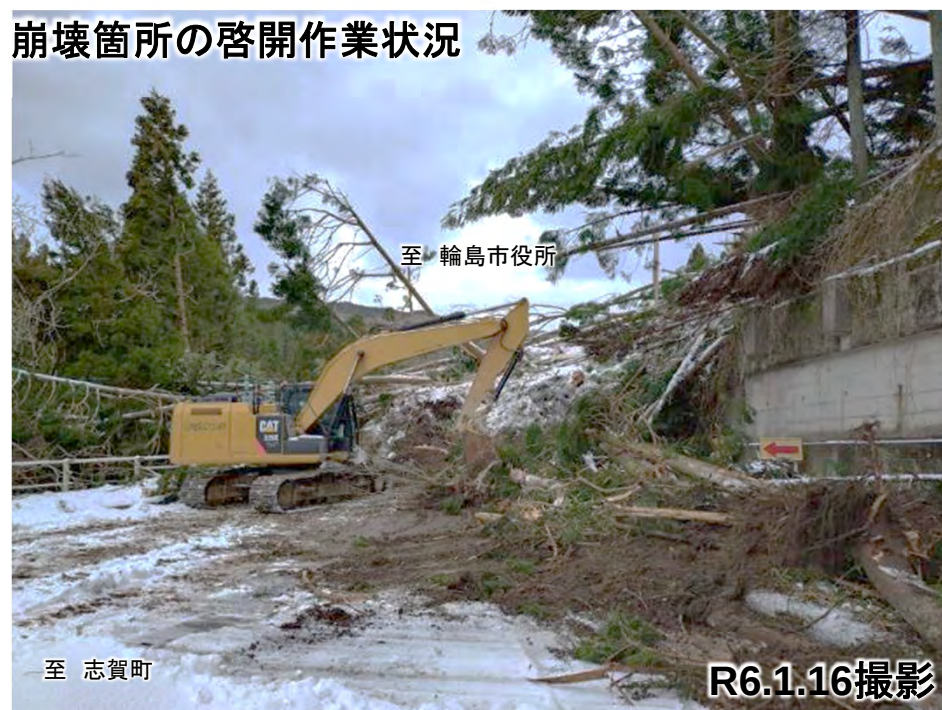
崩壊箇所の啓開作業状況

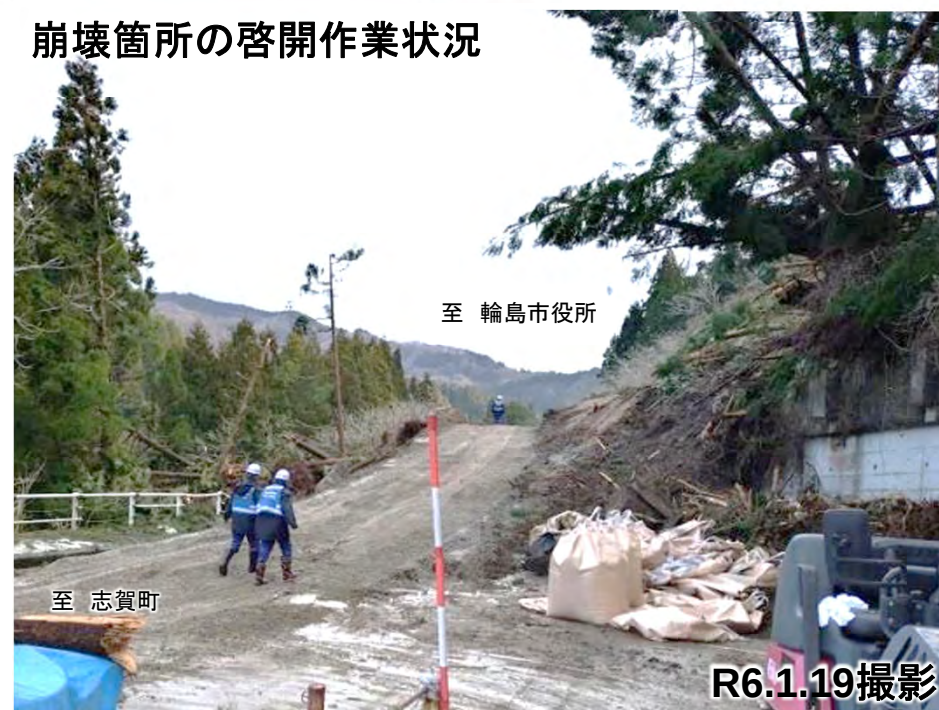
崩壊箇所の啓開作業状況

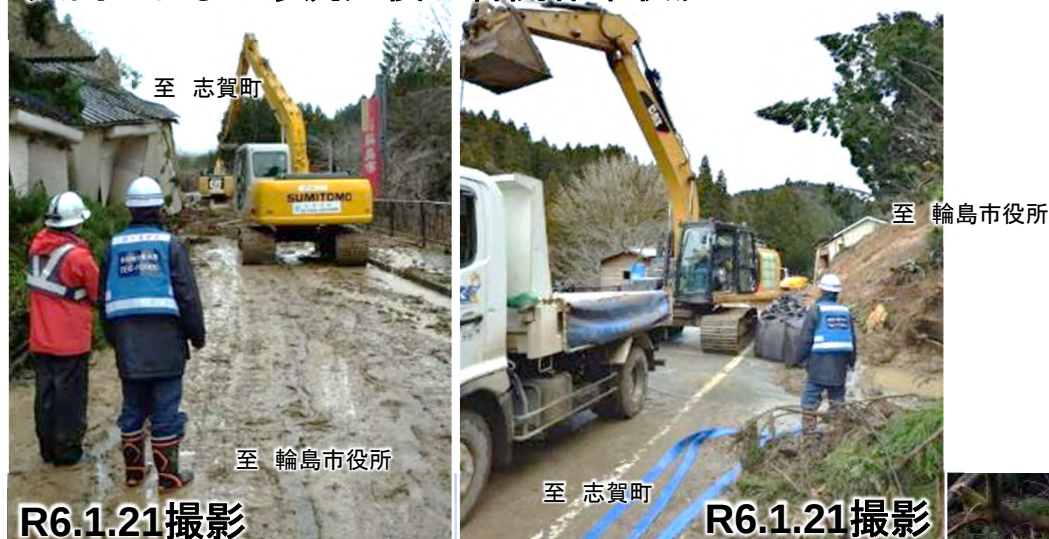
## 大雨による土砂流入後の啓開作業状況

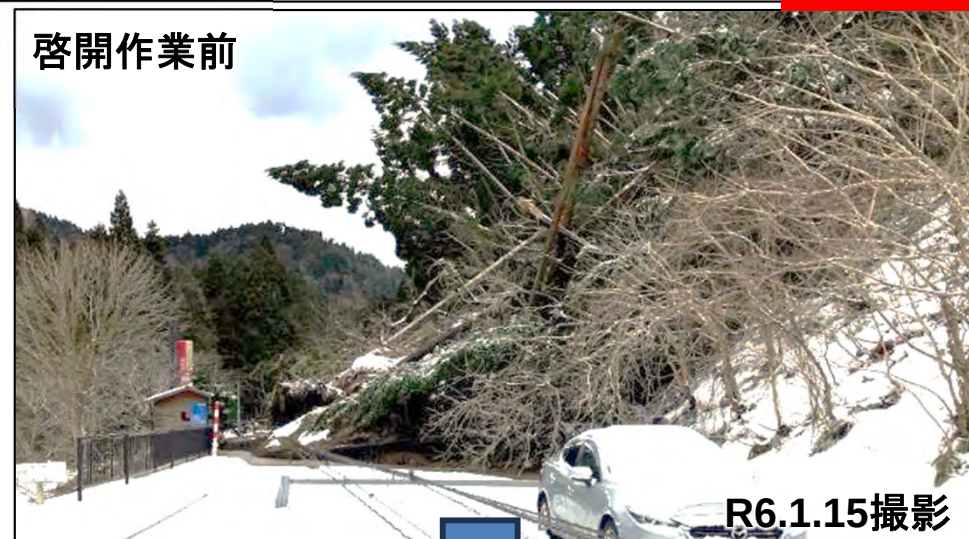
## 啓開作業前

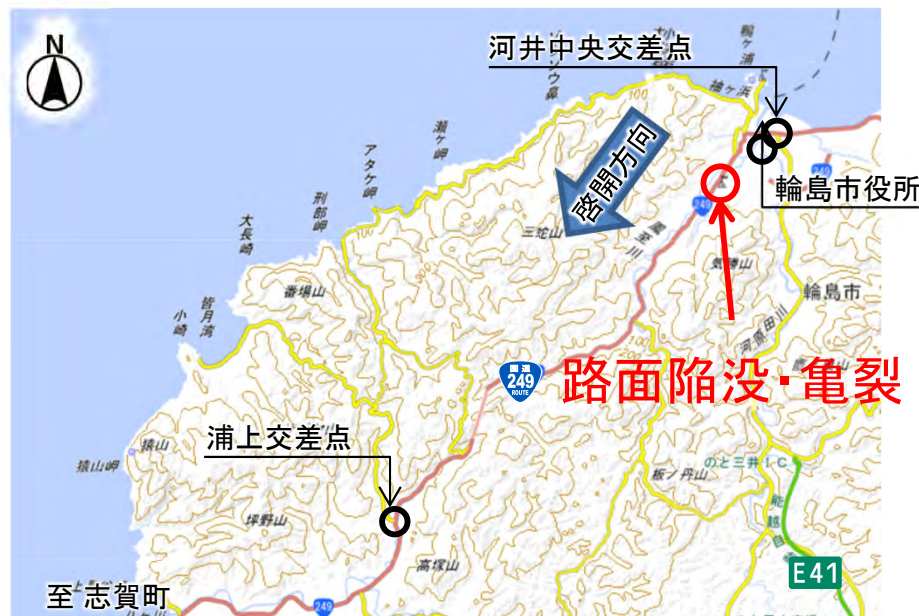
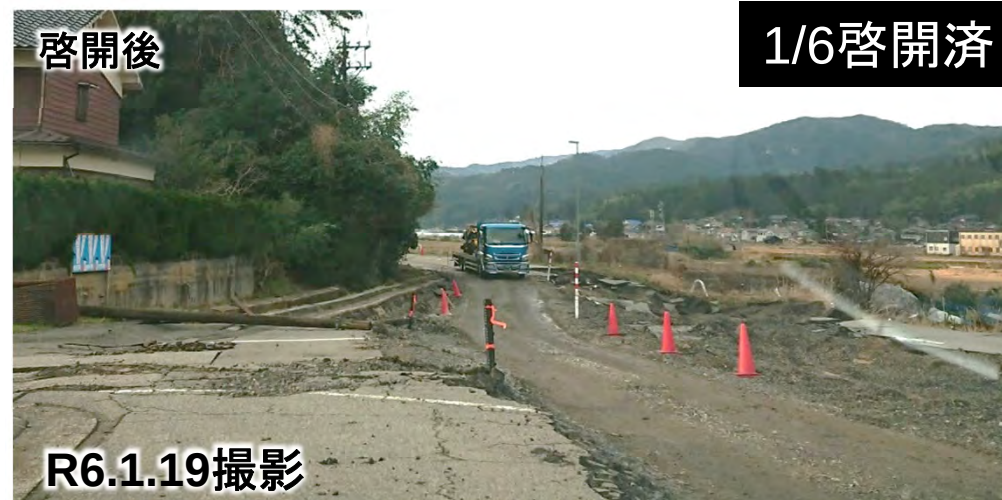
- 輪島市河井町地内「河井中央交差点」から3.1km地点(輪島市稲屋町付近)の崩壊箇所の状況

啓開済

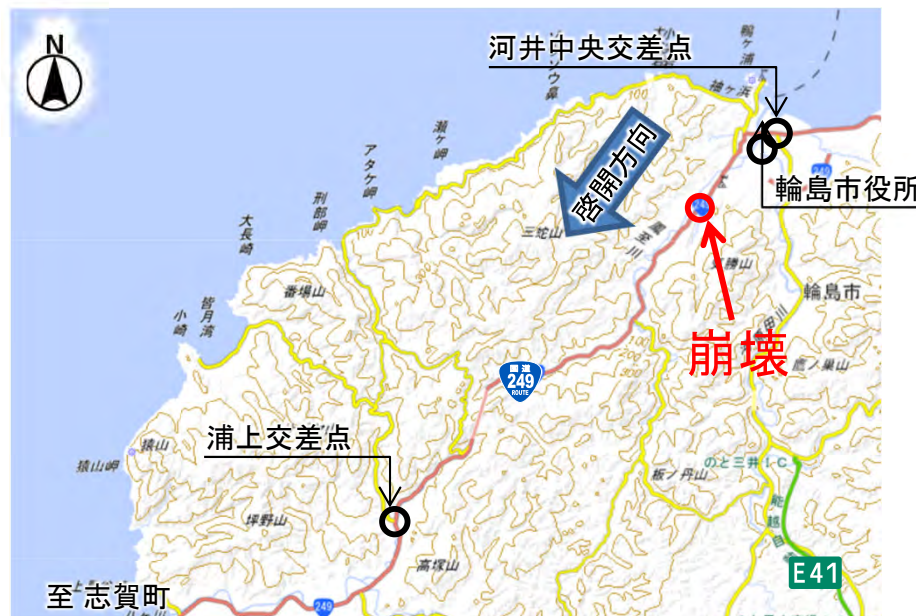
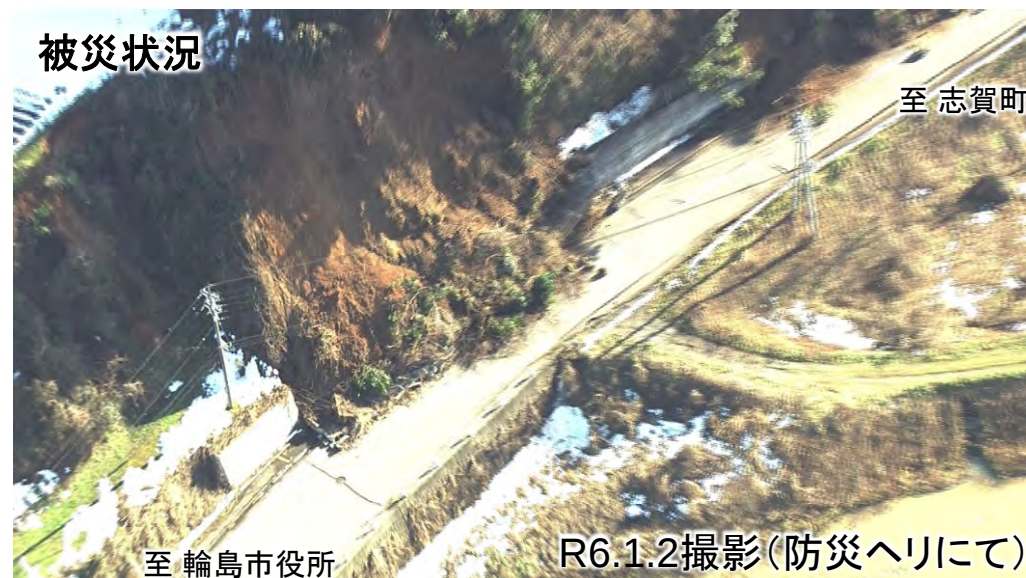
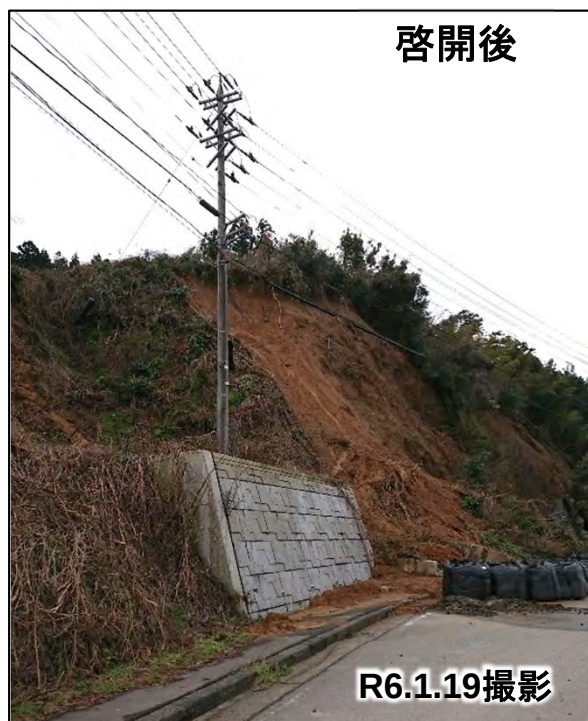
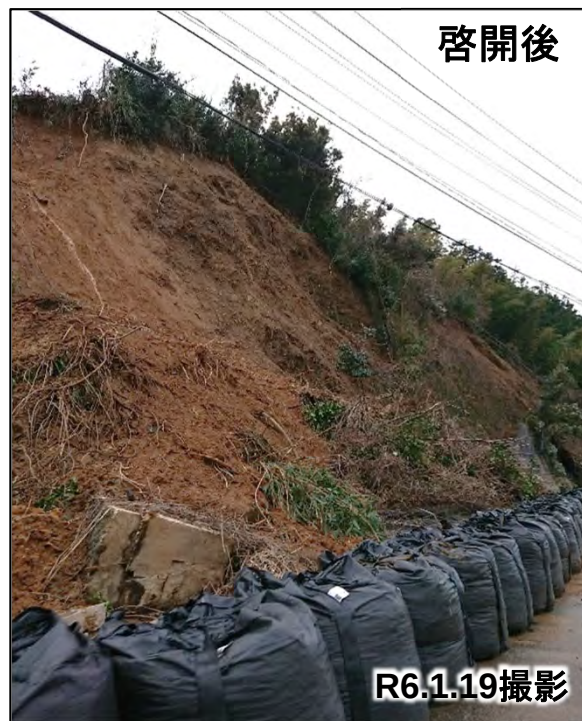
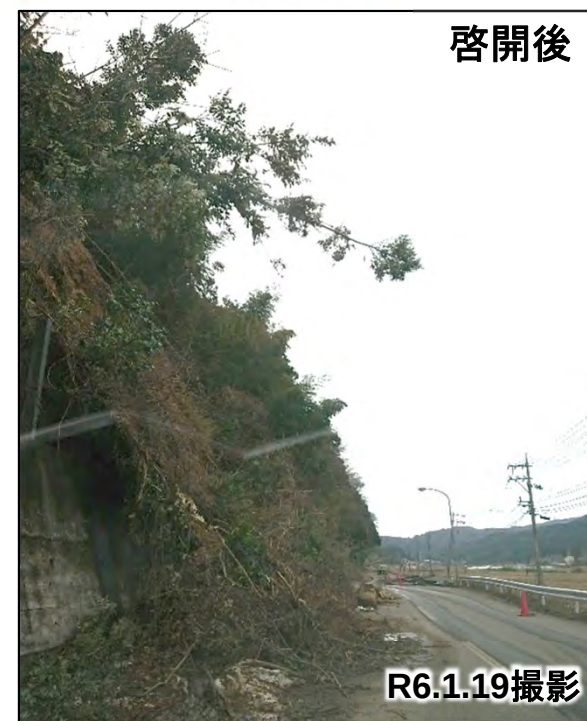
● 輪島市河井町地内「河井中央交差点」から7.9km地点(輪島市縄又町付近)の倒木、路面陥没の状況

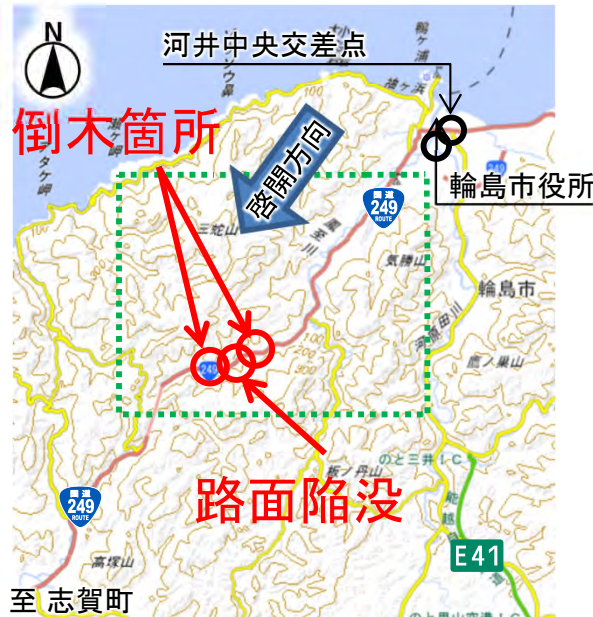
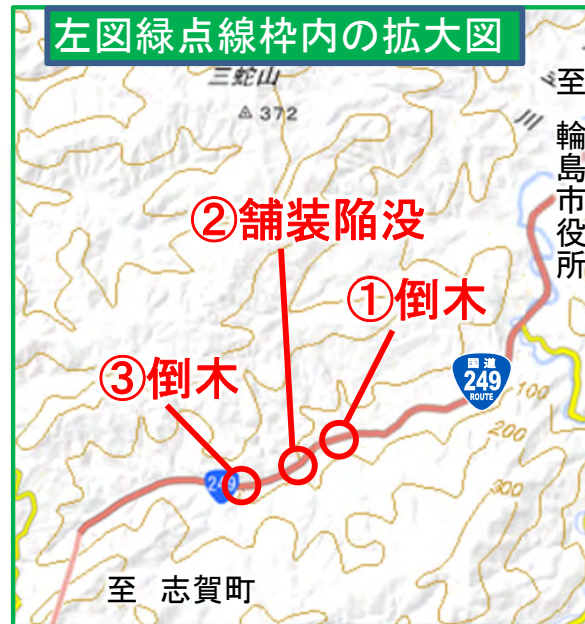
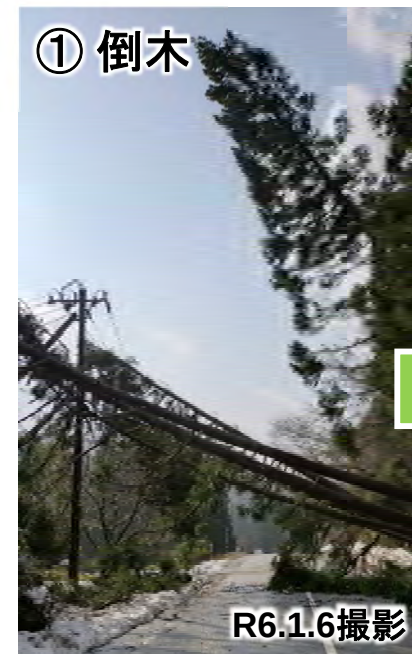
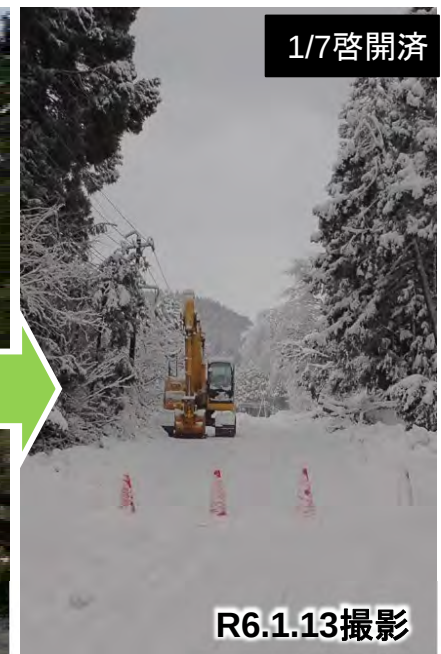
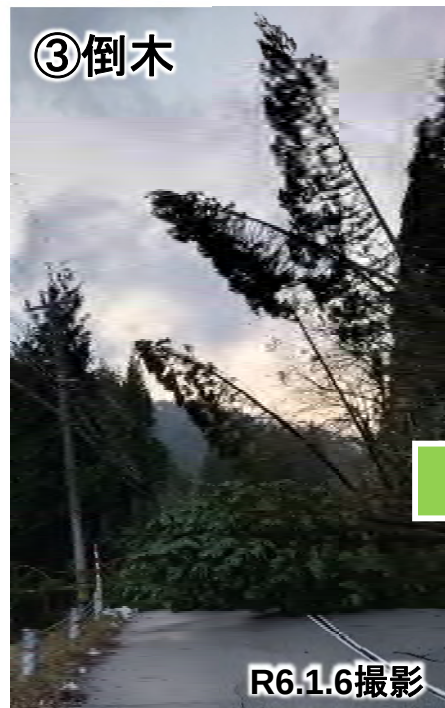
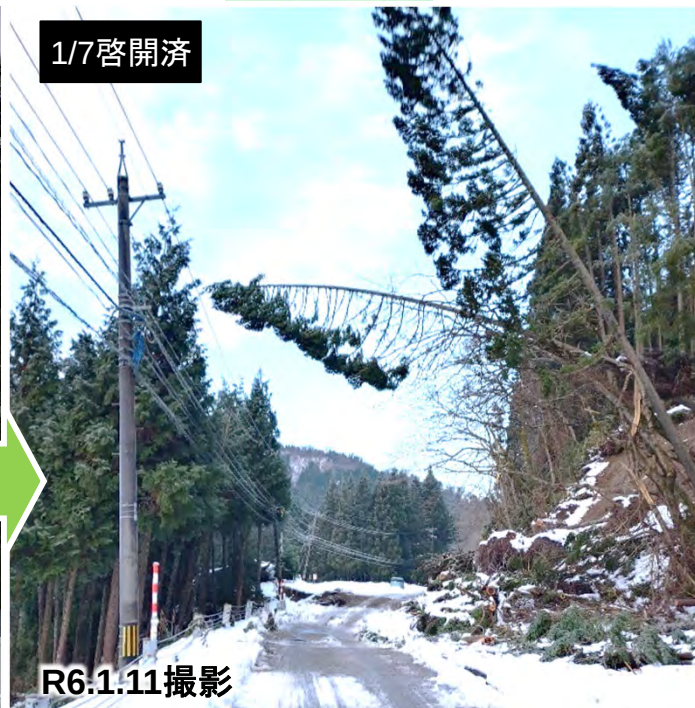
● 輪島市河井町地内「河井中央交差点」から7.9km地点(輪島市縄又町付近)の崩落箇所状況

啓開中

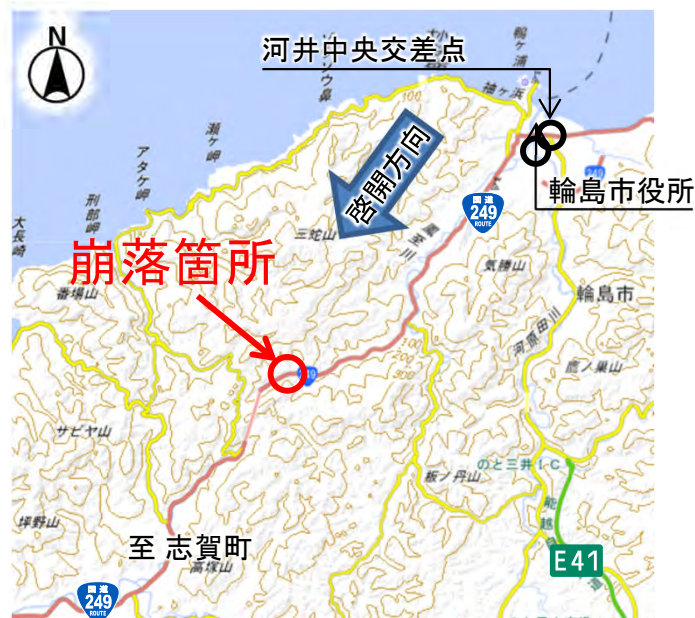
R6.1.18撮影

被災状況

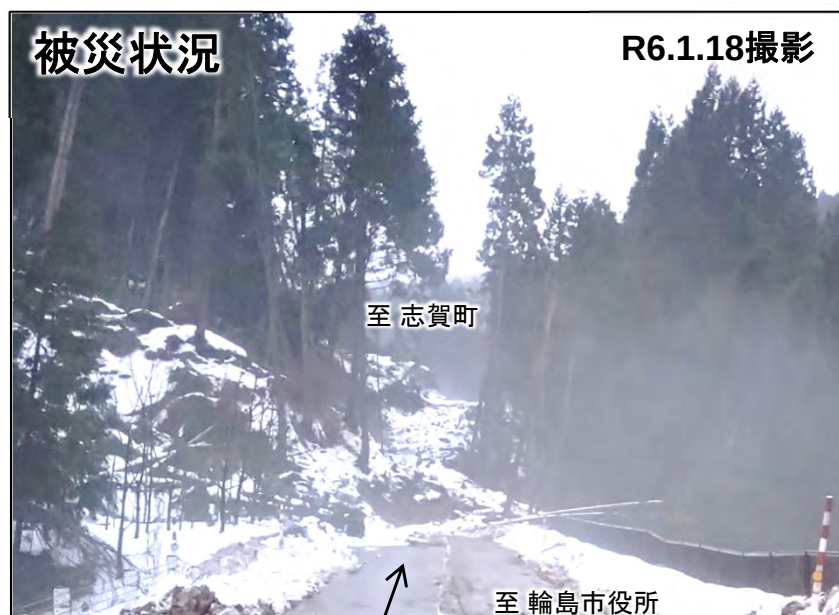
R6.1.11撮影

被災状況

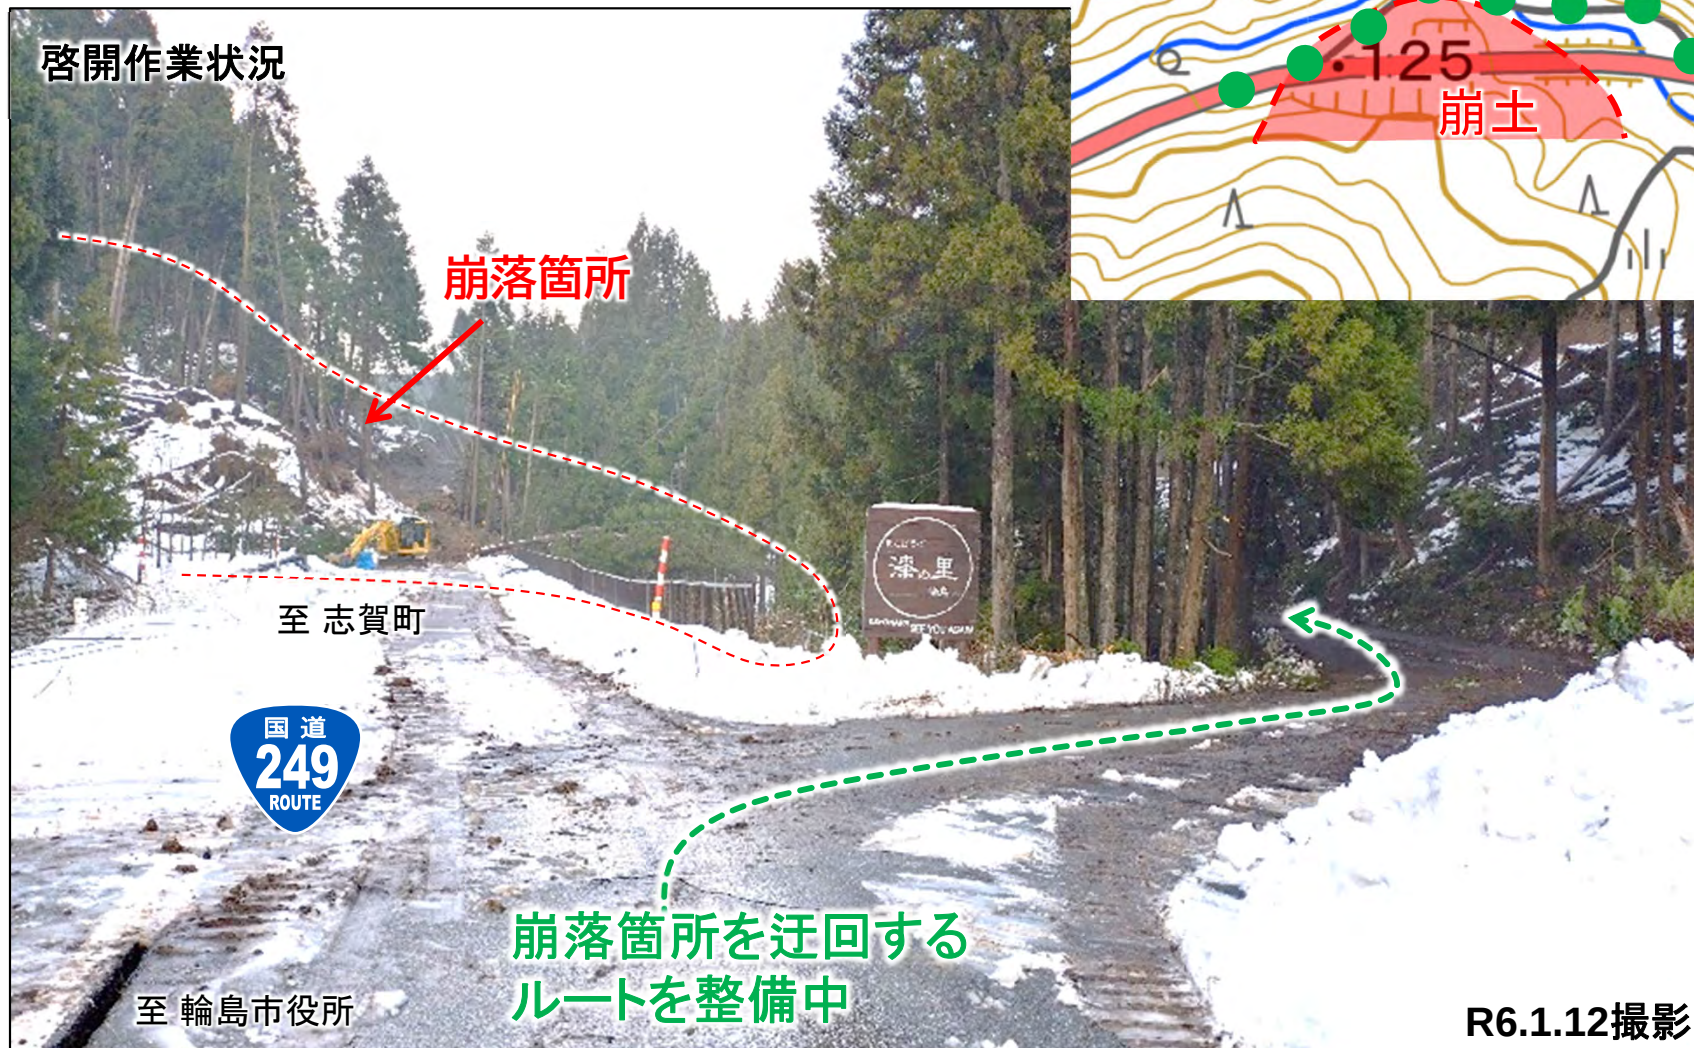
● 輪島市河井町地内「河井中央交差点」から7.9km地点(輪島市縄又町付近)の崩落箇所状況

啓開中

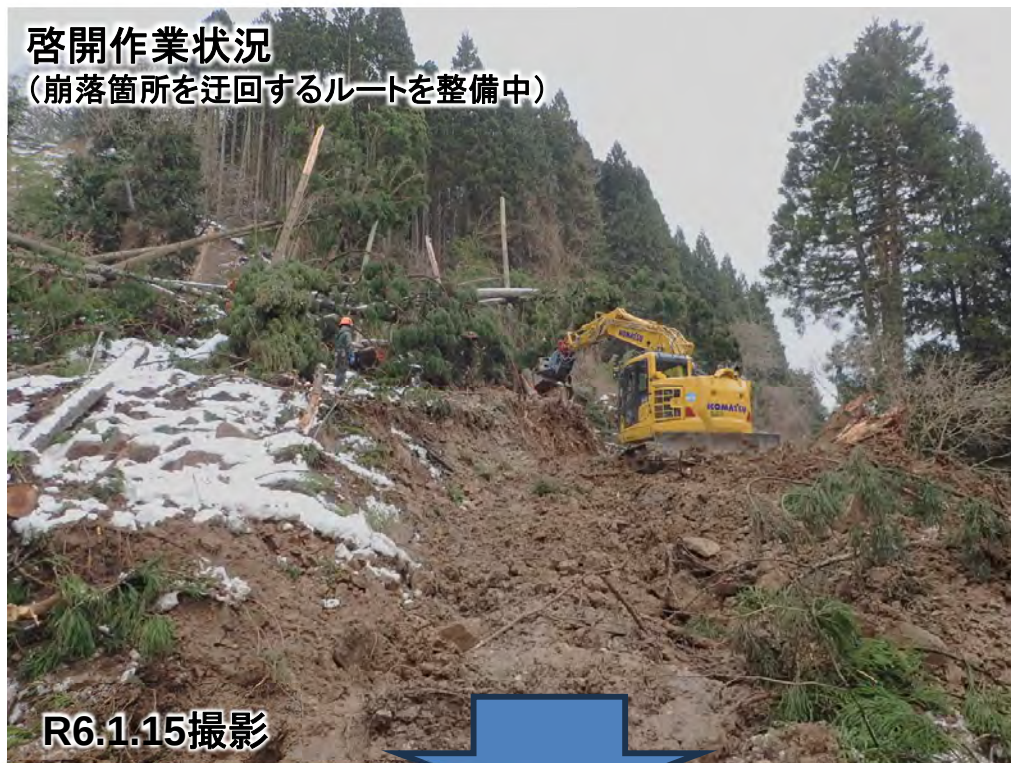
R6.1.15撮影

## ● 輪島市河井町地内「河井中央交差点」から7.9km地点(輪島市縄又町付近)の崩落箇所の状況

### 啓開作業状況

(崩落箇所を迂回するルートを整備中)

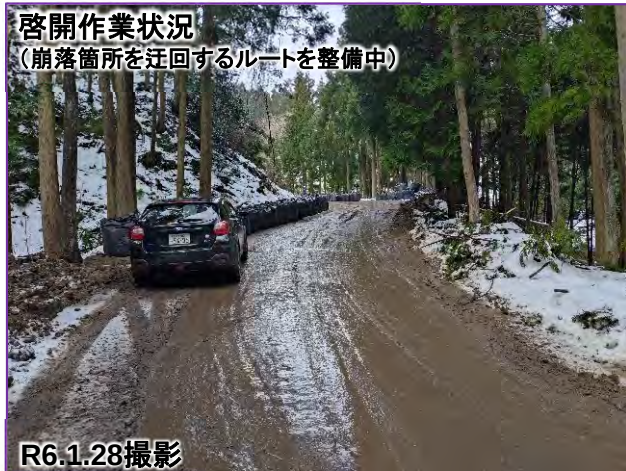
R6.1.28撮影

● 輪島市河井町地内「河井中央交差点」から7.9km地点(輪島市縄又町付近)の崩落箇所状況

啓開作業状況

(崩落箇所を迂回するルートを整備中)
