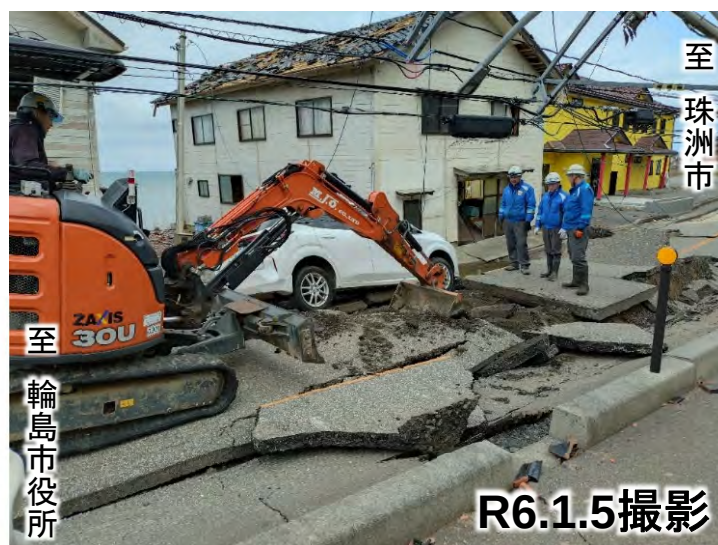
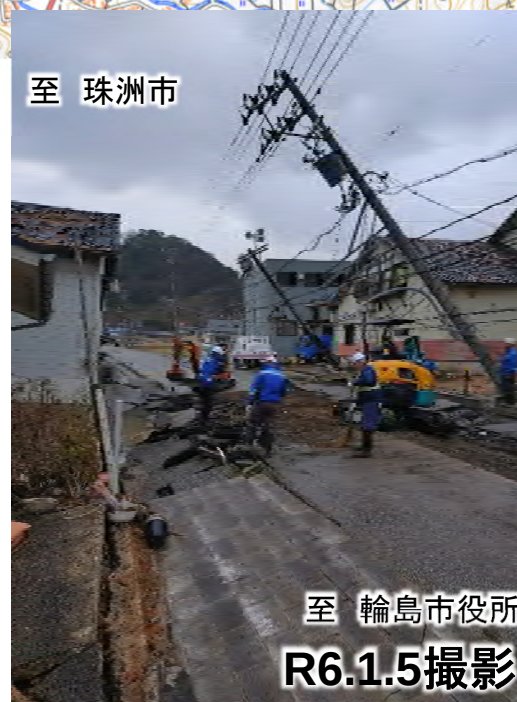
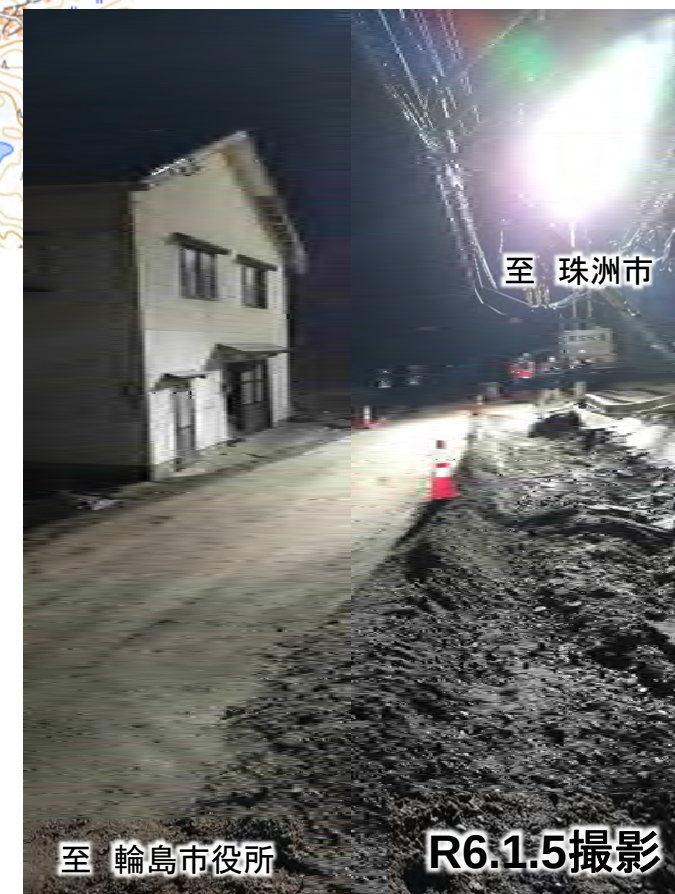
● 輪島市河井町地内「河井中央交差点」から2.2km地点(輪島市稲舟町付近) 崩落箇所の状況

1/13啓開済

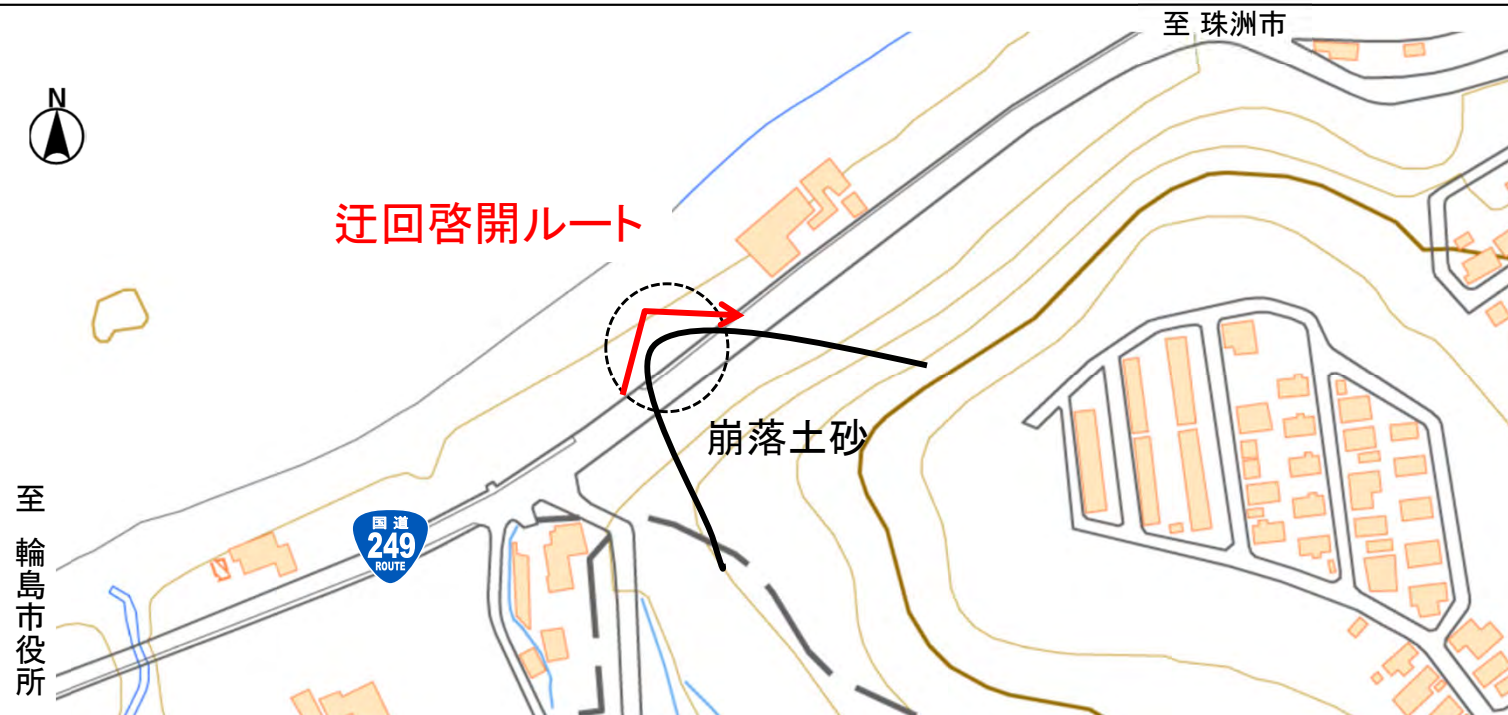
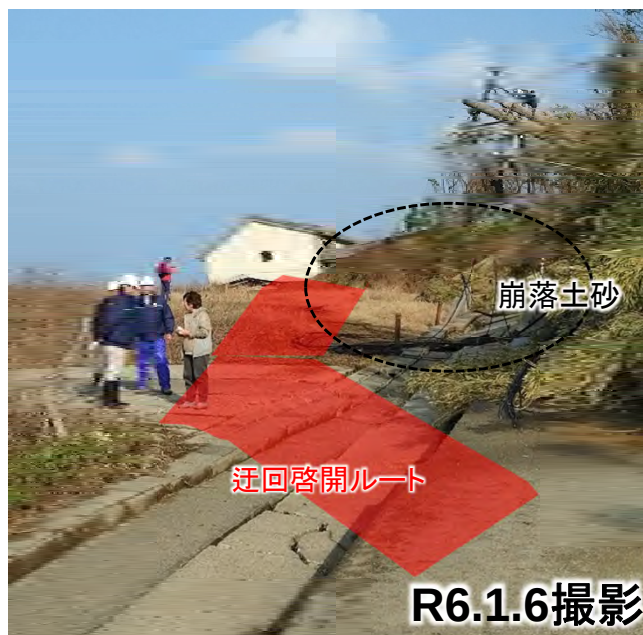
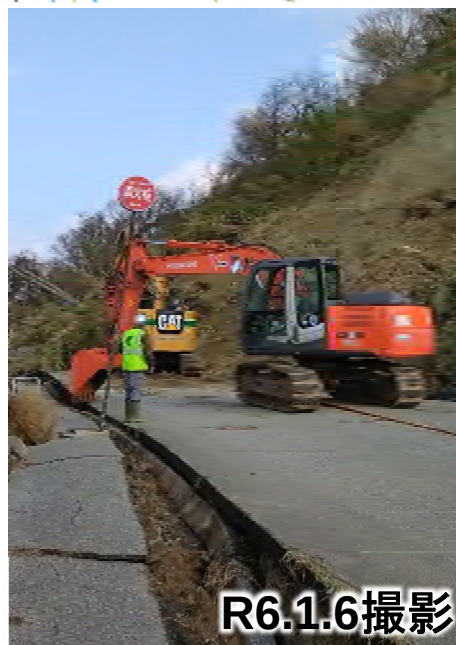
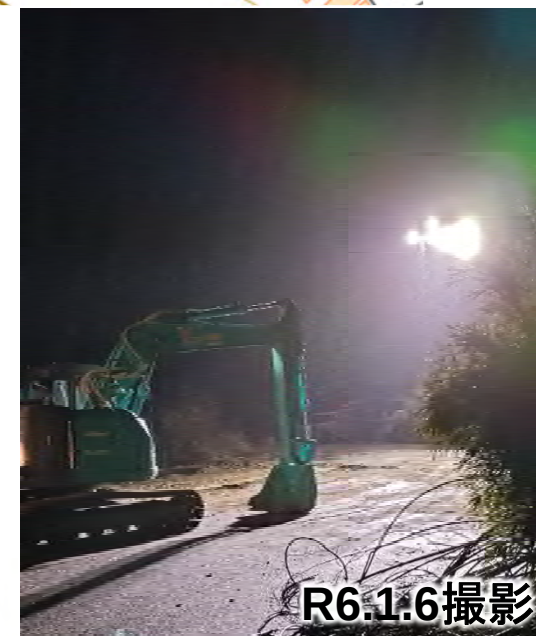
- 輪島市河井町地内「河井中央交差点」から2.2km地点(輪島市稲舟町付近) 崩落箇所の状況

1/13啓開済

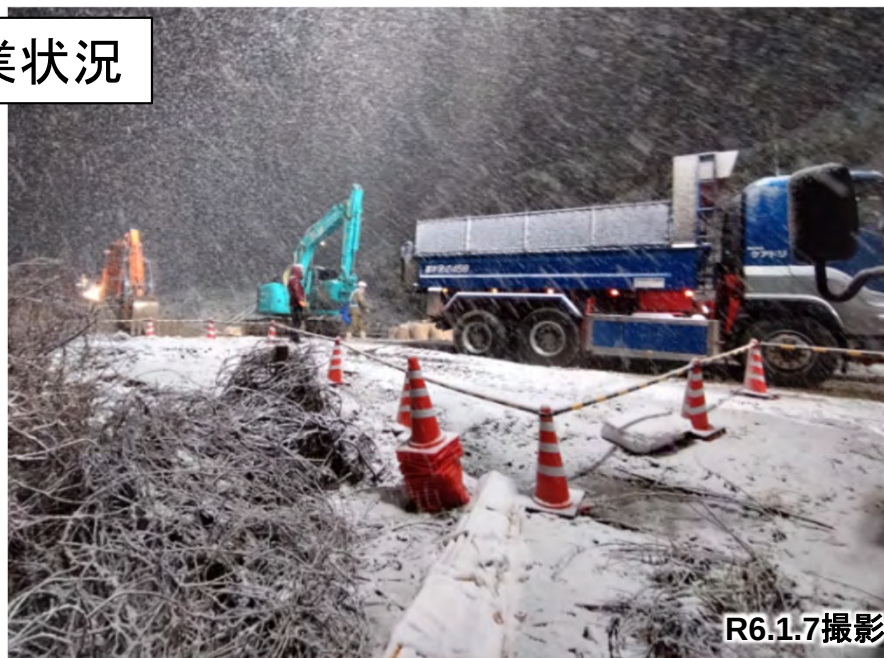
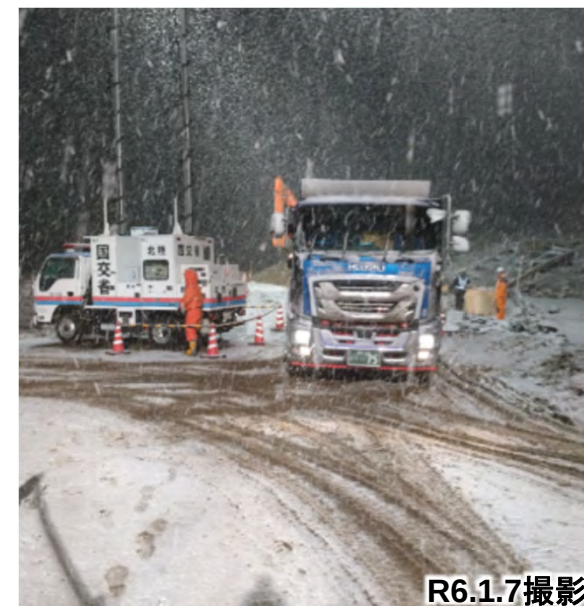
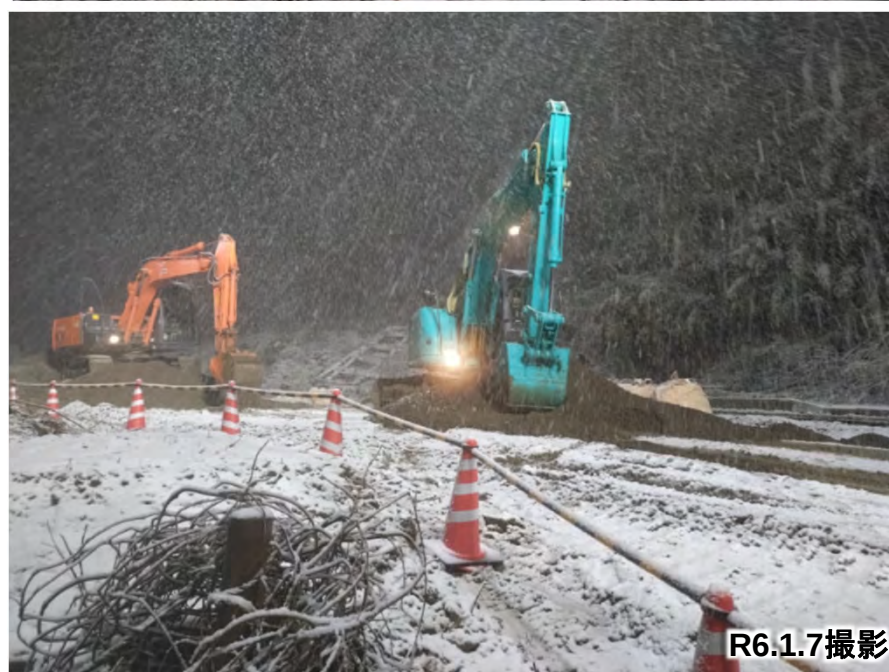
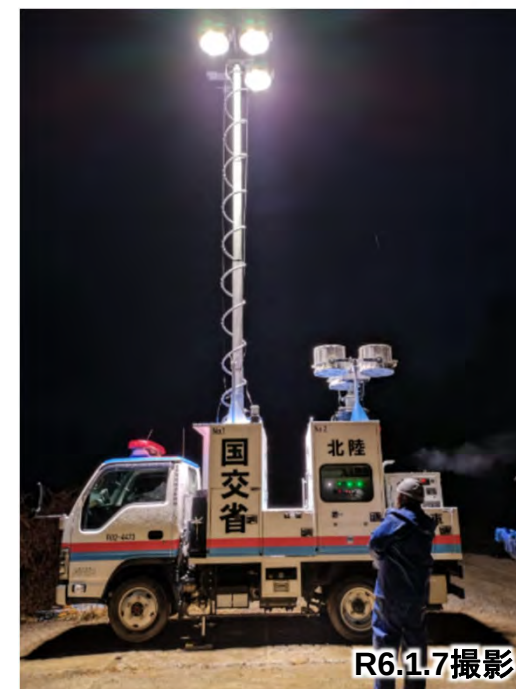
- 輪島市河井町地内「河井中央交差点」から2.2km地点(輪島市稲舟町付近) 崩落箇所の状況

1/13啓開済

啓開作業状況

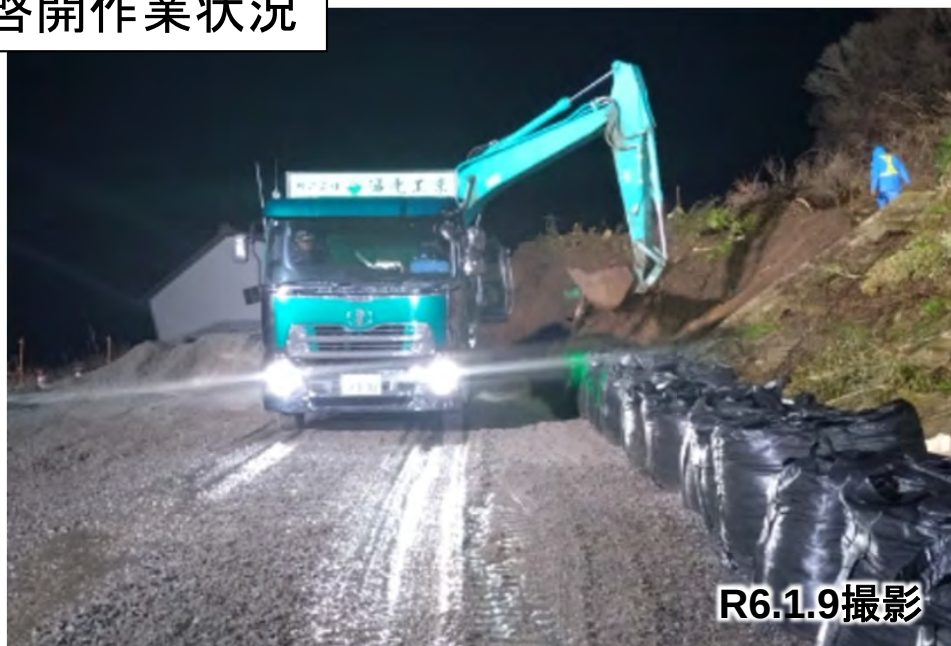
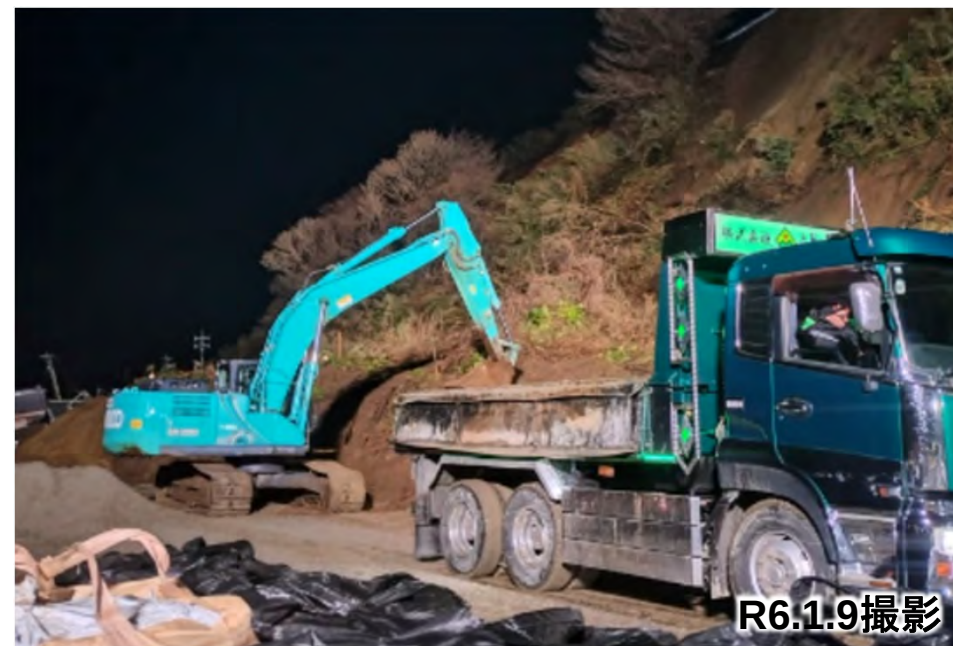
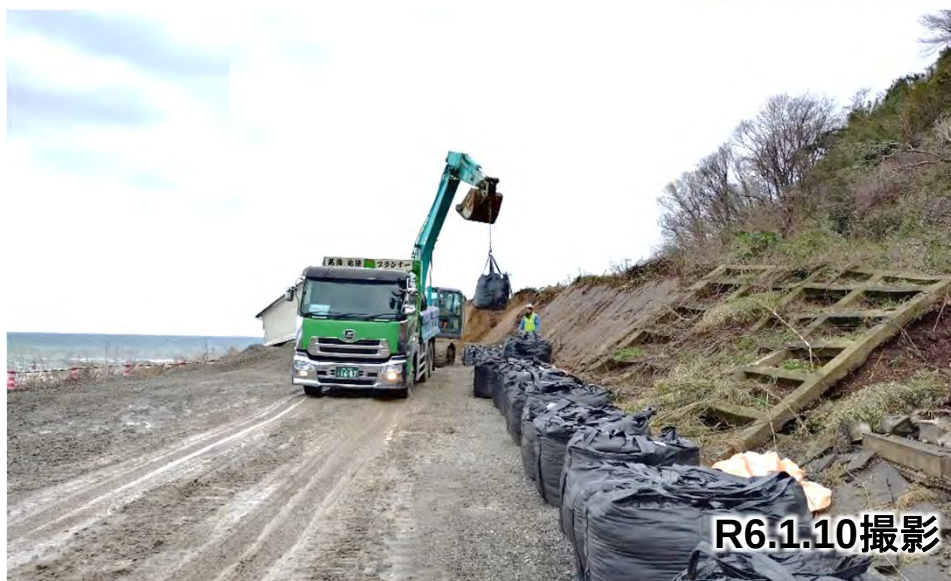
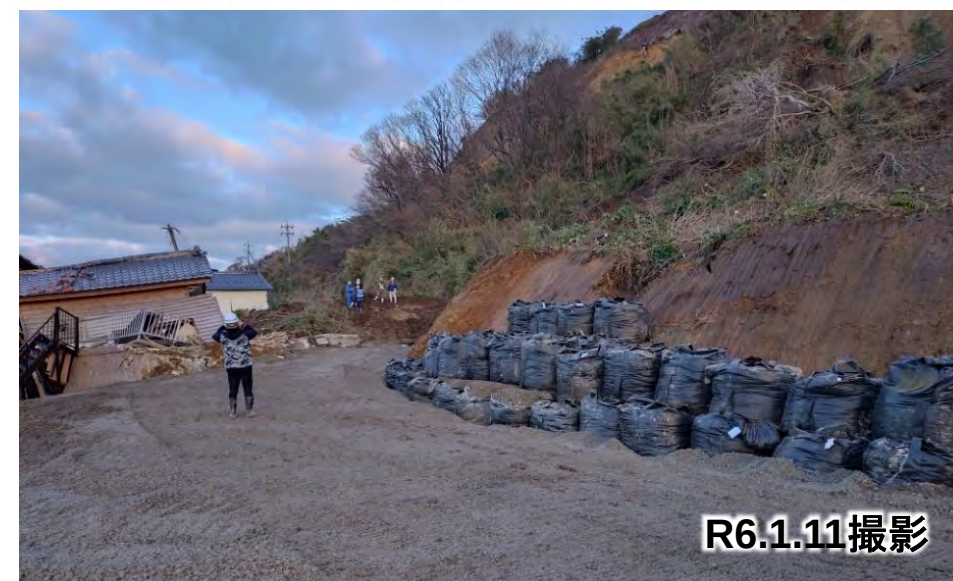
● 輪島市河井町地内「河井中央交差点」から2.2km地点(輪島市稲舟町付近) 崩落箇所の状況

1/13啓開済

啓開作業状況

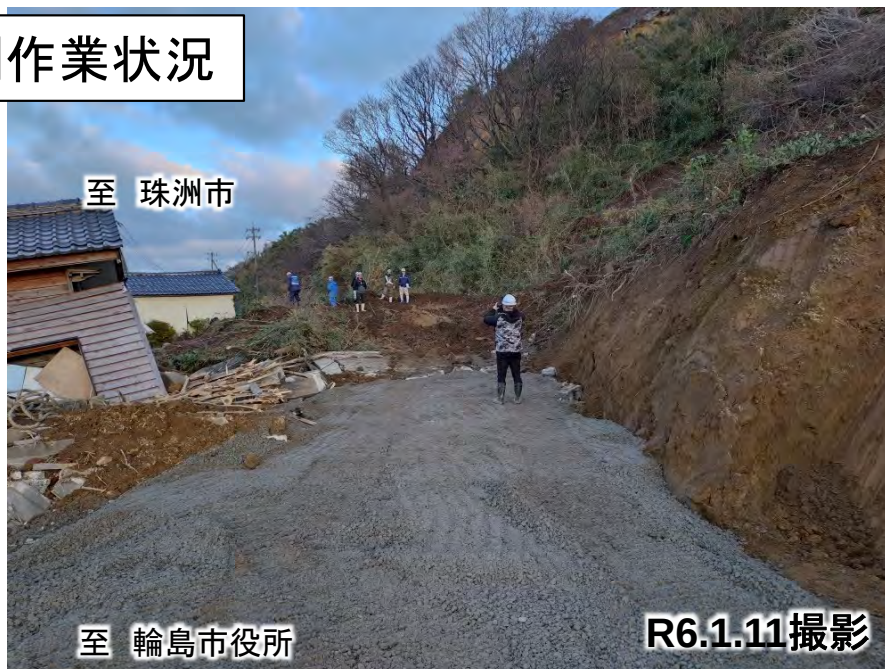
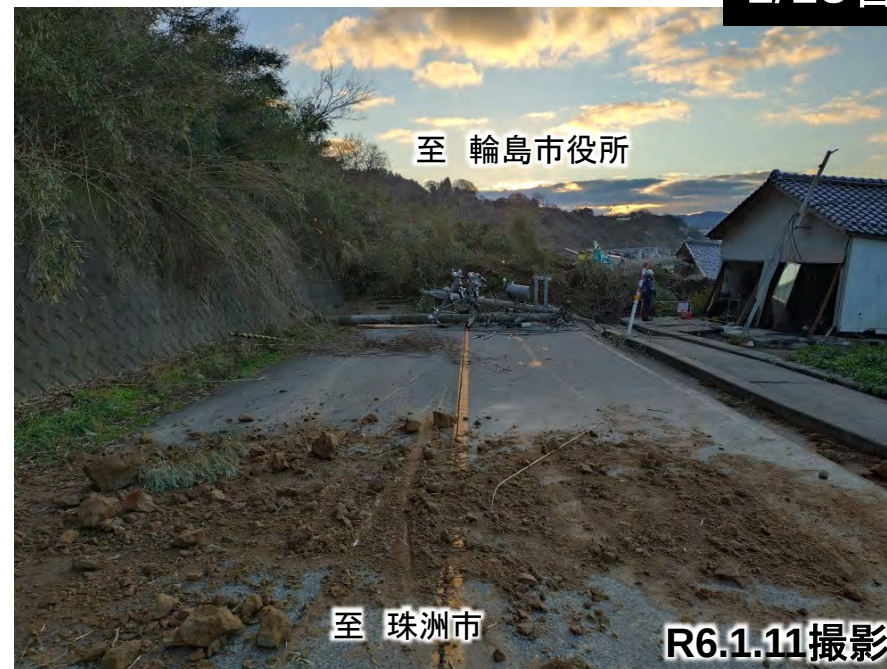
- 輪島市河井町地内「河井中央交差点」から2.2km地点(輪島市稲舟町付近) 崩落箇所 の状況

1/13啓開済

啓開作業状況

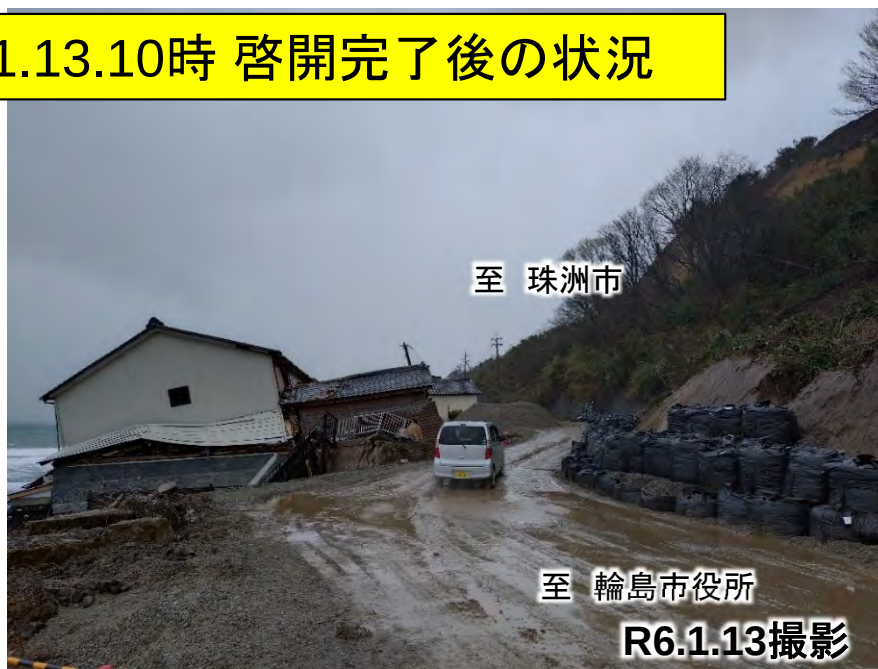
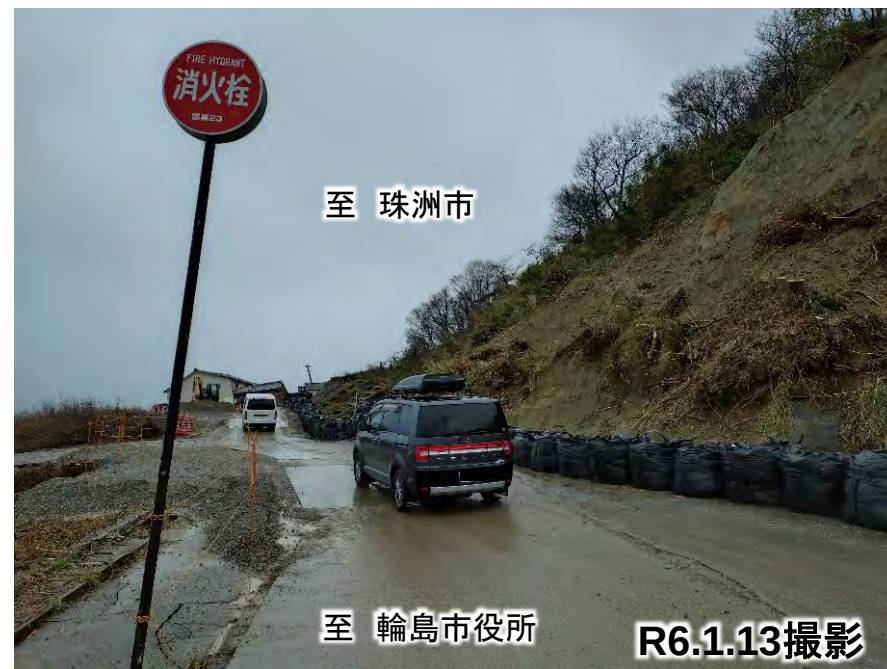
R6.1.13.10時 啓開完了後の状況

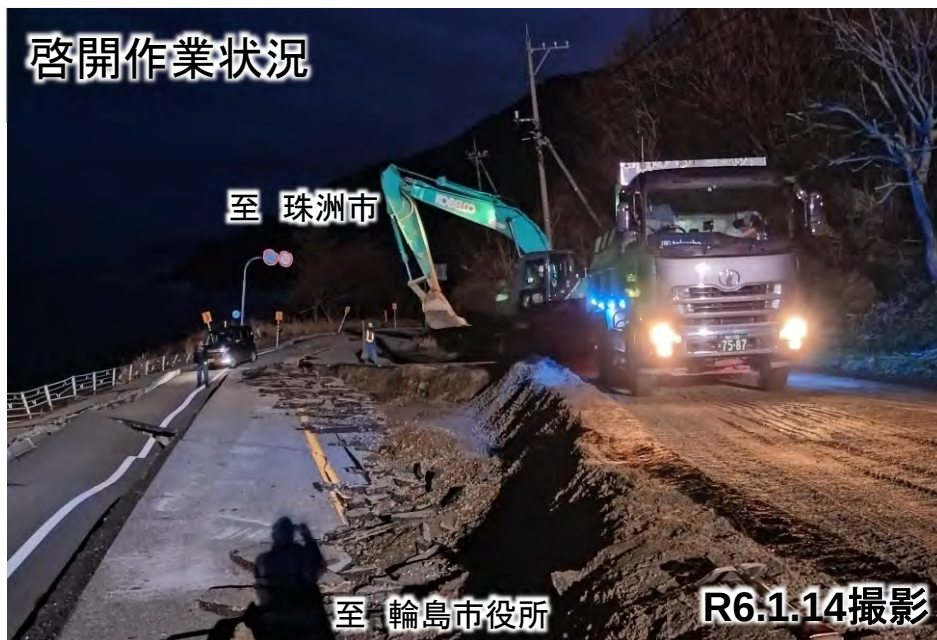
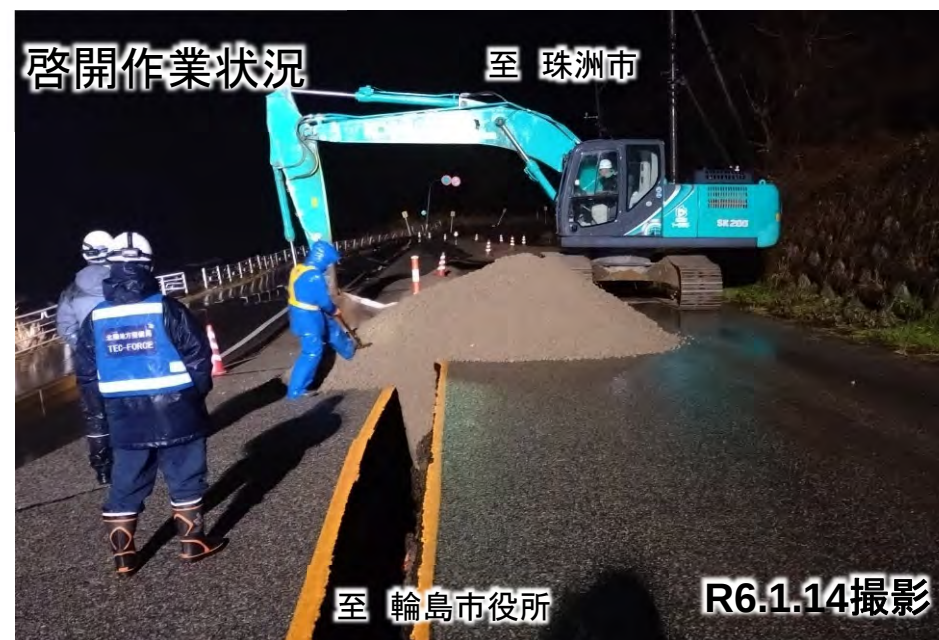
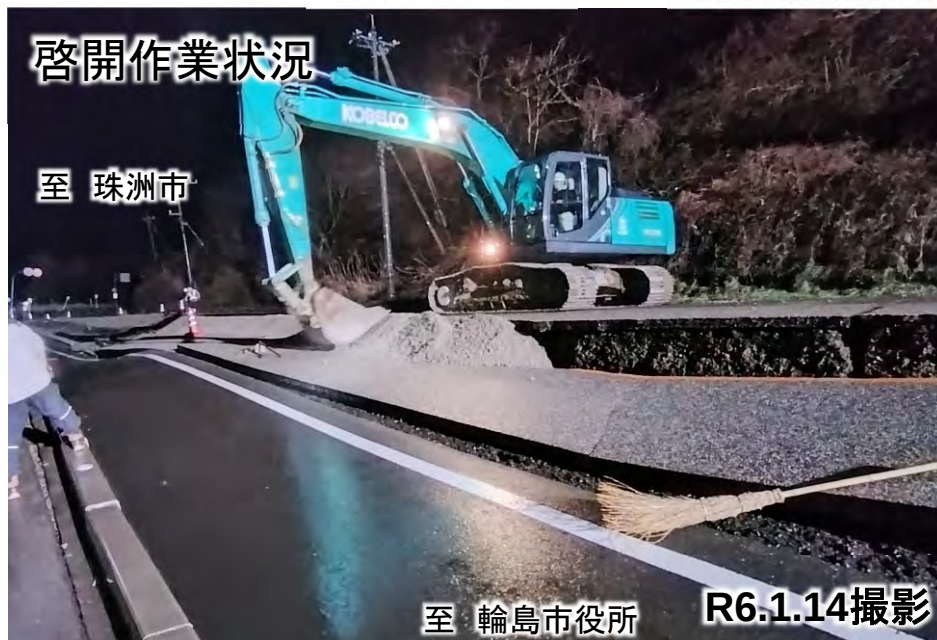
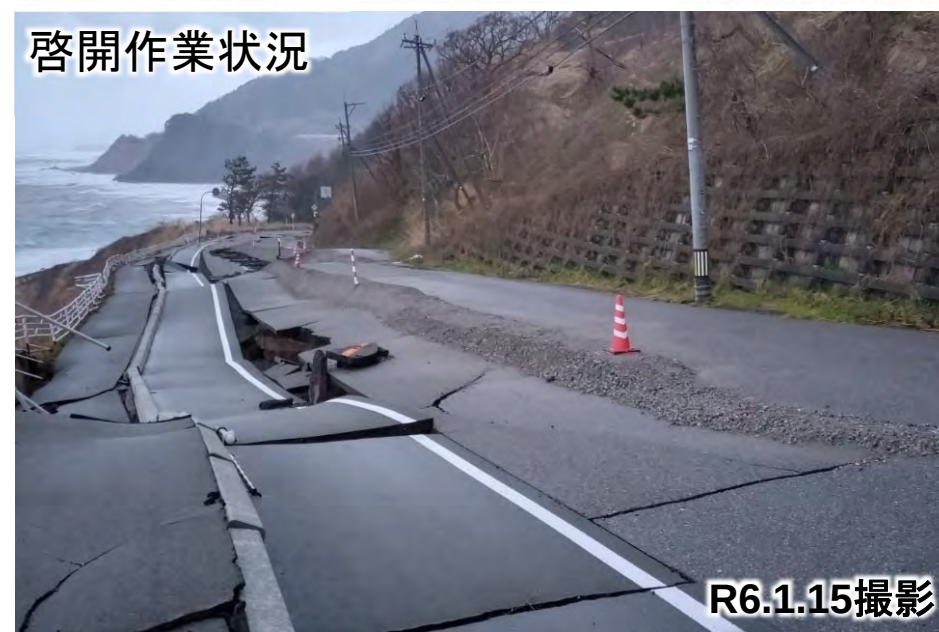
- 輪島市河井町地内「河井中央交差点」から5.8km地点(輪島市深見町付近) 路面陥没・亀裂

1/16啓開済

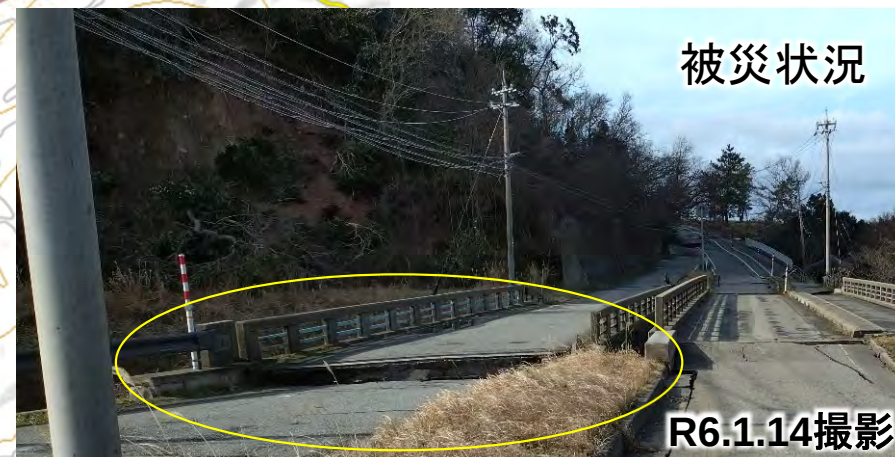
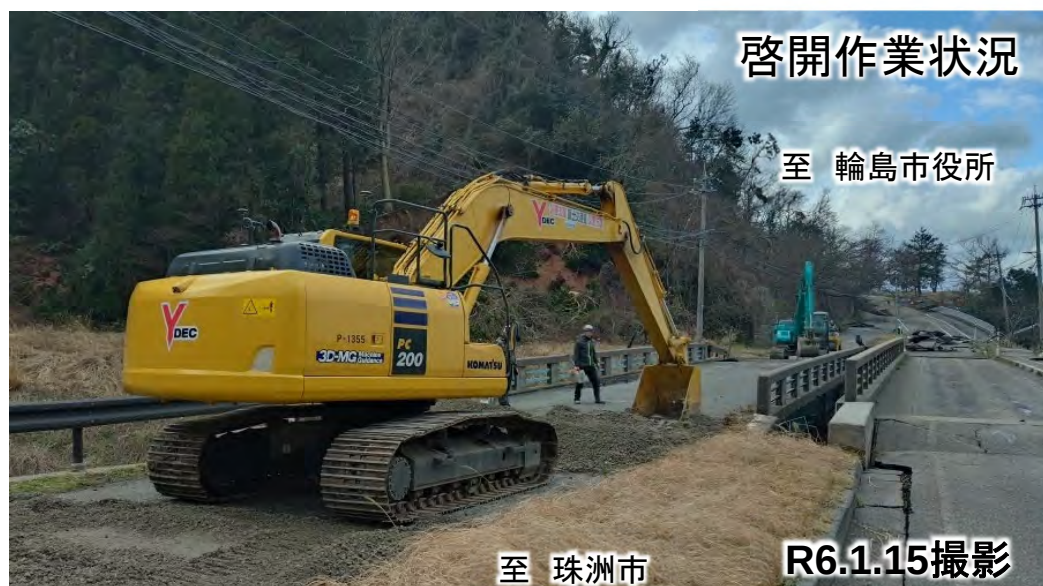
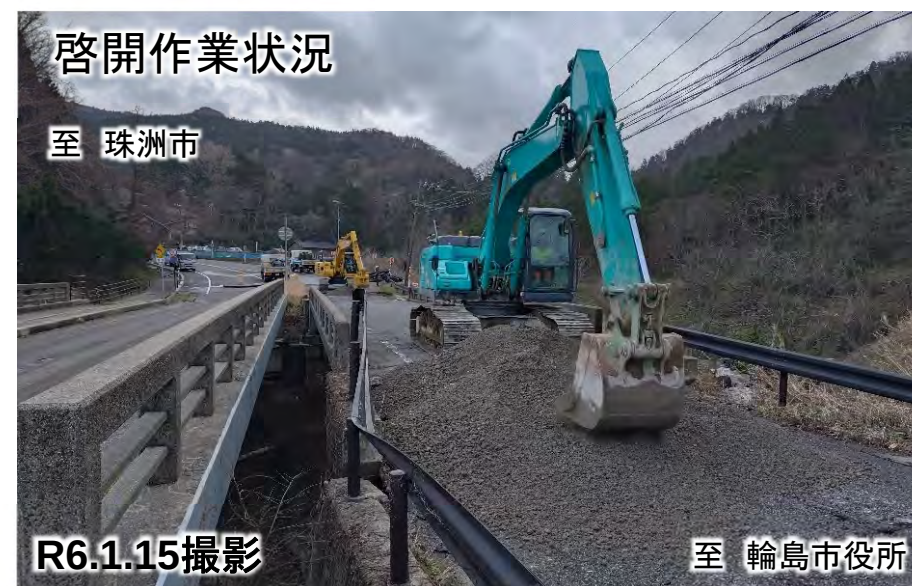
● 輪島市河井町地内「河井中央交差点」から6.5km地点(輪島市深見町付近) 深見橋 段差

1/16啓開済

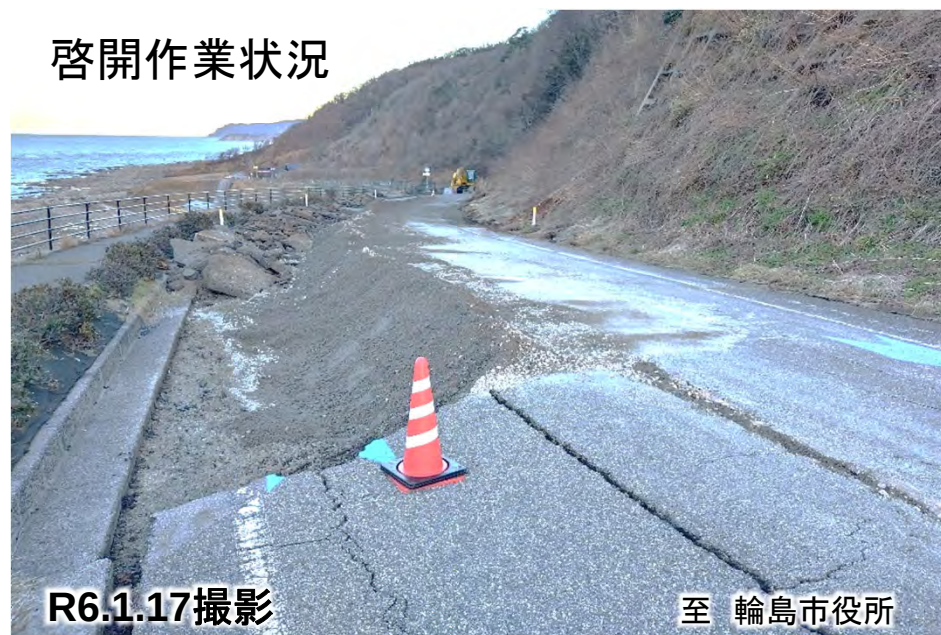
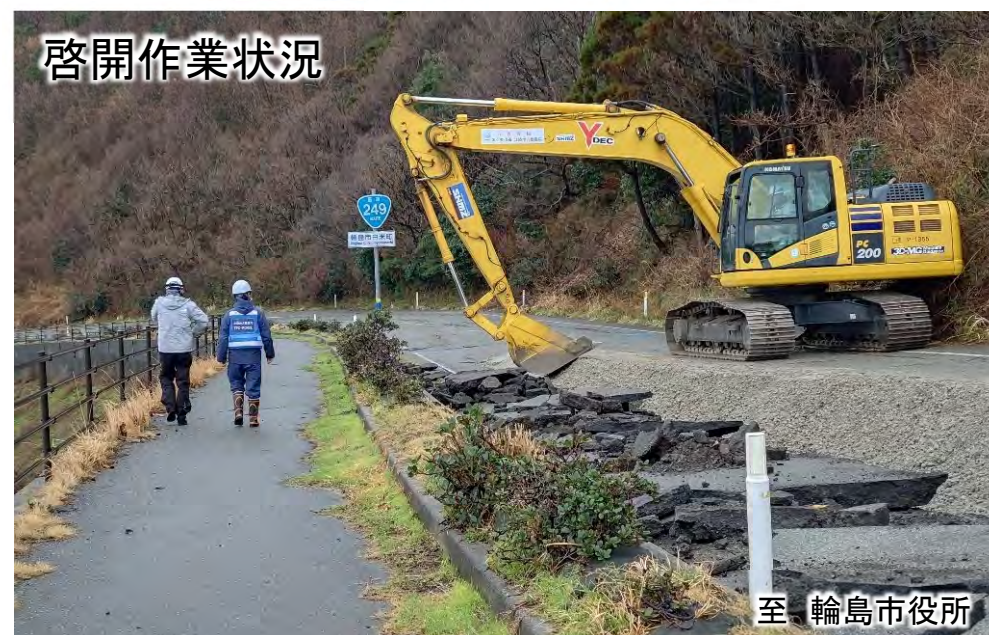
- 輪島市河井町地内「河井中央交差点」から10.3km地点(輪島市白米町付近) 舗装亀裂

1/18啓開済

啓開作業状況
