# 令和6年能登半島地震 278 県道金蔵川西線の状況

1/29

19:00現在

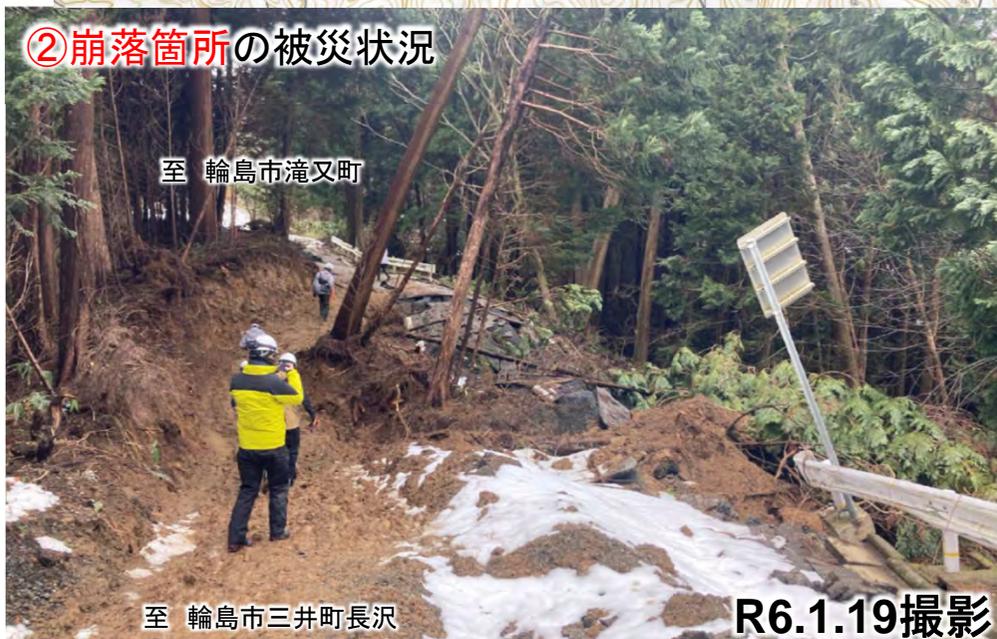
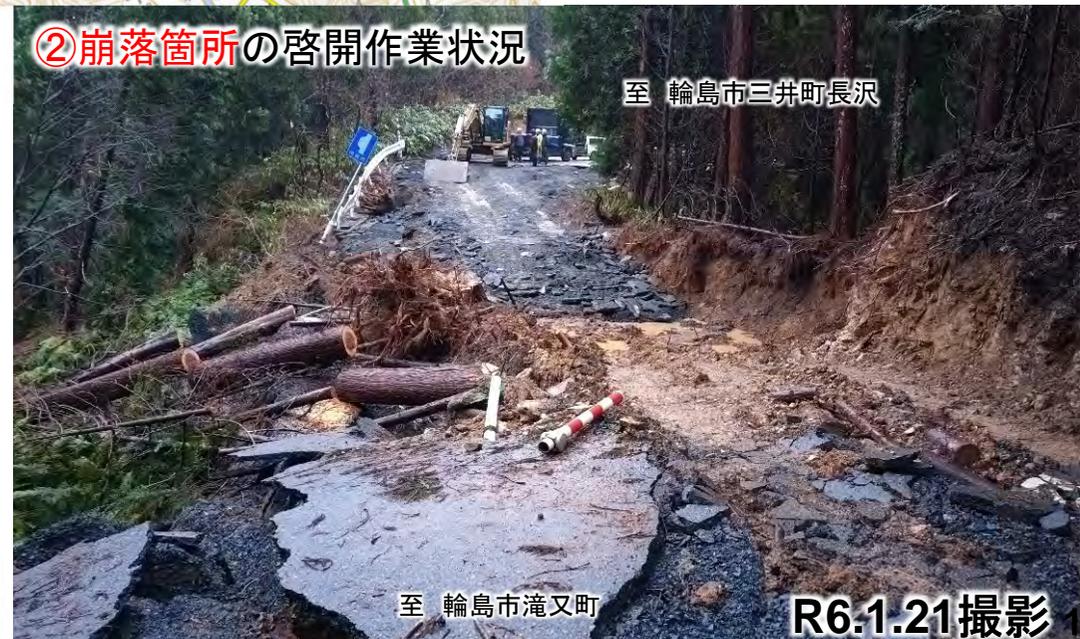
● 輪島市三井町長沢「県道1号線接続交差点」から1.9km地点 輪島市三井町長沢 崩落箇所の啓開作業状況

啓開中

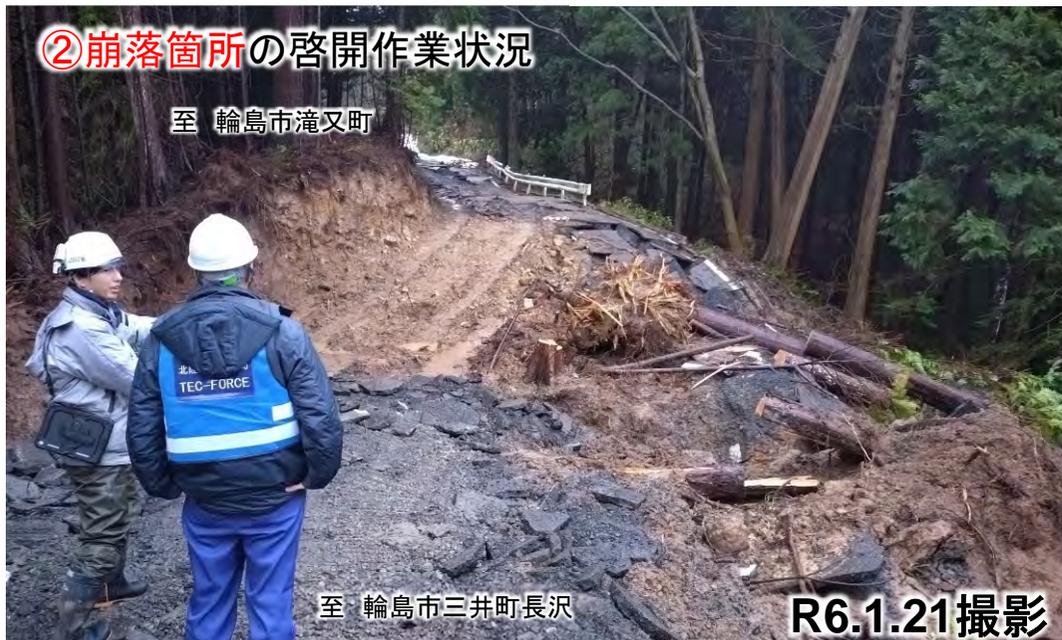
②崩落箇所の啓開作業状況

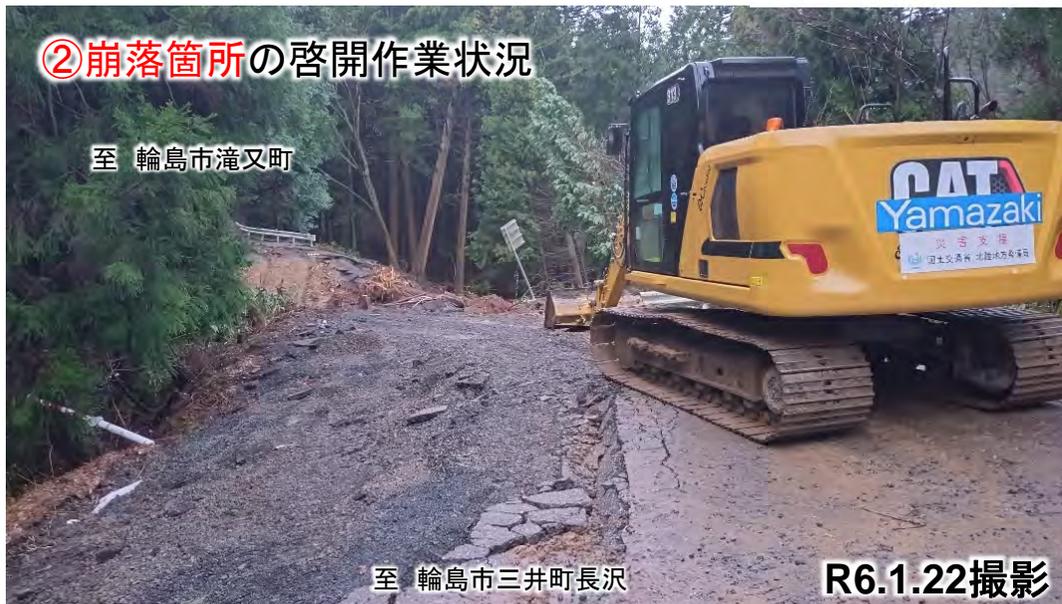
②崩落箇所の啓開作業状況

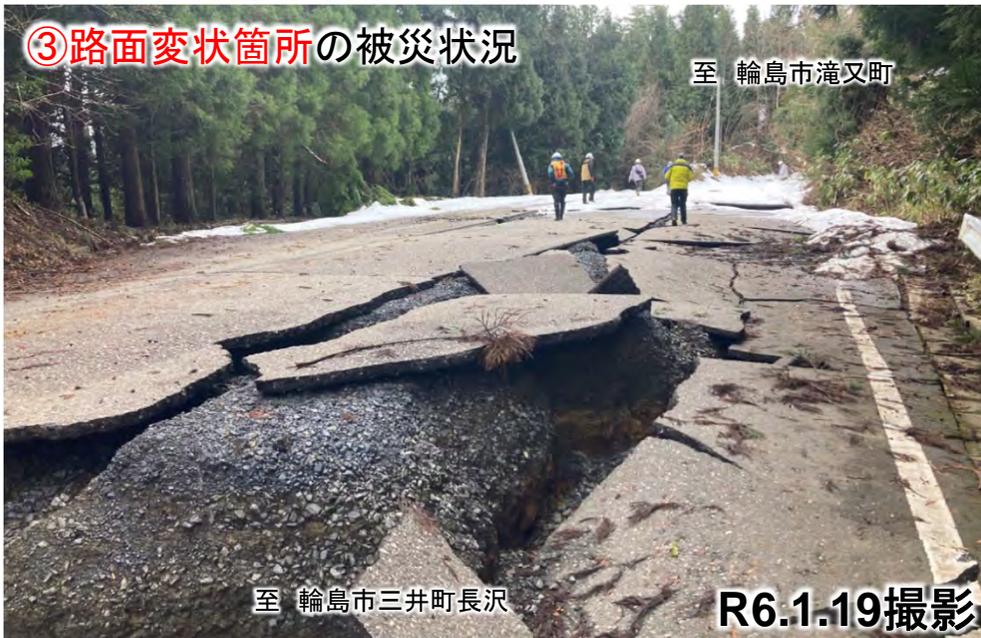
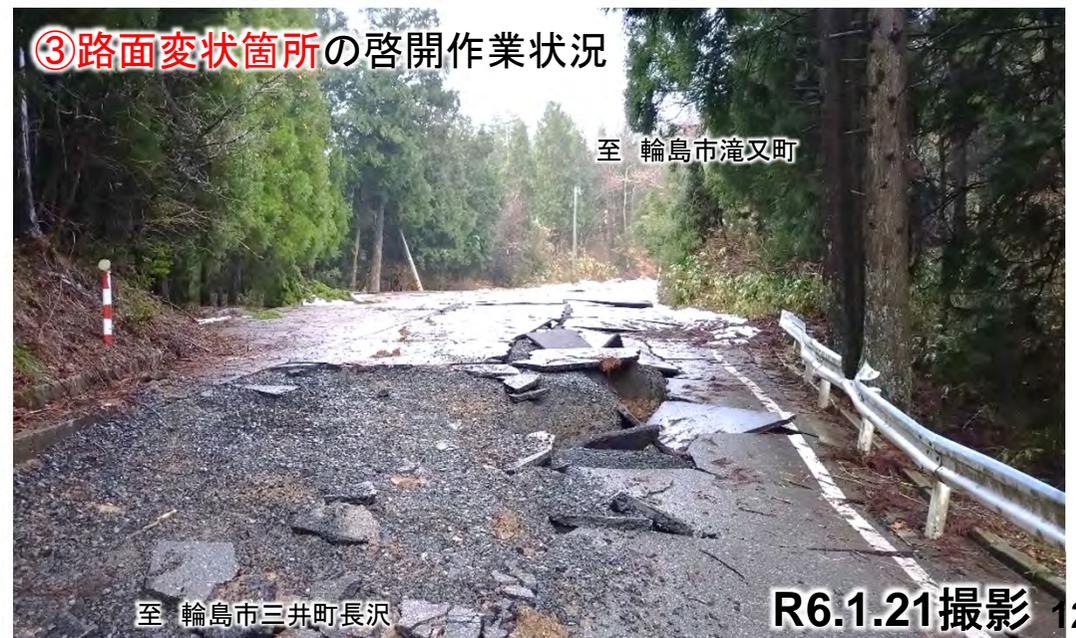
● 輪島市三井町長沢「県道1号線接続交差点」から1.9km地点 輪島市三井町長沢 路面変状箇所の啓開作業状況

啓開中

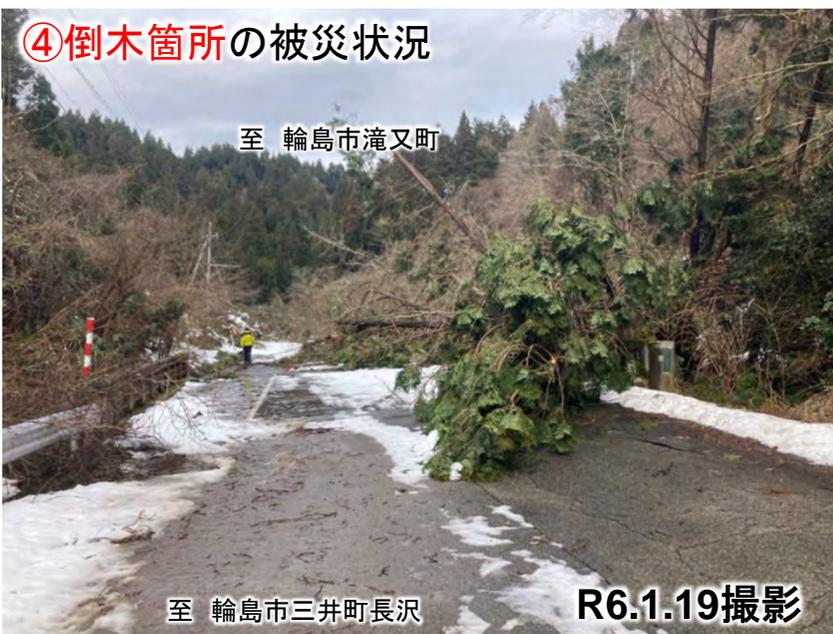
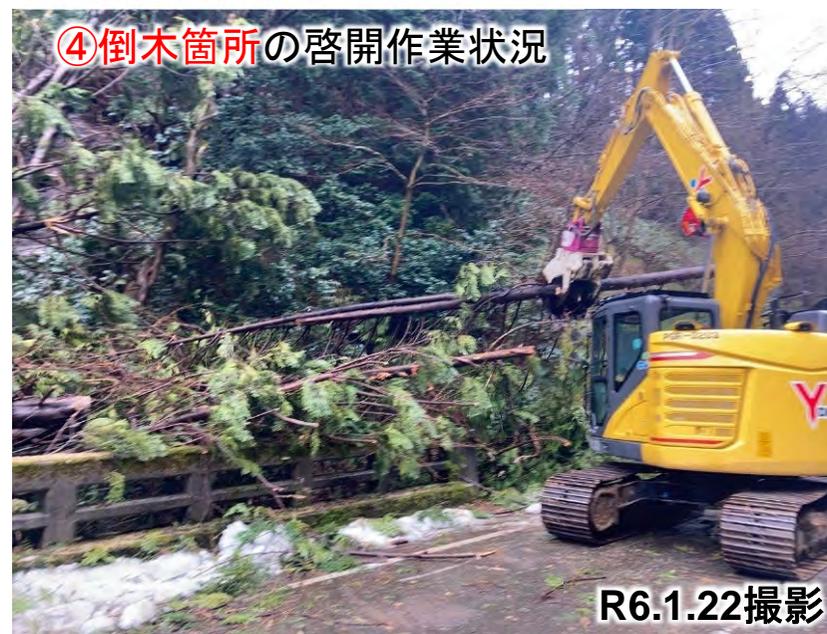
● 輪島市三井町長沢「県道1号線接続交差点」から3.8km地点 輪島市空熊町 倒木箇所への啓開作業状況

啓開中

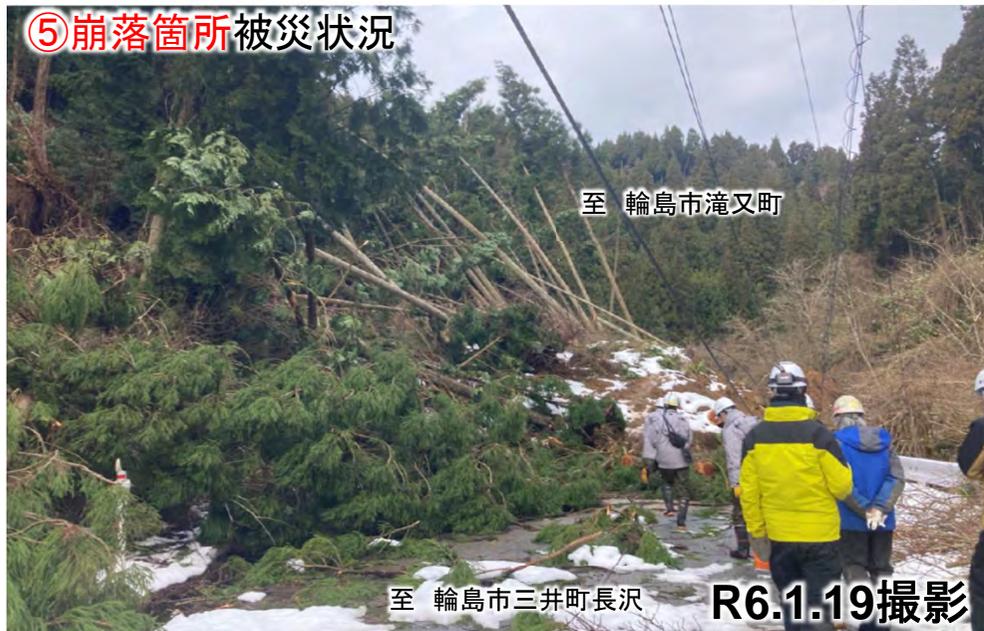
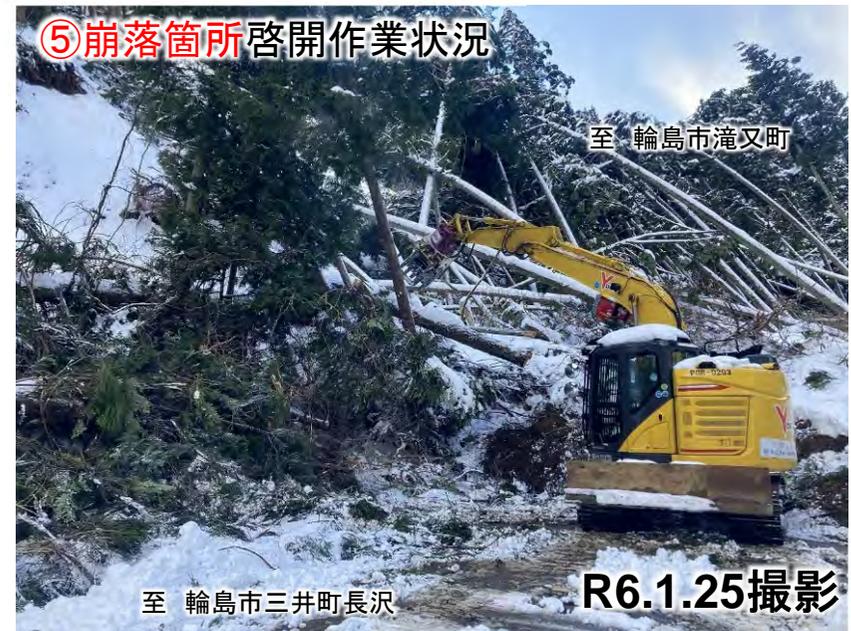
● 輪島市三井町長沢「県道1号線接続交差点」から4.0km地点 輪島市空熊町 崩落箇所 の啓開作業状況

啓開中

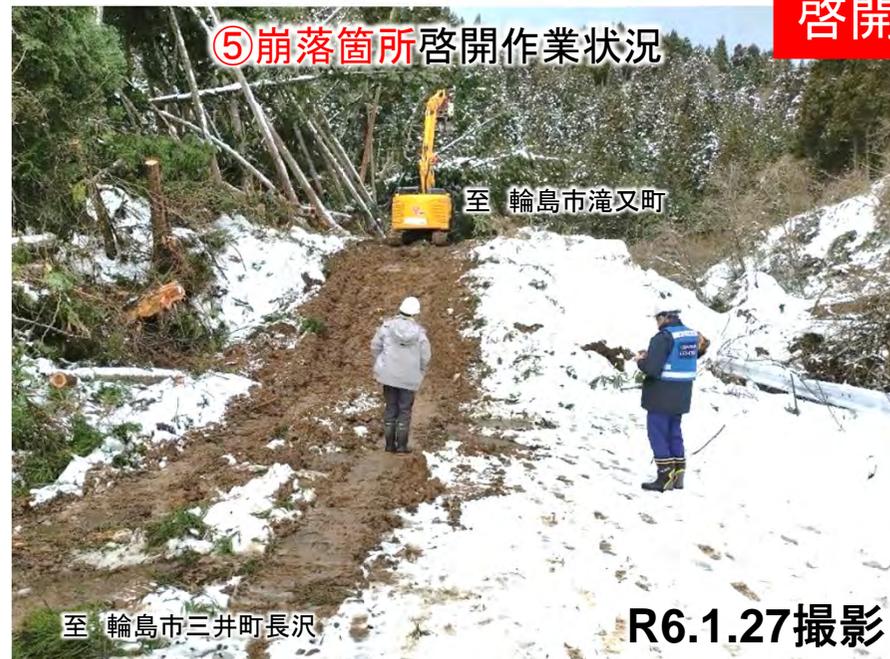
⑤崩落箇所啓開作業状況

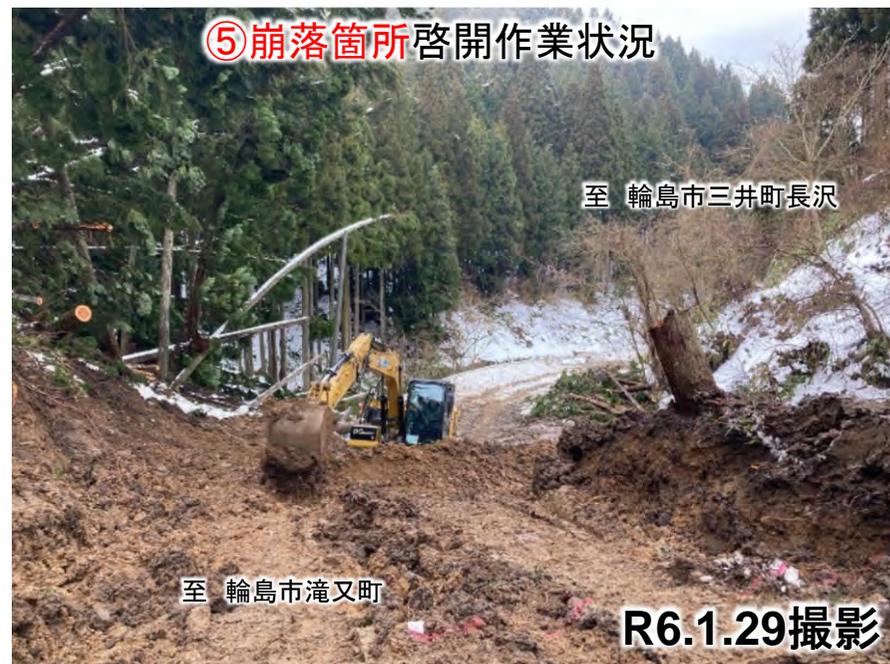
⑤崩落箇所啓開作業状況

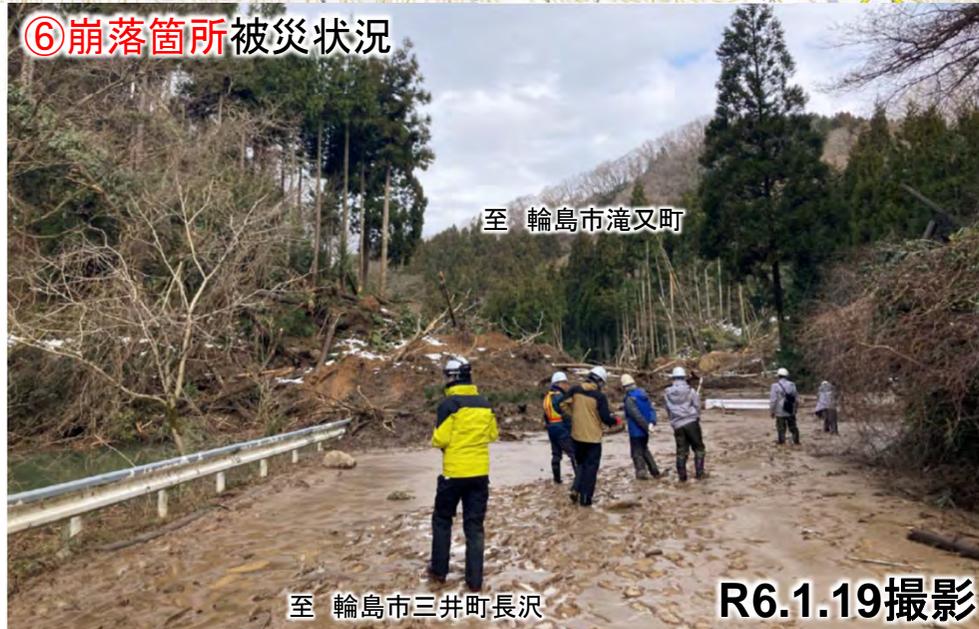
● 輪島市三井町長沢「県道1号線接続交差点」から4.3km地点 輪島市空熊町 崩落箇所 の現地調査結果

⑥崩落箇所被災状況

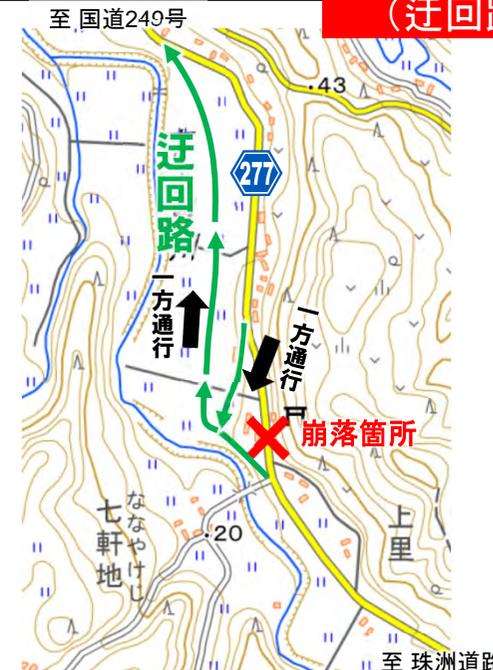
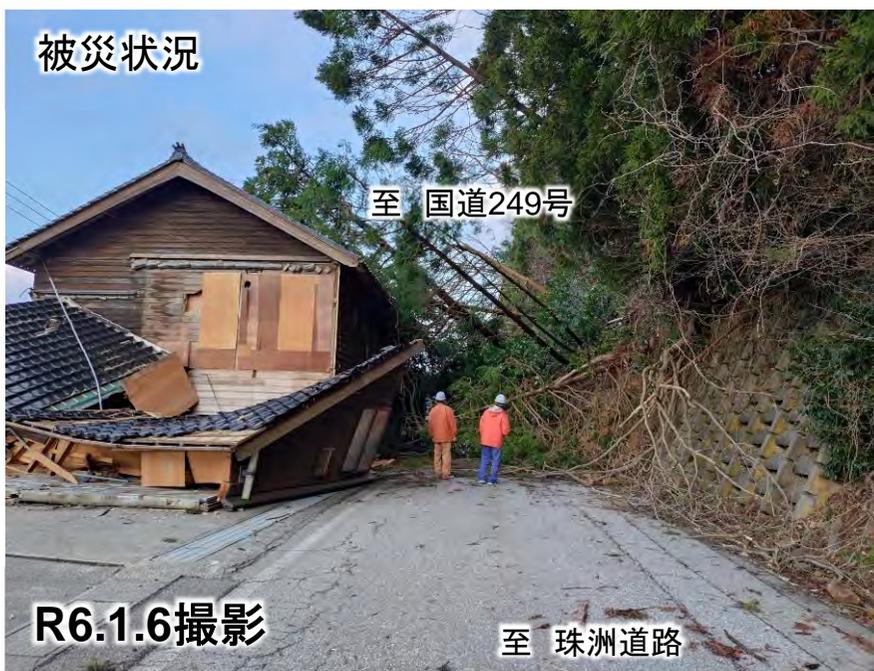
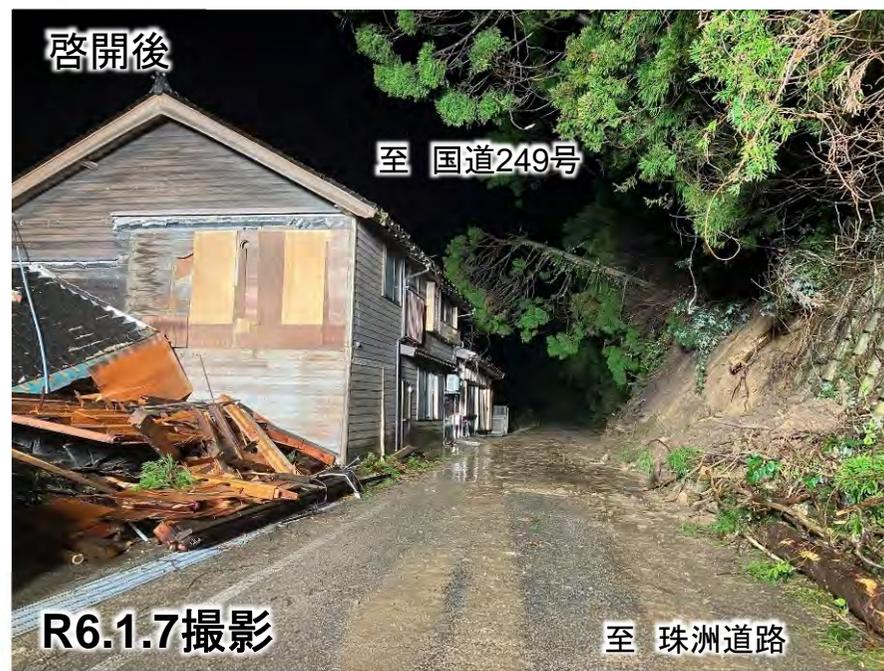
● 鳳珠郡能登町柳田「能登町柳田交差点」から8.1km地点 輪島市里町 崩落箇所

啓開後再崩落 (迂回路あり)

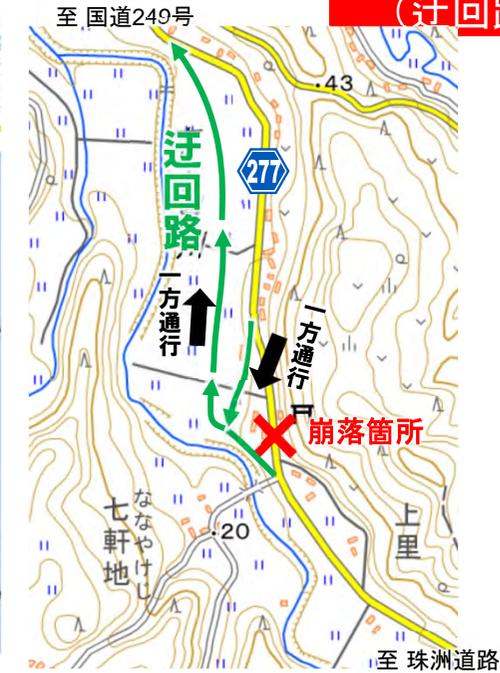
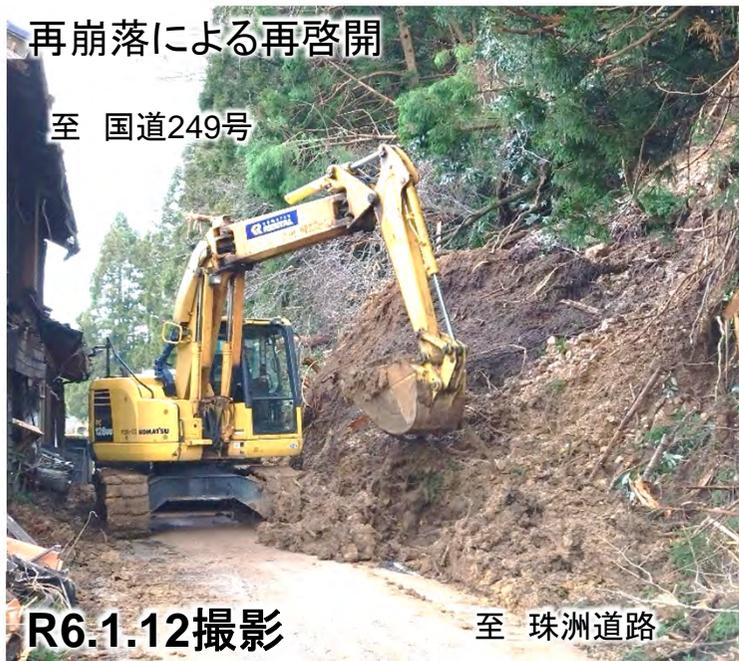
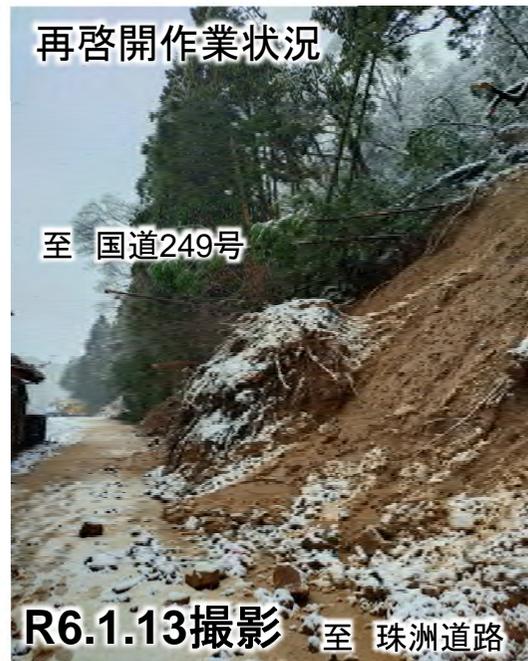
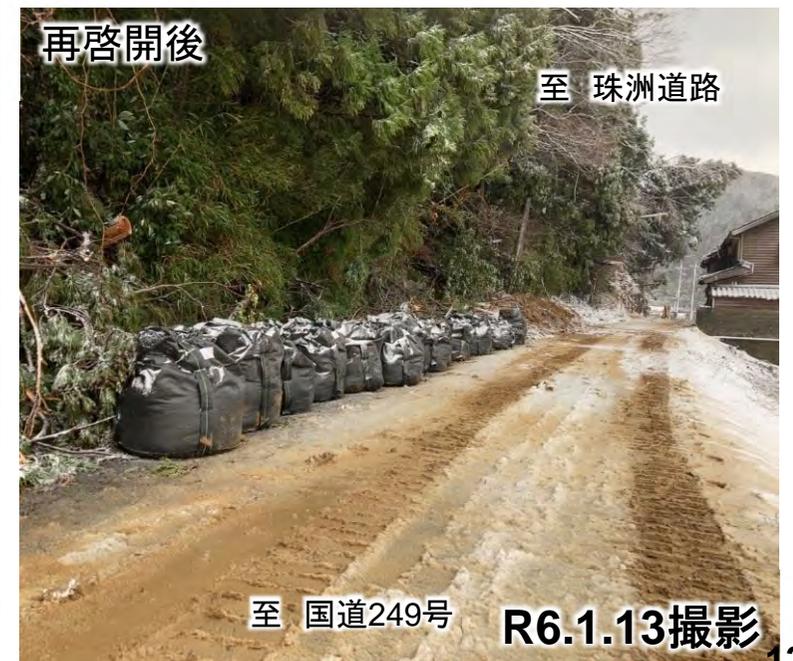
● 鳳珠郡能登町柳田「能登町柳田交差点」から8.1km地点 輪島市里町 崩落箇所

啓開後再崩落  
(迂回路あり)

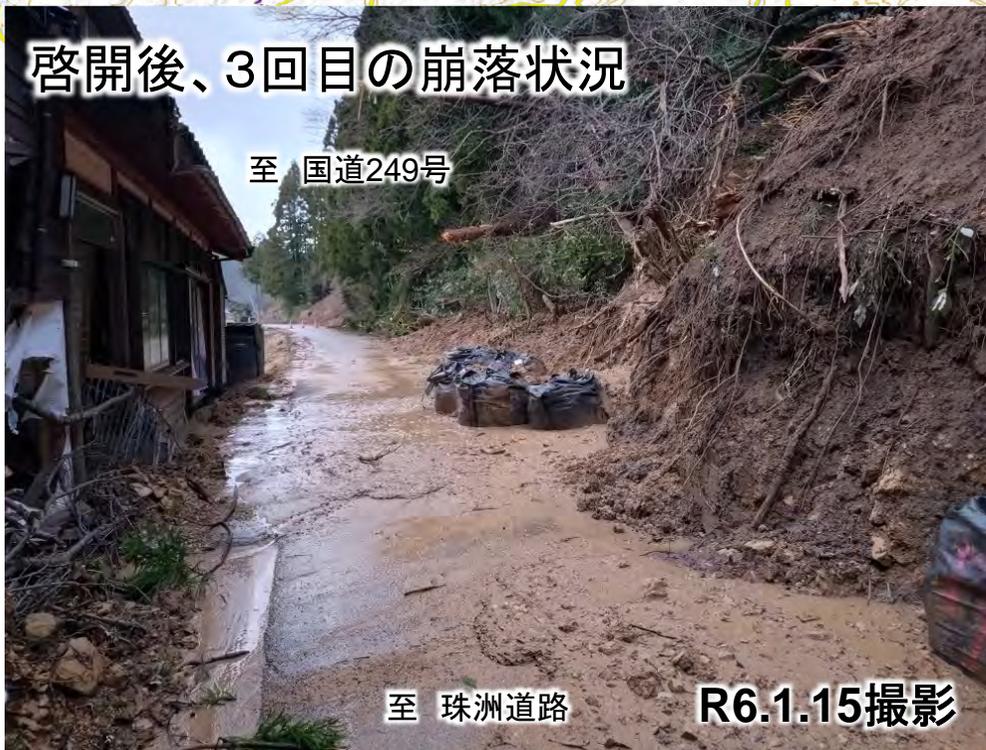
啓開後、3回目の崩落状況

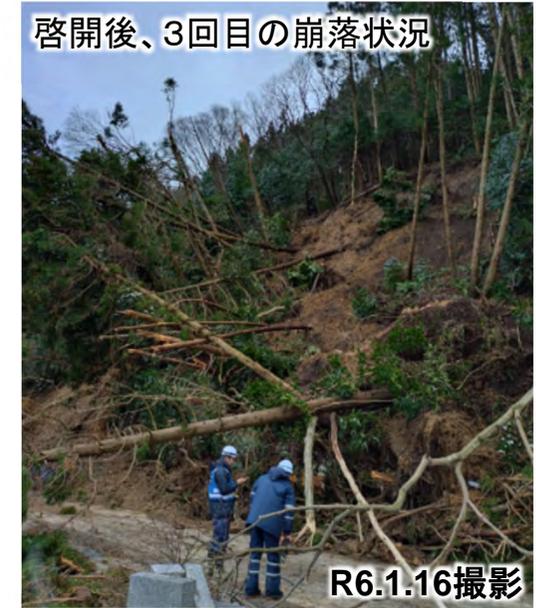
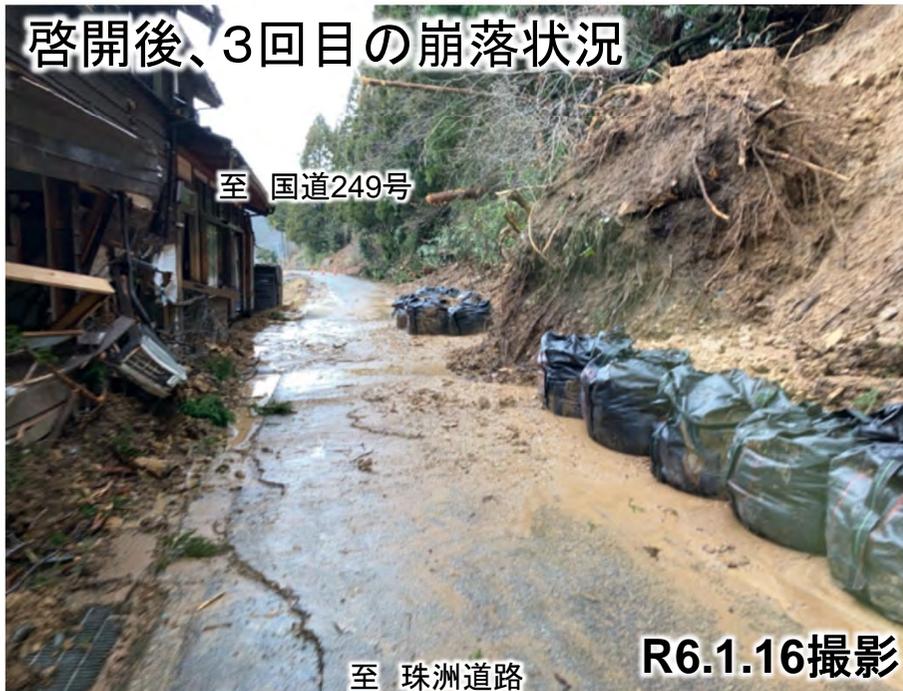
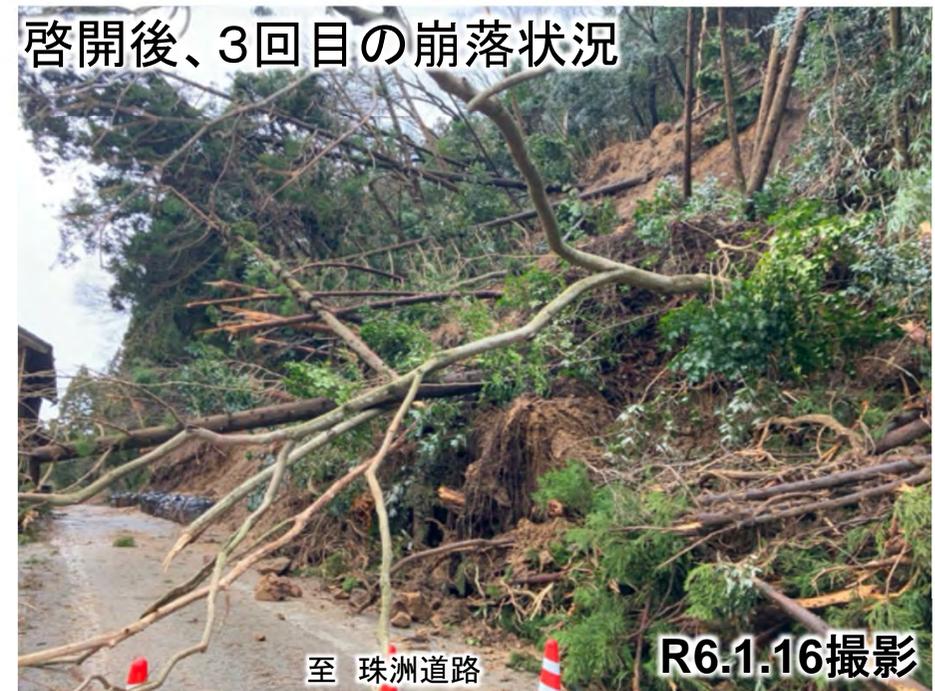
● 鳳珠郡能登町柳田「能登町柳田交差点」から8.1km地点 輪島市里町 崩落箇所

啓開後再崩落  
(迂回路あり)

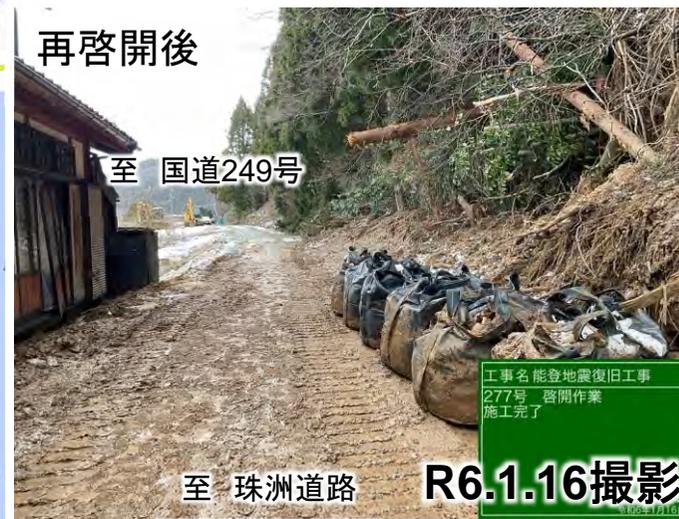
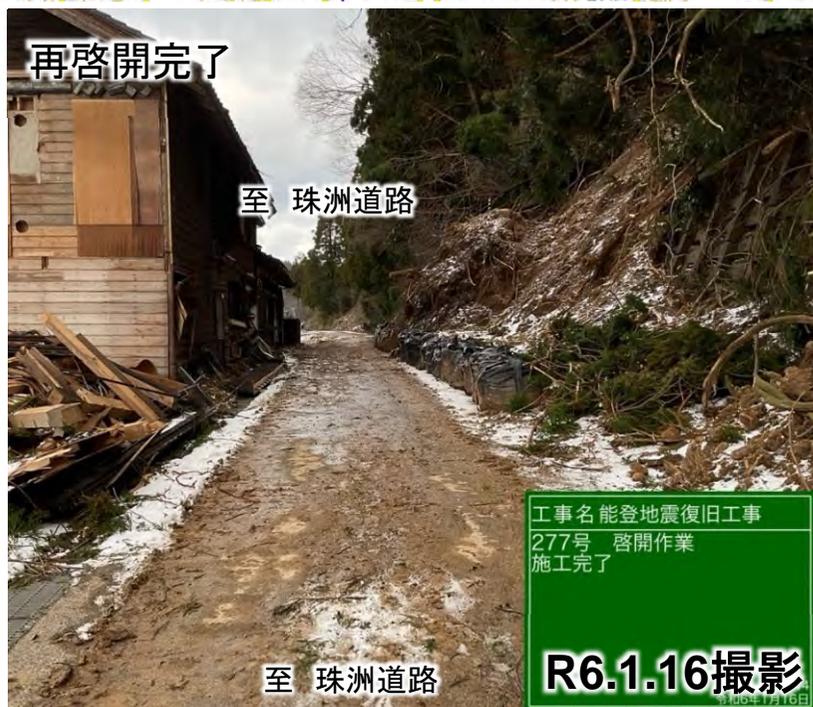
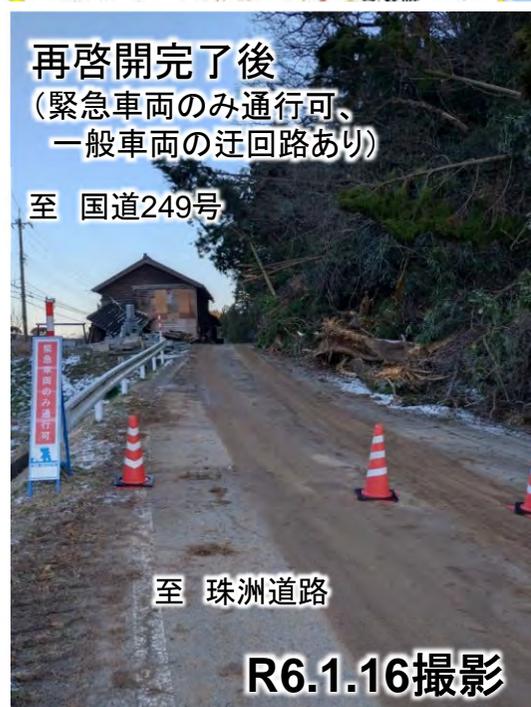
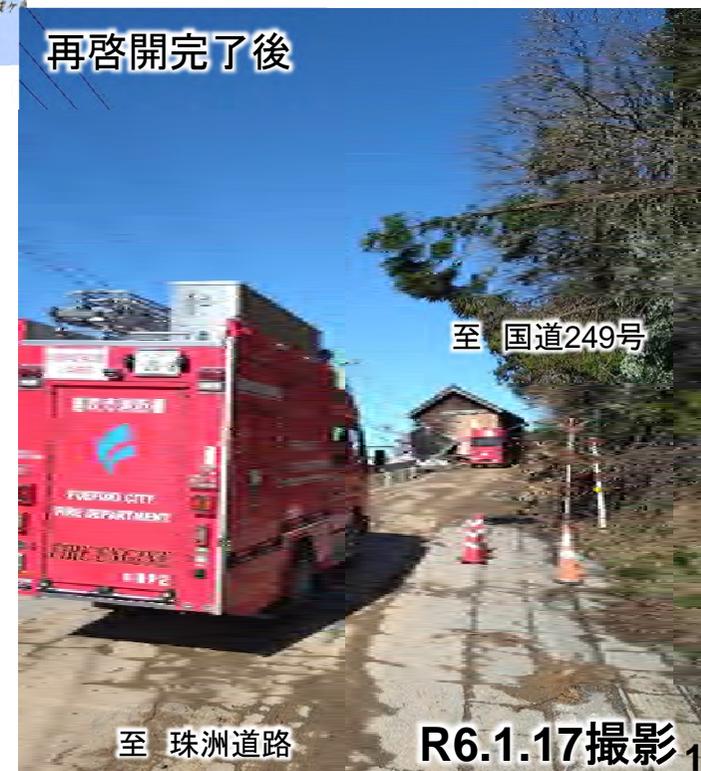
● 鳳珠郡能登町柳田「能登町柳田交差点」から8.1km地点 輪島市里町 崩落箇所

啓開後再崩落  
(迂回路あり)

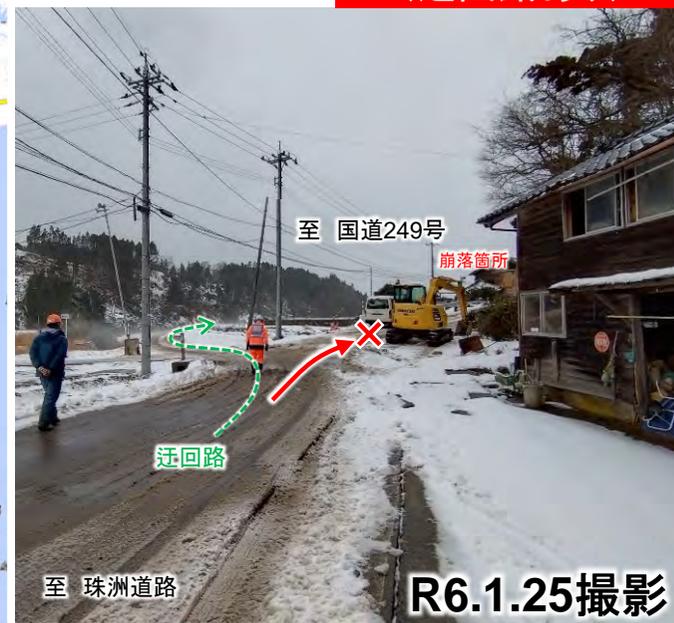
● 鳳珠郡能登町柳田「能登町柳田交差点」から8.1km地点 輪島市里町 崩落箇所

啓開後再崩落  
(迂回路あり)

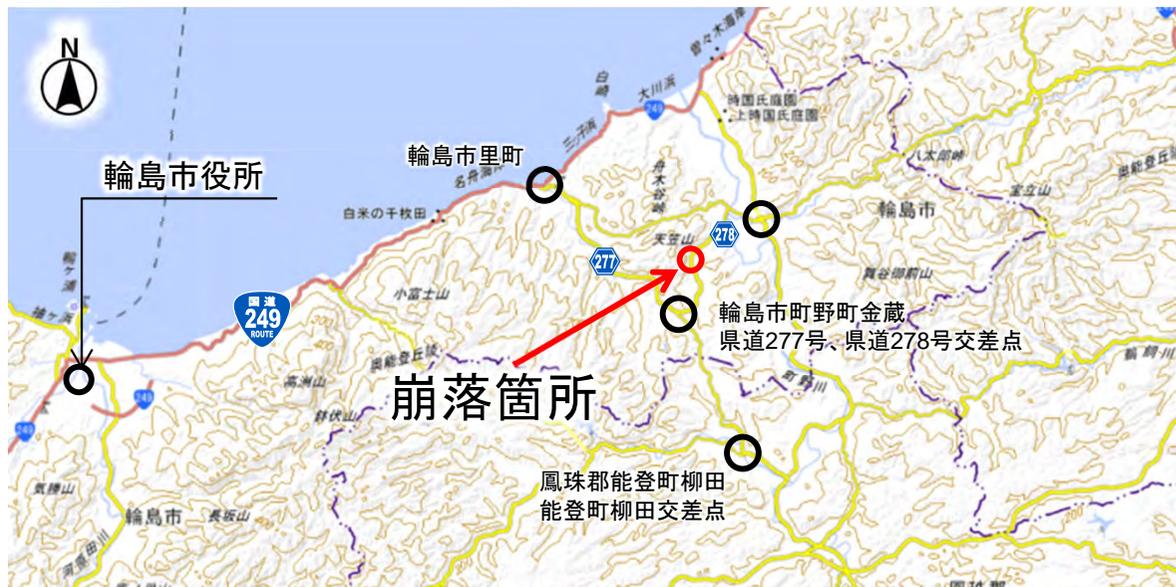
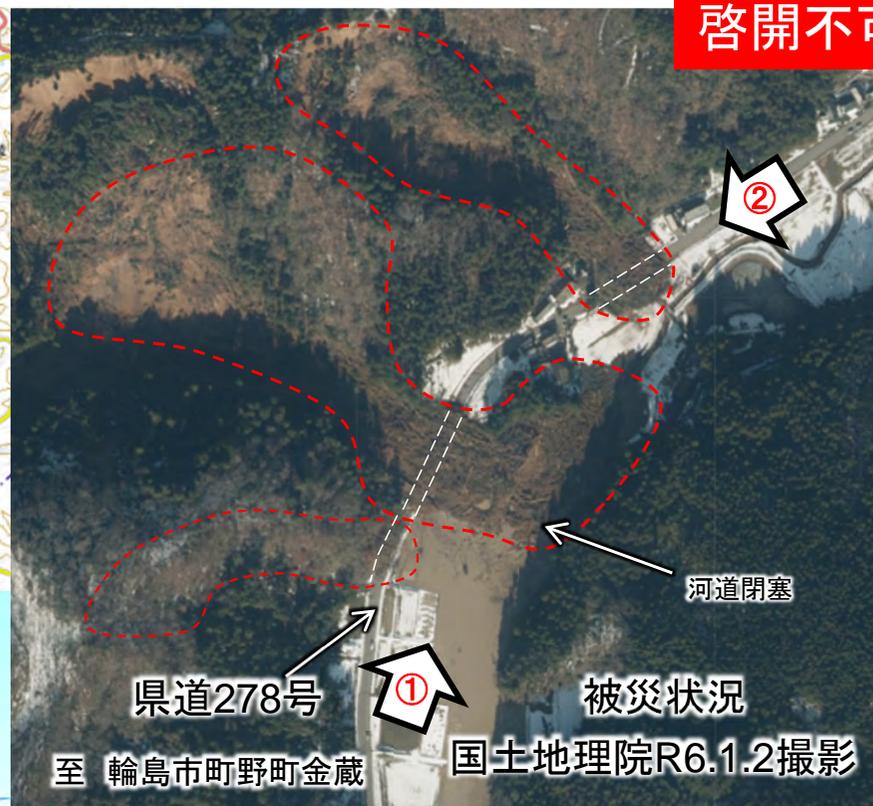
● 輪島市町野町金蔵の県道277号、県道278号交差点 1.8km地点 輪島市町野町川西付近 崩壊箇所を調査

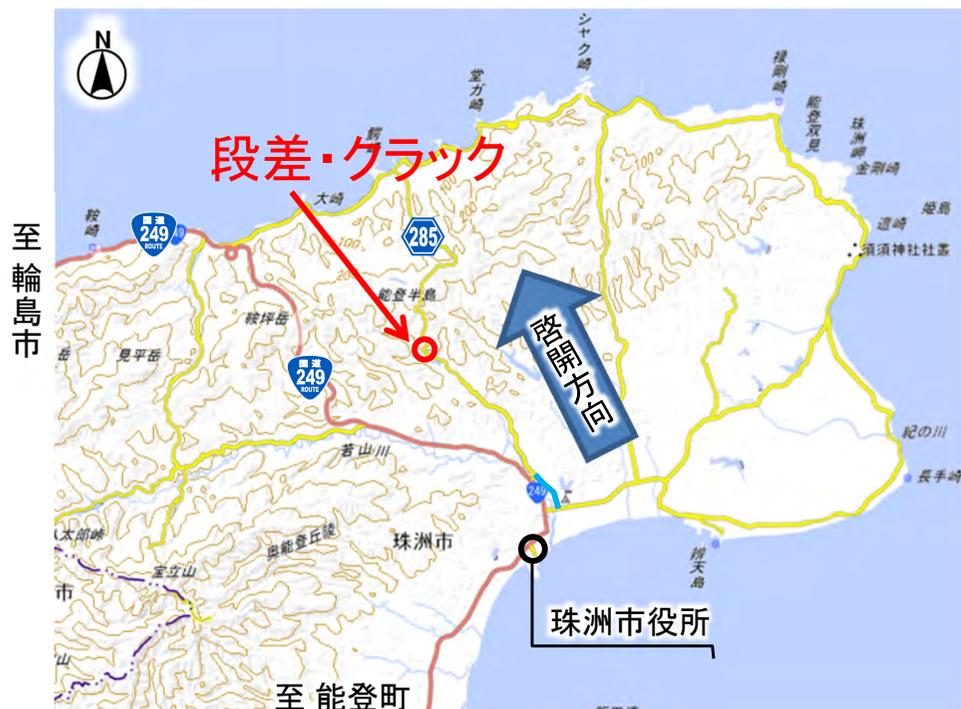
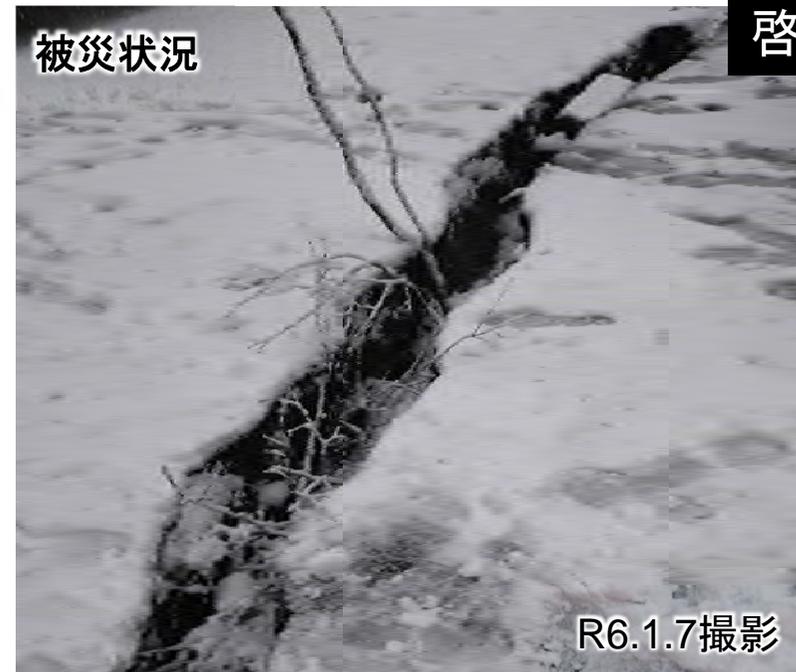
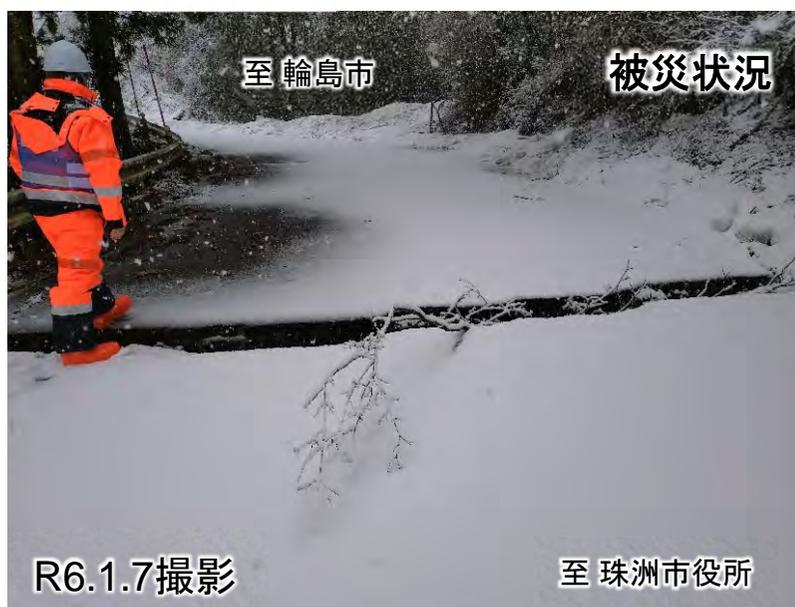
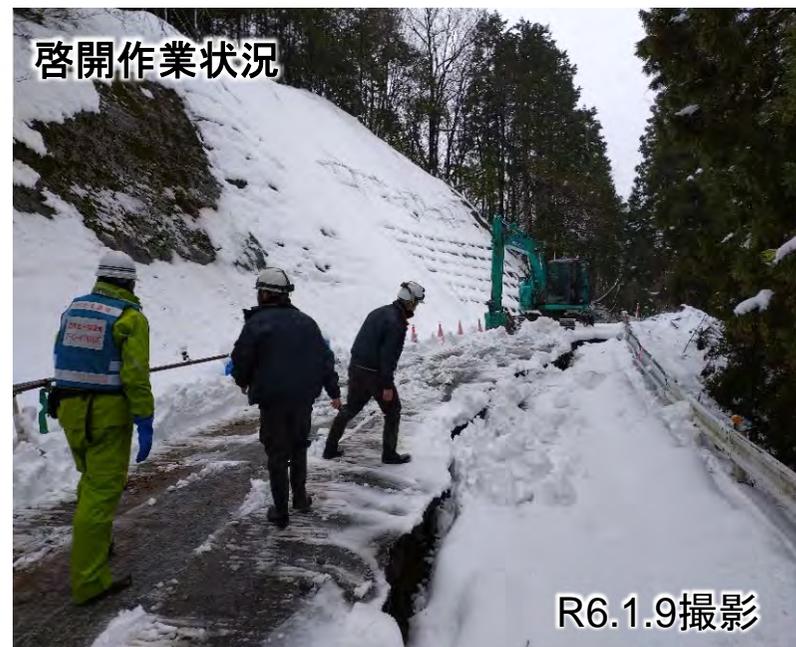
● 珠洲市若山町出田地内「広栗橋交差点」から約4.4km地点 路面段差解消後、道路除雪をしながら前進

啓開済

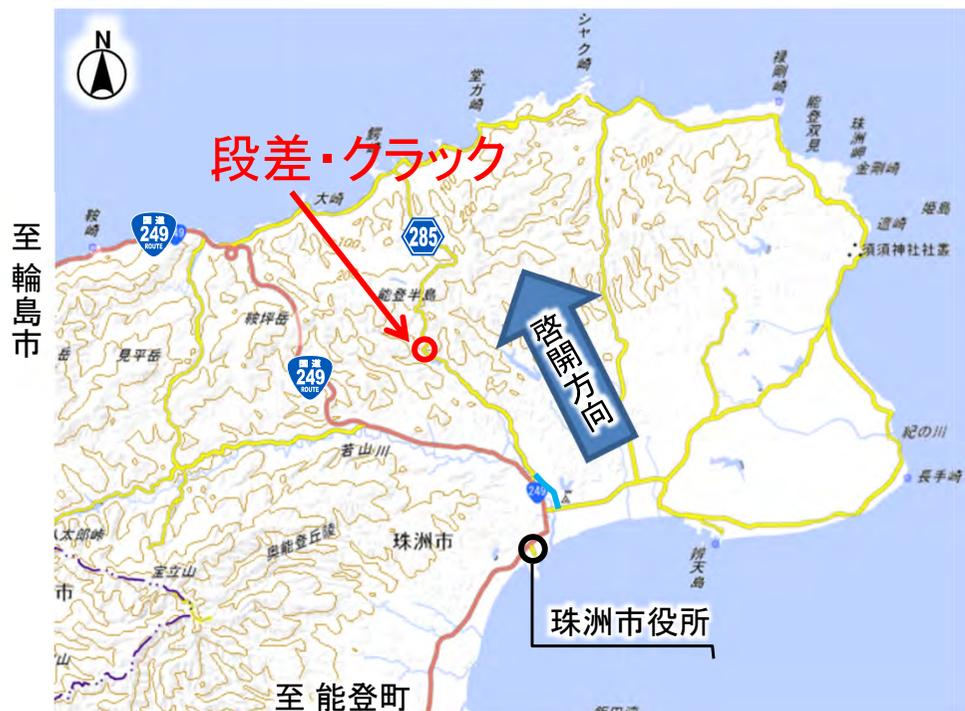
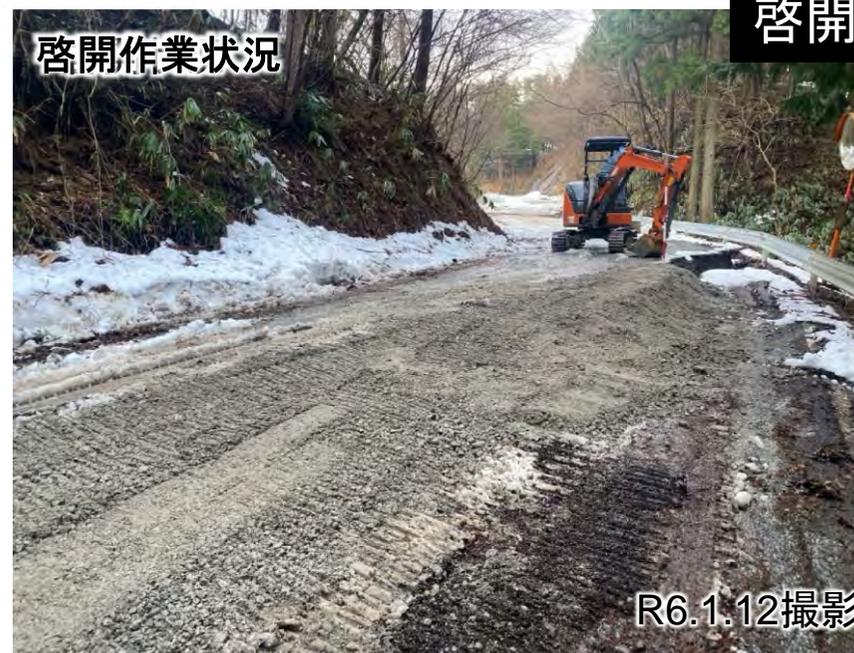
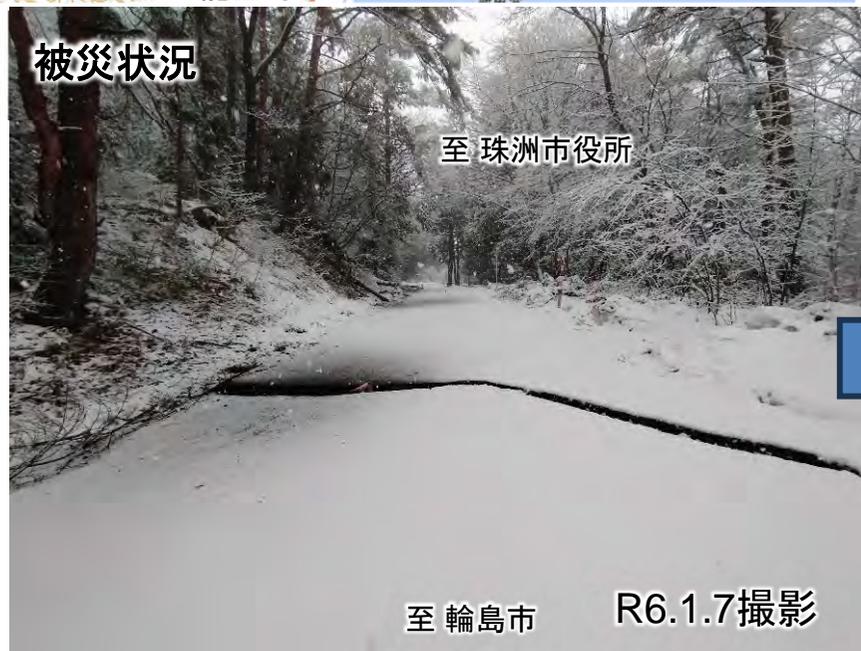
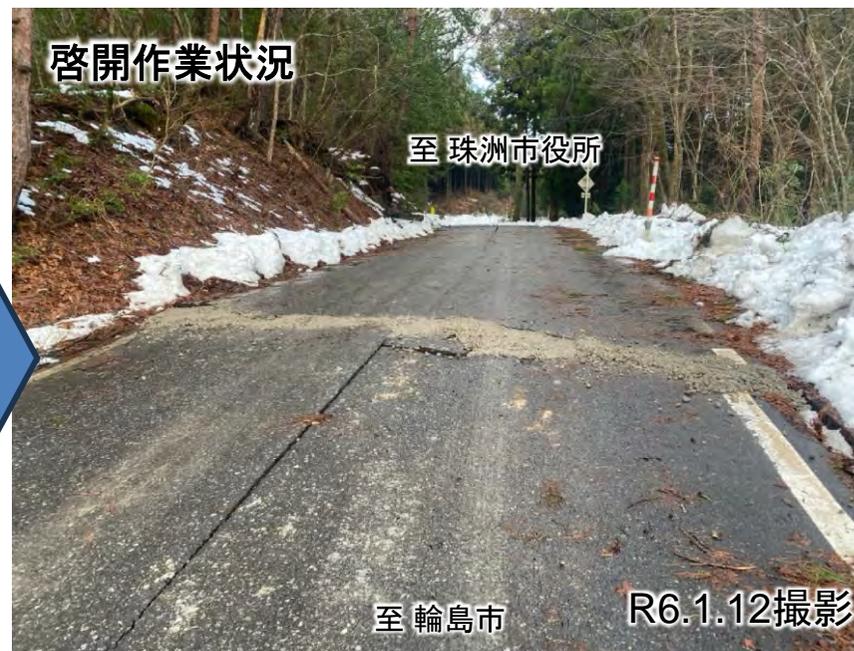
● 珠洲市若山町出田地内「広栗橋交差点」から約4.4km地点 路面段差解消後、道路除雪をしながら前進

啓開済
