# 令和6年能登半島地震 278 県道金蔵川西線の状況

1/29

19:00現在

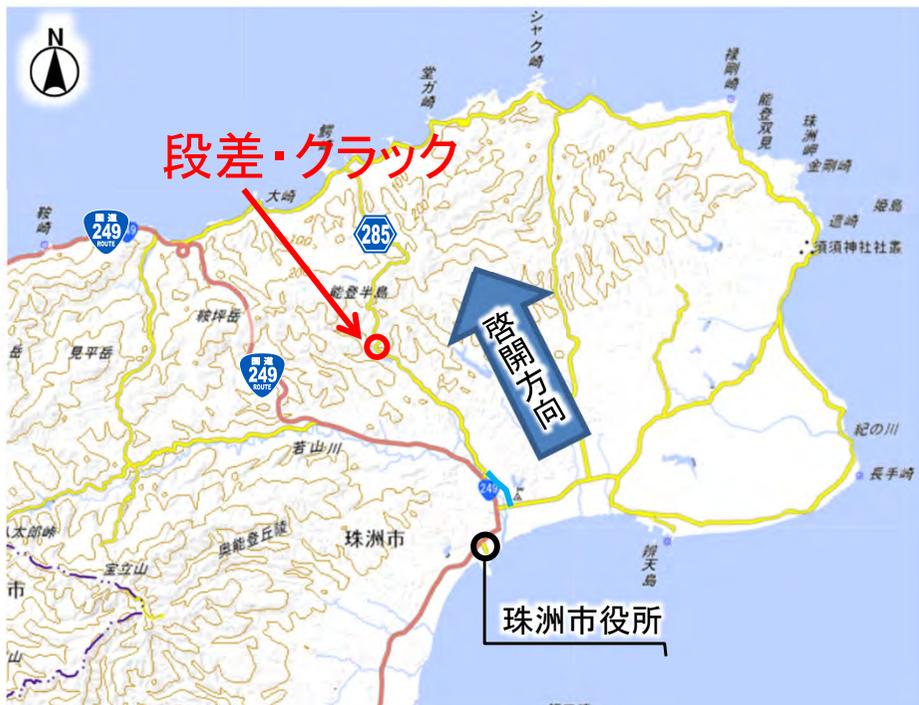
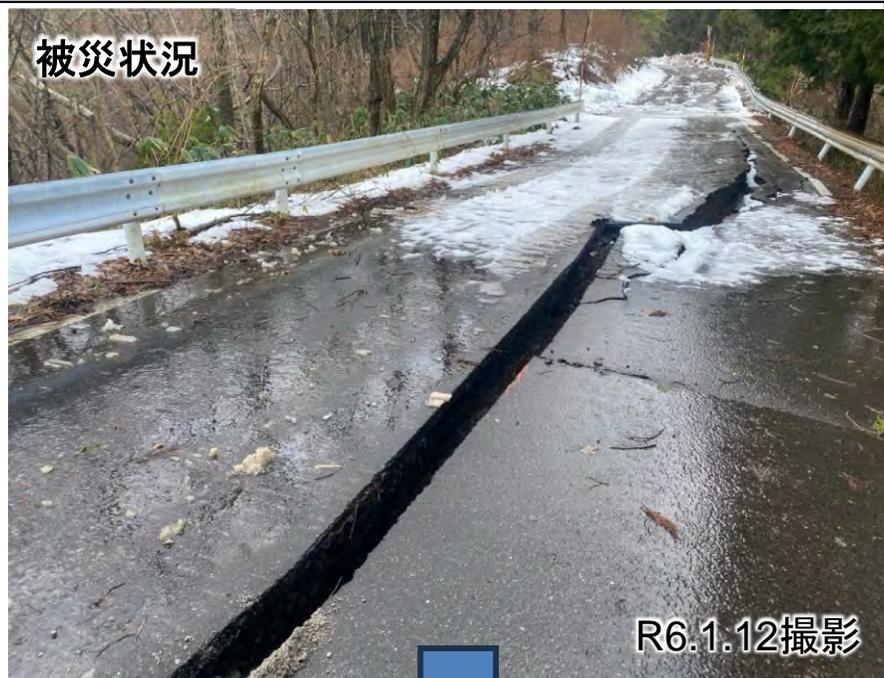
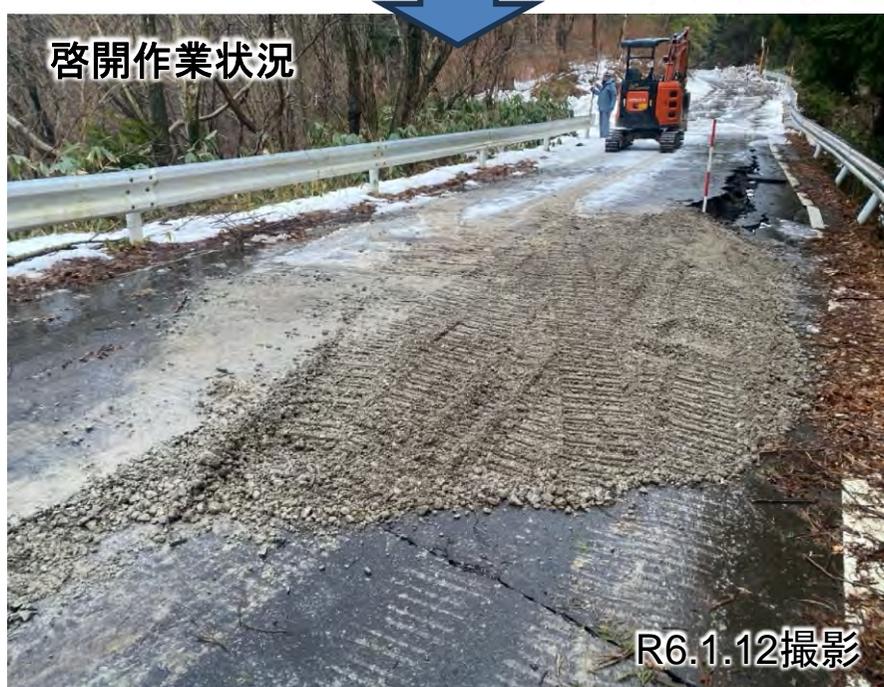
● 珠洲市若山町出田地内「広栗橋交差点」から約4.4km地点 路面段差解消後、道路除雪をしながら前進

啓開済

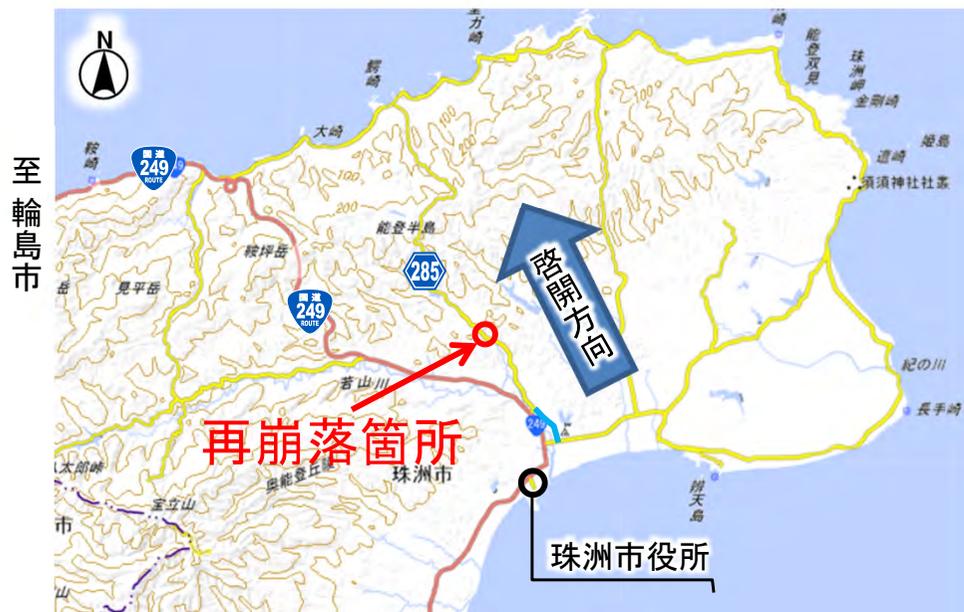
● 珠洲市若山町出田地内「広栗橋交差点」から約2.4km地点 崩落

啓開済

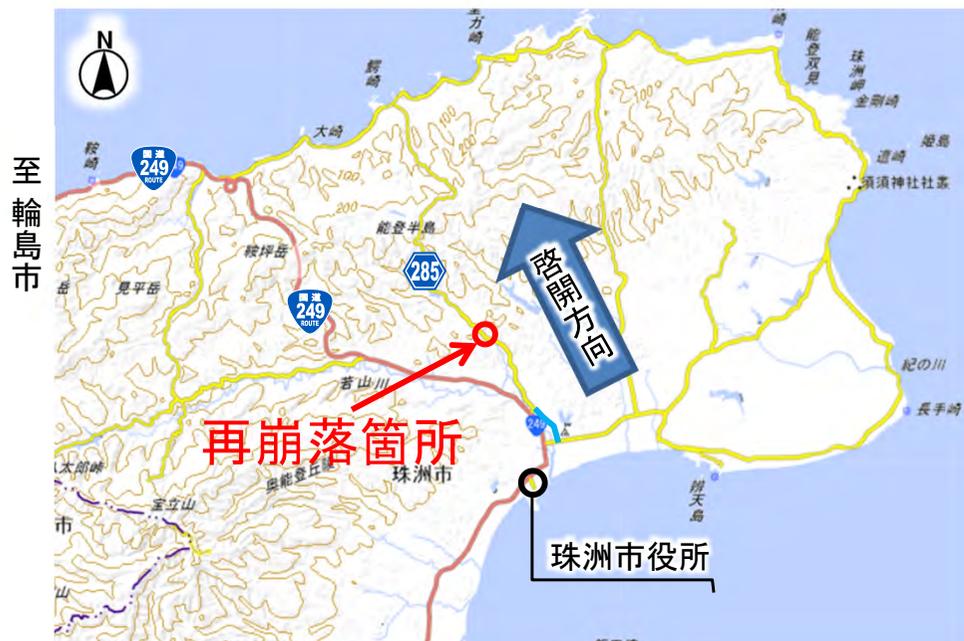
● 珠洲市若山町出田地内「広栗橋交差点」から約2.4km地点 崩落

啓開済

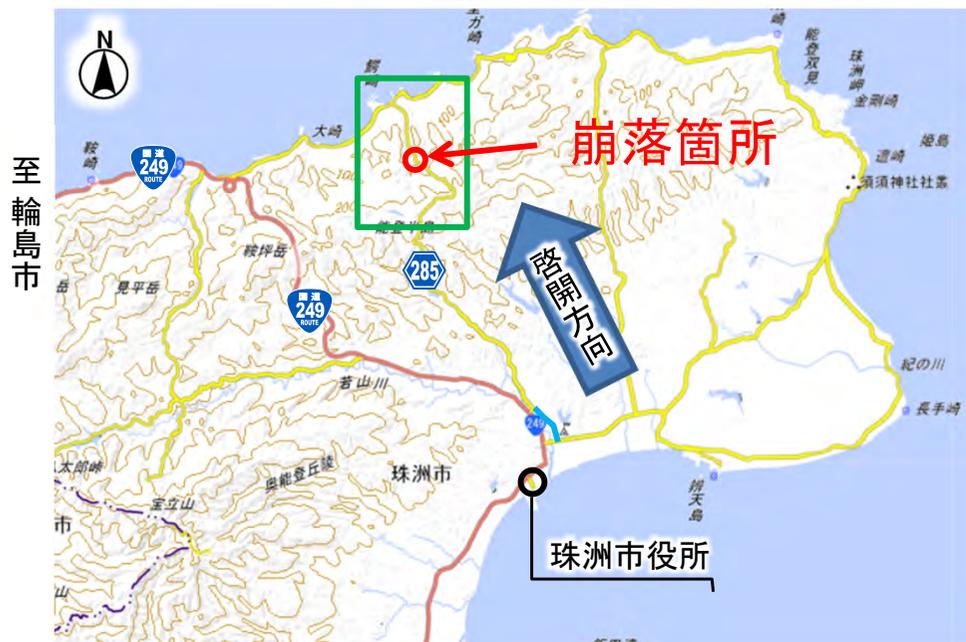
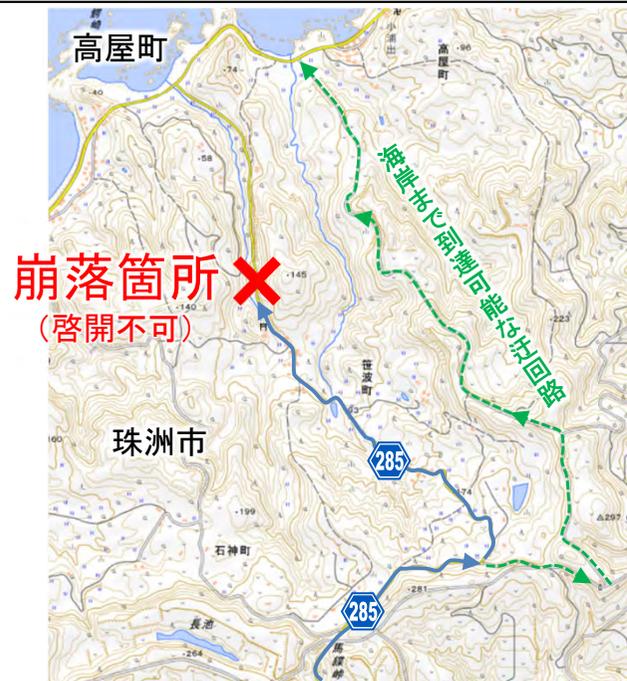
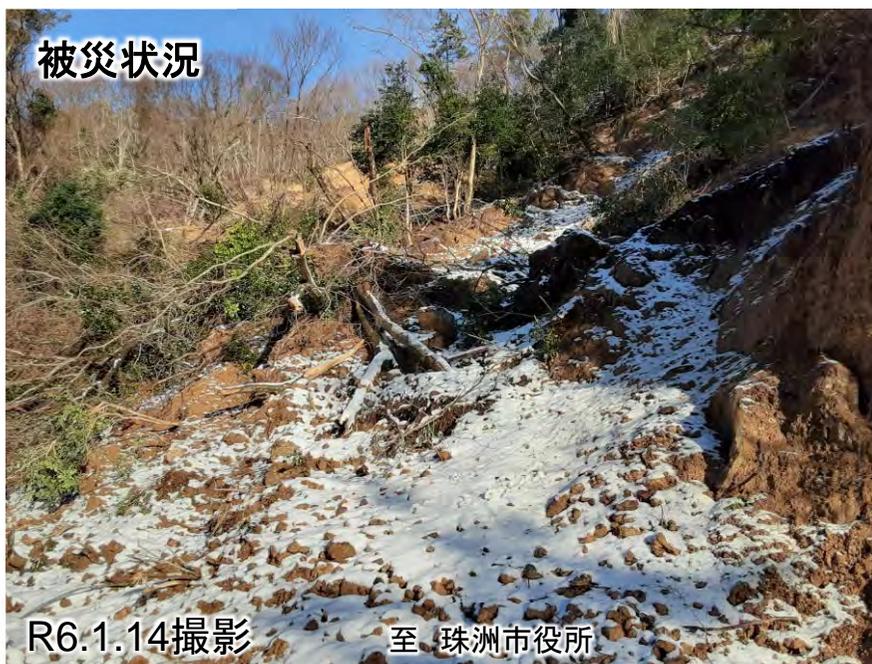
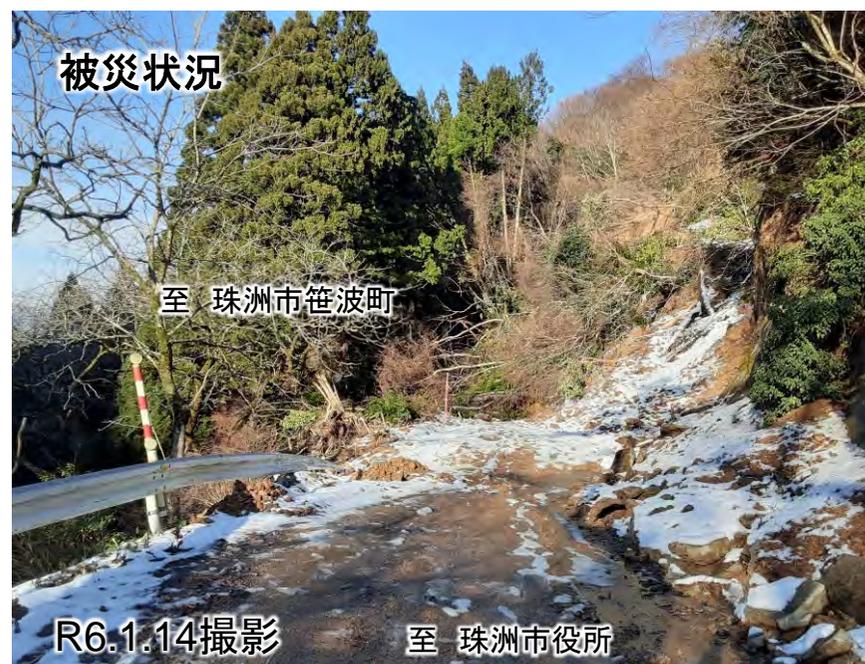
- 珠洲市若山町出田地内「広栗橋交差点」から約9.1km地点 崩落

啓開不可

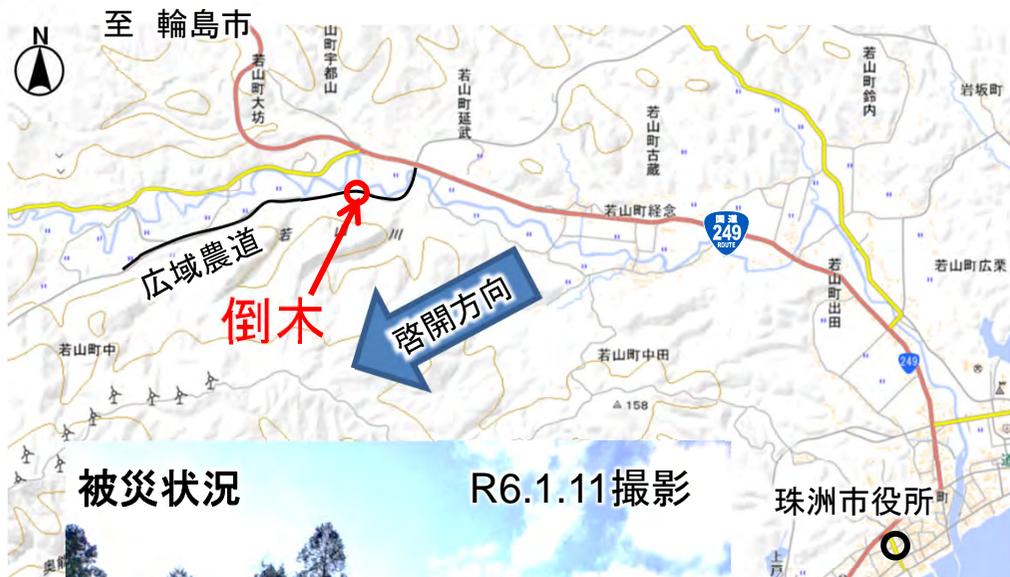
● 珠洲市若山町延武地内の国道接続交差点から約0.6km地点 倒木

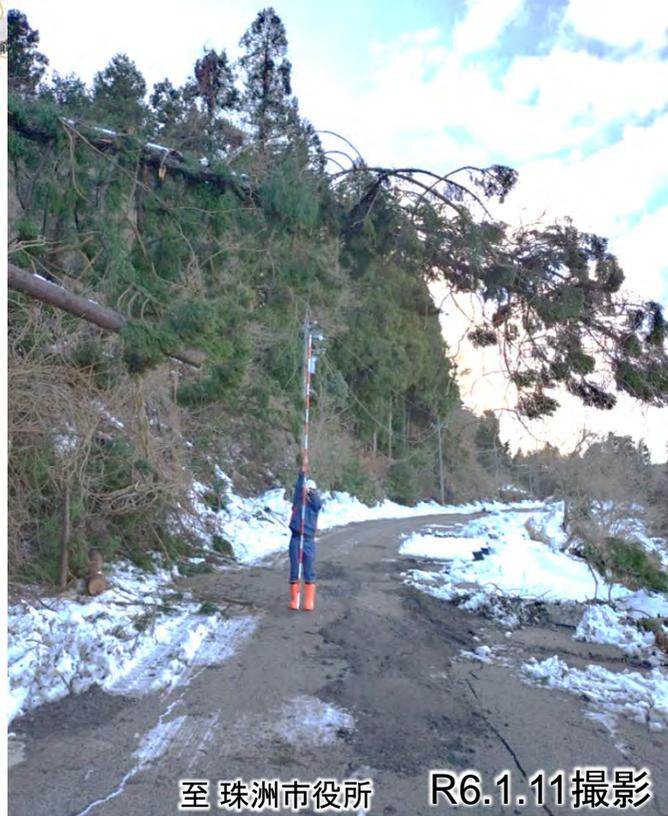
被災状況

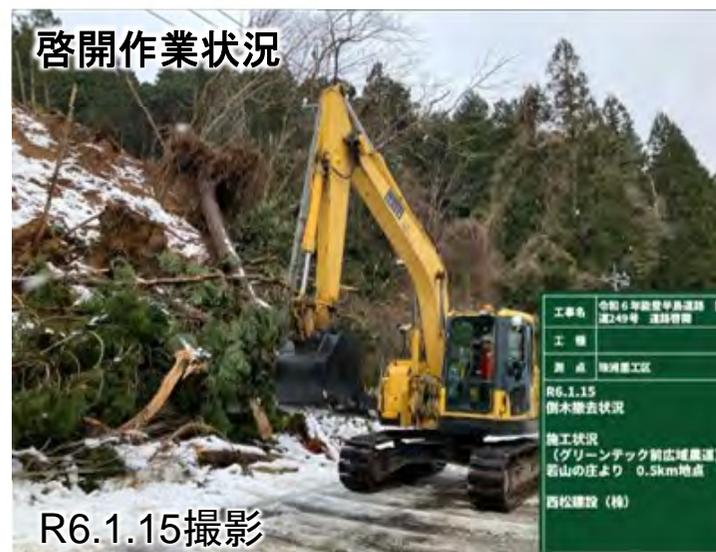
啓開作業状況

工事名	令和6年能登半島道路 国 道249号 道路修繕
工種	
業種	建設業
R6.1.15 倒木除去状況	
施工状況	(グリーンテック前広域農道) 若山の庄より 0.5km地点
西松建設(株)

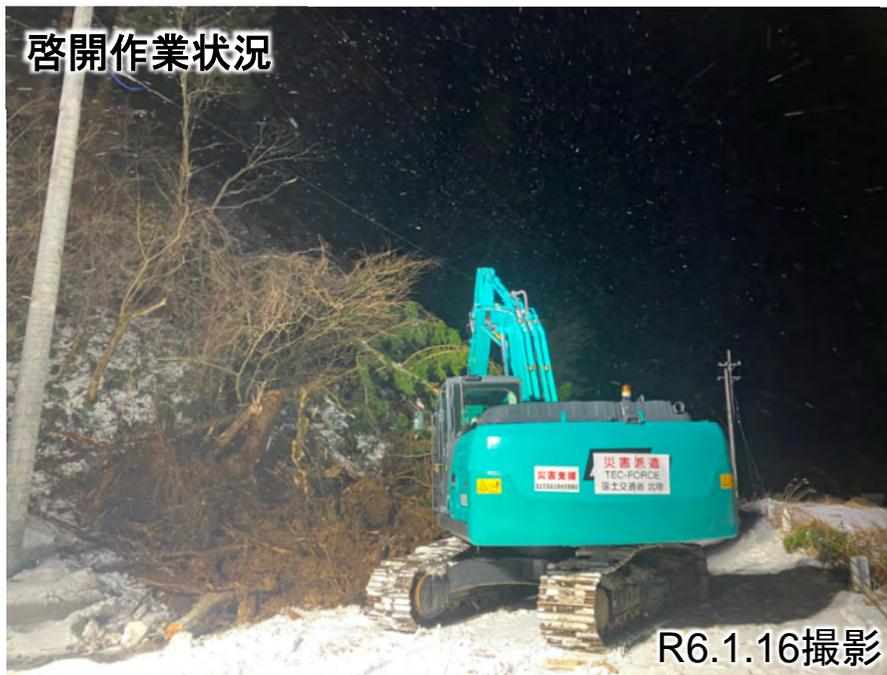
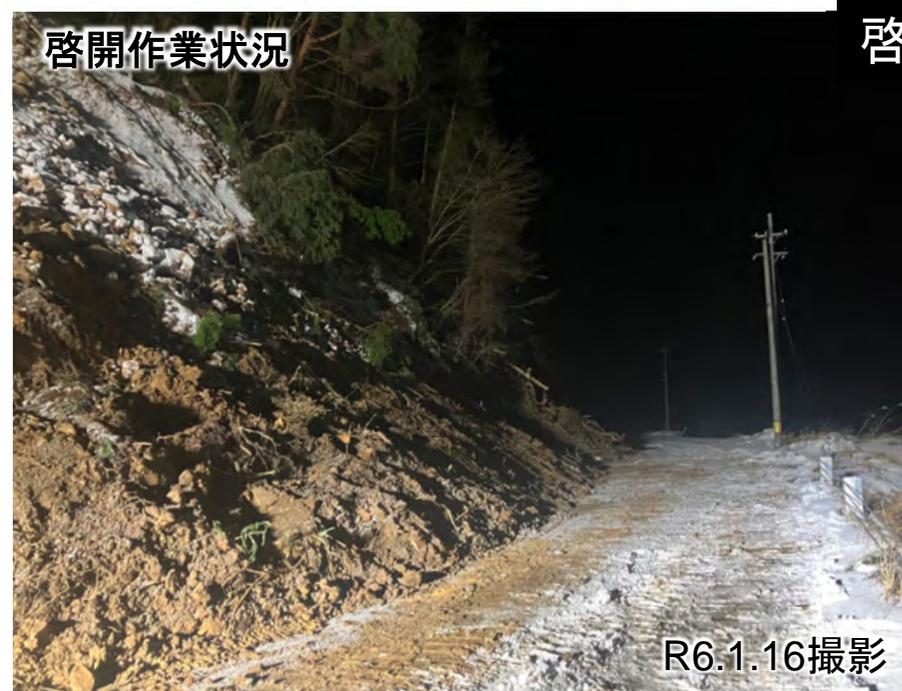
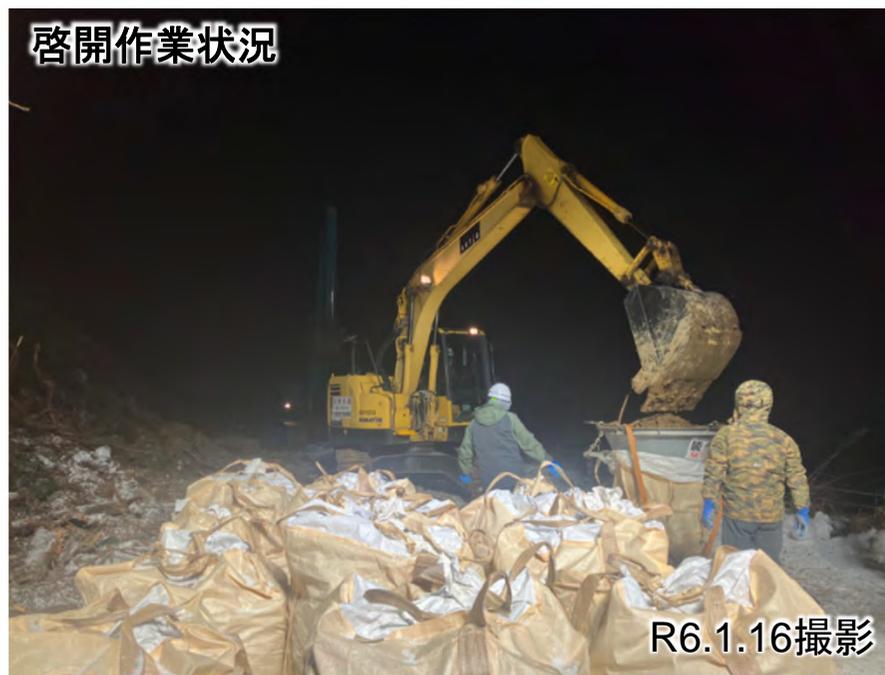
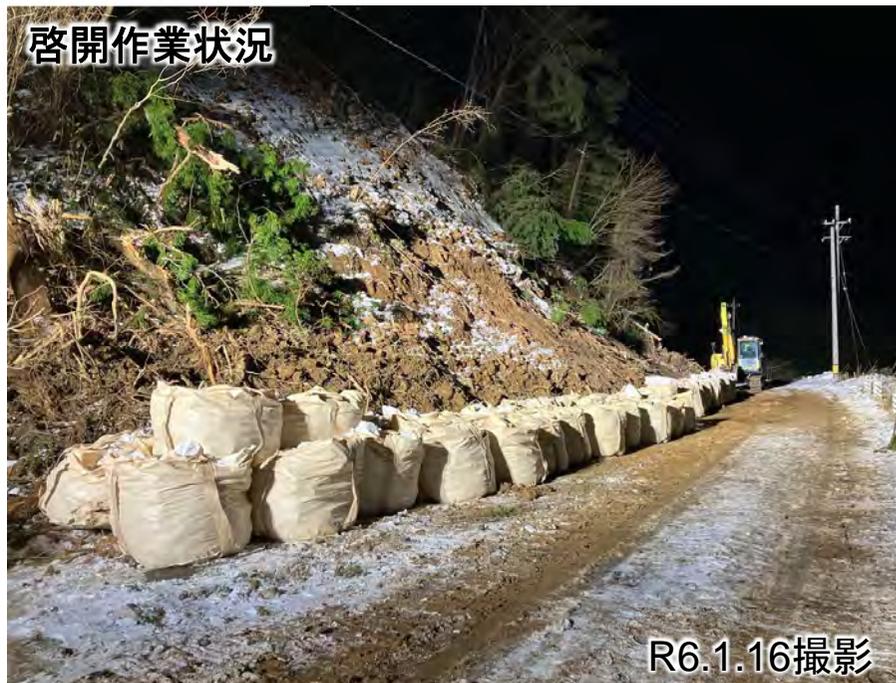
啓開済

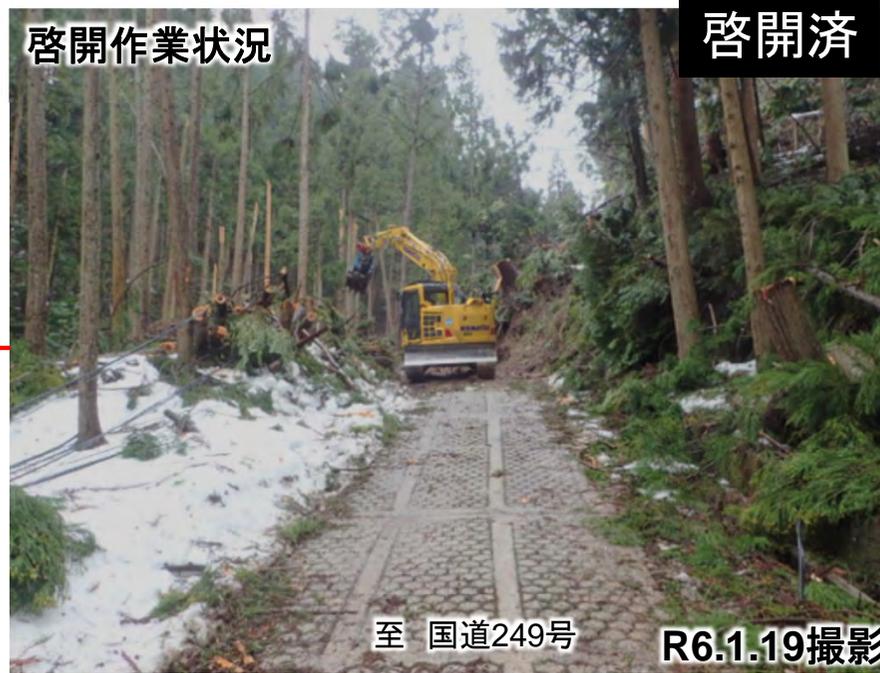
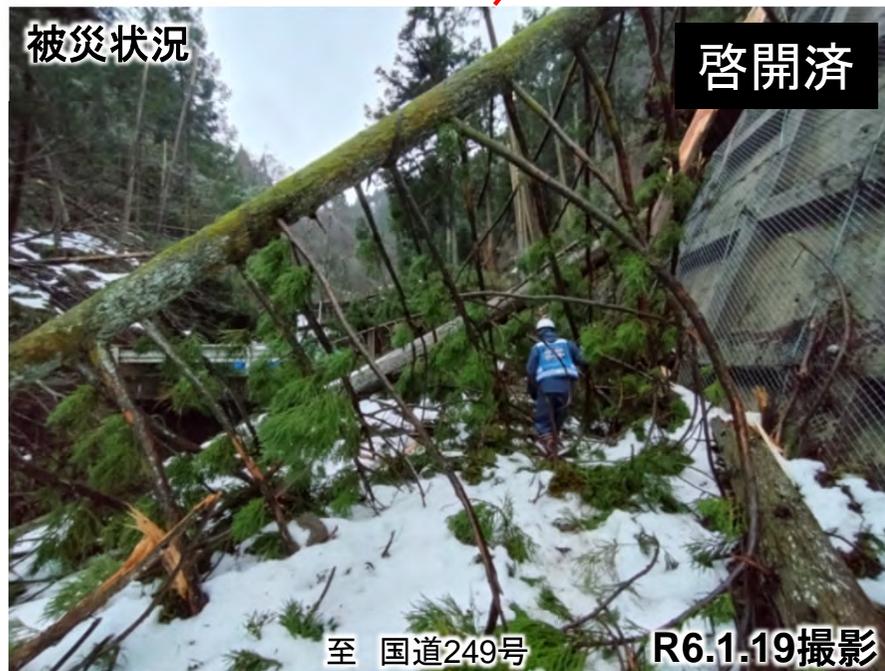
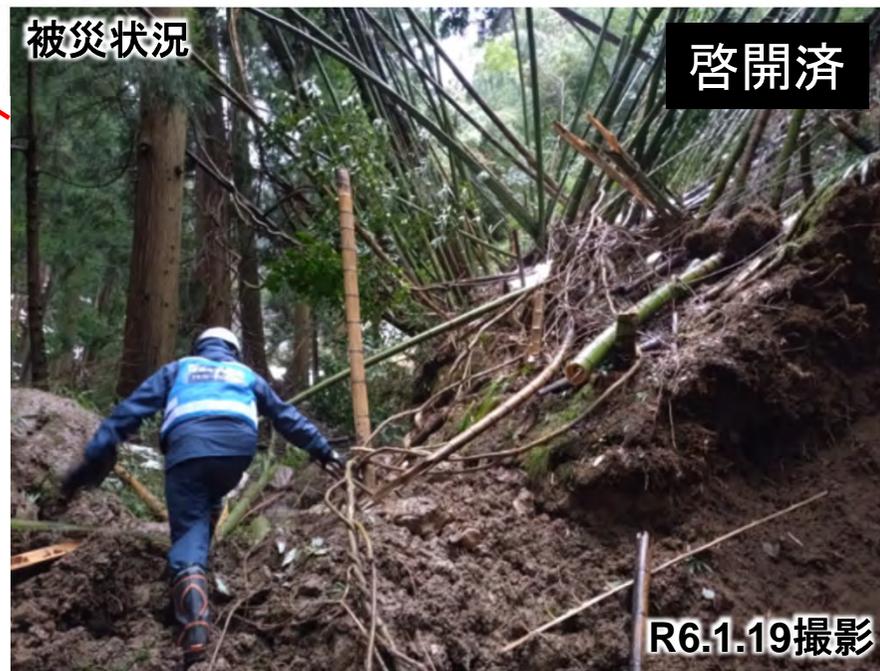
● 輪島市長井町の国道249号接続交差点より 1.7km地点 輪島市房田町付近 崩落箇所の啓開作業状況

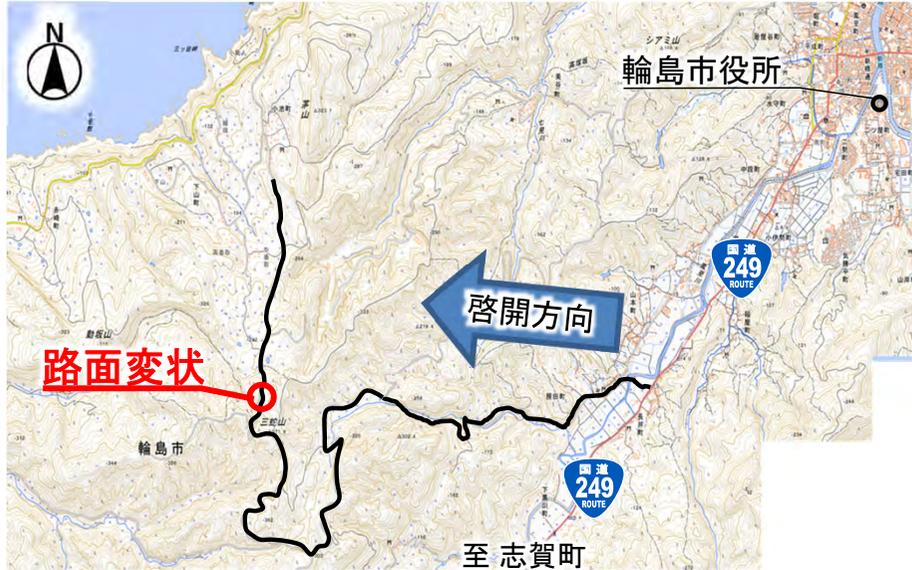
● 輪島市長井町の国道249号接続交差点より 7.2km地点 輪島市大沢町付近 路面変状箇所への啓開作業状況

啓開済

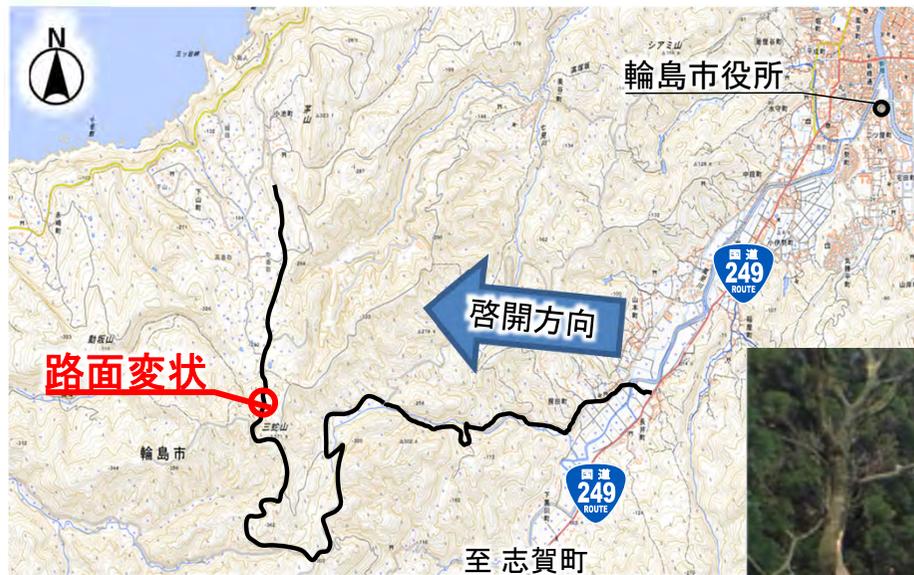
● 輪島市長井町の国道249号接続交差点より 7.4km地点 輪島市大沢町付近 崩壊箇所の啓開作業状況

啓開中

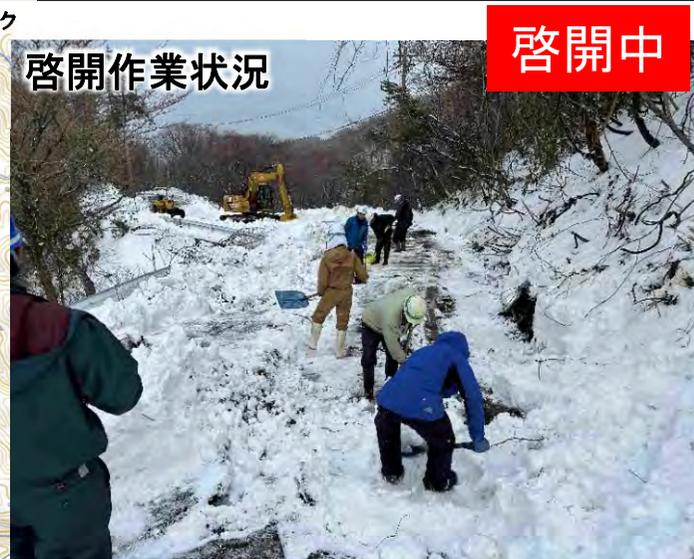
● 輪島市長井町の国道249号接続交差点より 4.4km地点 輪島市房田町付近 崩落箇所への啓開作業状況

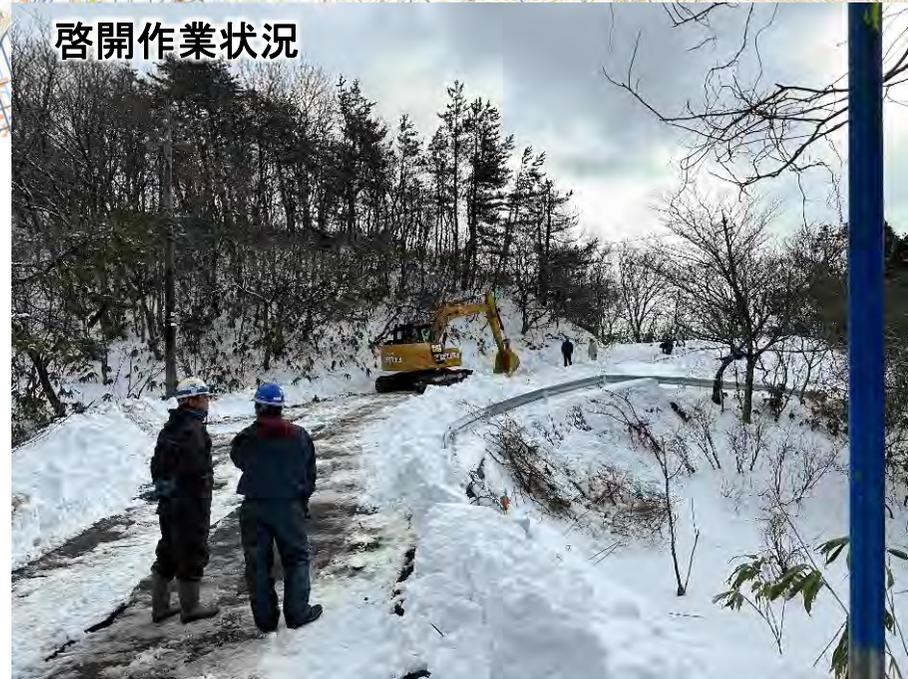
啓開作業状況

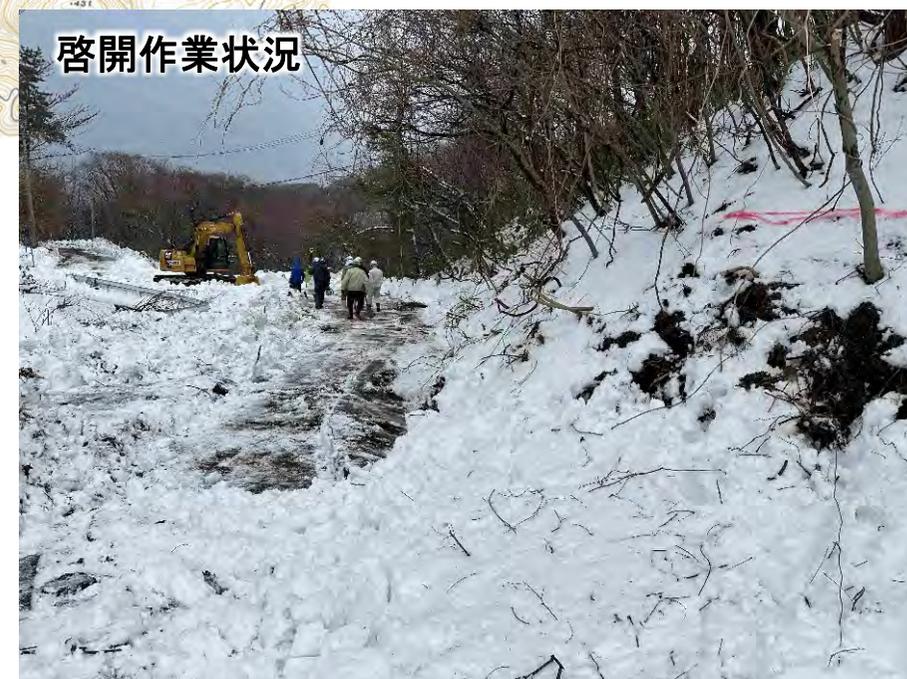
啓開作業状況

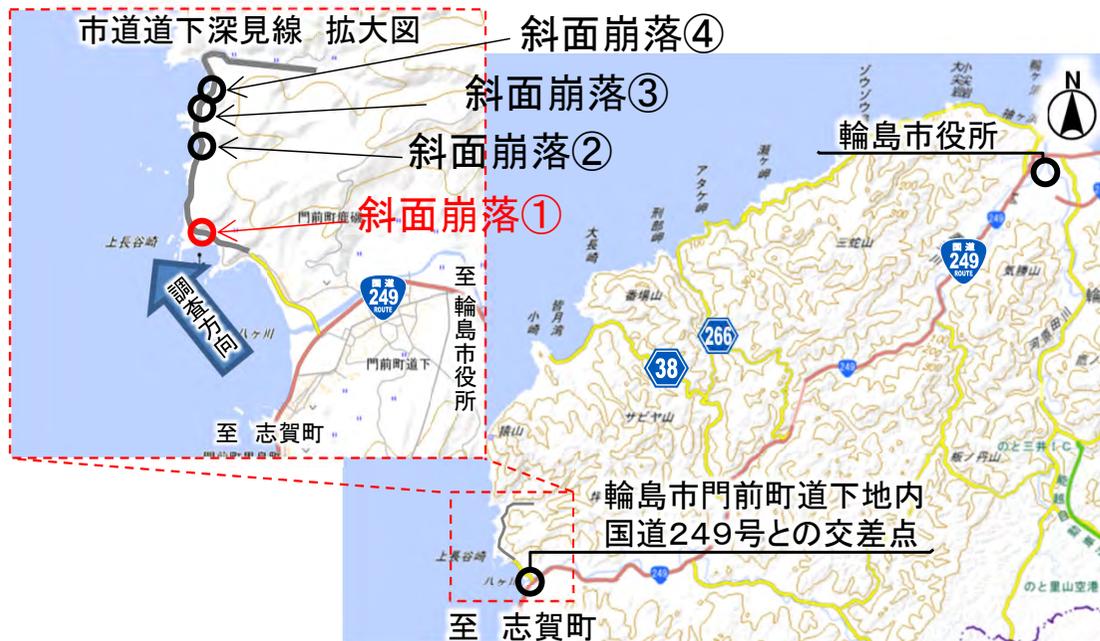
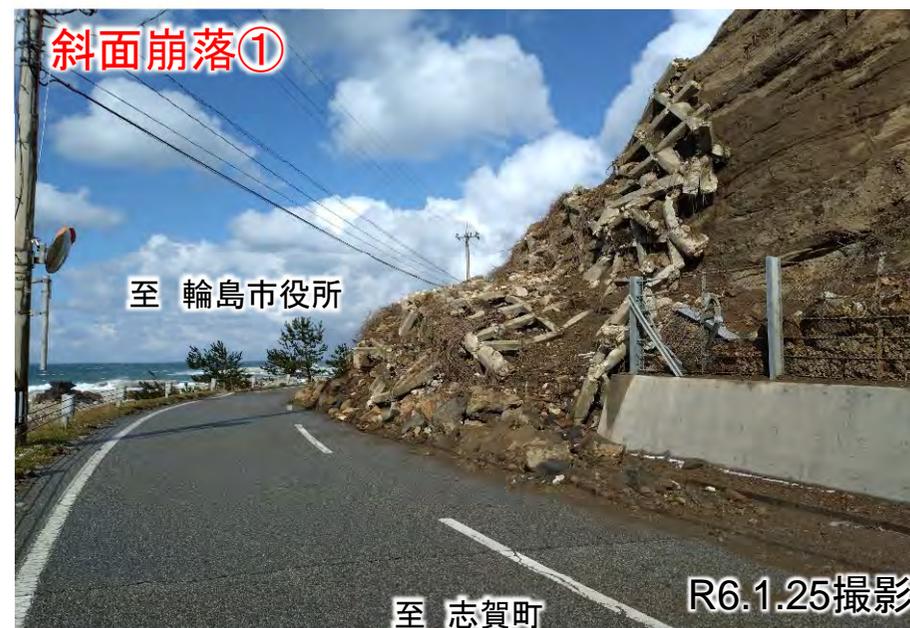
● 輪島市門前町道下地内「国道249号との交差点」から1.4km地点付近 崩落箇所の現地調査結果

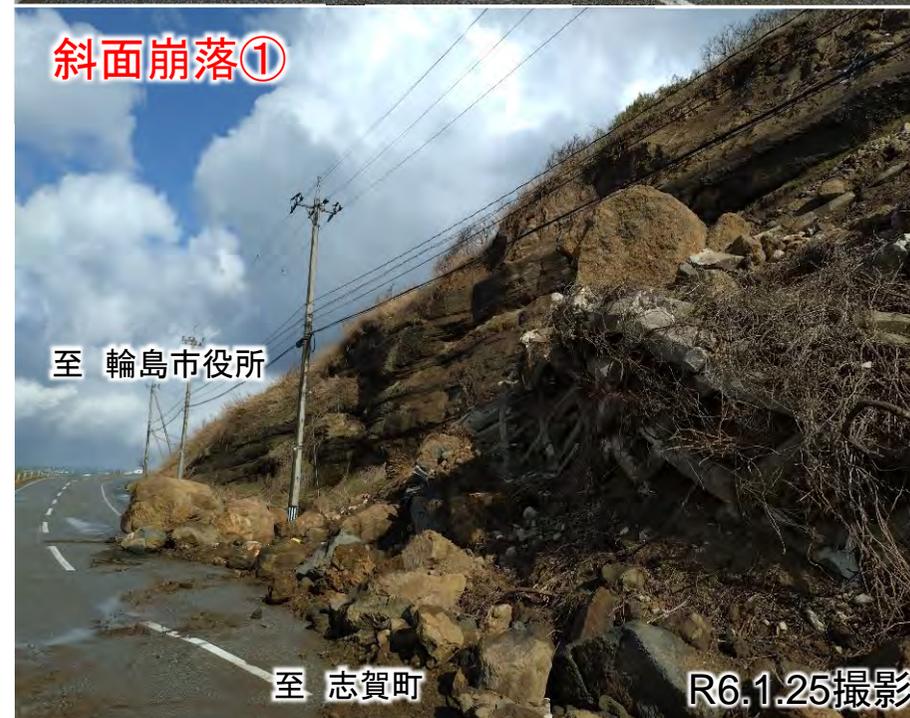
斜面崩落①

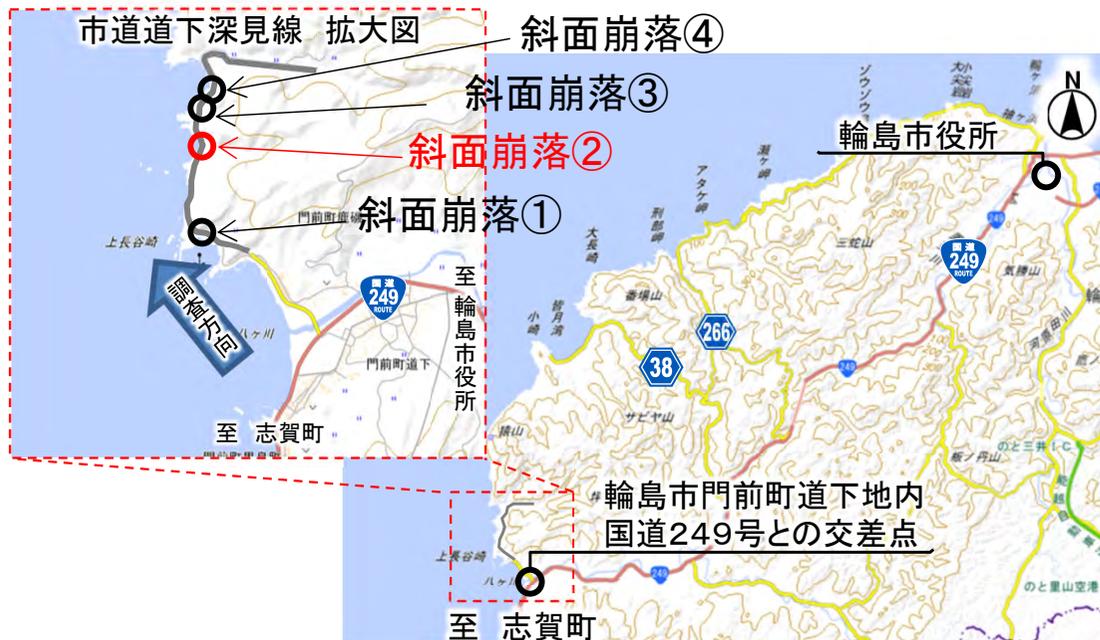
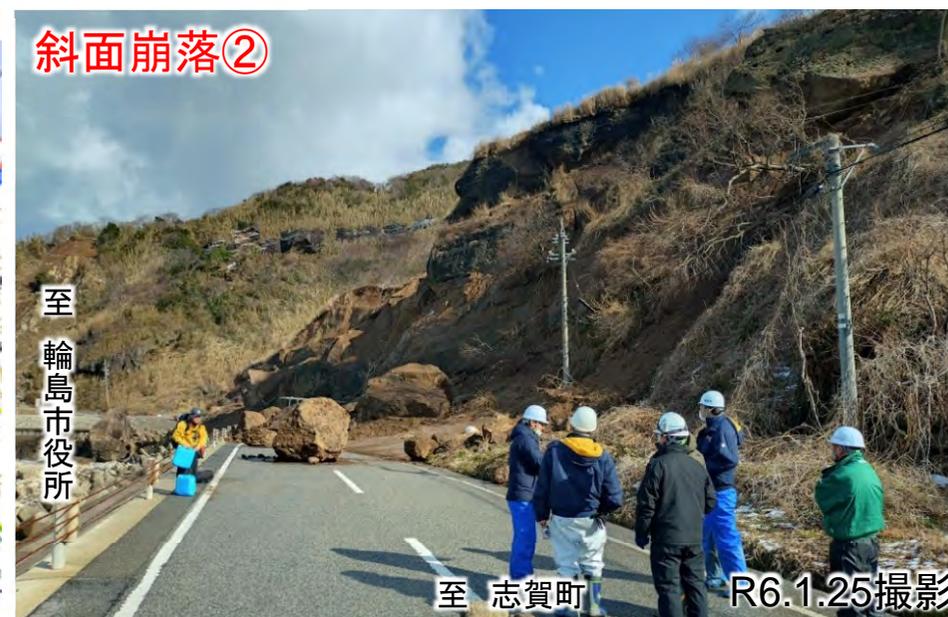
● 輪島市門前町道下地内「国道249号との交差点」から2.1km地点付近 崩落箇所の現地調査結果

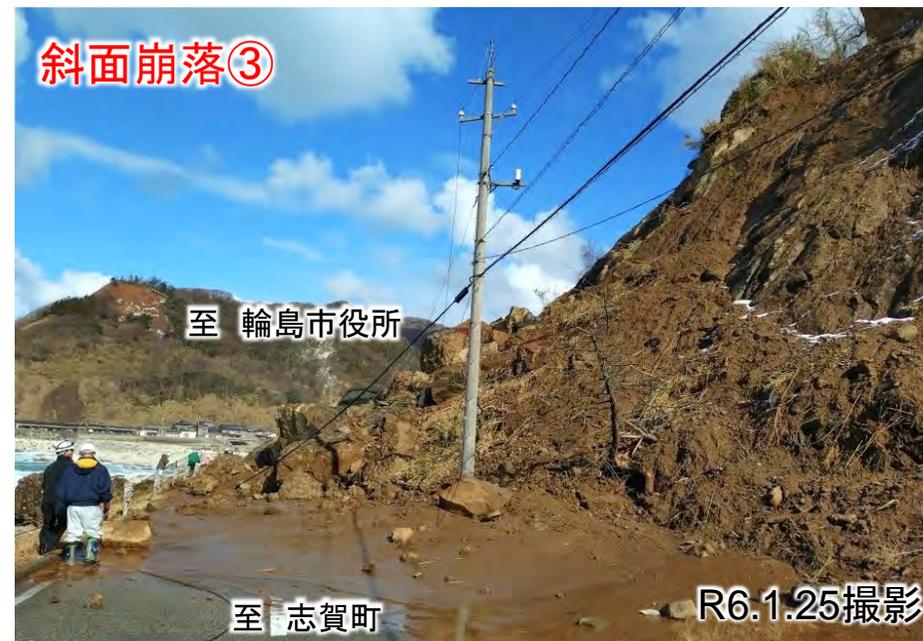
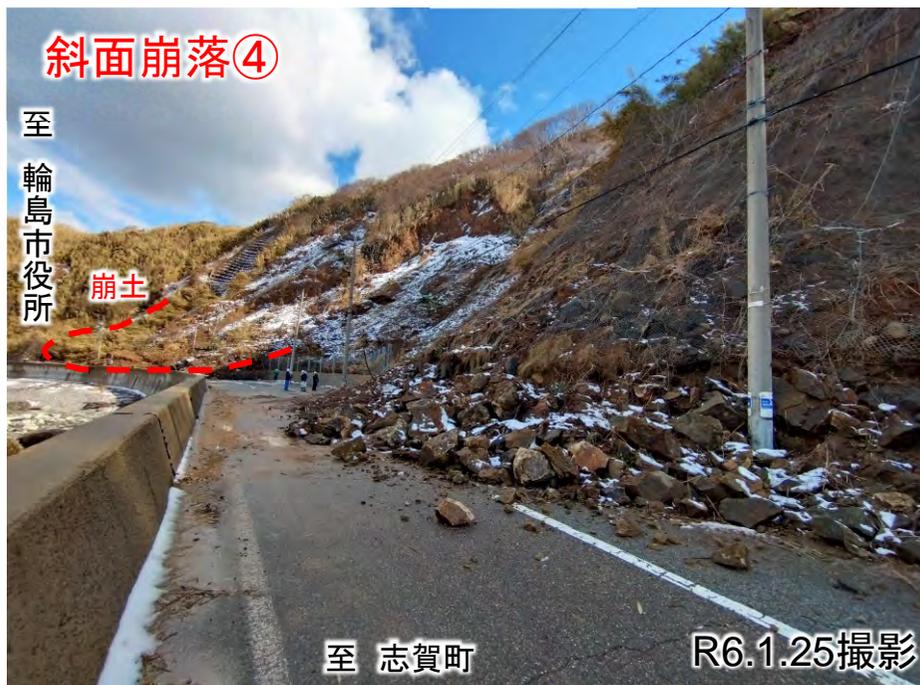
● 輪島市門前町道下地内「国道249号との交差点」から2.7km地点付近 崩落箇所の現地調査結果

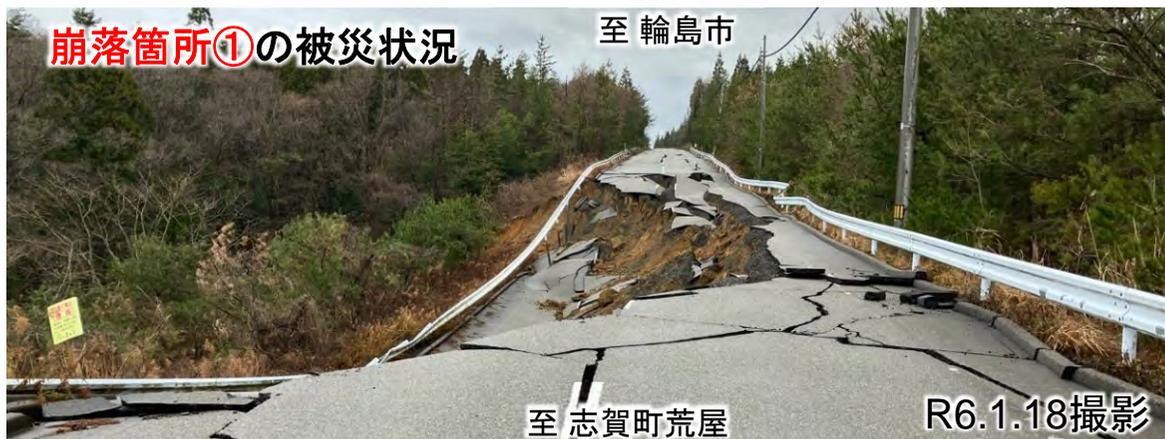
● 羽咋郡志賀町荒屋地内「国道との交差点」から 約7.7km 崩落箇所①の状況

啓開中

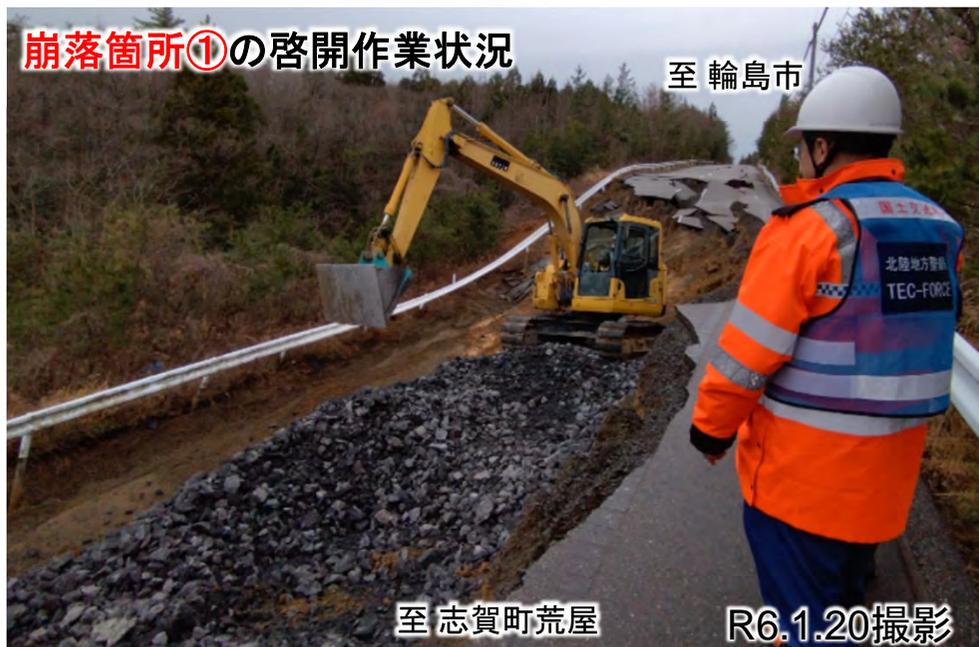
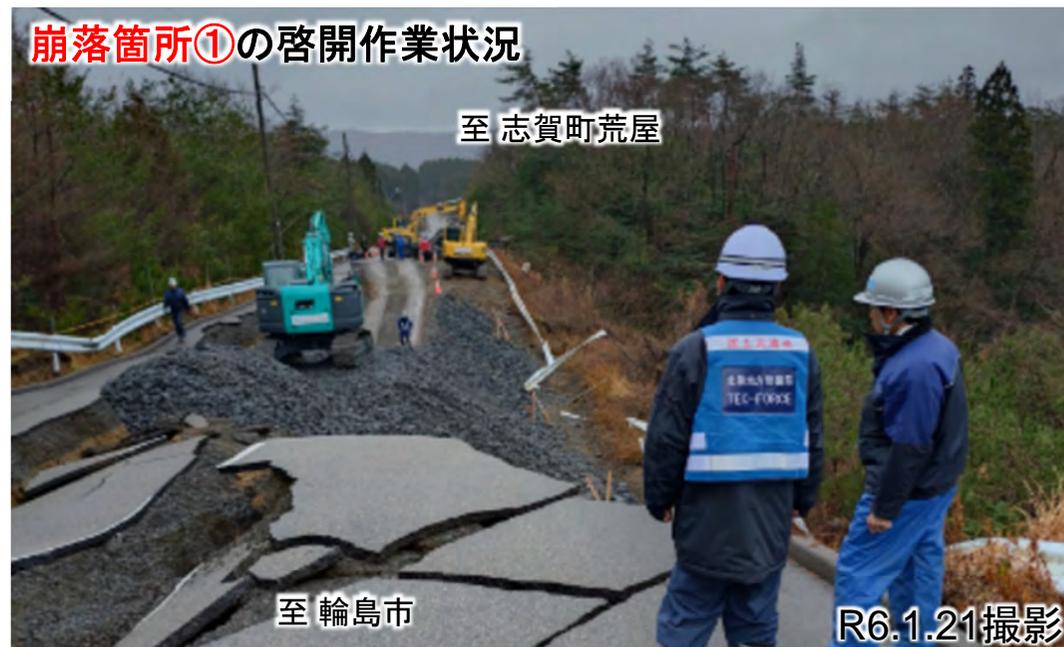
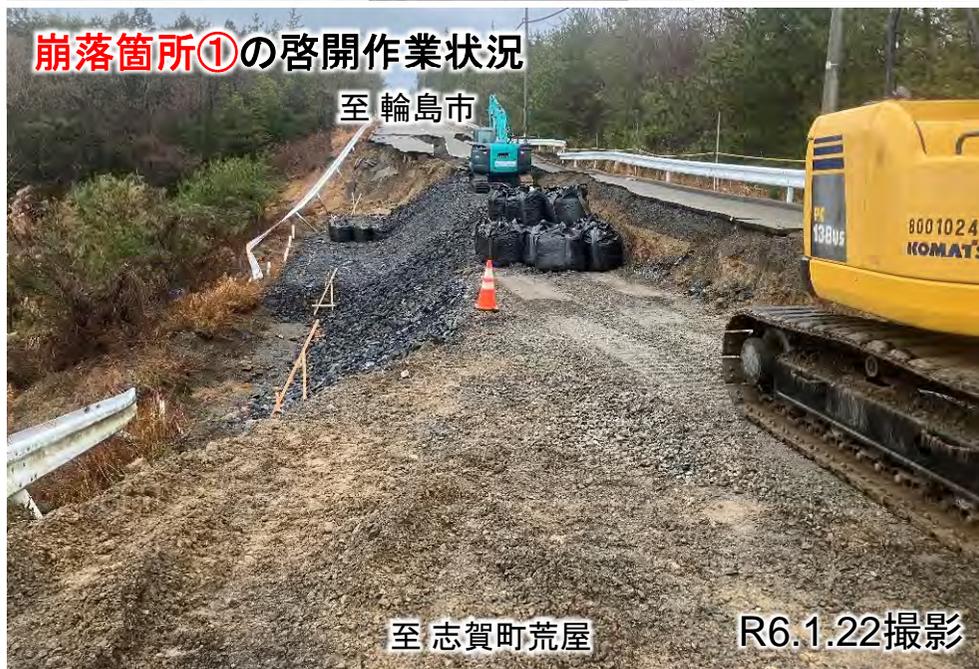
● 羽咋郡志賀町荒屋地内「国道との交差点」から 約7.7km 崩落箇所①の状況

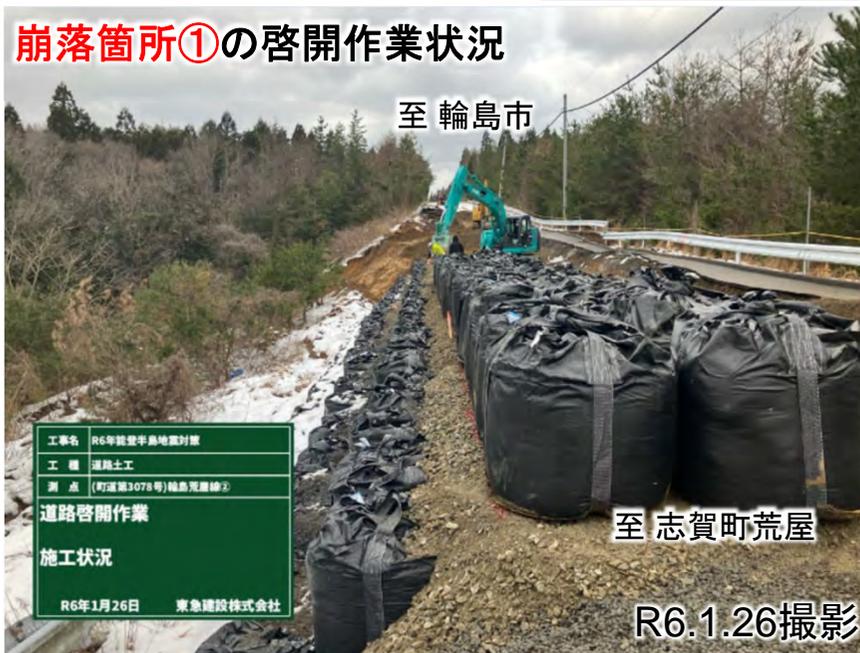
### 崩落箇所①の啓開作業状況

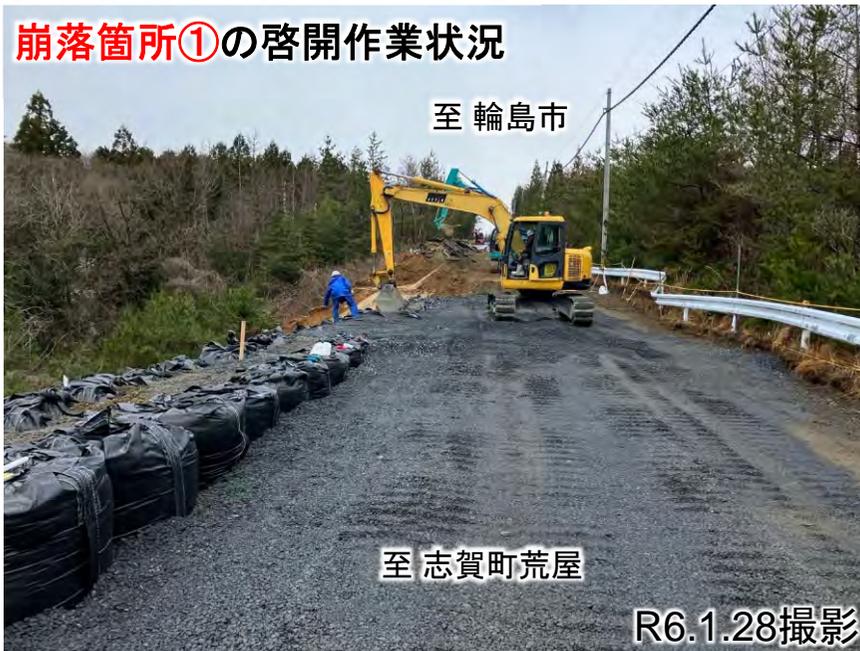
### 崩落箇所①の啓開作業状況

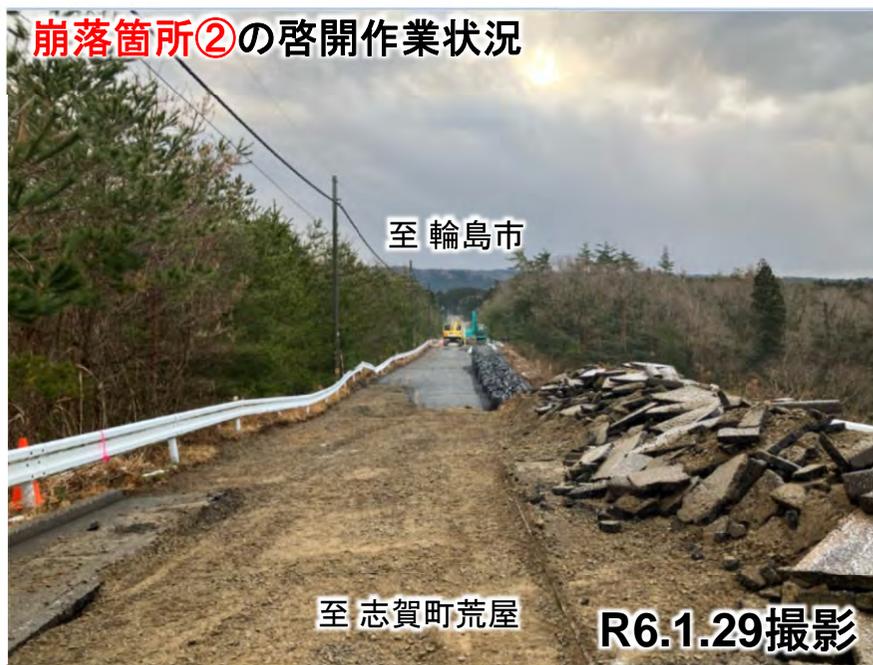
崩落箇所②の啓開作業状況

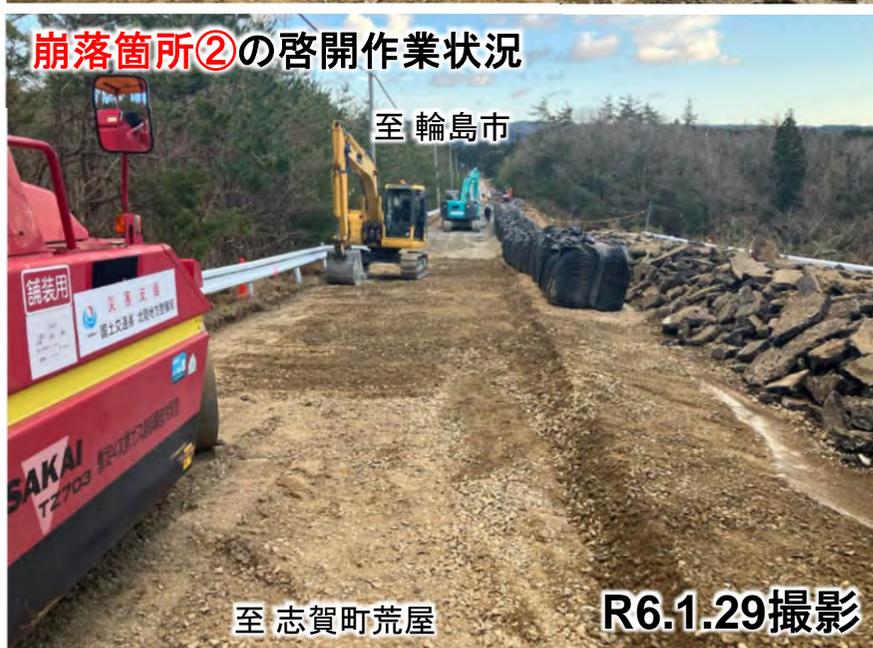
崩落箇所②の啓開作業状況
