# 令和6年能登半島地震 278 県道金蔵川西線の状況

1/29

19:00現在

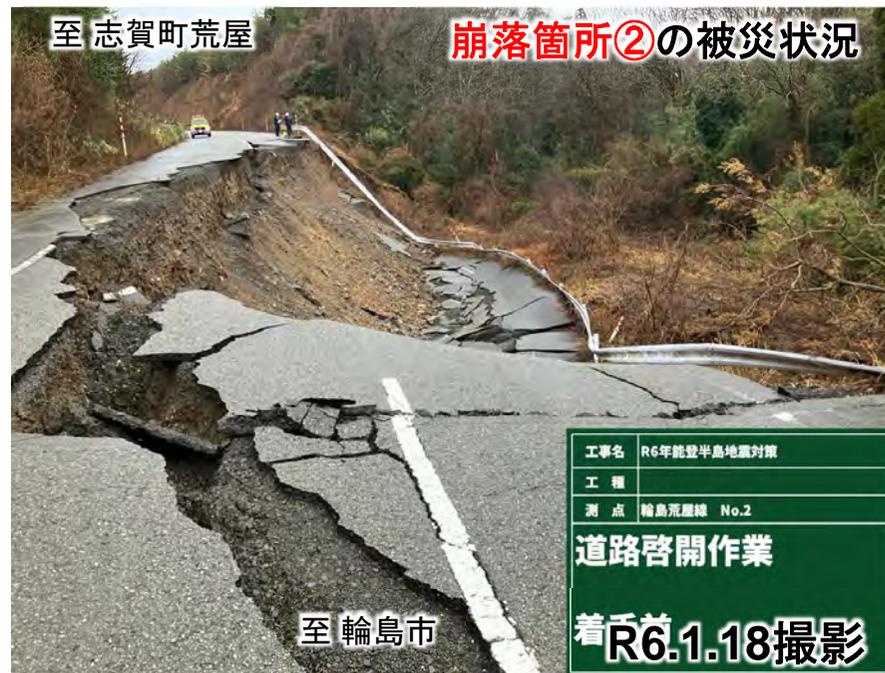
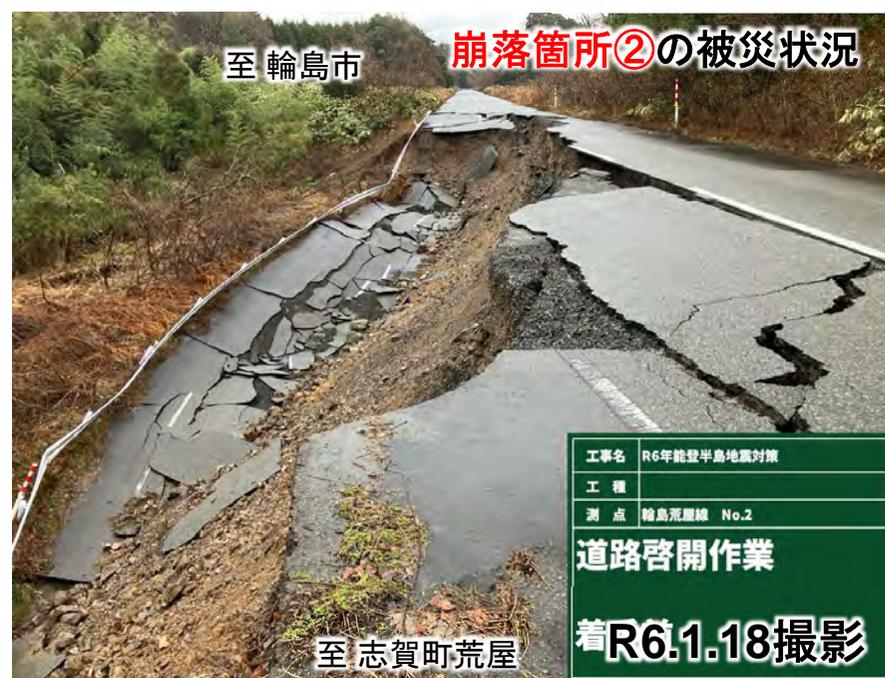
● 羽咋郡志賀町荒屋地内「国道との交差点」から約11.0km地点 崩落箇所②の状況

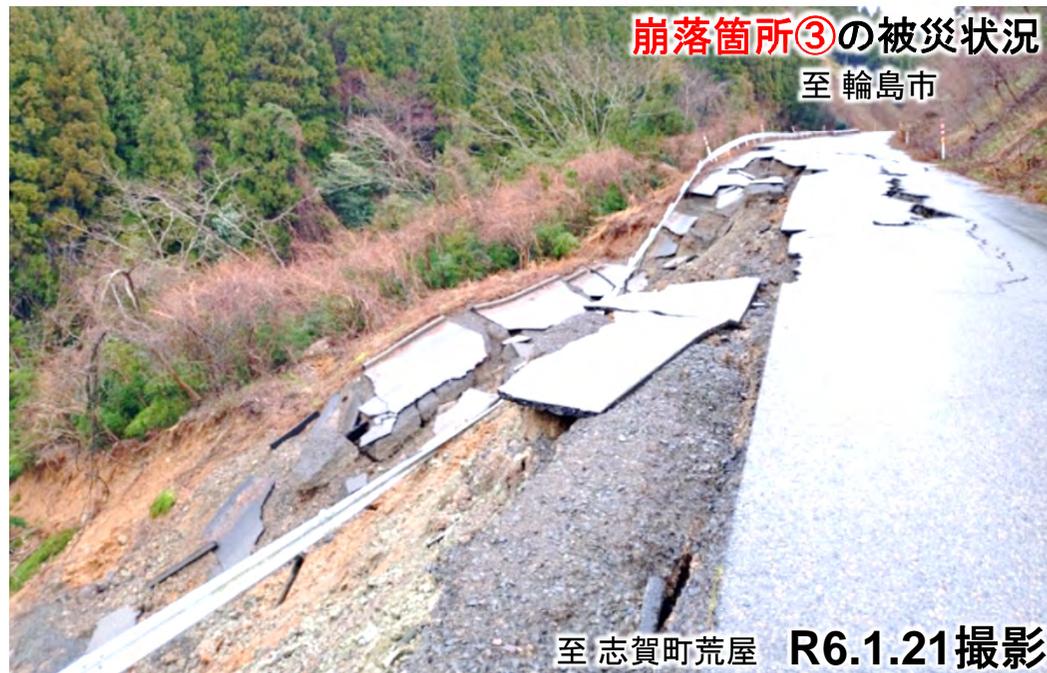
## ● 羽咋郡志賀町荒屋地内「国道との交差点」から約11.4km地点 崩落箇所③の状況

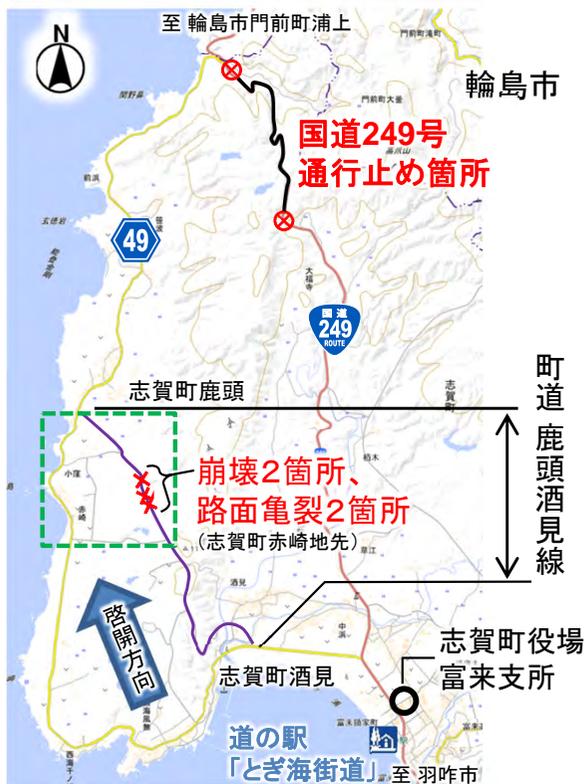
● 羽咋郡志賀町酒見地内「県道との交差点」から約3.2km地点（志賀町鹿頭地先） 崩壊

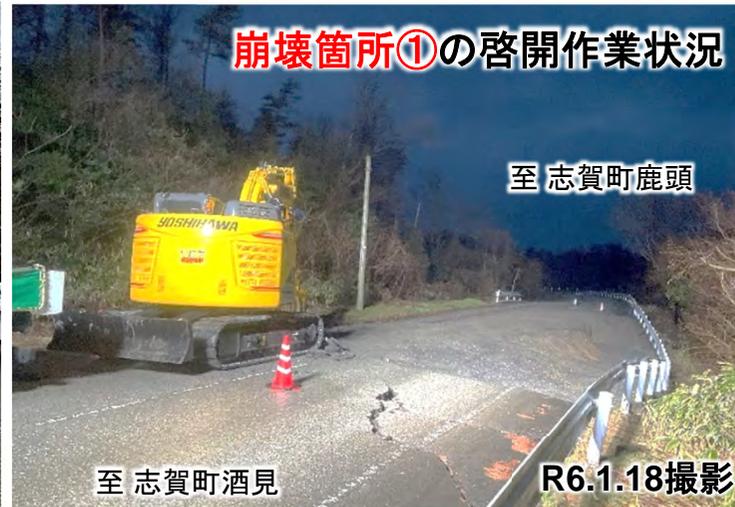
崩壊箇所①の啓開作業状況

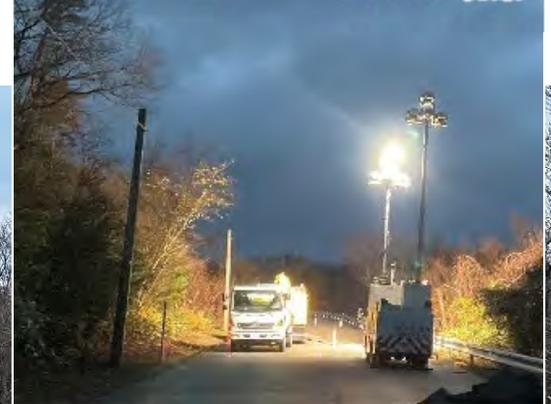
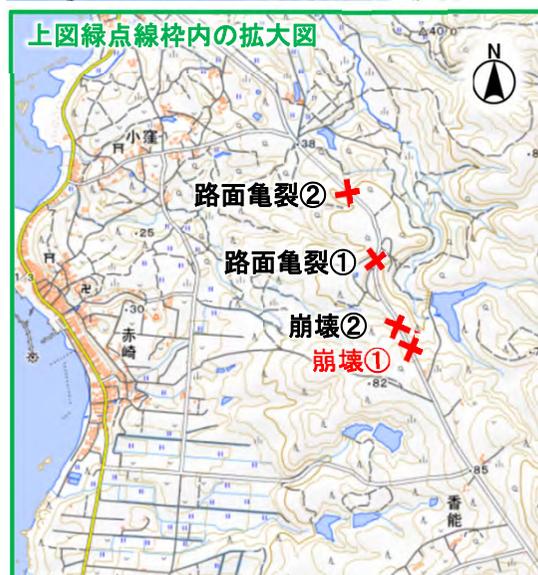
啓開作業状況
