- 輪島市門前町浦上地内「浦上交差点」から1.1km地点 崩落箇所

● 輪島市門前町浦上地内「浦上交差点」から1.3km地点 崩落箇所

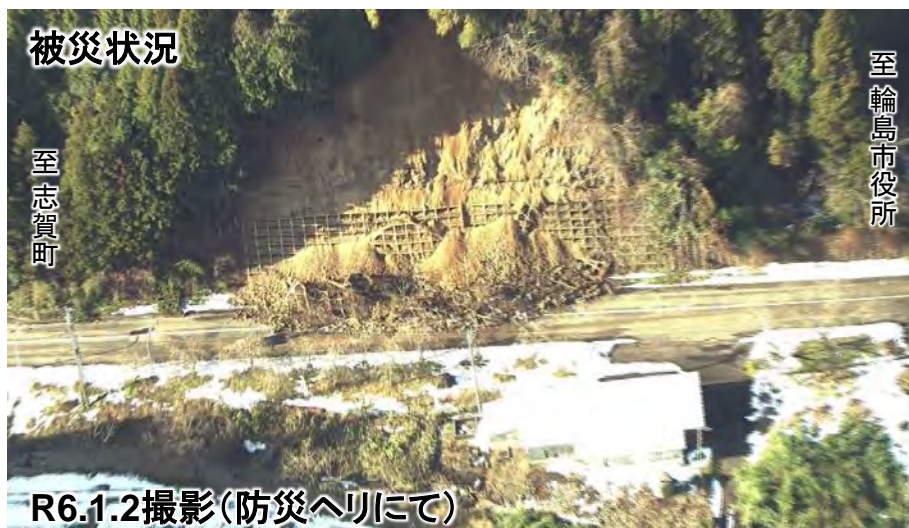
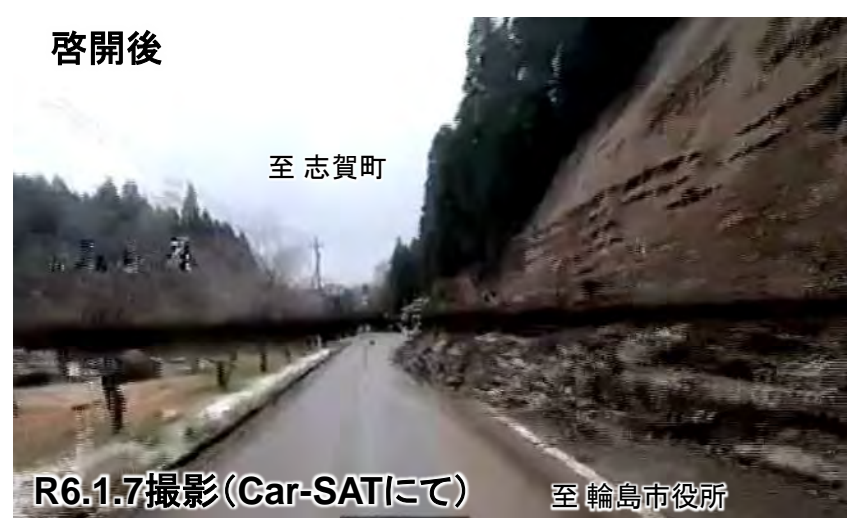
1/5啓開済

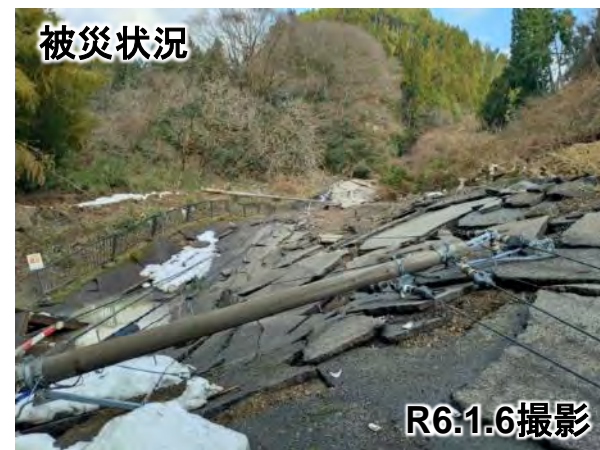
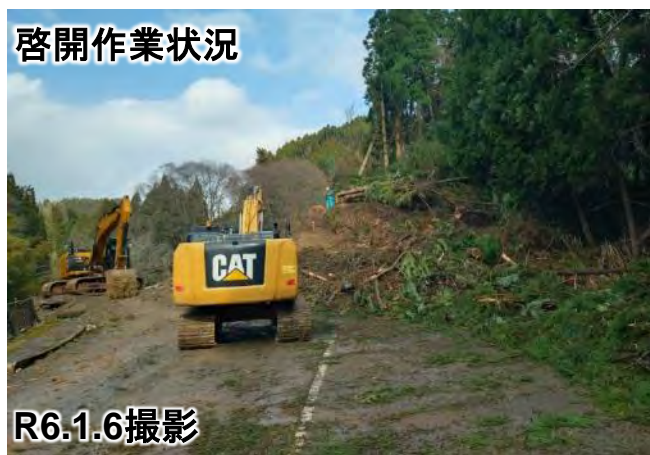
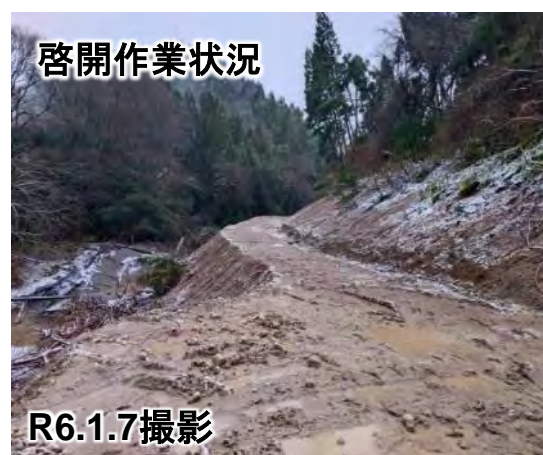
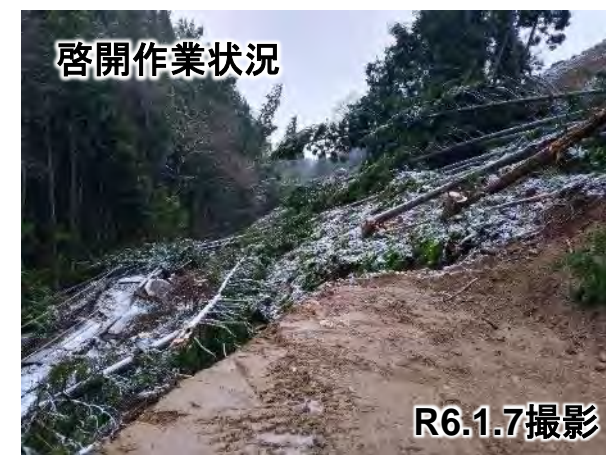
● 輪島市門前町浦上地内「浦上交差点」から1.7km地点 崩落箇所

啓開中

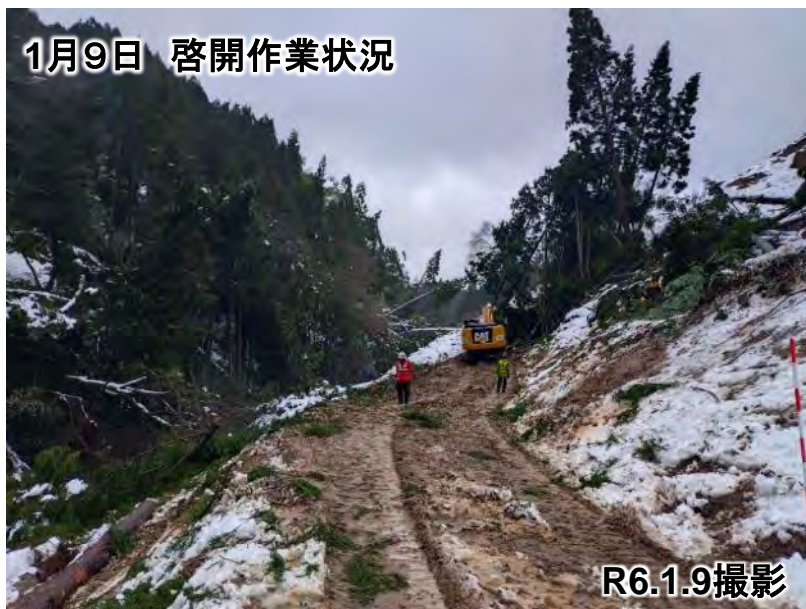
R6.1.9撮影

1月9日 啓開作業状況

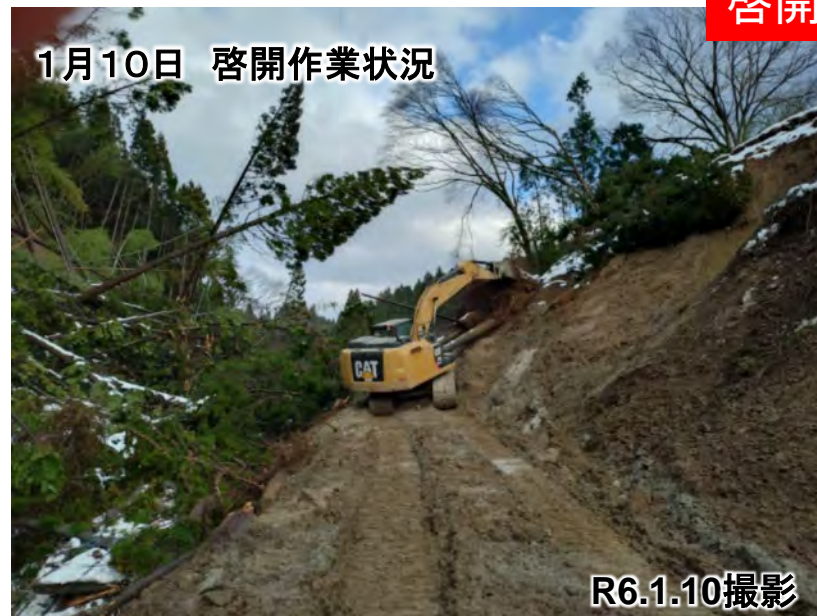
R6.1.10撮影

1月10日 啓開作業状況

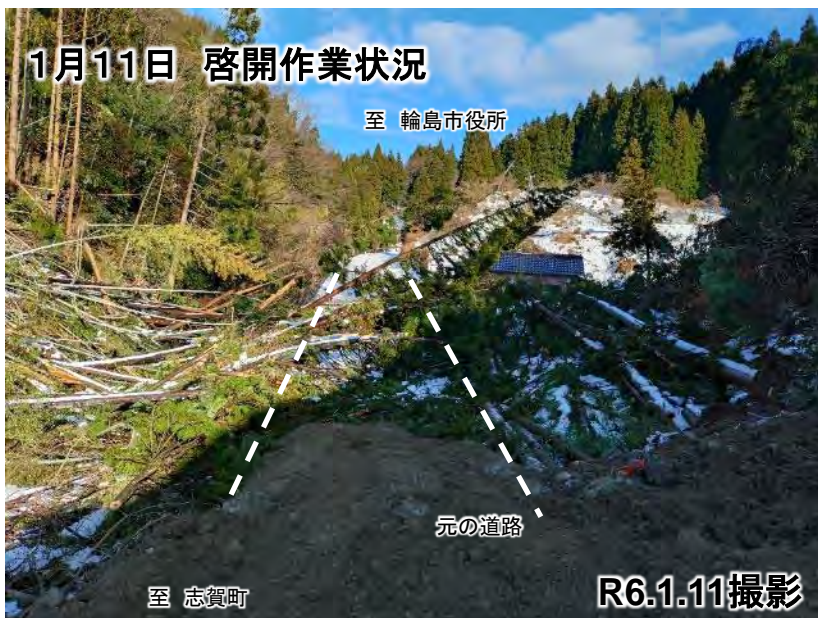
R6.1.11撮影

1月11日 啓開作業状況

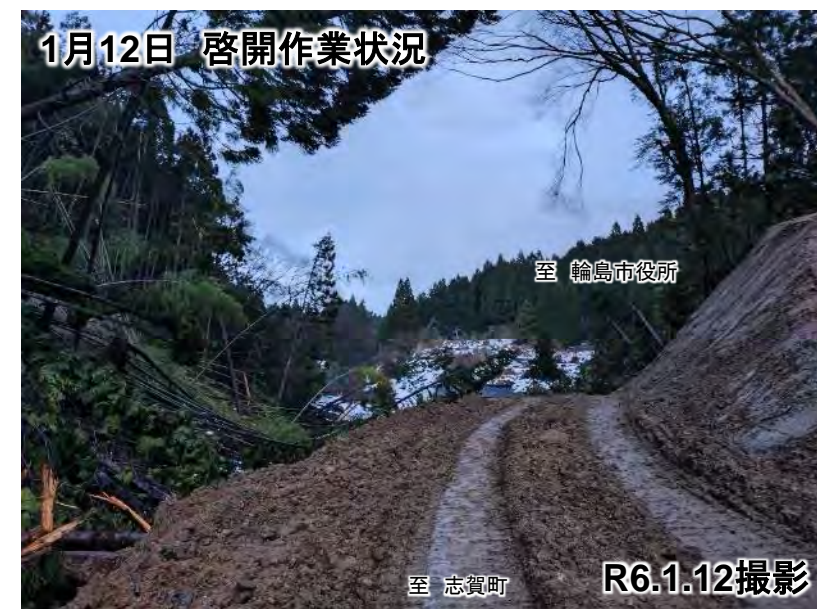
R6.1.12撮影

1月12日 啓開作業状況

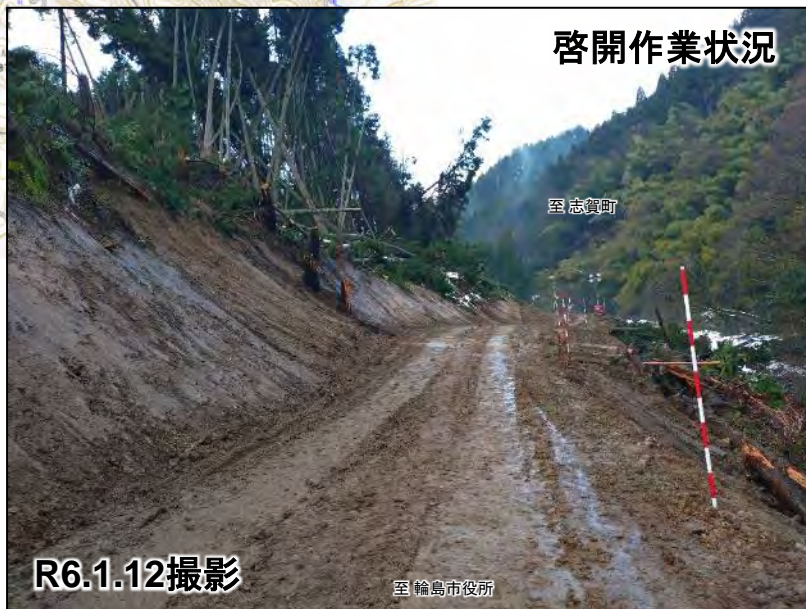
R6.1.12撮影

啓開作業状況

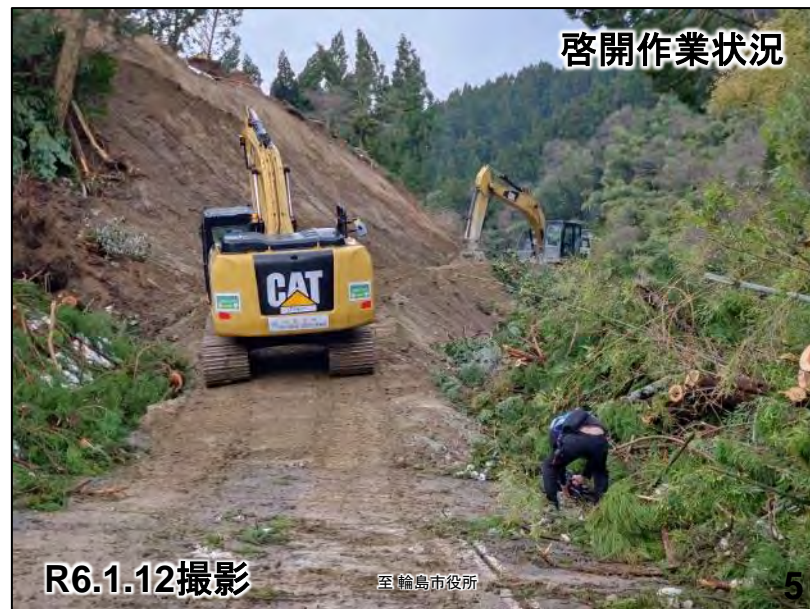
R6.1.12撮影

啓開作業状況

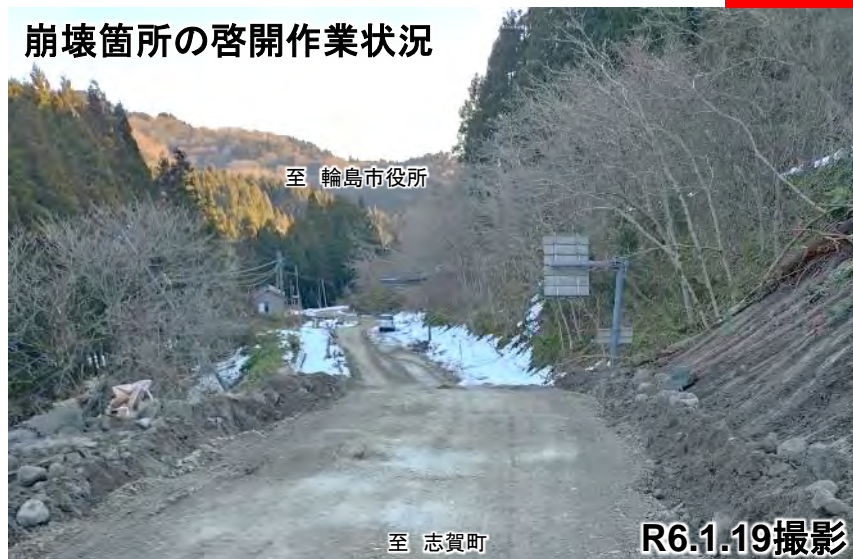
崩壊箇所の啓開作業状況

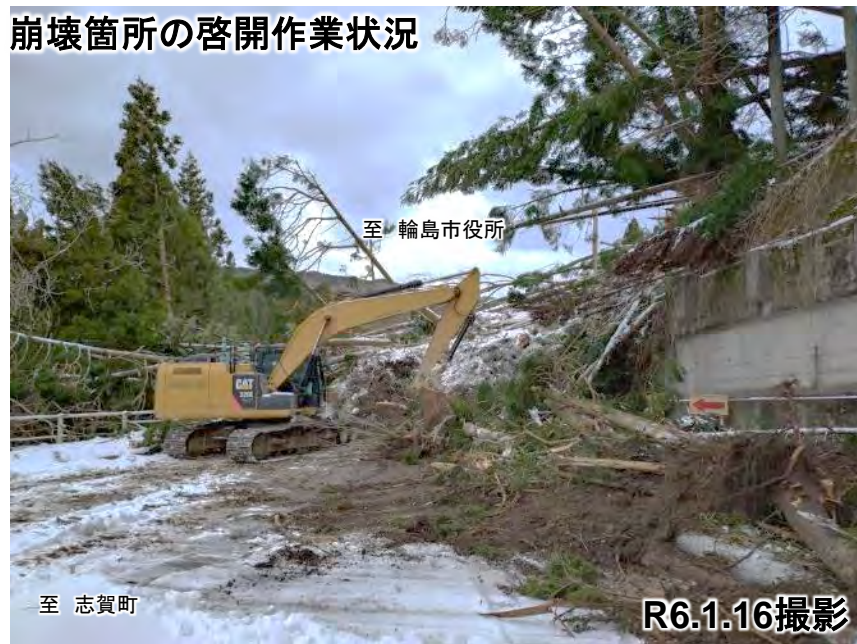
崩壊箇所の啓開作業状況

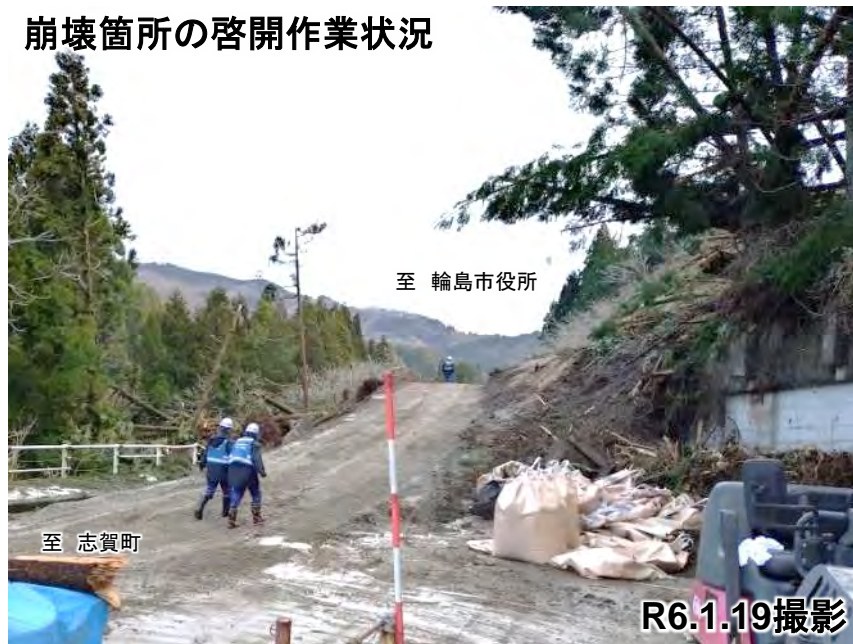
崩壊箇所の啓開作業状況

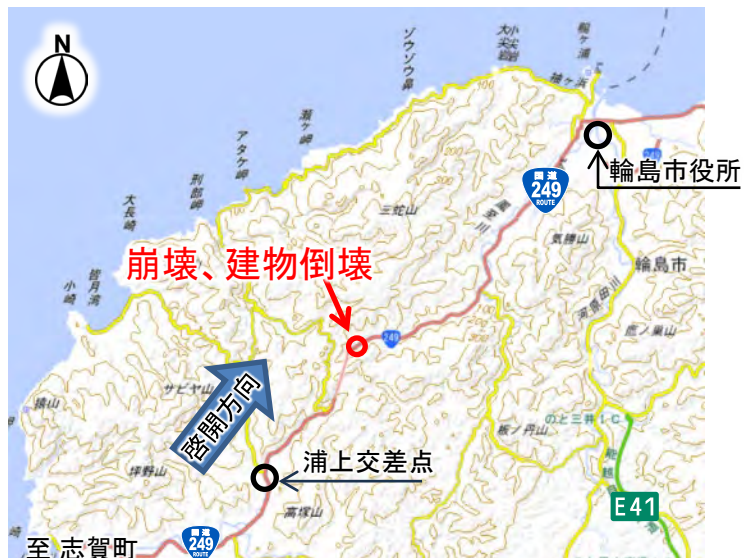
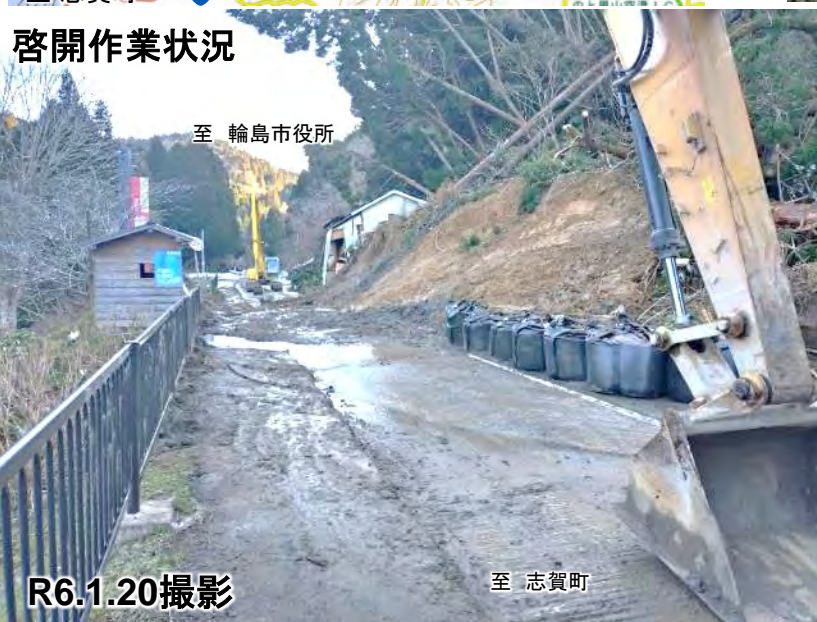
- 輪島市門前町浦上地内「浦上交差点」から4.9km地点 建物倒壊、崩落の状況
- 2工区(株式会社熊谷組)から啓開作業を引き継ぎ

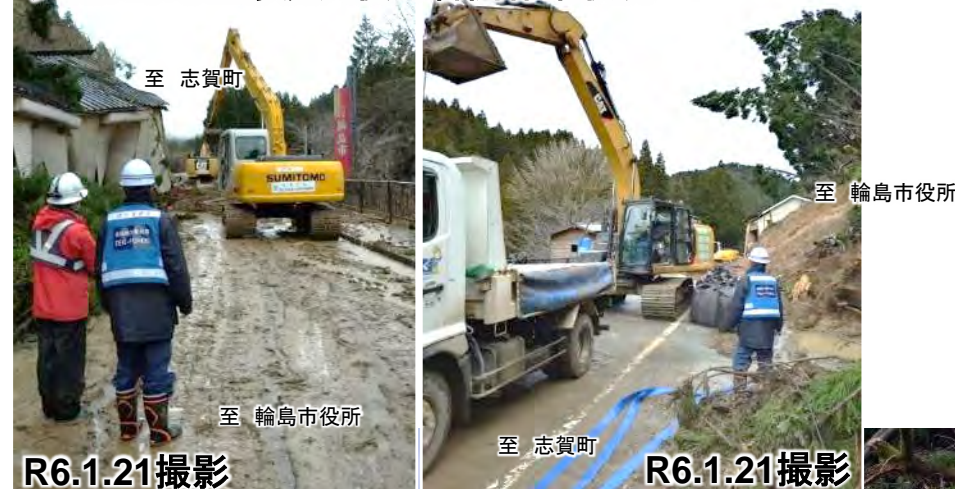
## 大雨による土砂流入後の啓開作業状況

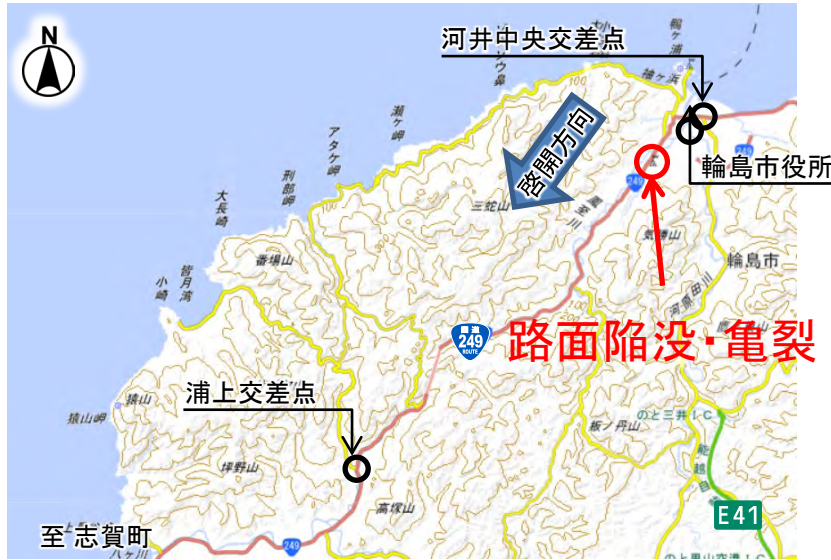
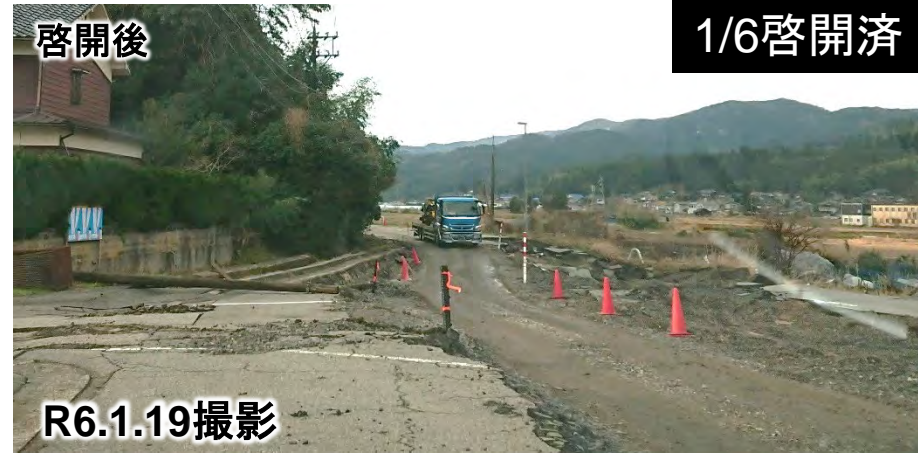
## ● 輪島市河井町地内「河井中央交差点」から2.9km地点(輪島市稲屋町付近)の路面変状の状況

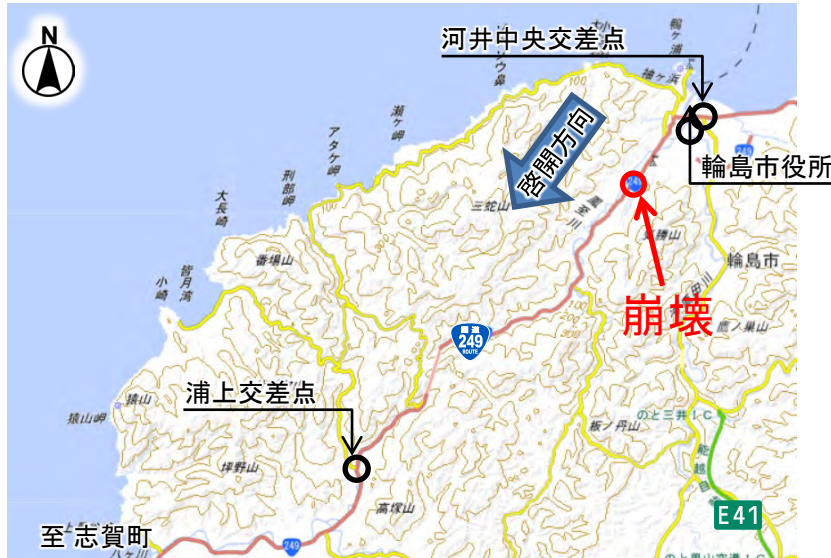
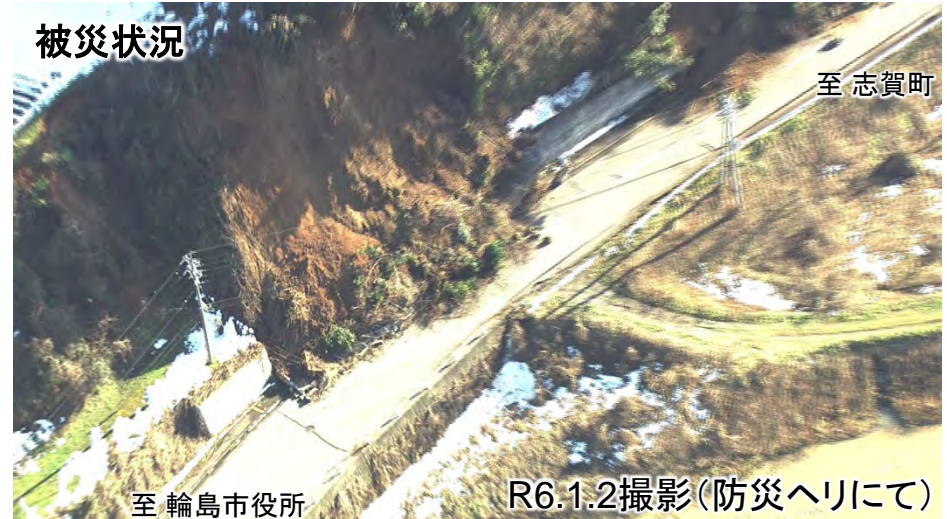
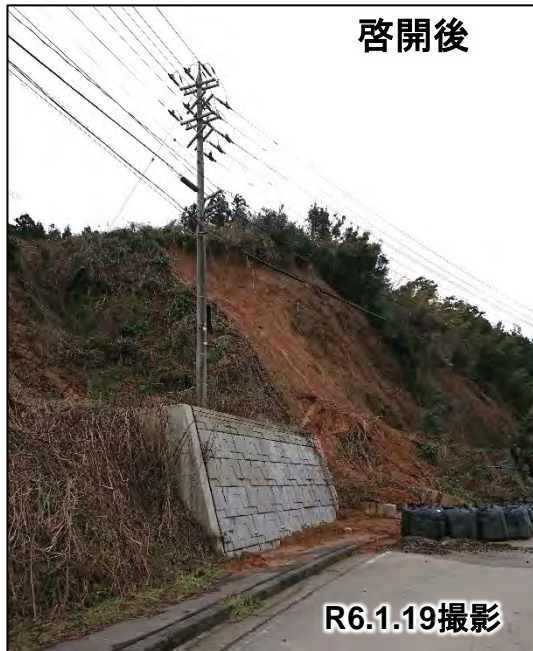
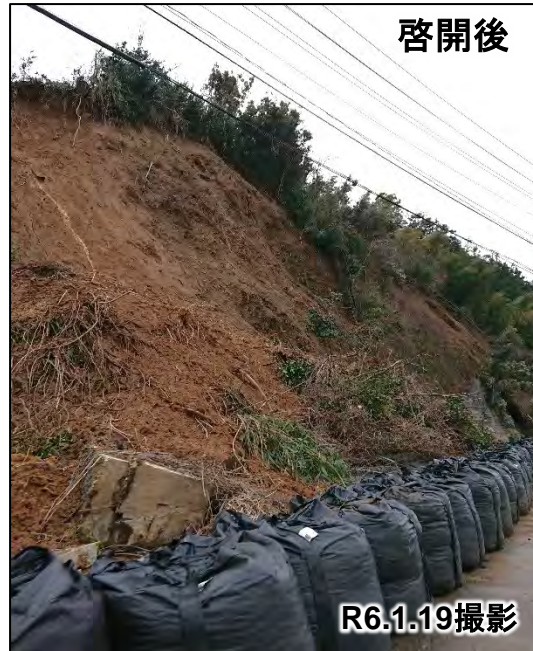
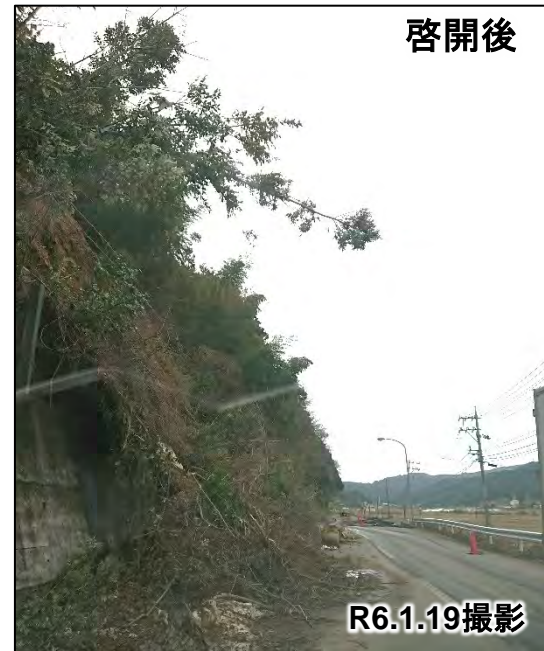
● 輪島市河井町地内「河井中央交差点」から3.1km地点(輪島市稲屋町付近)の崩壊箇所の状況

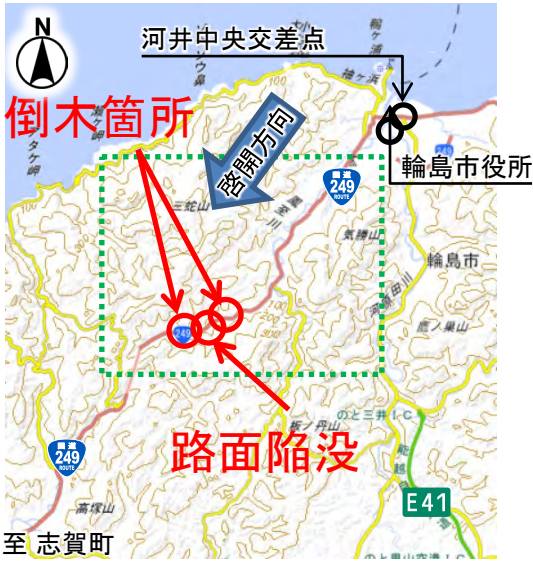
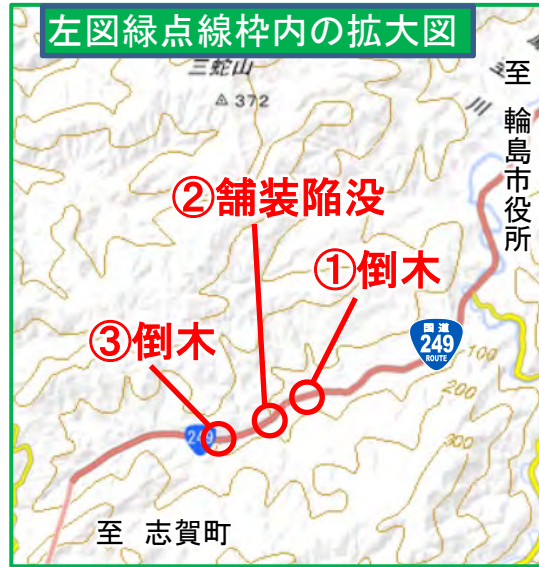
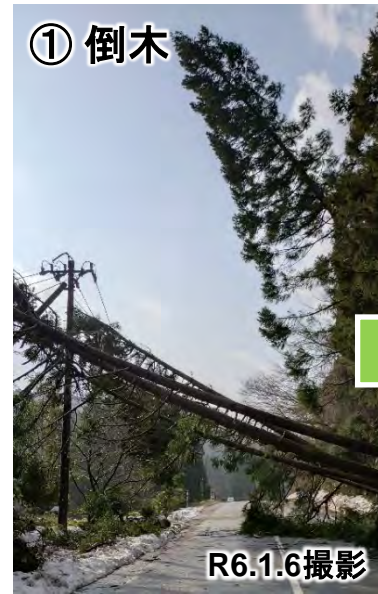
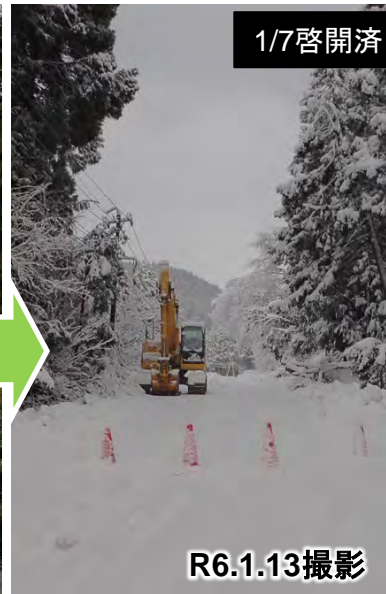
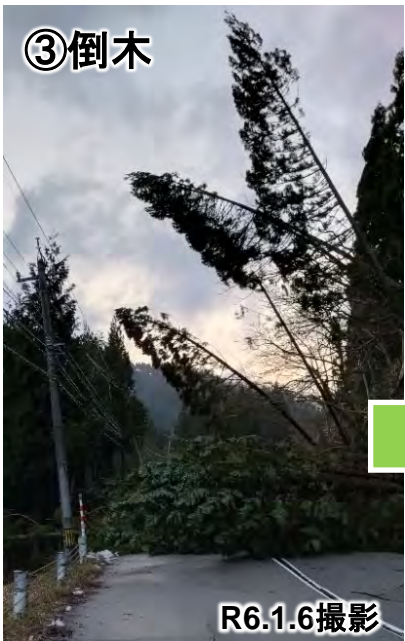
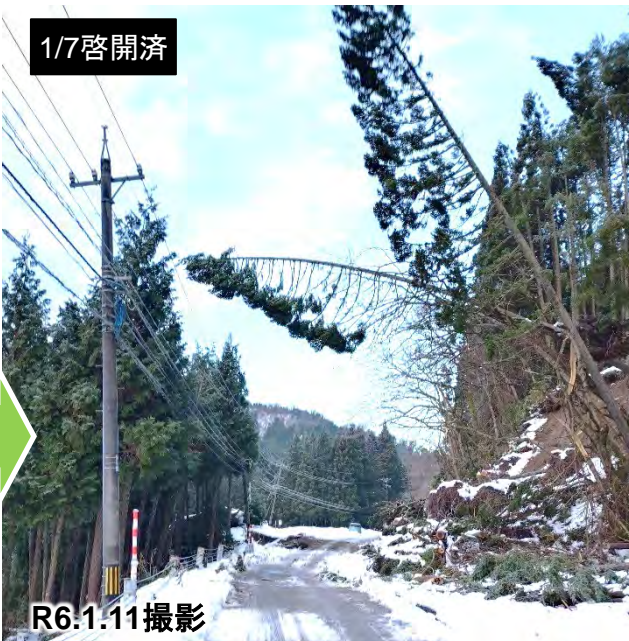
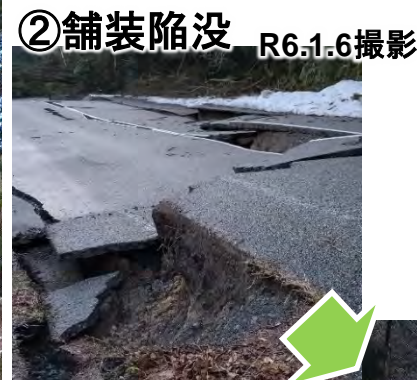
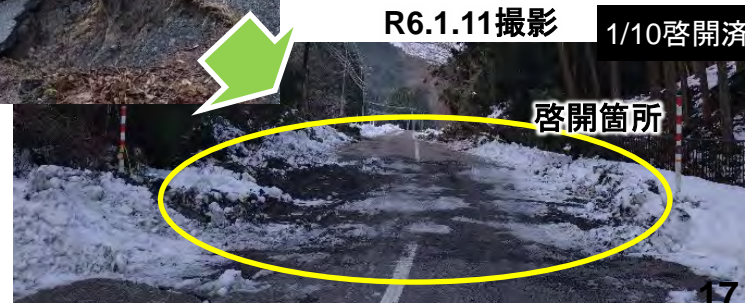
● 輪島市河井町地内「河井中央交差点」から7.9km地点(輪島市縄又町付近)の倒木、路面陥没の状況

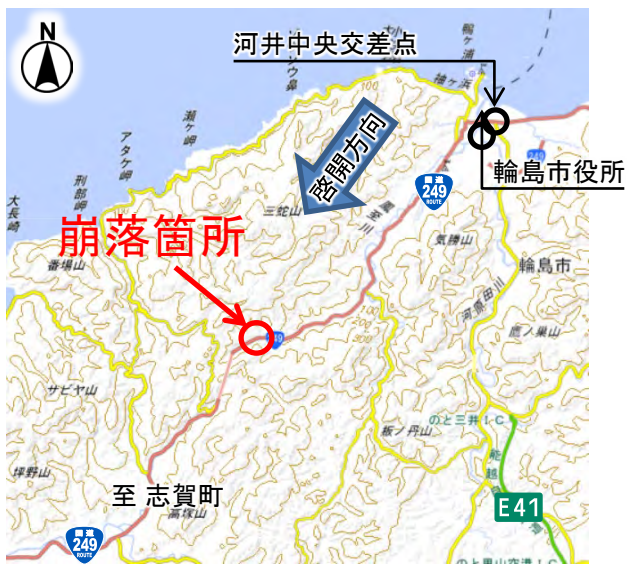
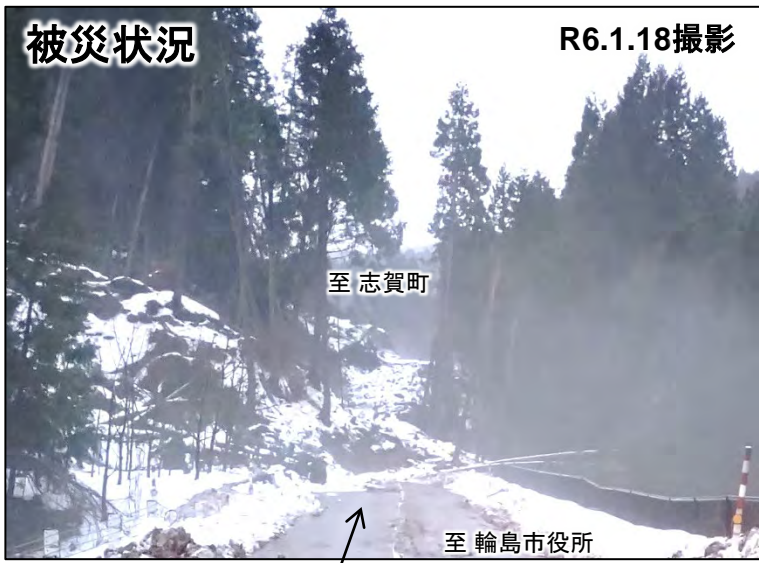
● 輪島市河井町地内「河井中央交差点」から7.9km地点(輪島市縄又町付近)の崩落箇所の状況

啓開中

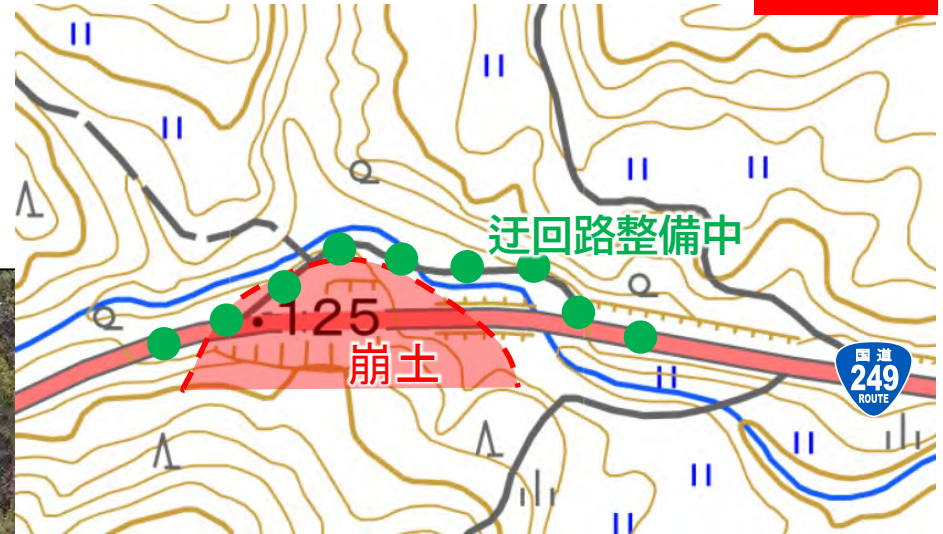
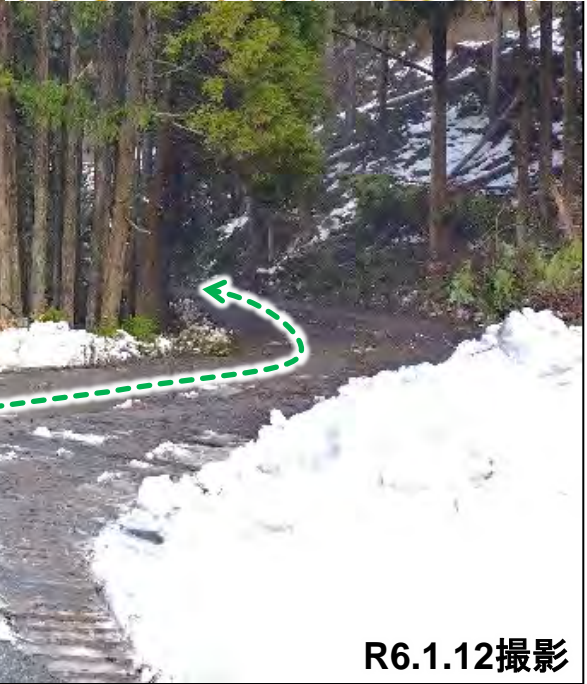
R6.1.12撮影

● 輪島市河井町地内「河井中央交差点」から7.9km地点(輪島市縄又町付近)の崩落箇所状況

啓開中

崩落箇所を迂回する  
ルートを整備中

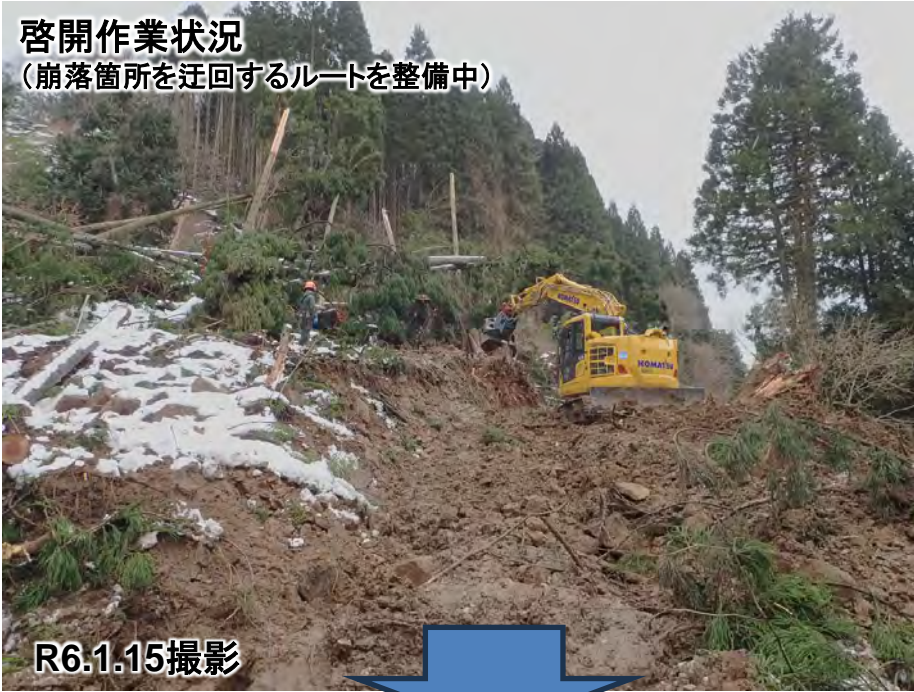
R6.1.15撮影

啓開作業状況  
(崩落箇所を迂回するルートを整備中)

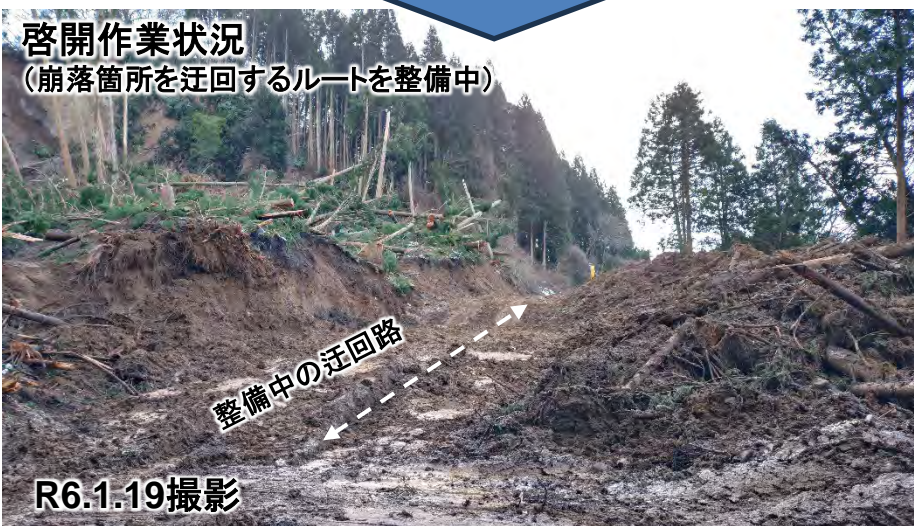
R6.1.19撮影

啓開作業状況  
(崩落箇所を迂回するルートを整備中)

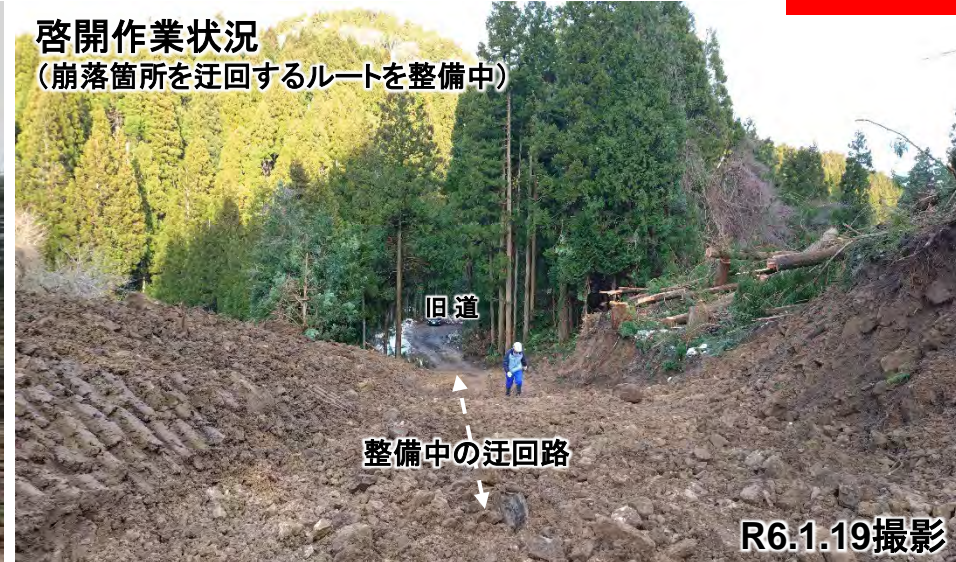
R6.1.19撮影

啓開作業状況  
(崩落箇所を迂回するルートを整備中)

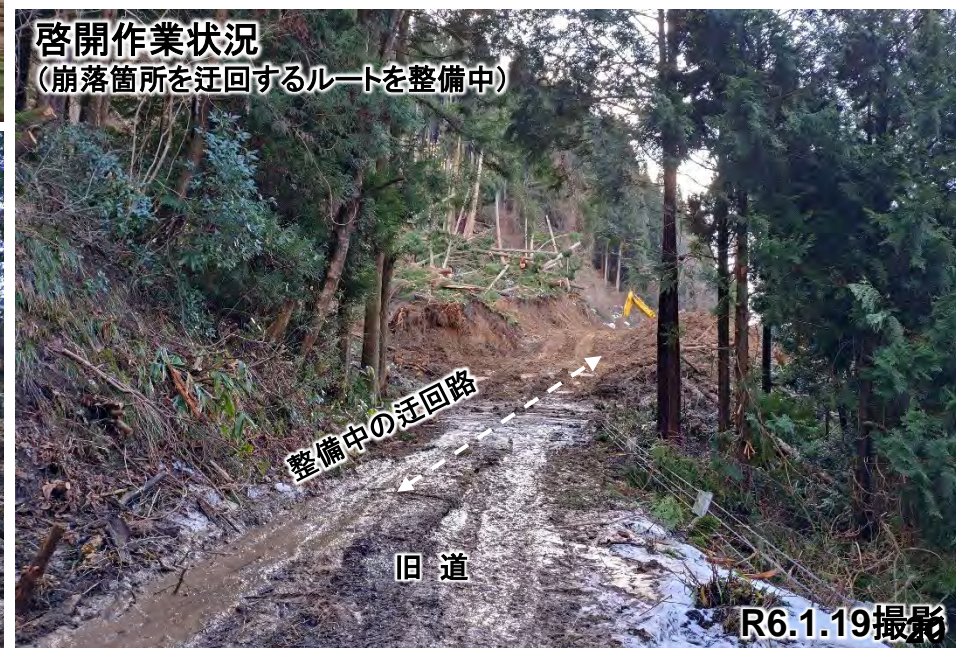
R6.1.19撮影

啓開作業状況  
(崩落箇所を迂回するルートを整備中)

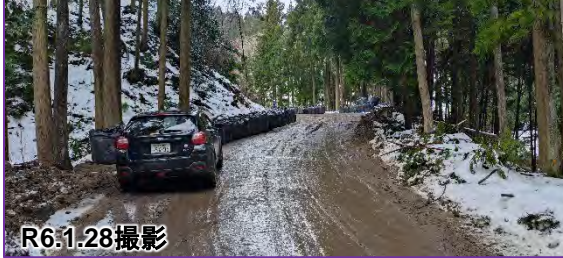
R6.1.28撮影

啓開作業状況

(崩落箇所を迂回するルートを整備中)

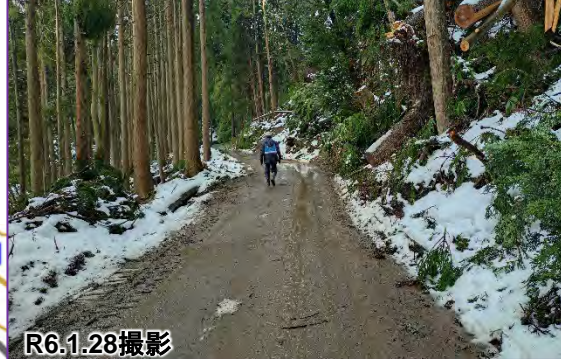
R6.1.28撮影

啓開作業状況

(崩落箇所を迂回するルートを整備中)

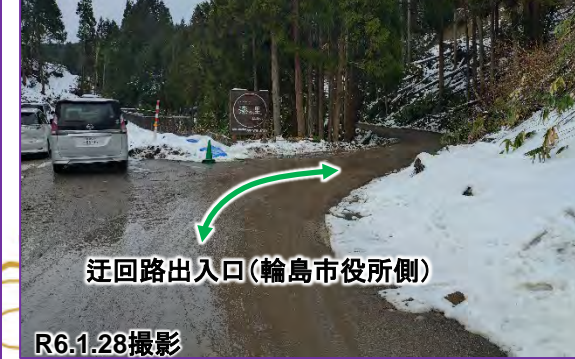
迂回路出入口(輪島市役所側)

啓開作業状況

(崩落箇所を迂回するルートを整備中)

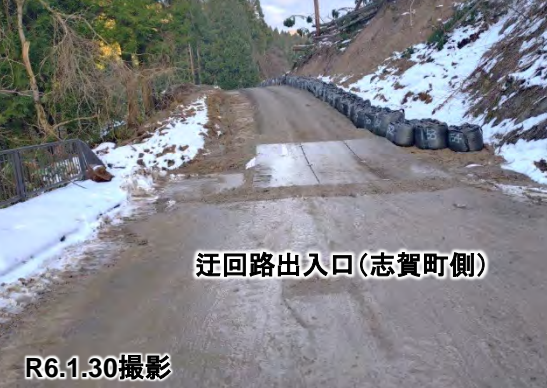
迂回路出入口(志賀町側)

啓開作業状況

(崩落箇所を迂回するルートを整備中)

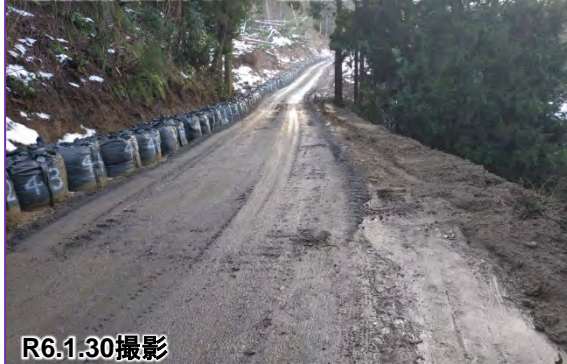
R6.1.30撮影

啓開作業状況

(崩落箇所を迂回するルートを整備中)

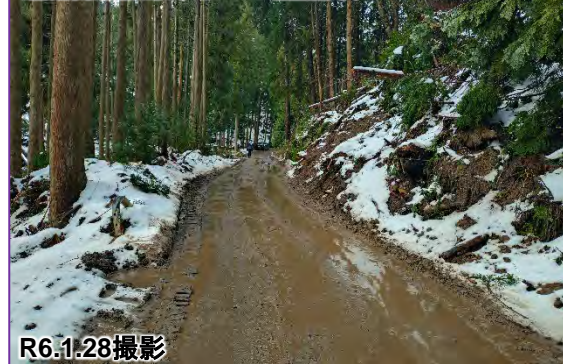
R6.1.28撮影

啓開作業状況

(崩落箇所を迂回するルートを整備中)

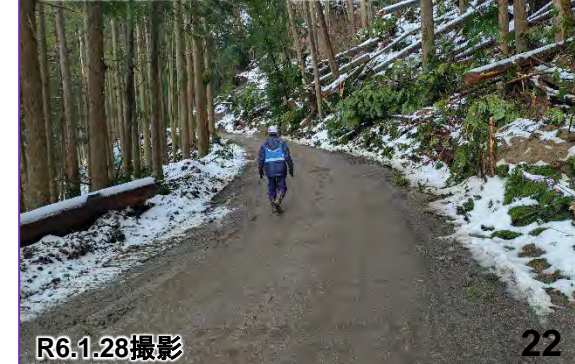
R6.1.28撮影

啓開作業状況

(崩落箇所を迂回するルートを整備中)

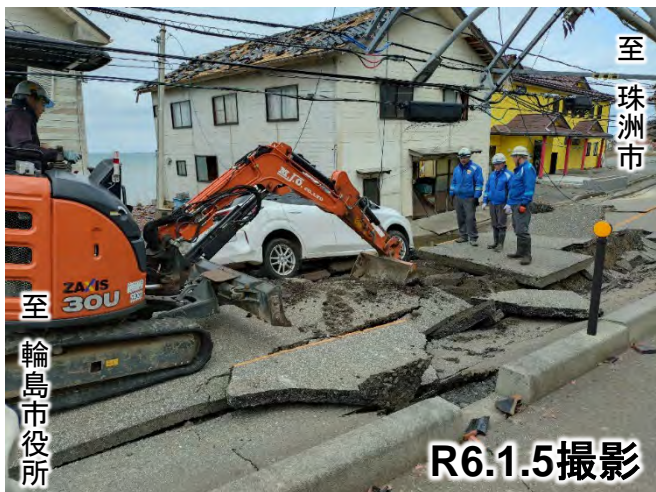
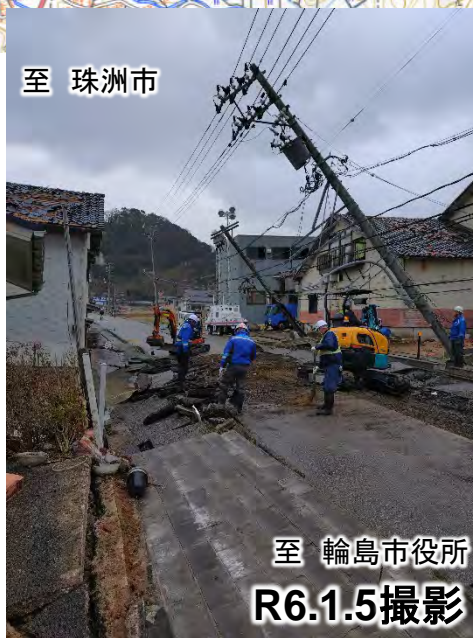
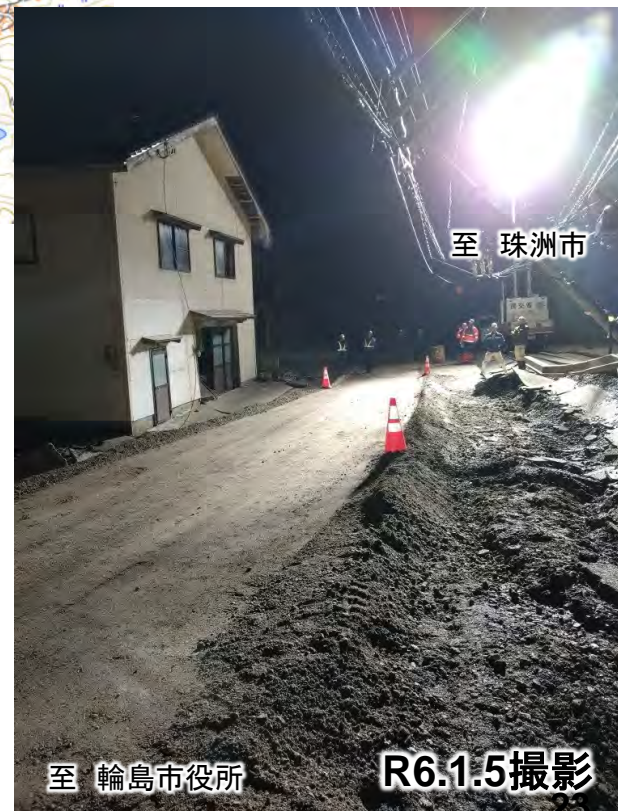
● 輪島市河井町地内「河井中央交差点」から1.9km地点(輪島市稲舟町付近) 路面変状の状況

1/5啓開済

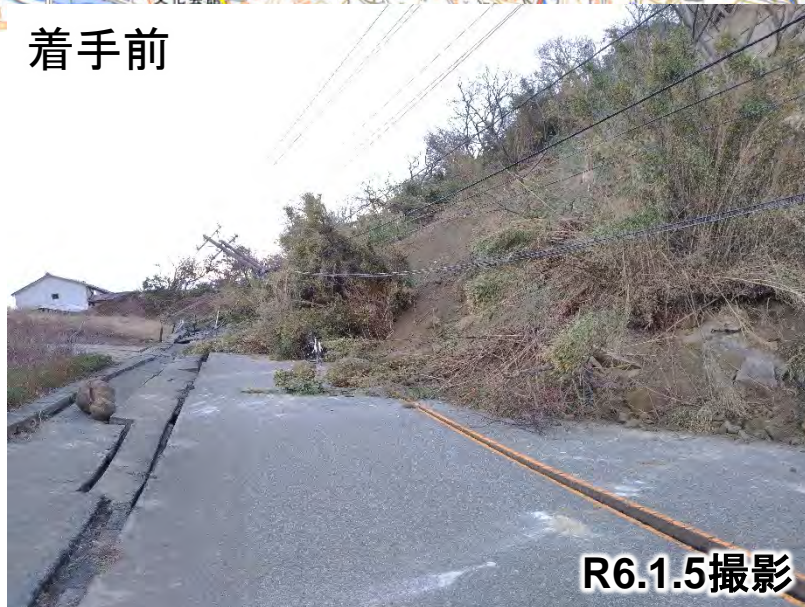
R6.1.5撮影

● 輪島市河井町地内「河井中央交差点」から2.2km地点(輪島市稲舟町付近) 崩落箇所

着手前

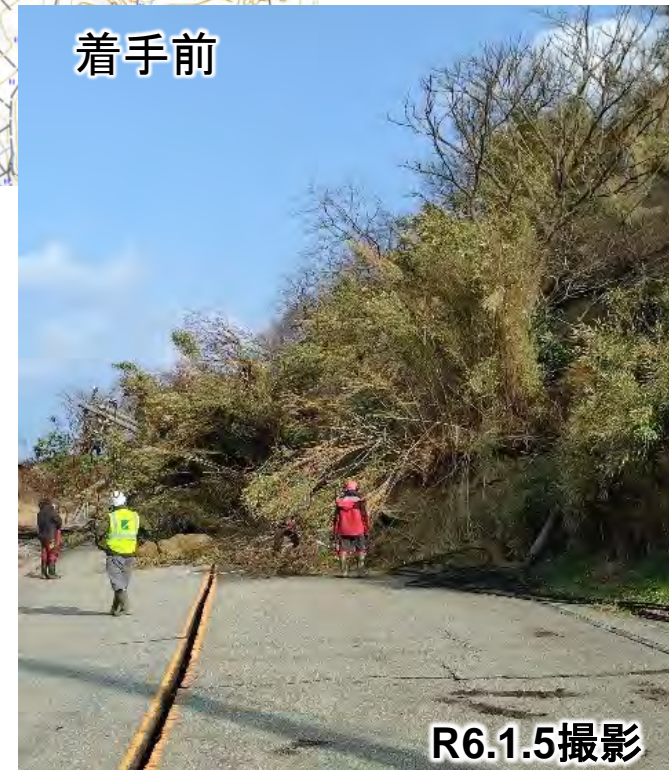
R6.1.5撮影

着手前

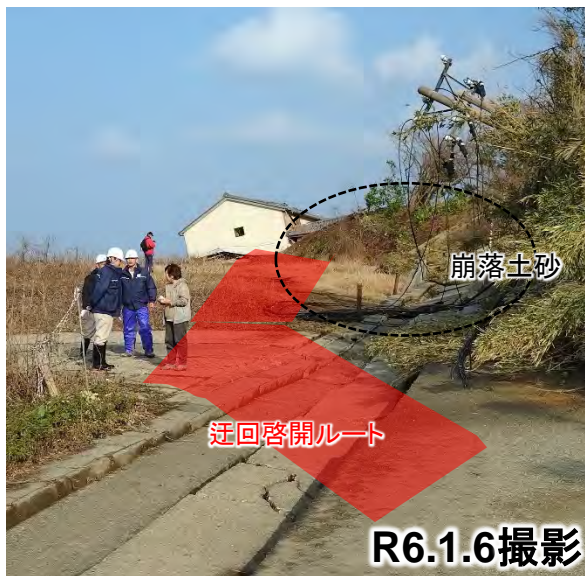
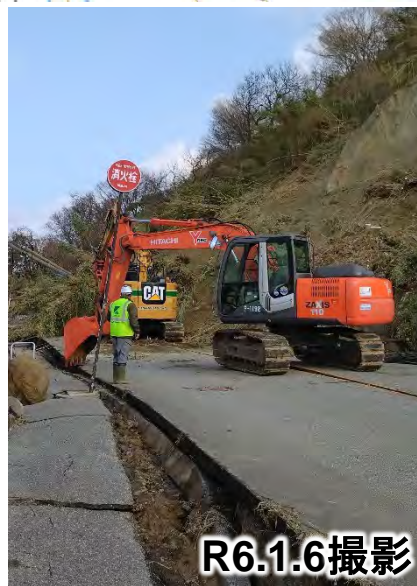
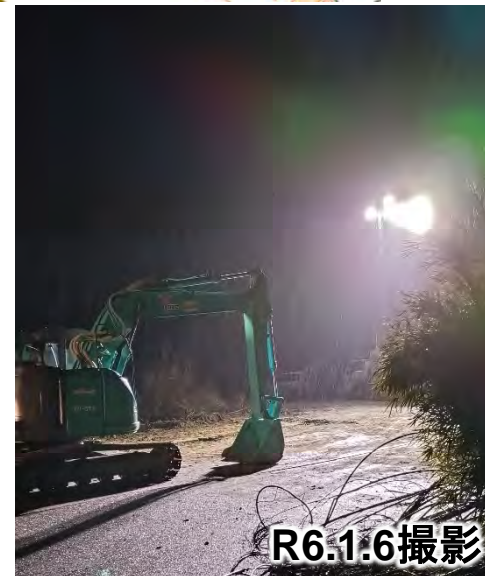
● 輪島市河井町地内「河井中央交差点」から2.2km地点(輪島市稲舟町付近) 崩落箇所

1/13啓開済
