- 輪島市門前町浦上地内「浦上交差点」から1.1km地点 崩落箇所

● 輪島市門前町浦上地内「浦上交差点」から1.3km地点 崩落箇所

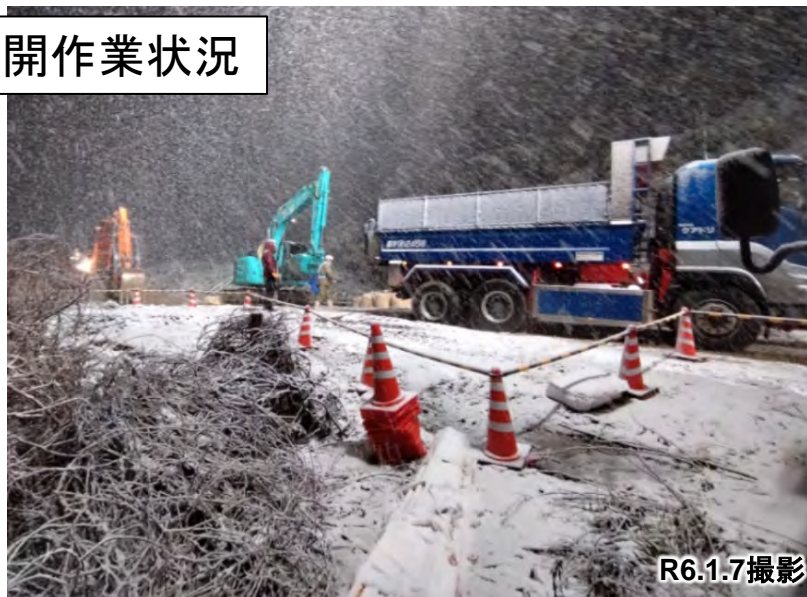
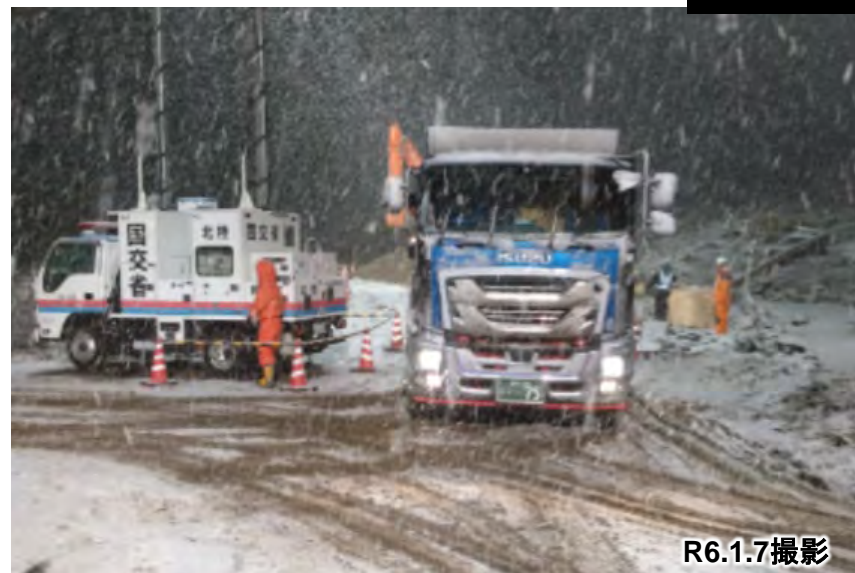
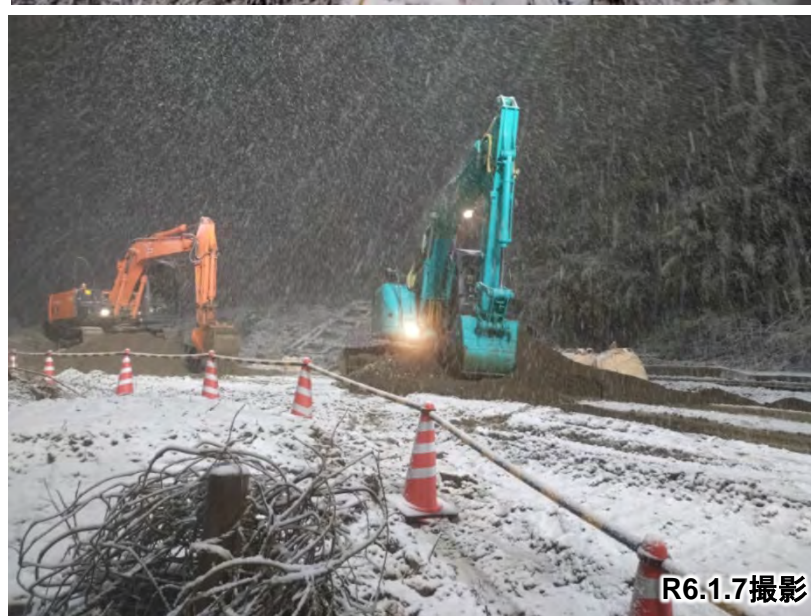
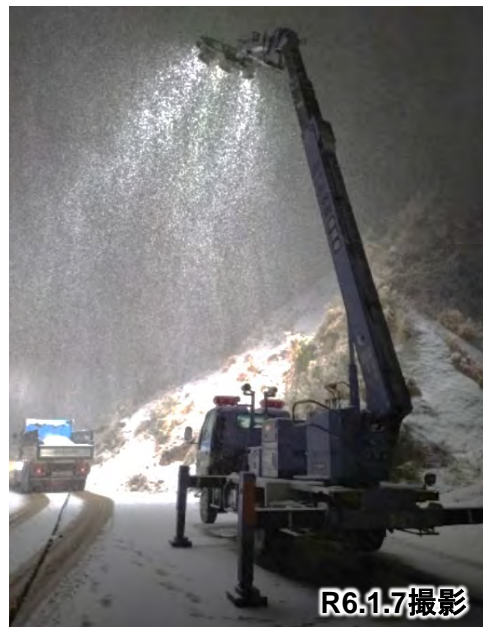
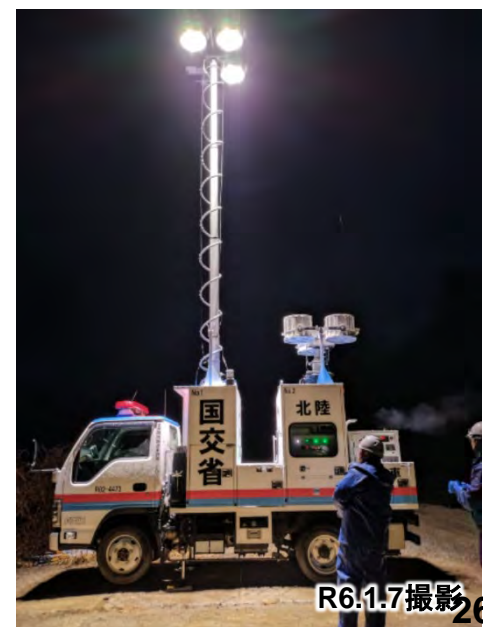
● 輪島市河井町地内「河井中央交差点」から2.2km地点(輪島市稲舟町付近) 崩落箇所の状況

啓開作業状況

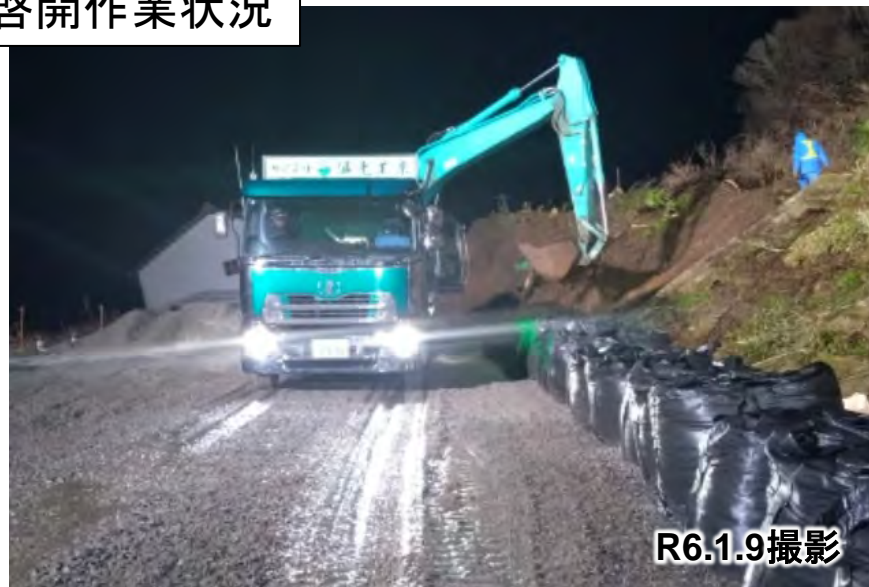
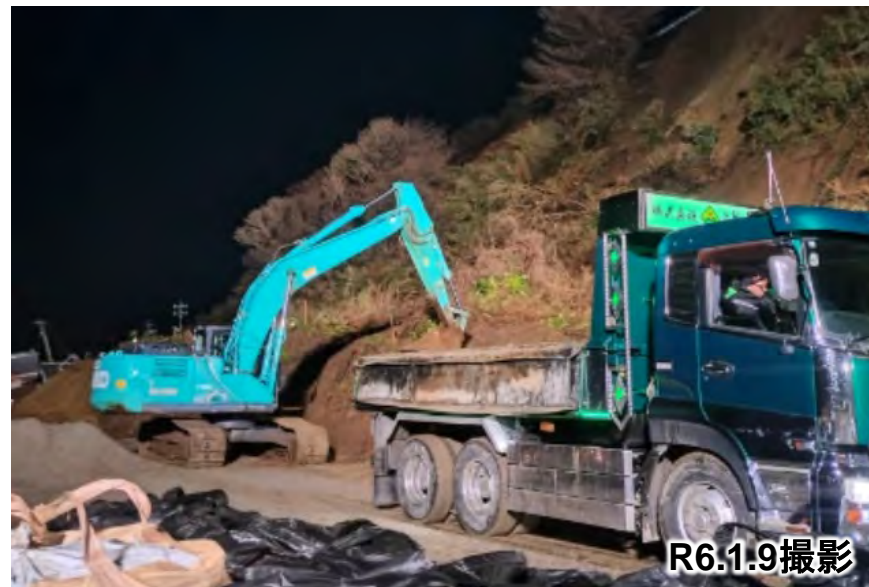
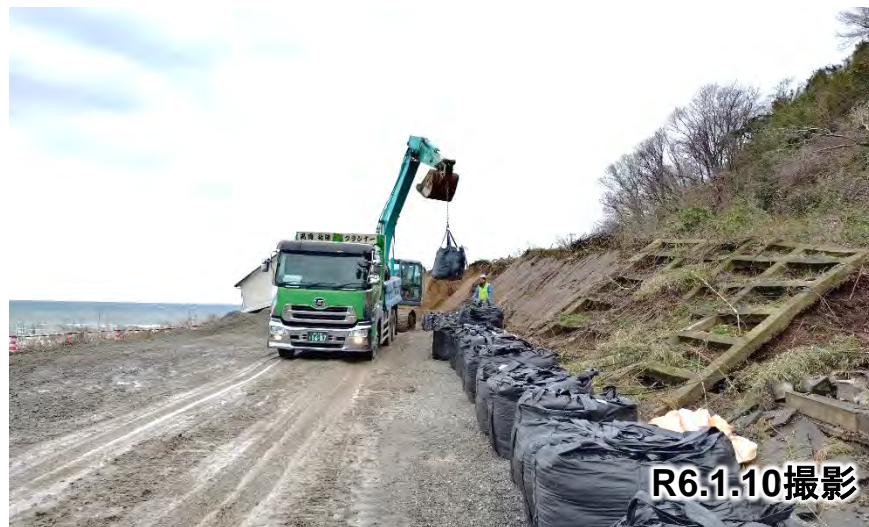
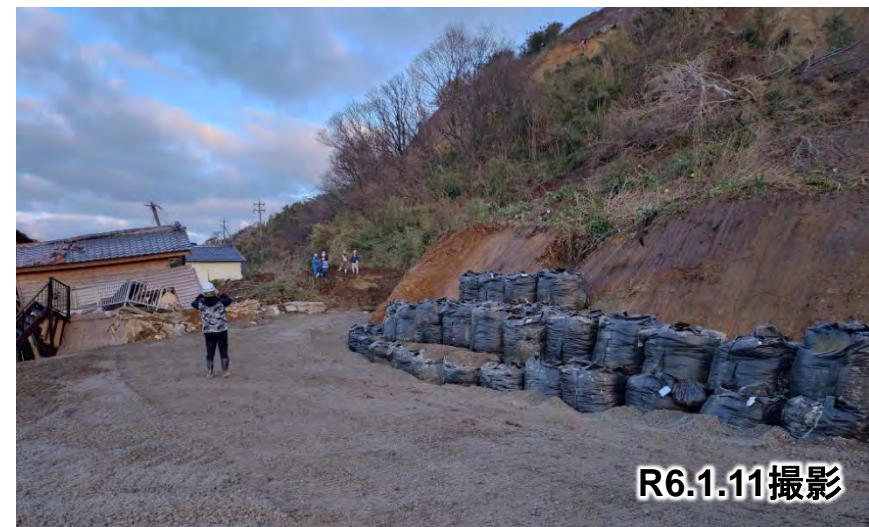
啓開作業状況

1/13啓開済

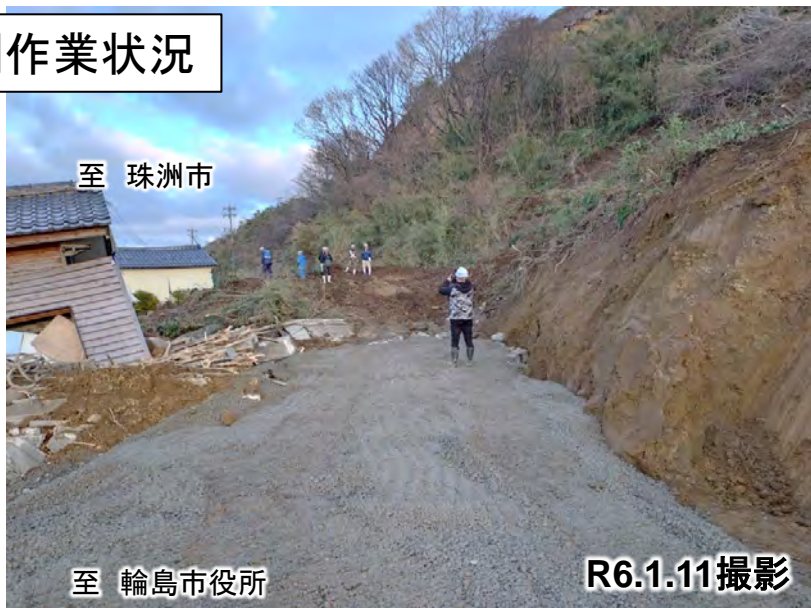
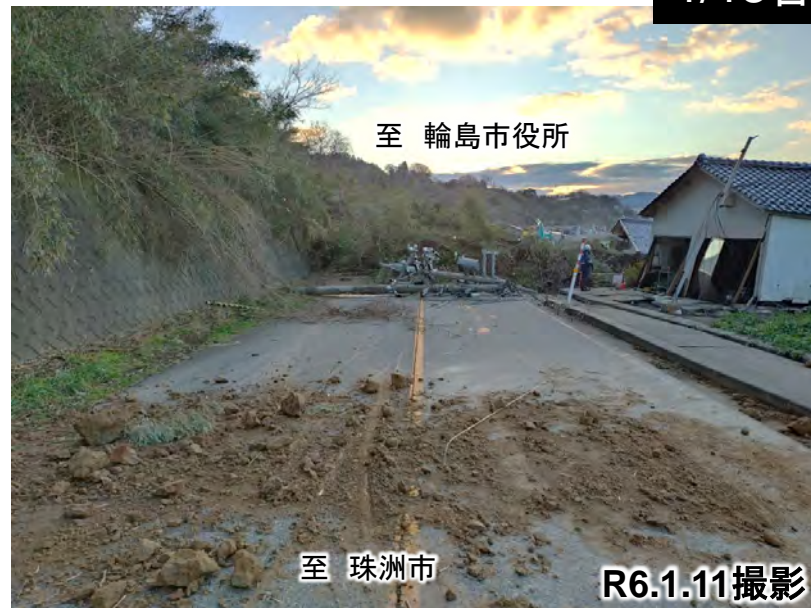
● 輪島市河井町地内「河井中央交差点」から2.2km地点(輪島市稲舟町付近) 崩落箇所 の状況

啓開作業状況

1/13啓開済

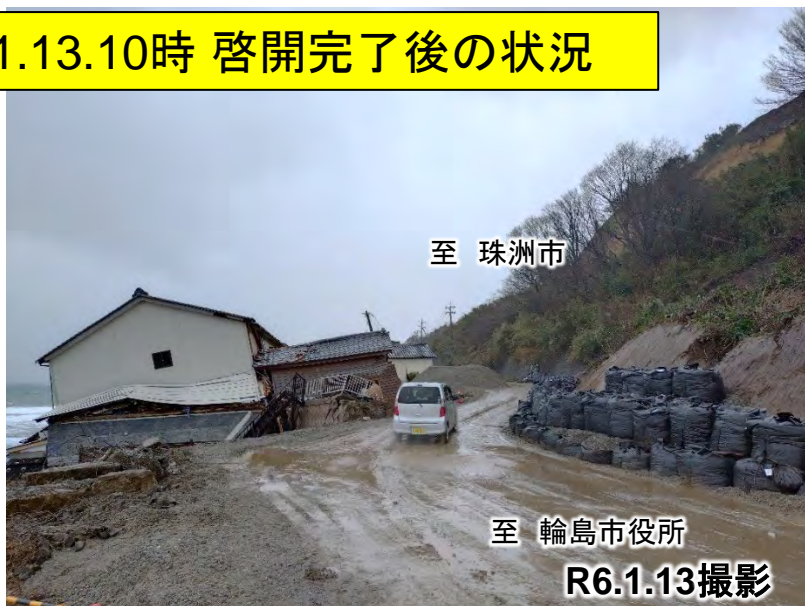
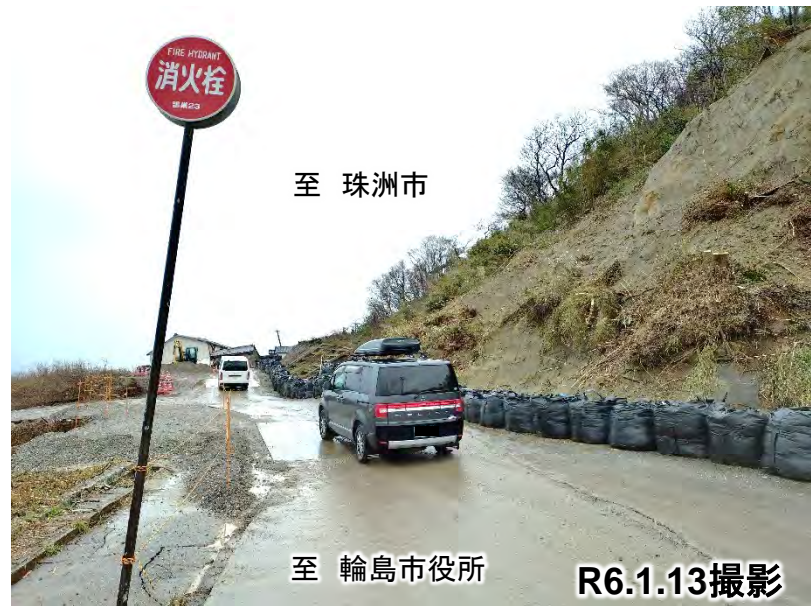
R6.1.13.10時 啓開完了後の状況

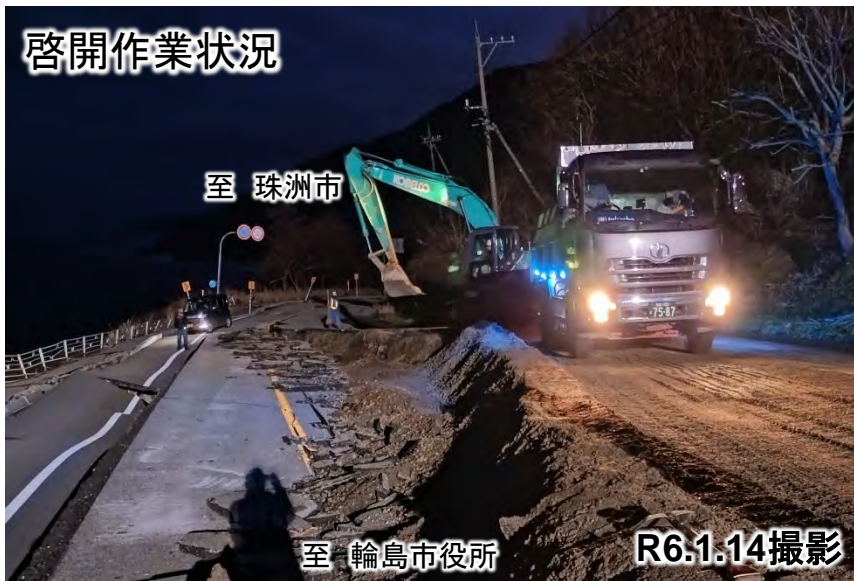
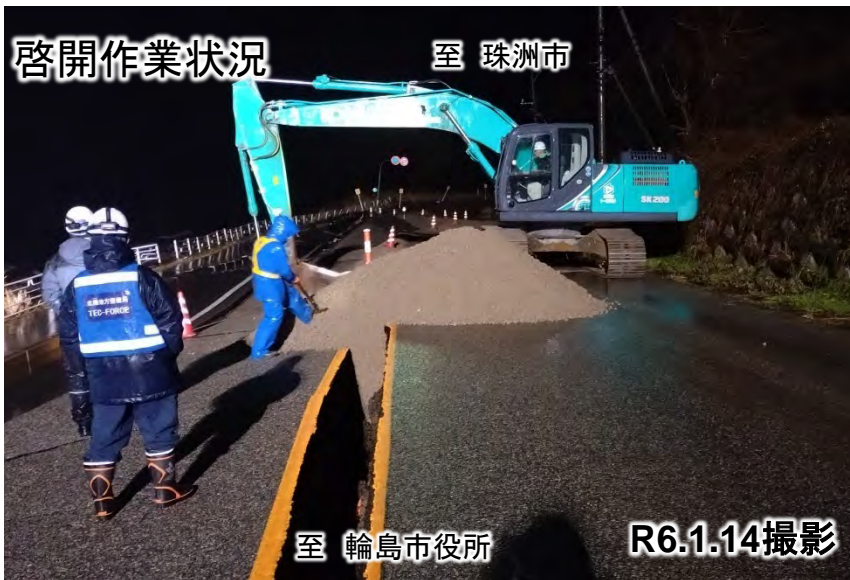
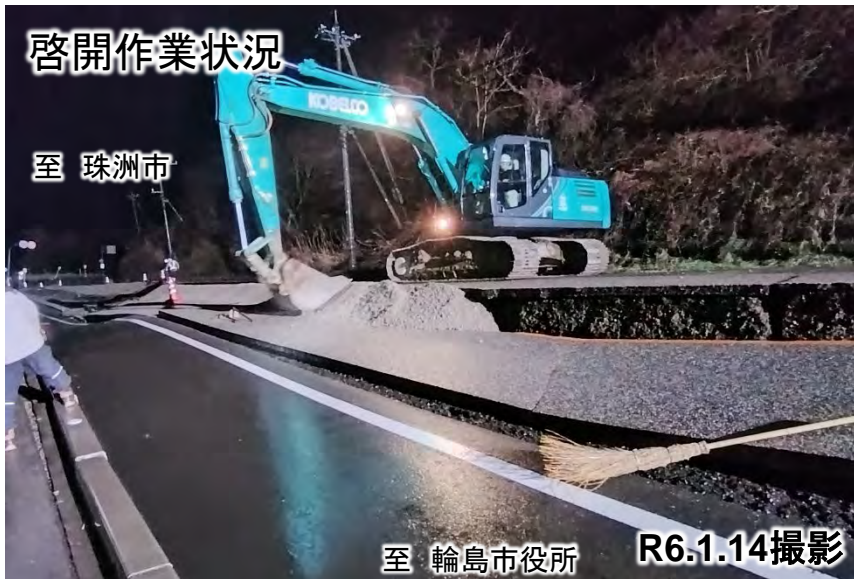
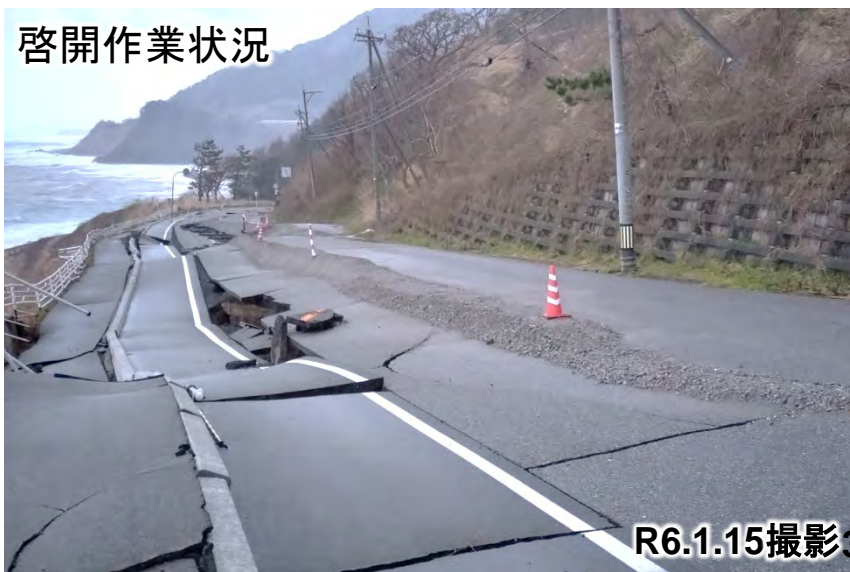
● 輪島市河井町地内「河井中央交差点」から5.8km地点(輪島市深見町付近) 路面陥没・亀裂

啓開作業状況

1/16啓開済

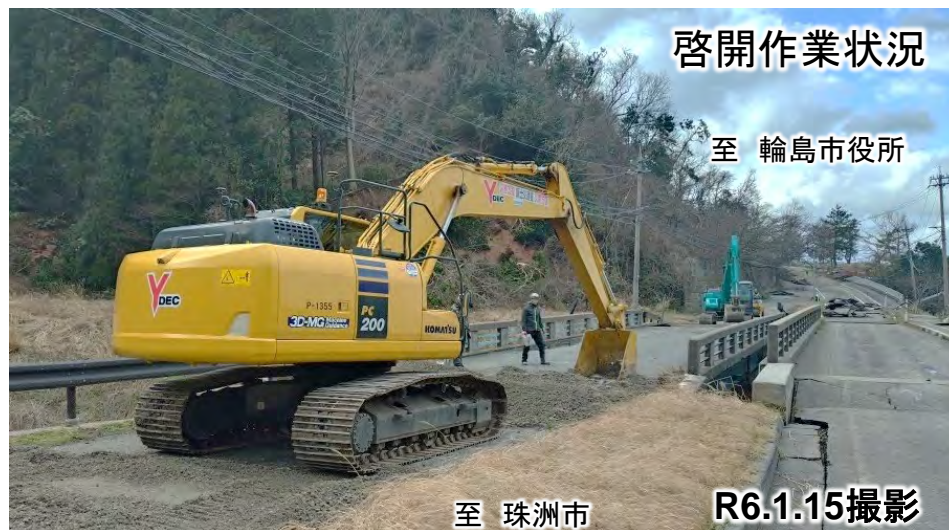
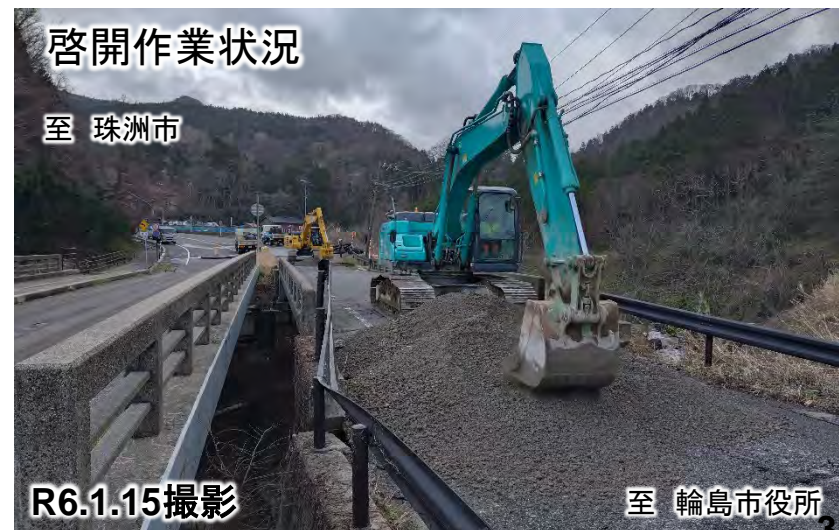
● 輪島市河井町地内「河井中央交差点」から6.5km地点(輪島市深見町付近) 深見橋 段差

1/16啓開済

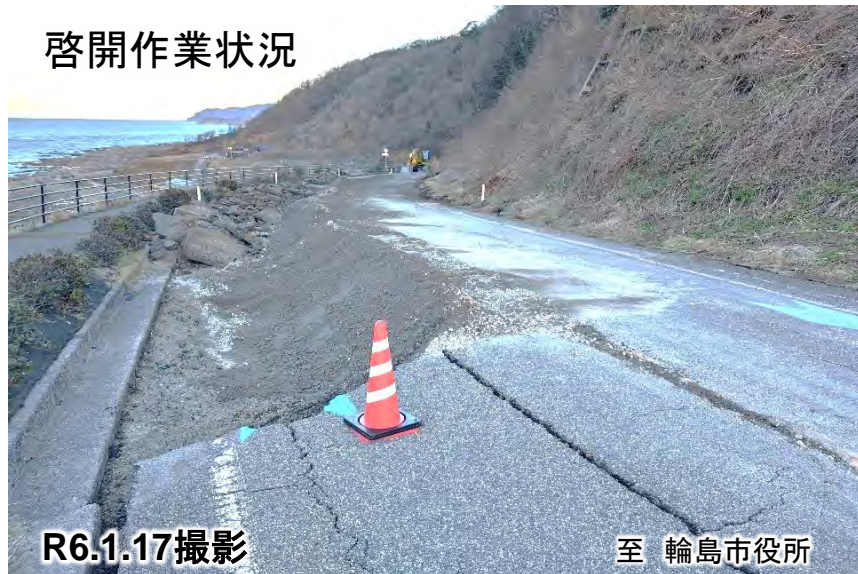
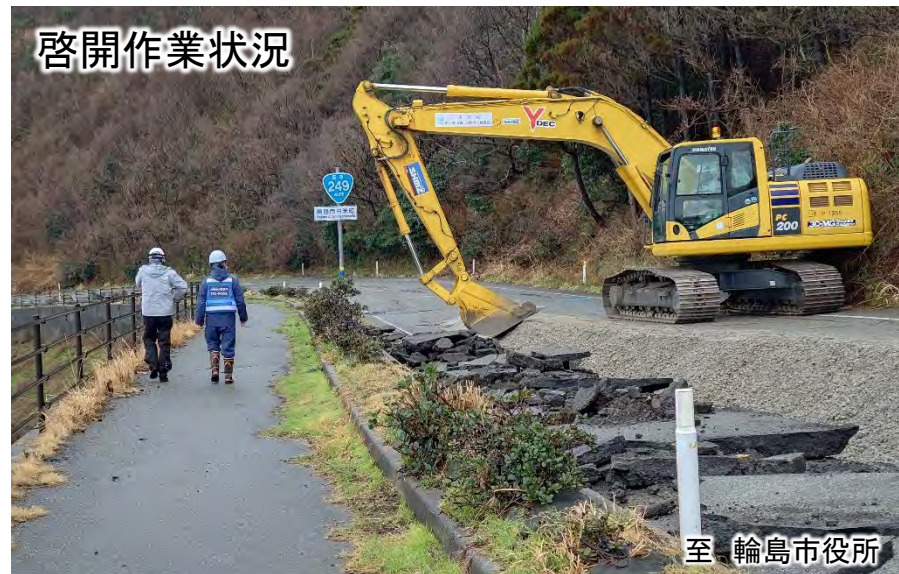
● 輪島市河井町地内「河井中央交差点」から10.3km地点(輪島市白米町付近) 舗装亀裂

啓開作業状況

1/18啓開済

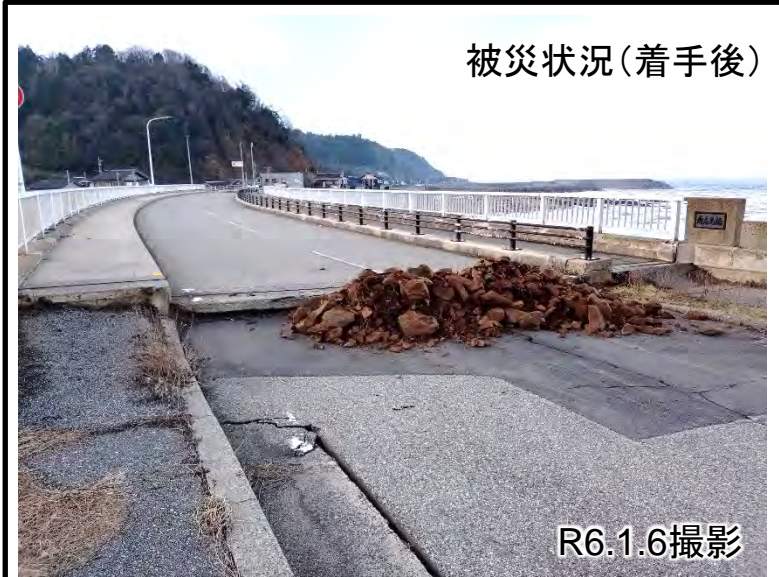
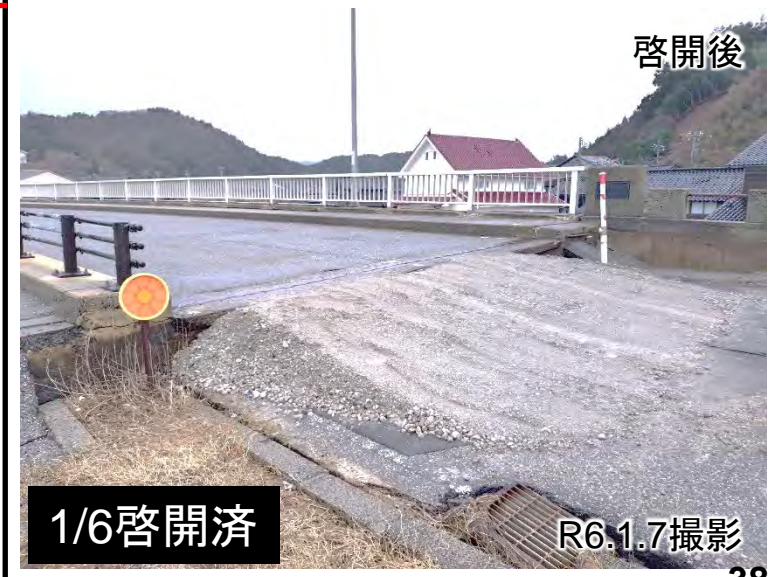
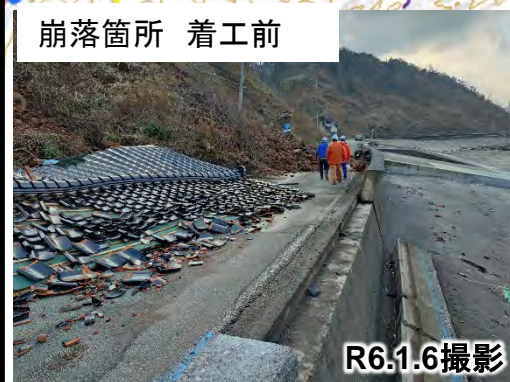
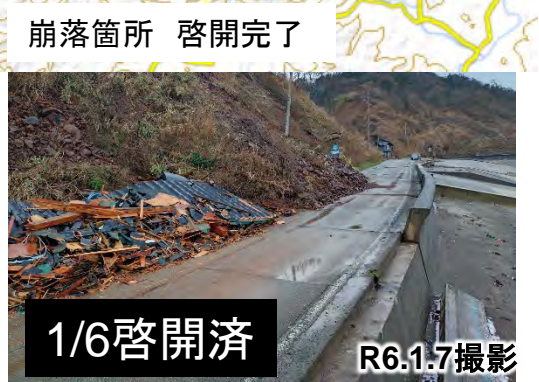
● 輪島市里町地内「里町県道交差点」から西へ1.6km 崩落箇所 の状況

1/6啓開済

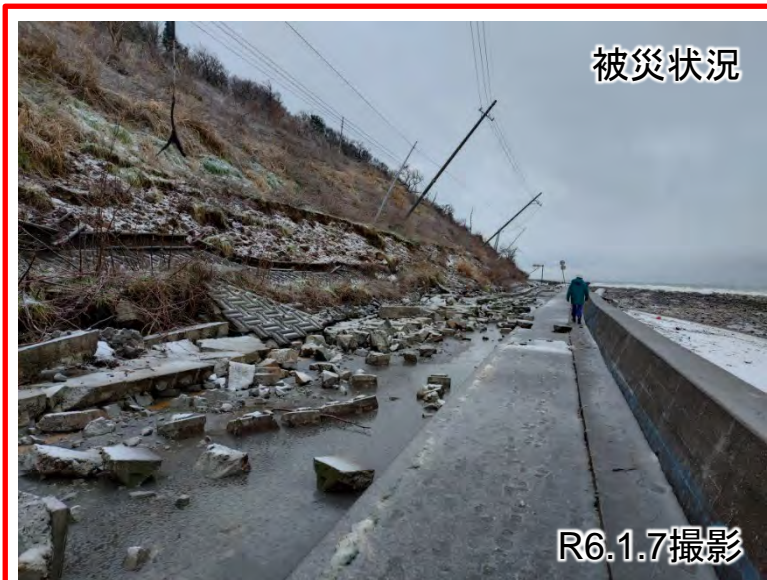
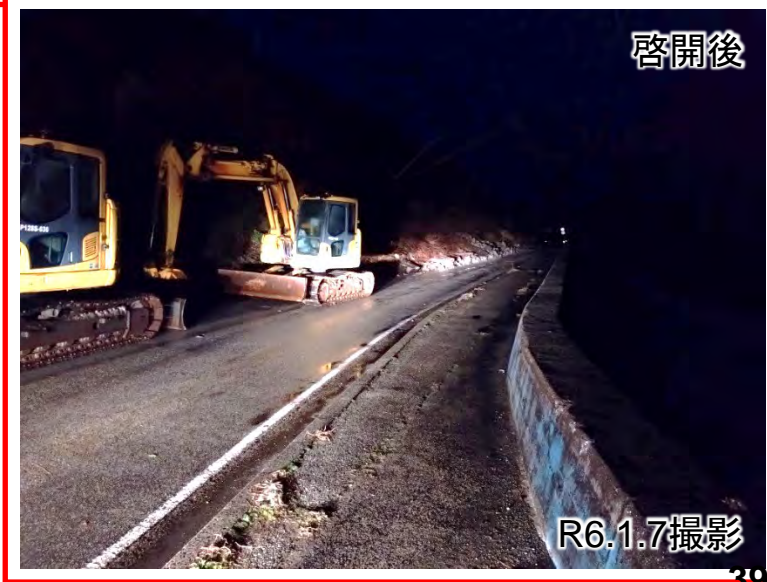
● 輪島市里町地内「里町県道交差点」から西へ1.6km 崩落箇所 の状況

1/7 啓開済

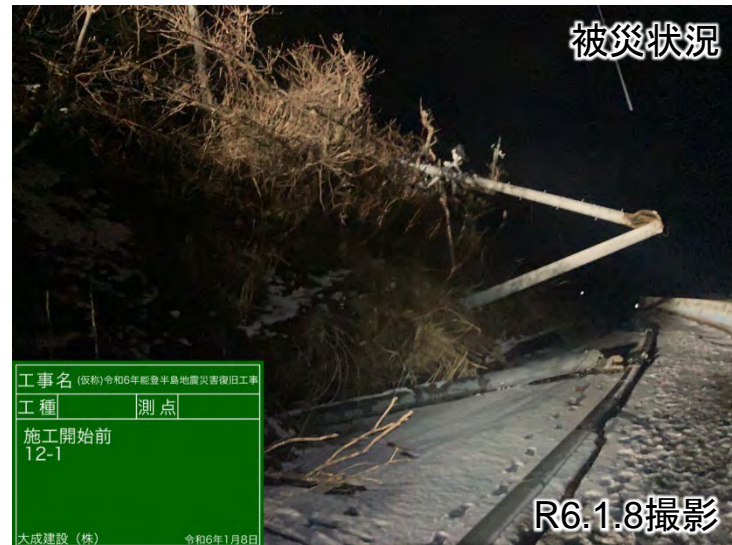
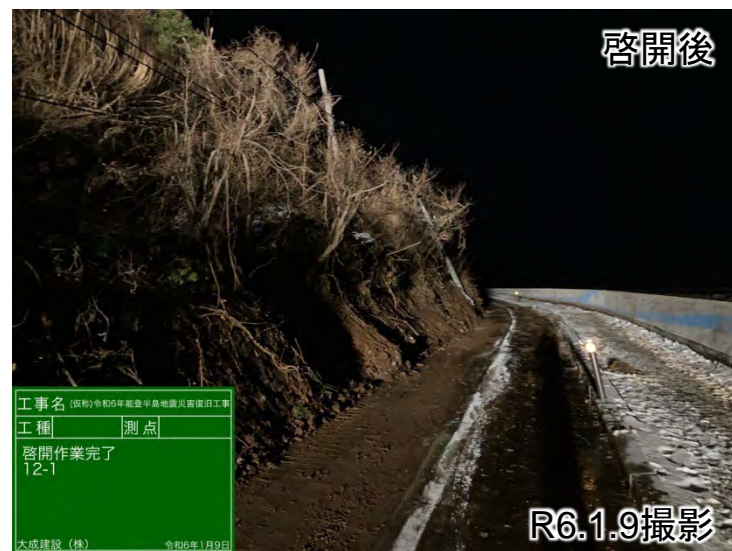
● 輪島市里町地内「里町県道交差点」から西へ1.8km 崩落箇所状況

1/9啓開済

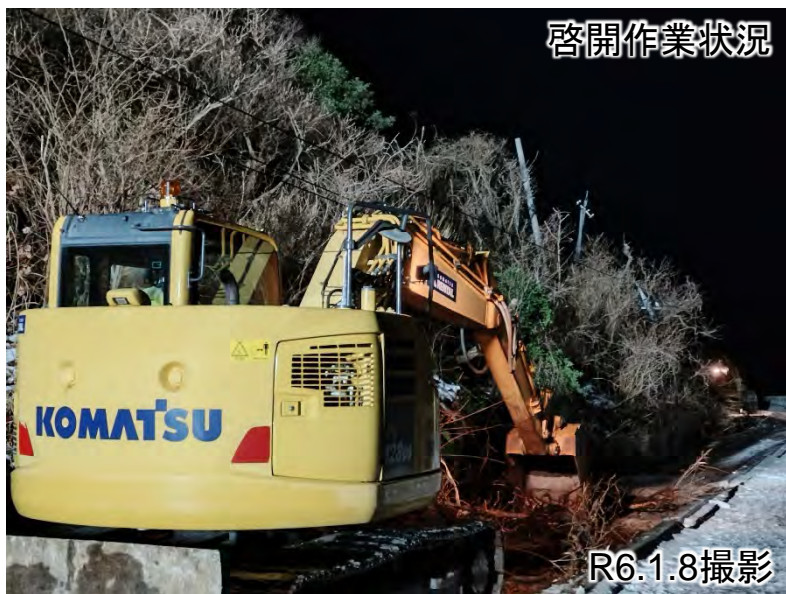
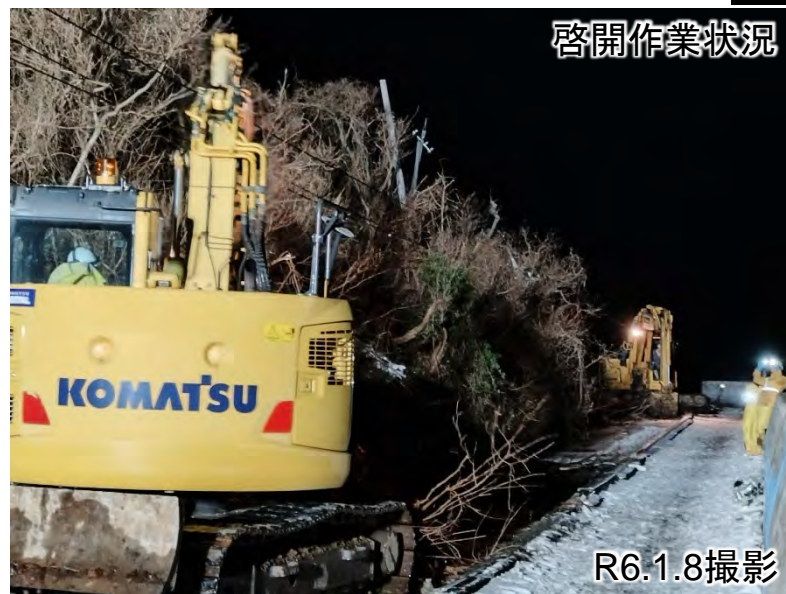
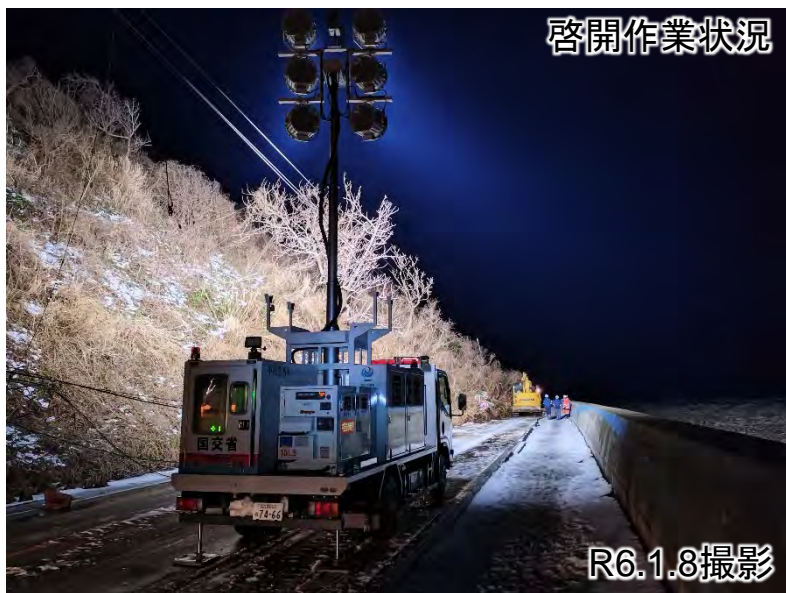
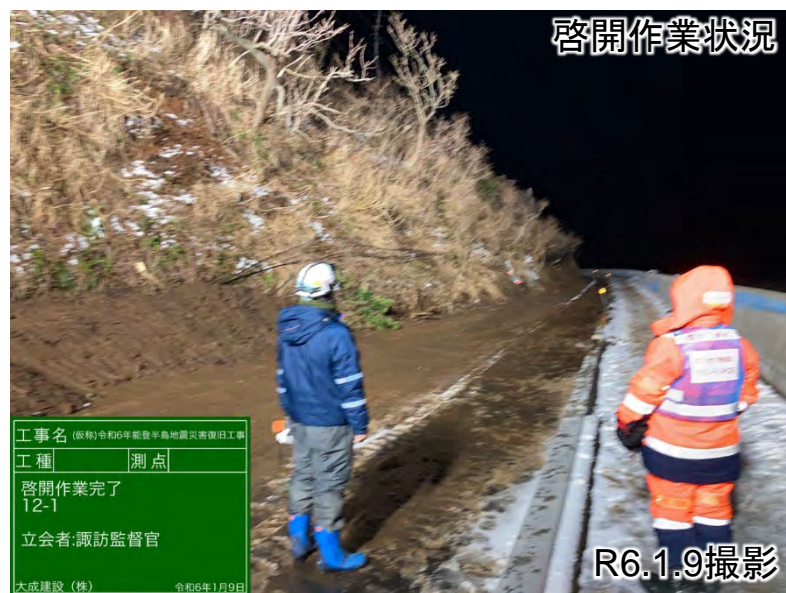
● 輪島市里町地内「里町県道交差点」から西へ1.8km 崩落箇所 の状況

1/9 啓開済
