# 令和6年能登半島地震 278 県道金蔵川西線の状況

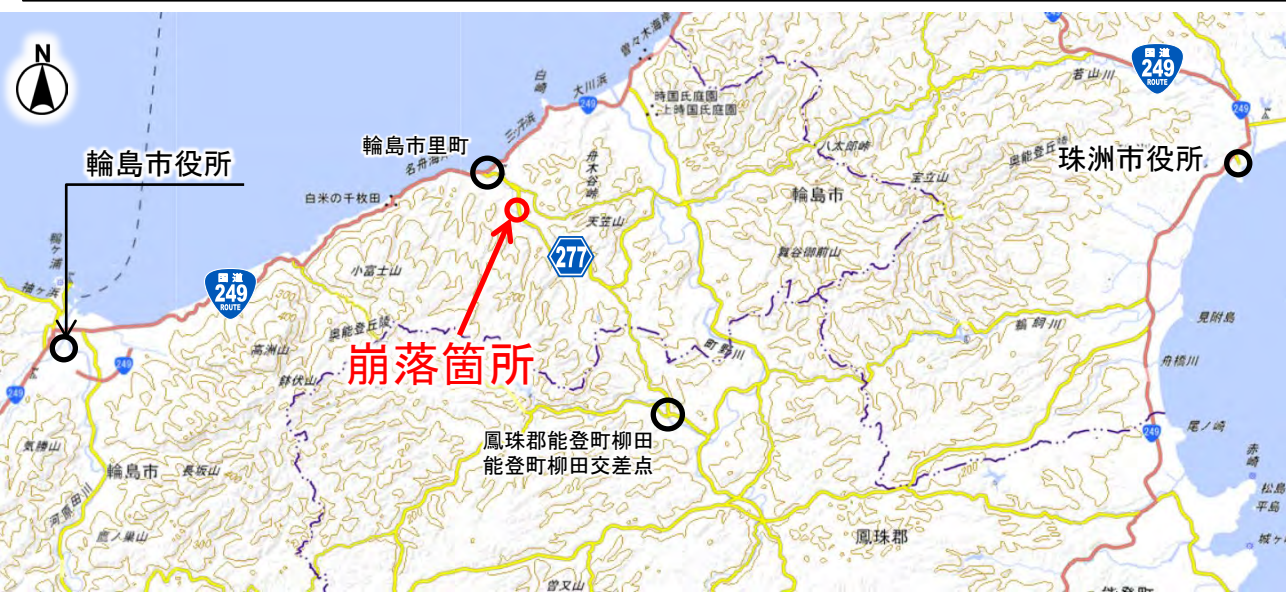
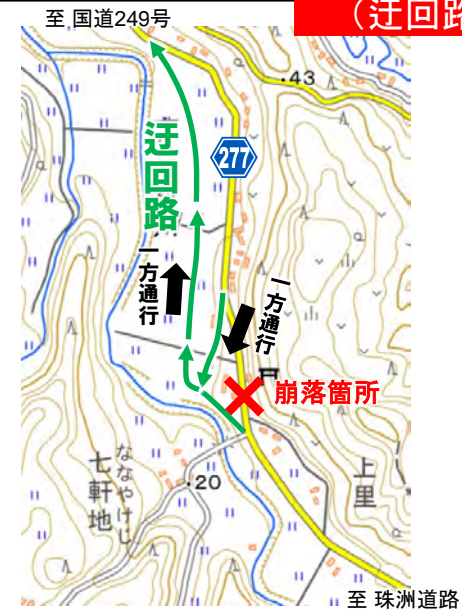
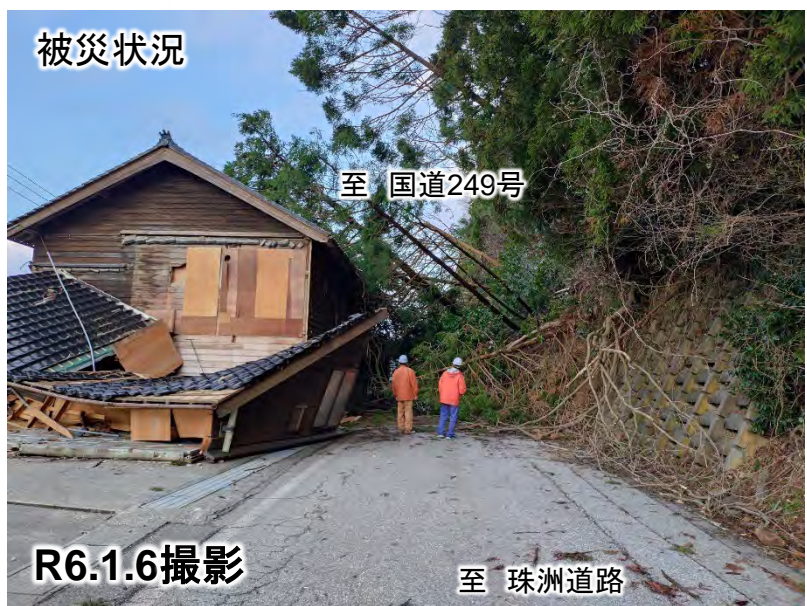
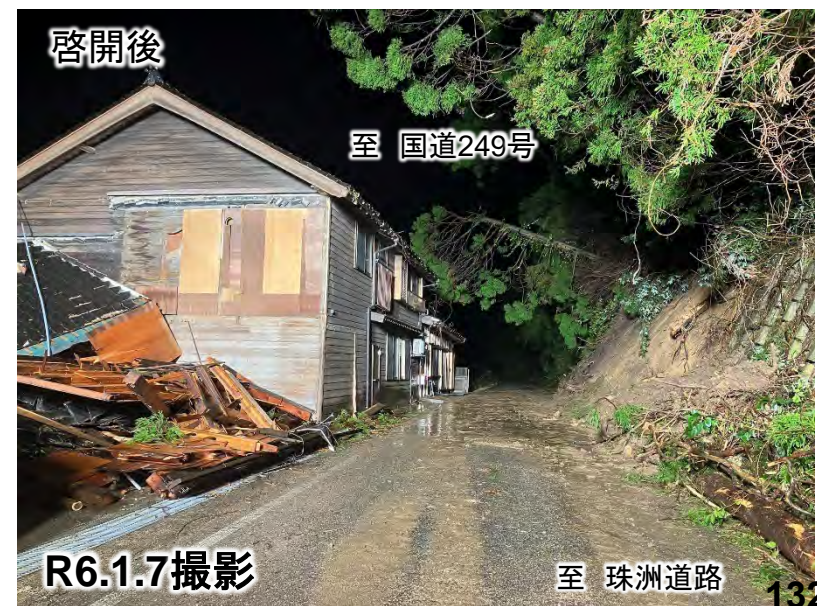
● 鳳珠郡能登町柳田「能登町柳田交差点」から8.1km地点 輪島市里町 崩落箇所

啓開後再崩落 (迂回路あり)

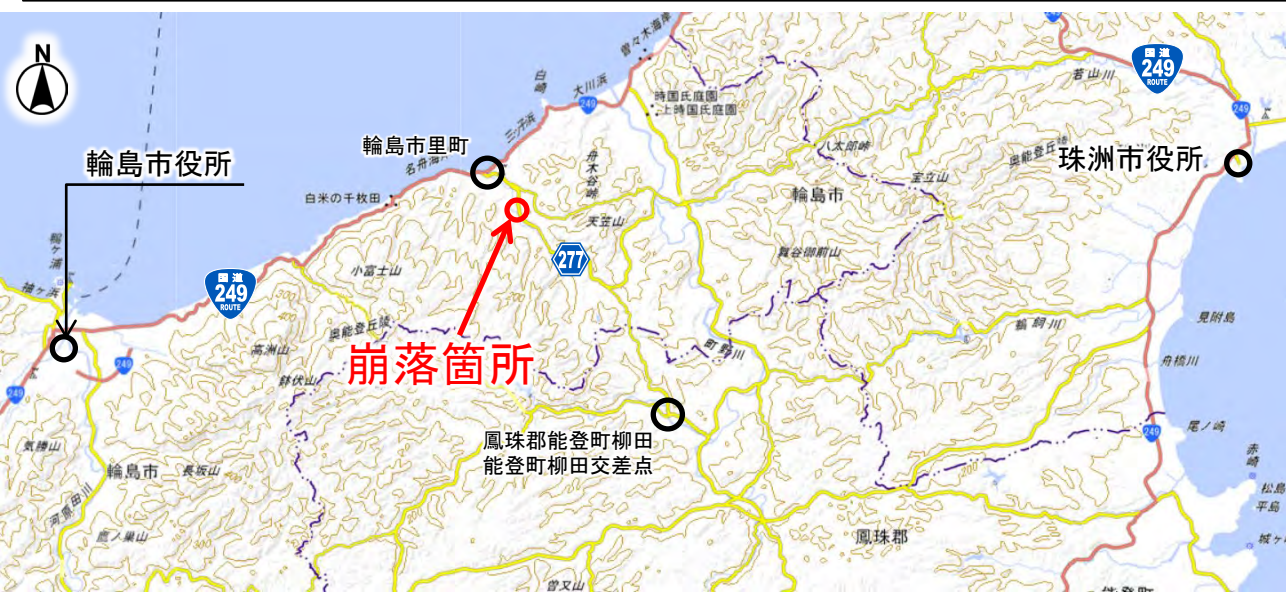
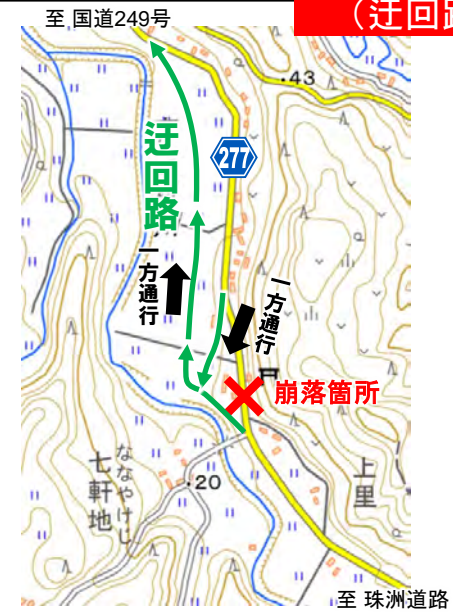
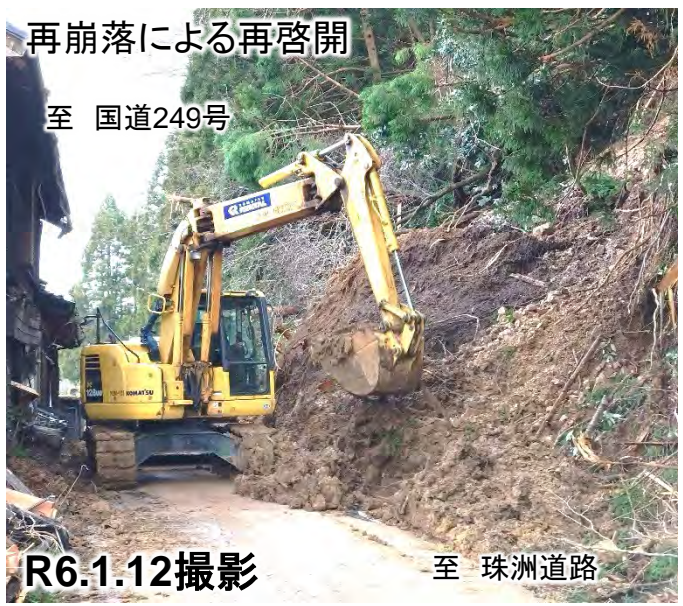
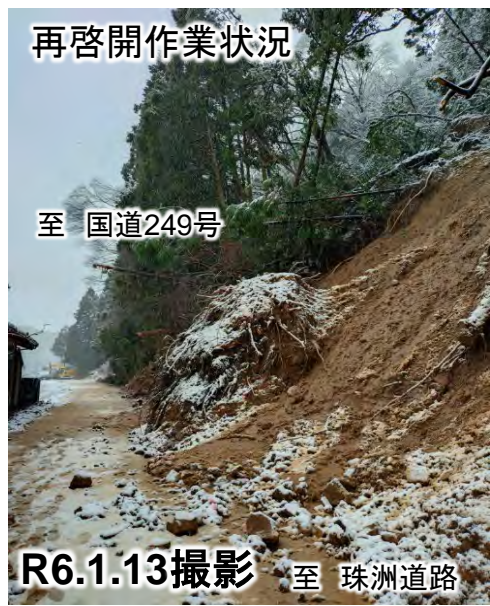
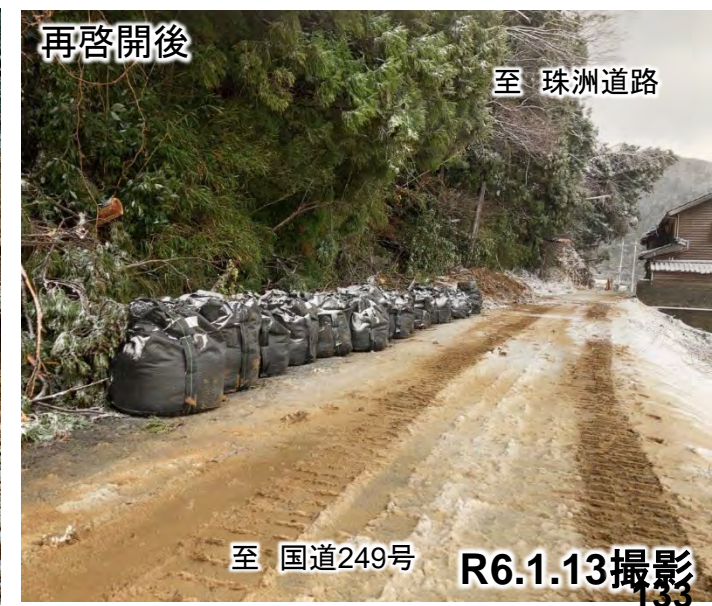
● 鳳珠郡能登町柳田「能登町柳田交差点」から8.1km地点 輪島市里町 崩落箇所

啓開後再崩落  
(迂回路あり)

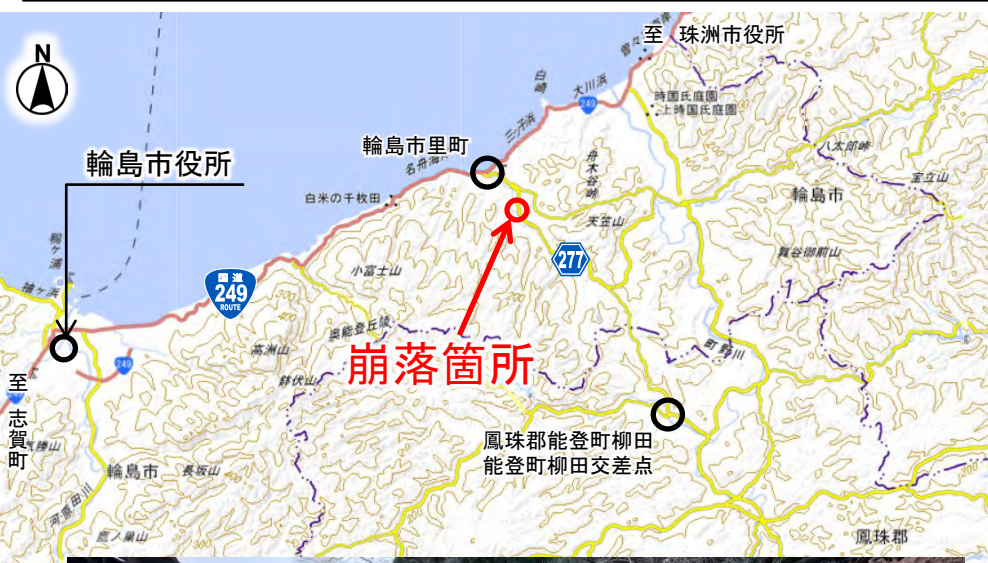
● 鳳珠郡能登町柳田「能登町柳田交差点」から8.1km地点 輪島市里町 崩落箇所

啓開後再崩落  
(迂回路あり)

啓開後、3回目の崩落状況

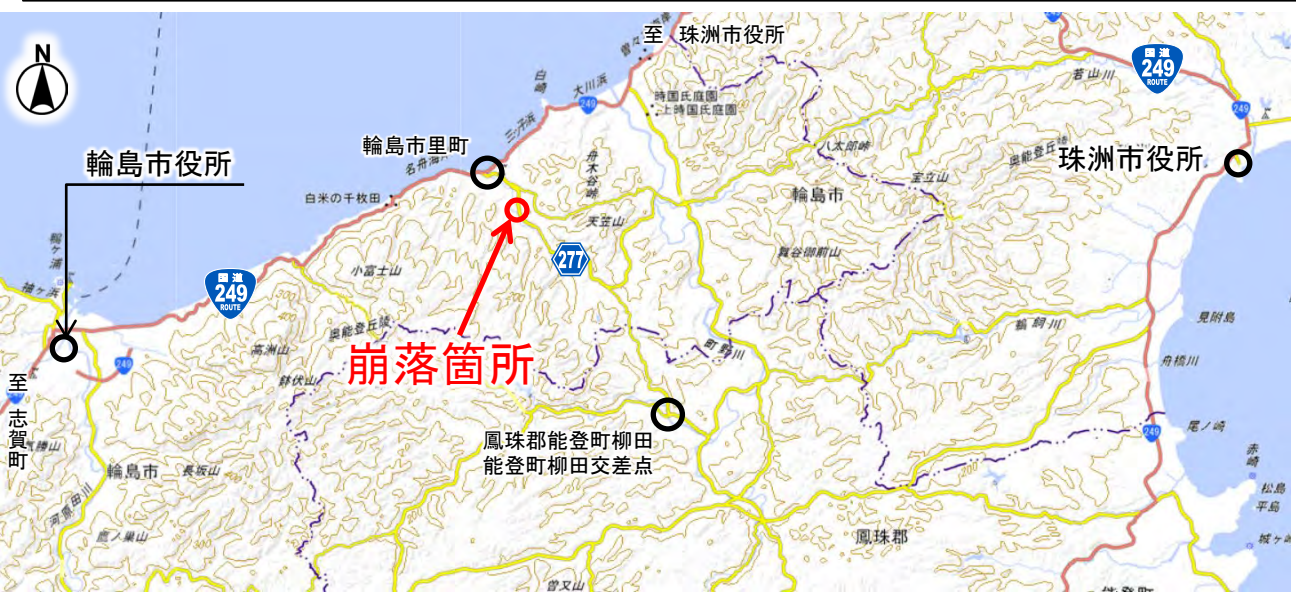
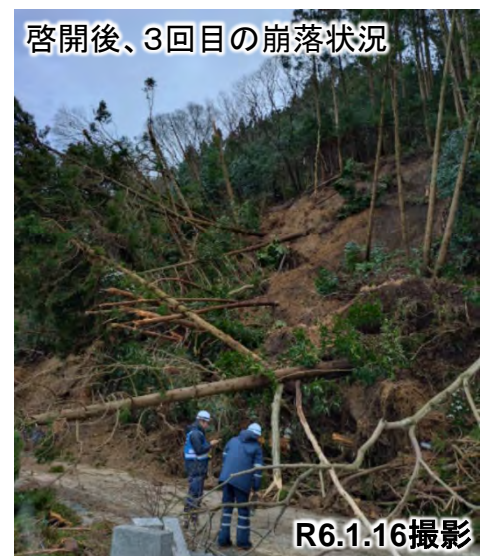
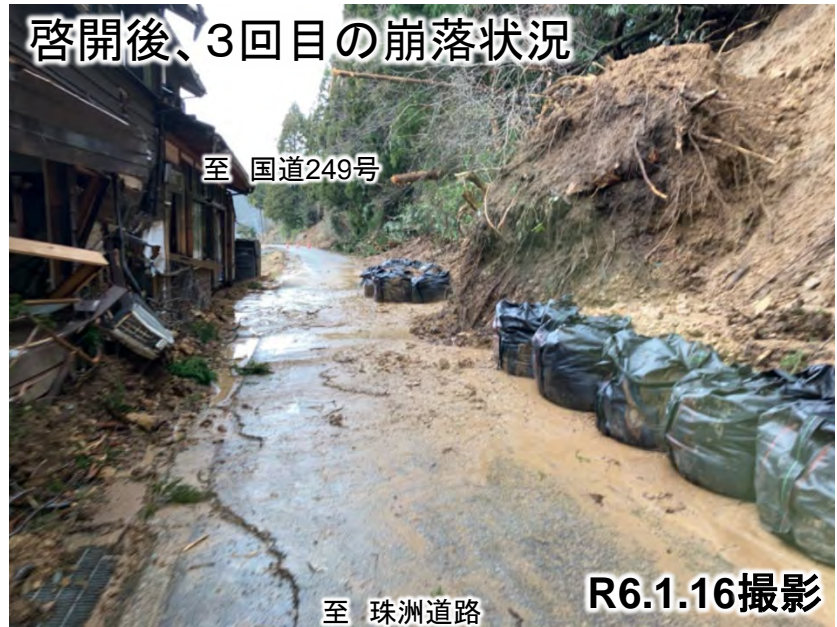
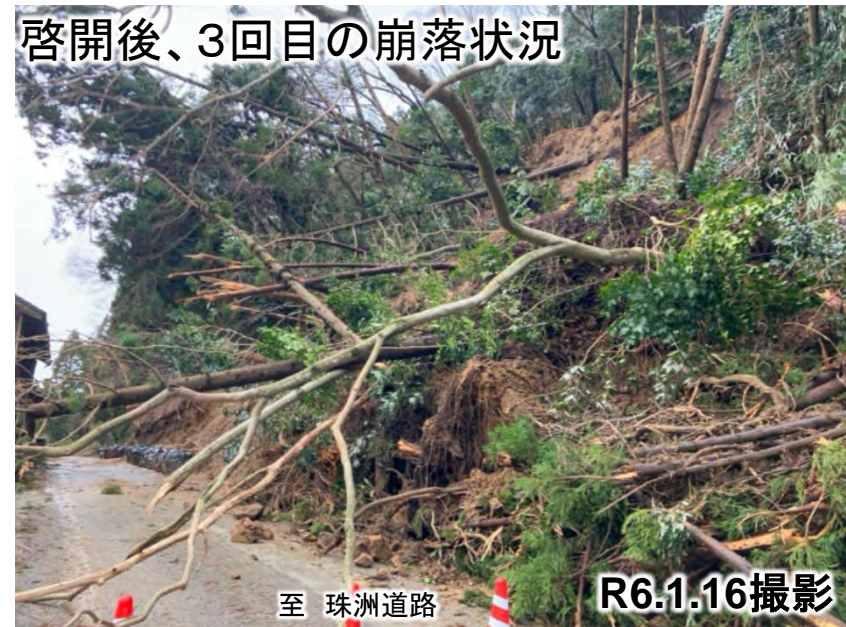
● 鳳珠郡能登町柳田「能登町柳田交差点」から8.1km地点 輪島市里町 崩落箇所

啓開後再崩落  
(迂回路あり)

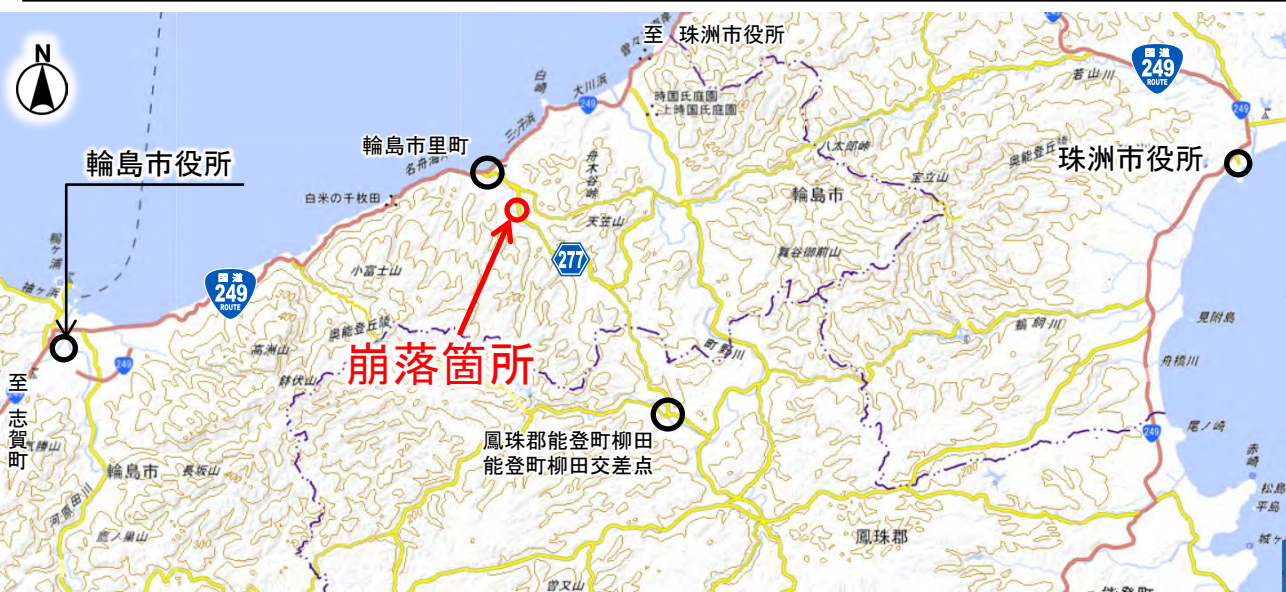
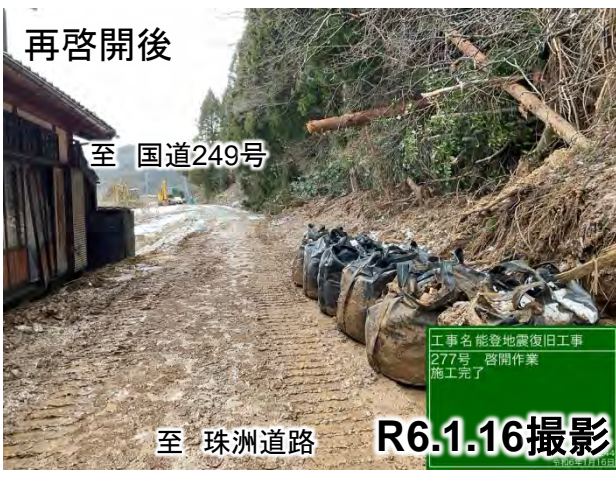
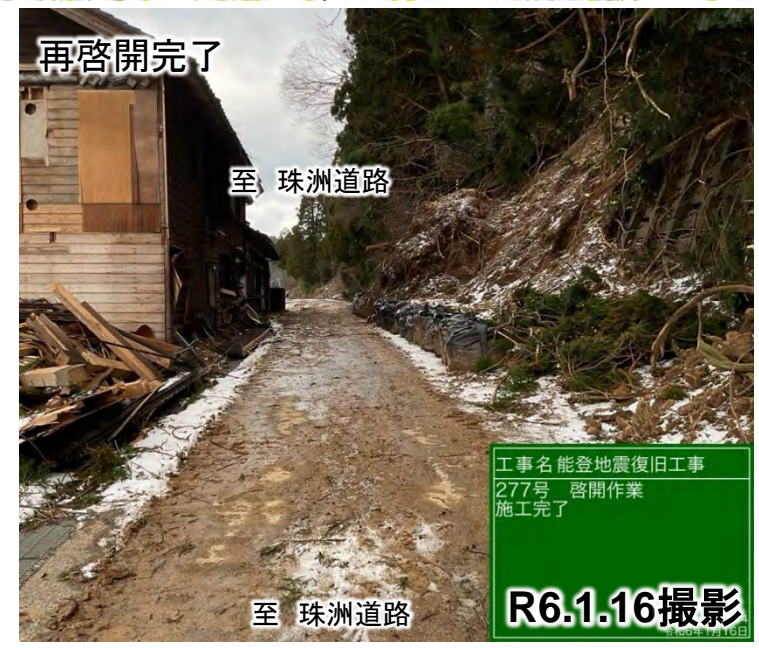
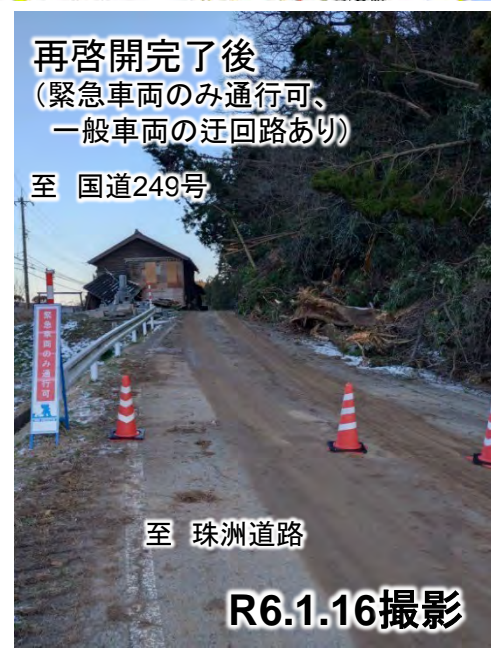
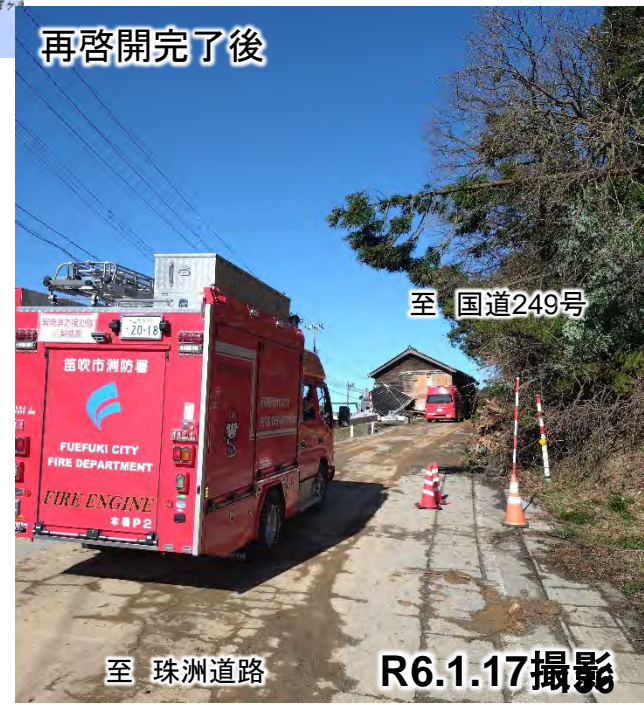
● 鳳珠郡能登町柳田「能登町柳田交差点」から8.1km地点 輪島市里町 崩落箇所

啓開後再崩落  
(迂回路あり)

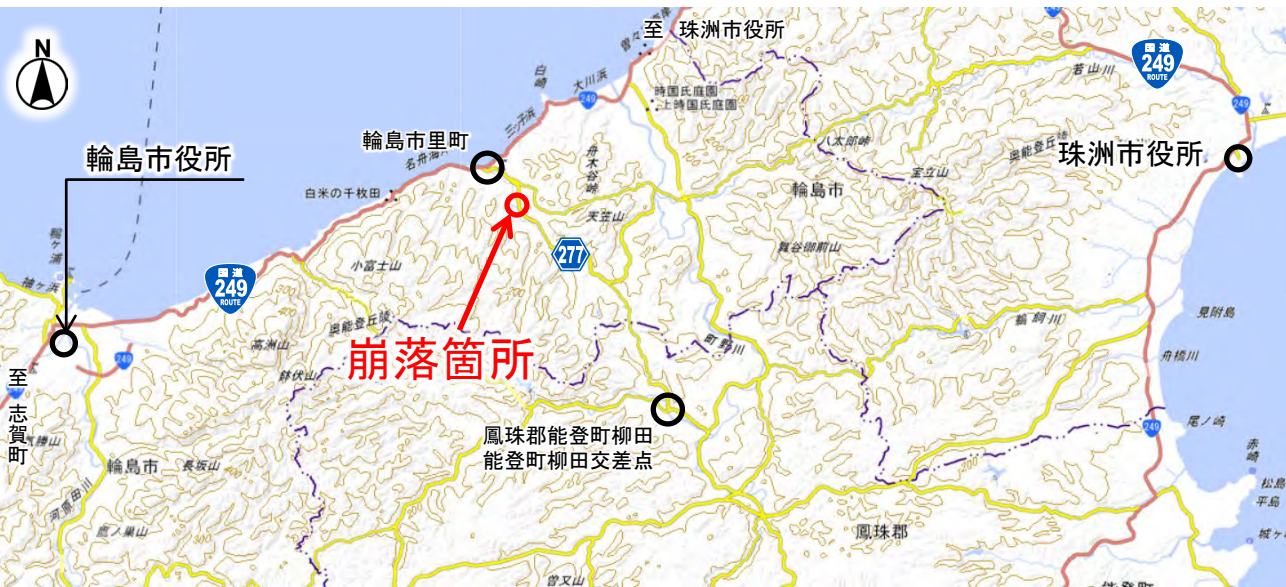
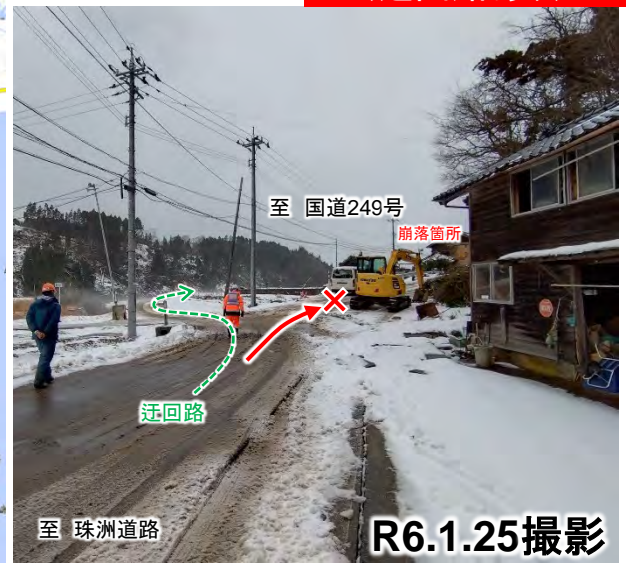
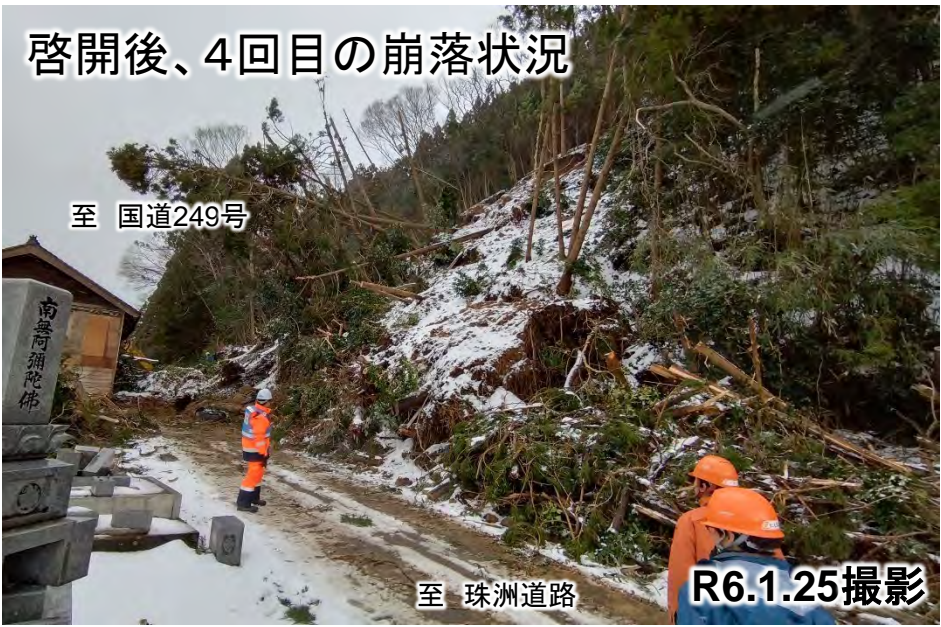
● 鳳珠郡能登町柳田「能登町柳田交差点」から8.1km地点 輪島市里町 崩落箇所

啓開後再崩落  
(迂回路あり)

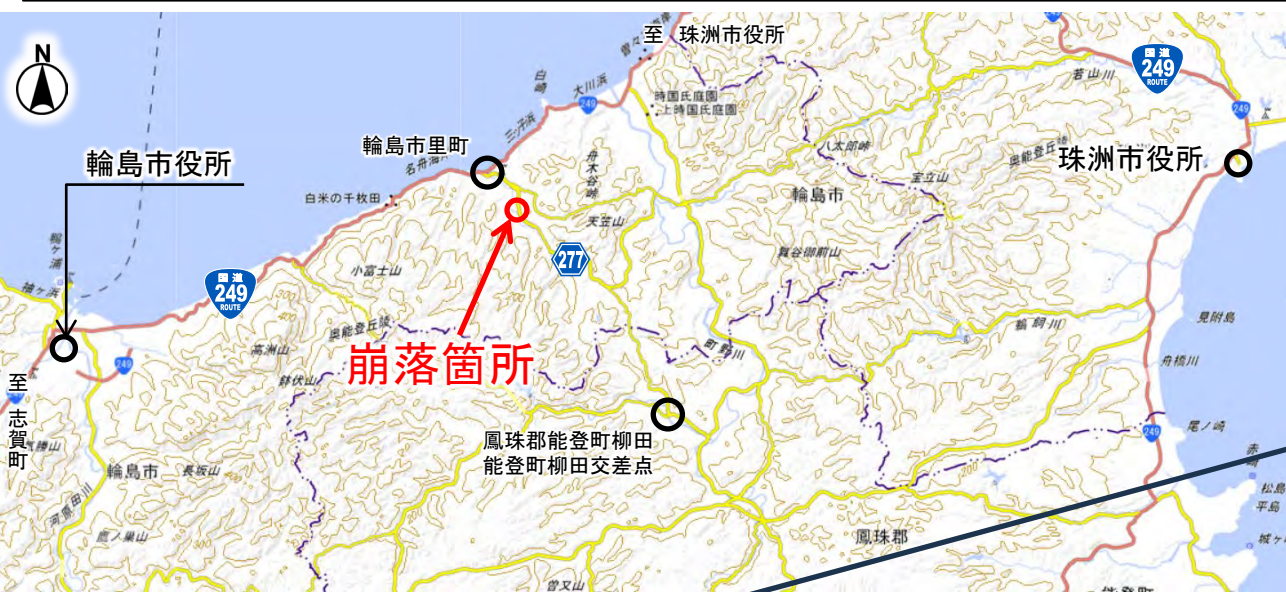
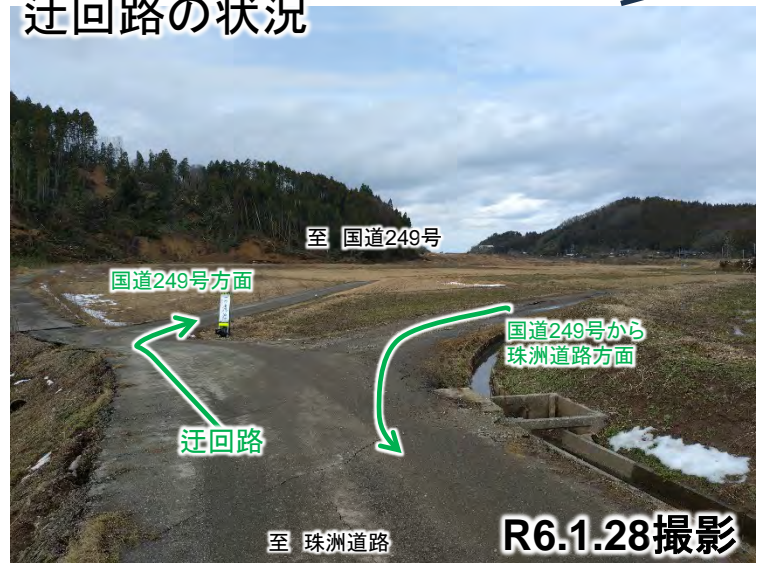
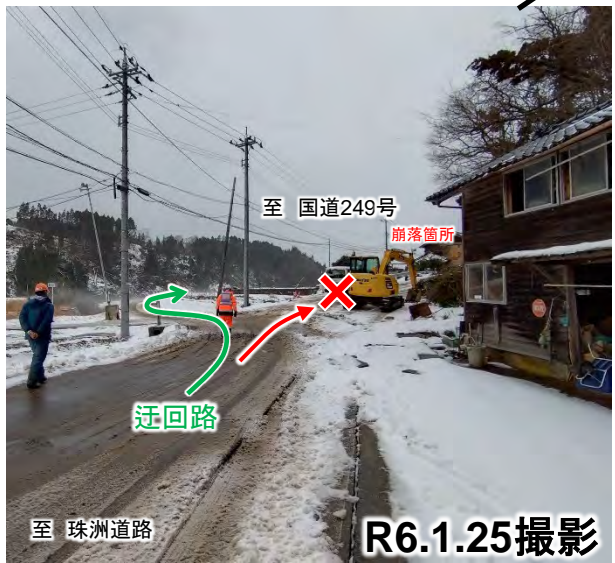
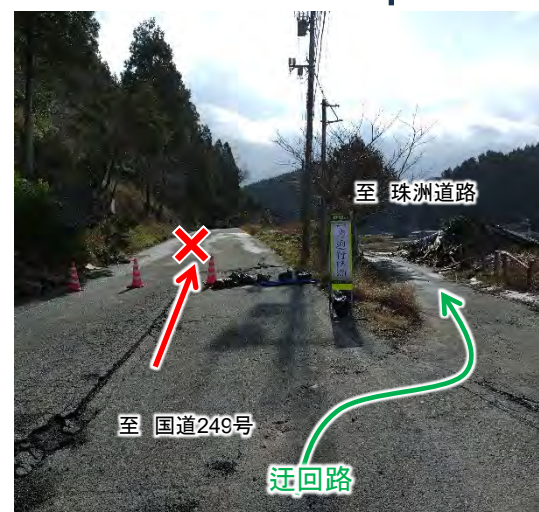
● 鳳珠郡能登町柳田「能登町柳田交差点」から8.1km地点 輪島市里町 崩落箇所

迂回路の状況

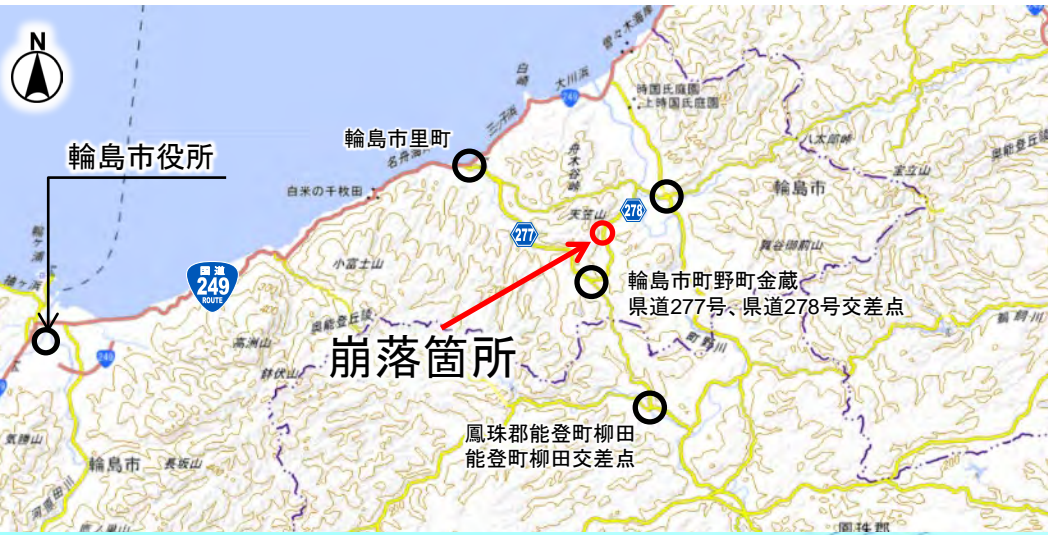
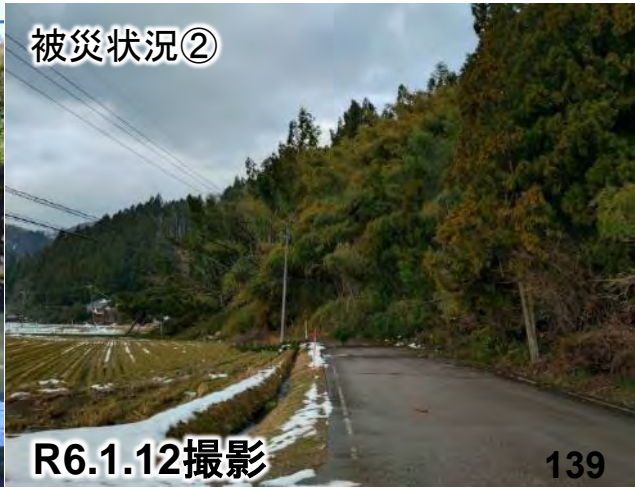
● 輪島市町野町金蔵の県道277号、県道278号交差点 1.8km地点 輪島市町野町川西付近 崩壊箇所を調査

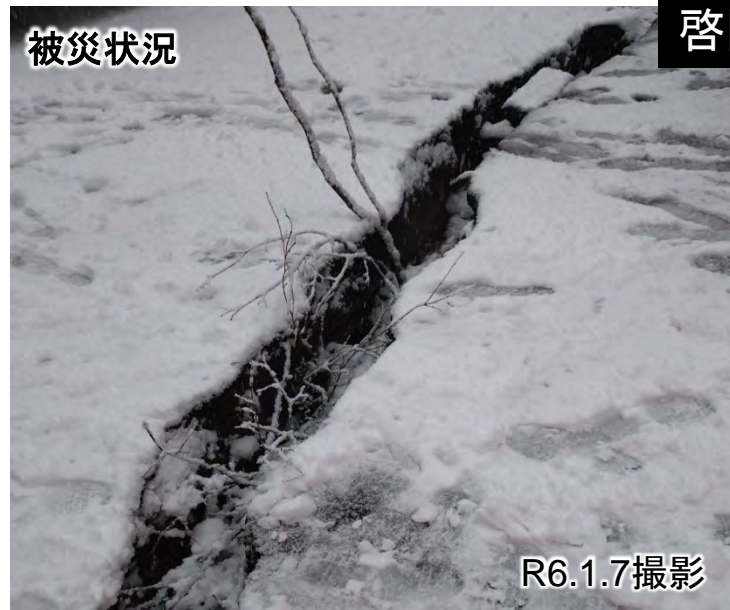
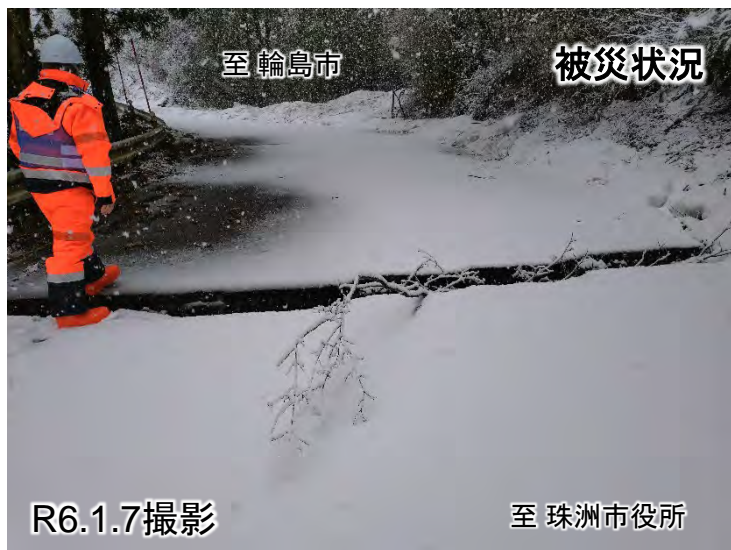
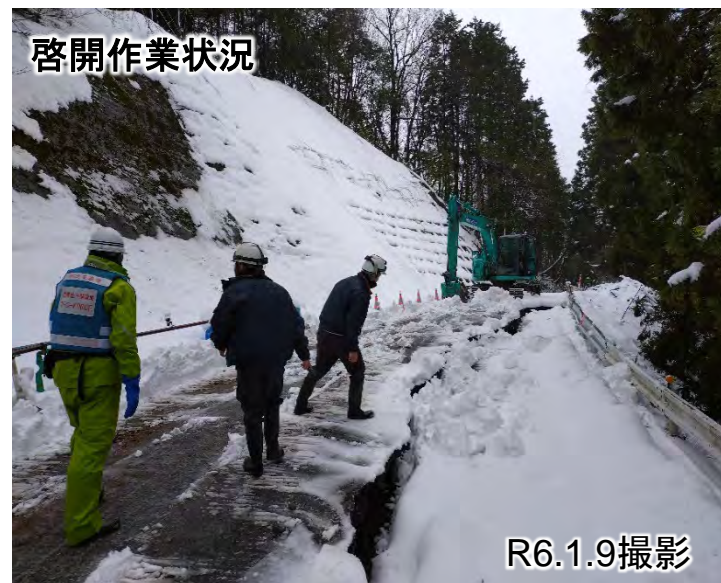
● 珠洲市若山町出田地内「広栗橋交差点」から約4.4km地点 路面段差解消後、道路除雪をしながら前進

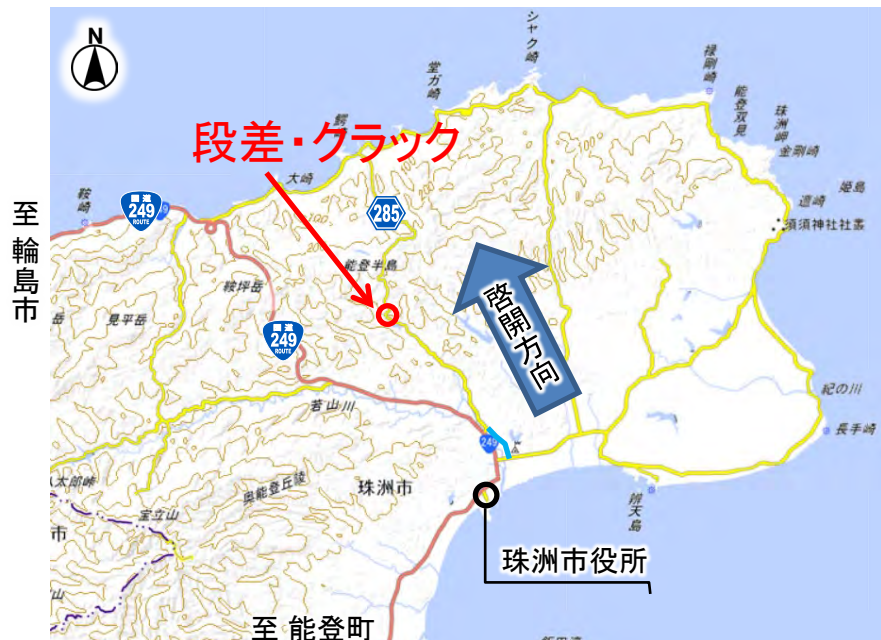
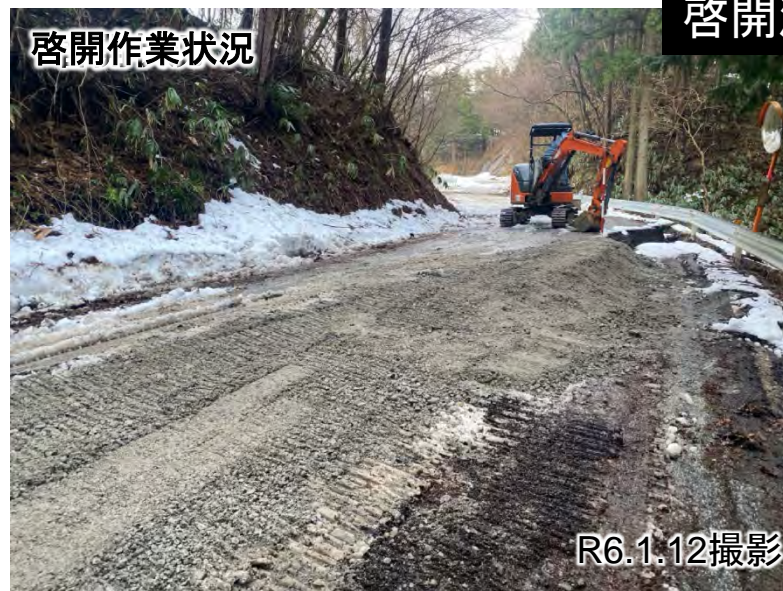
● 珠洲市若山町出田地内「広栗橋交差点」から約4.4km地点 路面段差解消後、道路除雪をしながら前進

啓開済

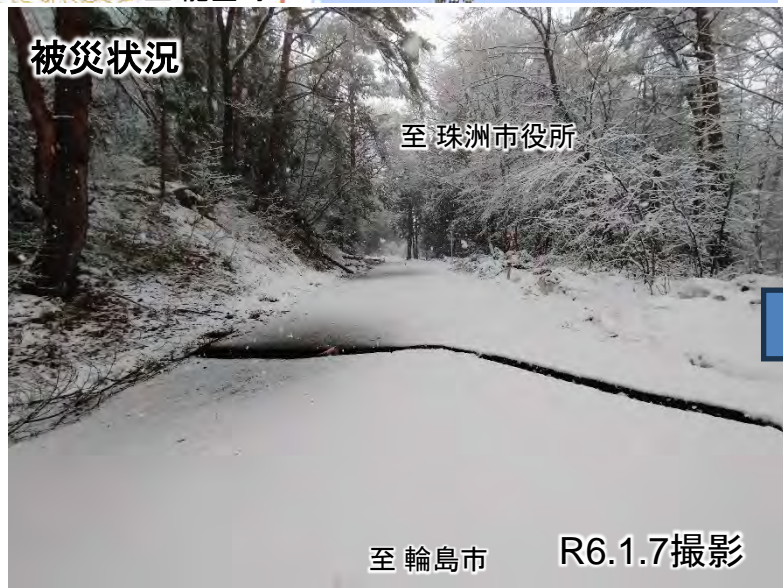
被災状況

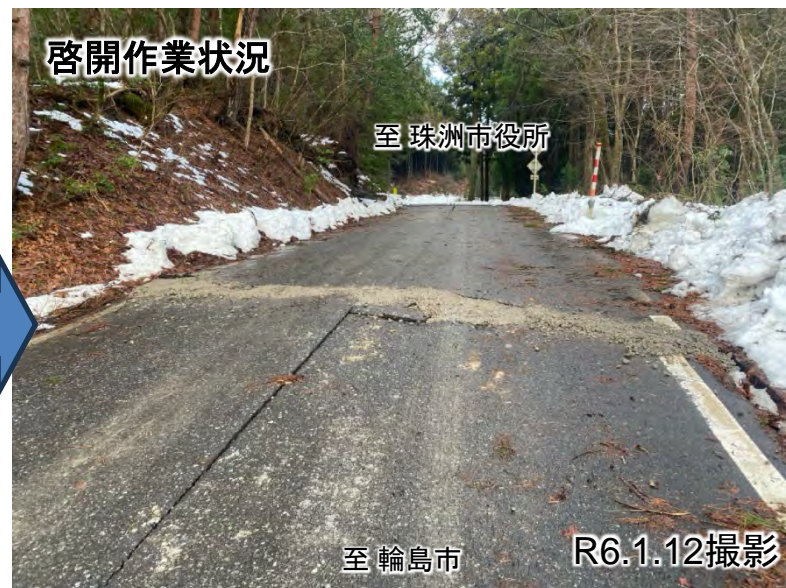
啓開作業状況

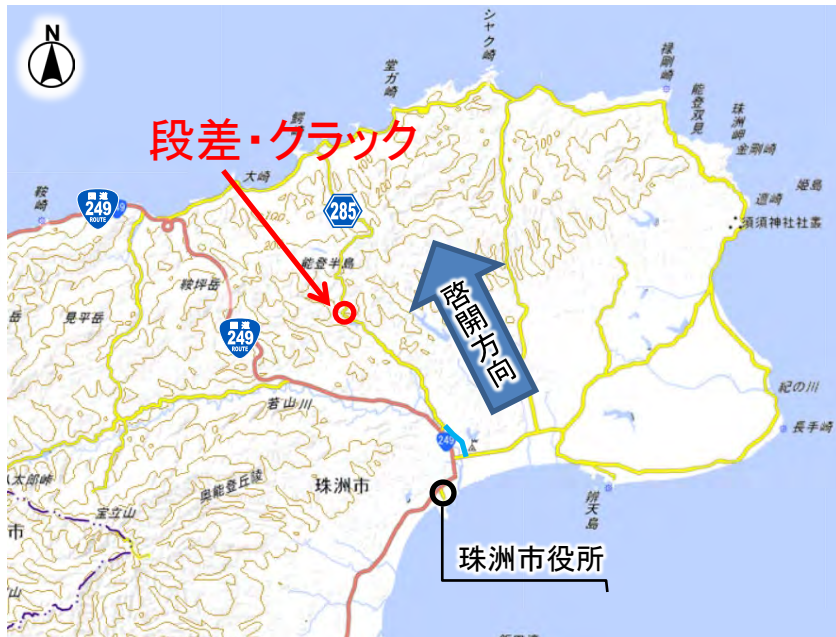
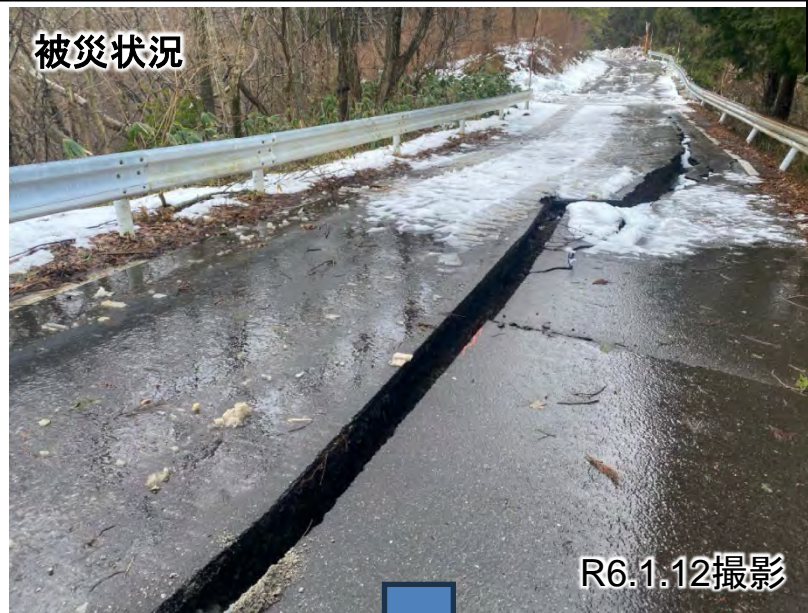
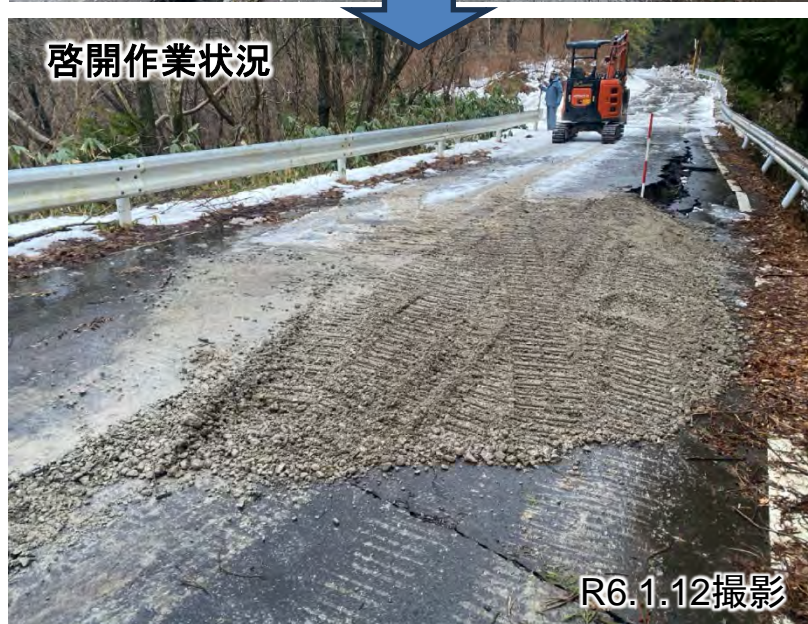
● 珠洲市若山町出田地内「広栗橋交差点」から約4.4km地点 路面段差解消後、道路除雪をしながら前進

啓開済

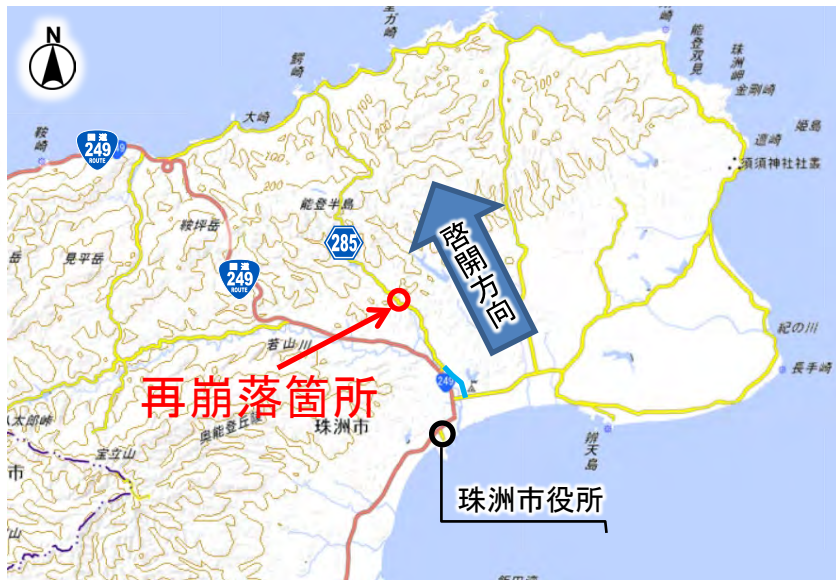
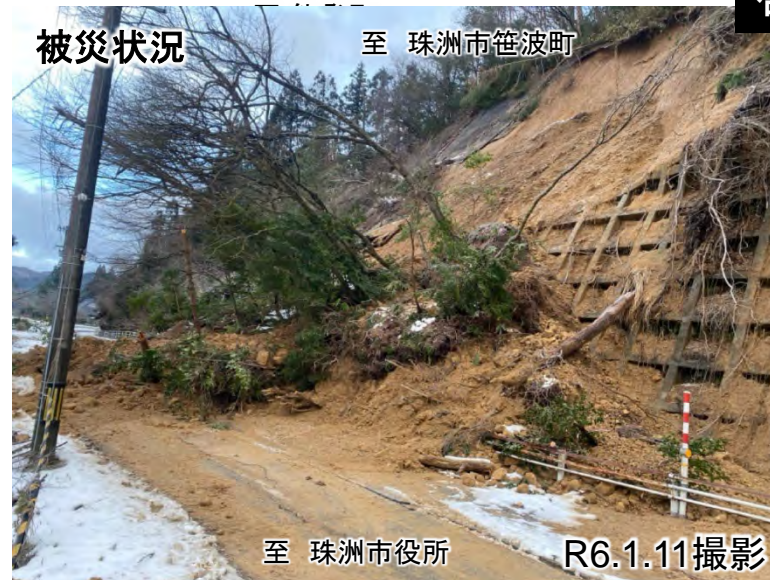
● 珠洲市若山町出田地内「広栗橋交差点」から約2.4km地点 崩落

啓開済

被災状況

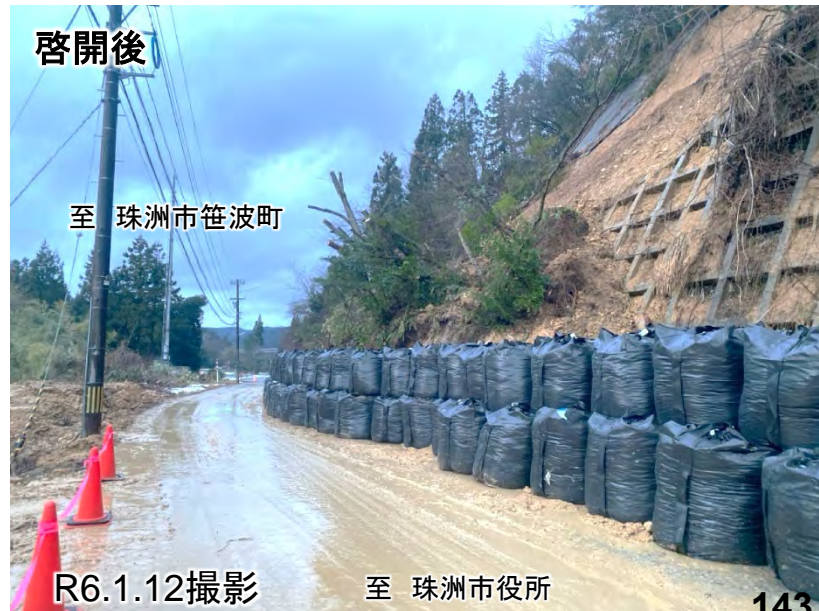
啓開後

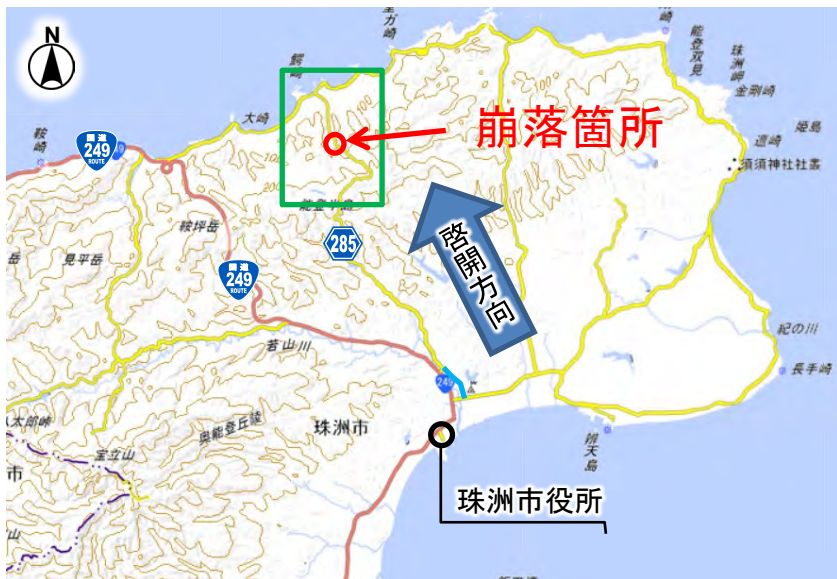
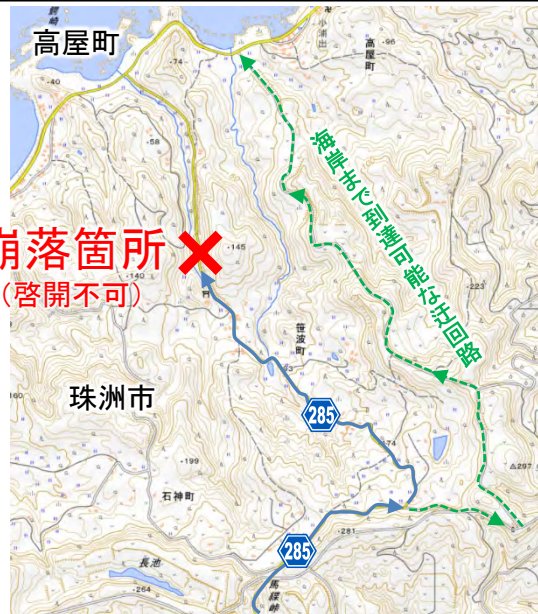
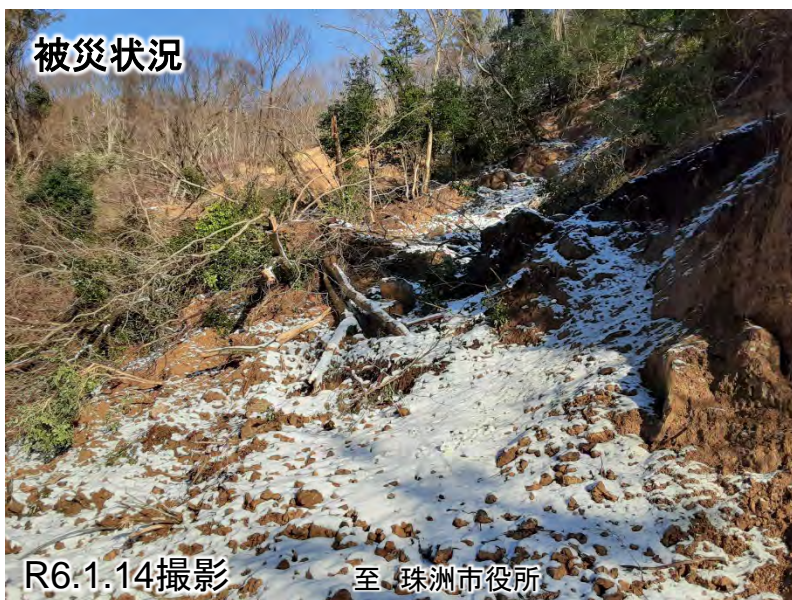
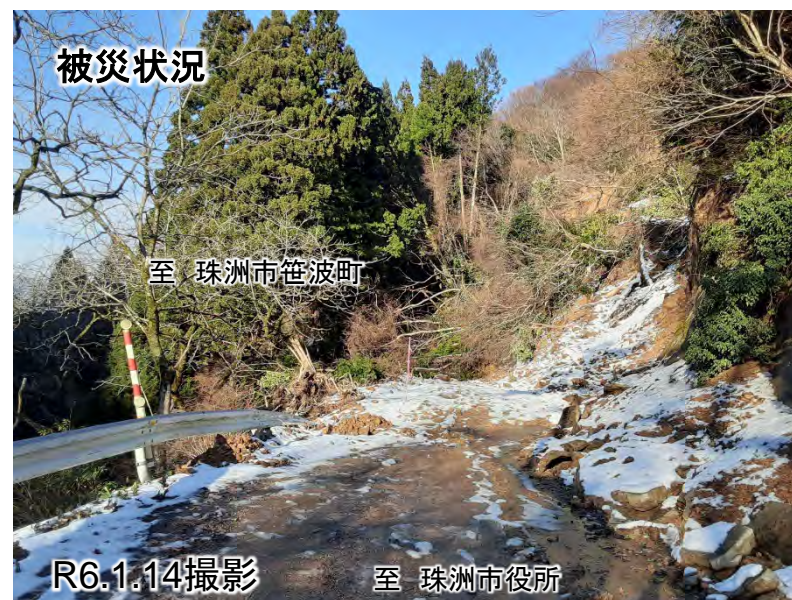
● 珠洲市若山町出田地内「広栗橋交差点」から約9.1km地点 崩落

啓開不可

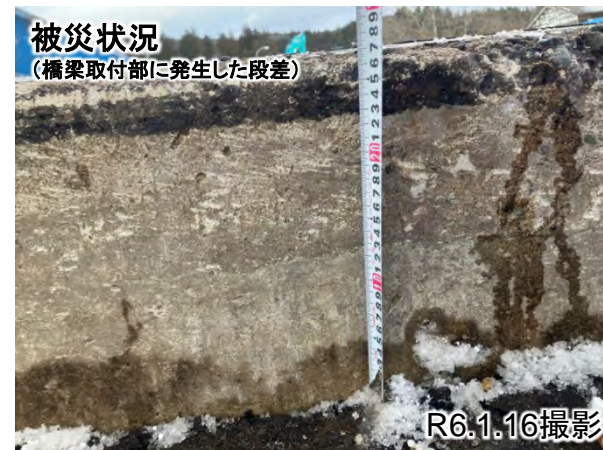
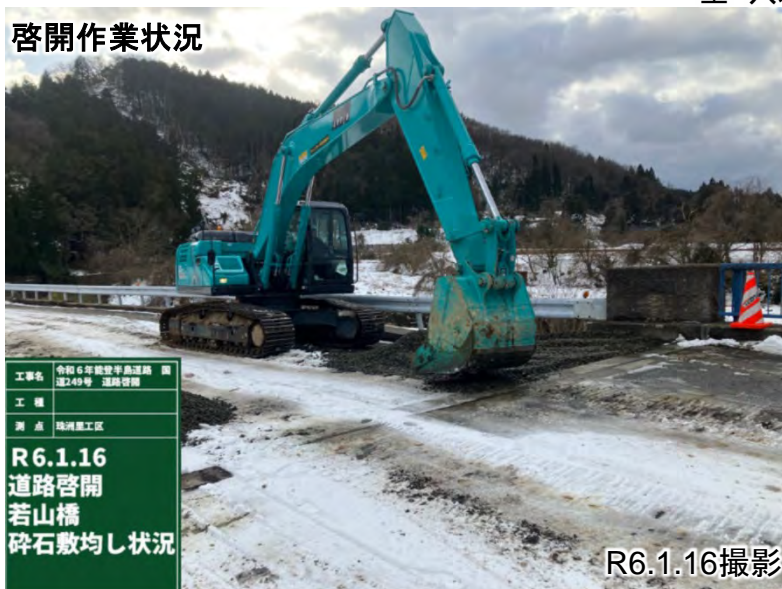
## ● 珠洲市若山町延武地内の国道接続交差点から約0.1km地点 段差

啓開済

啓開作業状況

工事名	令和6年能登半島道路 国道249号 道路啓開
工種	
測点	珠洲東工区
<b>R6.1.16</b>	
道路啓開	
若山橋	
碎石敷均し状況
