# 令和6年能登半島地震 278 県道金蔵川西線の状況

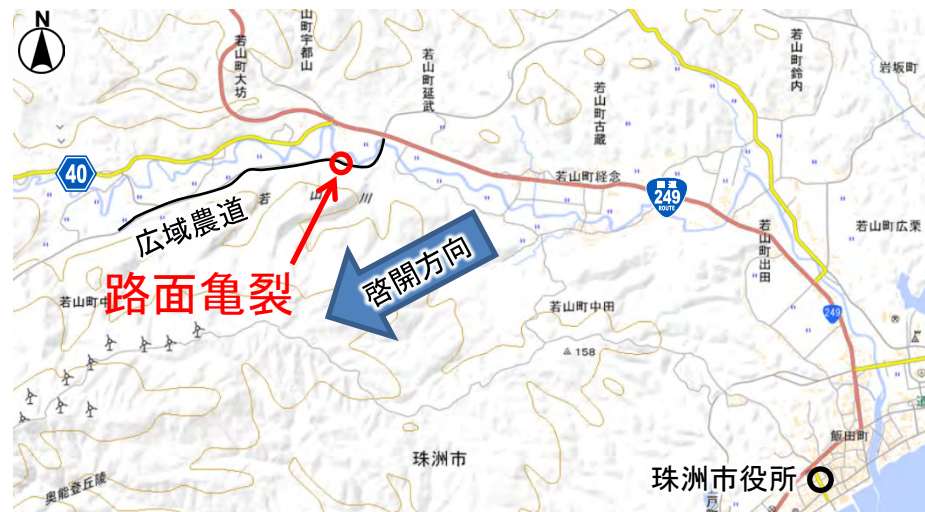
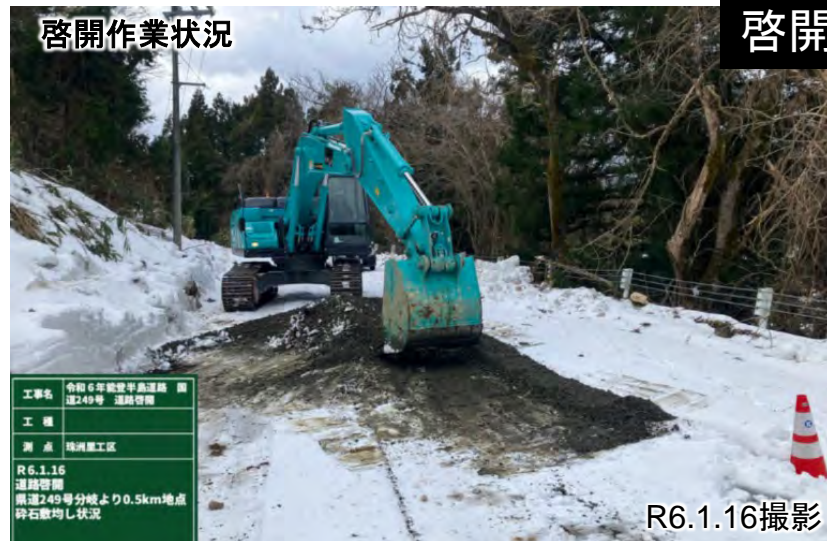
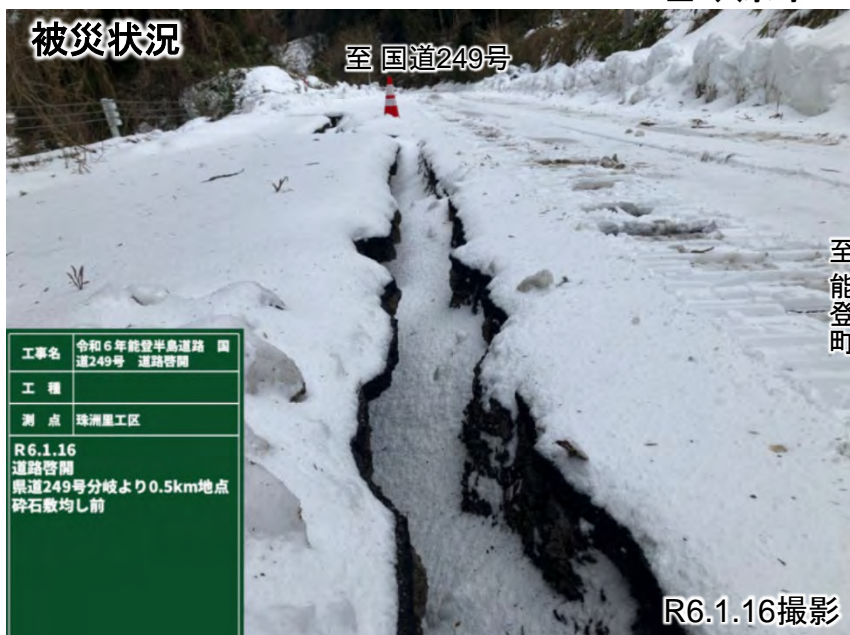
● 珠洲市若山町延武地内の国道接続交差点から約0.5km地点 路面亀裂

啓開済

被災状況

啓開作業状況

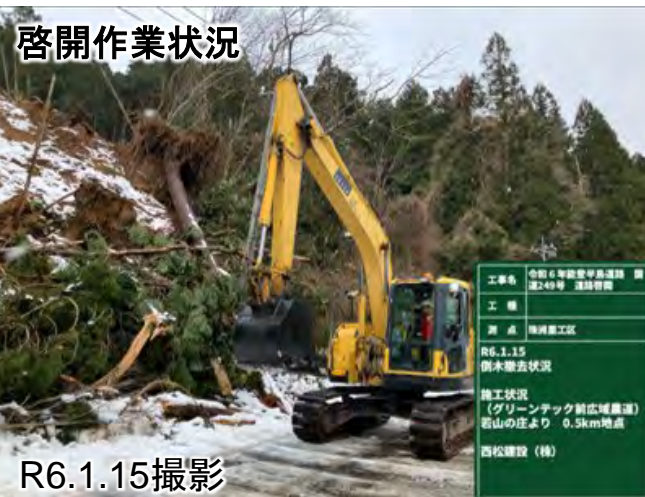
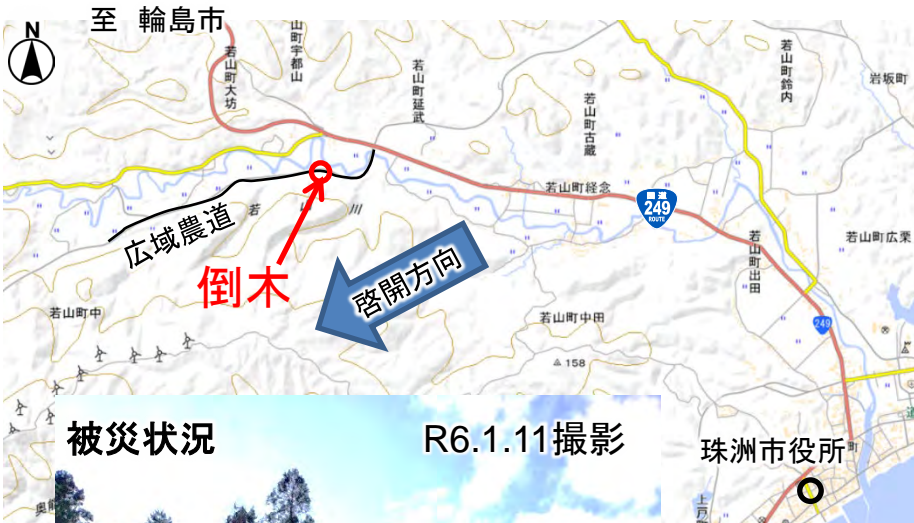
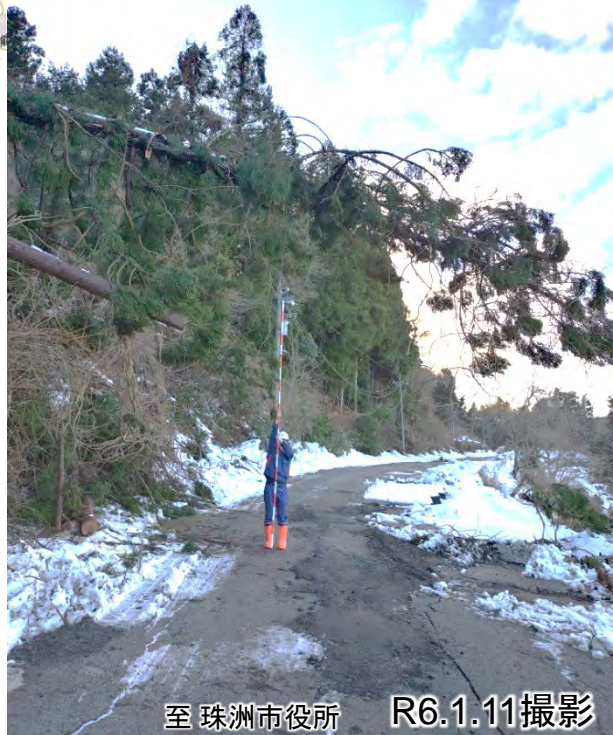
● 珠洲市若山町延武地内の国道接続交差点から約0.6km地点 倒木

倒木

被災状況

啓開作業状況

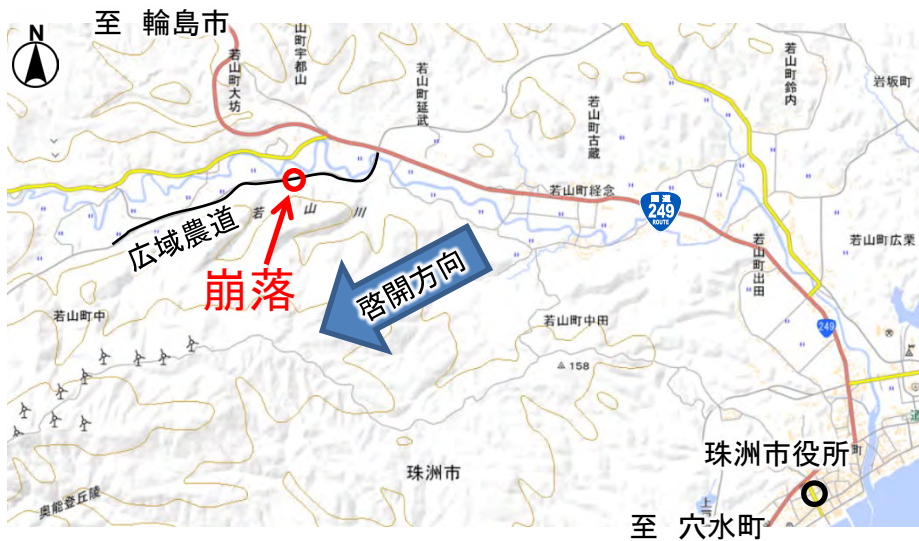
● 珠洲市若山町延武地内の国道接続交差点から約0.8km地点 法面崩落

啓開済

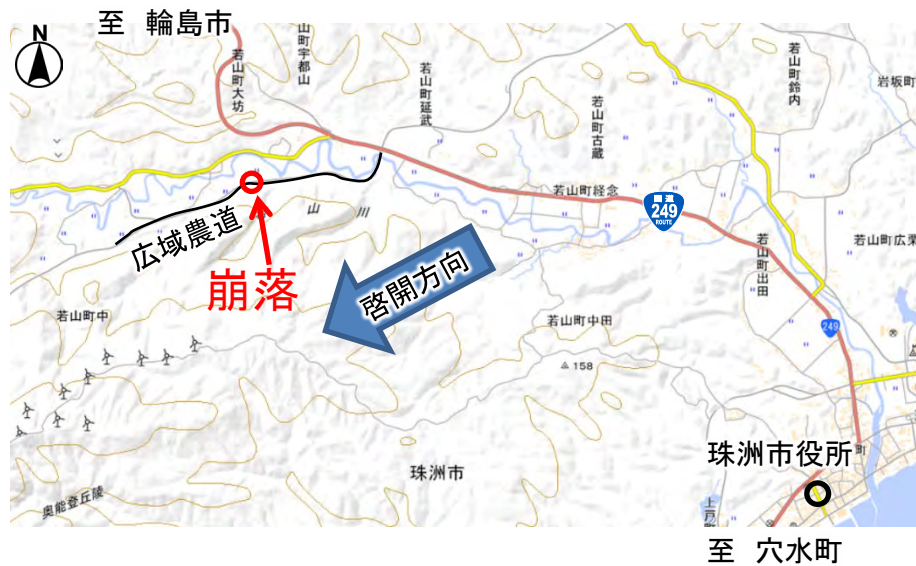
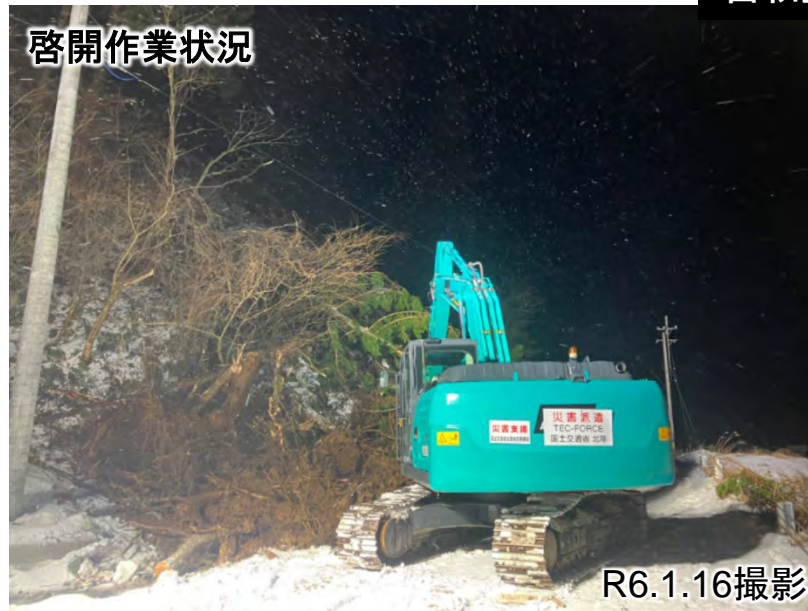
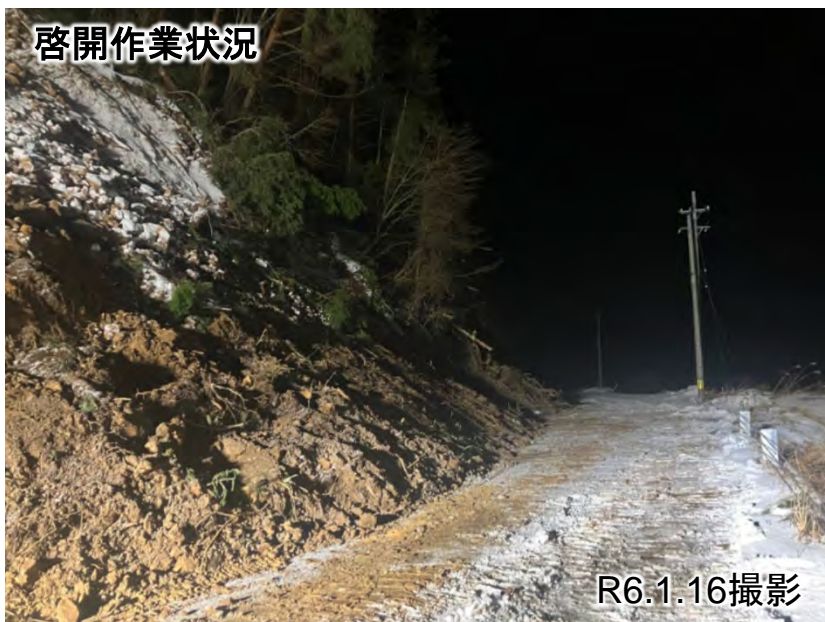
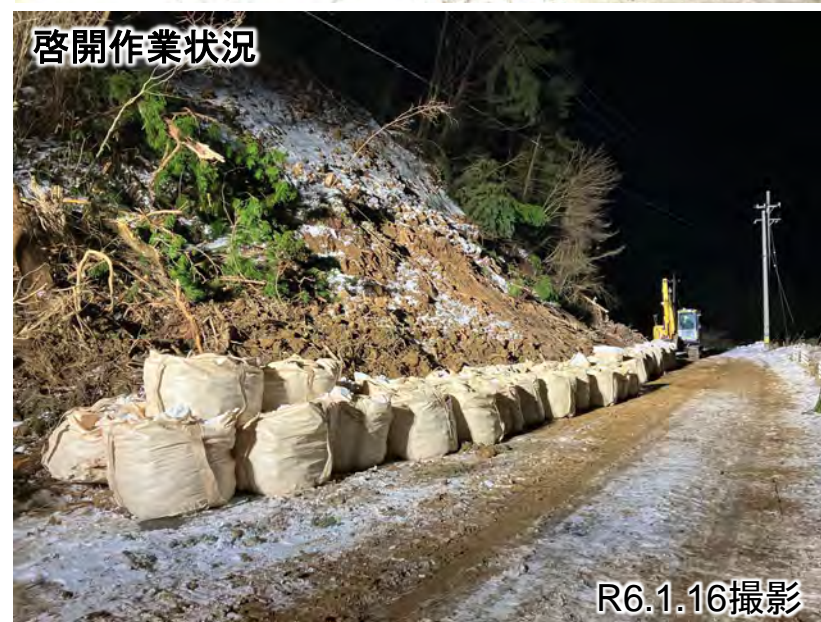
● 珠洲市若山町延武地内の国道接続交差点から約1.1km地点 法面崩落

啓開済

啓開作業状況

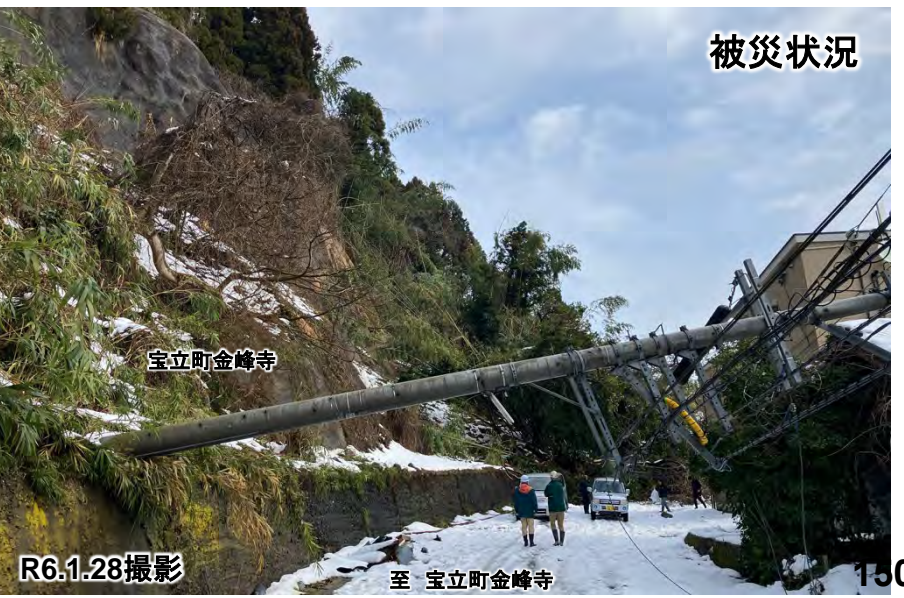
● 珠洲市宝立町春日野の珠洲市道で発生した崩落箇所の状況

被災状況

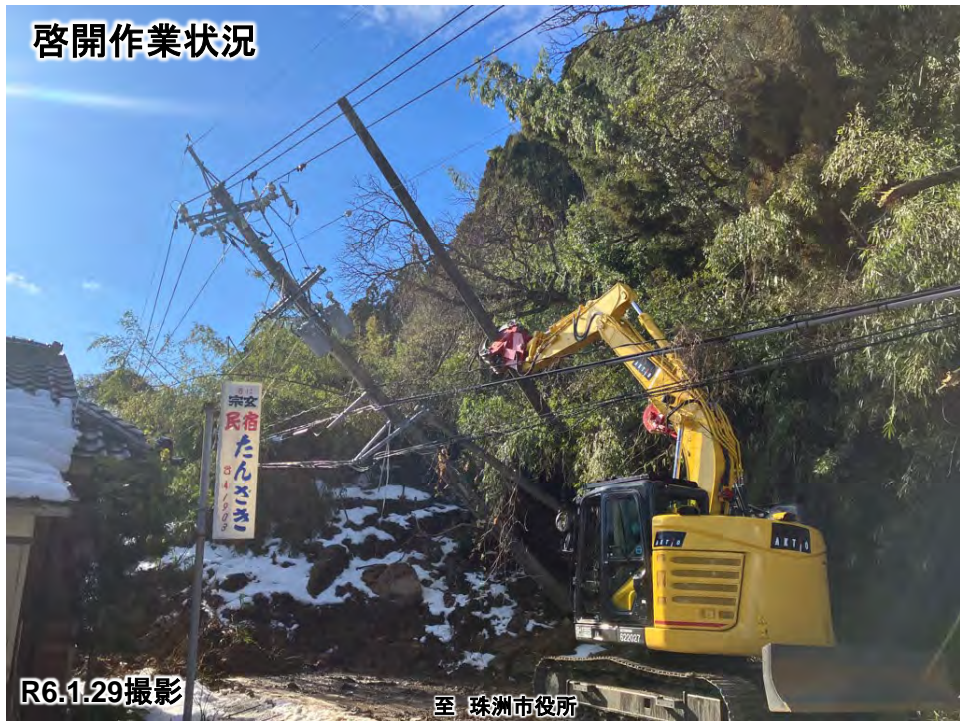
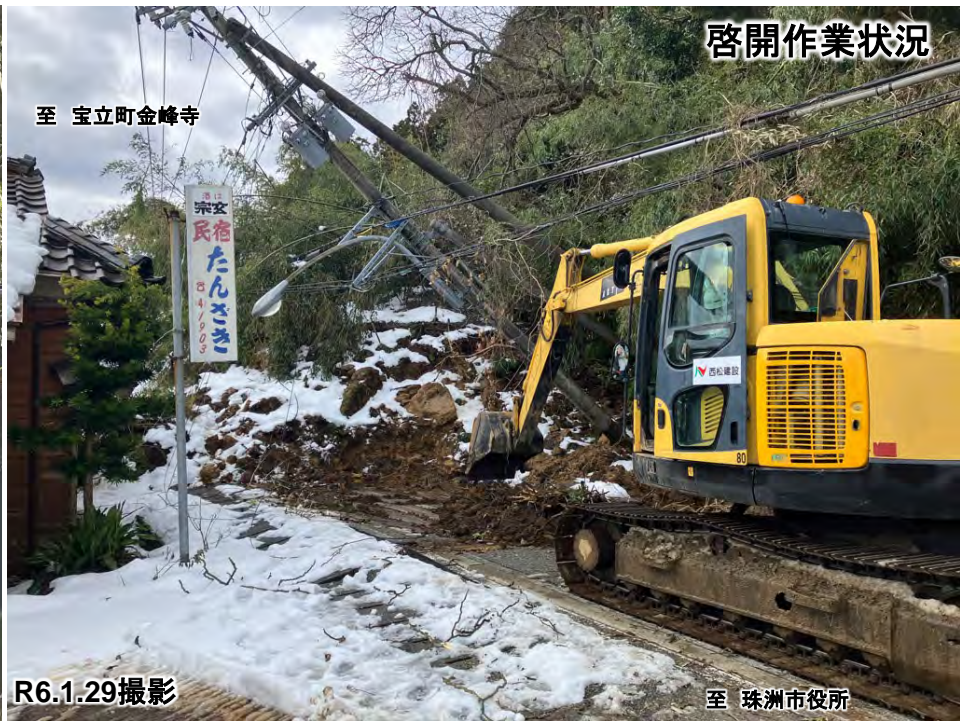
● 珠洲市宝立町春日野の珠洲市道で発生した崩落箇所の啓開作業状況

啓開作業状況

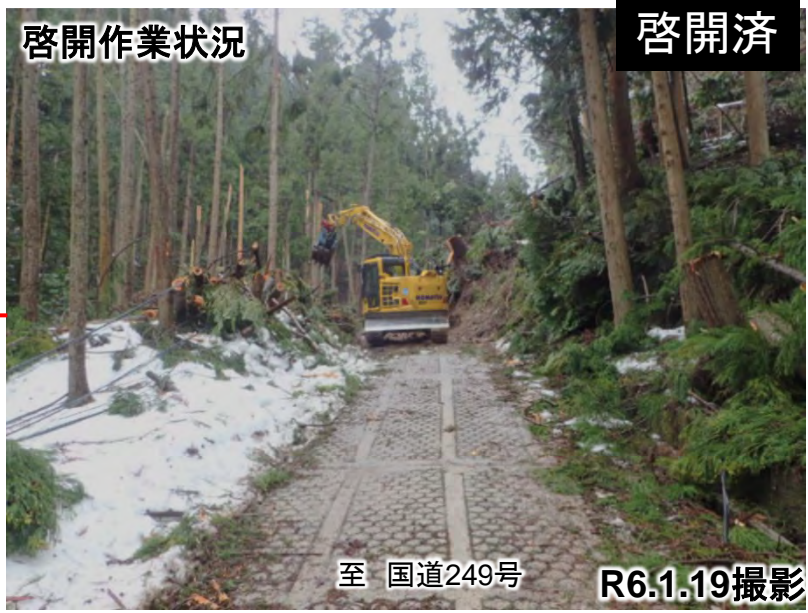
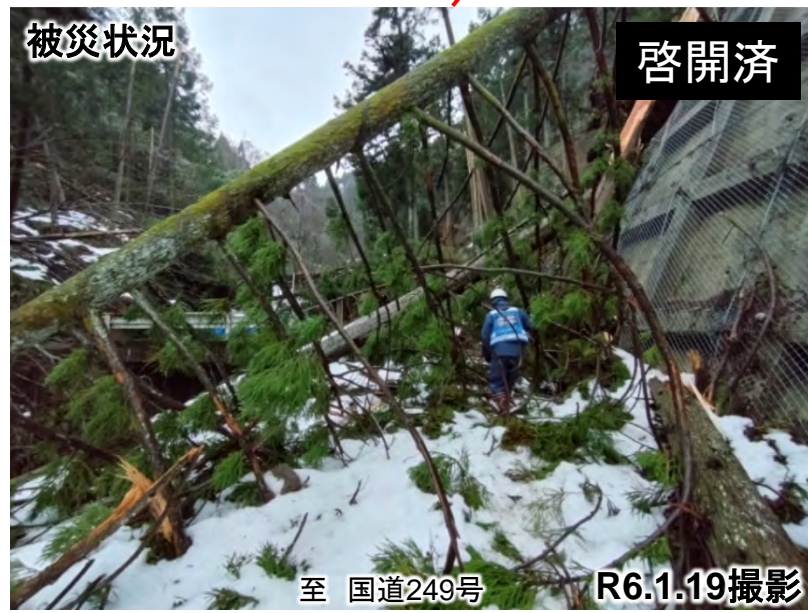
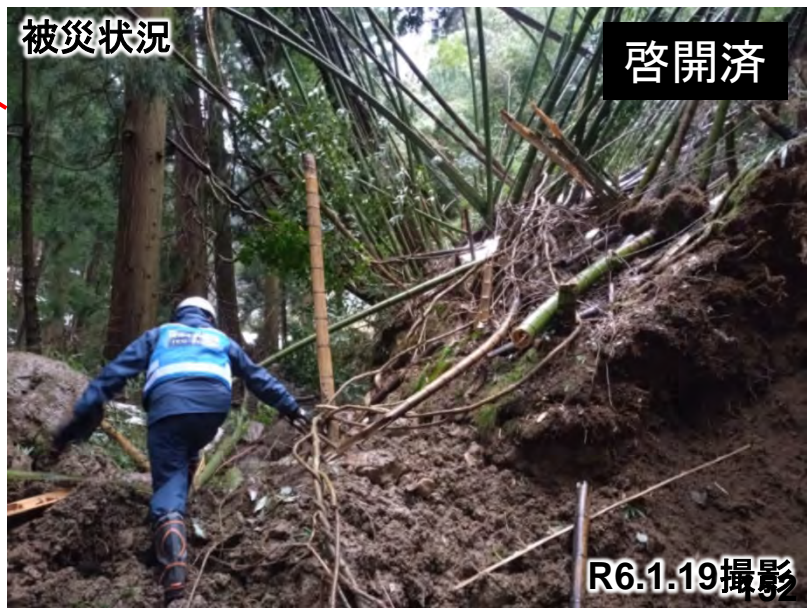
● 輪島市長井町の国道249号接続交差点より 1.7km地点 輪島市房田町付近 崩落箇所の啓開作業状況

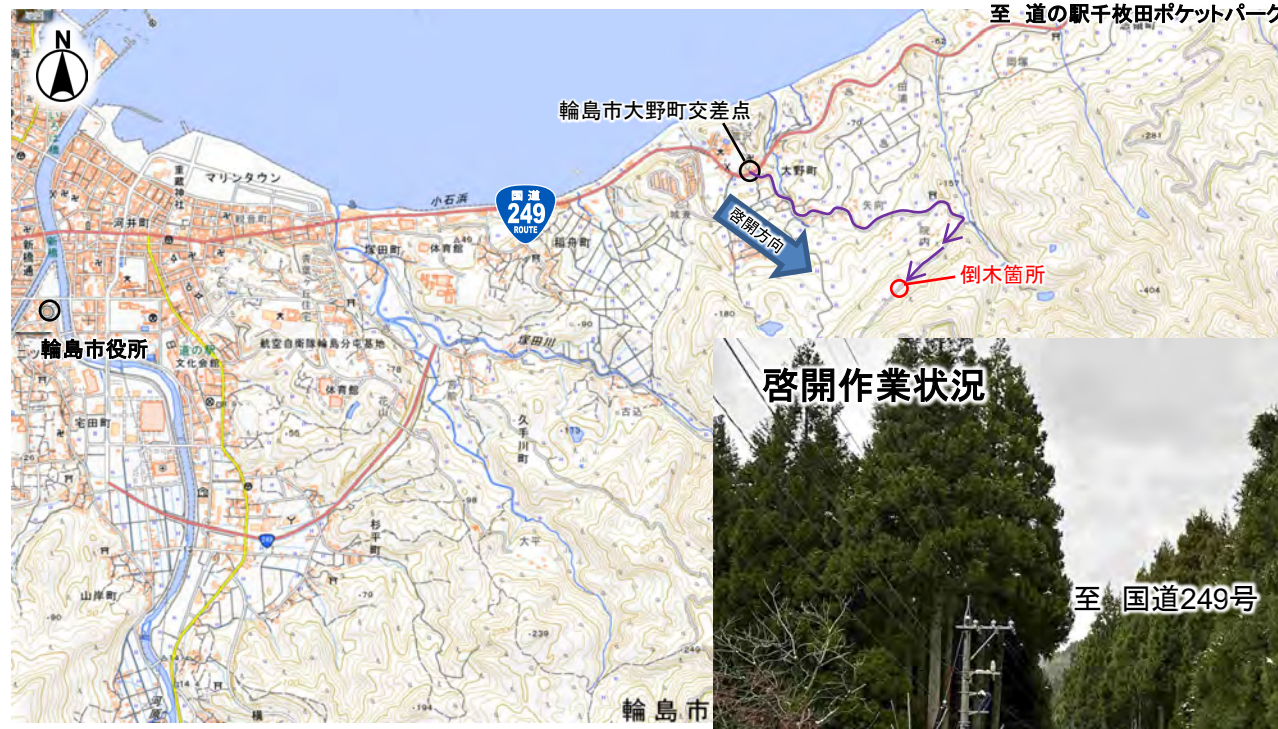
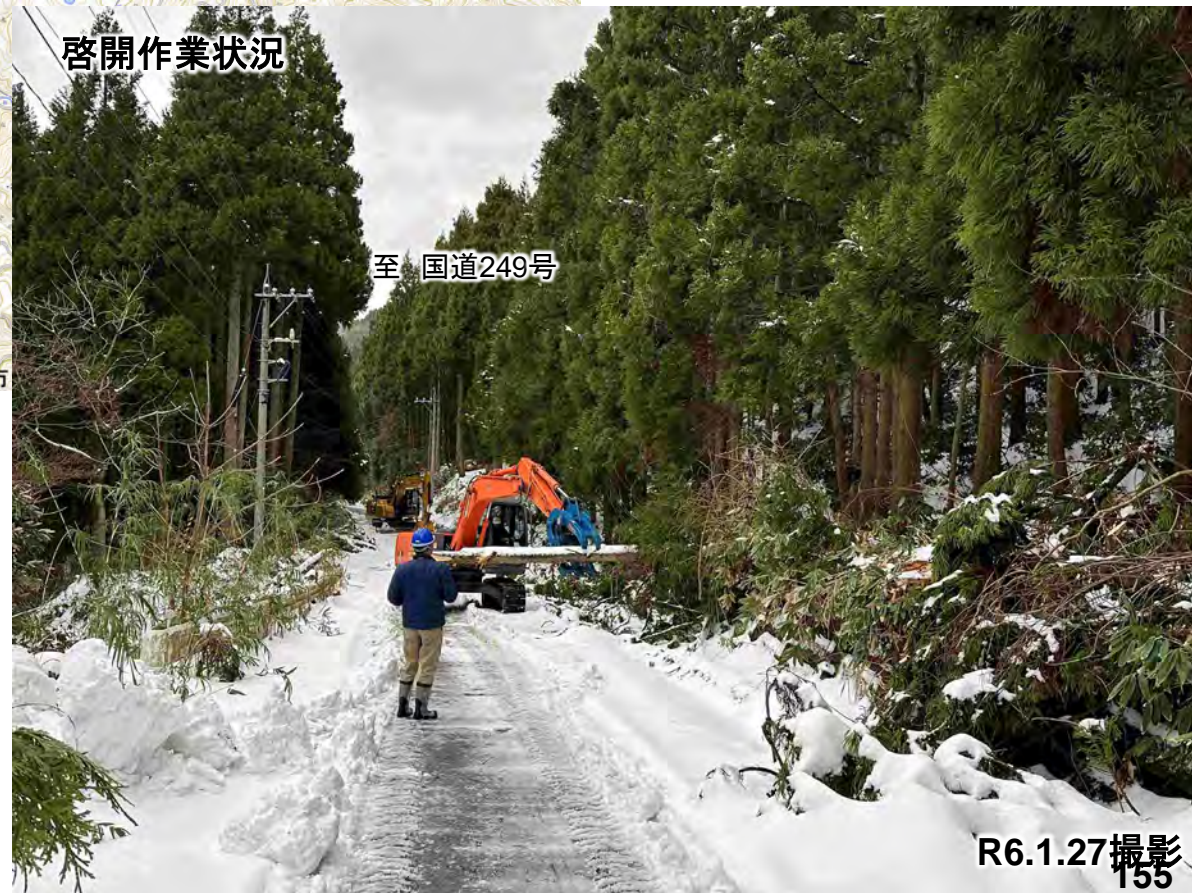
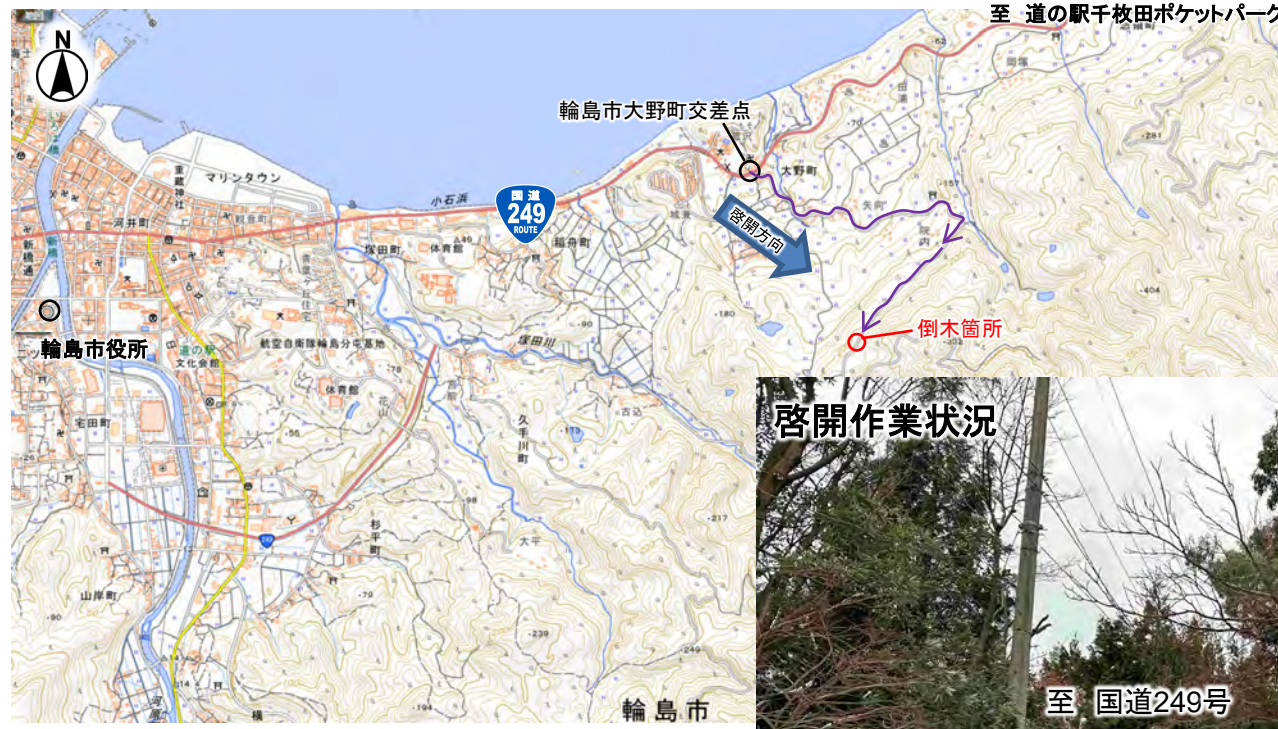
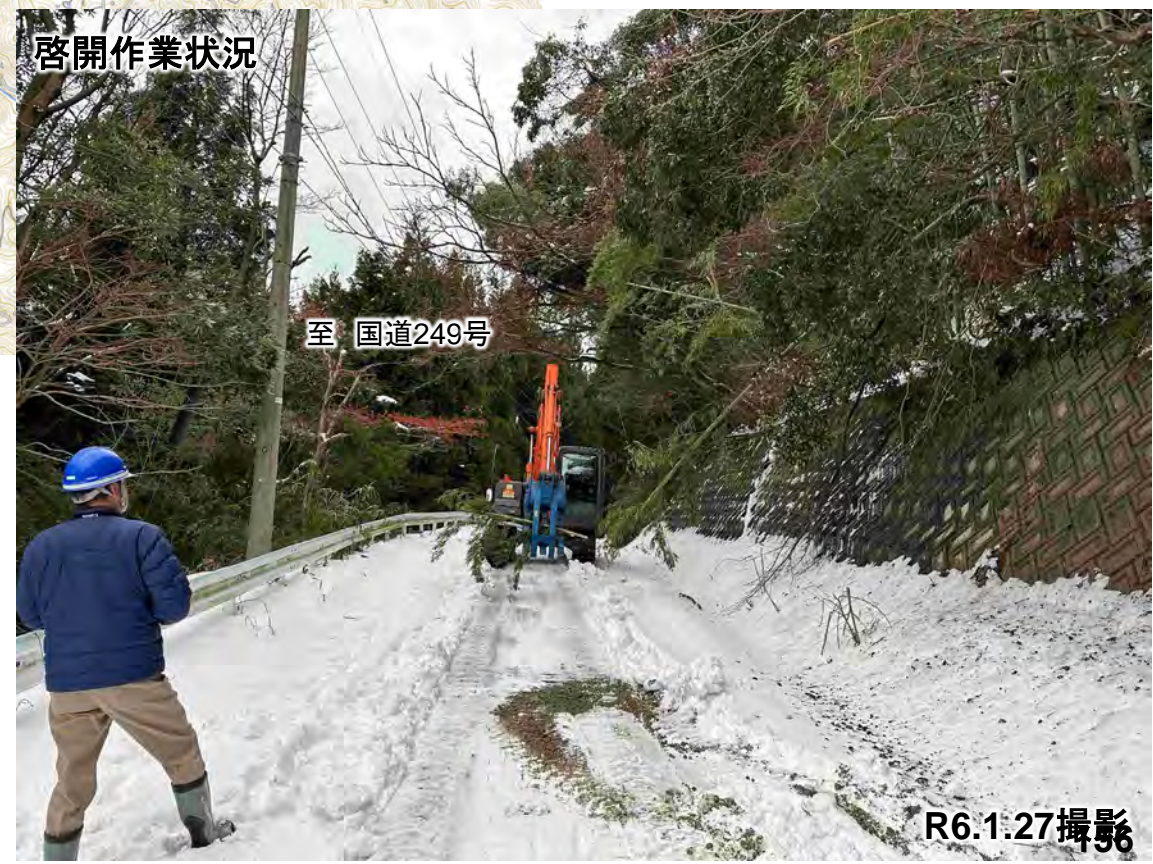
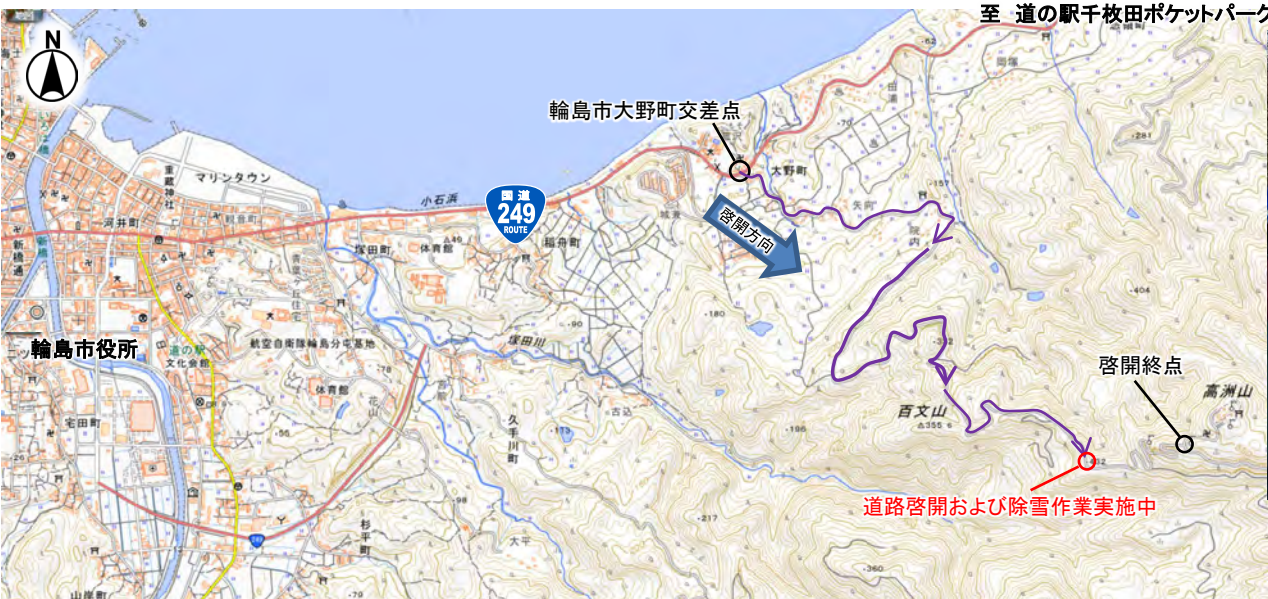
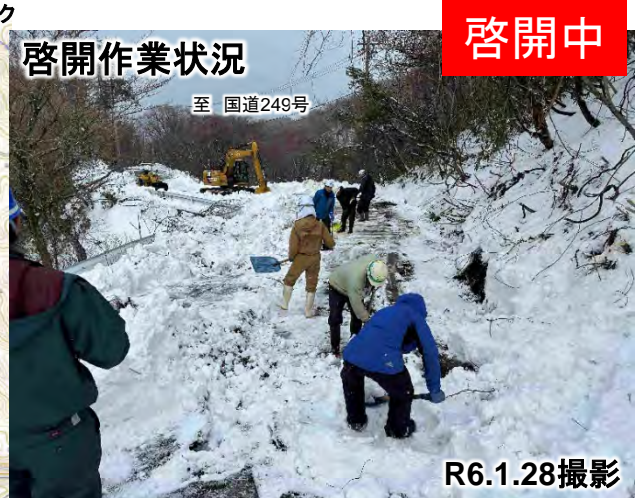
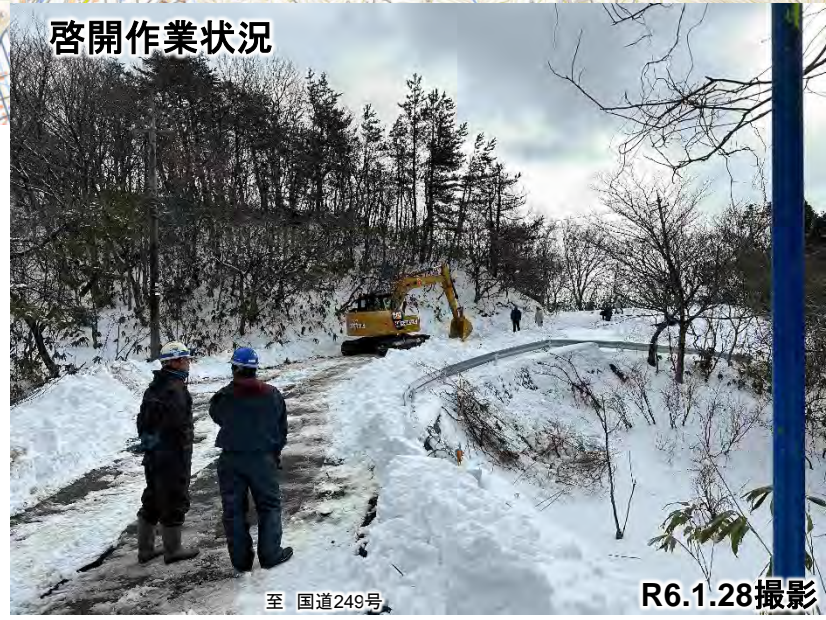
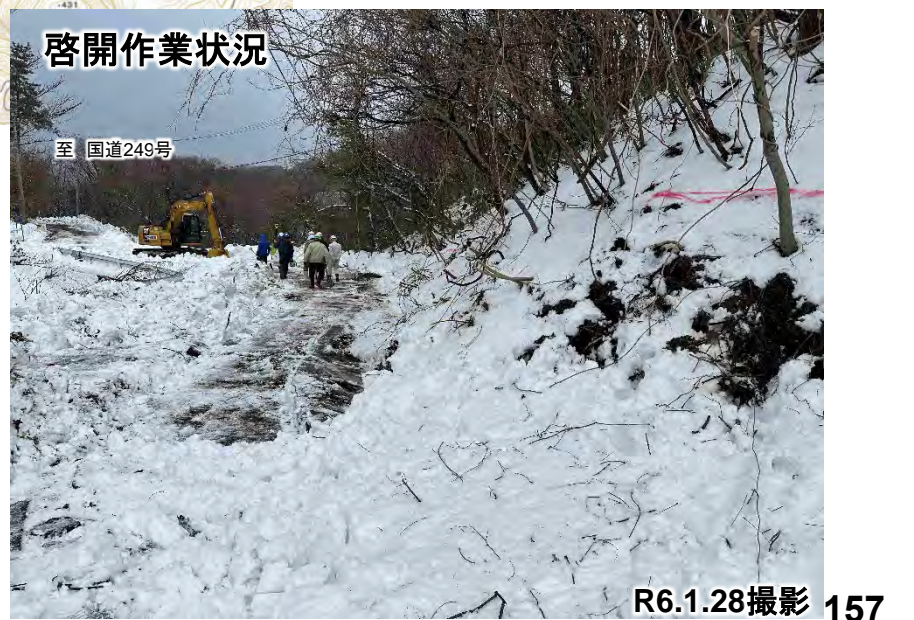
● 輪島市長井町の国道249号接続交差点より4.4km地点 輪島市房田町付近 崩落箇所の啓開作業状況

啓開中

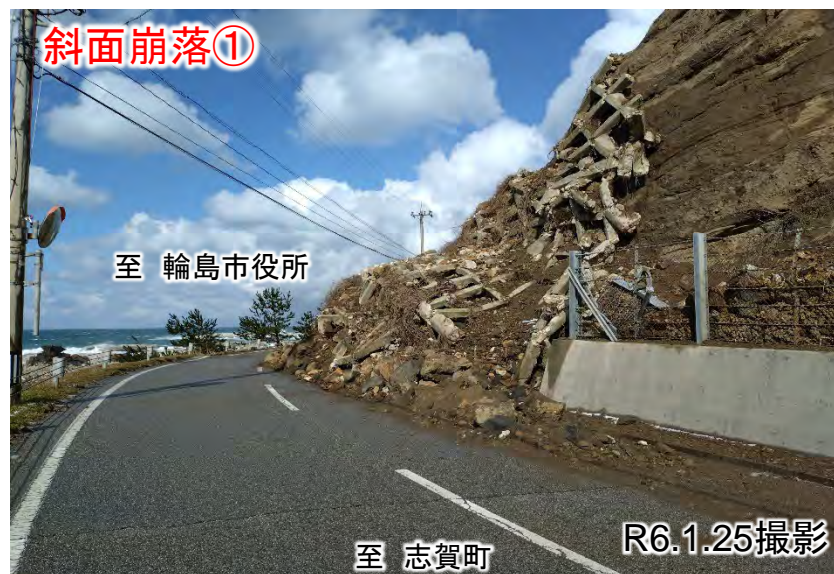
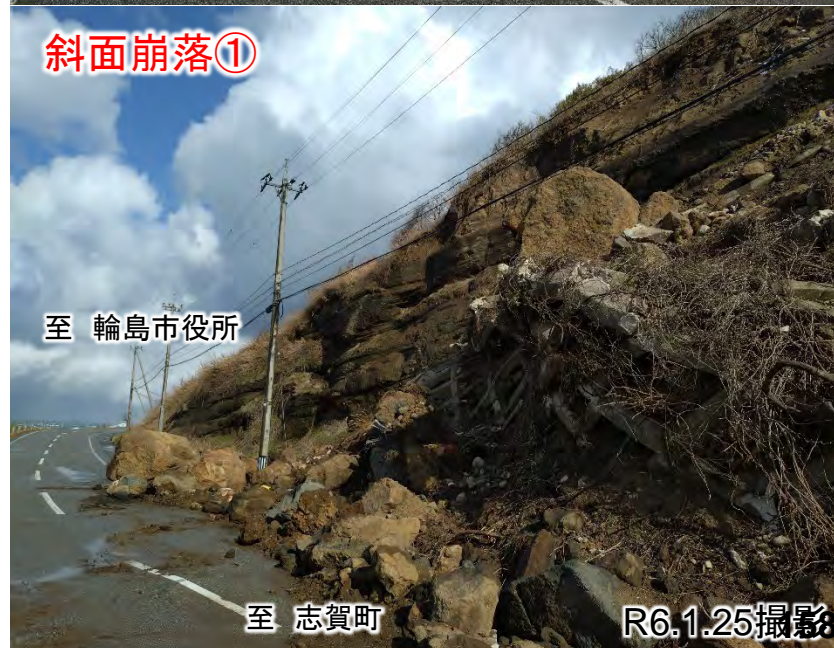
● 輪島市門前町道下地内「国道249号との交差点」から1.4km地点付近 崩落箇所の現地調査結果

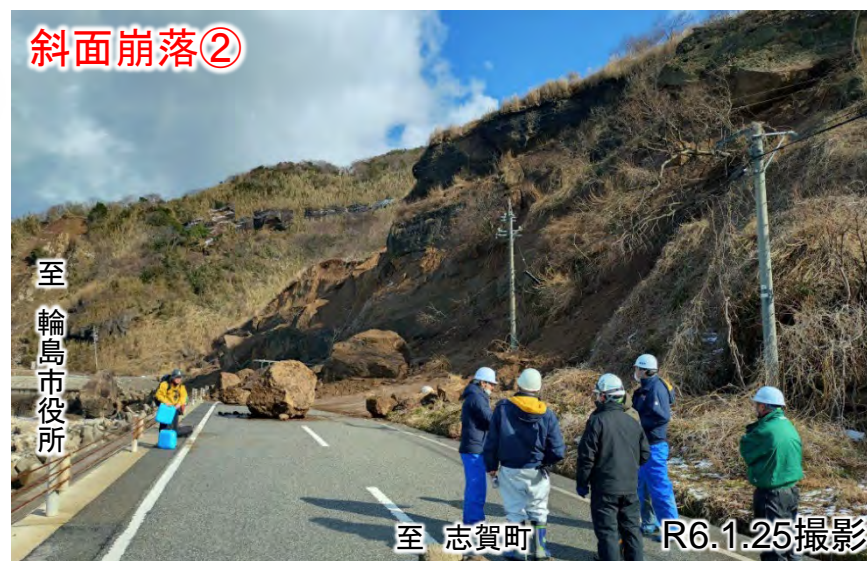
● 輪島市門前町道下地内「国道249号との交差点」から2.1km地点付近 崩落箇所の現地調査結果

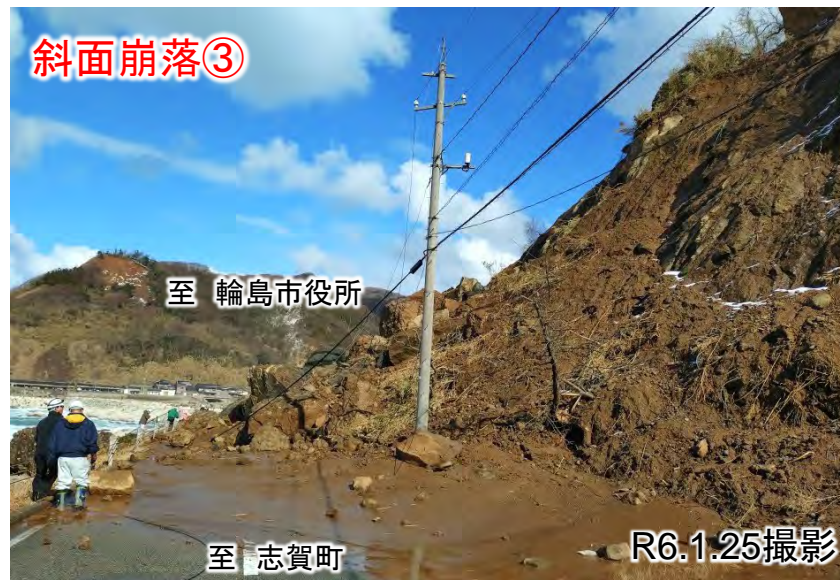
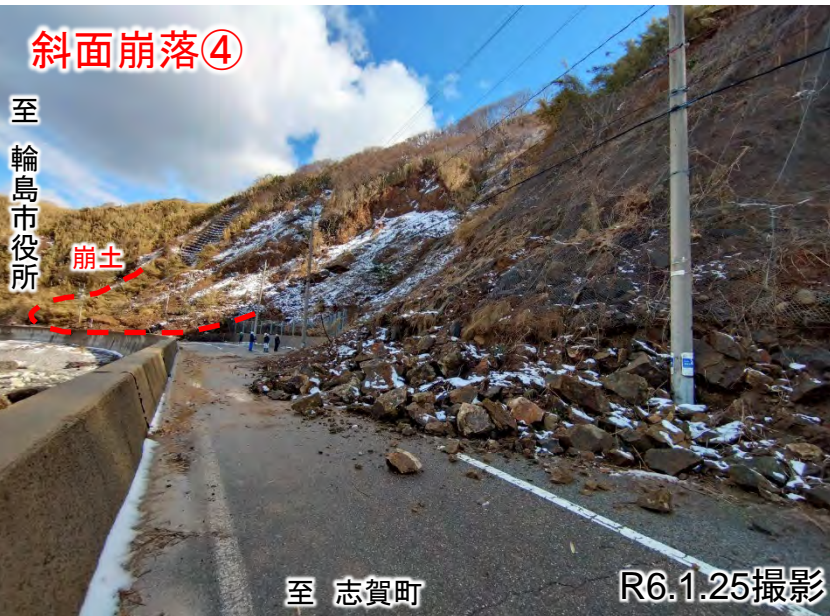
● 輪島市門前町道下地内「国道249号との交差点」から2.7km地点付近 崩落箇所の現地調査結果

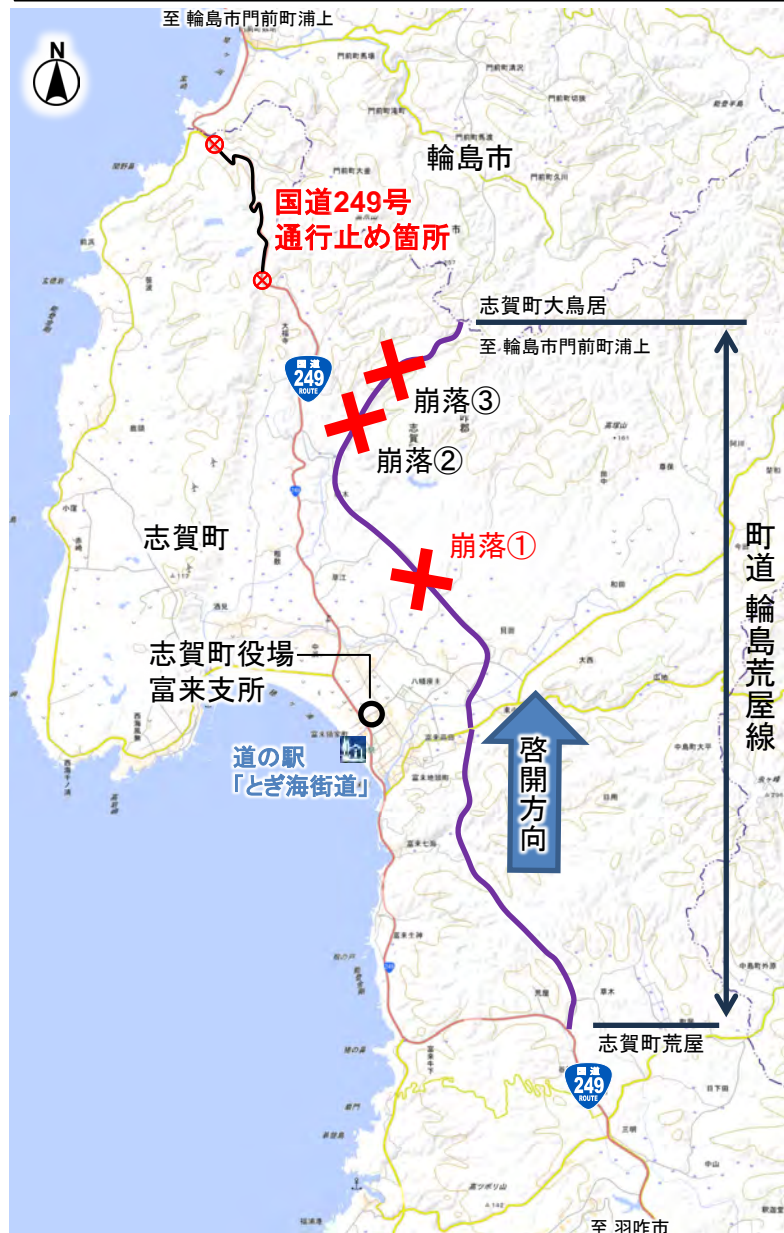
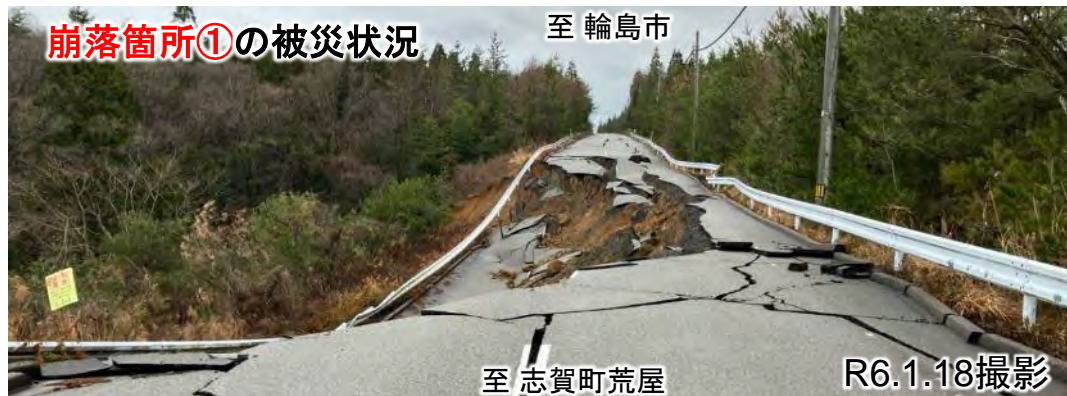
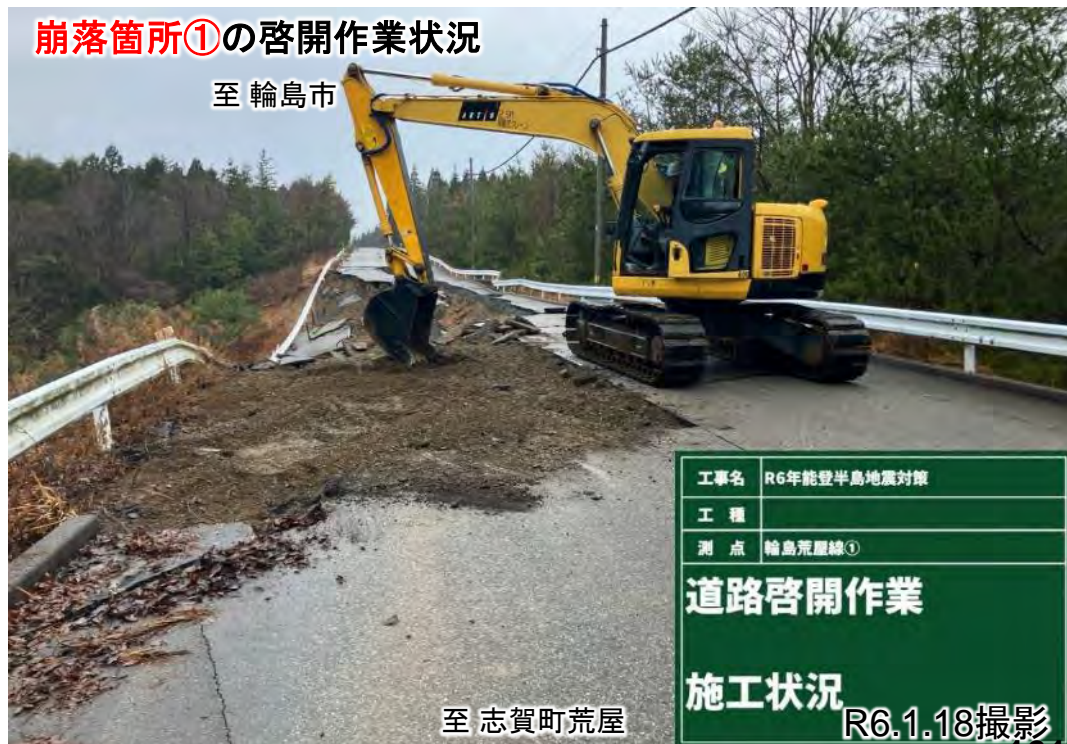
● 羽咋郡志賀町荒屋地内「国道との交差点」から約7.7km 崩落箇所の状況

啓開済

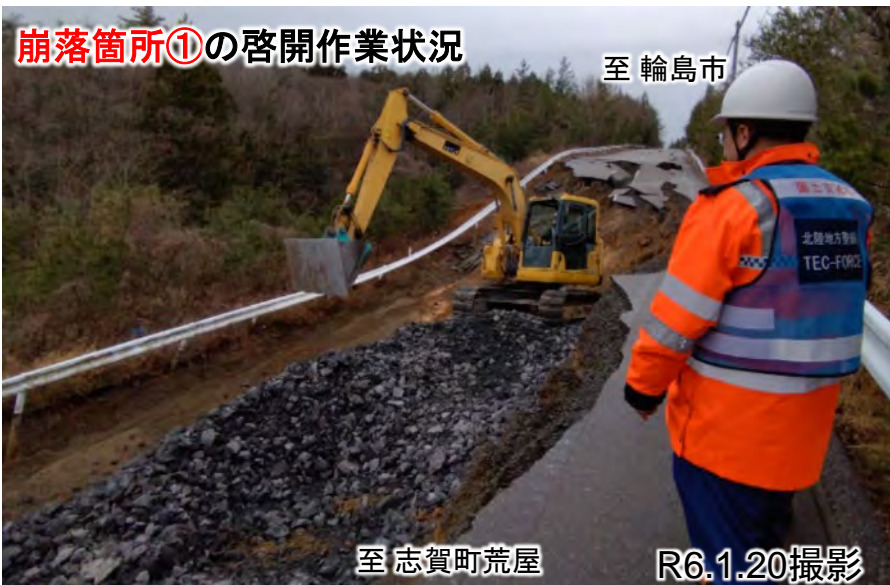
R6.1.20撮影

崩落箇所①の啓開作業状況

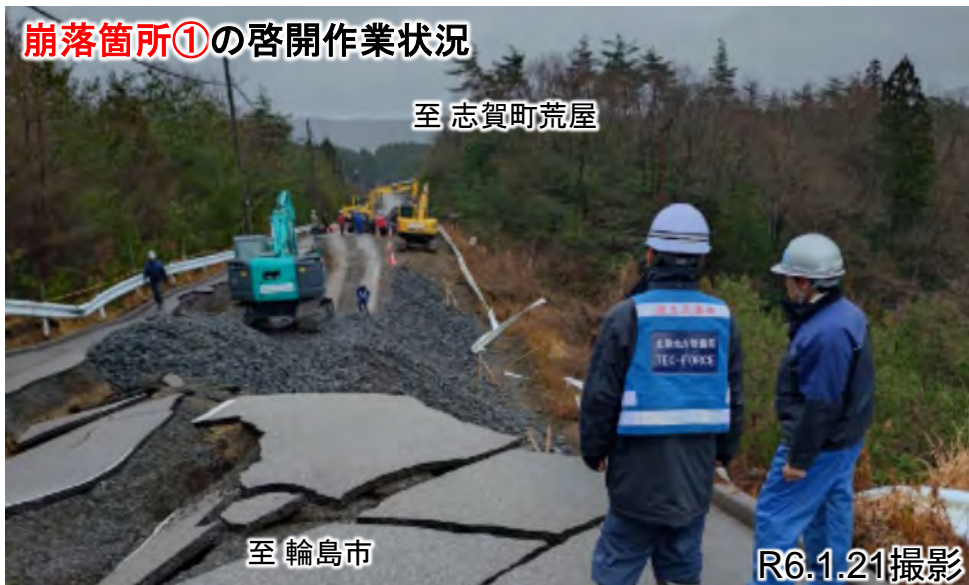
R6.1.21撮影

崩落箇所①の啓開作業状況

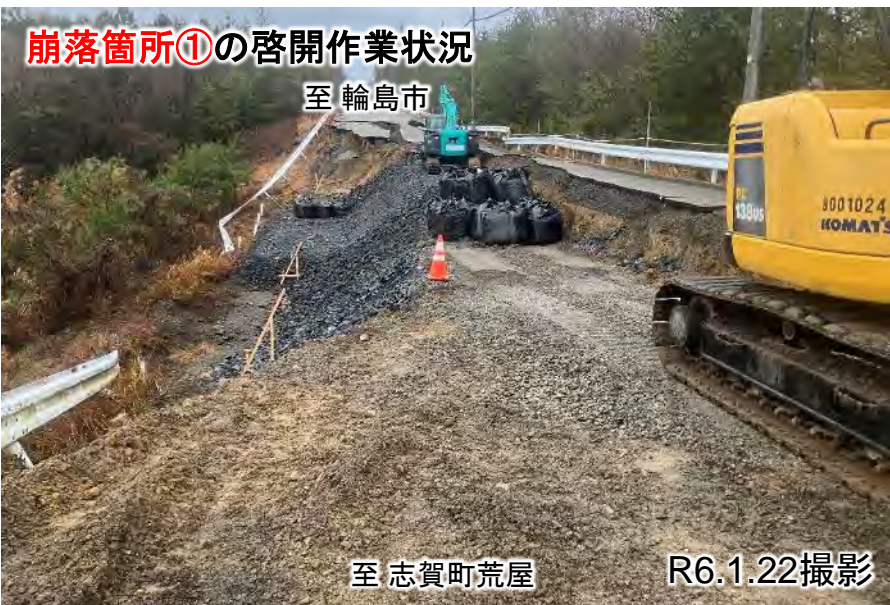
R6.1.22撮影

崩落箇所①の啓開作業状況

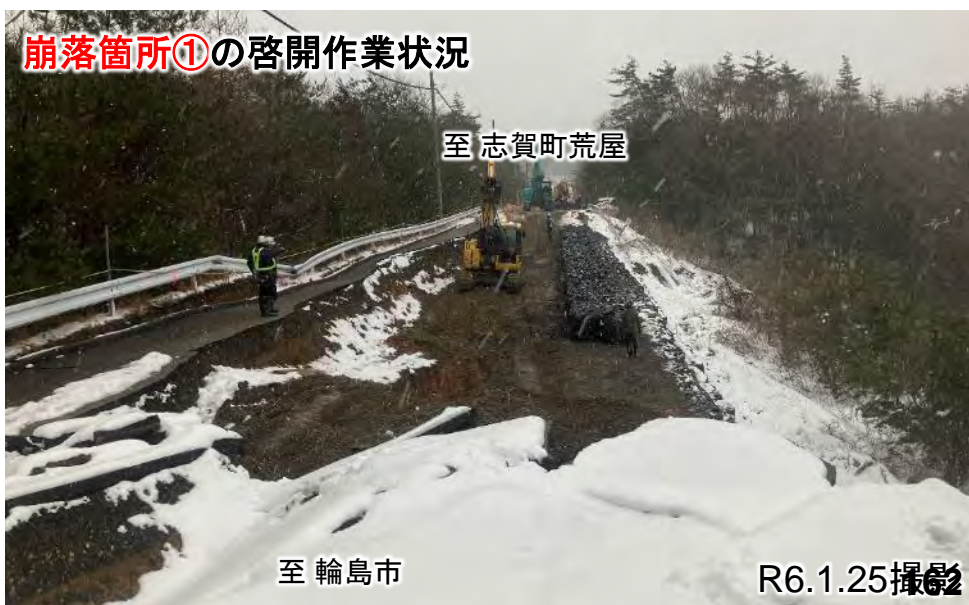
R6.1.25撮影

崩落箇所①の啓開作業状況

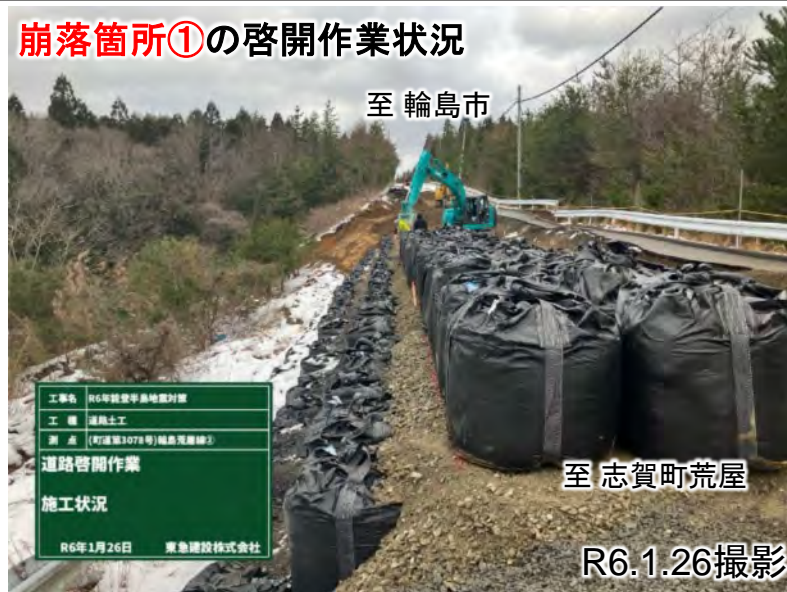
崩落箇所①の啓開作業状況

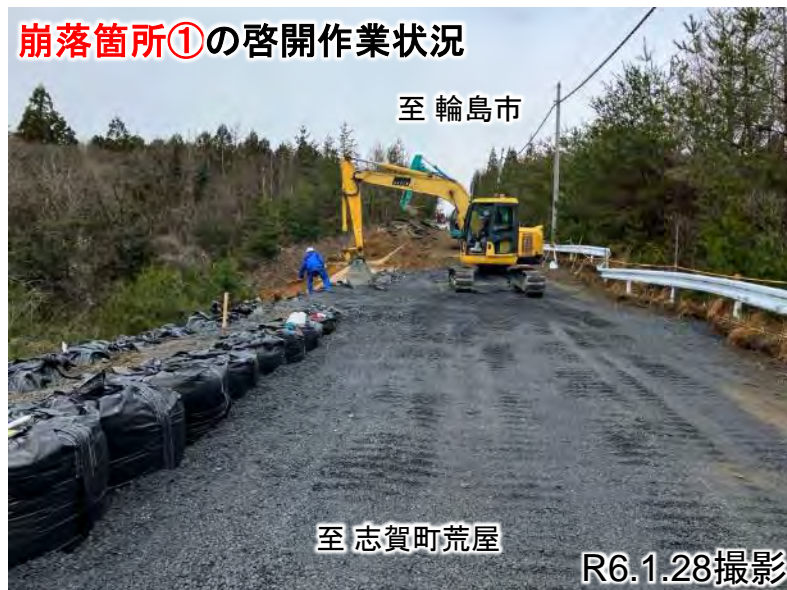
崩落箇所①の啓開作業状況
