# 令和6年能登半島地震 278 県道金蔵川西線の状況

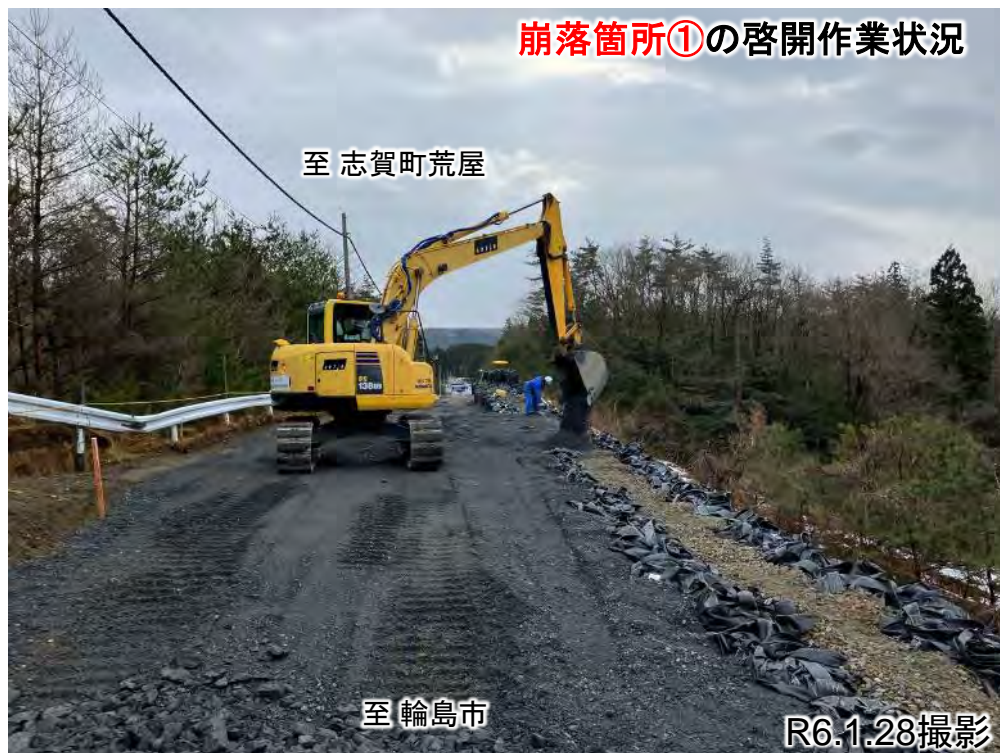
崩落箇所①の啓開作業状況

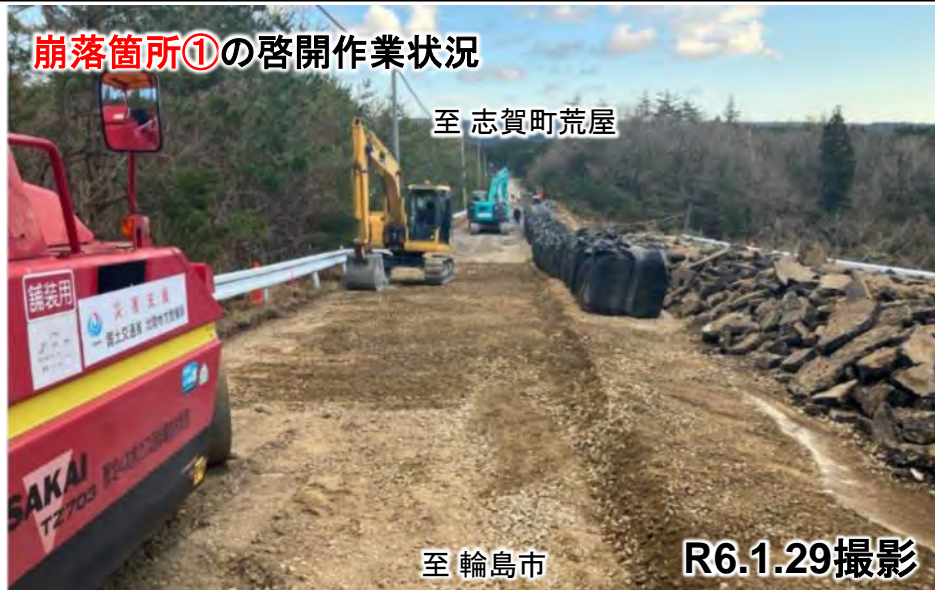
崩落箇所①の啓開作業状況

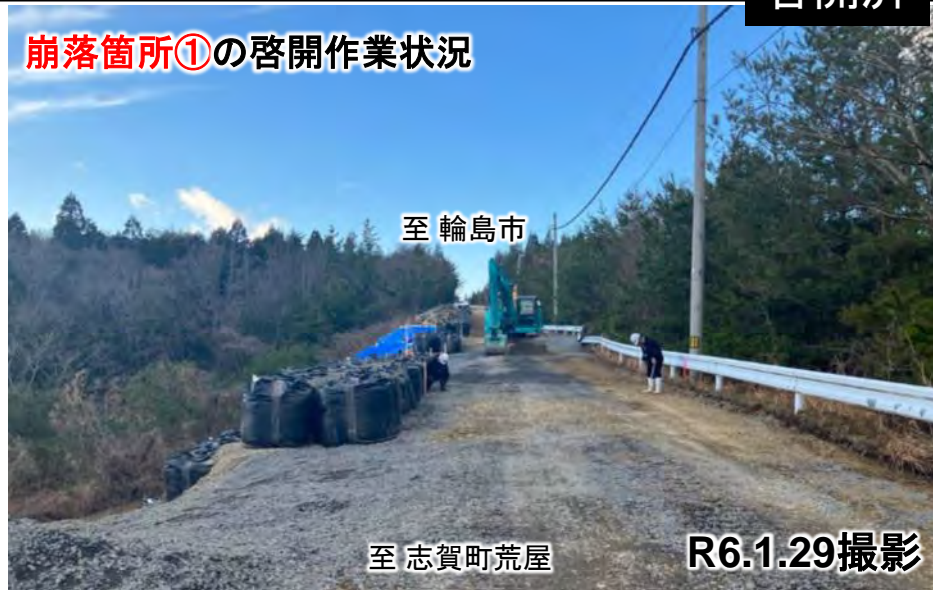
崩落箇所①の啓開作業状況

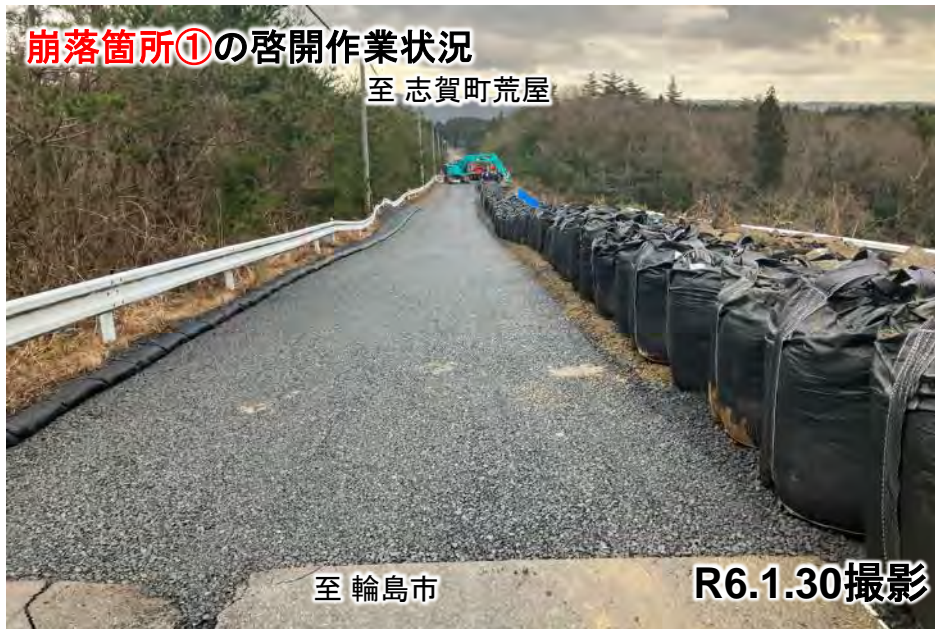
崩落箇所①の啓開作業状況

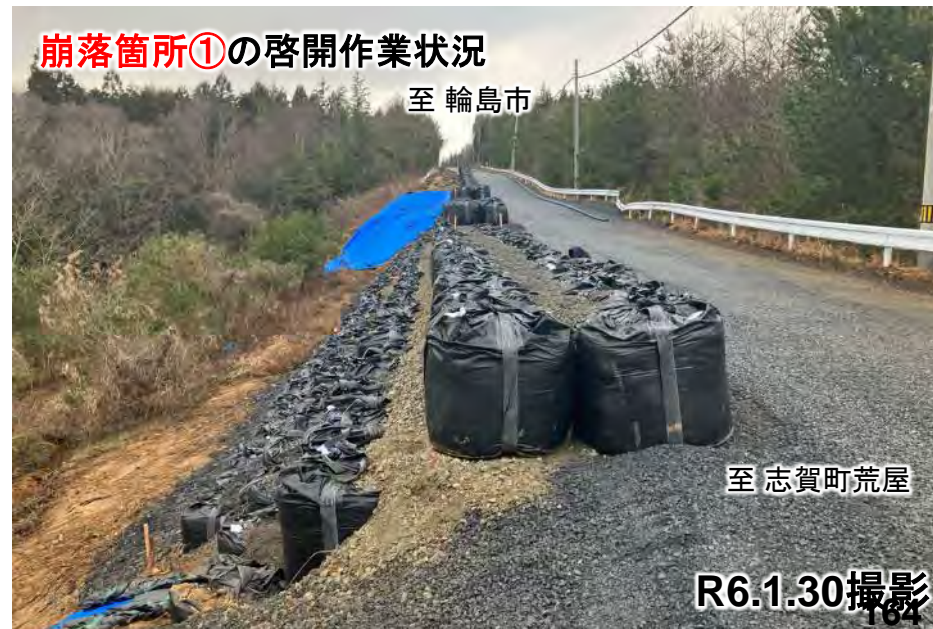
崩落箇所①の啓開作業状況

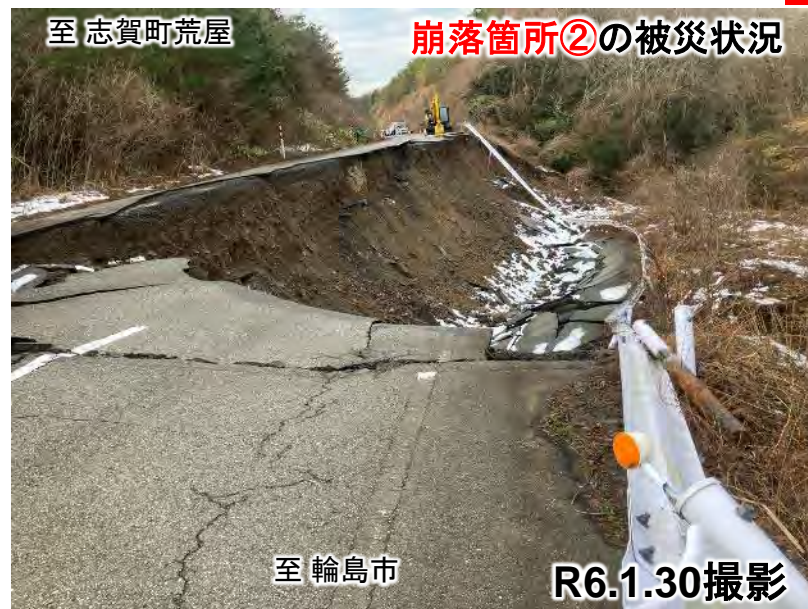
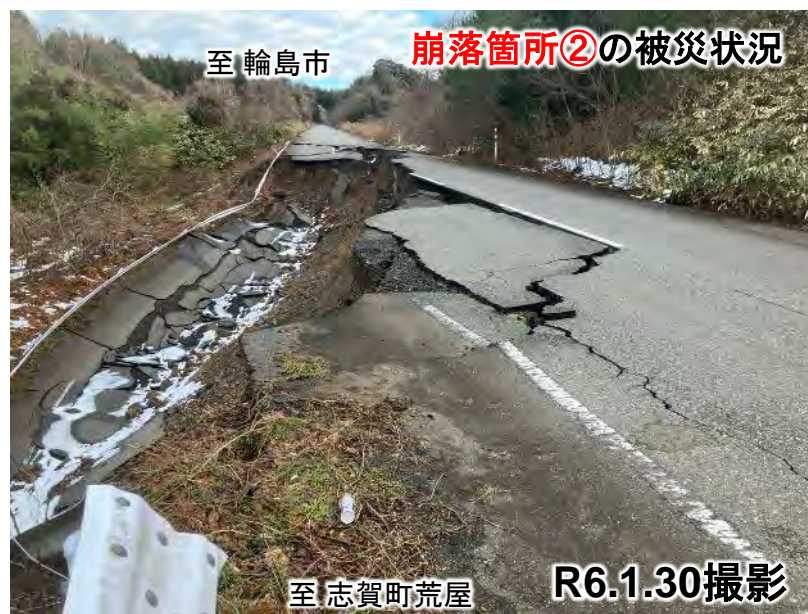
● 羽咋郡志賀町荒屋地内「国道との交差点」から約11.0km地点 崩落箇所の状況

啓開中

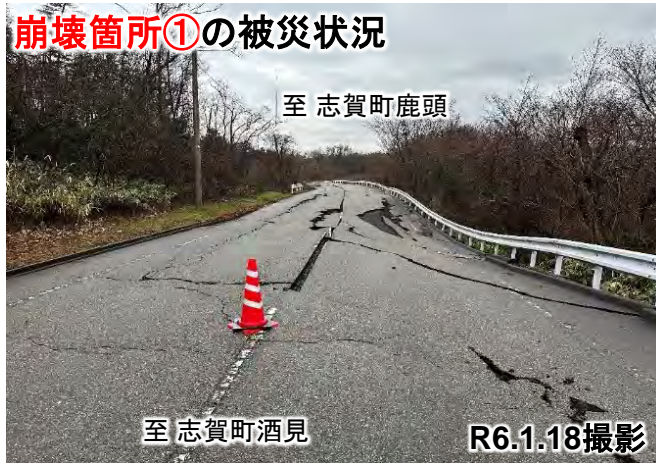
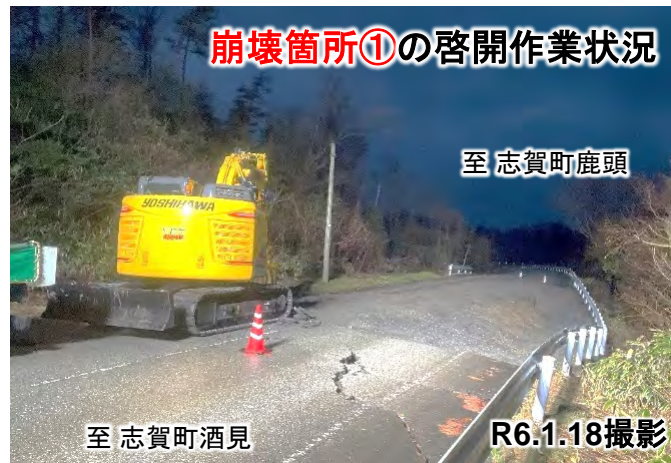
### 崩壊箇所①の被災状況

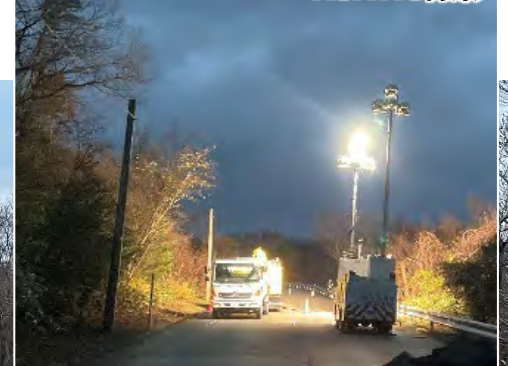
### 啓開作業状況 R6.1.18撮影

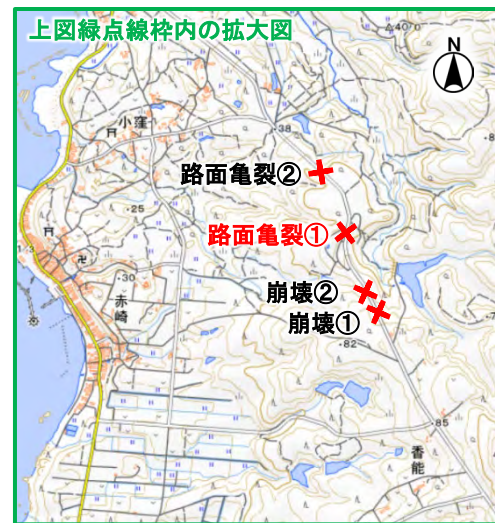
● 羽咋郡志賀町酒見地内「県道との交差点」から約3.6km地点（志賀町鹿頭地先）路面亀裂 の状況

啓開済

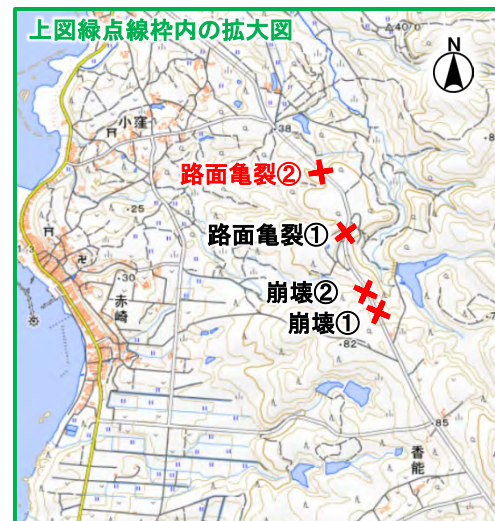
● 羽咋郡志賀町酒見地内「県道との交差点」から約3.8km地点（志賀町鹿頭地先） 路面亀裂 の状況

啓開済

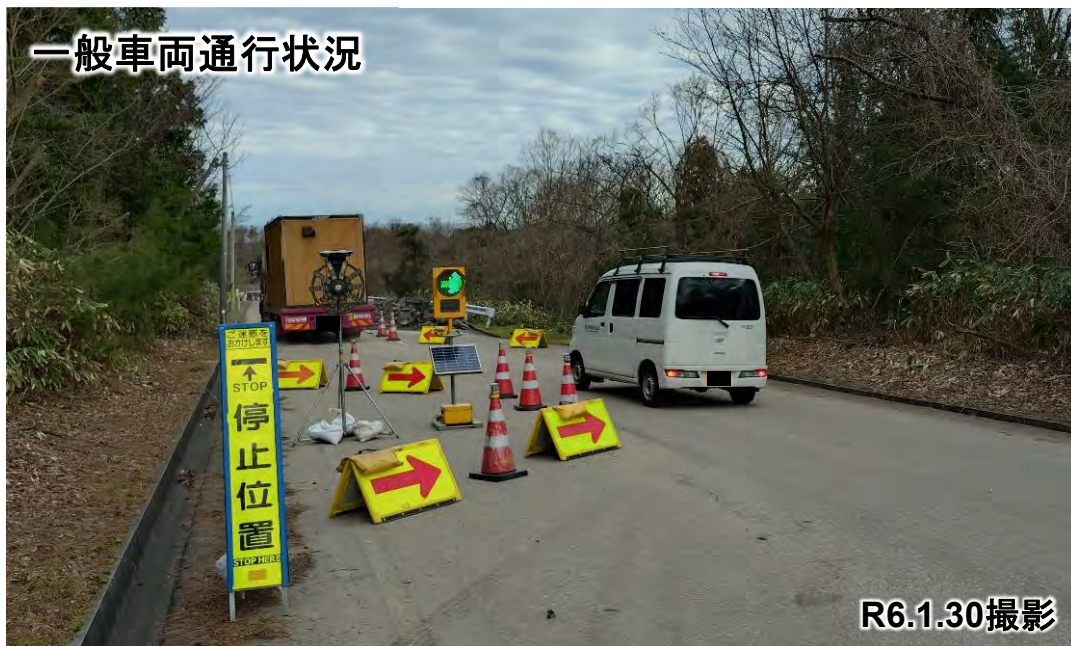
R6.1.30撮影

一般車両通行状況

## ● 志賀町による舗装工事後の状況

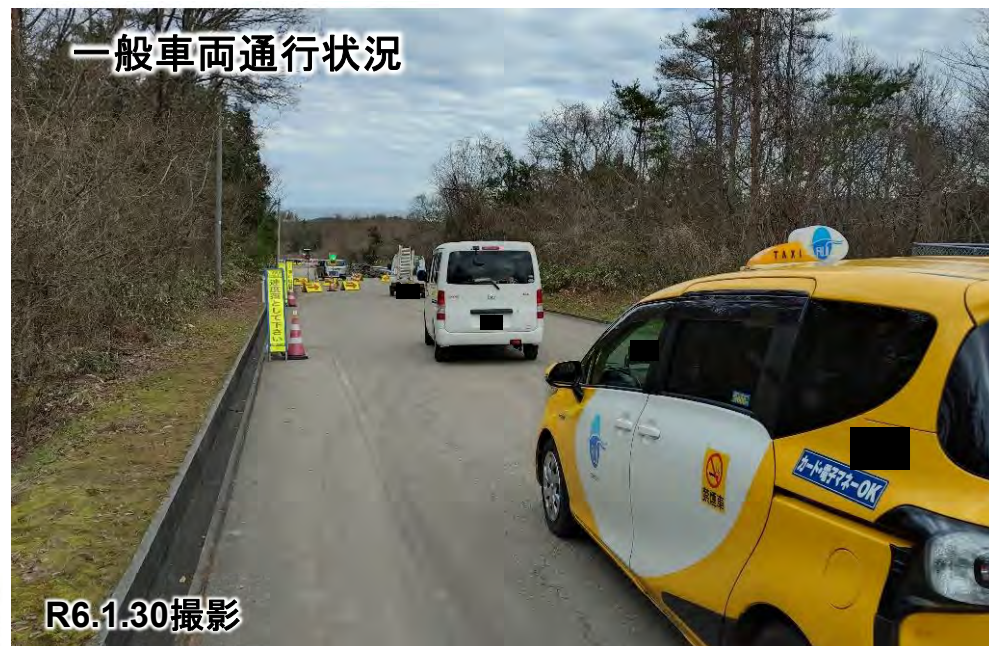
R6.1.30撮影

一般車両通行状況

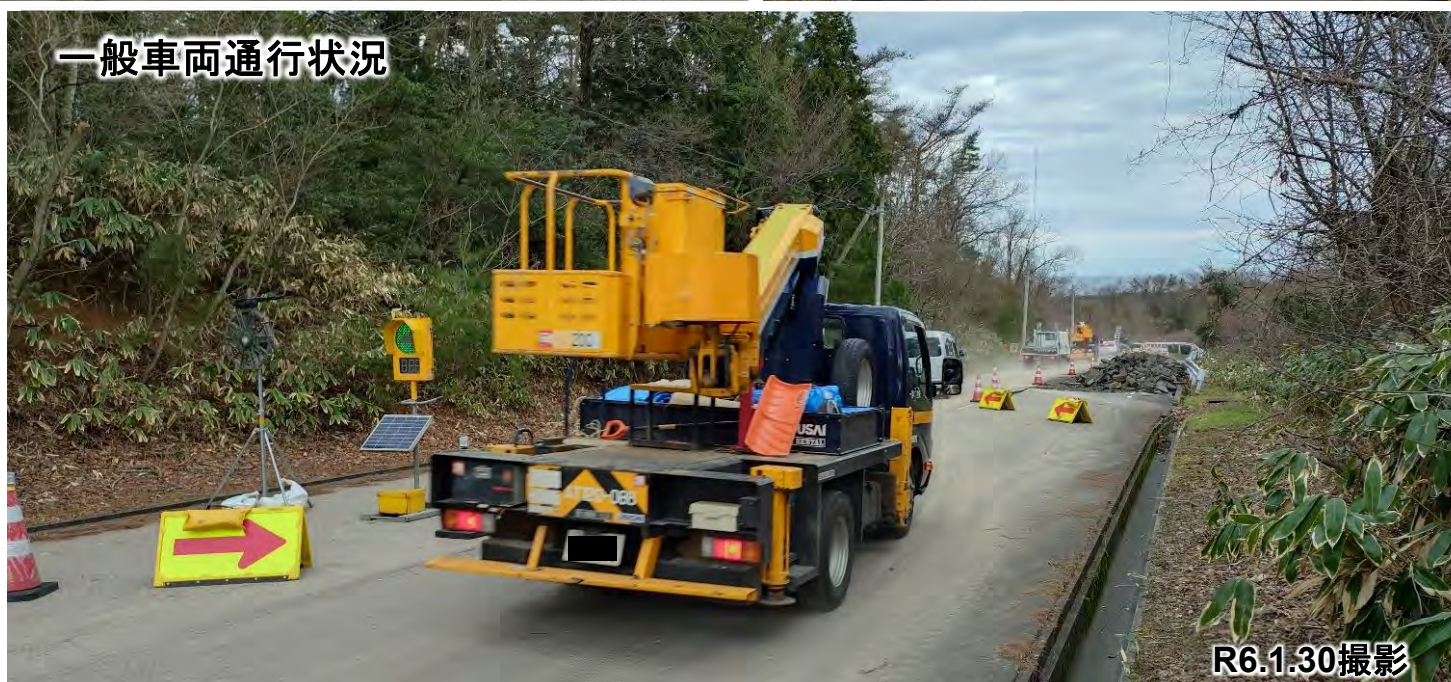
R6.1.30撮影

一般車両通行状況
