● 輪島市門前町浦上地内「浦上交差点」から1.1km地点 崩落箇所

工事名	(仮称)令和6年能登半島地震災害復旧工事
工種	測点
啓開作業完了	12-1
立会者	諏訪監督官
大成建設(株)	令和6年1月9日

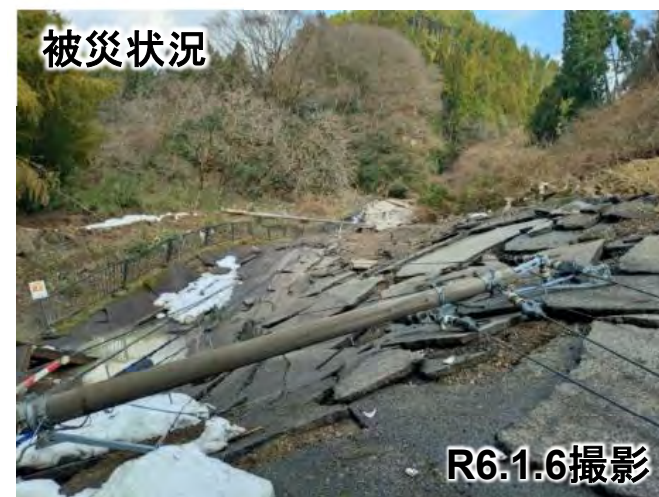
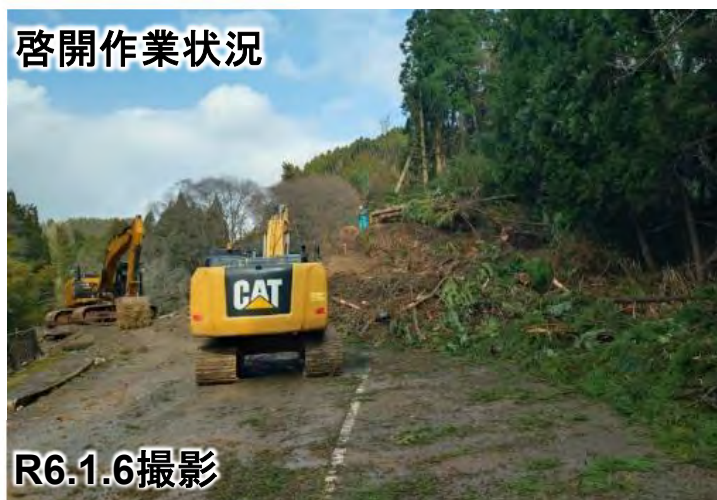
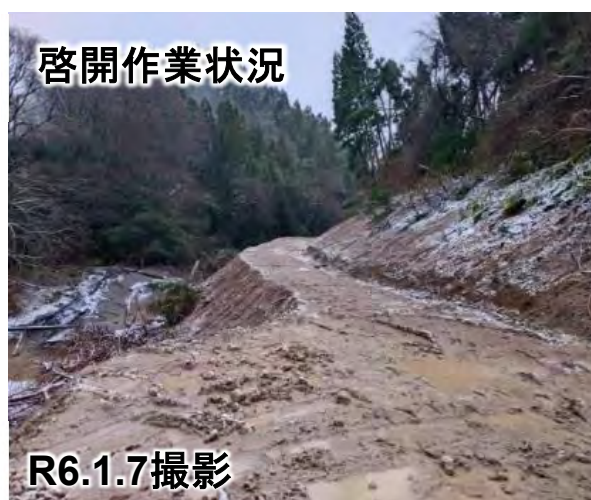
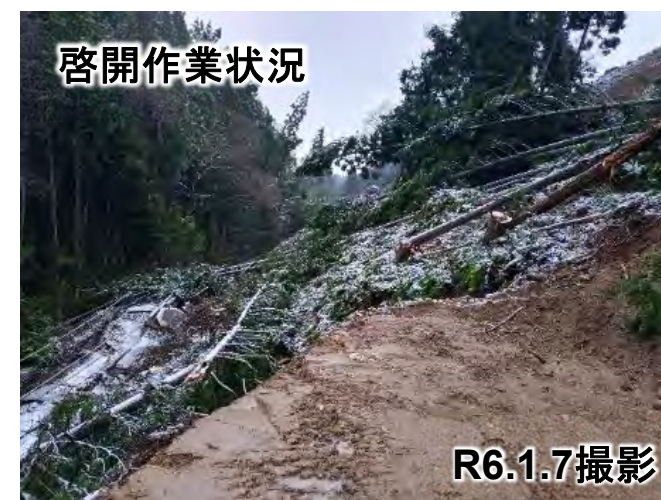
● 輪島市門前町浦上地内「浦上交差点」から1.7km地点 崩落箇所

**啓開済**  
(迂回路整備)

緊急車両等のみ  
通行可能

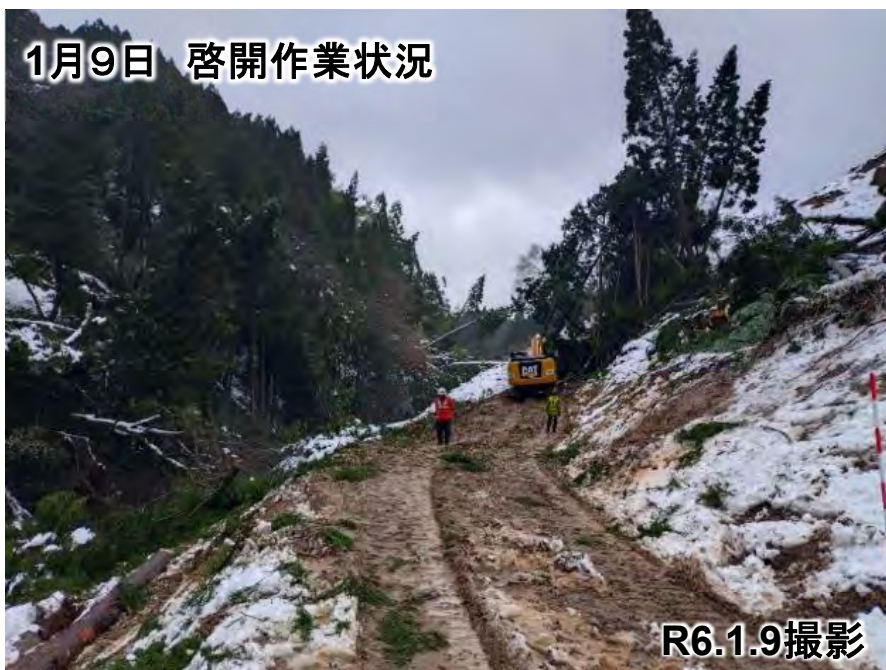
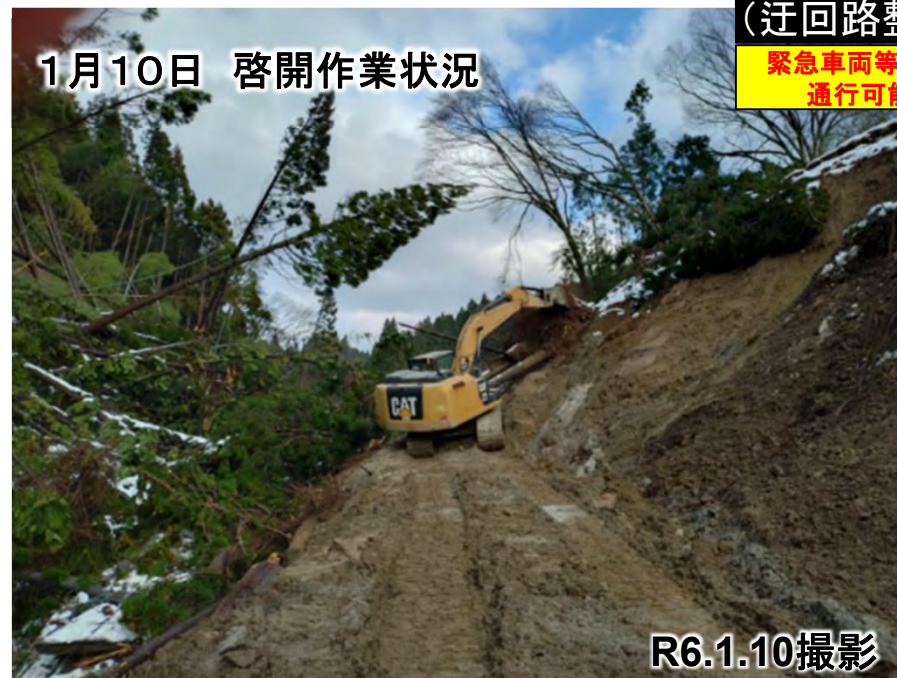
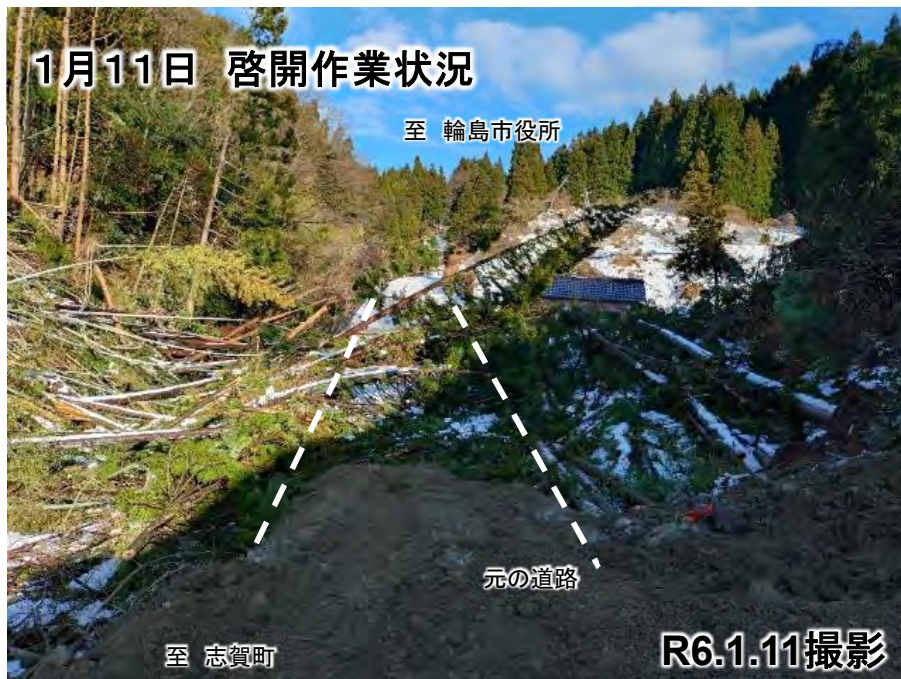
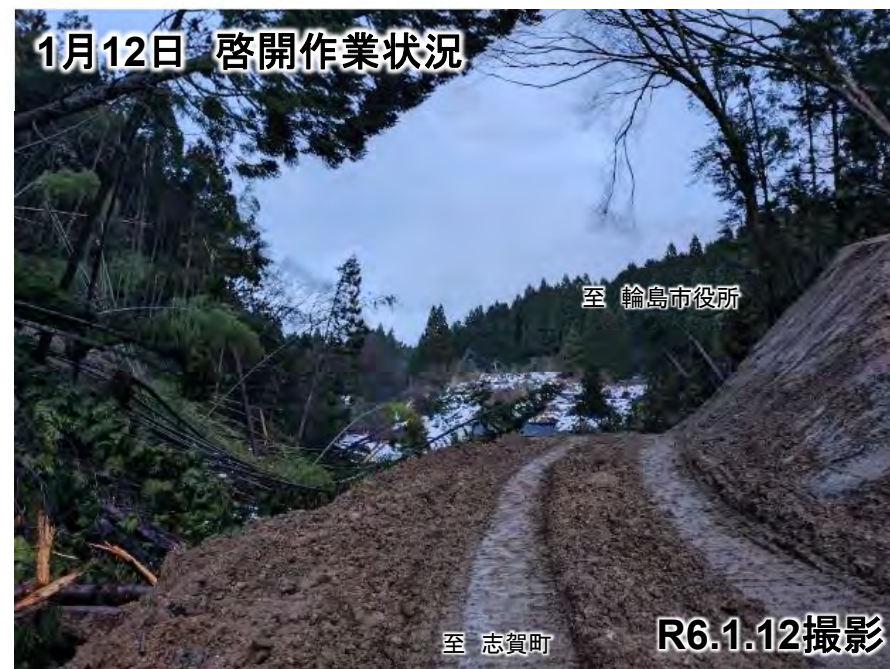
● 輪島市門前町浦上地内「浦上交差点」から1.7km地点 崩落箇所

**啓開済**  
(迂回路整備)

緊急車両等のみ  
通行可能

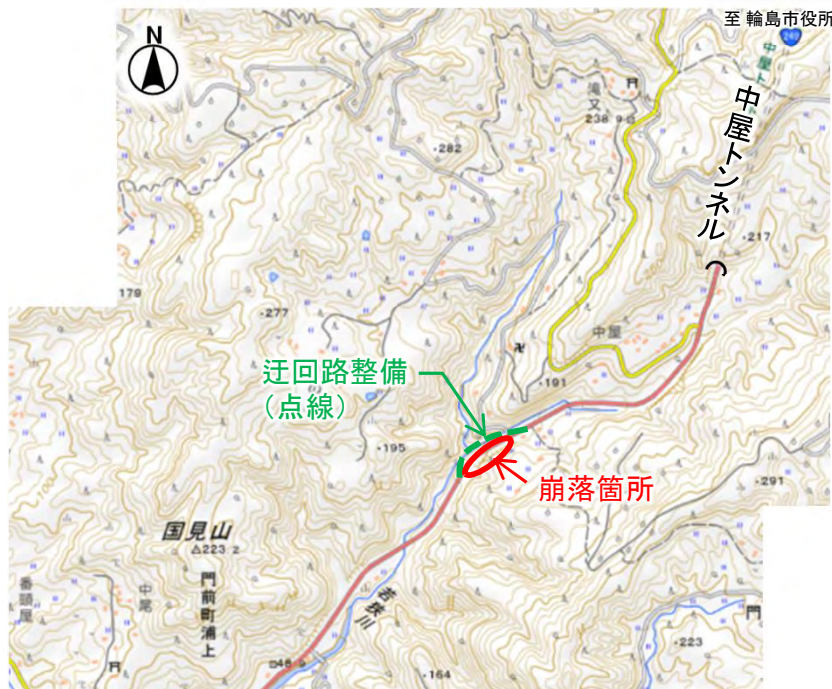
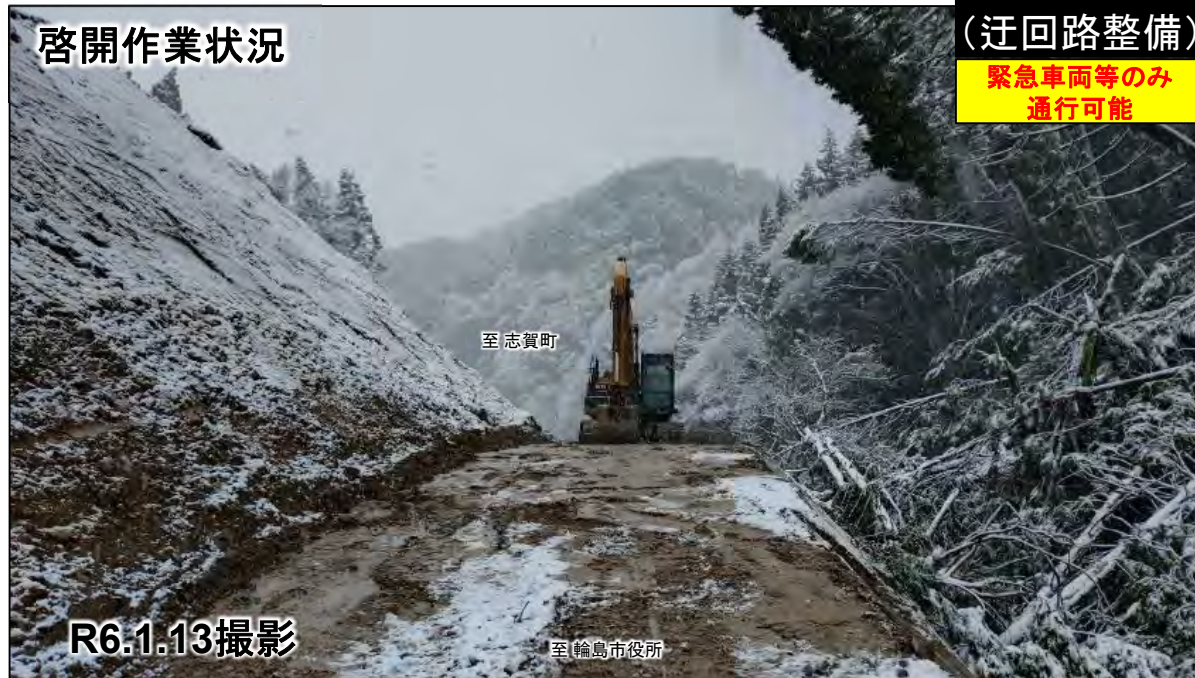
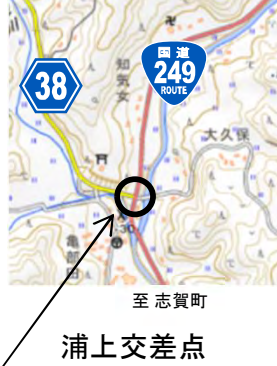
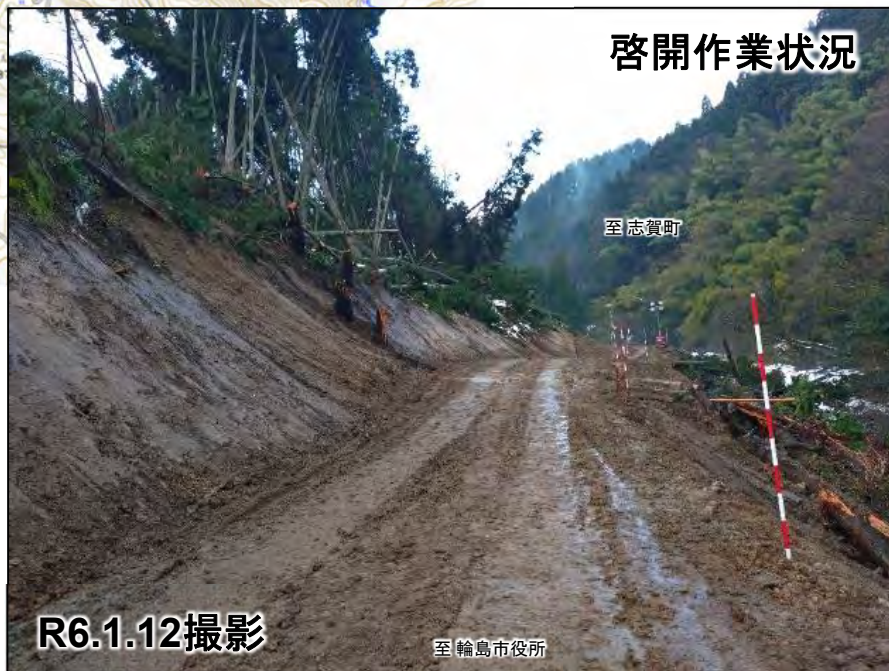
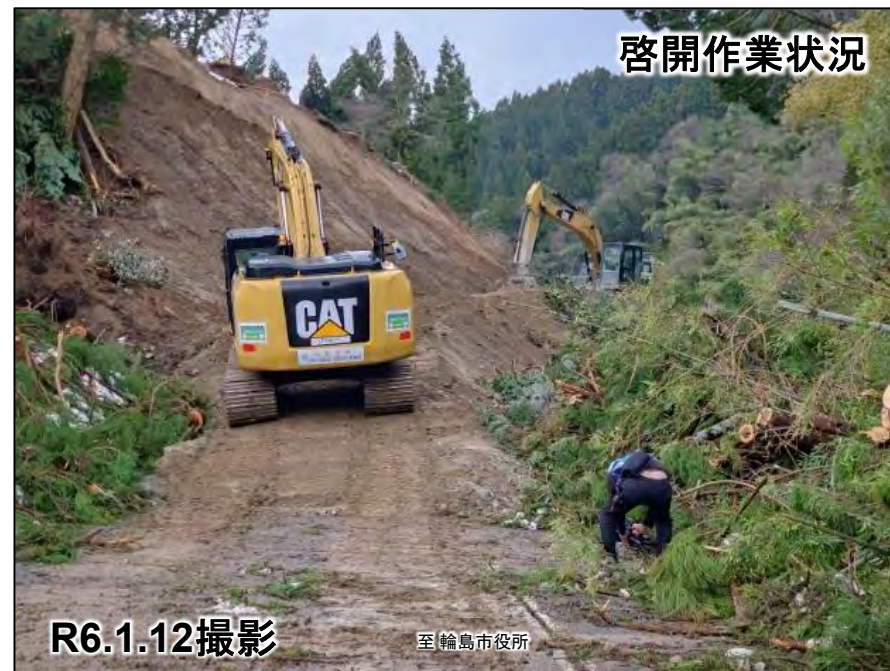
● 輪島市門前町浦上地内「浦上交差点」から1.7km地点 崩落箇所

**啓開済**  
(迂回路整備)

緊急車両等のみ  
通行可能

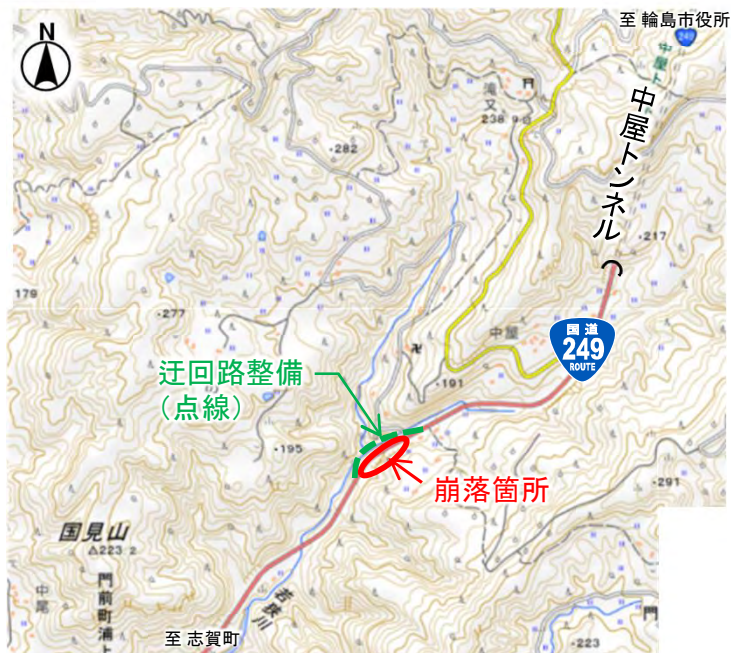
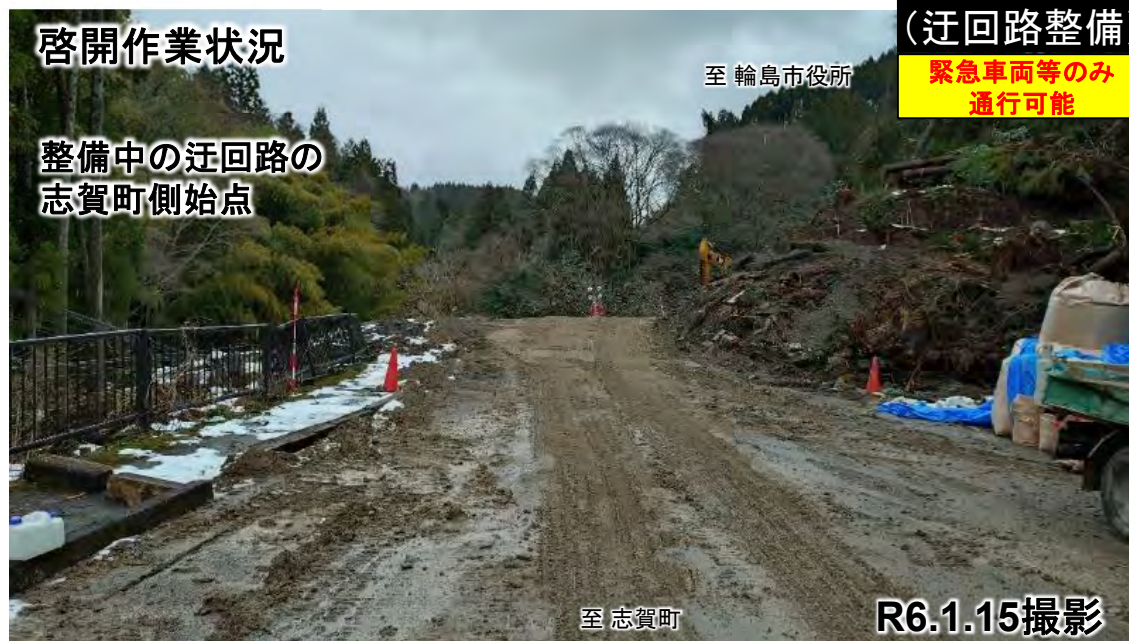
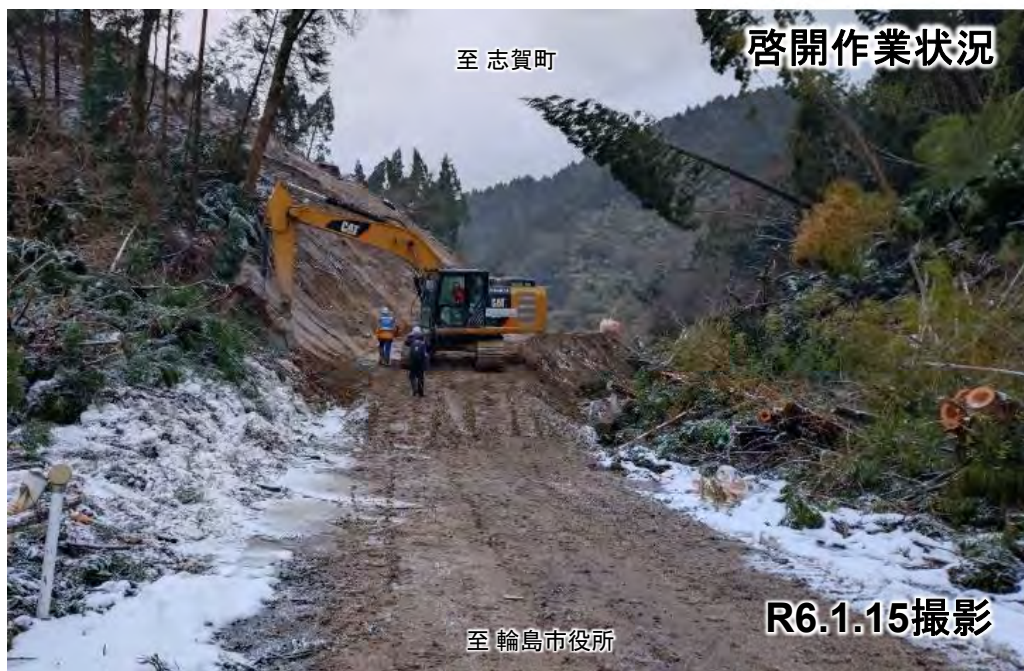
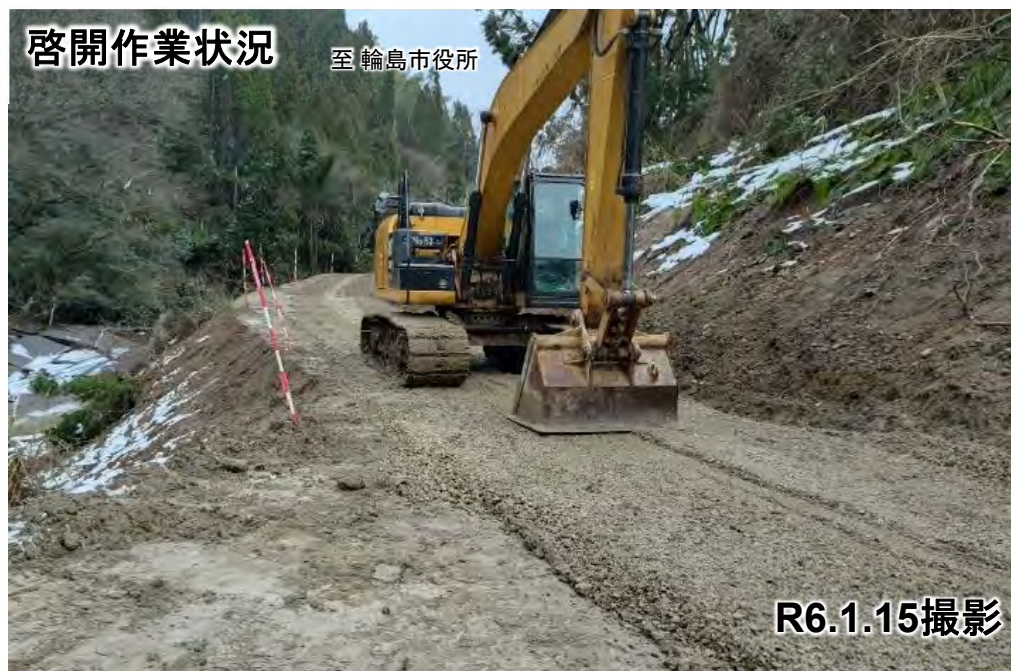
- 輪島市門前町浦上地内「浦上交差点」から1.7km地点 崩落箇所

**啓開済**  
(迂回路整備)

緊急車両等のみ  
通行可能

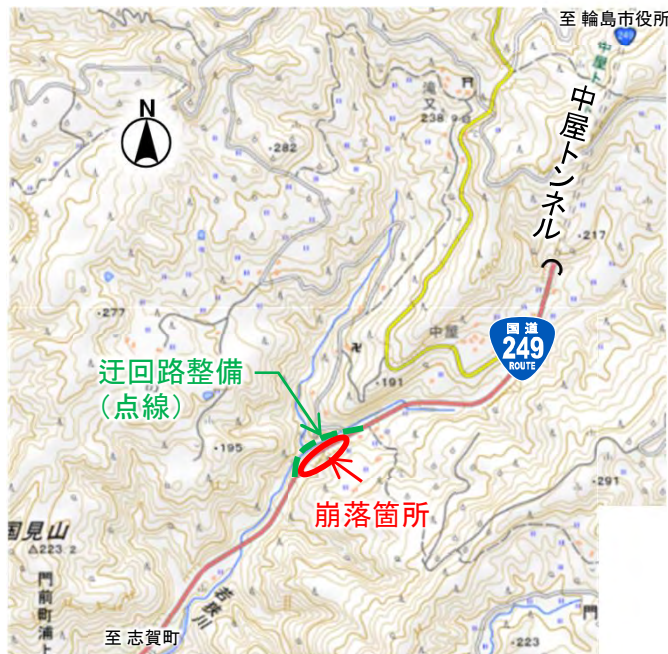
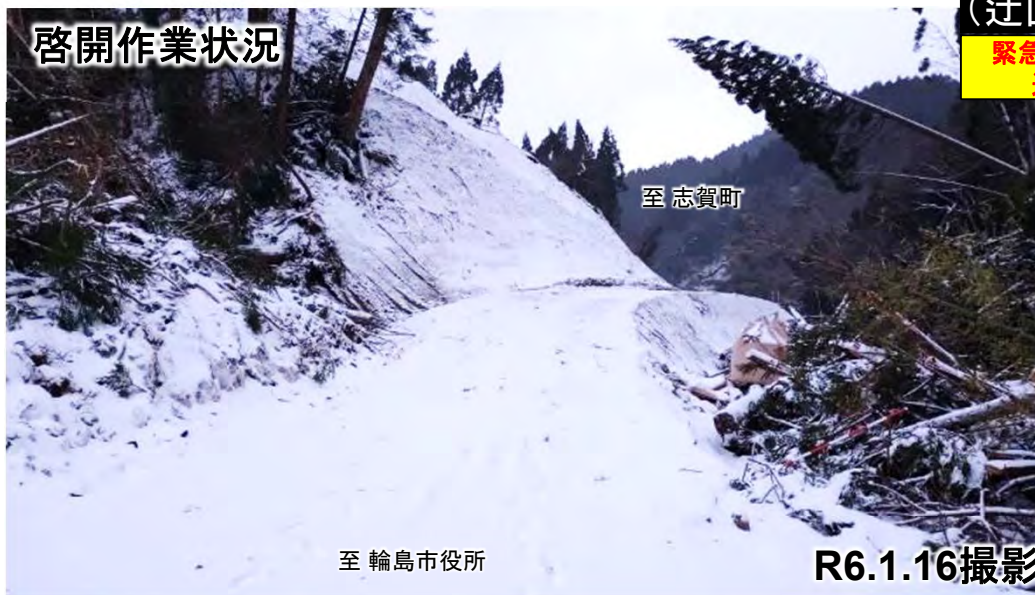
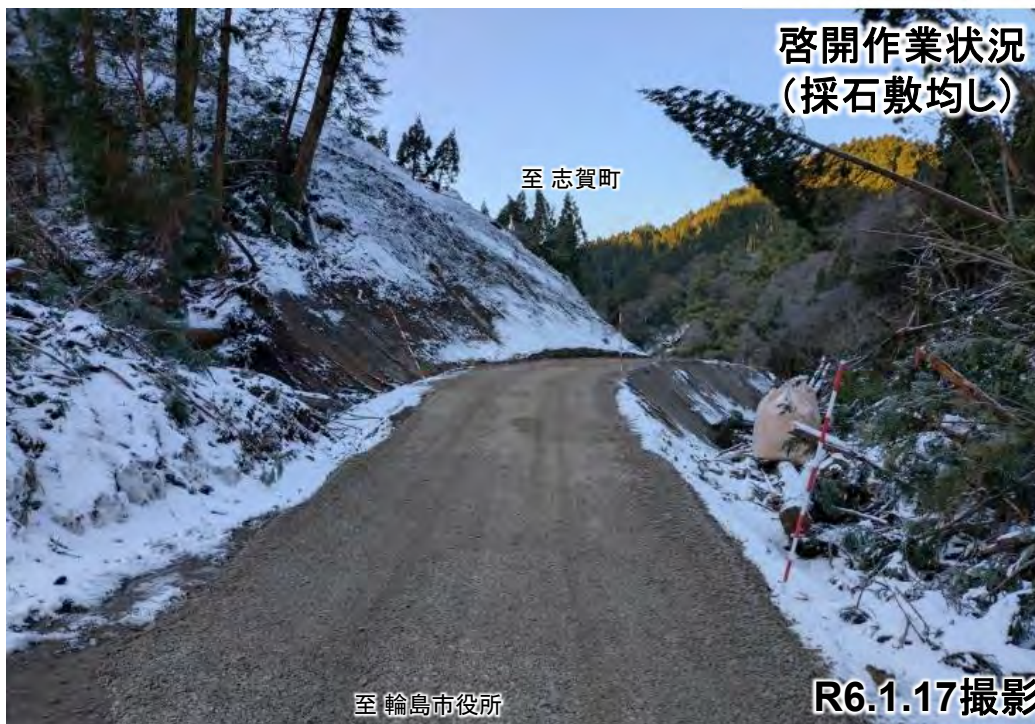
● 輪島市門前町浦上地内「浦上交差点」から1.7km地点 崩落箇所

啓開済  
(迂回路整備)

緊急車両等のみ  
通行可能

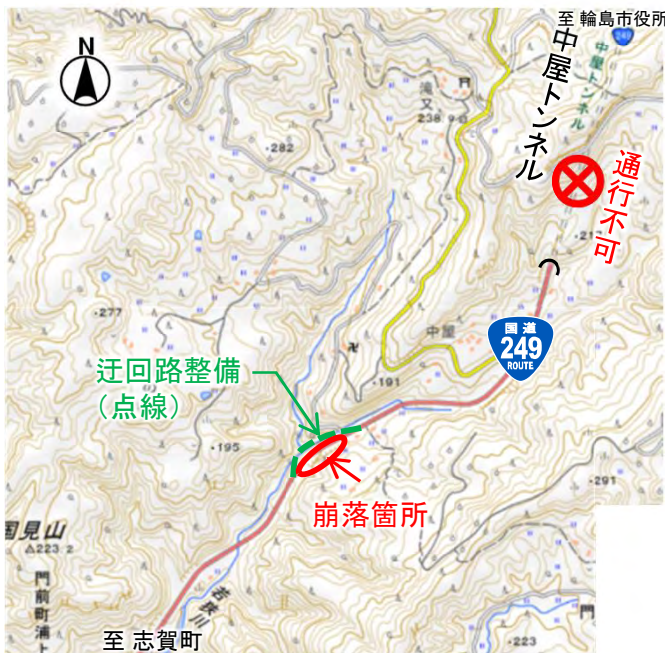
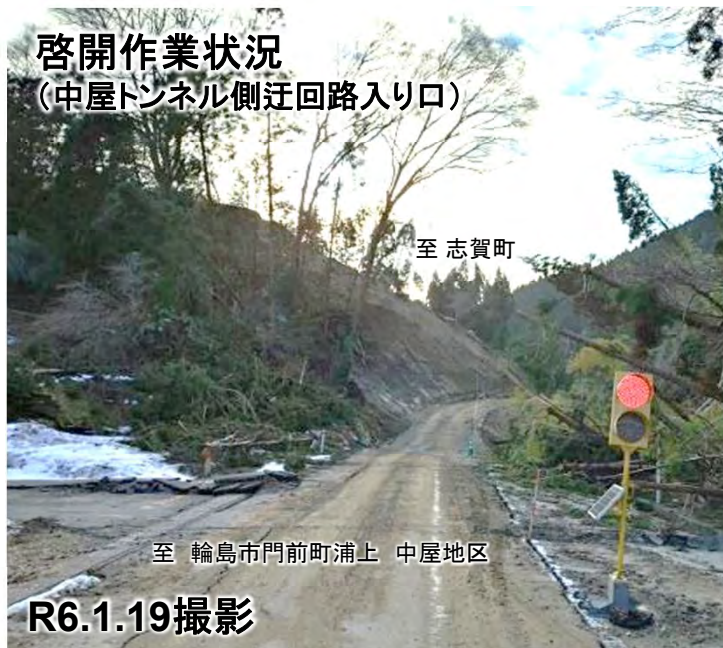
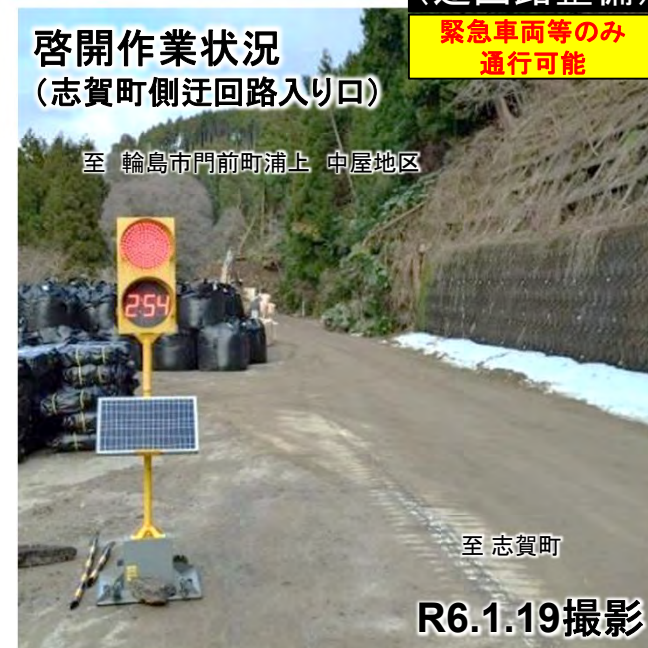
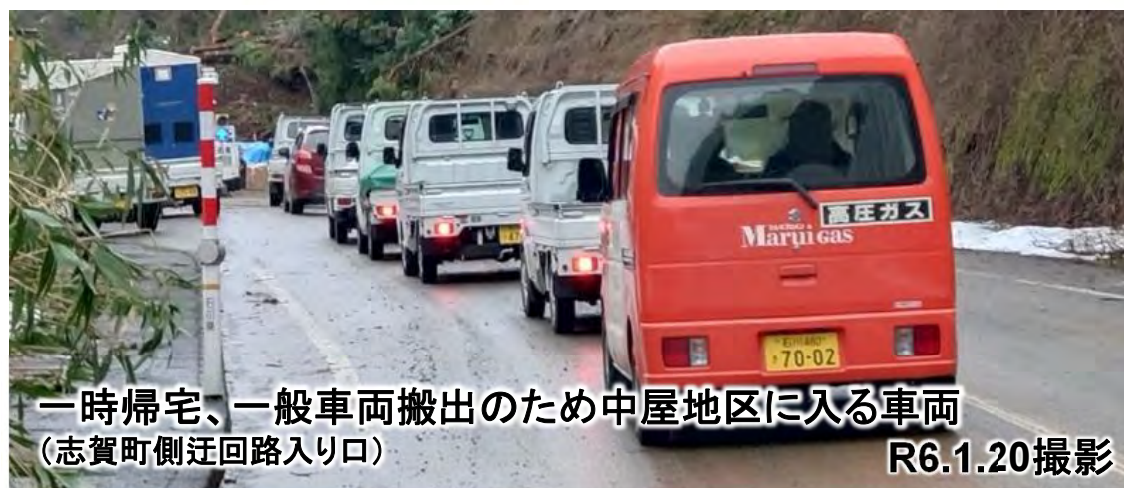
- 輪島市門前町浦上地内「浦上交差点」から1.7km地点 崩落箇所
- 迂回路の概成に伴い、1月20日、輪島市門前町浦上 中屋地区の地元関係者を対象に一時帰宅、車両搬出を実施

一時帰宅、一般車両搬出のため中屋地区に入る車両  
(志賀町側迂回路入り口)

**啓開済**  
(迂回路整備)

緊急車両等のみ  
通行可能

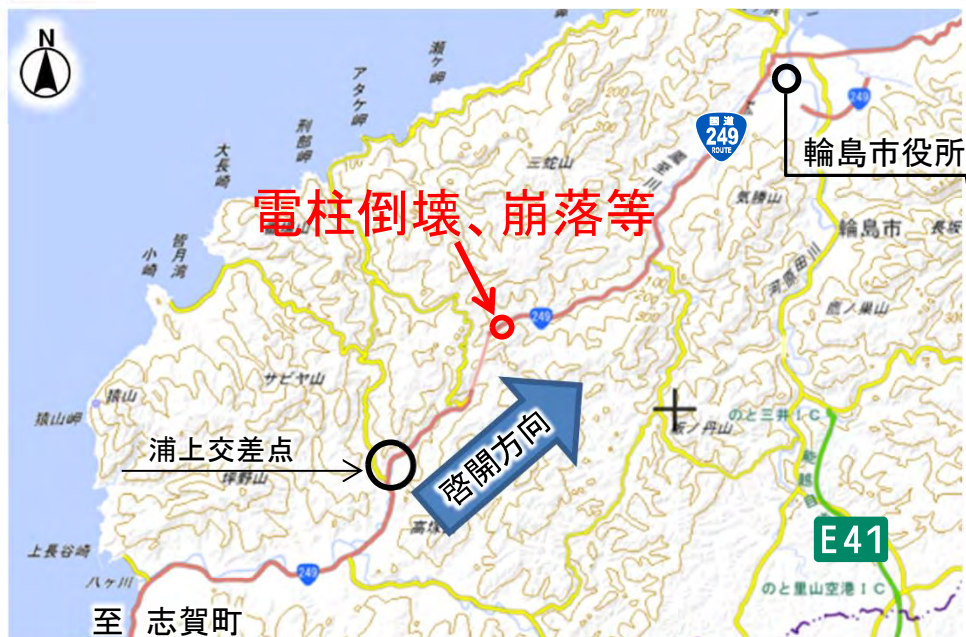
● 輪島市門前町浦上地内「浦上交差点」から4.4km地点 電柱倒壊、崩落、舗装亀裂

被災状況(電柱倒壊、崩壊)

啓開済

緊急車両等のみ  
通行可能

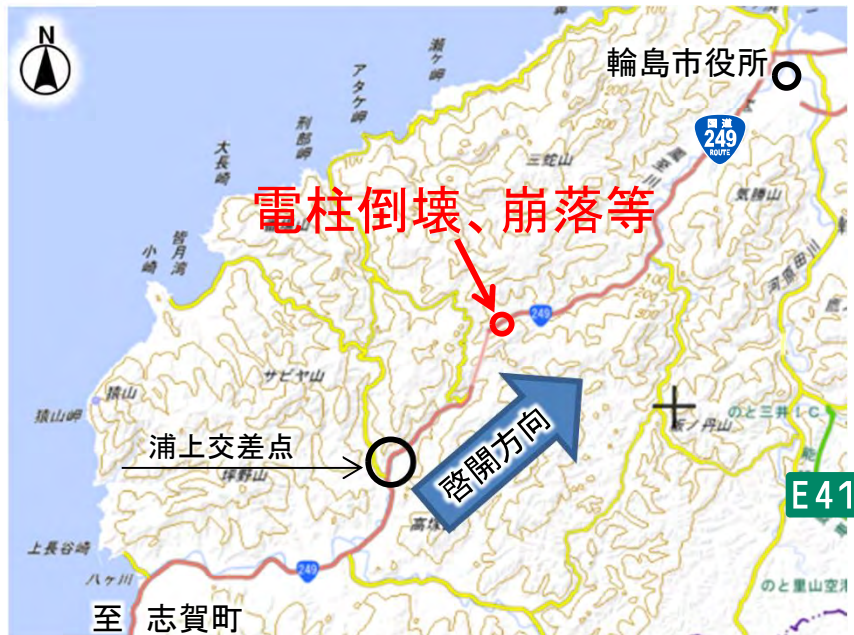
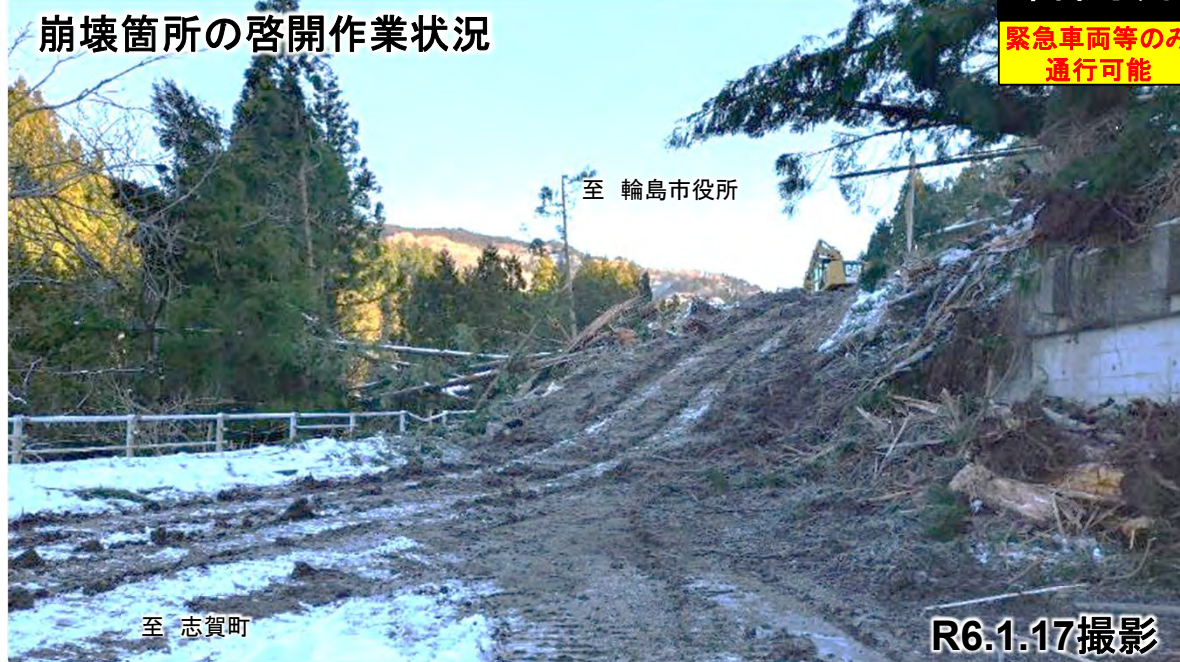
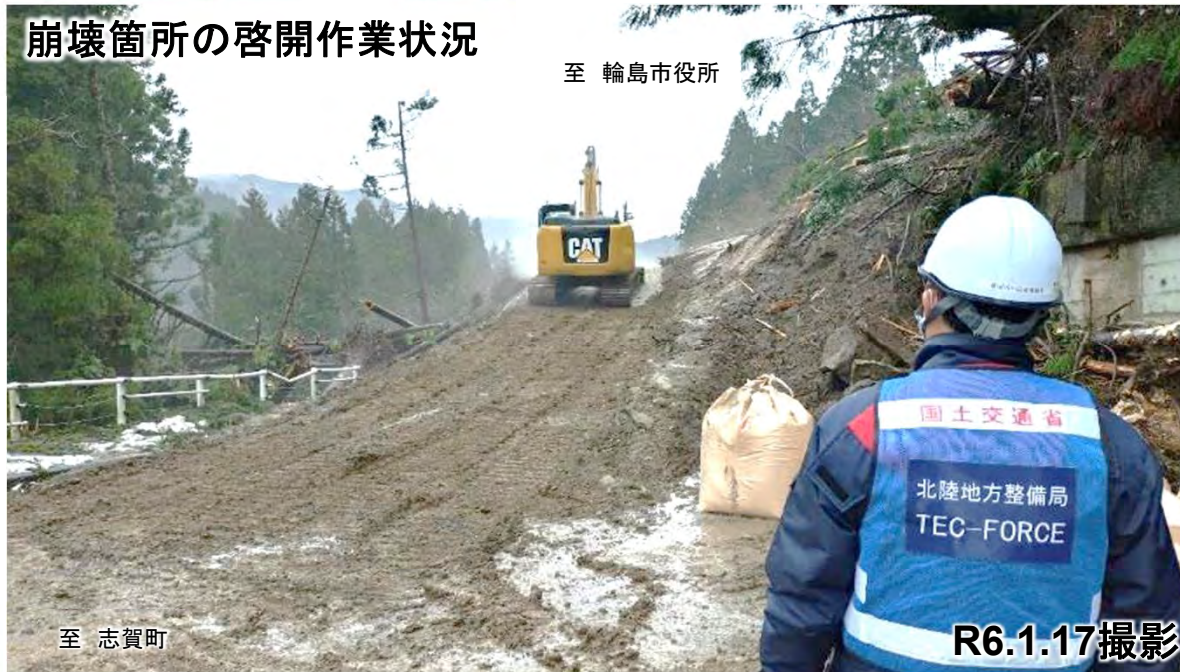
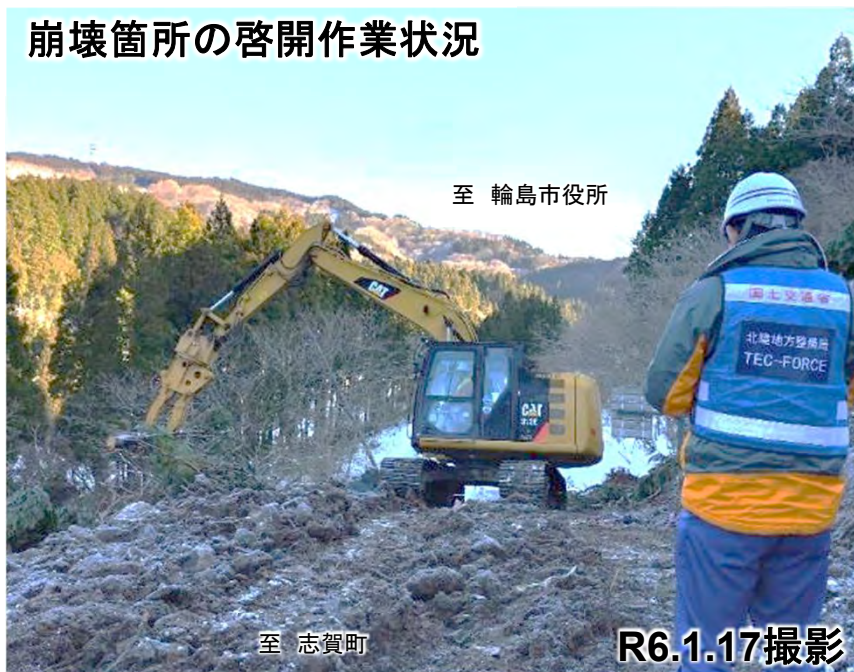
● 輪島市門前町浦上地内「浦上交差点」から4.4km地点 電柱倒壊、崩落、舗装亀裂

啓開済

緊急車両等のみ  
通行可能

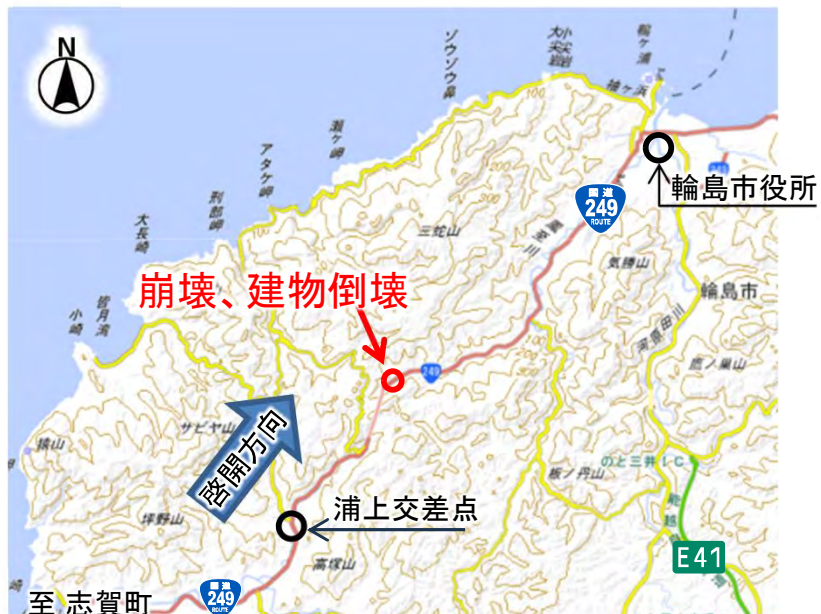
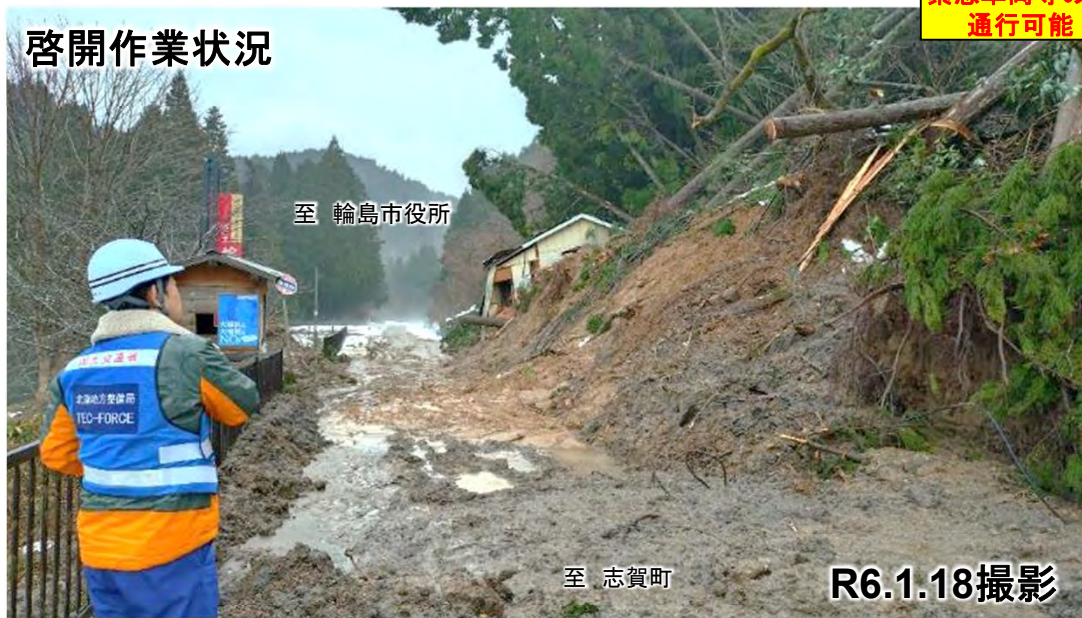
- 輪島市門前町浦上地内「浦上交差点」から4.9km地点 建物倒壊、崩落の状況
- 2工区(株式会社熊谷組)から啓開作業を引き継ぎ

啓開作業状況

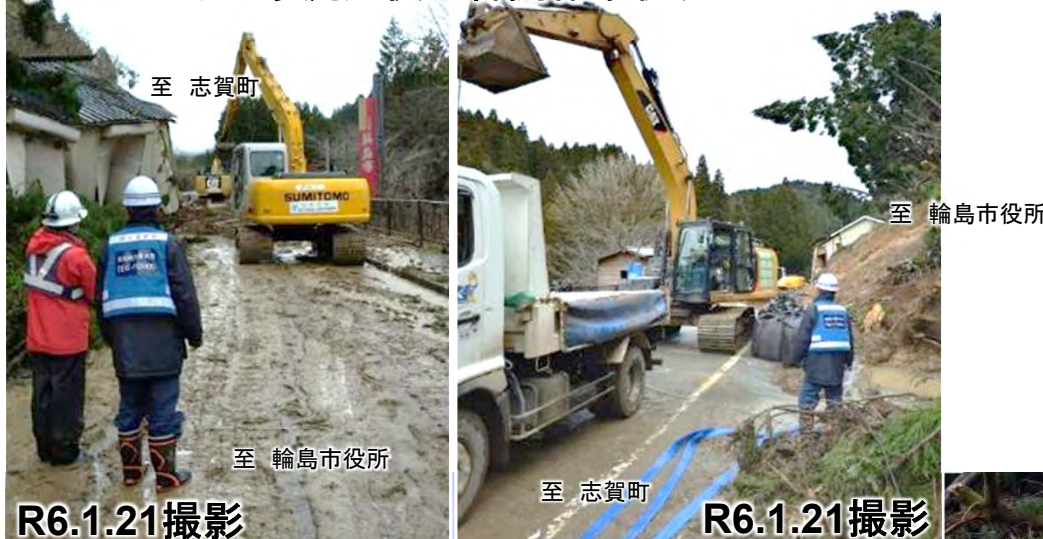
- 輪島市門前町浦上地内「浦上交差点」から4.9km地点 建物倒壊、崩落の状況
- 2工区(株式会社熊谷組)から啓開作業を引き継ぎ

## 大雨による土砂流入後の啓開作業状況

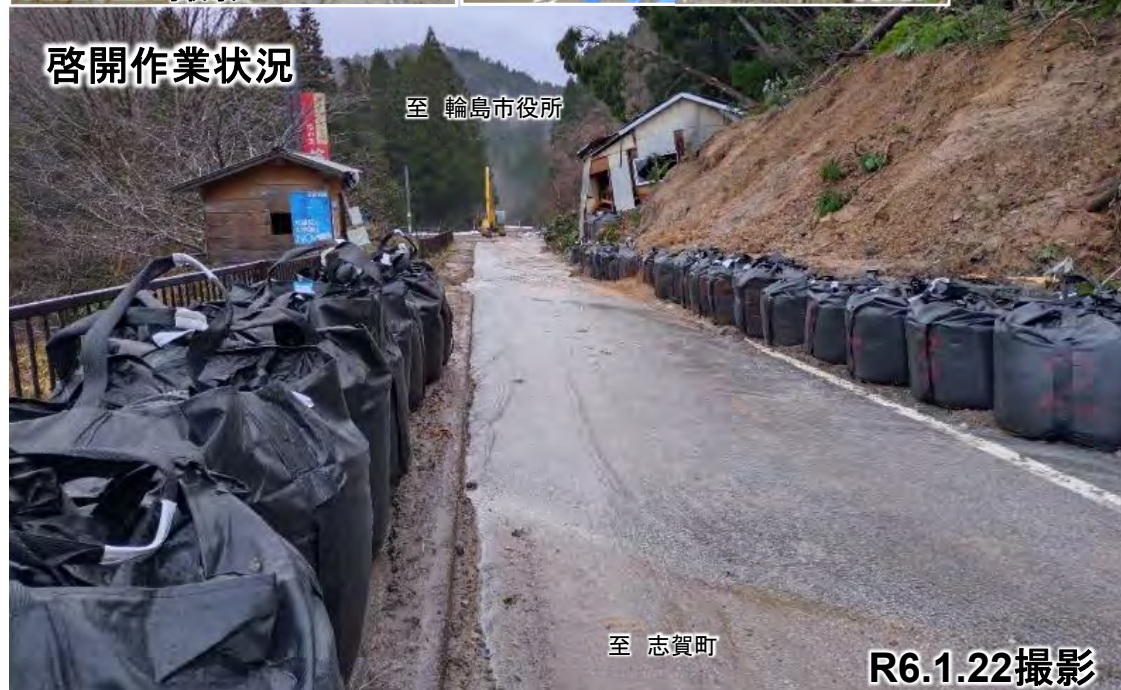
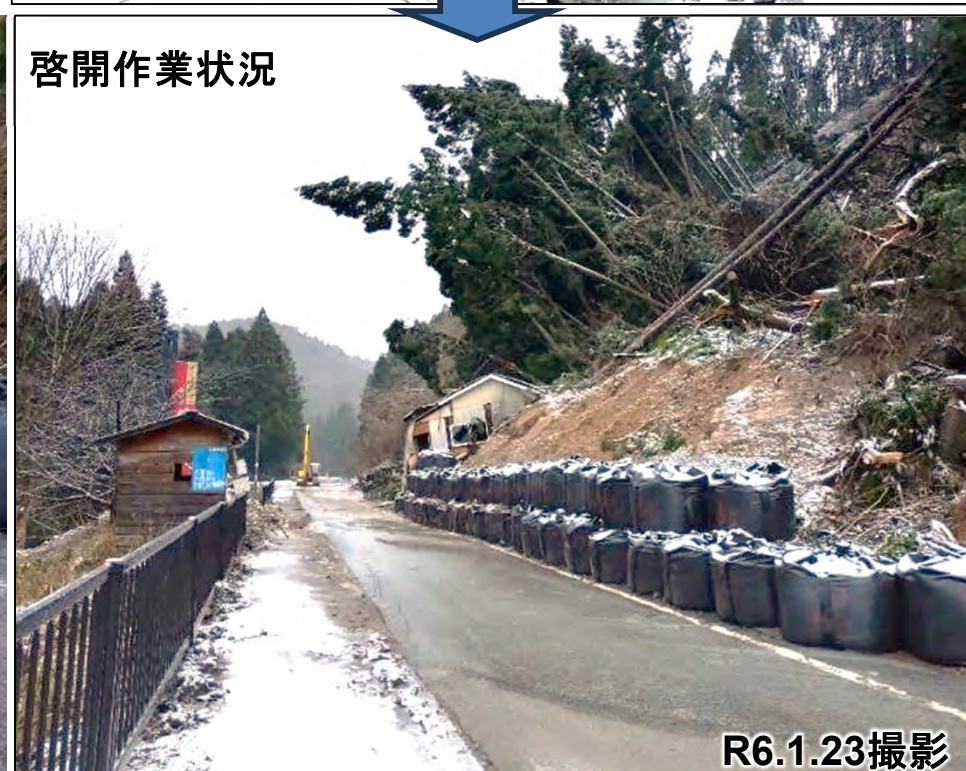
- 輪島市河井町地内「河井中央交差点」から2.9km地点(輪島市稲屋町付近)の路面変状の状況

## 啓開作業状況

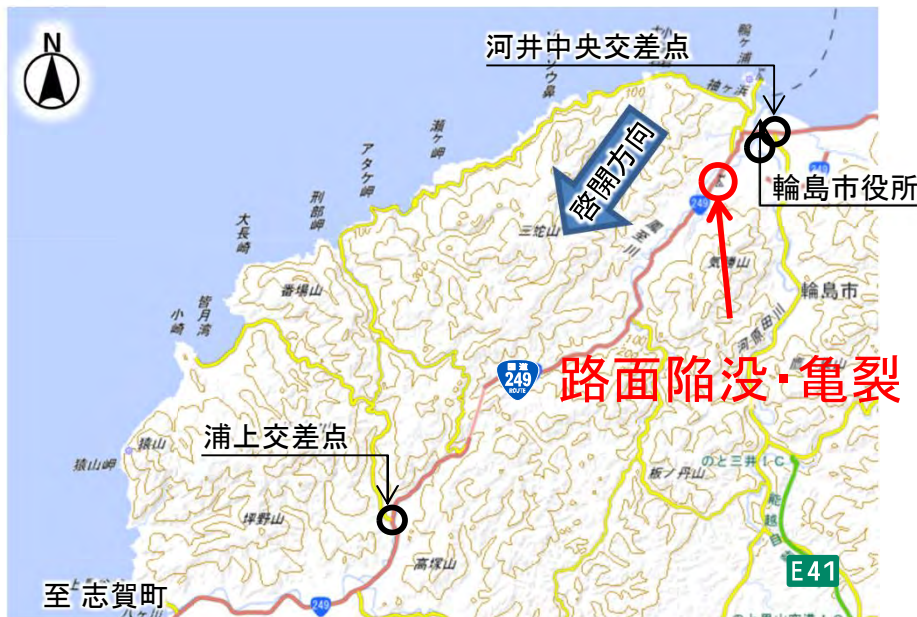
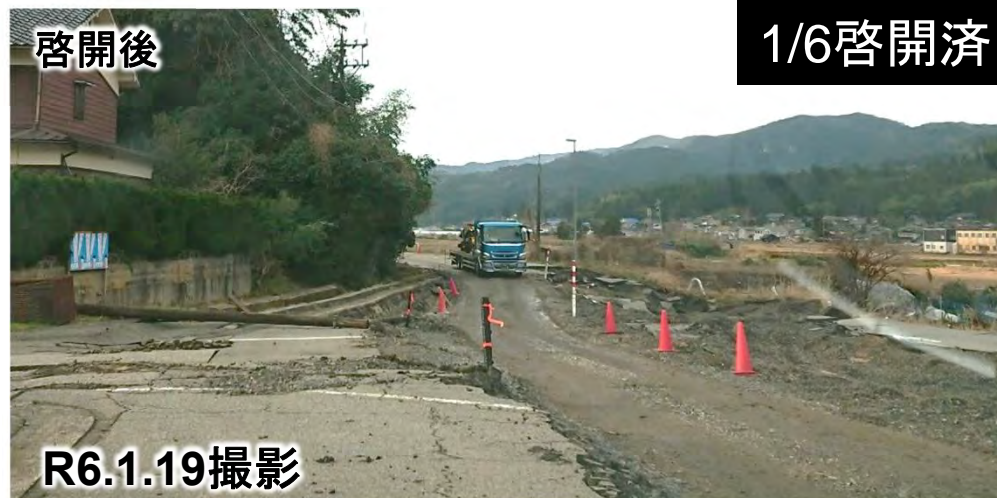
● 輪島市河井町地内「河井中央交差点」から3.1km地点(輪島市稲屋町付近)の崩壊箇所状況

啓開済

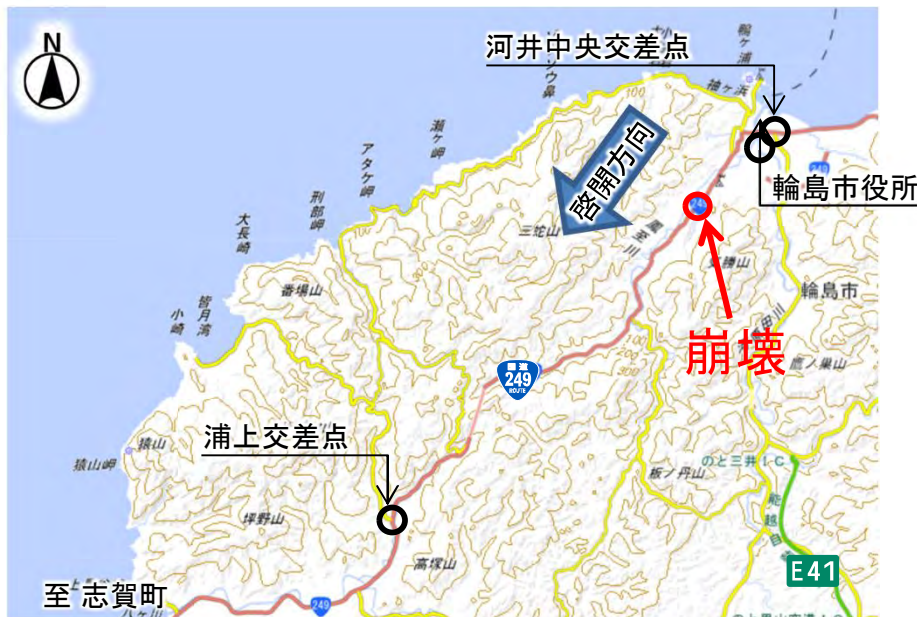
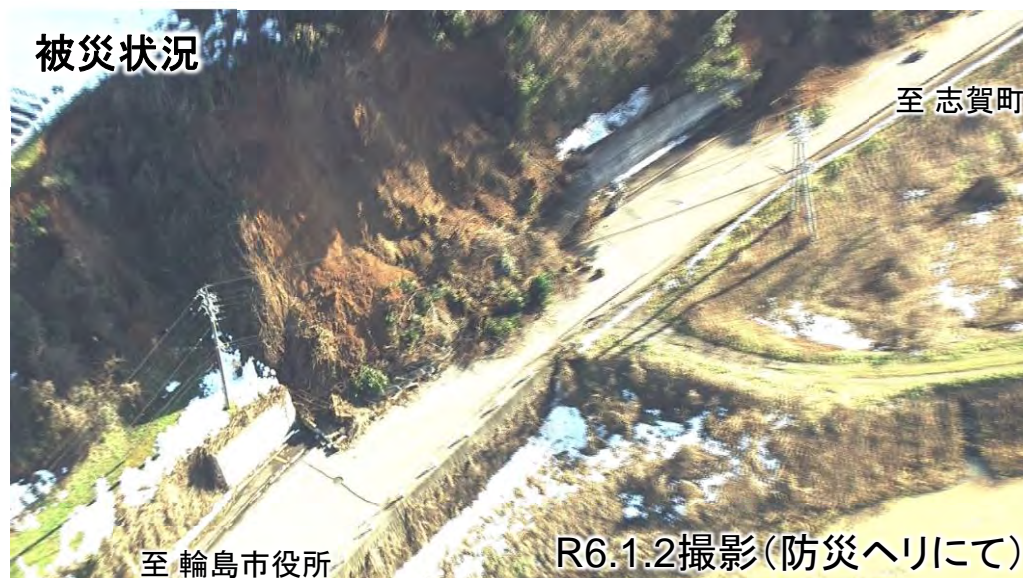
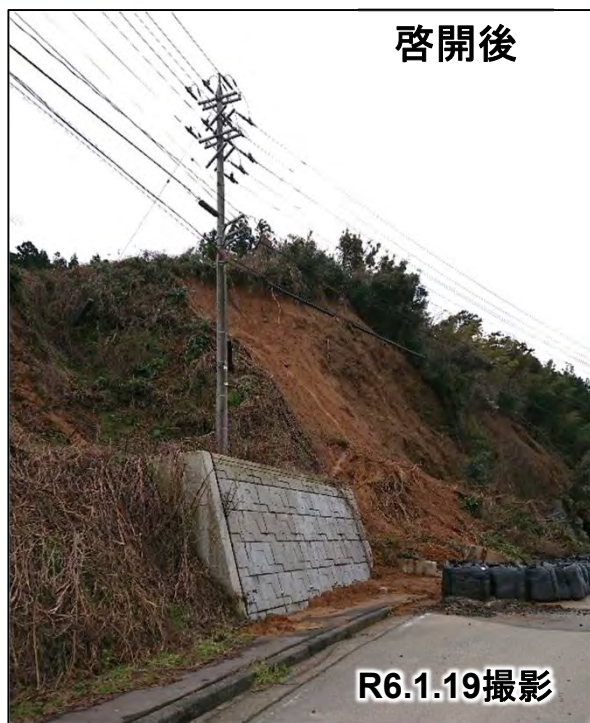
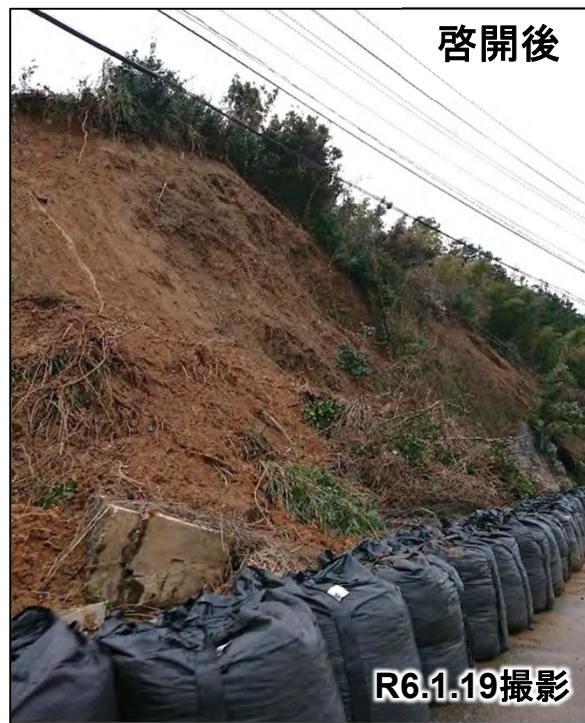
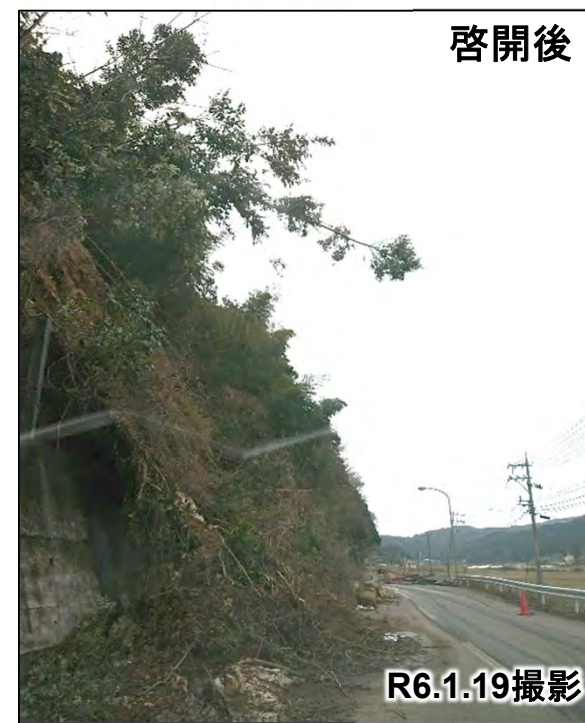
● 輪島市河井町地内「河井中央交差点」から7.9km地点(輪島市縄又町付近)の倒木、路面陥没の状況
