● 輪島市門前町浦上地内「浦上交差点」から1.1km地点 崩落箇所

工事名	(仮称)令和6年能登半島地震災害復旧工事
工種	測点
啓開作業完了	12-1
立会者	諏訪監督官
大成建設(株)	令和6年1月9日

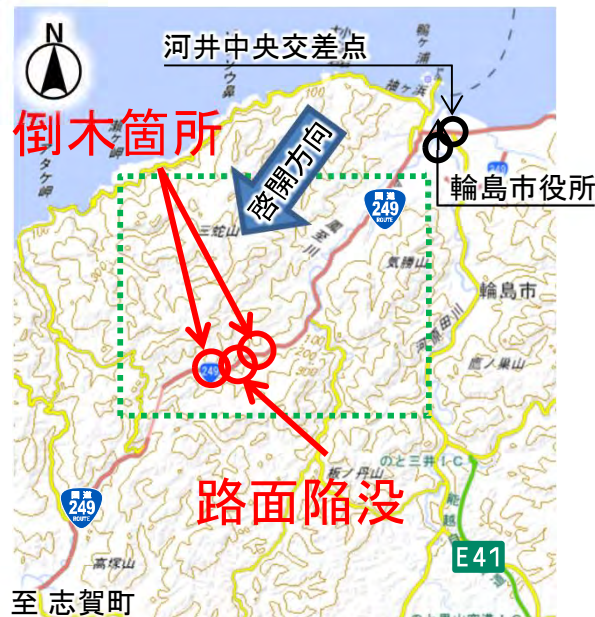
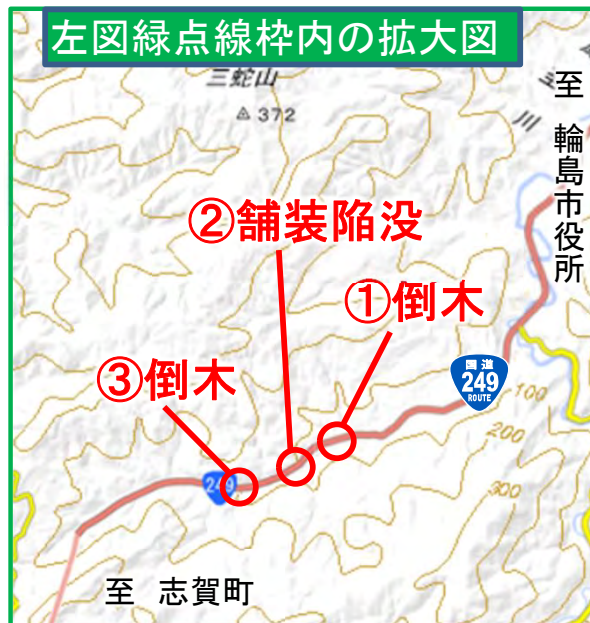
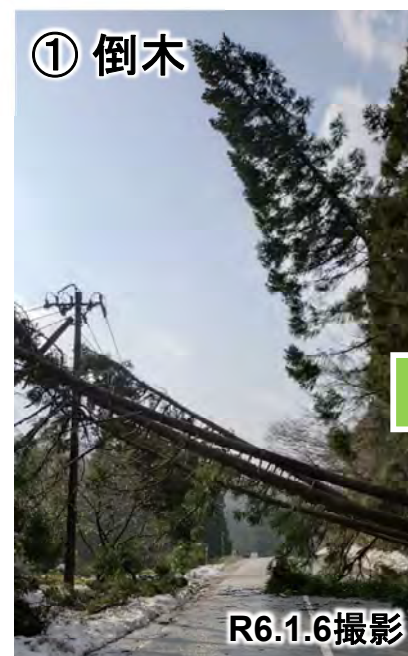
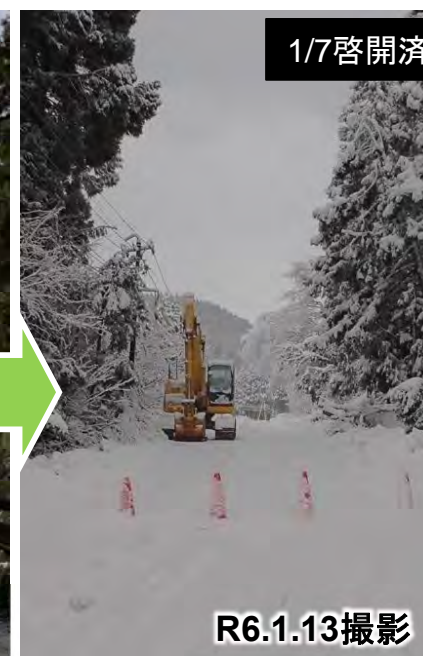
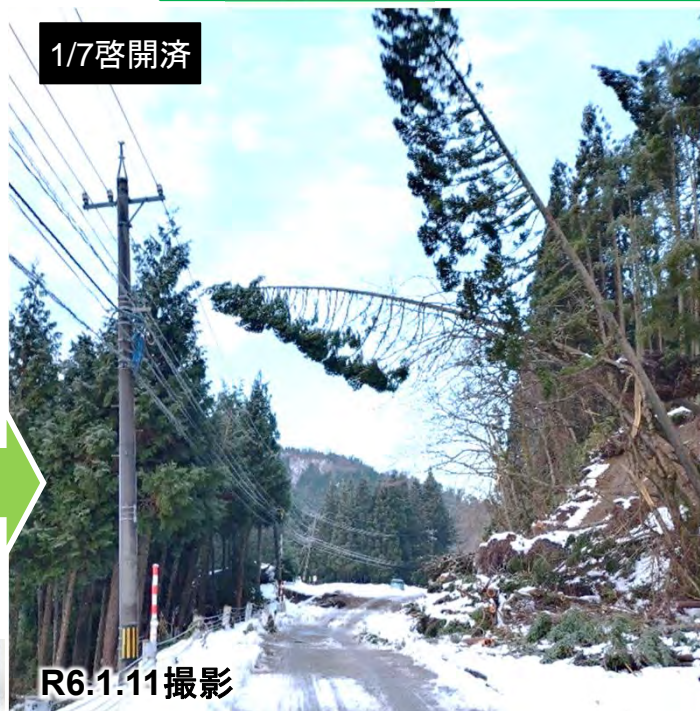
● 輪島市河井町地内「河井中央交差点」から7.9km地点(輪島市縄又町付近)の崩落箇所状況

啓開済  
(迂回路整備)

緊急車両等のみ  
通行可能

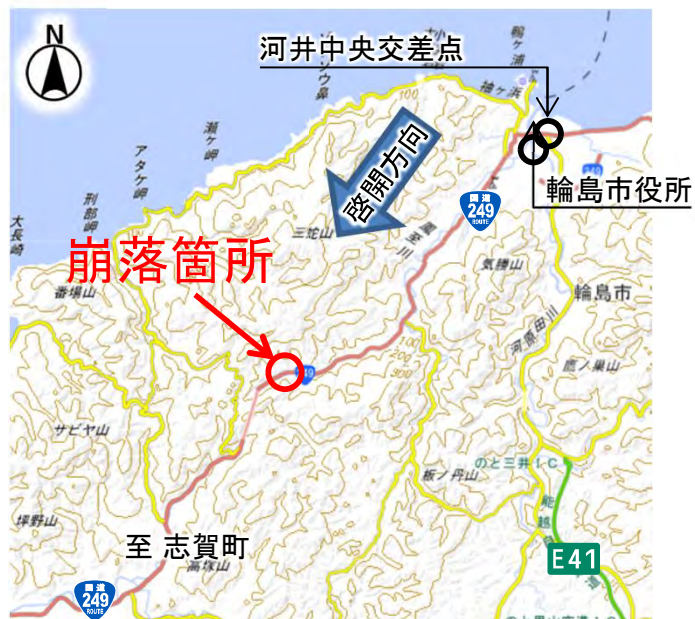
R6.1.18撮影

被災状況

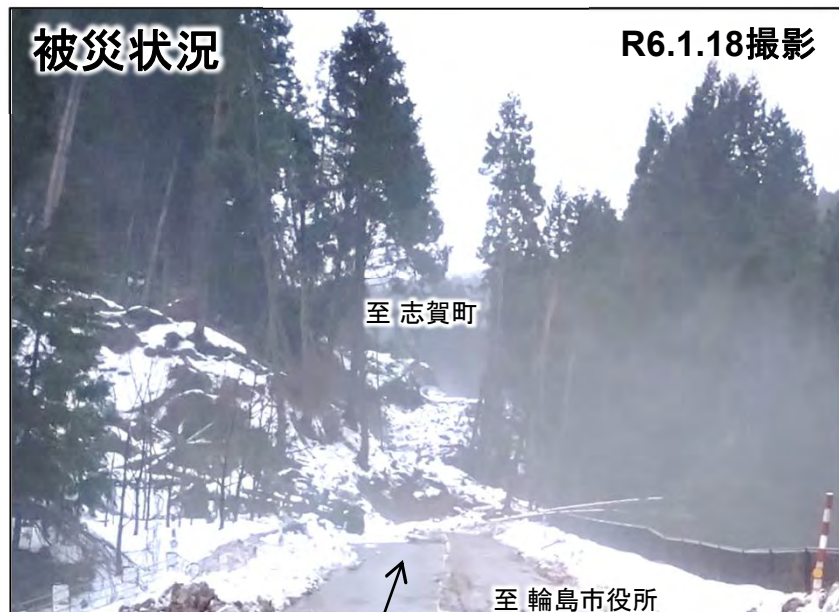
- 輪島市河井町地内「河井中央交差点」から7.9km地点(輪島市縄又町付近)の崩落箇所状況

**啓開済**  
(迂回路整備)  
緊急車両等のみ  
通行可能

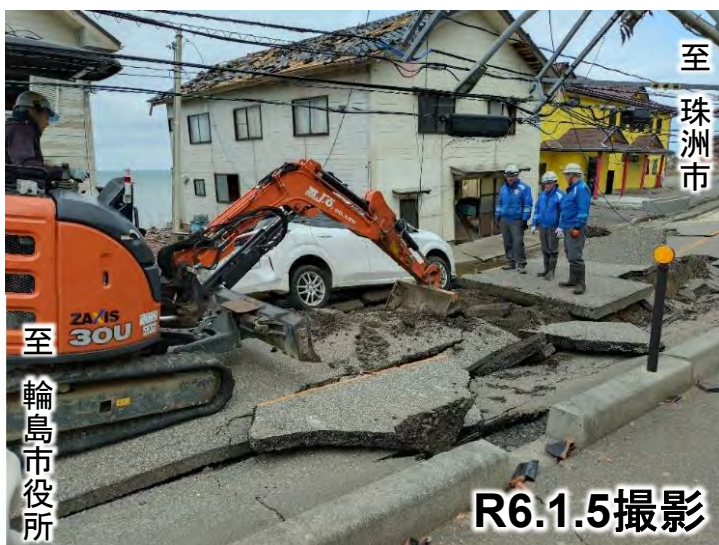
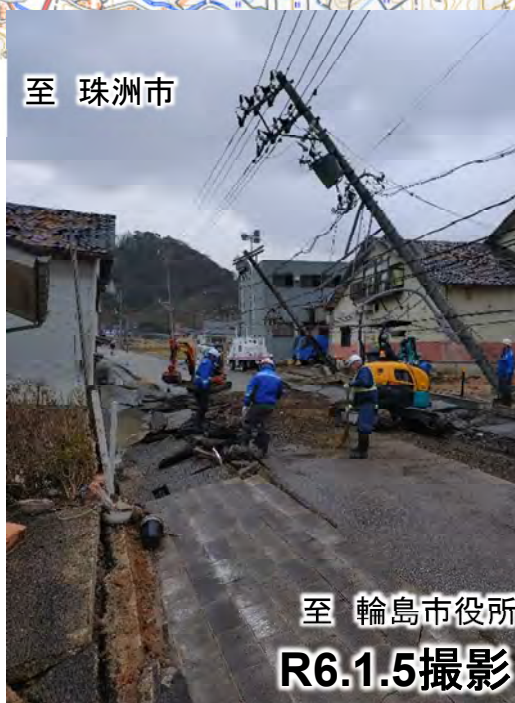
● 輪島市河井町地内「河井中央交差点」から1.9km地点(輪島市稲舟町付近) 路面変状の状況

1/5啓開済

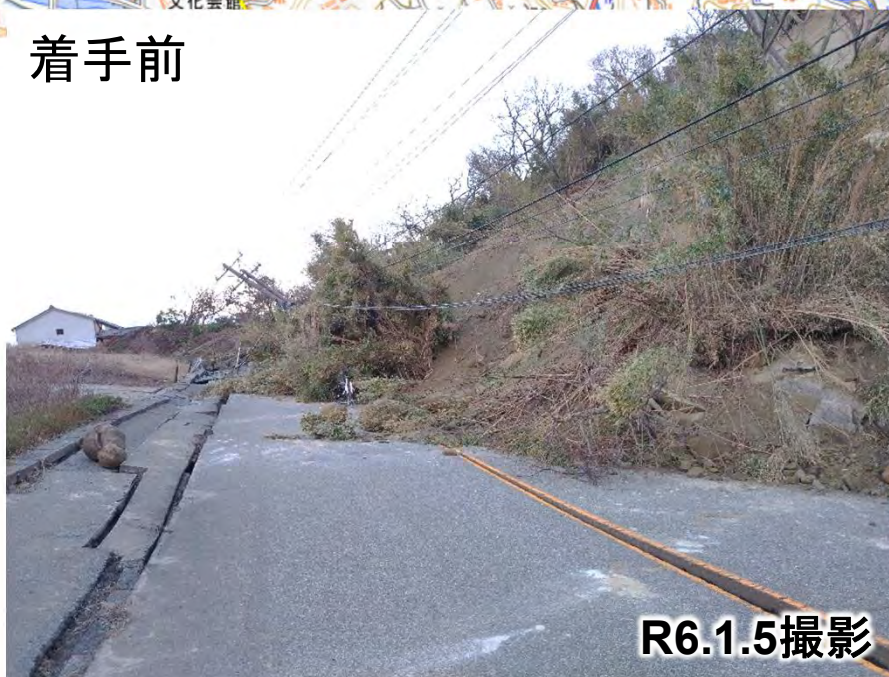
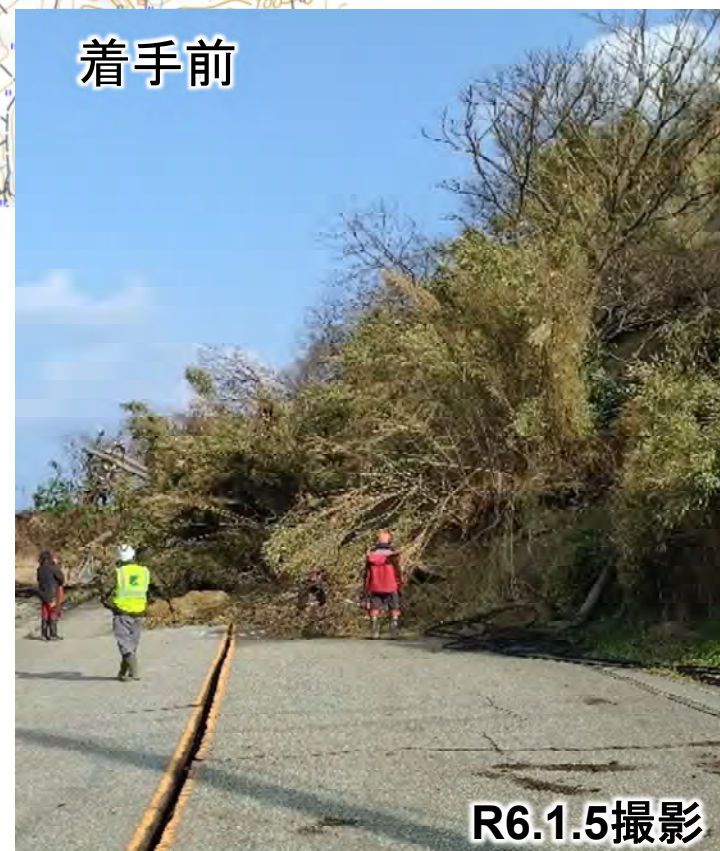
着手前

● 輪島市河井町地内「河井中央交差点」から2.2km地点(輪島市稲舟町付近) 崩落箇所

1/13啓開済  
(迂回路整備)

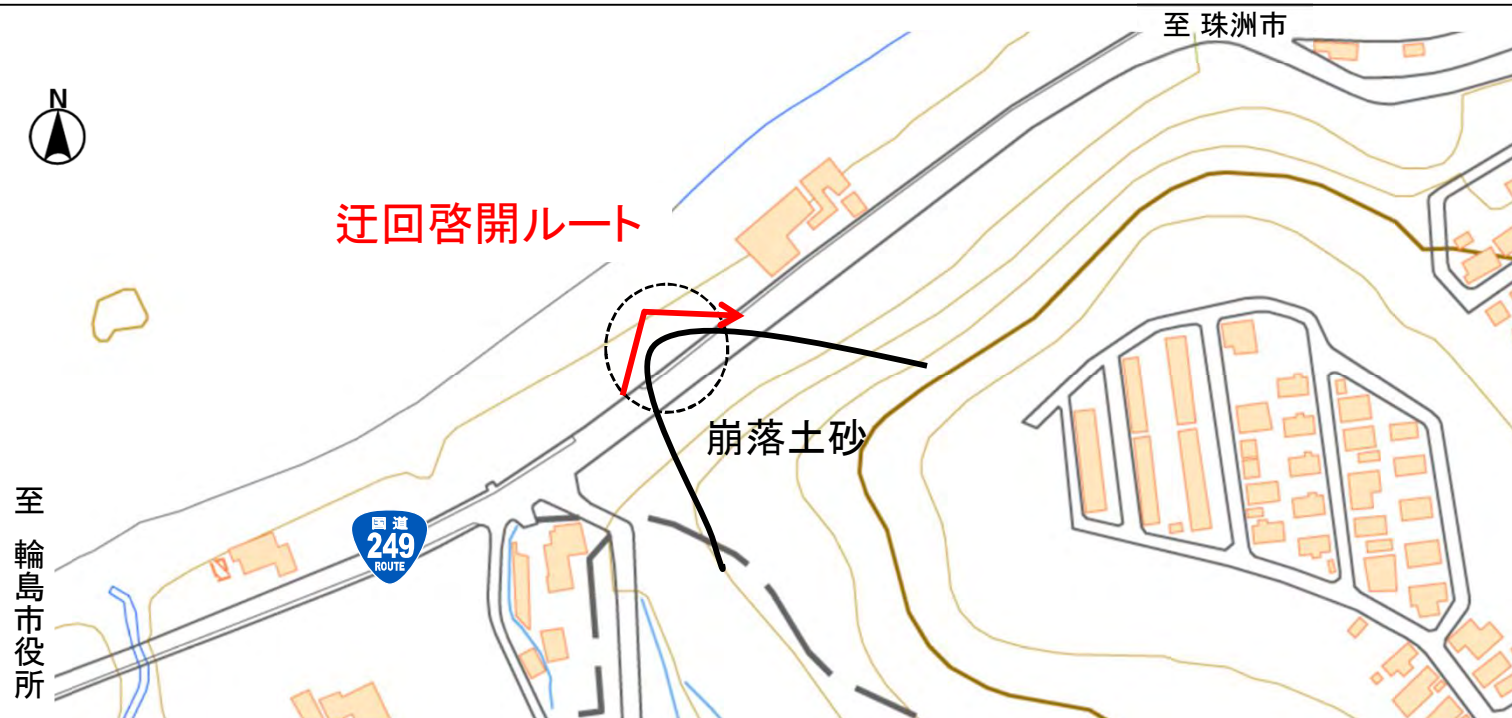
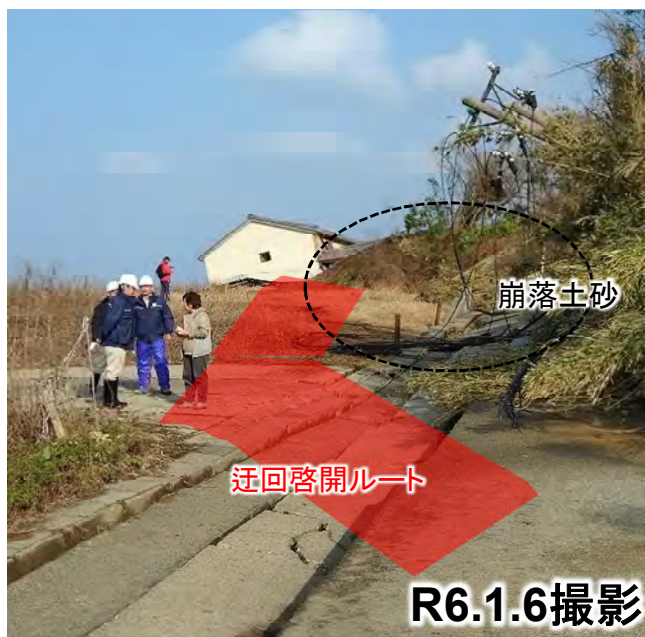
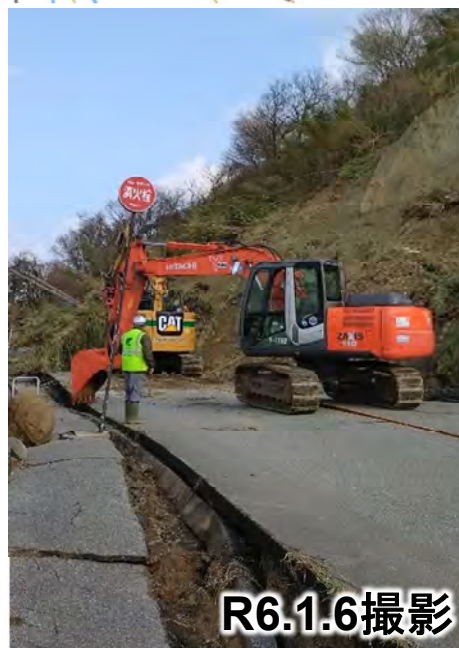
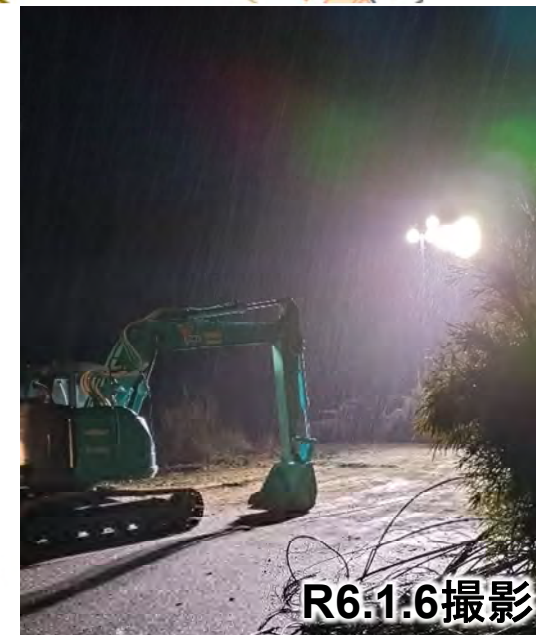
● 輪島市河井町地内「河井中央交差点」から2.2km地点(輪島市稲舟町付近) 崩落箇所

1/13啓開済  
(迂回路整備)

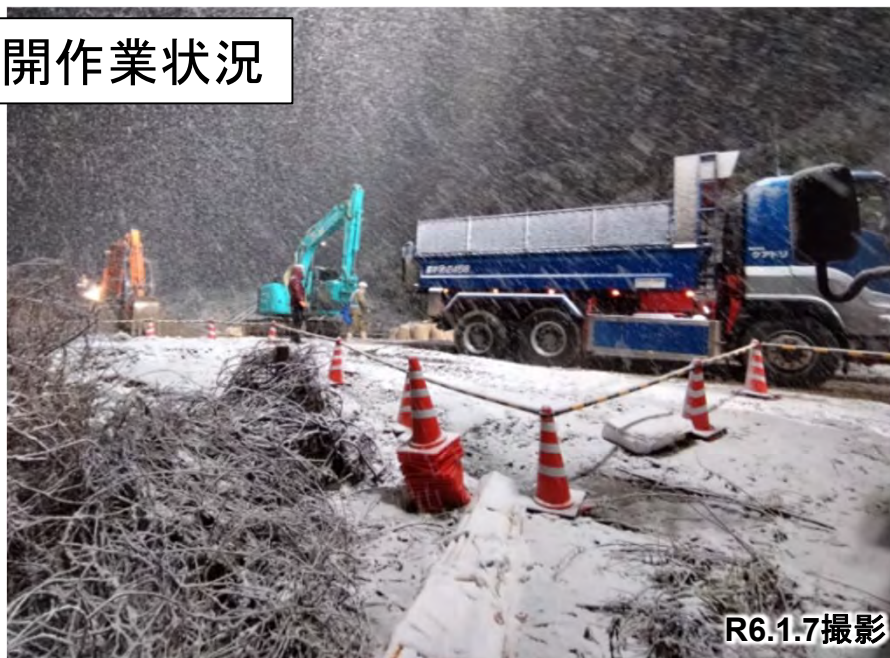
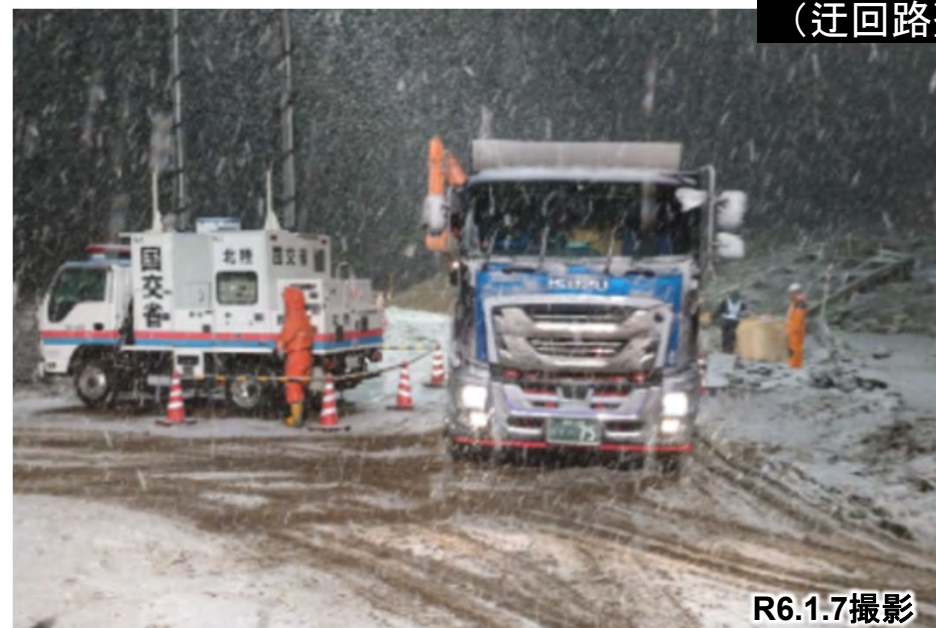
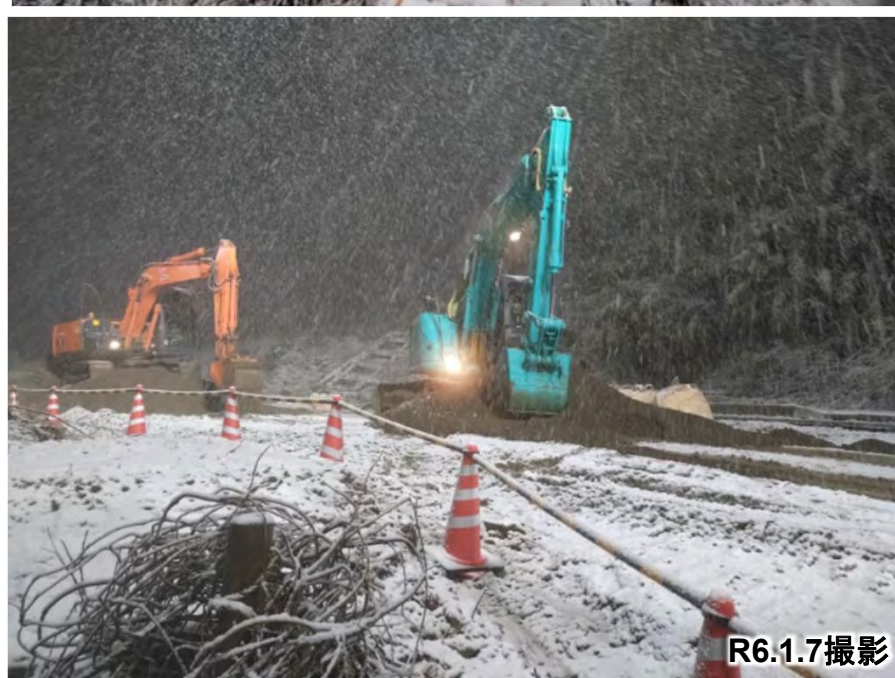
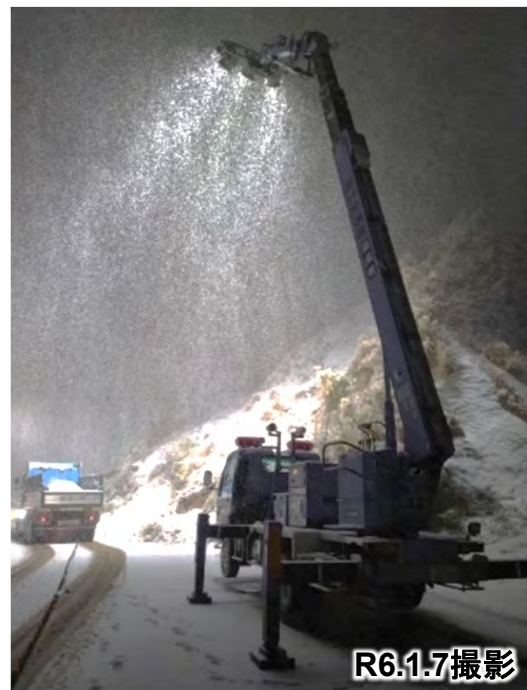
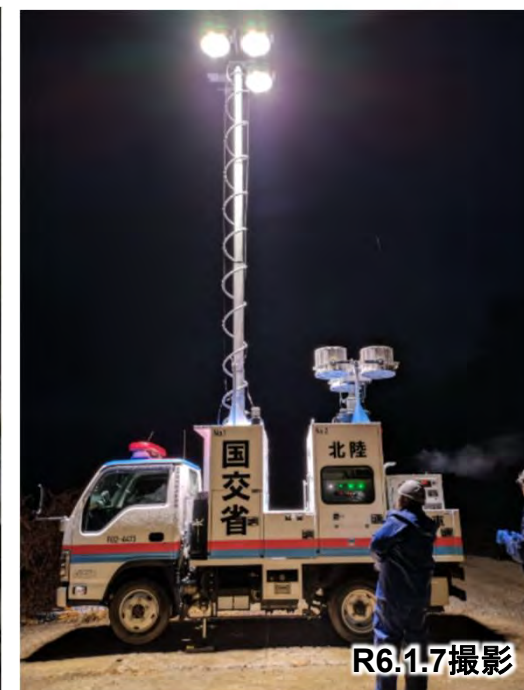
● 輪島市河井町地内「河井中央交差点」から2.2km地点(輪島市稲舟町付近) 崩落箇所状況

1/13啓開済  
(迂回路整備)

## 啓開作業状況

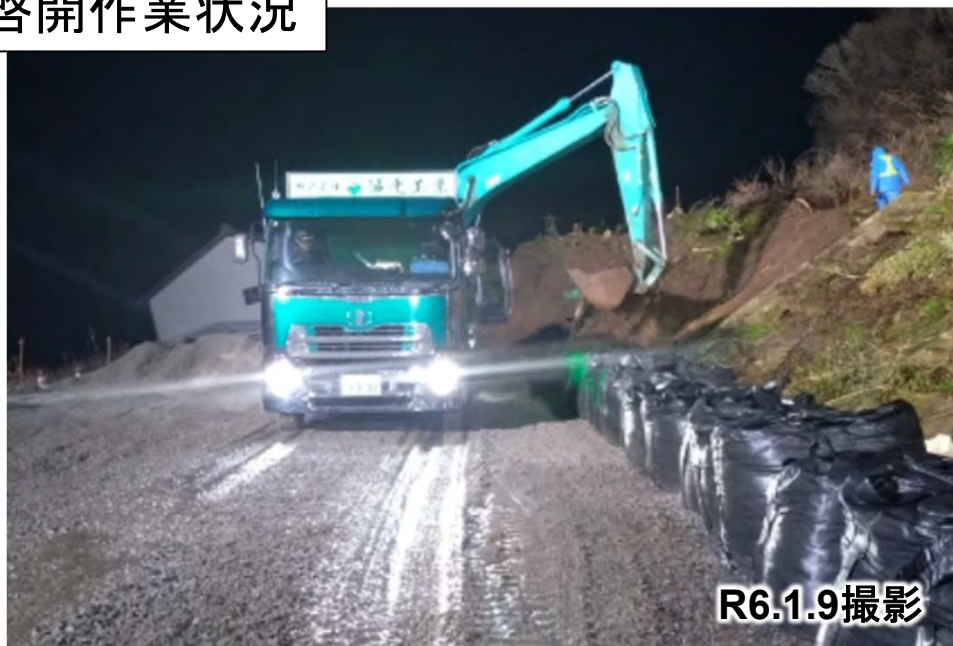
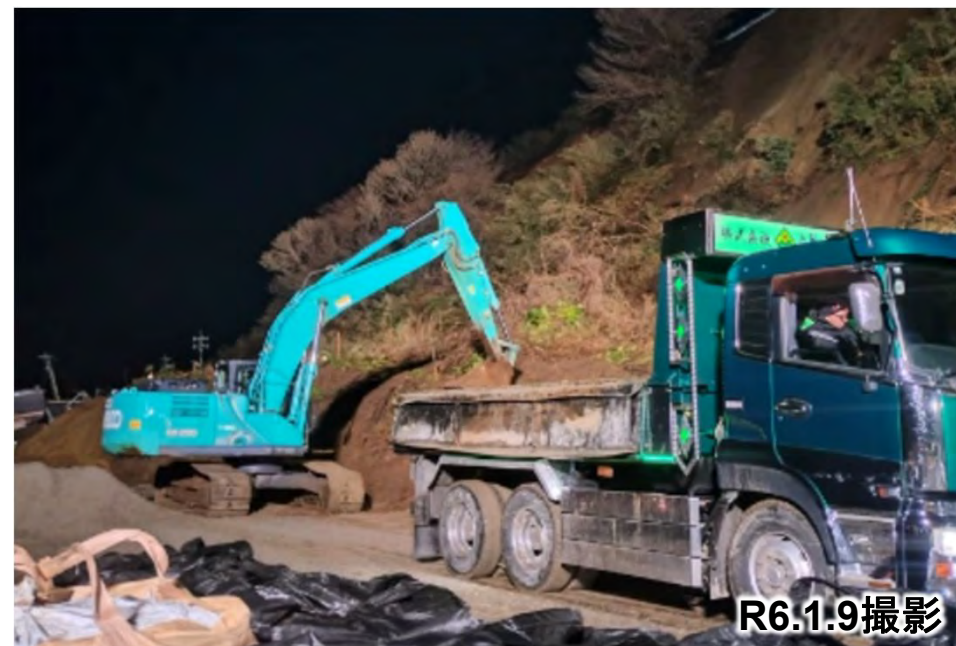
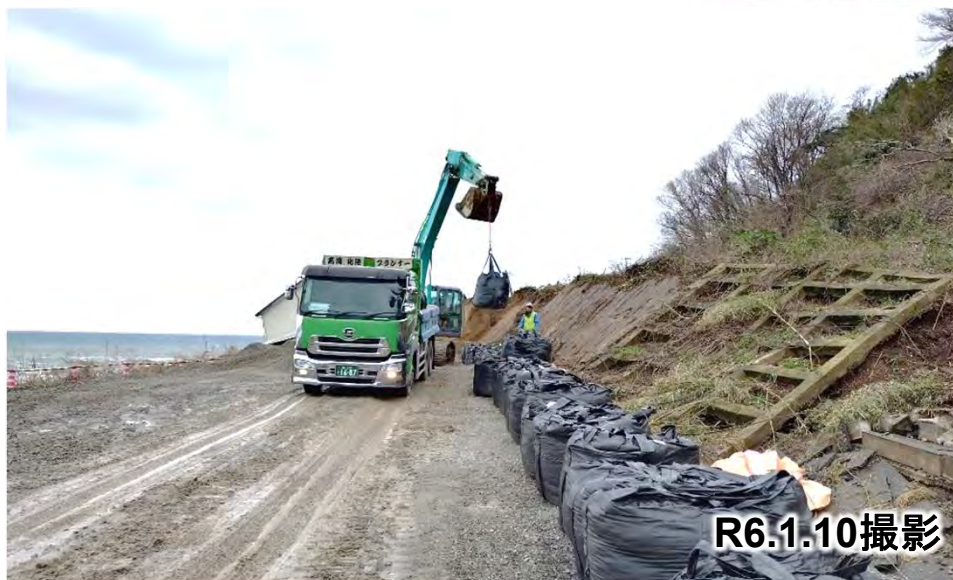
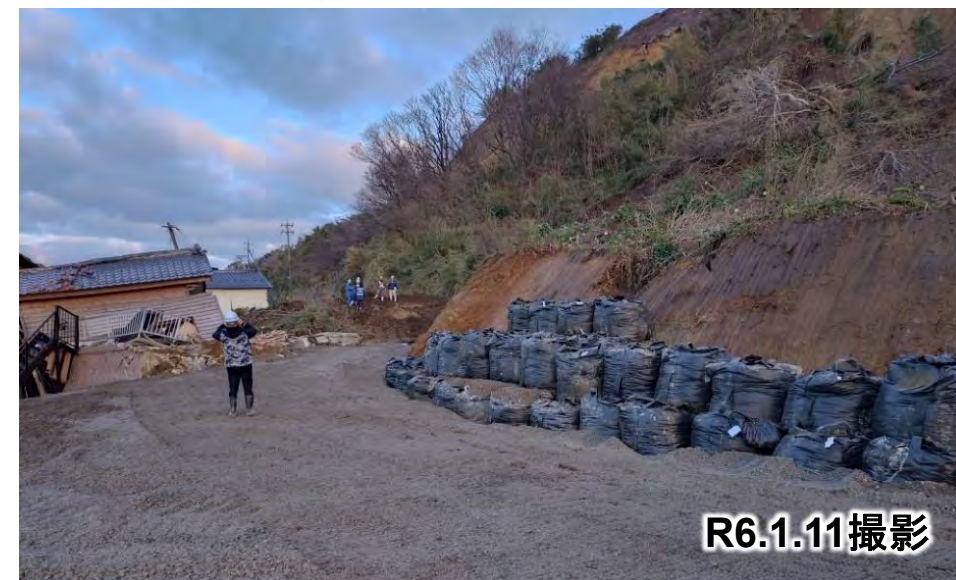
● 輪島市河井町地内「河井中央交差点」から2.2km地点(輪島市稲舟町付近) 崩落箇所 の状況

1/13啓開済  
(迂回路整備)

## 啓開作業状況

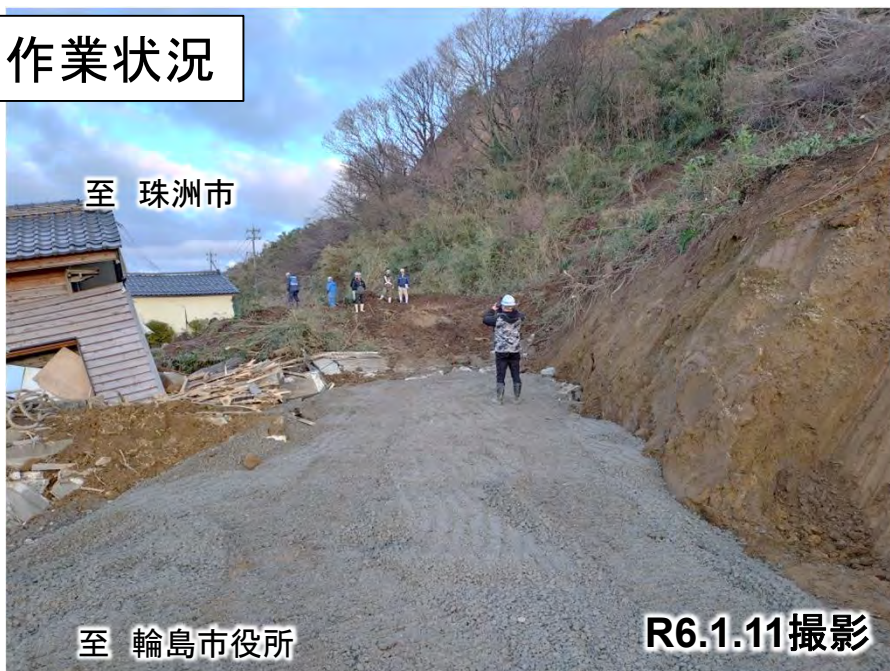
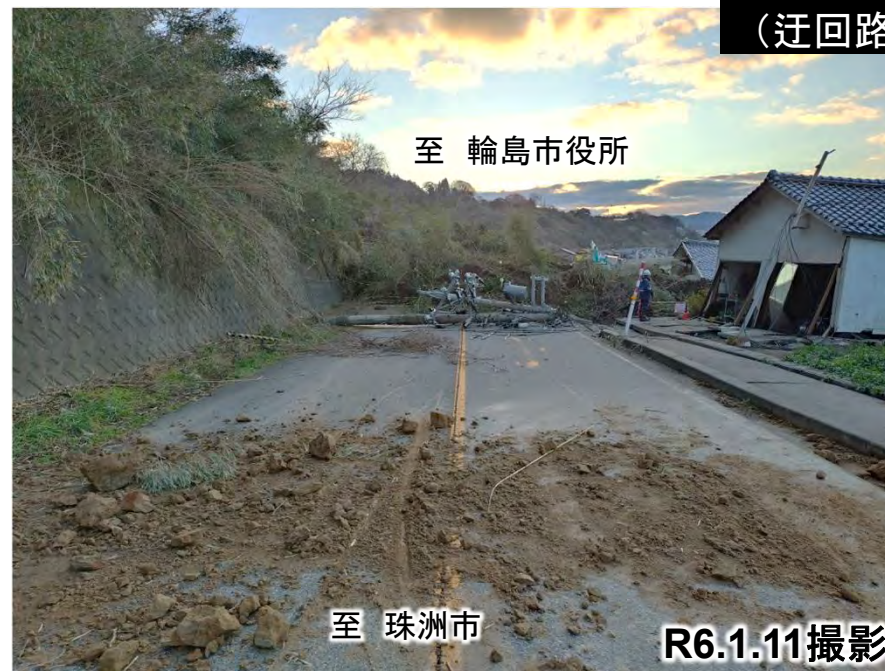
● 輪島市河井町地内「河井中央交差点」から2.2km地点(輪島市稲舟町付近) 崩落箇所への状況

1/13啓開済  
(迂回路整備)

## 啓開作業状況

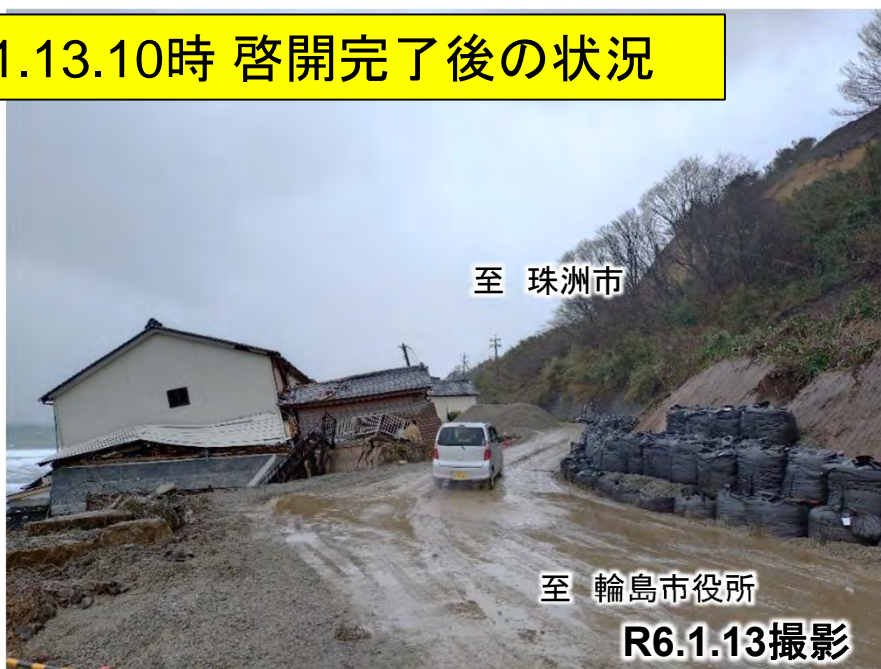
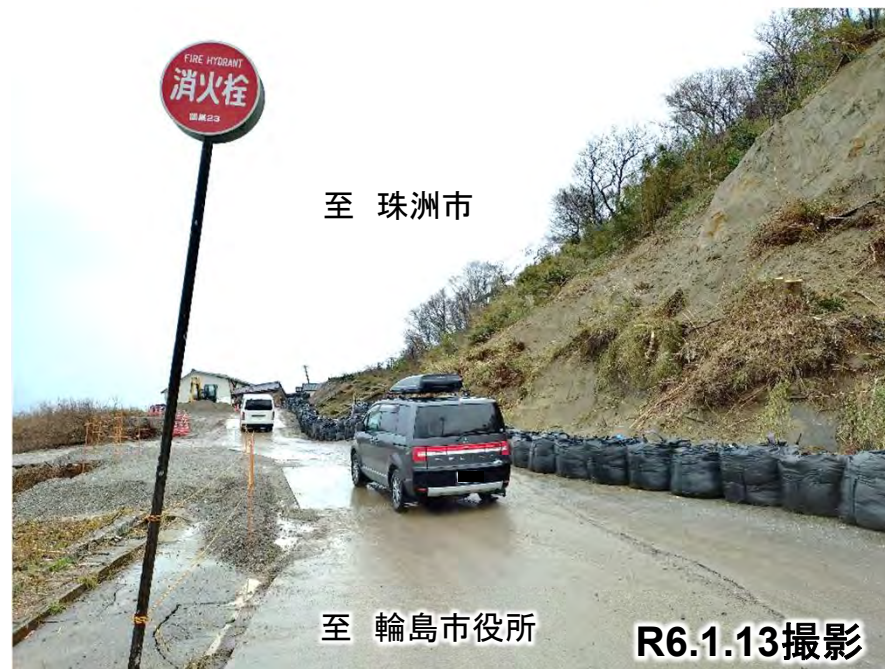
## R6.1.13.10時 啓開完了後の状況

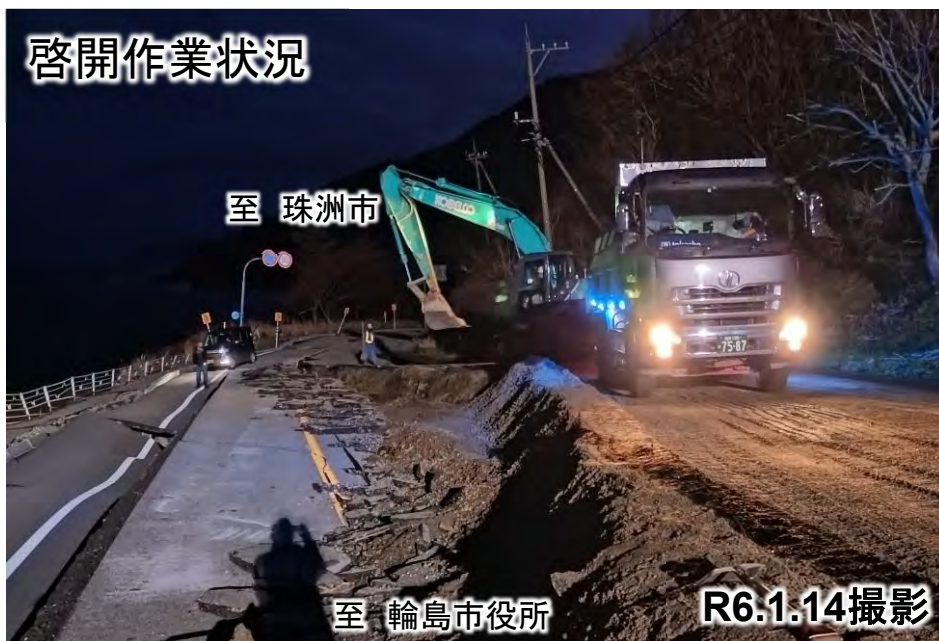
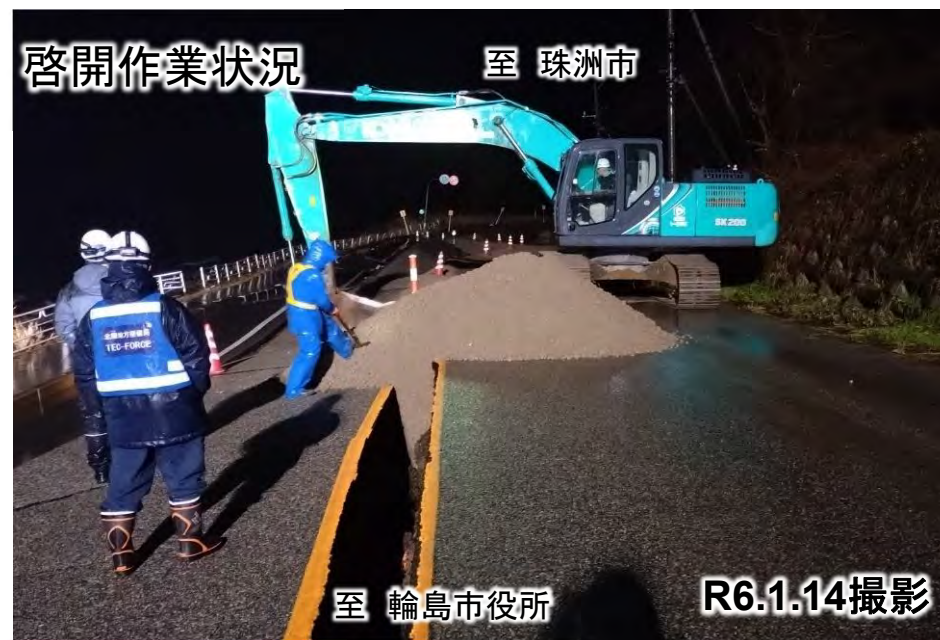
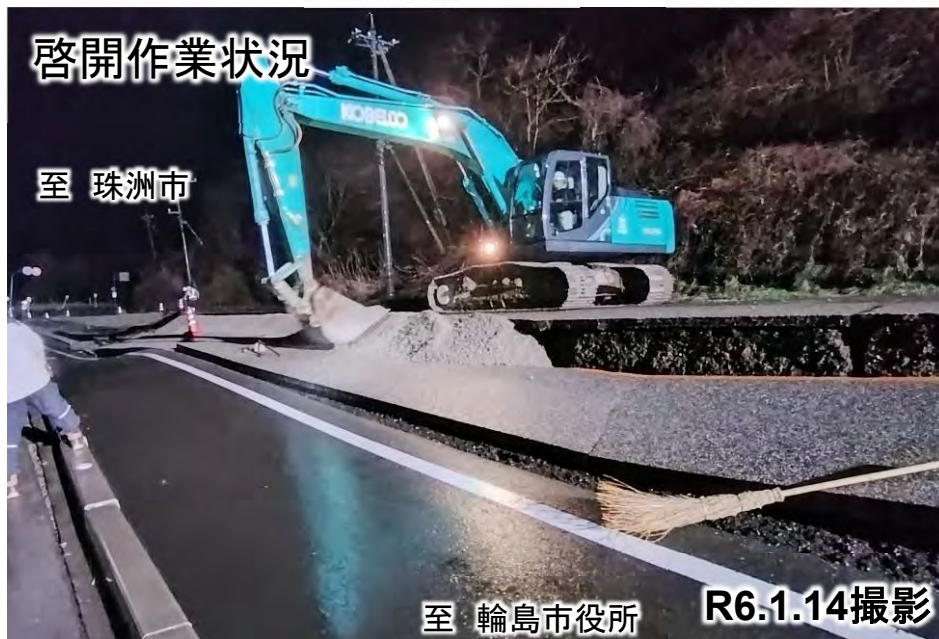
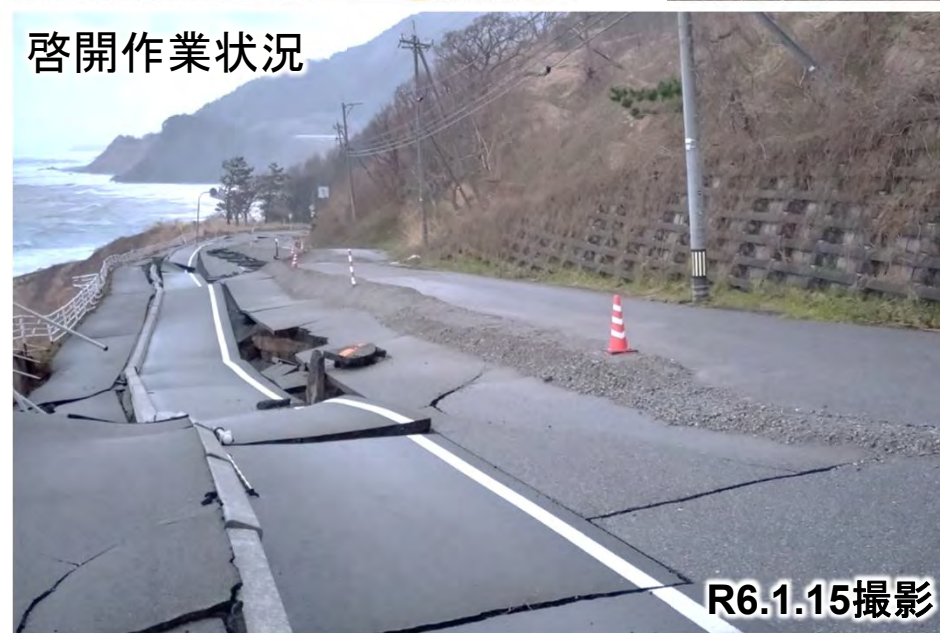
- 輪島市河井町地内「河井中央交差点」から5.8km地点(輪島市深見町付近) 路面陥没・亀裂

1/16啓開済

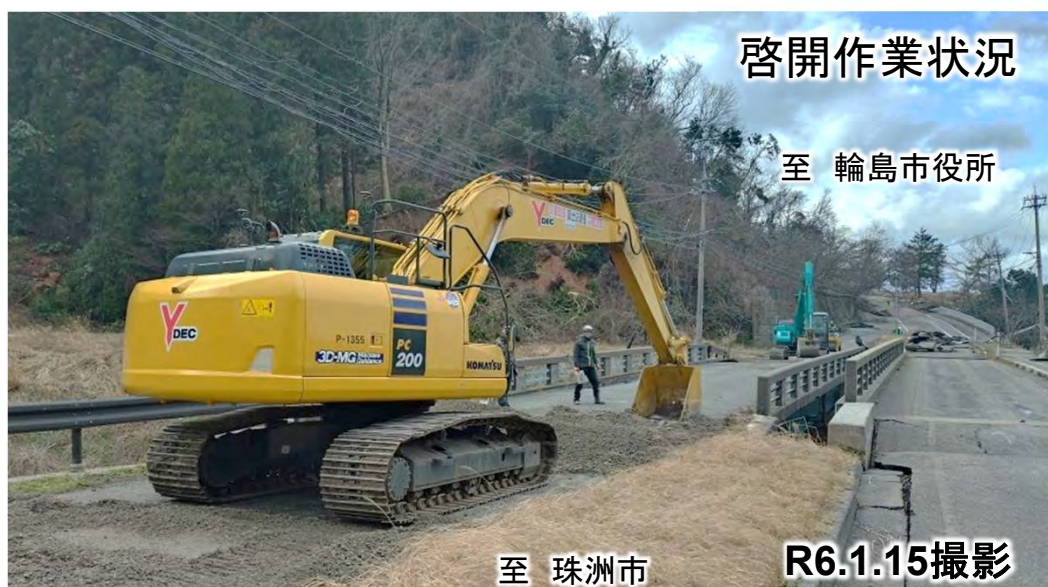
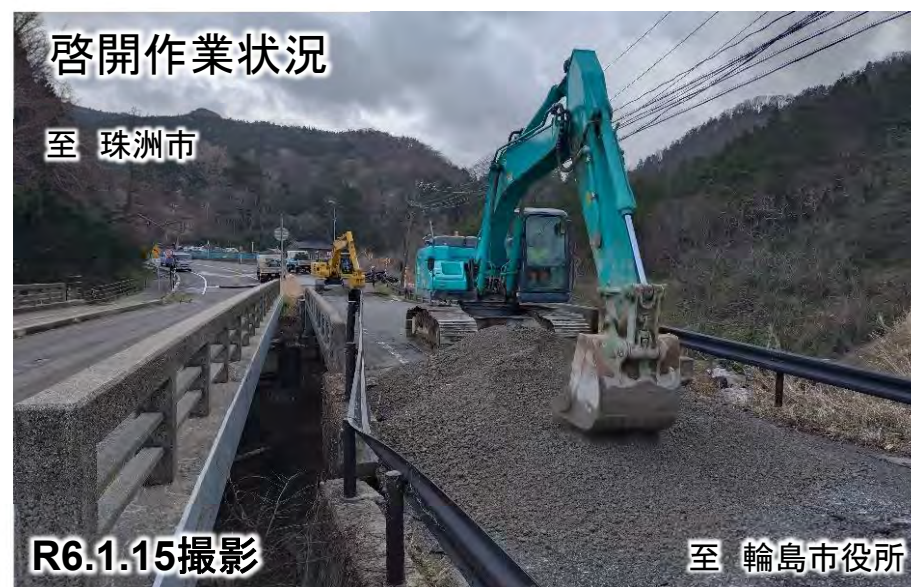
● 輪島市河井町地内「河井中央交差点」から6.5km地点(輪島市深見町付近) 深見橋 段差

1/16啓開済

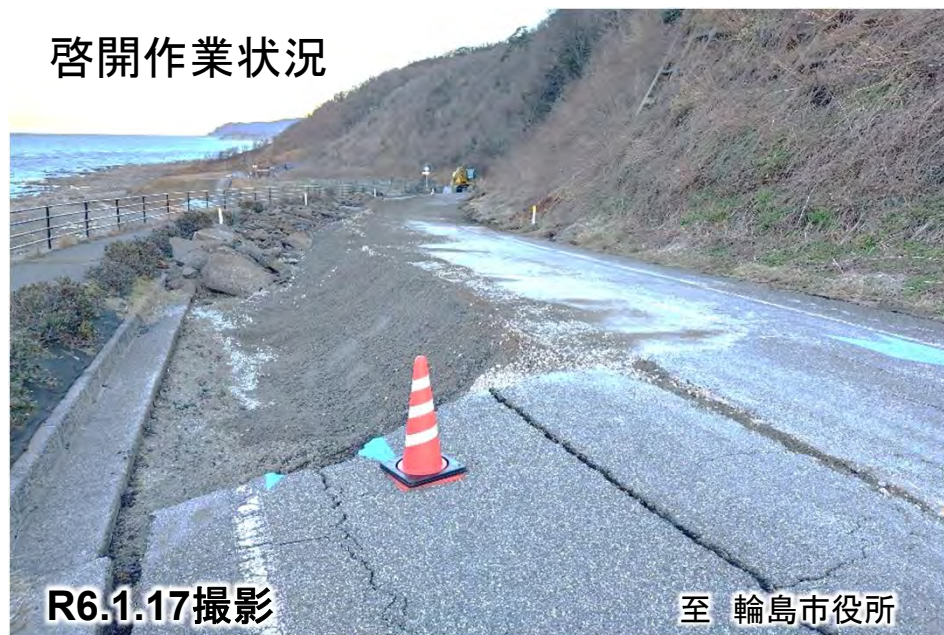
啓開作業状況

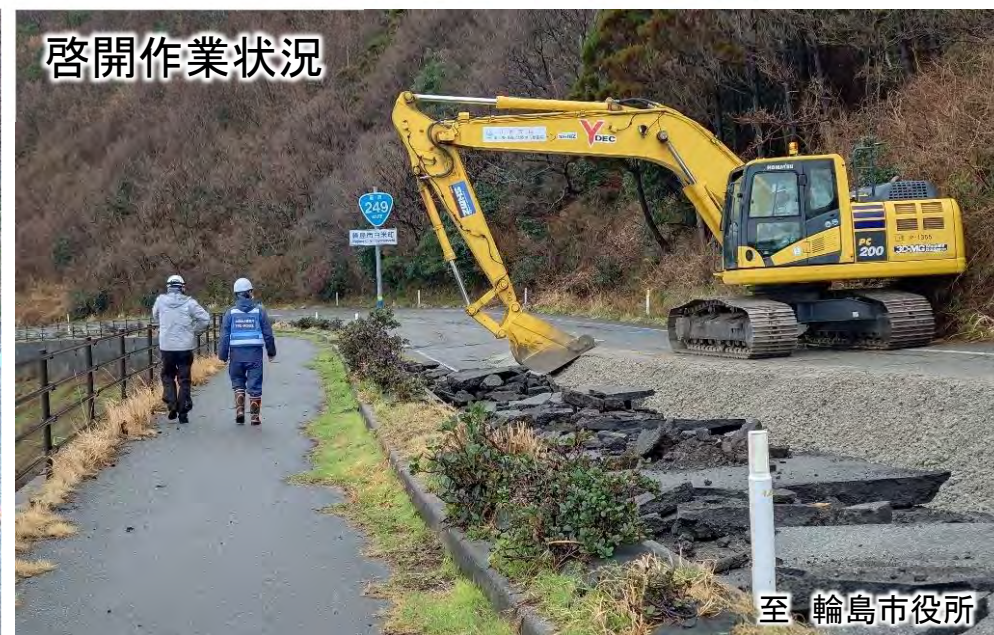
啓開作業状況

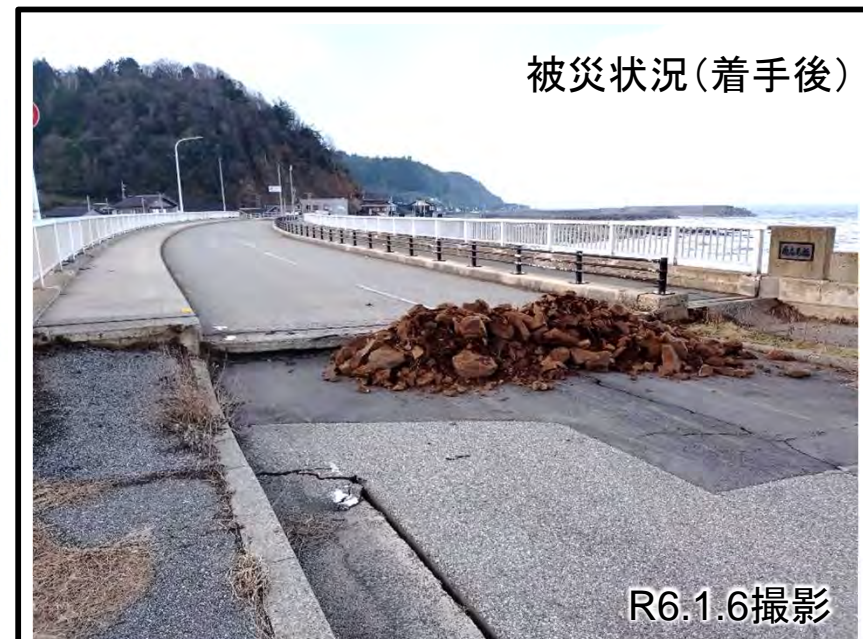
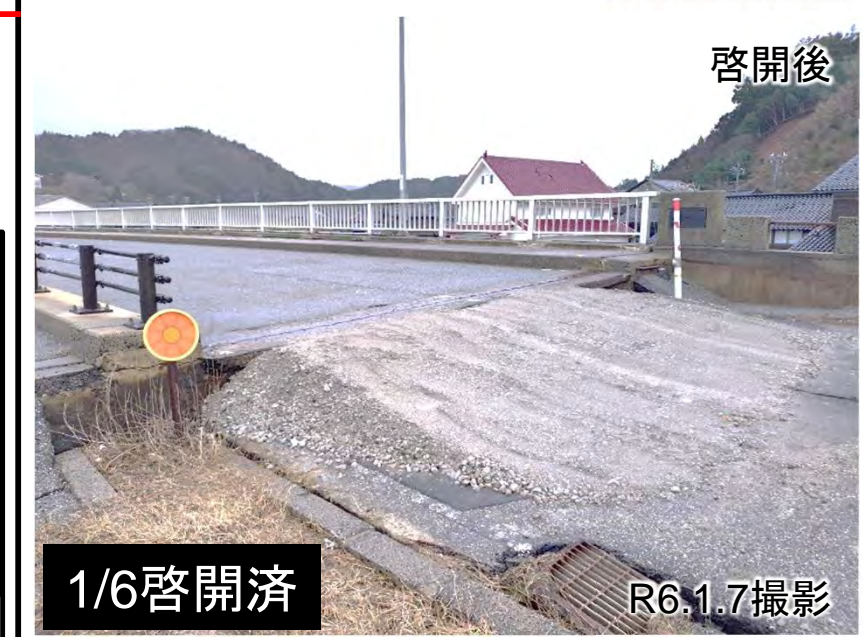
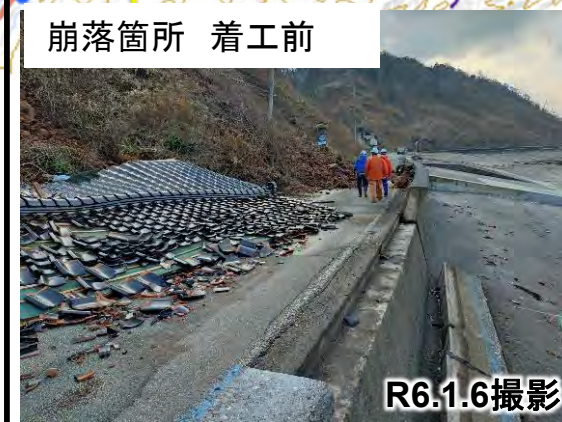
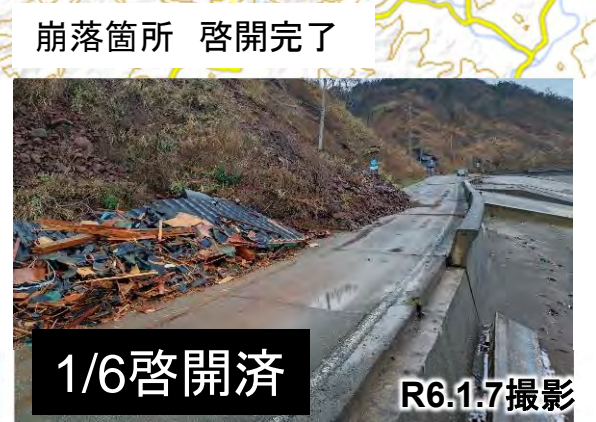
●輪島市里町地内「里町県道交差点」から西へ1.6km 崩落箇所 1/6 啓開済

1/6啓開済

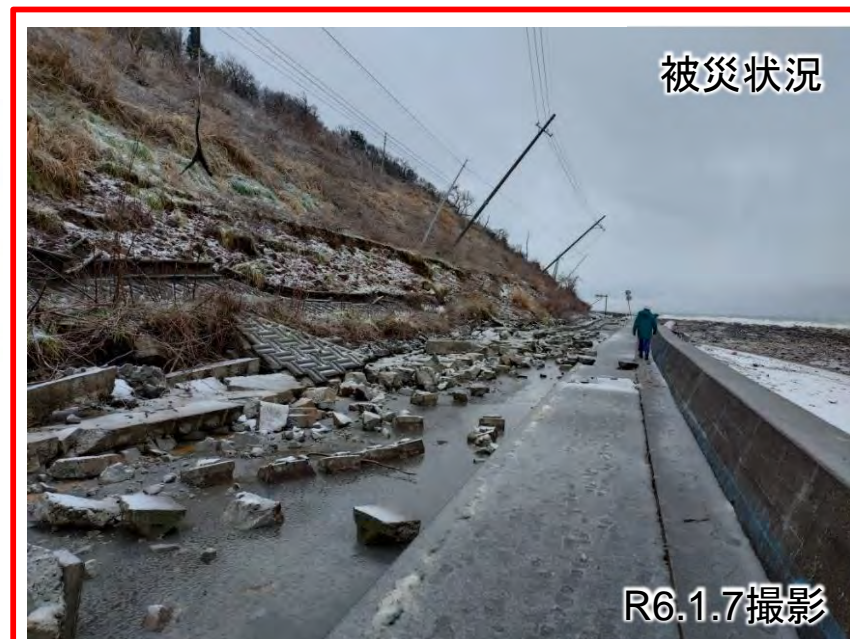
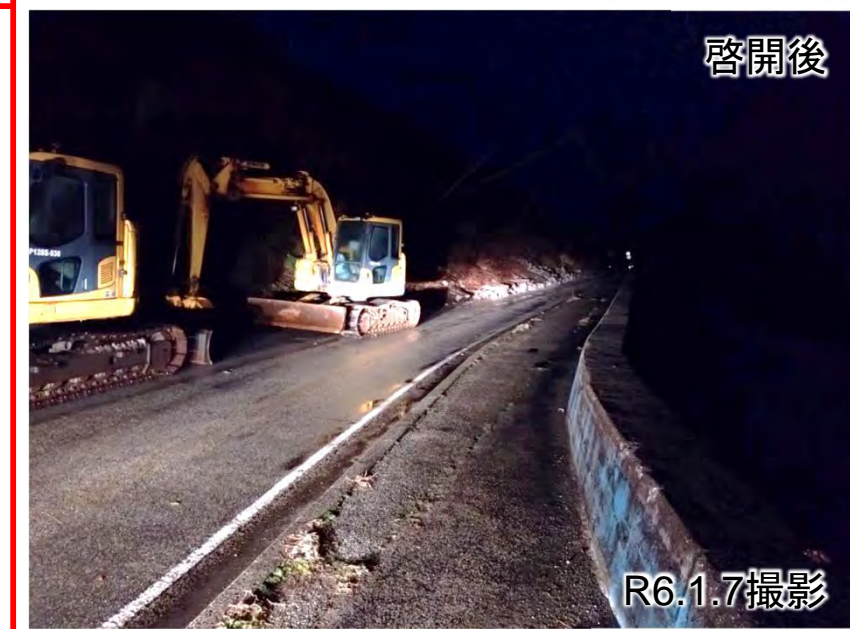
●輪島市里町地内「里町県道交差点」から西へ1.6km 崩落箇所状況

1/7啓開済

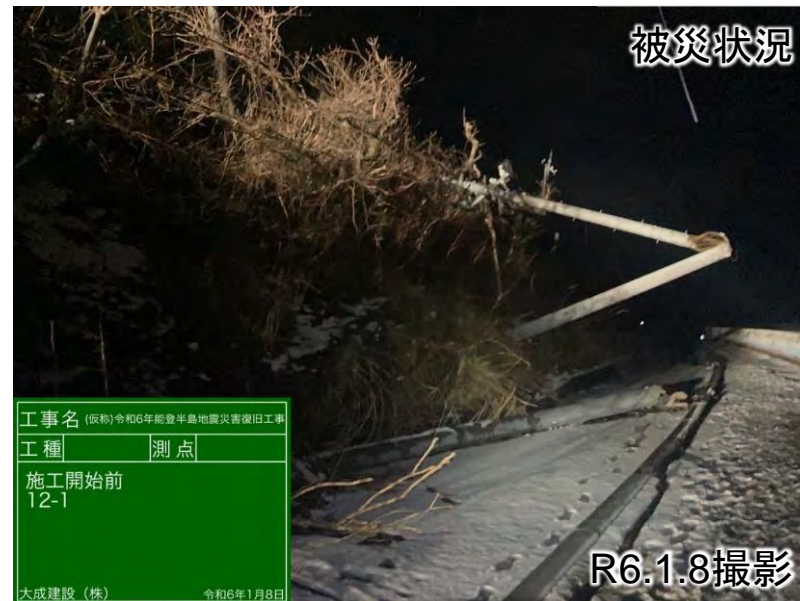
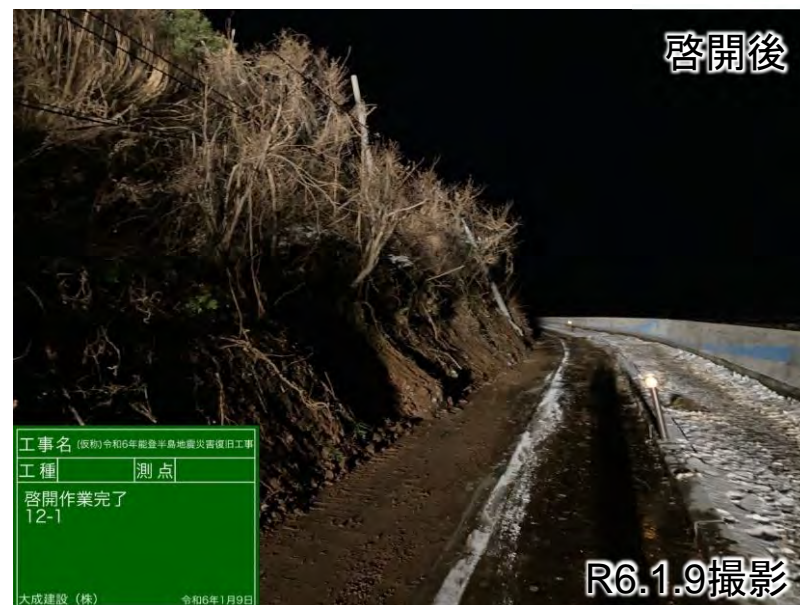
●輪島市里町地内「里町県道交差点」から西へ1.8km 崩落箇所状況

1/9啓開済

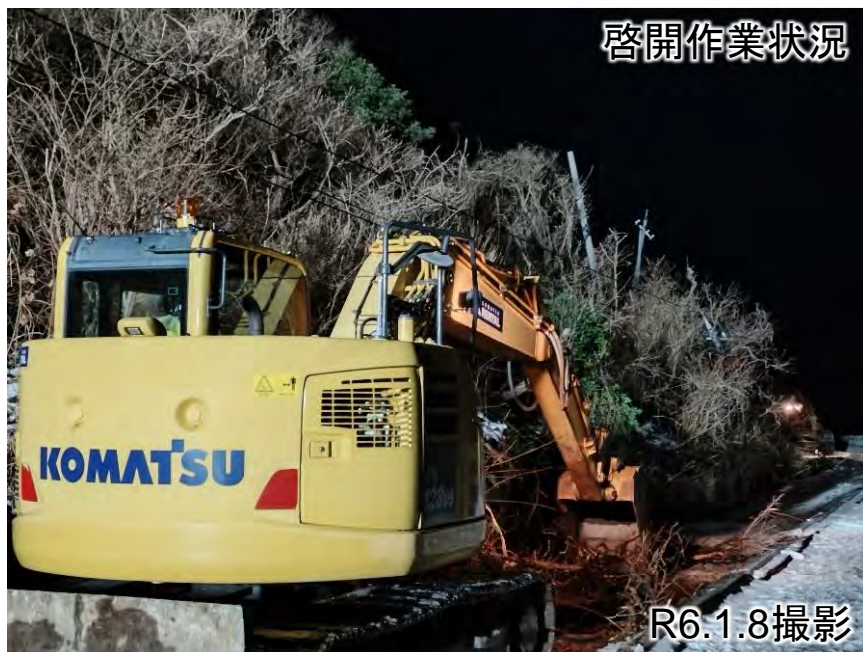
R6.1.8撮影

啓開作業状況
