● 輪島市門前町浦上地内「浦上交差点」から1.1km地点 崩落箇所

工事名	(仮称)令和6年能登半島地震災害復旧工事
工種	測点
啓開作業完了	12-1
立会者	諏訪監督官
大成建設(株)	令和6年1月9日

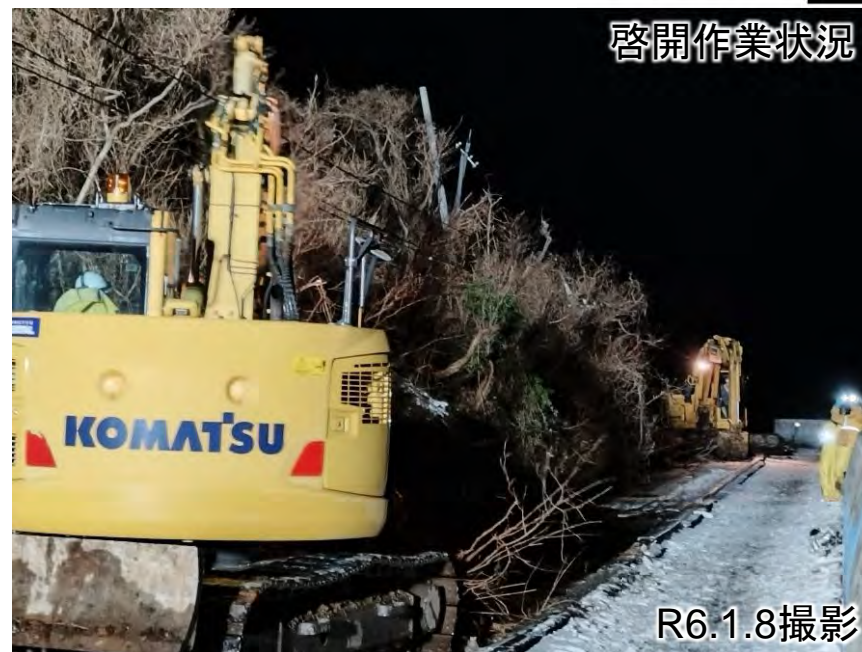
R6.1.8撮影

啓開作業状況

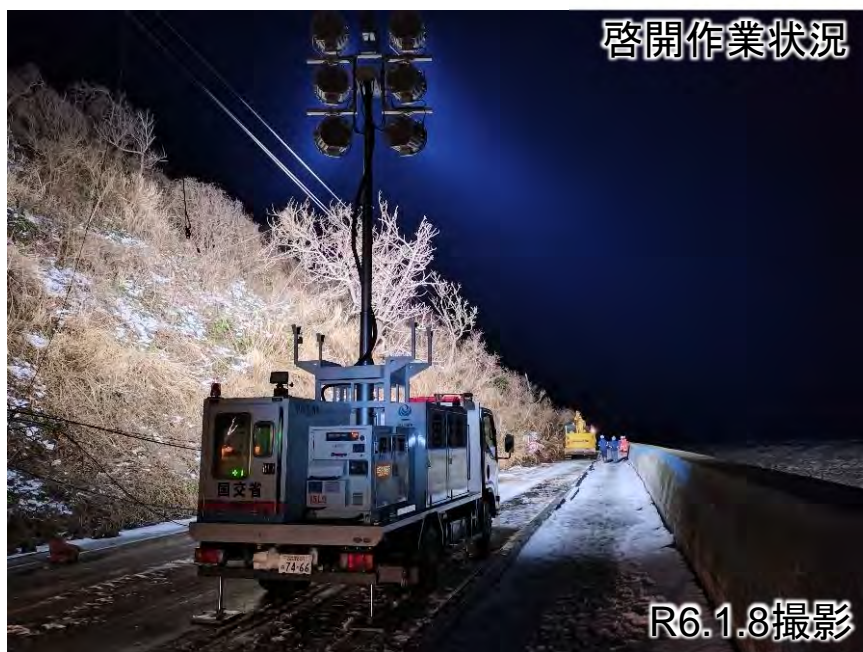
R6.1.8撮影

啓開作業状況

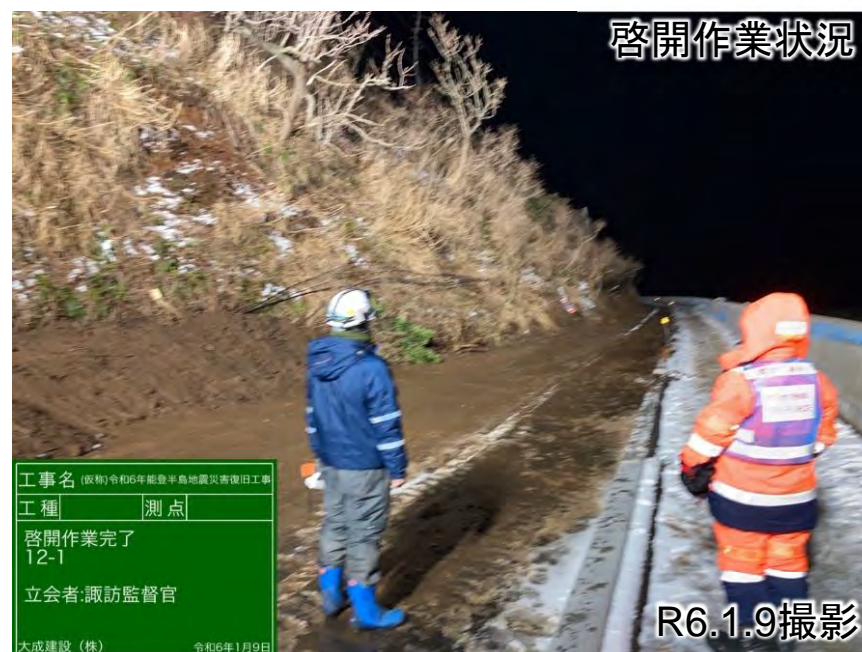
R6.1.9撮影

啓開作業状況
