● 珠洲市若山町出田地内「広栗橋交差点」から約4.4km地点 路面段差解消後、道路除雪をしながら前進

工事名	令和6年能登半島道路 国 道249号 道路修繕
工種	
業種	建設業
撮影日時	R6.1.15
撮影場所	倒木撤去状況
施工状況	(グリーンテック前広域農道) 若山の庄より 0.5km地点
施工会社	西松建設(株)

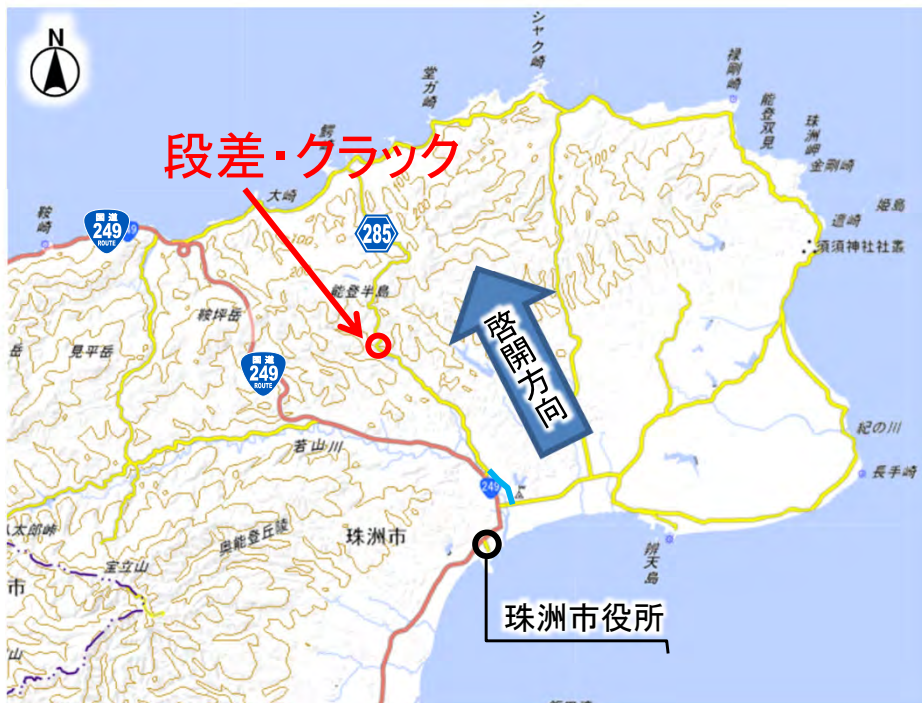
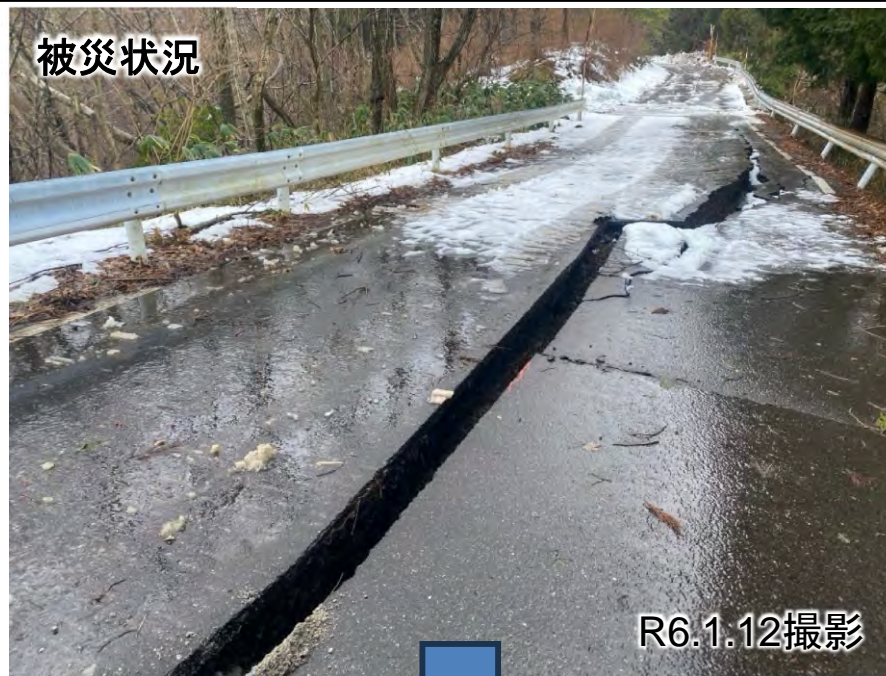
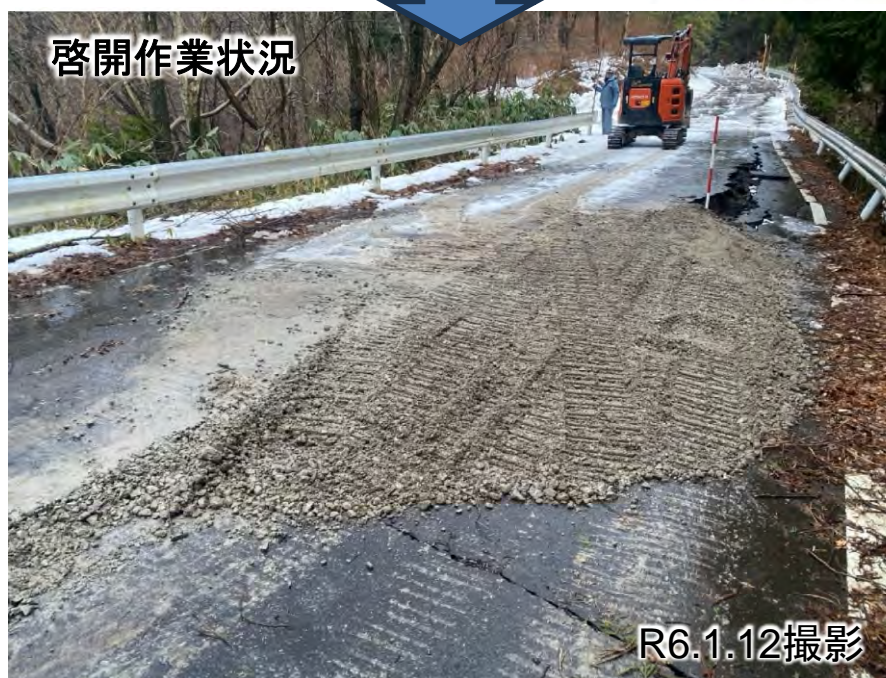
● 珠洲市若山町出田地内「広栗橋交差点」から約4.4km地点 路面段差解消後、道路除雪をしながら前進

啓開済

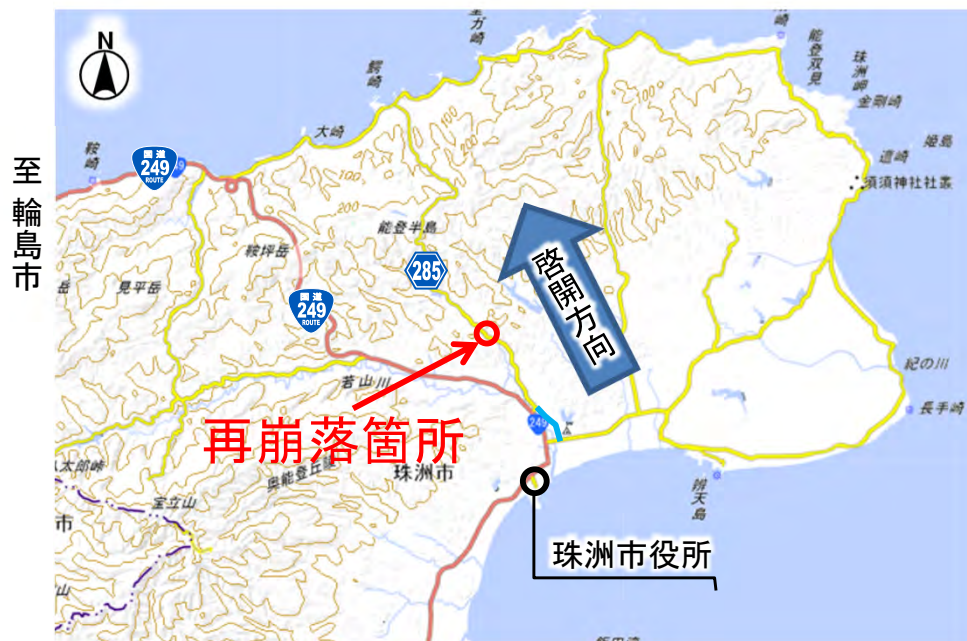
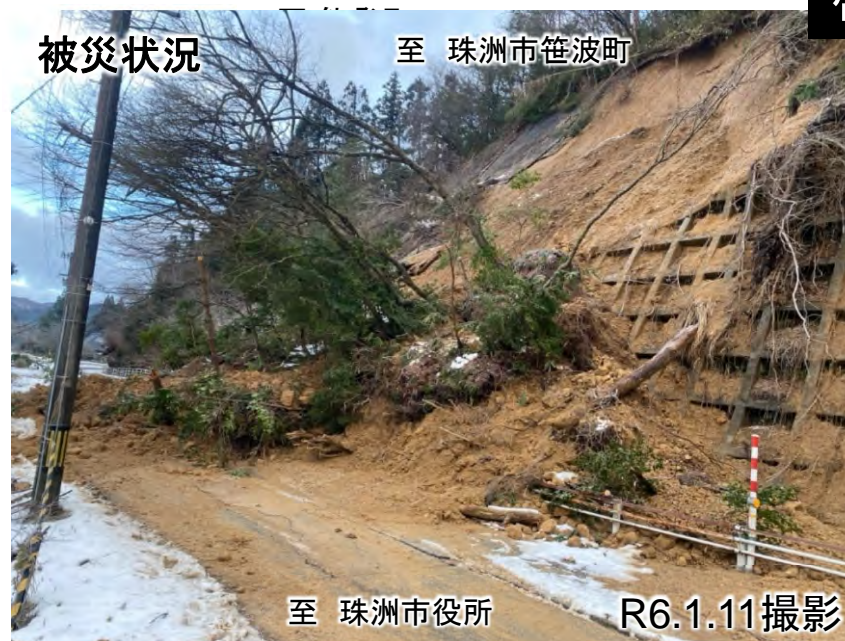
● 珠洲市若山町出田地内「広栗橋交差点」から約2.4km地点 崩落

啓開済

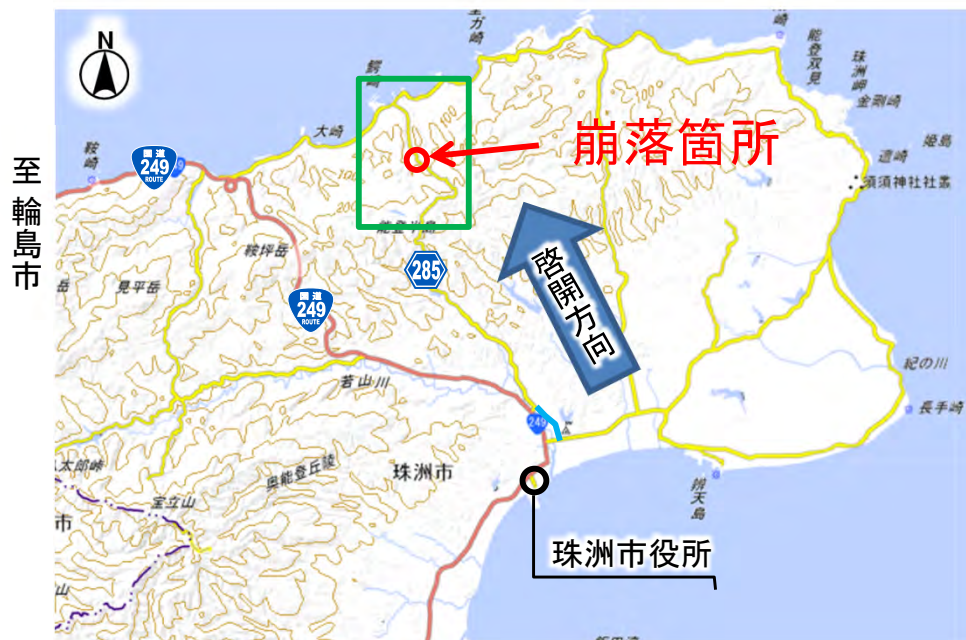
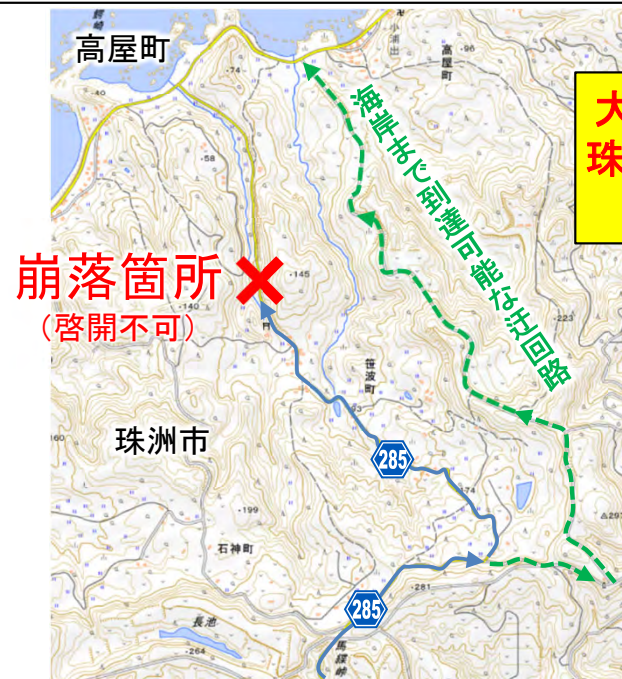
● 珠洲市若山町出田地内「広栗橋交差点」から約9.1km地点 崩落

大規模崩落のため、
珠洲市笹波町付近は
通行不可

啓開不可
(迂回路あり)

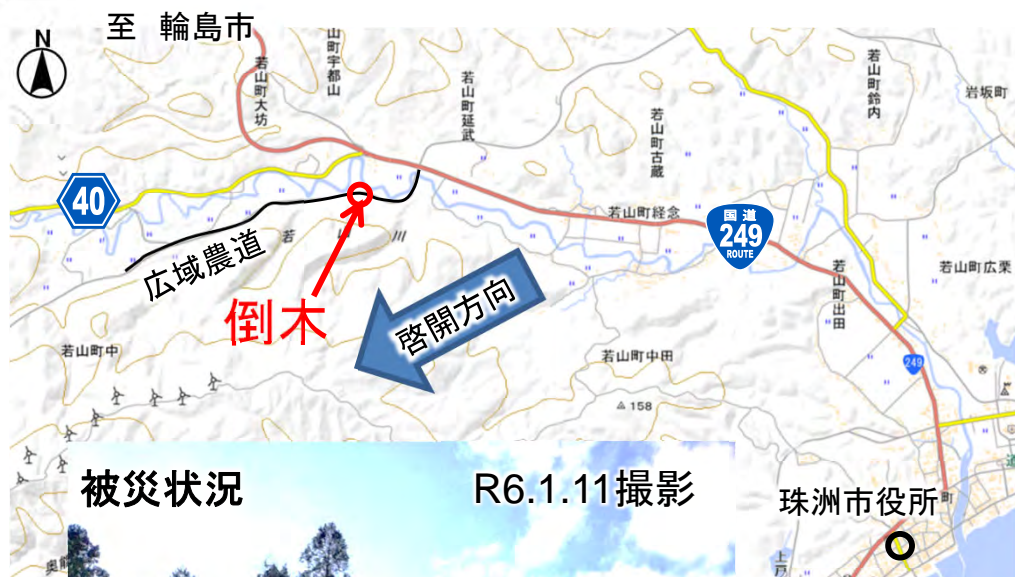
● 珠洲市若山町延武地内の国道接続交差点から約0.6km地点 倒木

被災状況

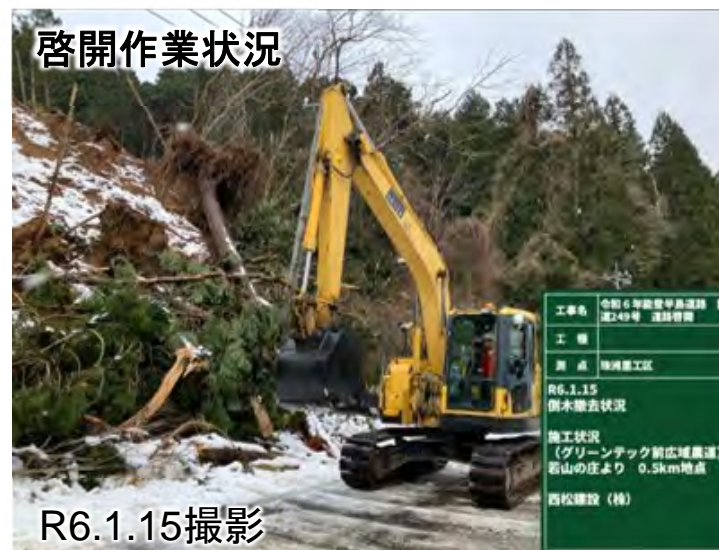
啓開作業状況

啓開済

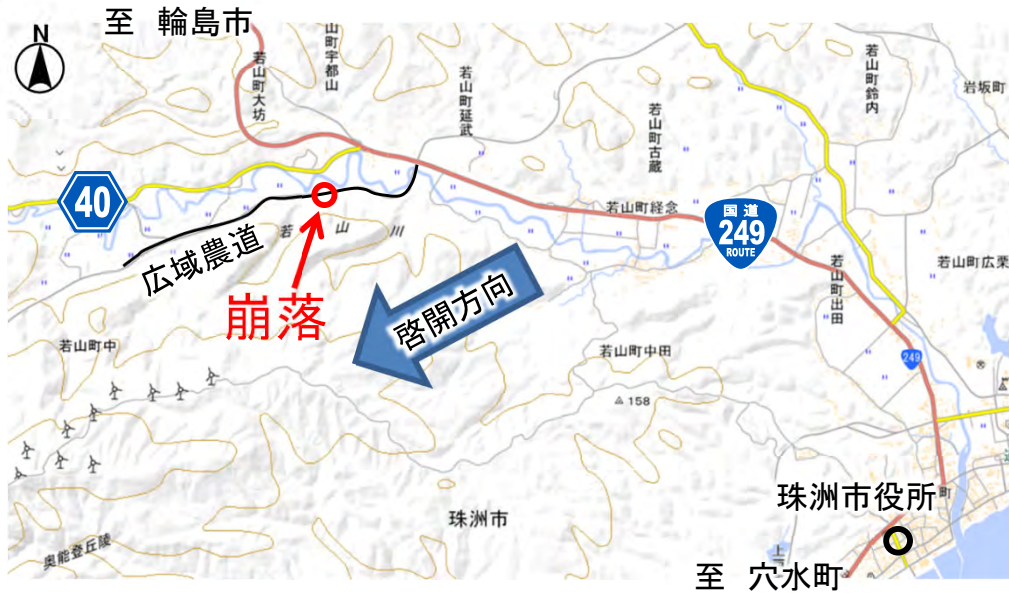
● 珠洲市若山町延武地内の国道接続交差点から約0.8km地点 法面崩落

啓開済

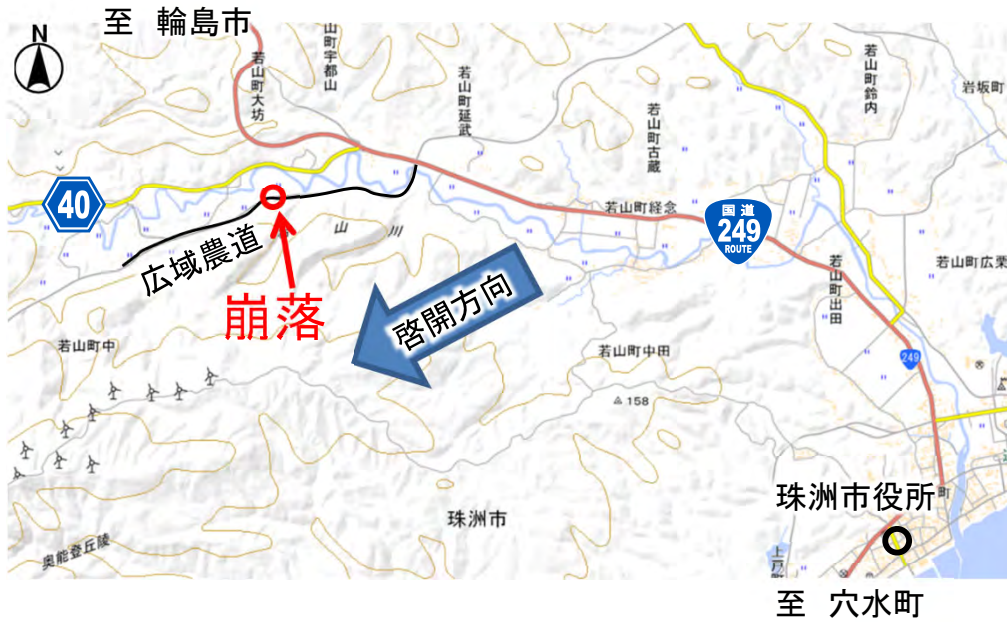
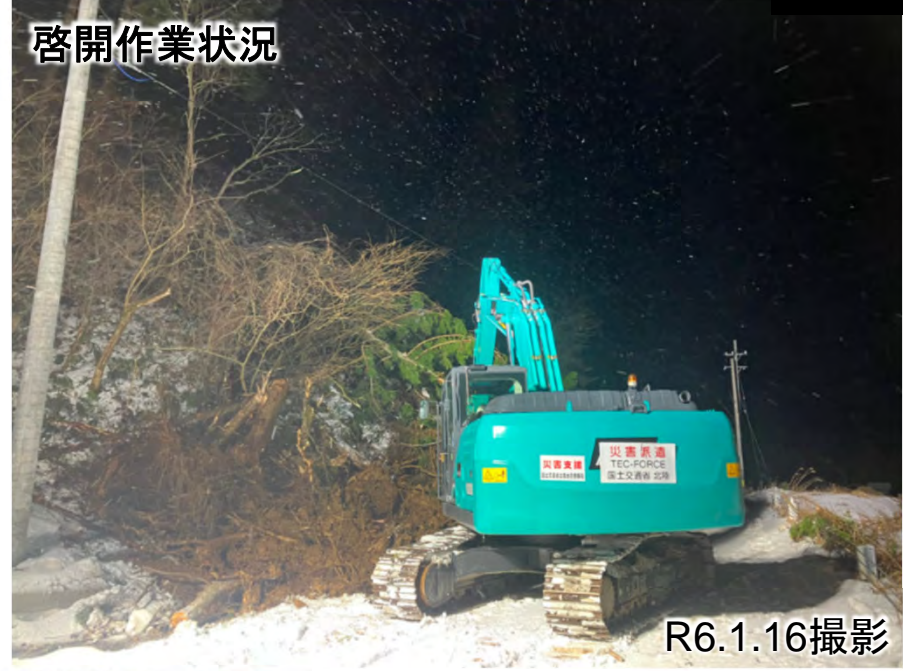
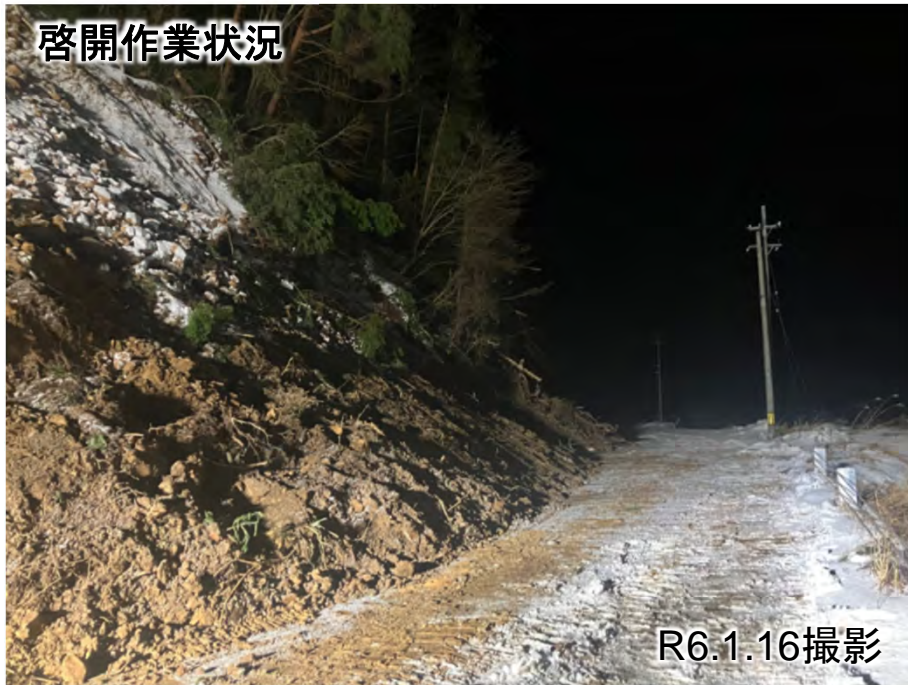
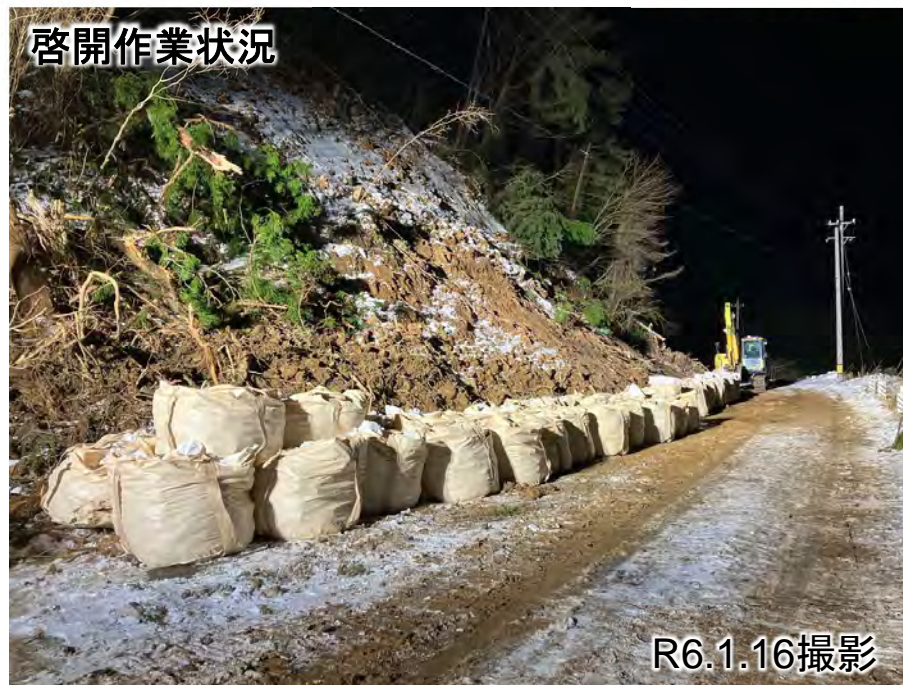
● 珠洲市若山町延武地内の国道接続交差点から約1.1km地点 法面崩落

啓開済

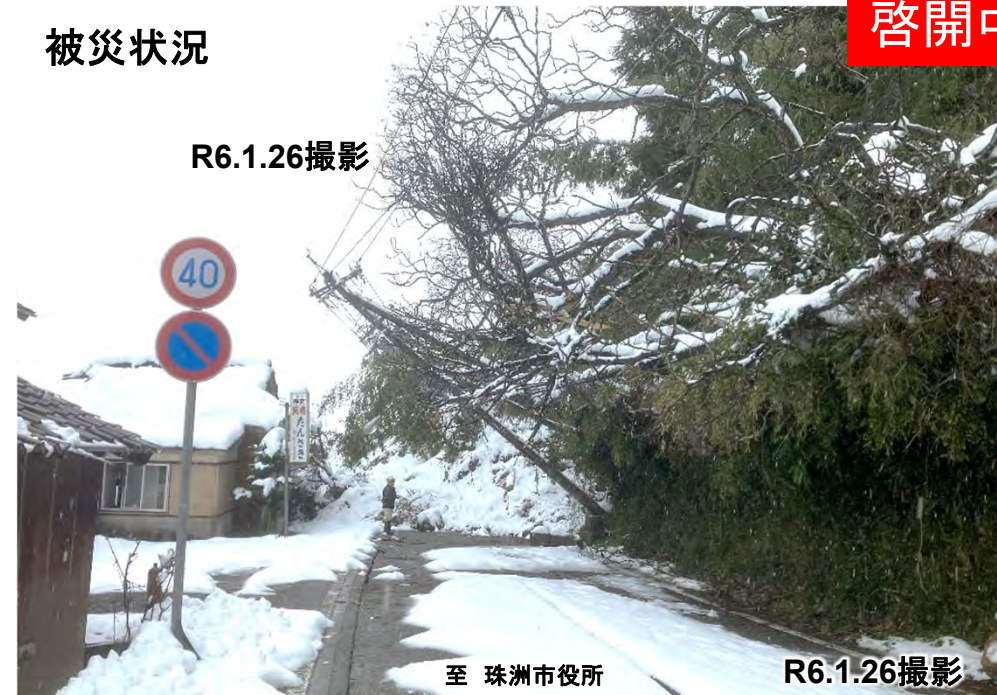
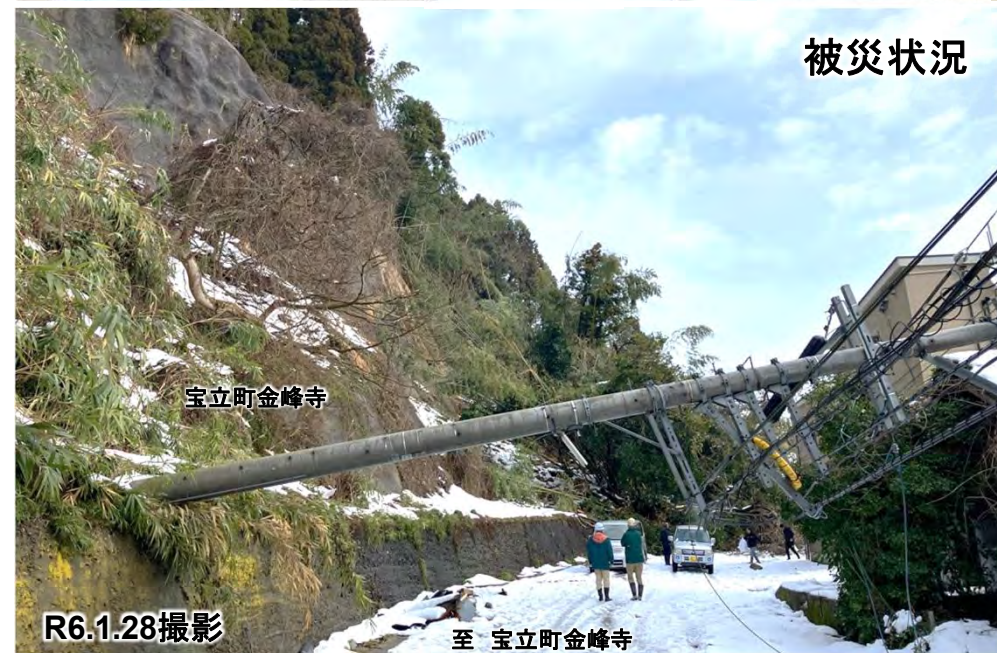
● 珠洲市宝立町春日野の珠洲市道で発生した崩落箇所

被災状況

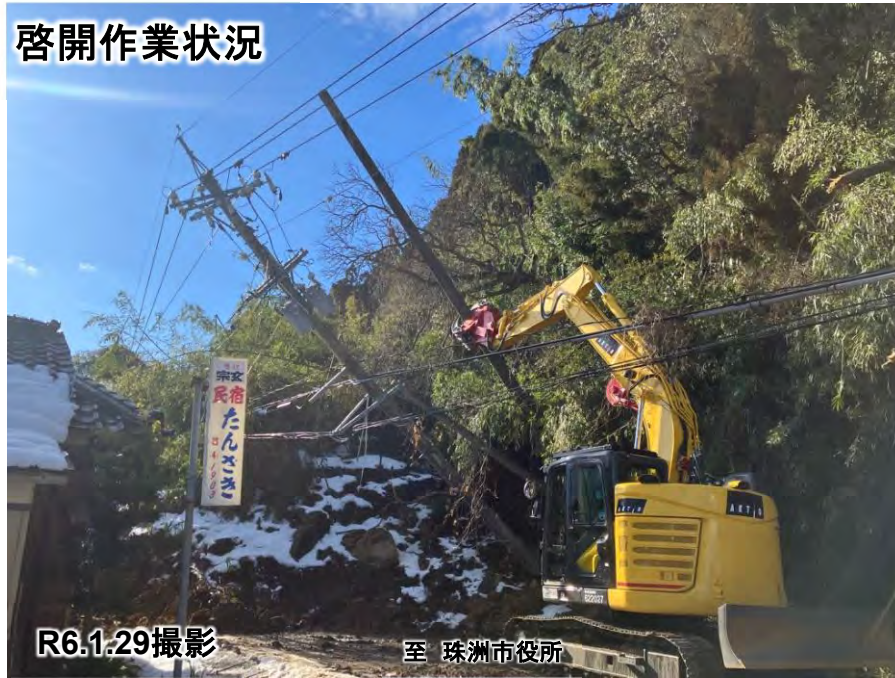
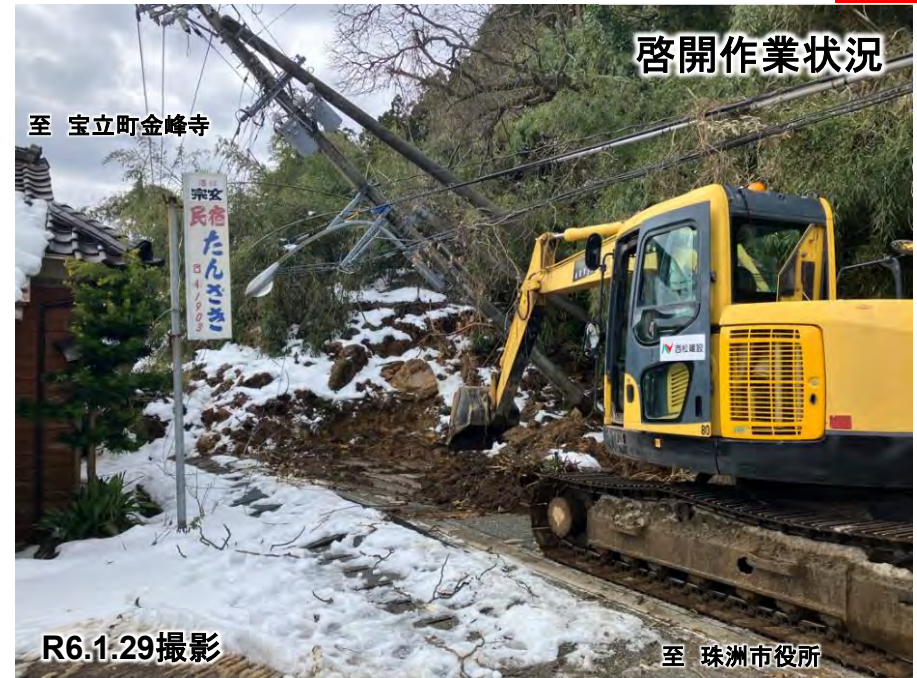
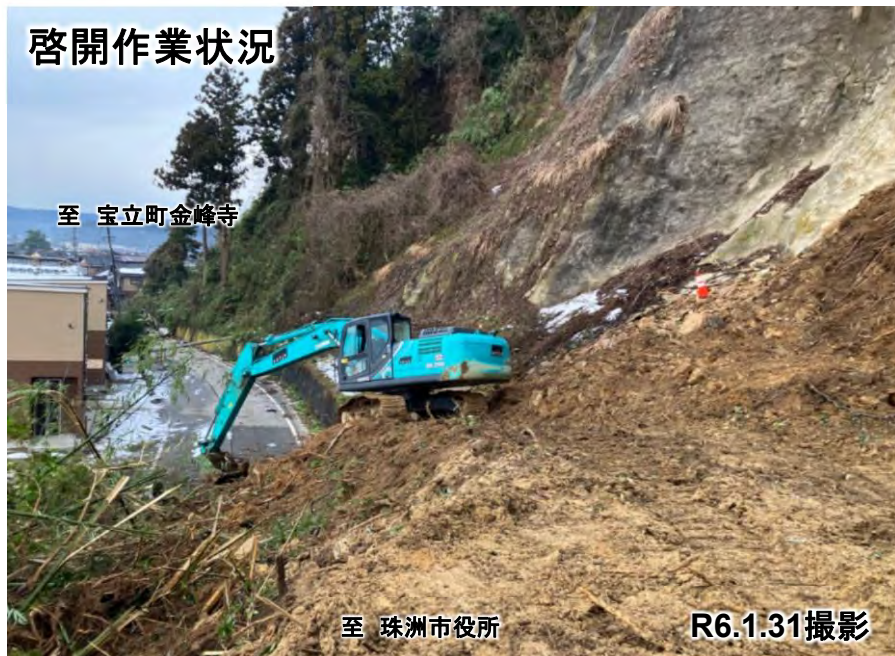
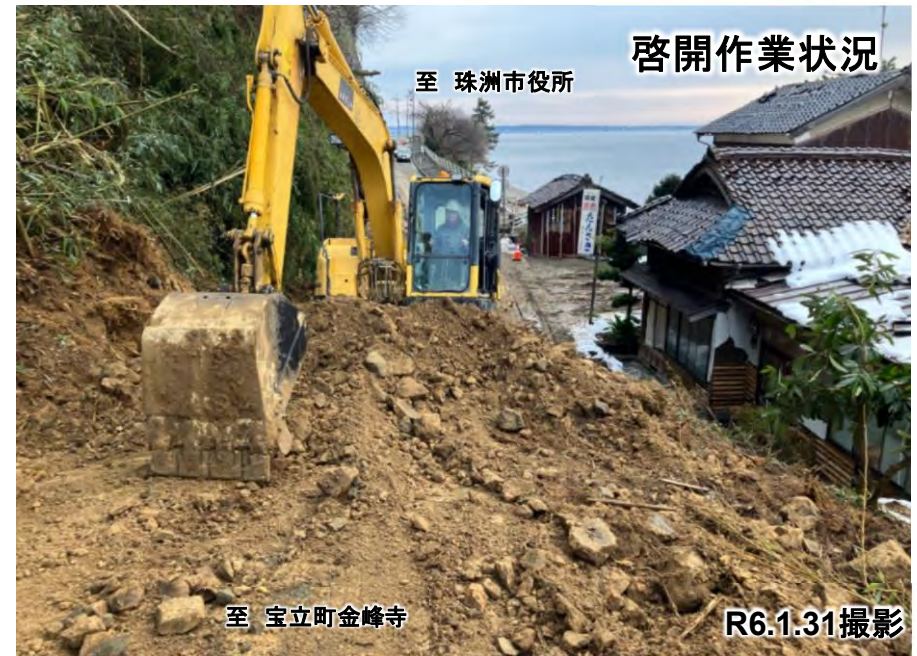
● 珠洲市宝立町春日野の珠洲市道で発生した崩落箇所の啓開作業状況

啓開中

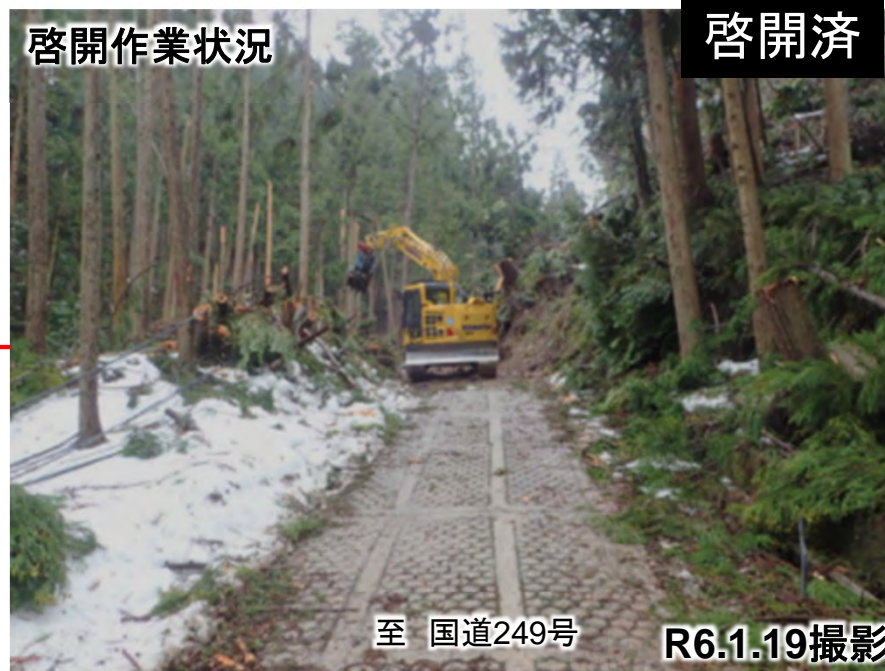
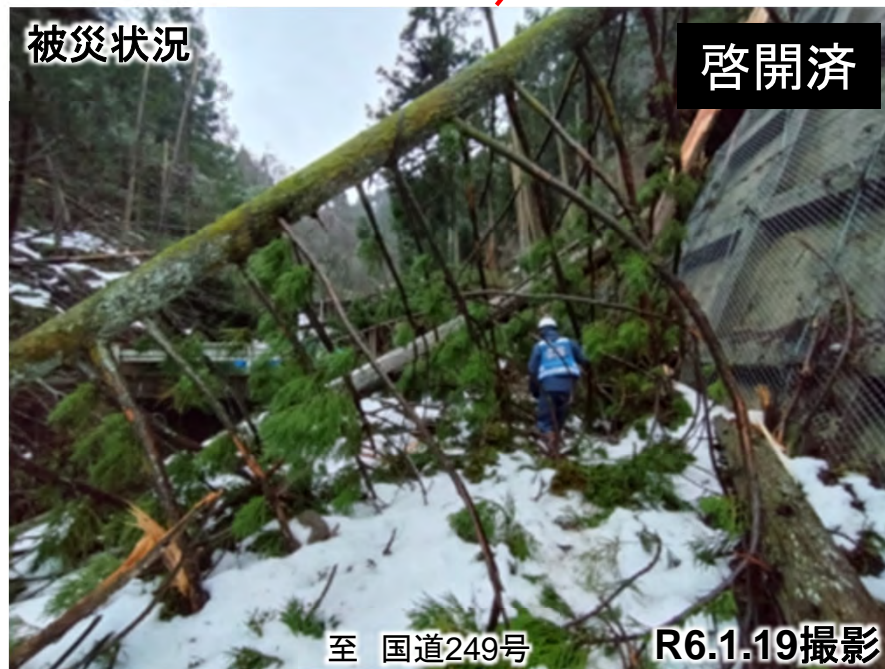
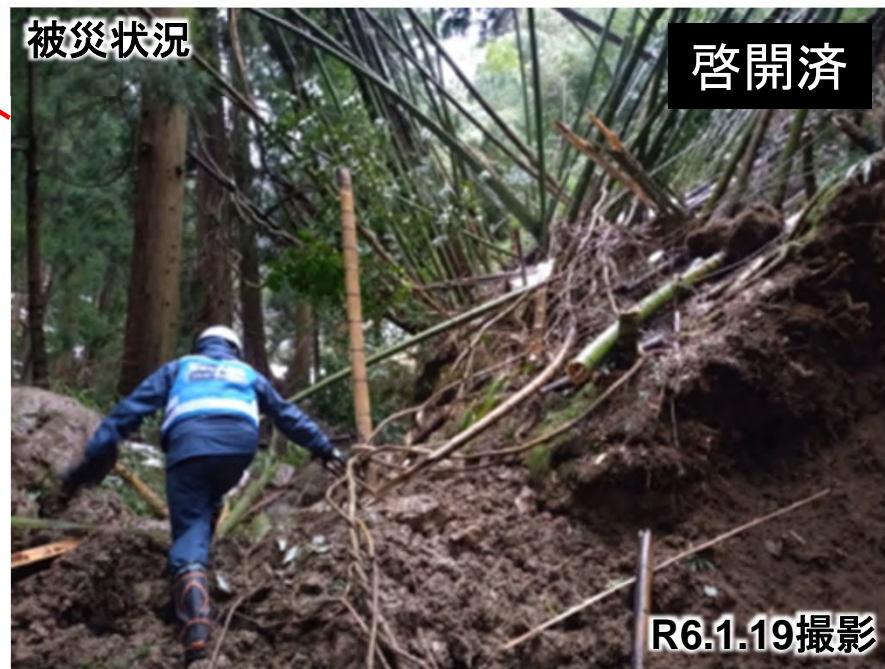
● 輪島市長井町の国道249号接続交差点より 1.7km地点 輪島市房田町付近 崩落箇所の啓開作業状況

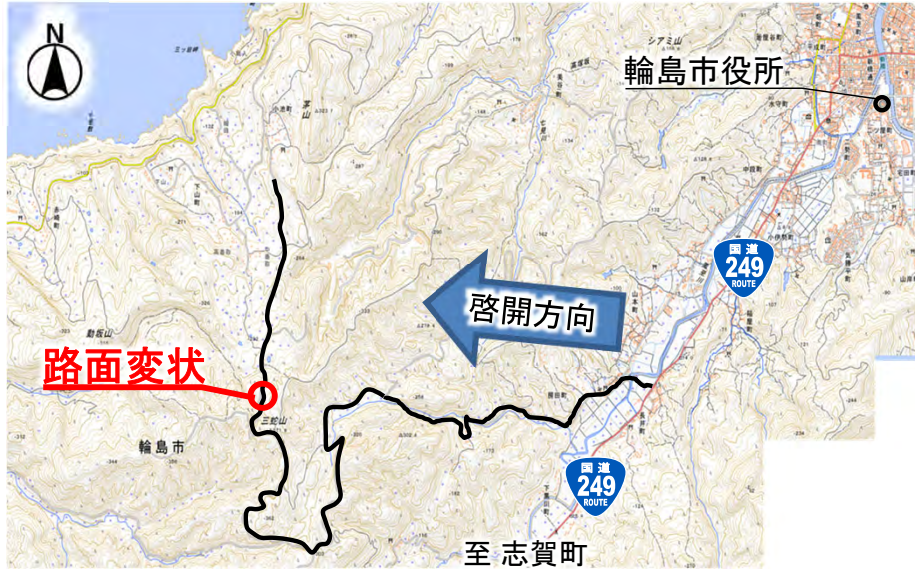
● 輪島市長井町の国道249号接続交差点より 7.2km地点 輪島市大沢町付近 路面変状箇所への啓開作業状況

啓開済

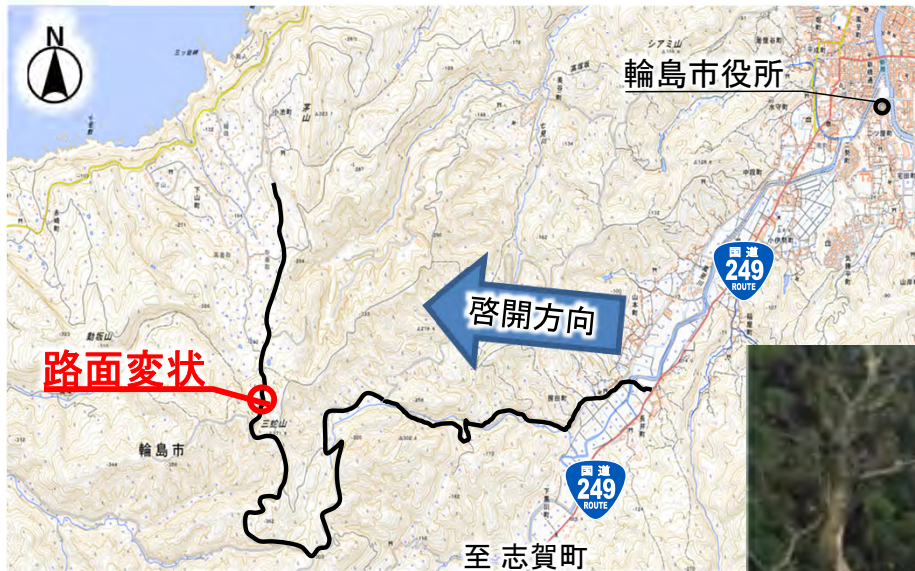
● 輪島市長井町の国道249号接続交差点より 7.4km地点 輪島市大沢町付近 崩壊箇所の啓開作業状況

啓開中

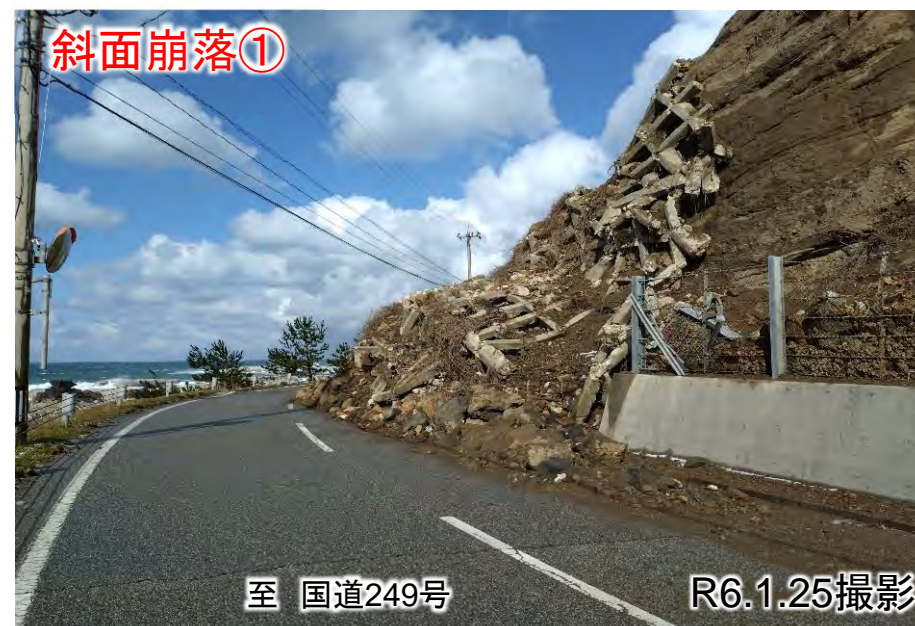
● 輪島市門前町道下地内「国道249号との交差点」から1.4km地点付近 崩落箇所の現地調査結果

斜面崩落①

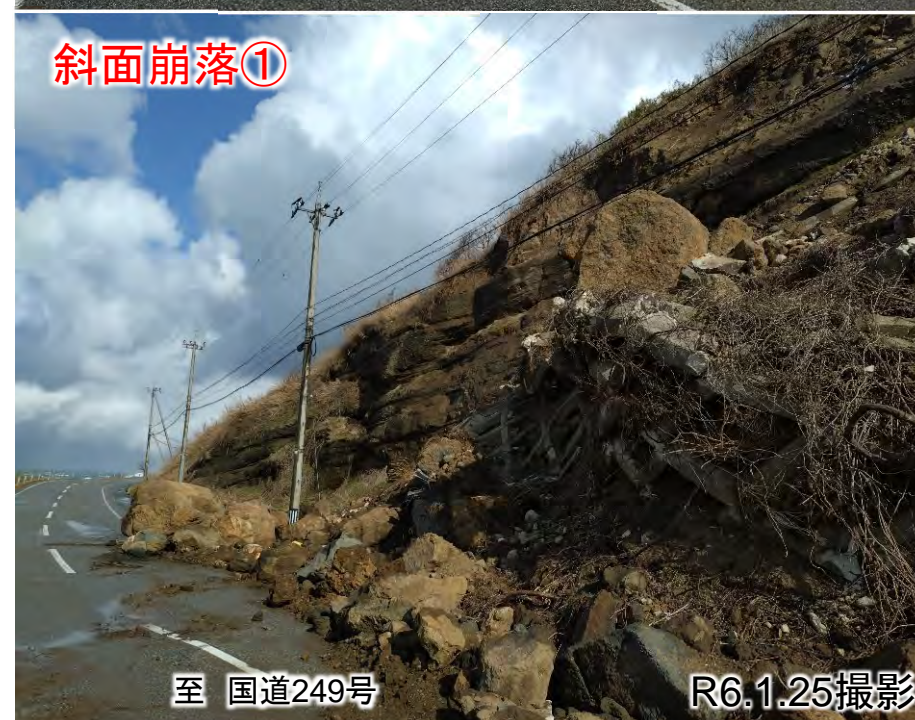
斜面崩落①

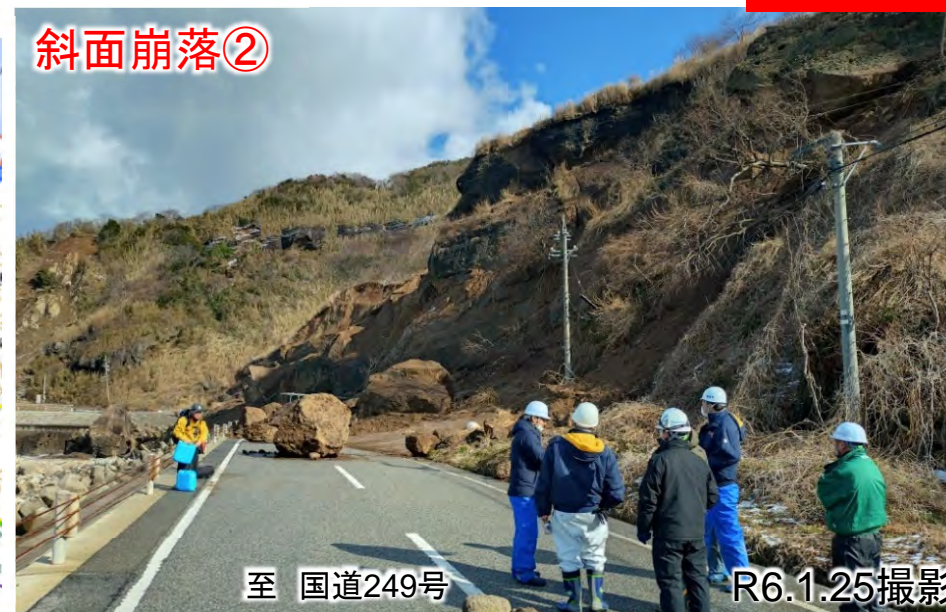
斜面崩落②

● 輪島市門前町道下地内「国道249号との交差点」から2.1km地点付近 崩落箇所の現地調査結果

啓開中

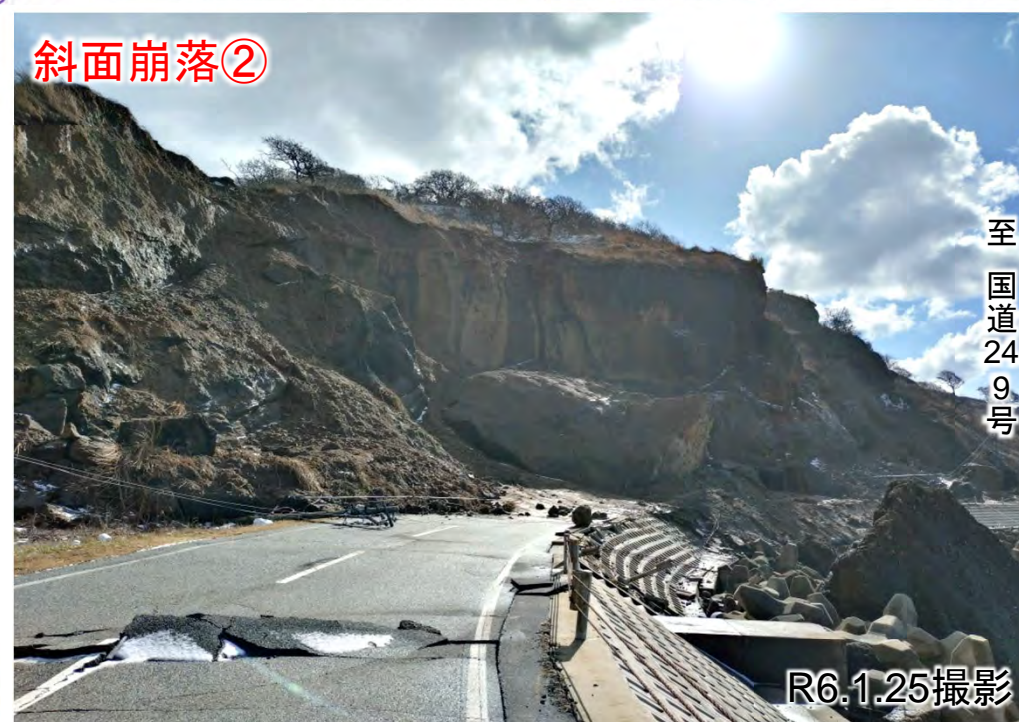
斜面崩落②

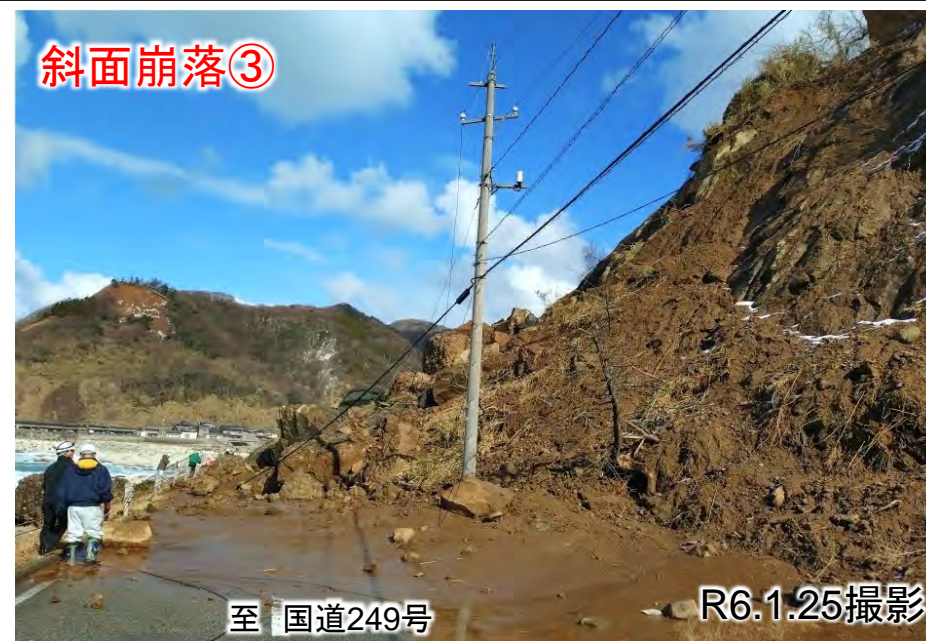
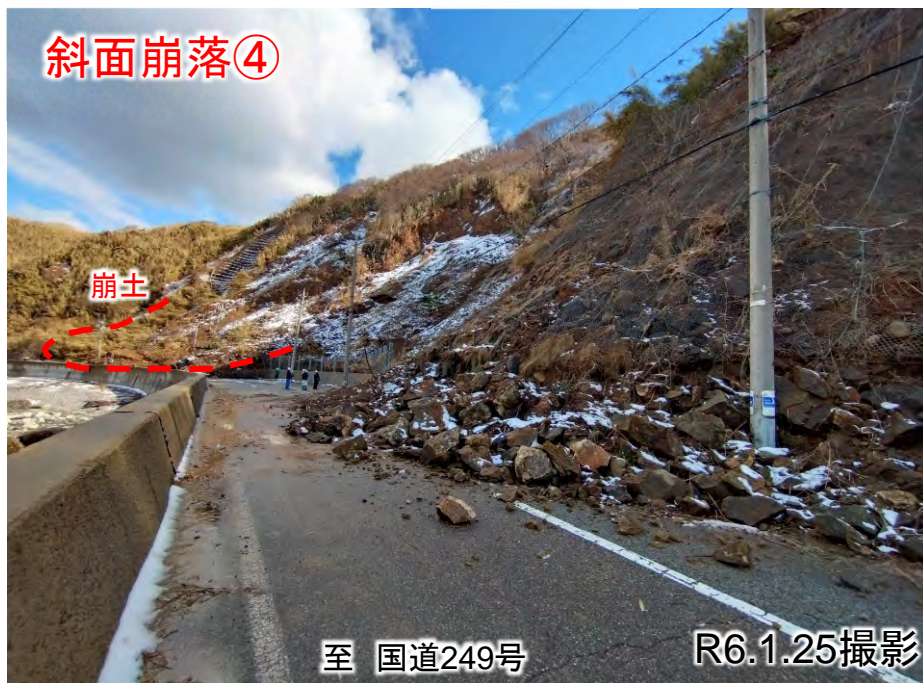
● 輪島市門前町道下地内「国道249号との交差点」から2.7km地点付近 崩落箇所の現地調査結果

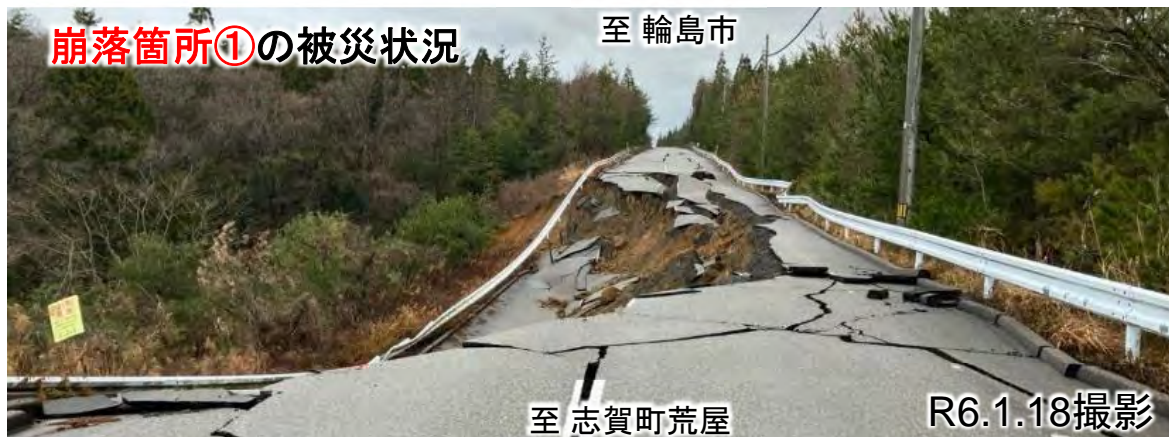
● 羽咋郡志賀町荒屋地内「国道との交差点」から 約7.7km 崩落箇所①の状況

啓開中

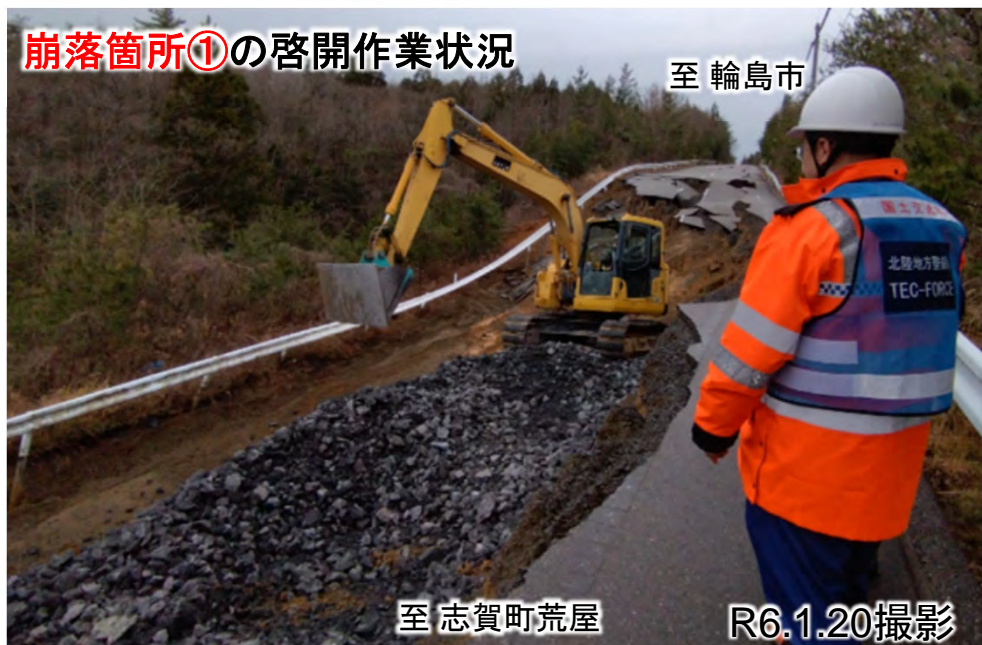
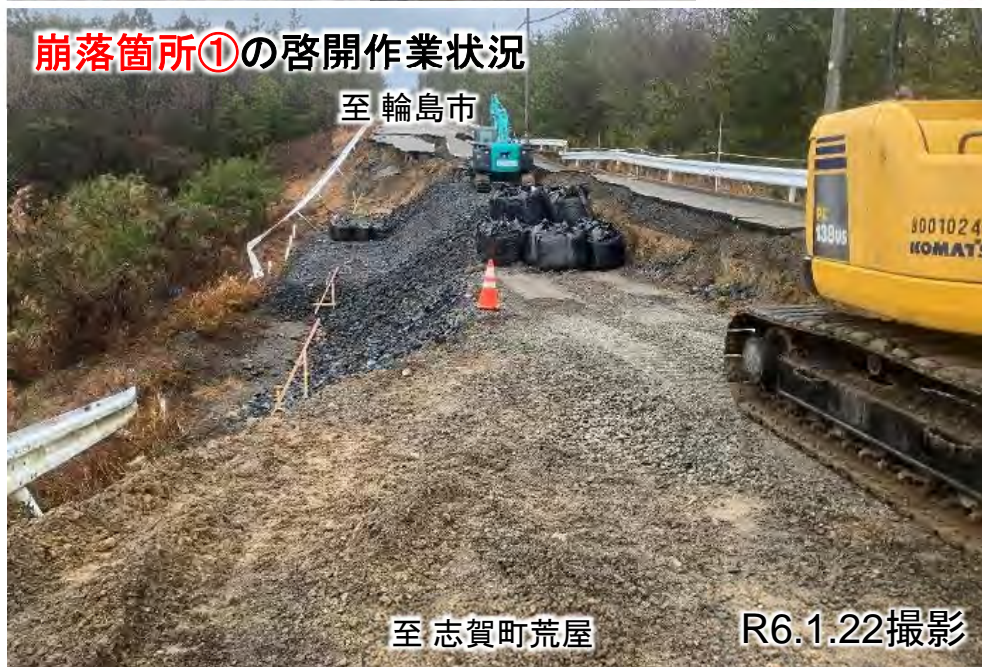
● 羽咋郡志賀町荒屋地内「国道との交差点」から 約7.7km 崩落箇所①の状況

啓開中

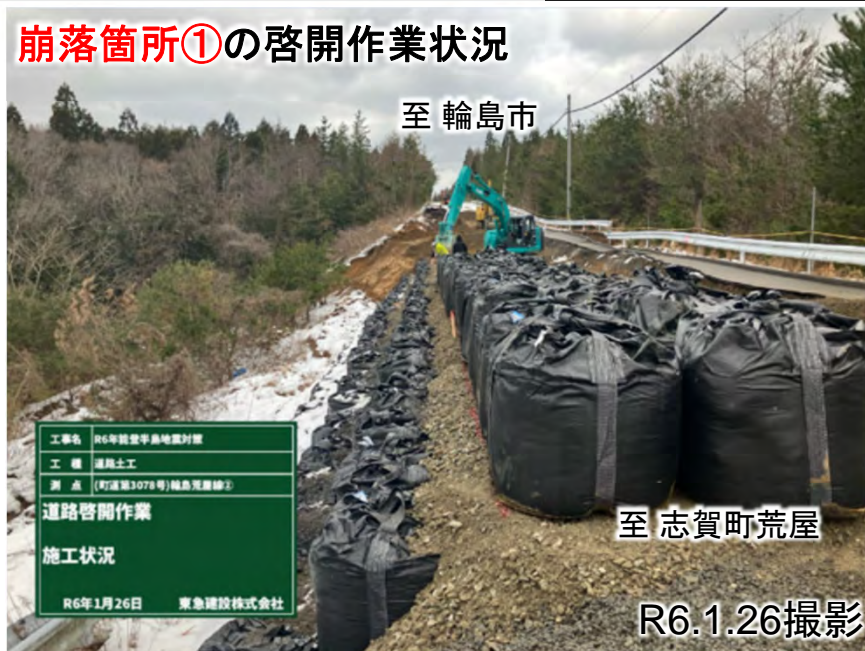
崩落箇所①の啓開作業状況

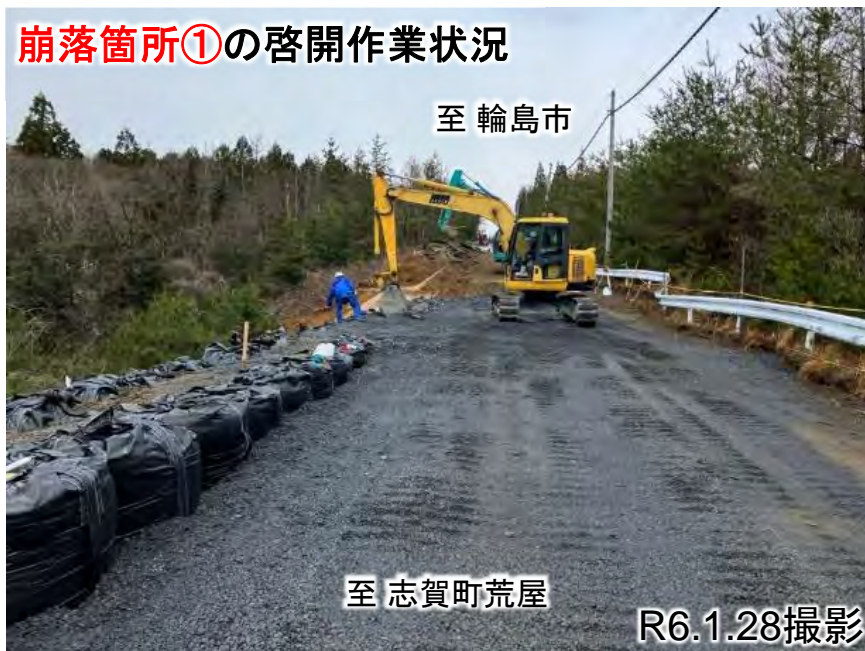
崩落箇所①の啓開作業状況

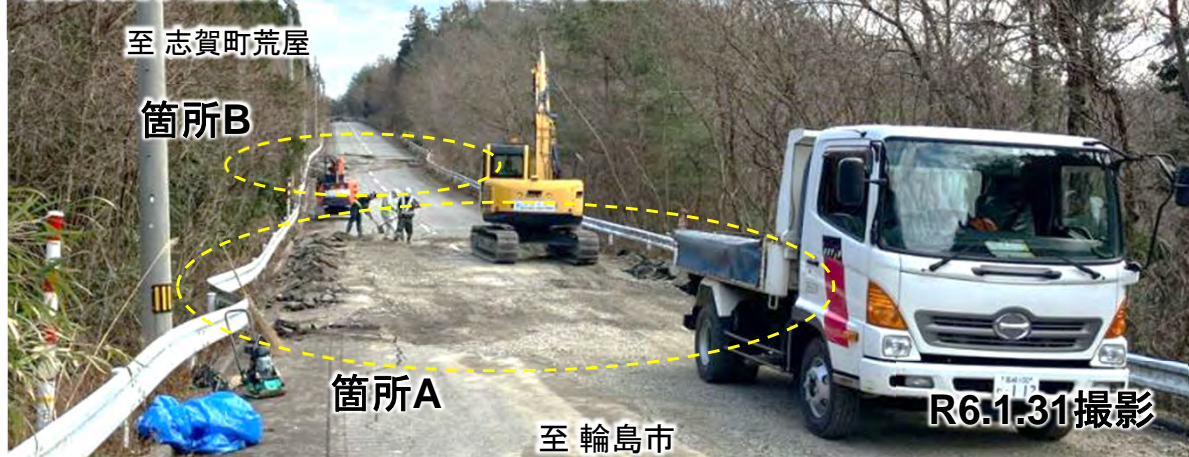
路面変状箇所A、Bの啓開作業状況

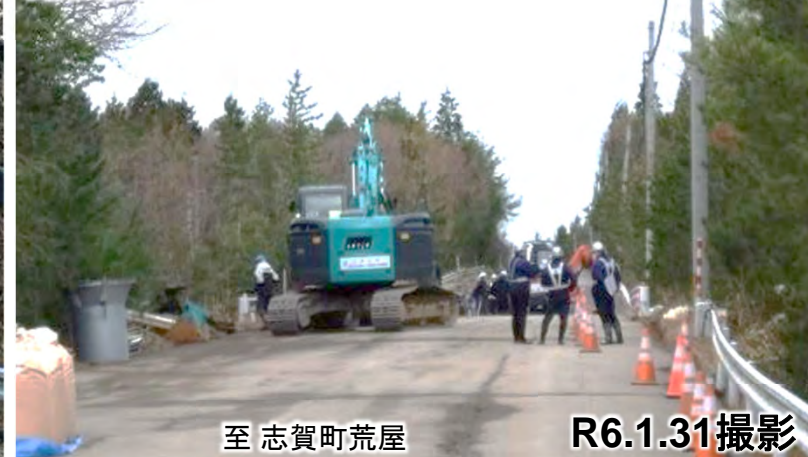
路面変状箇所Cの啓開作業状況
