● 珠洲市若山町出田地内「広栗橋交差点」から約4.4km地点 路面段差解消後、道路除雪をしながら前進

工事名	令和6年能登半島道路 国 道249号 道路修繕
工種	
業種	建設業
撮影日時	R6.1.15
撮影場所	倒木撤去状況
施工状況	(グリーンテック前広域農道) 若山の庄より 0.5km地点
施工会社	西松建設(株)

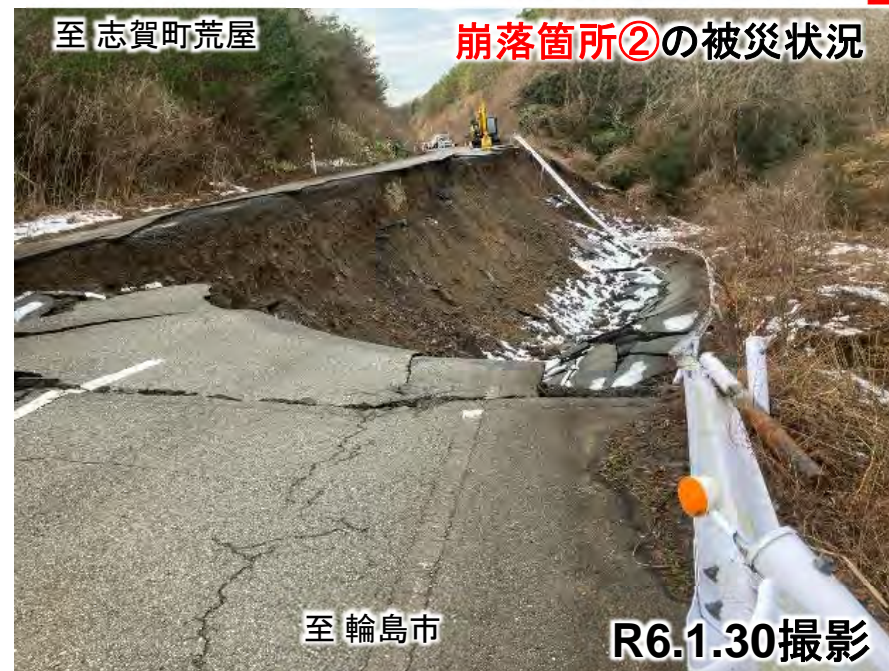
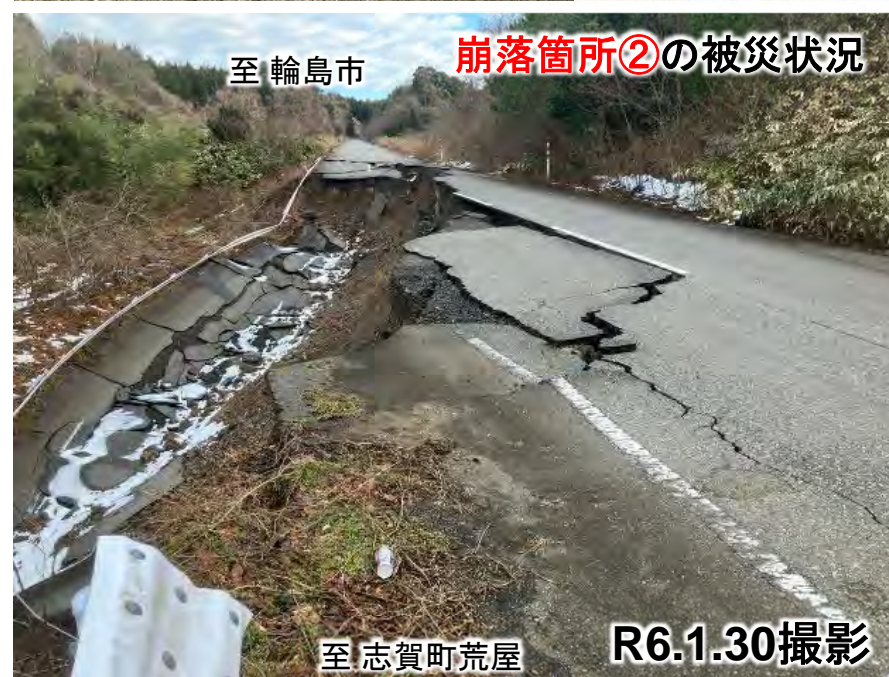
● 羽咋郡志賀町荒屋地内「国道との交差点」から約11.0km地点 崩落箇所②の状況

啓開中

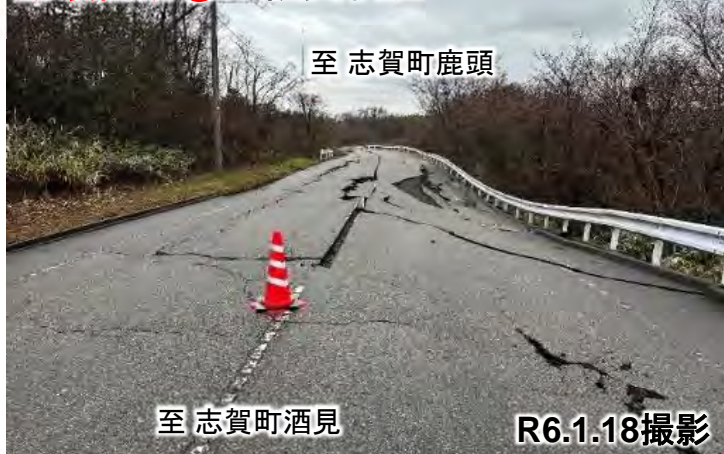
崩壊箇所①の啓開作業状況

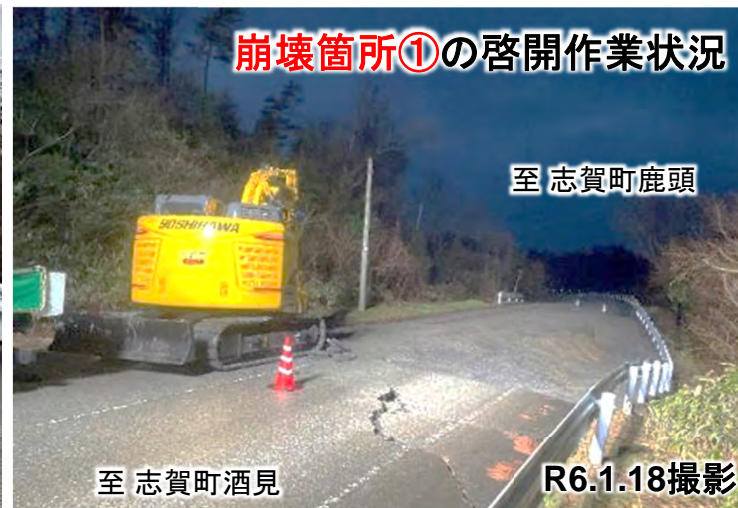
崩壊箇所①の啓開後の状況

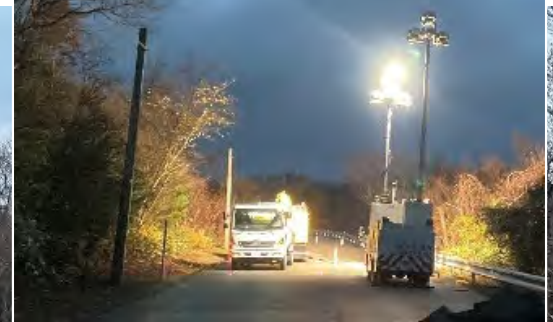
1/18啓開済

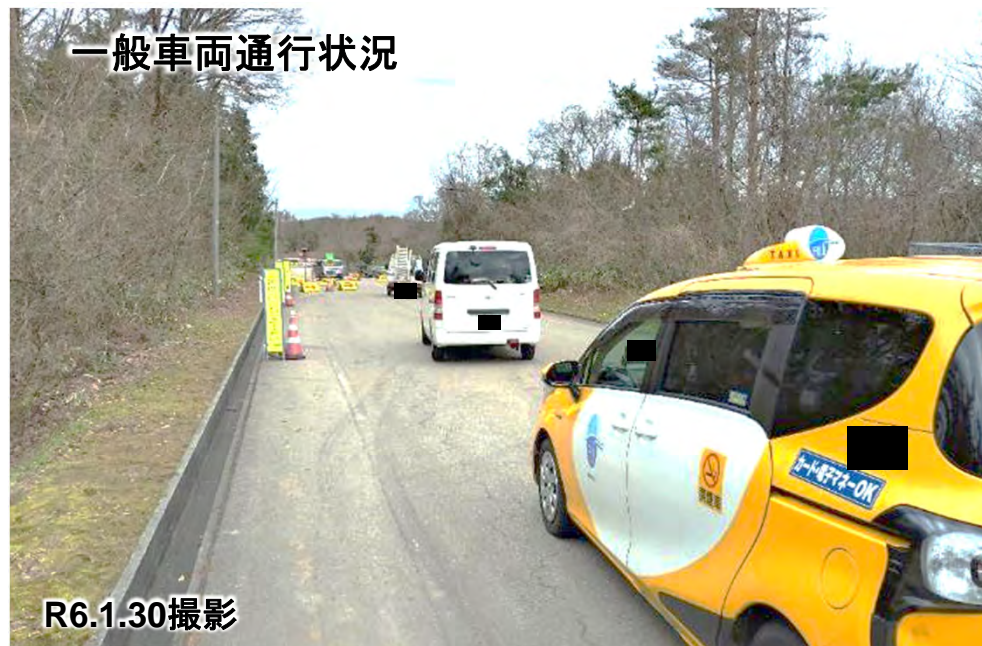
● 志賀町による舗装工事後の一般車両通行状況
