- 輪島市門前町浦上地内「浦上交差点」から1.1km地点 崩落箇所

工事件名 国道249号エリア緊急復旧工事  
工事場所 石川県輪島市里町字28付近  
渋田橋  
端部段差碎石敷均し  
北緯 37.4351  
東経 137.0345  
撮影日 2024.01.20

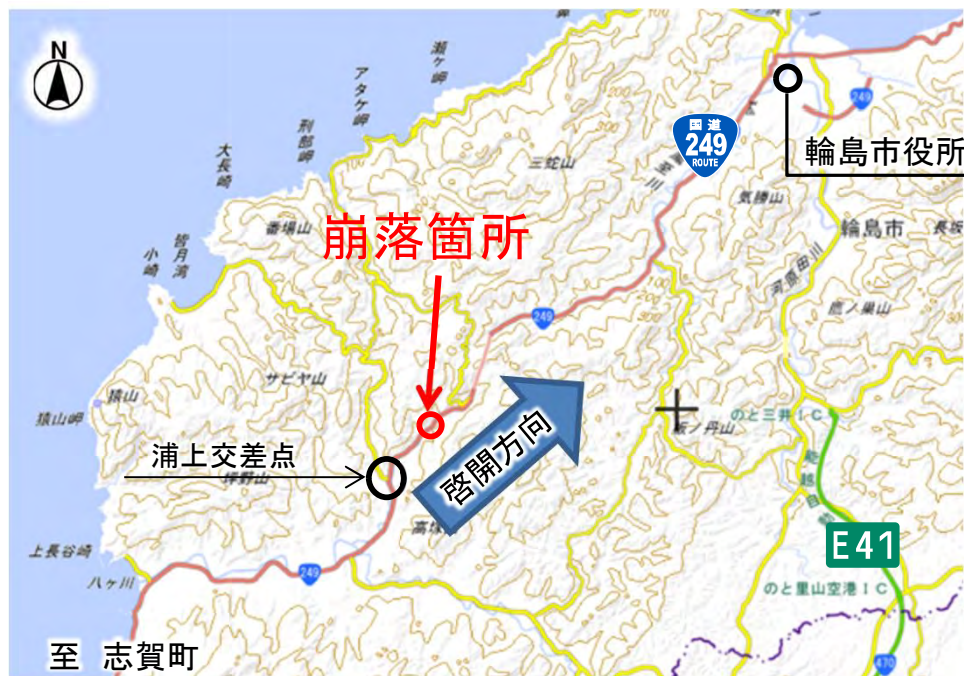
● 輪島市門前町浦上地内「浦上交差点」から1.3km地点 崩落箇所

啓開済

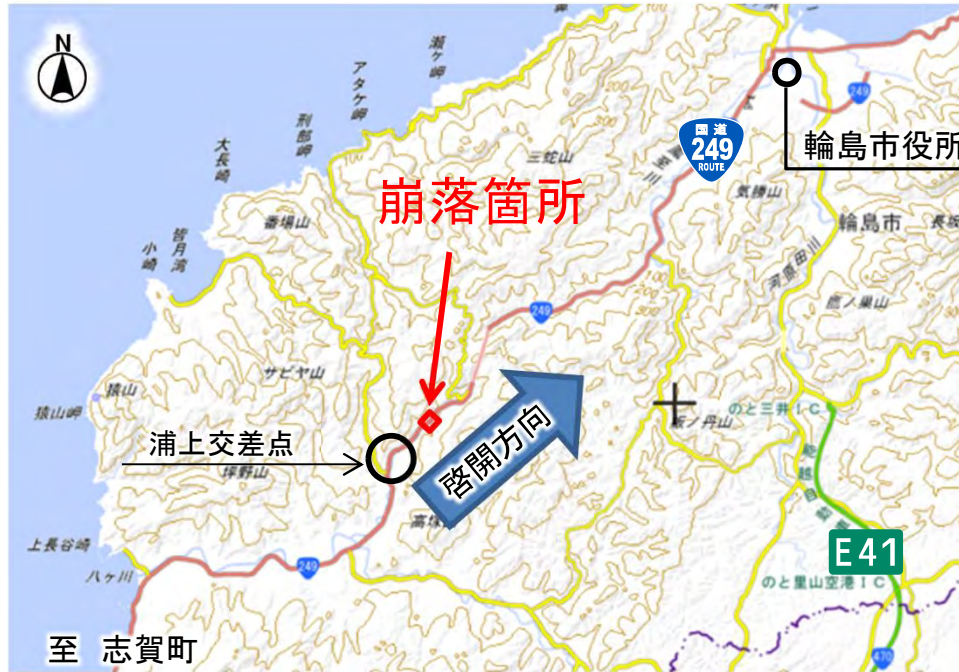
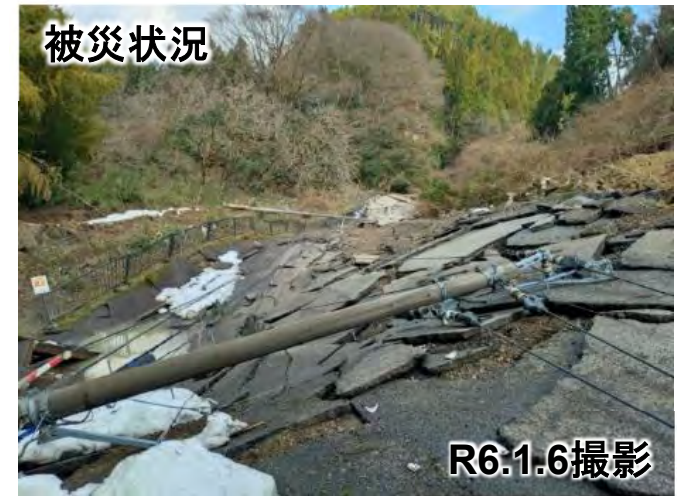
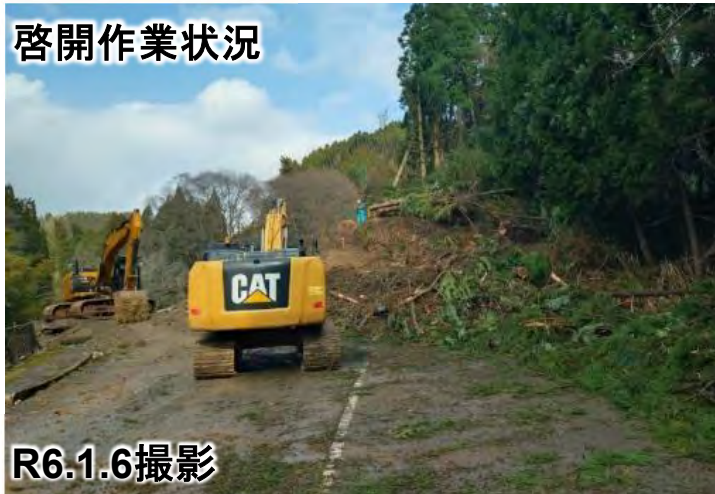
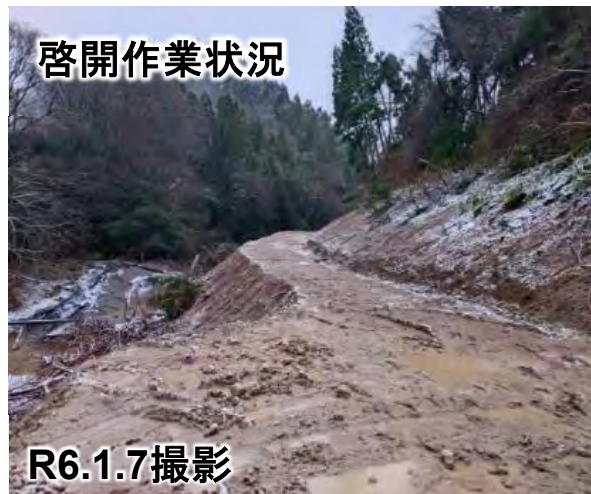
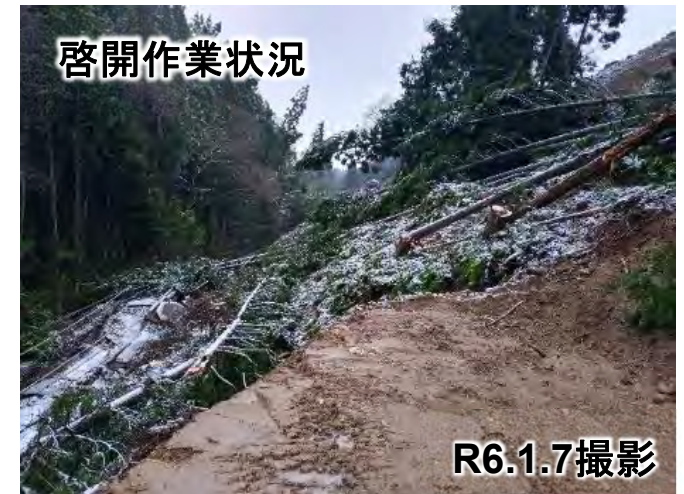
● 輪島市門前町浦上地内「浦上交差点」から1.7km地点 崩落箇所

**啓開済**  
(迂回路整備)

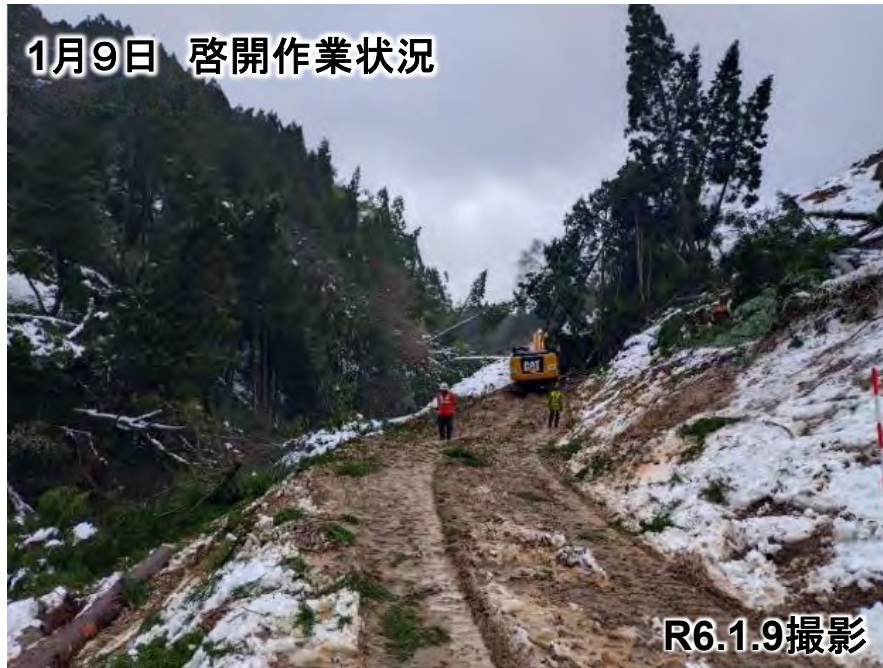
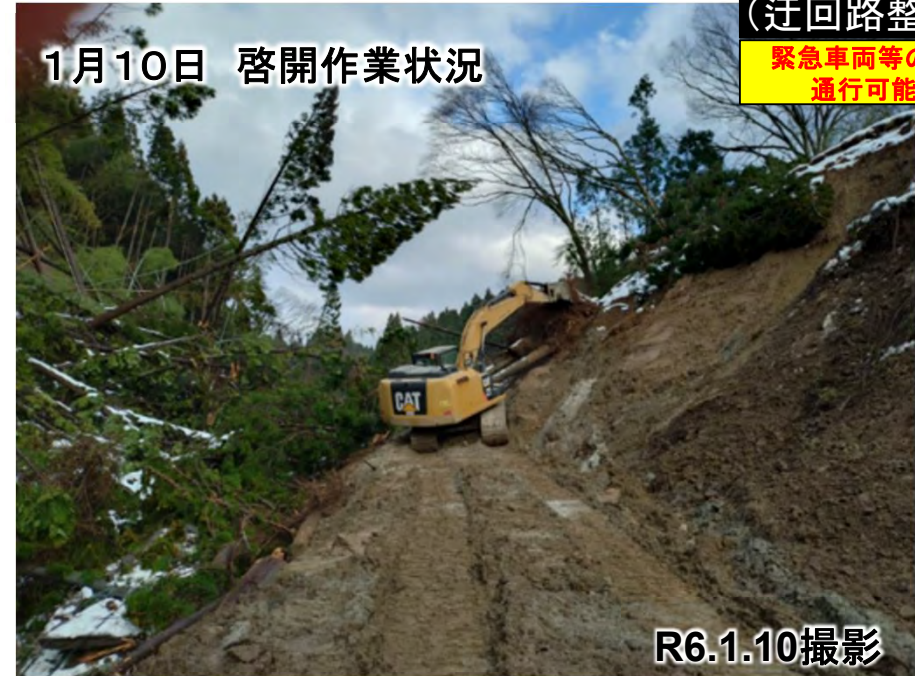
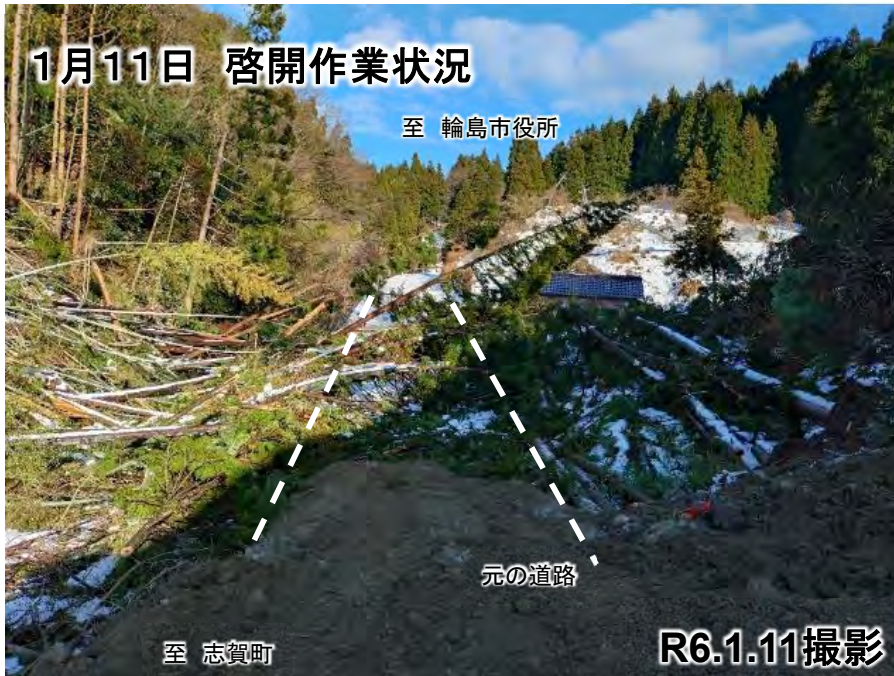
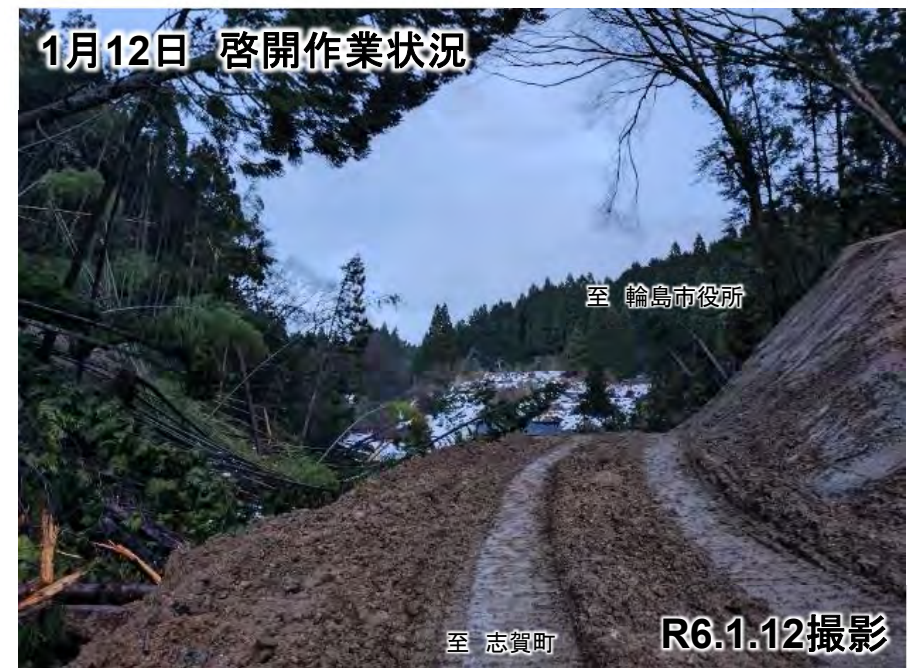
● 輪島市門前町浦上地内「浦上交差点」から1.7km地点 崩落箇所

**啓開済**  
(迂回路整備)

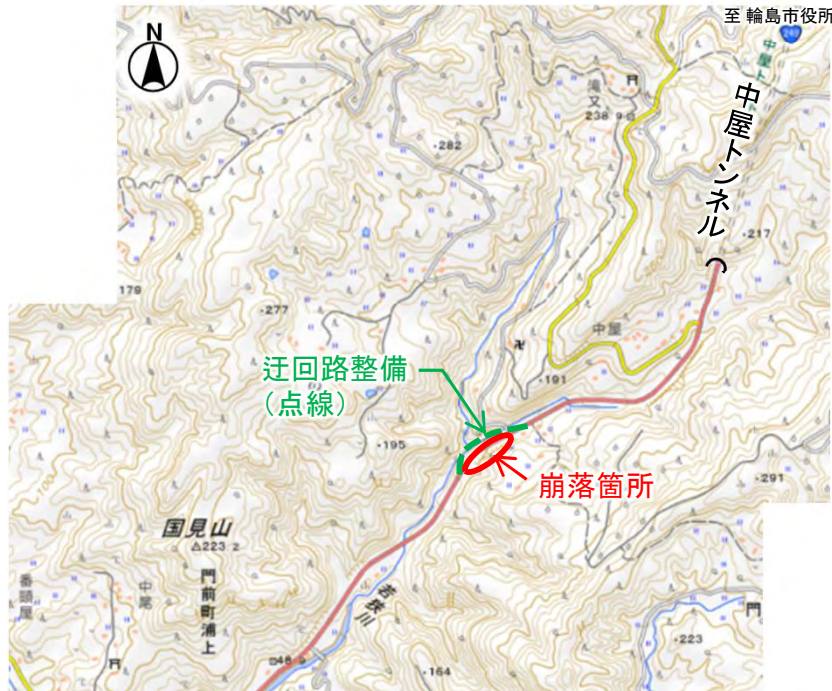
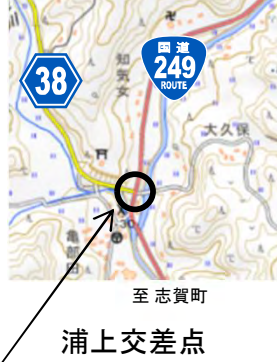
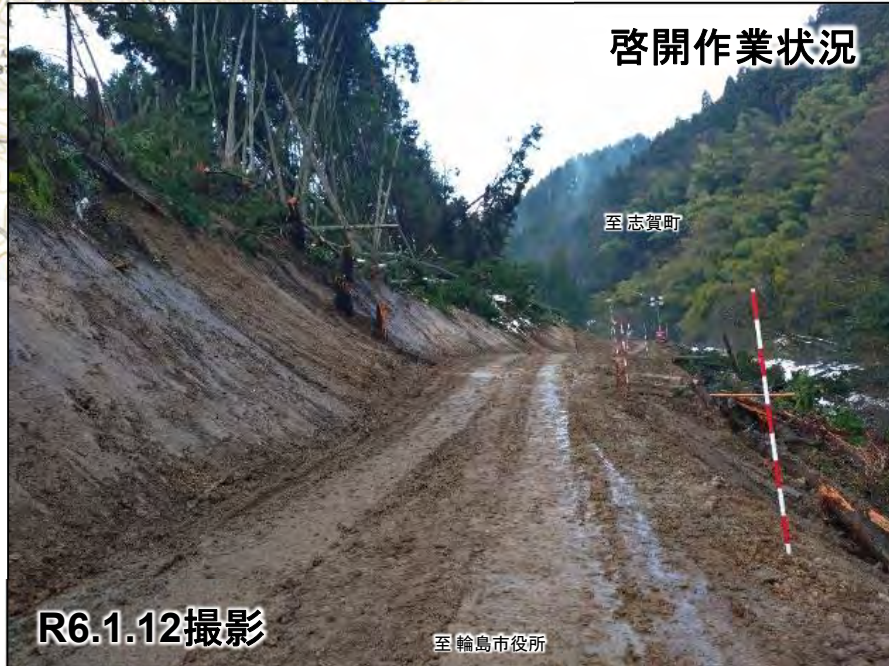
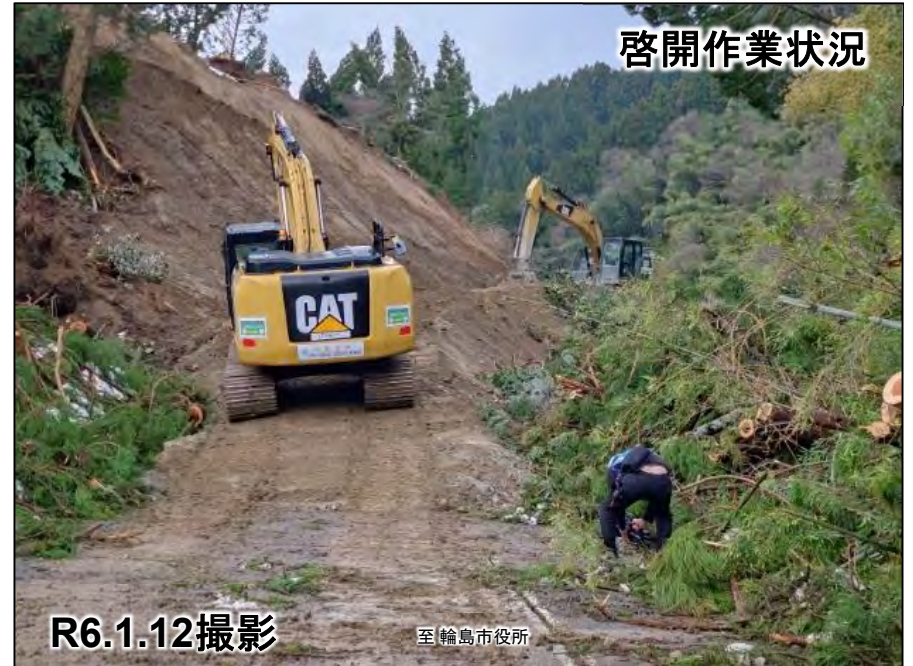
● 輪島市門前町浦上地内「浦上交差点」から1.7km地点 崩落箇所

**啓開済**  
(迂回路整備)  
緊急車両等のみ  
通行可能

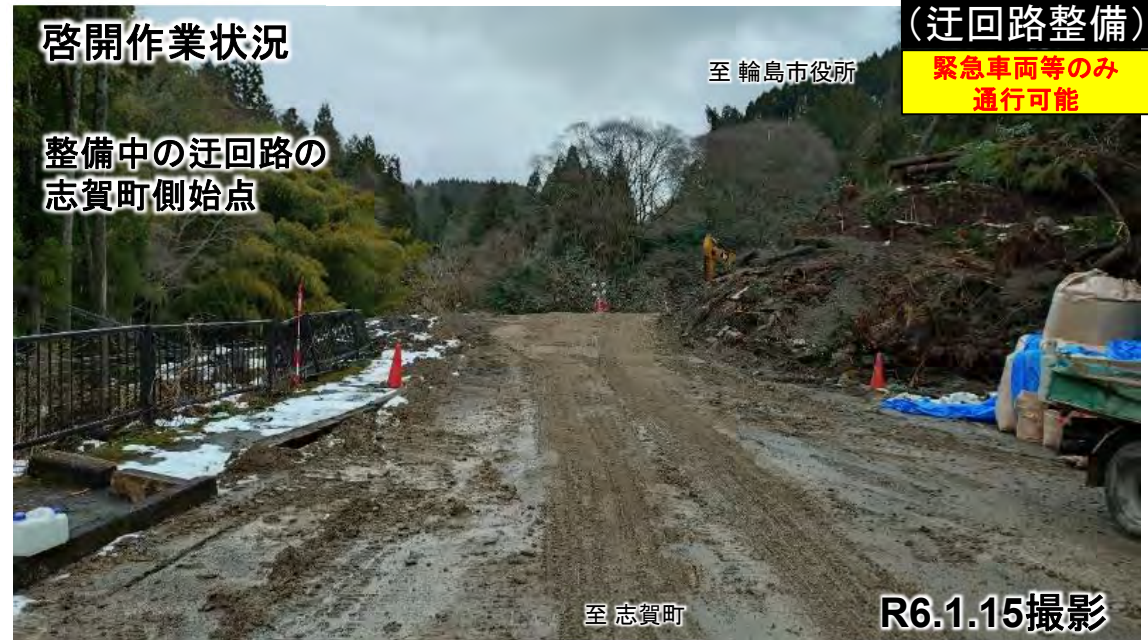
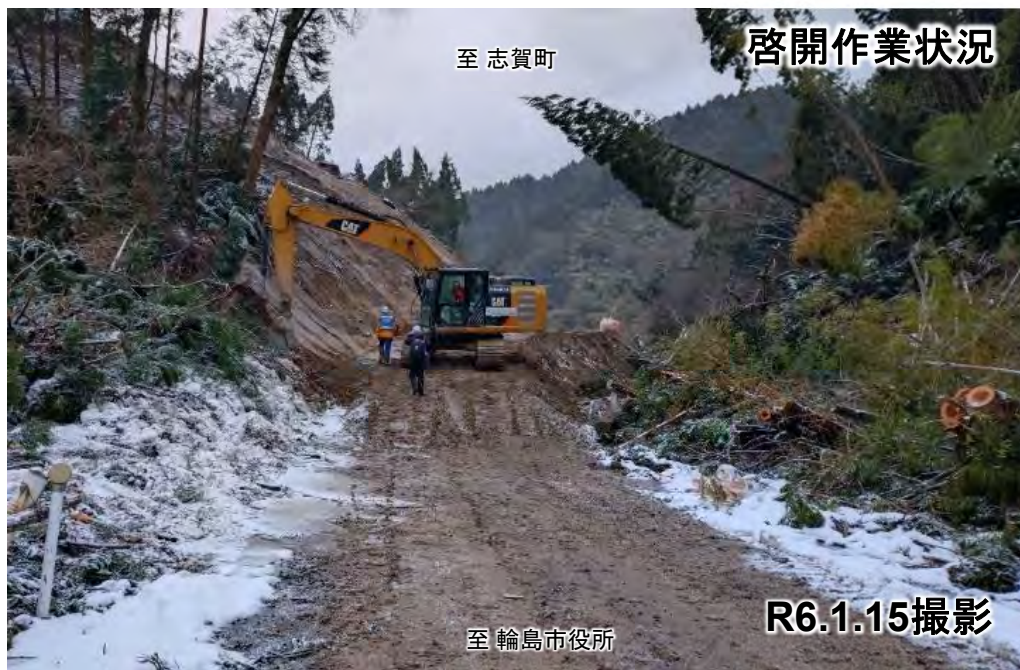
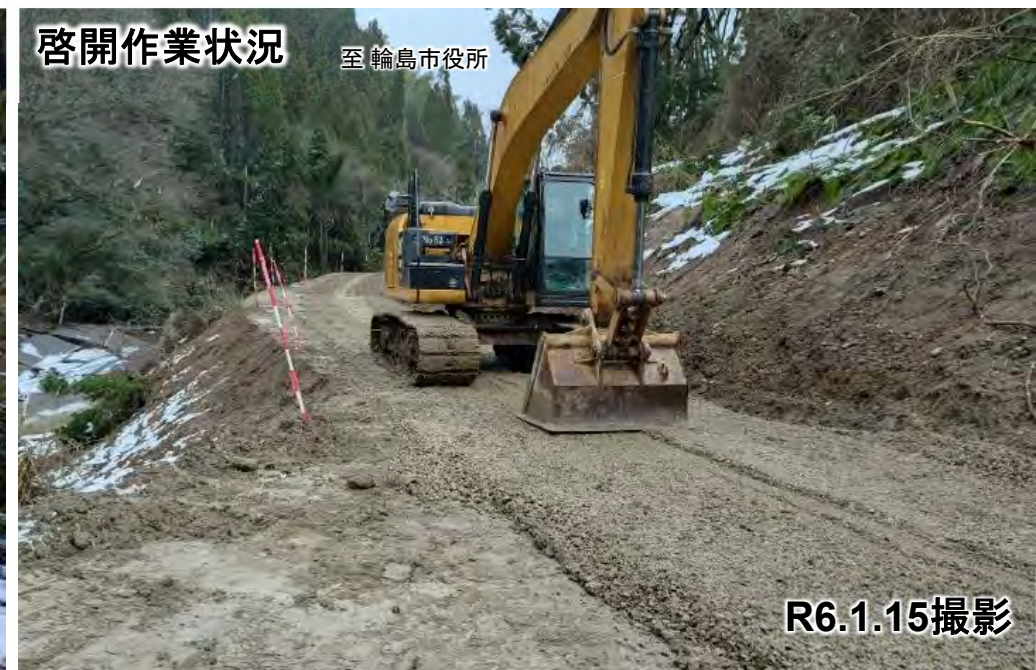
● 輪島市門前町浦上地内「浦上交差点」から1.7km地点 崩落箇所

啓開済  
(迂回路整備)

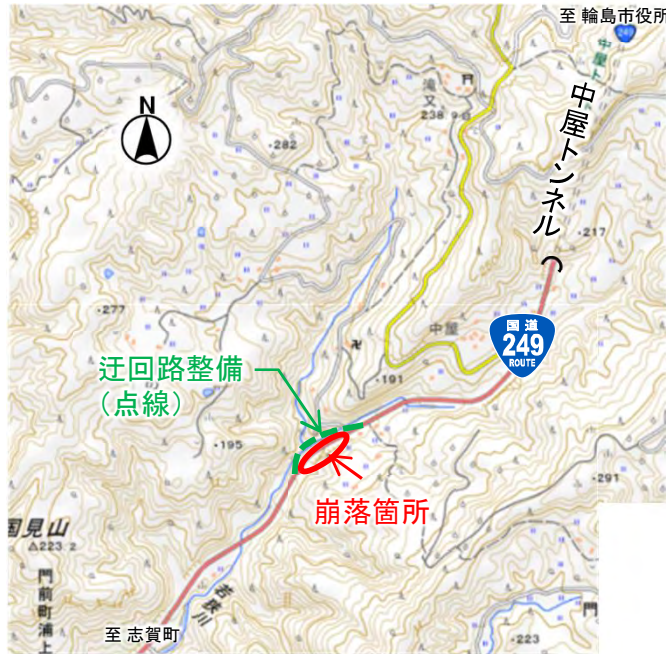
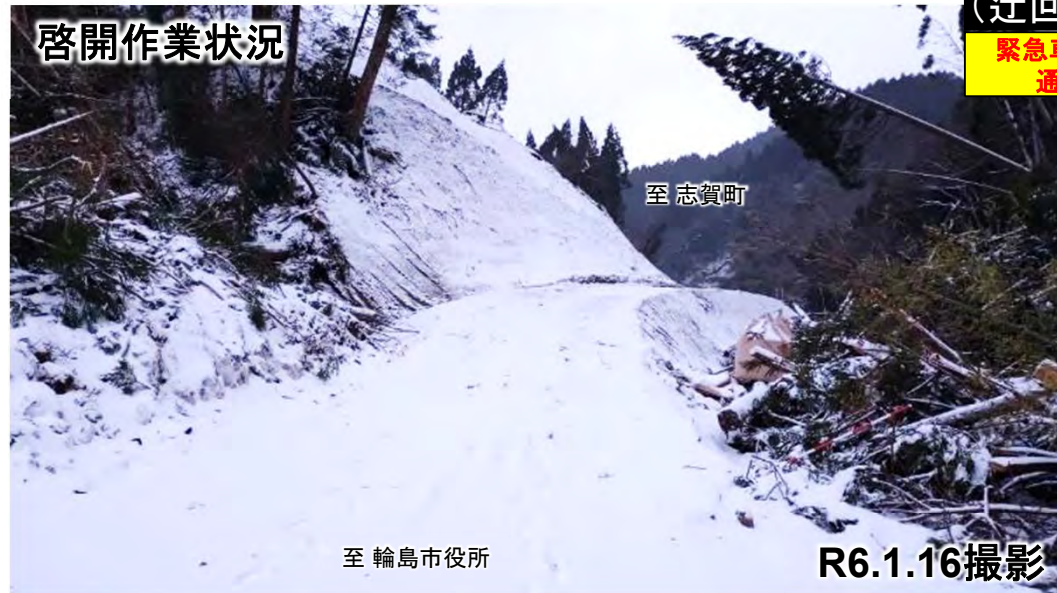
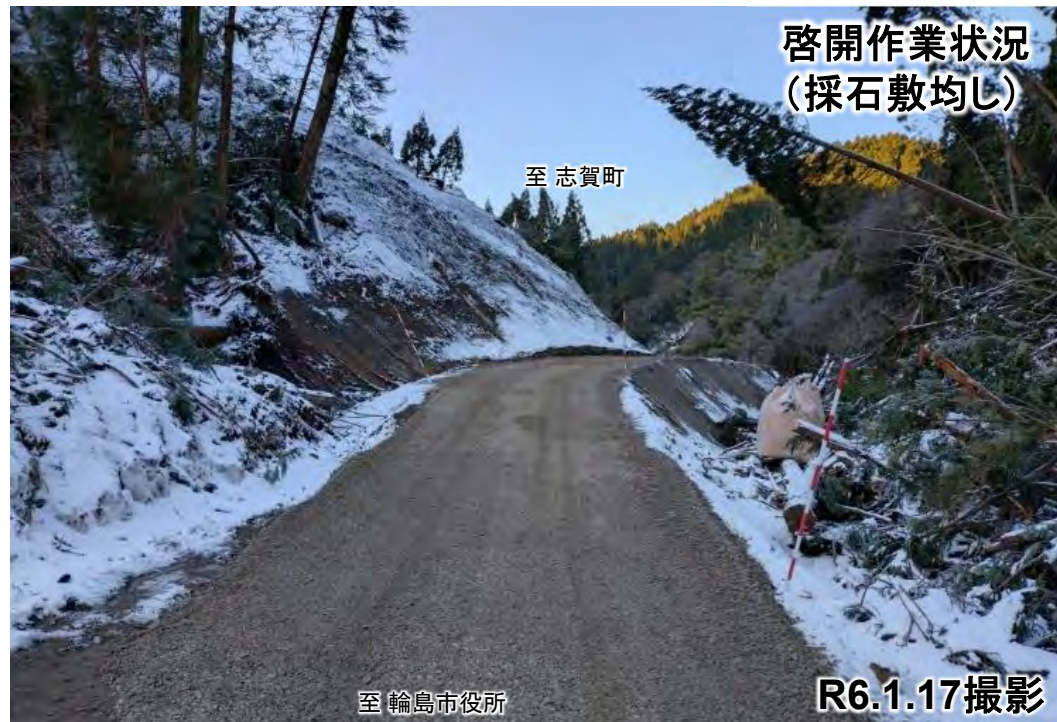
- 輪島市門前町浦上地内「浦上交差点」から1.7km地点 崩落箇所

啓開済  
(迂回路整備)

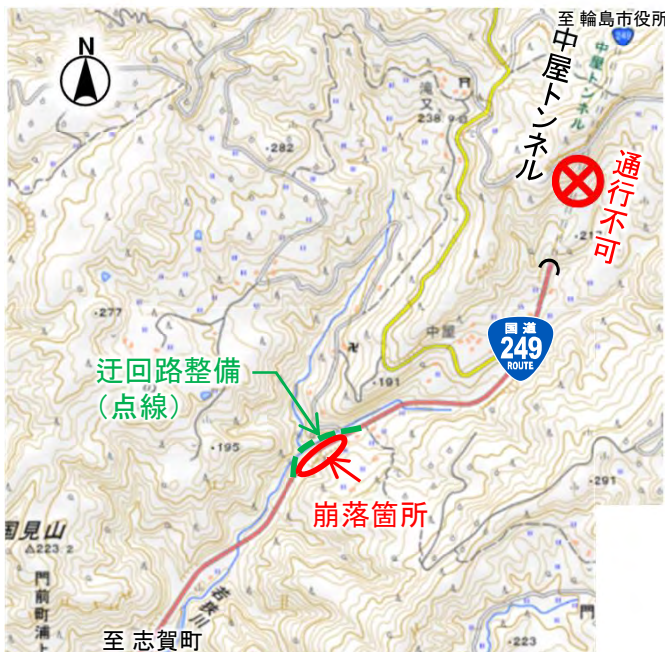
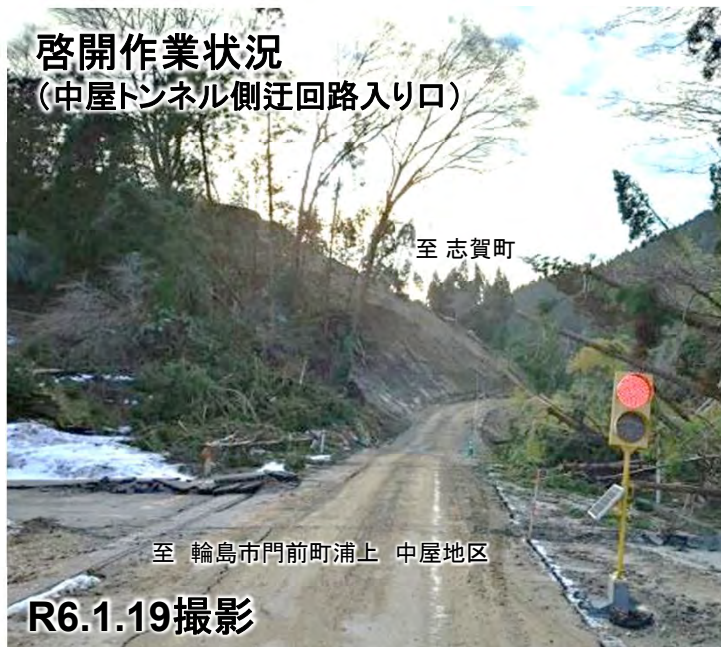
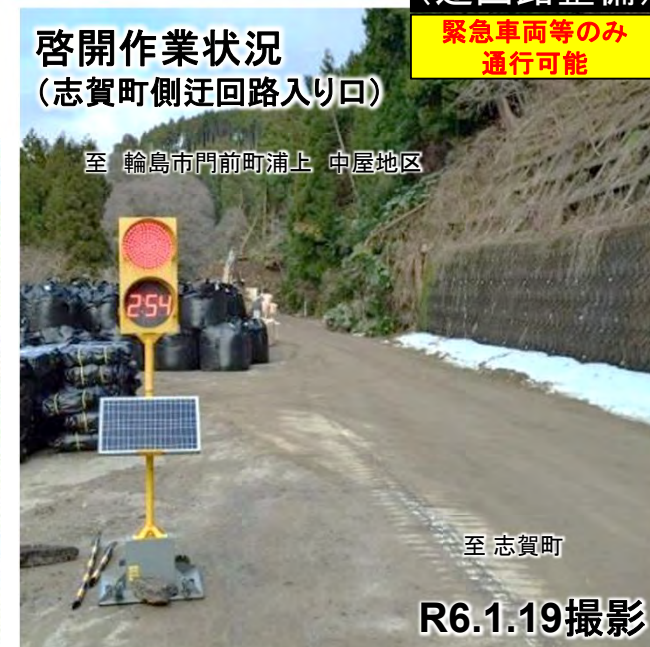
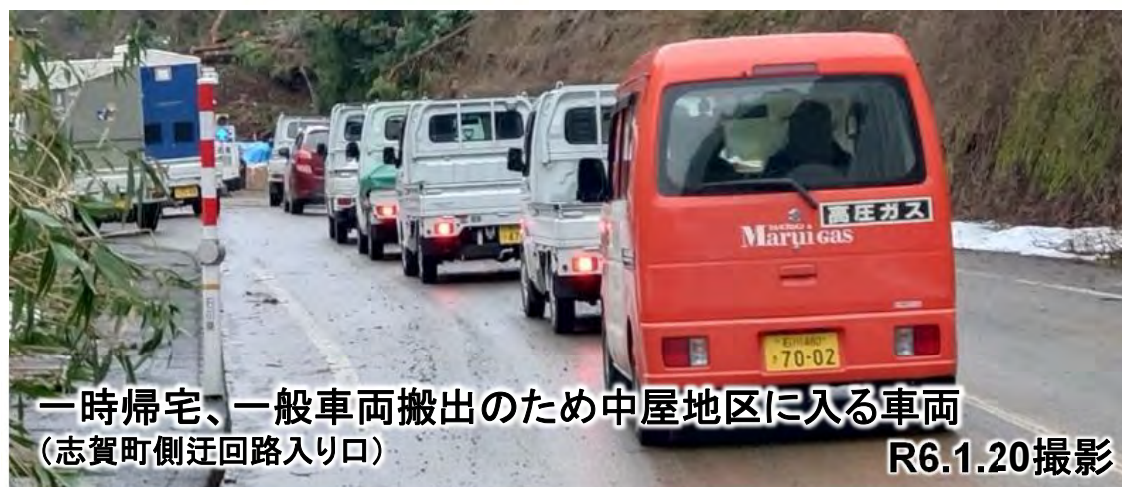
- 輪島市門前町浦上地内「浦上交差点」から1.7km地点 崩落箇所
- 迂回路の概成に伴い、1月20日、輪島市門前町浦上 中屋地区の地元関係者を対象に一時帰宅、車両搬出を実施

**啓開済**  
(迂回路整備)

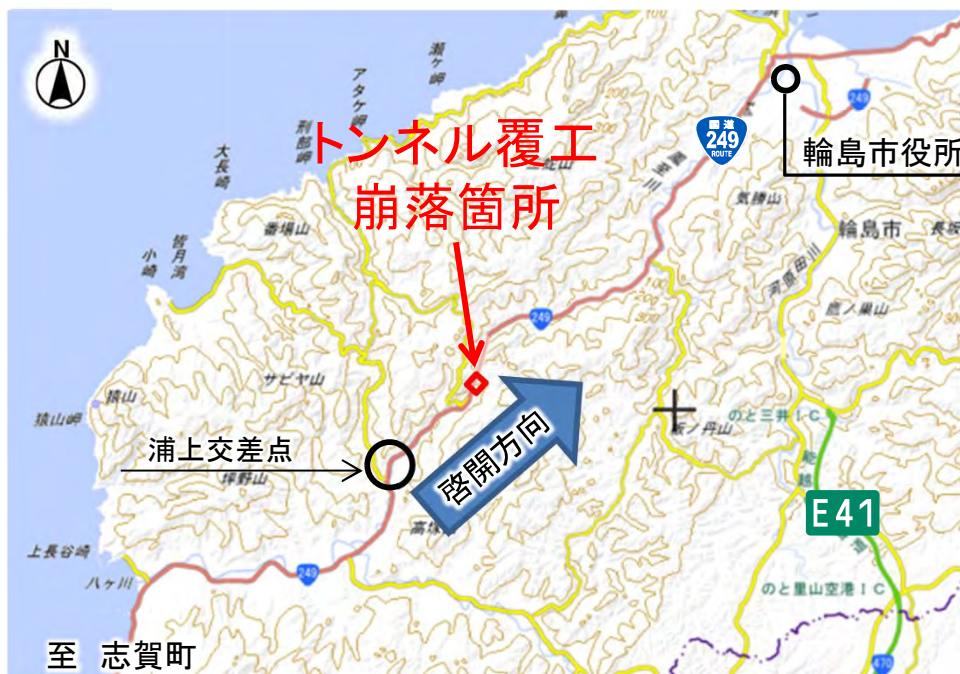
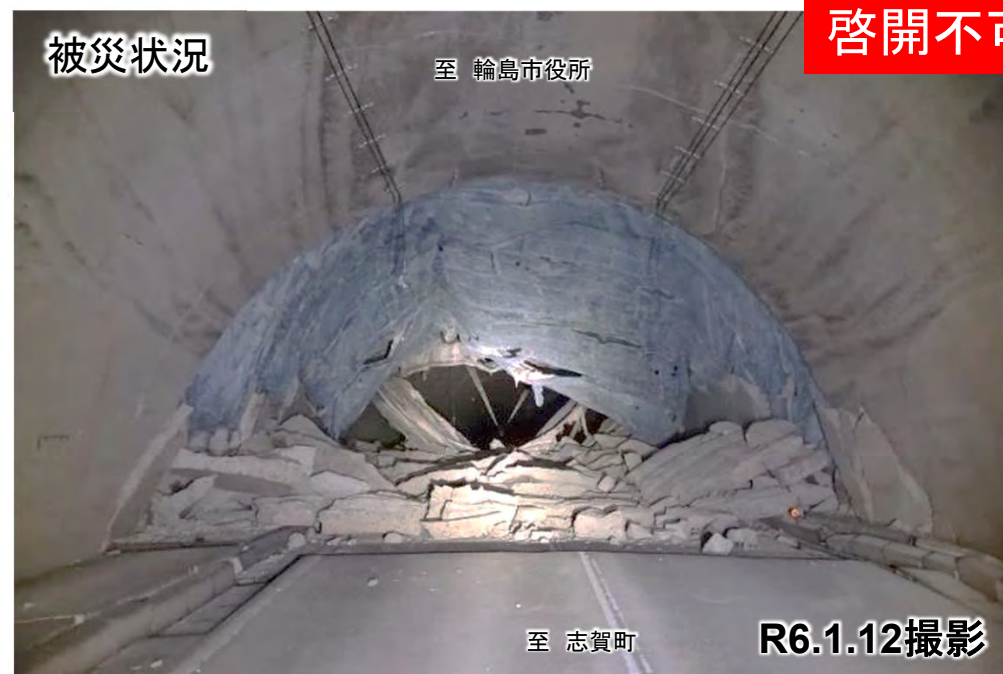
- 輪島市門前町浦上地内「浦上交差点」から3.0km地点 中屋トンネル まで現地調査実施 トンネル内部で覆工崩落

トンネル内部が一部崩落しているため、輪島市門前町西円山と輪島市門前町浦上を結ぶ「中屋トンネル」は通行不可

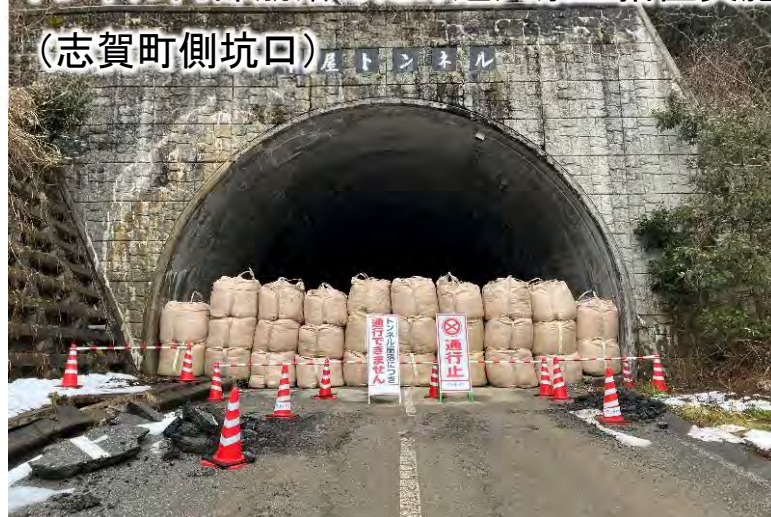
(志賀町側坑口)

トンネル内部崩落のため進入禁止措置実施状況

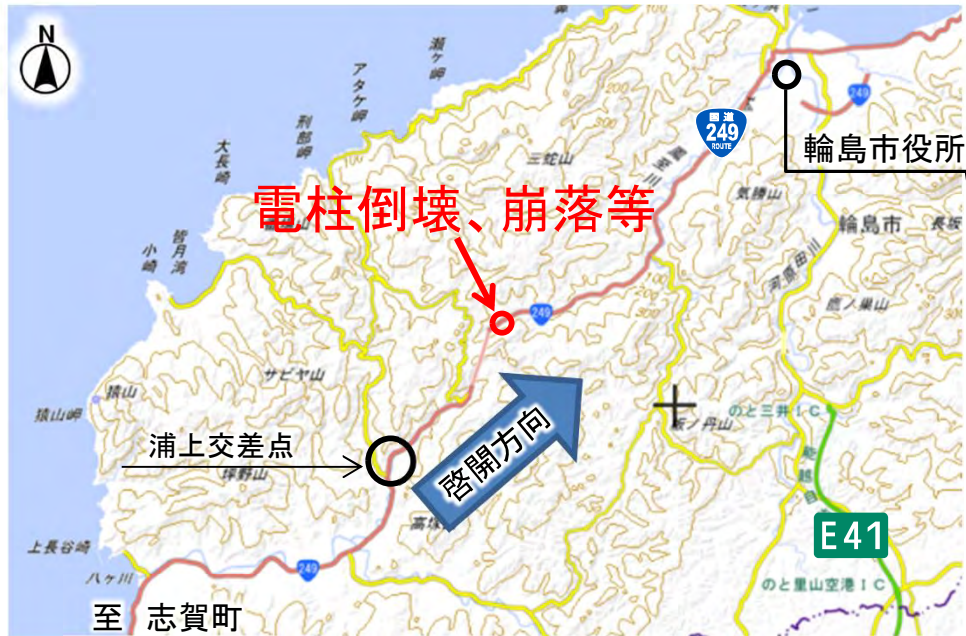
● 輪島市門前町浦上地内「浦上交差点」から4.4km地点 電柱倒壊、崩落、舗装亀裂

啓開済

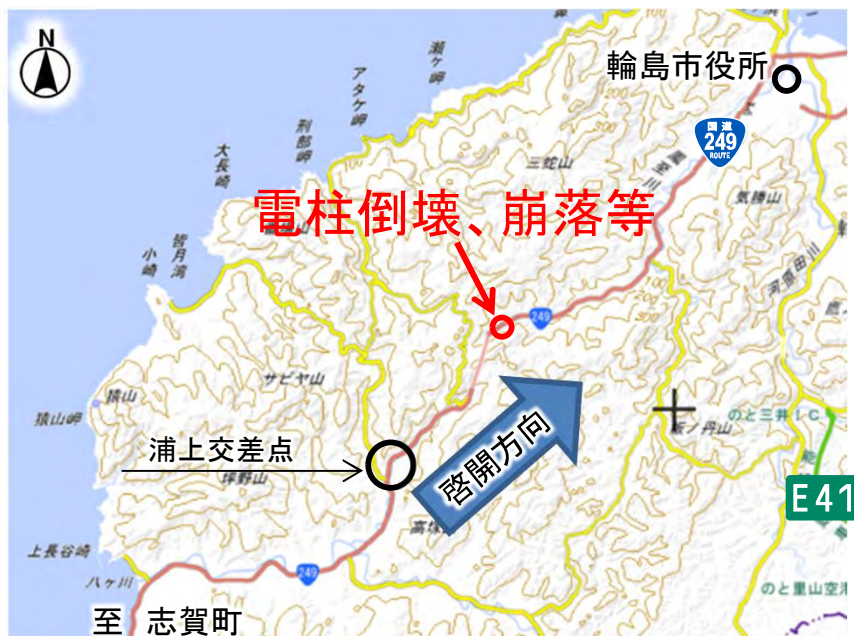
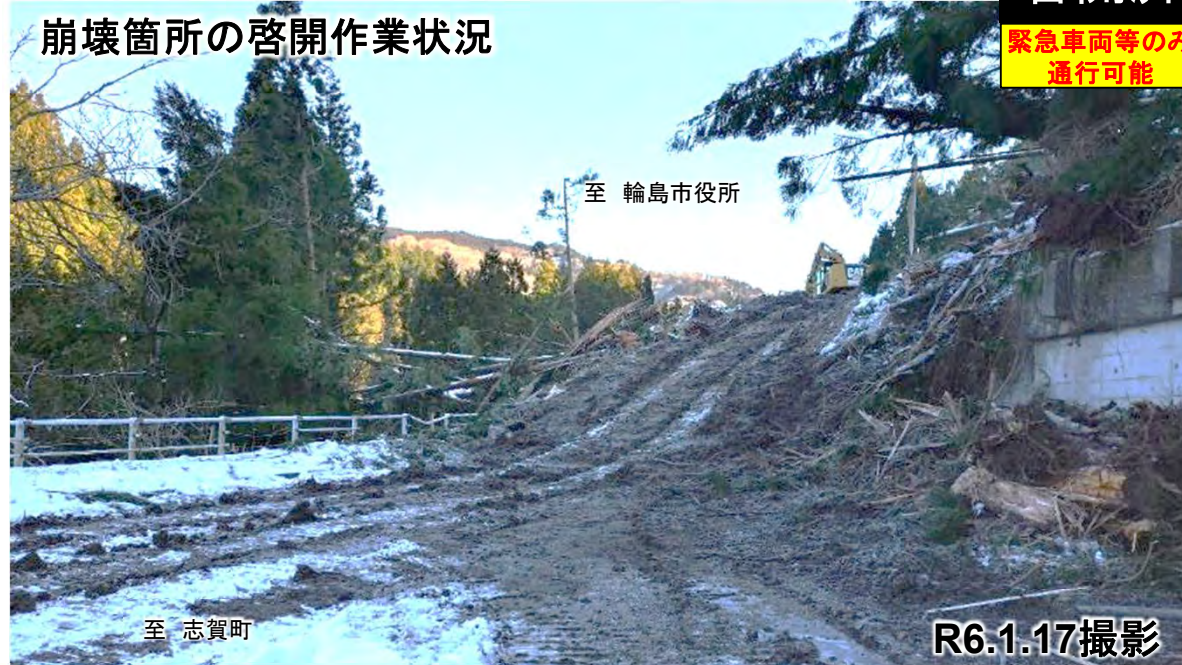
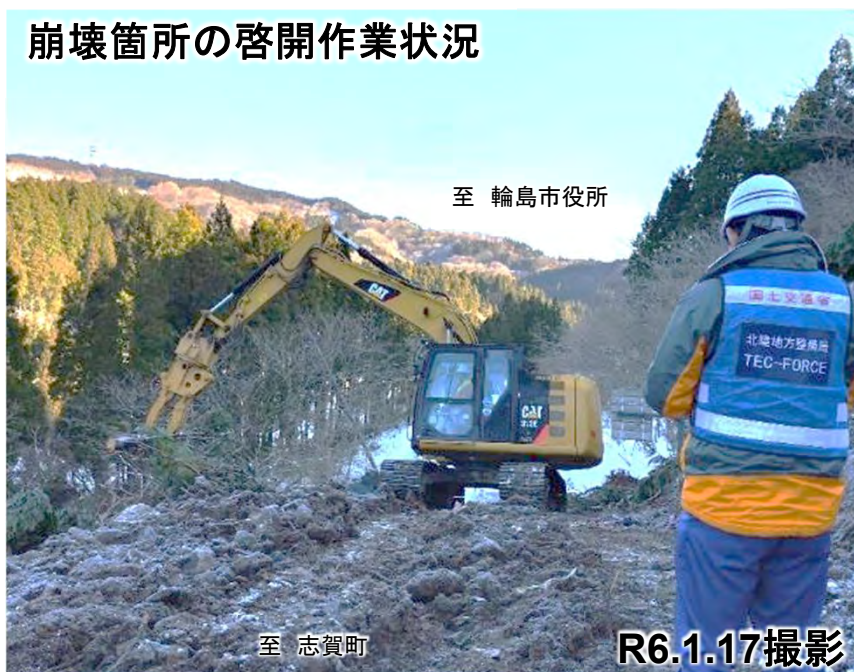
● 輪島市門前町浦上地内「浦上交差点」から4.4km地点 電柱倒壊、崩落、舗装亀裂

啓開済

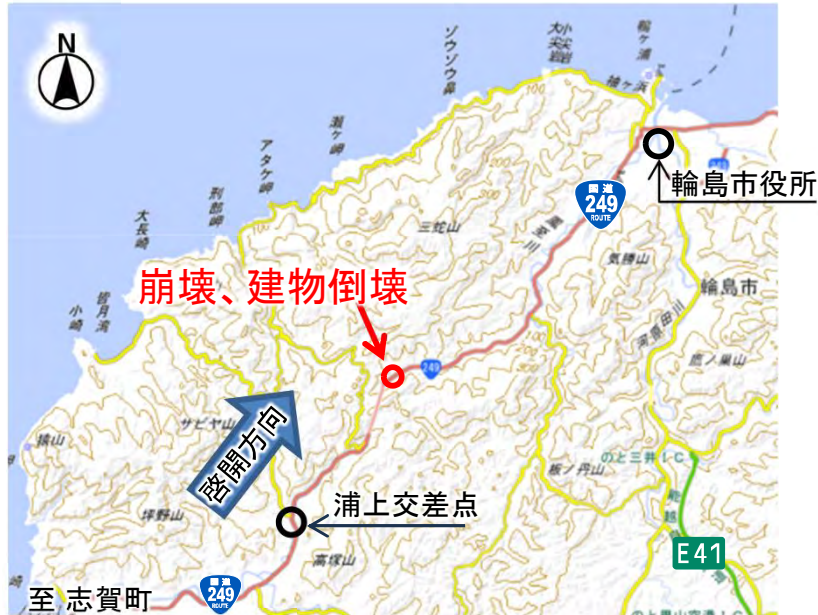
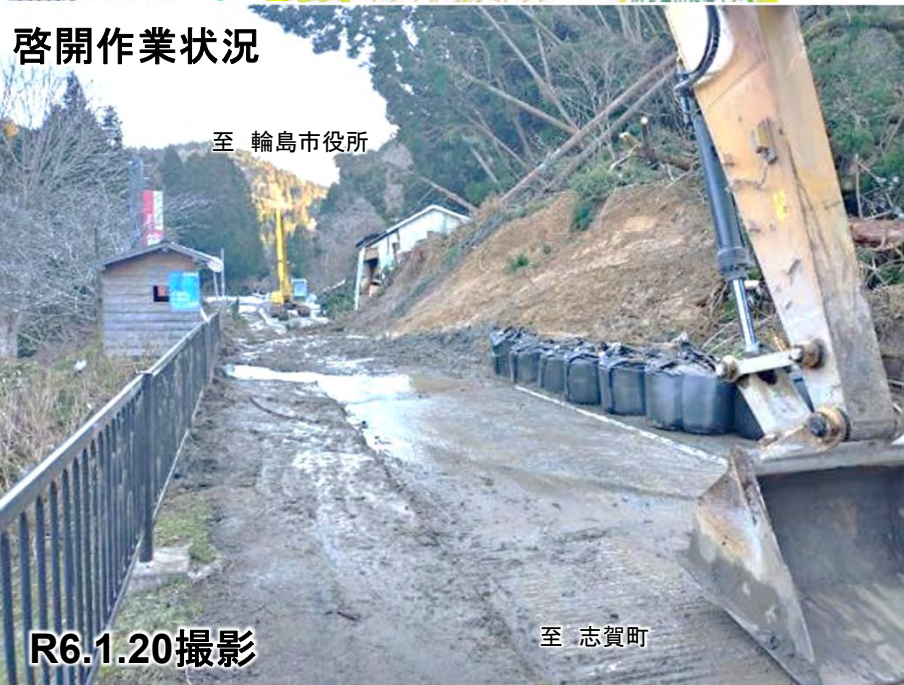
大雨で土砂が流入している状況

- 輪島市門前町浦上地内「浦上交差点」から4.9km地点 建物倒壊、崩落の状況
- 2工区(株式会社熊谷組)から啓開作業を引き継ぎ

啓開済

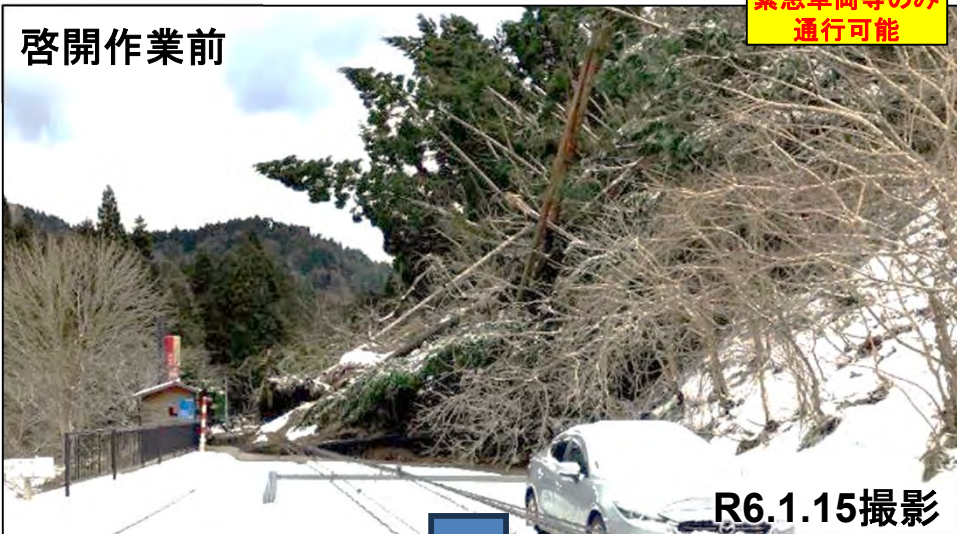
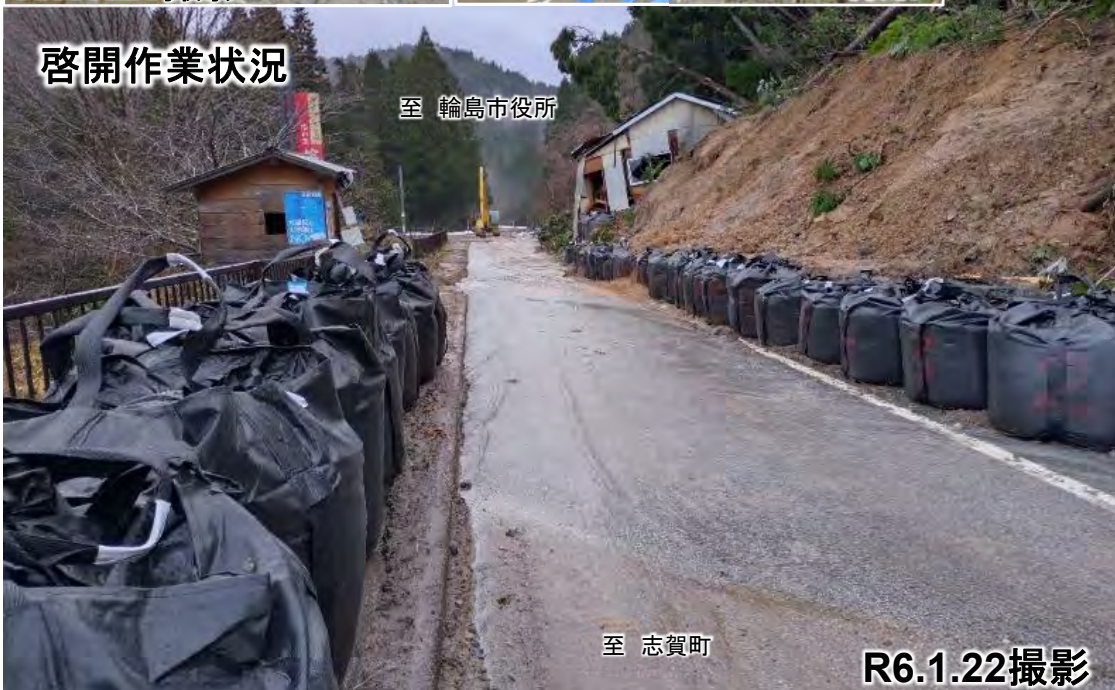
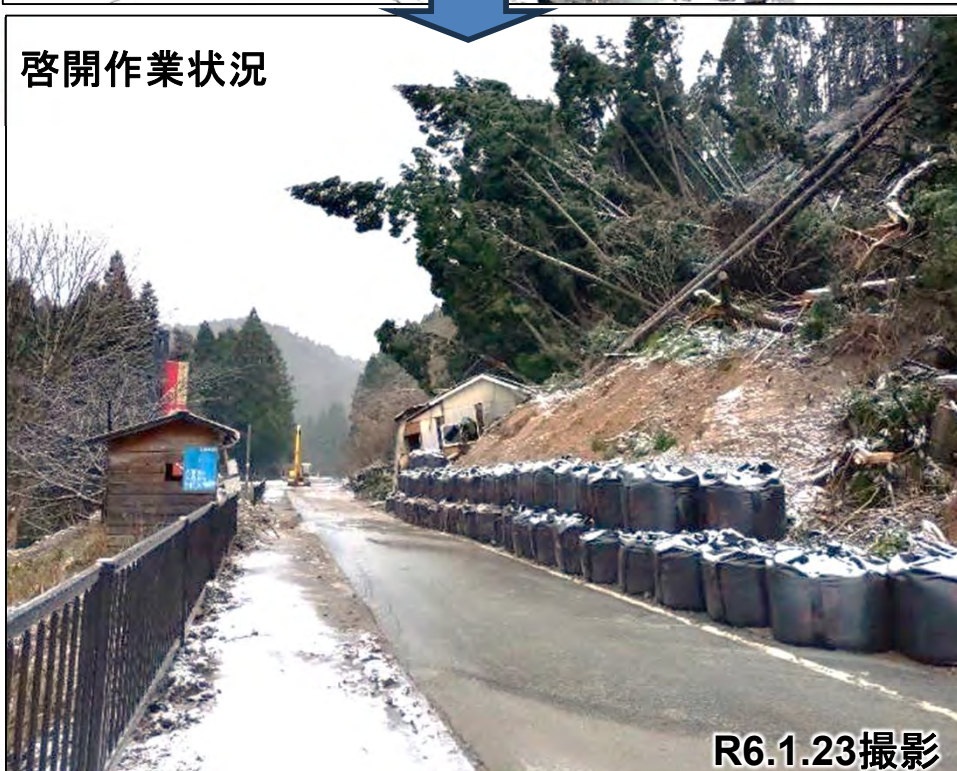
## 大雨による土砂流入後の啓開作業状況

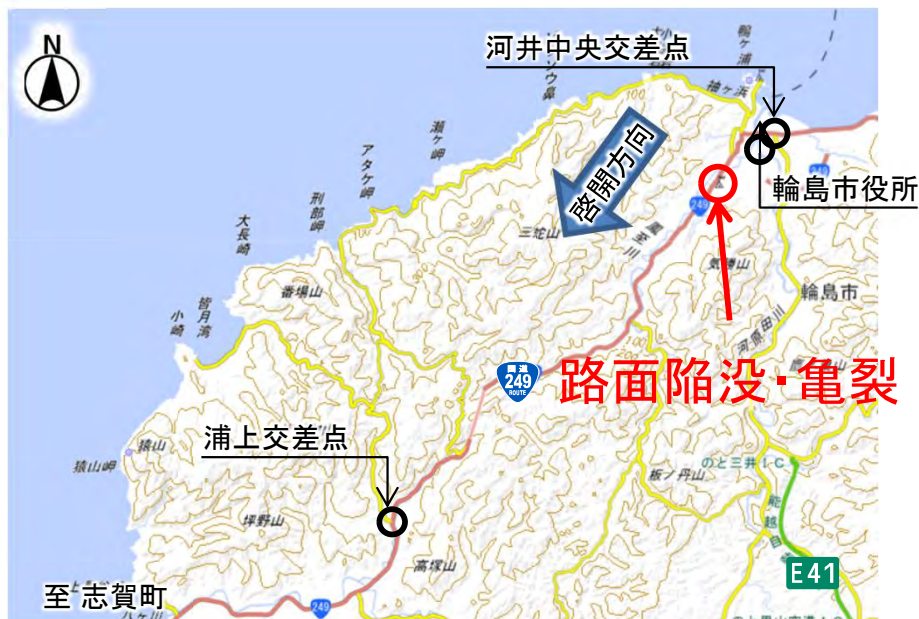
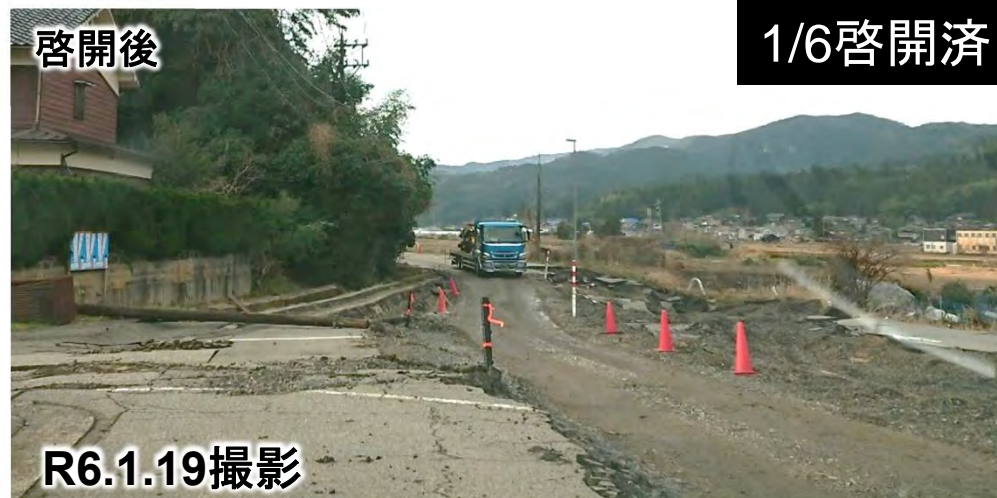
- 輪島市河井町地内「河井中央交差点」から2.9km地点(輪島市稲屋町付近)の路面変状の状況

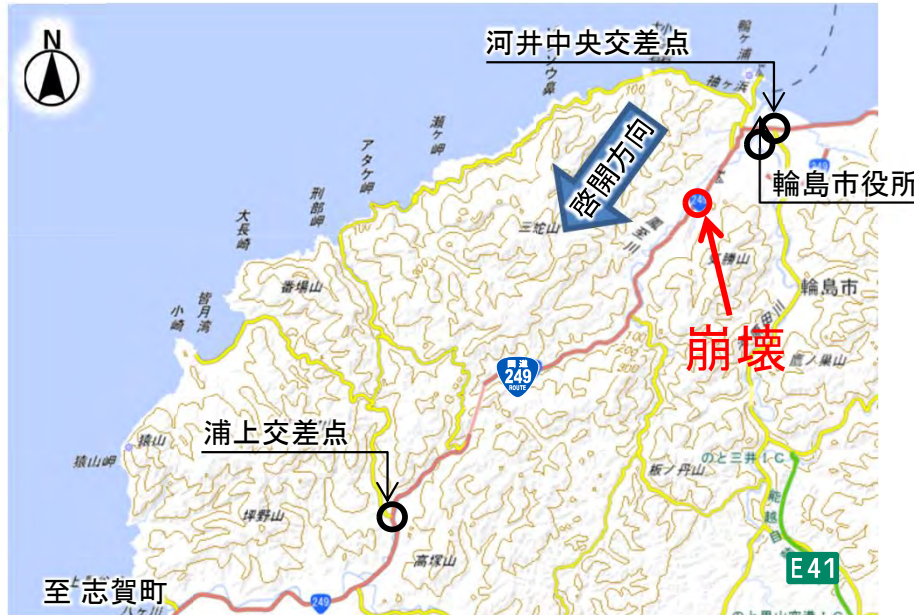
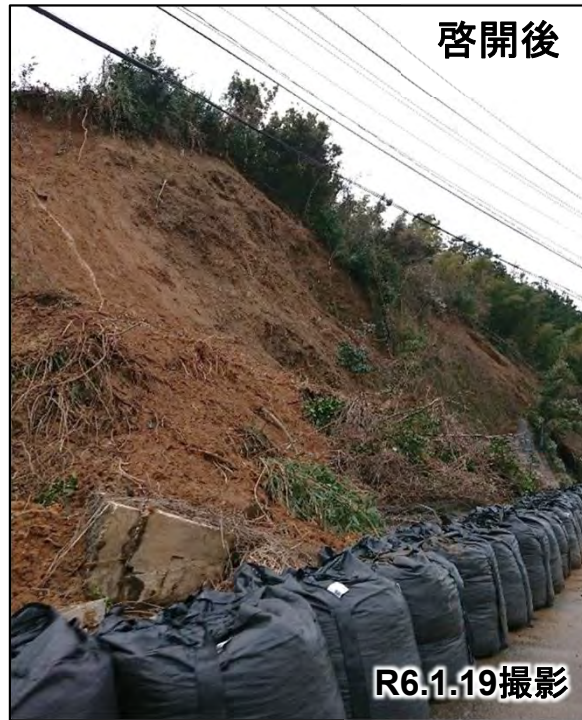
● 輪島市河井町地内「河井中央交差点」から3.1km地点(輪島市稲屋町付近)の崩壊箇所状況

啓開済
