- 輪島市門前町浦上地内「浦上交差点」から1.1km地点 崩落箇所

工事件名 国道249号エリア緊急復旧工事  
工事場所 石川県輪島市里町字28付近  
渋田橋  
端部段差碎石敷均し  
北緯 37.4351  
東経 137.0345  
撮影日 2024.01.20

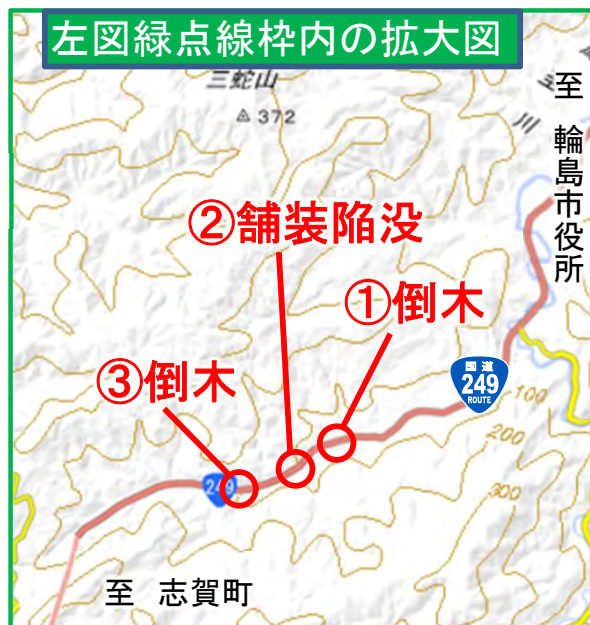
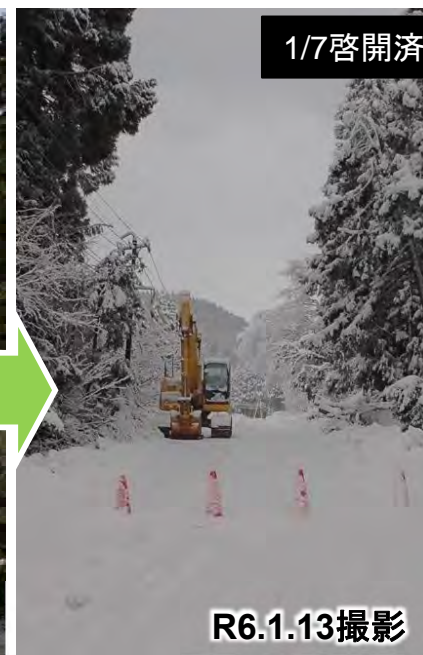
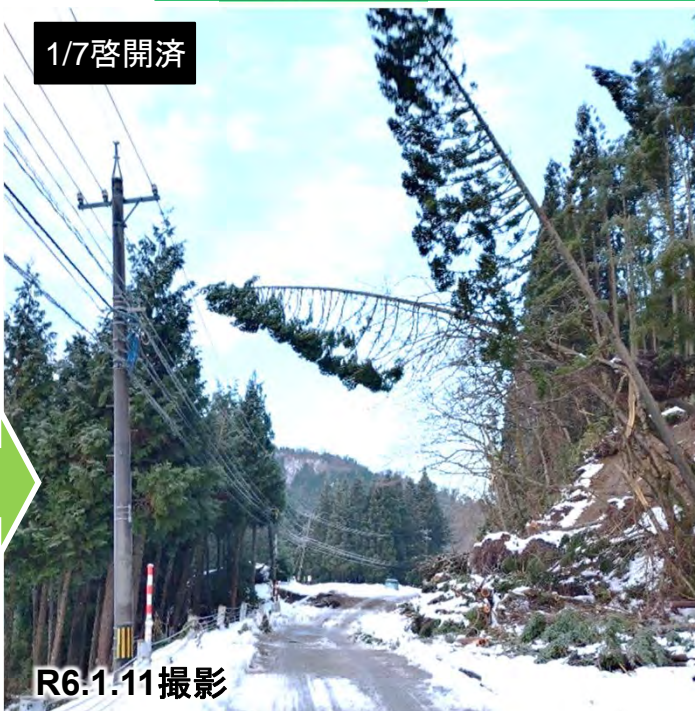
● 輪島市河井町地内「河井中央交差点」から7.9km地点(輪島市繩又町付近)の倒木、路面陥没の状況

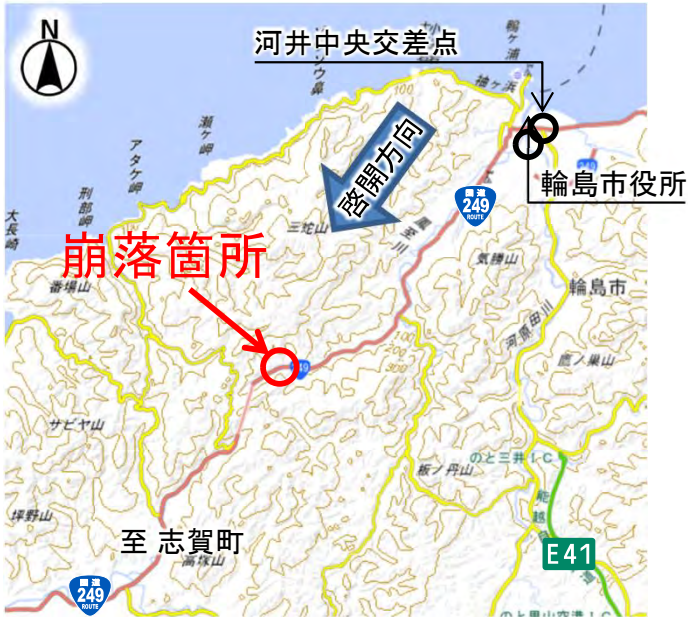
● 輪島市河井町地内「河井中央交差点」から7.9km地点(輪島市繩又町付近)の崩落箇所状況

被災状況

**啓開済**  
(迂回路整備)

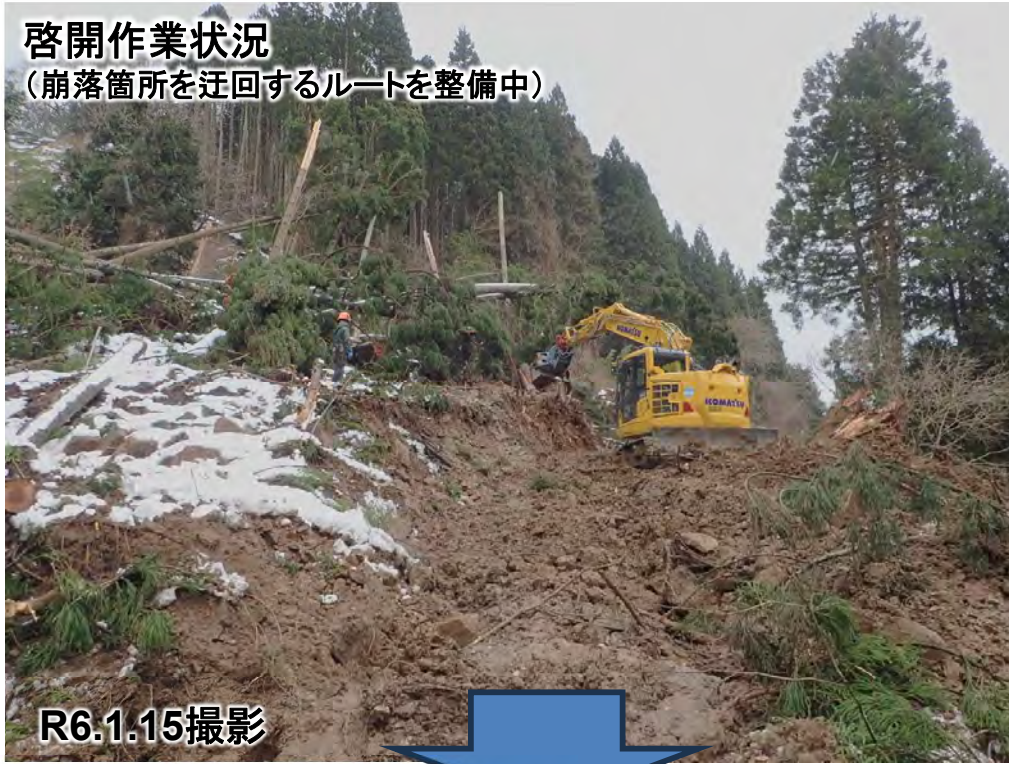
R6.1.15撮影

● 輪島市河井町地内「河井中央交差点」から7.9km地点(輪島市縄又町付近)の崩落箇所の状況

啓開作業状況

(崩落箇所を迂回するルートを整備中)

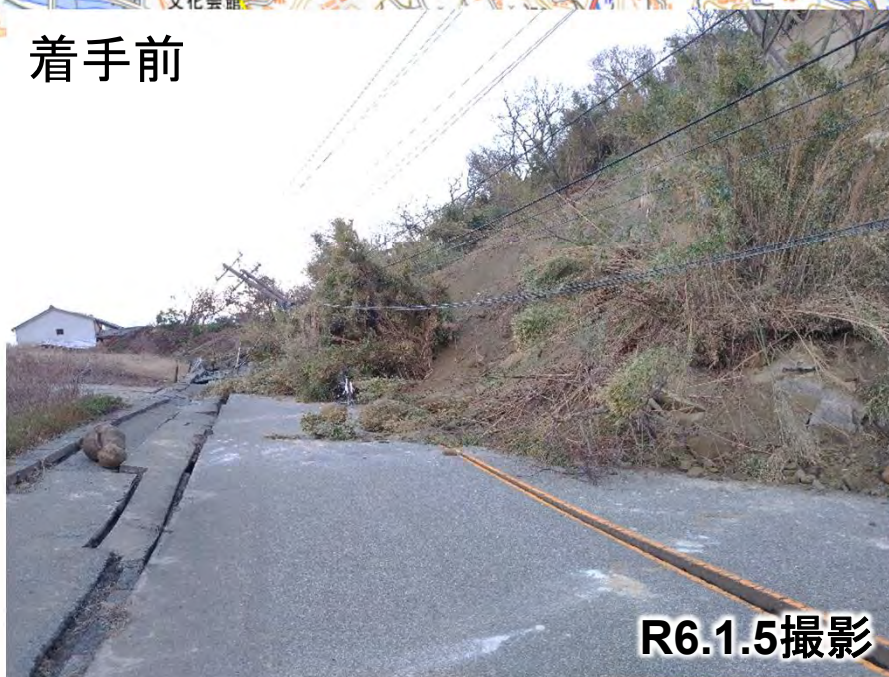
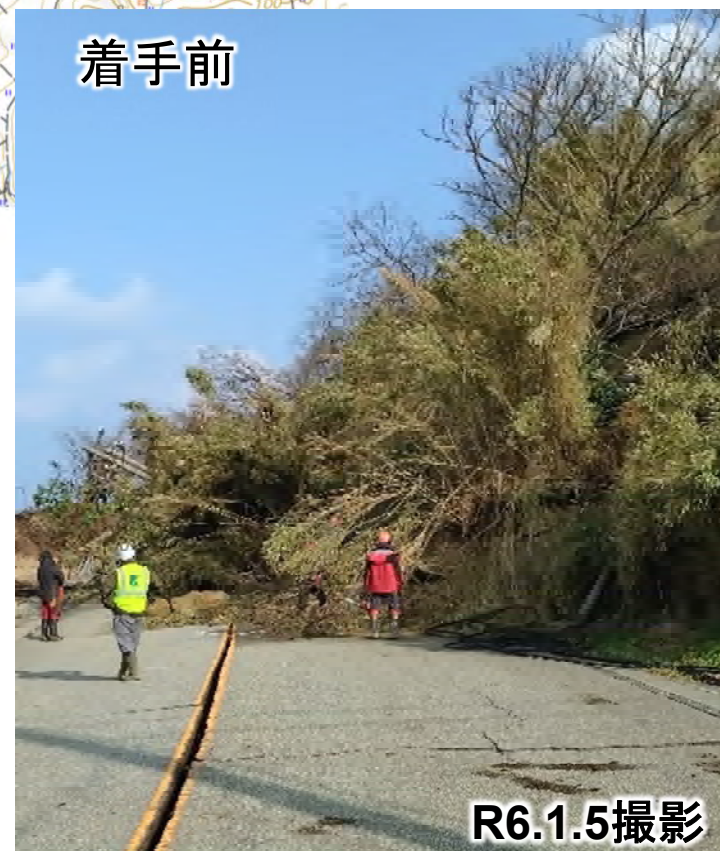
● 輪島市河井町地内「河井中央交差点」から2.2km地点(輪島市稲舟町付近) 崩落箇所

着手前

1/13啓開済  
(迂回路整備)

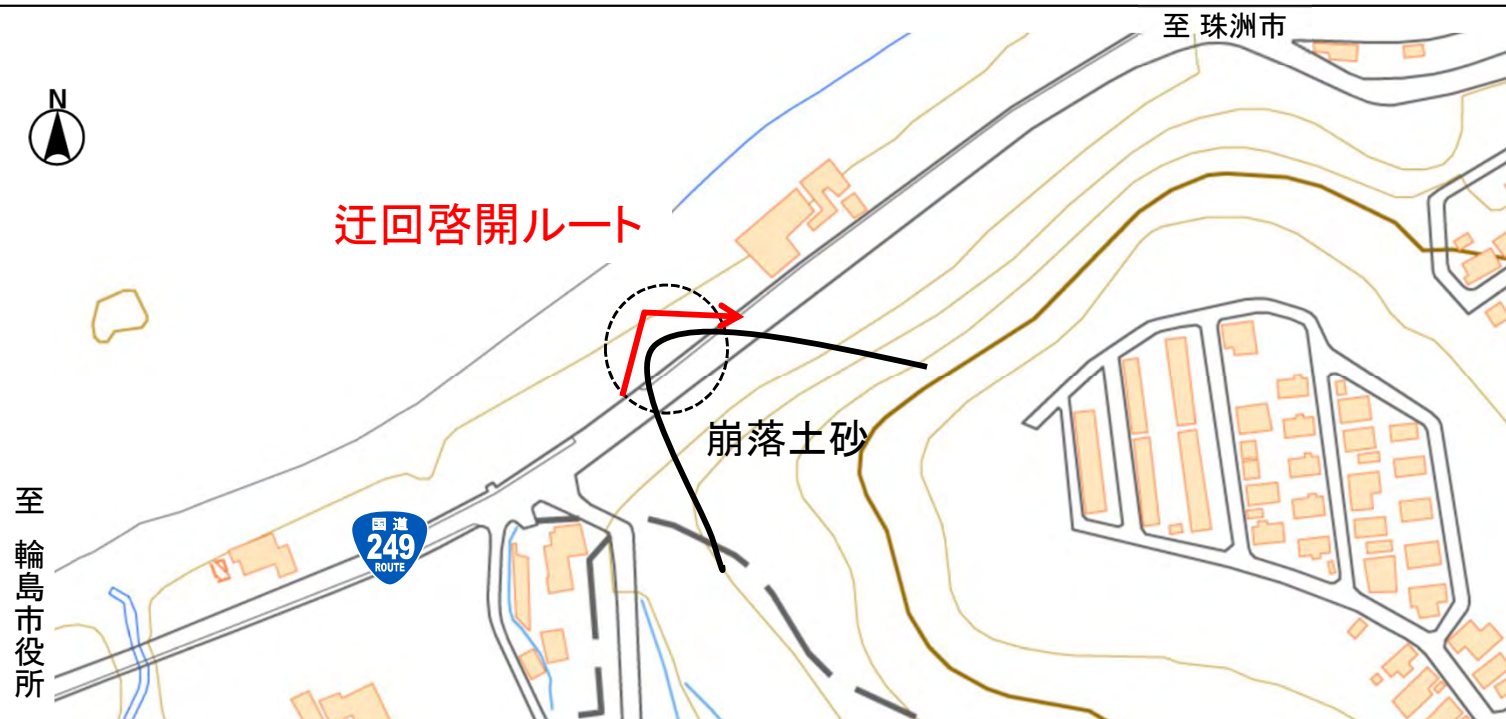
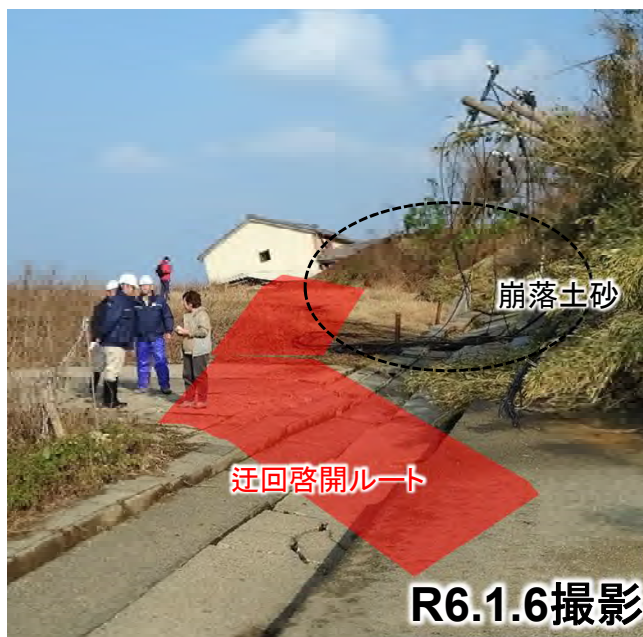
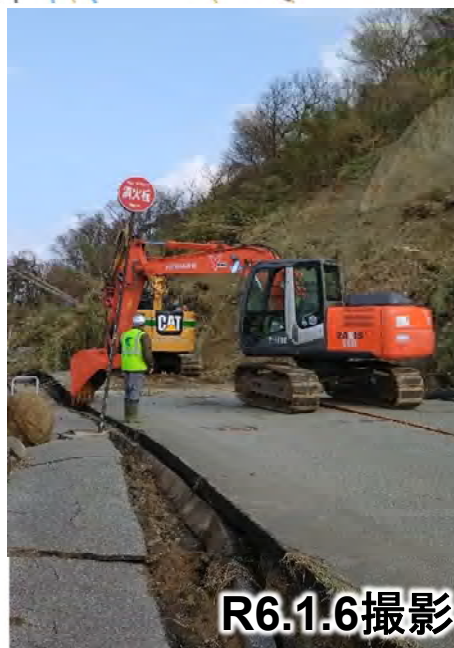
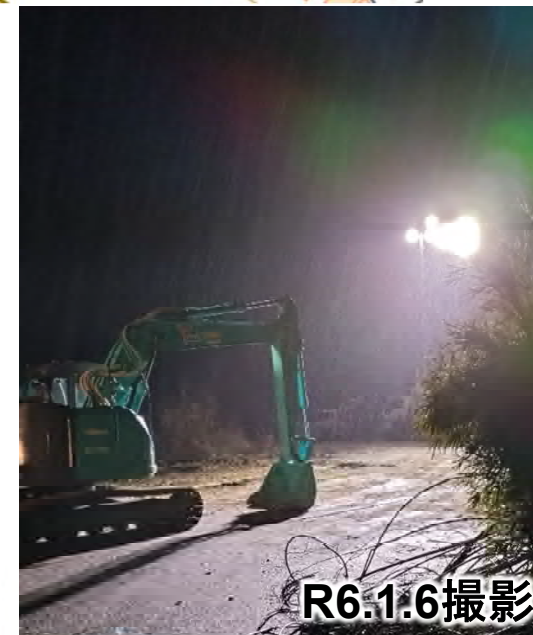
● 輪島市河井町地内「河井中央交差点」から2.2km地点(輪島市稲舟町付近) 崩落箇所

1/13啓開済  
(迂回路整備)

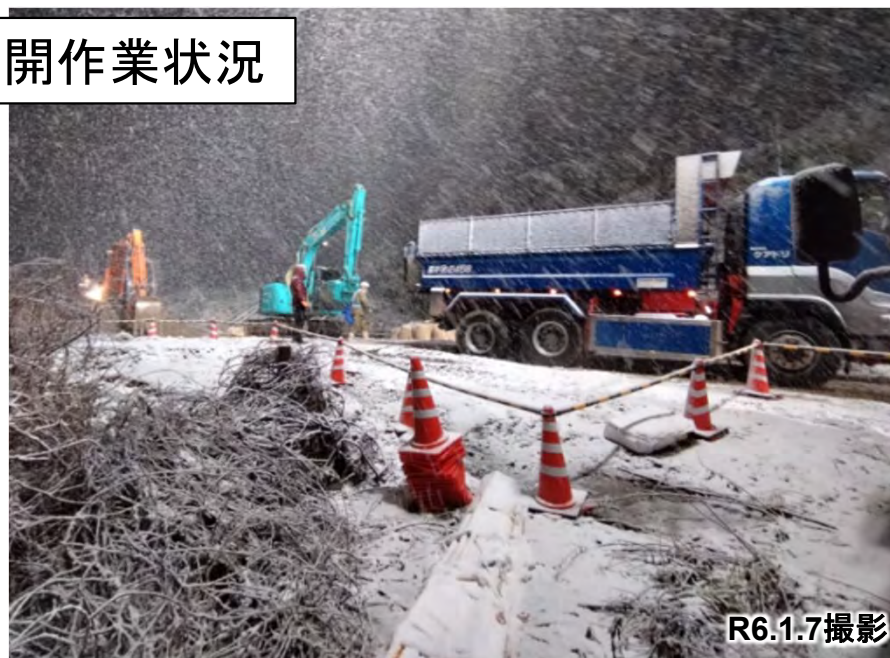
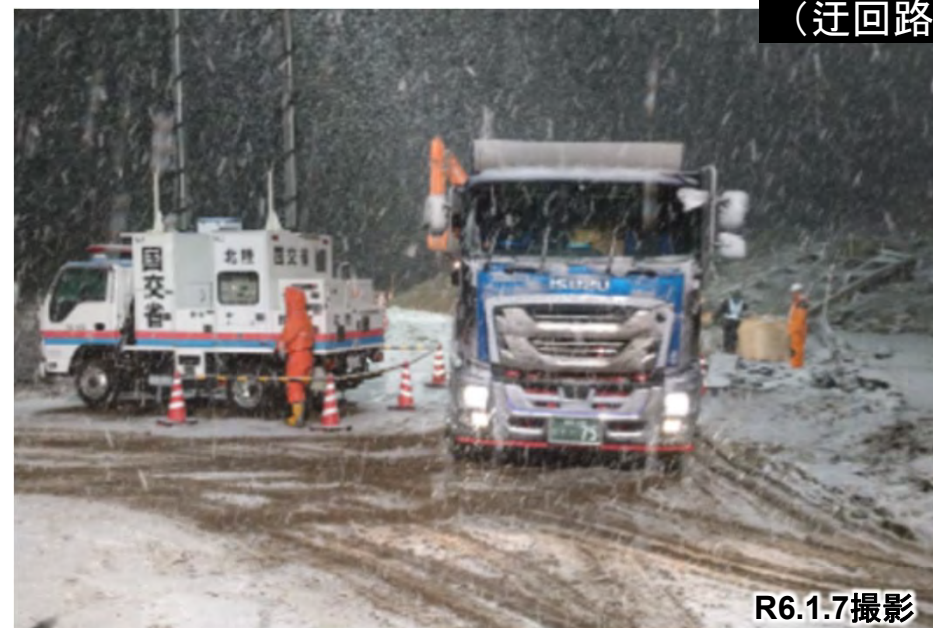
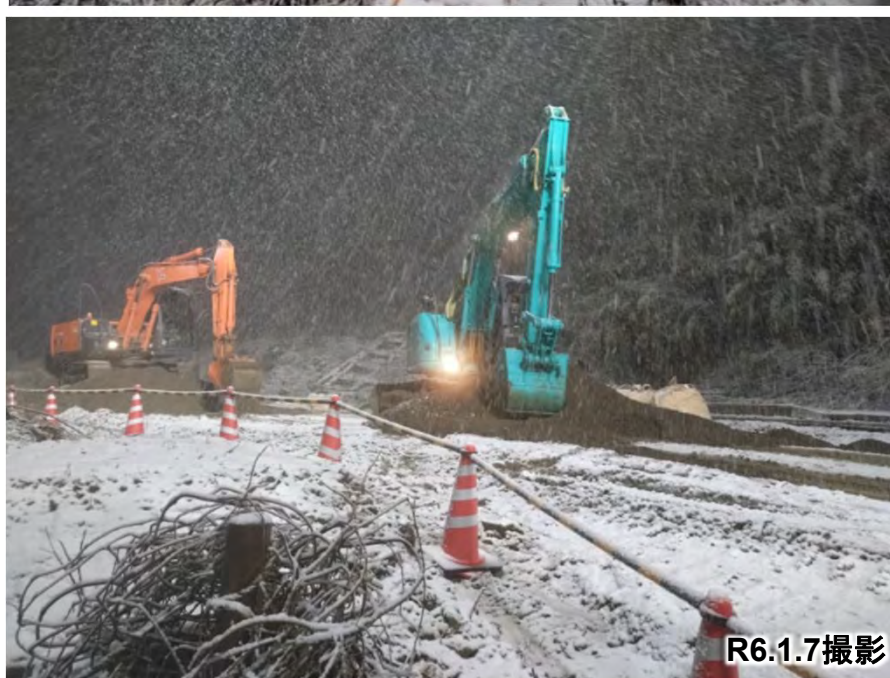
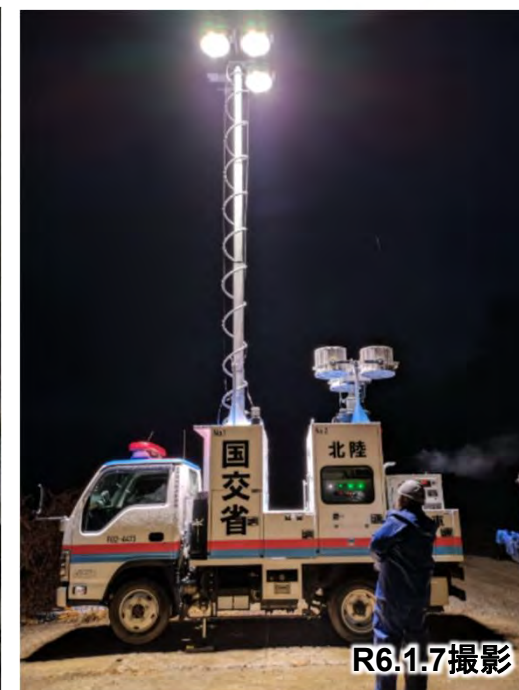
● 輪島市河井町地内「河井中央交差点」から2.2km地点(輪島市稲舟町付近) 崩落箇所状況

1/13啓開済  
(迂回路整備)

## 啓開作業状況

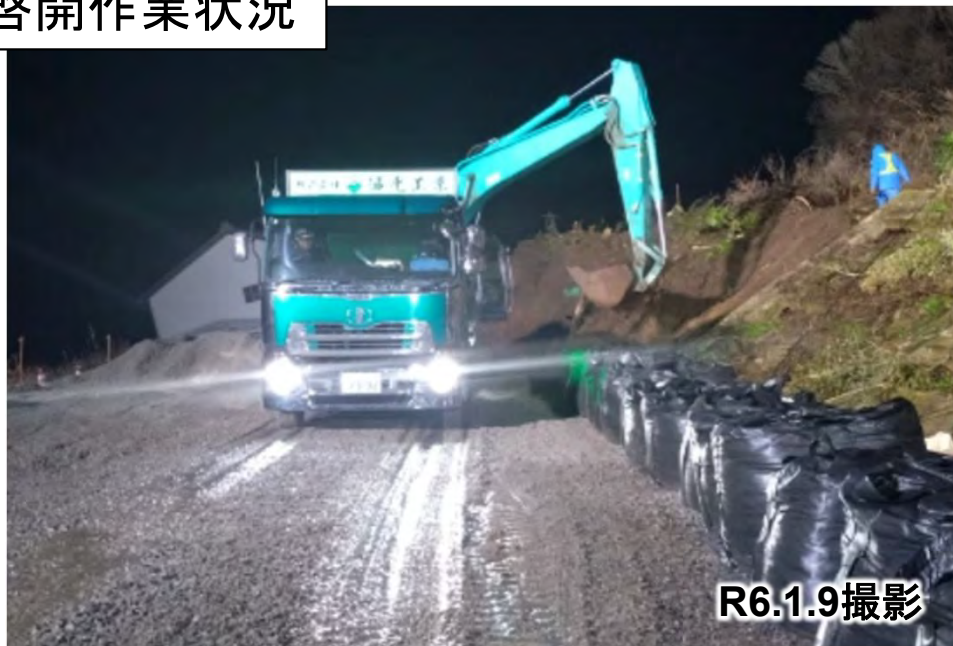
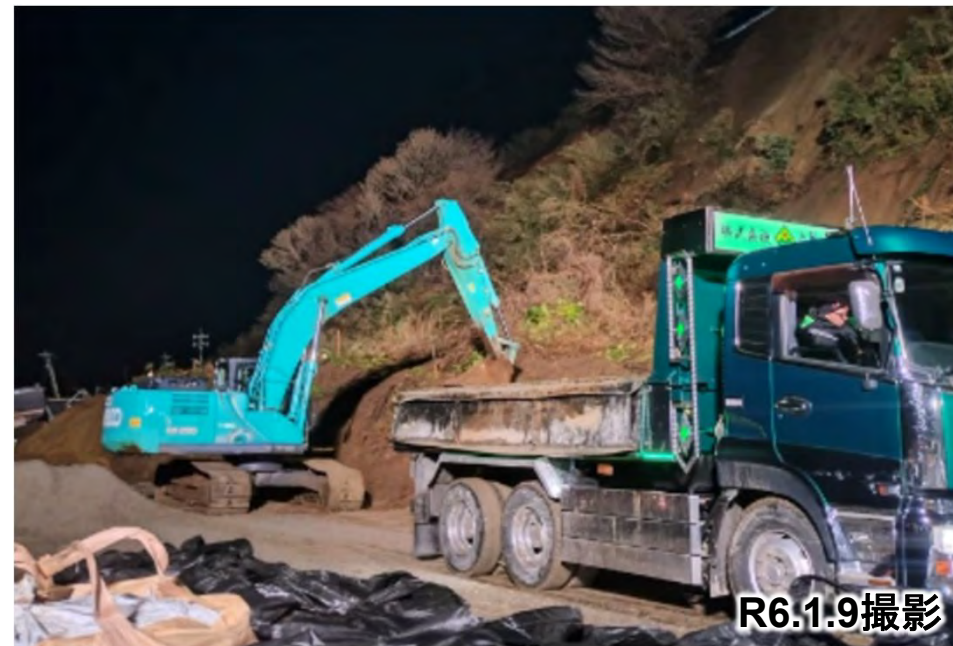
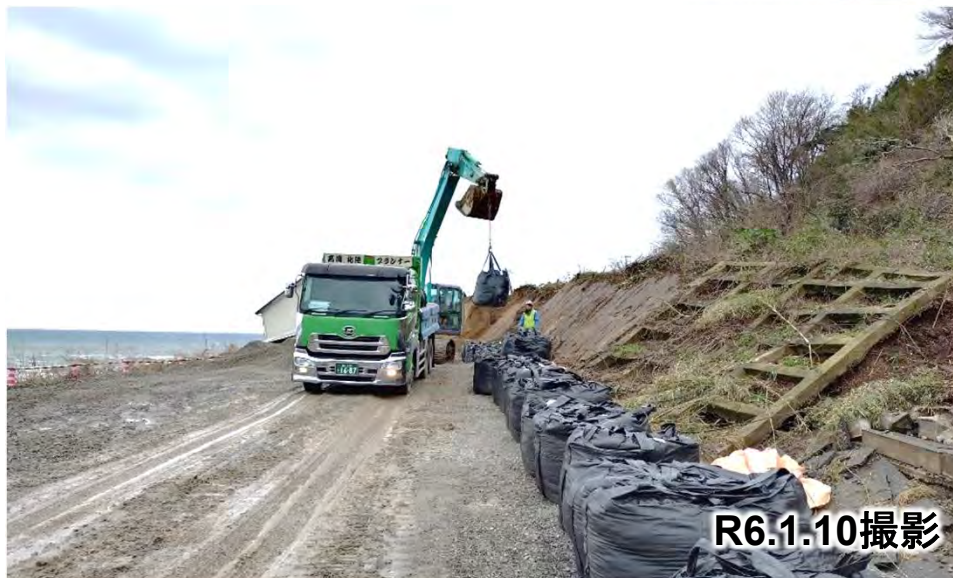
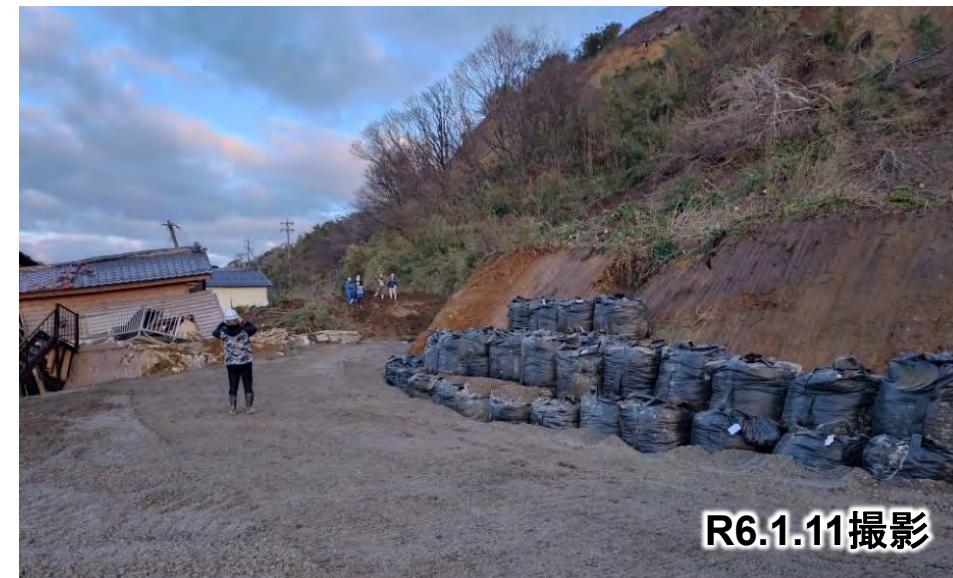
● 輪島市河井町地内「河井中央交差点」から2.2km地点(輪島市稲舟町付近) 崩落箇所 の状況

1/13啓開済  
(迂回路整備)

啓開作業状況

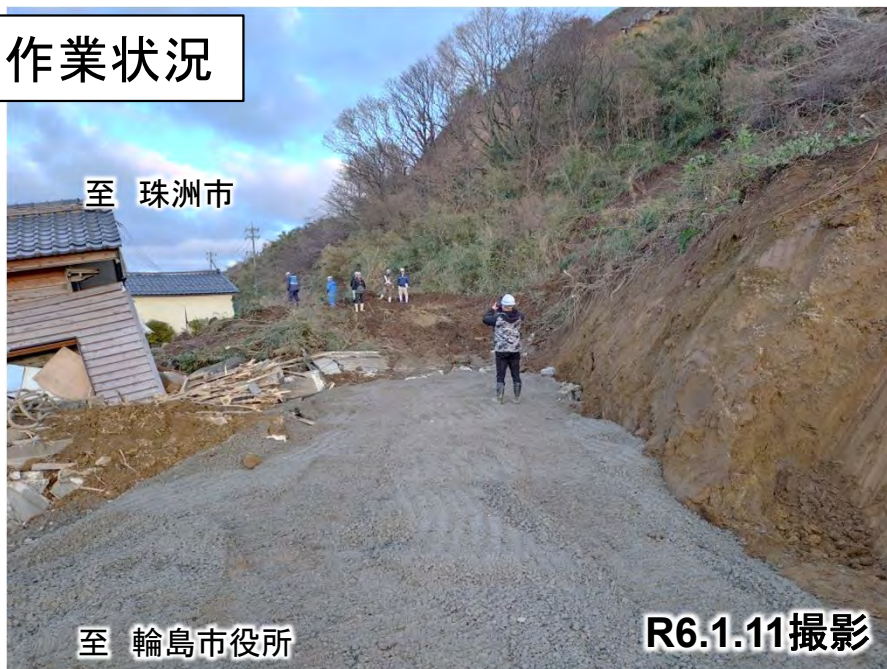
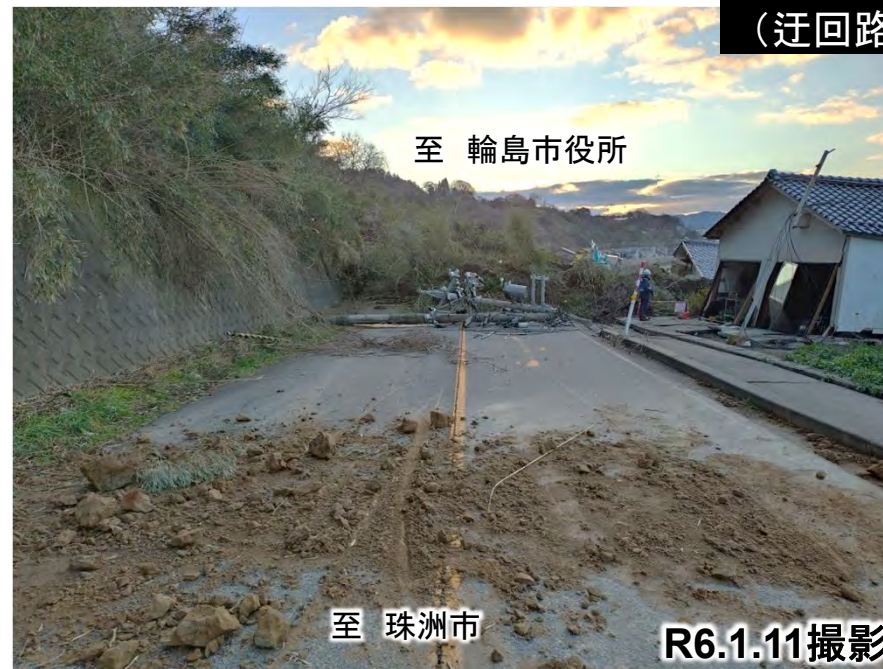
● 輪島市河井町地内「河井中央交差点」から2.2km地点(輪島市稲舟町付近) 崩落箇所への状況

1/13啓開済  
(迂回路整備)

## 啓開作業状況

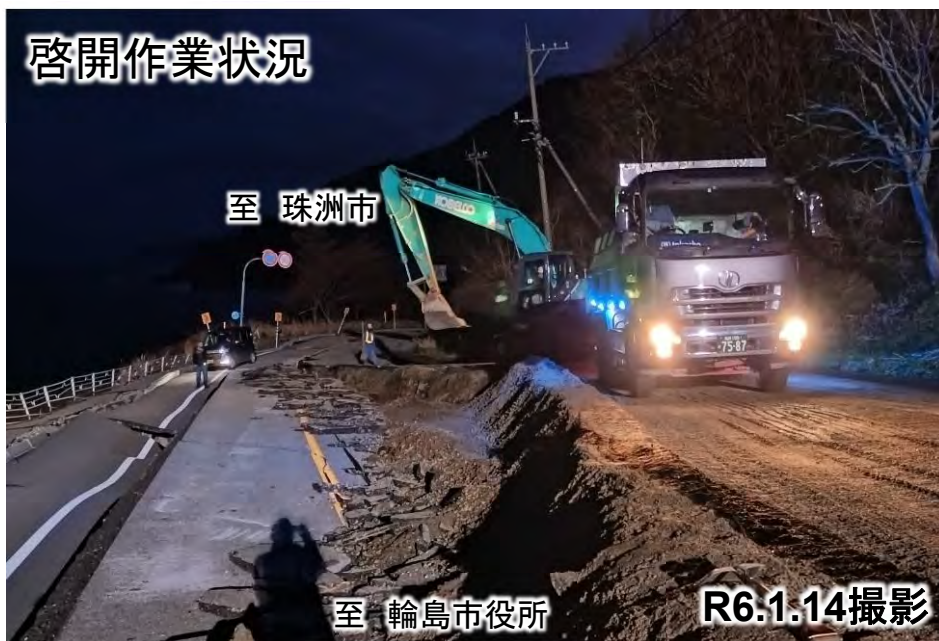
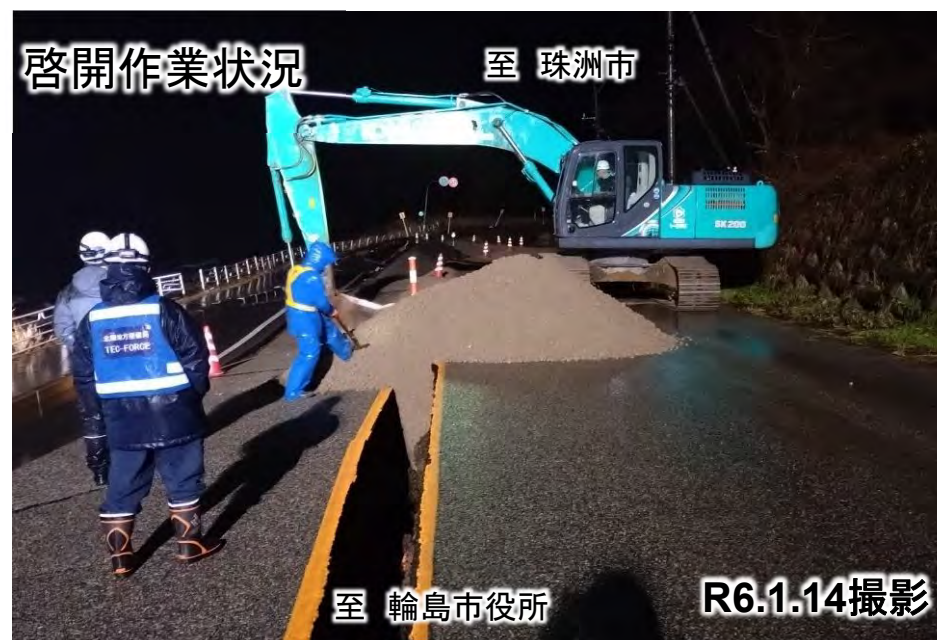
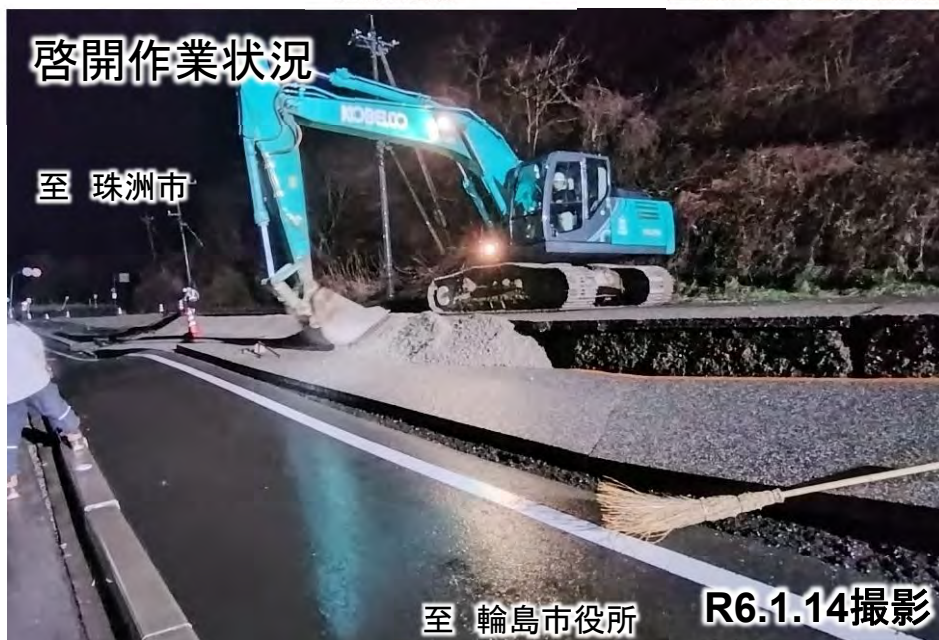
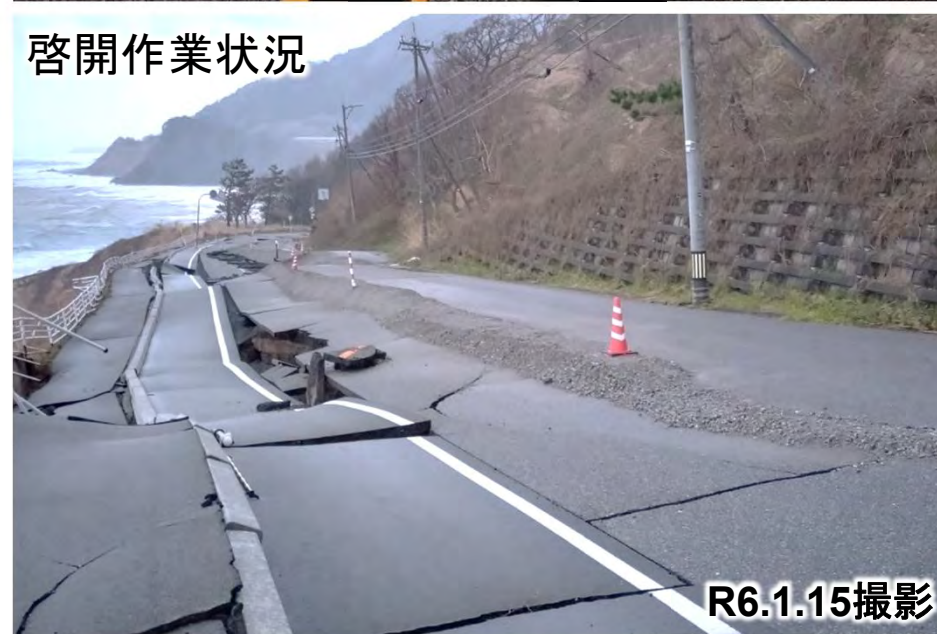
- 輪島市河井町地内「河井中央交差点」から5.8km地点(輪島市深見町付近) 路面陥没・亀裂

1/16啓開済

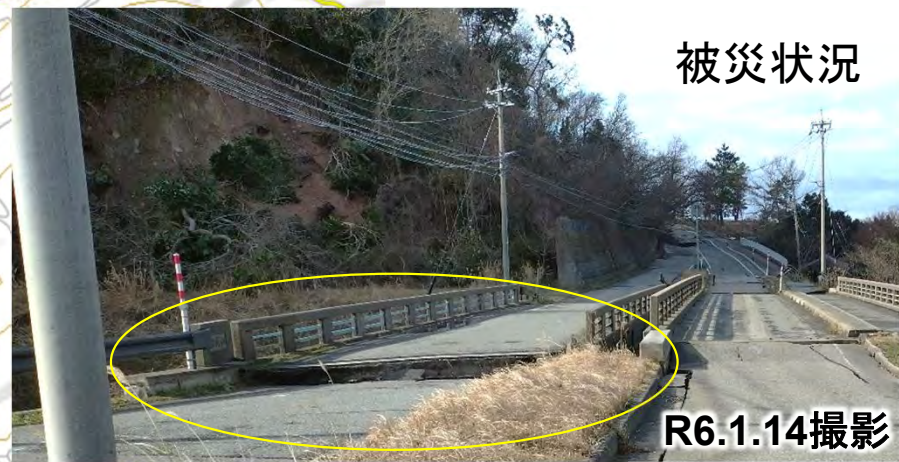
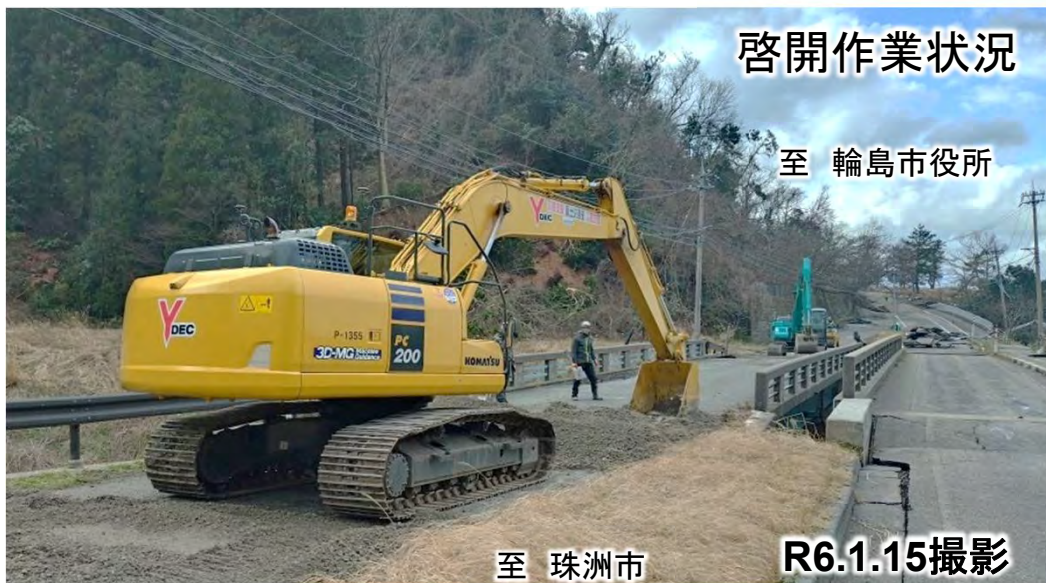
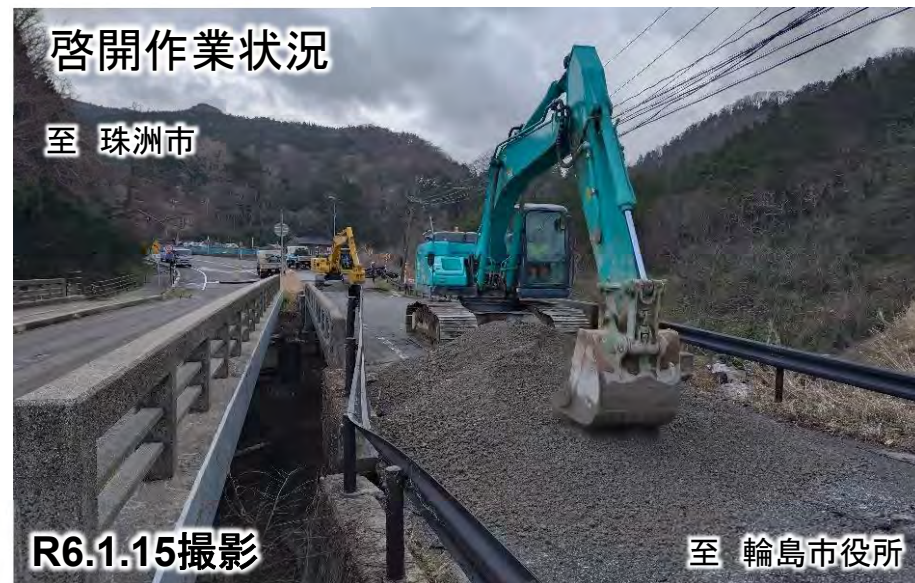
● 輪島市河井町地内「河井中央交差点」から6.5km地点(輪島市深見町付近) 深見橋 段差

1/16啓開済

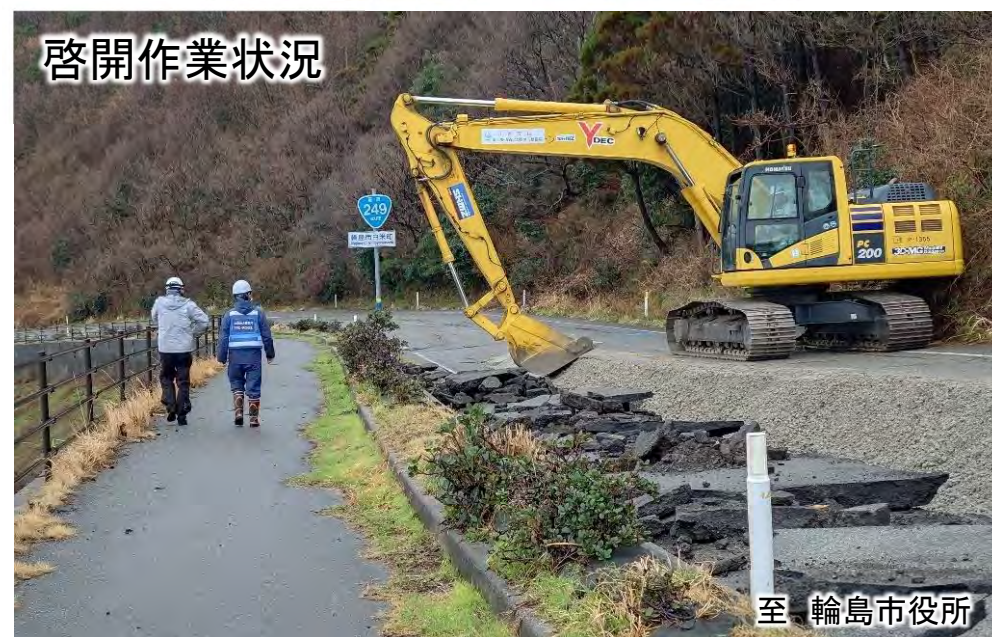
道の駅「千枚田ポケットパーク」から珠洲市側約0.8km地点で、大規模崩落(啓開不可)のため通行止め。

● 輪島市河井町地内「河井中央交差点」から10.8km地点 大規模崩落により珠洲市方面への通り抜け不可

啓開不可

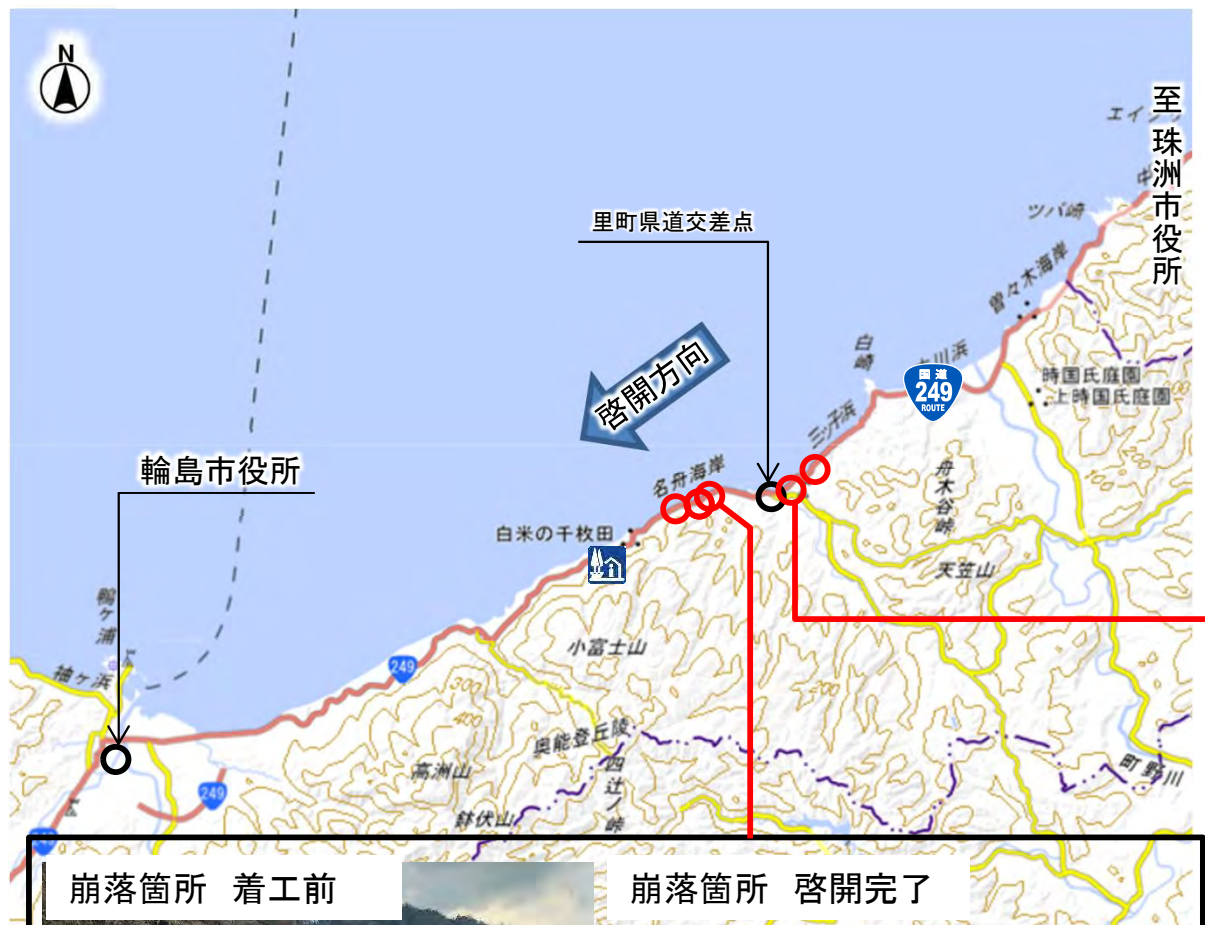
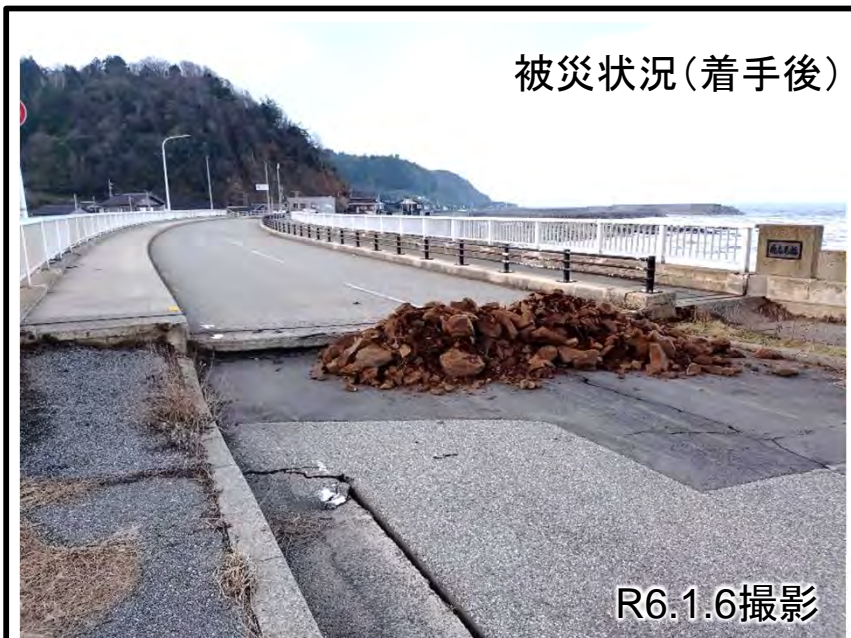
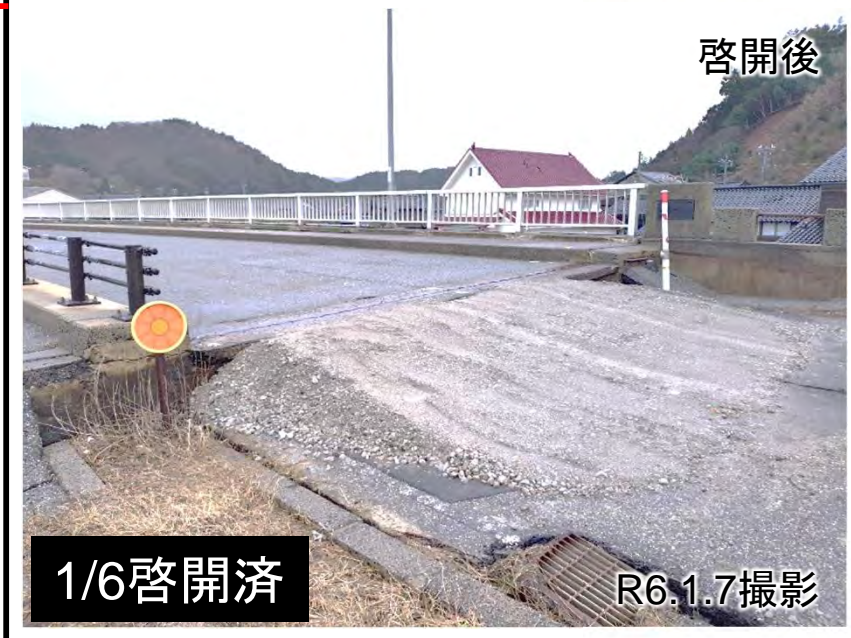
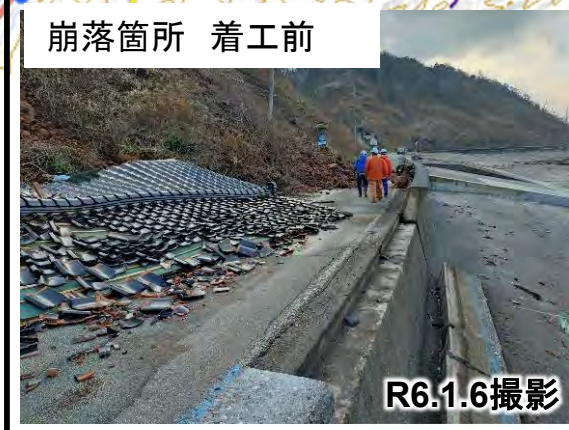
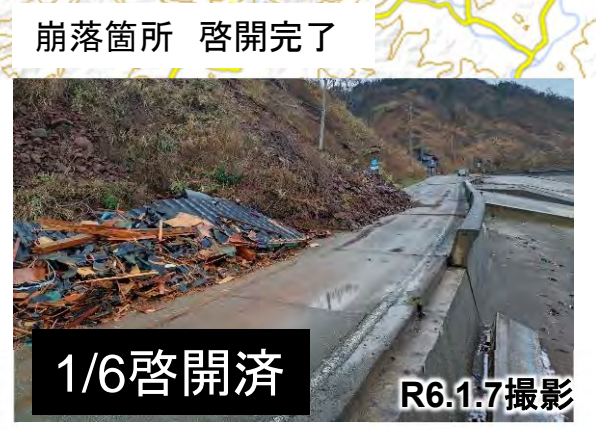
●輪島市里町地内「里町県道交差点」から西へ1.6km 崩落箇所 1/6 啓開済

1/6啓開済

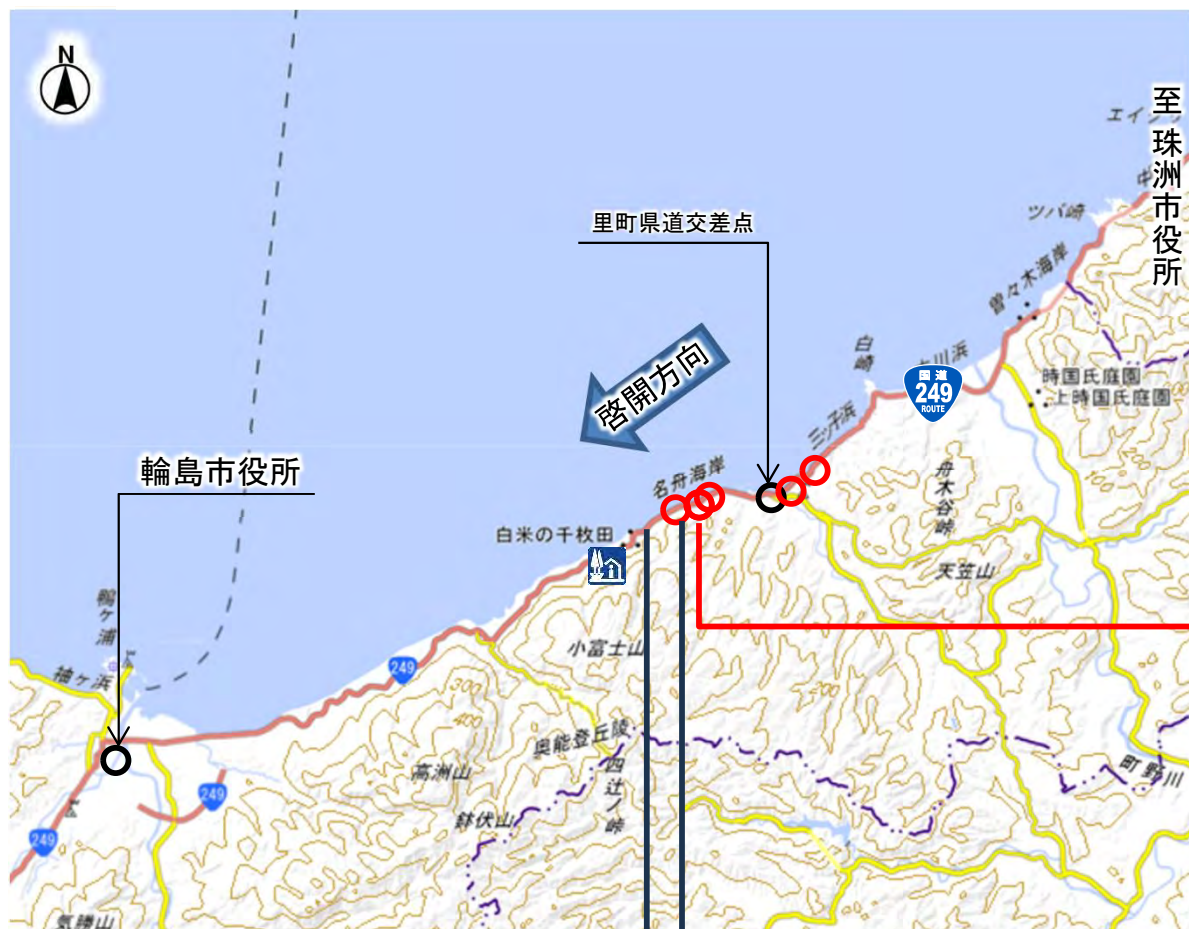
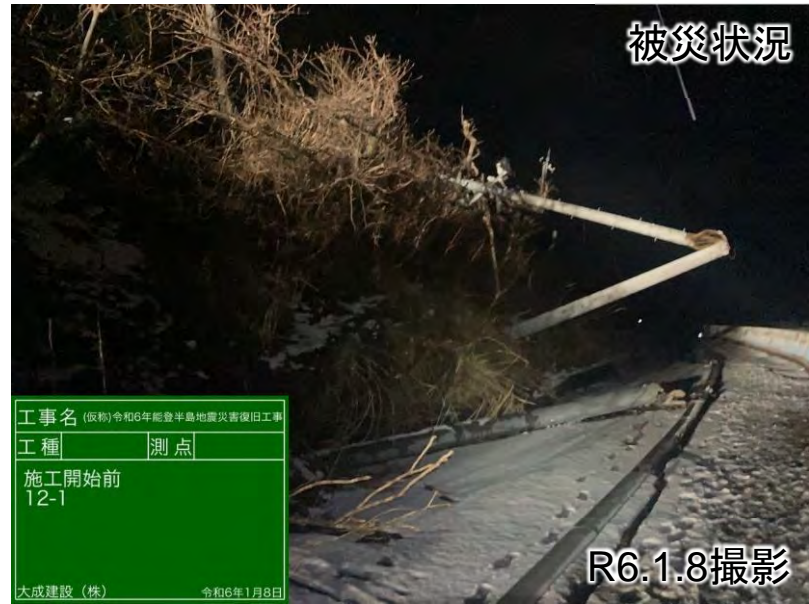
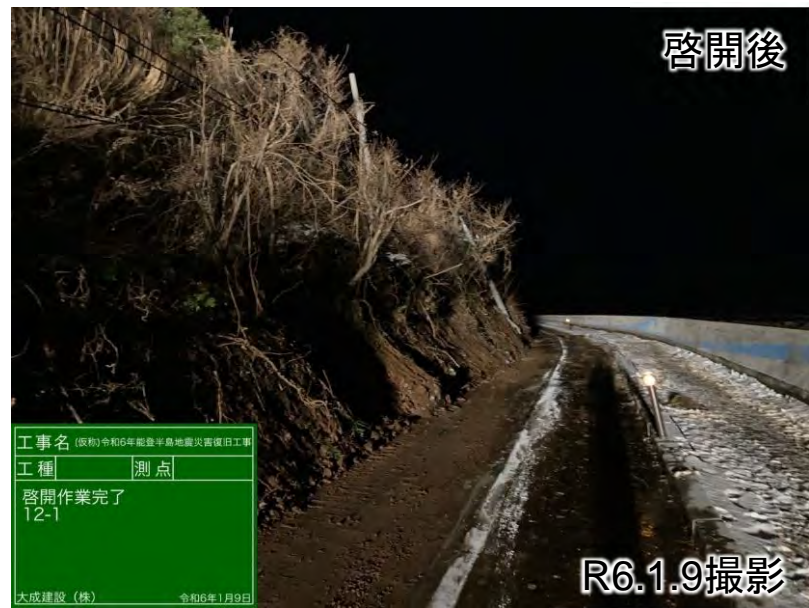
●輪島市里町地内「里町県道交差点」から西へ1.8km 崩落箇所状況

**大規模崩落のため、  
輪島市野田町～輪島市白米町間は  
通行不可**

1/9啓開済

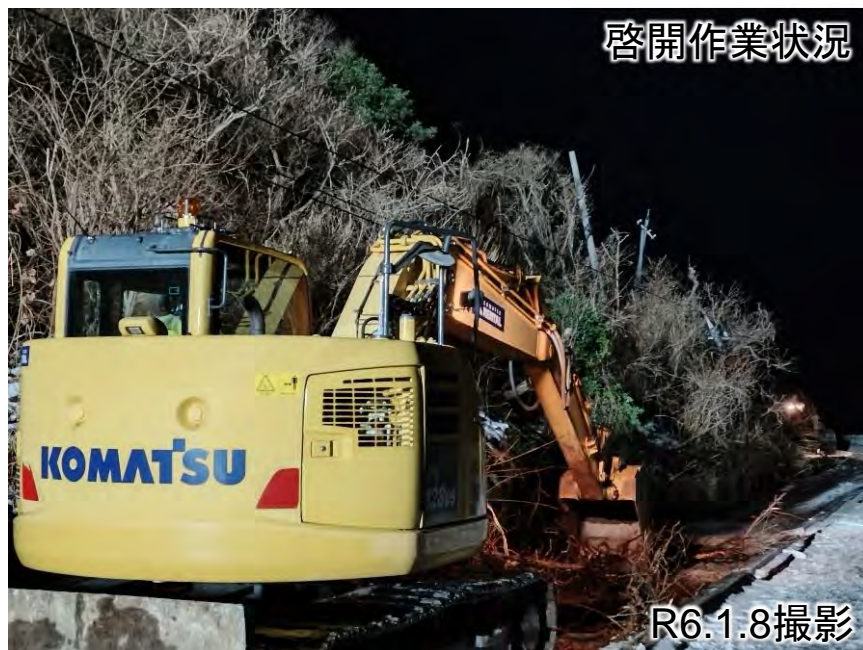
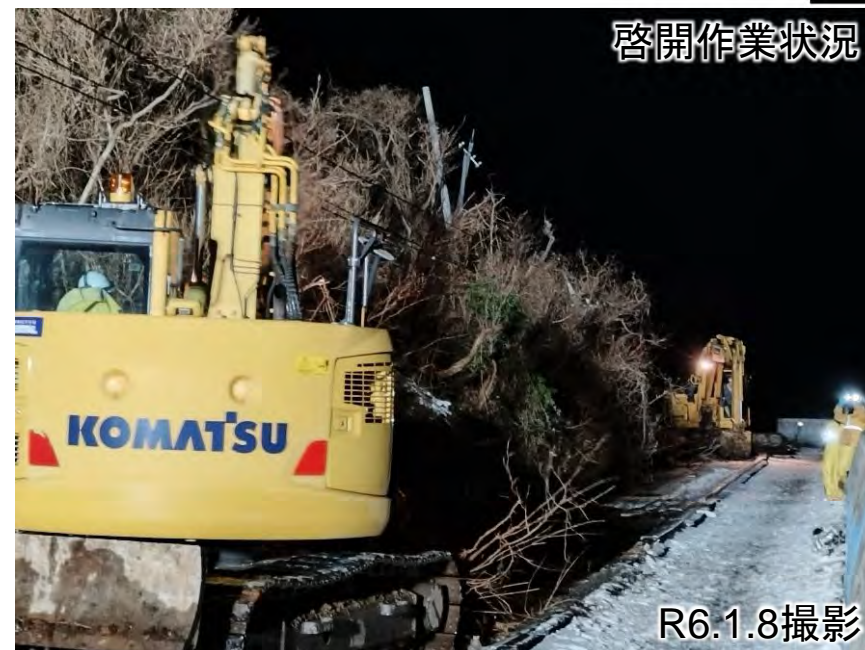
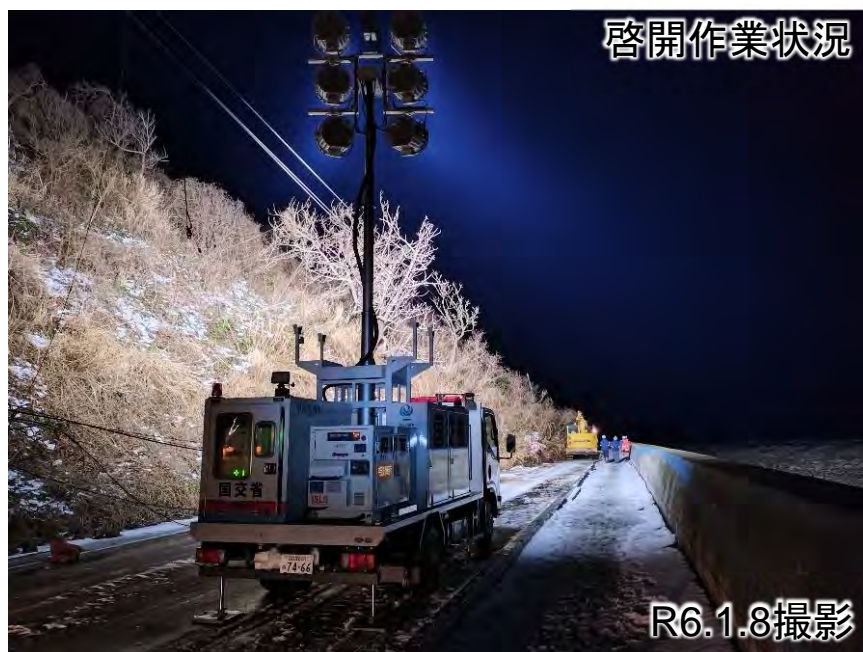
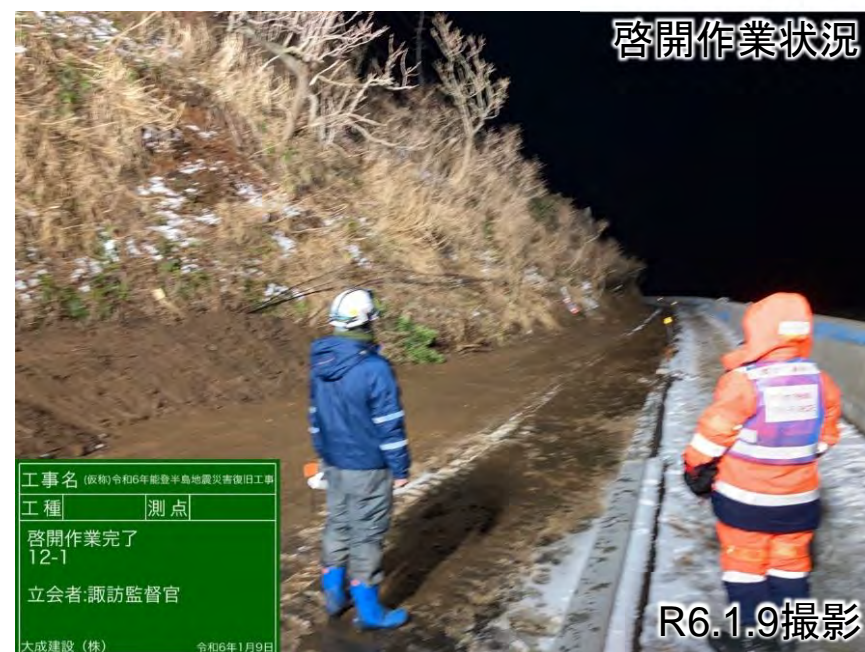
●輪島市里町地内「里町県道交差点」から西へ1.8km 崩落箇所状況

1/9啓開済
