- 輪島市門前町浦上地内「浦上交差点」から1.1km地点 崩落箇所

工事件名 国道249号エリア緊急復旧工事  
工事場所 石川県輪島市里町字28付近  
渋田橋  
端部段差碎石敷均し  
北緯 37.4351  
東経 137.0345  
撮影日 2024.01.20

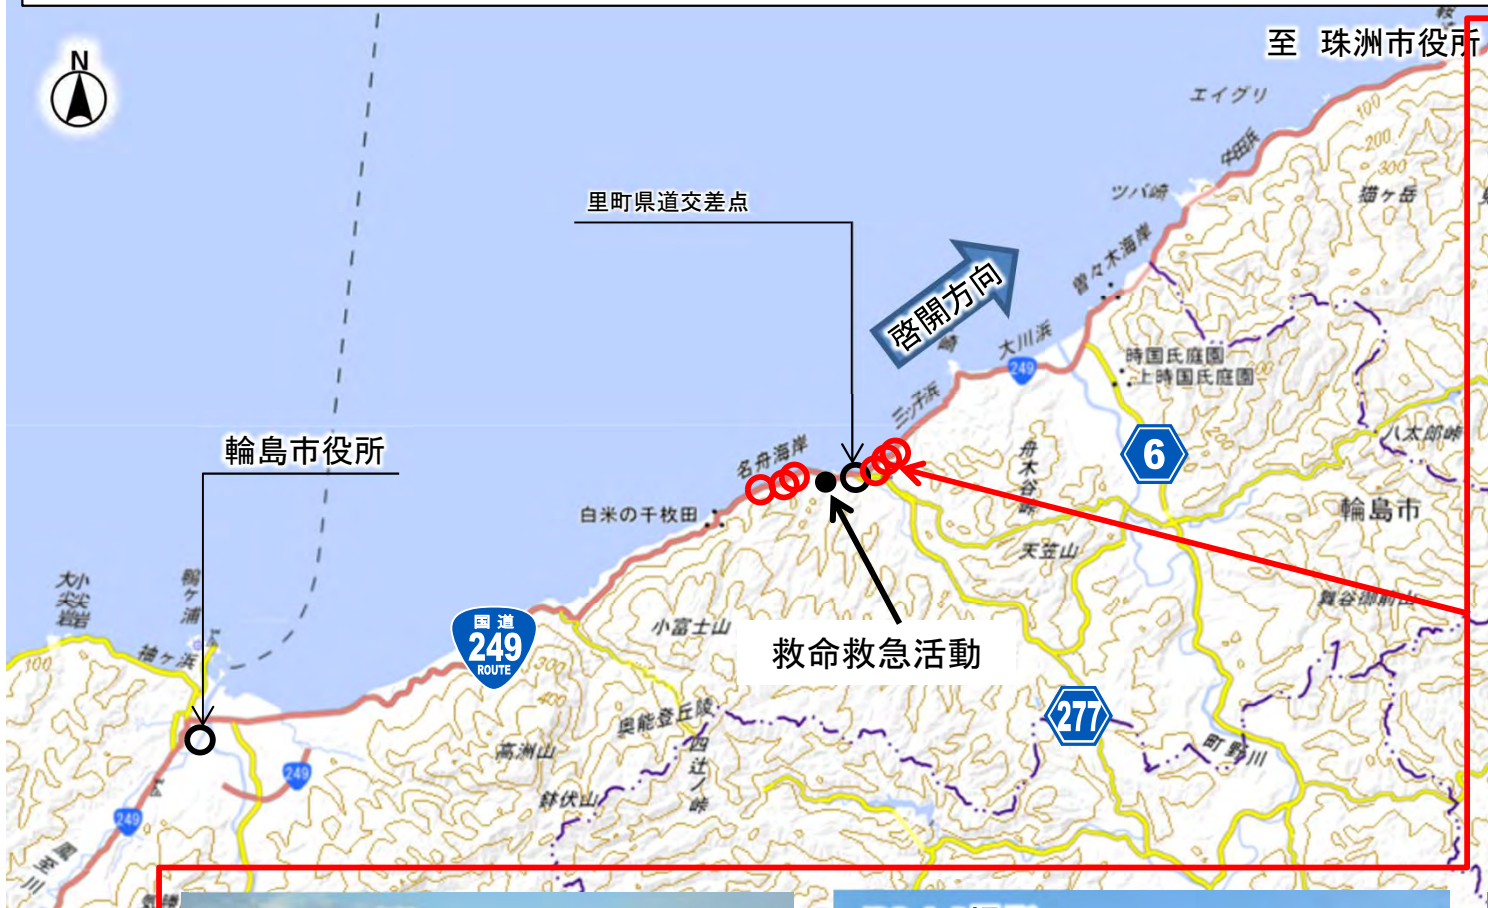
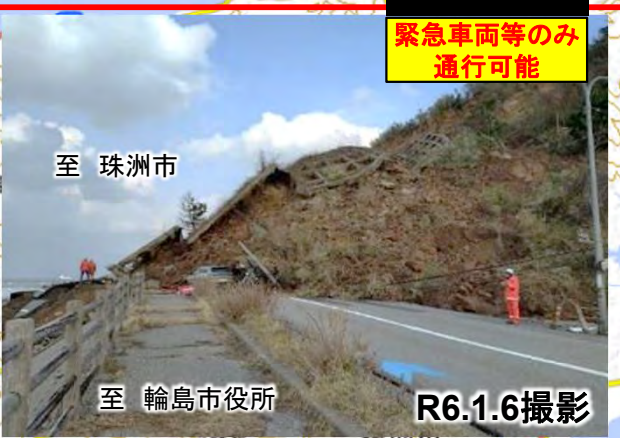
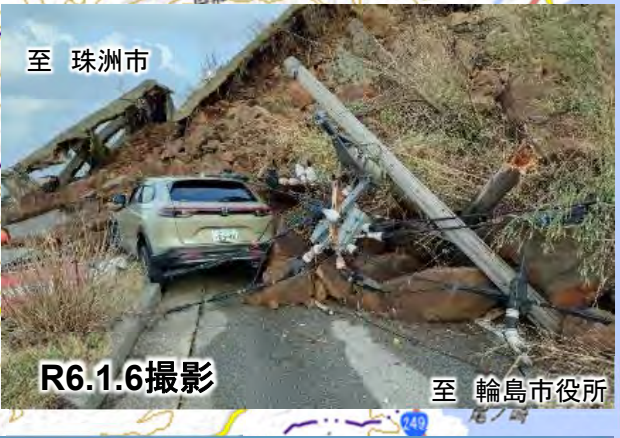
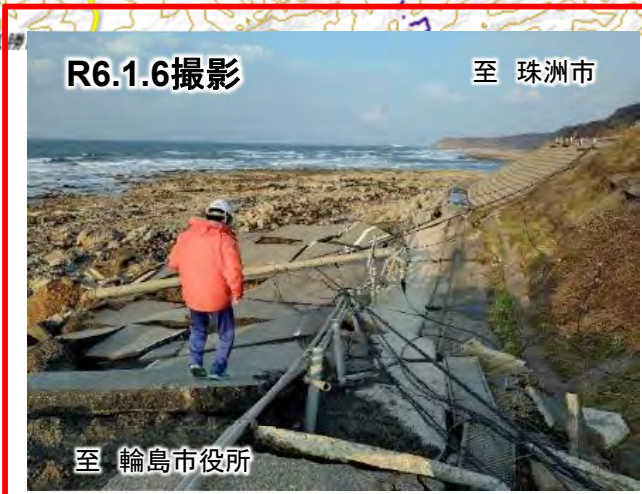
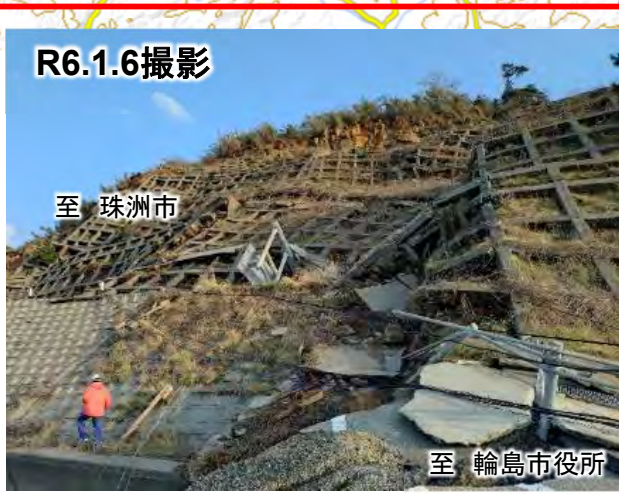
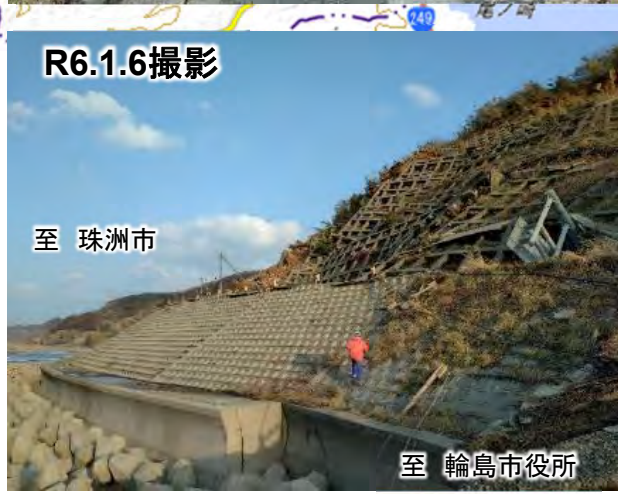
●輪島市里町地内「里町県道交差点」から東へ0.5km地点 崩落箇所等

緊急車両等のみ  
通行可能

啓開済

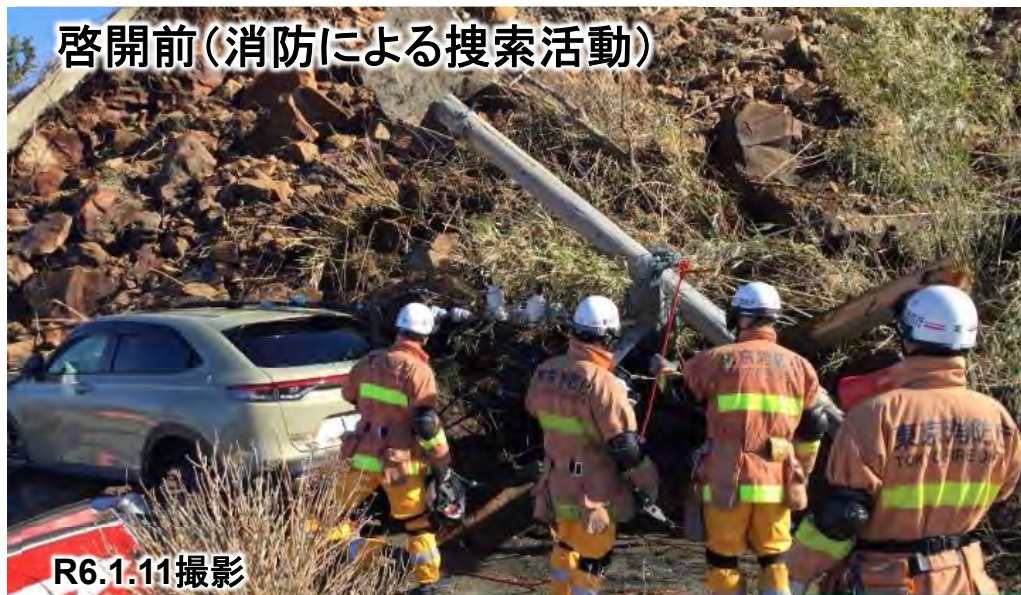
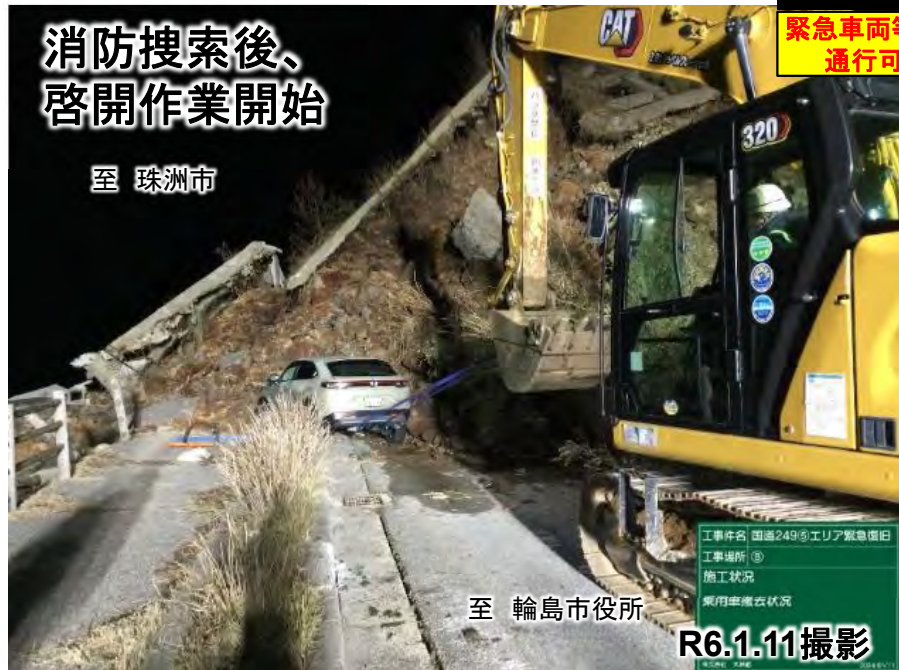
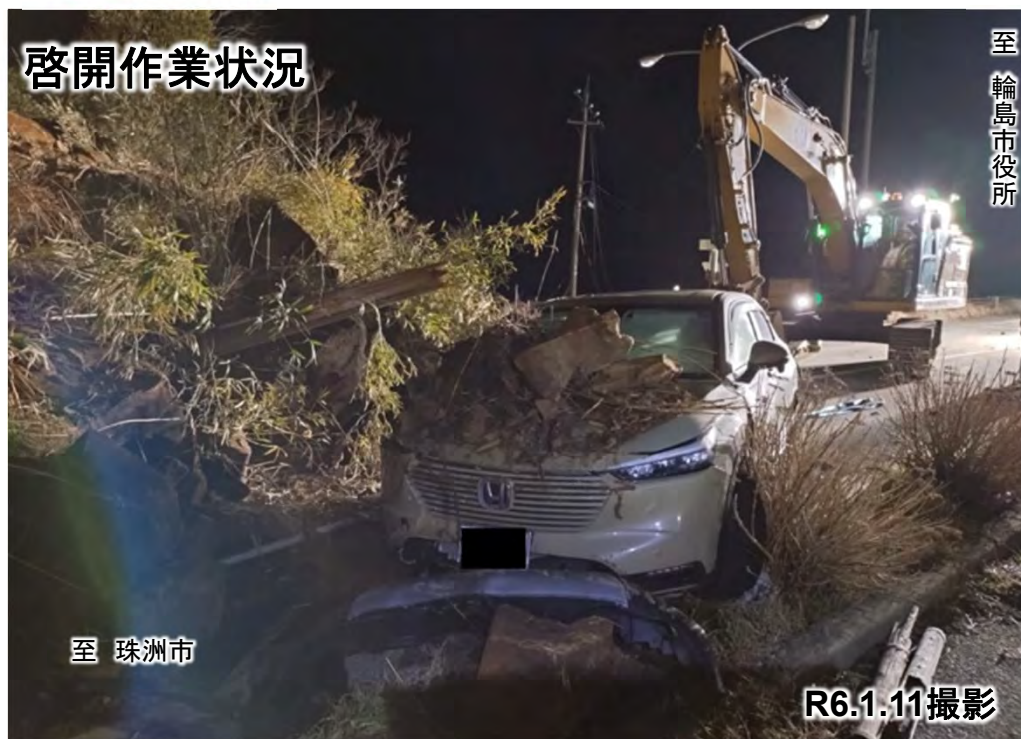
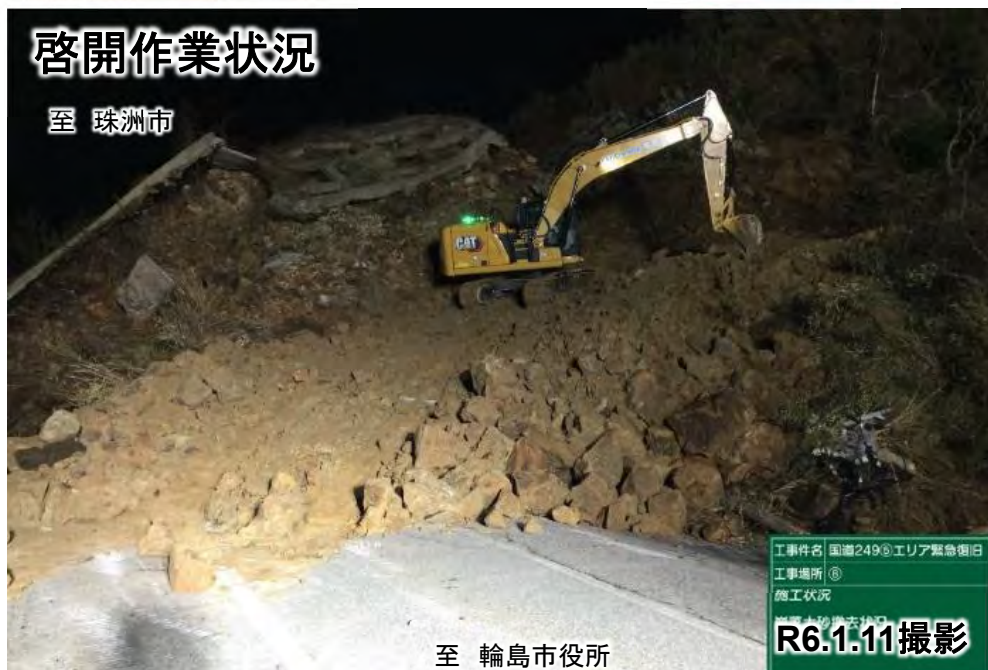
●輪島市里町地内「里町県道交差点」から東へ0.5km地点 崩落箇所等

緊急車両等のみ  
通行可能

啓開済

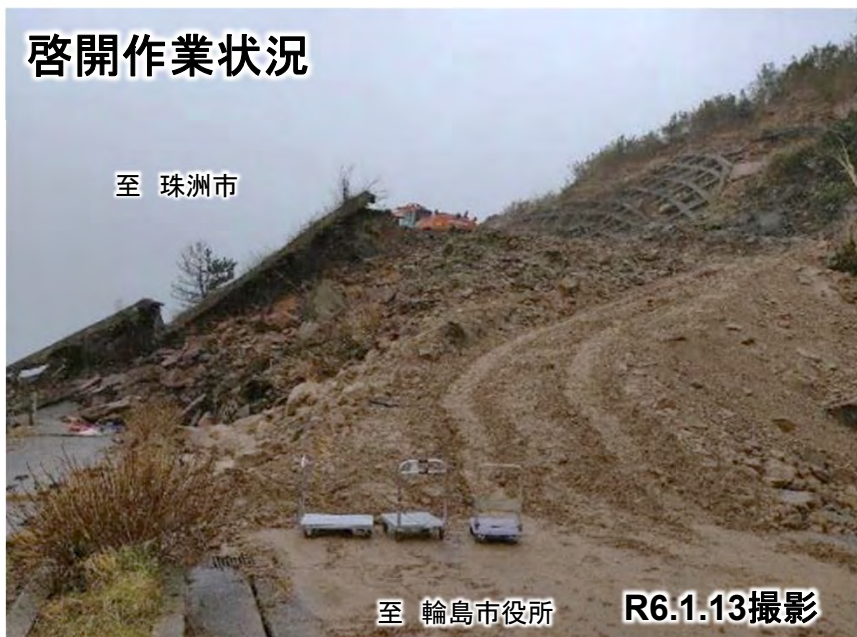
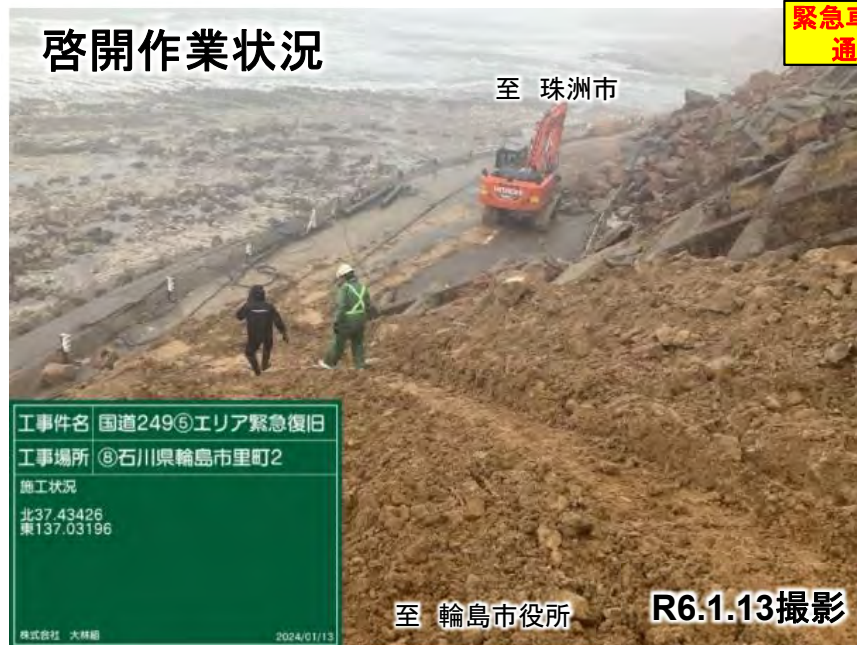
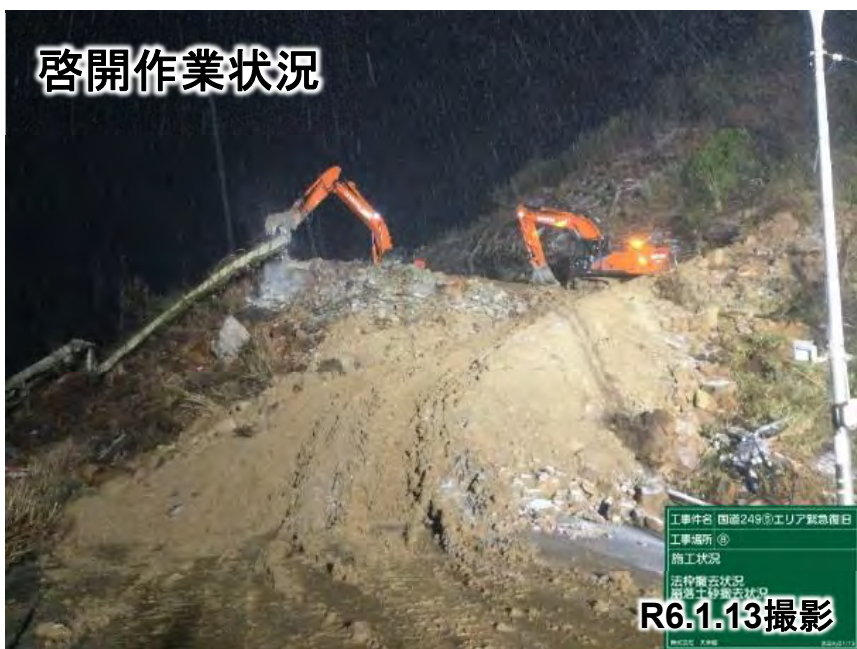
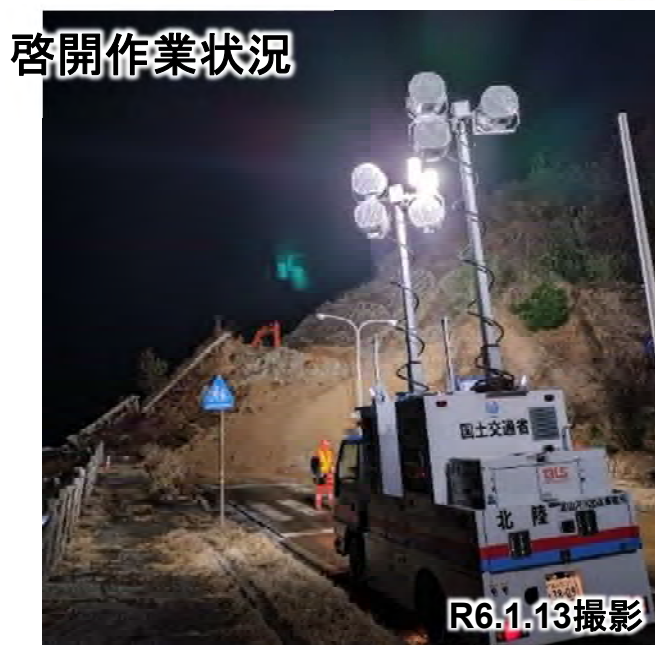
●輪島市里町地内「里町県道交差点」から東へ0.5km地点 崩落箇所等

緊急車両等のみ  
通行可能

啓開済

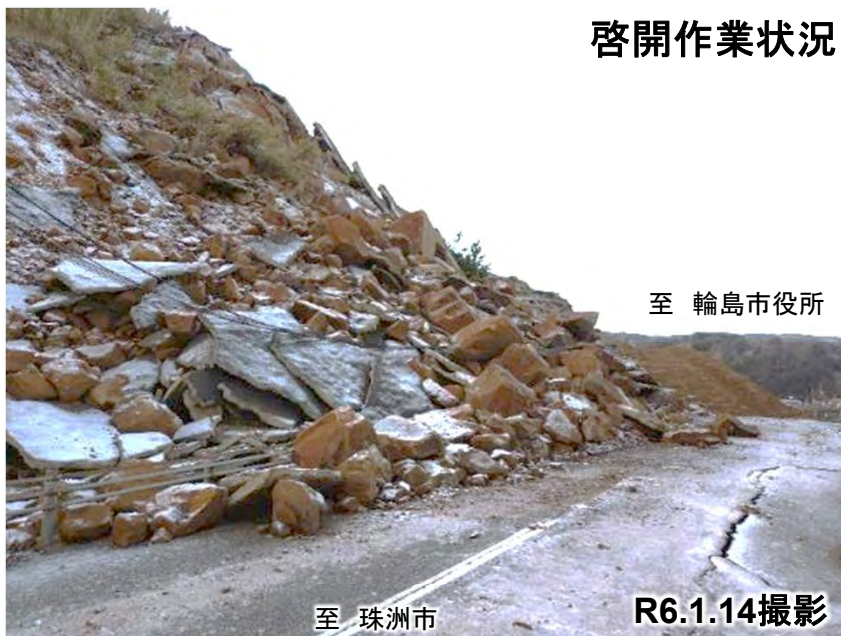
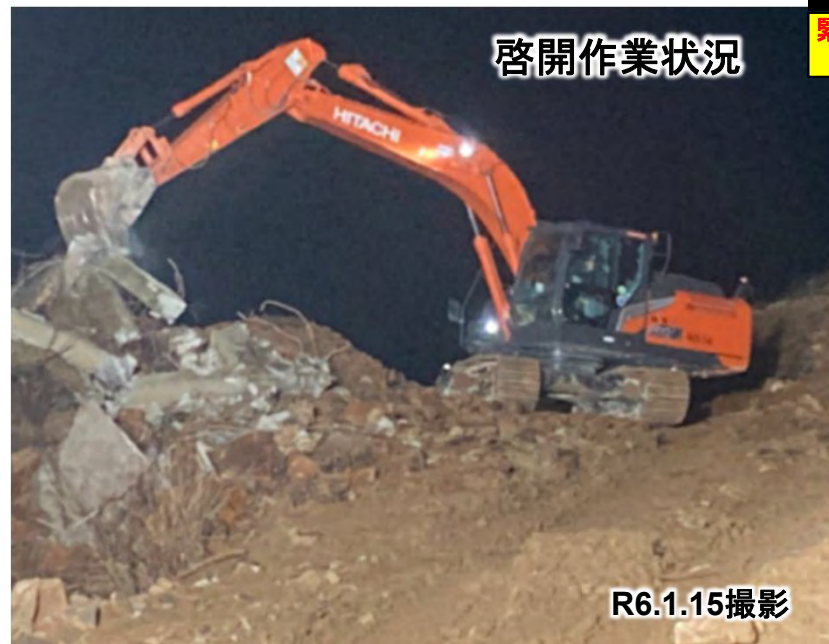
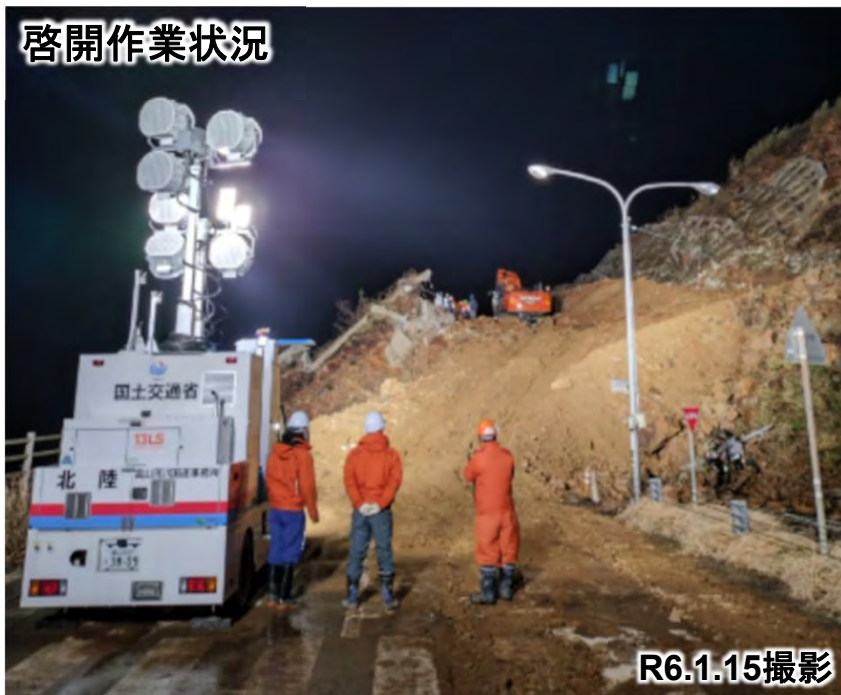
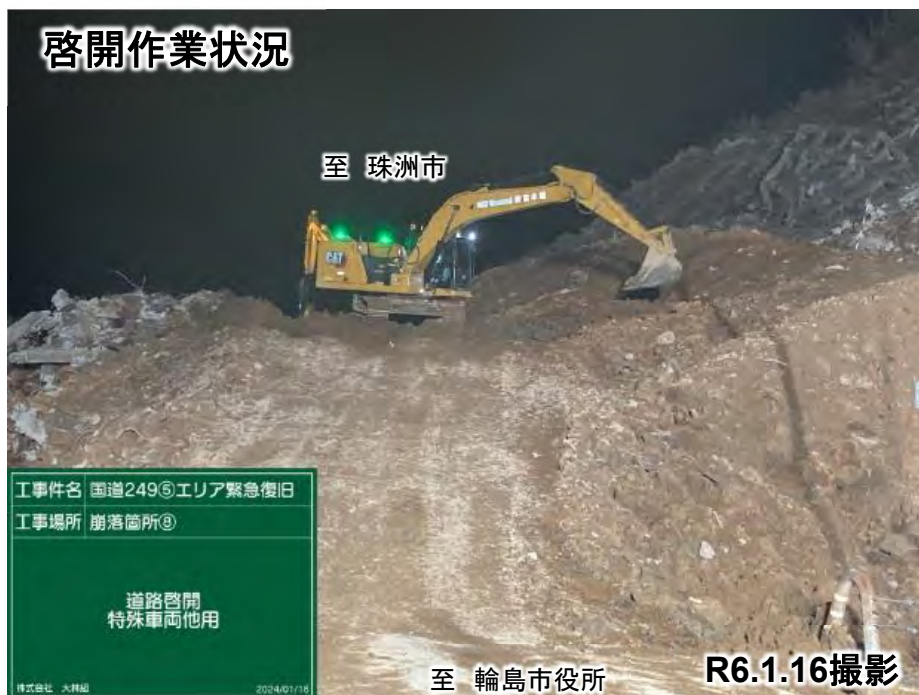
●輪島市里町地内「里町県道交差点」から東へ0.5km地点 崩落箇所等

緊急車両等のみ  
通行可能

啓開済

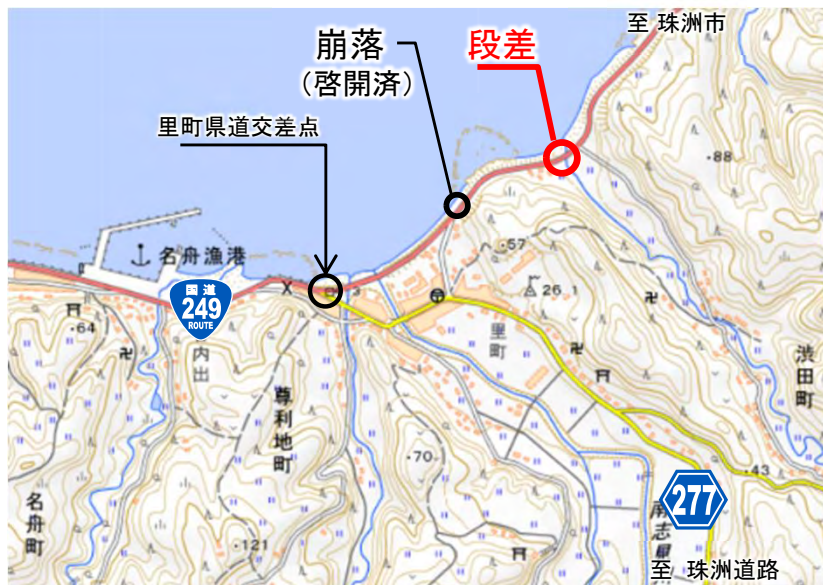
●輪島市里町地内「里町県道交差点」から東へ0.7km地点 渋田橋取付部 段差

啓開済

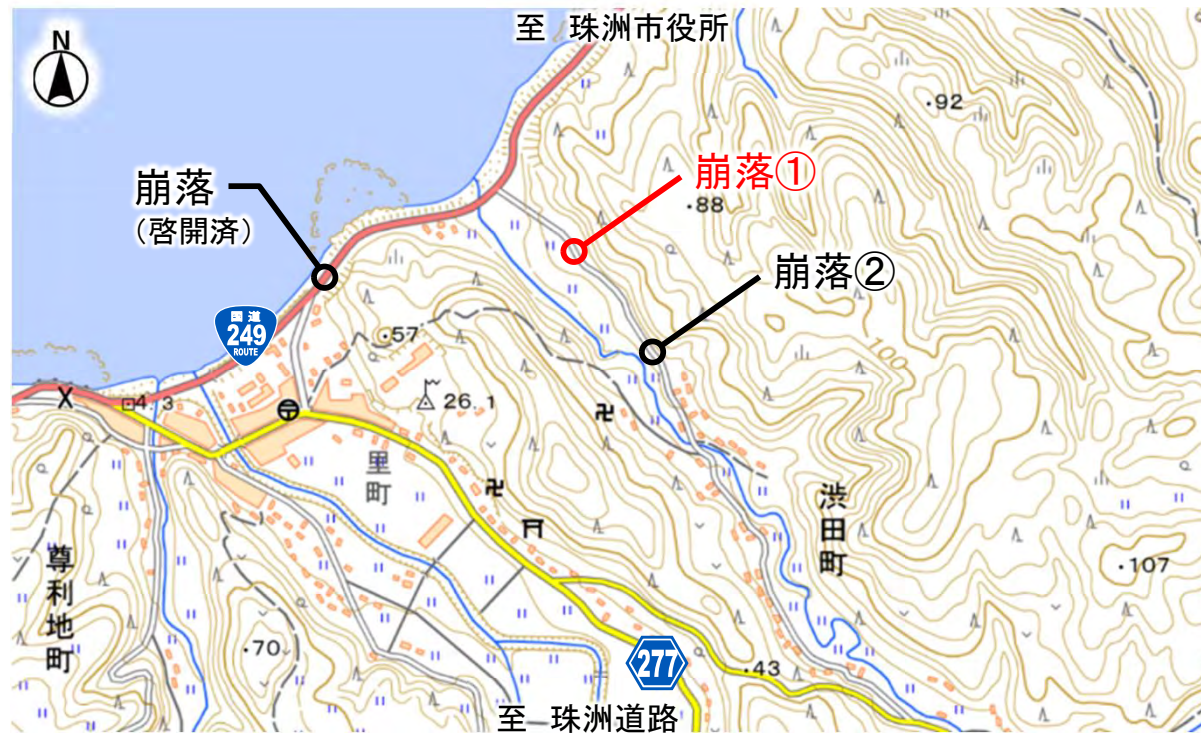
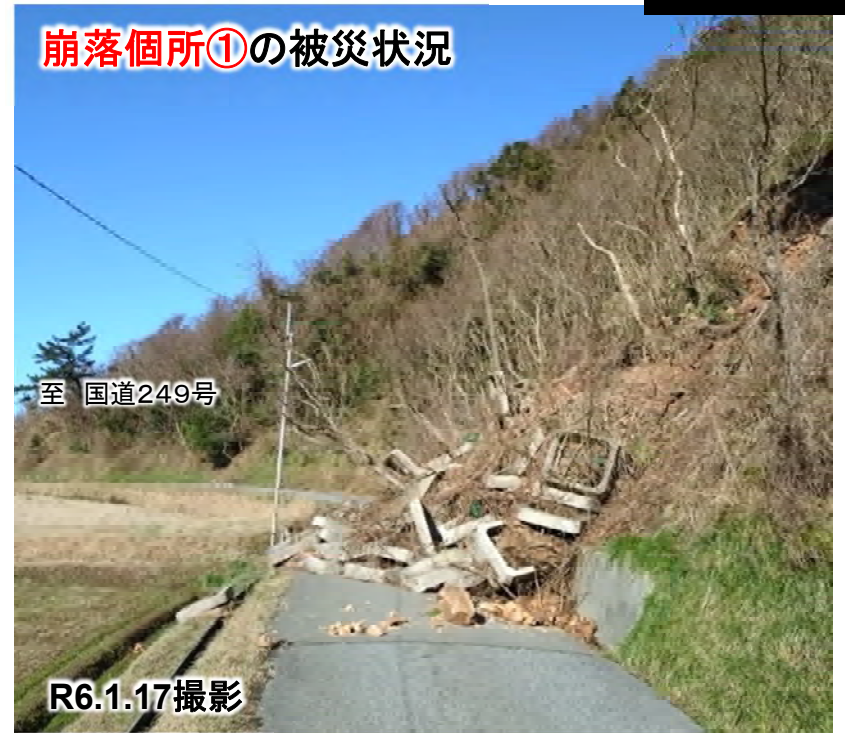
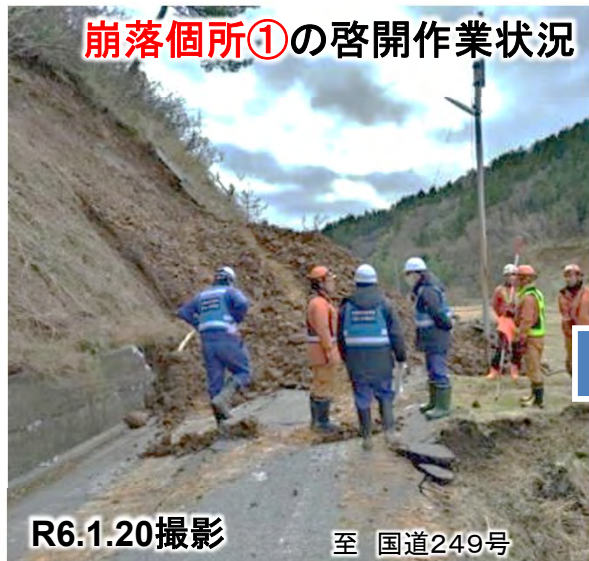
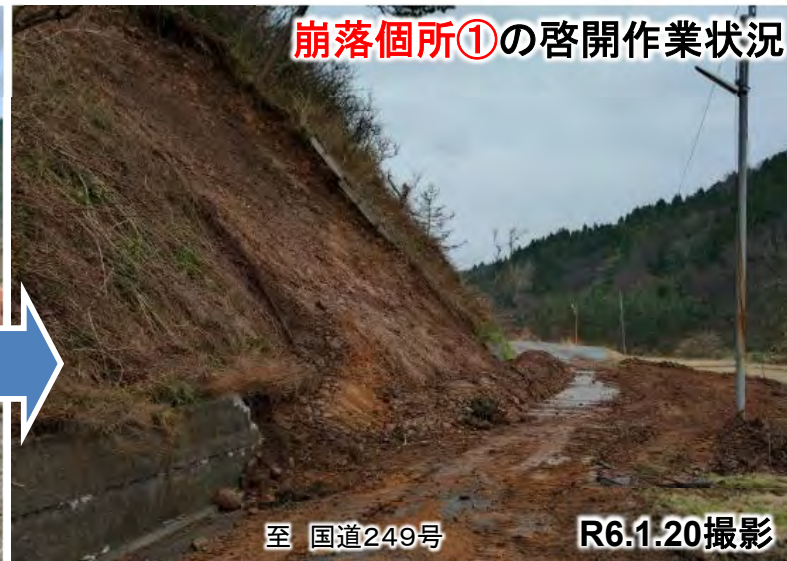
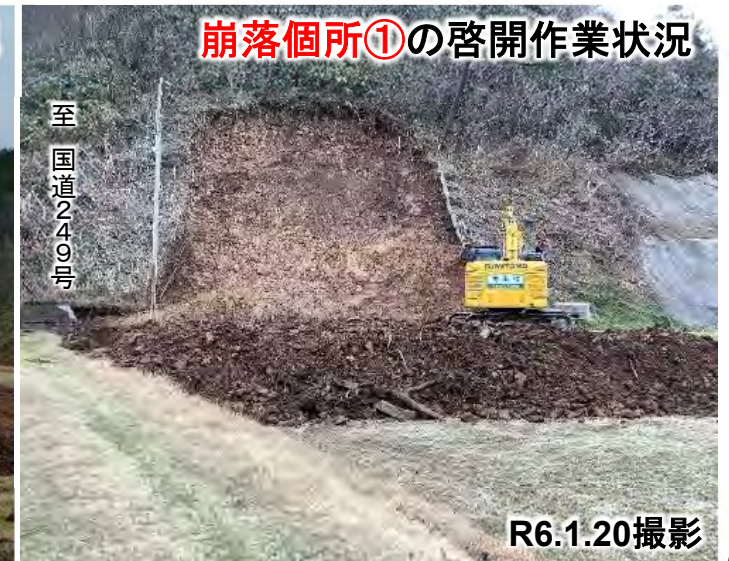
## ●輪島市渋田町地内 崩落箇所 被災状況

啓開済

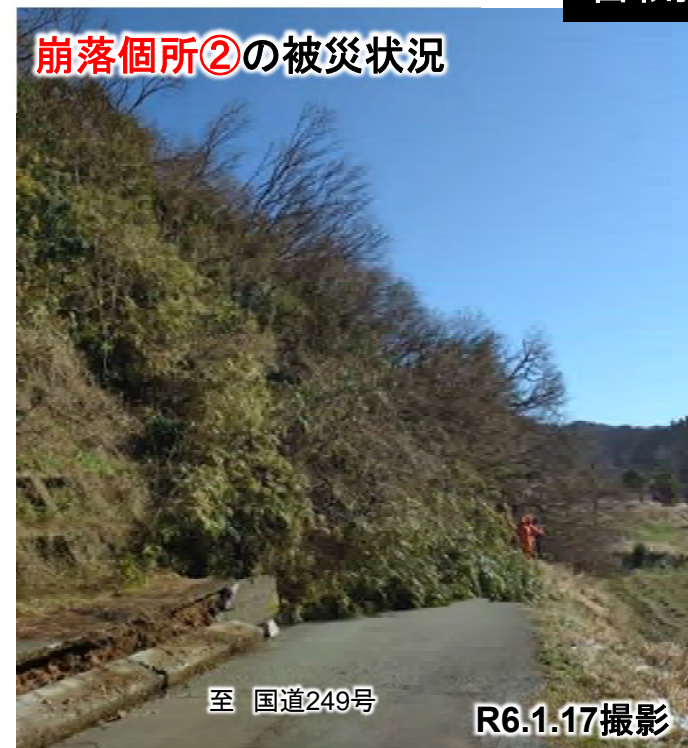
崩落箇所②の被災状況

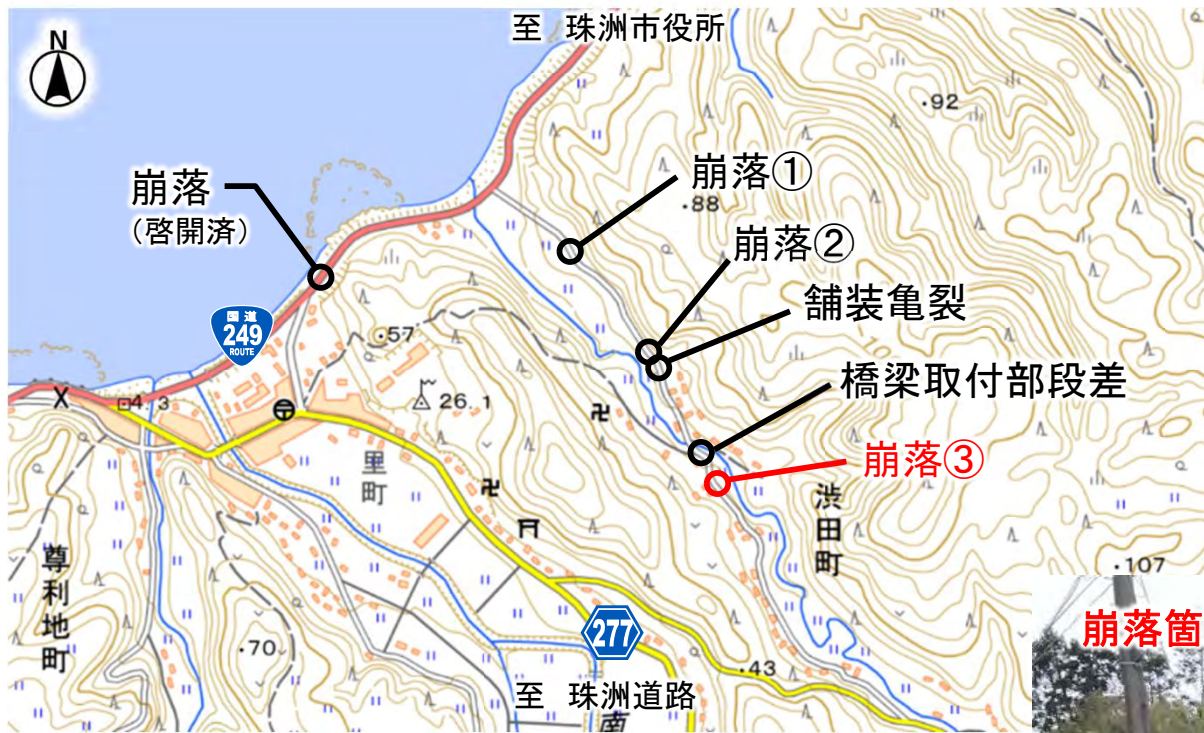
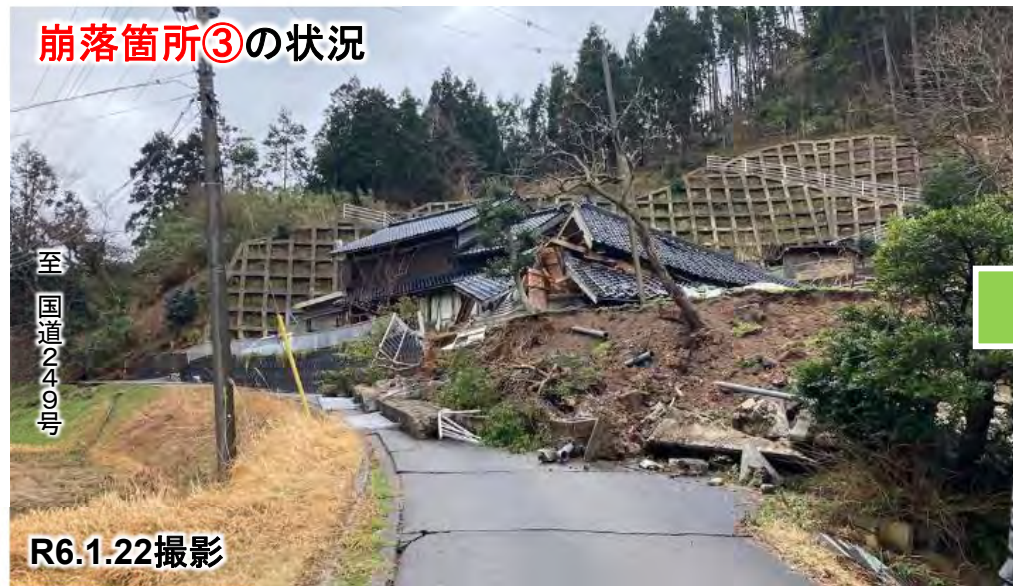
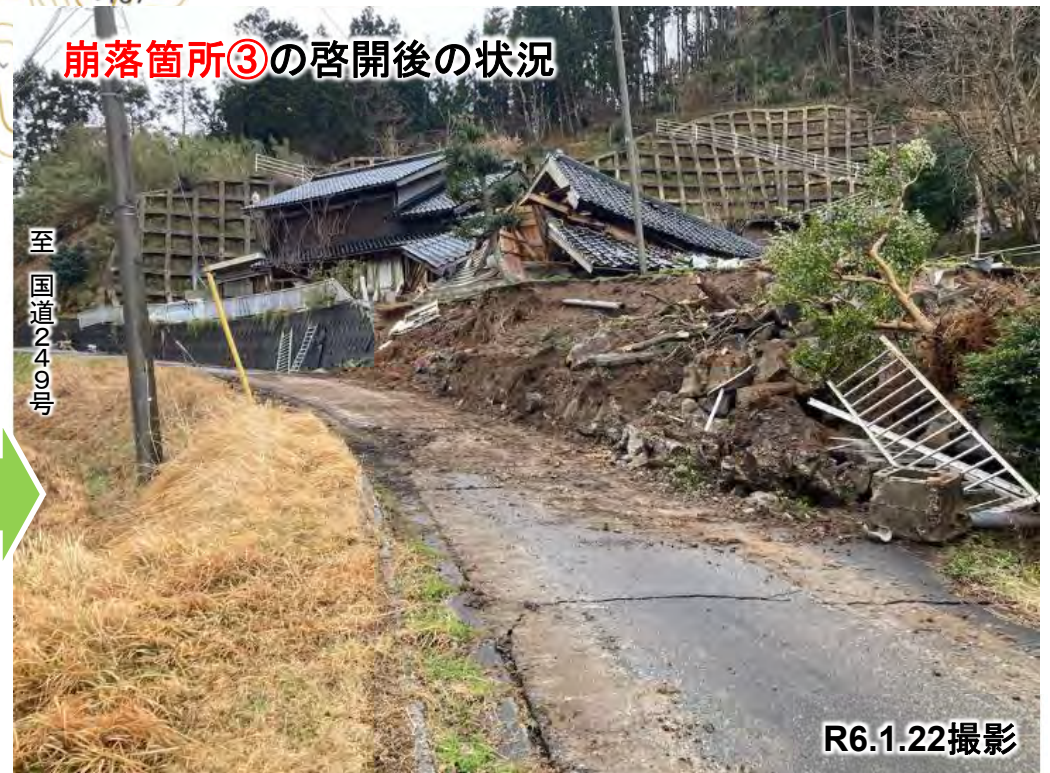
●輪島市渋田町地内 橋梁取付部段差 被災状況

啓開済
