令和6年能登半島地震 国道249号八世乃洞門新トンネル 道路啓開の状況 (担当会社:大成建設株式会社)

令和6年能登半島地震 国道249号 道路啓開6工区の状況

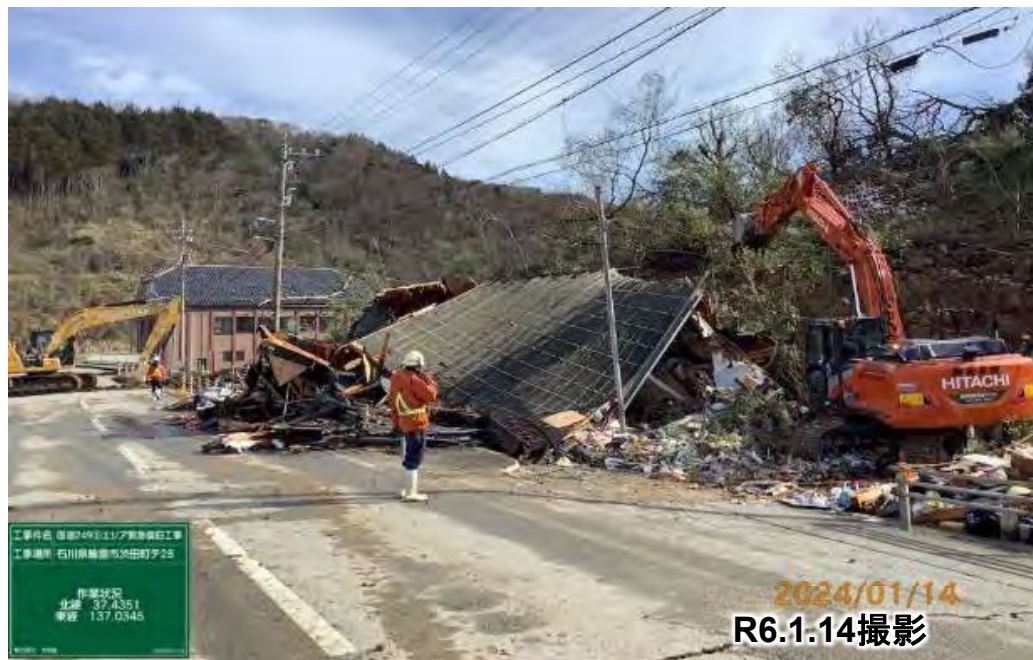
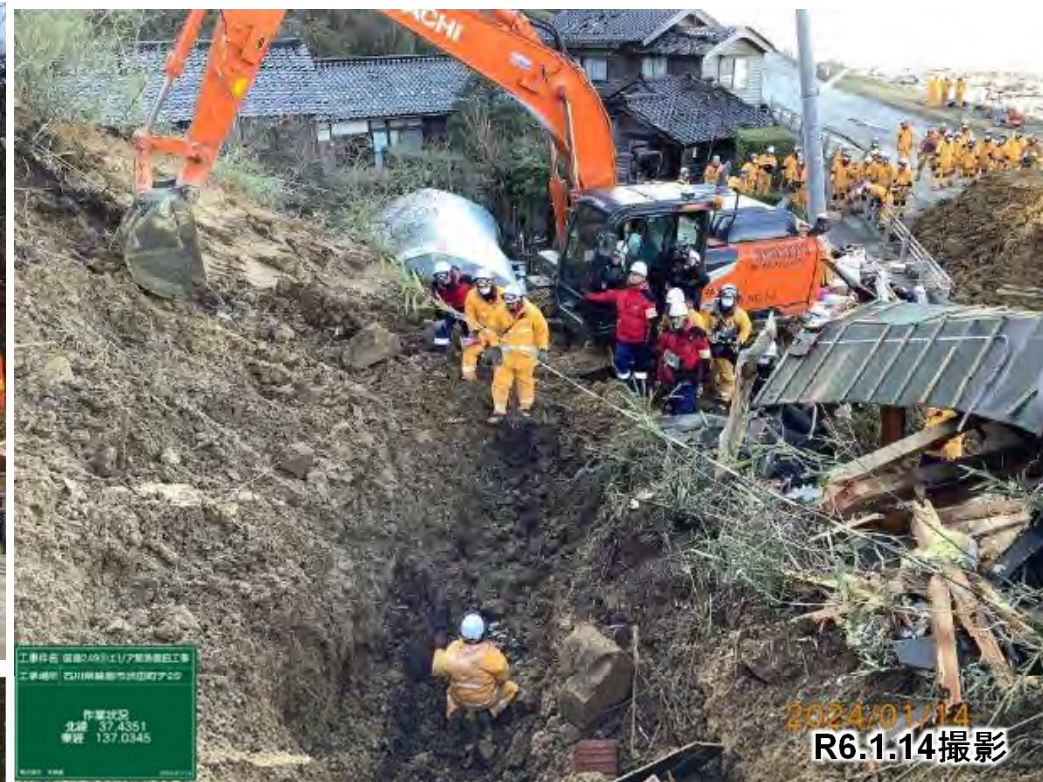
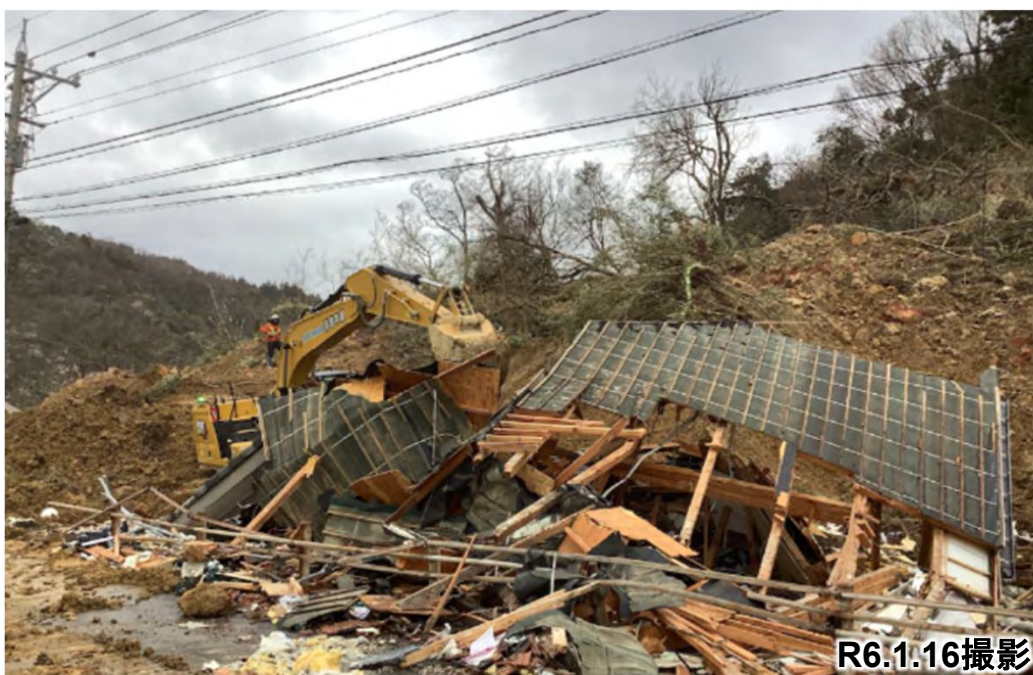
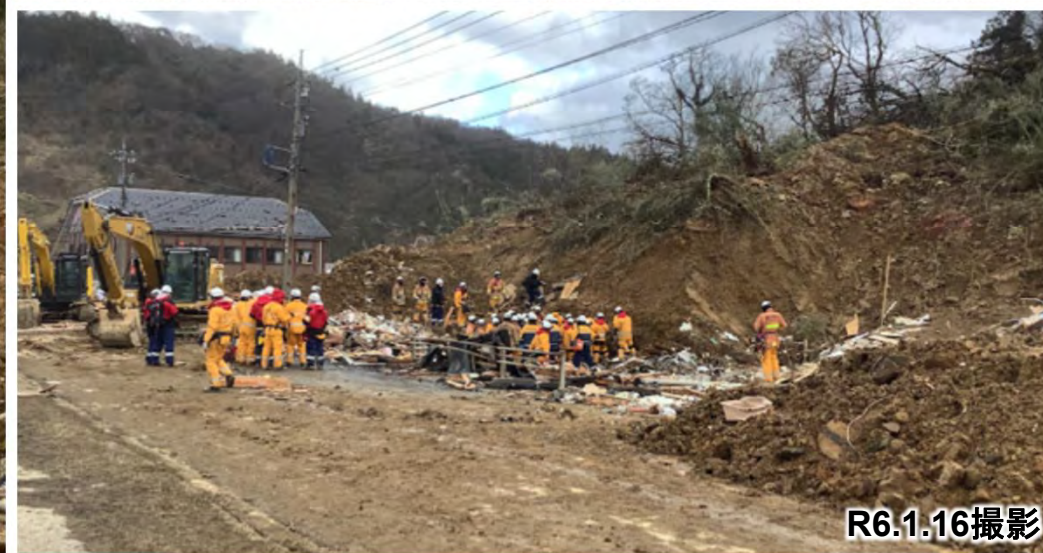
●輪島市渋田町地内において、消防からの要請により救命救急活動に協力

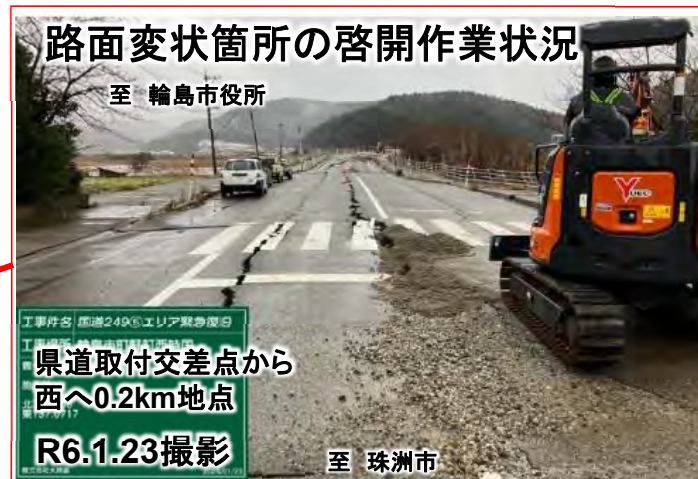
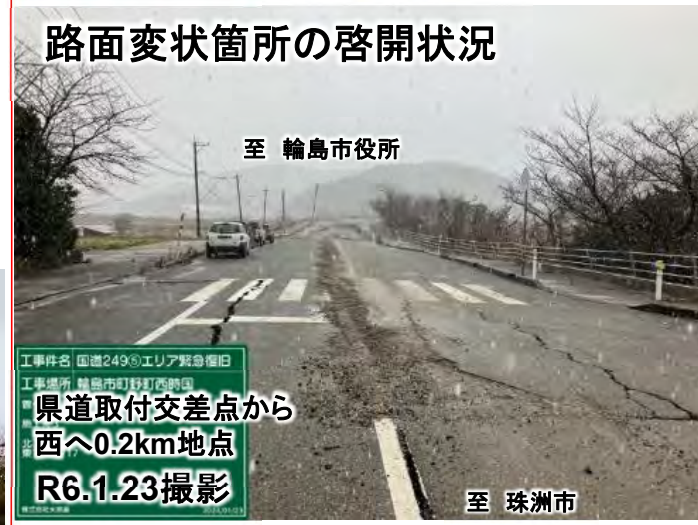
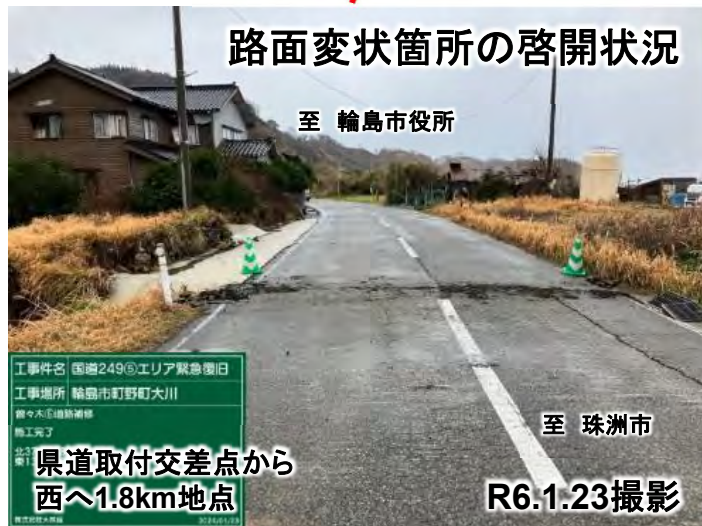
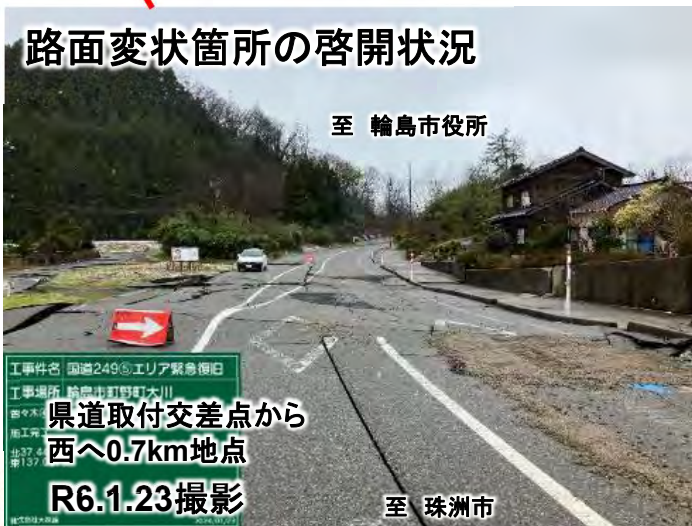
●輪島市町野町曾々木「県道取付交差点」から西へ0.2km地点、0.7km地点、1.8km 路面変状

啓開済

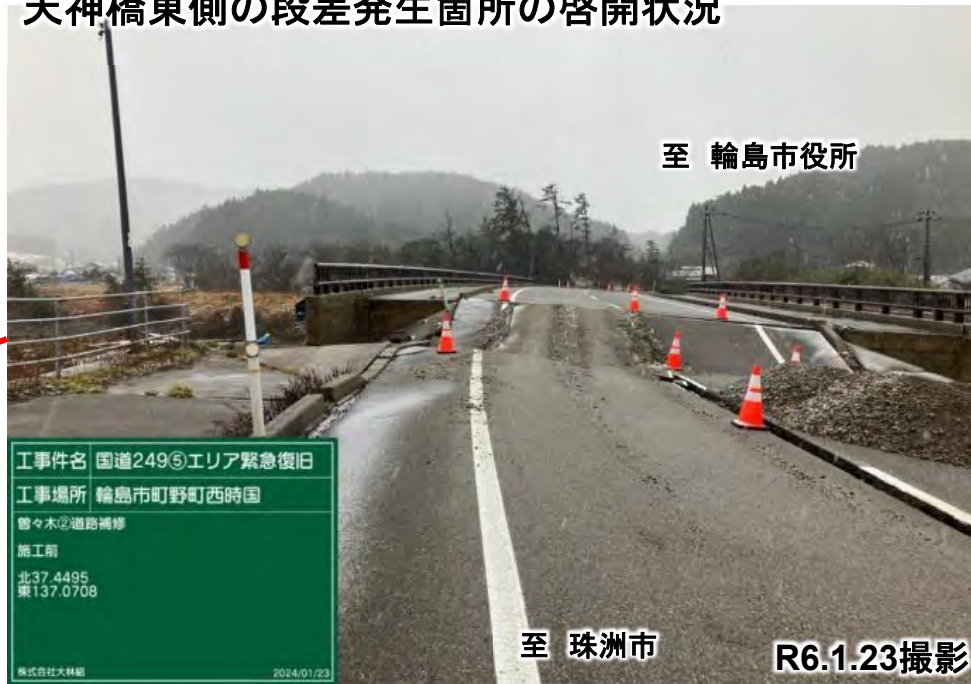
●輪島市町野町曾々木「県道取付交差点」から西へ0.5km地点 天神橋取付部 段差

天神橋東側の段差発生箇所の啓開状況

啓開済

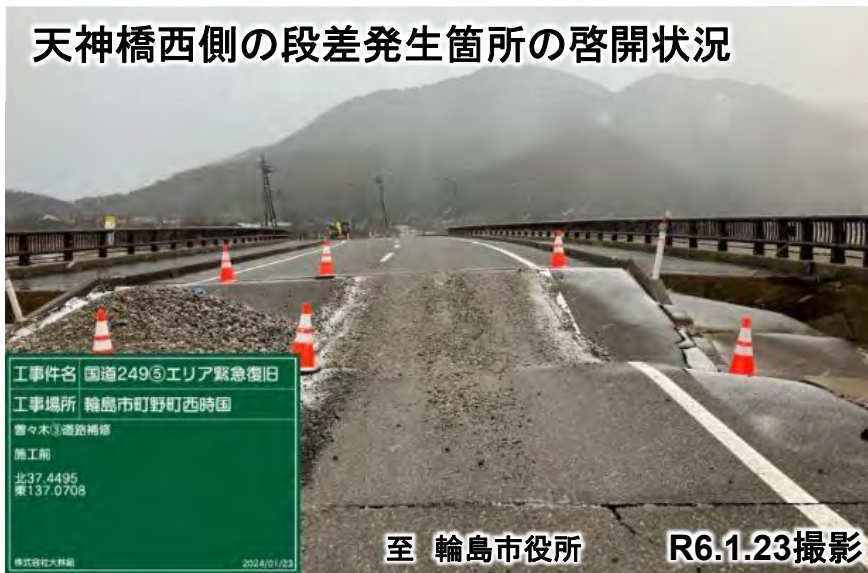
天神橋西側の段差発生箇所の啓開状況

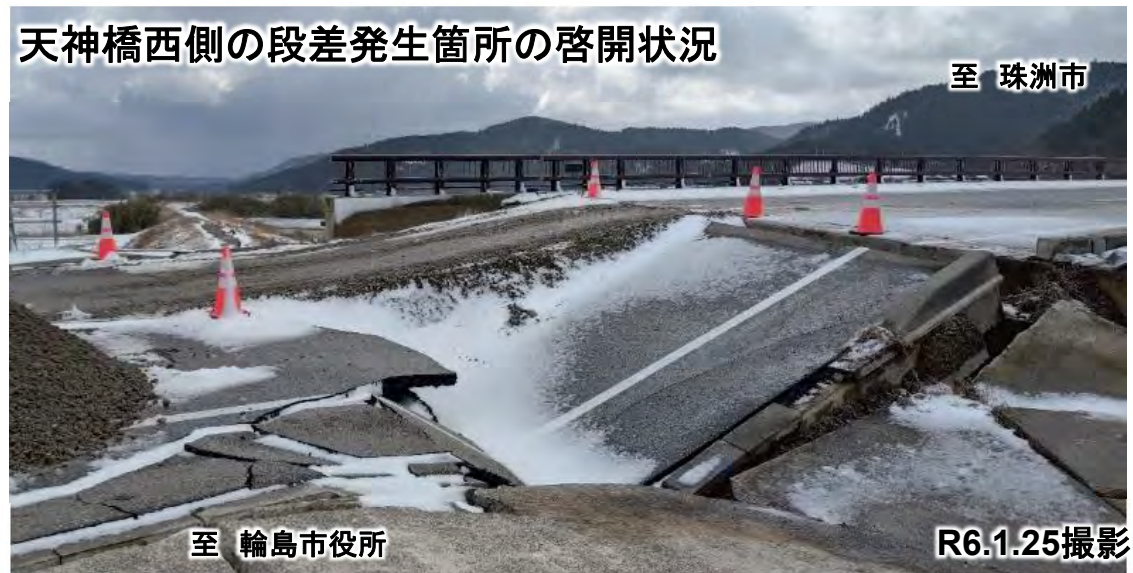
天神橋西側の段差発生箇所の啓開状況

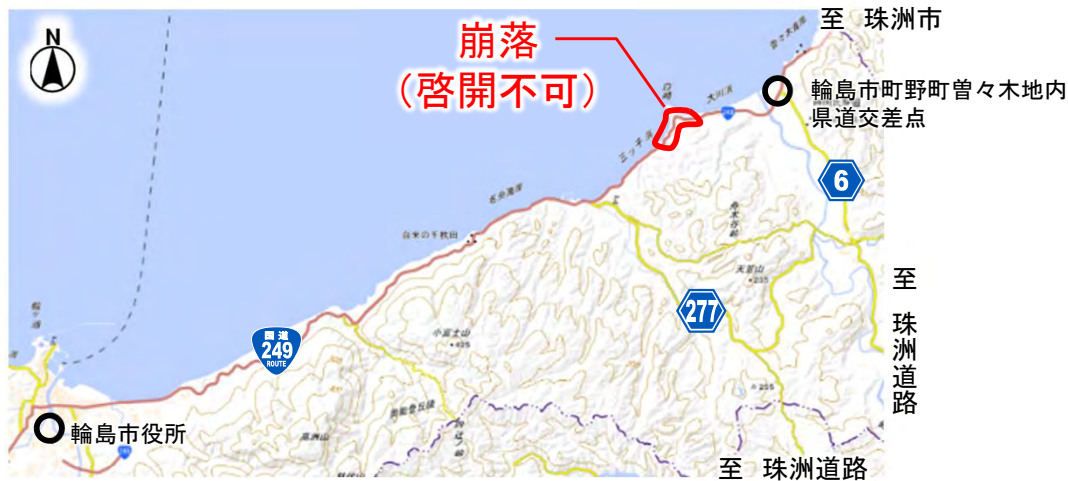
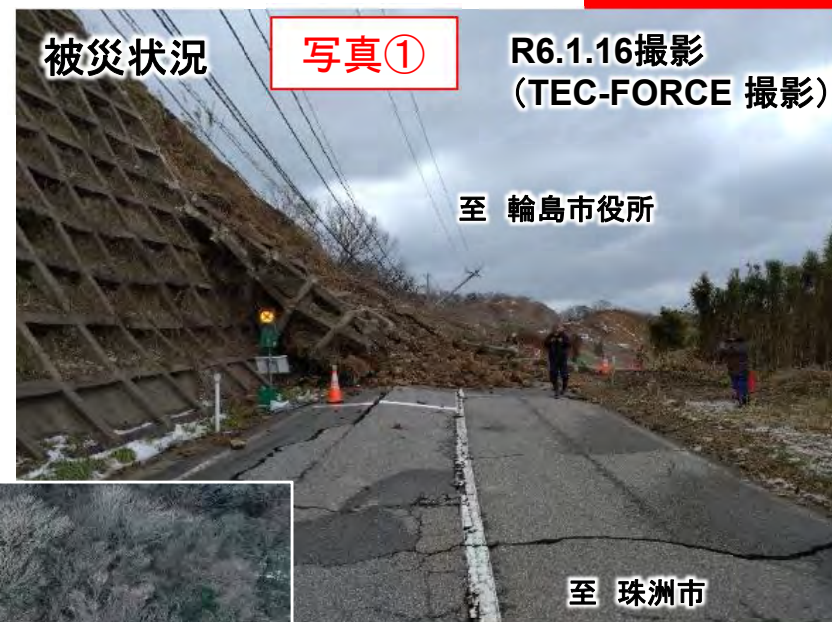
●輪島市町野町大川～渋田町間で大規模崩落 啓開不可

地震前から片側交互通行規制を実施し、道路工事を行っていた現場

大規模崩落のため、
輪島市町野町大川～輪島市渋田町間は
通行不可

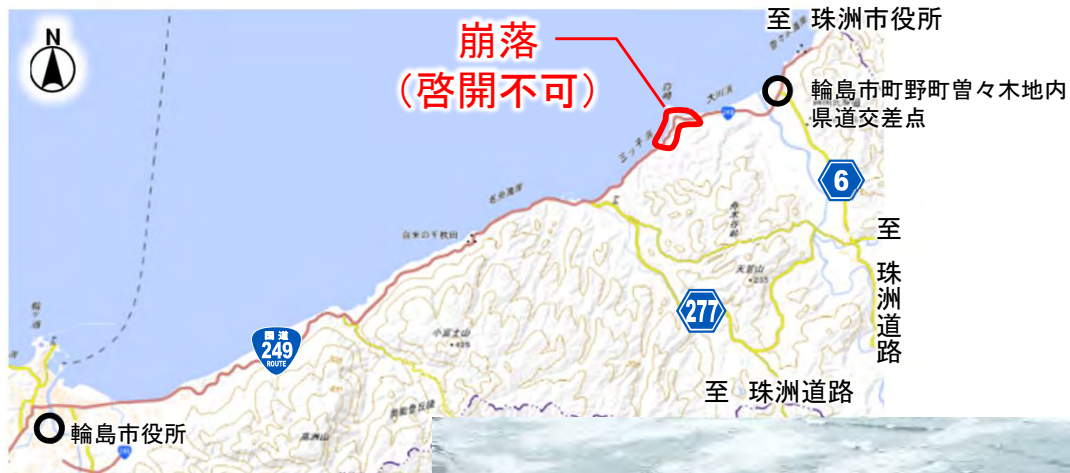
●輪島市町野町大川～渋田町間で大規模崩落 啓開不可

大規模崩落のため、
輪島市町野町大川～輪島市渋田町間は
通行不可

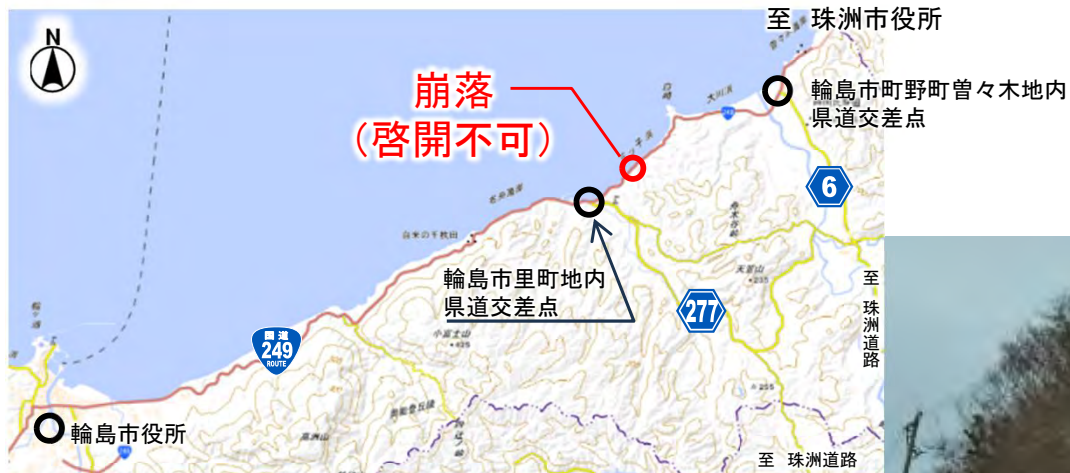
●輪島市町野町大川～渋田町間で大規模崩落 啓開不可

大規模崩落のため、
輪島市町野町大川～輪島市渋田町間は
通行不可

崩落箇所の被災状況

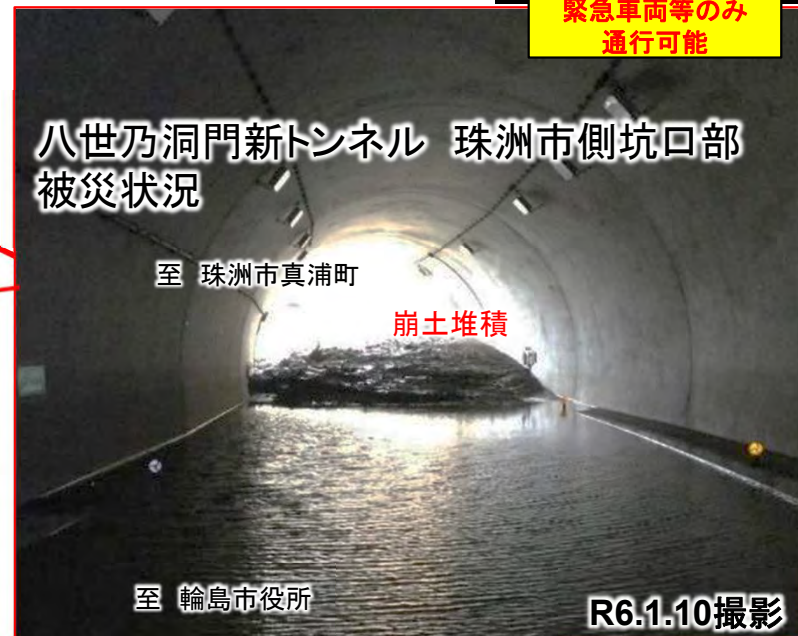
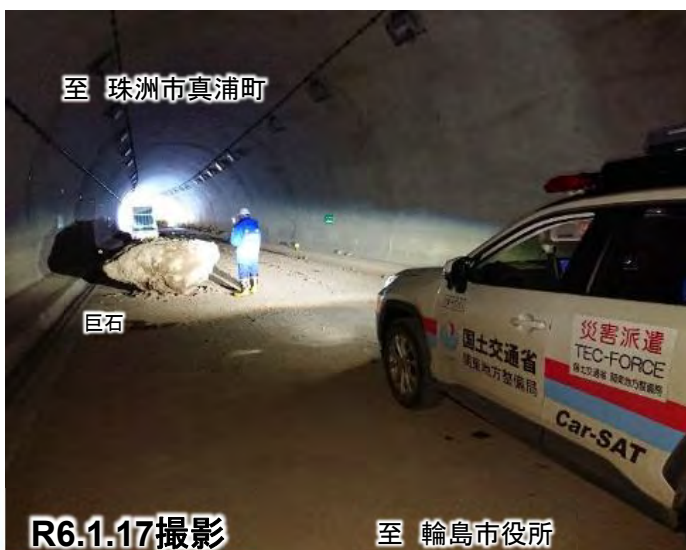
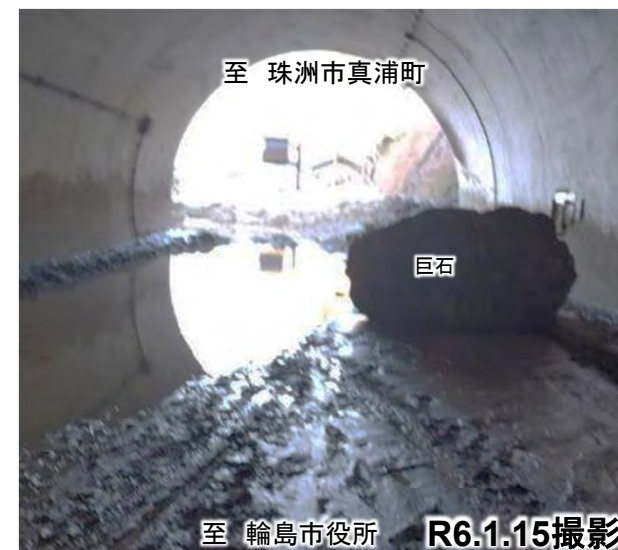
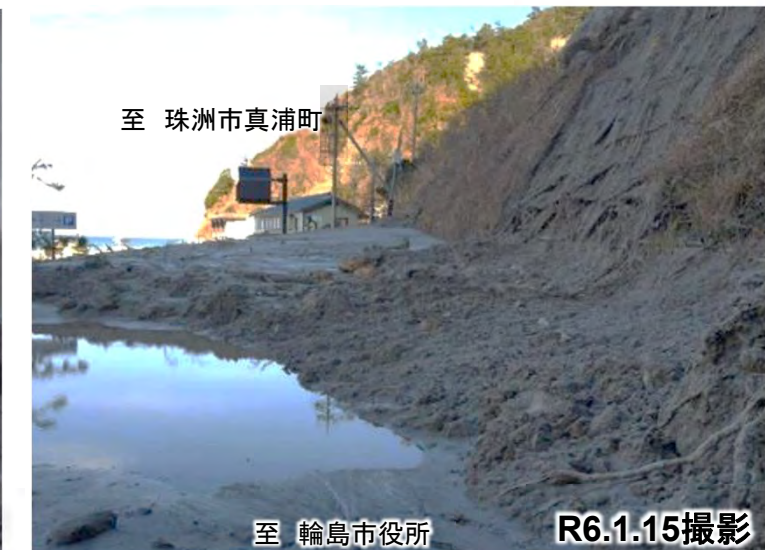
- 輪島市町野町曾々木「県道取付交差点」から東へ1.3km地点 まで現地調査実施
- 輪島市町野町曾々木と珠洲市真浦町を結ぶ 八世乃(はせの)洞門新トンネル 珠洲市側坑口部 落石、崩土堆積

1/27啓開済

緊急車両等のみ
通行可能

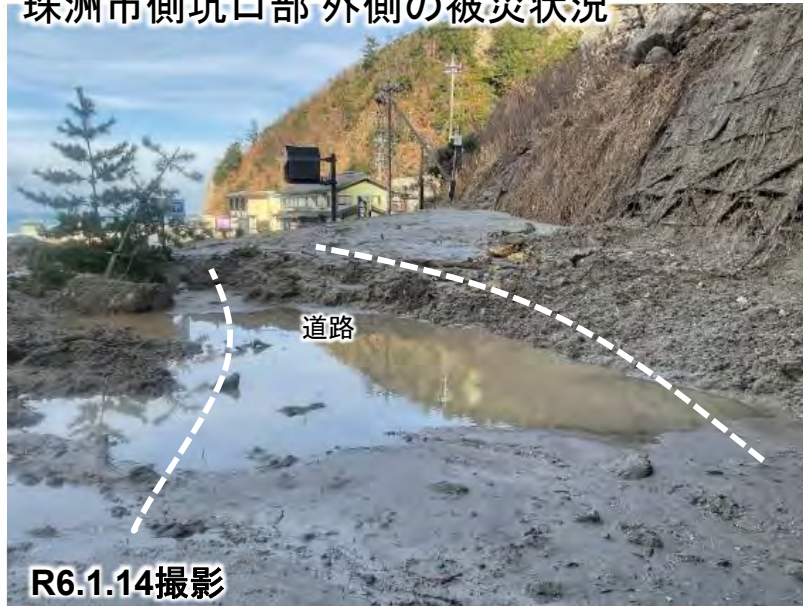
R6.1.14撮影

● 輪島市町野町曾々木「県道取付交差点」から東へ1.3km地点
輪島市町野町曾々木と珠洲市真浦町を結ぶ 八世乃(はせの)洞門新トンネル 珠洲市側坑口部 落石、崩土堆積

八世乃洞門新トンネル
珠洲市側坑口部 外側の被災状況

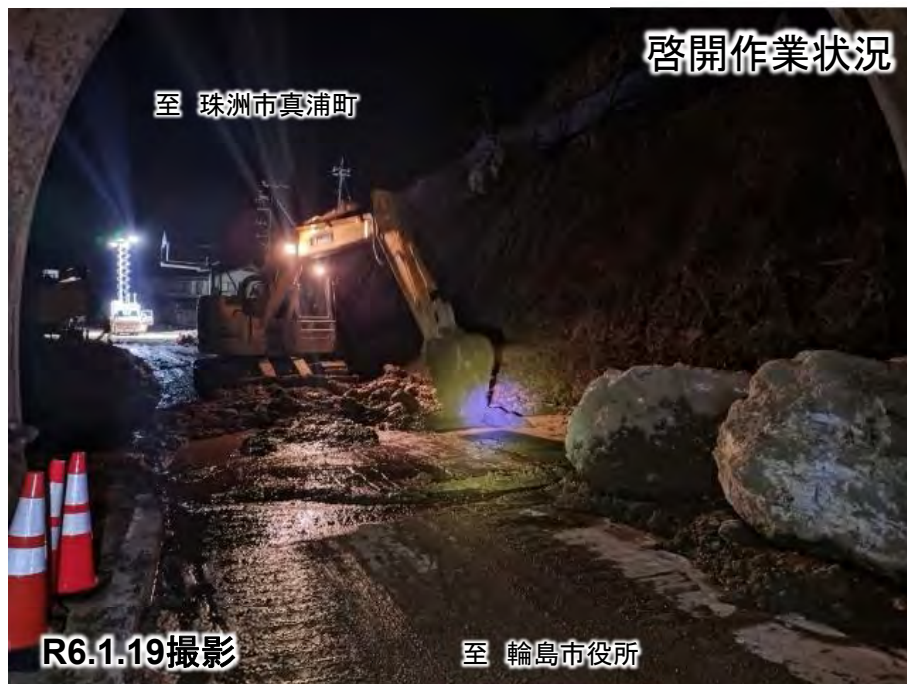
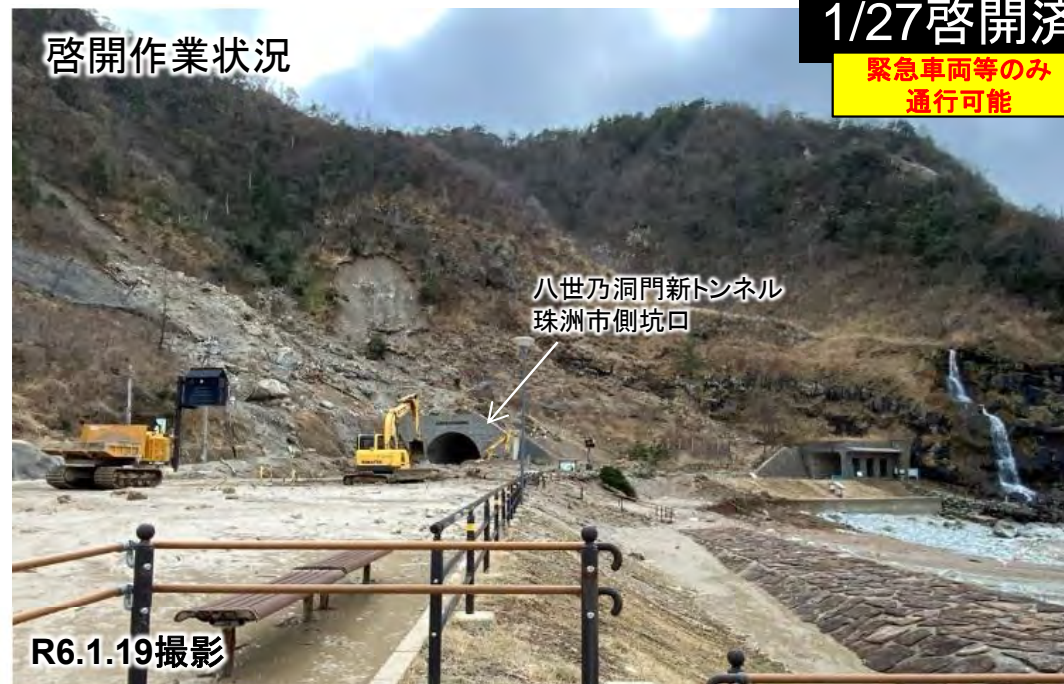
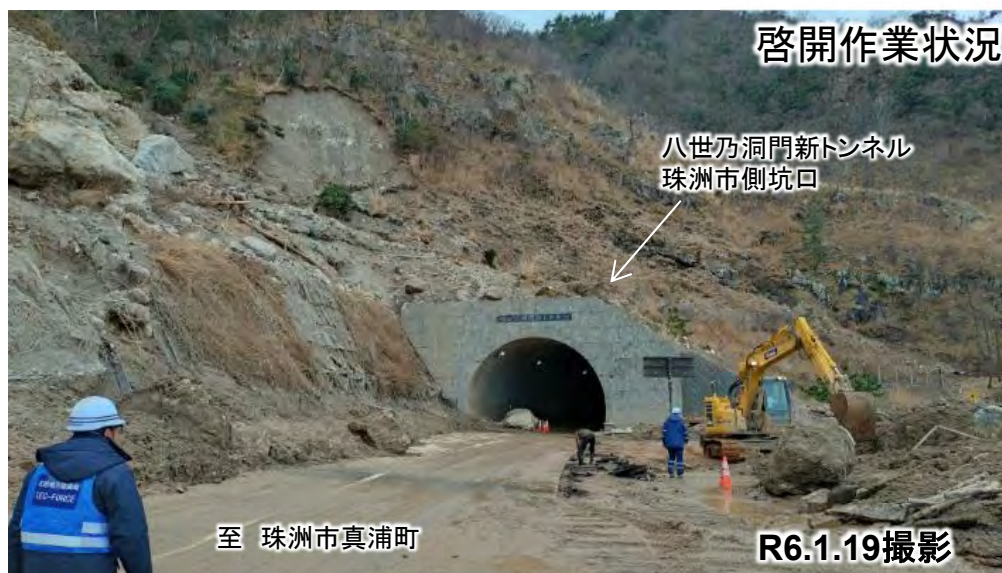
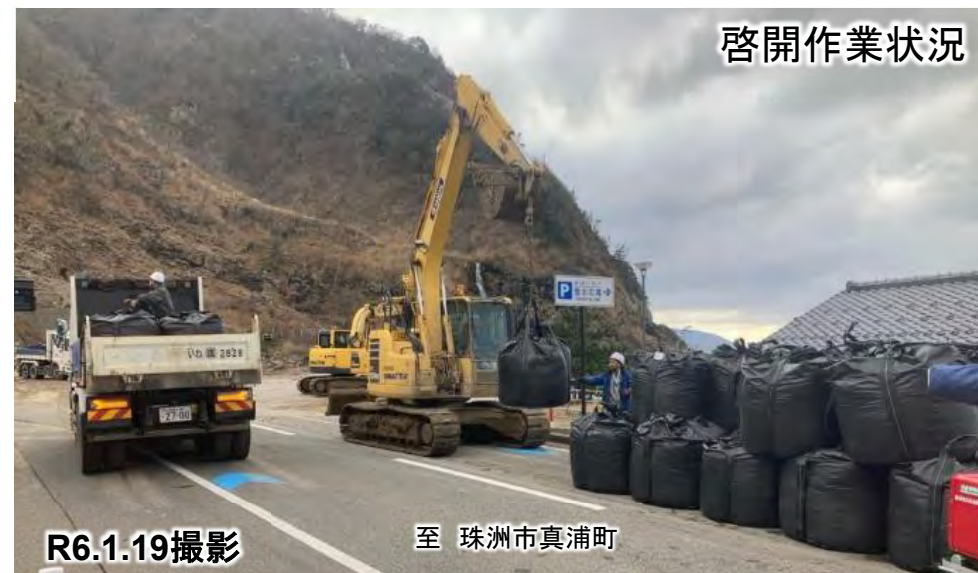
- 輪島市町野町曾々木「県道取付交差点」から東へ1.3km地点
輪島市町野町曾々木と珠洲市真浦町を結ぶ 八世乃(はせの)洞門新トンネル 珠洲市側坑口部 落石、崩土堆積

1/27啓開済

緊急車両等のみ
通行可能

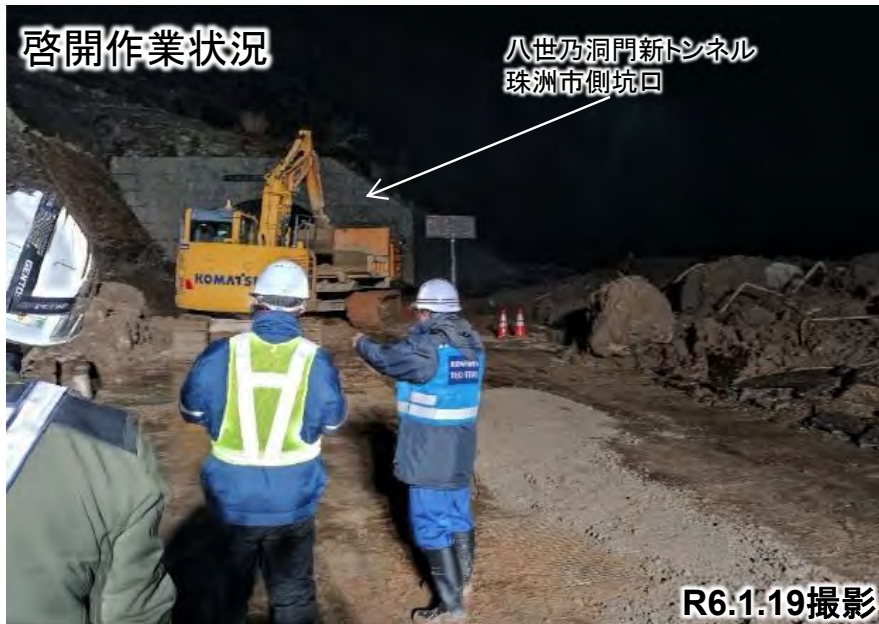
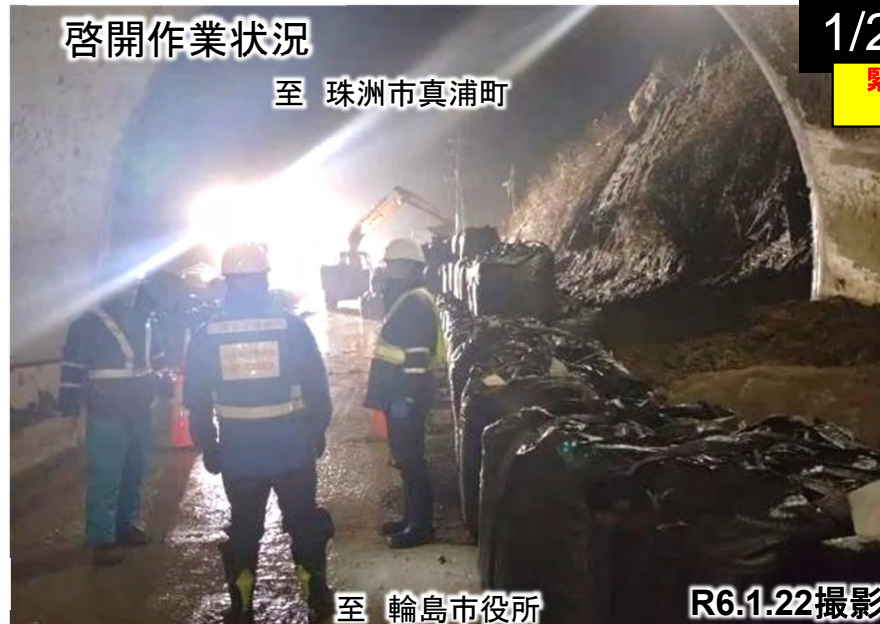
● 輪島市町野町曾々木「県道取付交差点」から東へ1.3km地点

輪島市町野町曾々木と珠洲市真浦町を結ぶ 八世乃(はせの)洞門新トンネル 珠洲市側坑口部 落石、崩土堆積

1/27啓開済

緊急車両等のみ
通行可能

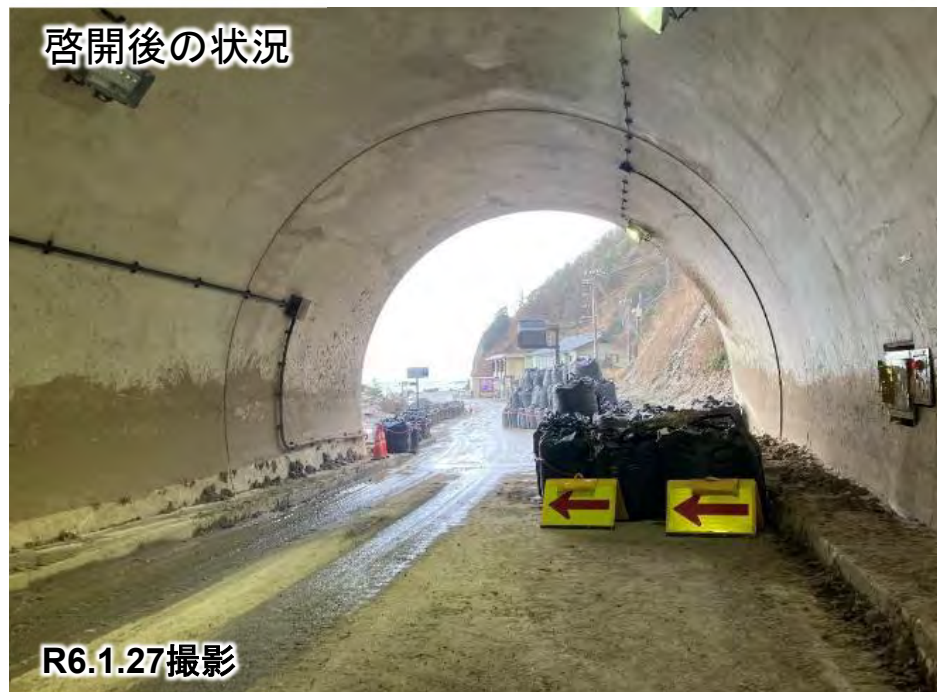
R6.1.27撮影

啓開後の状況

1/27啓開済

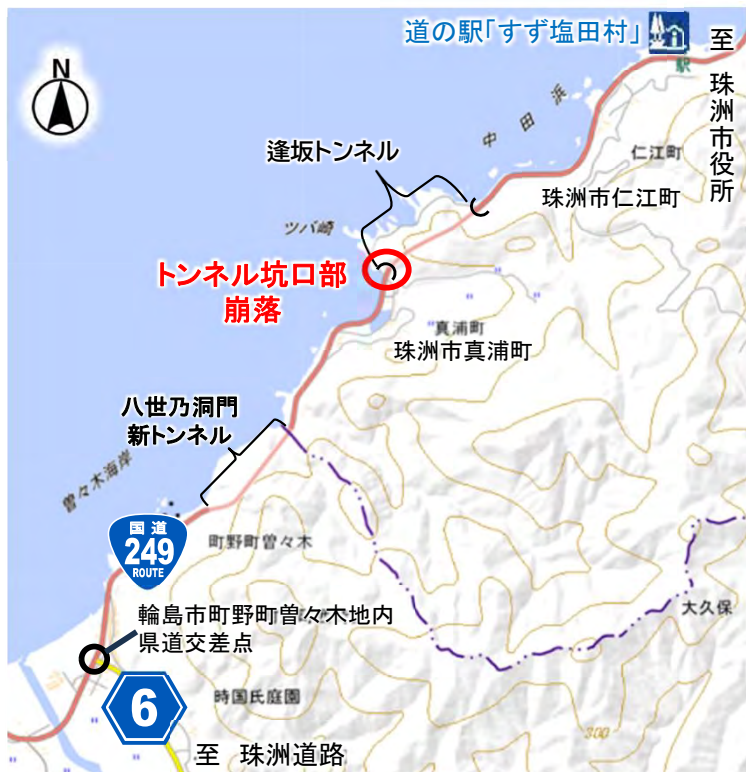
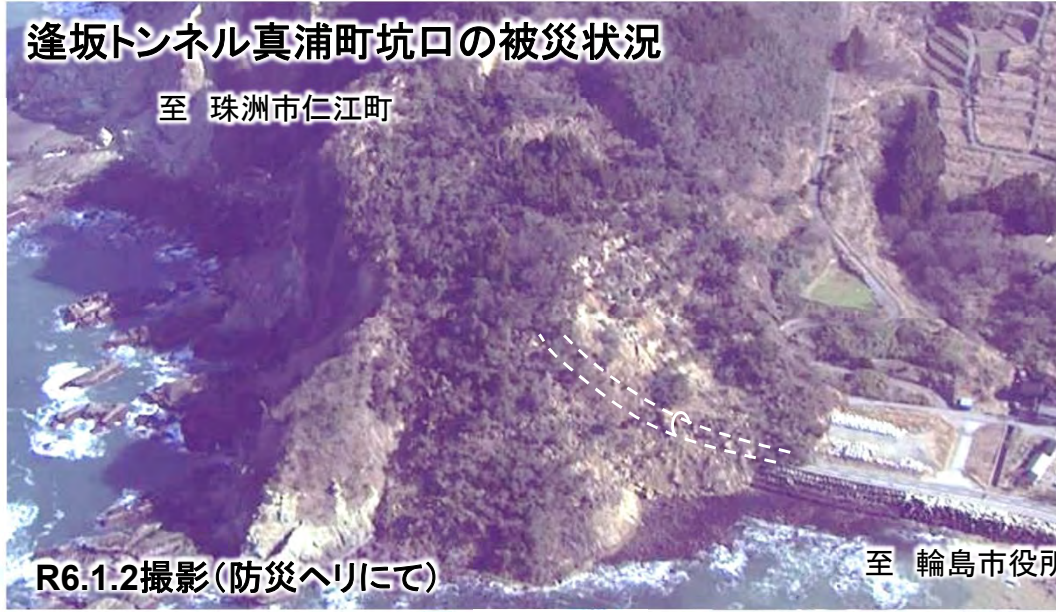
●輪島市仁江町から真浦町間の「逢坂トンネル」は、真浦町側坑口が 崩落

逢坂トンネル輪島側坑口の崩落及び珠洲市仁江町での大規模崩落のため、珠洲市仁江町と珠洲市真浦町間は通行不可

啓開不可

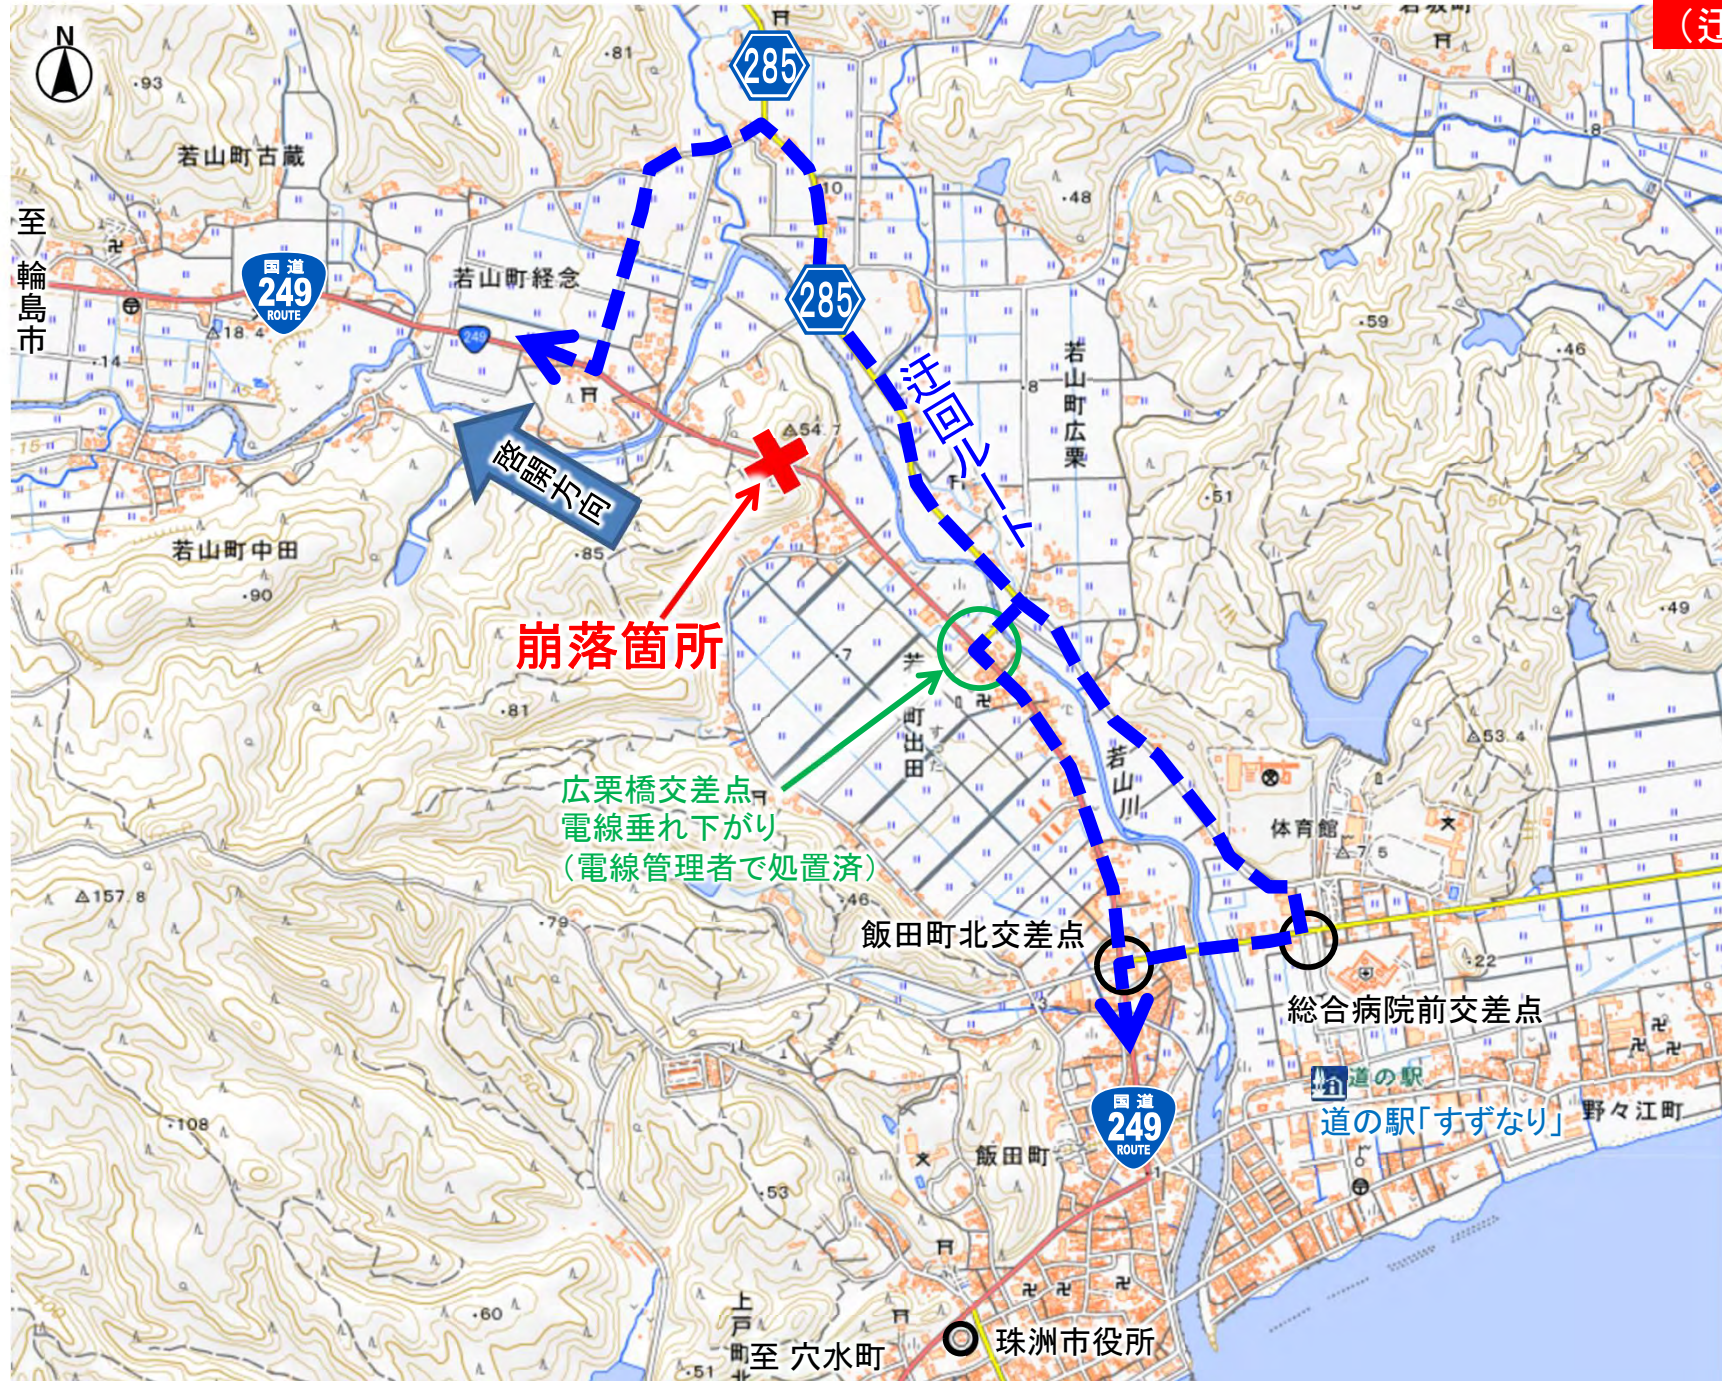
● 珠洲市若山町出田地内「すずなり西口交差点」から2.0km地点の崩落箇所を迂回するルート(青点線)

啓開不可
(迂回路あり)

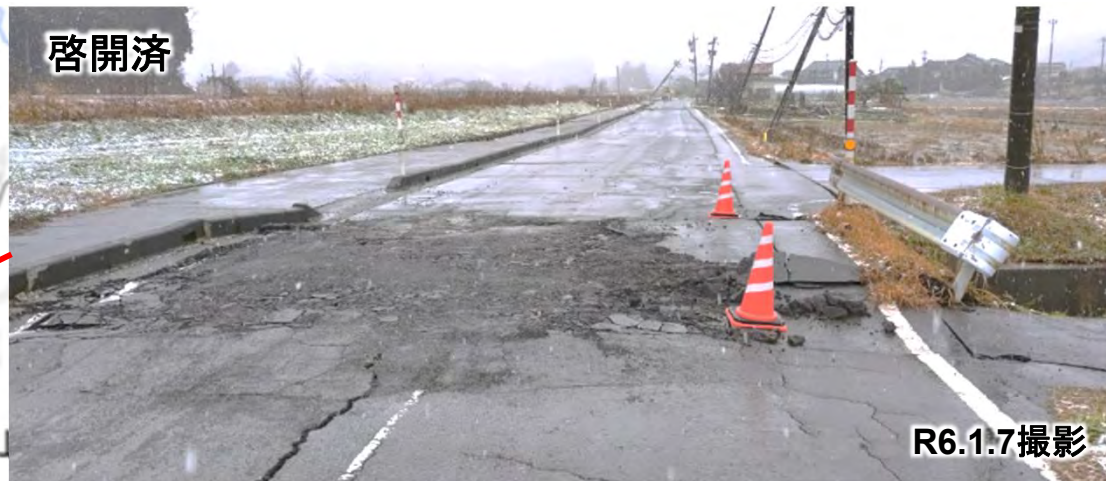
R6.1.7撮影

● 珠洲市若山町出田地内「すずなり西口交差点」から2.0km地点 崩落箇所迂回ルート of 啓開

迂回ルート
啓開済

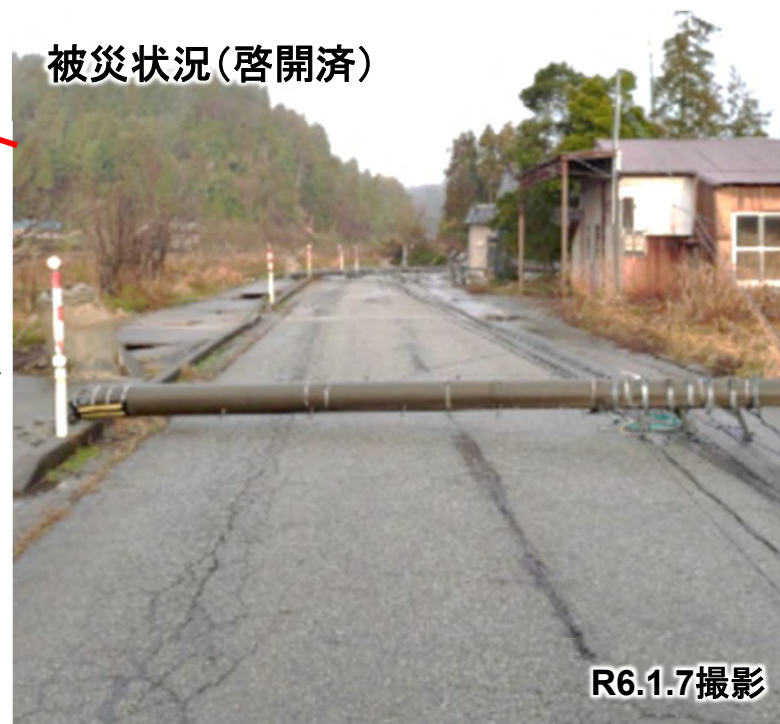
R6.1.7撮影

被災状況(啓開済)

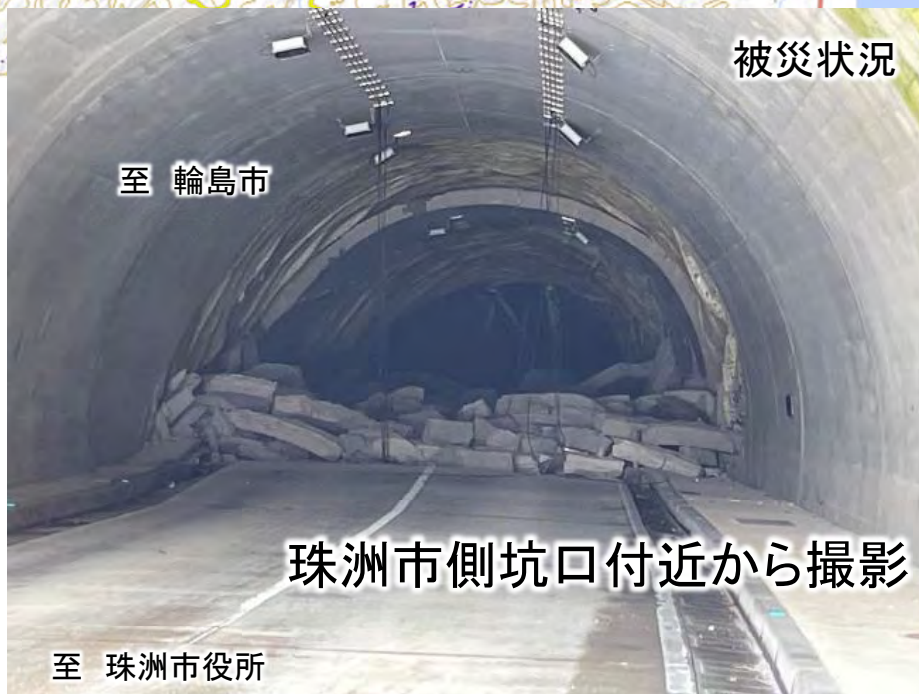
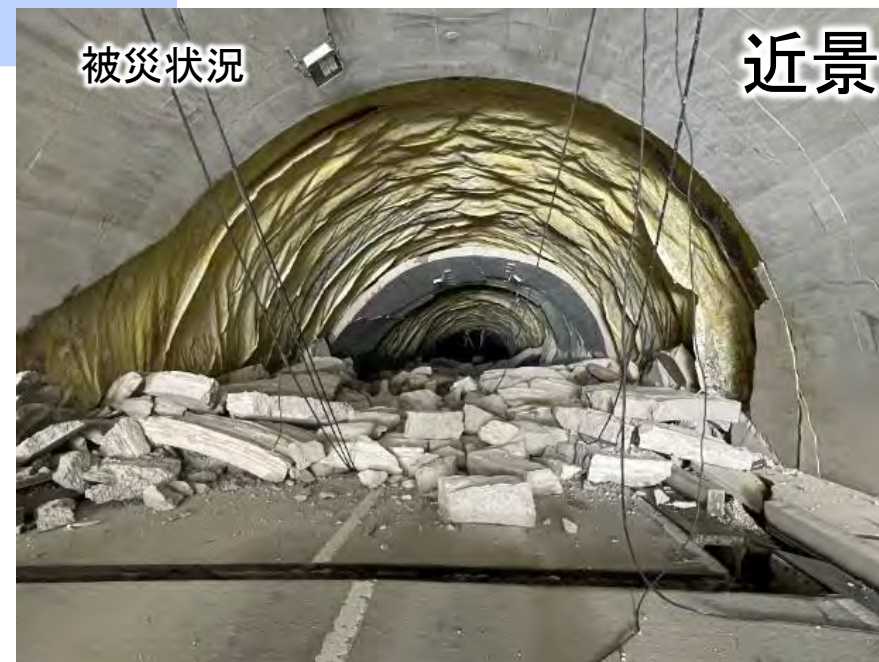
● 珠洲市若山町出田地内「すずなり西口交差点」から8.6km地点 トンネル覆工崩落箇所

トンネル内部が一部崩落しているため、
珠洲市若山町宇都山と珠洲市大谷町を結ぶ
「大谷トンネル」は通行不可

啓開不可

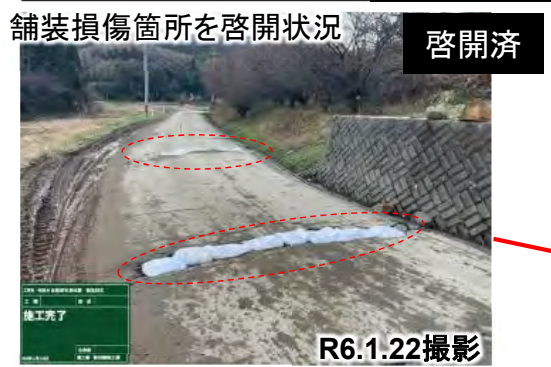
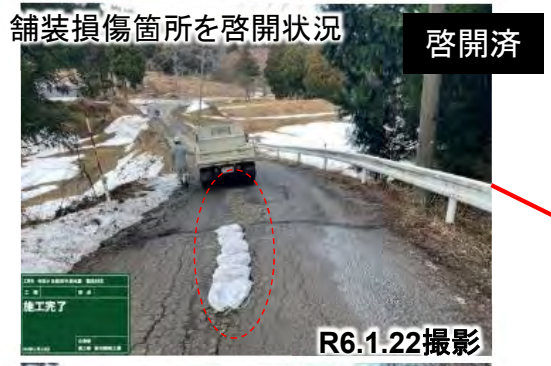
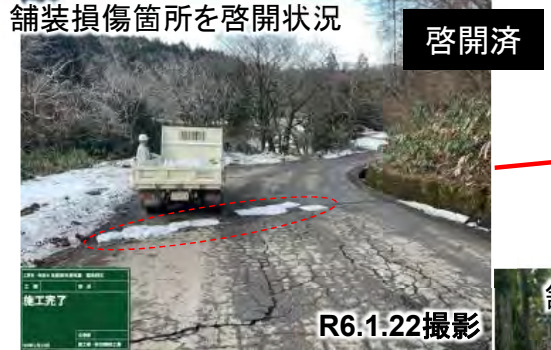
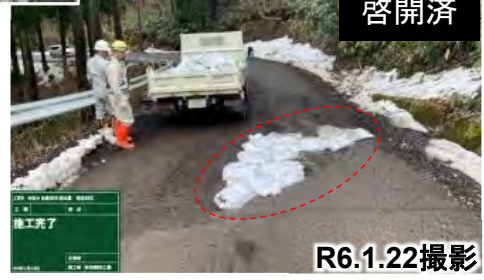
● 国道249号大谷トンネルの迂回ルートとなる県道272号上黒丸大谷線で 舗装損傷箇所を啓開

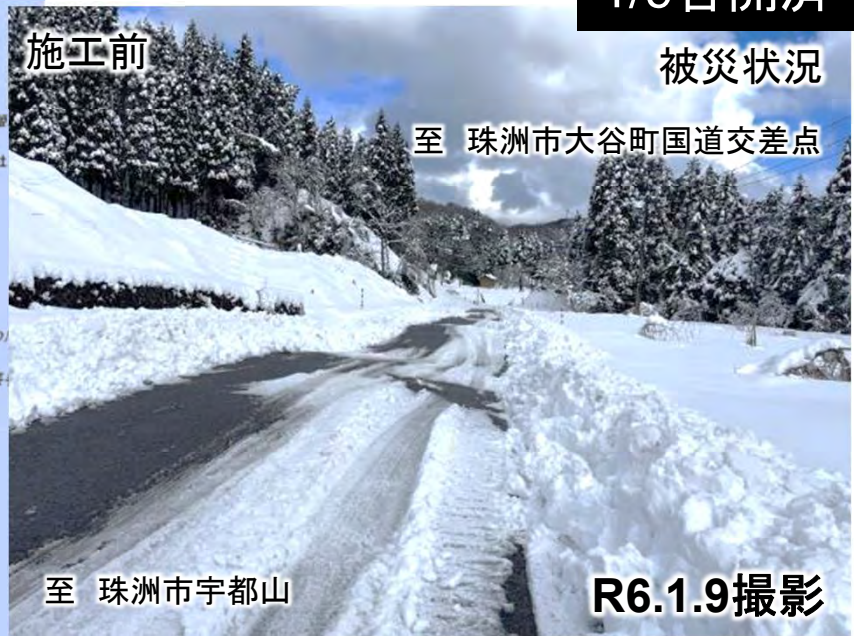
● 国道249号大谷トンネルの迂回ルートとなる県道272号上黒丸大谷線で 路面変状 (珠洲市大谷町地内)

1/9啓開済
