令和6年能登半島地震 国道249号八世乃洞門新トンネル 道路啓開の状況 (担当会社:大成建設株式会社)

令和6年能登半島地震 国道249号 道路啓開6工区の状況

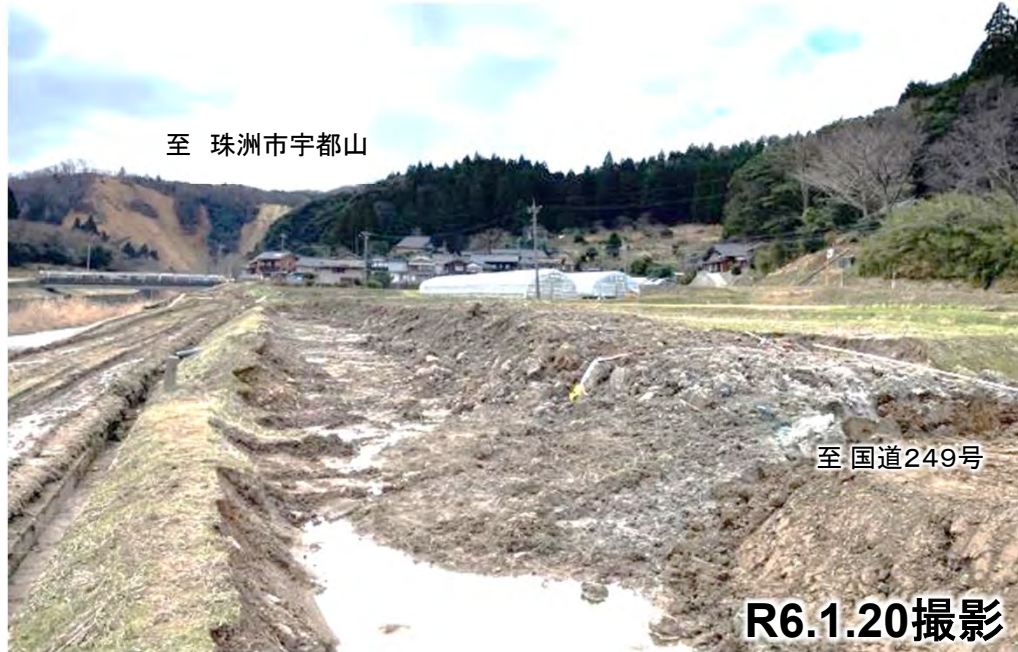
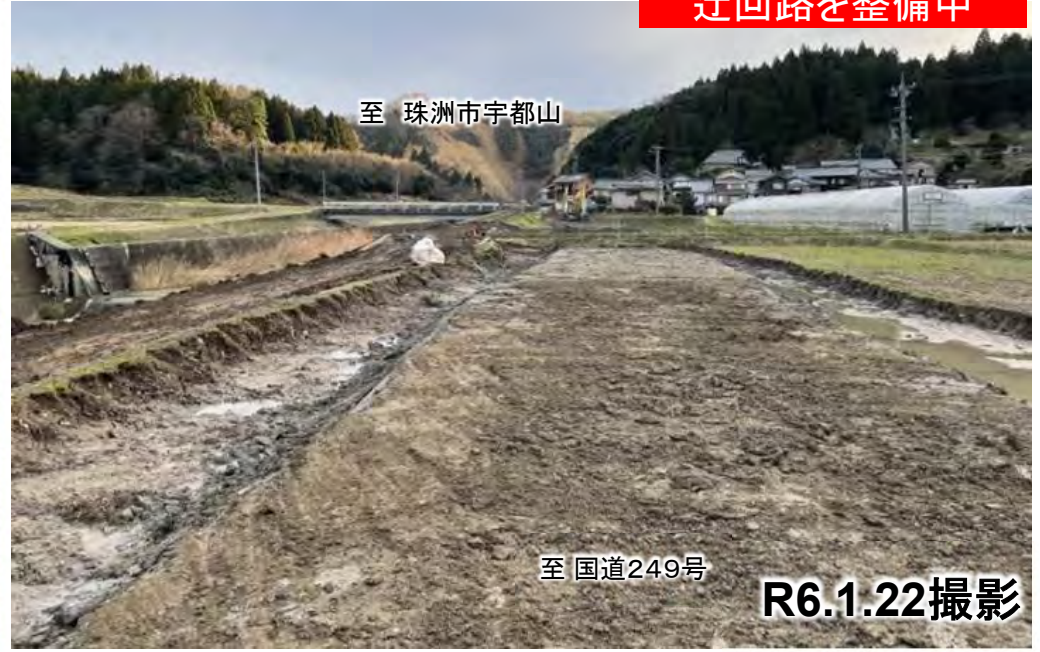
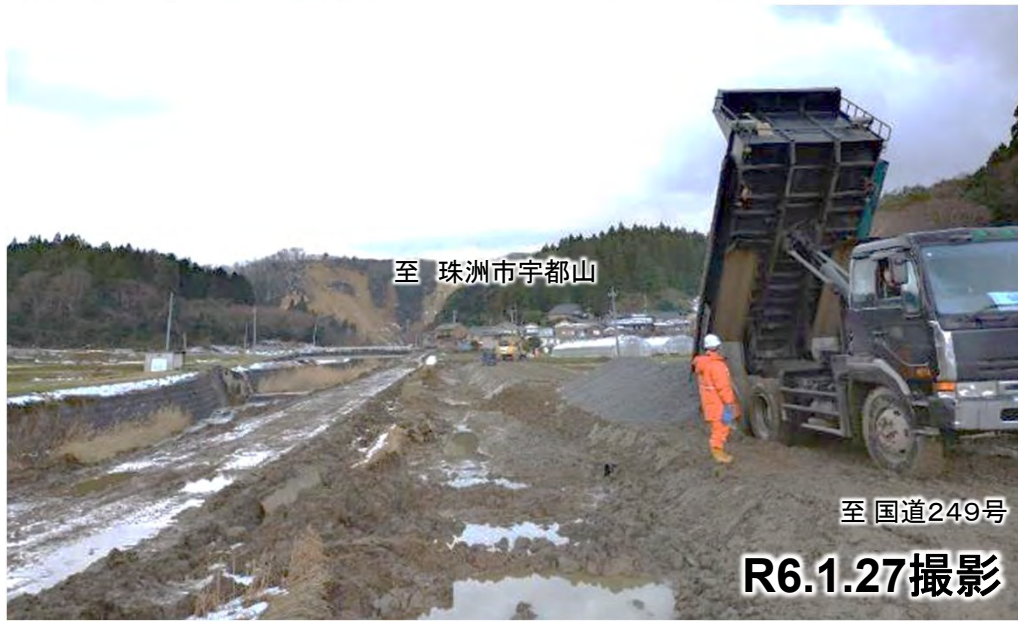
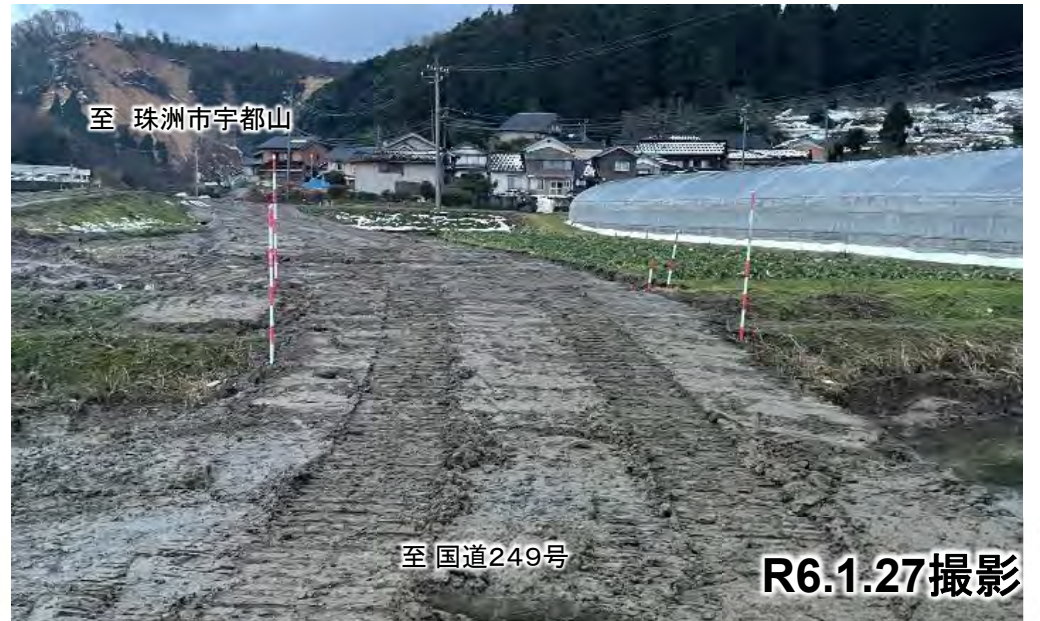
● 国道249号大谷トンネルの迂回ルートとなる県道272号上黒丸大谷線で 崩壊(珠洲市大谷町地内)

大型車が通行可能な迂回路を整備中

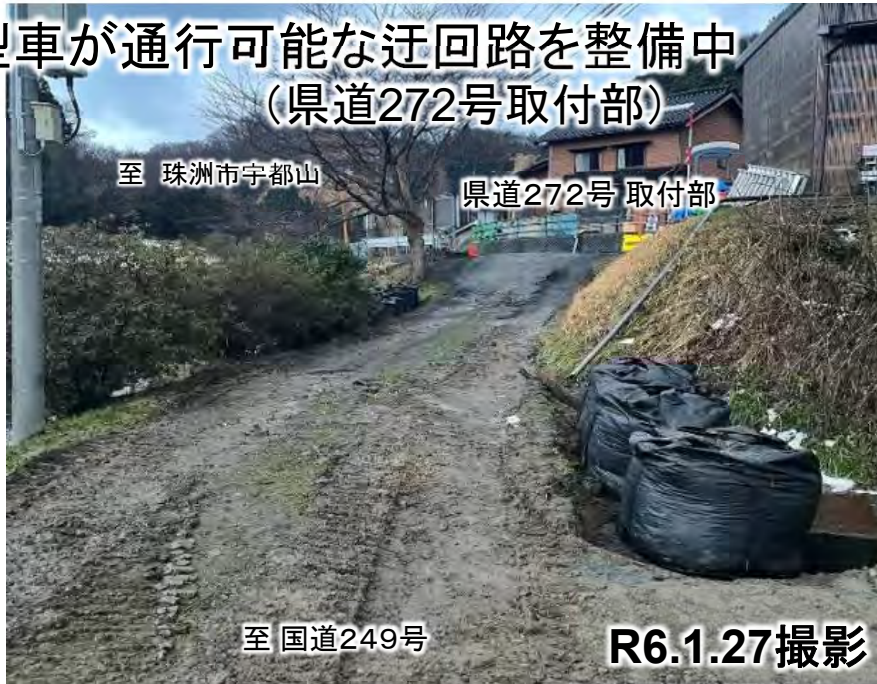
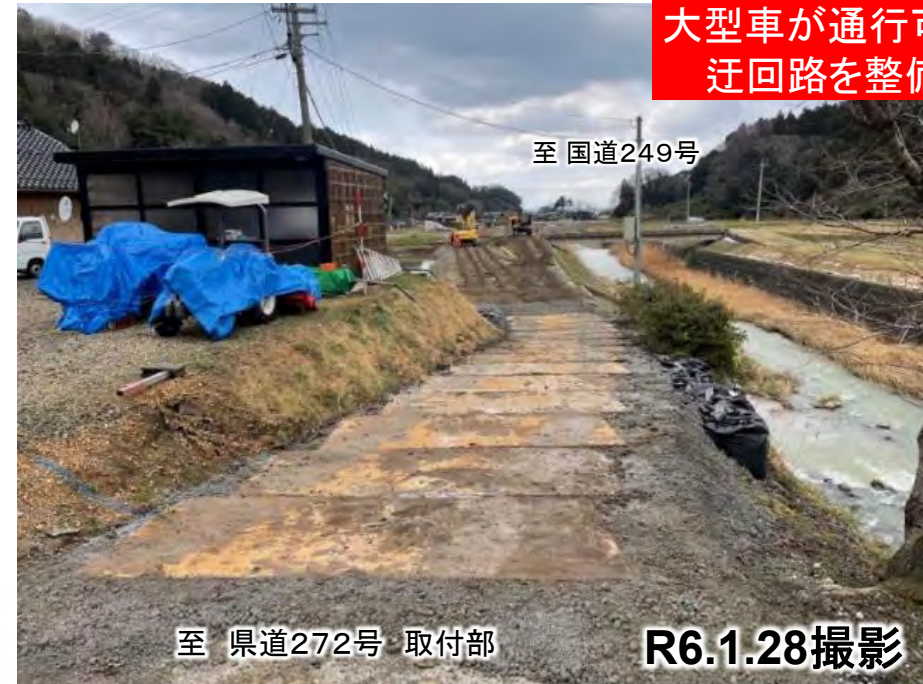
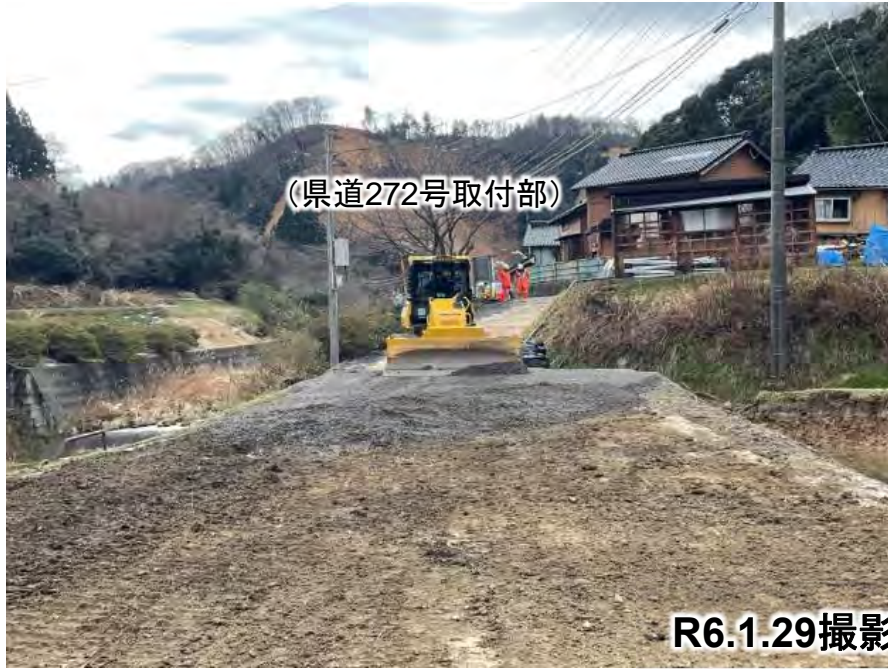
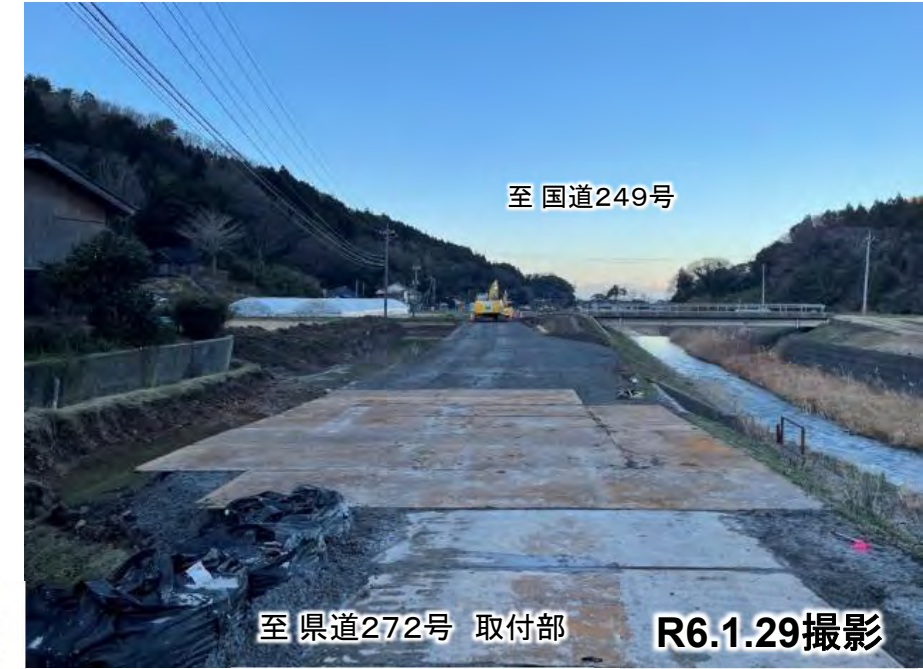
● 国道249号大谷トンネルの迂回ルートとなる県道272号上黒丸大谷線で 崩壊(珠洲市大谷町地内)

大型車が通行可能な迂回路を整備中
(県道272号取付部)

大型車が通行可能な
迂回路を整備中

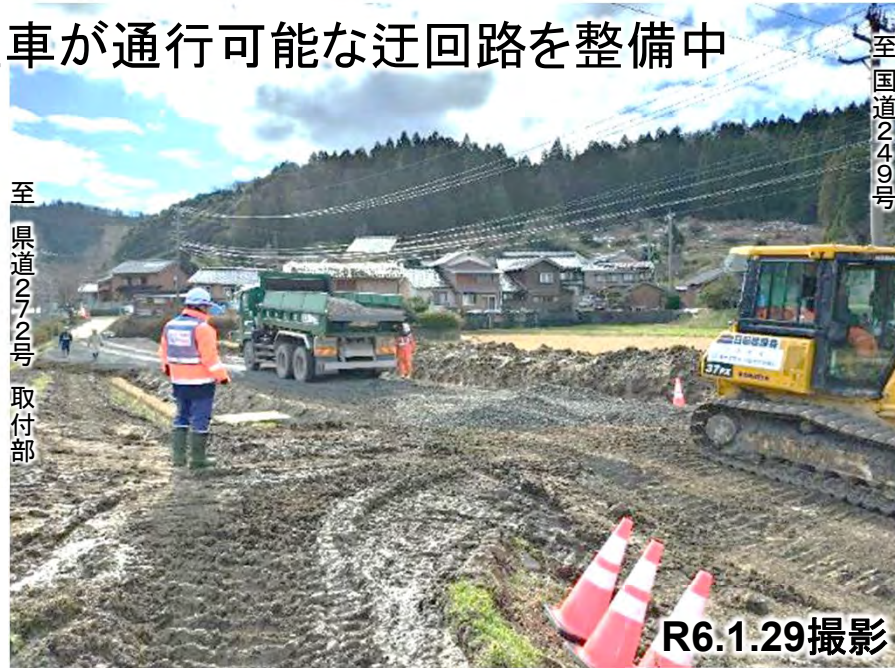
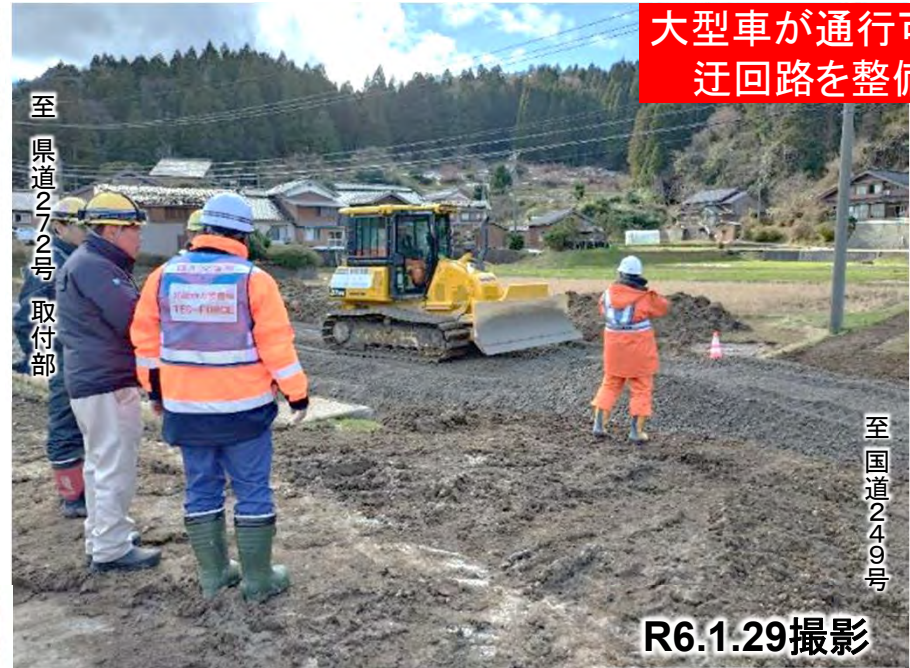
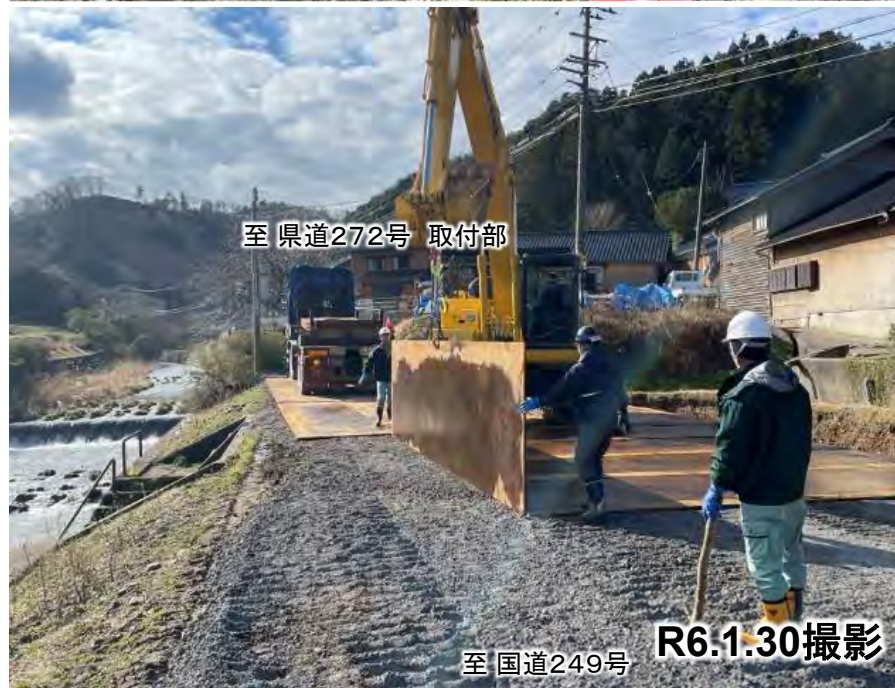
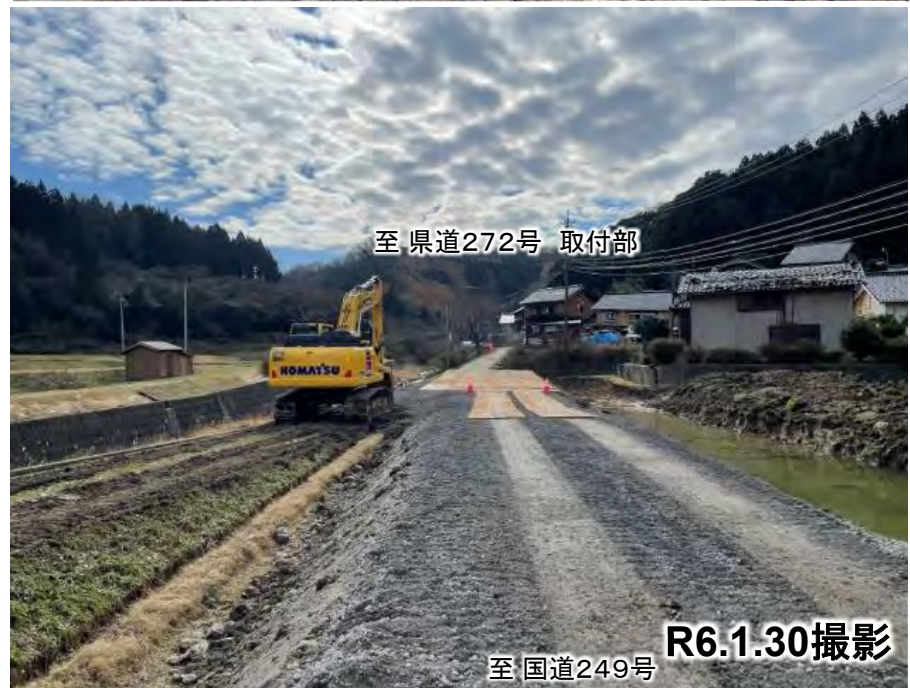
● 国道249号大谷トンネルの迂回ルートとなる県道272号上黒丸大谷線で 崩壊(珠洲市大谷町地内)

大型車が通行可能な迂回路を整備中

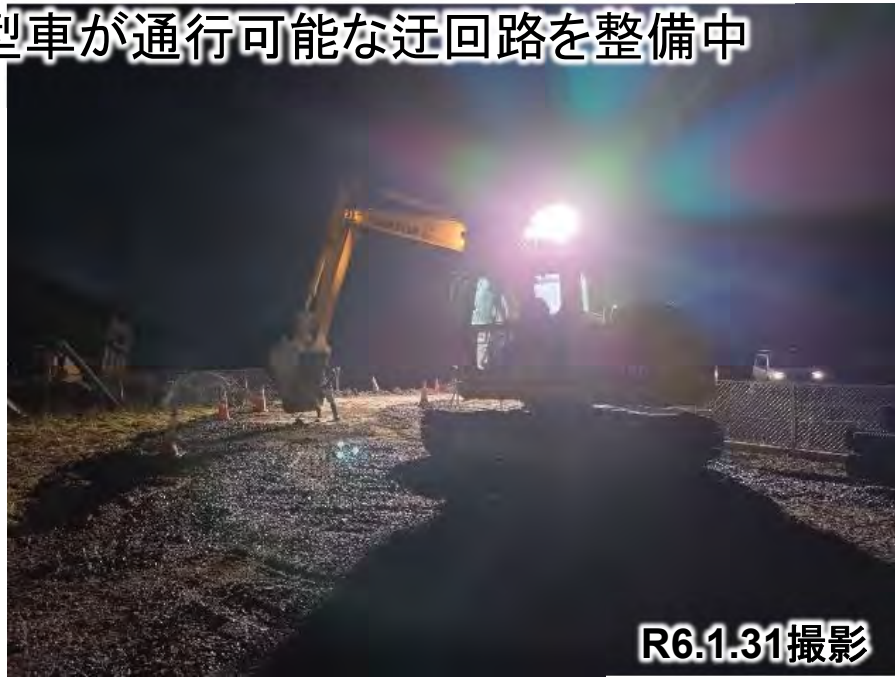
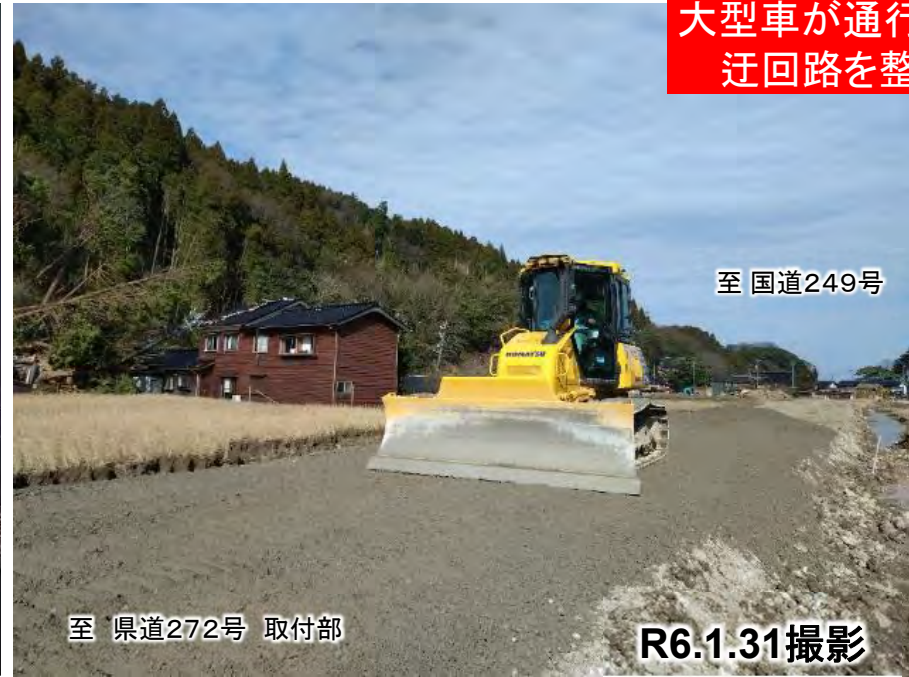
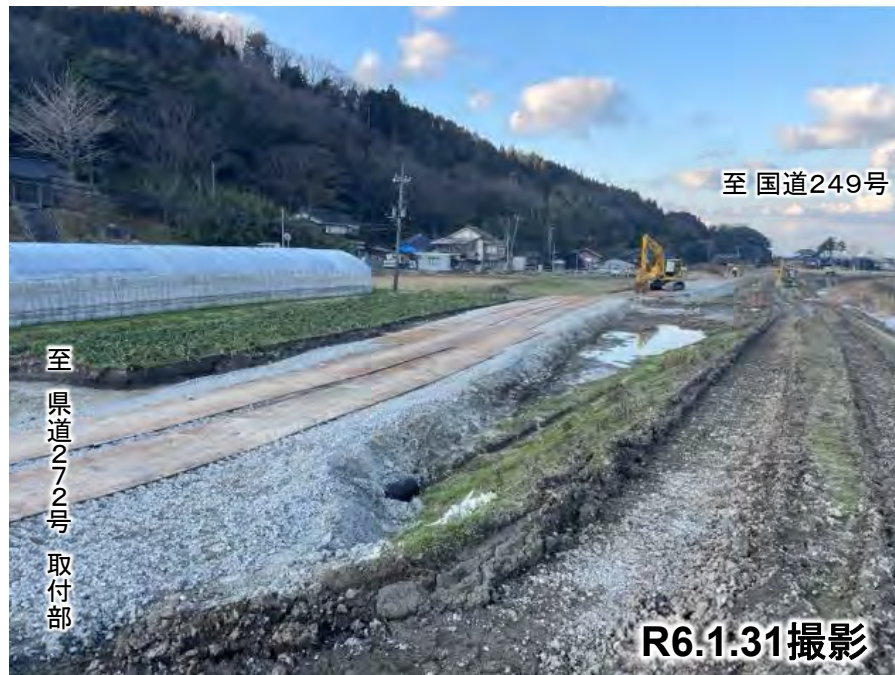
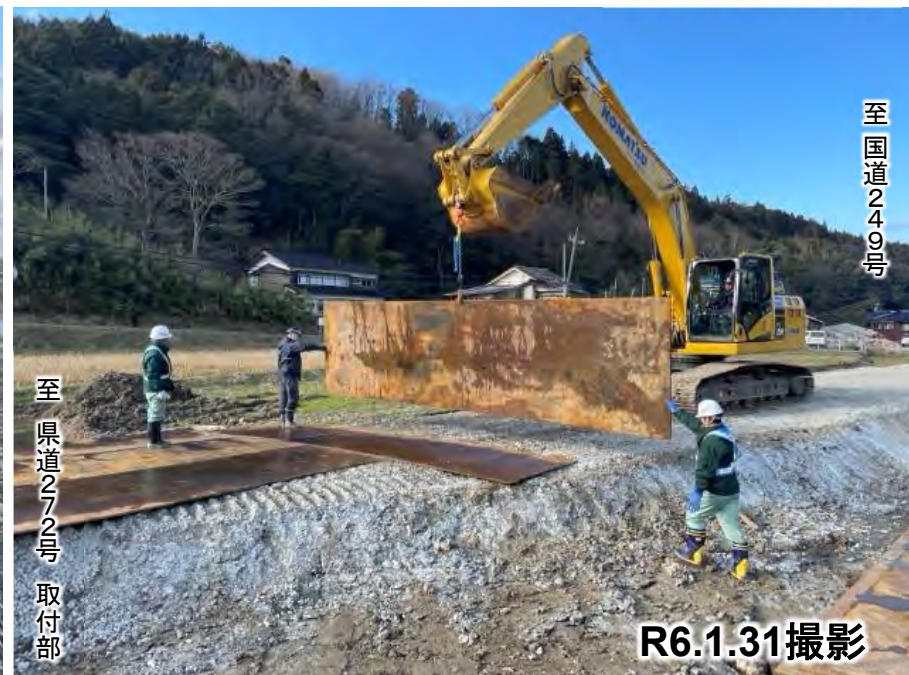
● 国道249号大谷トンネルの迂回ルートとなる県道272号上黒丸大谷線で 崩壊(珠洲市大谷町地内)

大型車が通行可能な迂回路を整備中

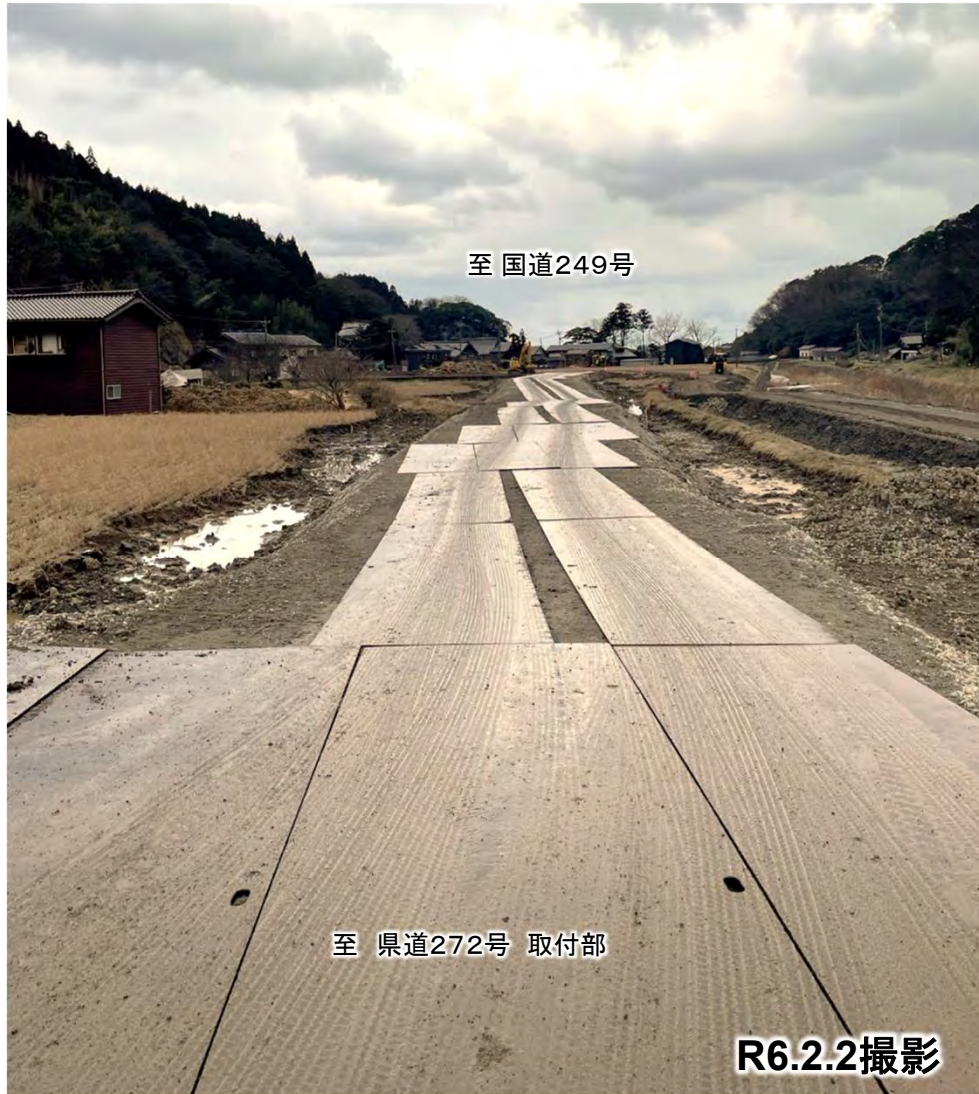
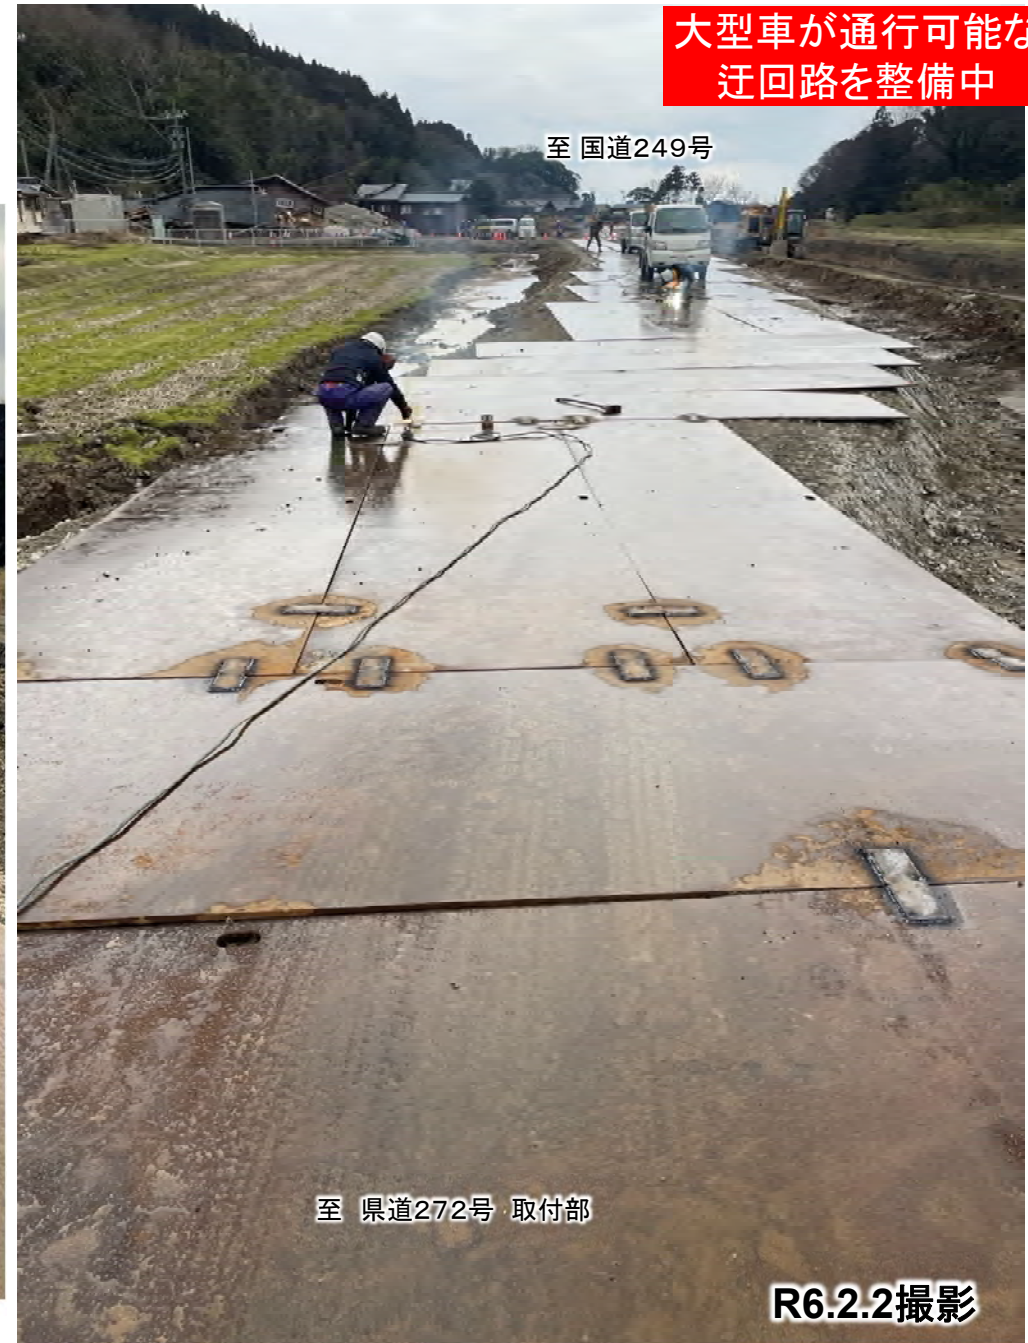
● 国道249号大谷トンネルの迂回ルートとなる県道272号上黒丸大谷線で 崩壊(珠洲市大谷町地内)

大型車が通行可能な迂回路を整備中

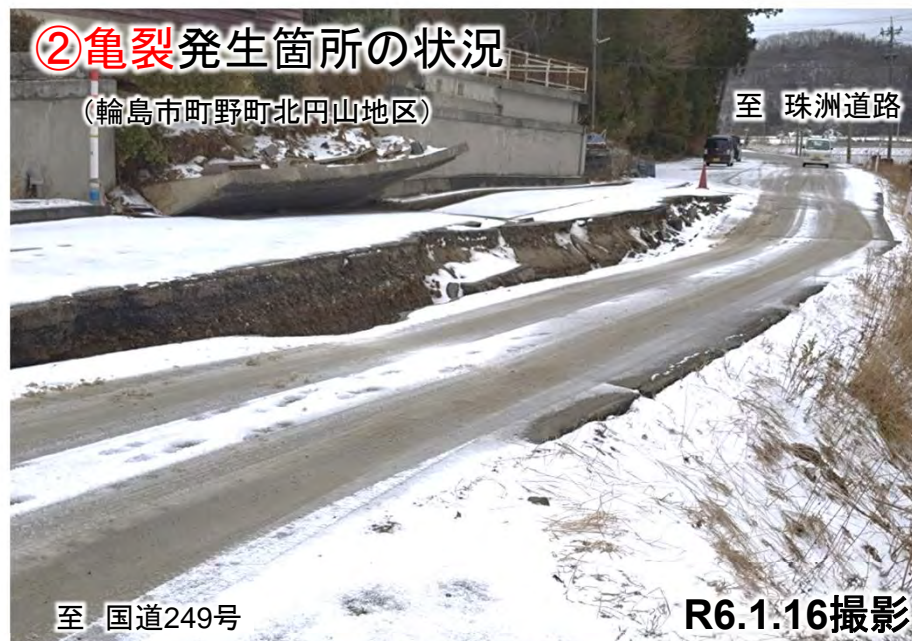
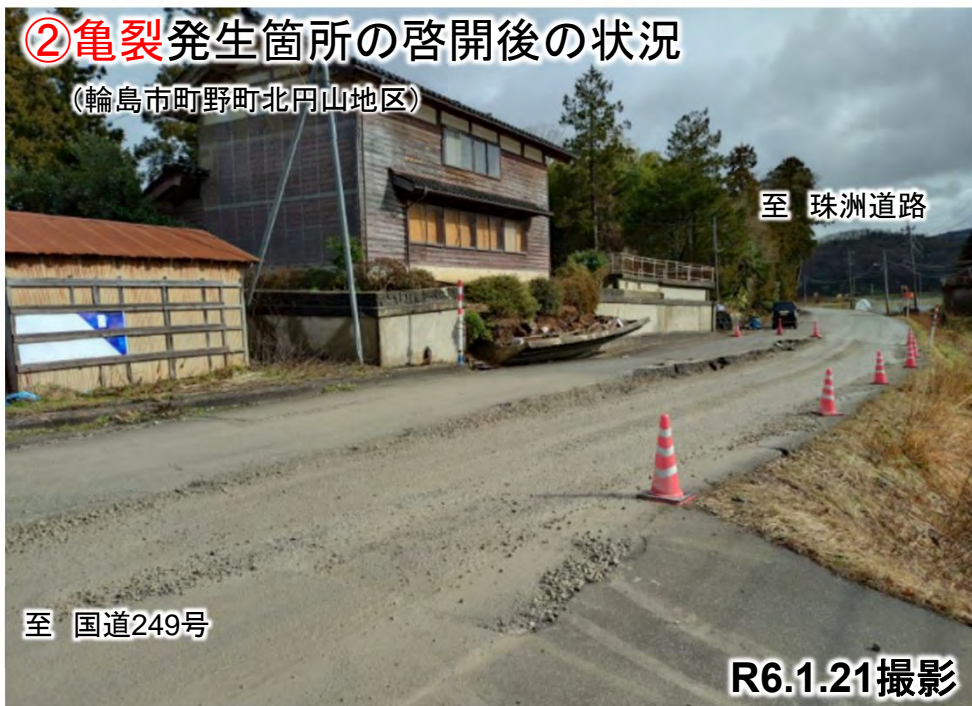
● 鳳珠郡能登町石井付近の石井交差点から 4.8km地点 輪島市町野町北円山地区付近 崩壊箇所

啓開済

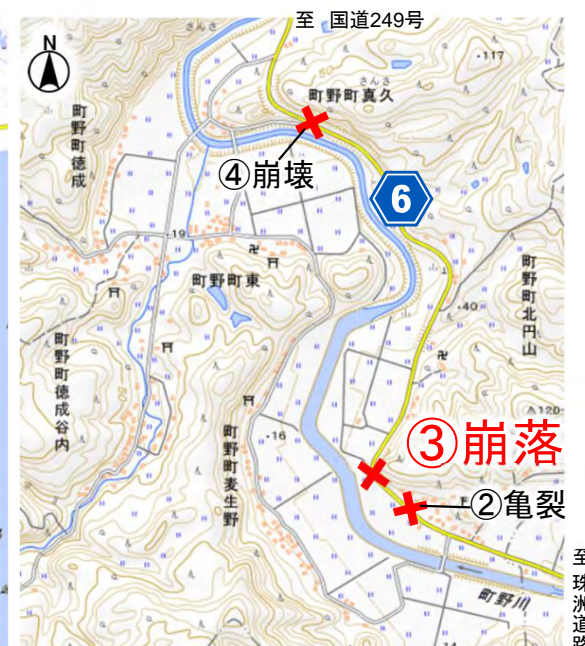
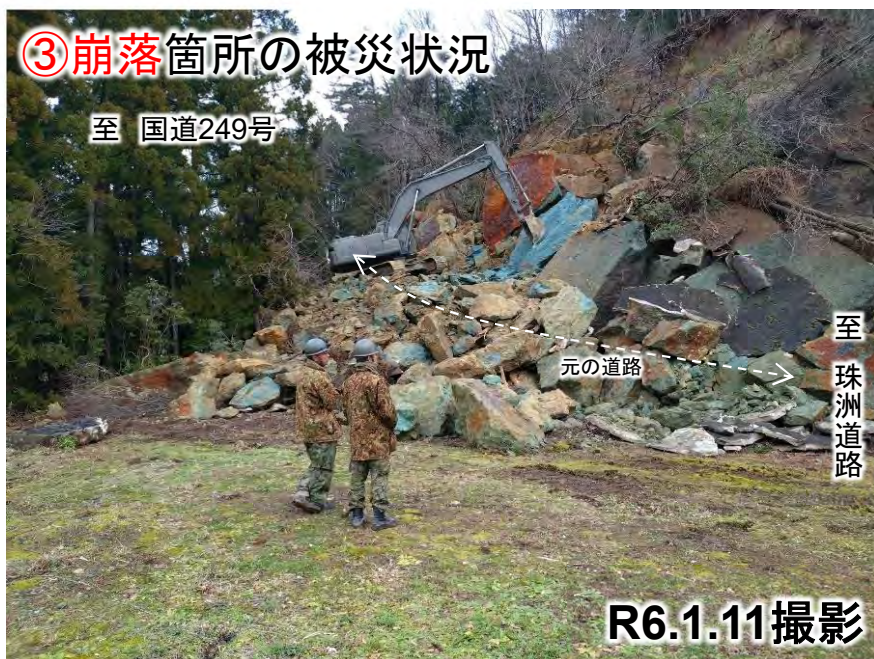
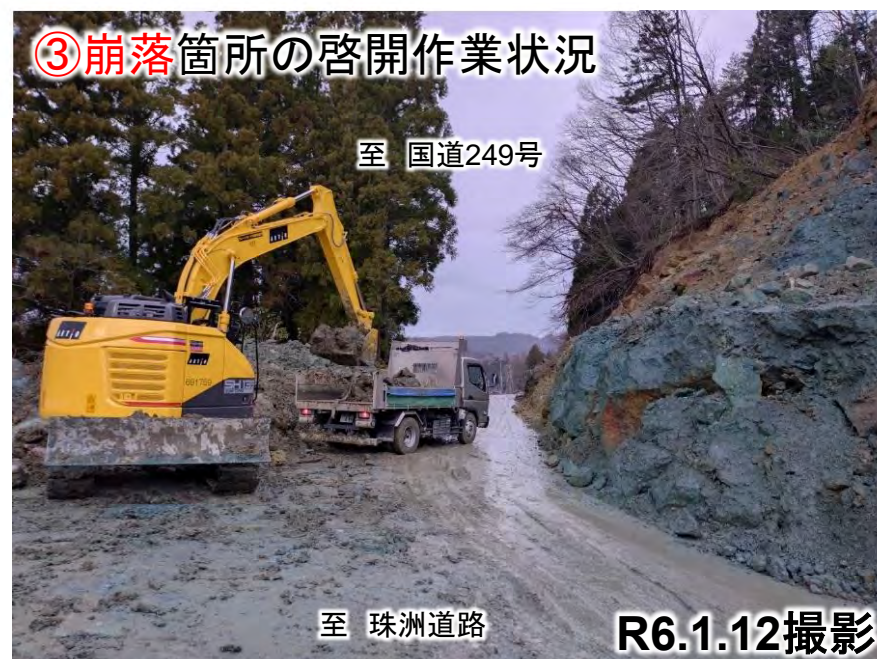
● 鳳珠郡能登町石井付近の石井交差点から 5.2km地点 輪島市町野町北円山付近 崩壊箇所 (自衛隊と連携)

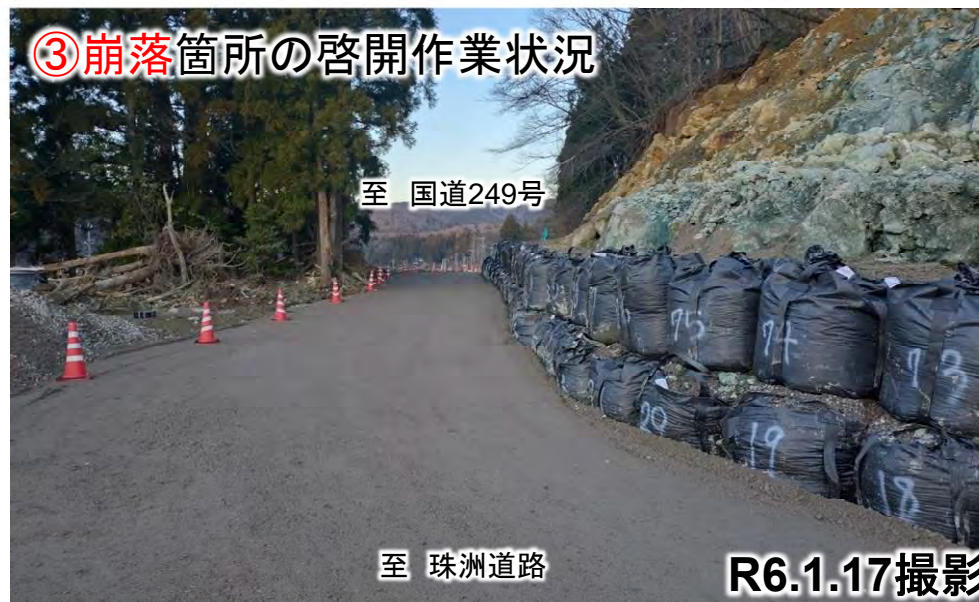
③ 崩落箇所の啓開作業状況

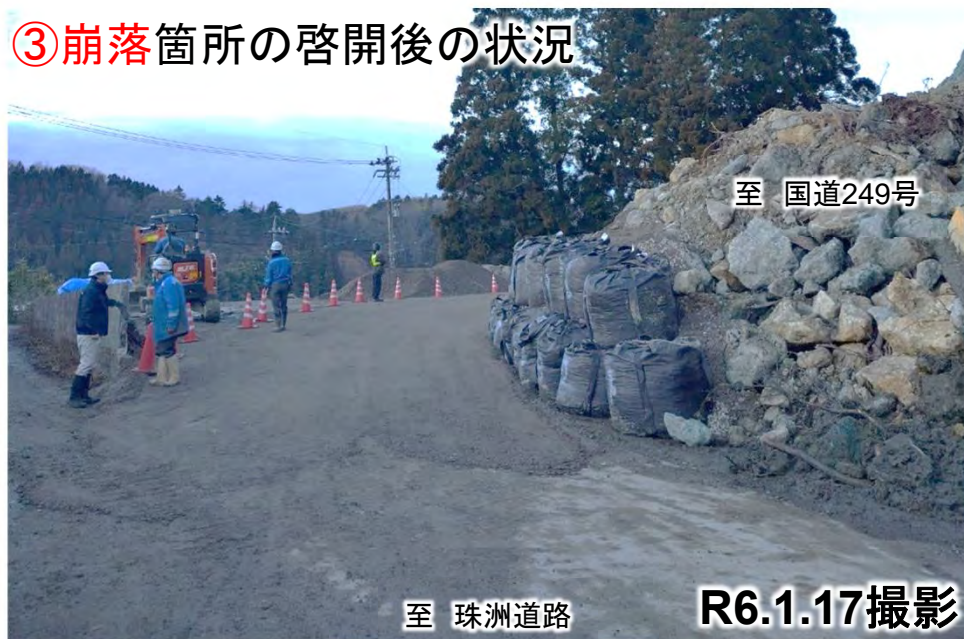
③ 崩落箇所の啓開後の状況

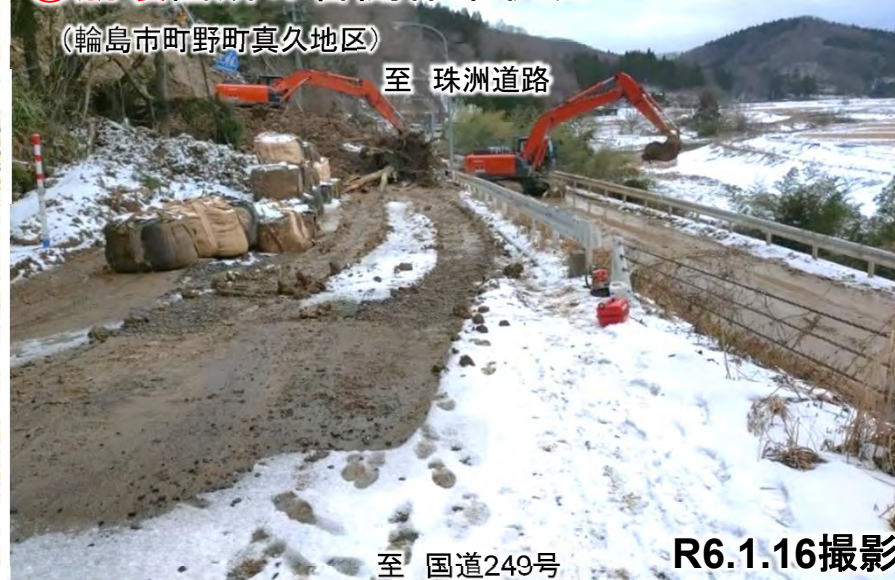
R6.1.16撮影

④ 崩壊箇所の啓開後の状況

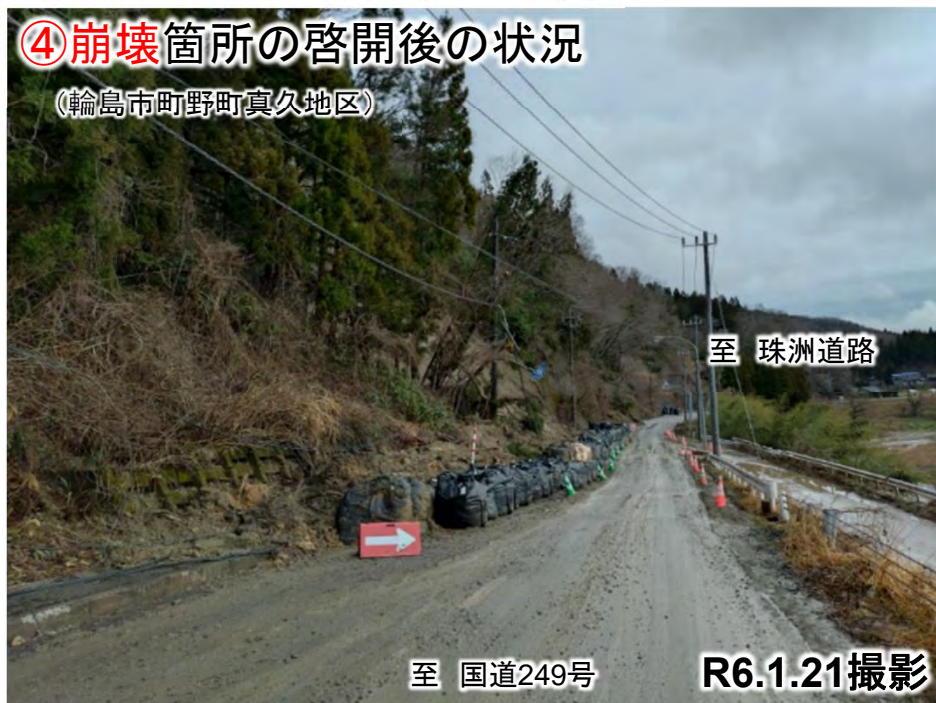
R6.1.21撮影

④ 崩壊箇所の啓開後の状況

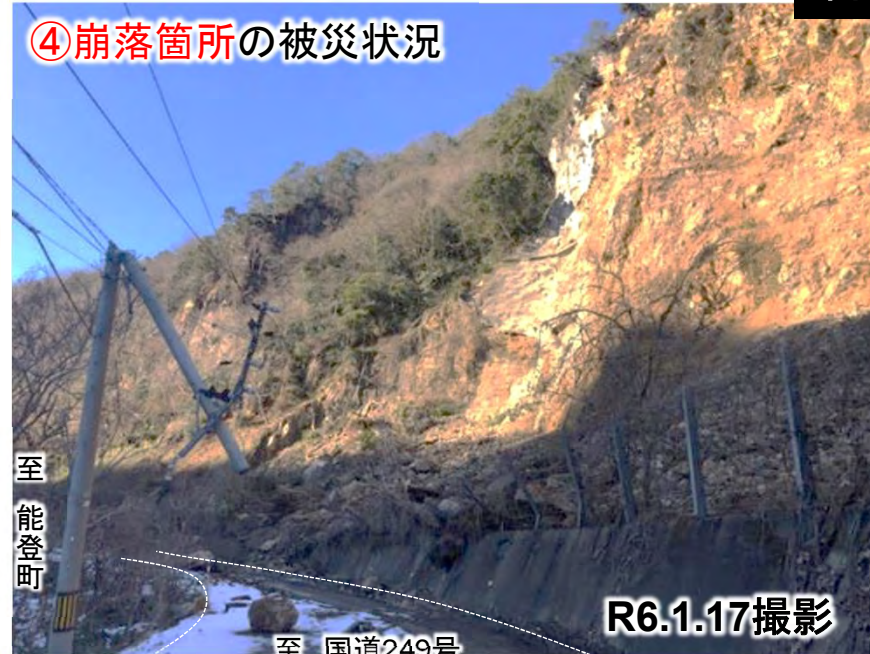
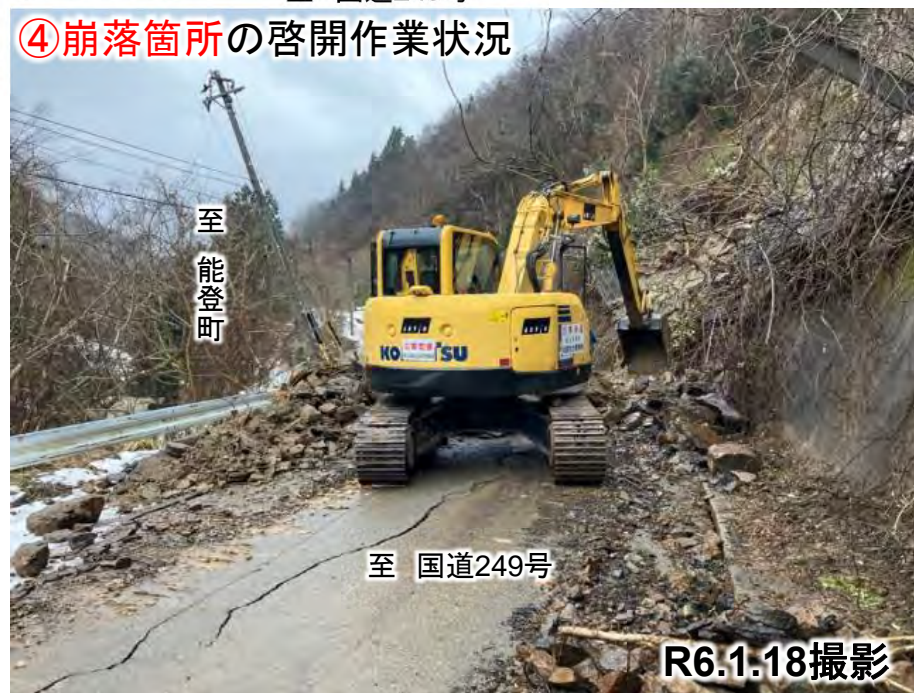
● 珠洲市宝立町鵜飼地内「金峰寺交差点」から2.4km付近 珠洲市宝立町柏原付近 崩落箇所

啓開済

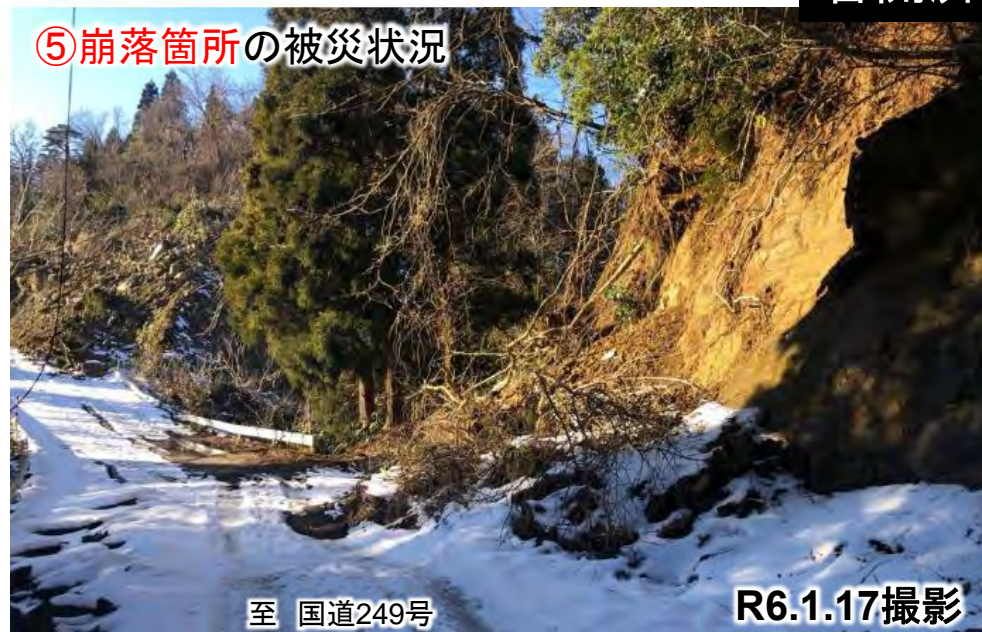
● 珠洲市宝立町鵜飼地内「金峰寺交差点」から2.4km付近 珠洲市宝立町柏原付近 崩落箇所

啓開済

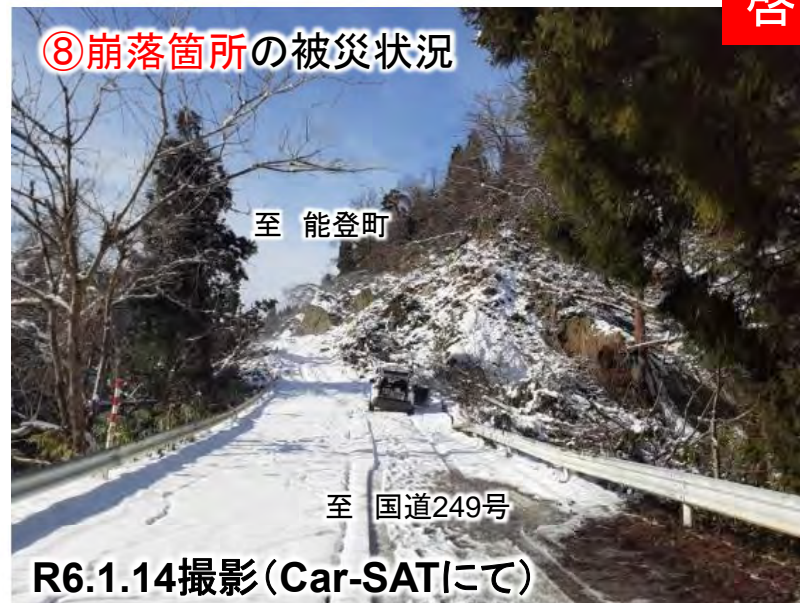
● 珠洲市宝立町鵜飼地区金峰寺交差点から3.0km付近 珠洲市宝立町柏原付近 被災状況 現地調査実施

⑧ 崩落箇所の啓開作業状況

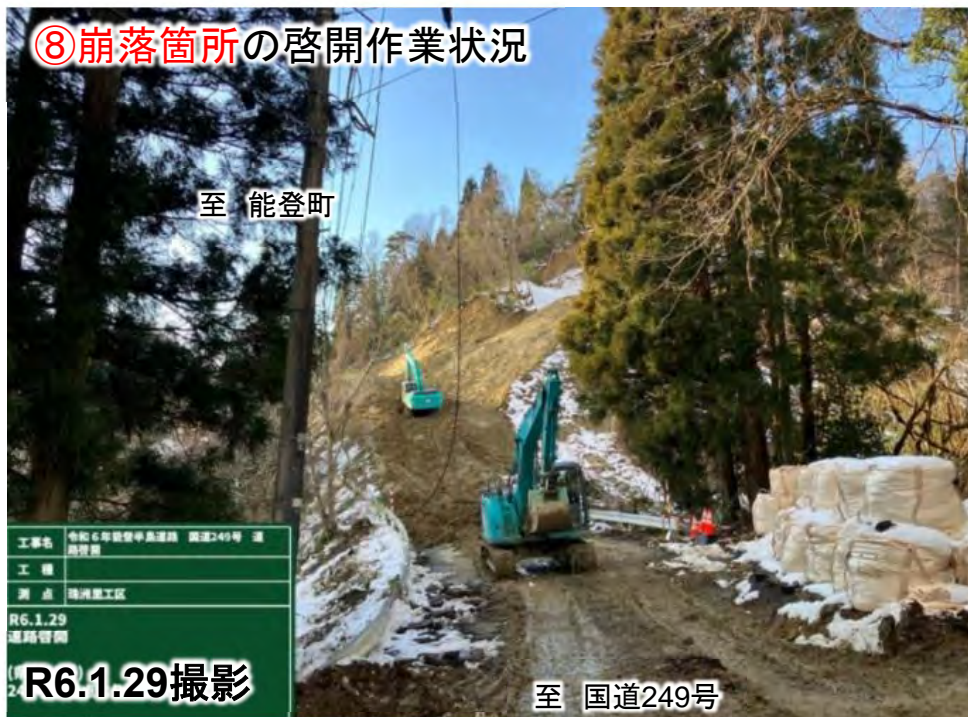
⑧崩落箇所①の啓開作業状況

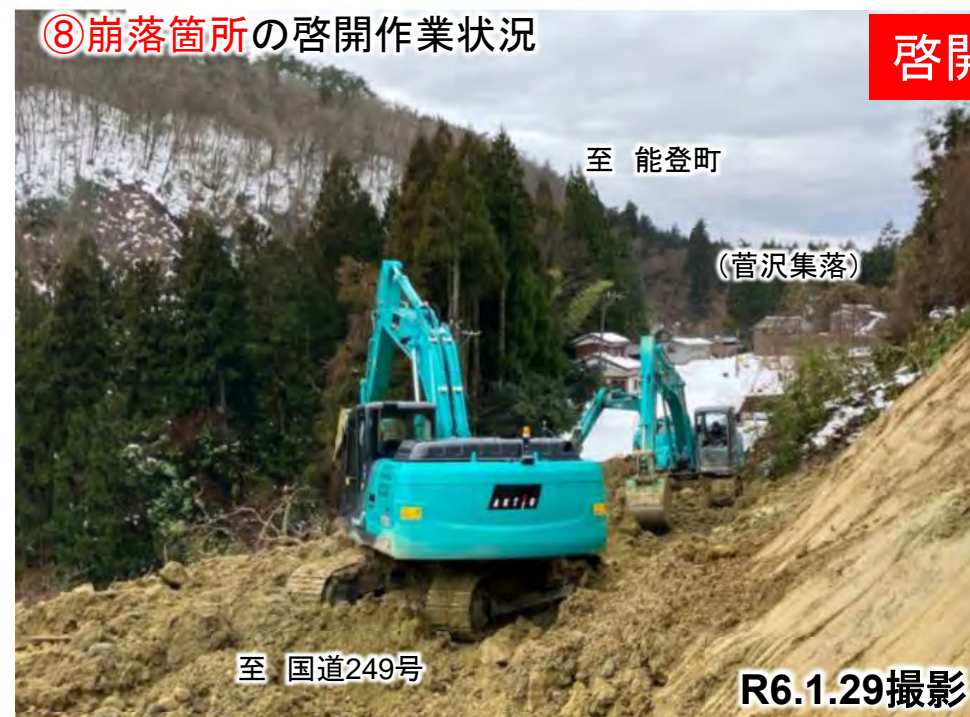
⑧崩落箇所②の啓開作業状況

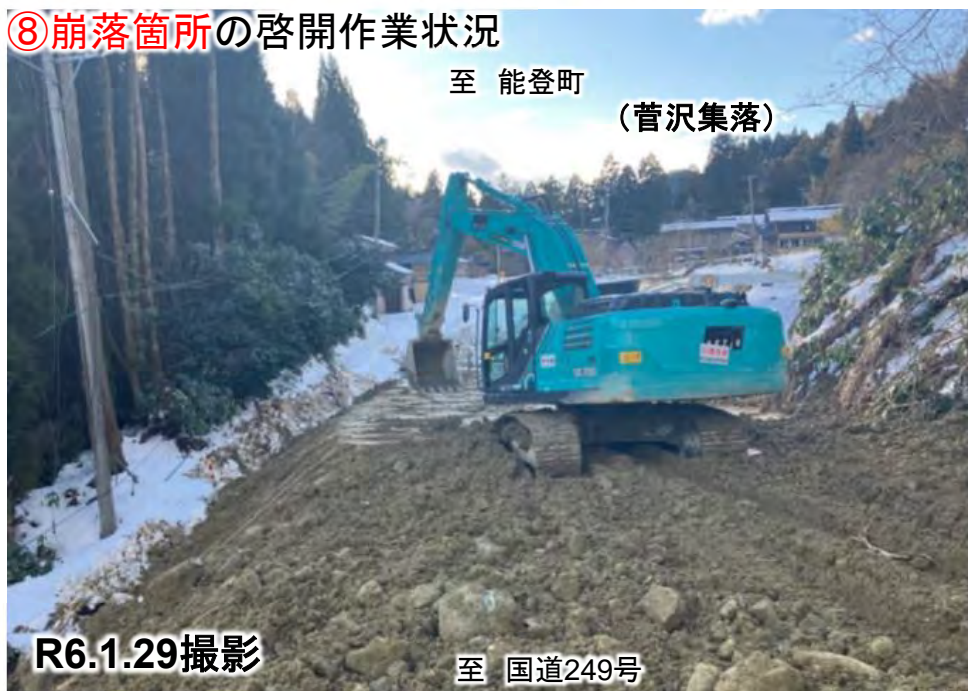
⑧崩落箇所③の啓開作業状況

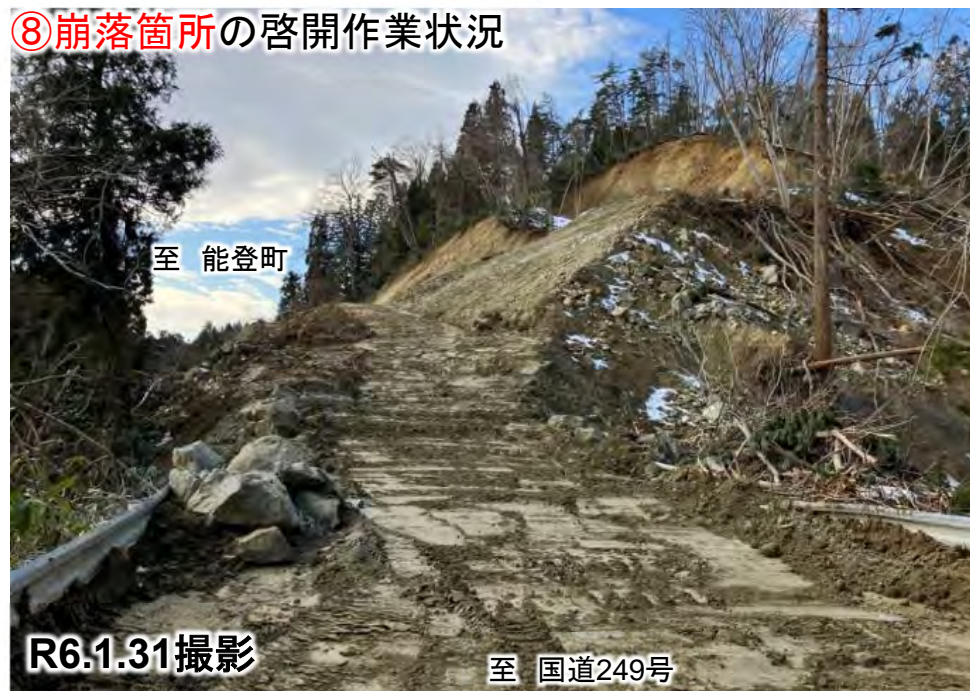
⑧崩落箇所④の啓開作業状況
