令和6年能登半島地震 国道249号八世乃洞門新トンネル 道路啓開の状況 (担当会社:大成建設株式会社)

令和6年能登半島地震 国道249号 道路啓開6工区の状況

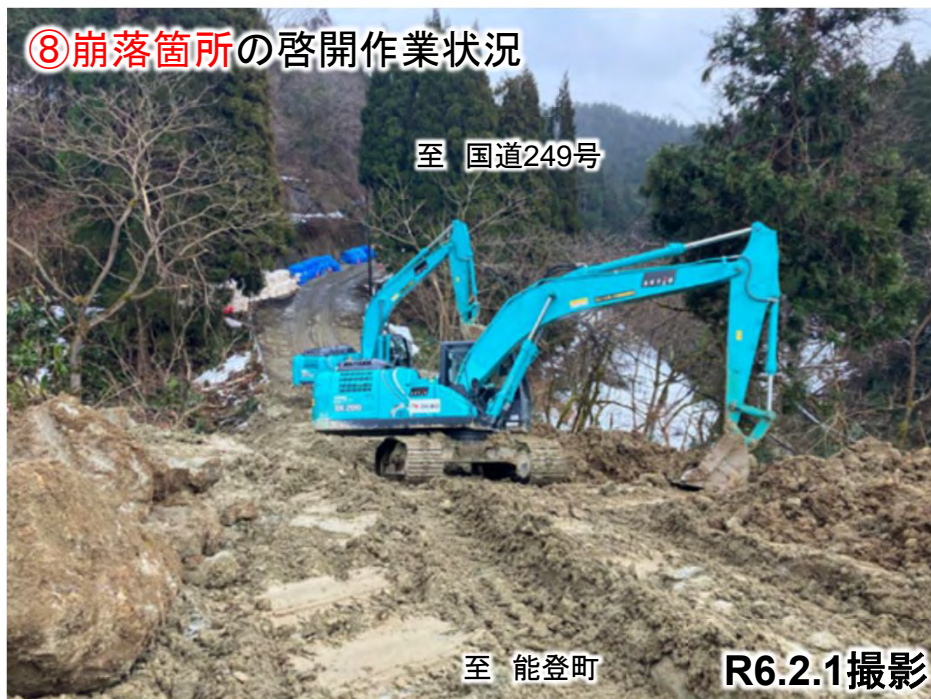
⑧崩落箇所への啓開作業状況

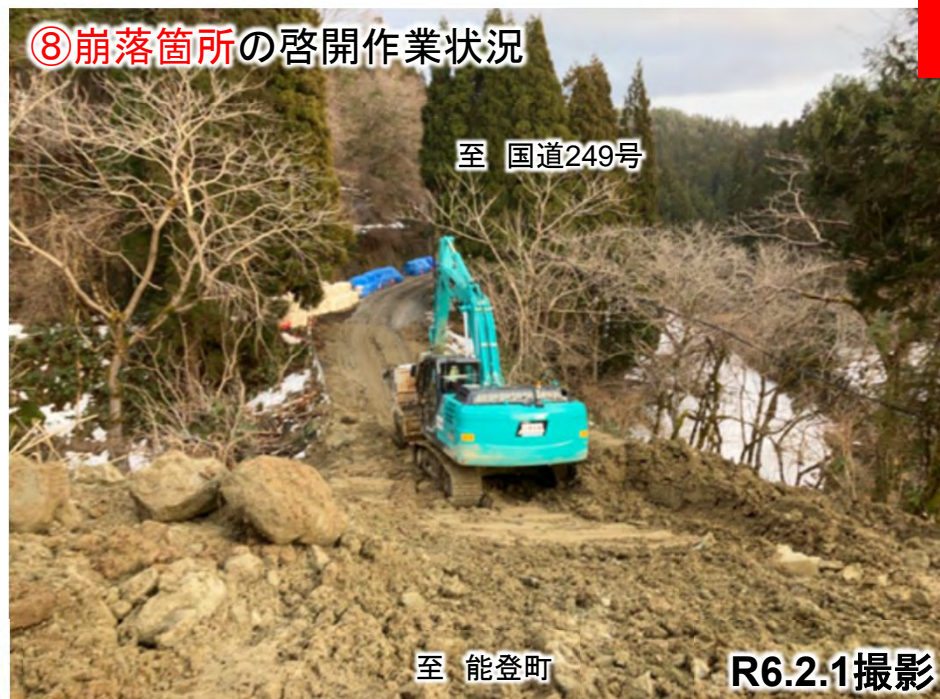
⑧崩落箇所への啓開作業状況

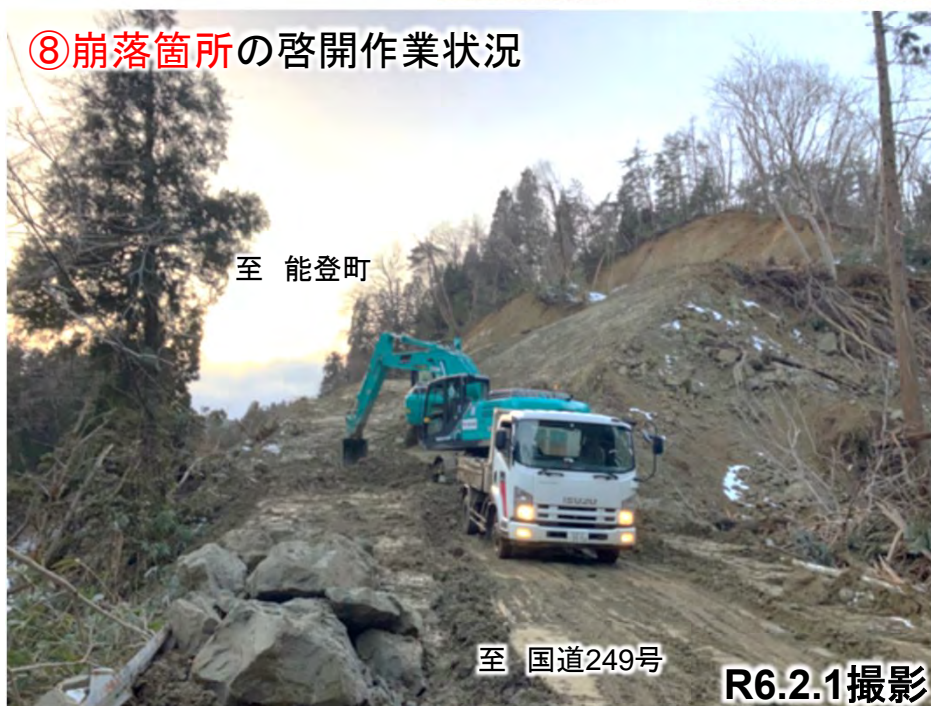
⑧崩落箇所への啓開作業状況

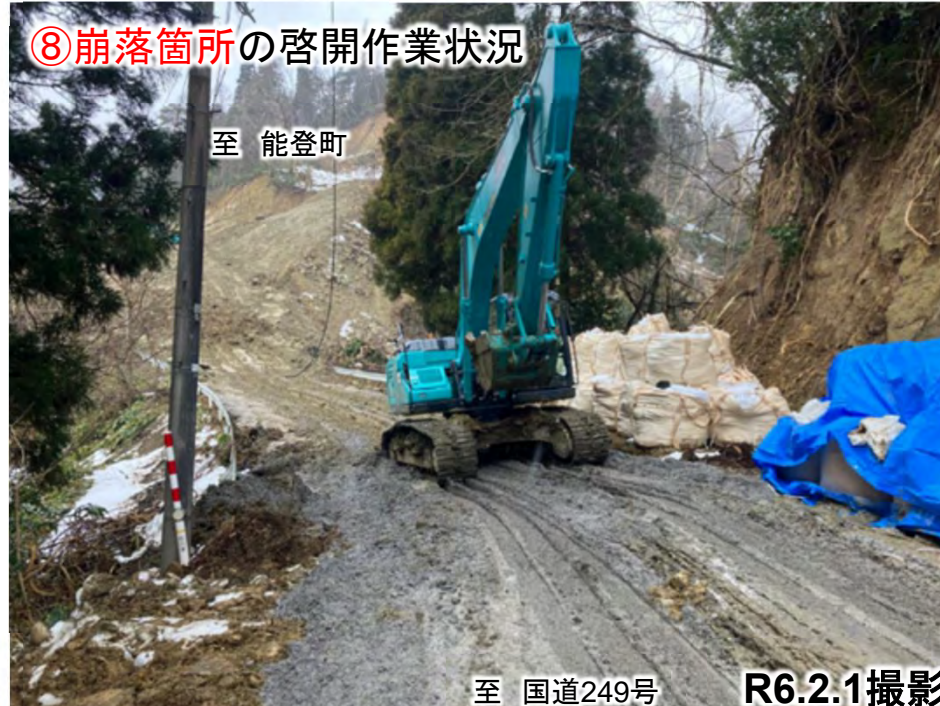
⑧崩落箇所への啓開作業状況

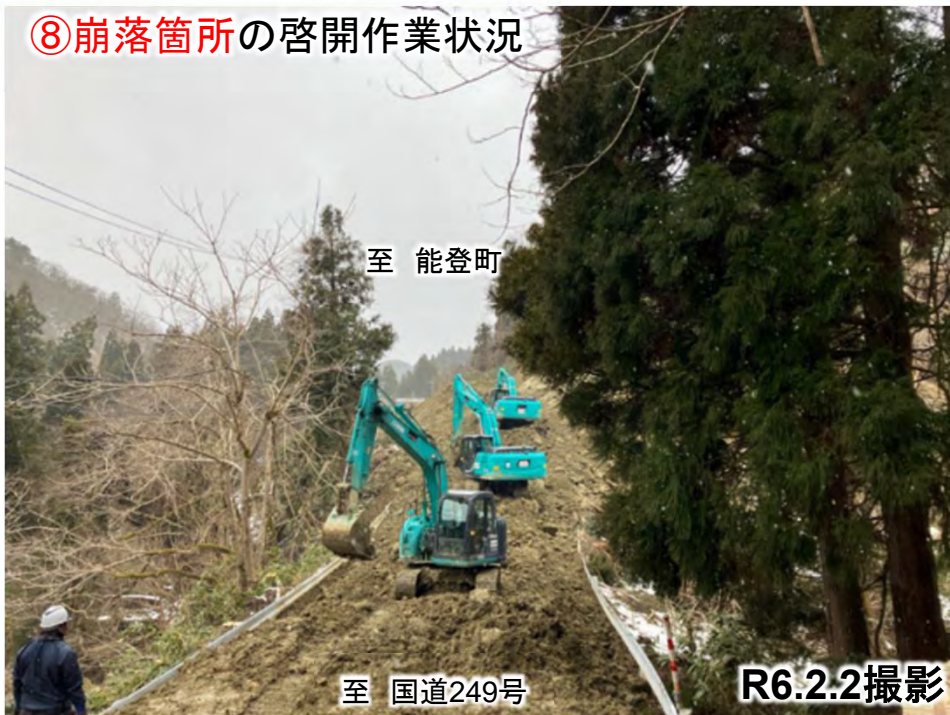
⑧崩落箇所への啓開作業状況

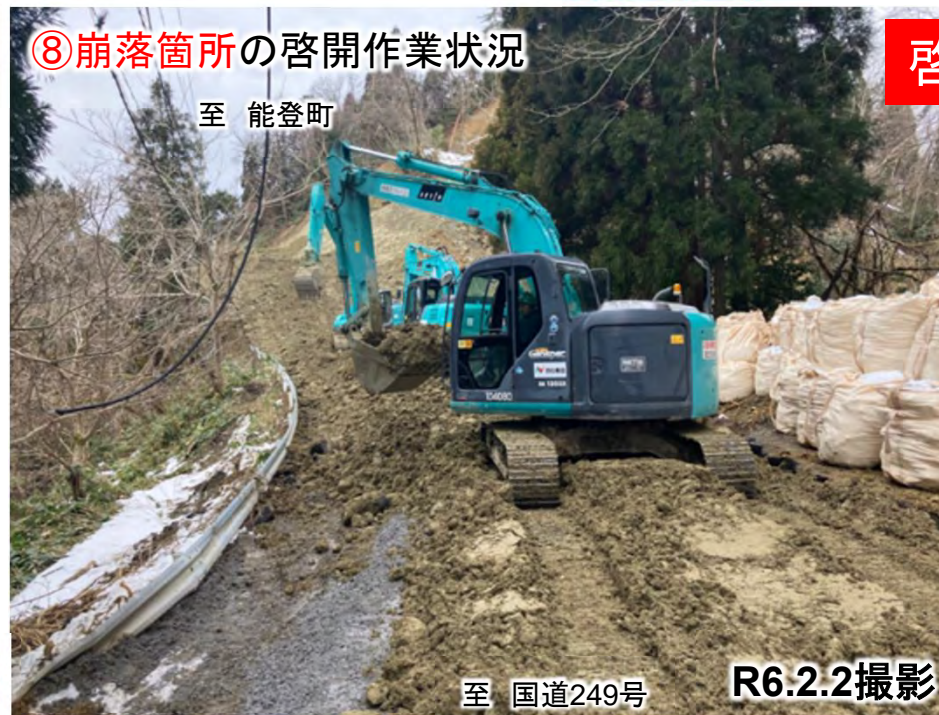
⑧崩落箇所への啓開作業状況

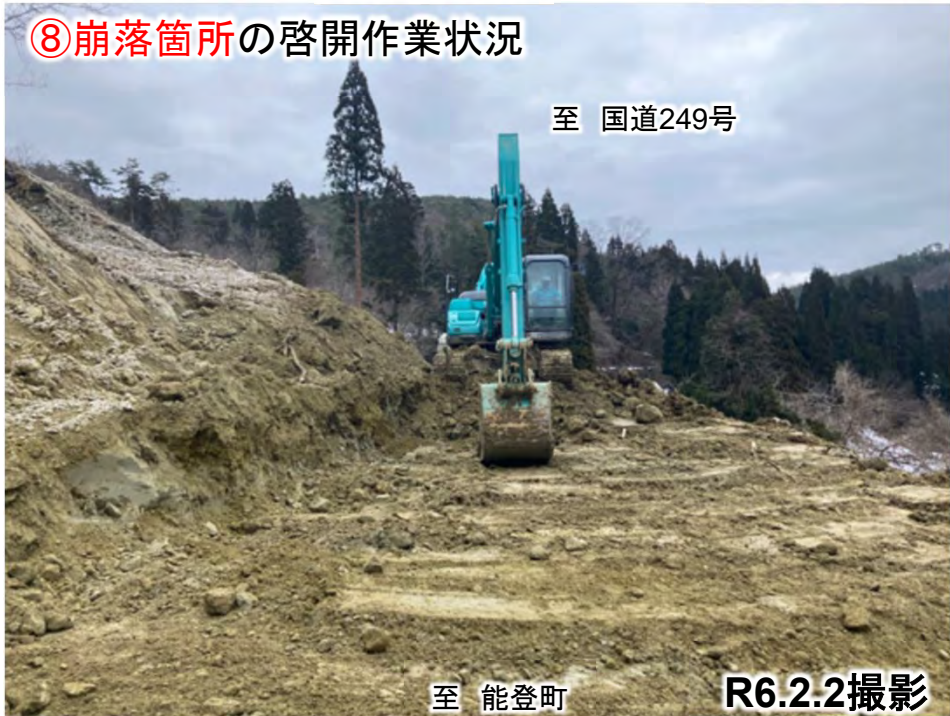
⑧崩落箇所への啓開作業状況

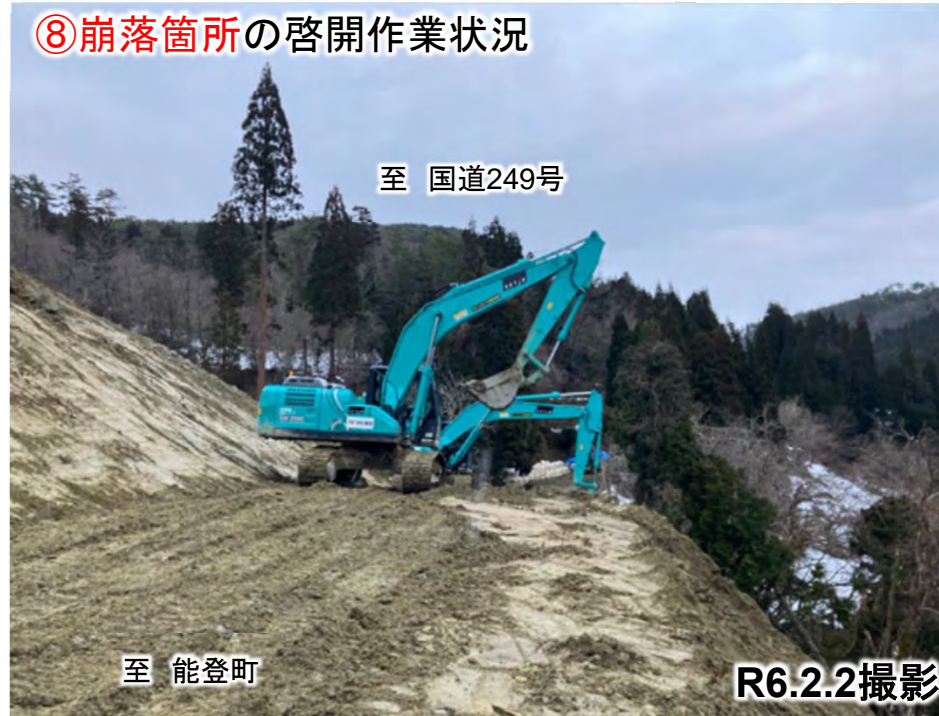
⑧崩落箇所への啓開作業状況
