- 輪島市門前町浦上地内「浦上交差点」から1.1km地点 崩落箇所

工事件名 国道249号⑤エリア緊急復旧
 工事場所 崩落箇所⑤

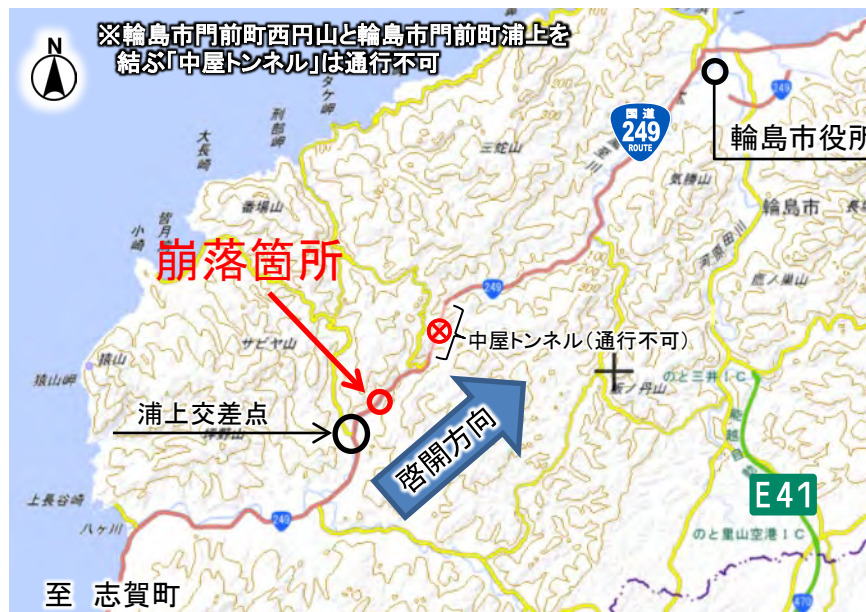
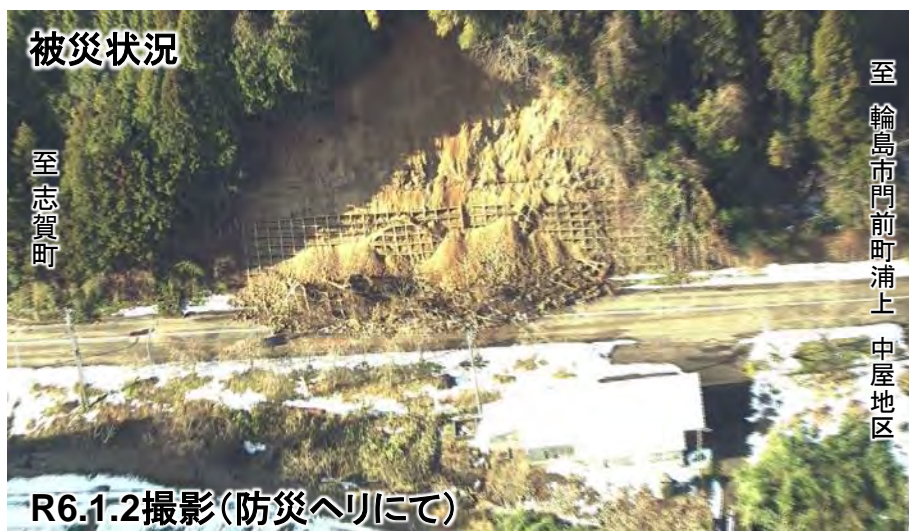
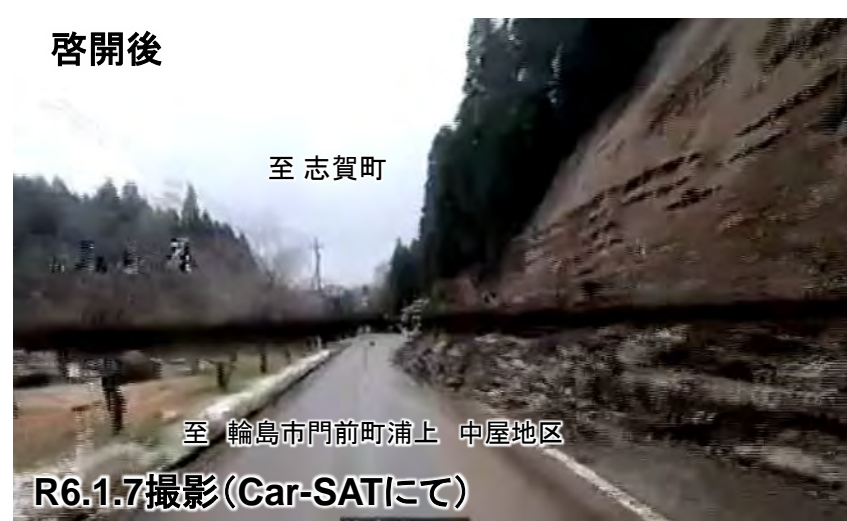
1/5啓開済

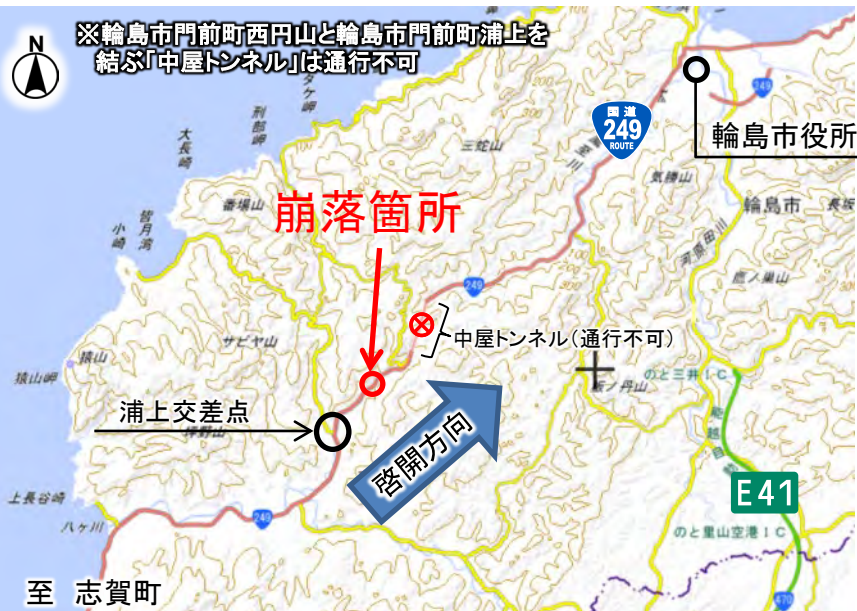
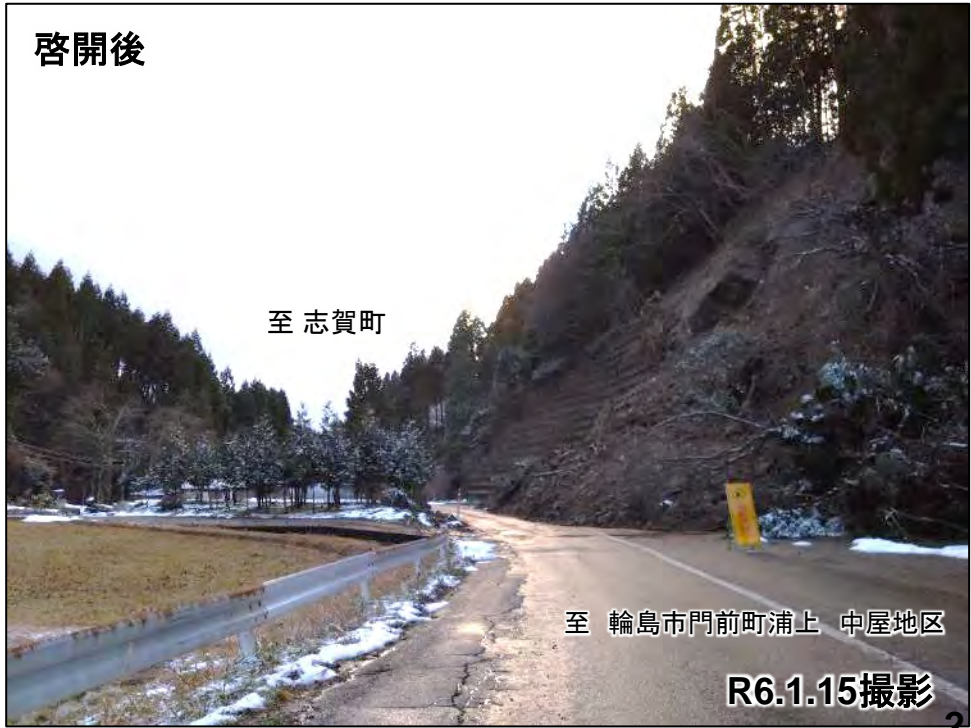
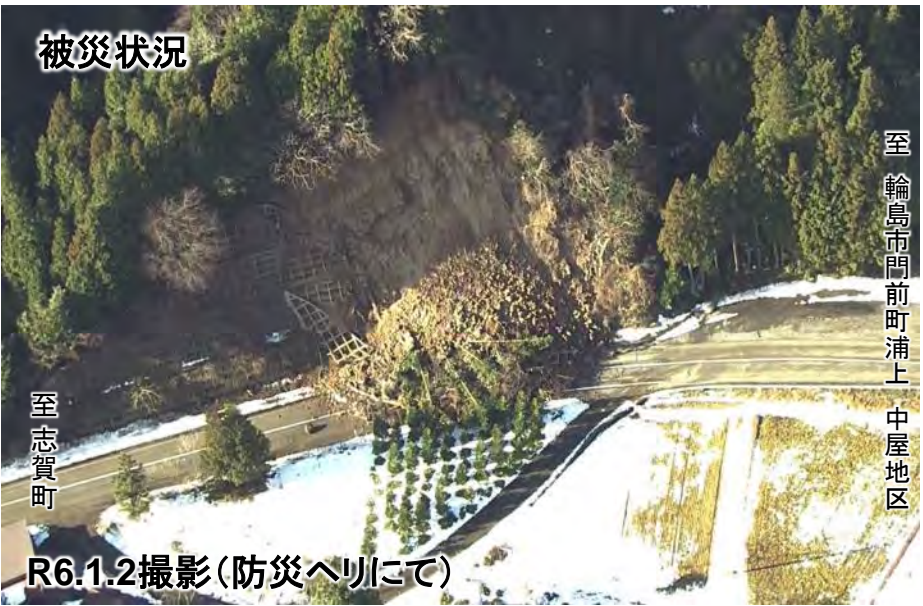
● 輪島市門前町浦上地内「浦上交差点」から1.3km地点 崩落箇所

啓開済

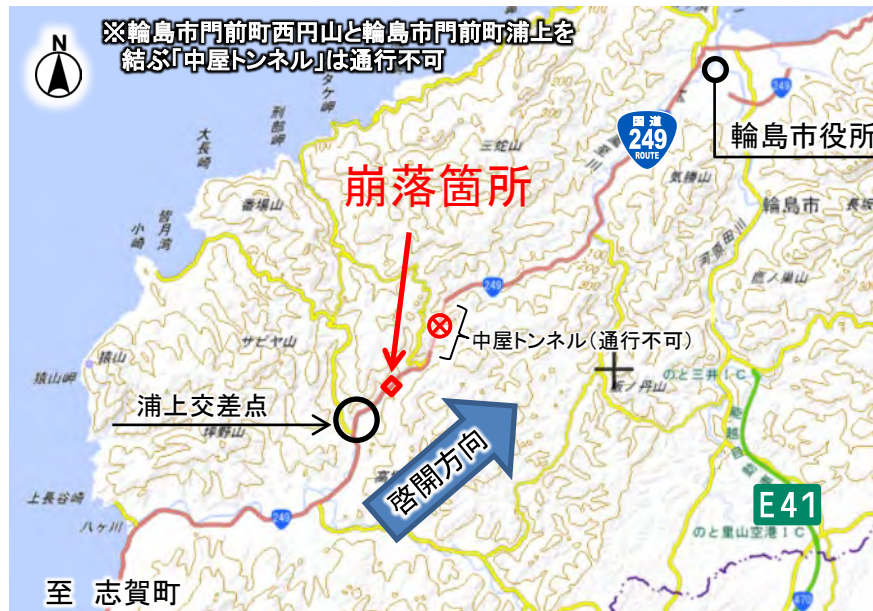
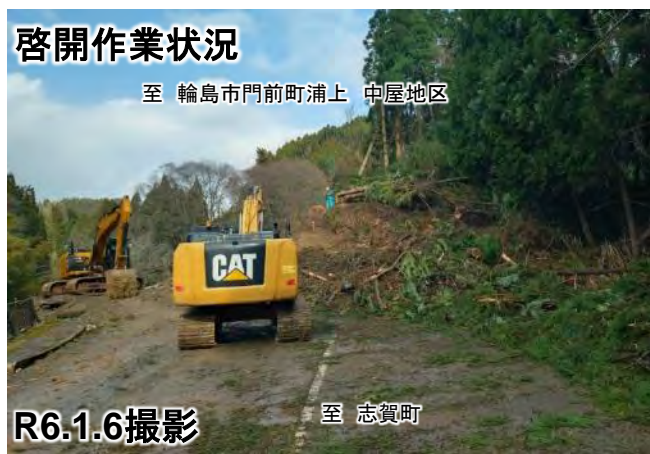
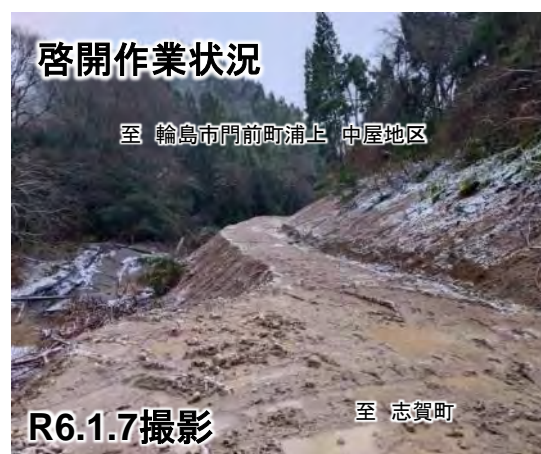
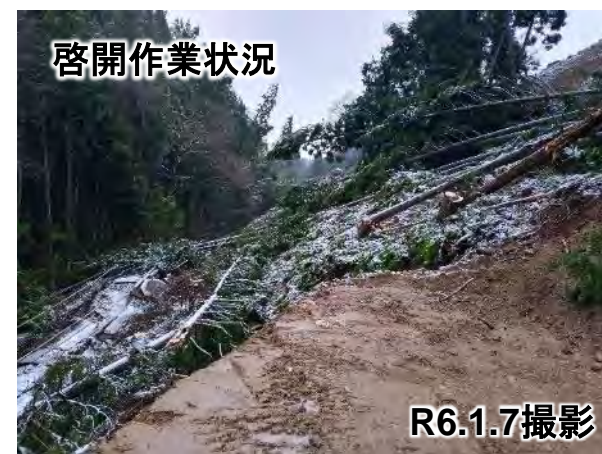
● 輪島市門前町浦上地内「浦上交差点」から1.7km地点 崩落箇所

啓開済

迂回路再整備中

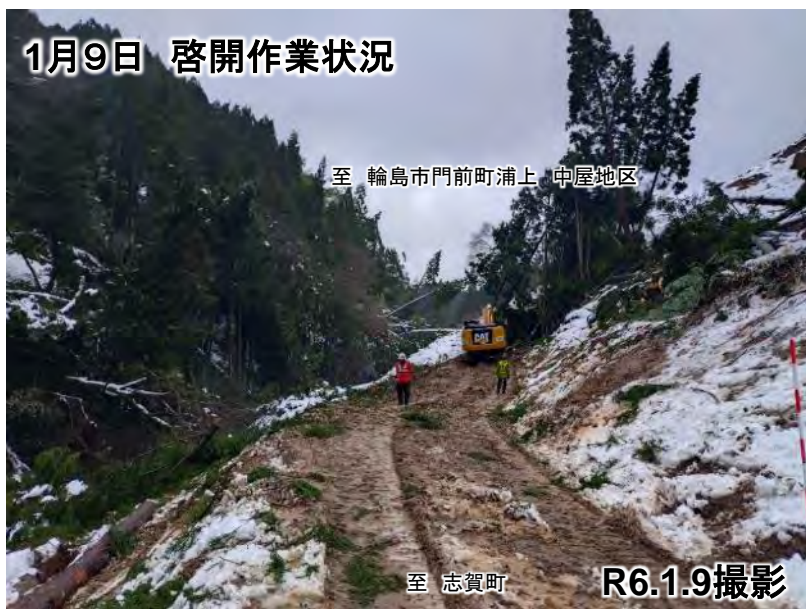
1月9日 啓開作業状況

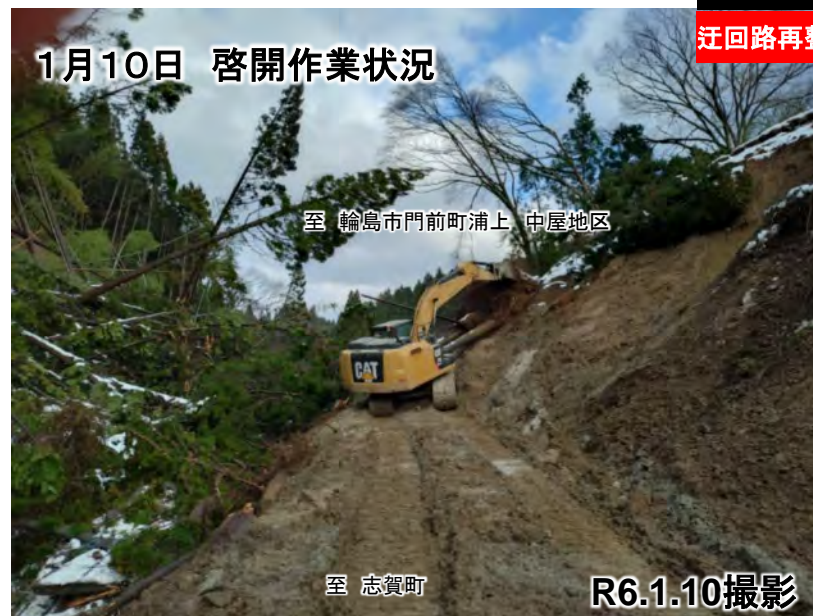
1月10日 啓開作業状況

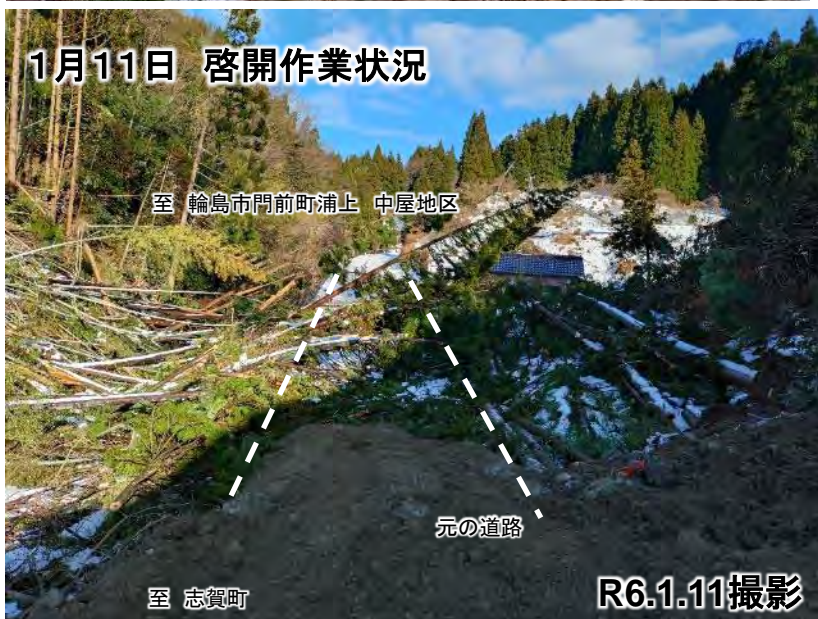
1月11日 啓開作業状況

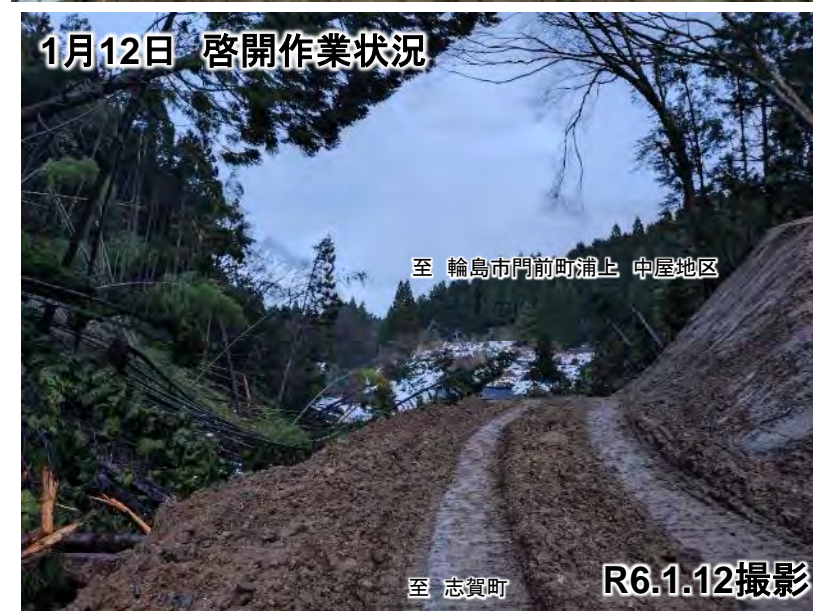
1月12日 啓開作業状況

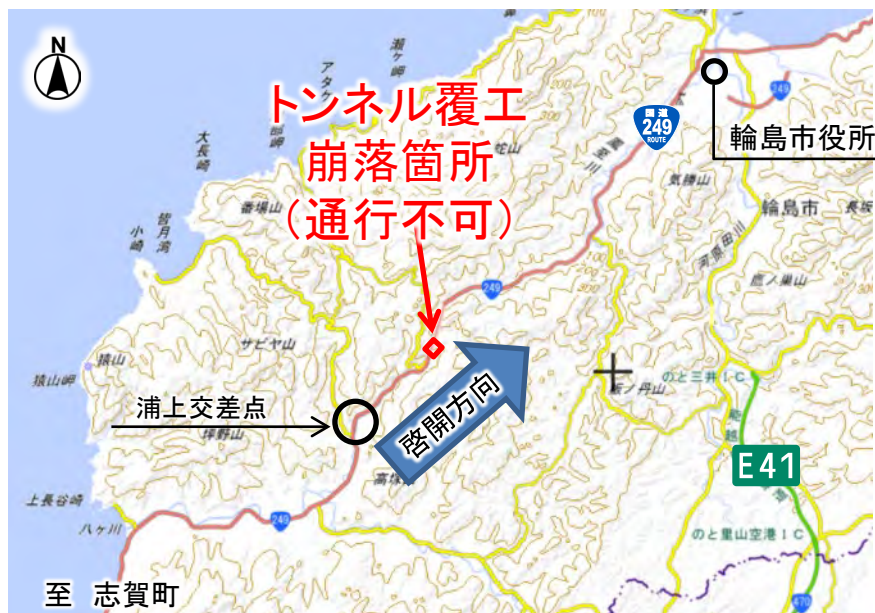
- 輪島市門前町浦上地内「浦上交差点」から3.0km地点 中屋トンネル まで現地調査実施 トンネル内部で覆工崩落

トンネル内部崩落のため進入禁止措置実施状況 (志賀町側坑口)

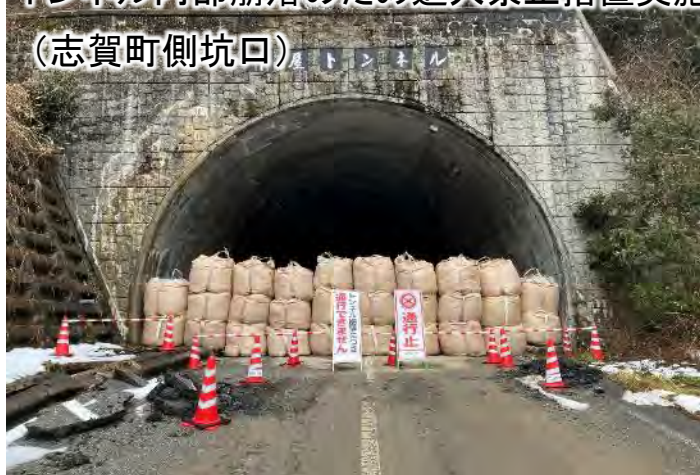
(輪島市役所側坑口)

トンネル内部が一部崩落しているため、輪島市門前町西円山と輪島市門前町浦上を結ぶ「中屋トンネル」は通行不可

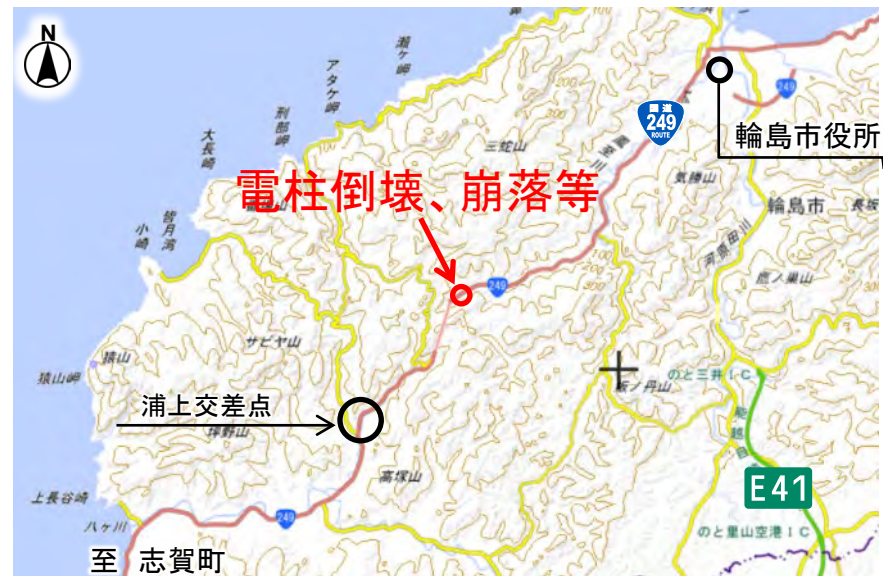
● 輪島市門前町浦上地内「浦上交差点」から4.4km地点 電柱倒壊、崩落、舗装亀裂

被災状況(電柱倒壊、崩壊)

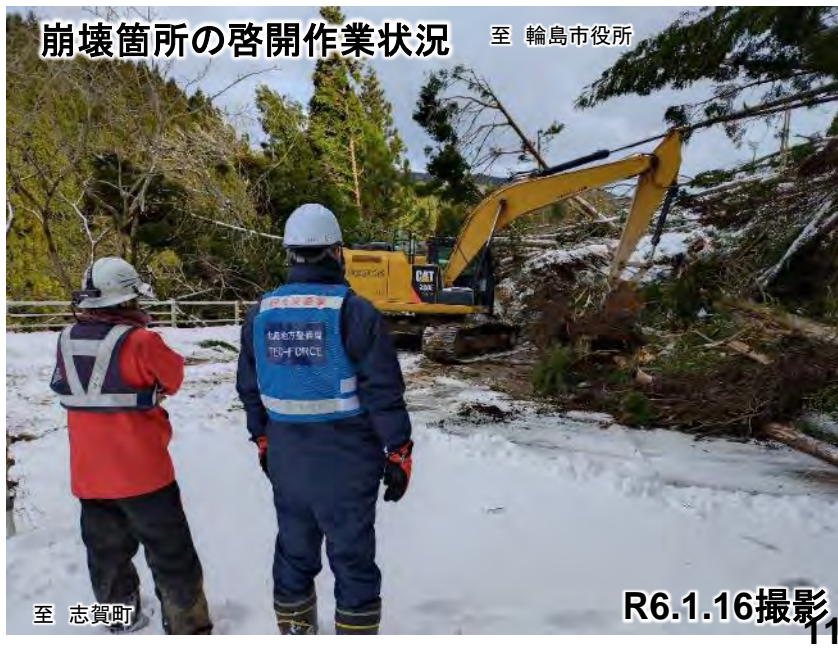
崩壊箇所の啓開作業状況

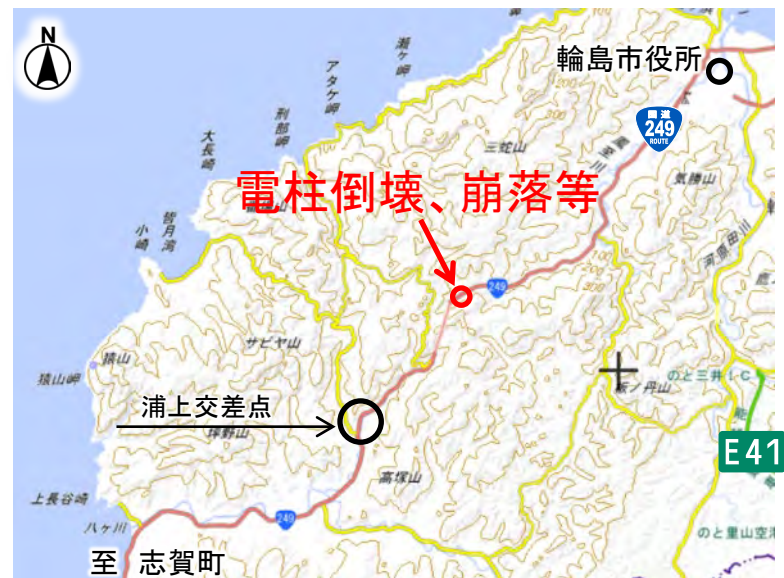
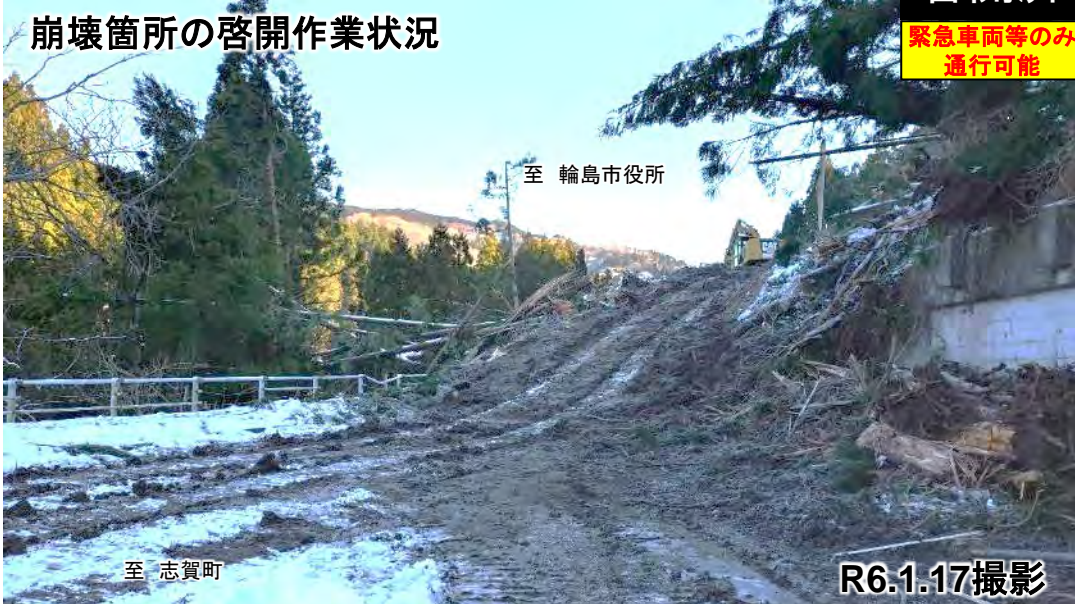
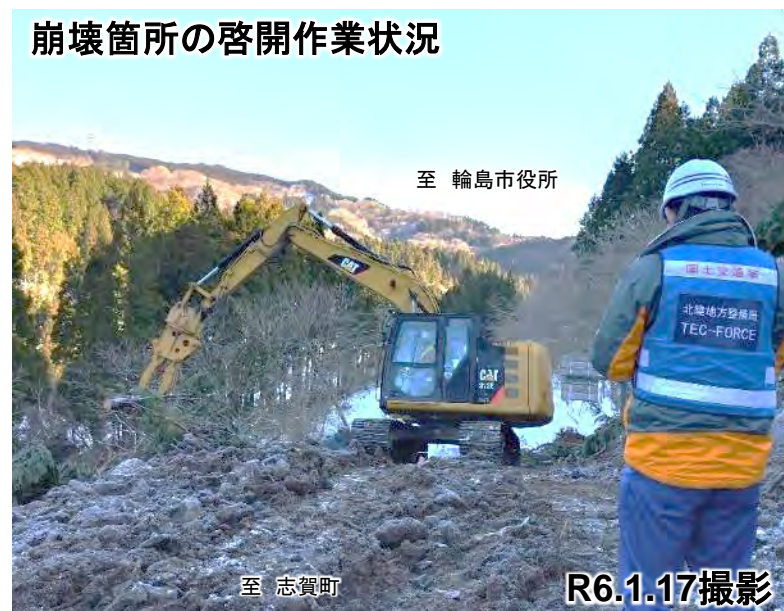
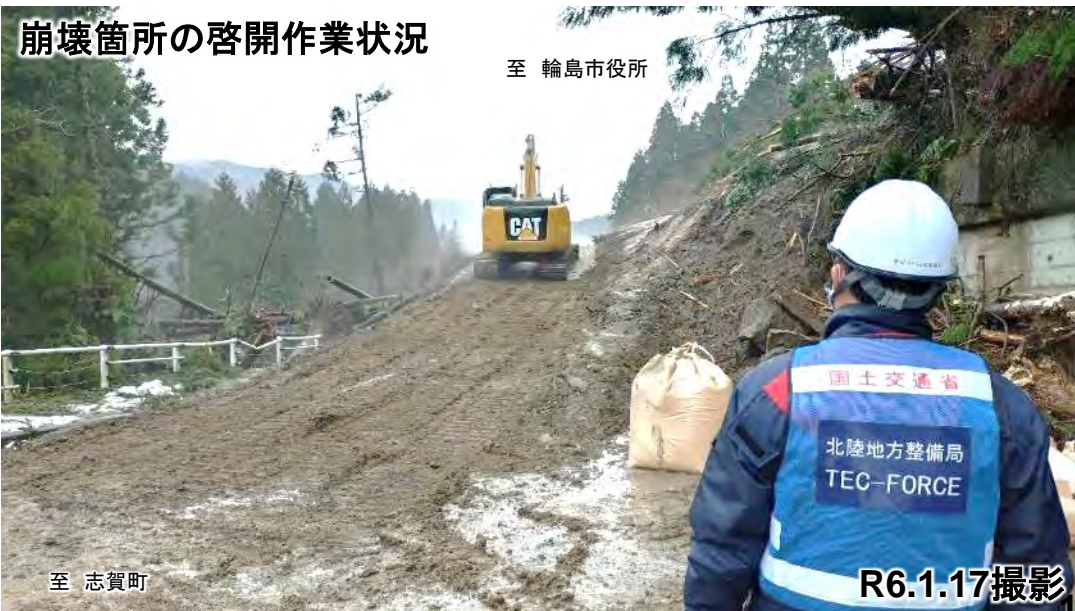
● 輪島市門前町浦上地内「浦上交差点」から4.4km地点 電柱倒壊、崩落、舗装亀裂

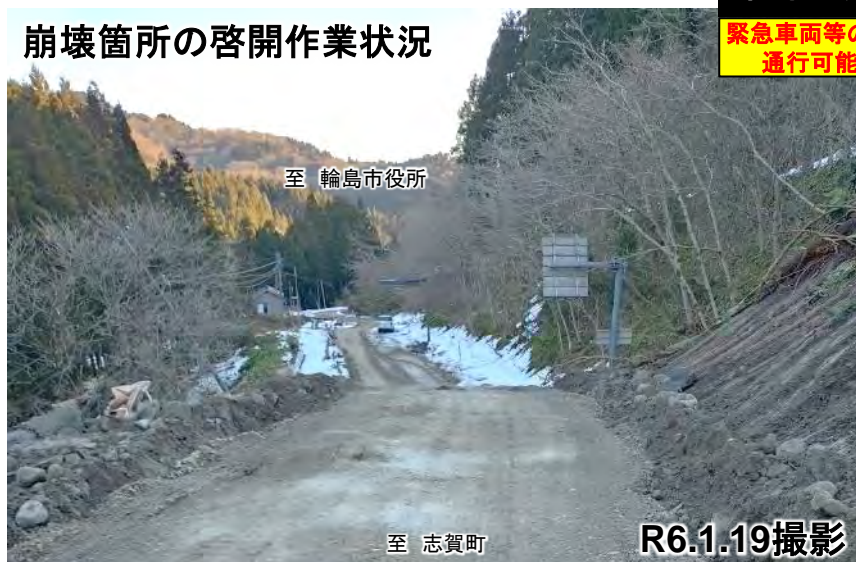
崩壊箇所の啓開作業状況

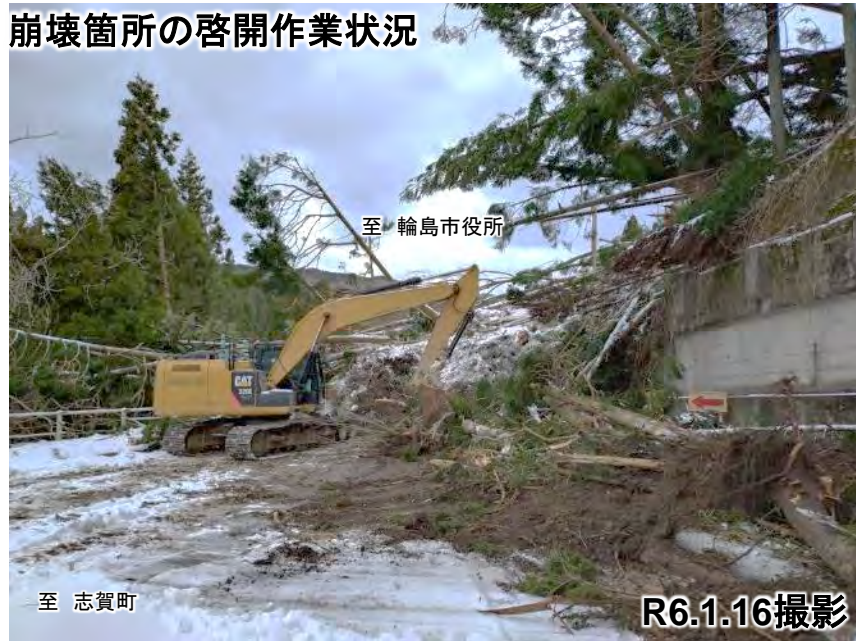
崩壊箇所の啓開作業状況

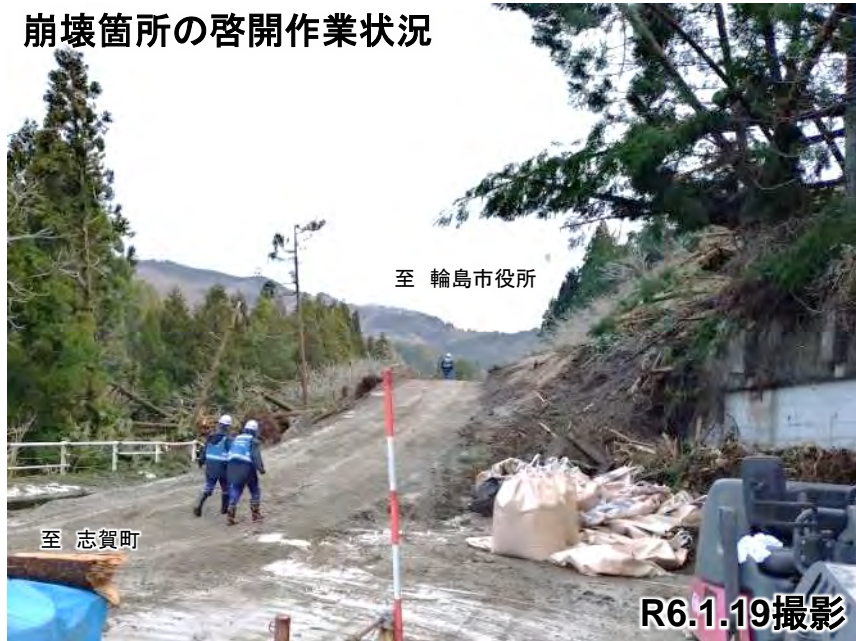
崩壊箇所の啓開作業状況

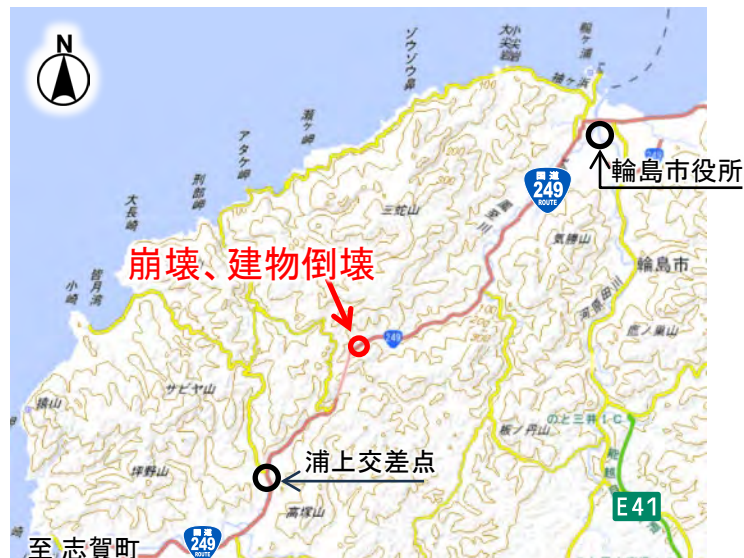
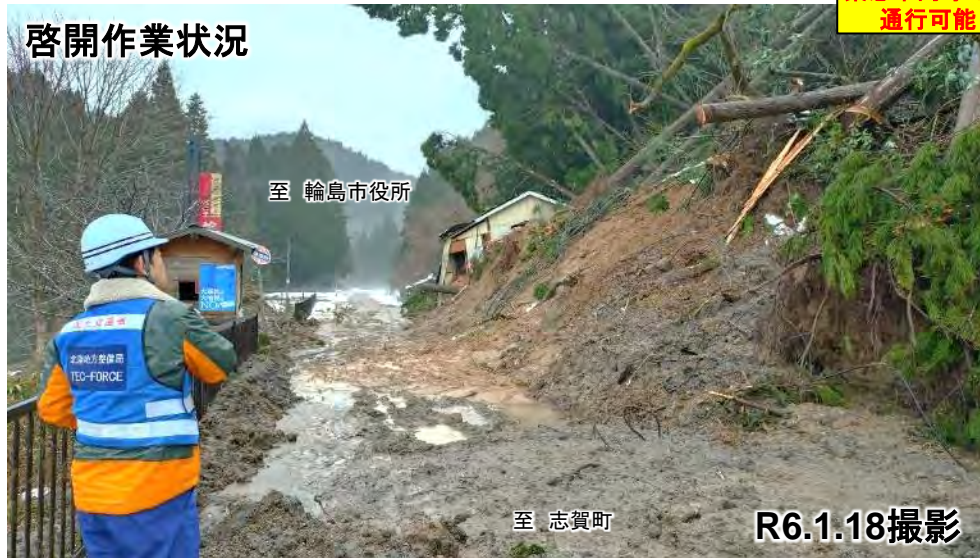
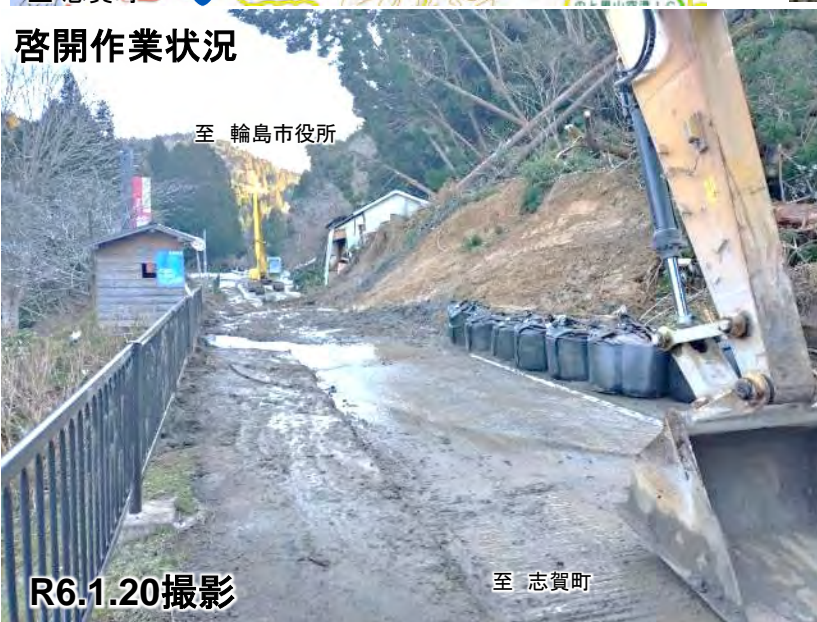
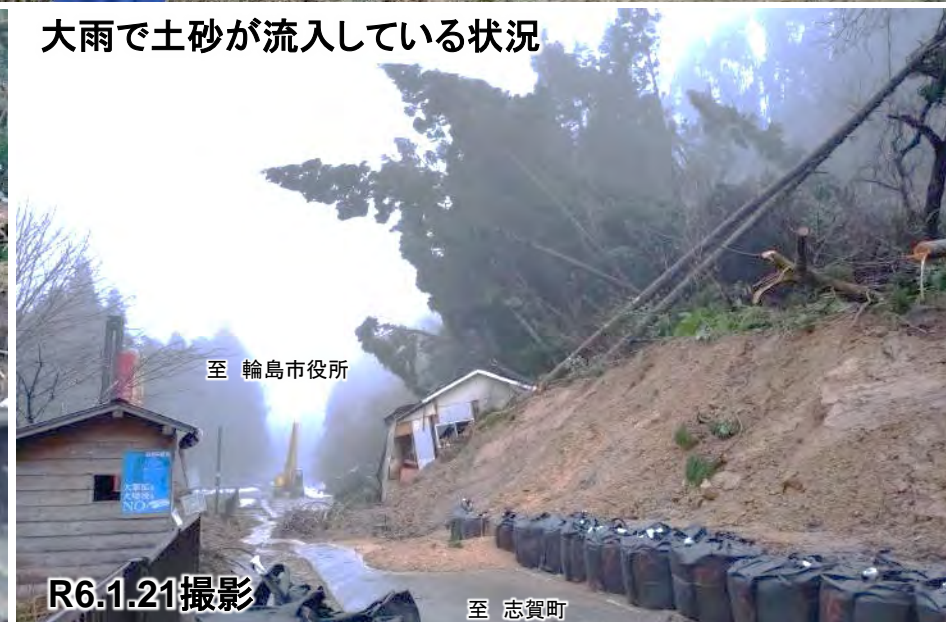
- 輪島市門前町浦上地内「浦上交差点」から4.9km地点 建物倒壊、崩落の状況
- 2工区(株式会社熊谷組)から啓開作業を引き継ぎ

啓開済

緊急車両等のみ
通行可能

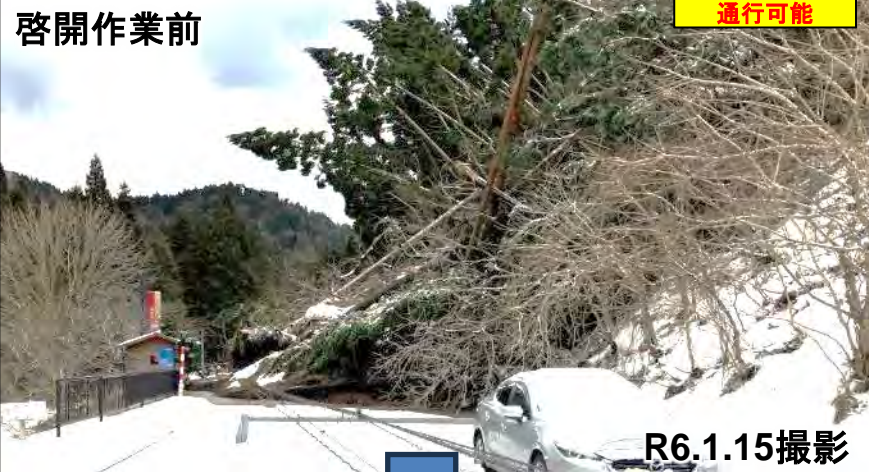
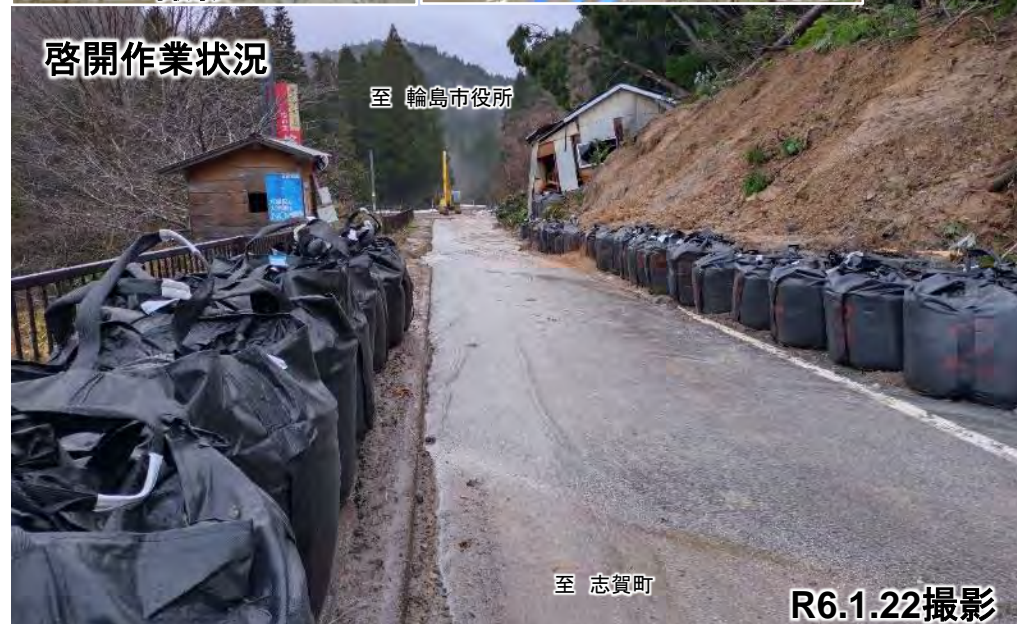
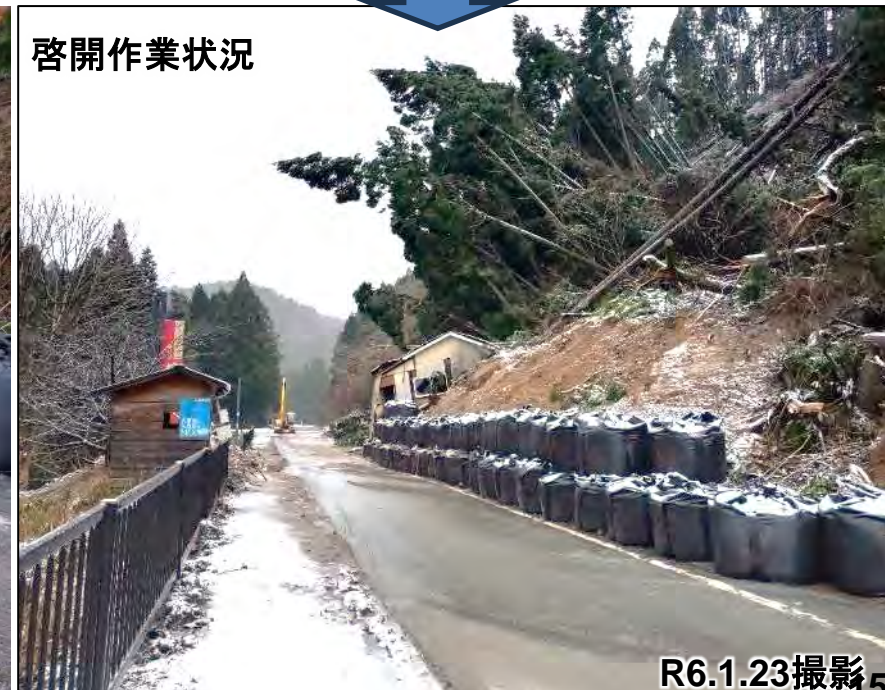
- 輪島市門前町浦上地内「浦上交差点」から4.9km地点 建物倒壊、崩落の状況
- 2工区(株式会社熊谷組)から啓開作業を引き継ぎ

大雨による土砂流入後の啓開作業状況

啓開済

緊急車両等のみ
通行可能

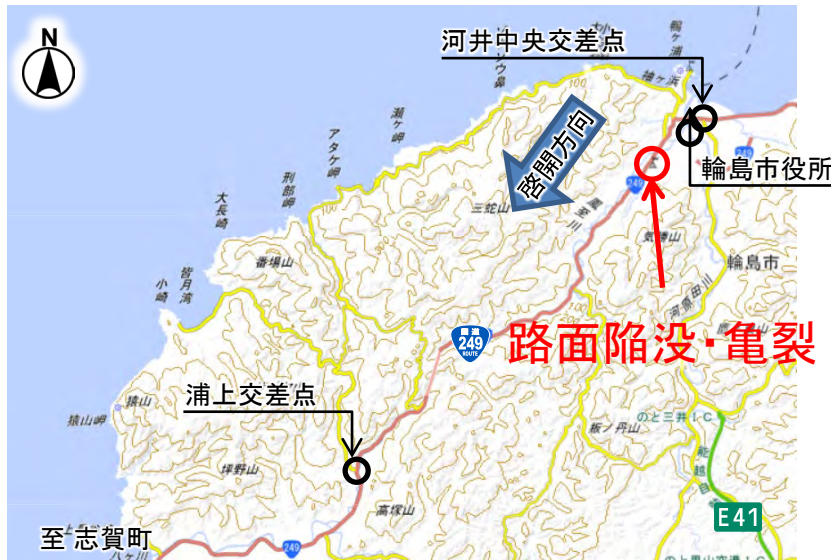
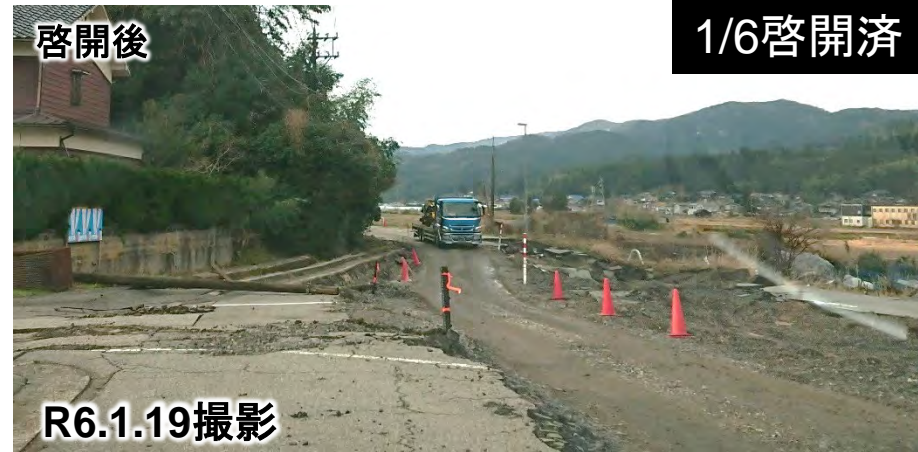
- 輪島市河井町地内「河井中央交差点」から2.9km地点(輪島市稲屋町付近)の路面変状の状況

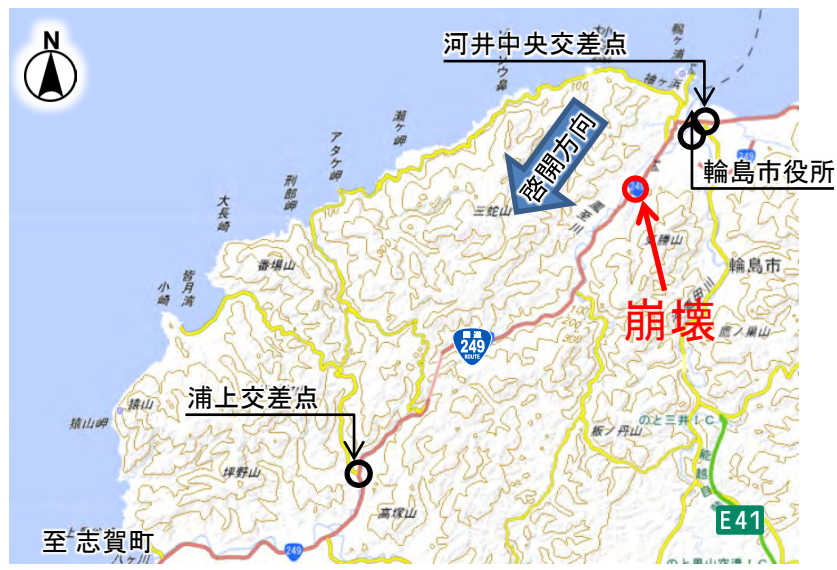
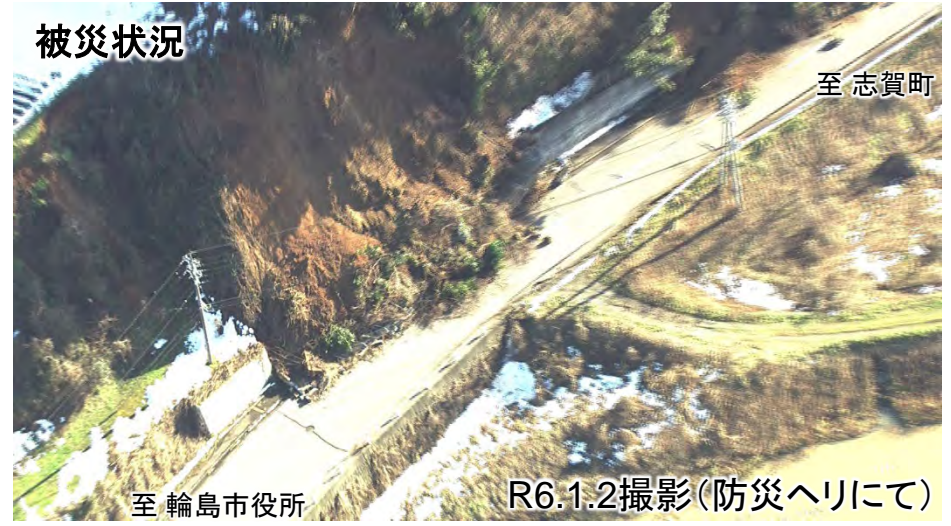
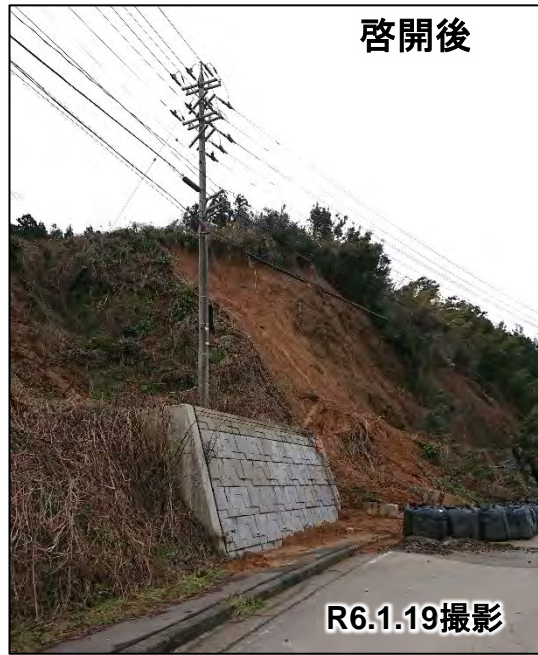
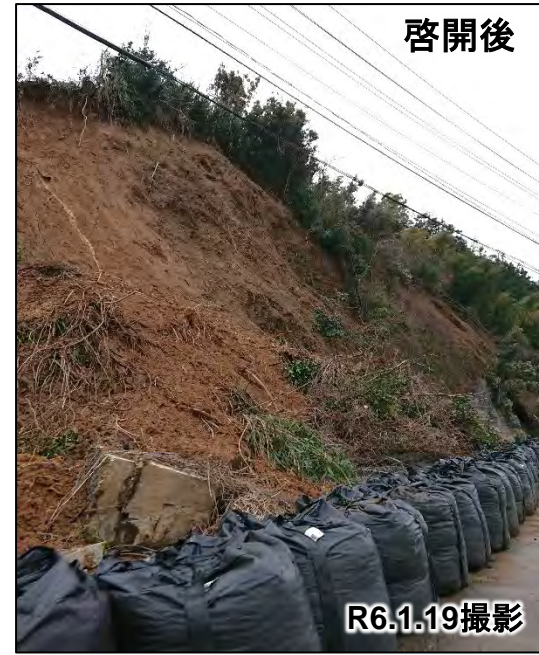
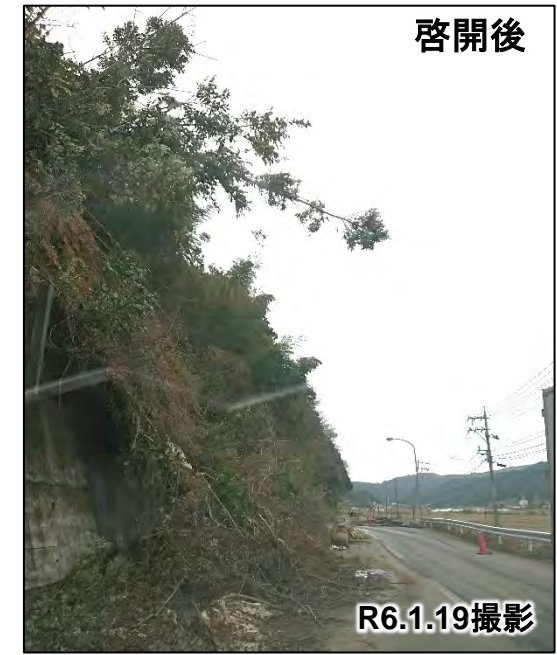
● 輪島市河井町地内「河井中央交差点」から3.1km地点(輪島市稲屋町付近)の崩壊箇所の状況

啓開済

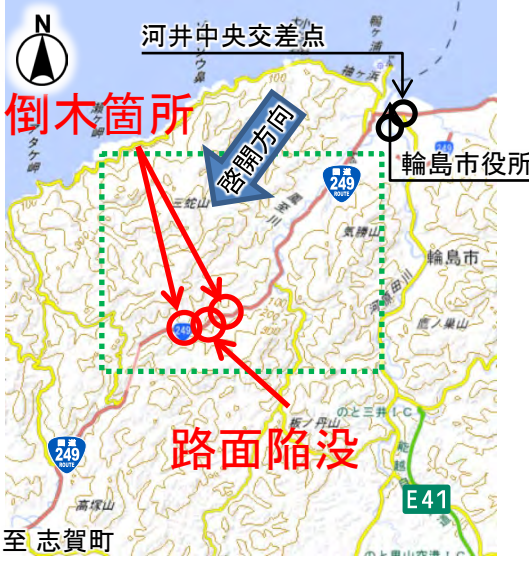
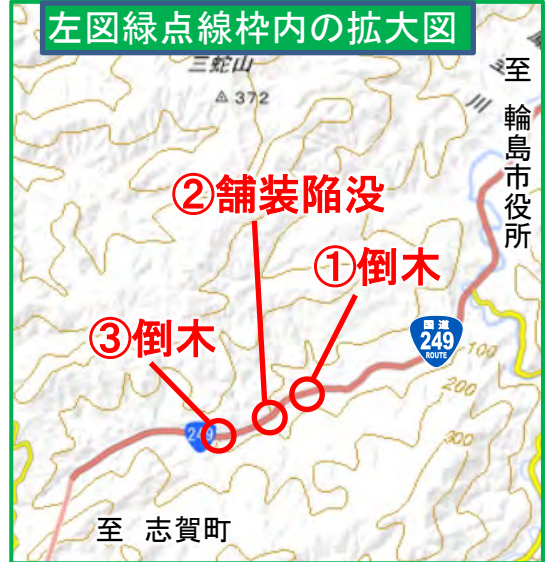
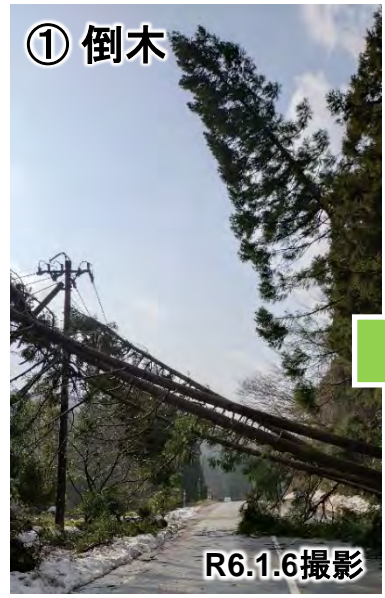
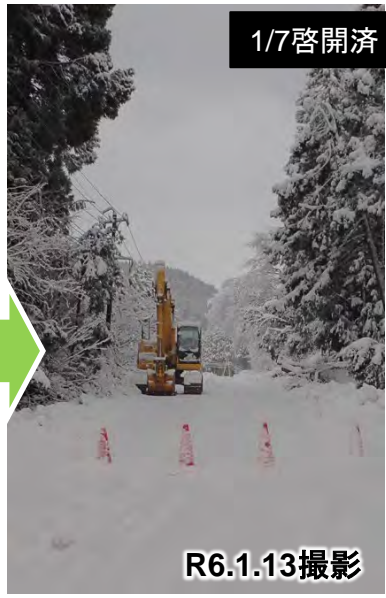
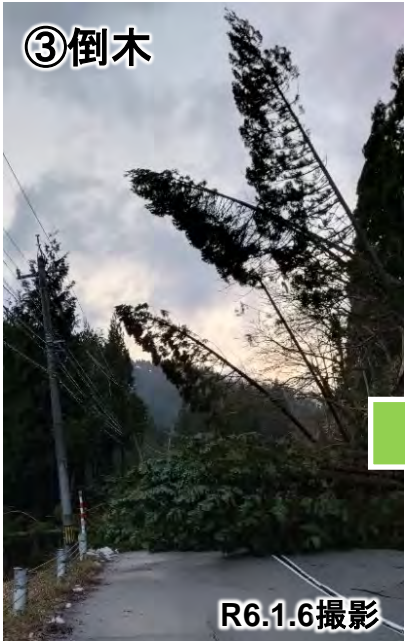
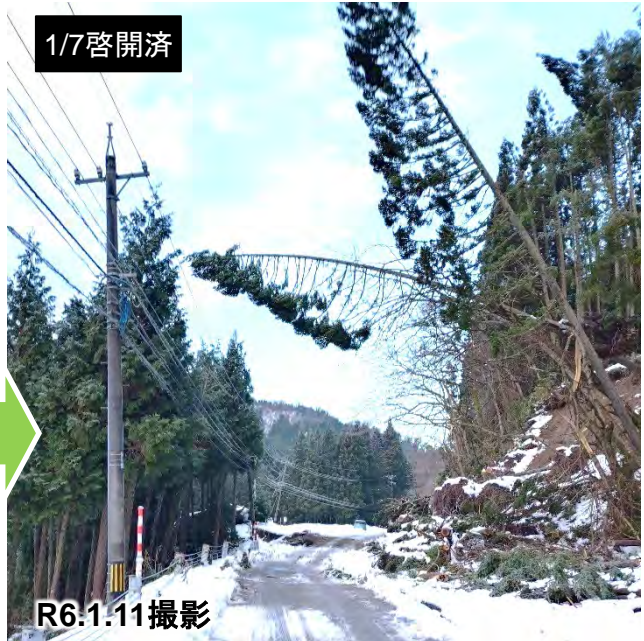
● 輪島市河井町地内「河井中央交差点」から7.9km地点(輪島市縄又町付近)の倒木、路面陥没の状況

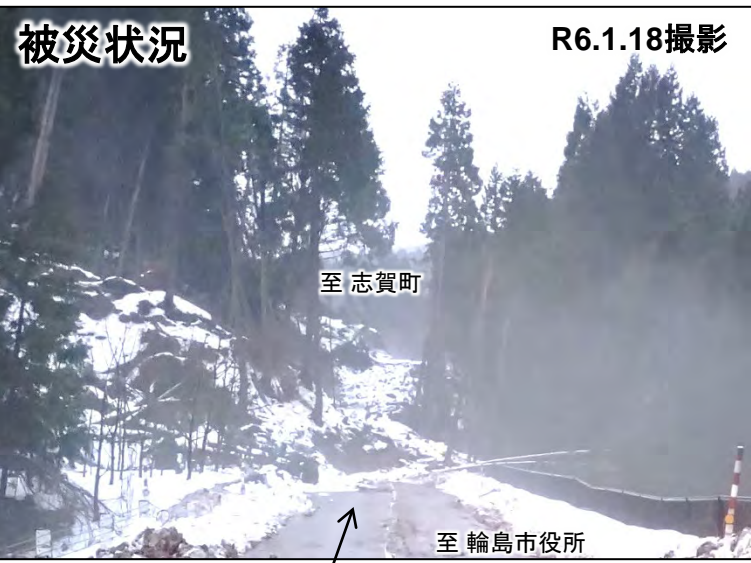
被災状況

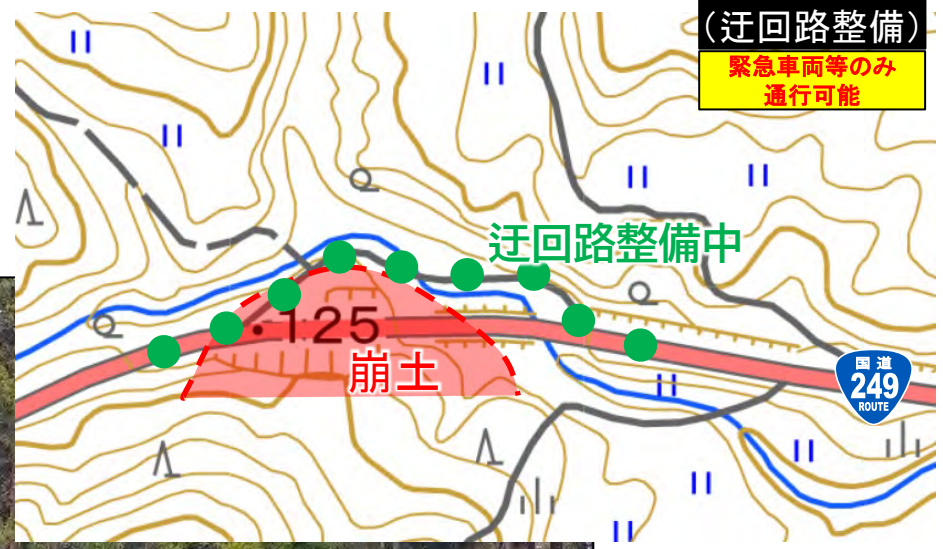
● 輪島市河井町地内「河井中央交差点」から7.9km地点(輪島市縄又町付近)の崩落箇所状況

啓開済
(迂回路整備)
緊急車両等のみ
通行可能

崩落箇所を迂回する
ルートを整備中

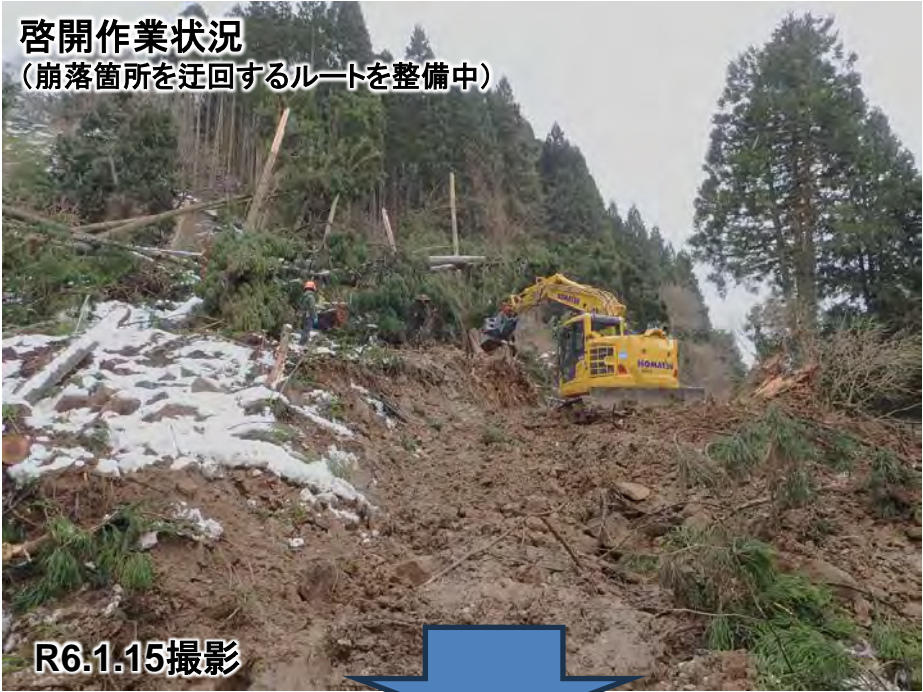
啓開作業状況
(崩落箇所を迂回するルートを整備中)

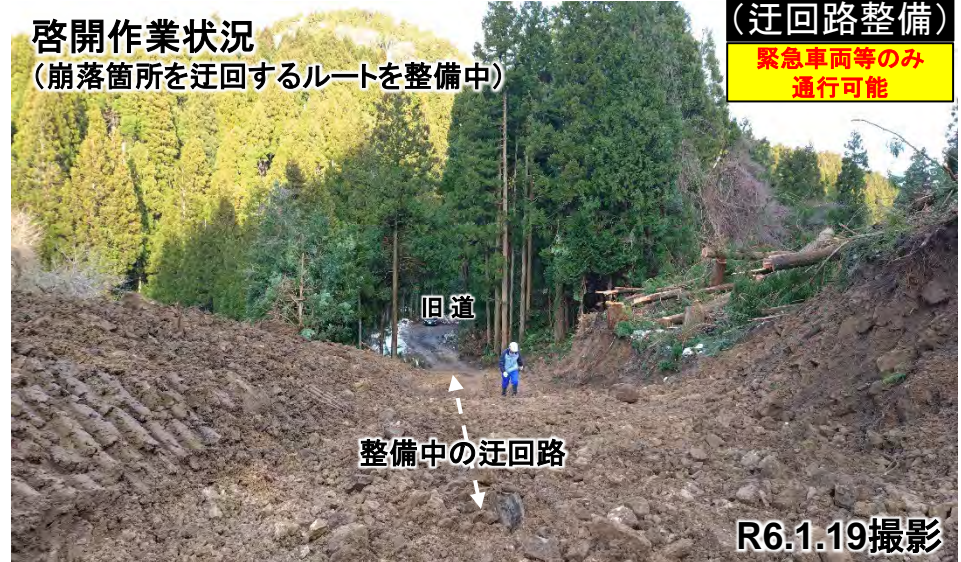
啓開作業状況
(崩落箇所を迂回するルートを整備中)
