- 輪島市門前町浦上地内「浦上交差点」から1.1km地点 崩落箇所

工事件名 国道249号⑤エリア緊急復旧
 工事場所 崩落箇所⑤

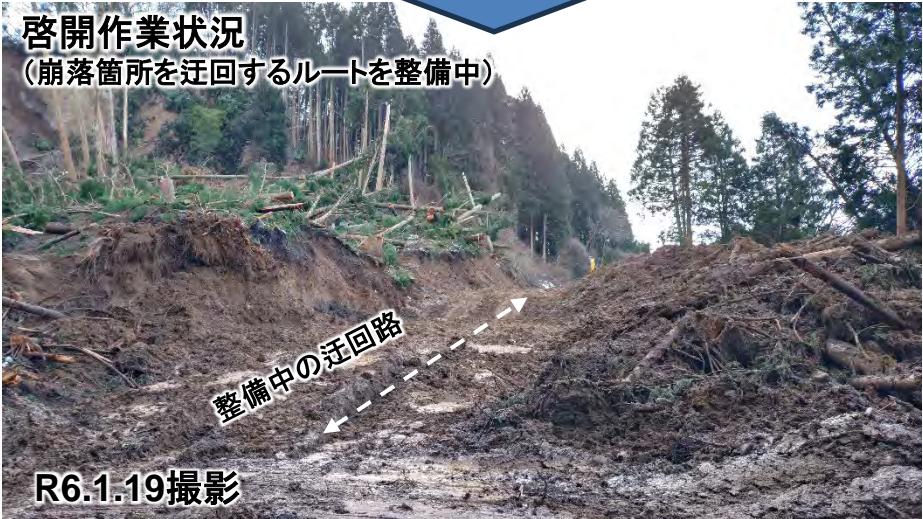
啓開作業状況
(崩落箇所を迂回するルートを整備中)

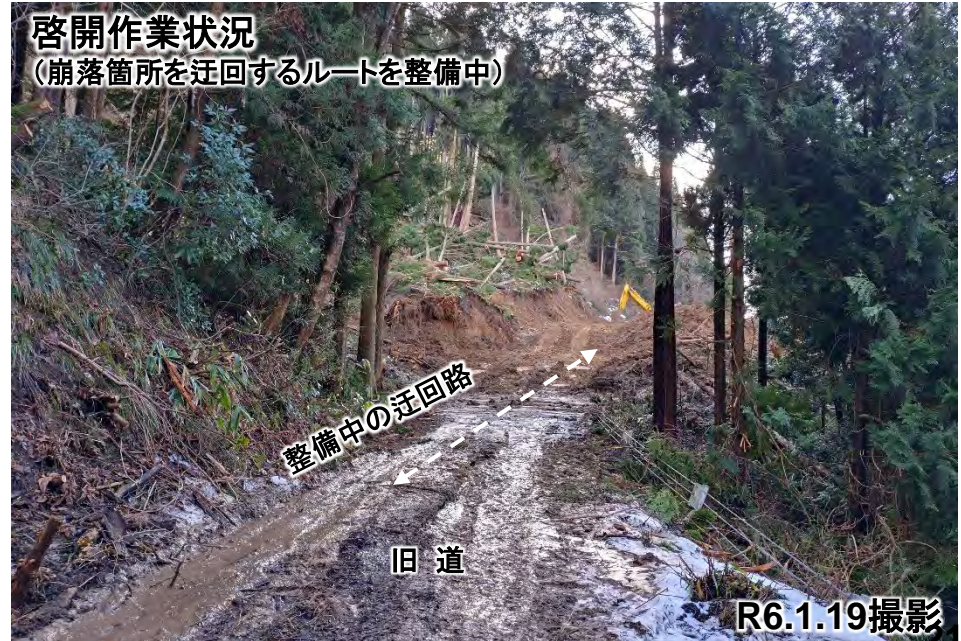
啓開作業状況
(崩落箇所を迂回するルートを整備中)

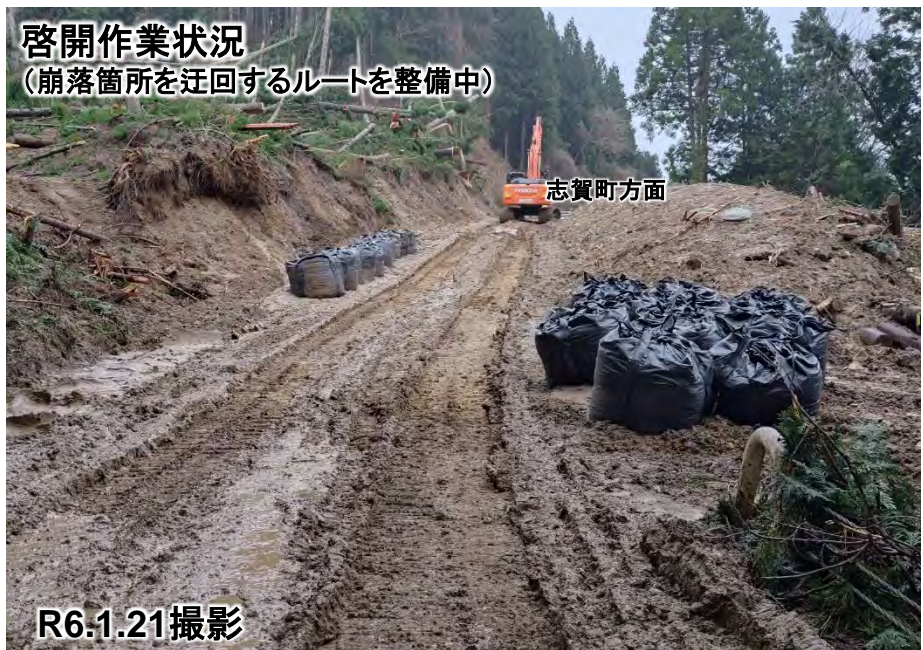
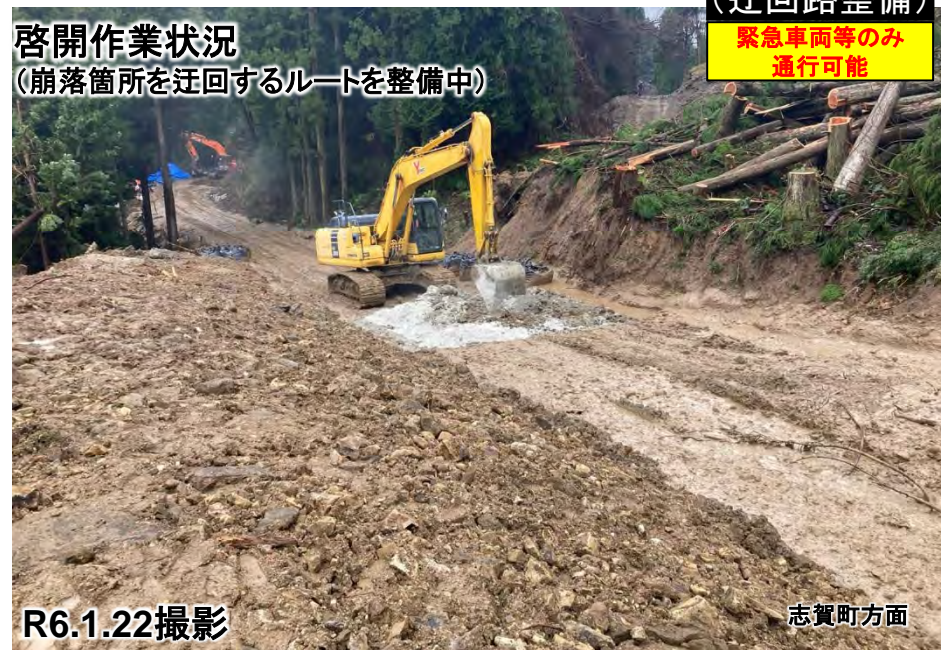
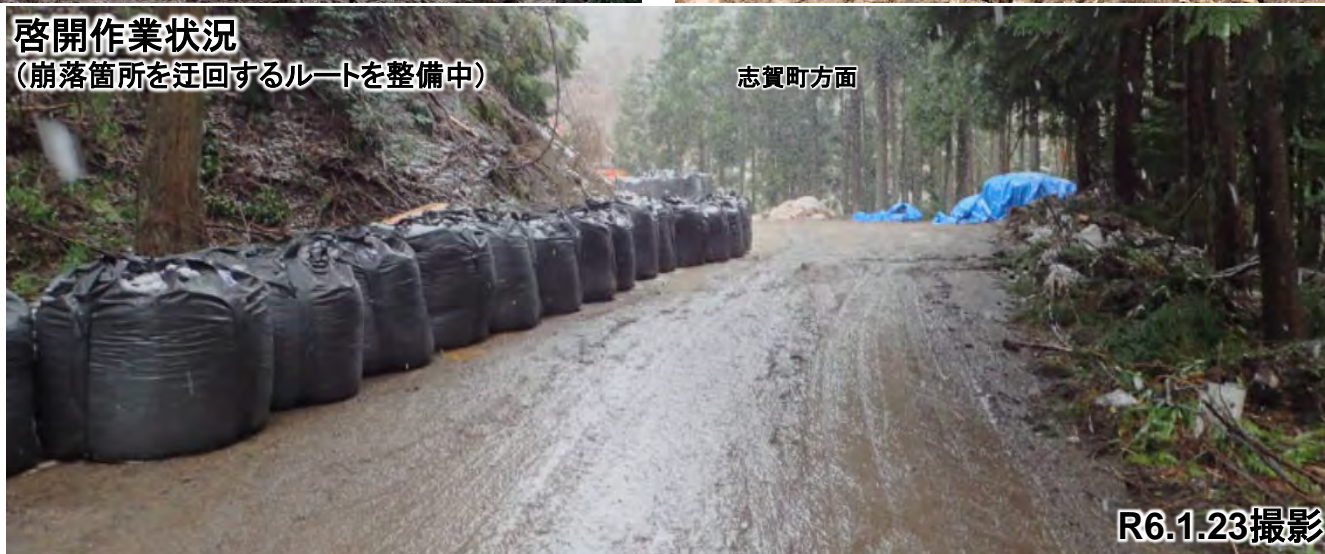
● 輪島市河井町地内「河井中央交差点」から7.9km地点(輪島市縄又町付近)の崩落箇所の状況

啓開済
(迂回路整備)

緊急車両等のみ
通行可能

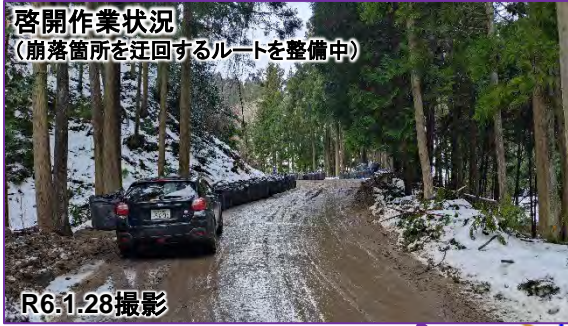
啓開作業状況
(崩落箇所を迂回するルートを整備中)

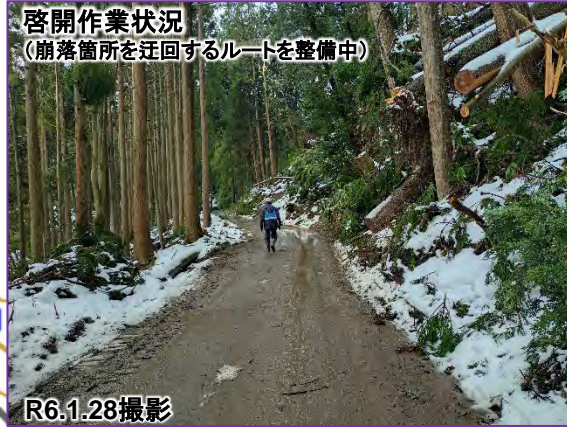
啓開作業状況
(崩落箇所を迂回するルートを整備中)

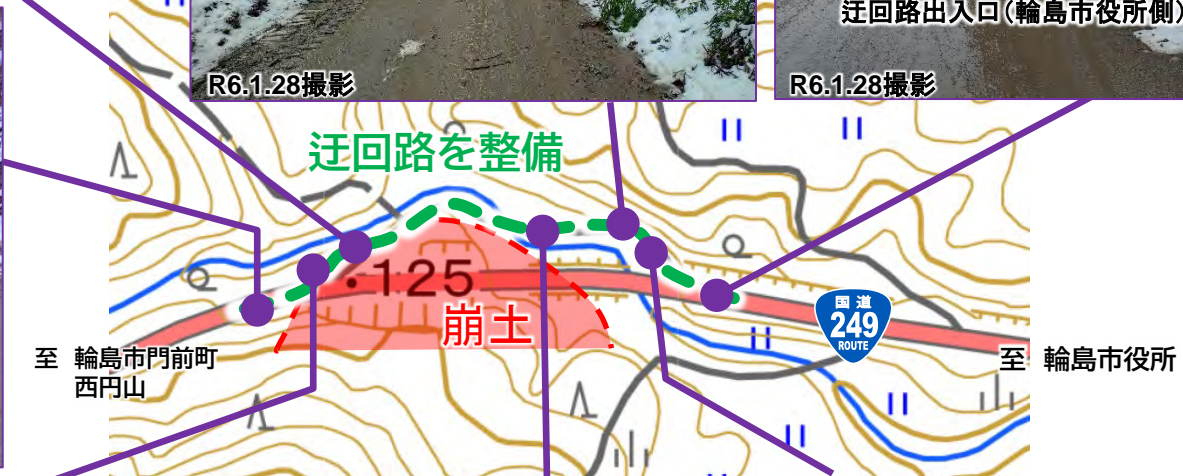
迂回路出入口(志賀町側)

啓開作業状況
(崩落箇所を迂回するルートを整備中)

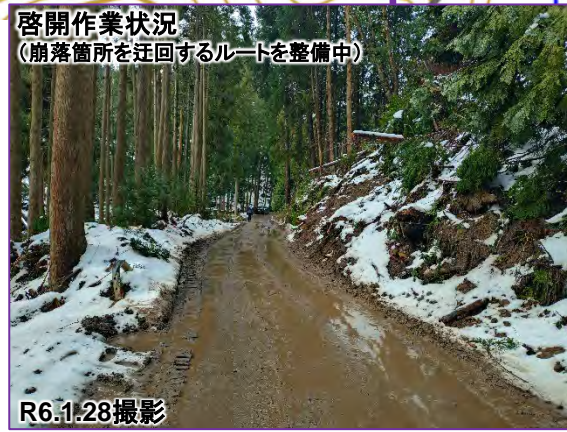
R6.1.30撮影

啓開作業状況
(崩落箇所を迂回するルートを整備中)

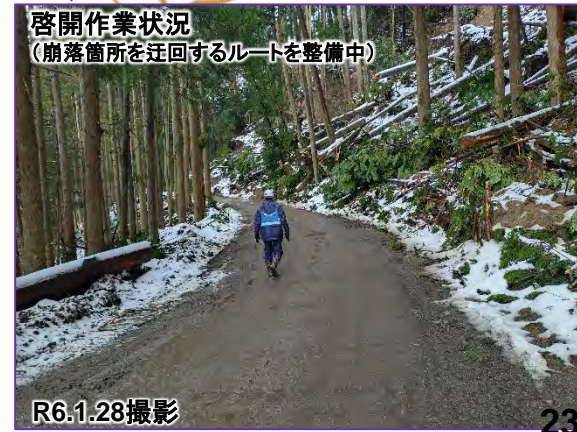
R6.1.28撮影

啓開作業状況
(崩落箇所を迂回するルートを整備中)

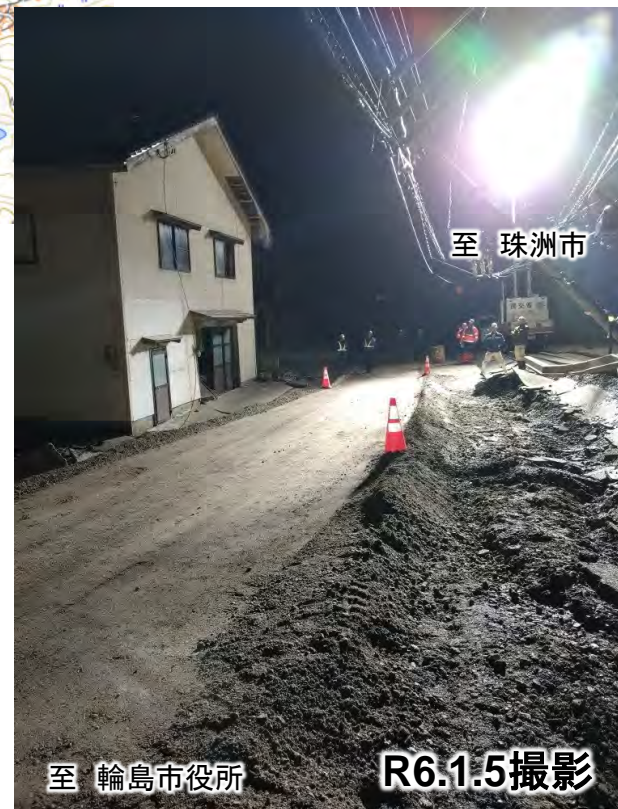
● 輪島市河井町地内「河井中央交差点」から1.9km地点(輪島市稲舟町付近) 路面変状の状況

1/5啓開済

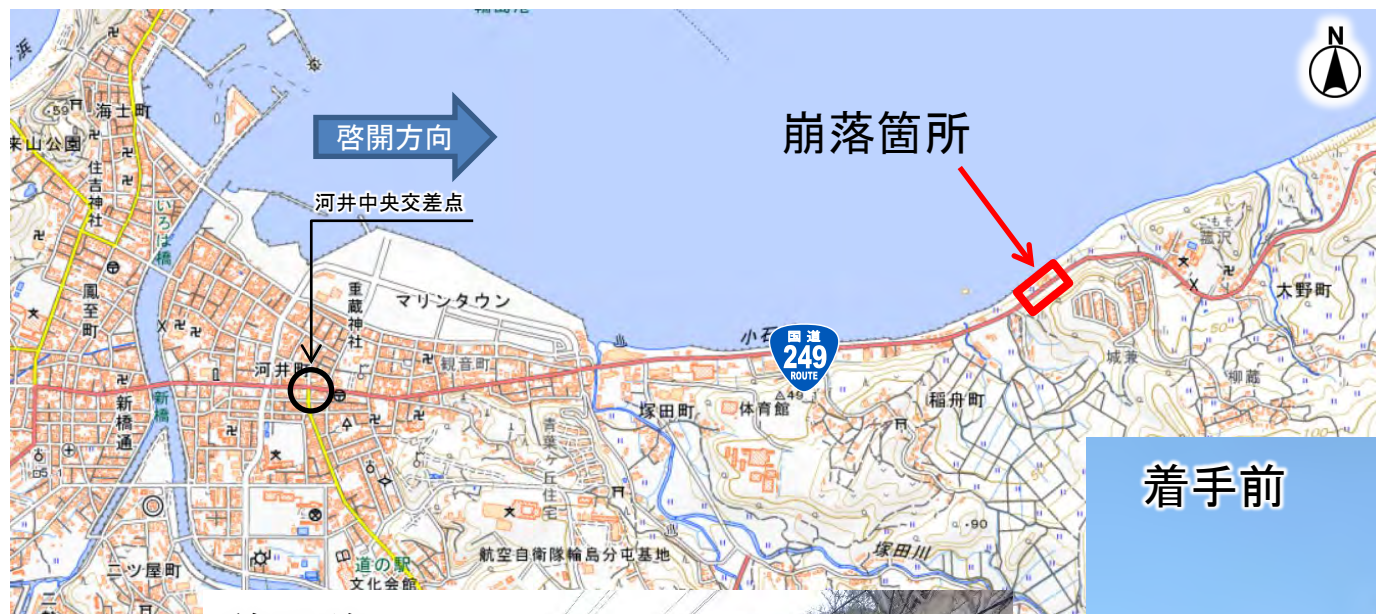
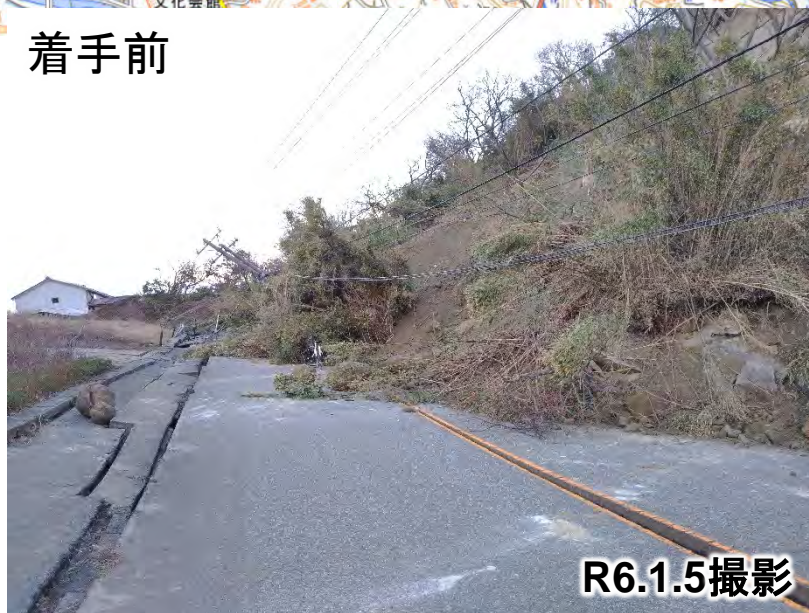
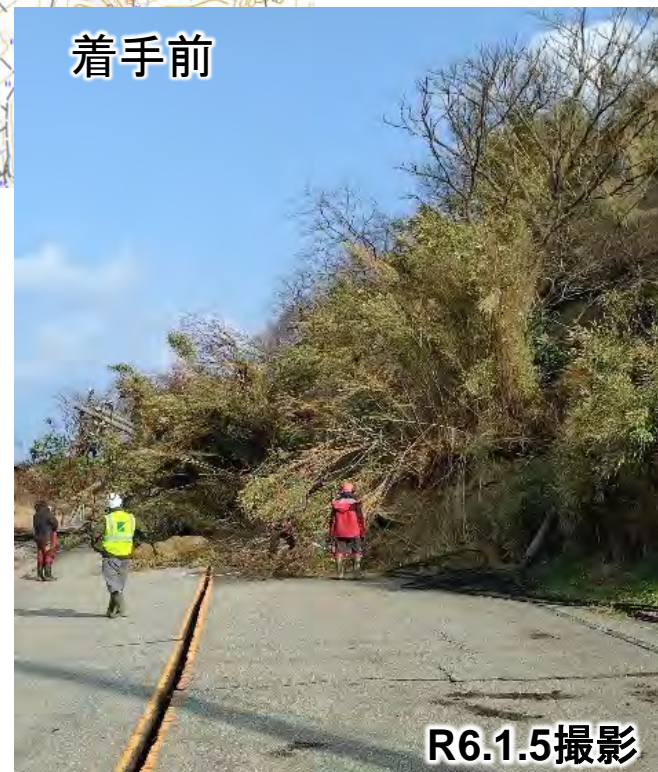
● 輪島市河井町地内「河井中央交差点」から2.2km地点(輪島市稲舟町付近) 崩落箇所

着手前

1/13啓開済
(迂回路整備)

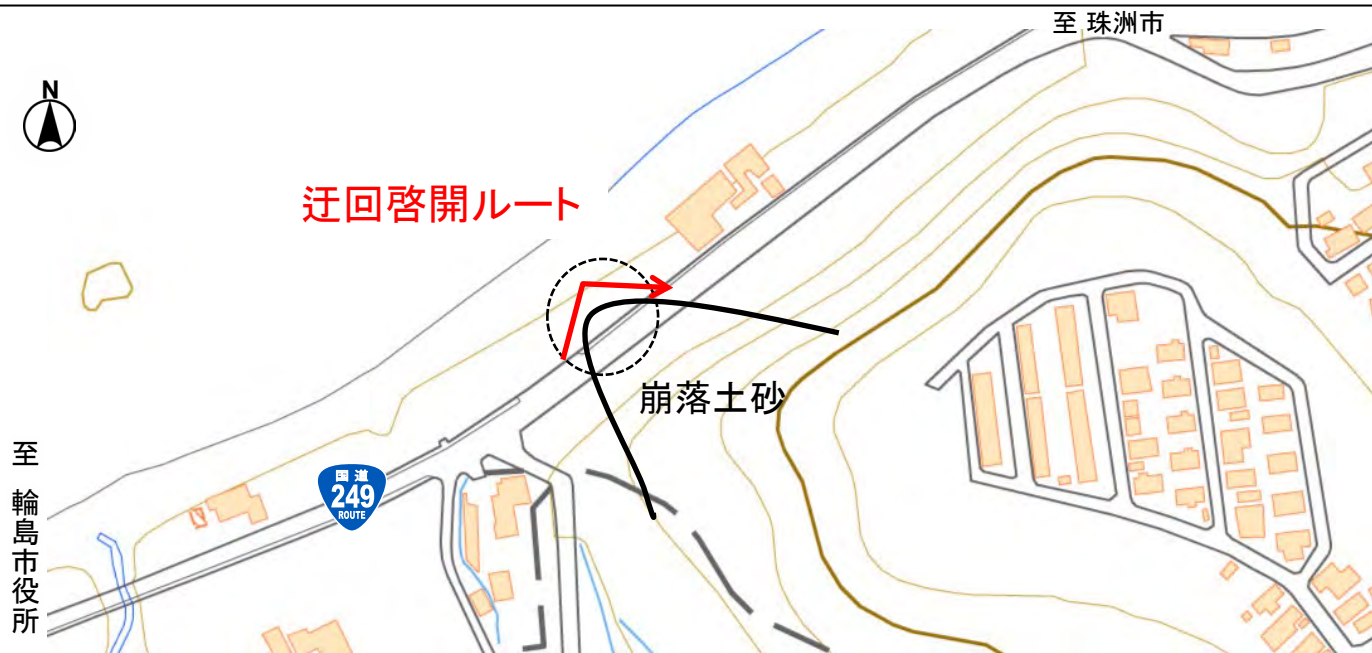
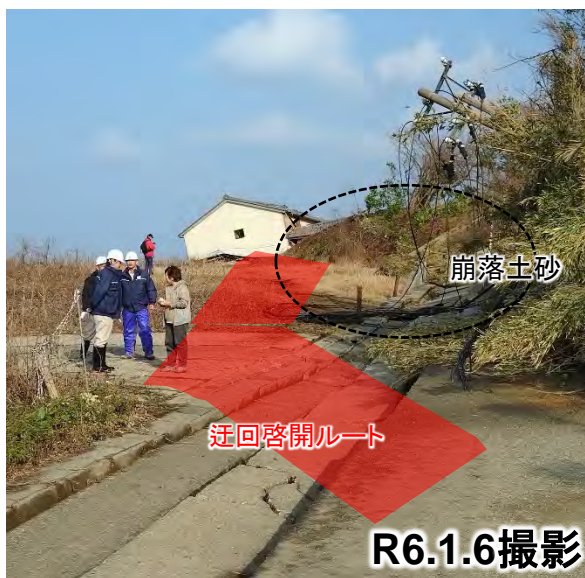
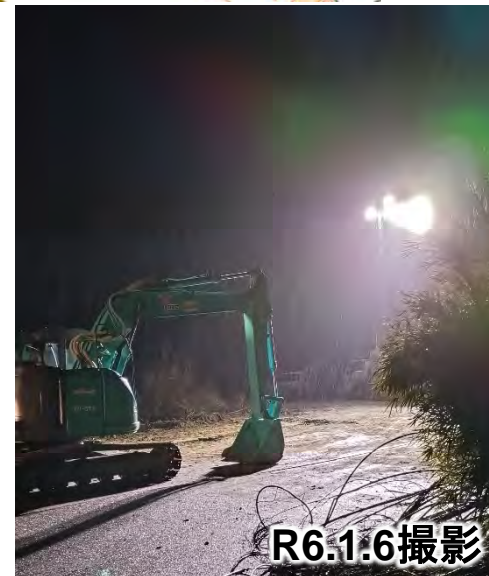
● 輪島市河井町地内「河井中央交差点」から2.2km地点(輪島市稲舟町付近) 崩落箇所状況

1/13啓開済
(迂回路整備)

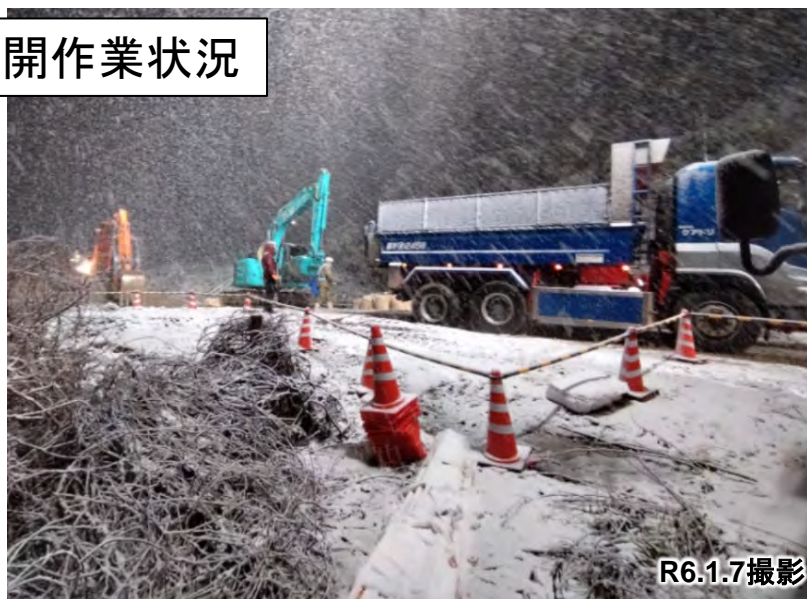
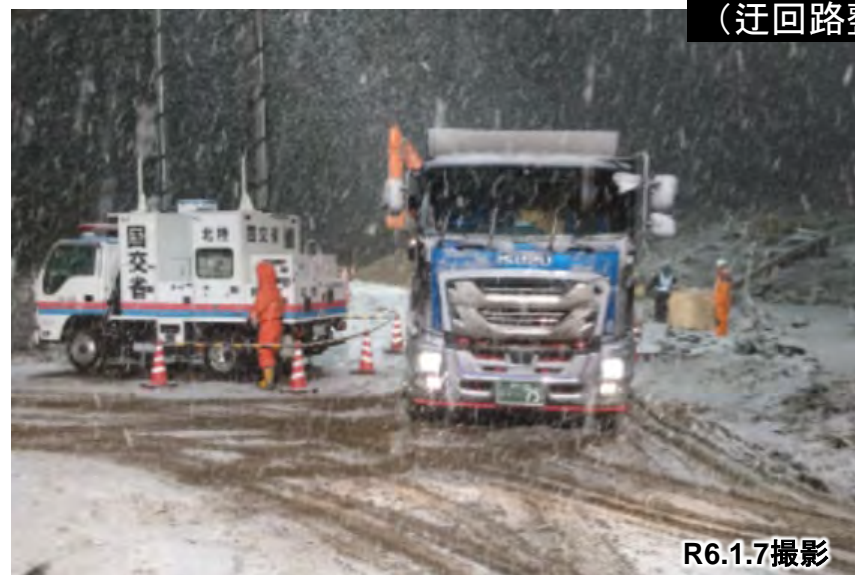
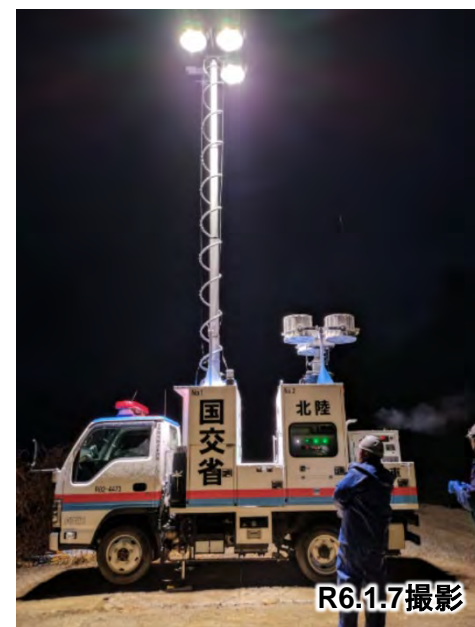
● 輪島市河井町地内「河井中央交差点」から2.2km地点(輪島市稲舟町付近) 崩落箇所の状況

1/13啓開済
(迂回路整備)

啓開作業状況

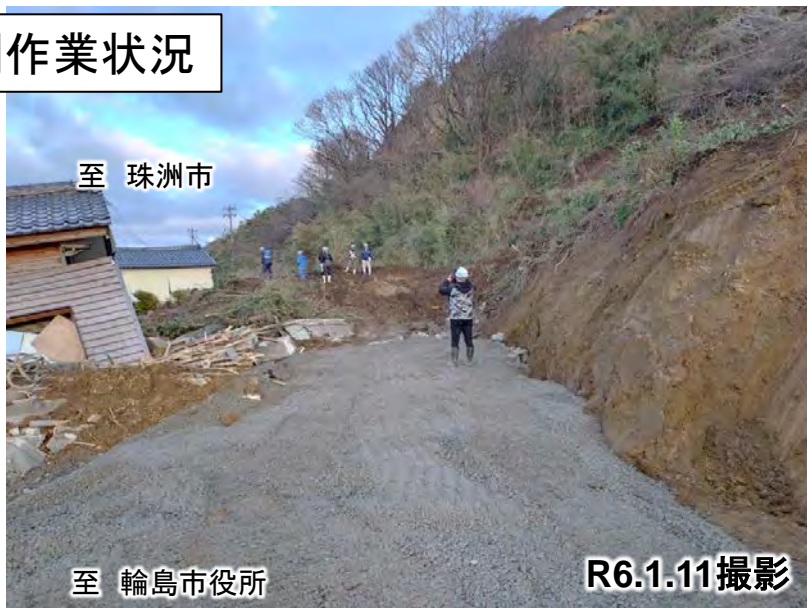
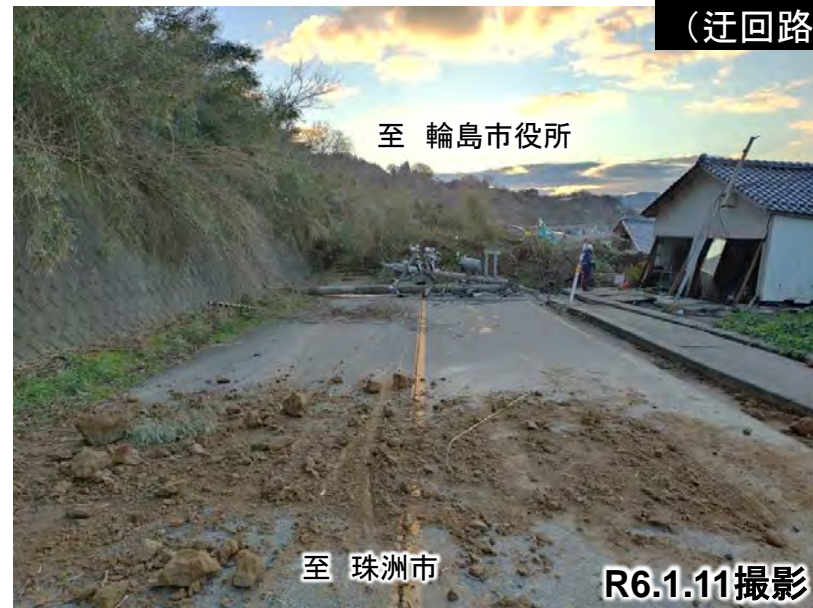
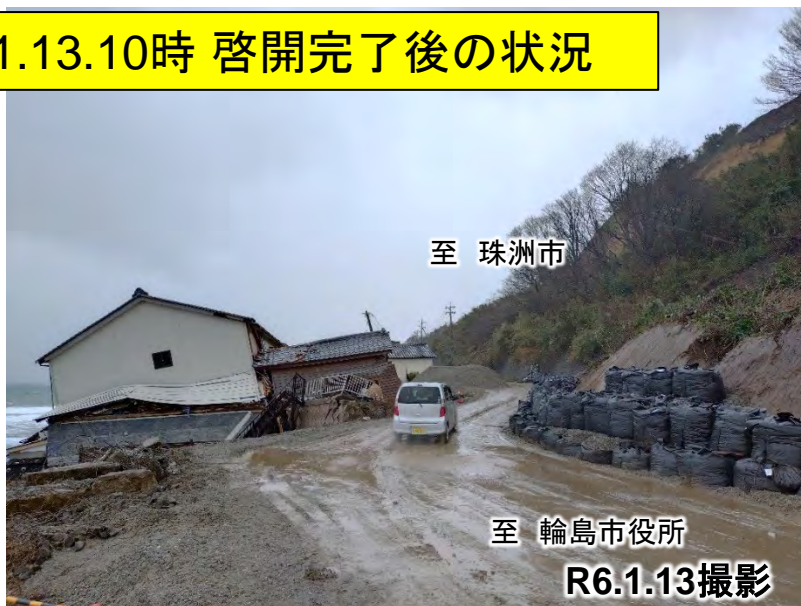
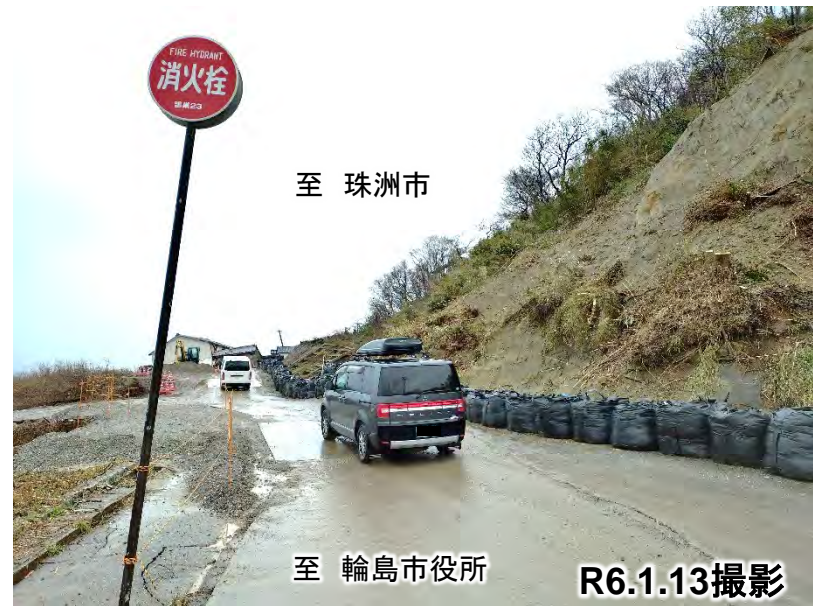
● 輪島市河井町地内「河井中央交差点」から2.2km地点(輪島市稲舟町付近) 崩落箇所状況

R6.1.13.10時 啓開完了後の状況

1/13啓開済
(迂回路整備)

啓開作業状況

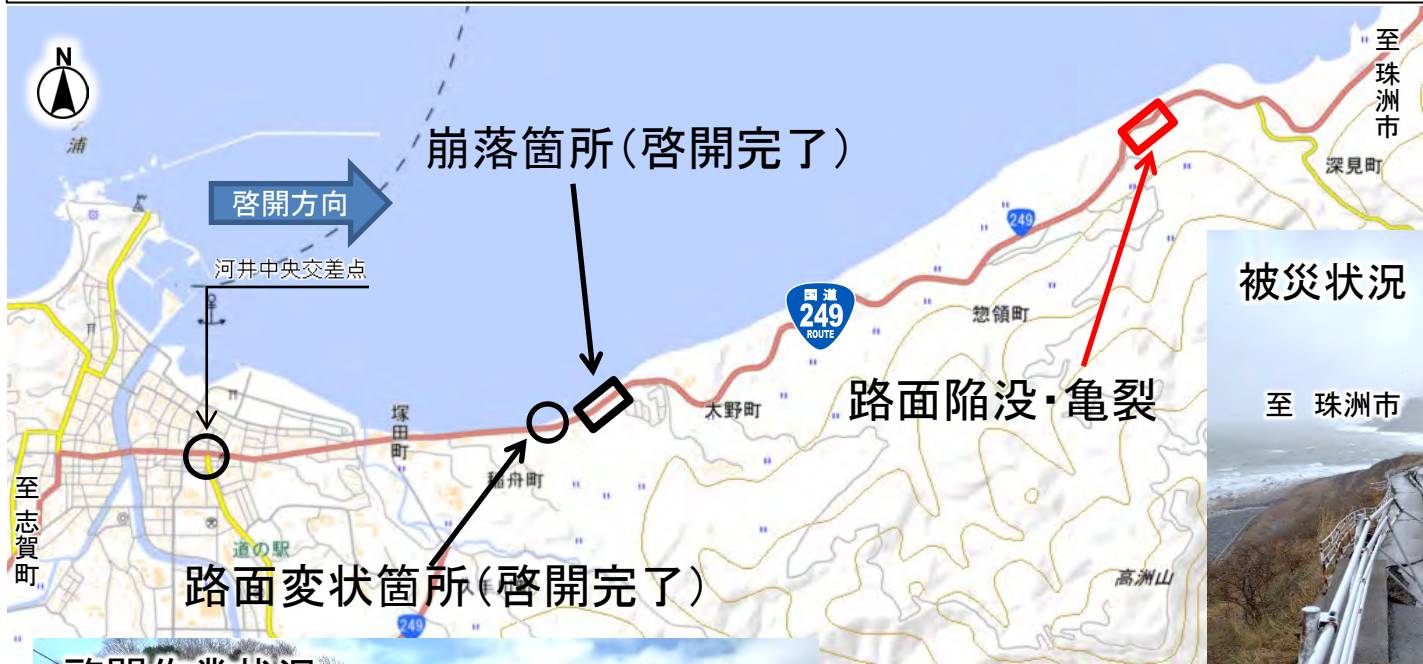
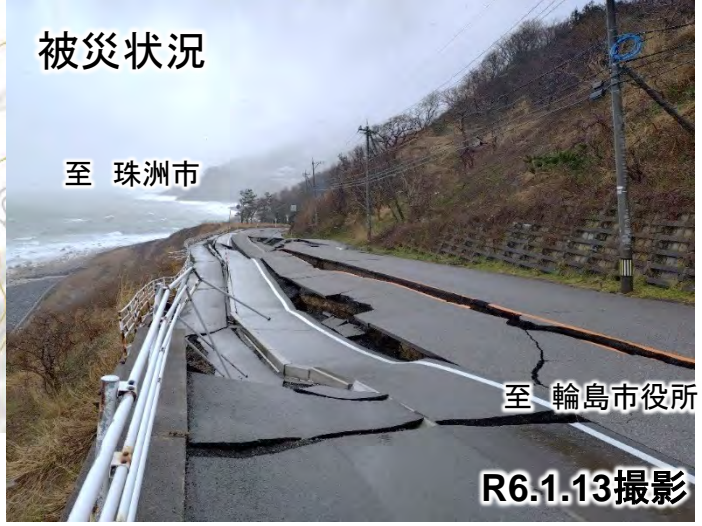
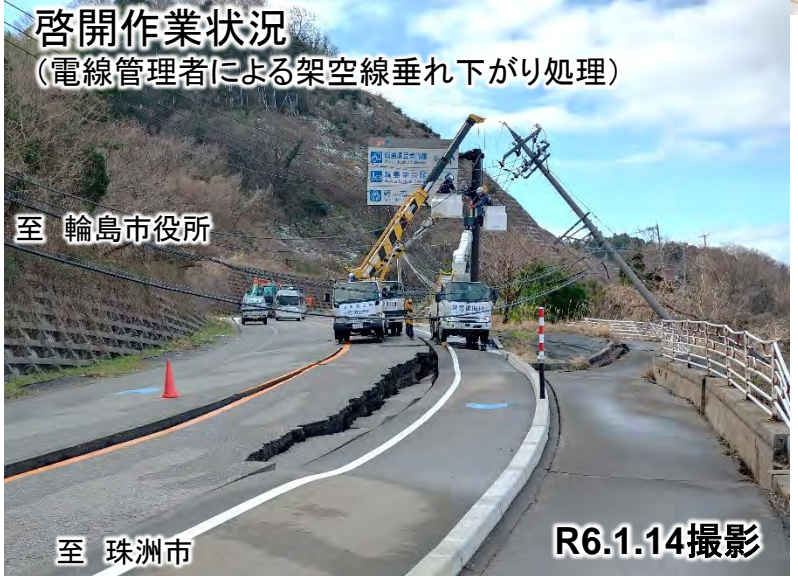
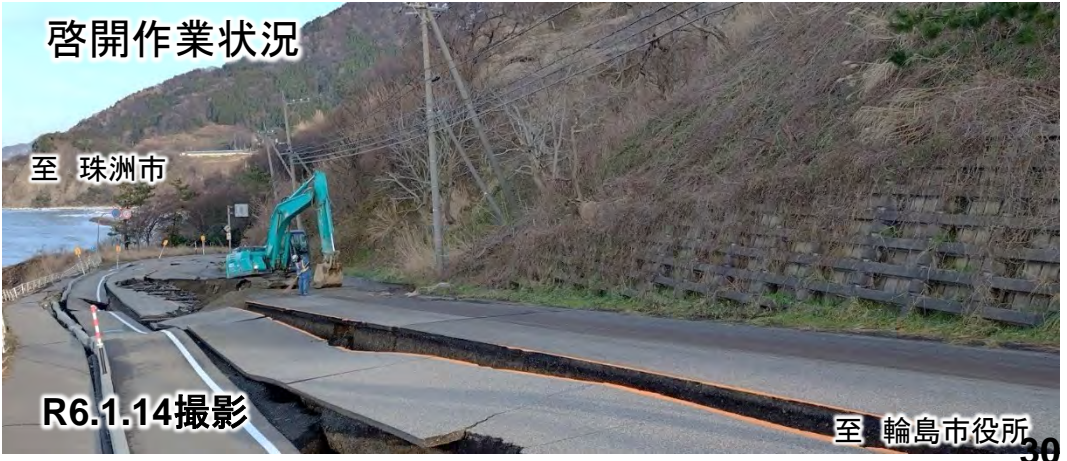
● 輪島市河井町地内「河井中央交差点」から5.8km地点(輪島市深見町付近) 路面陥没・亀裂

1/16啓開済

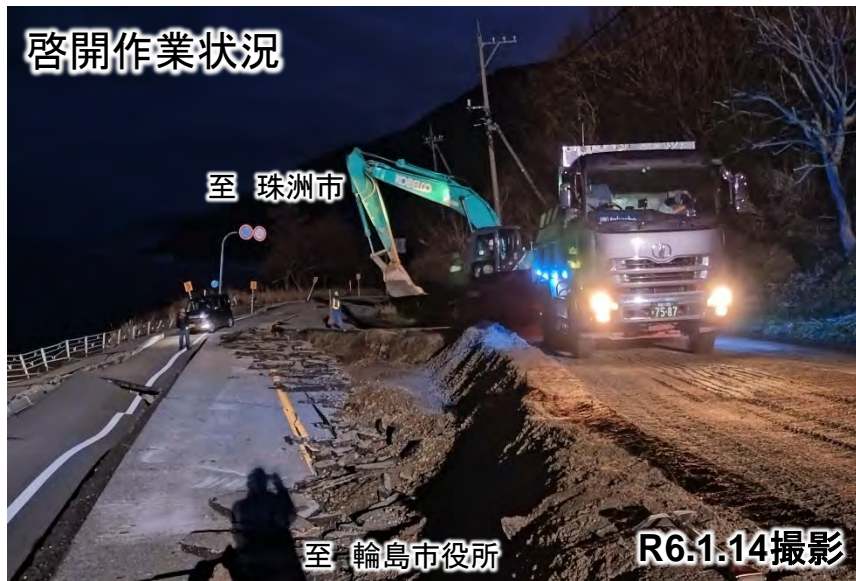
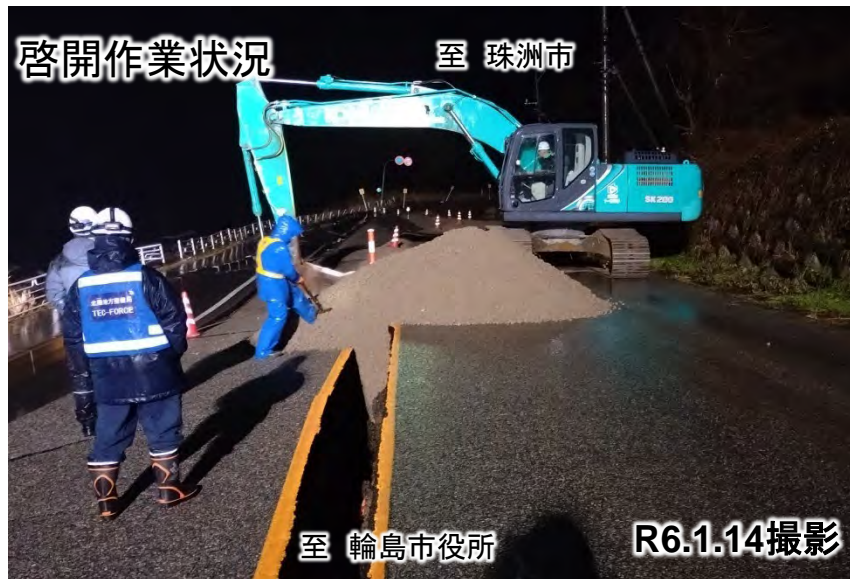
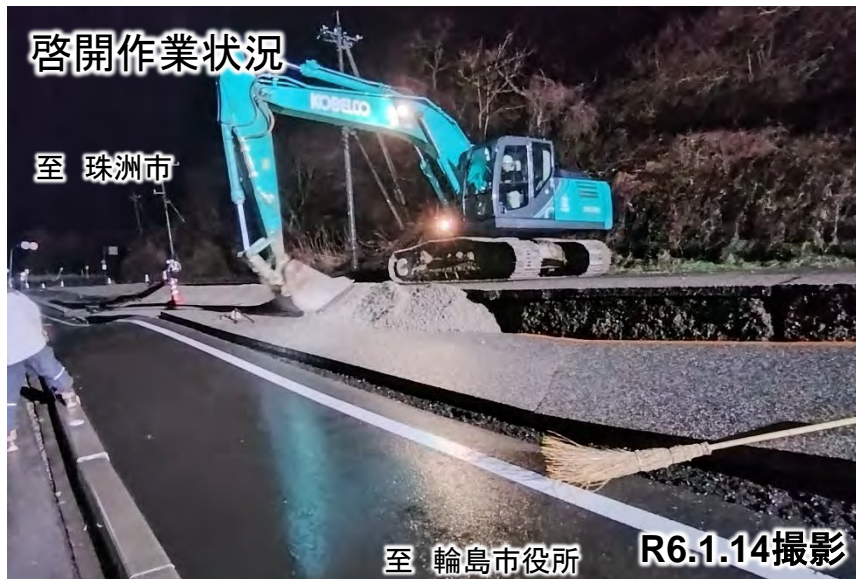
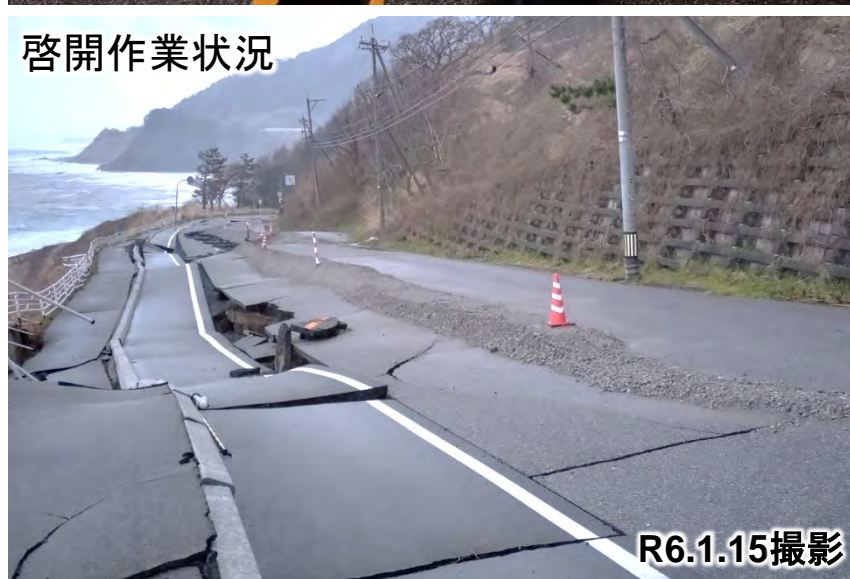
- 輪島市河井町地内「河井中央交差点」から5.8km地点(輪島市深見町付近) 路面陥没・亀裂

1/16啓開済

啓開作業状況

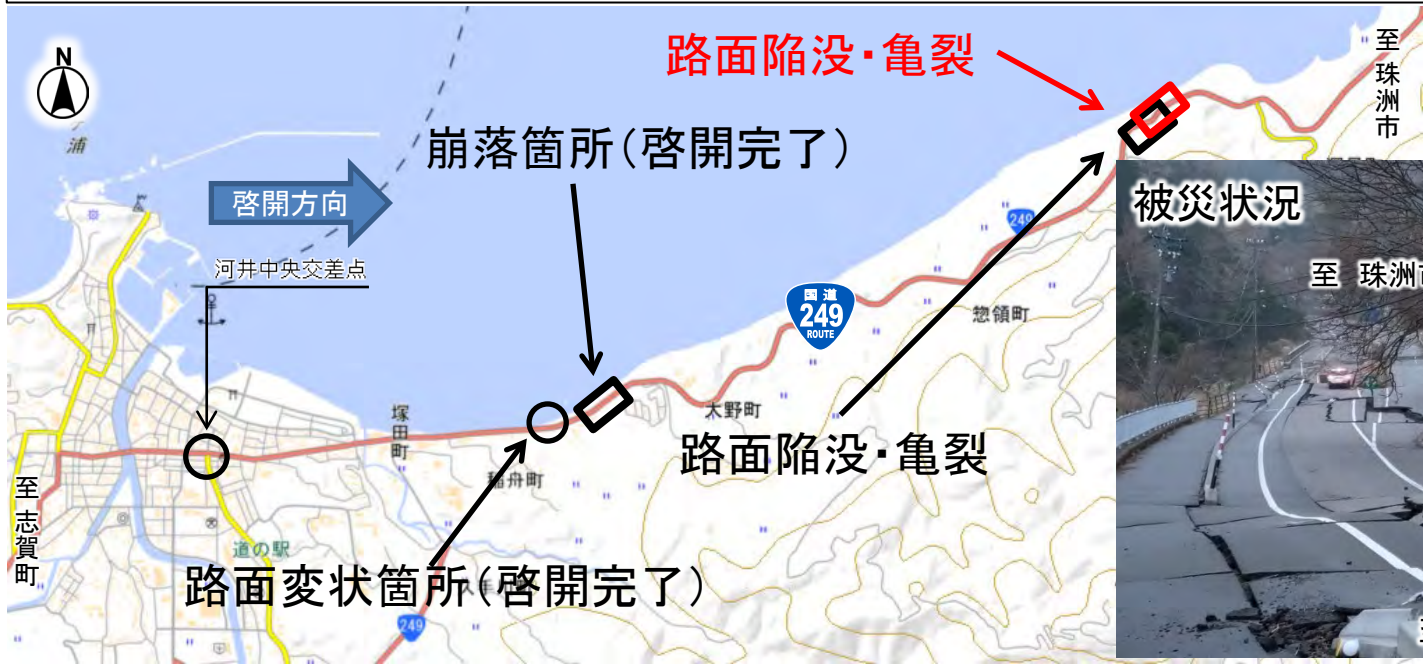
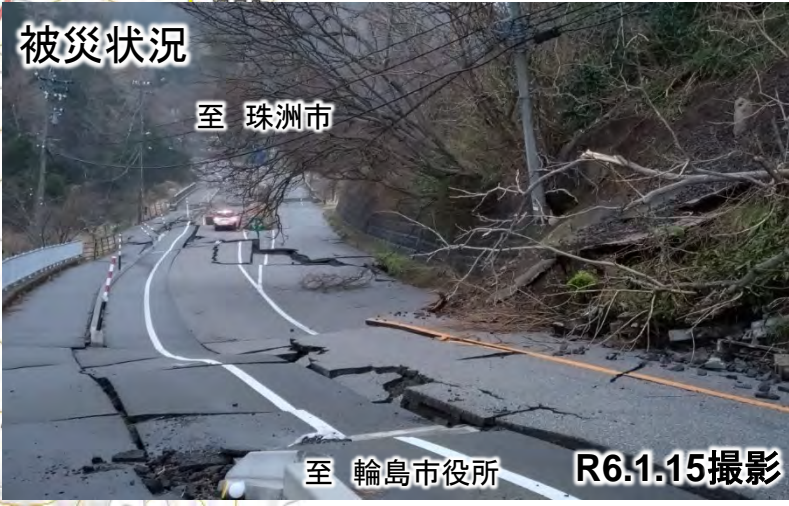
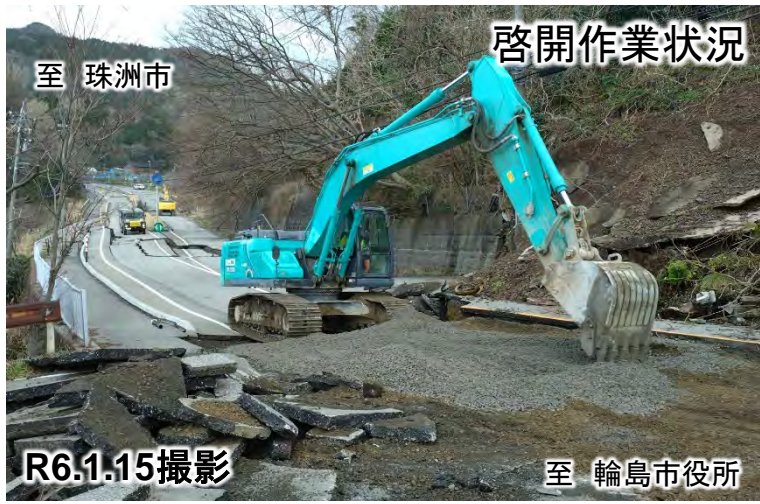
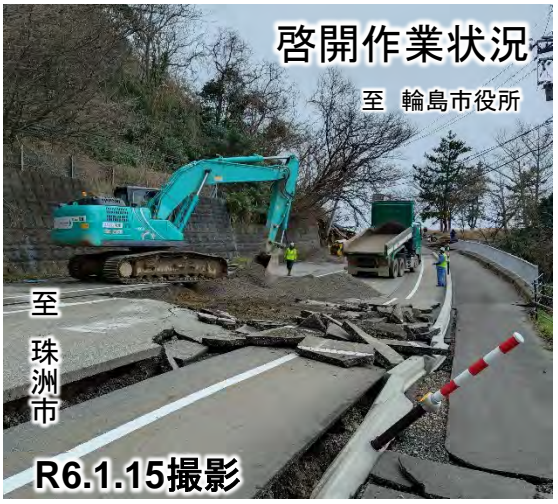
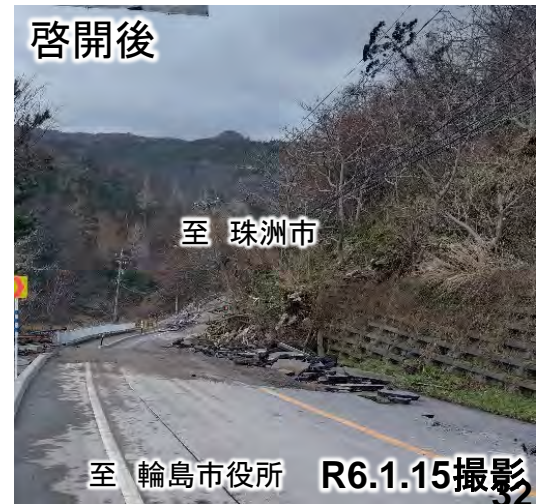
● 輪島市河井町地内「河井中央交差点」から5.9km地点(輪島市深見町付近) 路面陥没・亀裂

1/16啓開済

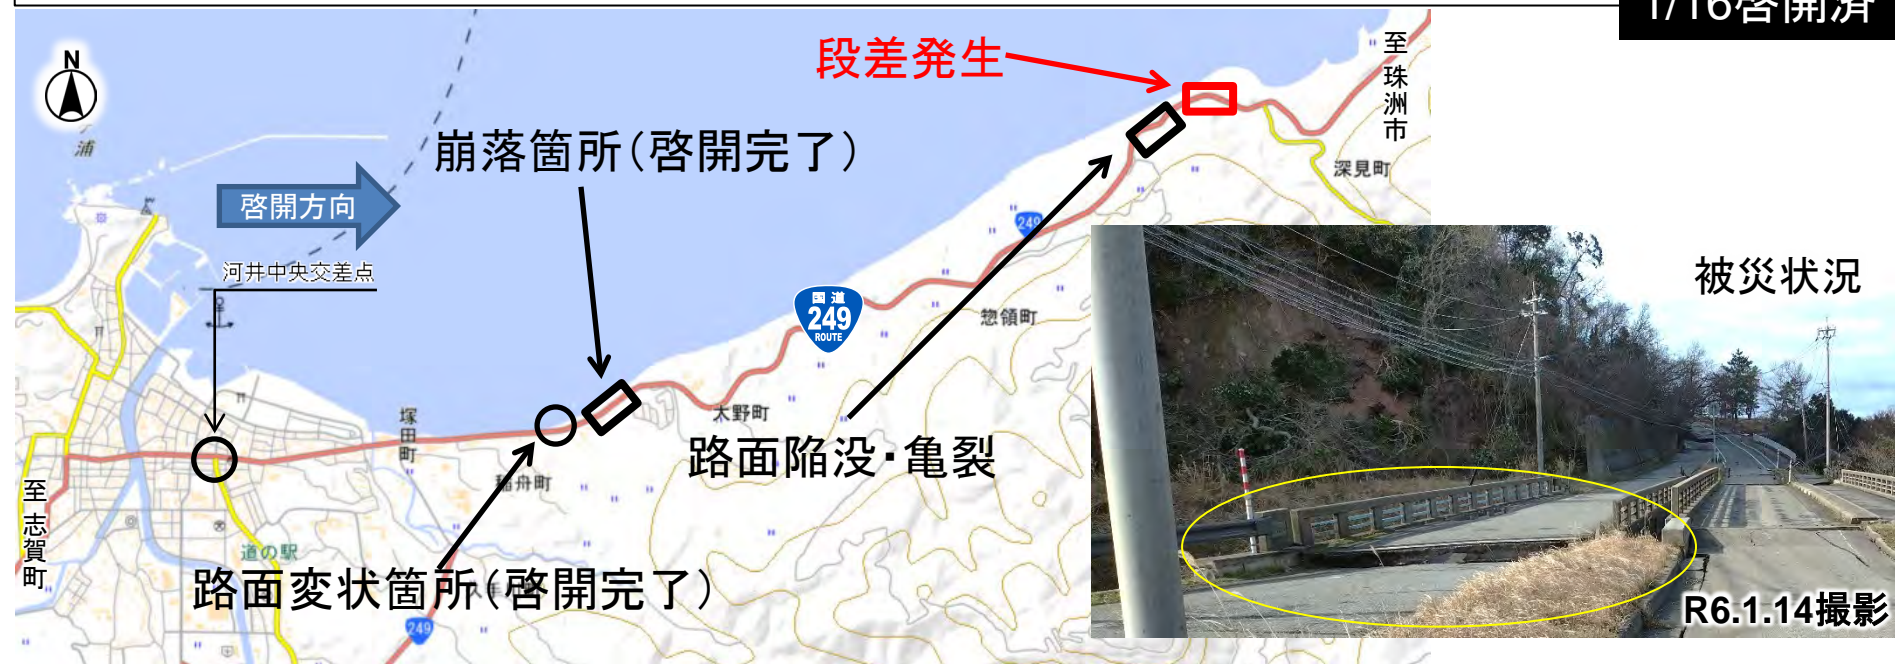
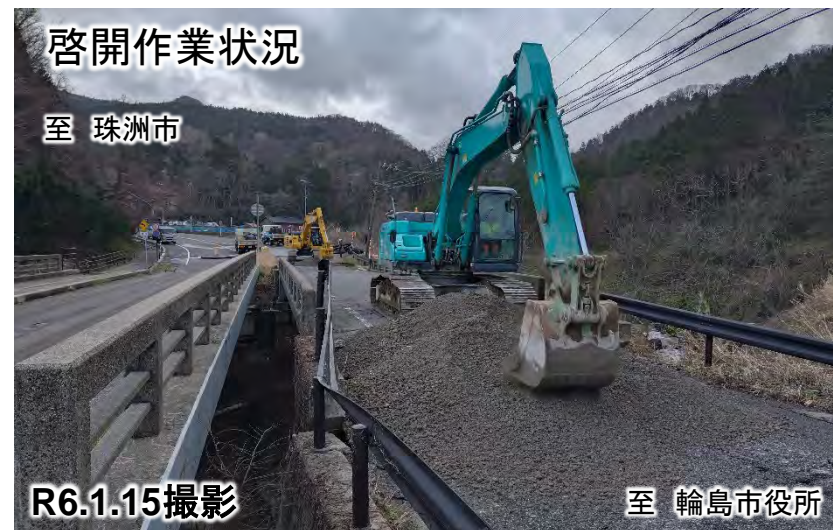
● 輪島市河井町地内「河井中央交差点」から6.5km地点(輪島市深見町付近) 深見橋 段差

1/16啓開済

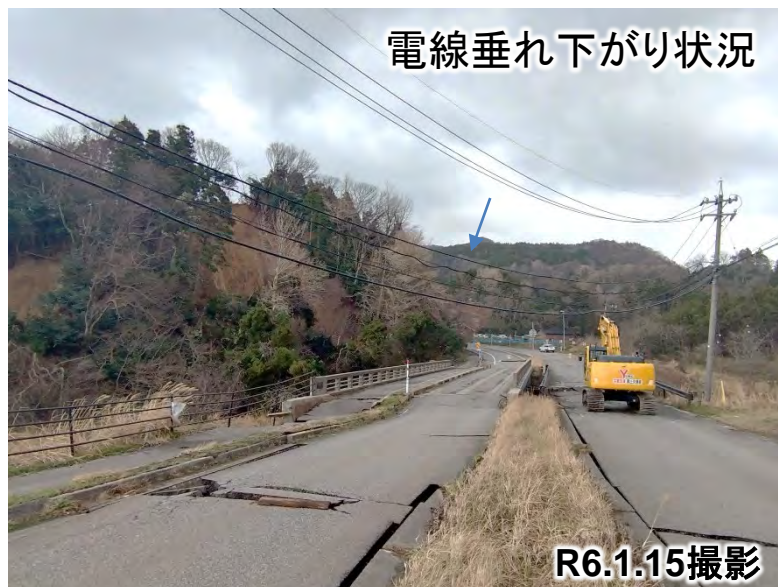
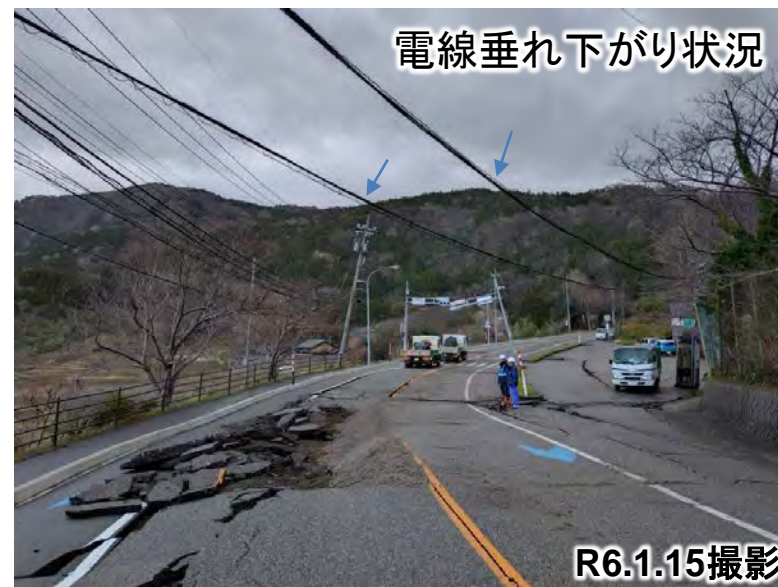
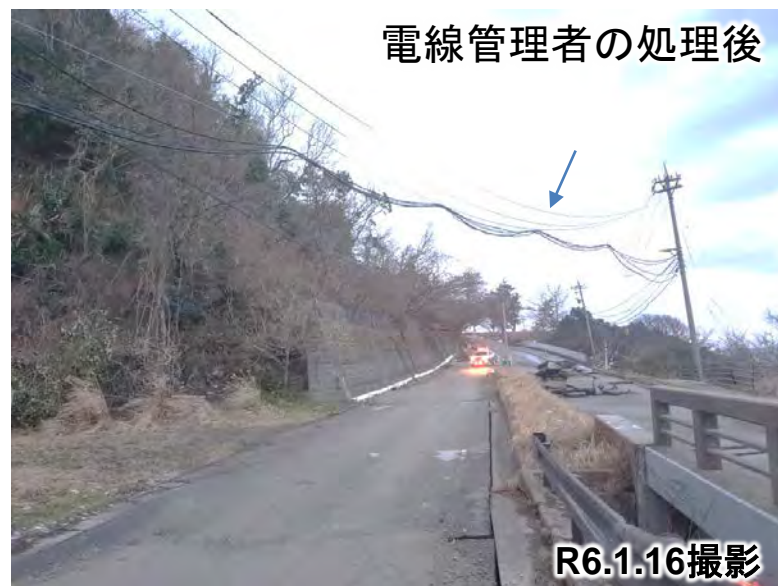
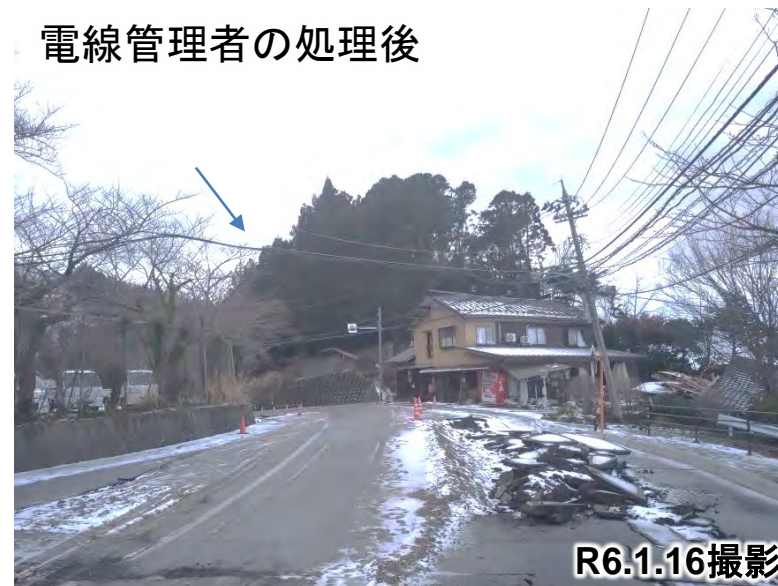
● 輪島市河井町地内「河井中央交差点」から6.5km地点(輪島市深見町付近) 架空線垂れ下がり

1/16啓開済

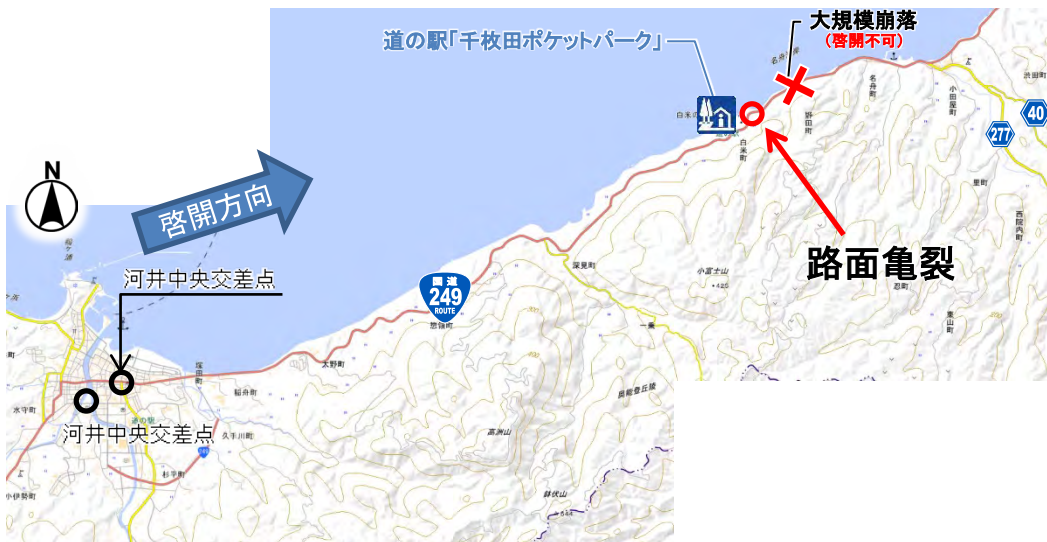
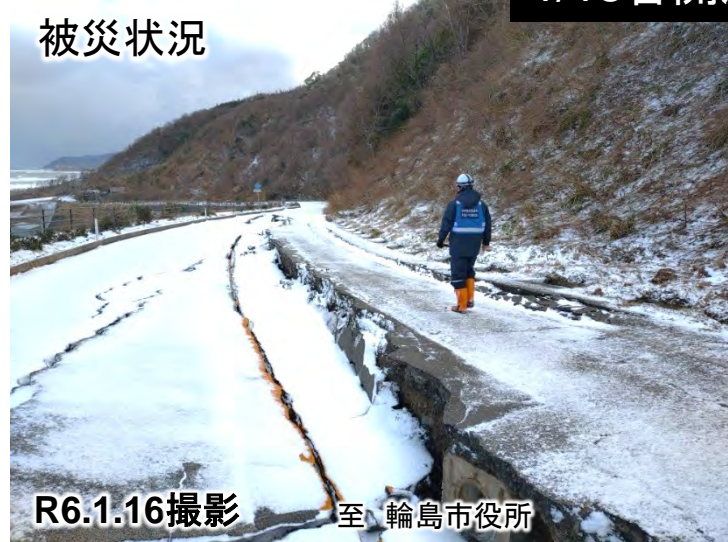
● 輪島市河井町地内「河井中央交差点」から10.3km地点(輪島市白米町付近) 舗装亀裂

1/18啓開済
