- 輪島市門前町浦上地内「浦上交差点」から1.1km地点 崩落箇所

工事件名 国道249号⑤エリア緊急復旧
 工事場所 崩落箇所⑤

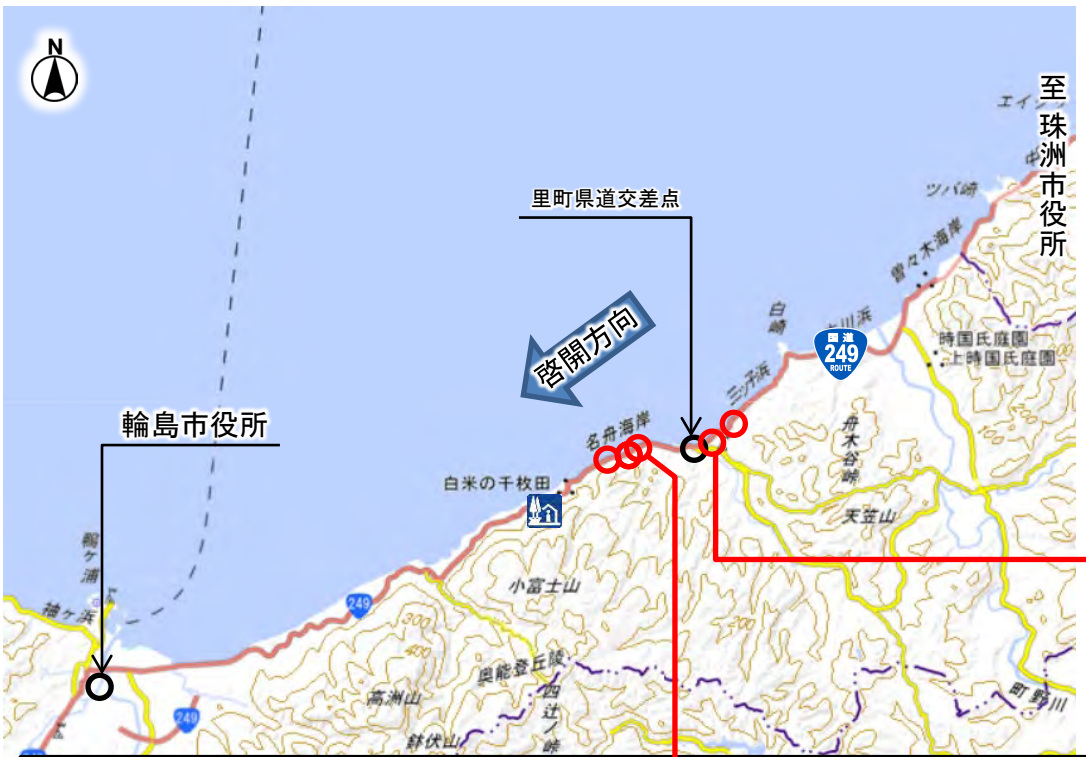
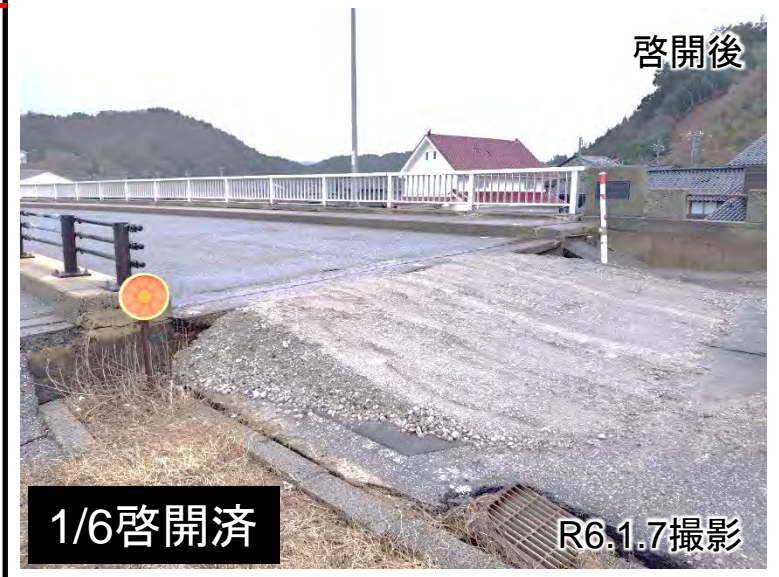
●輪島市里町地内「里町県道交差点」から西へ1.6km 崩落箇所 1/6 啓開済

1/6啓開済

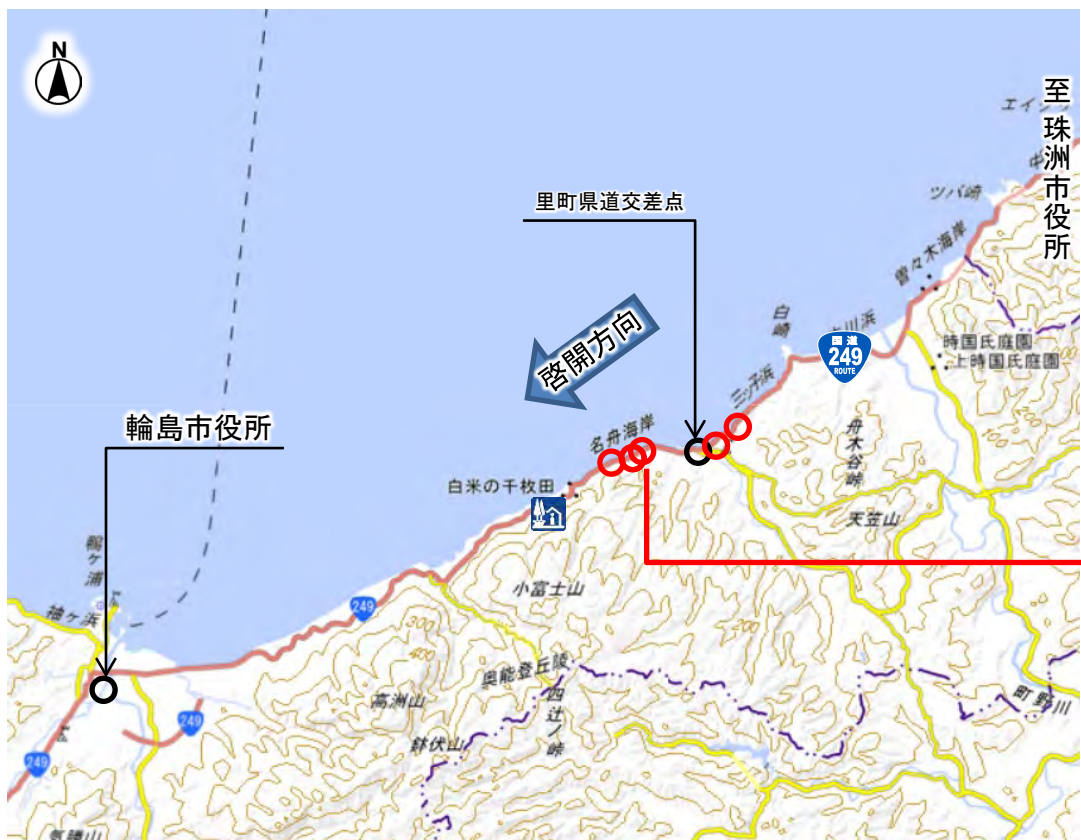
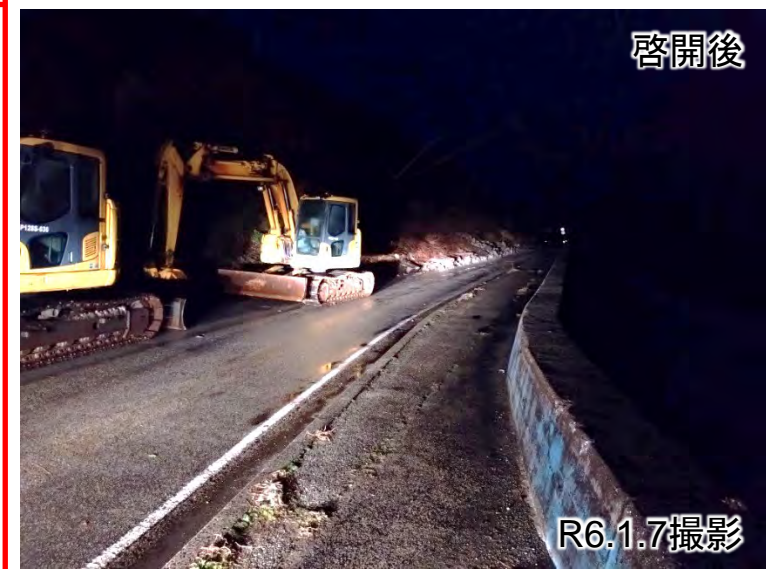
● 輪島市里町地内「里町県道交差点」から西へ1.6km 崩落箇所 の状況

1/7 啓開済

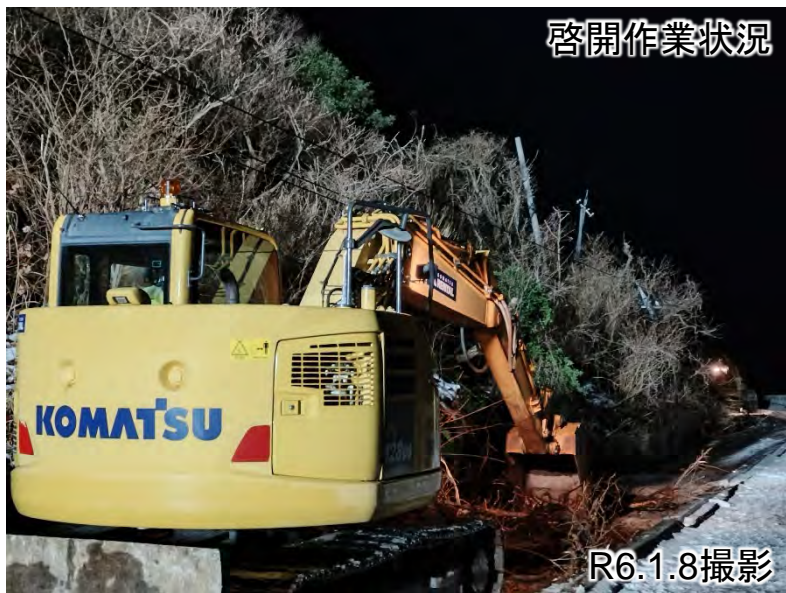
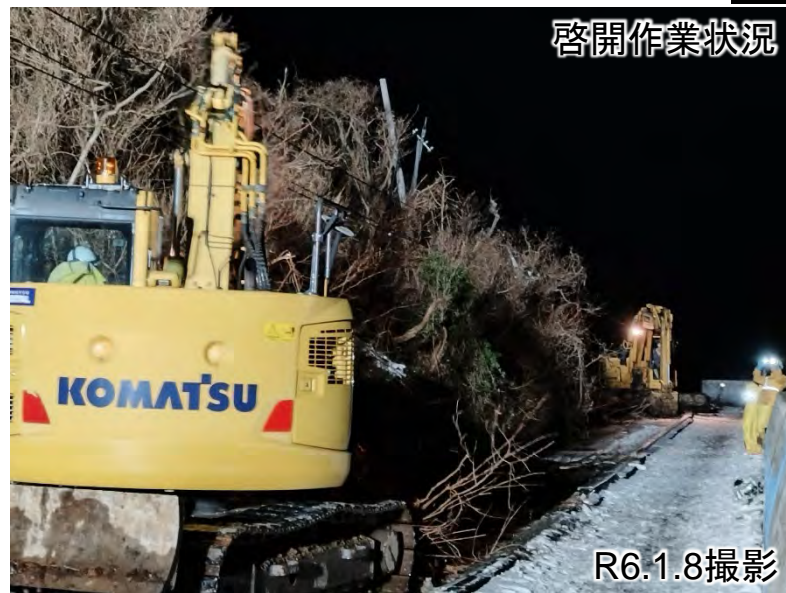
● 輪島市里町地内「里町県道交差点」から西へ1.8km 崩落箇所状況

1/9啓開済

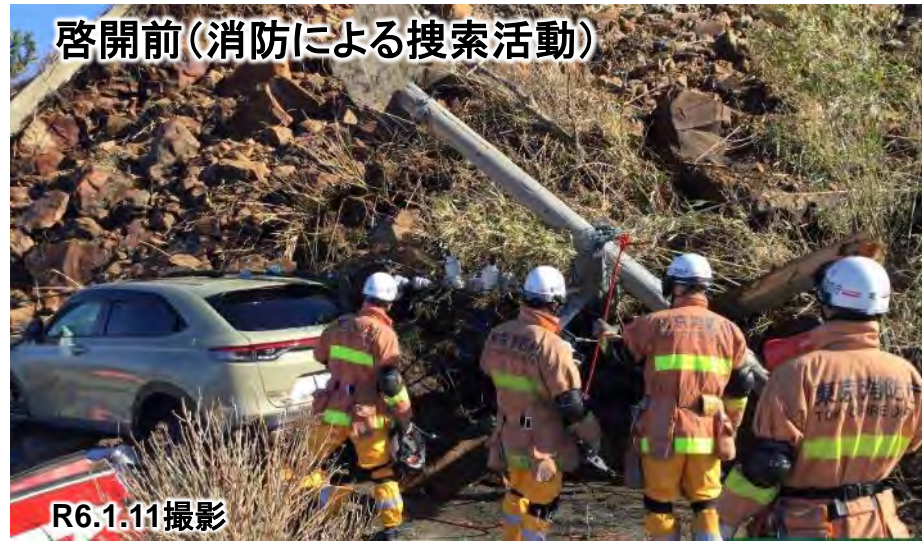
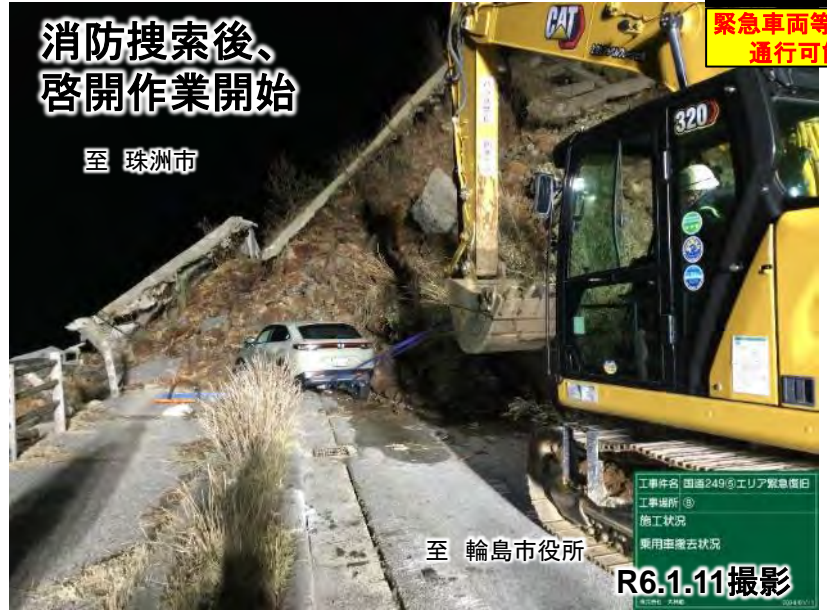
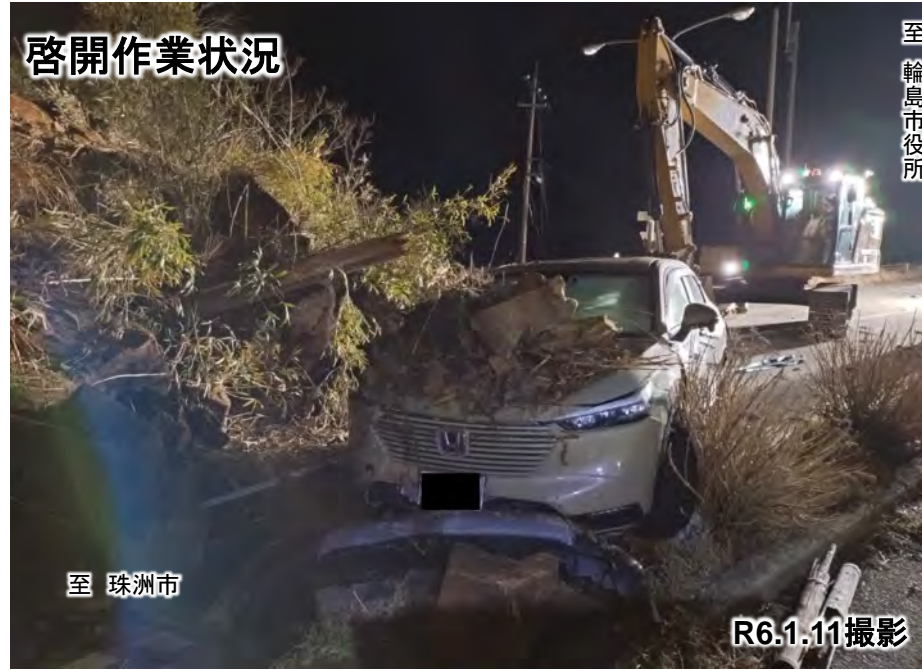
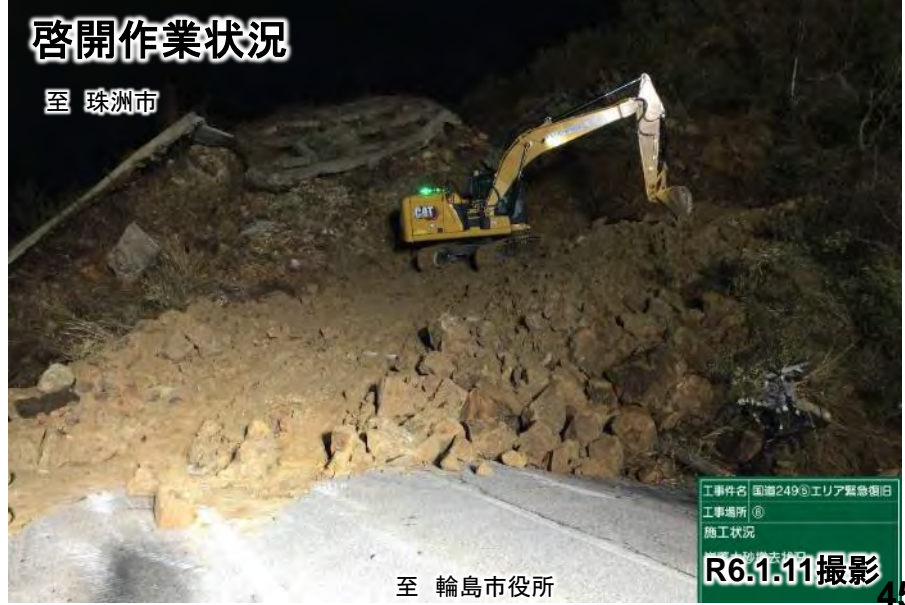
● 輪島市里町地内「里町県道交差点」から東へ0.5km地点 崩落箇所等

緊急車両等のみ
通行可能

啓開済

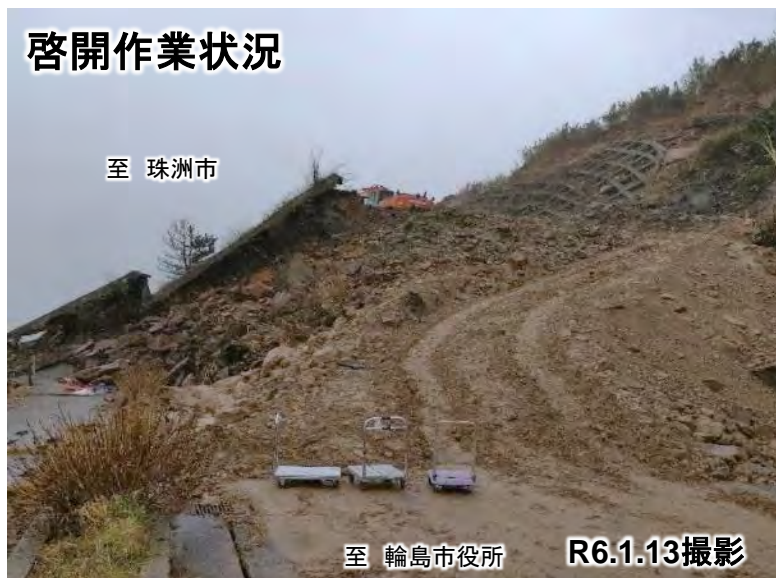
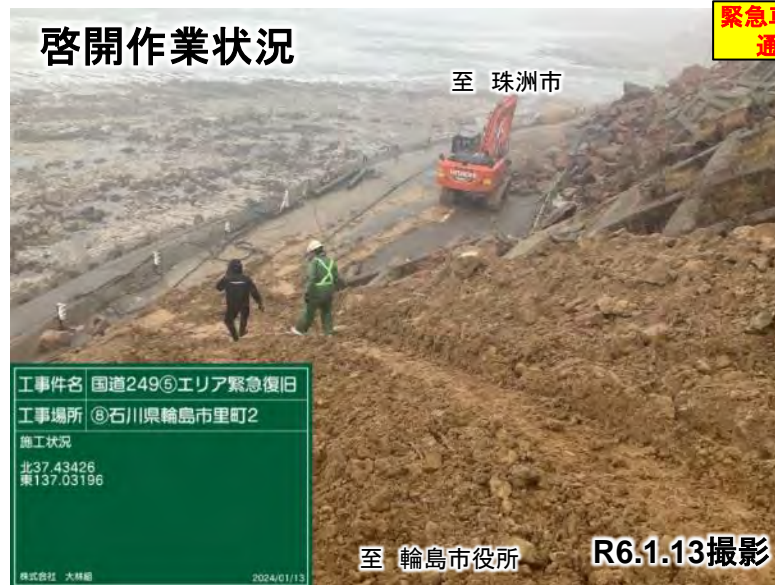
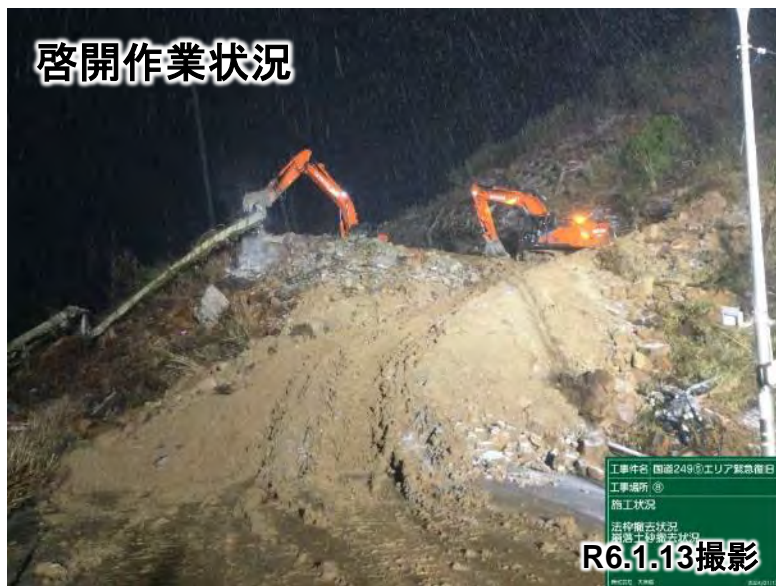
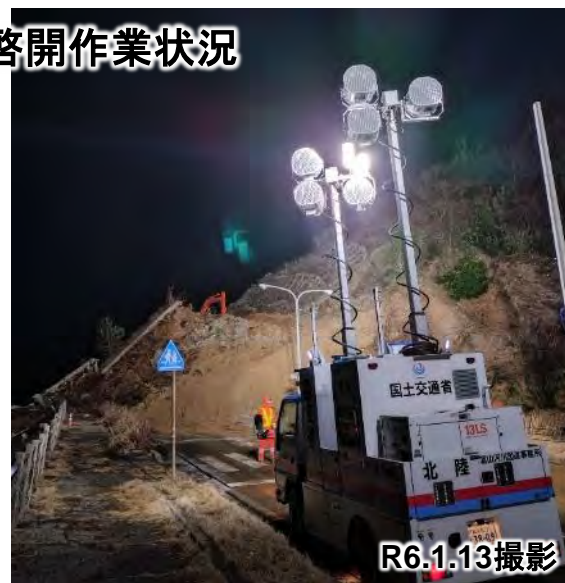
● 輪島市里町地内「里町県道交差点」から東へ0.5km地点 崩落箇所等

啓開作業状況

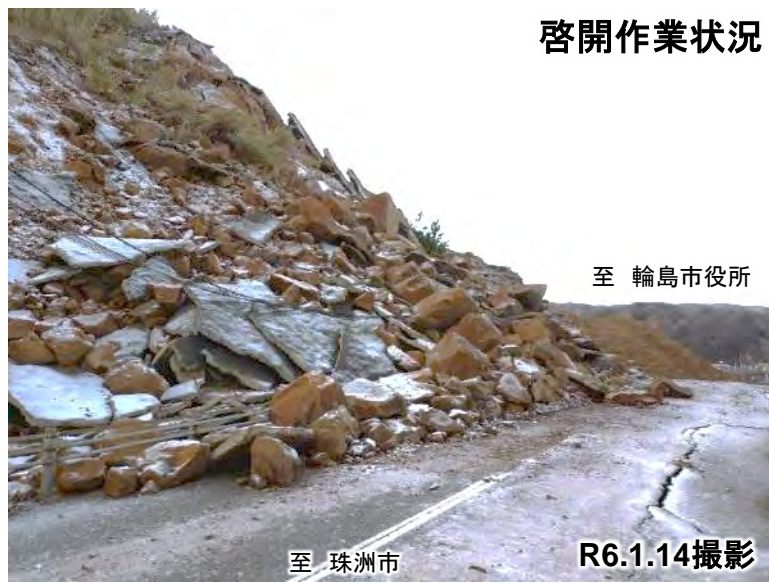
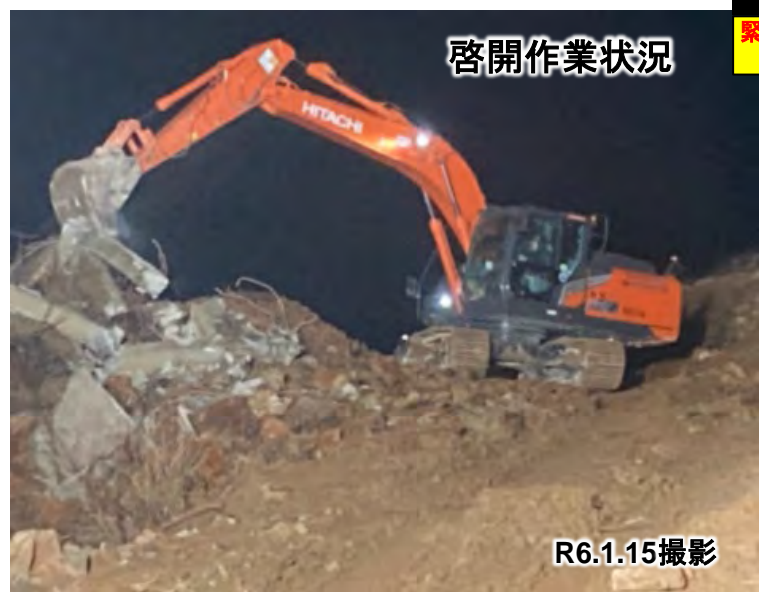
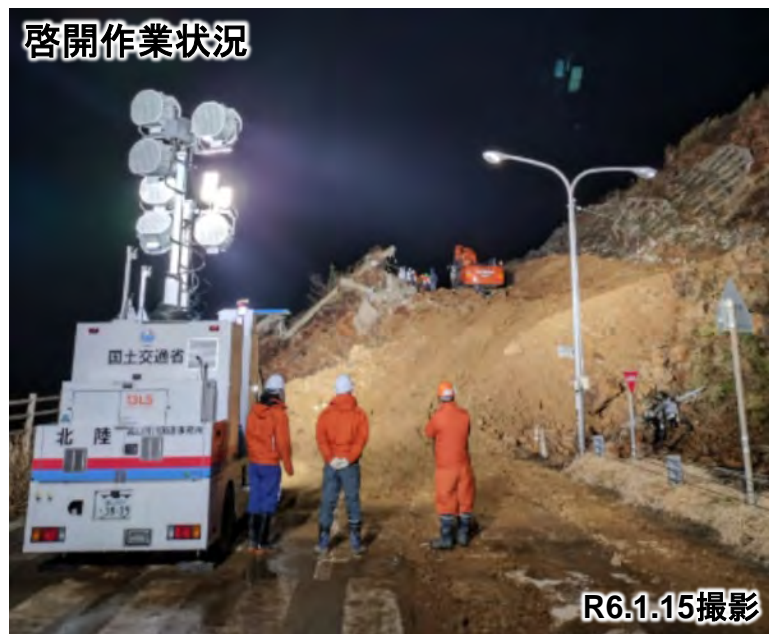
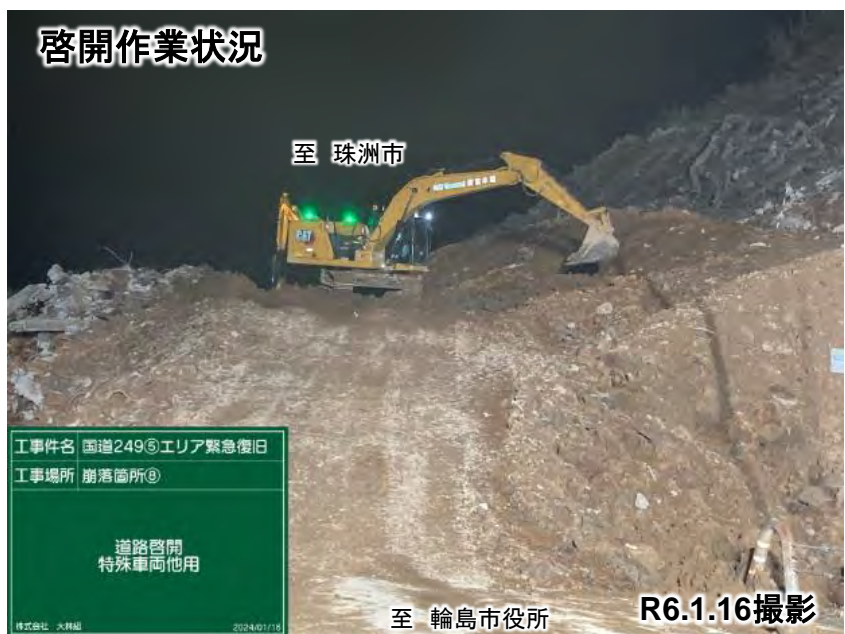
● 輪島市里町地内「里町県道交差点」から東へ0.5km地点 崩落箇所等

啓開作業状況

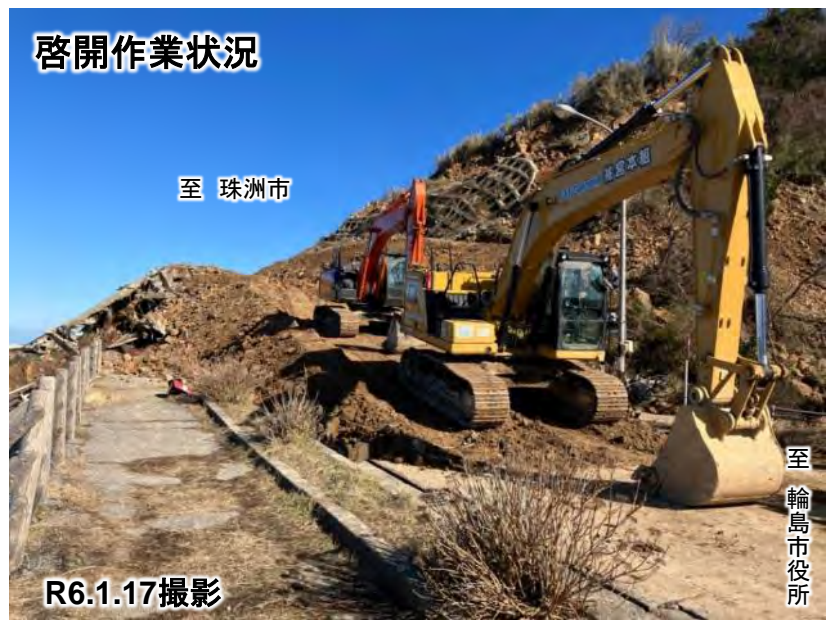
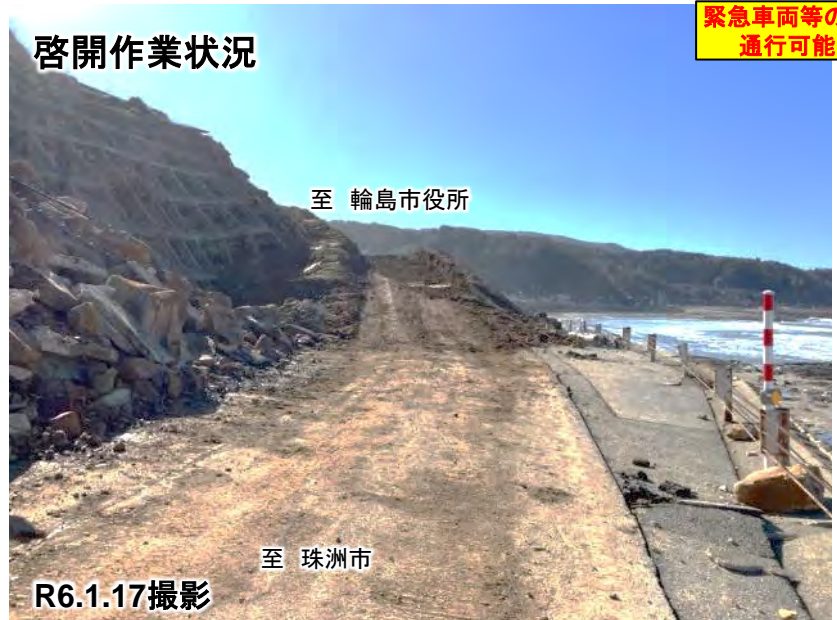
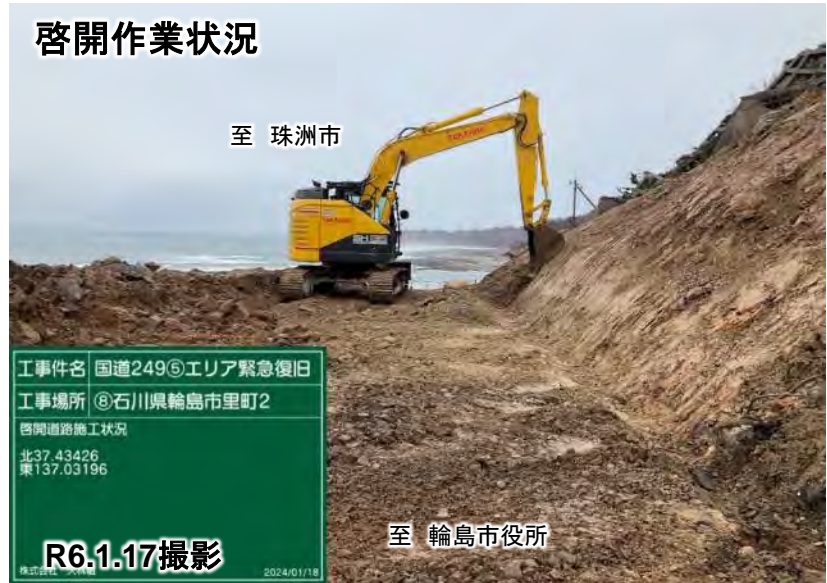
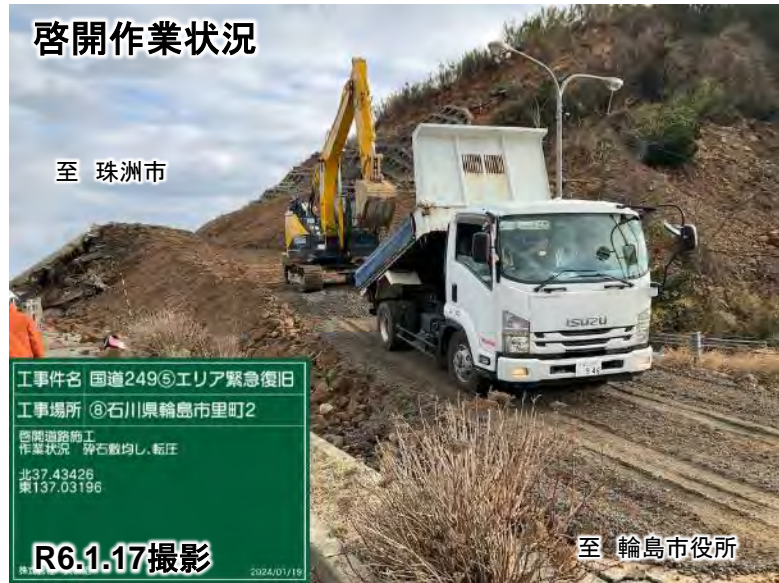
● 輪島市里町地内「里町県道交差点」から東へ0.5km地点 崩落箇所等

啓開作業状況

工事件名 国道249号エリア緊急復旧
工事場所 ⑧石川県輪島市里町2
西側道路施工状況
北37.43426
東137.03196

工事件名 国道249号エリア緊急復旧
工事場所 ⑧石川県輪島市里町2
西側道路施工
作業状況 砕石敷均し、転圧
北37.43426
東137.03196

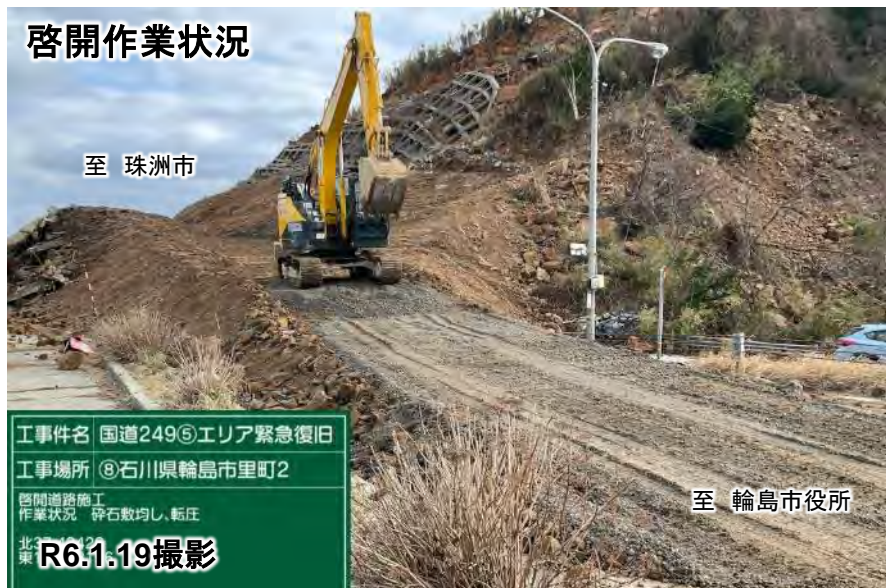
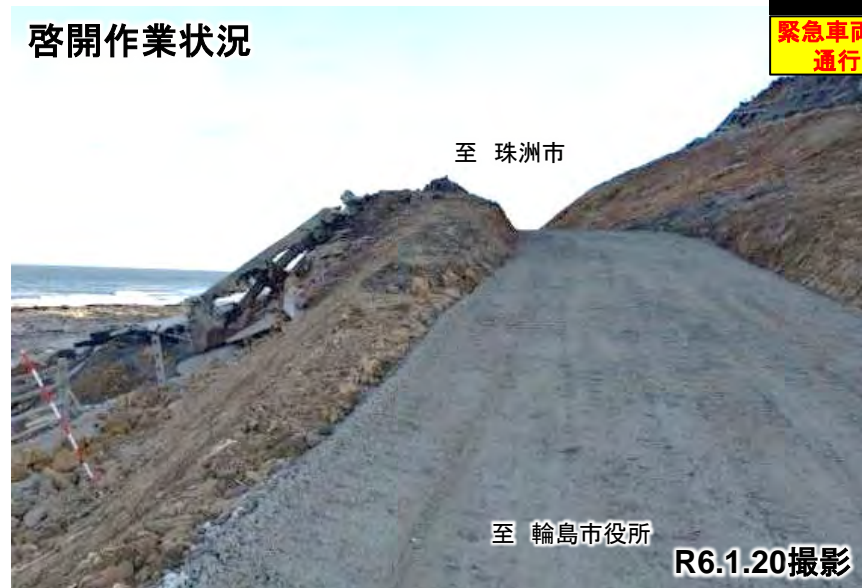
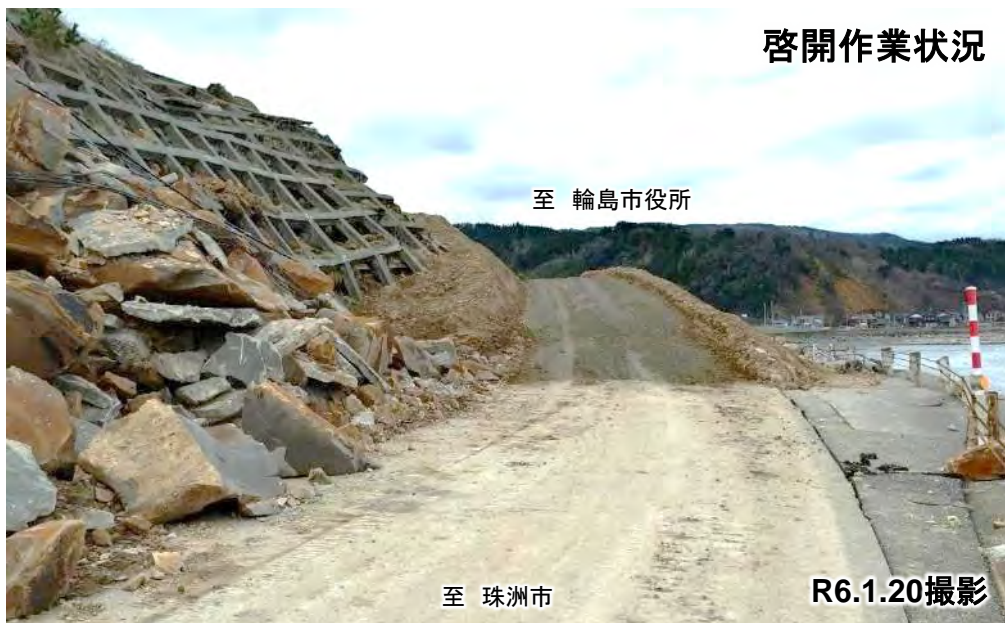
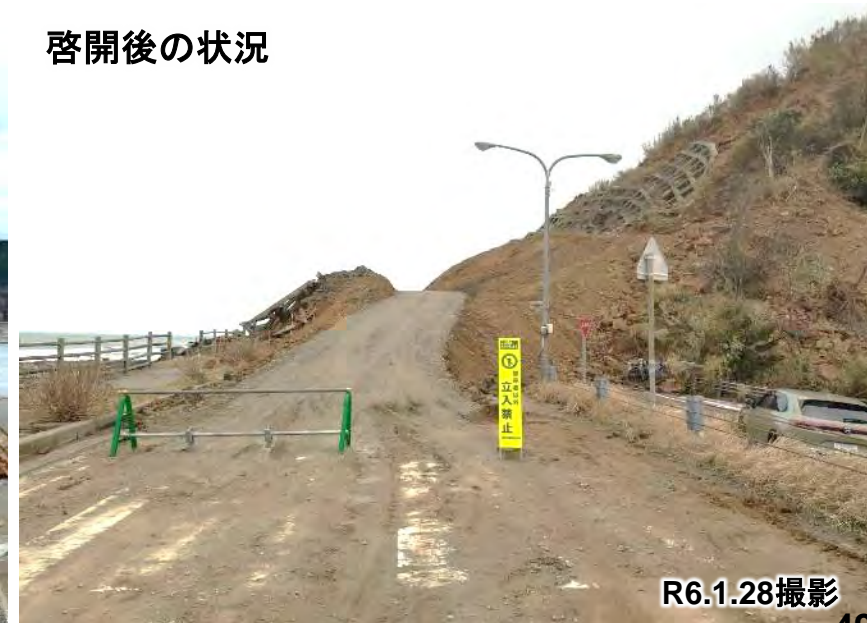
● 輪島市里町地内「里町県道交差点」から東へ0.5km地点 崩落箇所等

啓開作業状況

啓開後の状況

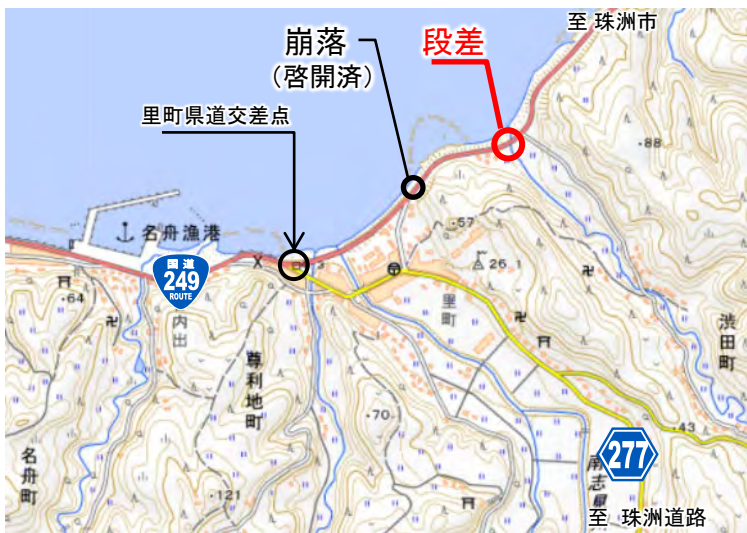
● 輪島市里町地内「里町県道交差点」から東へ0.7km地点 渋田橋取付部 段差

啓開済

工事件名 国道249号エリア緊急復旧工事
工事場所 石川県輪島市流田町字26付近
渋田橋
橋脚段差碎石敷均し
北緯 37.4351
東経 137.0345
撮影者名 大塚 2024.01.20

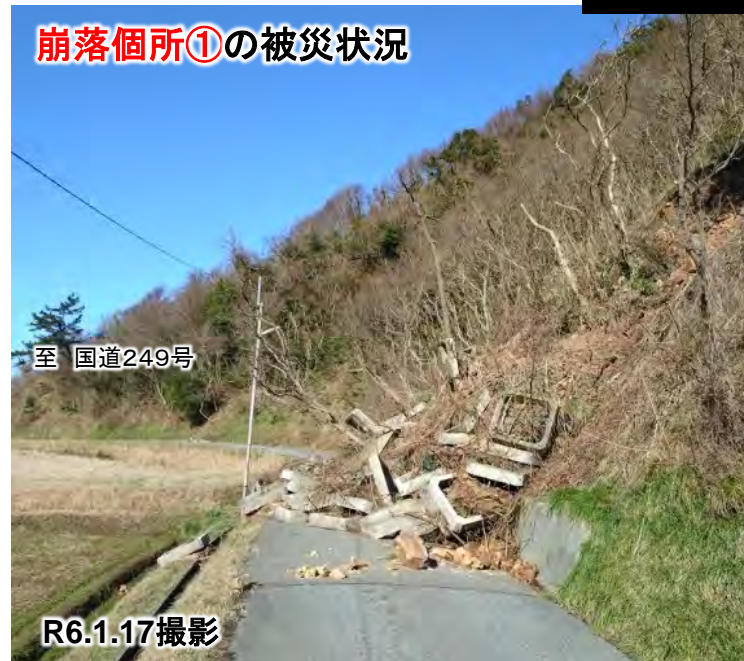
崩落箇所①の被災状況

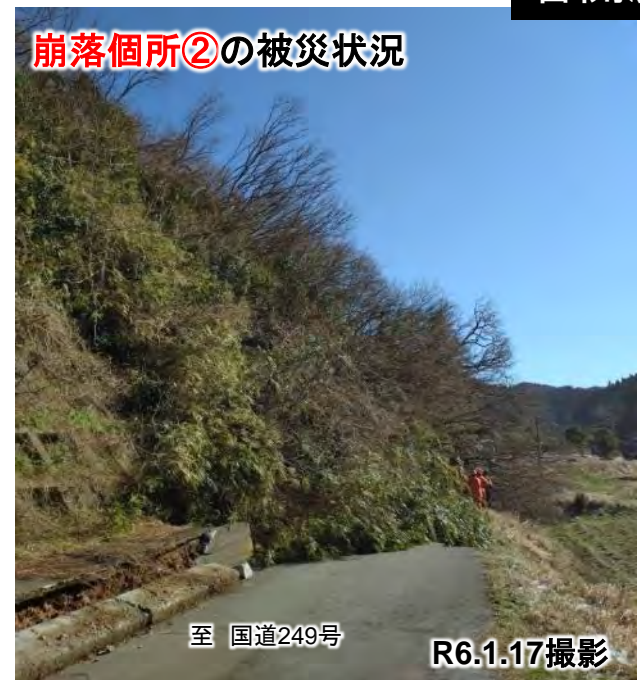
崩落箇所②の被災状況

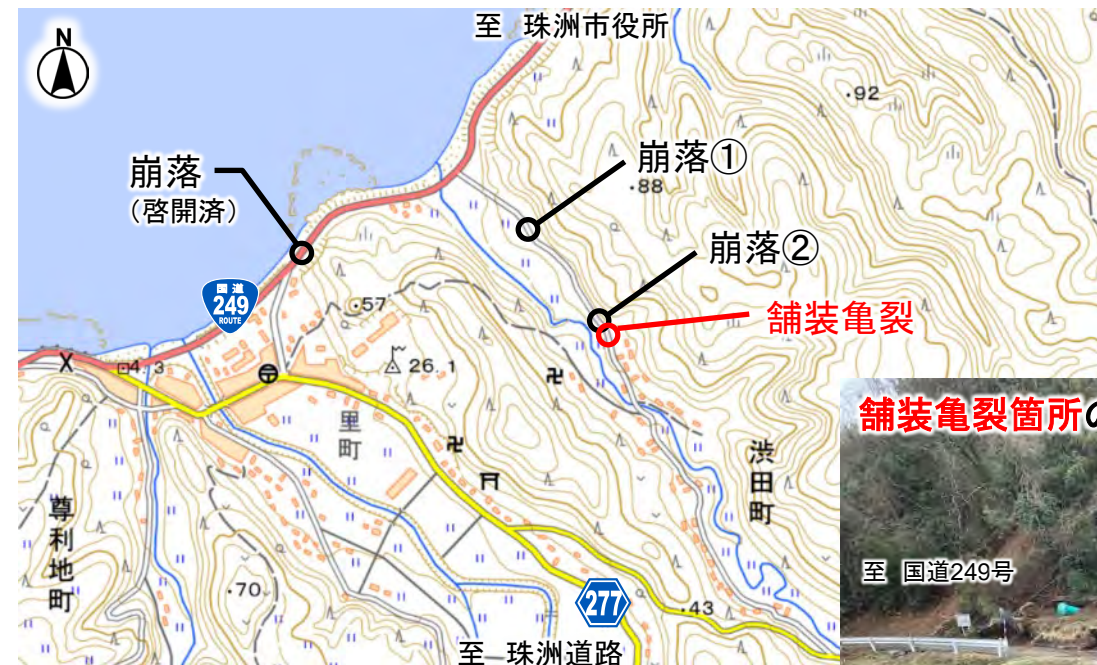
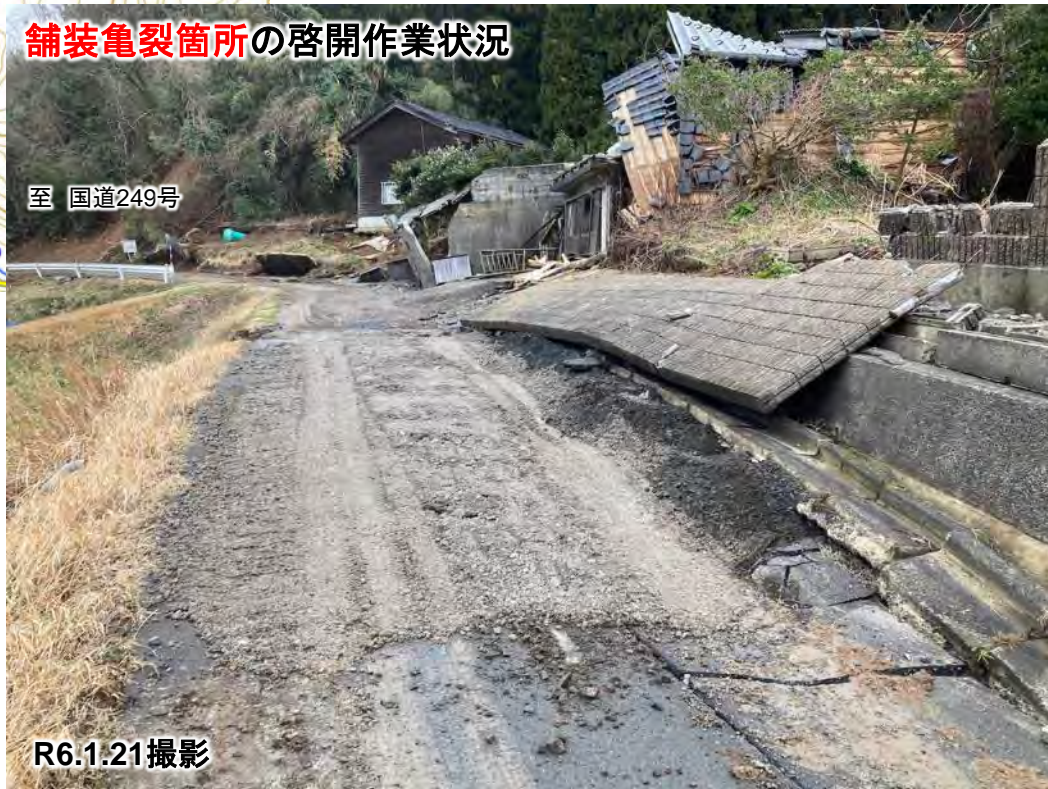
● 輪島市渋田町地内 舗装亀裂箇所 被災状況

啓開済

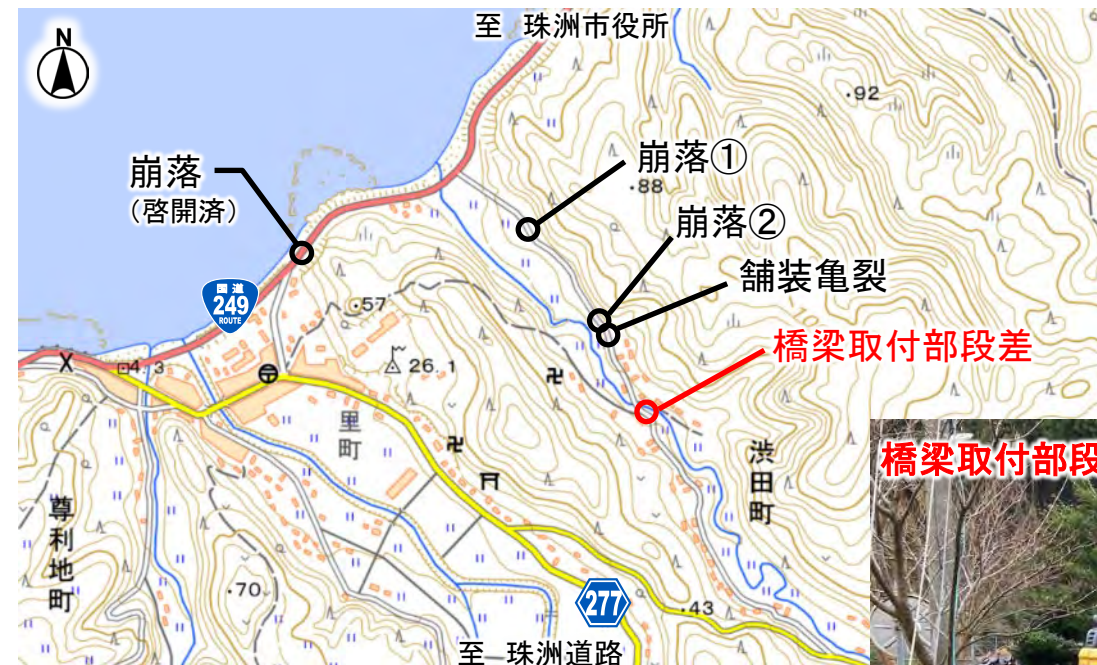
● 輪島市渋田町地内 橋梁取付部段差 被災状況

啓開済

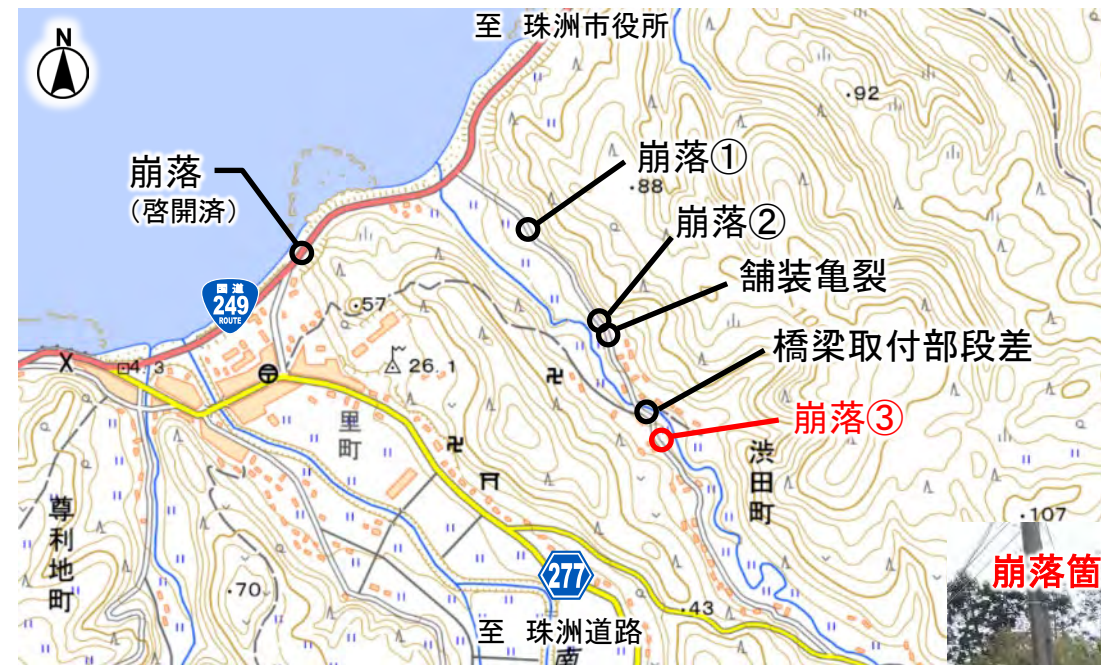
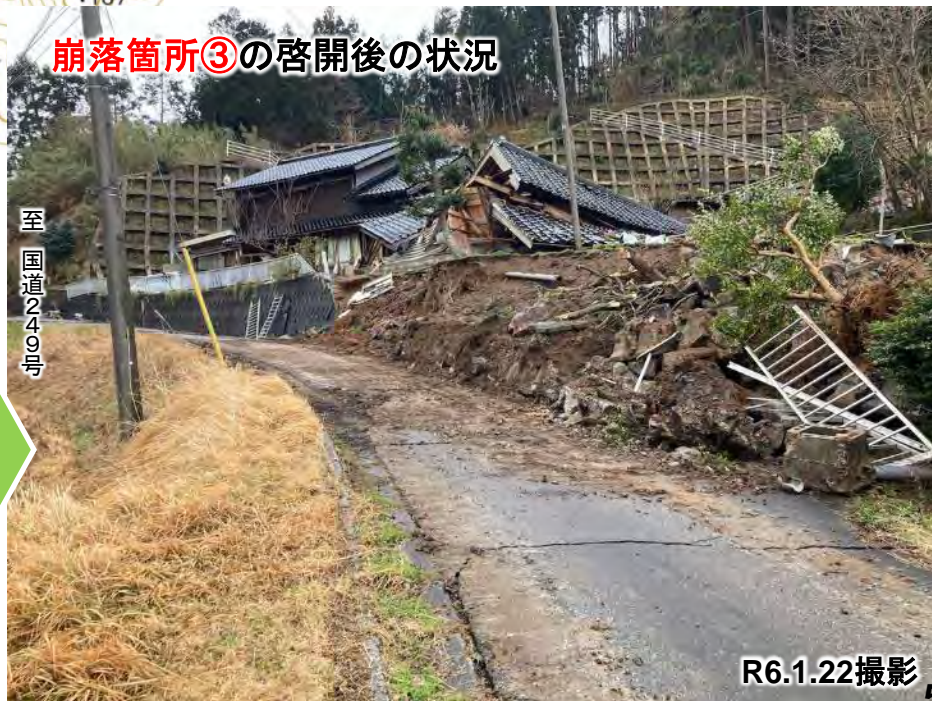
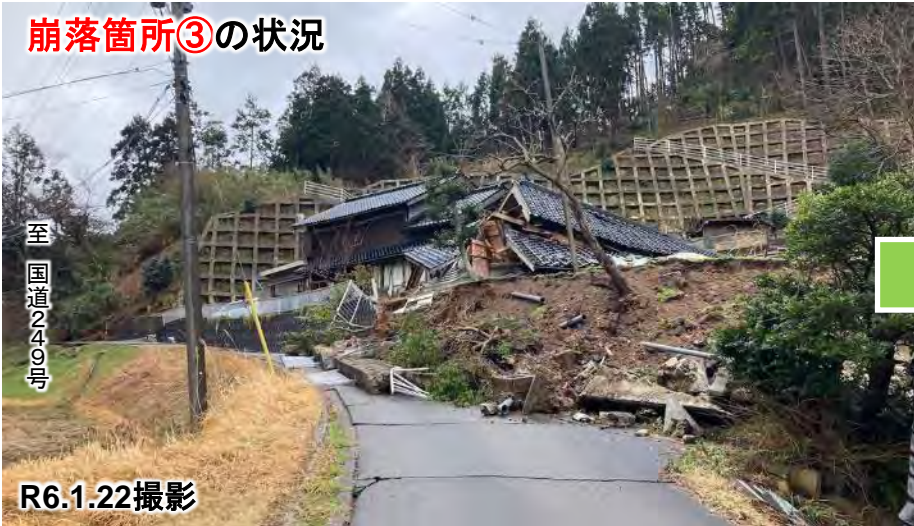
● 輪島市渋田町地内 橋梁取付部段差 被災状況

啓開済
