# 令和6年能登半島地震 国道249号八世乃洞門新トンネル 道路啓開の状況 (担当会社:大成建設株式会社)

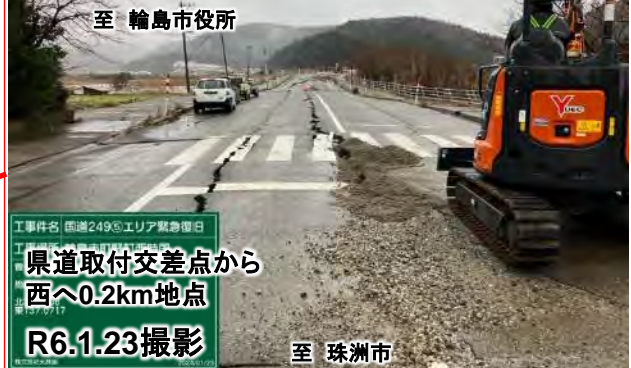
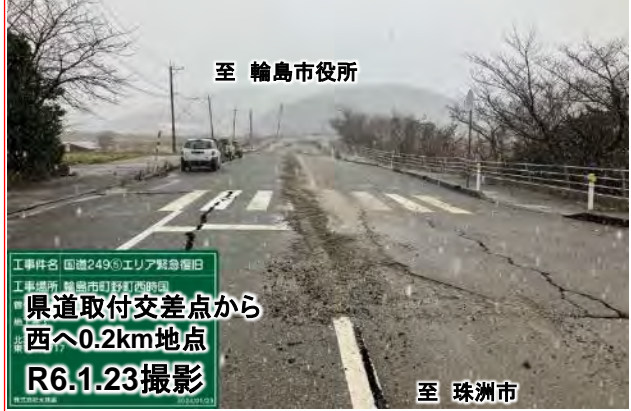
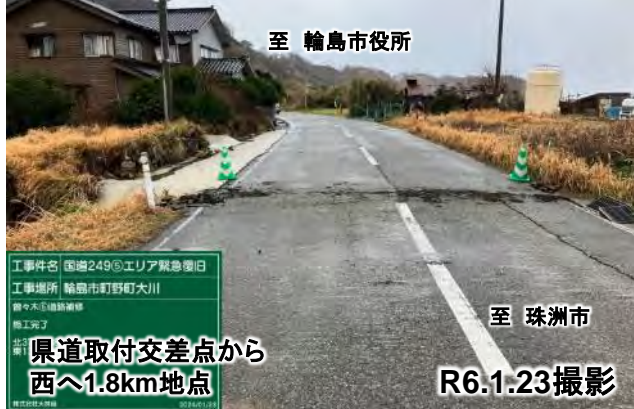
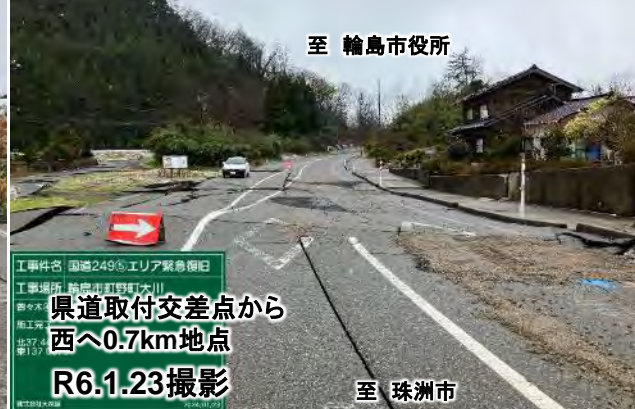
● 輪島市町野町曾々木「県道取付交差点」から西へ0.2km地点、0.7km地点、1.8km 路面変状

## 路面変状箇所の啓開作業状況

## 路面変状箇所の啓開状況

啓開済

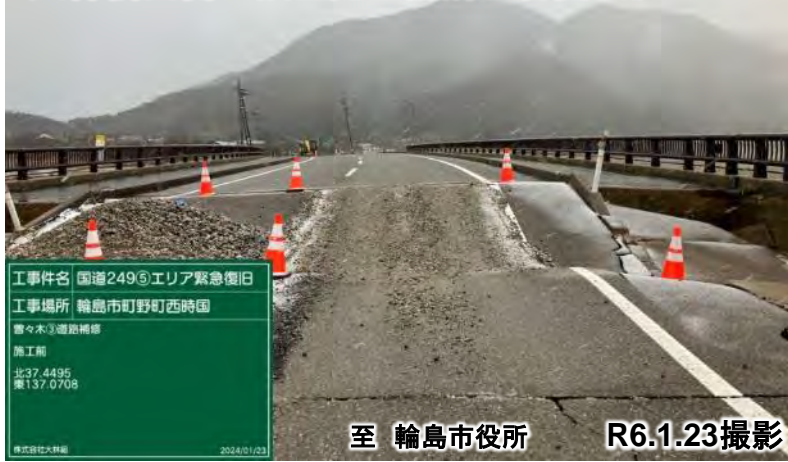
●輪島市町野町曾々木「県道取付交差点」から西へ0.5km地点 天神橋取付部 段差

### 天神橋西側の段差発生箇所の啓開状況

啓開済

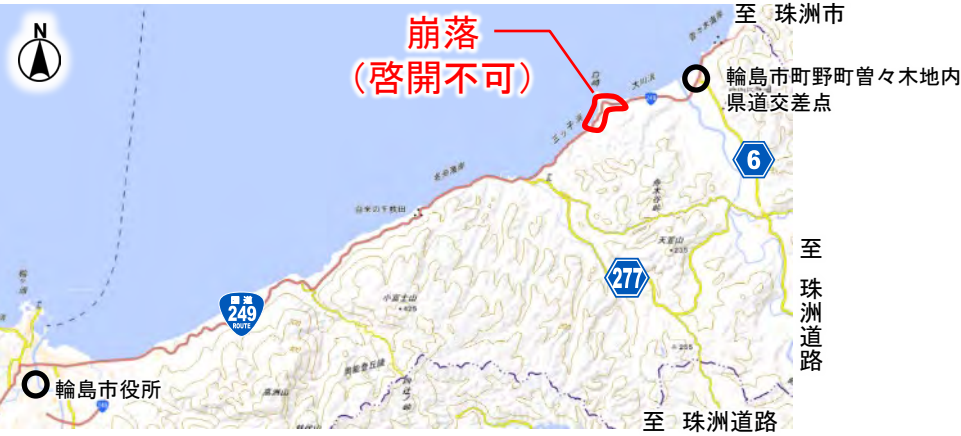
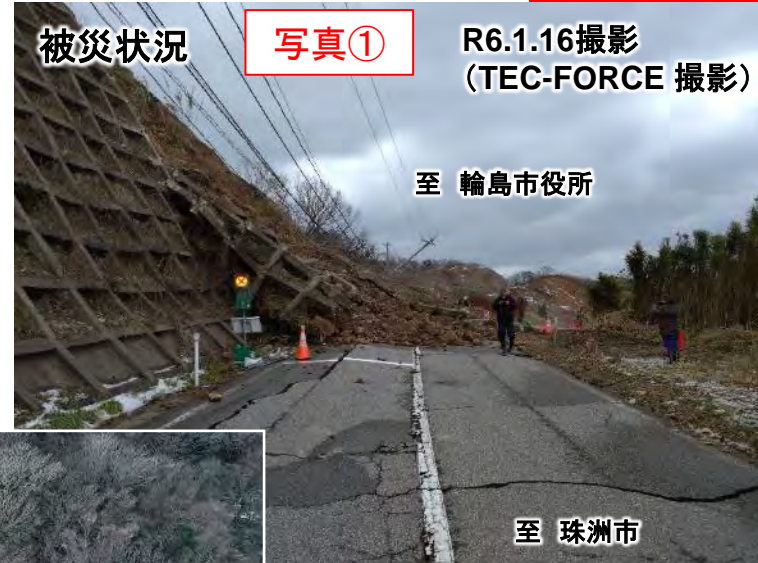
●輪島市町野町大川～渋田町間で大規模崩落 啓開不可

地震前から片側交互通行規制を実施し、道路工事を行っていた現場

大規模崩落のため、  
輪島市町野町大川～輪島市渋田町間は  
通行不可

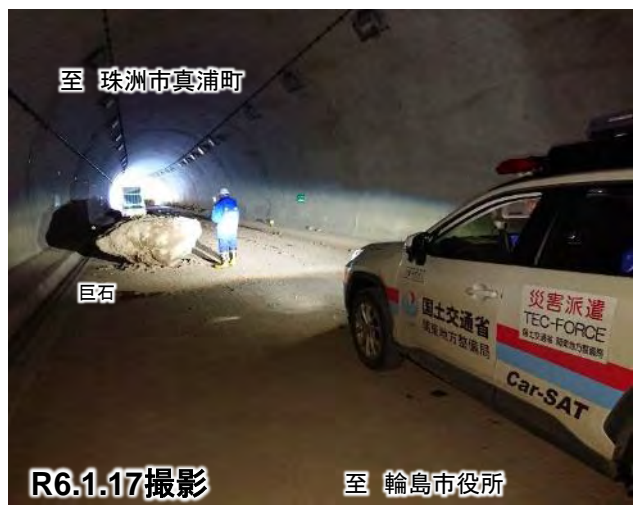
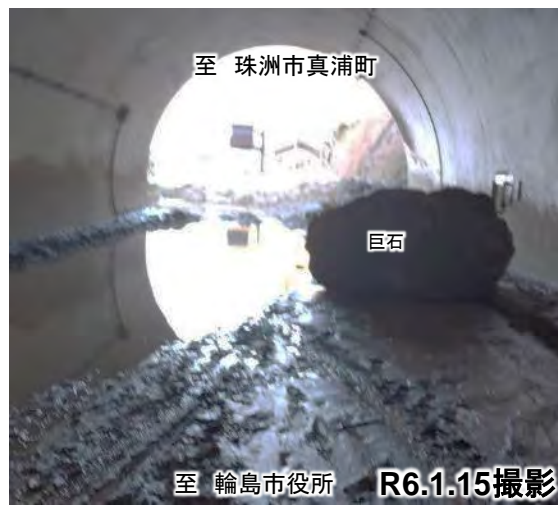
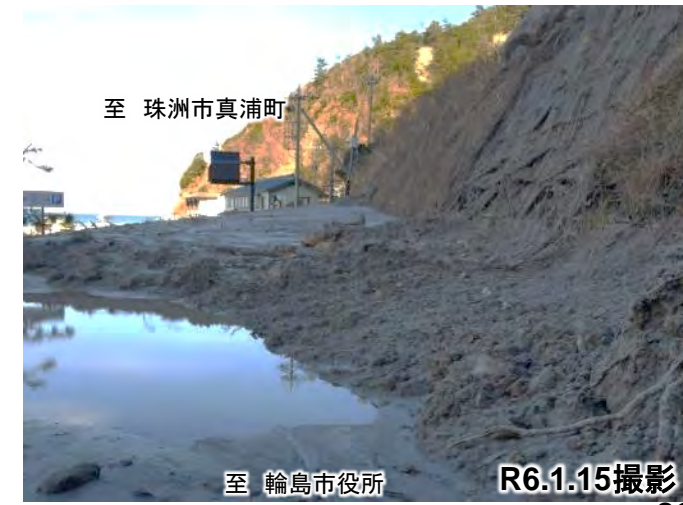
● 輪島市町野町曾々木「県道取付交差点」から東へ1.3km地点 まで現地調査実施  
 輪島市町野町曾々木と珠洲市真浦町を結ぶ 八世乃(はせの)洞門新トンネル 珠洲市側坑口部 落石、崩土堆積

### 1/27啓開済

緊急車両等のみ  
通行可能

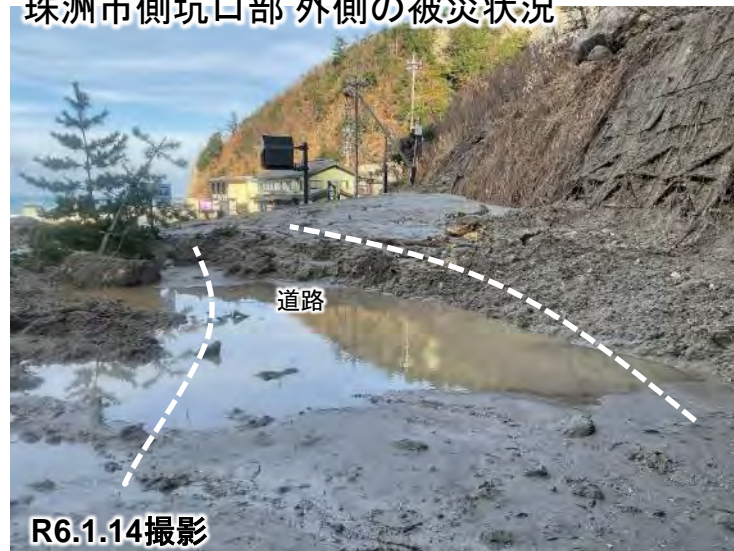
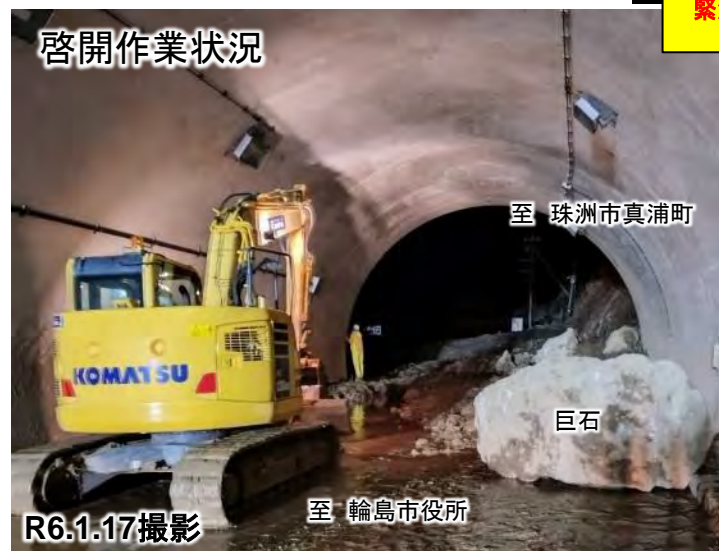
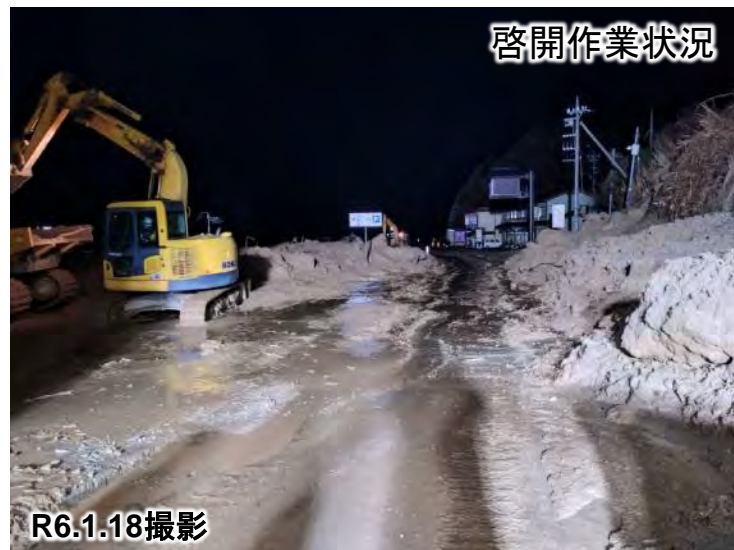
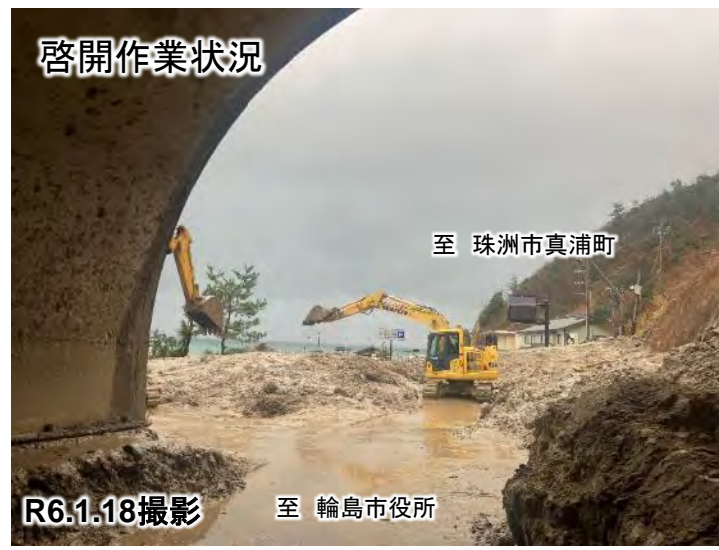
## 八世乃洞門新トンネル

輪島市町野町曾々木と珠洲市真浦町を結ぶ 八世乃(はせの)洞門新トンネル 珠洲市側坑口部 落石、崩土堆積

珠洲市側坑口部 外側の被災状況

1/27啓開済

緊急車両等のみ  
通行可能

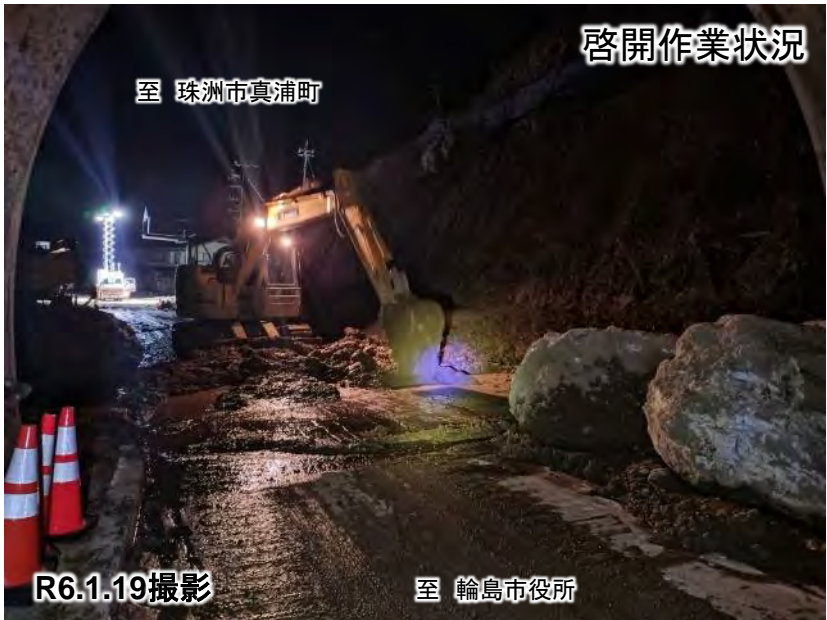
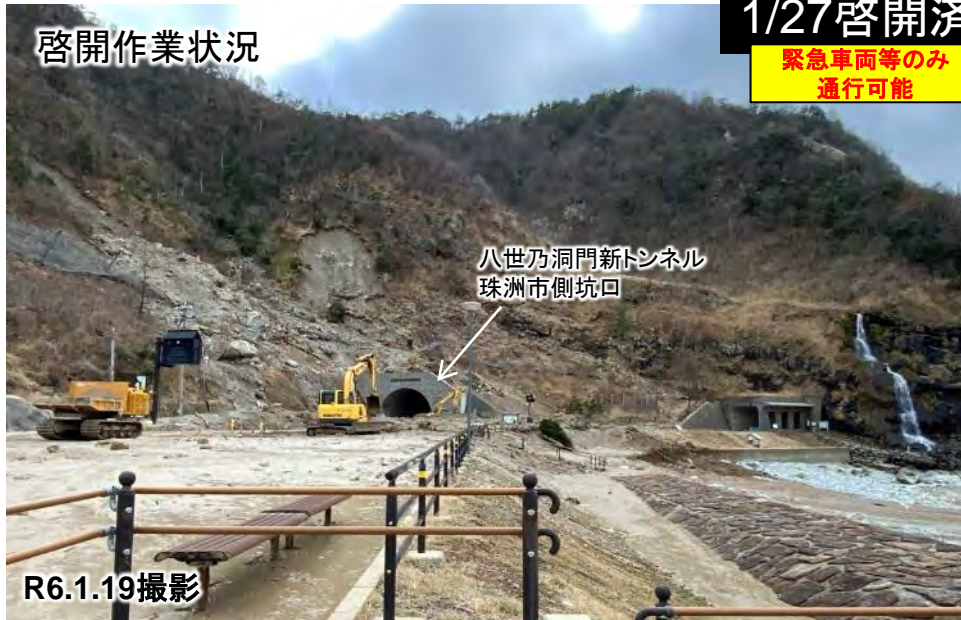
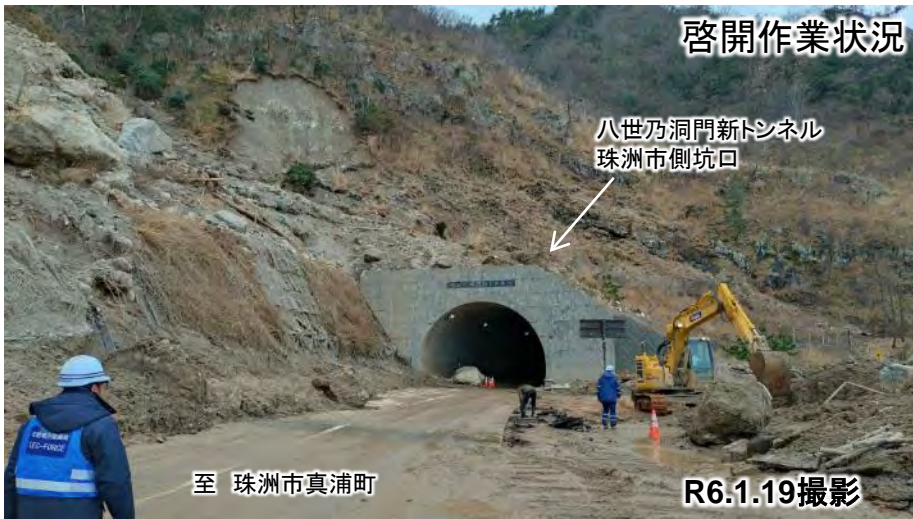
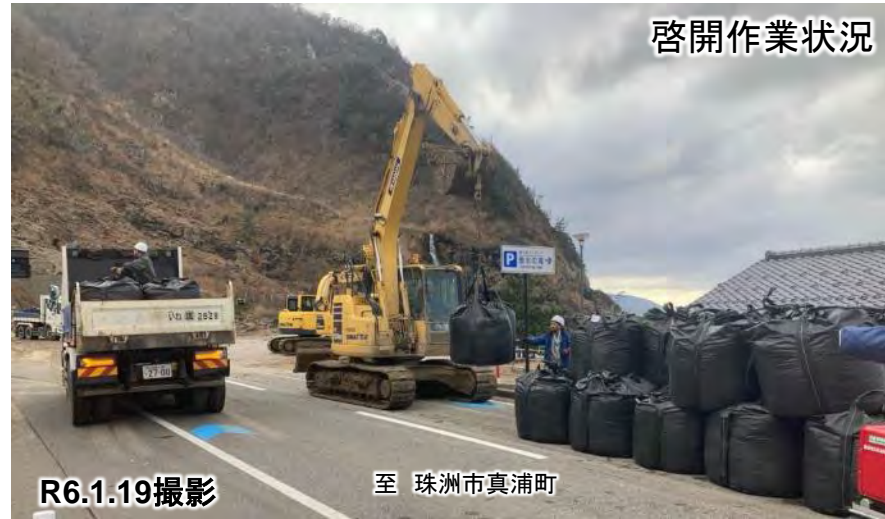
● 輪島市町野町曾々木「県道取付交差点」から東へ1.3km地点  
 輪島市町野町曾々木と珠洲市真浦町を結ぶ 八世乃(はせの)洞門新トンネル 珠洲市側坑口部 落石、崩土堆積

### 1/27啓開済

緊急車両等のみ  
通行可能

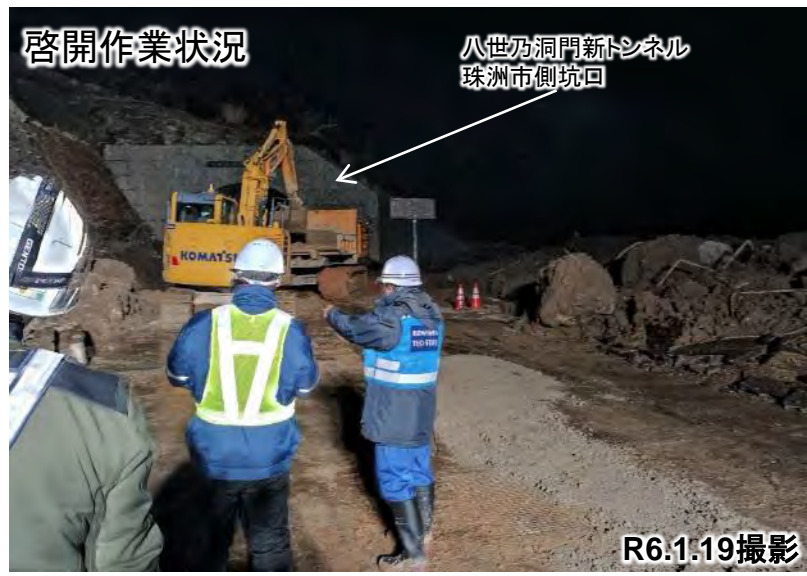
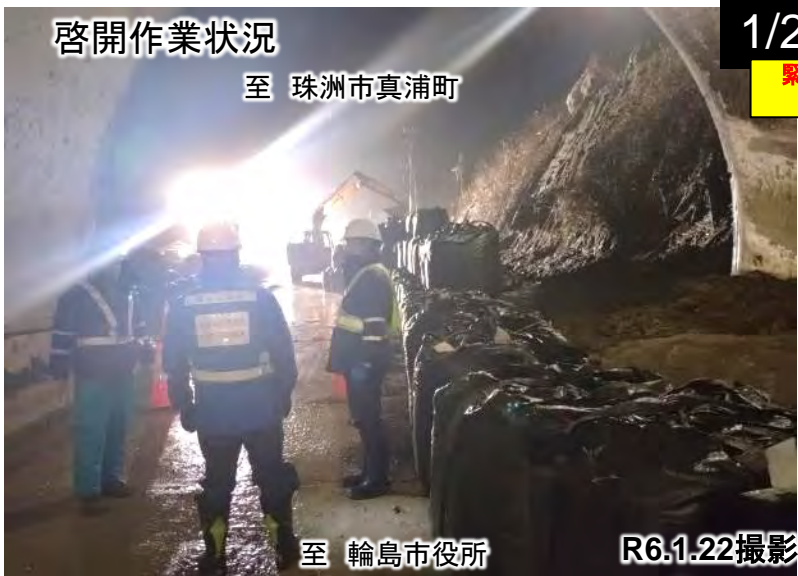
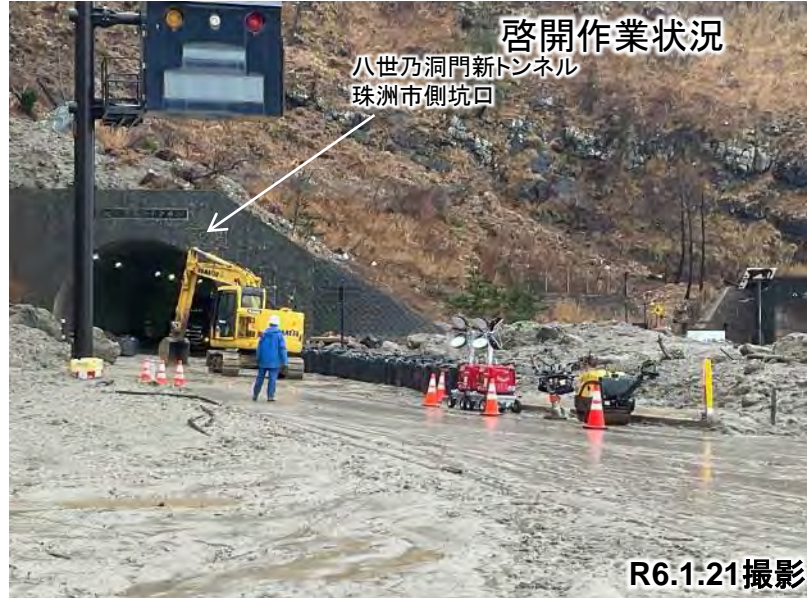
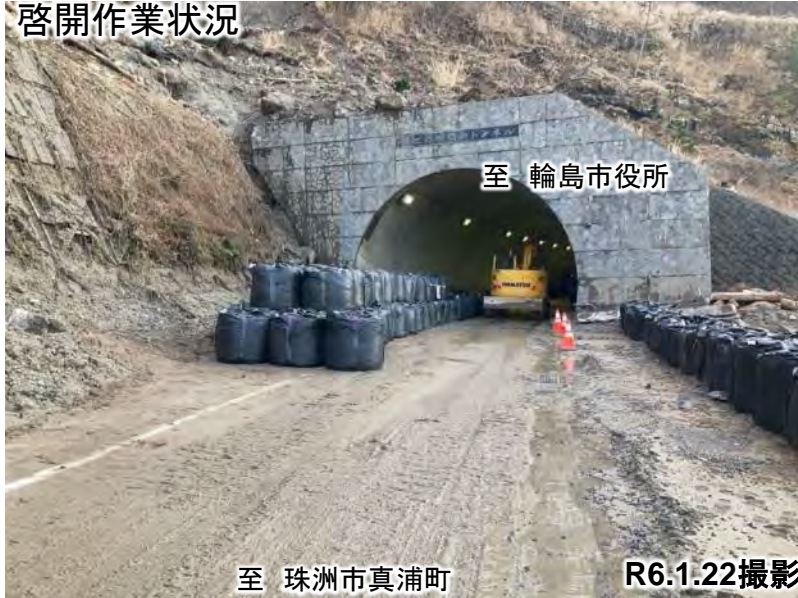
● 輪島市町野町曾々木「県道取付交差点」から東へ1.3km地点  
 輪島市町野町曾々木と珠洲市真浦町を結ぶ 八世乃(はせの)洞門新トンネル 珠洲市側坑口部 落石、崩土堆積

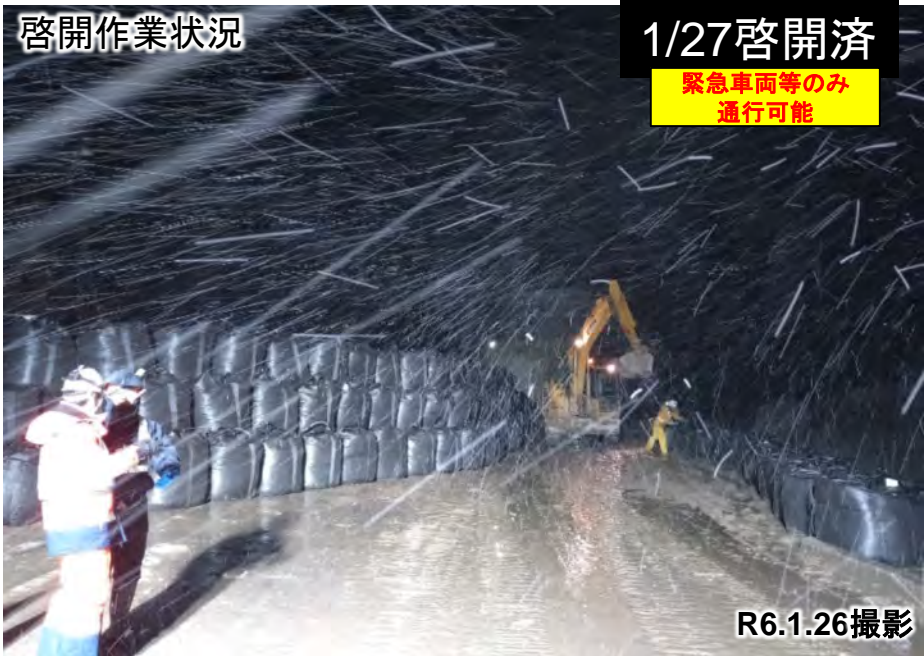
R6.1.26撮影

啓開作業状況

1/27啓開済

緊急車両等のみ  
通行可能

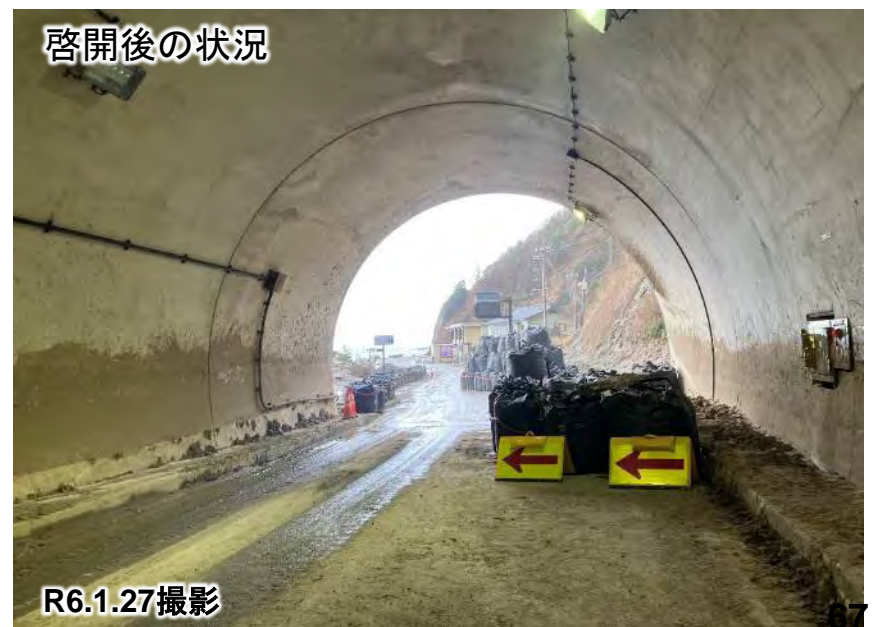
R6.1.27撮影

啓開後の状況

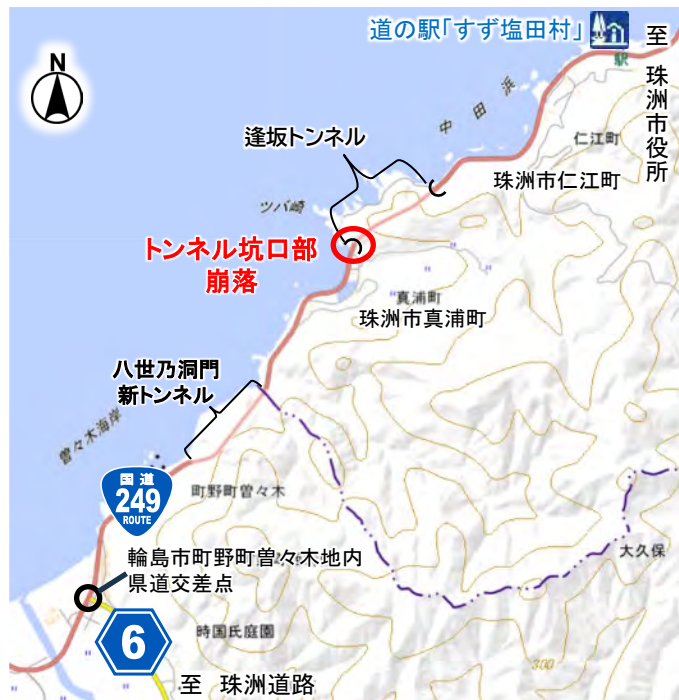
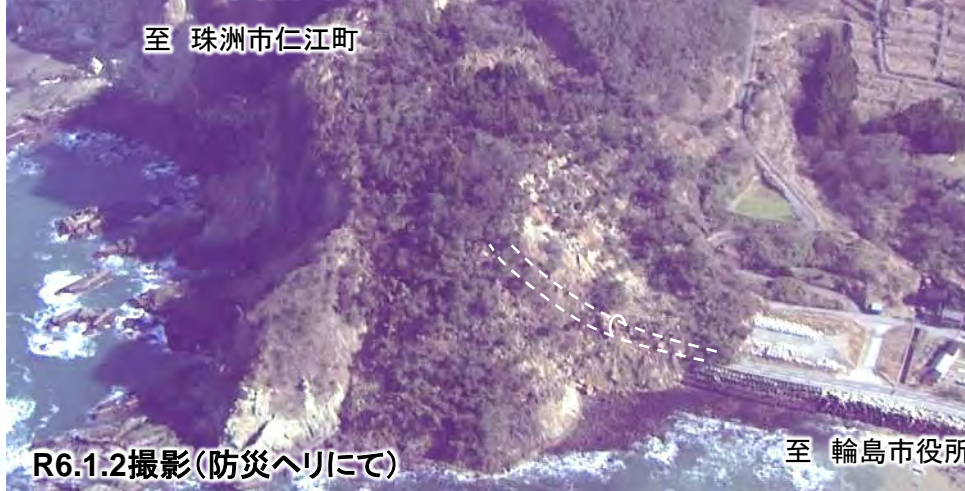
● 輪島市仁江町から真浦町間の「逢坂トンネル」は、真浦町側坑口が 崩落

## 逢坂トンネル真浦町坑口の被災状況

逢坂トンネル輪島側坑口の崩落及び珠洲市仁江町での大規模崩落のため、珠洲市仁江町と珠洲市真浦町間は通行不可

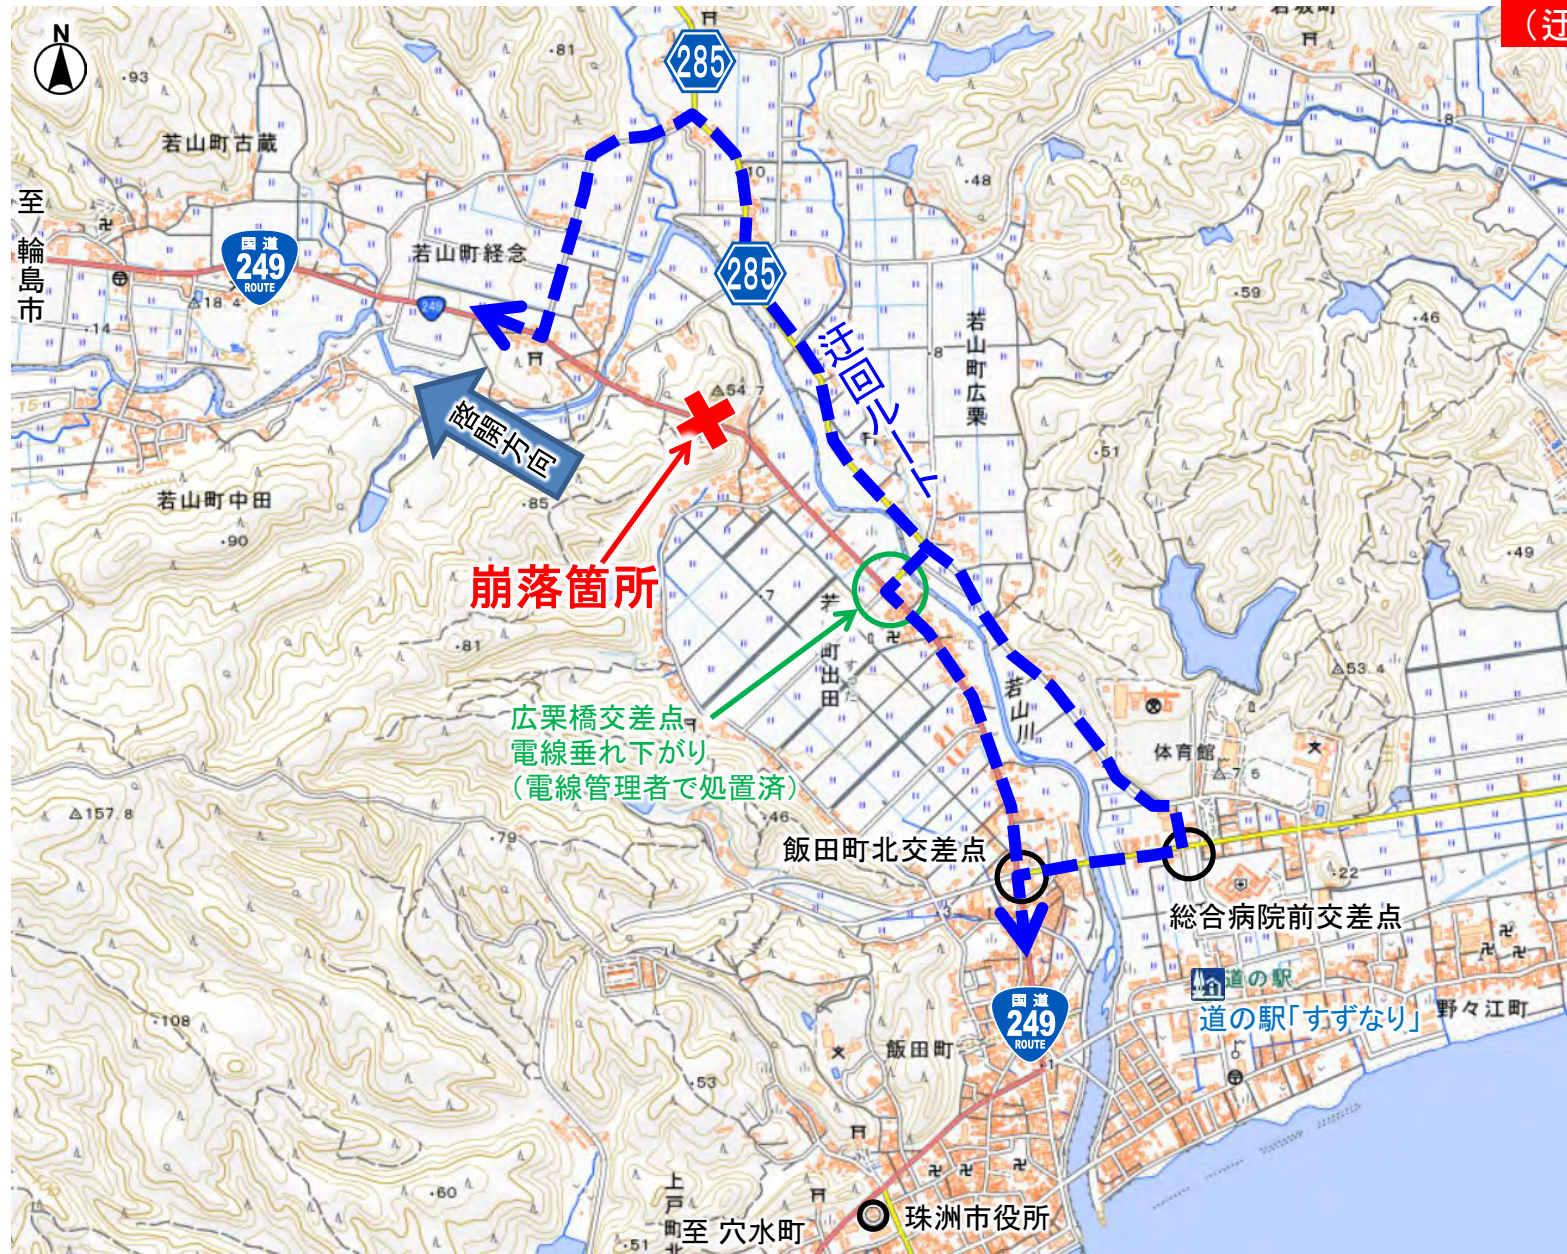
● 珠洲市若山町出田地内「すずなり西口交差点」から2.0km地点の崩落箇所を迂回するルート(青点線)

啓開不可  
(迂回路あり)

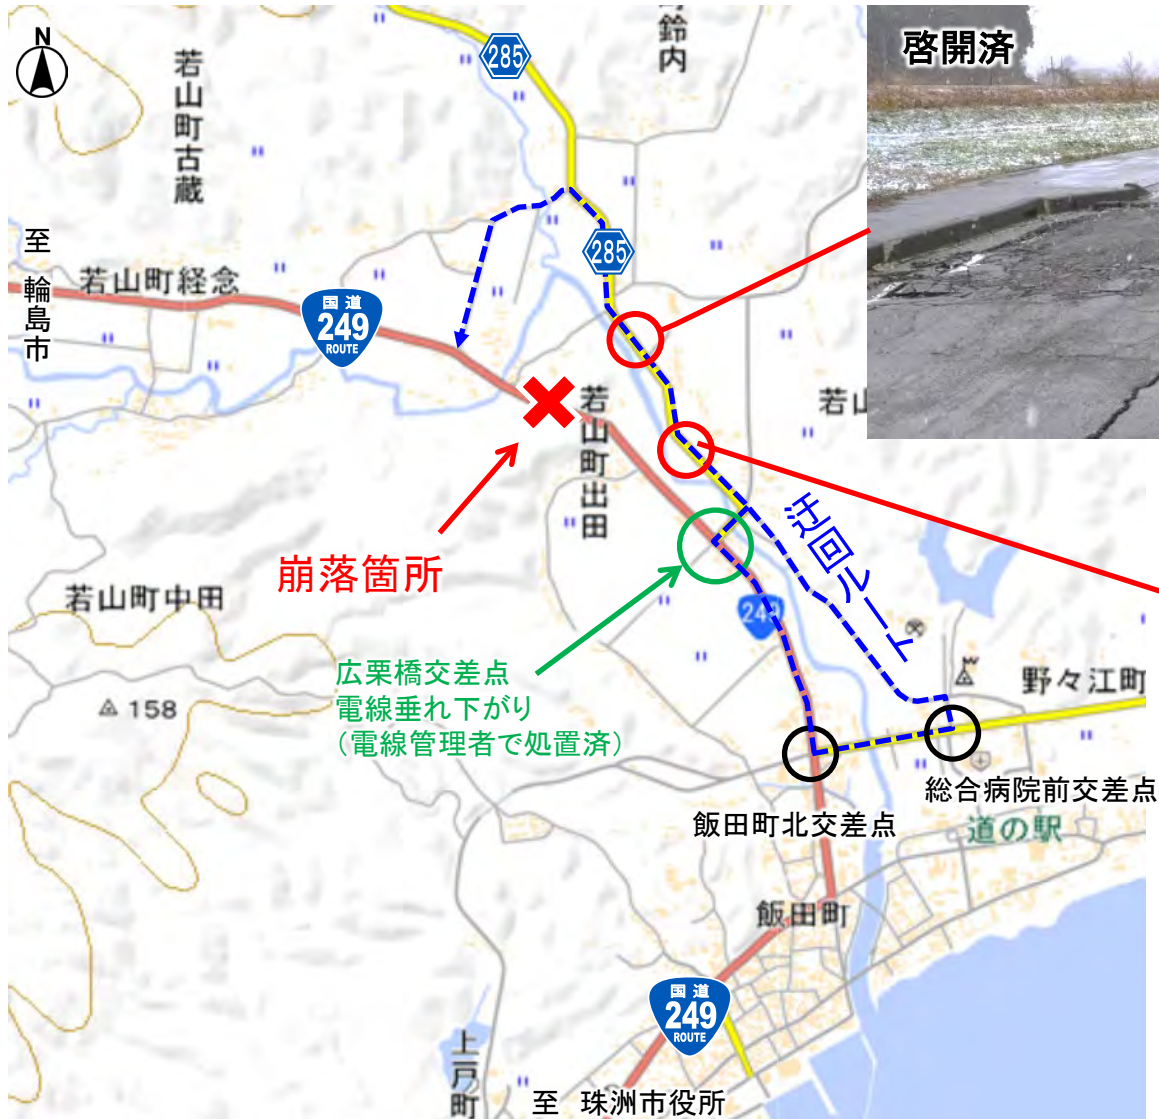
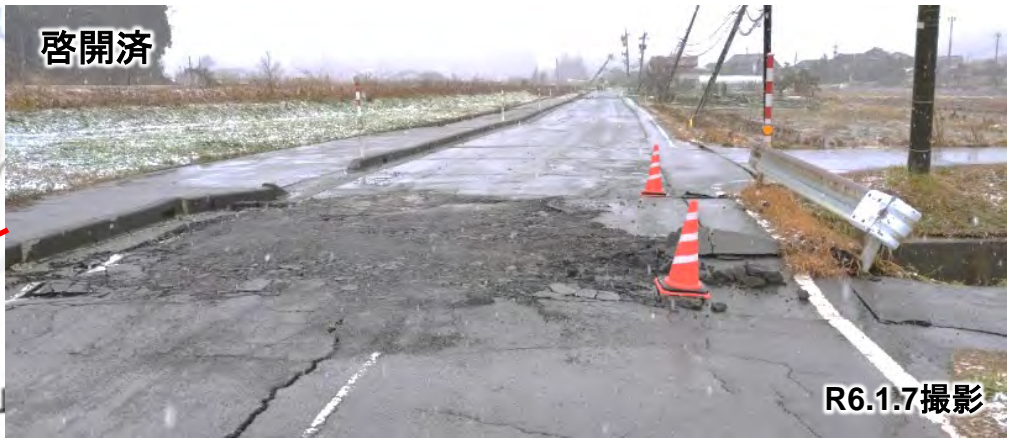
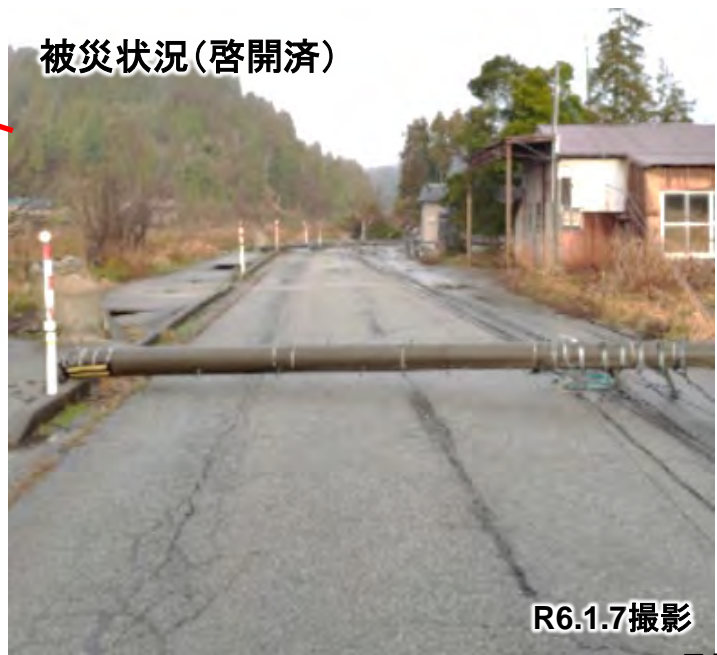
● 珠洲市若山町出田地内「すずなり西口交差点」から2.0km地点 崩落箇所迂回ルート of 啓開

迂回ルート  
啓開済

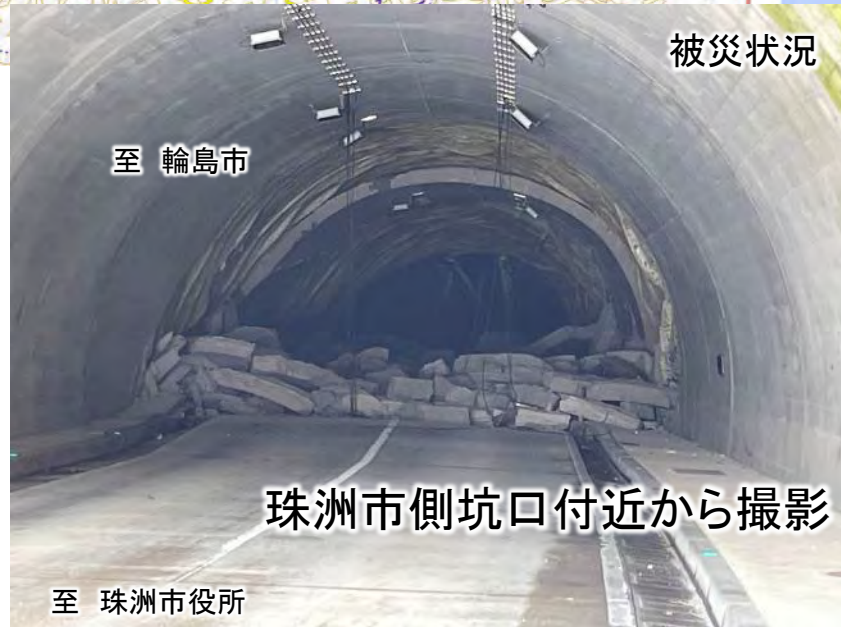
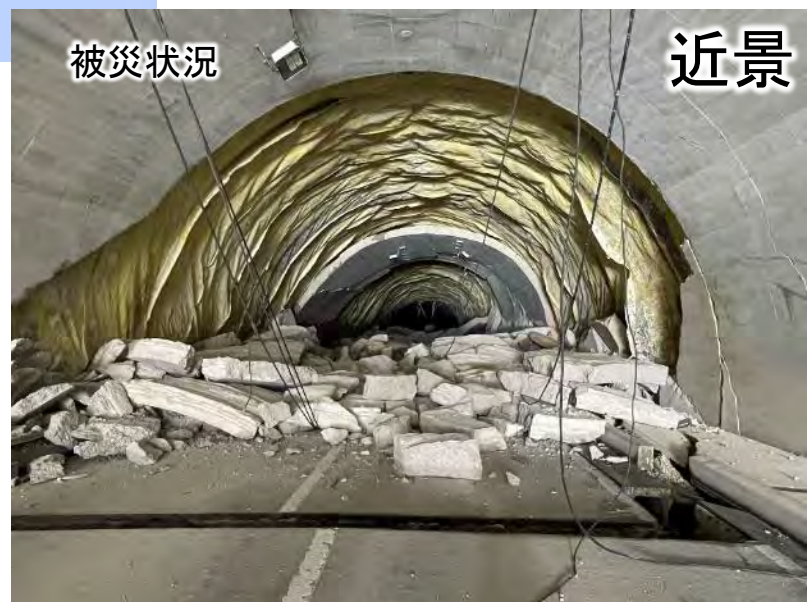
トンネル内部が一部崩落しているため、  
珠洲市若山町宇都山と珠洲市大谷町を結ぶ  
「大谷トンネル」は通行不可

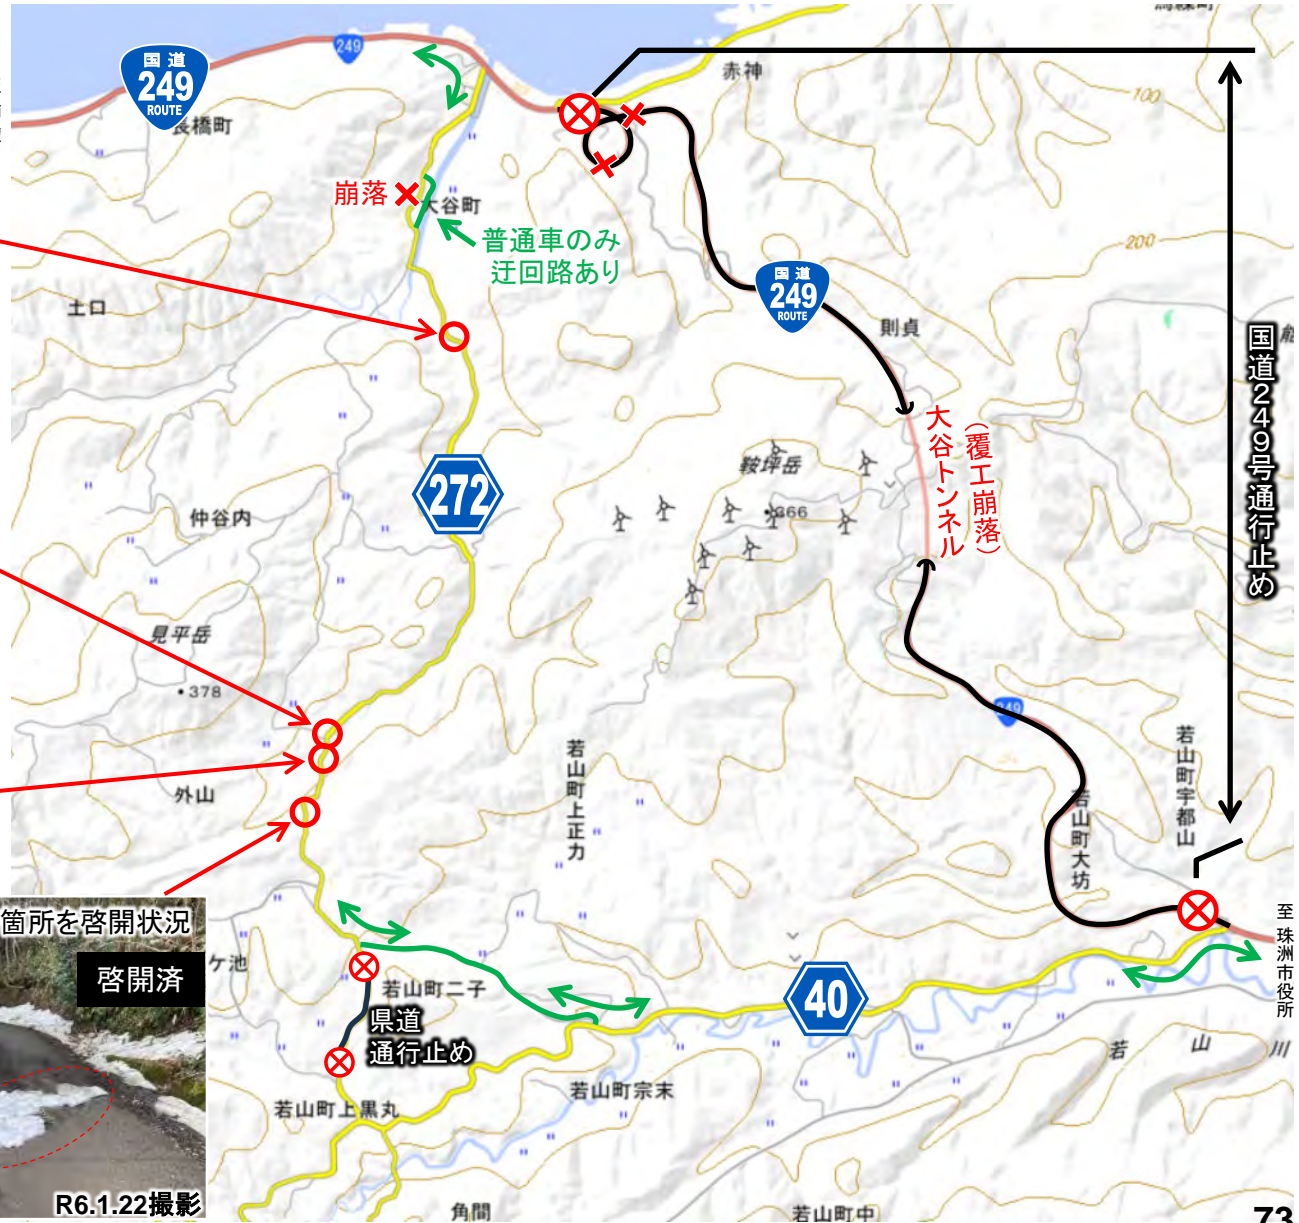
● 国道249号大谷トンネルの迂回ルートとなる県道272号上黒丸大谷線で 路面変状 (珠洲市大谷町地内)

1/9啓開済

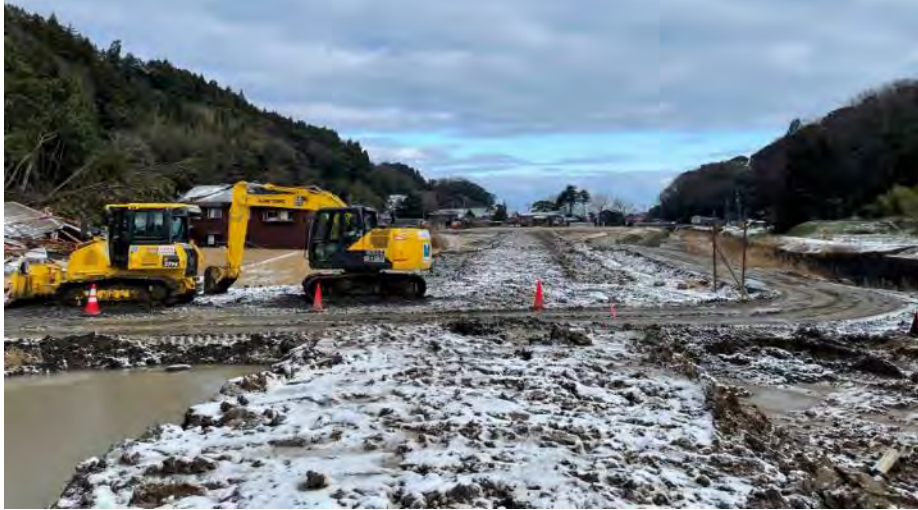
R6.1.14撮影

● 国道249号大谷トンネルの迂回ルートとなる県道272号上黒丸大谷線で 崩壊(珠洲市大谷町地内)

啓開作業状況

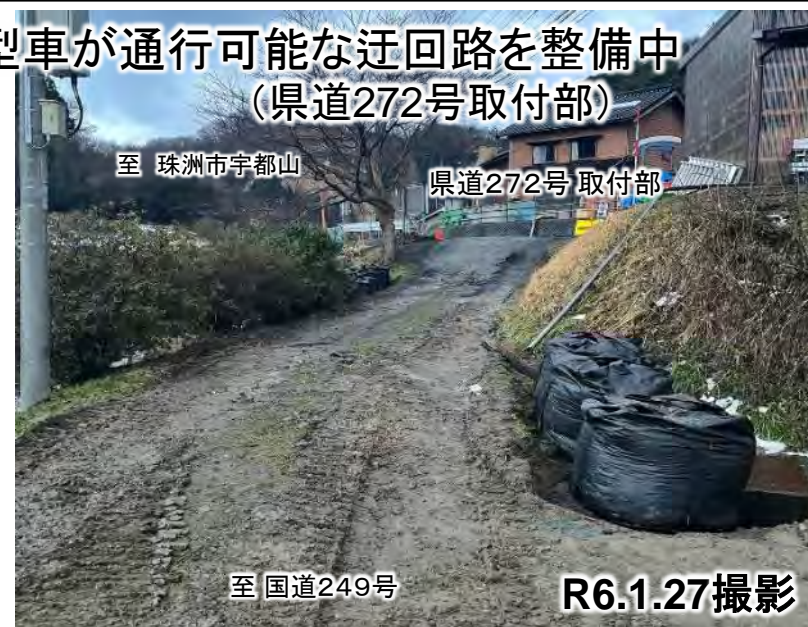
R6.1.27撮影

● 国道249号大谷トンネルの迂回ルートとなる県道272号上黒丸大谷線で 崩壊(珠洲市大谷町地内)

大型車が通行可能な迂回路を整備中  
(県道272号取付部)

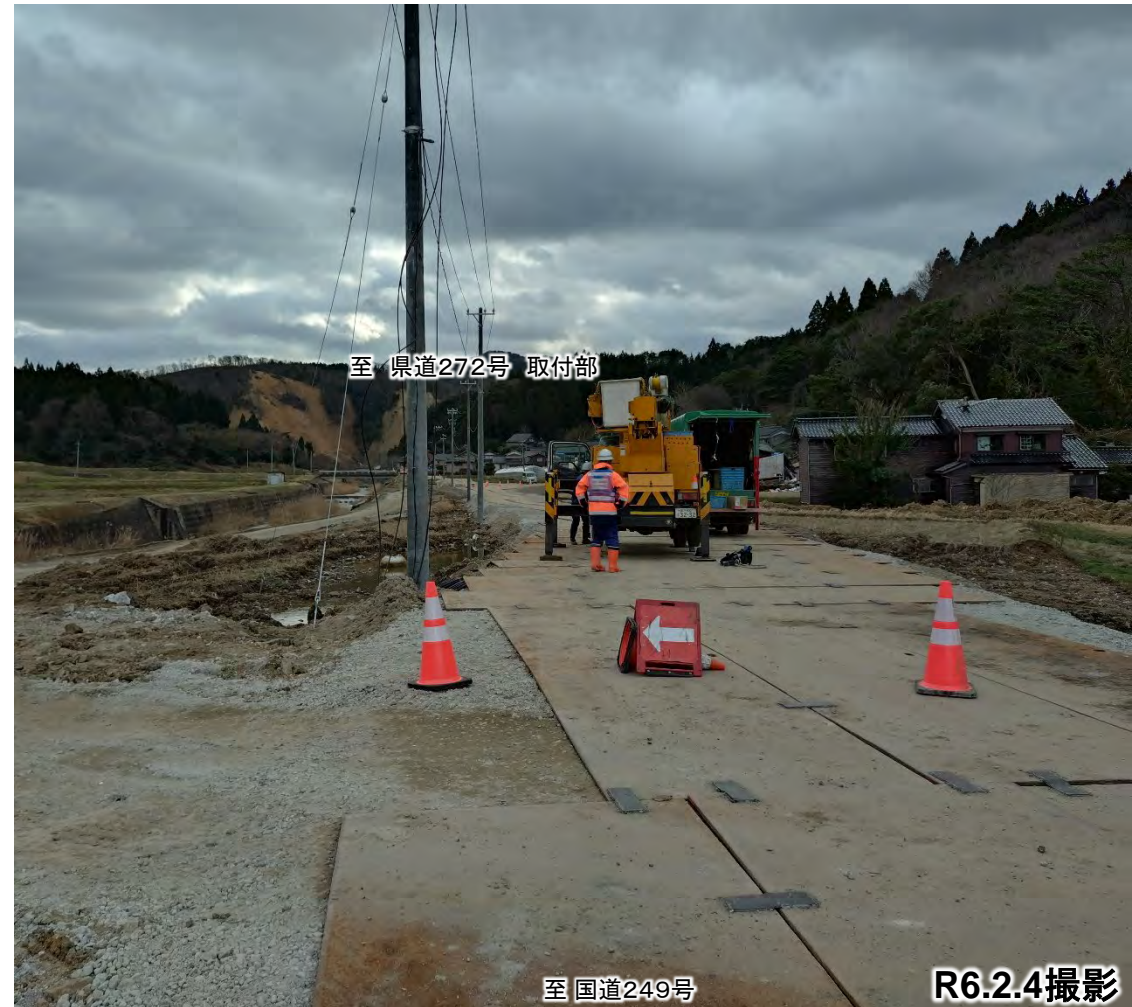
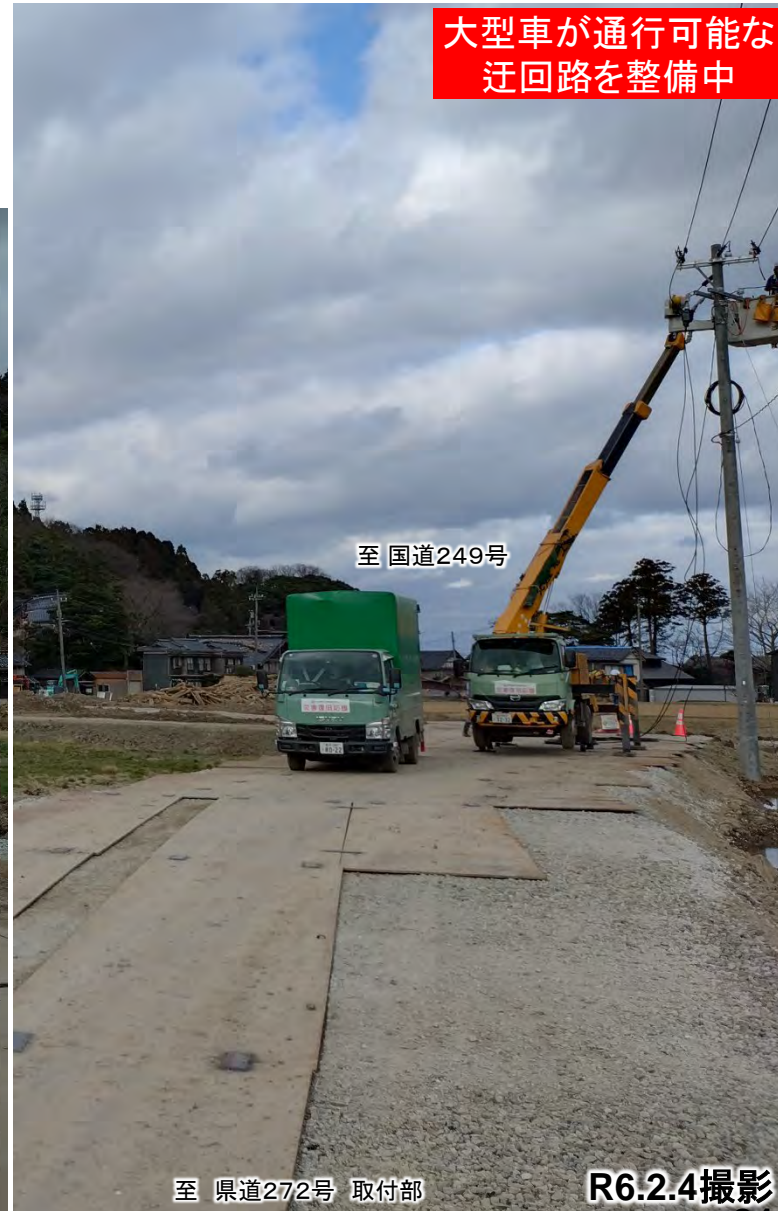
● 国道249号大谷トンネルの迂回ルートとなる県道272号上黒丸大谷線で 崩壊(珠洲市大谷町地内)

電線管理者による作業中

大型車が通行可能な迂回路を整備中

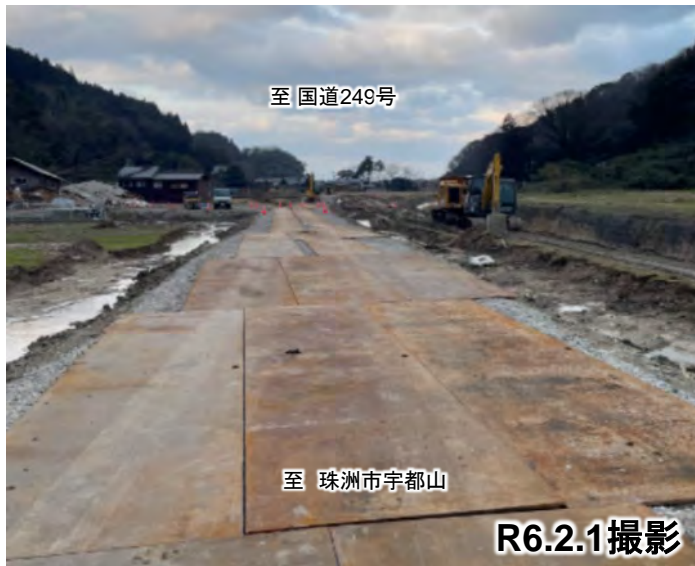
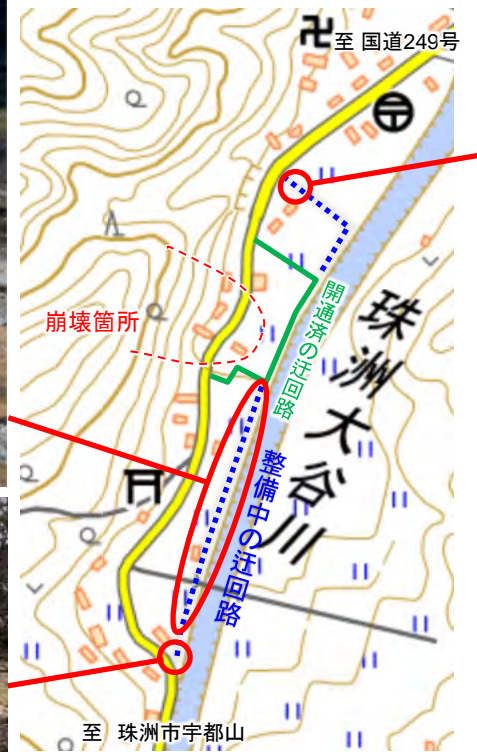
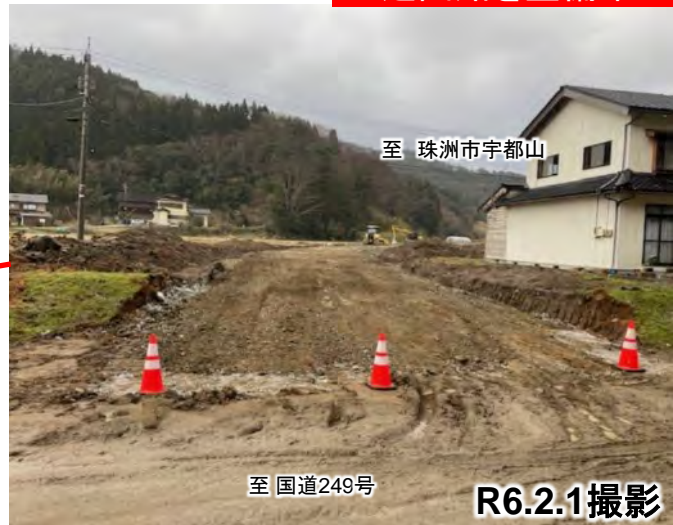
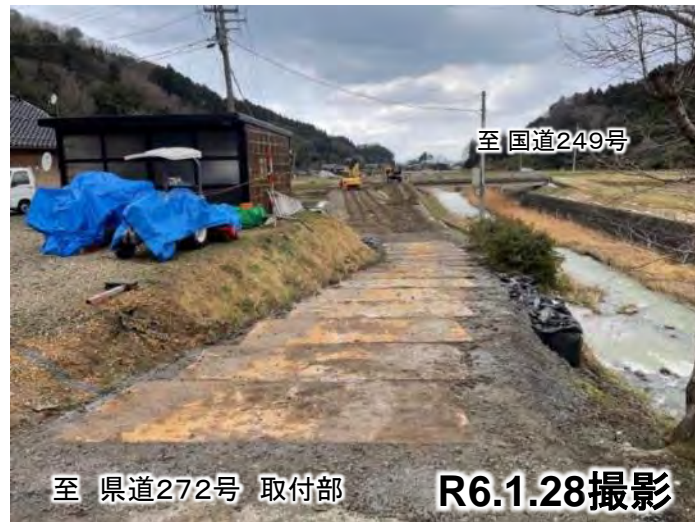
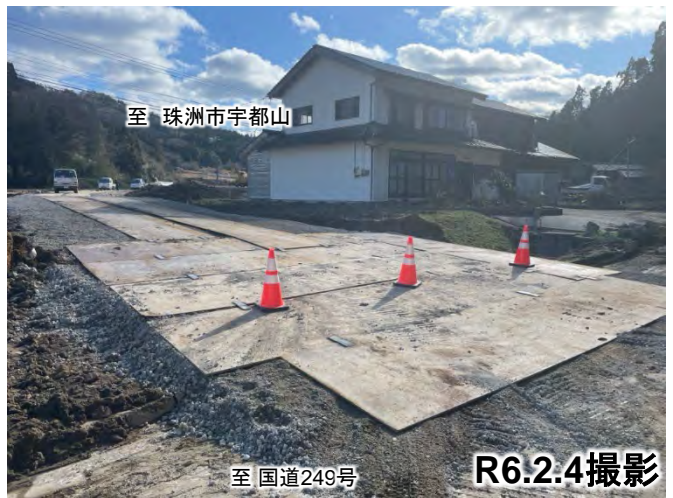
## 大型車が通行可能な迂回路の状況

大型車が通行可能な迂回路を整備中
